Korrosivitet i tunneler

STATENS VEGVESENS RAPPORTER

Nr. 394

Rapporten omhandler måling av korrosivitet i tre tunneler. Korrosivitet er målt som materialtap på sink og stål i løpet av ett år, iht. ISO 9226.

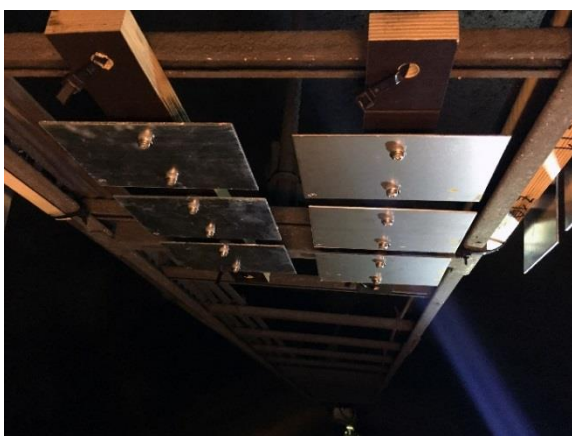
Figur 1. Prøveplater hengt opp i kabelstigen ca. midt i Lunnertunnelen. Prøveplater nær portal ble montert på tilsvarende måte.

Braketter med tre prøveplater ble plassert vertikalt og horisontalt i tre lokasjoner: 1) i kabelstigen i trafikkrommet like innenfor vestre portal 2) i kabelstigen i trafikkrommet ca. midt i tunnelen og 3) bak hvelv ca. midt i tunnelen. Figur 1 og Figur 2 viser hvordan prøveplatene ble montert.

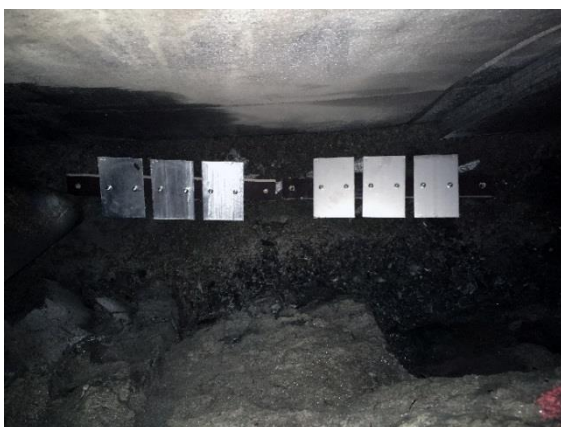
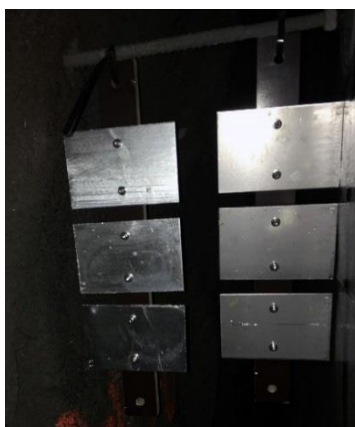
Figur 2. Prøveplater plassert bak hvelv i Lunnertunnelen; horisontalt (liggende på bakken) t.v. og vertikalt (hengende i en festebolt) t.h.

De horisontalt eksponerte prøvene bak hvelvet i Lunnertunnelen ble lagt på bakken, som trolig økte korrosjonshastigheten vesentlig. Resultatet for disse prøvene representerer derfor trolig ikke miljøet bak hvelvet generelt. Prøvene i de to andre tunnelene viste ikke den samme høye korrosiviteten for horisontale prøver, som også indikerer at dette resultatet var urealistisk aggressivt. Hvis vi antar at det relative forholdet mellom horisontale og vertikale prøver er det samme bak hvelvet som i trafikkrommet, vil vi få C2 på stål og C3-C4 på sink.

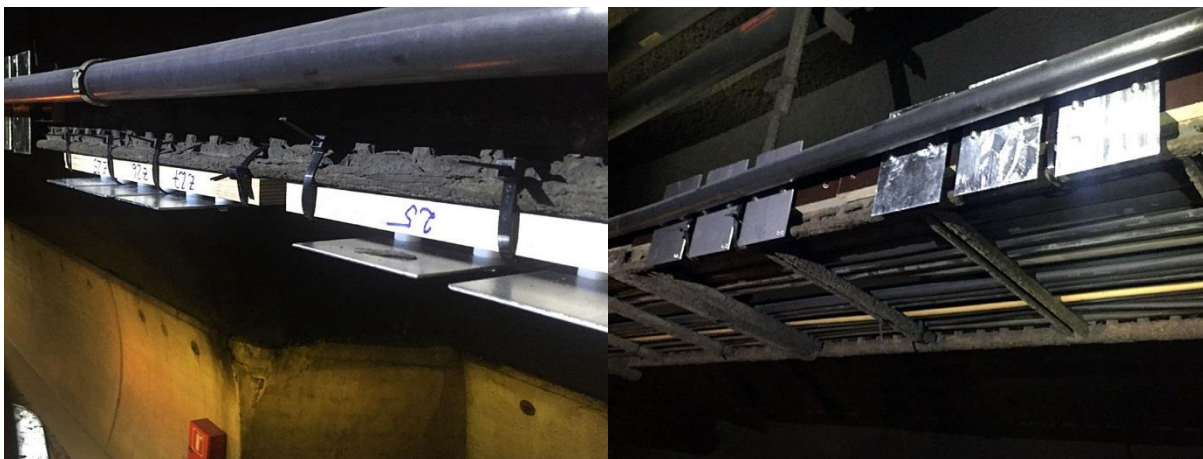
Figur 3. Prøveplater hengt opp i kabelstigen ca. midt i Ekeberg tunnelen (Prøveplater nær portal er montert på tilsvarende måte)

Braketter med tre prøveplater ble plassert vertikalt og horisontalt orientering i tre lokasjoner: 1) i kabelstigen i trafikkrommet i det østre portalområdet (pel 1380) 2) i kabelstigen i trafikkrommet ca. midt i tunnelen bak hvelv. Figur 3 og Figur 4 viser hvordan prøveplatene er montert.

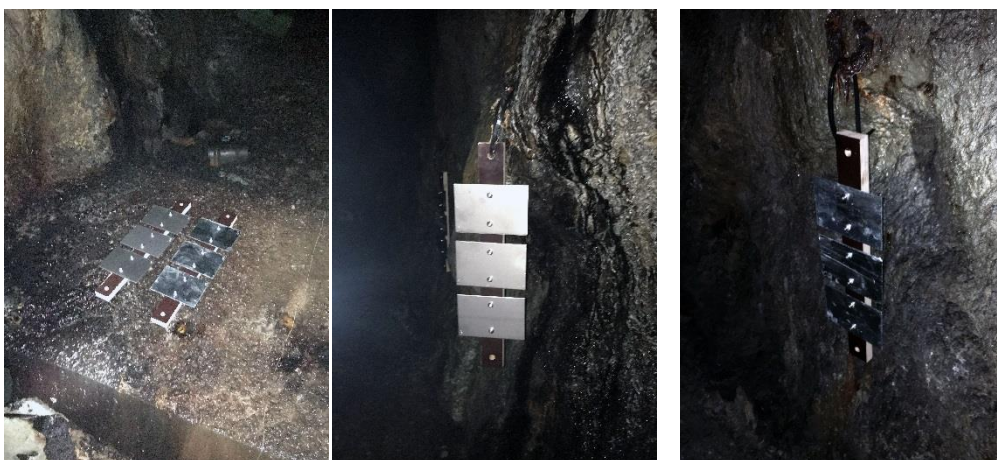
Figur 6. Prøveplater plassert bak hvelv i Oslofjordtunnelen; horisontale prøver ble lagt på et betongfundament på bakken (t.v.) og vertikale prøver ble hengt i gamle festebolter (midt og t.h.)

- 1) i kabelstigen i trafikkrommet i det østre portalområdet
- 2) i kabelstigen i trafikkrommet ca. midt i tunnel i nærheten av fotoboks
- 3) bak hvelv (nær omløpstunnel)
- 4) ved testfelt for bolt i omløpstunnelen (kun vertikal plassering). Figur 5, Figur 6 og Figur 7 viser hvordan prøveplatene ble montert.

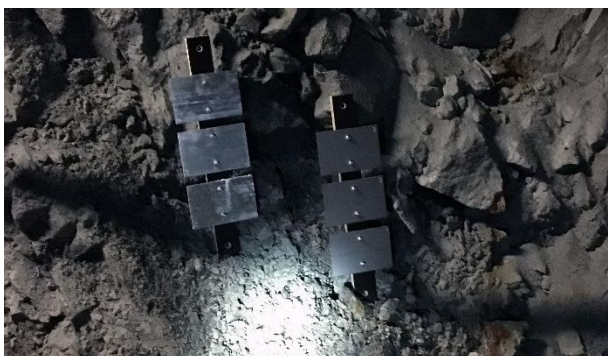
Figur 7. Prøveplater plassert tilnærmet vertikalt i omløpstunnelen Oslofjordtunnelen, ved testfelt for bolter.

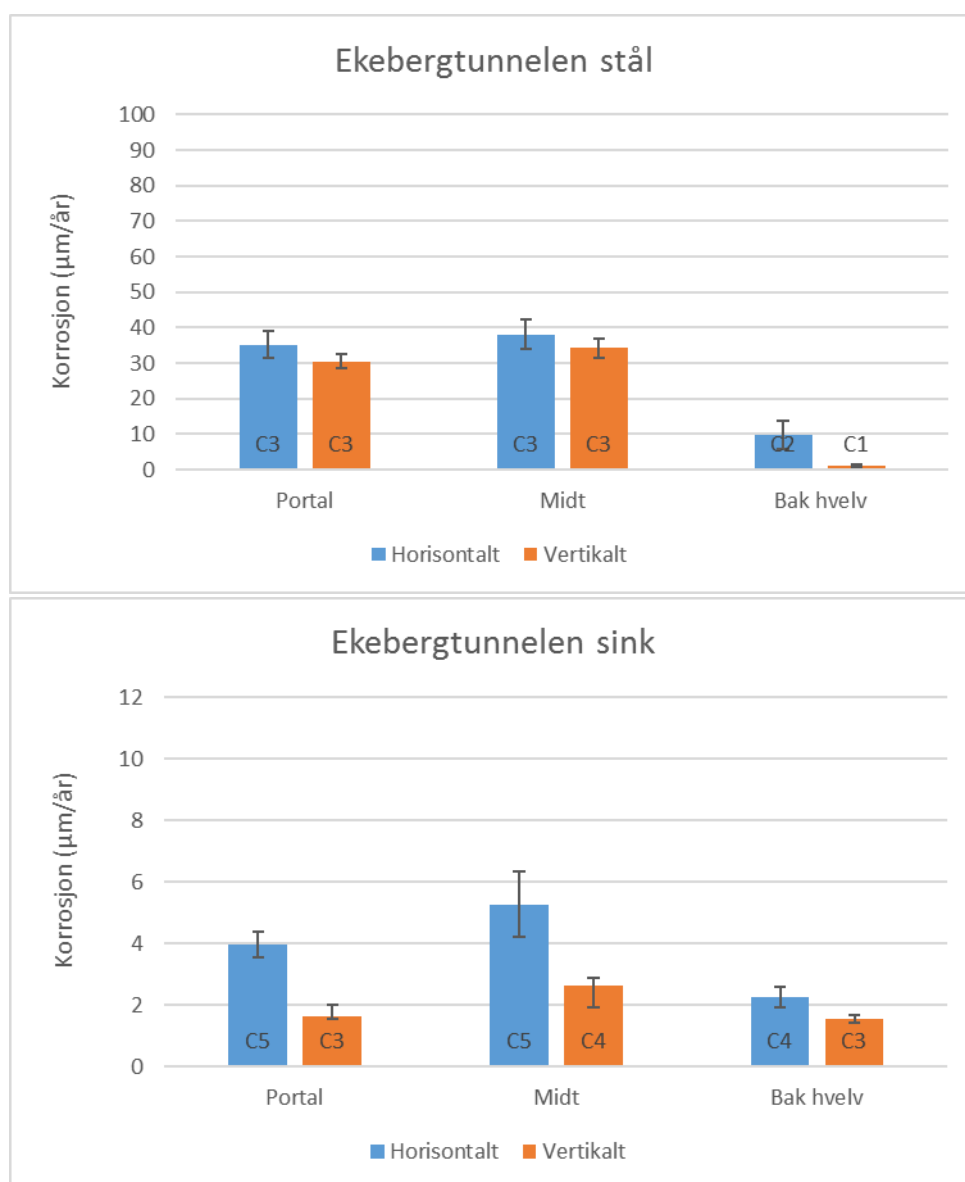
I Ekeberg tunnelen ble det målt materialtap tilsvarende C3 på alle stålplatene i trafikkrommet. Horisontale prøver hadde i snitt litt mer korrosjon enn de vertikale, men forskjellen var liten sammenlignet med sinkprøvene. Bak hvelvet ble det målt overraskende lite korrosjon, tilsvarende miljø C1 og C2 for vertikale og horisontale prøver respektive. Gitt en ÅDT på 75 000 var det forventet høyere korrosivitet enn det som er funnet, spesielt bak hvelvet.

Som i Lunnertunnelen ble det målt høyere korrosjonsklasse på sinkprøver enn stålprøver på nesten alle testlokasjoner. Horisontale prøver midt i tunnelen var igjen mest angrepet, men angrepene var faktisk noe mindre enn i Lunnertunnelen. Dette var overraskende siden, ÅDT for Ekeberg tunnelen er 20 ganger høyere enn for Lunnertunnelen. Mindre korrosjon i Ekeberg tunnelen kan skyldes eventuelt hyppigere vasking. Sinkprøvene bekrefter lavere korrosivitet bak vann og frostsikringen målt på stål.

Figur 10. Målt korrosivitet i Ekeberg tunnelen. Øverst: stålprøver. Nederst: sinkprøver
