# Isoleringsløsninger og sikkerhetsmessige utfordringer i et historisk perspektiv

**Dato:** 2018-01-26 | **Rapportnr:** 2017/957

| Oppdragsgiver: | Petroleumstilsynet |

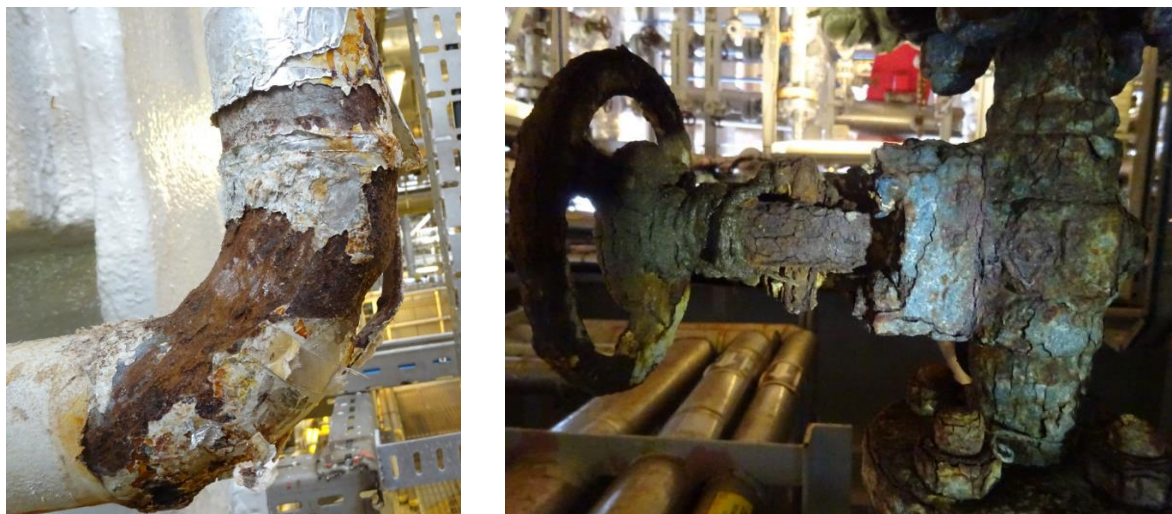
**Figur 2 – Eksempler på rør og ventil utsatt for kraftig KUI, avdekket ved fjerning av isolasjon.**

Isolasjon er gjerne forbundet med fenomenet *korrosjon under isolasjon* (KUI), som vist i eksemplene i Figur 2. I kombinasjon med tids- og kostnadskrevende oppfølging og vedlikehold kan KUI gi noen sikkerhetsmessige utfordringer. KUI er i de fleste tilfeller et skjult problem siden selve korrosjonen dekkes av isolasjonen. Dermed oppdages det som oftest ikke ved generell visuell inspeksjon, men krever enten avisolering eller spesielle inspeksjonsmetoder. I tillegg er det store variasjoner mellom ulike anlegg og operatører når det gjelder praksis for systematisk oppfølging av isolering, for eksempel innen kvalitet på utførelse, tilstandskontroll og datafangst. KUI er hovedsakelig en utfordring for lavlegerte stål, men kan også forekomme på rustfrie stål. Sannsynligheten for KUI er gjerne ansett som størst i lavpunkt, bypass-linjer, dødlegger og kuldebroer, men er heller ikke begrenset til slike områder. Det har vist seg vanskelig å forutsi hvor og når fenomenet oppstår, og risikoen for KUI har derfor vist seg utfordrende å håndtere. Det totale omfanget av KUI i industrien er vanskelig å tallfeste, men i en spørreundersøkelse blant driftsinspektører i Oceaneering svarte samtlige at de hadde avdekket KUI. Anslått andel isolerte rør med KUI varierte mellom 1 og 90 % [2].

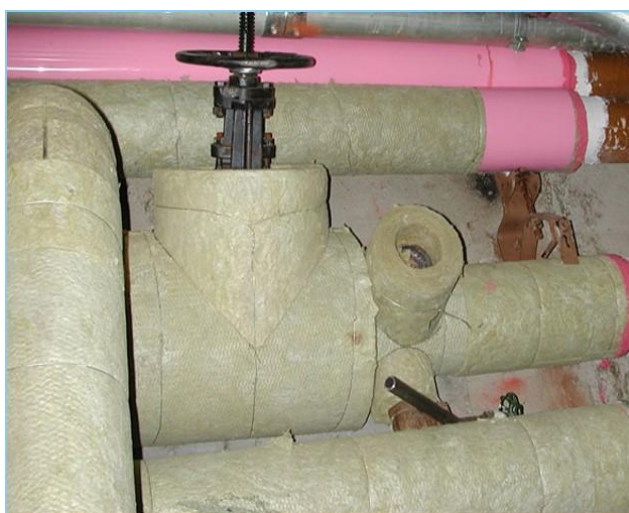
Figur 4 –Steinull brukt på rør og ventiler, før montering av kapsling.

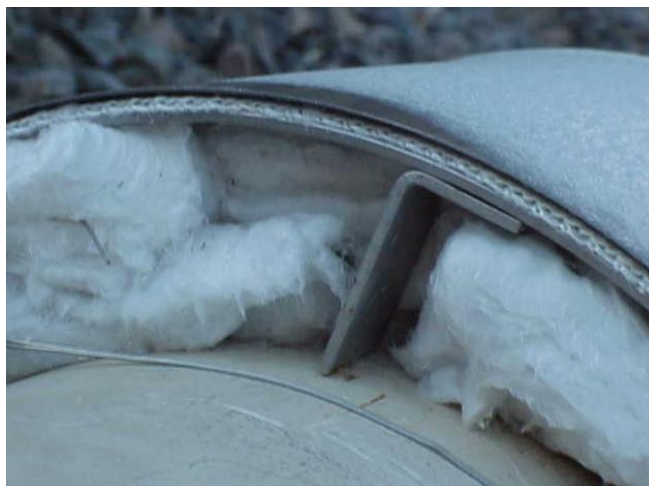
Figur 5 – AES-fiber installert direkte mot røroverflate.

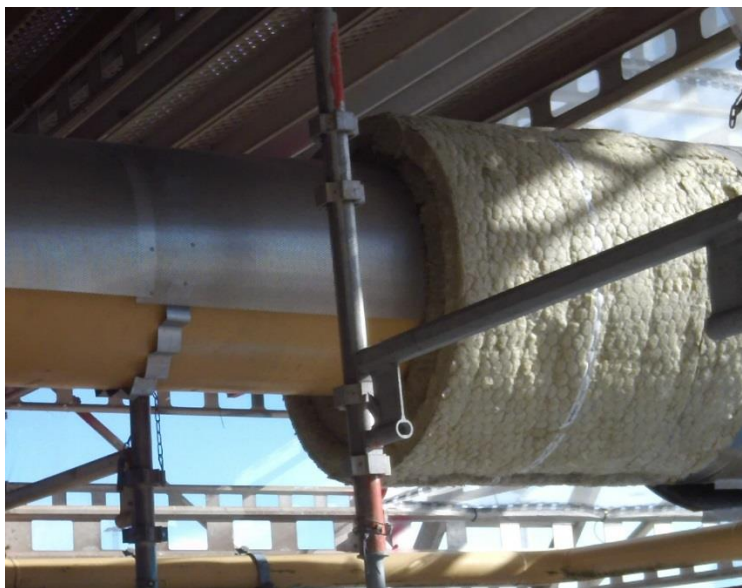
Figur 6 – Rør isolert med avstandsringer, perforert rustfri plate og mineralull.

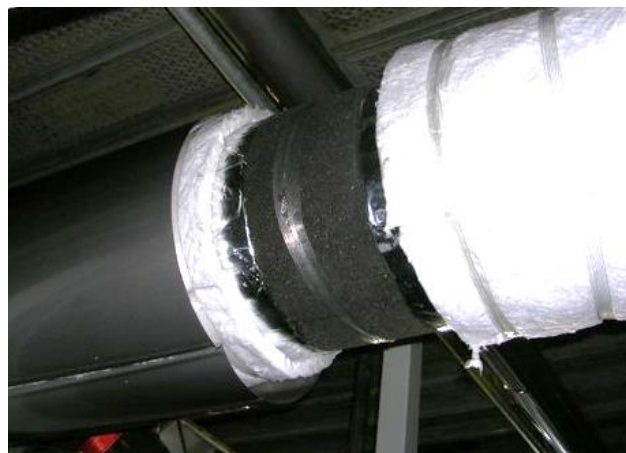
Figur 8 – Eksempel på celleglassløsning. Brannisolasjon med celleglass og AES-fiber (variant D).

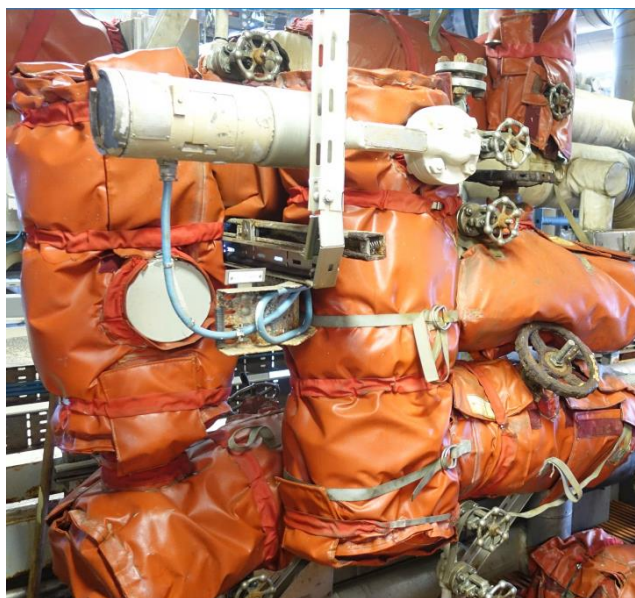
Figur 11 – Ventiler brannisolert med puter.

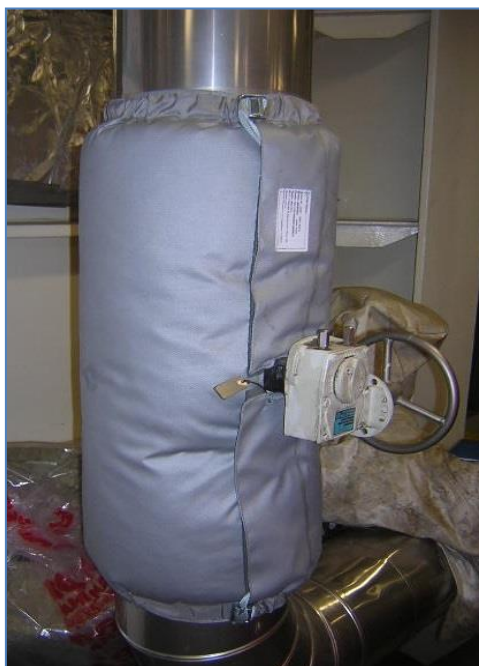
**Figur 12 – Isolasjonspute for varmeisolering av ventil.**

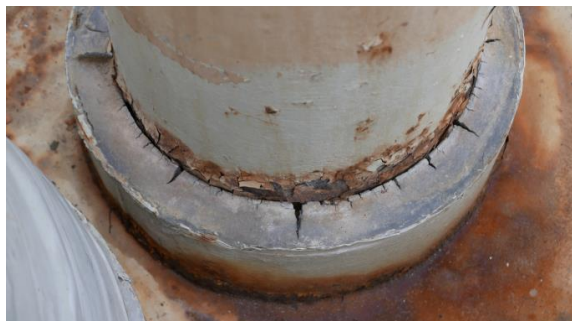
Figur 17 – Eksempel på korrosjon i dekksgjennomføring.

høy eller lav temperatur kan også gjøre at fugemassen ikke fester seg rundt røret. Da vil vann kunne renne ned i gjennomføringen og forårsake KUI, se eksempel i Figur 17.

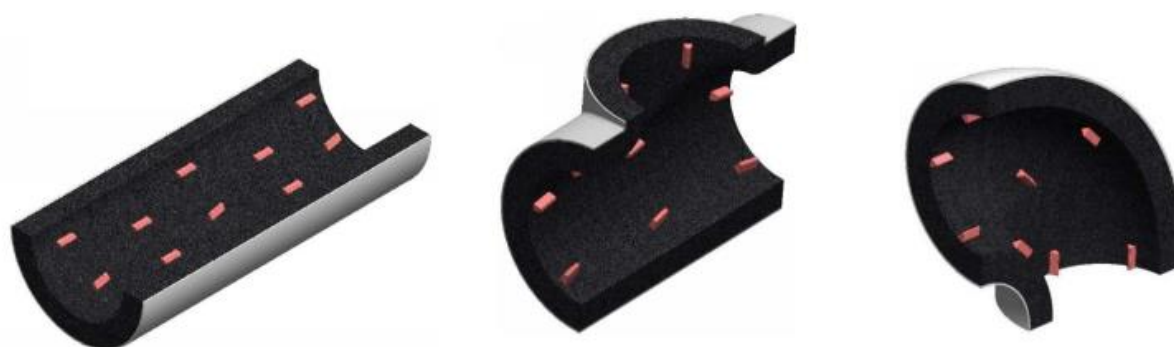
Figur 18 – Eksempler på rørskåler av celleglass totalløsning med avstandselementer og integrert kapsling (illustrasjon fra Foamglas).

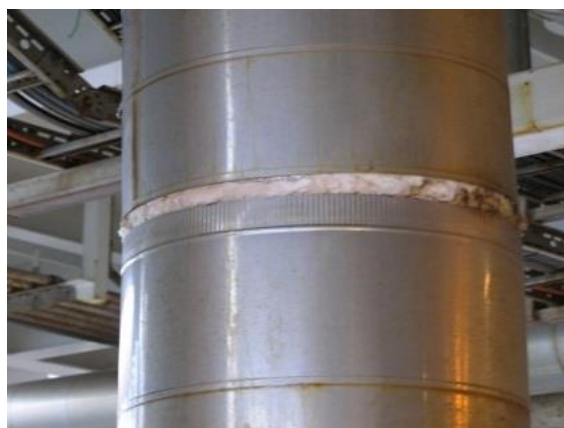
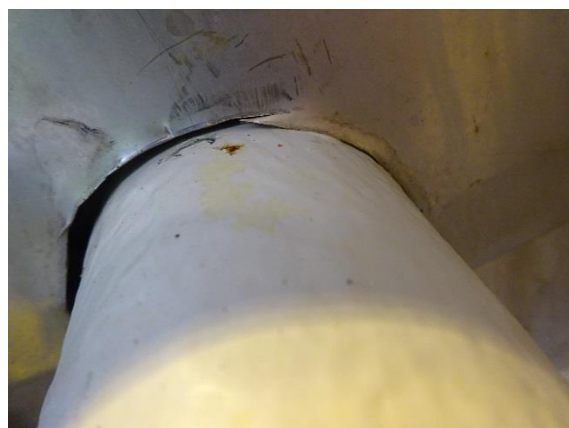
**Figur 20 – (a) Feil utført skjøting av kapsling medfører sig og mulighet for vanninntrenging.  
(b) Manglende uttrekkskant og fuging mot røret.**

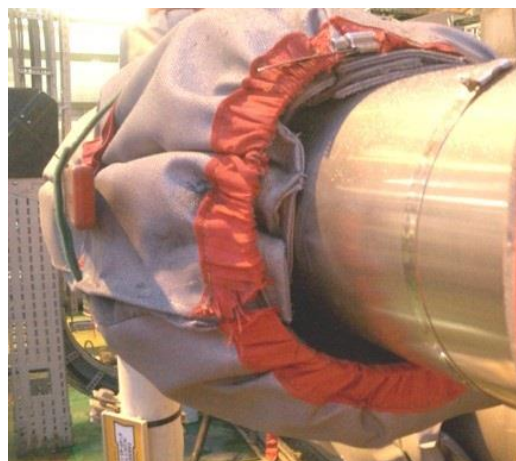
**Figur 21 – (a) Forvitret fuge rundt utklipp i kapslingen.  
(b) Isolasjonspute med dårlig passform.**

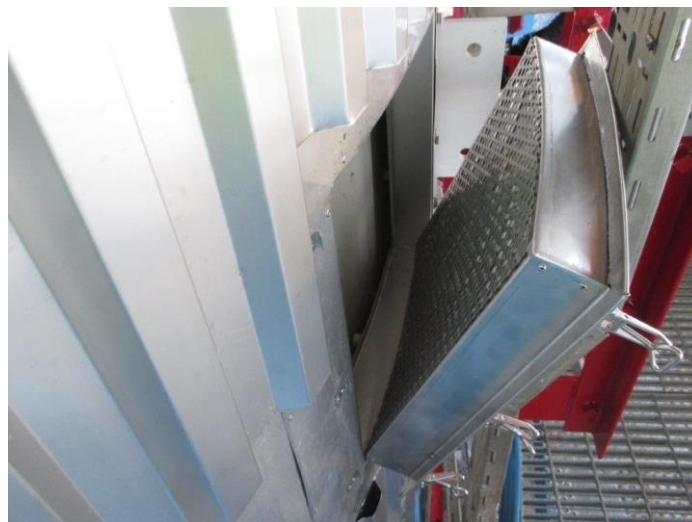
**Figur 22 – Eksempel på robust løsning med avstandsisolering og luke for inspeksjon.**

Et eksempel på en robust løsning for termisk isolering av en tank er vist i Figur 22. Her er isolasjonen montert med avstand til overflaten, og den er lett tilgjengelig for inspeksjon.

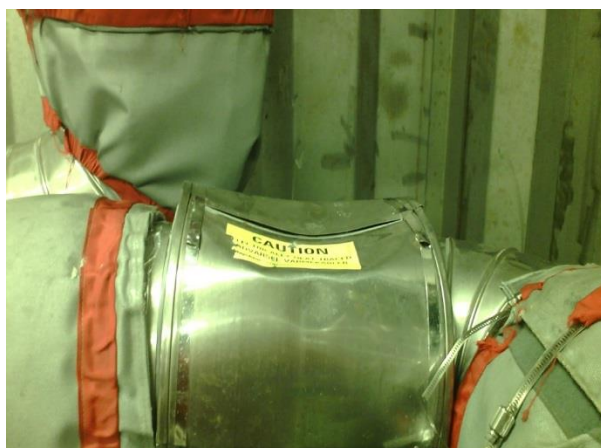
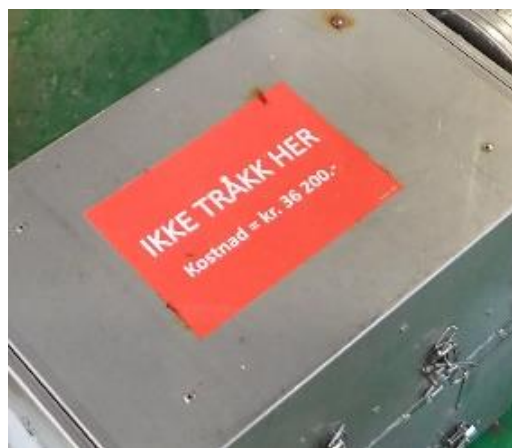
**Figur 23 – (a) Eksempel på nedtråkket isolasjon. (b) Eksempel på forebyggende merking.**

Tiltak for å forhindre skader på isolasjonen er et annet viktig bidrag i denne sammenheng. Tråkkskader er en stor utfordring ved at de medfører økt fare for vanninntrenging og dermed utgjør en sikkerhetsrisiko, se Figur 23 (a). Kostnadene til å reparere slike skader er betydelige. Holdningskampanjer og krav om opplæring av alt personell som oppholder seg i anleggene har vist seg å redusere omfanget av skader, men må gjentas jevnlig. Merking og advarsler, som i eksemplet i Figur 23 (b), kan ha en effekt. På utsatte steder kan det med fordel bygges faste innretninger som trapper eller mekanisk beskyttelse for å unngå tråkkskader.
