# Risiko knyttet til operasjoner som gjennomføres ved bruk av fartøy i petroleumsvirksomheten på norsk sokkel

Rapport til:  
Petroleumstilsynet

Rapportnr.:

PRJ11090745

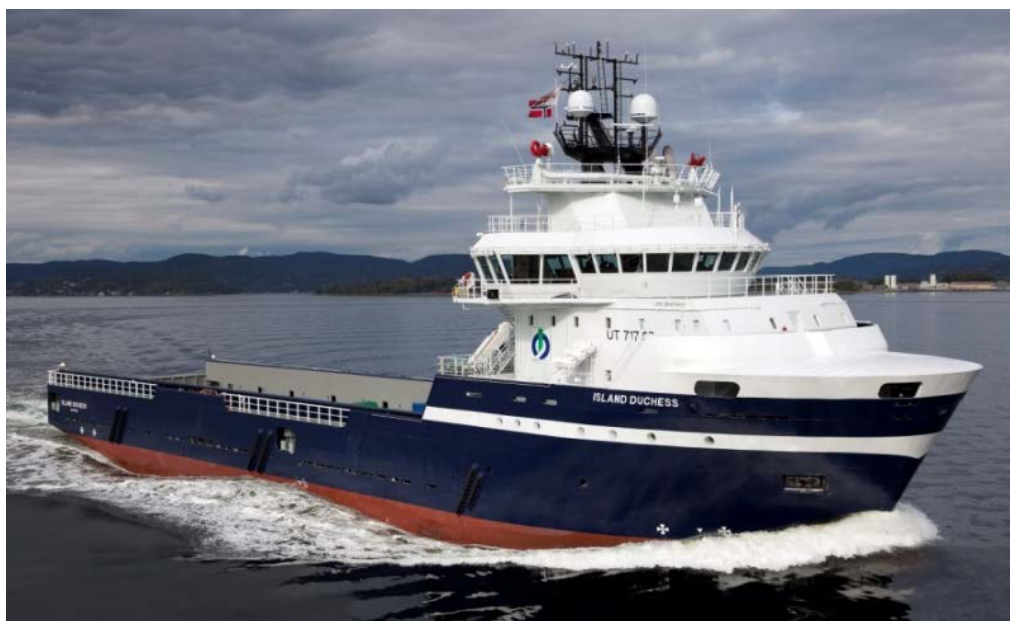
Forsyningsfartøy som brukes på norsk sokkel er vanligvis utstyrt med DP1 eller DP2.

Figur 3.1 – Forsyningsfartøy. Foto: Island Offshore

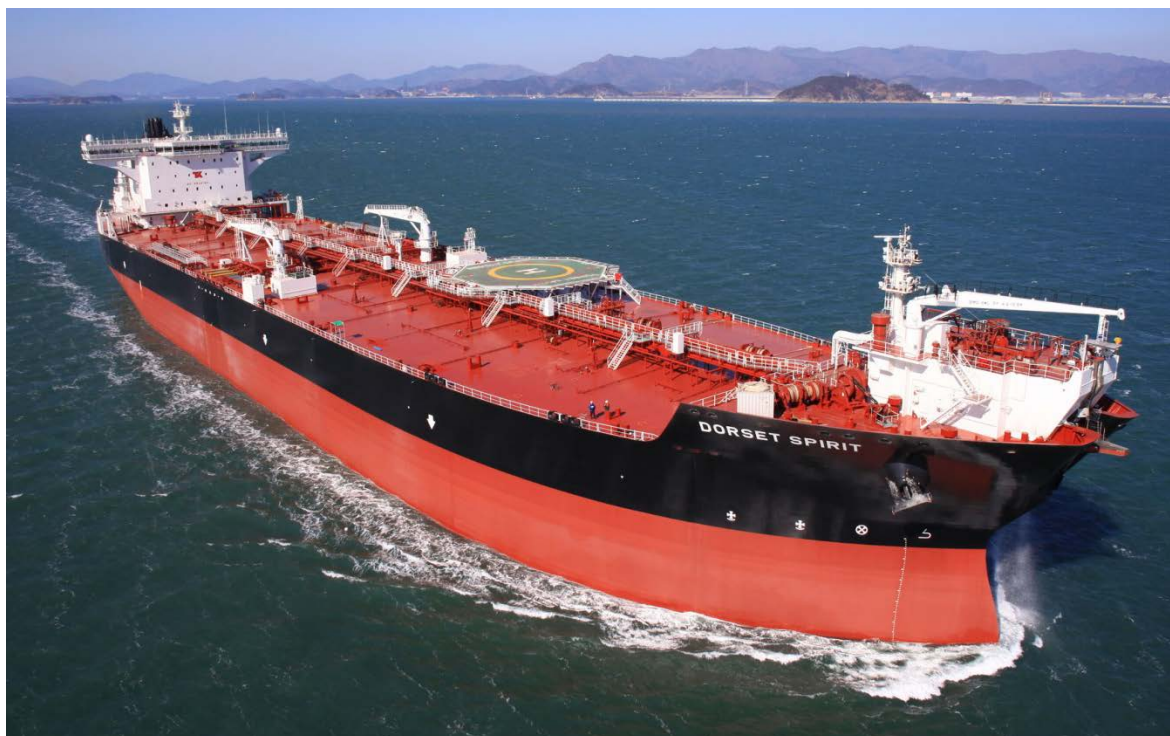
Skytteltankere som brukes på norsk sokkel er vanligvis utstyrt med DP1 eller DP2.

Figur 3.2 – Skytteltanker. Foto: Teekay

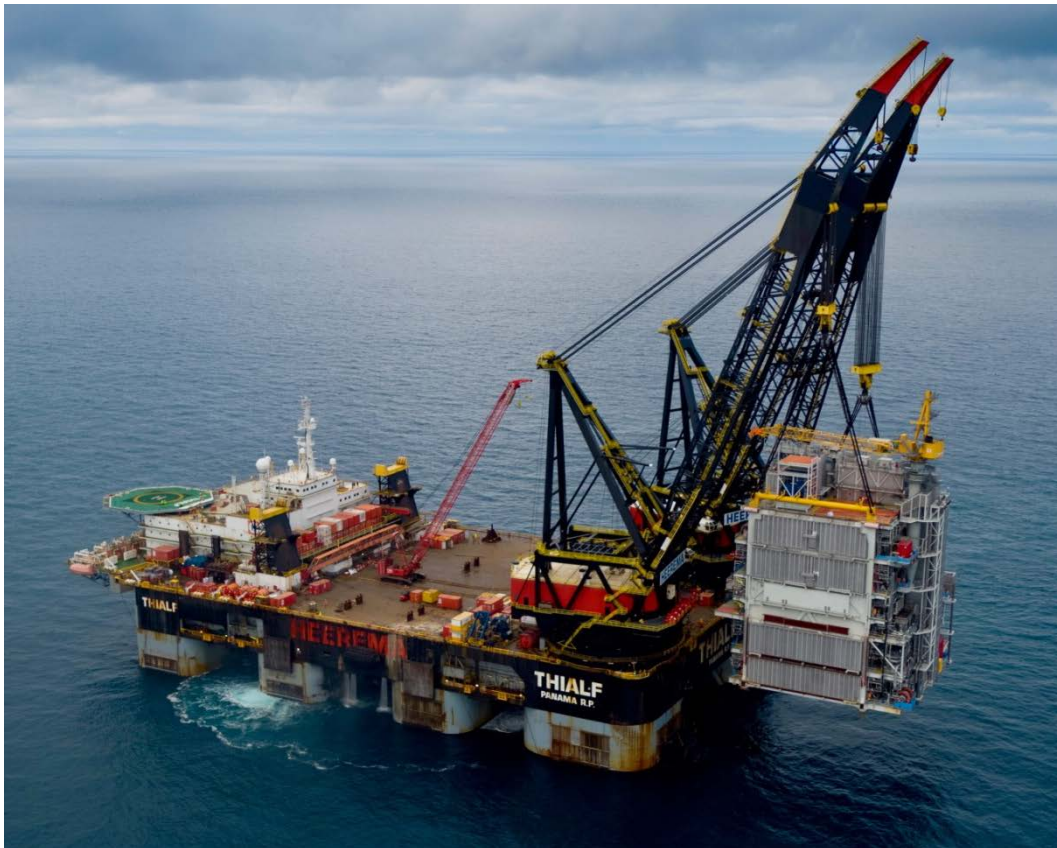
Kranfartøy som brukes på norsk sokkel er vanligvis utstyrt med DP2 eller DP3.

Figur 3.3 – Kranfartøy. Foto/kredit: Jan Arne Wold / Equinor

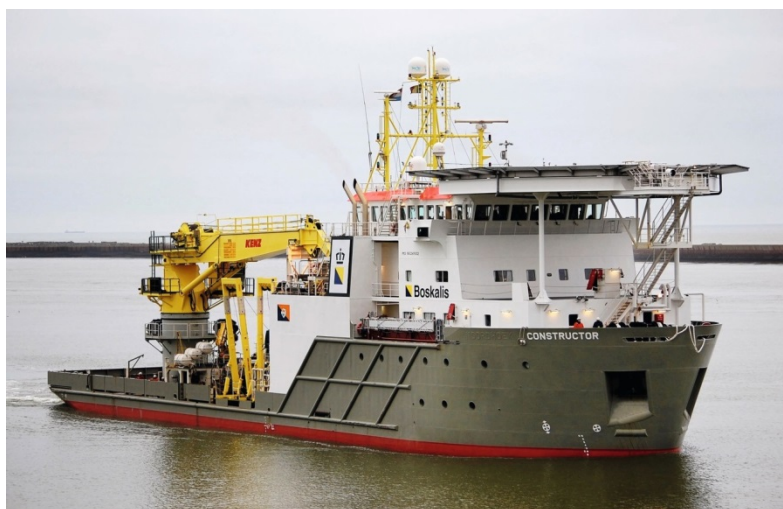
Dykkerne får tilført pustegass fra fartøyet. De har også med seg egne gassflasker i sjøen som reserve. Det er vanlig å bruke varmtvannsdrakter med forsyning av temperert vann fra fartøyet. Kontroll av dykket foregår i en dykkekontroll på fartøyet.

Dykkerfartøy som brukes på norsk sokkel er vanligvis utstyrt med DP3.

**Figur 3.5 – Dykkerfartøy. Foto: Royal Boskalis Westminster N.V.**

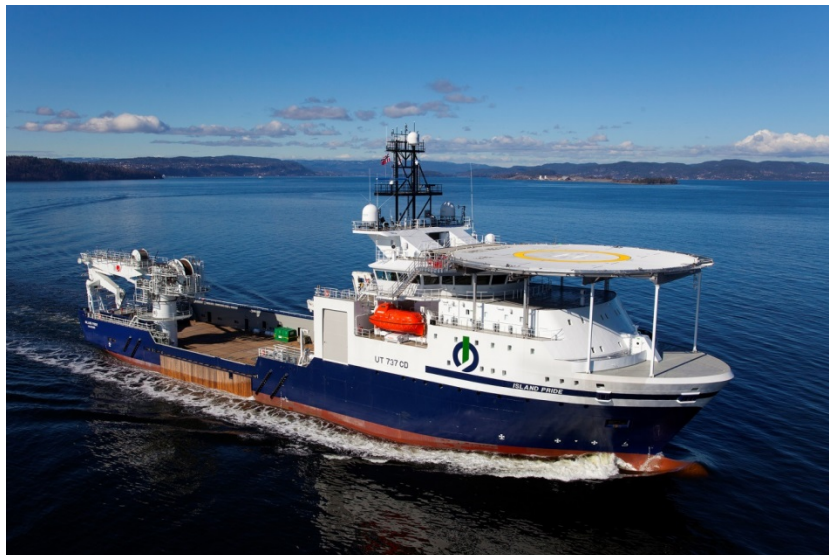
IMR-fartøy er vanligvis utrustet med et stort dekksområde som brukes til å frakte reserveutstyr, spoler, containere, osv., og en kjellerdekkåpning for ROV. De fleste fartøyene har én eller to kraner for løft av forsyninger og installasjon av mindre strukturer. Mange IMR-fartøy har i tillegg tanker for forsyninger til og fjerning av avfallsprodukter fra innretninger. IMR-fartøy er laget for å kunne operere under vanskelige værforhold. Mange nye IMR-fartøy har isklasse og har med seg utstyr for vinterisering for å kunne utføre oppdrag i arktiske områder.

IMR-fartøy som brukes på norsk sokkel er vanligvis utstyrt med DP2.

Figur 3.6 – IMR-fartøy. Foto: Island Offshore

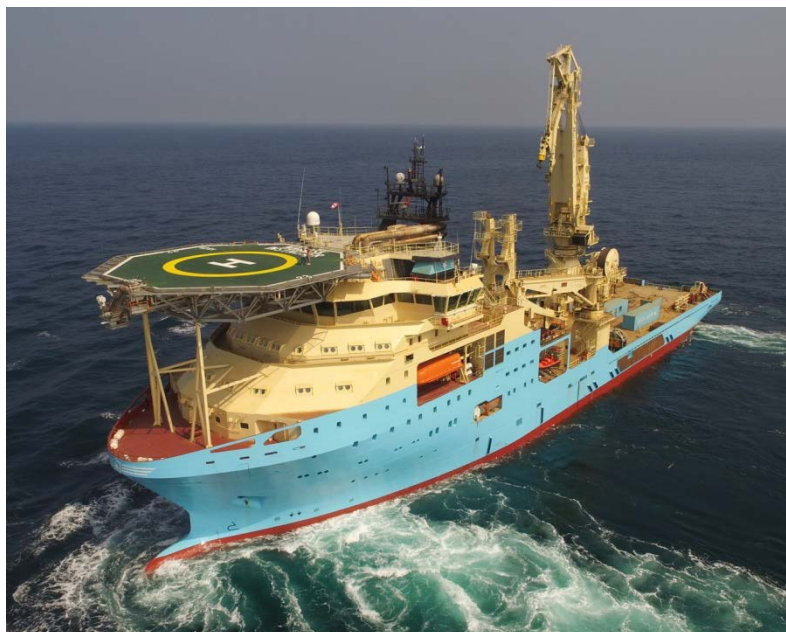
CSV-fartøy ligner på IMR-fartøy (se kapittel 3.7), men er større og har større krankapasitet. CSV-fartøy er spesielt utformet og utstyrt for å brukes som støttfartøy i petroleumsvirksomheten ved komplekse konstruksjons-, installasjons-, vedlikeholdsoperasjoner.

Figur 3.7 – CSV-fartøy. Fartøyet på bildet har en krankapasitet på 400 tonn og er utstyrt med DP3. Foto: Maersk Supply Service

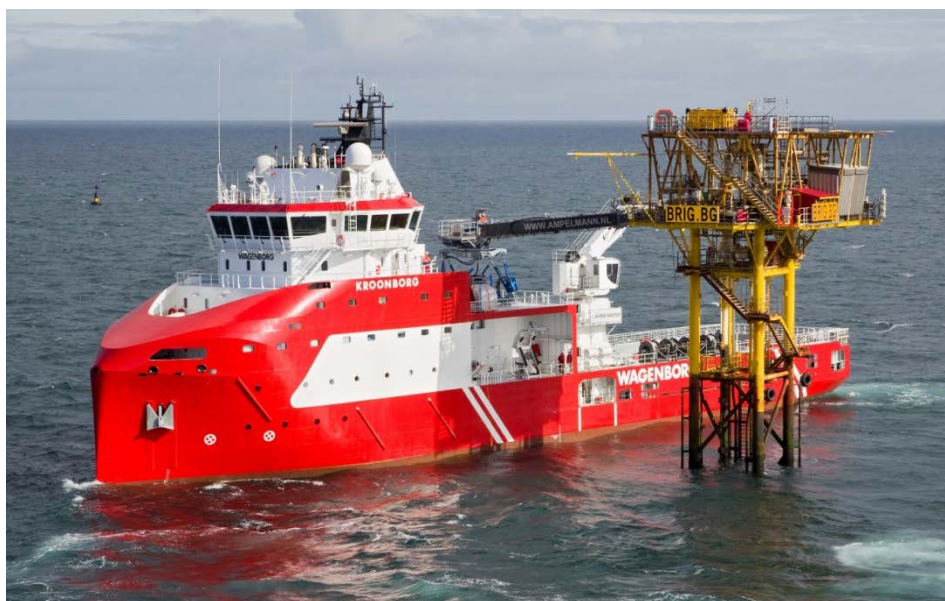
SOV-fartøy er vanligvis utstyrt med DP2.

Figur 3.8 – SOV-fartøy. Foto: Flying Focus / Royal Niestern Sander B.V.

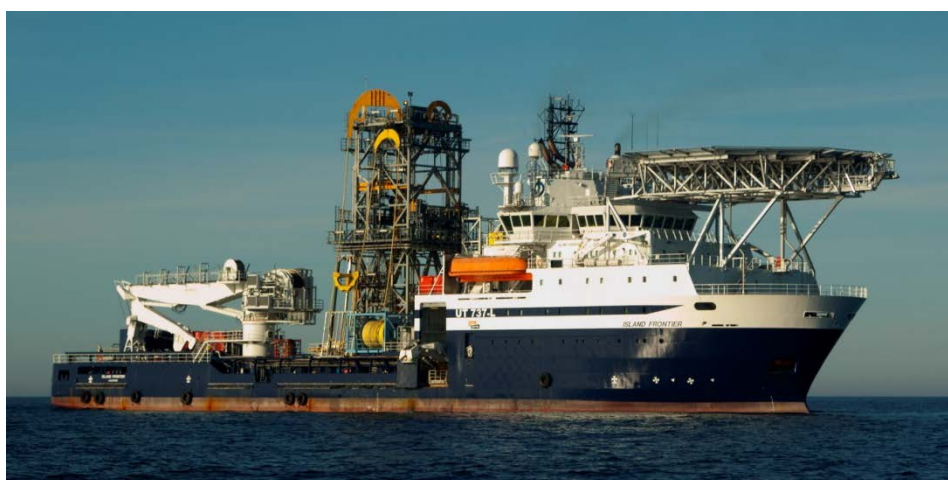
Brønnintervensjonsskip er som regel utrustet med kran og én eller flere ROVer for å overvåke og utføre undervannsoperasjoner i forbindelse med intervensjonen.

Brønnintervensjonsskip som brukes på norsk sokkel er vanligvis utstyrt med DP2 eller DP3.

Figur 3.9 – Brønnintervensjonsskip. (Skipet på bildet har samsvarsuttalelse (SUT) fra Petroleumstilsynet). Foto: Island Offshore

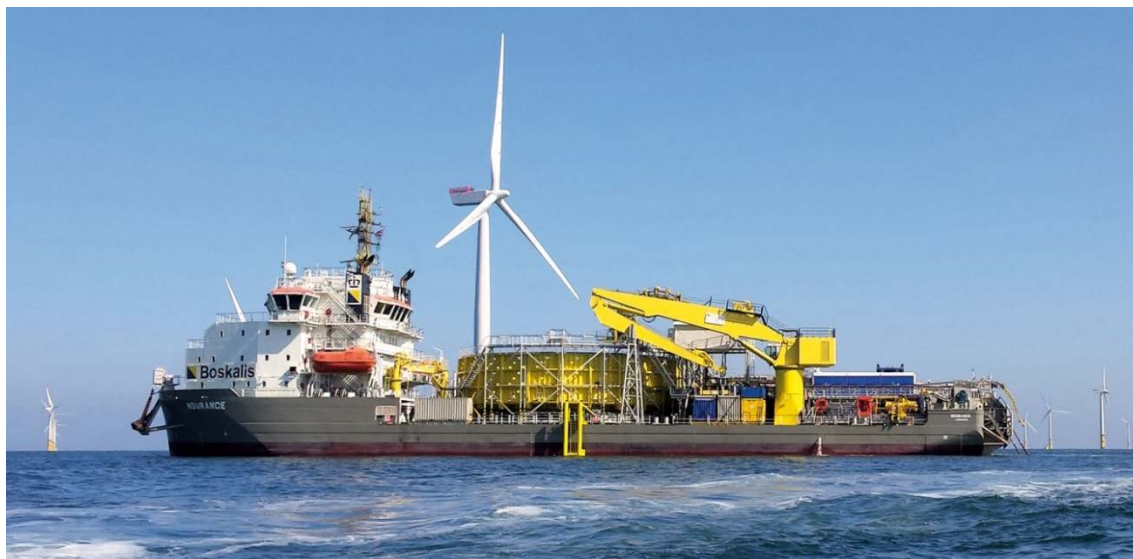
Spesialutstyr brukes for å holde igjen kablen og på den måten sikre at kablen legges (eventuelt hentes opp) på en korrekt og sikker måte. Noen fartøy kan legge flere kabler samtidig. Fartøyet holder lav hastighet under kabelleggingen for å sikre at kablen legges korrekt på havbunnen. ROV kan brukes for en visuell kontroll av dette. Det er også viktig å kartlegge underveis hvor kablen legges slik at man kan finne den igjen senere. Kabelleggingsfartøy kan også ha utstyr som henger under fartøyet og som ved bruk av en plog og/eller høytrykksvannstråler begraver kablen ca. 1 m ned i havbunnen for å beskytte den mot fiske med trål, ankring av mindre fartøy og annen ytre påvirkning. Dette kan også gjøres ved bruk av spesialiserte ROVer.

Kabelleggingsfartøy som brukes på norsk sokkel er vanligvis utstyrt med DP2.

Figur 3.10 – Kabelleggingsfartøy. Foto: Royal Boskalis Westminster N.V.

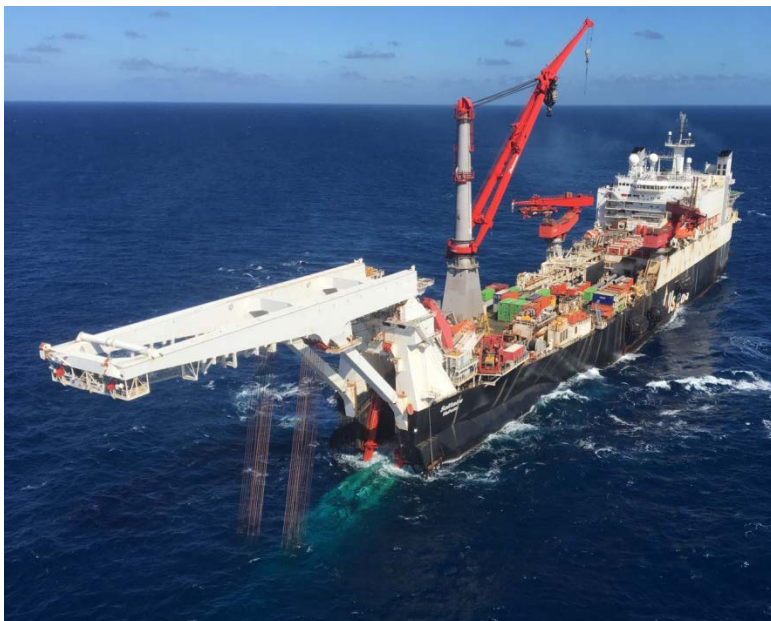
Fartøyene bruker dynamisk posisjonering eller spredt ankerfortøyning for å holde posisjon, korrekt hastighet og rørledningen i strekk under rørleggingen. Som for kabellegging, kan ROV brukes for en visuell kontroll av at rørledningen legges korrekt på havbunnen. Det finnes rørleggingsfartøy som kan legge rørledninger på over 3 000 meters dyp.

Figur 3.11 – Rørleggingsfartøy utstyrt for S-metoden med en stinger. Foto: Allseas

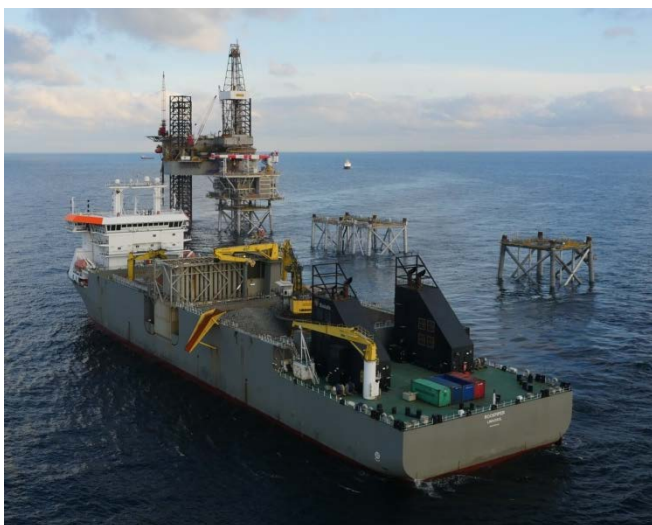
Steindumpingsfartøy er fartøy som er spesielt utformet og utstyrt for å dumpe steinmasser på havbunnen. Formålet kan være å beskytte rørledninger og kabler mot fiske med trål, ankring og annen ytre påvirkning, eller utjevning av havbunnen før installasjon av plattformer, undervannsinnretninger, kabler eller rørledninger. Fartøyene kan frakte og dumpe steiner av varierende størrelse. Steindumpingsfartøyene som brukes i petroleumsvirksomheten er som regel store bulklasteskip-lignende fartøy som er utrustet for å utføre presisjonsoperasjoner ved bruk av lange og fleksible nedløpsrør som senkes under fartøyet gjennom en kjellerdekkåpning. Fartøyene kan dumpe steinmasser med stor presisjon på 2 000 meters dyp ved hjelp av en ROV som sitter i enden av nedløpsrøret. På grunnere vann og inntil innretninger kan steinmassene dumpes over siden av fartøyet ved bruk av nedløpsrør. Om bord på fartøyet brukes både transportbånd og gravemaskiner for forflytning av steinmassene fra lasterommene til åpningen til nedløpsrøret. En tilleggs-ROV kan brukes for visuell kontroll av at steinmassene dumpes på rett sted.

Steindumpingsfartøy som brukes på norsk sokkel er vanligvis utstyrt med DP1 eller DP2.

Figur 3.12 – Steindumpingsfartøy. Foto: Royal Boskalis Westminster N.V.
