**Statens vegvesen**

# Salt SMART Arbeidsnotat

**Test av belegg på dekk**

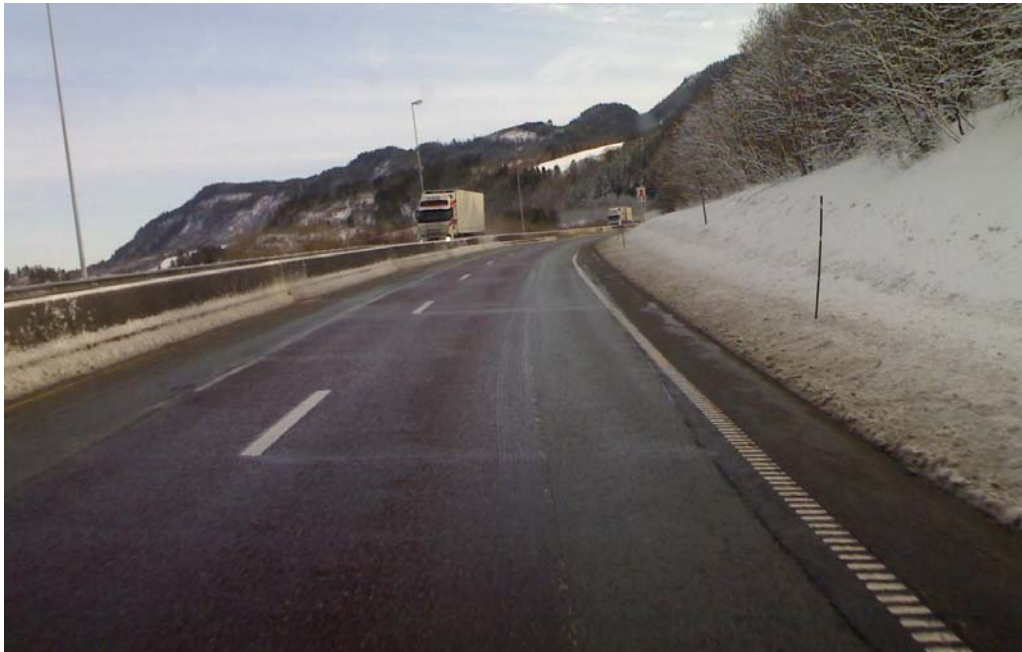
1. Først ble målehjulet kjørt 8 km på E6 øst. I følge Mesta AS ble det saltet på strekningen (10 g/m<sup>2</sup>) denne dagen, men hvor mye restsalt som var tilstede på vegen ble ikke målt. Mengden vil også sannsynligvis variere ganske mye over strekningen.

**Figur 1:** Våt vegbane på E6 øst.

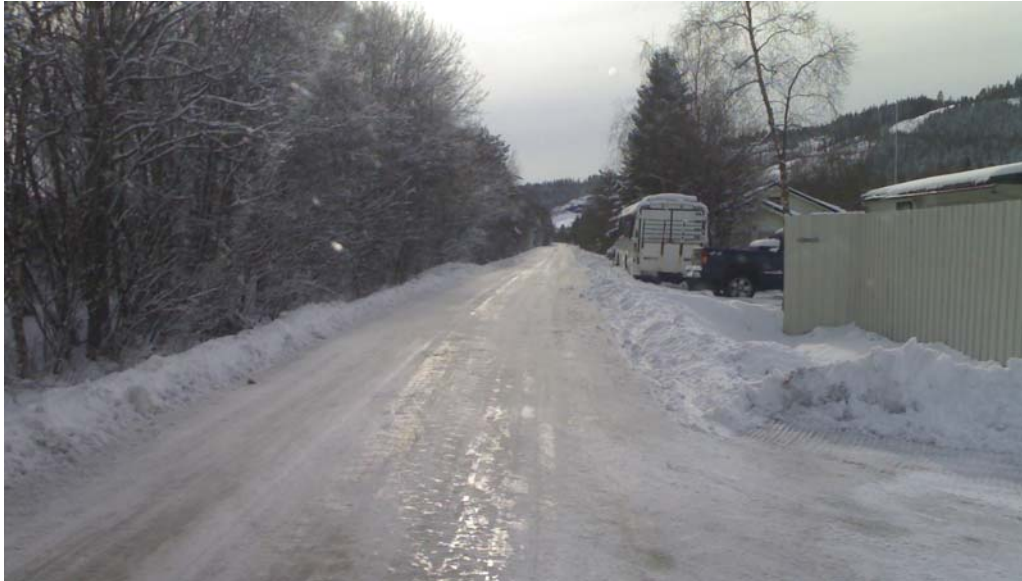
2. Deretter ble det kjørt to serier med friksjonsmåling på en kommunal veg med snø-/isføre i Malvik kommune.

**Figur 2:** Kommunal veg som ble benyttet som teststrekning.

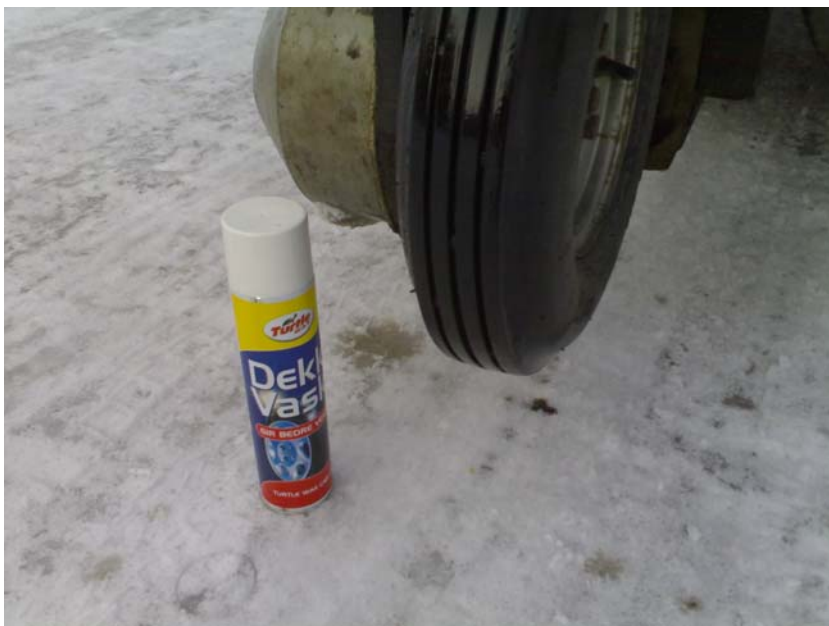
3. Måledekket ble så vasket med dekkvask (type Turtle wax), som i følge deklarasjonen skal fjerne asfalt- og saltbelegg fra dekkene.

**Figur 3:** Rilla måledekk som ble benyttet i testen, samt dekkvask fra Turtle wax.

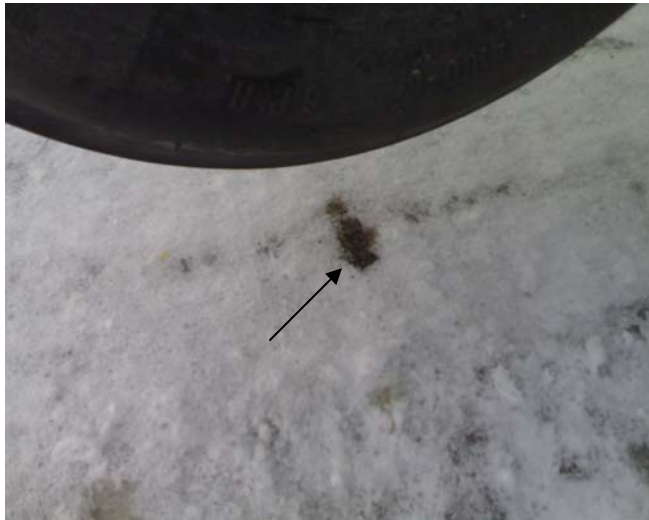
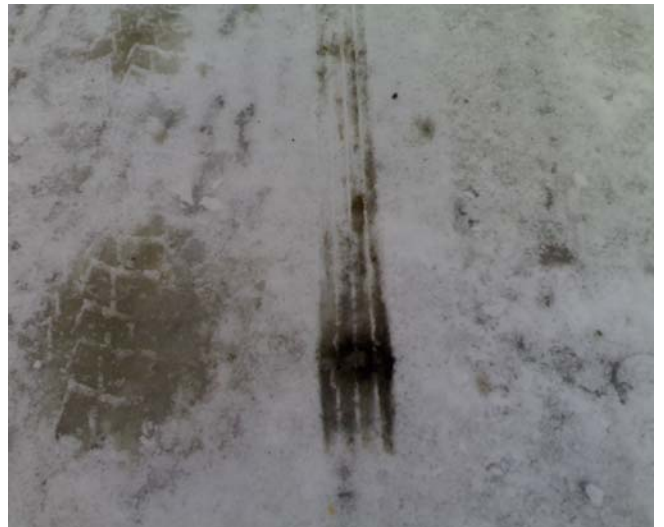
Figur 6 og Figur 7 viser avsettingene etter at dekket var sprayet med dekkvask. Etter spraying så begynte det å renne fra dekket og de første meterne med kjøring på snøføre ble snøen svart, og en kan se dekkmønstrer godt. Etter vask av dekket var overflaten på måledekket klebrig.

**Figur 6:** Avsetninger etter dekkvask.

**Figur 7:** Avsetninger etter dekkvask.

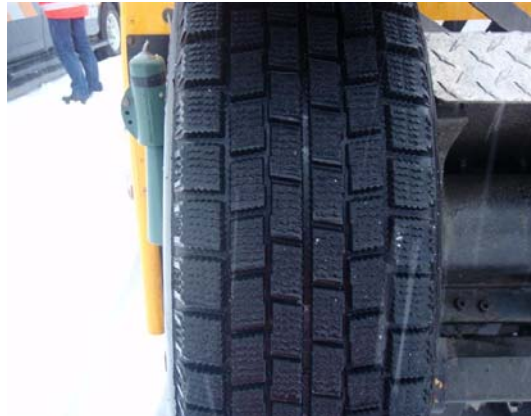
Testen denne gang ble gjennomført med OSCAR- friksjonsmåler. Denne har mulighet til å benytte ordinære personbildekk som målehjul/testhjul, og dekket som ble valgt var et piggfritt Yokohama Iceguard. Det ble benyttet tre dekk av samme type og fra samme ”produksjon”.

**Figur 8:** Testdekk Yokohama Iceguard (piggfritt vinterdekk).

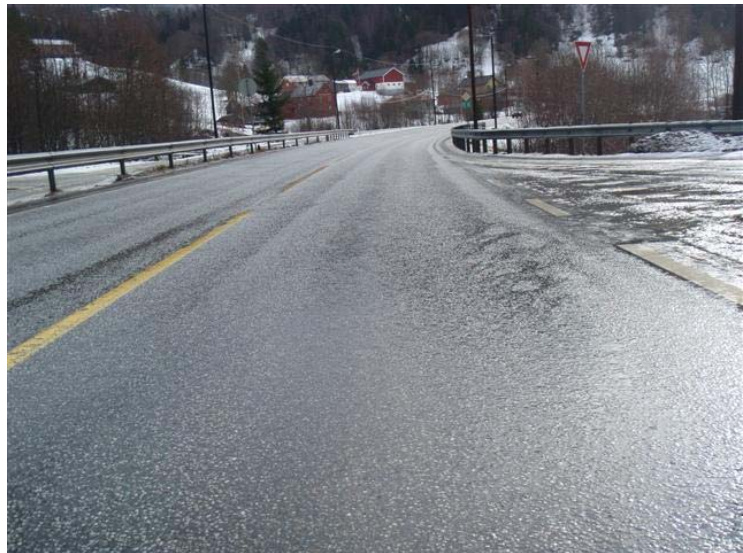
Dekk nr. 2 ble kjørt på E6, på en våt, salta bar veg fra Horg kirke til Støren (ca 18 km, se Figur 9). Målinger med restsaltmåler ble gjennomført flere steder på strekningen og på alle målingene ble det registrert salt. Gjennomsnittlig saltmengde var 5 g/m<sup>2</sup>.

**Figur 9:** Våt, salta bar veg.

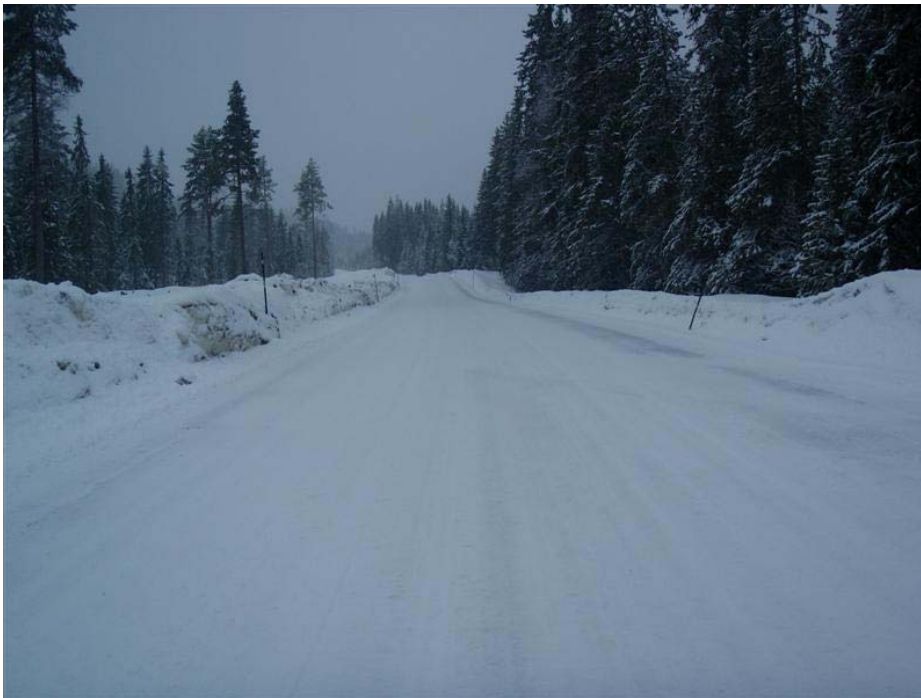
Målinger på vinterføre ble gjennomført på Fv 475 mellom Hovin og Gåsbakken. Det var snødekke på vegen og byger med sludd/snø under testen. Typisk nullføre, med vekselvis løs snø og hardpakket overflate.

**Figur 11:** Fv 475 hvor testene ble utført.

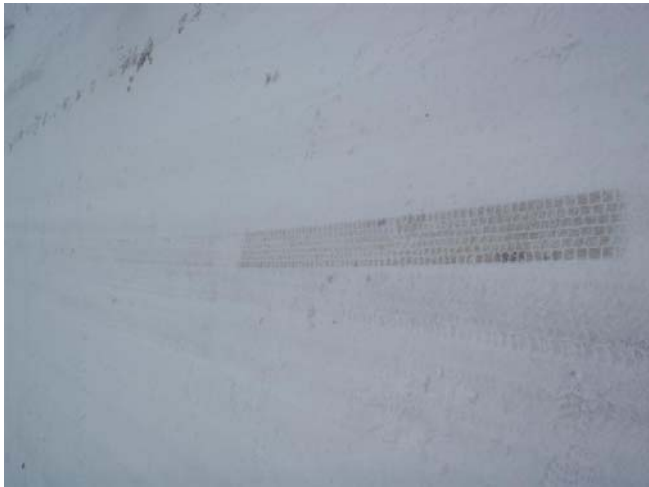
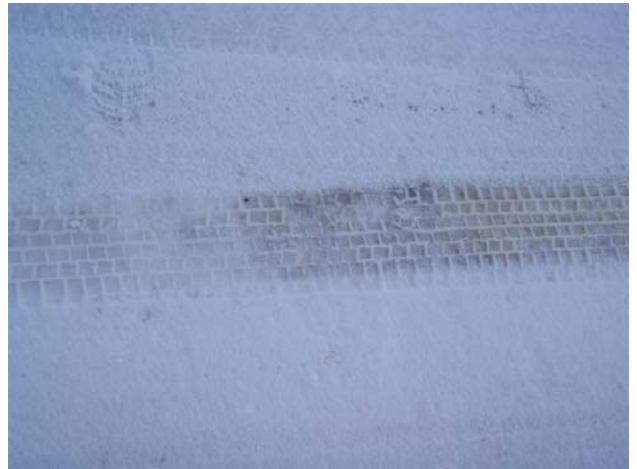
Figur 12 og 13 viser dekkavtrykket etter vask. Som en ser av bildene var det ganske mye skitt som lå inne i dekkmønsteret, men i følge målingene påvirket ikke dette friksjonsegenskapene.

**Figur 12:** Avsetninger etter vask av dekk som hadde gått på salta, våt bar vegbane.

**Figur 13:** Avsetninger etter vask av dekk som hadde gått på våt, bar vegbane.

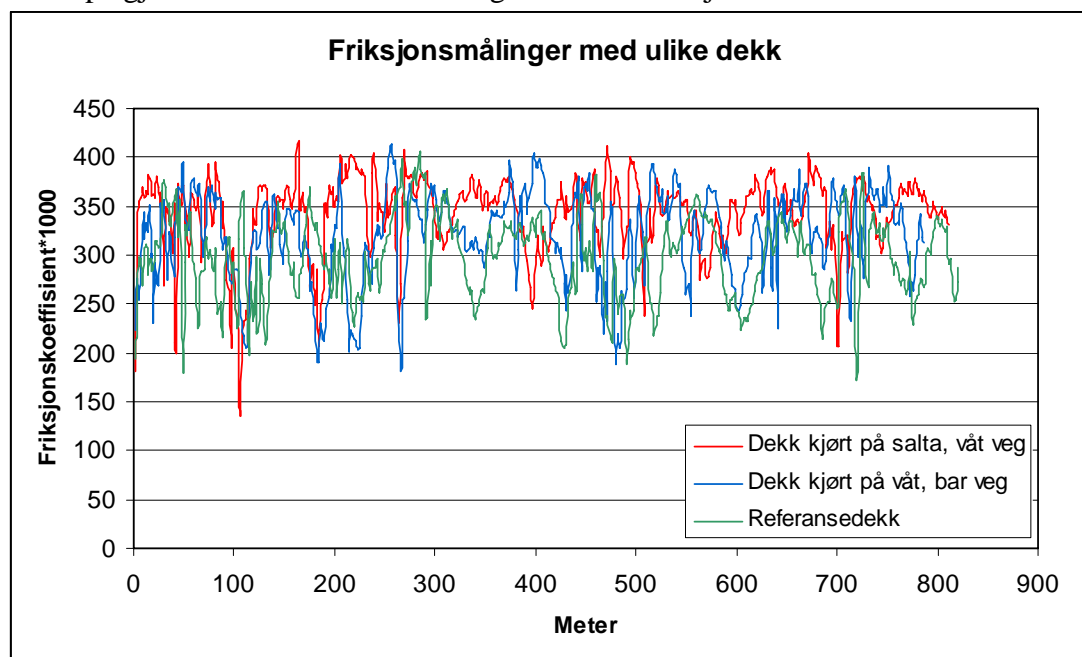
Figur 14 viser tre serier med friksjonsmålinger over den samme strekningen. Rød kurve representerer dekket som har blitt kjørt på salta veg, blå kurve er dekket som er kjørt på våt, bar veg og grønn kurve er referansedekket. Det er en del variasjoner over strekningen, men ser en på gjennomsnittet over strekningen er ikke forskjellene store.

Figur 14: Resultater friksjonsmålinger med ulike dekk.

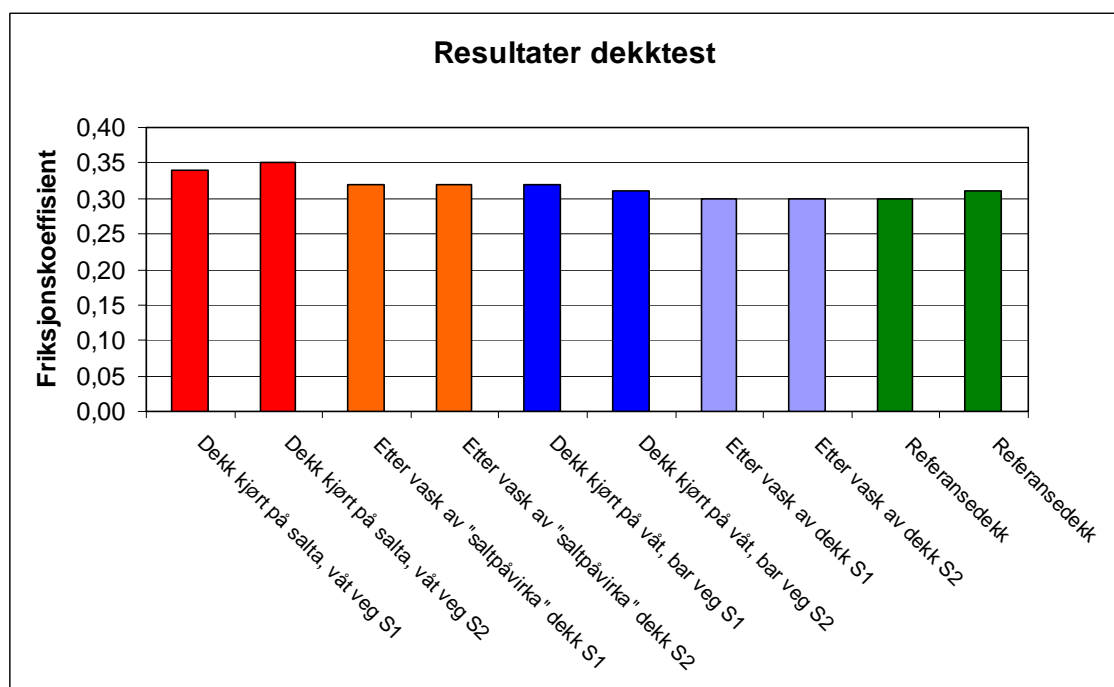
Figur 15: Gjennomsnittelig friksjon for de ulike dekk og serier.

Figur 15 viser de gjennomsnittlige friksjonstallene for alle testene som ble kjørt på FV 475. Resultatene varierer fra en friksjon på 0,35 ned til 0,30. Høyest friksjon oppnås med dekket som ble kjørt på salta veg, men forskjellene er såpass små og de kan kanskje forklares av at snødekket ble noe polert etter måling/bremsing.
