# Flytting og merking av elvemusling i Hofstadelva, Trøndelag, i forbindelse med rassikring i 2014-2015

**NTNU Vitenskapsmuseet  
naturhistorisk notat 2025-3**

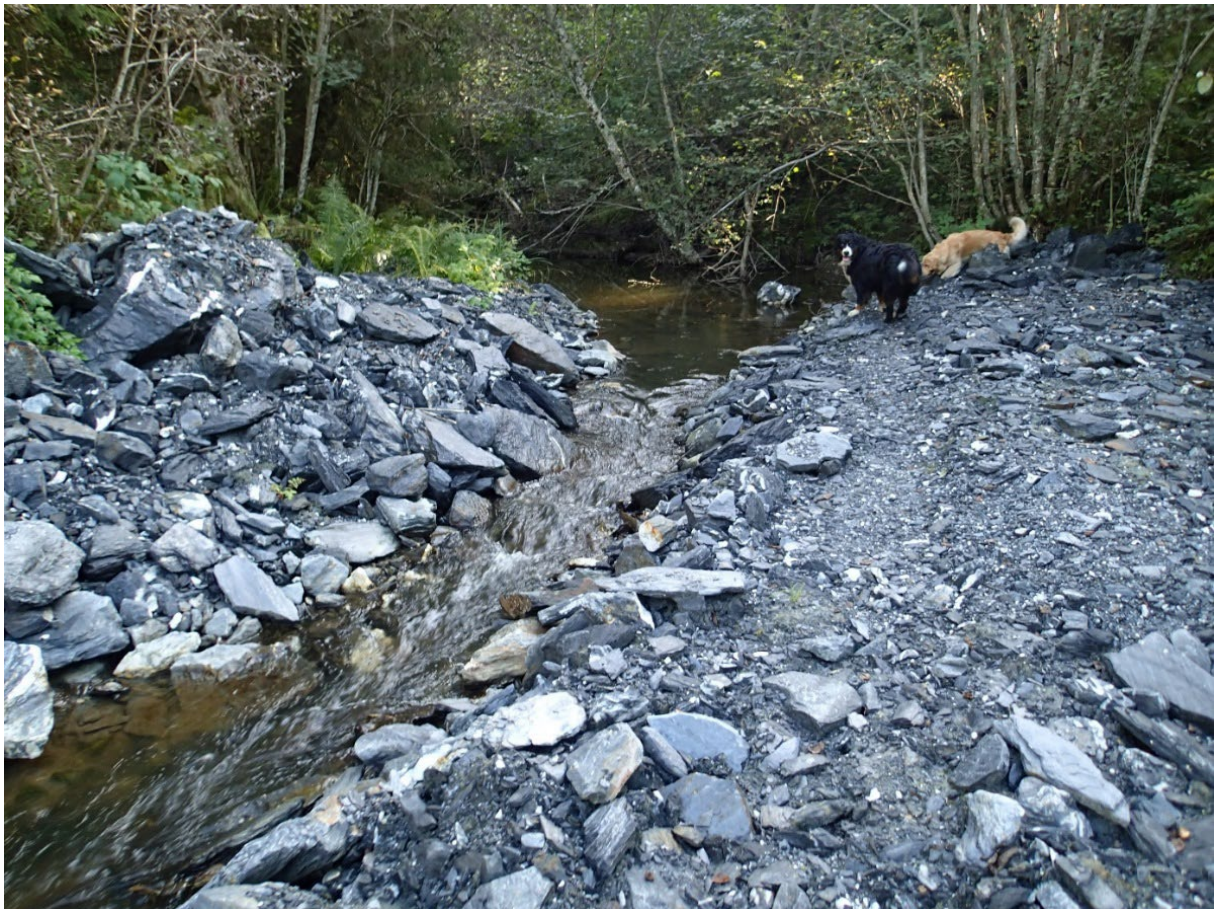
Bilde 1. Hofstadelva. I nederste del av elva har rassikringstiltak for å hindre kvikkleireskred blitt påbegynt, mens elva i øvre del av bildet enda ikke har blitt gravd opp. Foto: Gaute Kjærstad.

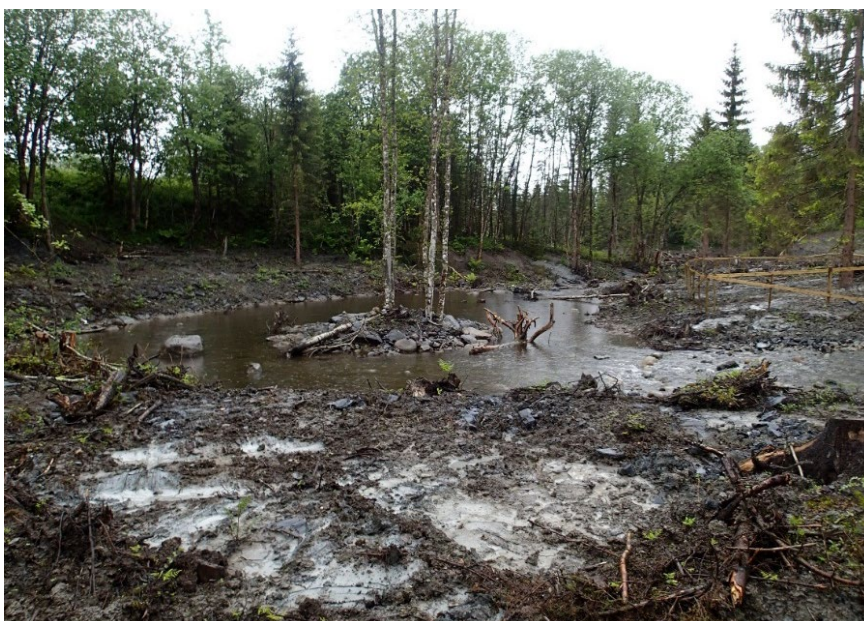
Bilde 2. Parti fra Hofstadelva etter endt rassikring. Foto: Gaute Kjærstad.

Strekningen som ble rassikret var på totalt ca. 1800 m og strakte seg fra samløpet til Gråelva og opp til FV 752. Store deler av de 500 øverste meterne av tiltaksområdet, nedstrøms fylkesvegen, ble stående urørt. Det ble imidlertid utført punktvis erosjonssikring innen dette området av de mest utsatte yttersvingene. Sikringstiltakene har medført at Hofstadelva er løftet mellom 1 til 2 meter over de nederste 1300 m, og det er tilført ca. 70 000 m<sup>3</sup> masser. Det ble lagt stor vekt på å gjenskape den opprinnelige elvemorfologien mht. til svinger, fall og substrat. I tillegg til at det ble utført standard sikringsarbeid ble deler av det opprinnelig bunns substratet lagt oppå arealer med sprengt stein. Det er også tilført store mengder gytegrus samt rundstein av forskjellig størrelse. Større blokker ble også lagt ut for å stabilisere substratet. Bruken av røtter og trestokker som skjul/strømbrytere og næring til bunndyr er gjennomført i hele tiltaksområdet, samt at det er plantet trær langs deler av bredden for raskere å få opp igjen kantvegetasjonen.

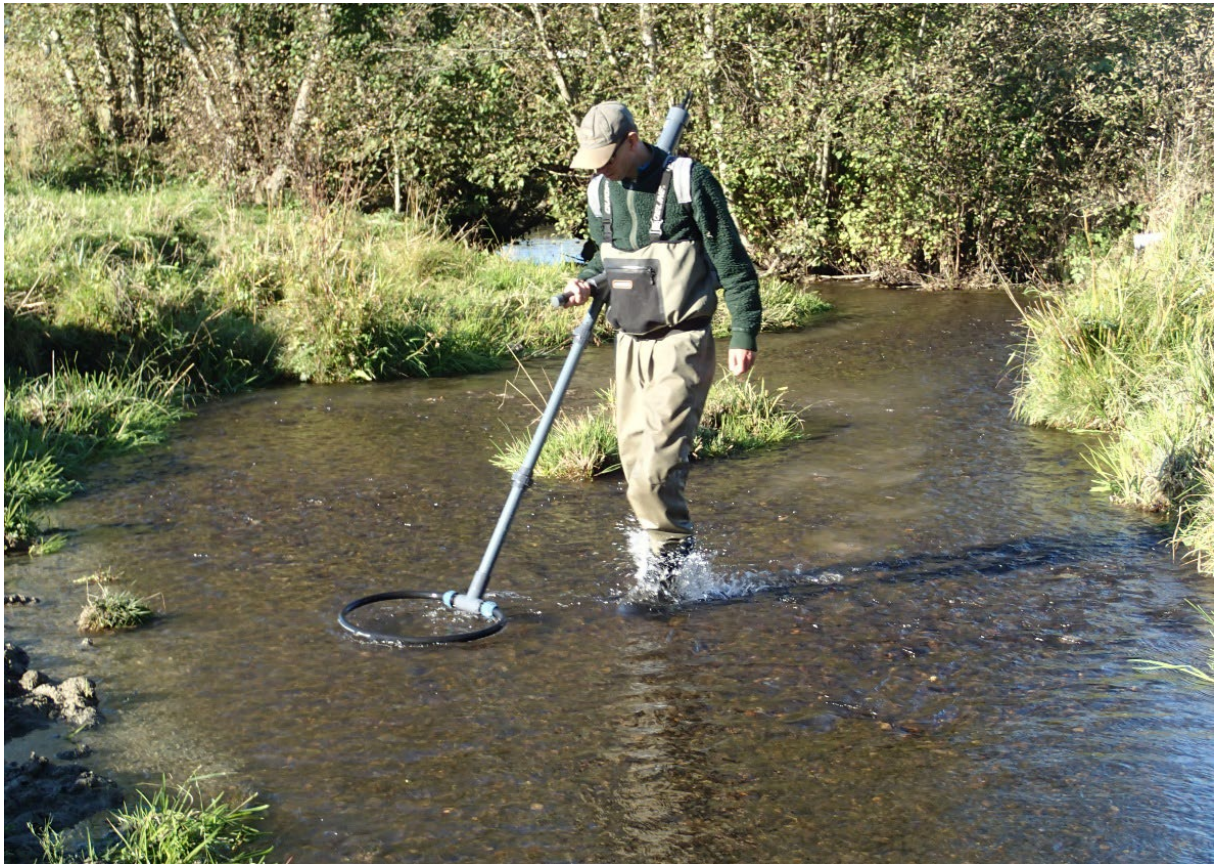
Bilde 3. Skanning etter PIT-merket elvemusling i Hofstadelva. Foto: Gaute Kjærstad.

Tre ganger i perioden 2014-2015 ble områdene med PIT-merket elvemusling gjennomløst med rykksekkbåren og håndholdt PIT-skanner (Oregon RFID modell «HDX Back Pack Reader» og «Data tracer» med ekstern antenne). Når PIT-skanneren registrerte et merke ble den aktuelle musling visuelt kontrollert for å påvise at den fortsatt var i live og at merket satt fast.

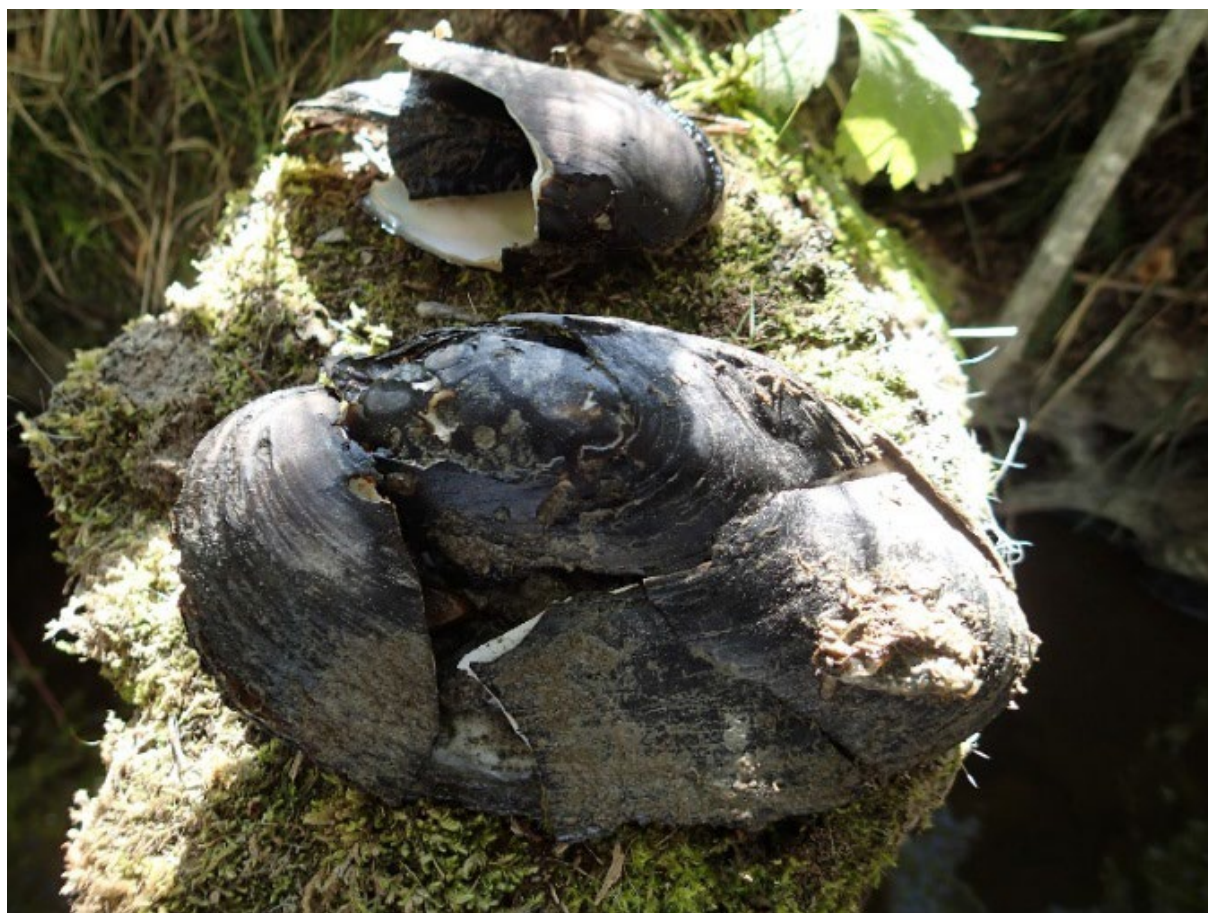
Bilde 4. Knuste elvemuslingskall i Hofstadelva. Foto: Gaute Kjærstad

I referanseområdet (område B) ble det mer aktivitet i elva fra storfe enn forutsett og dette medførte sannsynligvis høy dødelighet, noe som indikeres ved funn av knuste skall trolig pga. tråkk (bilde 4). Den 17.09. 2014 ble 68 (68%) av muslingene funnet i live og den 25.06.2015 ble 42 (42%) PIT-merkede individer funnet i live, mens ytterligere 2 PIT-merker (2%) ble registrert på PIT-skanneren, men hverken musling eller merke ble fysisk lokalisert (tabell 2). Muslinger satt ut i dette område ble derfor flyttet nedstrøms til ferdig rassikret område (område D) den 25.06.2015.

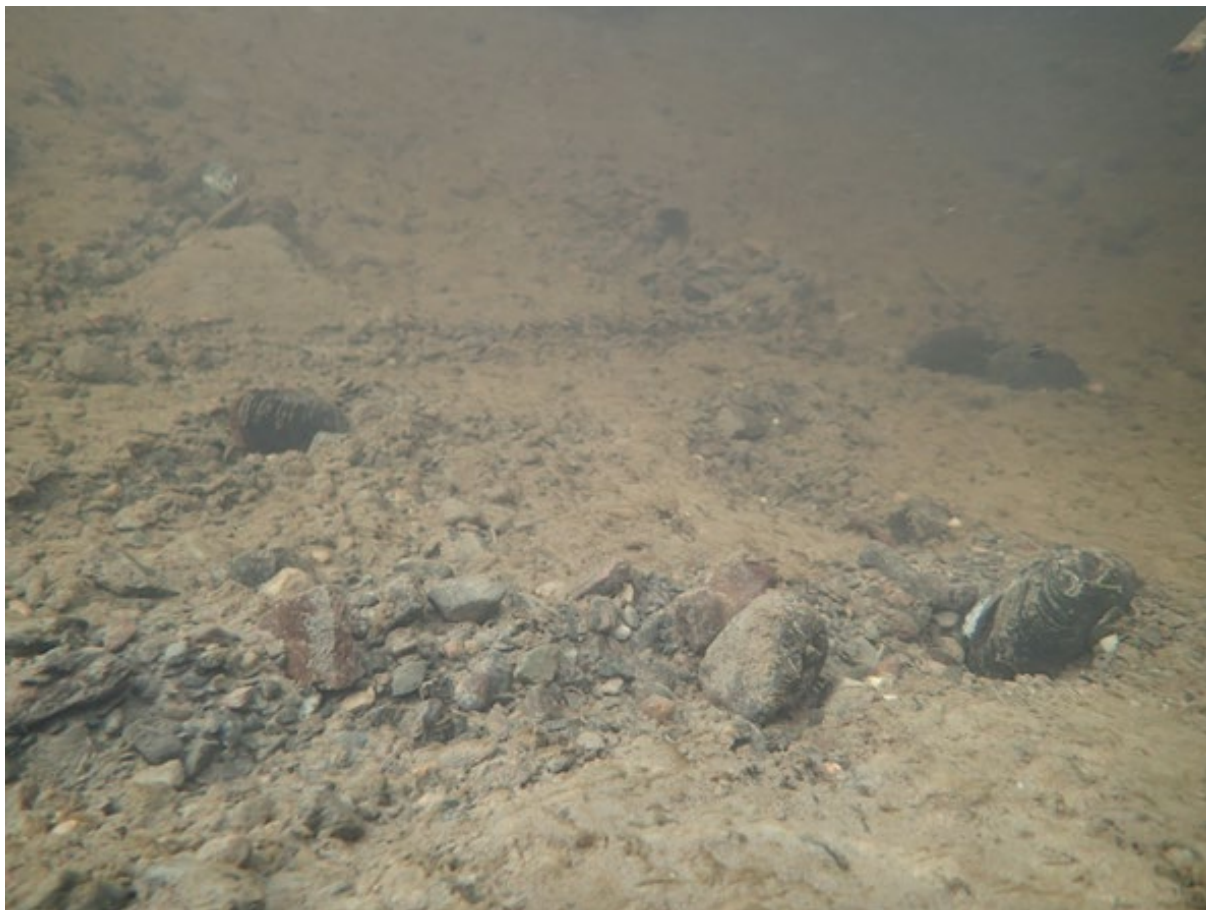
Bilde 5. Elvemusling etter at de har blitt flyttet og PIT-merket. Muslingene har etterlatt seg spor i grusen etter forflytning.

Elvemuslingene ble innsamlet 06.-07.05.2014 i områder som skulle erosjonssikres. Ved hjelp av epoxylim (Araldit) fikk hver enkelt musling påsatt et 12 mm PIT-merke. Epoxylim har tidligere med hell vært brukt til påliming av elektroniske merker på krabber (Curtis & McGaw, 2008). Limet som ble benyttet er ikke miljøskadelig. Merkene ble plassert på den delen av skallet som vanligvis er over substratet når muslingen står på bunnen.
