## Fjerning av mose som tiltak mot tune-flue

Åge Brabrand

*Brabrand, Å. 2011. Fjerning av mose som tiltak mot tune-flue, Naturhistorisk museum, Universitetet i Oslo. Rapport nr. 8: 16 s.*

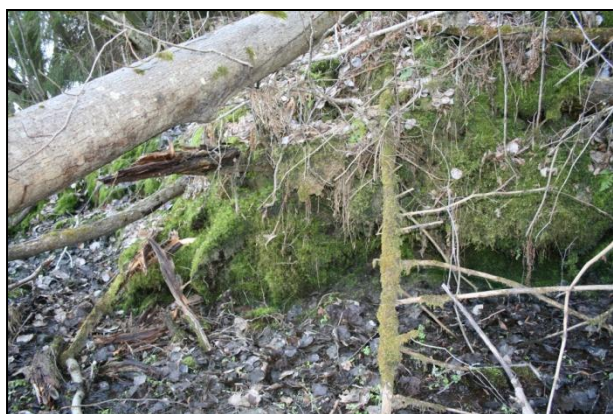
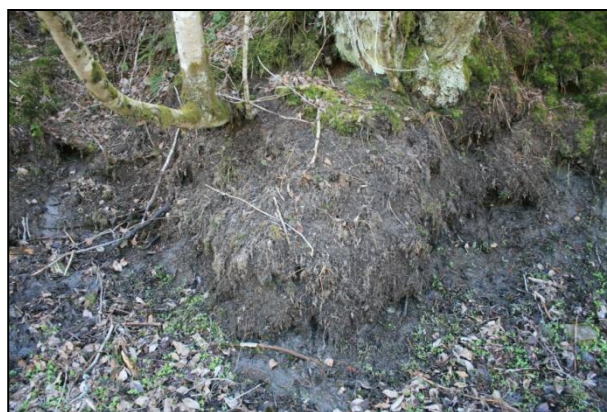
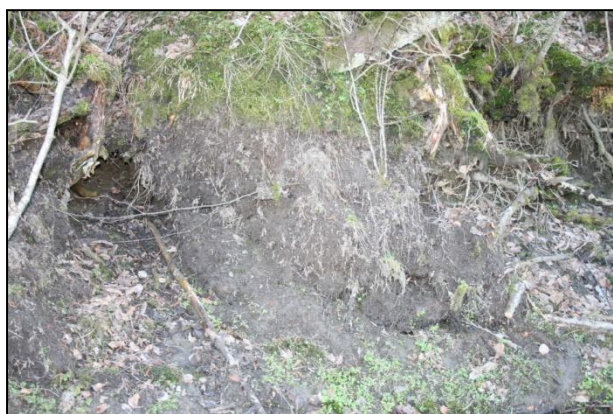
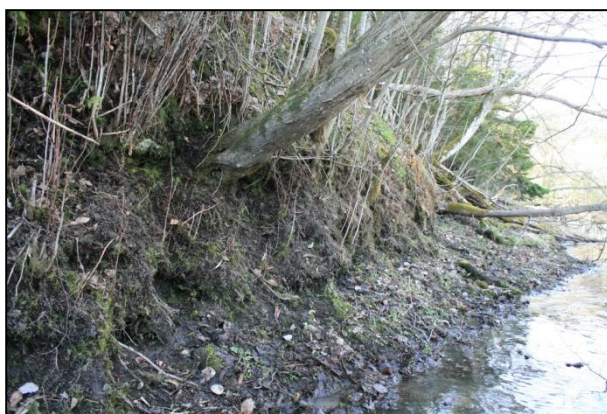
Fig. 3. Våren 2009. Viktig område for egglegging hos tune-flue er fuktig mose i erosjonskant i øvre del av kanal mellom Vetsvannet og Sølvstufoss. Her ble deler av mosedekke fjernet våren 2009. Denne mosen inneholdt store mengder egg som ble lagt forsommeren 2008. Samtidig var eggleggingsområdet betydelig endret når 2009 generasjonen av tune-flue skulle legge egg i juni 2009.

De fleste steder lot mose seg fjerne manuelt og relativt enkelt (se Fig. 3). Der det lå veltete trær og der annen vegetasjon var etablert, var dette vanskeligere. I nedre del av eggleggingskanten mot Sølvstufoss (beverkanal) ble det ikke fjernet mose pga. terreng og annen vegetasjon.

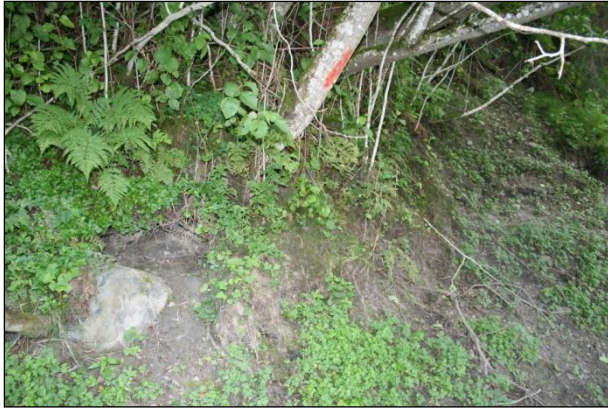
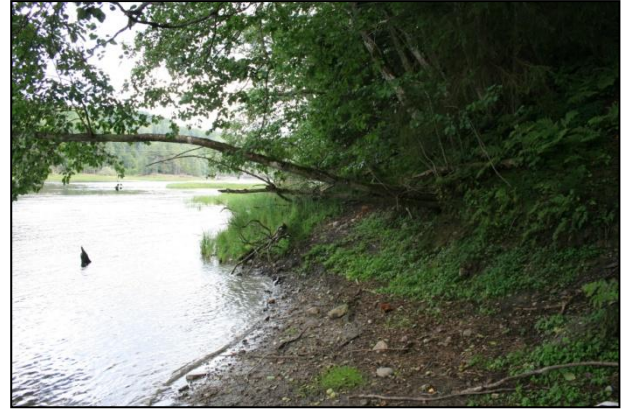
Fig. 4. Sommer 2010. Fjerning av mose ble foretatt våren 2010 (før flommen) Bildene viser endret vegetasjonsutvikling, der det før var dominans av mose er det nå økt innslag av høyere planter.

I april 2010 ble det sammen med sekretær i tune-flueutvalget og GLB besluttet dels å fjerne ytterligere mose og dels vedlikeholde de områdene der mose var fjernet våren 2009, se Fig. 4. Arbeidet i 2010 ble utført i perioden 13-16.4.2010.

- Strandflaten er spesielt slak inn mot Vestvannet, med mye falltrær som har veltet fra erosjonskanten og ned mot vannlinjen. Strandflaten er her vannmettet (grunnvann og kapillærvann) over store områder, dels dekket med lav vegetasjon, og med mye bark, greiner og detritus. Vannvegetasjon med tuer av starr dekker området nær land.
- Strandflaten bare litt lengre nedenfor Vestvannet er brattere. Her er det mindre bark, greiner og strø fordi vannhastigheten her er større under flom, men stedvis er det lav vegetasjon (Fig. 4).

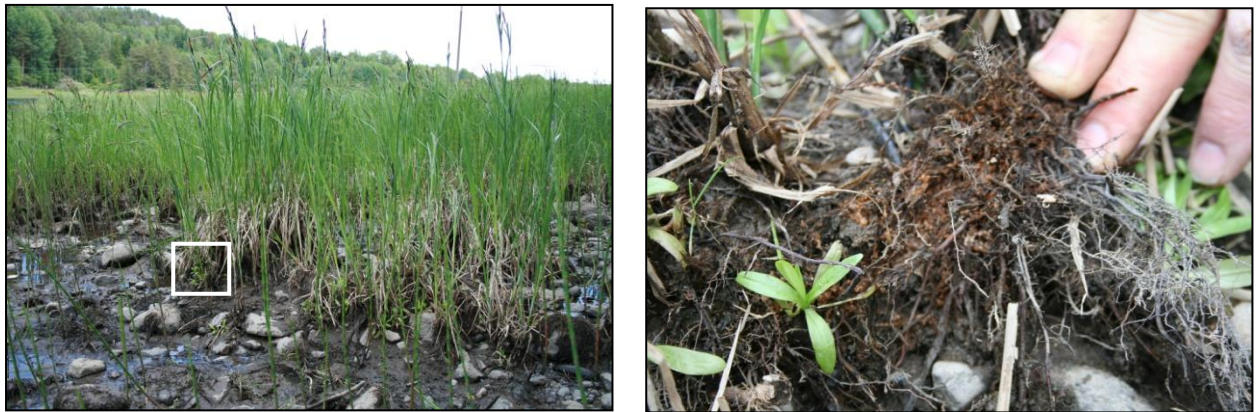
Fig. 7. Det ble både i 2009 og 2010 funnet egg av tune-flue på nye områder, her i tuelandskap (starr) på overgang mellom Vestvannet og kanal mot Sølvstufoss, kote 24,90.

DNA barkoding viste at egg samlet inn sommer 2009 og 2010 i tuer av starr nesten utelukkende besto av tune-flue (*S. truncatum*), men at også *S. tuberosum* ble påvist her i 2009, se Fig. 7. Lav vannstand og kapillærvann ga fuktige tuer, og i nedkant ble det funnet egg av tune-flue (dominant) og av *S. tuberosum*. I september ble disse eggene i tuene ikke observert (tuer delvis under vann), noe som kunne gi inntrykk av at disse eggene tilhørte en art med flere generasjoner i året, og at de derfor hadde klekket. Siden DNA-analysene viste egg av tune-flue, kan det spekuleres på om disse eggene fortsatt ligger i muddret mellom tuene, eller at de er tatt med vannstrømmen ved høyere vannstand og ligger andre steder.

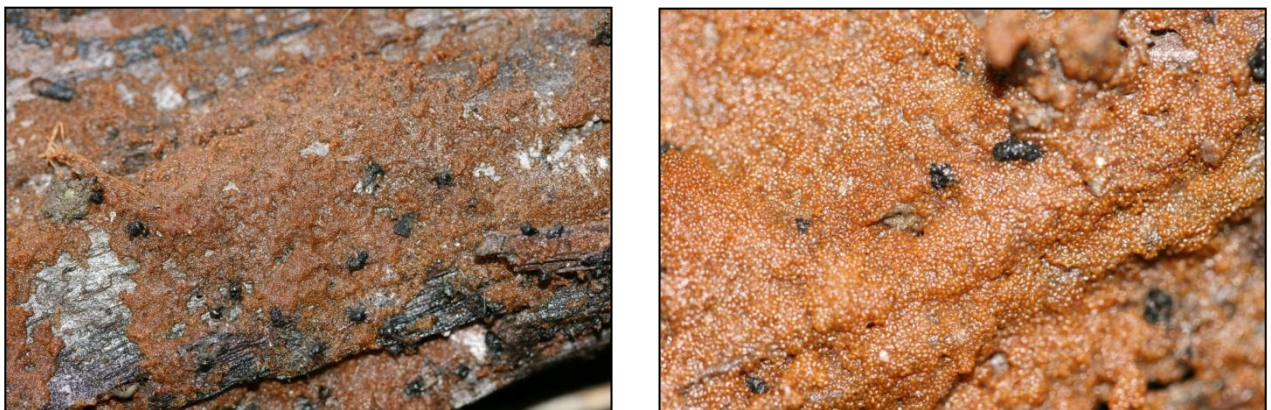
Fig. 8. Det er store tettheter av tune-flueegg på vannmettet strandflate mellom erosjonskant og vannlinjen i kanal ut av Vestvannet. Bildet er tatt 5.8.2010 fra innside av bark på nedfalt halvvrått trestamme. Enkelte døde adulte hunner ble også artsbestemt til *S. truncatum*.

Mens det har skjedd markert reduksjon i mengden egg av tune-flue i erosjonskanten der det er fjernet mose, har tune-flue forskjøvet eggleggingsområdene ned til strandflaten. Her er det stedvis vannmettet strand, med stedvis mye bark, greier og bladstrø som sammen med grunnvann og kapillærvann holder strandflaten permanent fuktig, se Fig. 8. Det ble her også funnet enkelte døde individer av knott som ved DNA-barkoding viste at dette var tune-flue.
