Bergsikringsbolter - laboratorieforsøk på korrosjonsbeskyttelse

Utført av Sintef Materialer og kjemi for Statens vegvesen

Vegdirektoratet
Trafikksikkerhet, miljø- og teknologiavdelingen
Sintef Materialer og kjemi for Tunnel og betong
Mars 2012

Bolts for rock support - laboratory tests of corrosion protection

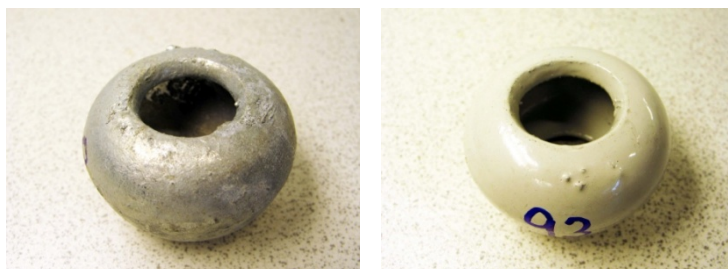
Figur 4. Halvkuler, Ø50, hull Ø22. Venstre: VF. Høyre: VF+PL.

Da det var ønskelig fra oppdragsgivers side at et bredest mulig utvalg av boltekomponenter ble inkludert i testen, ble det også valgt å inkludere halvkuler. Både VF og VF+PL belagte halvkuler ble testet. Figur 4 viser typiske halvkuler.

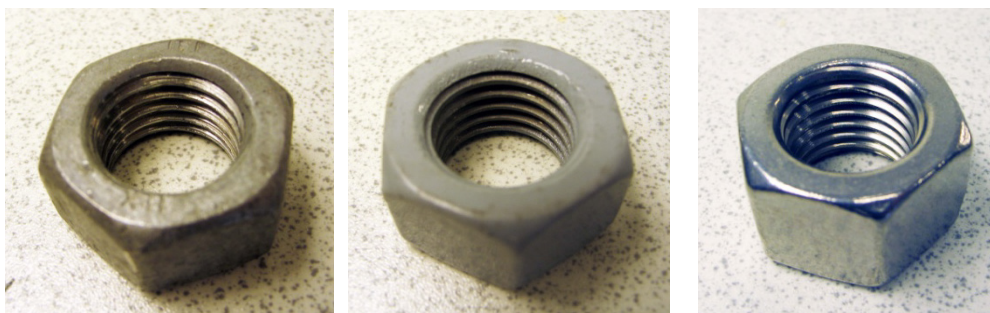
**Figur 6. Standard metriske M20 muttere (grovgjenget).
Venstre: Karbonstål med VF, Midten: Karbonstål med VF + PL, Høyre: Syrefast**

Det ble valgt å benytte varmforsinkede (VF), pulverlakkbelagte + varmforsinkede (VF+PL) og syrefaste M20 muttere i testen. De tre alternativene ble eksponert individuelt og sammenkoblet i system, ref. Figur 6.

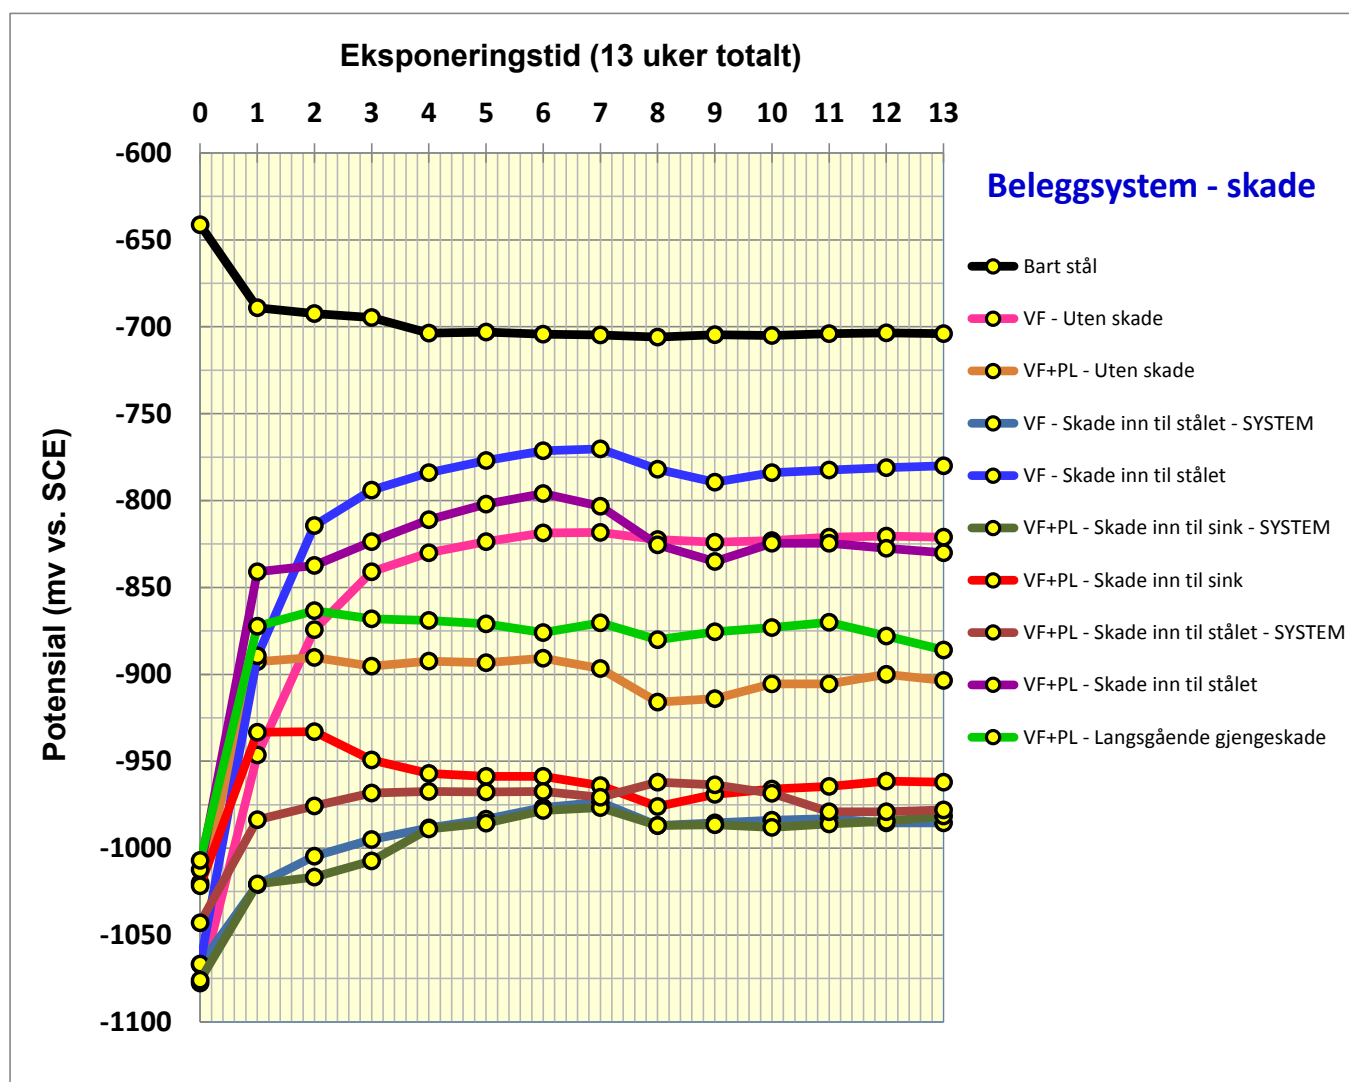
Figur 12. Elektrokjemiske potensialer gjennom 13 uker.

Som det framgår av kurvene stiger potensialet på de fleste komponenter og systemer som er påført sink og evt. et utenpåliggende pulverlakkbelegg. Dette er ikke uvanlig, men man ser ikke en helt klar årsak til at potensialet varierer betydelig fra case til case (1 case = 3 paralleller, ref. Tabell 1).

Det viktigste i denne sammenhengen er imidlertid at man ikke ser det som bekymringsfullt at potensialet for flere caser ligger rundt -800 mV SCE, altså ikke mer enn ca. 100 mV mer negativt enn for bart stål som korroderer fritt. Årsaken til dette ligger høyst sannsynlig i at potensialet for et varmforsinket system ikke kan sammenliknes med et system hvor man har montert en ren sink offeranode på en ståloverflate. For sistnevnte gjelder enkle prinsipper om at sinken er mindre edel enn stål (jern), korroderer med en mye høyere strøm enn stålet og følgelig trekker potensialet til stålet ned mot sinkens naturlige potensial på ca. -1030 mV SCE. For en varmforsinket jernoverflate derimot vil det ifm påføringen av sinken dannes en jern-sink legering på overflaten (metallurgisk binding). Oppbyggingen av denne er vist i Figur 13 under. Som det ses av figuren vil det altså finnes jern levert med sink gjennom hele det varmforsinkede belegget. Man ser også at konsentrasjonen av jern stiger dess dypere ned i belegget man kommer. Det følger derfor at potensialet vil stige og nærme seg potensialet for jern med tiden. Det er imidlertid viktig å poengtere at dette ikke er ensbetydende med at stålgodset vil korrodere mer og mer. Det skjer nemlig ikke før all sinken er korrodert bort, noe som dessuten lett vil kunne observeres visuelt (rustfarge) i tillegg til at potensialet på det tidspunktet vil bli identisk med potensialet for boltene uten noen form for overflatebehandling (komp. 1-3).

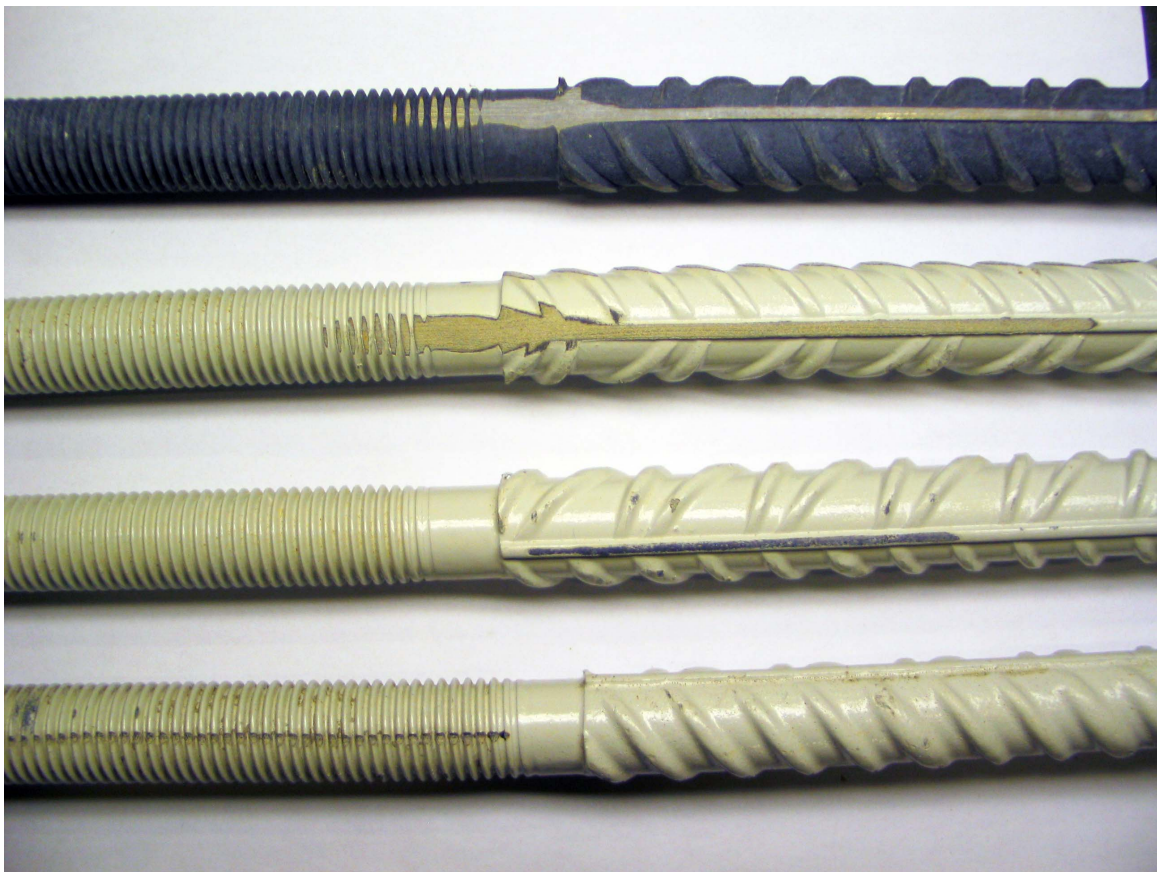
Figur 18. Foto av bolter som representerer alle skadescenarier etter 7 ukers eksponering.

Ingen tegn til korrosjon i skadene for noen av boltene.

- Øverst: VF med skade inn til stålet (Boltcase 2)
- Nest øverst: VF+PL med skade inn til stålet (Boltcase 2)
- Nest nederst: VF+PL med skade inn til sinkbelegget (Boltcase 3)
- Nederst: VF+PL med langsgående skade på gjengene inn til stålet (Boltcase 4)

MERK: Brunfarge skyldes ikke rusting, men kalk og oksider i tillegg til at rustprodukter fra bart stål boltene (som naturligvis ruster) har blitt avsatt på de øvrige komponenter i karet.

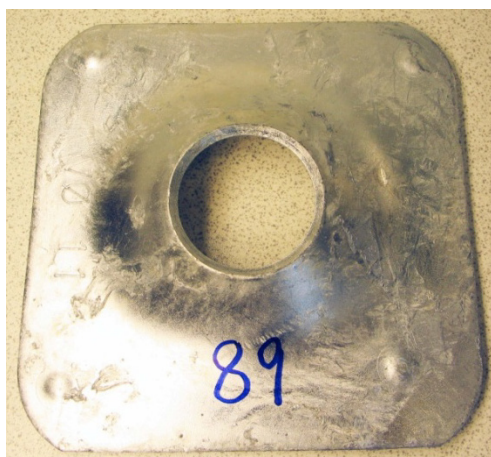
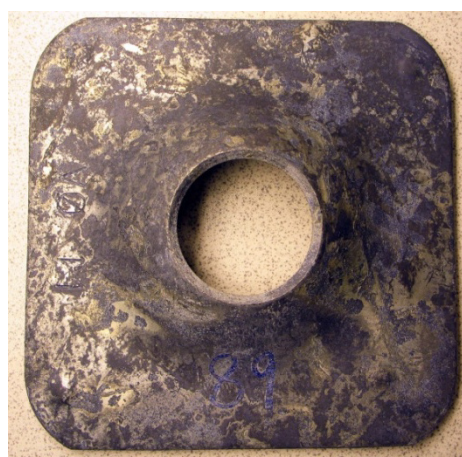
Figur 28. Foto av fritthengende skive med varmforsinking uten skade før og etter 13 ukers eksponering. Eksponert komponent er rengjort med en bløt klut for å fjerne misfarging og løse avsetninger.

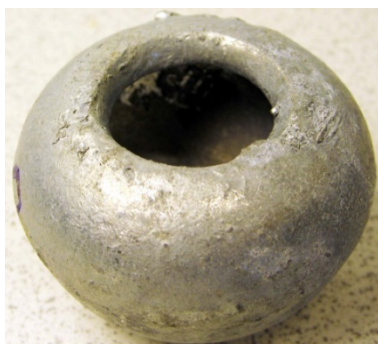
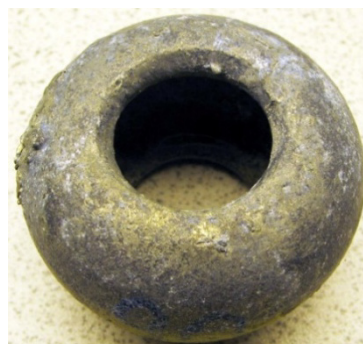
Figur 29. Foto av fritthengende halvkule med varmforsinking uten skade før og etter 13 ukers eksponering. Eksponert komponent er rengjort med en bløt klut for å fjerne misfarging og løse avsetninger.

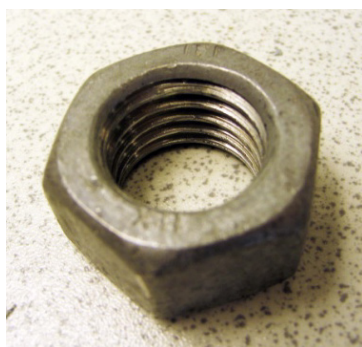
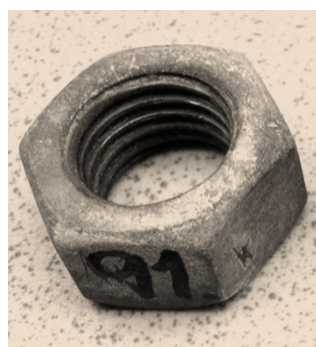
Figur 30. Foto av fritthengende mutter med varmforsinking uten skade før og etter 13 ukers eksponering. Eksponert komponent er rengjort med en bløt klut for å fjerne misfarging og løse avsetninger

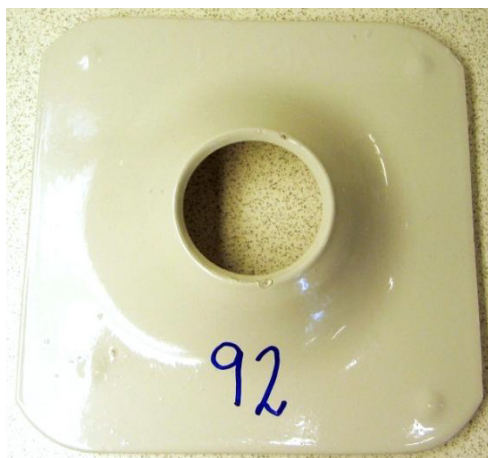
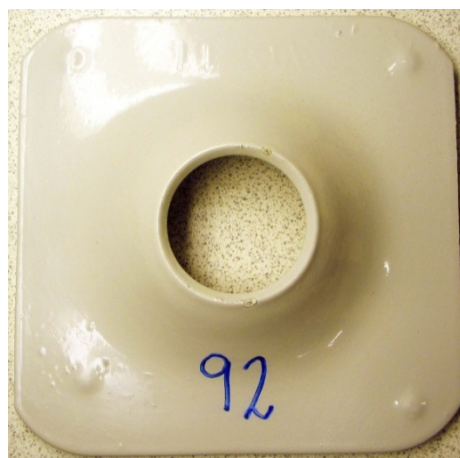
Figur 31. Foto av fritthengende skive med VF+PL uten skade før og etter 13 ukers eksponering. Eksponert komponent er rengjort med en bløt klut for å fjerne misfarging og løse avsetninger

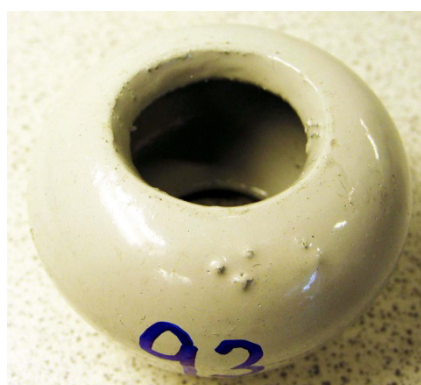
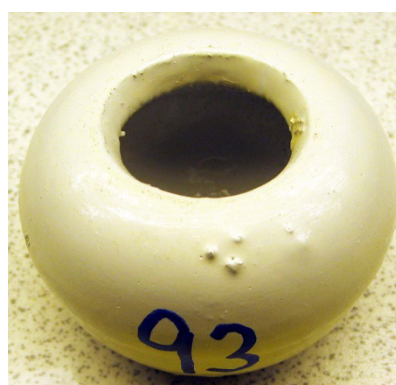
Figur 32. Foto av fritthengende halvkule med VF+PL uten skade før og etter 13 ukers eksponering. Eksponert komponent er rengjort med en bløt klut for å fjerne misfarging og løse avsetninger.

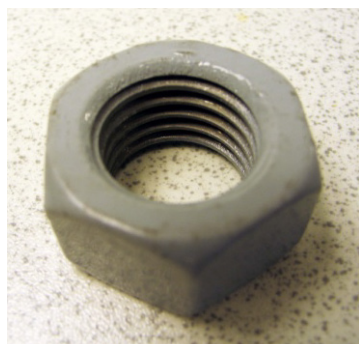
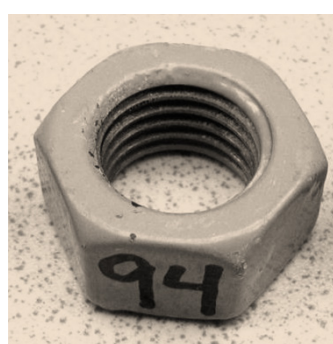
Figur 33. Foto av fritthengende mutter med VF+PL uten skade før og etter 13 ukers eksponering. Eksponert komponent er rengjort med en bløt klut for å fjerne misfarging og løse avsetninger

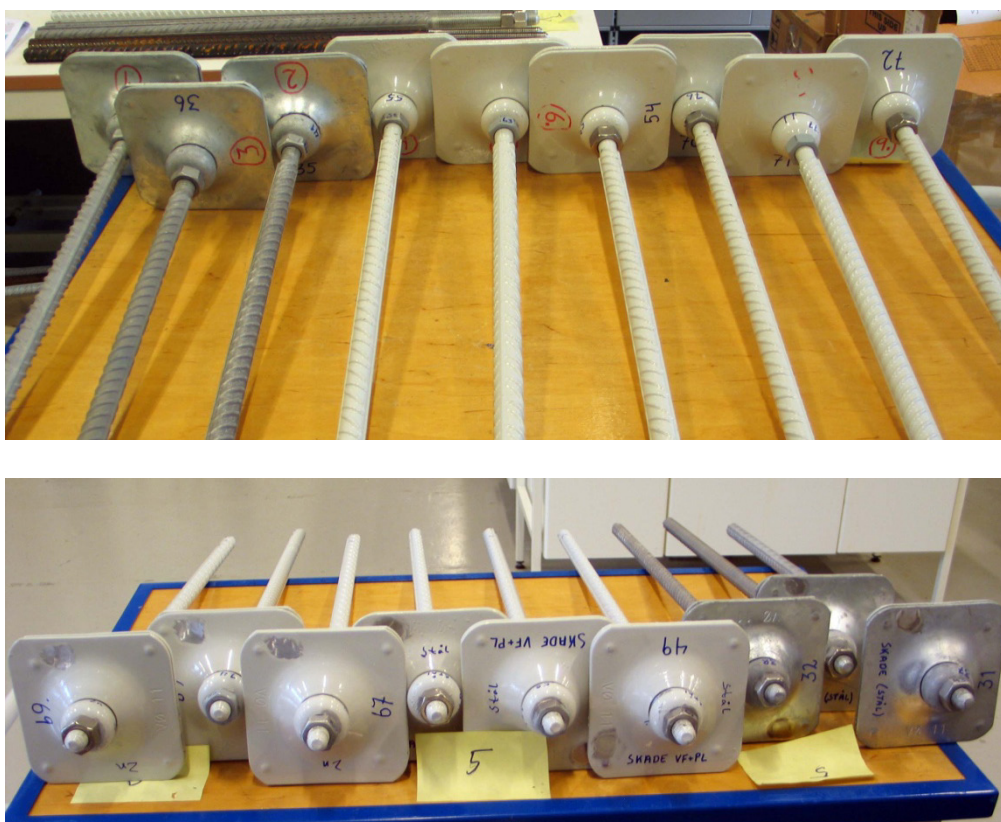
Figur V5-2. Komplette komponentsystemer med skader klare til test. Tiltrekkingsmoment = 125 kN.

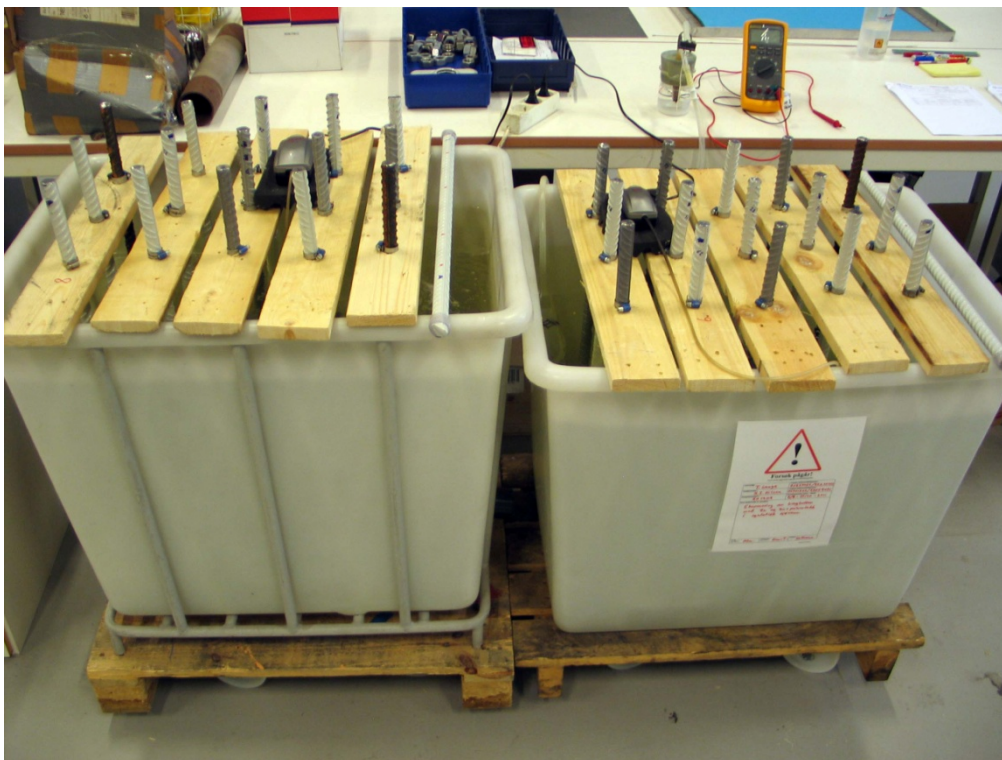
Figur V5-6. Forsøksoppsett med luftbobling (akvariepumper) og utstyr for potensialmåling.

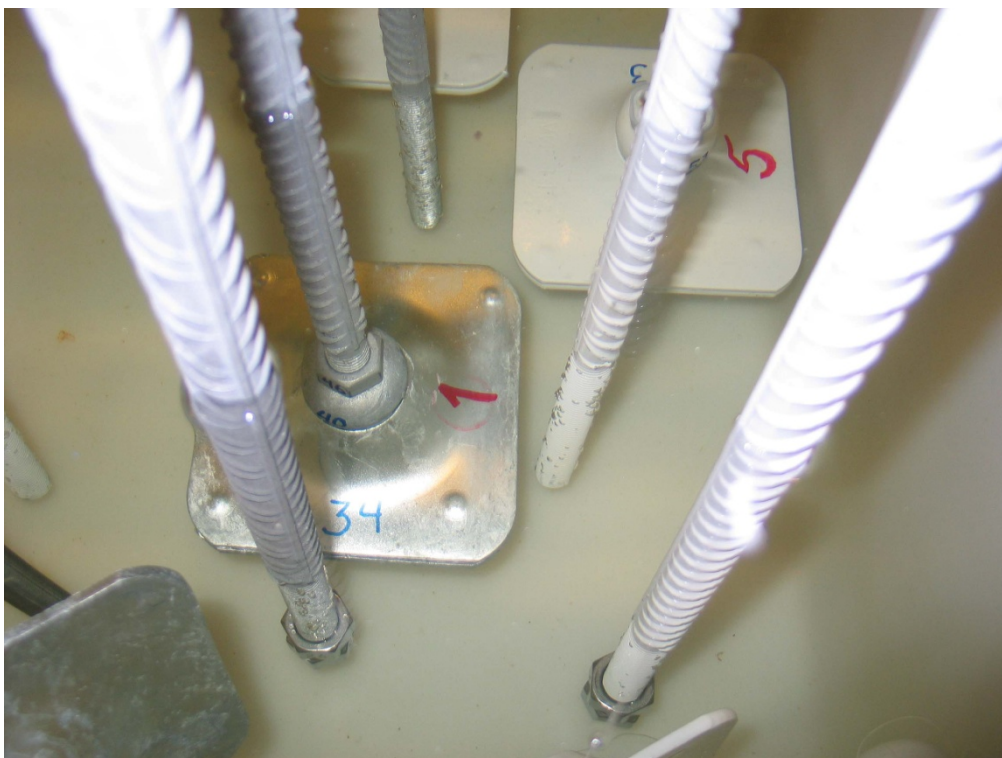
Figur V5-7. Neddykkede bolter og komponentsystemer rett etter oppstart (ca. 50 cm dybde).

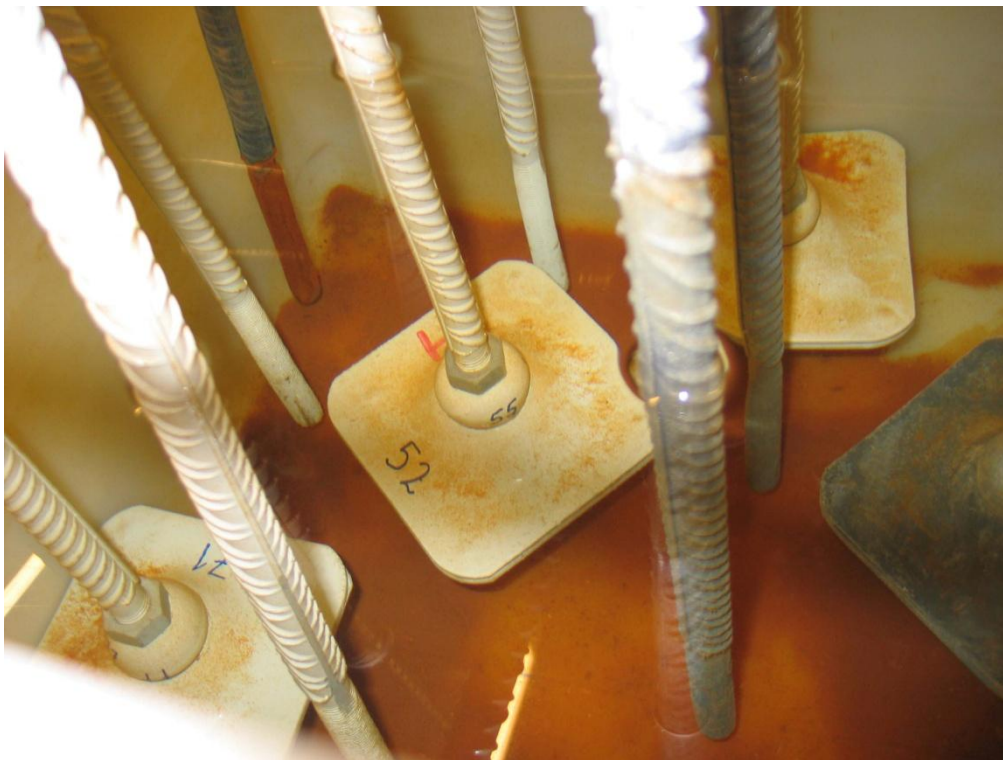
Figur V5-8. Bilde av neddykkede bolter og komponentsystemer etter 13 ukers eksponering. Brunfargen skyldes spredning av rustprodukter fra bart stål bolt (øverst til venstre på bildet) på grunn av luftbobling i karet. Ingen øvrige systemer er korrodert.
