Postvegen. Rettleiar for skjøtsel, restaurering og vern

Håndbok V275

Rettleiar for skjøtsel, restaurering og vern

Nr. V275 i Statens vegvesens håndbokserie

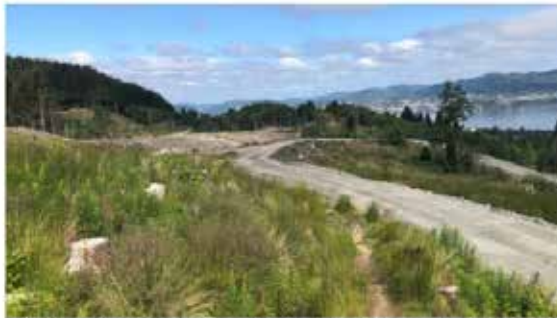
KRISSEK STIEN: Bildet viser hvordan den nye skogsveien krysser den over 200 år gamle postveien som gikk mellom Bergen og Trondheim. Stien går nåt med skogsveien fra høyre i bildet. Foto: Rolf Hjeltnes/NTB/NTB

Ny skogsbilveg raserte delar av postvegen, ei stygg sak som skapte overskrifter. Saka var godkjent, men då det var ei landbruks sak blei verken byantikvaren eller Statens vegvesen kontakta. Sidan då har Bergen kommune skjerna regelverket for å unngå at kulturminne går tapt når nye skogsbilvegar skal byggjast. NRK.no/Vestland.

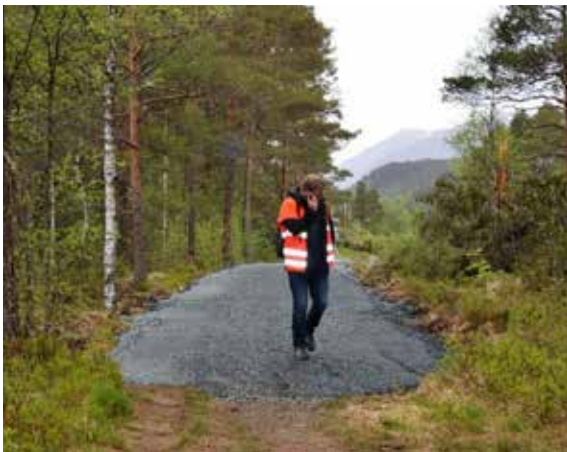
Ulovleg tiltak på verna veg. Her måtte all påført masse fjernast. Foto: Sigrun Wølstad, Vestland fylkeskommune.

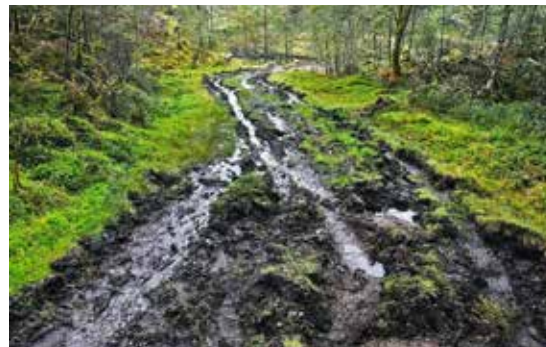
Uvettig køyring på sårbar og verna veg. Her hadde ein bil forvilla seg inn på vegen på ei tid av året då terrenget var veldig blautt. Også her måtte entreprenøren ordne opp etter seg. Foto: Bjørn Christian Grassdal, Statens vegvesen.

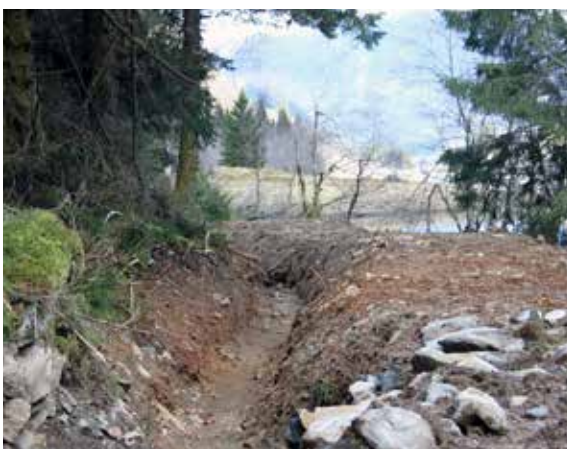
Ulovleg graving av grøft for kablar i verna veg vart ei politisak og medførte bot for selskapet som stod bak. Foto: Marit Anita Skrede, Statens vegvesen.

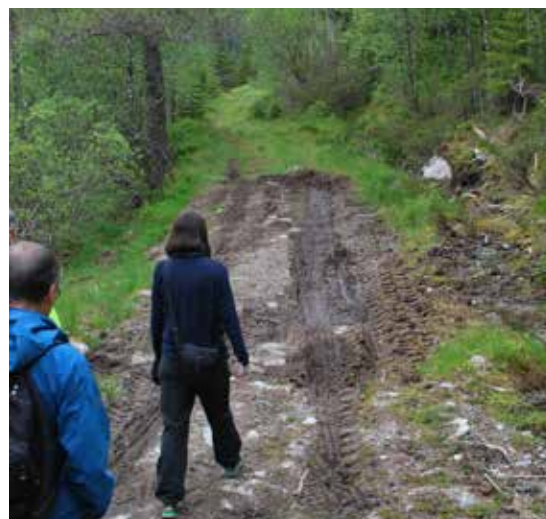
Køyring med tunge maskinar kan føre til uboteleg skade. Foto: Marit Anita Skrede, Statens vegvesen.

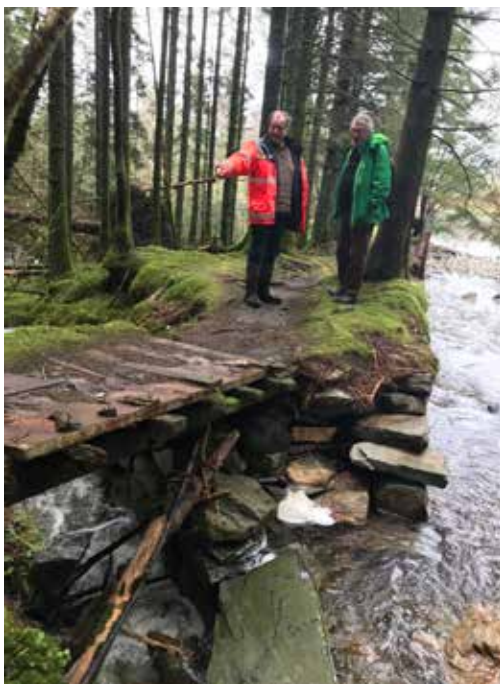
Flauskader på postvegen i Kistekleiva, Bergen. Ei demning brast på grunn av store nedbørsmengder 22. august 2018, og reiv med seg tørrmuren i denne kloppa. Foto: Tine Eikehaug, Statens vegvesen.

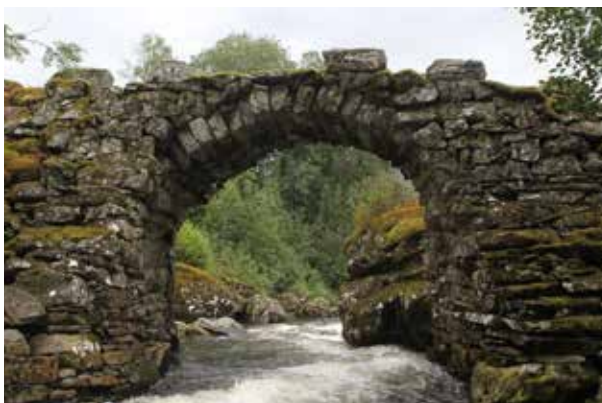
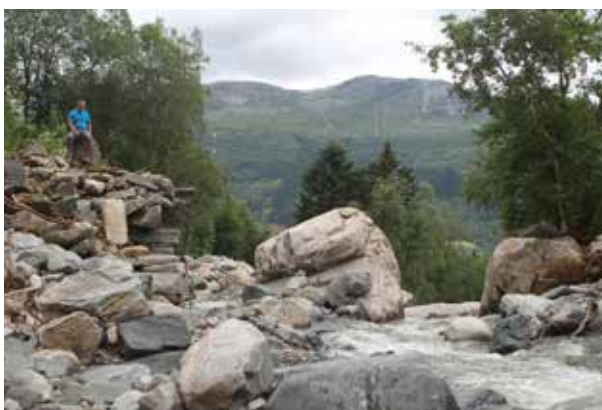
Svidal bru før og etter: Eit stort jordskred i Jølster 30.07.2019 tok med seg både delar av postvegen samt heile brua (bildet over). Foto: Stig Roar Eide.

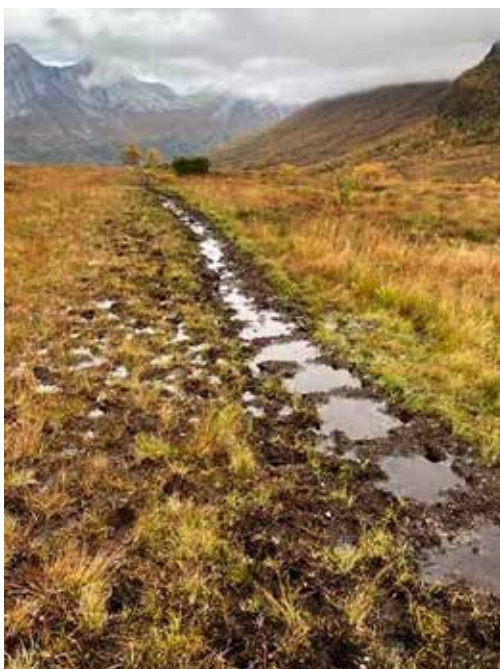
Når vegen er blaut kan også hesteriding føre til store skadar. Her frå eit myrområde på Ørskogfjellet der naturen grov sakte, og der såra knapt rekk å gro før sesongen er omme. Slike skadar skapar problem for andre brukarar. Foto: Siw Helen Myrvoll Grønland, Møre og Romsdal fylkeskommune.

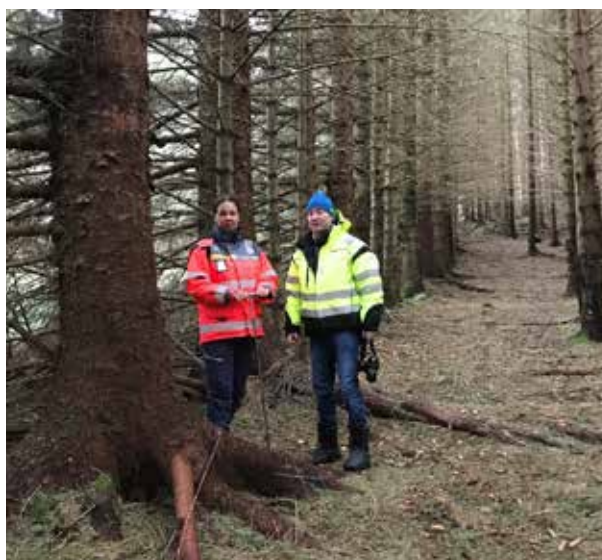
Skogbruket har mange steder ført til store skadar på postvegen. Røter sett seg fast inne i vegen og øydelegg både vegbana og murverket. Store tre kan også rotvelte i vind og dreg heile vegen med seg. Et anna stort problem er korleis trea skal takast ut utan å skade vegen enno meir. Foto: Tine Eikehaug, Statens vegvesen.

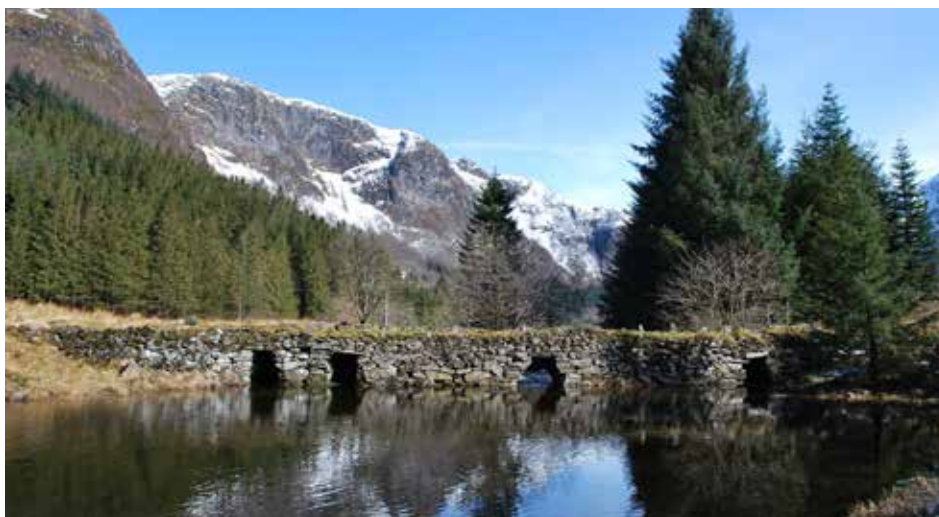
Objekt 156 i verneplanen ligg i Gulen. Her er Bruhaugen bru frå 1788. Foto: Tine Eikehaug, Statens vegvesen.

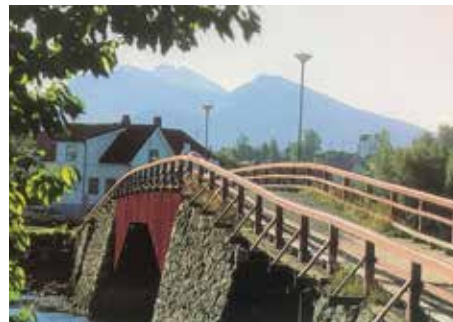
Objekt 20 er eit vegmiljø med tre bruer som ligg parallelt over Straumen ved Vestnes og viser utviklinga i samferdsla dei siste 180-åra. Gamle Straumsbrua er den eldste, og bygd som del av postvegen. Postvegen er også verna på begge sider av brua. Foto: Tine Eikehaug, Statens vegvesen.

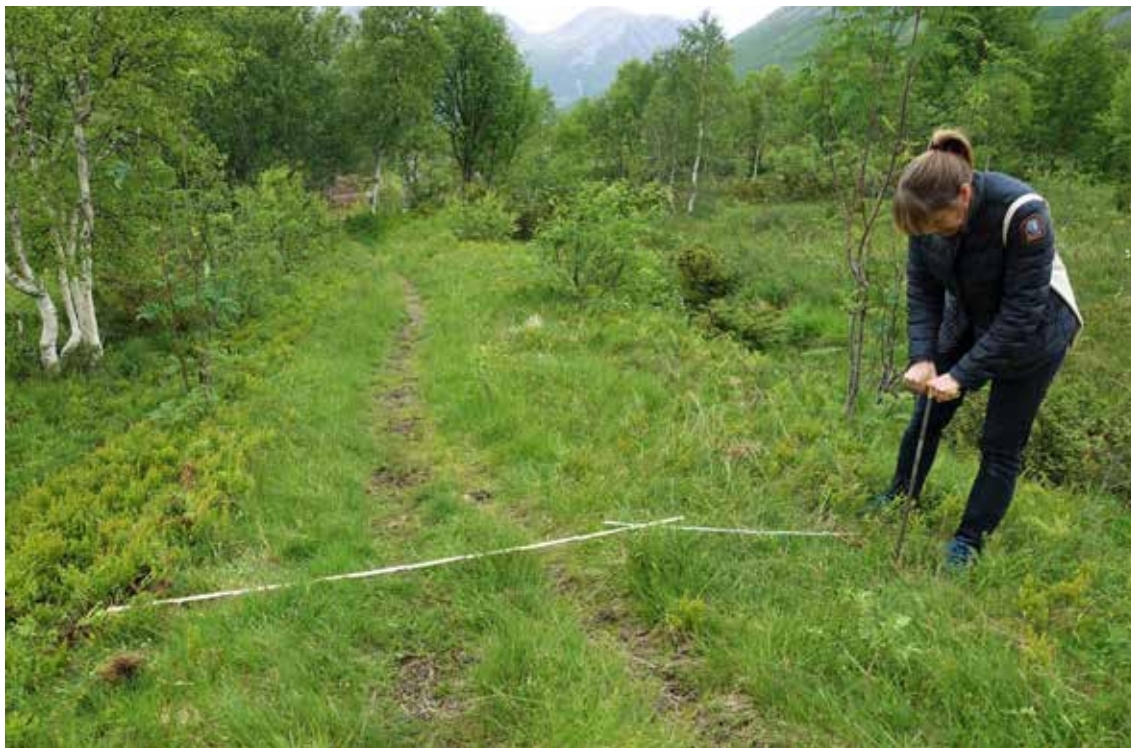
Eit jordbor er ein nyttig reiskap for å sjekke vegmur som ligg godt under torva. Foto: Izabela A. Chlewicka, Statens vegvesen.

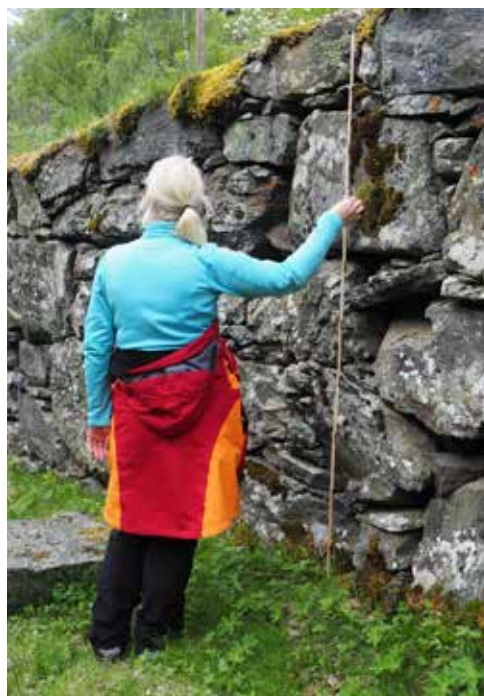
Høge vegmurar i sidebratt terreng. Foto: Izabela A. Chlewicka, Statens vegvesen.

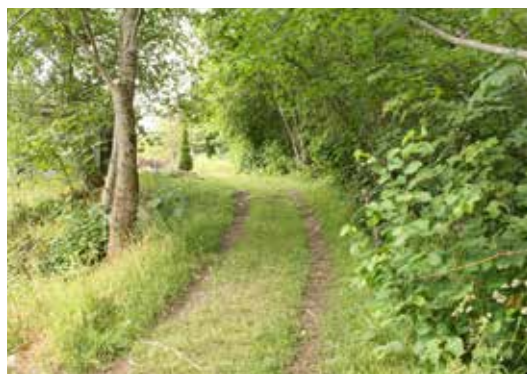
Døme på TG1. Vegen og grøftene er grodd att og treng vegetasjonsrydding! Foto: Siw Helen Myrvoll Grønland, Møre og Romsdal fylkeskommune.

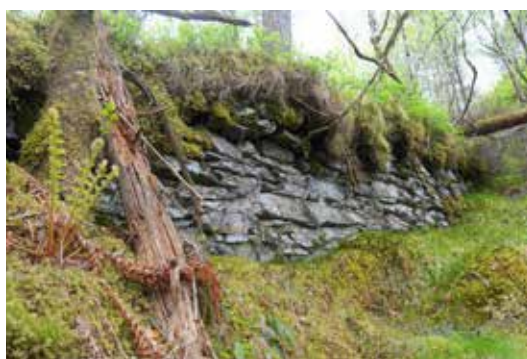
Døme på TG2: Setningsskadar i øvste del av mur og delar av muren er på veg til å rase. Skaden må haldast under oppsyn. Foto: Sigrun Wølstad, Hordaland fylkeskommune.

- **Tilstandsgrad 2** (TG2): Moderate behov for tiltak.
Middels store skadar. Tiltak er naudsynt, men behovet er ikkje akutt. Det kan vere element som treng vedlikehald. Ein må vurdere om skaden vil forverrast utan tiltak, til dømes at vatn på avvege gradvis grev ut vegen fordi stikkrenner er tette eller samanraste. Dette er tiltak som hastar. Eller om det er tilstrekkeleg å halde skaden under oppsyn. Døme på det kan vere mur med «mage», men der muren likevel verkar å vere nokolunde stabil. Dette kan vente, men skaden må haldast under oppsyn.

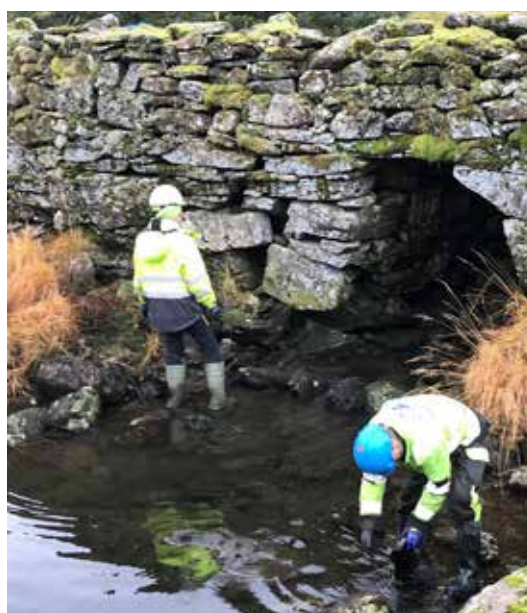
Døme på TG3: Stein nedst i steinkaret har rasa ut og konstruksjonen står i fare for å kollapse. Foto: Tine Eikehaug, Statens vegvesen.

- **Tilstandsgrad 3** (TG3): Betydelege behov for tiltak.
Store skadar som krev snarlege tiltak. Døme kan vere store sprekker i konstruksjonen, utgliding av mur og brufundament, eller rotsprenging med stor fare for utrasing av murar. Skadar med TG3 er gjerne aktive og vert raskt større. Dei trugar kulturminnet, eller hindrar ferdsel og tryggleik for brukarane. Graden blir òg brukt ved samanbrot og funksjonssvikt, der til dømes ein mur allereie har rasa ut.

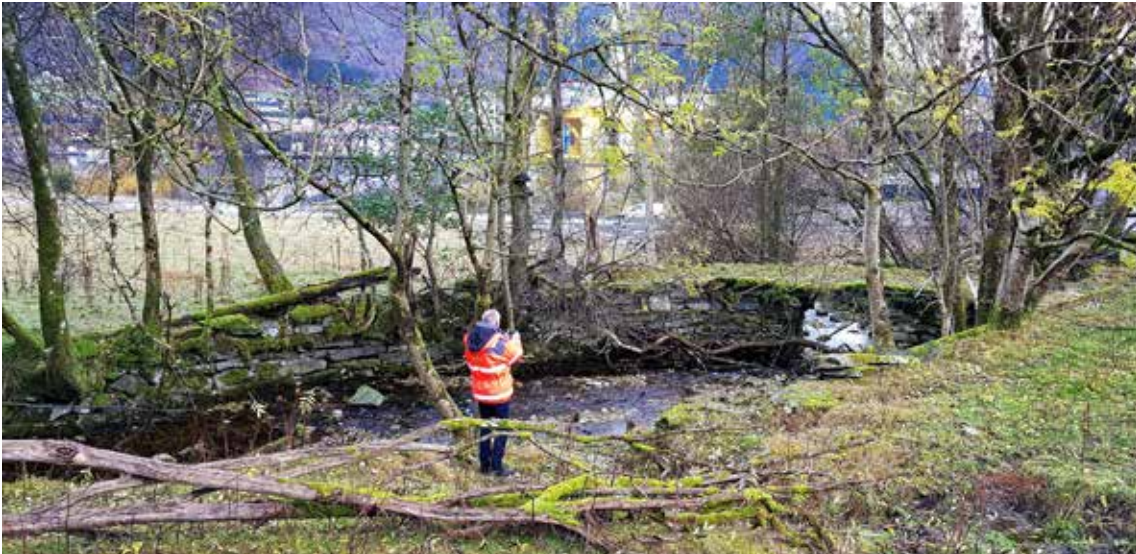
Fotografering og kartfesting er ein viktig måte å dokumentere vegen på. Foto: Bjørn Eikje Ramberg, Statens vegvesen.

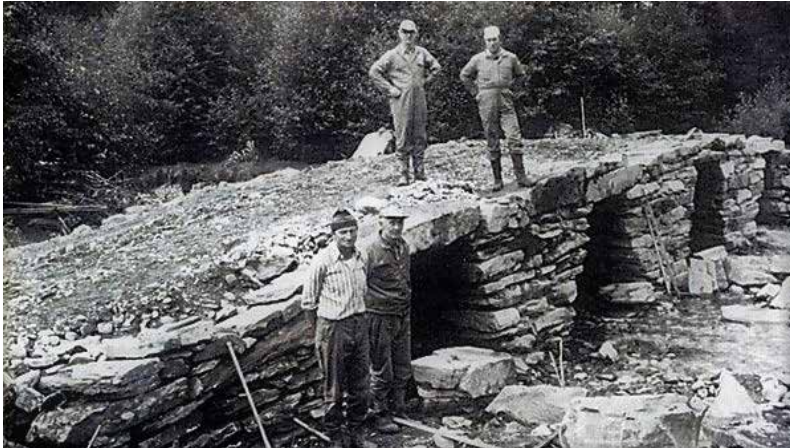
Restaureringsarbeid på ei av postvegbruene i Markane i Stryn i 1982. Foto: Fjordingen.

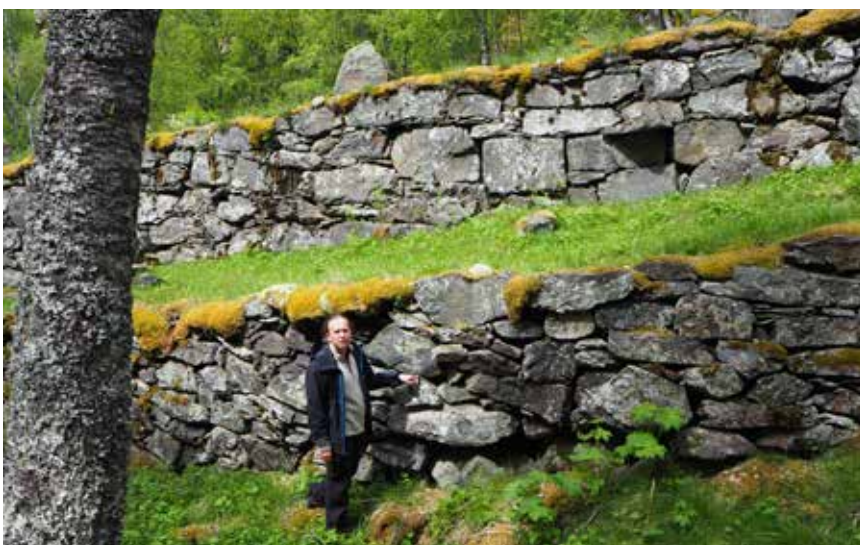
Det er forskjell på vegmurar. Vegmuren frå 1840-talet (øvt) har meir rette skift og avlange heller, medan vegmuren frå kring 1800 har ujamne skift og lite tilhogd stein. Små nyansar, men likevel synlege. Foto: Izabela A. Chlewicka, Statens vegvesen.

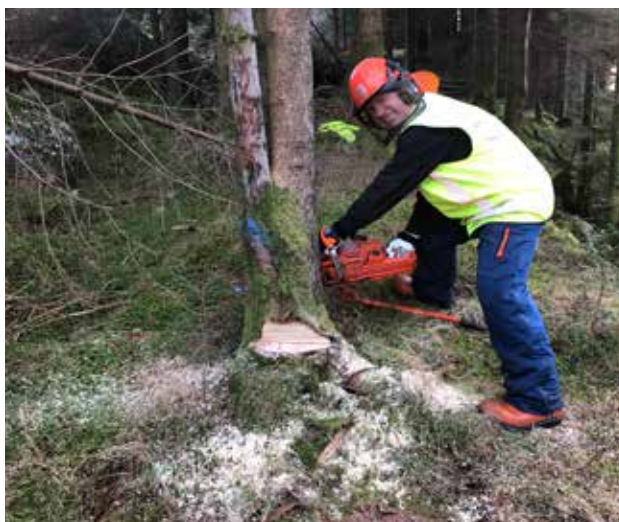
Manuell hogst må til, som her i Nordgulen. Dei store trea vart henta ut med maskin som tok seg sidevegs inn i terrenget, for å unngå å køyre på postvegen. Foto: Marit Anita Skrede, Statens vegvesen.

Generelt må ein ikkje nytte tunge hogst-maskiner på postvegen, til det er vegkroppen for skjør. Mest skånsamt er det at hogsten skjer manuelt med motorsag eller anna eigna utstyr.

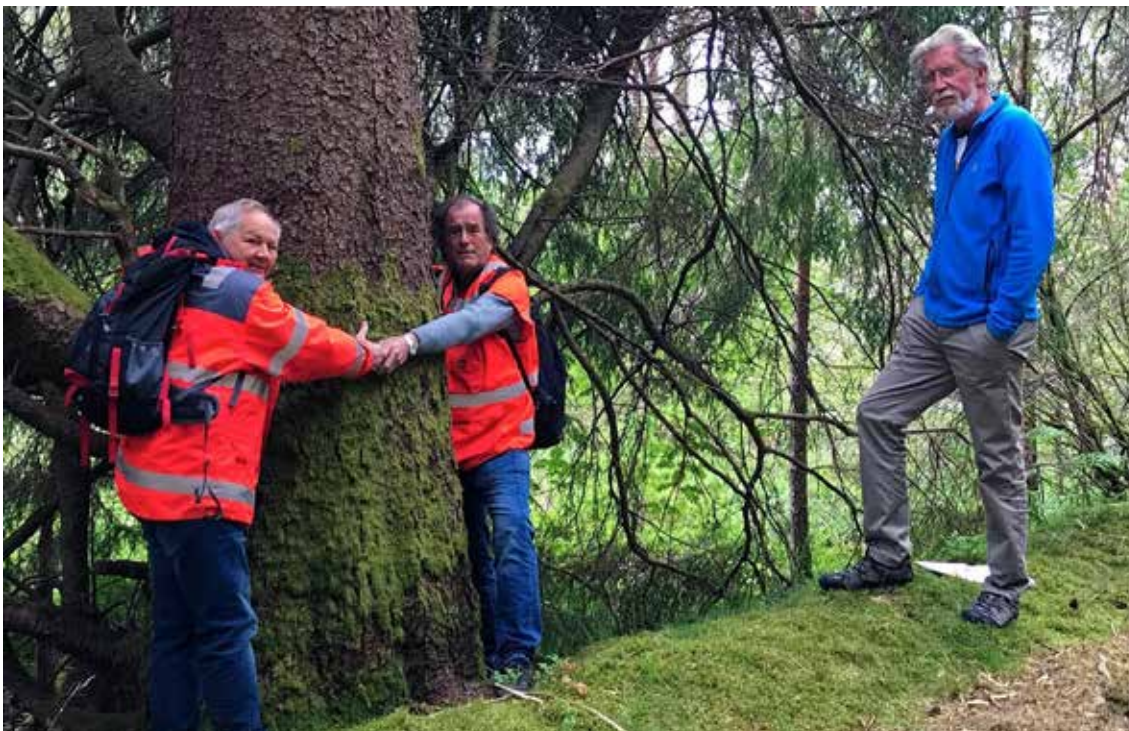
Kva gjer ein med denne gigantiske grana som står inntil postvegen ved torvmyrene på Hundvin i Lindås? Ho er heile 30 meter høg og vel 3,5 meter i omkrins, truleg med ein imponerande alder av minst 150 år. Ho har også si historie. Leif Arne Aas og Arnfinn Ansok frå Statens vegvesen viser den enorme storleiken på treet. Kjell Henning ØInes, grunneigar langs postvegen, er kan hende sjette generasjon som har opplevd gigantgrana her ved torvmyrane. Ein gang vil grana falle ned, men inntil vidare får ho stå med røtene godt forankra inn i vegen. Foto: Tine Eikehaug, Statens vegvesen.

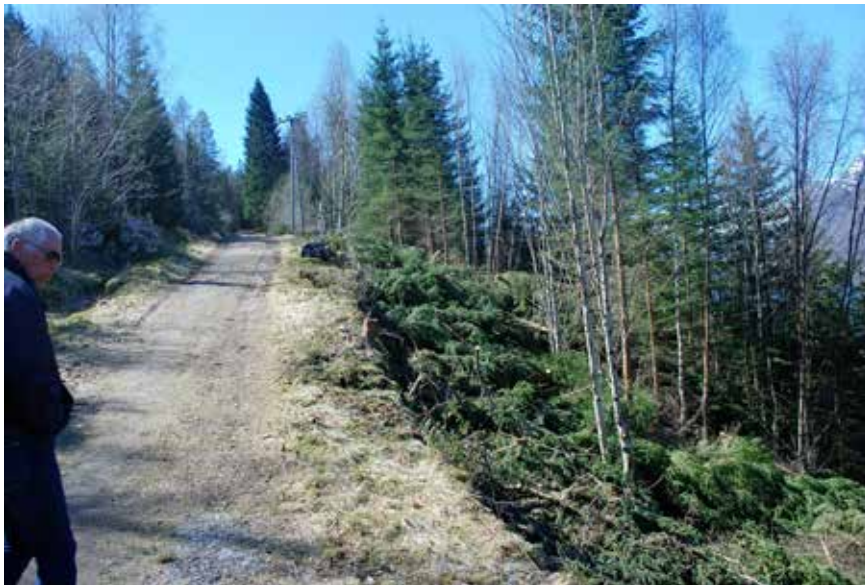
Hogstavfall må ikkje leggjast inntil vegen som her, men helst samlast i haugar eit stykke unna.
Foto: Marit Anita Skrede, Statens vegvesen.

Det vert fort store mengder avfall (greiner, kvist og kvast) under hogstarbeid, og det er viktig å ha ein plan for kva som skal skje med dette før arbeidet startar. Kva løysing som er best må ein finne fram til i samråd med grunneigar eller kommunen. Til dømes – skal hogsten verta liggande att i marka eller skal det fraktast ut? I så fall – korleis er det mogleg å frakte det ut utan å gjere skade på vegen? Er det mogleg å bruke andre vegar eller sidevegar for å unngå køyring på postvegen? Kan ein nytte taubane? Helikopter? Om postvegen er einaste vegen, må køyring berre skje på frosen mark, og med lette, beltegåande køyretøy. Dette må vere avklart med Statens vegvesen og kulturminnemyndet i fylkeskommunen forkant.

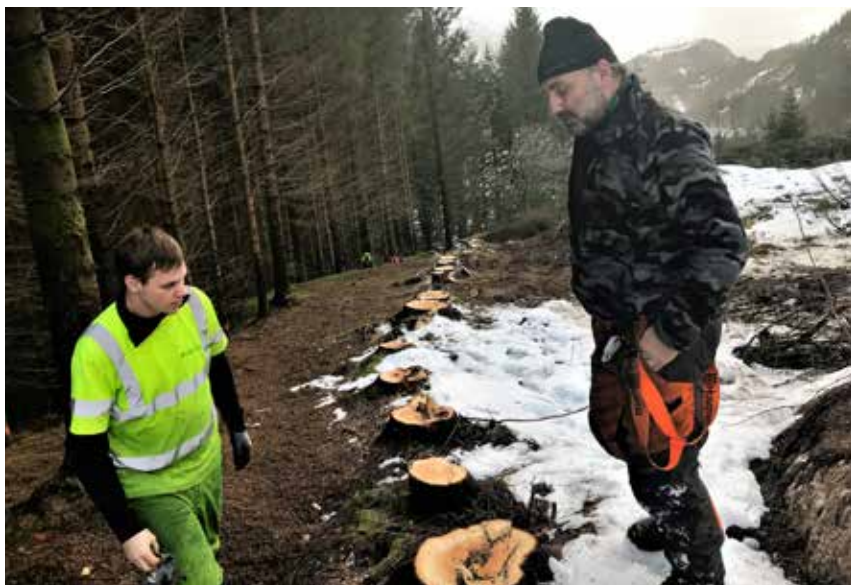
Stubbar i vegen etter hogst. Alle desse vart frest ned i ettertid.
Foto: Tine Eikehaug, Statens vegvesen.

Ein og anna trestubbe som står i vegen er kanskje til å leve med, men om det er snakk om mange stubbar kan det å frese dei ned vere ei god løysing for både vegen og for brukarane. Men eit slikt arbeid krev bruk av maskin, så det må vurderast om vegen i det aktuelle området toler dette utan å ta skade. I så fall må det vere ein lett, beltegåande maskin, og arbeidet må utførast på tørr eller frosen mark.

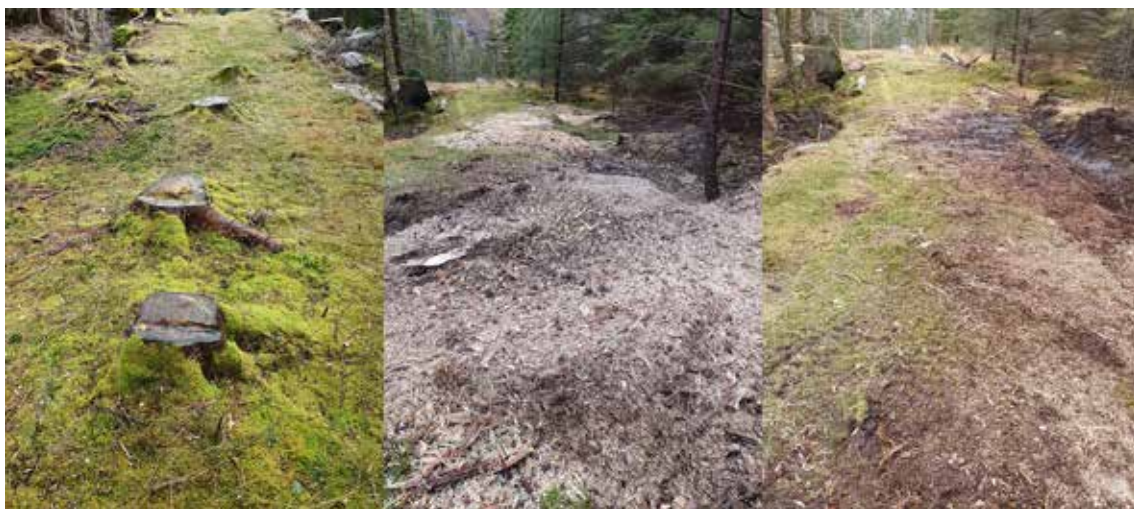
Fresing av stubbar i postvegen. I midten er stubbane freste heilt ned, til høgre er flisa raka bort. Denne vert lagt i haugar utanfor vegen og dekkta til med mold. Til jobben er det brukt ein lett gravemaskin på 1.9 tonn med belte og med stubbefres på. Foto: Jarle Halsvik.

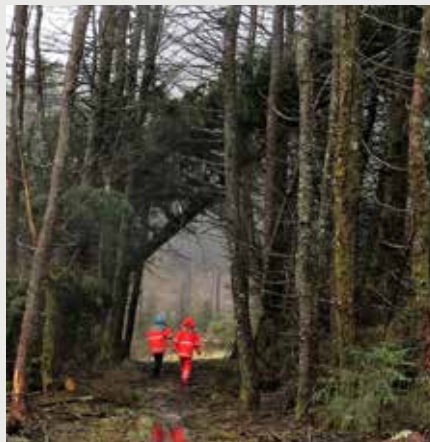
Postvegen i eit skogsfelt, der uttak kan gjere stor skade på vegen om han vert brukt som anleggsveg. Foto: Marit Anita Skrede, Statens vegvesen.

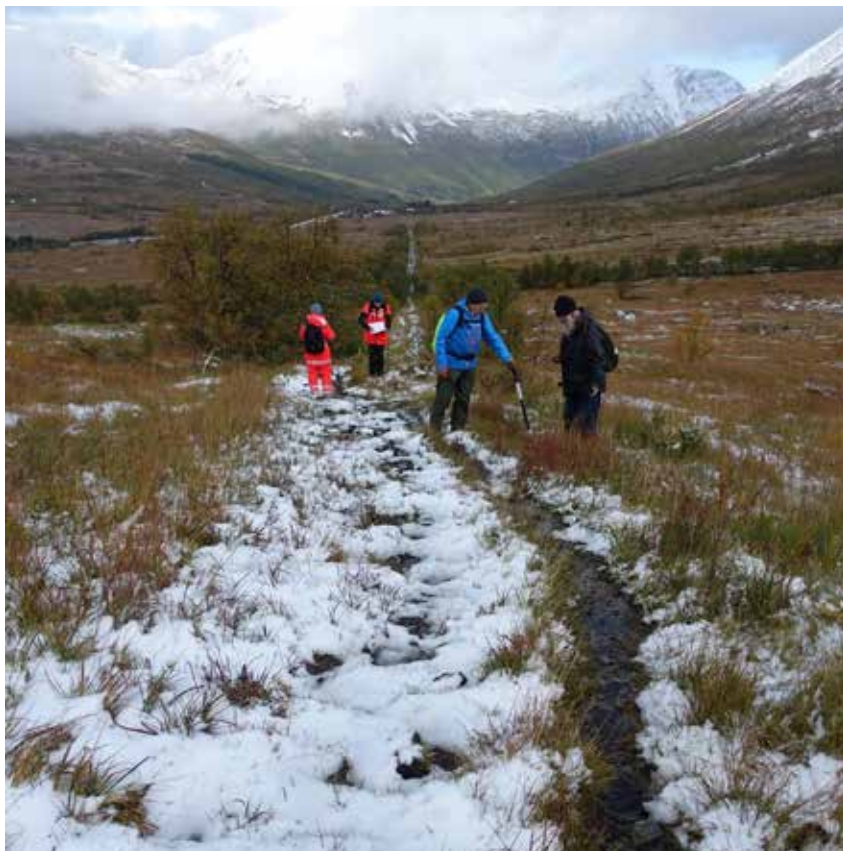
Tette grøfter og vatn som renn feil. Foto: Izabela A. Chlewicka, Statens vegvesen.

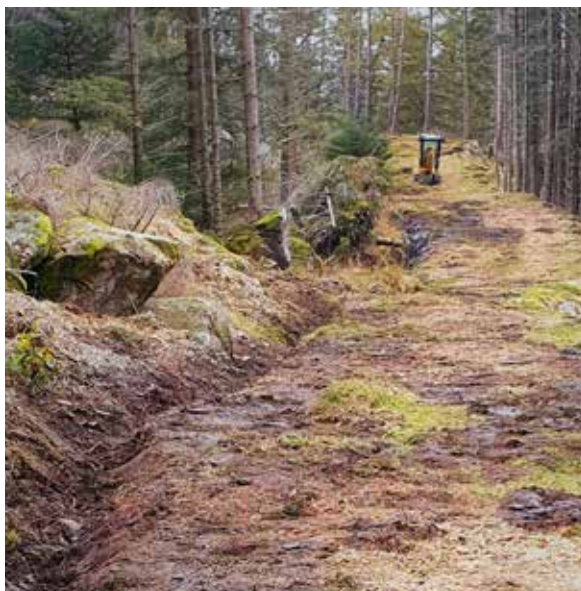
Grøftegraving med lita beltegående maskin. Denne vegstrekninga var svært attgrodd og skadd, og etter at skog og kratt vart fjerna, blei grøftene forsiktig grave fram att, heile tida med fokus på å ikkje vere borti vegmurane under torva. Massane frå grøfta er delvis lagde i vegen, og vil etter kort tid bli eit fint grønt dekke. Foto: Jarle Halsvik.

Gravemaskin med hydraulisk tiltskuffe er å anbefale for å kunne styre skuffa riktig. Forma på skuffa er også av stor tyding for å få best form på grøfta, og slik sett er grøfteskuff best. Arbeidet må heile tida evaluerast, og om ein skadar vegen må det stansast og gjerast annleis. Og ein må aldri gjere dette når vegen er blaut og fuktig, berre når det er tørt eller lett frost.

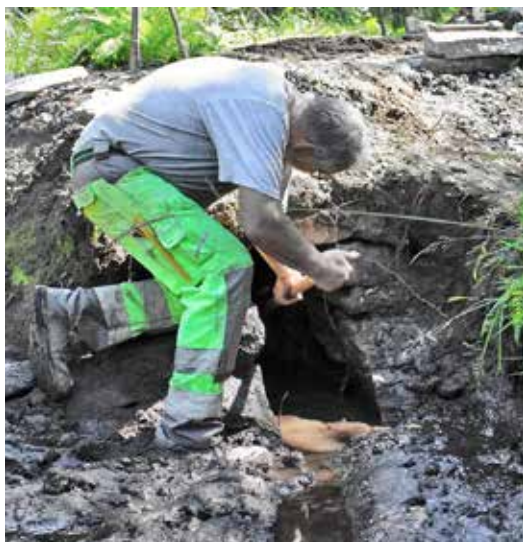
Reinsking av utlaupet på ei stikkrenne kan ein gjere med ein spade. Foto: Tine Eikehaug, Statens vegvesen.

Eit vanleg problem med stikkrenner er at opningane med åra er tetta av eit tjukt lag med torv og gras. Dette kan ein forsiktig fjerne for at vatnet skal renna fritt att. Det er viktig at stikkrenna regelmessig vert reinska ved inn- og utlaupet, elles vil vegetasjon og avfall lett kunne samle seg og stoppe vatnet.

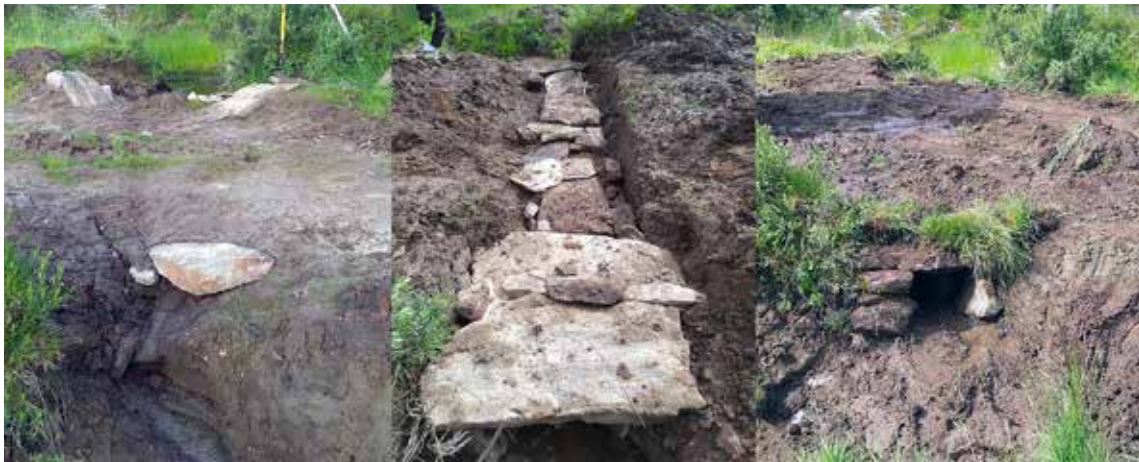
Ei heilt tett og usynleg stikkrenne (t.v.) som vart opna og steinane lagde på plass. Til slutt vart også same topplaget lagt tilbake. Foto: Sigmund Bødal, Statens vegvesen.

På gamle vegar er i regelen få stikkrenner i heilt perfekt stand. Dei kan vere attgrodde, påverka av røter, ha lettare setningsskadar eller forskyvingar, eller om vegen er hardt brukt kan dei vere knekt eller heilt kollapsa. Det siste ser ein gjerne på strekningar der det er køyrt med tunge køyretøy. Skadane dei er påført er oftast at topphellene (lokhellene) er knekte av trykket, eller at vangane inni stikkrenna har falle saman. Ofte vil denne type skadar visast som dumpar i vegen. Men stikkrennene kan også ha teke skade om grunnen er dårleg eller har endra seg gjennom åra.

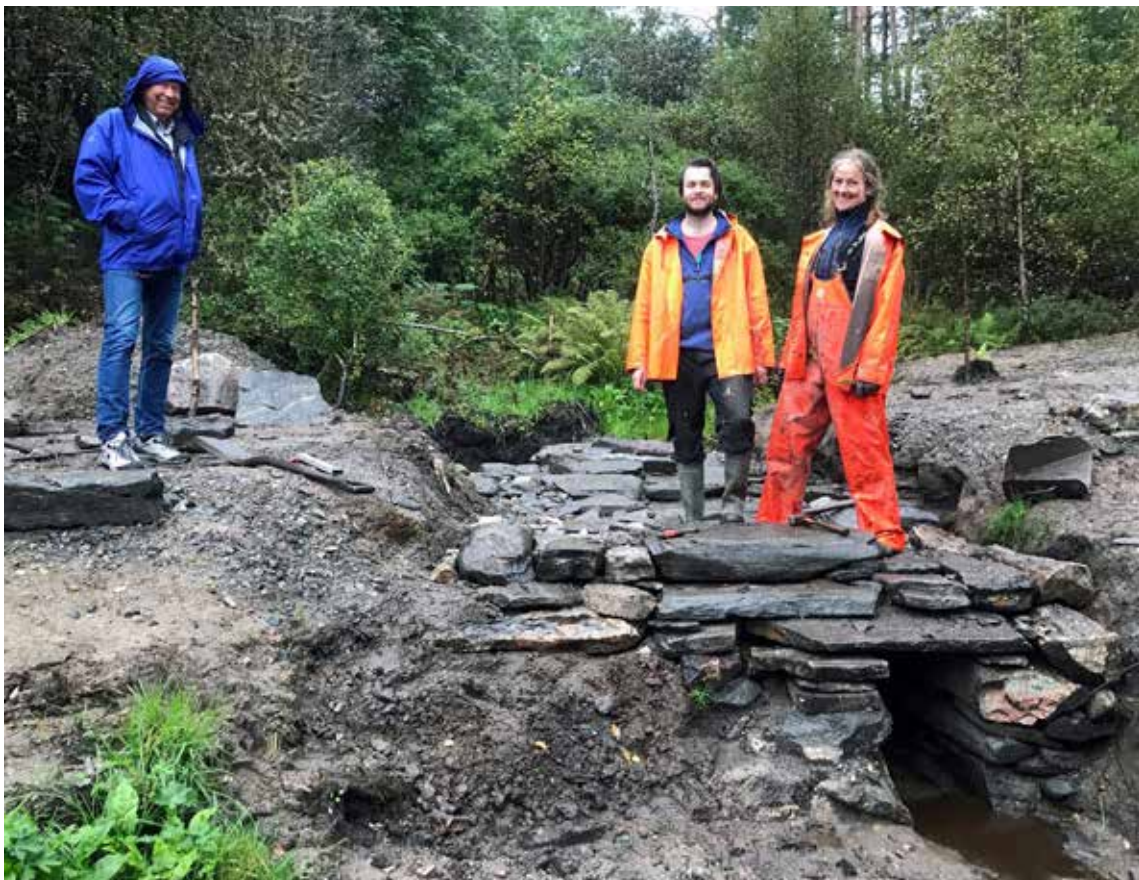
Ei litt større stikkrenne restaurert etter prinsippet om å bruke opp att steinane som opphavleg låg i stikkrenna. Knekte heller vart bytta ut, og dei kollapsa kantane vart lødd opp og lagt på plass. Til dette arbeidet vart det brukt fagfolk med tørrmuringskompetanse. Foto: Tine Eikehaug, Statens vegvesen.

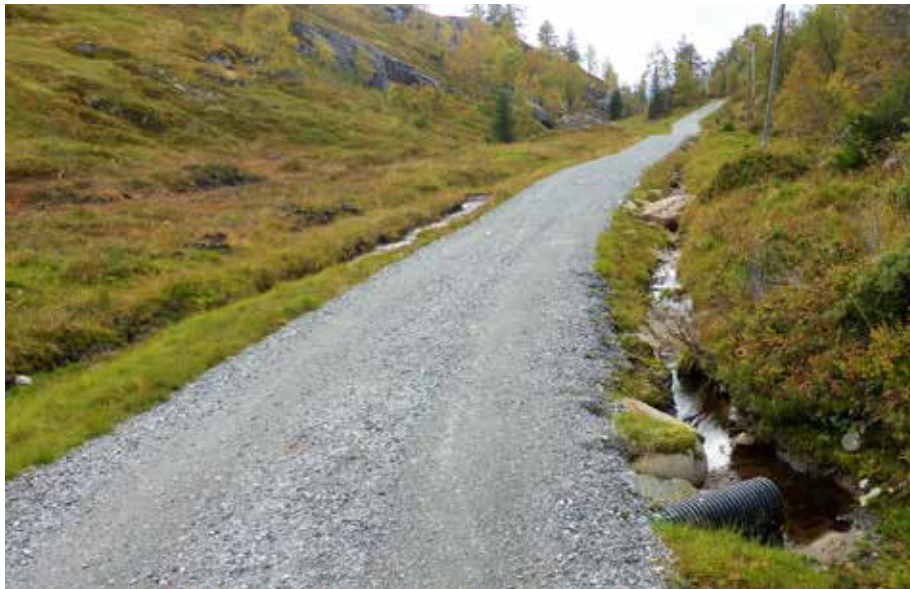
Her er det valt raske løysningar som ikkje høyrer heime i ein historisk veg som postvegen, både plastrøyr og knuste massar. Plastrøyr har ikkje lang levetid, vert fort tette, og må skiftast ut. For å ivareta den historiske vegen burde den opphavlege stikkrenna ha vore reparert. Foto: Marit Anita Skrede, Statens vegvesen.

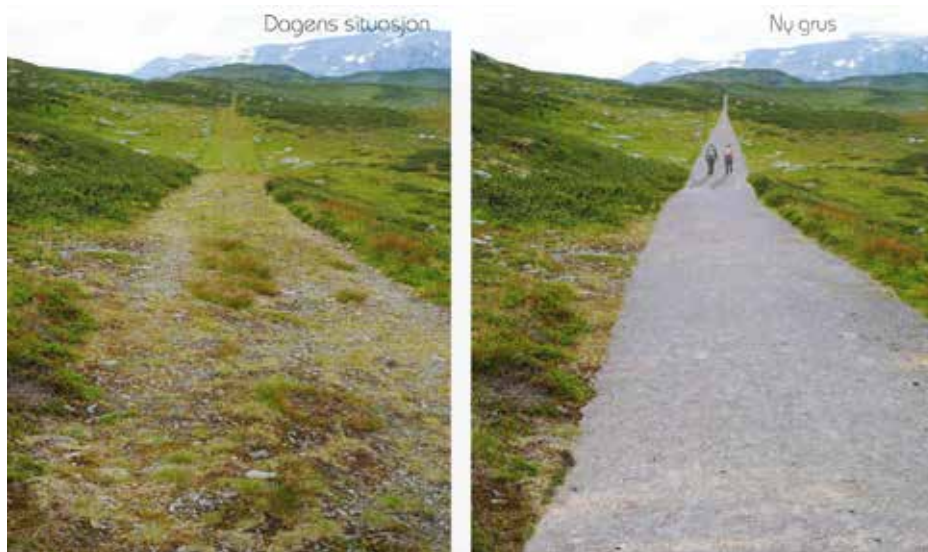
Scenario frå Kongevegen over Filefjell. Skulle ein behalde dagens situasjon, eller gruse vegen oppatt? Illustrasjonar laga av landskapsarkitekt Margit Vinjerui Christenson til masteroppgåva (2012) om tilrettelegging av gamle vegar.

heime på vegen eller i området. Maskinknuste massar høyrer ikkje heime på ein historisk veg, sjølv om desse gjerne ville ha lege meir stabilt. Skal ein leggje ny grus på, bør det optimalt sett brukast naturgrus med stor bindeevne henta frå nærområde langs vegen. Grusen bør vera blanda med lokale næringsfattige jordmassar slik at massane bind godt. Grusen bør vere høgast midt på vegen slik at vatnet renn av. Slike tiltak må vurderast nøye og i samråd med fylkeskommunen og Statens vegvesen ved Norsk vegmuseum.

Det er sterke argument mot å gruse ein gammal veg på nytt. Transport av tunge lass med grus inn på postvegen vil kunne gjere uboteleg skade på kulturminnet om vegen har lita bereevne, og er ikkje tilrådeleg. Grus er heller ikkje ein stabil masse, men vert lett påverka, til dømes av nedbør. Ved kraftig regn vil massane lett renne av og leggje seg ned i grøftene der dei skapar problem for dreneringa. Slik sett vil grus krevje meir og oftare vedlikehald enn eit grønt dekke. Å leggje ny grus vil også påføre den gamle vegen eit framandelement og svekke den historiske opplevinga. Ein grusa veg ser ikkje gammal ut, men minner om ein ny, moderne skogsveg. Tilførte massar vil også lett kunne innføre nye planteartar.

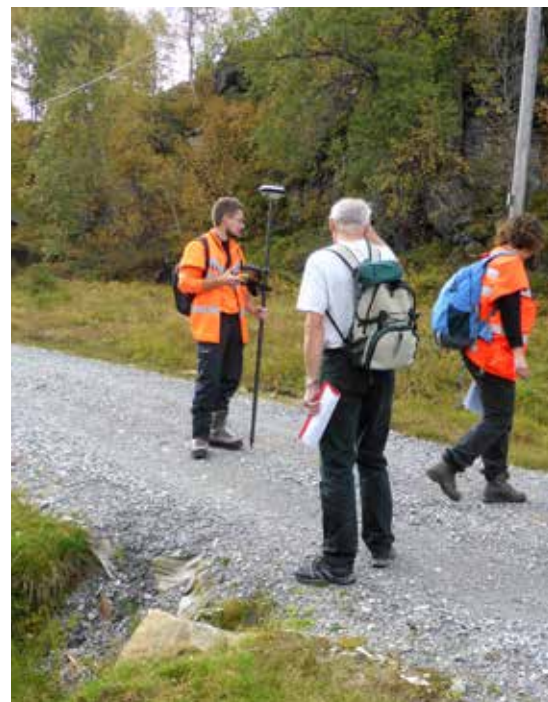
Knust grus høyrer ikkje heime på ein historisk veg som postvegen. Her er det også lagt duk under som kjem fram i dagen. Foto: Bjørn Christian Grassdal, Statens vegvesen.

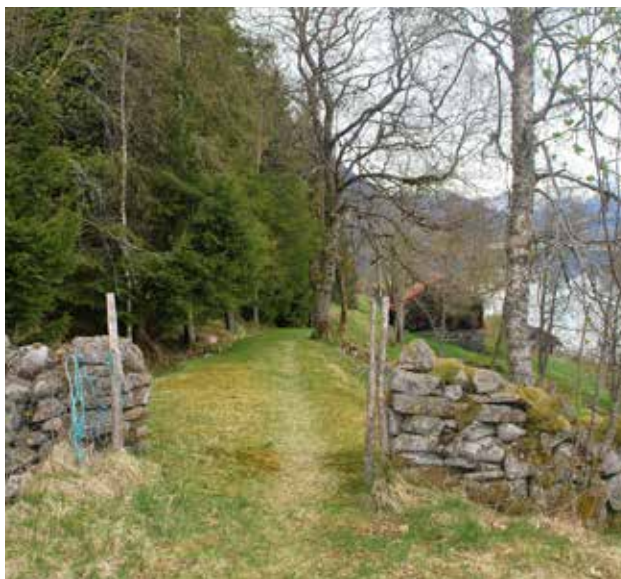
Grønt dekke på ei strekning i Jølster.
Foto: Marit Anita Skrede, Statens vegvesen.

Må vegdekket fjernast i samband med restaureringsarbeidet, til dømes om ei stikkrenne skal reparerast, er det lurt å ta vare på torva, for så å leggje det tilbake att når arbeidet er utført. Frø, sporar og plantedelar vil snart spire frå dette topplaget, og på sikt vil det gje ein naturleg overgang til resten av vegen. Resultatet er også eit meir heilskapleg preg på vegen.

Nokre gonger finst det ikkje nok tilgjengeleg masse til nytt gras- og torvdekke, til dømes fordi vegen har rasa ut. Det vert då anbefalt å bruke ei blanding av lokale massar, som grus blanda med litt aur eller næringsfattige jordmassar frå nærområdet. Dermed får ein fortare tilbake vegetasjonslaget på vegen. Ein må vere merksam og unngå ureine massar med frø og spirer frå framande og uønska plantar.

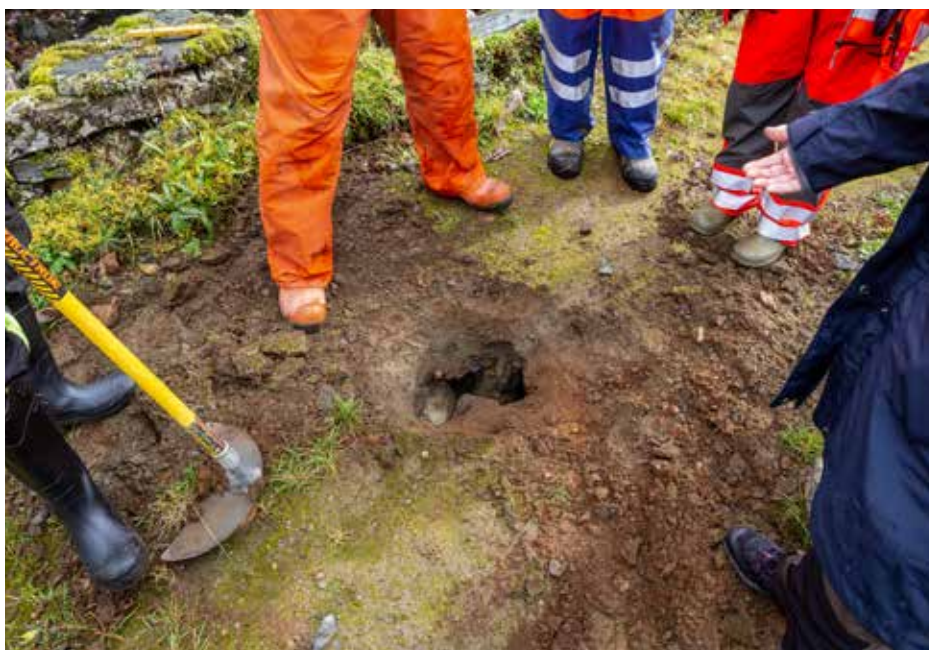
Høl i vegen på ei bru kan sjå uskyldig ut, men betyr ofte at det er setningsskadar i konstruksjonen.
Foto: Silje Drevdal, Statens vegvesen.

Høl i vegbana må tettast eller reparerast. Dette kan gjerast mellombels ved å leggje ei helle eller ein planke over slik at ingen tråkkar nedi og skadar seg. Vidare må ein forsøke å avdekke årsaka til at det har danna seg høl. Dersom det er utglidingar i vegmuren som gjev sprekkar, må ein vurdere om muren må reparerast eller stabiliserast (sjå meir under avsnittet om vegmurar). Høl kan også kome om ei av topphellene i ei stikkrenne eller ei bru har knekt, eller om dreneringa svikter og vatnet har trengt seg inn i vegen og vaska ut massane. I så fall må dreneringsproblemet rettast. Om skaden vert vurdert å vere stabil kan ein fylle att hølet, til dømes med småstein, gjerne pakka med grus.

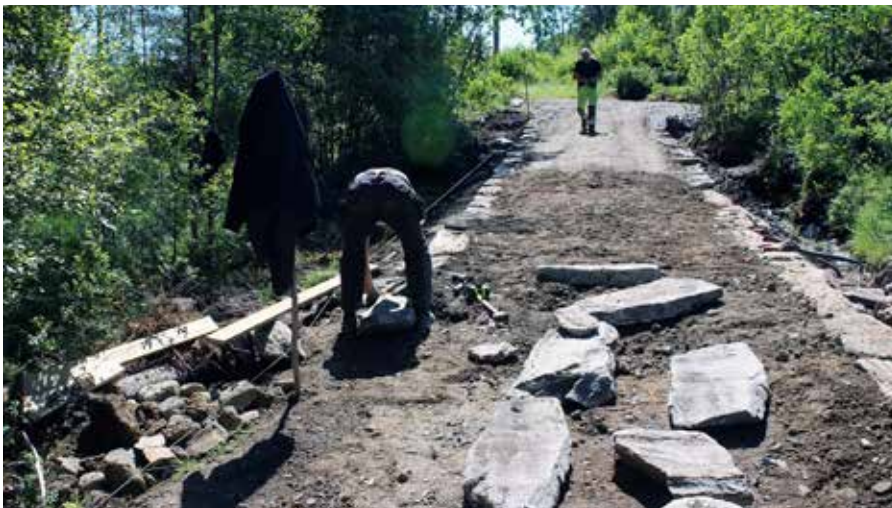
Gjenskaping av kantmur langs ei strekning der muren var graven bort. Foto: Tine Eikehaug, Statens vegvesen.

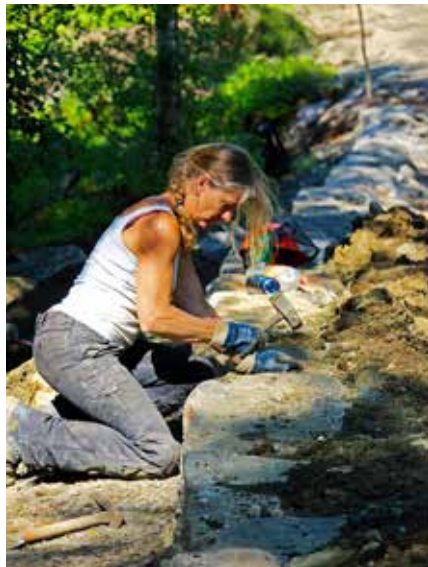
Tørrmurar Berit Bruvik restaurerer mur i postvegen ved Våge i Lindås 2017. Foto: Tine Eikehaug, Statens vegvesen.

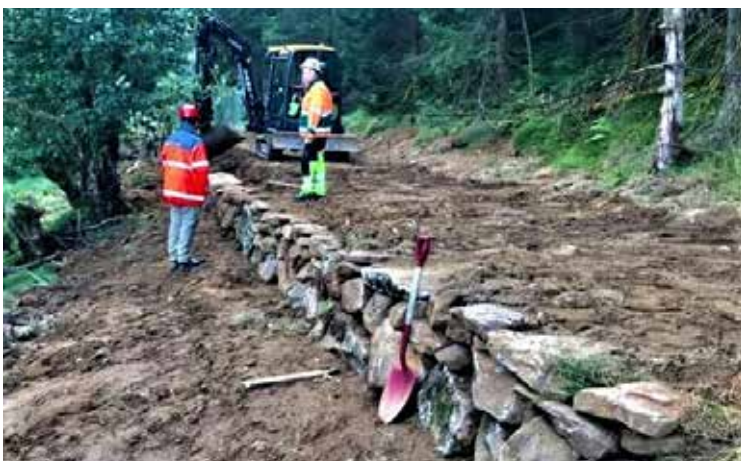
Rekonstruert mur ved Drægebø, Sunnfjord kommune. Her er alle steinane av ulike storleik og fasong og utan rette kantar, noko som gjev ei ganske grov utforming, slik resten av muren langs vatnet har. Foto: Tine Eikehaug, Statens vegvesen.

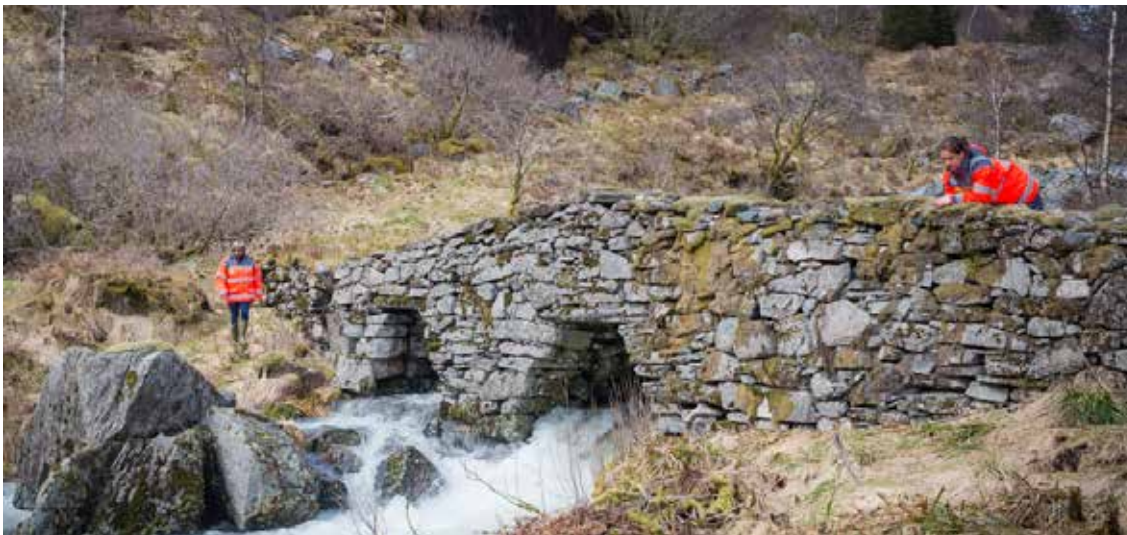
Trangane bru i Nordgulen var ei av dei første bruene oppførte av berre stein, i 1788. Eine brukaret vart restaurert i 2019. Foto: Silje Drevdal, Statens vegvesen.

Allereie i 1788 vart dei to første steinbruene bygde i Gulen. Opphavleg skulle bruene i Nordgulen byggjast på tradisjonelt vis med trebjelkar og tredekke, men brubyggjarane tok sjansen og oppførte dei i stein med tørrmura brukar i elva og steinheller mellom. Bruene imponerte, og entreprenørane fekk mykje skryt for arbeidet, og blei endåtil tildelt ein ærefull pris av Det Nyttige Selskap for å ha klart å byggje dei av berre stein⁶⁷. Framleis kan ein oppleve dei to prisgjevne steinbruene i Nordgulen frå 1788!

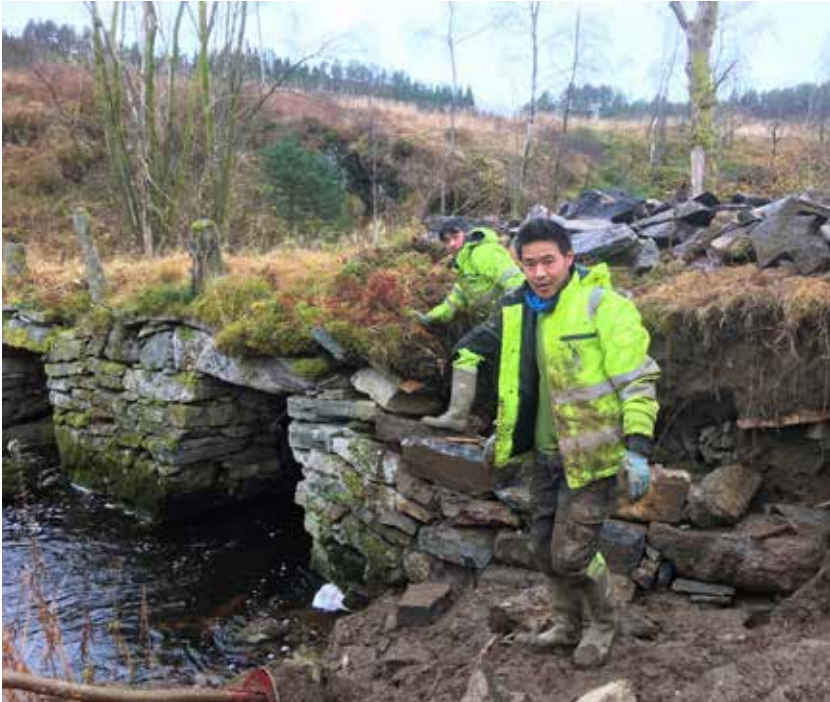
Restaurering av eit landkar på Gaulen bru i Lindås vart utført utan bruk av maskiner. Brua er frå 1790-åra og elles i god stand. Foto: Tine Eikehaug, Statens vegvesen.

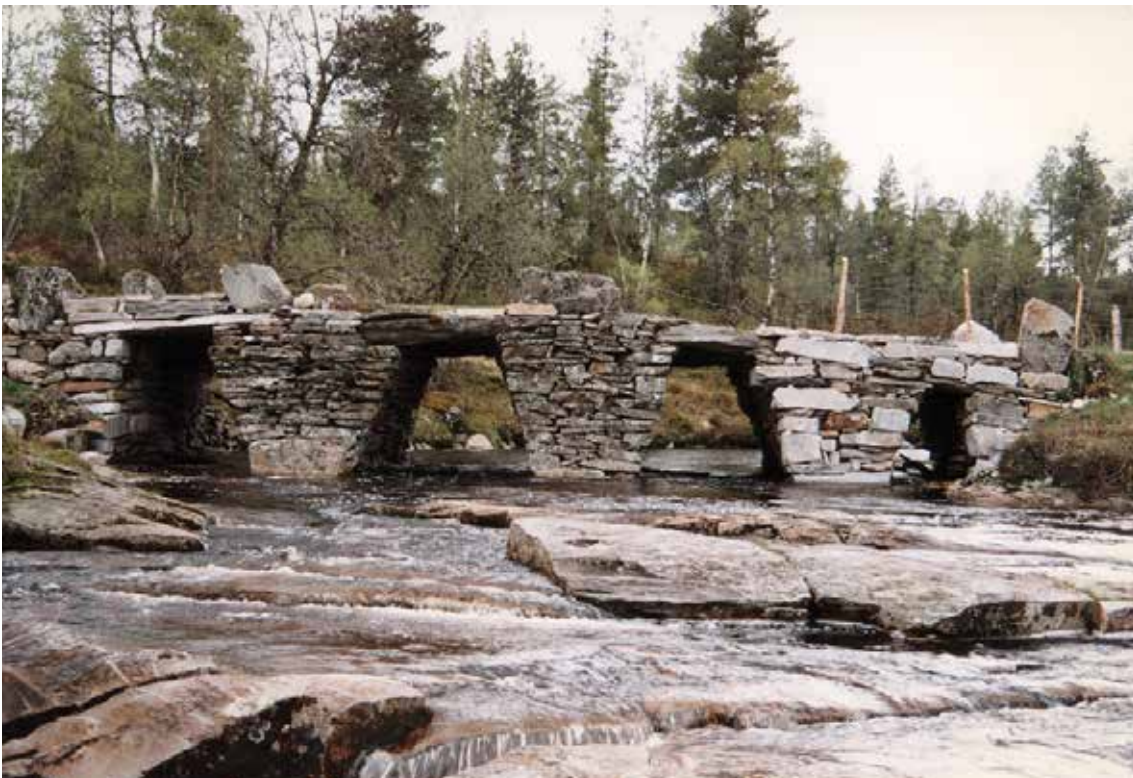
Ikkje særleg heldig restaurering. Her er det brukt både større stein med anna farge og form enn opphavleg mur har. Ny mur er også meir stabla enn mura og manglar bindingar. Foto: Statens vegvesen.

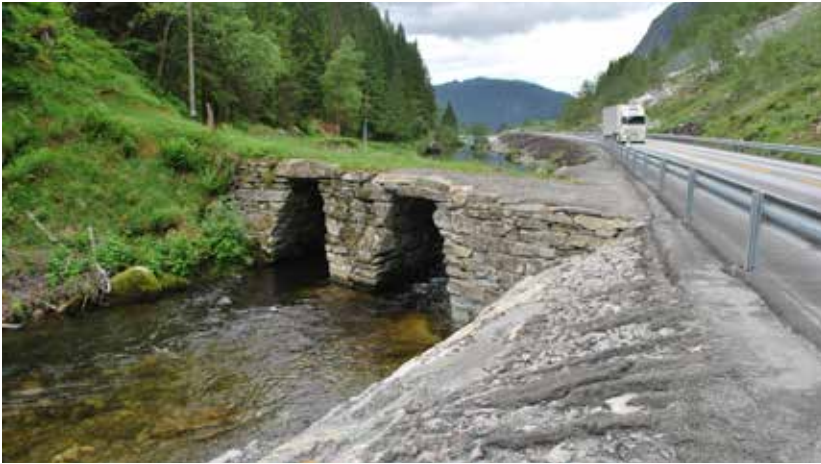
Drægebø bru frå 1808 etter restaurering. Foto: Marit Anita Skrede, Statens vegvesen.
