Postvegen. Rettleiar for skjøtsel, restaurering og vern

Håndbok V275

Rettleiar for skjøtsel, restaurering og vern

Nr. V275 i Statens vegvesens håndbokserie

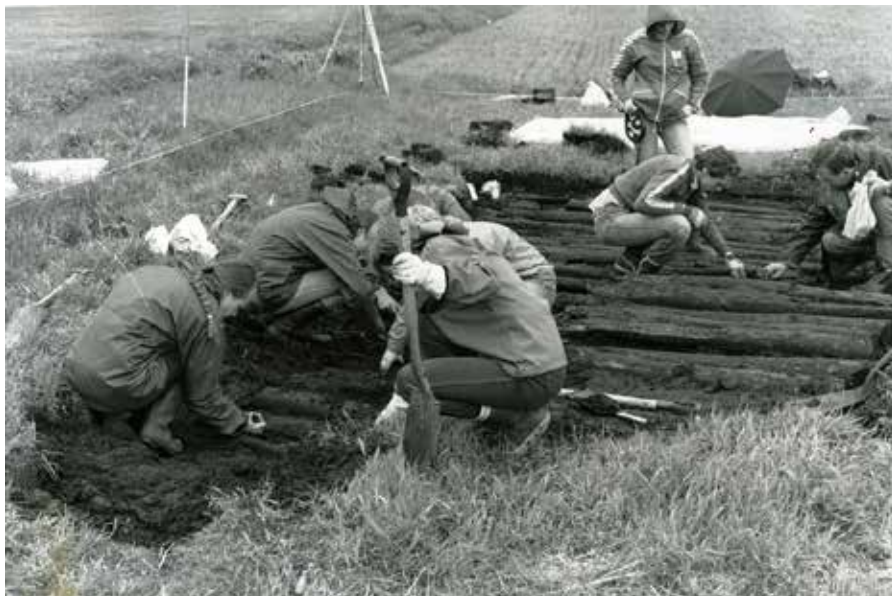
Avdekking av gammel kavlebru i Trøndelag. Ukjent fotograf.

Det finst fleire strekningar av postvegen som går gjennom myrområde. Myr kunne vere god grunn for ein veg, men då måtte ein bruke kavlebruer som underlag. Dette er ein kjent metode frå langt tilbake i tid. Ei kavlebru- eller veg er bygd av runde eller kløyvde stokkar lagd tett inntil kvarandre, vanlegvis på

tvers av vegen. Stokkane fordelte belastninga frå dei som brukte vegen og forhindra at dei søkk ned i myra. Myr er eit vått, surt og oksygenfattig miljø, der trevirke rottnar svært sakte og kan halde i mange år. Til dømes er det gjort funn av kavleveggar frå mellomalderen der stokkane har vore like heile og fine. Kavlebru vart også nytta som underlag for anna materiale, til dømes sand, grus, jord eller aur, for å byggje vegen opp og få slett og fast vegbane.

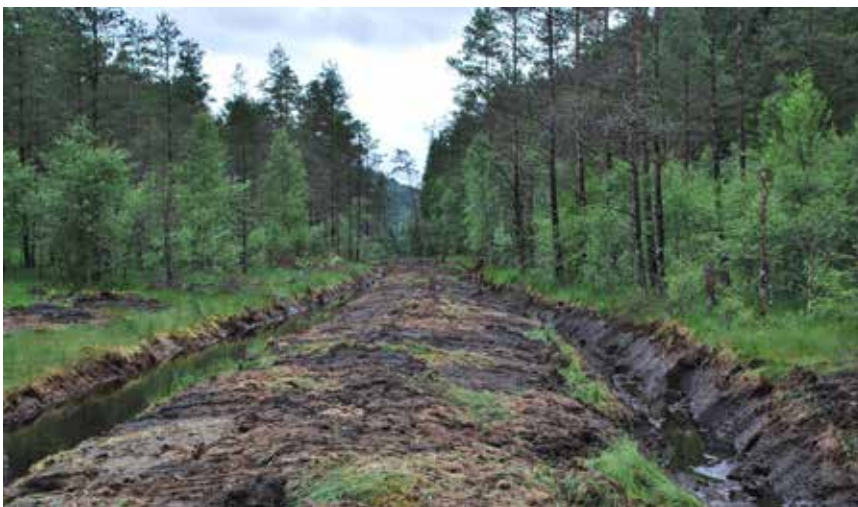
Frå postvegen gjennom myra ved Tunvald i Sunnfjord kommune, der grøftene vart greve opp att. Alt året etter var vegen tørr og fast. Noko av massane frå grøfta vart også lagt inn på vegen for å byggje han meir opp i terrenget; nett slik det vart gjort då vegen vart bygd. Foto Marit Anita Skrede, Statens vegvesen.

Eit større og meir omfattande tiltak er å drenere sideområdet eller grøfta, slik at vegen kan tørkast ut og bli liggande der den opphavleg låg. Massane frå grøfta kan då vere med å byggje opp vegen. Dette vart utført på ein del av postvegen i Gaular i Sunnfjord kommune i 2020. Så langt ser det ut som dette har fungert bra.

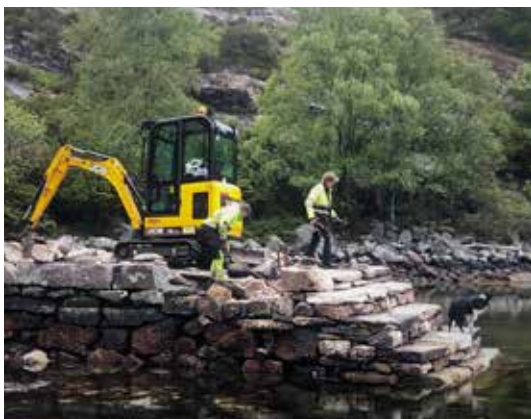
Restaurering av bryggja i Postvågen, Gulen, i 2019. Trappa i front av kaia og ein del av fyllmassane i toppen var vaska bort gjennom åra. Hellene vart henta opp frå sjøen og lagde på plass att. Foto: Marit Anita Skrede.

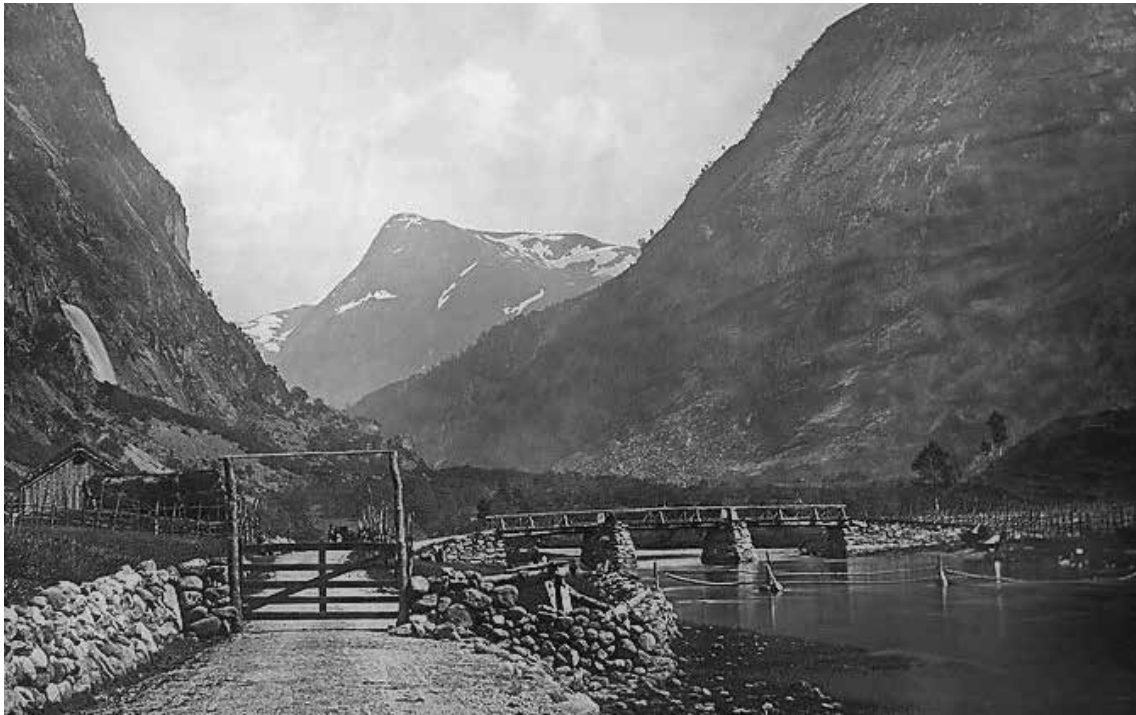
Grinder skulle helst vere sjølvluukkande. Her frå Breimsvatnet, 1872. Foto: Knud Knudsen. Spesialsamlingene, UiB.

Grinder må vere enkle å bruke, også for turgåarar, gjerne med ein sjølvluukkande mekanisme. Sjølvluukkande mekanismar var ikkje uvanleg på grinder då postvegen var i bruk. I veginstruksen frå 1794 er det skildra korleis grinder skulle byggjast og korleis låsemekanismen skulle vere. Ved oppsetting av ny grind kan det vere ein ide å gjere dette etter Hammer sin instruks.

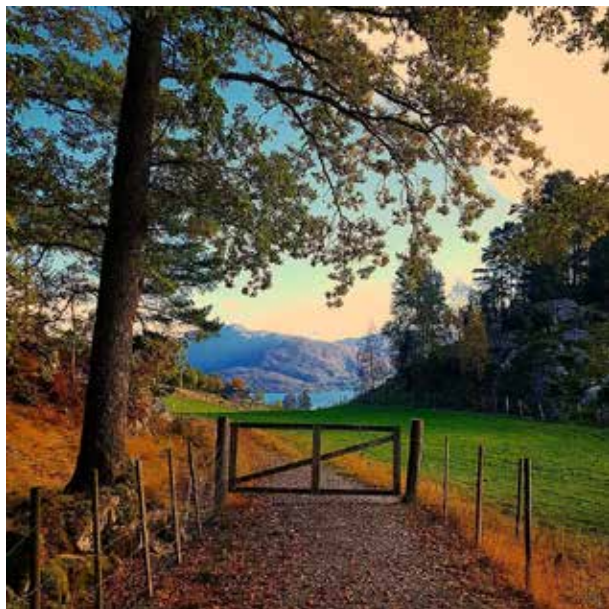
Fint tilpassa grind langs postvegen ved Ølfernes, Kvinnherad. Foto: Anne K. Aaseth.

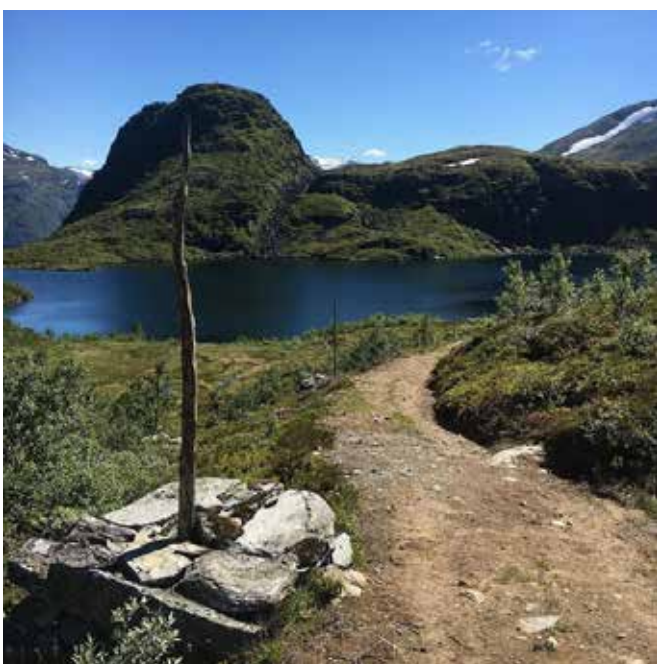
Over fjellparti der snøen la seg om vinteren vart gjerne vegen merka stakar, som her over Ljøfjellet i Stranda. I dag finn ein gjerne stolpeføtene att, men ikkje stakane. Foto: Anne-Martha Åkernes Sæter.

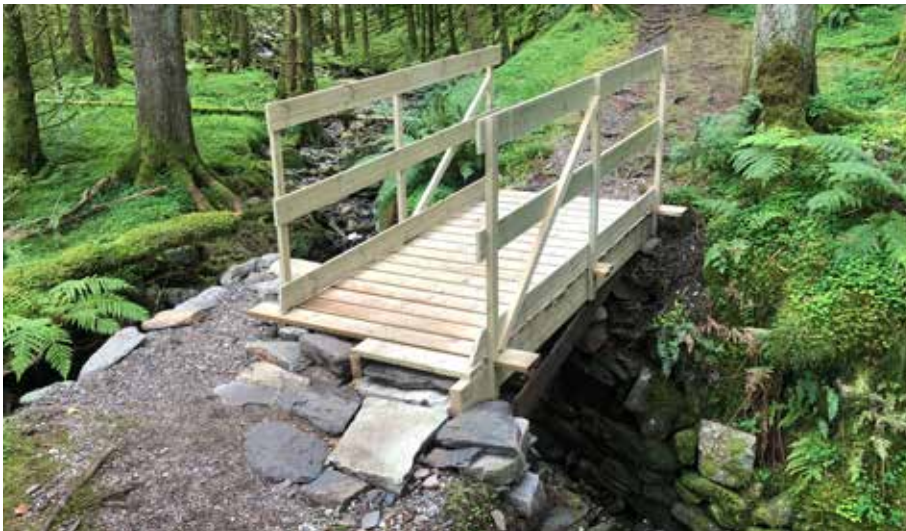
Ei enkel lettbru i tre som blir lagt rett på dei tørrmura landkara utan å endre på muren kan vere eit greitt alternativ for å sikre framkome for turgåarar. Foto: Bjørn Christian Grassdal, Statens vegvesen.

Er det eit lengre strekk som er borte, er det truleg enklast å knytte dei gamle strekningane saman med ein enkel sti. Eventuelt kan ein bruke gangveggar på dei offentlege vegane, om det kan passe. Men om det er berre ein liten del av vegen som manglar, kan ein vurdere å rekonstruere han, til dømes etter instruksane frå 1768 eller 1794.

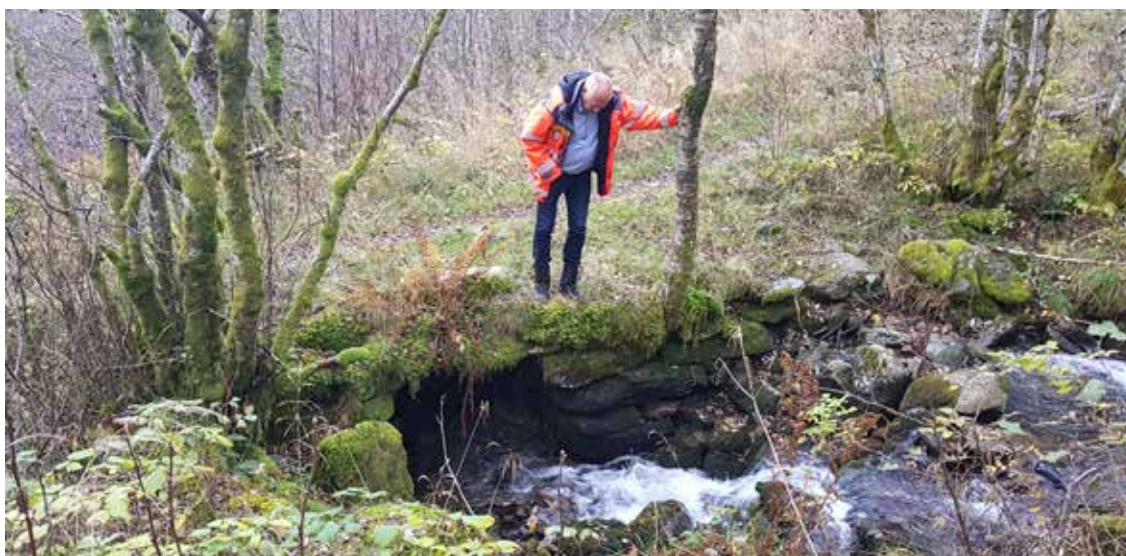
Årleg tilsyn med vegen, samt faste avtaler om vedlikehald og klipp av vegetasjon kan gjere mykje for ein gammal veg. Foto: Bjørn Eikje Ramberg, Statens vegvesen.

Typiske oppgåver kan vere ettersyn med vegen, rydding av vegetasjon, å sikre at vatnet renn som det skal, halde grøftene og stikkrennene opne, eventuelt å klippe eller slå gras og småkratt gjennom sesongen, tilsyn av skilt og benker langs vegen. Ulike strekningar kan ha ulike behov, ein plan bør difor fange opp dei lokale behova. Rapportering av tilsyn og arbeid må også inngå i oppgåvene.
