# Temaanalyse av dødsulykker i gangfelt

Dødsulykker 2005-2015

STATENS VEGVESENS RAPPORTER

Nr. 543

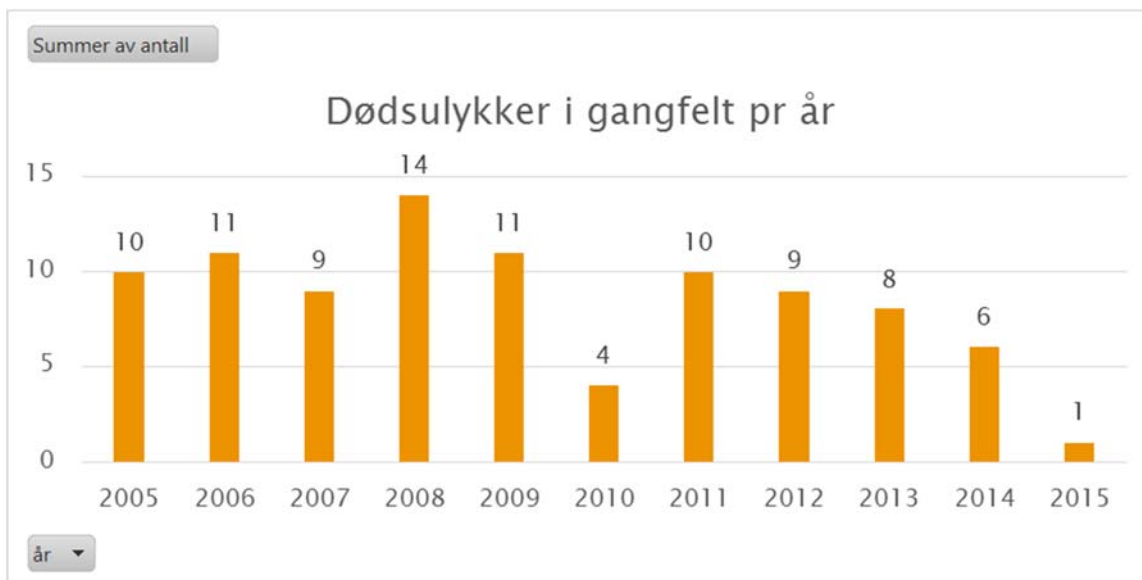
Figur 1: Utviklingen av drepte i gangfelt

Tallene er relativt små pr år og det er derfor vanskelig å si noe konkret (signifikant) om utviklingstrenden. De absolutte tallene viser derimot at antallet dødsulykker i gangfelt har variert fra 14 i 2008 til en i 2015.

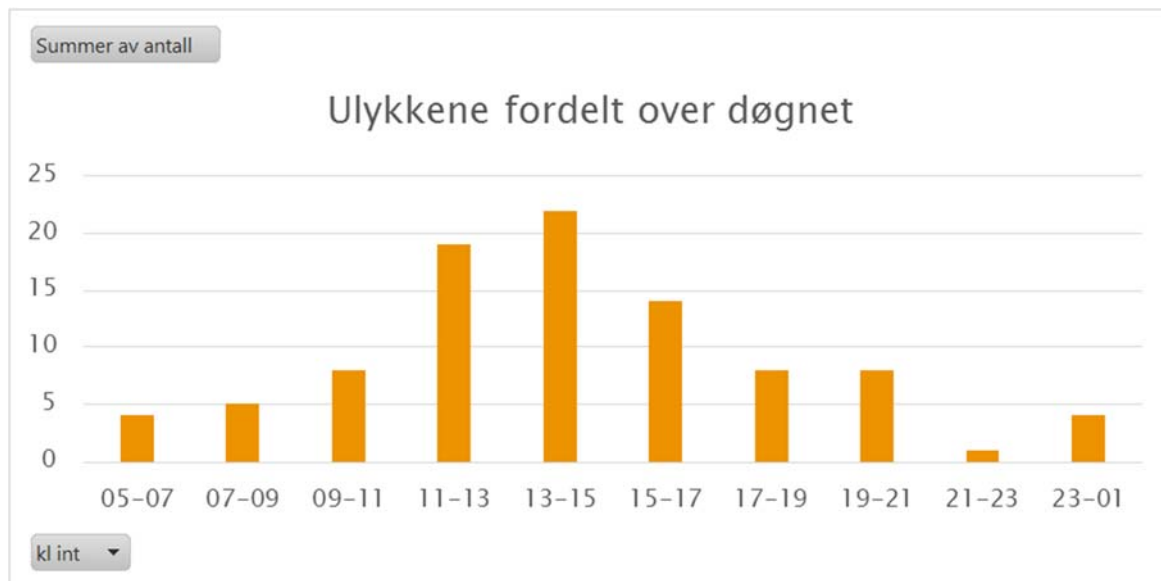
*Figur 4: Drepte 2005–2015 i gangfelt fordelt over døgnet*

Sammenlignet med alle dødsulykker på vegnettet skjer det få dødsulykker i helgene i gangfelt. Det skjer også få om natten. Trenden er derimot lik når det gjelder at de fleste ulykkene skjer midt på dagen, når aktiviteten på vegnettet er størst.

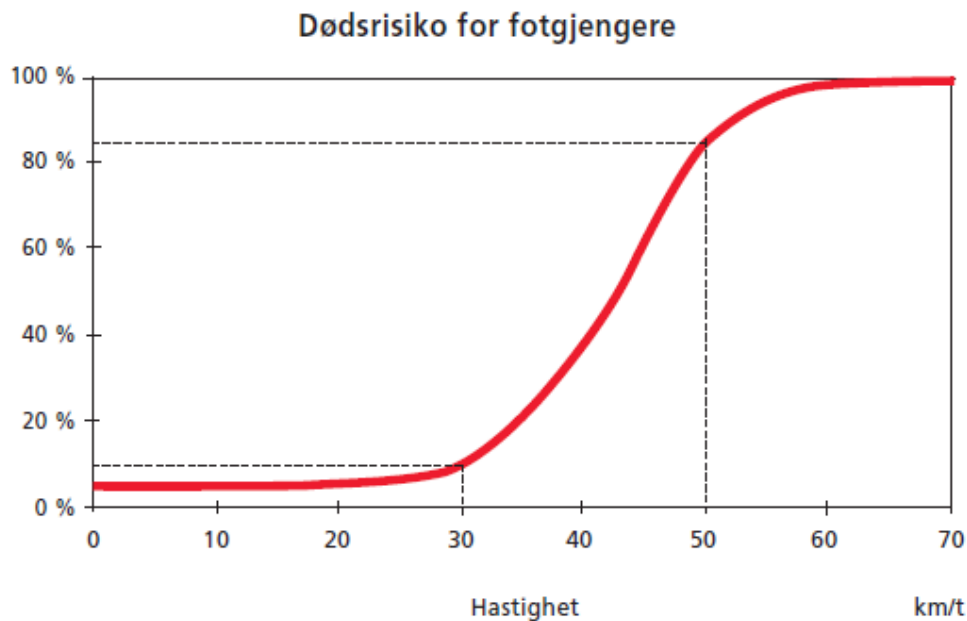
*Figur 7: Dødsrisiko for fotgjengere*

Figur som viser fart i påkjørselsøyeblikket og sannsynligheten for at fotgjengeren skal bli dødelig skadet (Kilde: Interdisciplinary Working Group for Accident Mechanics (1986, Walz et al. (1983), Swedish Ministry of Transport (2002) )

Som en ser av grafen er sannsynligheten for dødelig skade liten (<10 %) når farten er mindre enn 30 km/t. I henhold til nullvisjonen bør derfor ideelt sett ingen kjøretøy som passerer et gangfelt eller annet kryssingssted ha høyere fart enn 30 km/t. (Håndbok V127 «Gangfeltkriterier»). Til tross for teorien om dødsrisiko om fotgjenger, har det i 40 av dødsulykkene i denne analysen vært et fartsnivået ved påkjørsel under 30 km/t. Dette utgjør 43 % av dødsulykkene i gangfelt. I tolv av disse ulykkene var det en personbil som forårsaket skadeomfanget, og gjennomsnittsalderen til fotgjengerne i disse ulykkene var ca. 75 år.

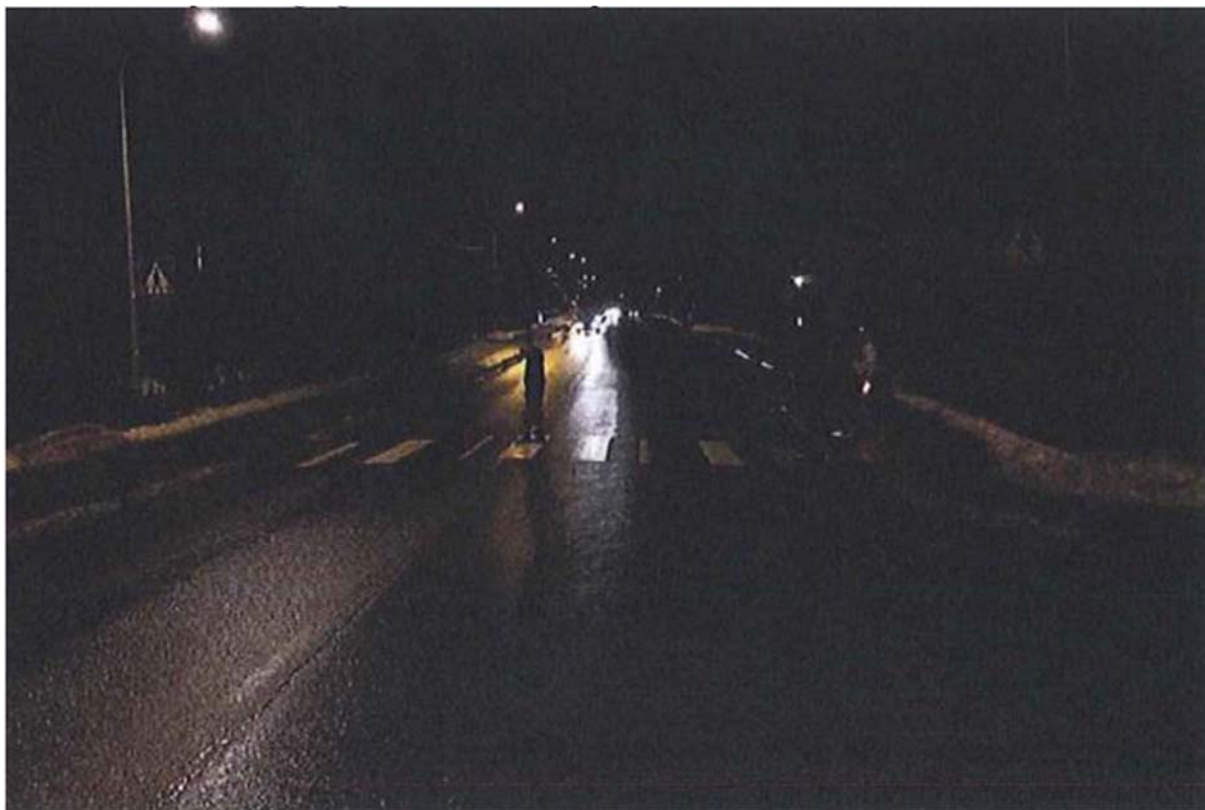
I 42 av ulykkene/gangfeltene har det vært ensidig belysning eller helt fraværende belysning uten at det nødvendigvis har vært medvirkende til at ulykken har skjedd. I 27 ulykker har dårlig eller mangelfull belysning vært poengtert spesifikt som medvirkende faktor til at ulykken har skjedd eller foreslått som tiltak etter ulykken. 19 av disse gangfeltene har hatt ensidig belysning.

*Figur 8: Rekonstruksjon av ulykke 12.12.2013 Oslo, kv 11540 (ensidig belysning)*

I 27 ulykker har dårlig eller mangelfull belysning vært poengtert spesifikt som medvirkende faktor til at ulykken har skjedd, eller foreslått som tiltak etter ulykken. Lyskvaliteten er ikke målt spesifikt i noen ulykker. Belysning er heller ikke omtalt i de ulykkene hvor dette ikke har vært ansett som relevant for ulykken. I nye gangfelt i dag etableres det ofte intensivbelysning uten at det nødvendigvis fins noe systematikk eller system for hvilke gangfelt som skal ha denne belysningen. I mange av gangfeltene i denne analysen er det registret kun ensidig belysning. Det bør foretas en systematisk gjennomgang av alle gangfelt med hensyn til oppgradering av belysning.

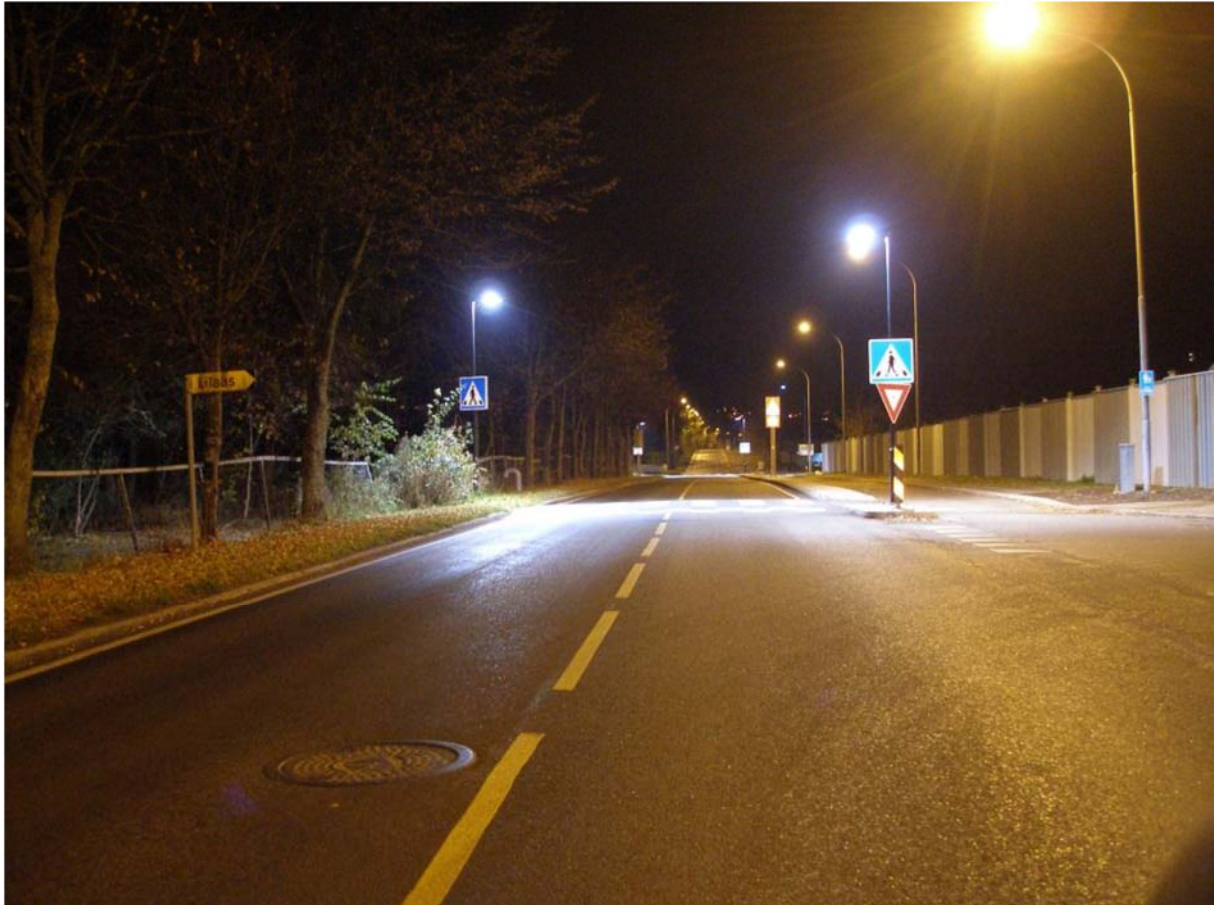
*Figur 9: Eksempel på intensivbelysning (hentet fra Hb V270)*

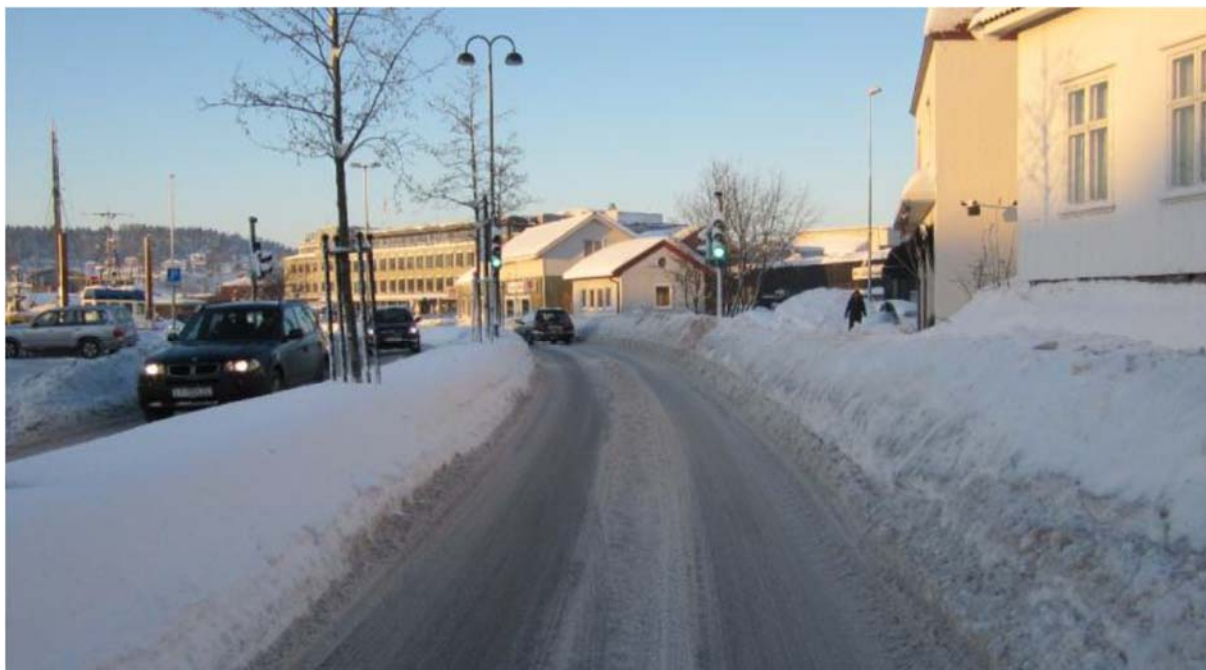
I de 14 gangfeltene med middels eller dårlig sikt, har enten vegetasjon, bygninger eller som bilde under viser, brøytekanter vært tett opp mot gangfeltet som tar sikt. I halvparten av disse ulykkene har fotgjengeren kommet fra høyre. Ellers er det ikke funnet særtrekk ved disse ulykkene som peker seg ut fra resten av ulykkene.

*Figur 10: Ulykke 06.01.2011 Vestfold. Sandefjord, Fv 260*

Det er behov for større fokus på snørydding og klipping av hekker som en del av vedlikeholdsrutinene i Statens vegvesen.

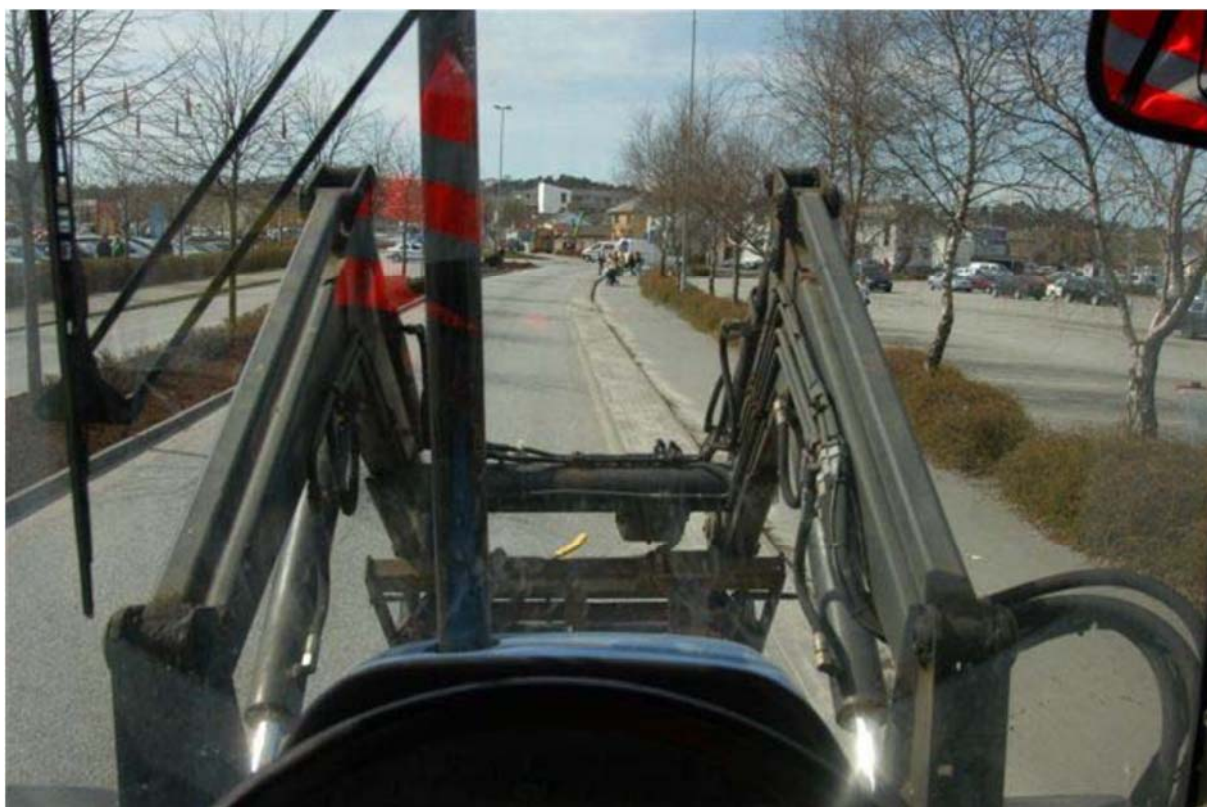
I 18 av ulykkene er det påpekt blindsoneproblematikk som medvirkende faktor til at ulykken skjedde. Dette gjelder hovedsakelig ulykker med større kjøretøy som buss, vogntog, lastebil og anleggskjøretøy. Åtte av kjøretøyene var lastebiler. I de aller fleste ulykkene holdt kjøretøyet lav fart. 14 av ulykkene skjedde i gangfelt i kryss. I 12 av ulykkene kom fotgjengeren fra høyre og inn i blindsonen til kjøretøyet. Bildet under viser et eksempel fra en av ulykkene med begrenset sikt fra førerhuset.

*Figur 12: Ulykke 23.04.2008 Rogaland, Sandnes, Fv 332*

Blindsoneproblematikk er et gjennomgående tema i mange av UAG-rapportene. Det er pekt på ulike måter å håndtere dette. Noen UAG-rapporter stiller spørsmålet om anleggskjøretøy i det hele tatt har noe på vegnettet å gjøre. De fleste rapportene peker også på at det bør være strengere krav til blindsonespeil og blindsonearslere på tunge kjøretøy. Et par rapporter ser også på muligheten med å flytte stopplinjen i kryss noen meter bak slik at fotgjengerne som skal krysse foran kjøretøyene ikke ligger i blindsonene. I tillegg foreslås det formidling av blindsoneproblematikk til både fotgjengere og førere i form av kurs og temadager.

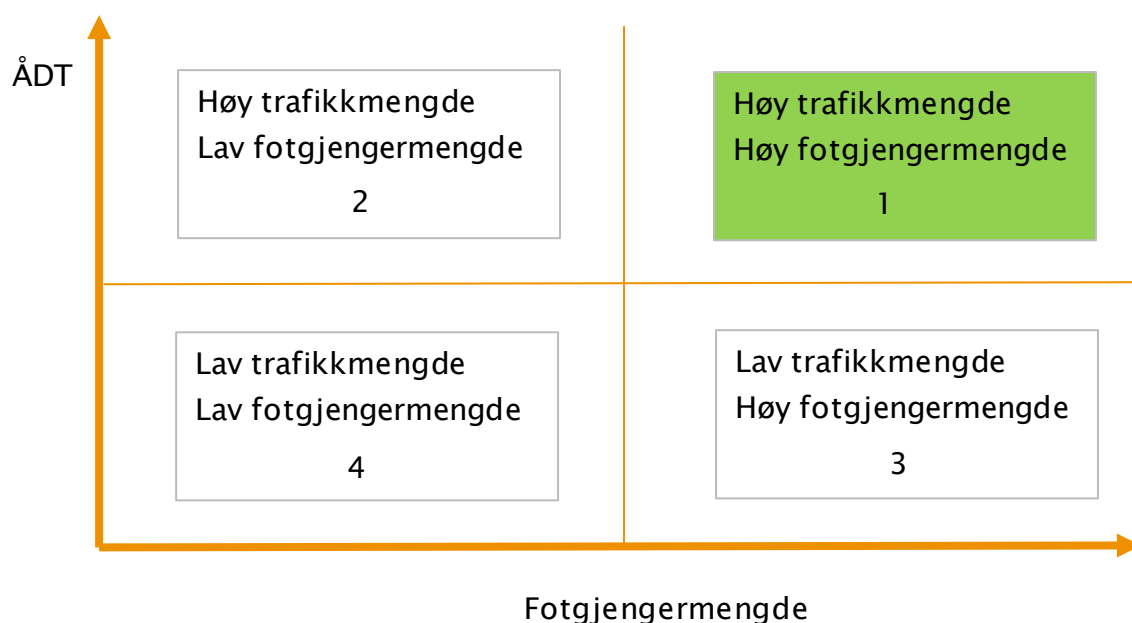
Figur 14: Risikoprofiler i gangfelt som funksjon av fotgjengermengde og ÅDT

1. Høy trafikkmengde og høy fotgjengermengde: I en slik situasjon vil både bilist og fotgjenger være skjerpet og konsentrert. Fotgjengeren som krysset slike gangfelt vil nesten alltid måtte forholde seg til en bilist. Bilistene vil som regel måtte stoppe for kryssende fotgjengere i slike gangfelt. Det er i slike situasjoner en antar at gangfelt er sikrest.
2. Høy trafikkmengde og lav fotgjengermengde: I slike gangfelt trenger nesten aldri bilistene å vike for fotgjengere. Fotgjengermengden er lav og den sjeldne gangen en fotgjenger kommer, er det ikke sikkert at bilisten er oppmerksom. Det antas at vi har veldig mange av disse gangfeltene i Norge.
3. Lav trafikkmengde og høy fotgjengermengde: Dette er en spesiell situasjon hvor fotgjengerantallet dominerer trafikkmengden. I en slik situasjonen er det en fare for at fotgjengerne ikke er oppmerksomme den gangen det kommer en bil.

4. Lav trafikkmengde og lav fotgjengermengde: I slike gangfelt vil det neste aldri oppstå situasjoner hvor en bilisten og en fotgjenger møtes. Når det skjer er det stor sannsynlighet for at begge er uoppmerksomme.

Det er mistanke om at en del av gangfeltene i denne studien har for liten fotgjengermengde enn hva som anbefales i håndbok V270, og som derfor vil havne i kategori 2 og 4 i figur 14.
