Kvalitetssikring av gangfelt i 50-soner i Oslo

Title: Inspection of pedestrian crossings in 50 zones in Oslo

TØI rapport: 1058/2010

85 pedestrian crossings in 50 km/h zones on national roads in Oslo have been inspected with a view to recommend measures to improve safety.

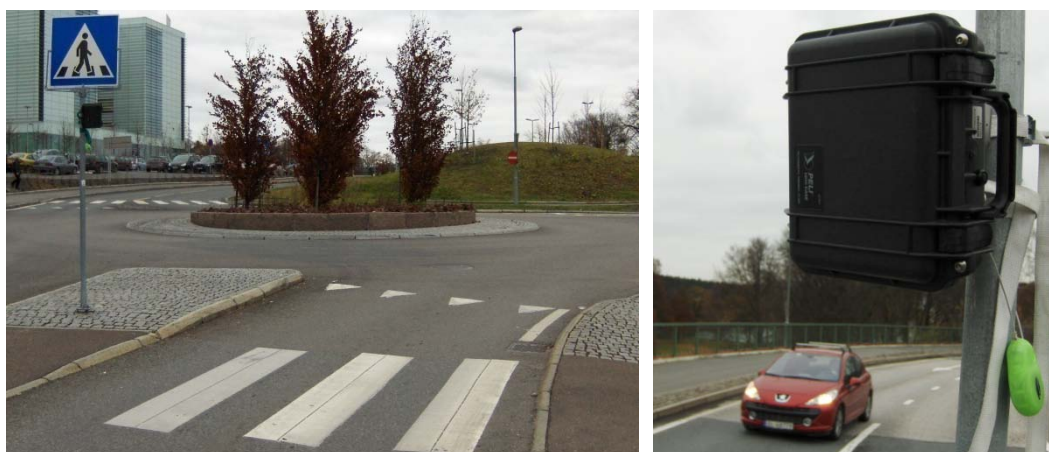
Figur 4. ICONS TMS-SA mobil radarmåler (Foto: M. Sørensen).

Det foretas fartsmåling i hvert gangfelt ved bruk av mobile doppler radarmålere av typen "ICONS radar TMS-SA". Figur 4 viser hvordan radarmåleren ser ut.

Fartsmålingene foretas for motorkjøretøy i selve gangfeltet eller så tett på gangfeltet som mulig, normalt maksimalt opptil 5 meter fra gangfeltet. Som det ses av figur 4 settes radarmåleren opp i en mast som eksempelvis en lyktepæl eller en skiltestolpe tett på gangfeltet. Det betyr at det konkrete målested bestemmes av hvilke master og skilter som er tett på gangfeltet. I mange tilfelle kan radaren settet opp i gangfeltskiltet (skilt 516) og målingen vil her foretas tett på gangfeltet.
