Miljøkonsekvenser av reguleringsframlegg for Fv 776, Tysværvåg

Rapport RF – 2005/103

Prosjektnummer: 7151729
Prosjektets tittel: Fv 776 Herviksveien
Kvalitetssikrer: Åge Molverersmyr

Oppdragsgiver(e): Statens vegvesen region vest
Forskningsprogram:

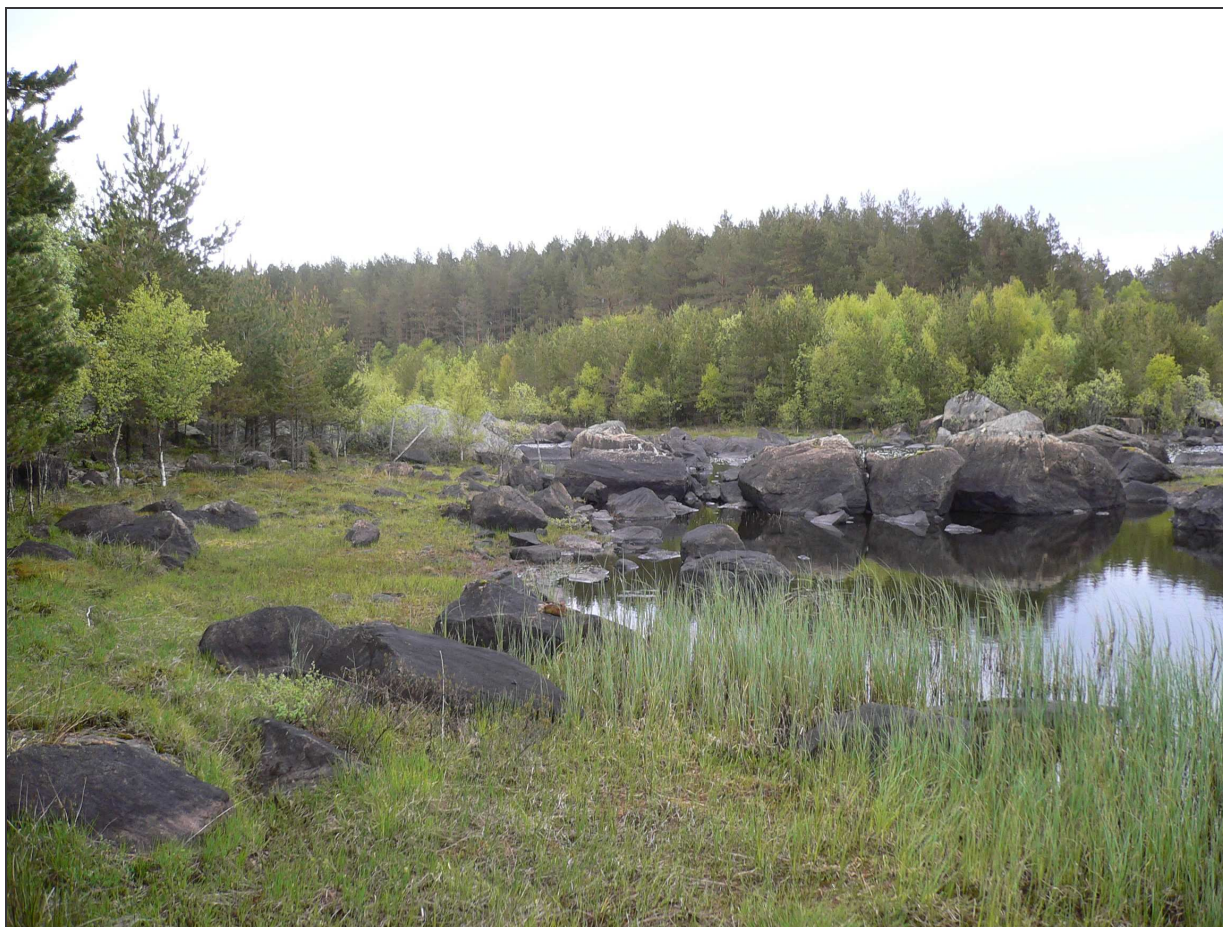
Figur 3. Sundet mellom Hålandsøya og vestre bredd ble stengt som følge av endringer i vannstanden. Foto: Gunnar Henriksen

Blant de negative konsekvensene av senkingen kan nevnes større strandsone, bl.a. ble det tidligere åpne grunne sundet mellom Hålandsøya og vestre bredd (R4) delvis tørrlagt (figur 3). Storavatnet er altså i betydelig grad påvirket av tidligere inngrep/regulering. Dette kan også ses i strandsonene hvor merker etter tidligere vannstand vises godt (figur 4).

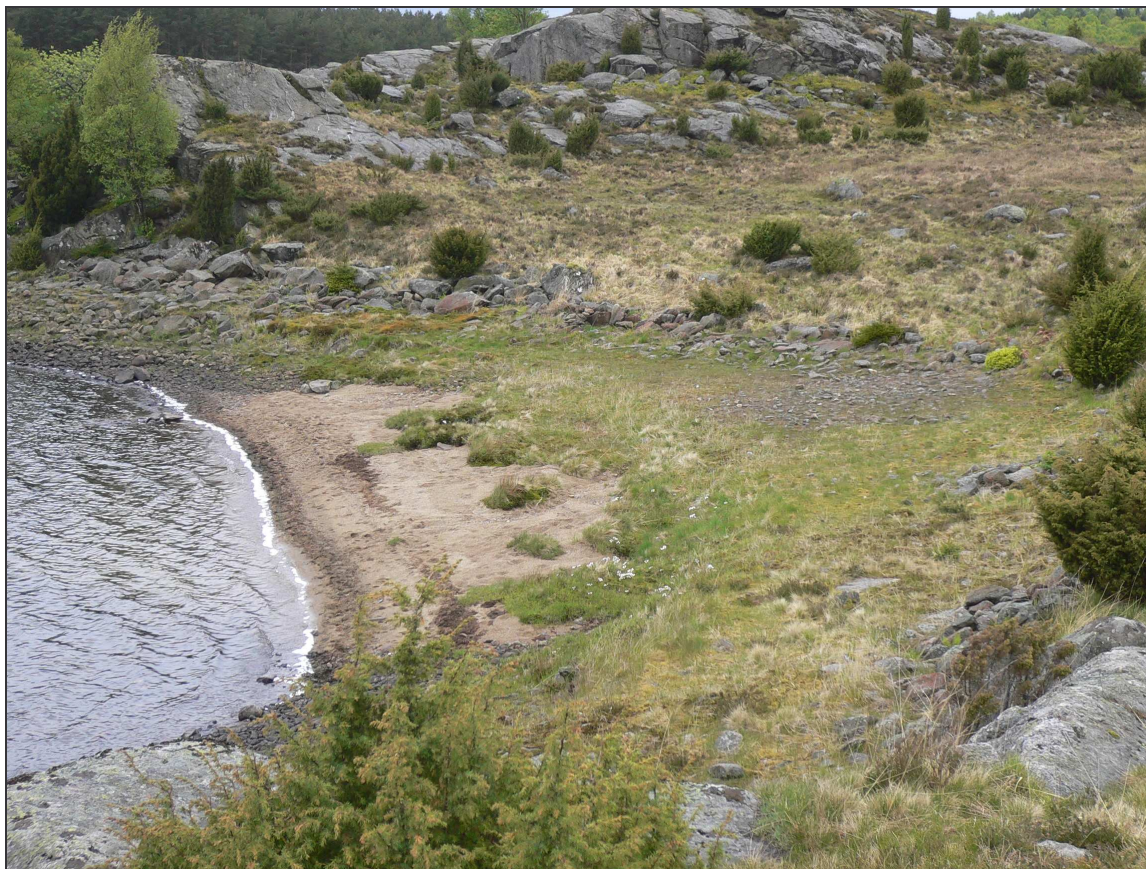
*Figur 4. Merker etter tidligere vannstand vises godt i strandsonen langs Storavatnet.
Foto: Gunnar Henriksen*

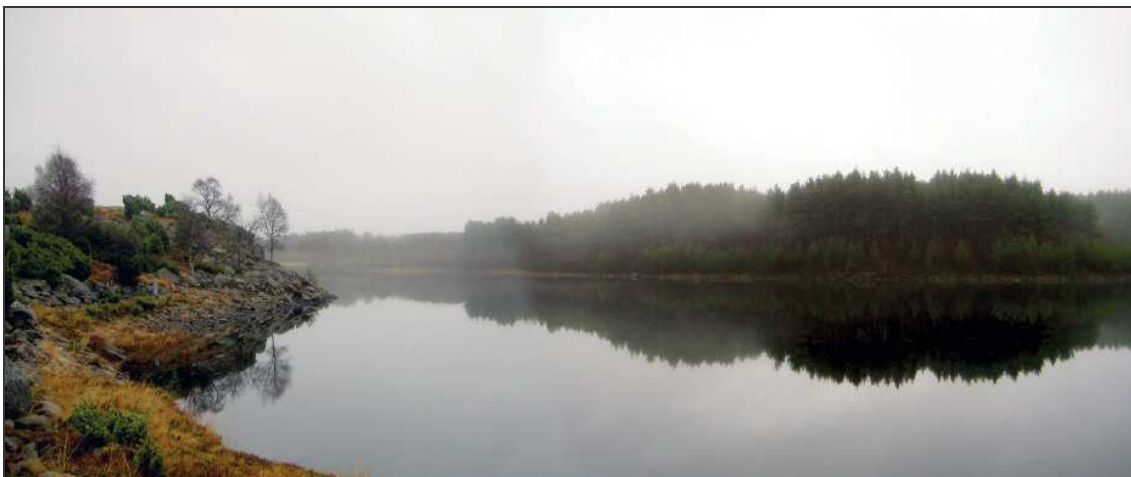
Figur 6. Dagens situasjon i planområdet (foto: Statens vegvesen)

Det delvis avskjærte området nord for R5 er ca. 500 x 250 m (250 daa). Fiskeforekomstene, særlig av ørret, synes å være betydelig og av fangstmessig verdi (se avsnitt 3.2). Figur 6 viser dagens situasjon i området, mens figur 7 viser en illustrasjon med bruåpning på 10 meter. Generelt synes den foreslåtte bruåpningen på kun 10 m å være for liten for å sikre tilstrekkelig vannutskiftning. Dette påpekes også av Fylkesmannen i Rogaland (brev av 12.05.05). Her må det gjennomføres målinger av de ovennevnte forhold (strøm, sediment, topografi) før mer bastante konklusjoner kan fattes.

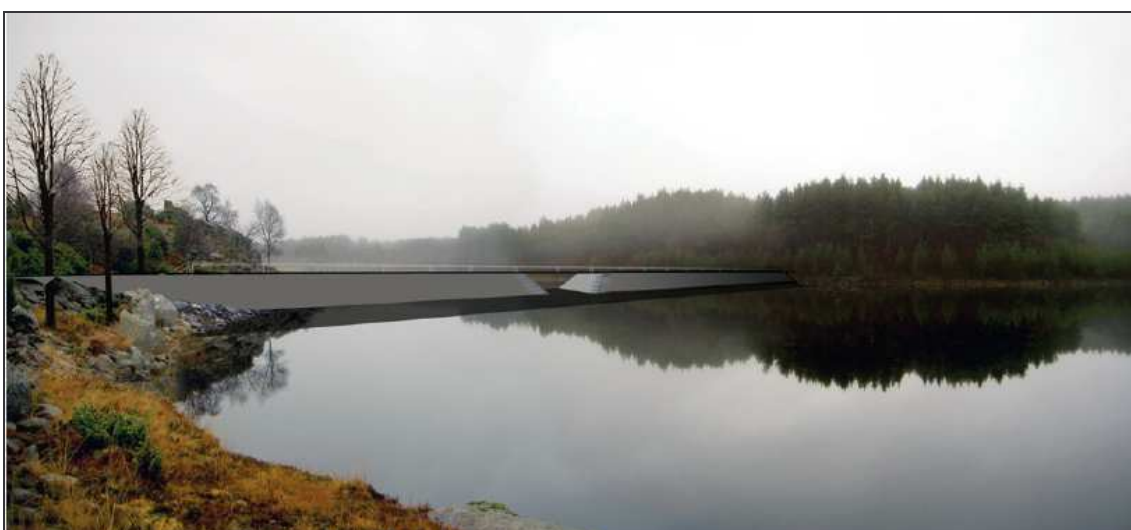
Figur 7. Illustrasjon som viser en løsning med kort bruspenn. Dette er en liten "sluse" som vil tette igjen det meste av fyllinga. (Ill: Statens vegvesen).

Som en foreløpig konklusjon synes fylkesmannens vurdering som krever større bruåpning å være fornuftig.

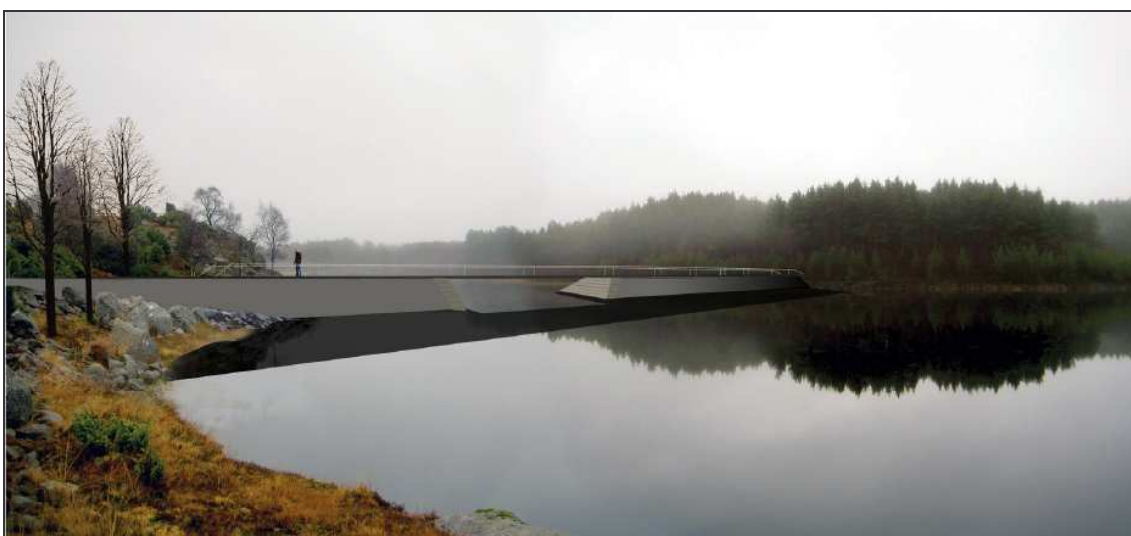
Figur 8. Illustrasjon som viser løsning med langt bruspenn. (Ill: Statens vegvesen)

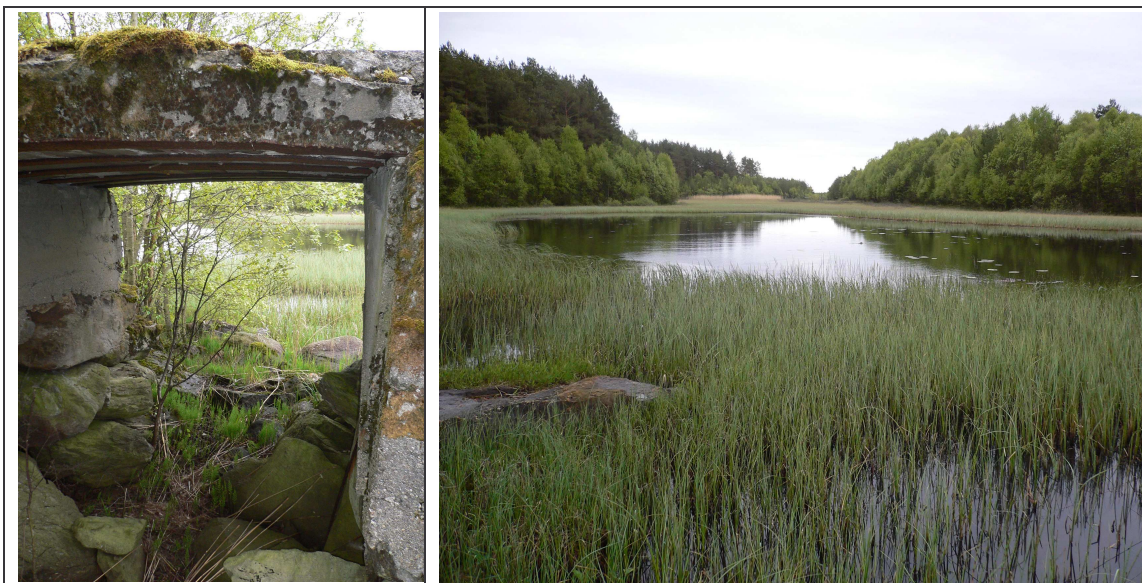
Figur 10. Senket i Storavatnet vannstand kan på sikt føre til gjengroing og/eller uttørking av sundet mellom Hålandsøya og den vestre bredden på sikt. Foto: Gunnar Henriksen.

På grunn av den senkede vannstanden i Storavatnet, er det ikke lenger passasje nord for Hålandsøya, og det er stor sannsynlighet for at området på sikt vil kunne tørke ut eller gro igjen (figur 10).

Ved store nedbørsmengder, kan det hende at sundet får tilflukt av ferskt vann, særlig fra sør, men fra nord er det lite som tyder på særlig gjennomstrømming og landvegetasjon har slått rot inne i passasjen (figur 10).

En kulvert under veien vil ikke påvirke vannmiljøet inne i sundet så lenge vannstanden er som den er. Så lenge vann bare unntaksvis kommer inn i sundet i dag, er det liten grunn til passasje under veitraséen.

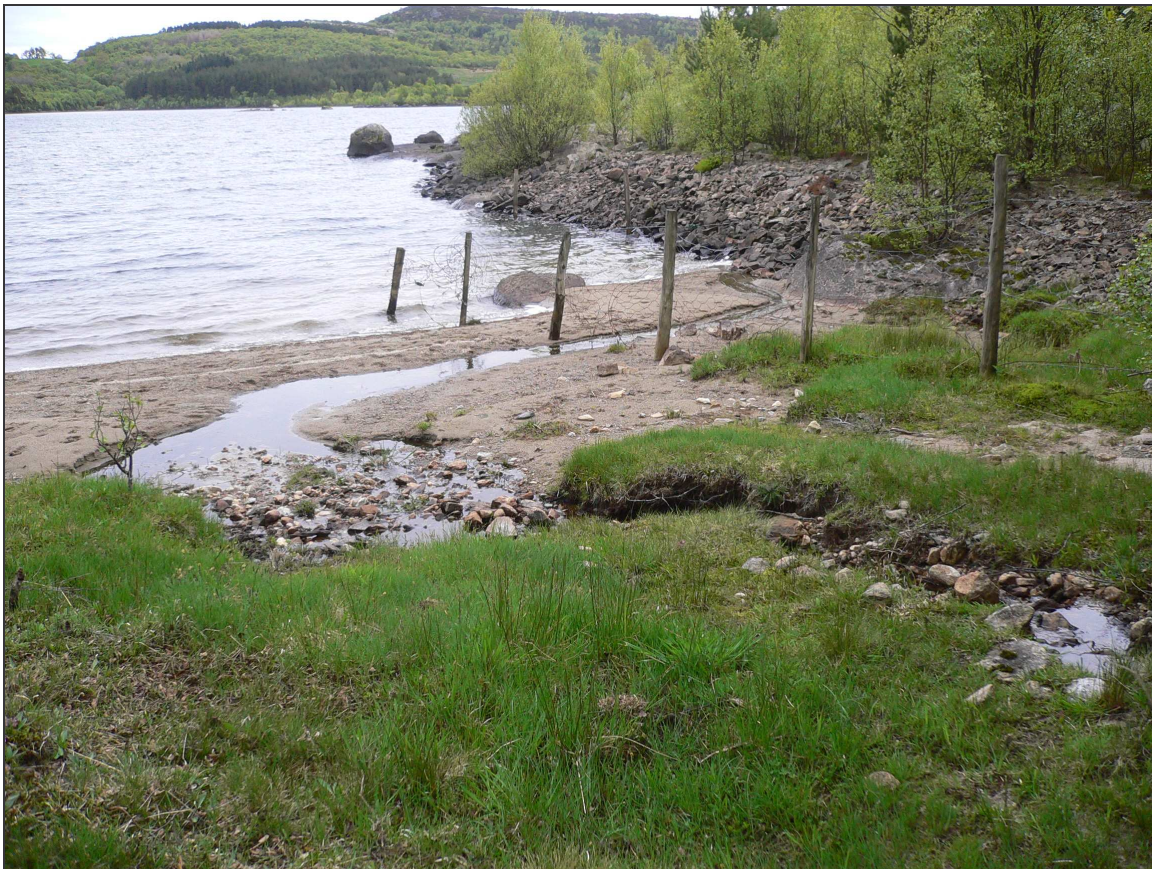
Figur12. Bekkeutløpet i Storavatnet. Foto: Gunnar Henriksen

Figur 11 viser et utsnitt av traséen hvor bekkeløpet mellom Storavatnet og Salttjørn skal krysses. Figur 12 viser bekken ved utløpet i Storavatnet, mens figur 13 viser bekken gjennom skogpartiet og fram mot kilden i Salttjørna.

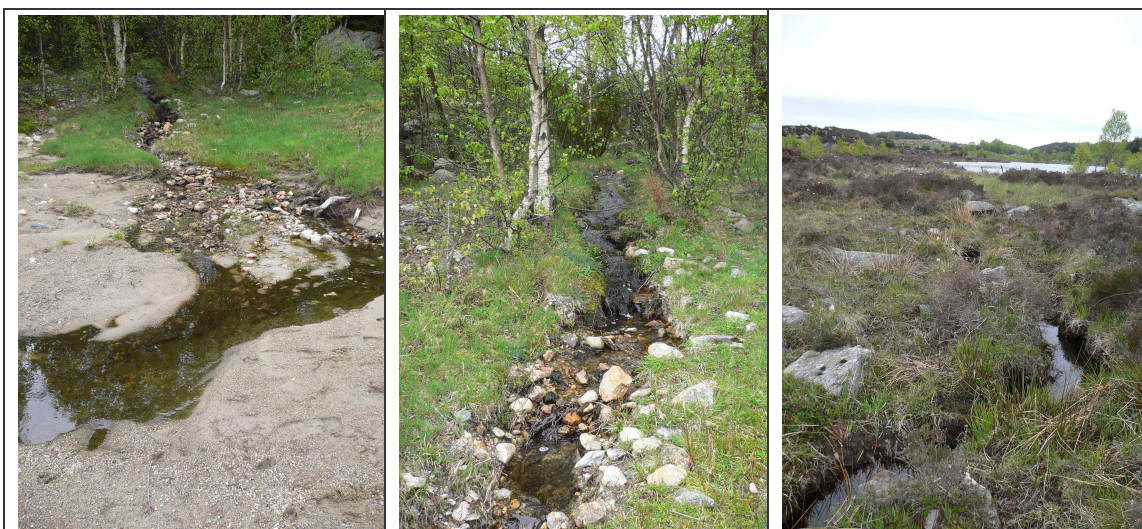
Figur 13. Bekkeløpet mellom Storavatnet og Salttjørn. Foto: Gunnar Henriksen.

Ved befarig 20. mai ble observert stor tetthet av ørretengel langs hele bekken opp til Salttjørn. Dette til tross for meget liten vassføring (anslagsvis 5 – 10 l/s) etter en lengre tørkeperiode. Yngelen var 3 – 4 cm, m.a.o. klekket i mars 2005. Til tross for sin beskjedne størrelse, tyder det på at bekken spiller en betydelig rolle som gyte- og oppholdssted for 0-års yngel. Bekken er ca. 200 m lang med en bredde på 0,5 – 1 m. En eventuell rørpasasje gjennom veifylling må konstrueres slik at den ikke hindrer naturlig vandring av gytefisk og yngel/ørretunger.
