## Intern rapport nr. 2148

Feltforsøk vibreringsfri betong  
Søndre Bjørnstad bru

April 2000

Statens vegvesen, Vegdirektoratet

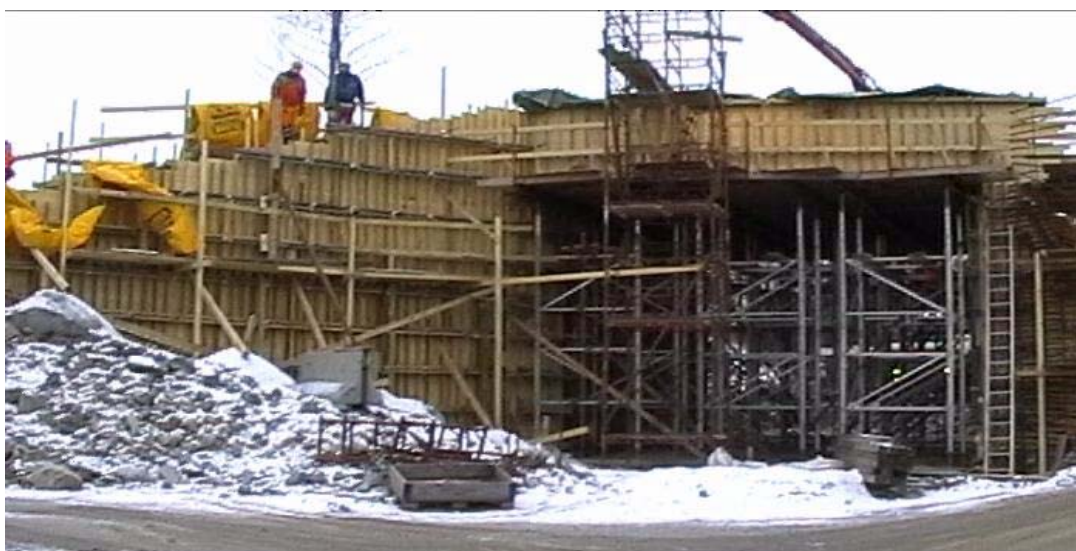
Kulverten var manuelt forskalet med horisontal bordforskaling på den synlige siden, finérlemmer på jordsiden. Se Fig. 2.

Fig. 2 Foto av Søndre Bjørnstad bru under byggingen

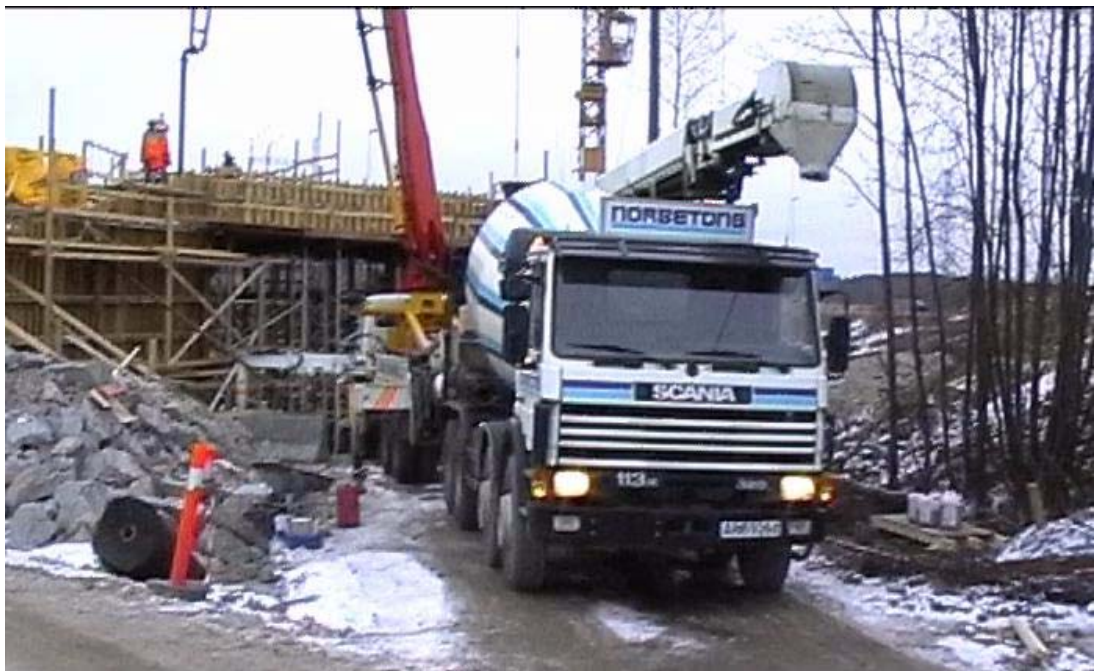
*Fig. 6 Tilrigging for utstøping*

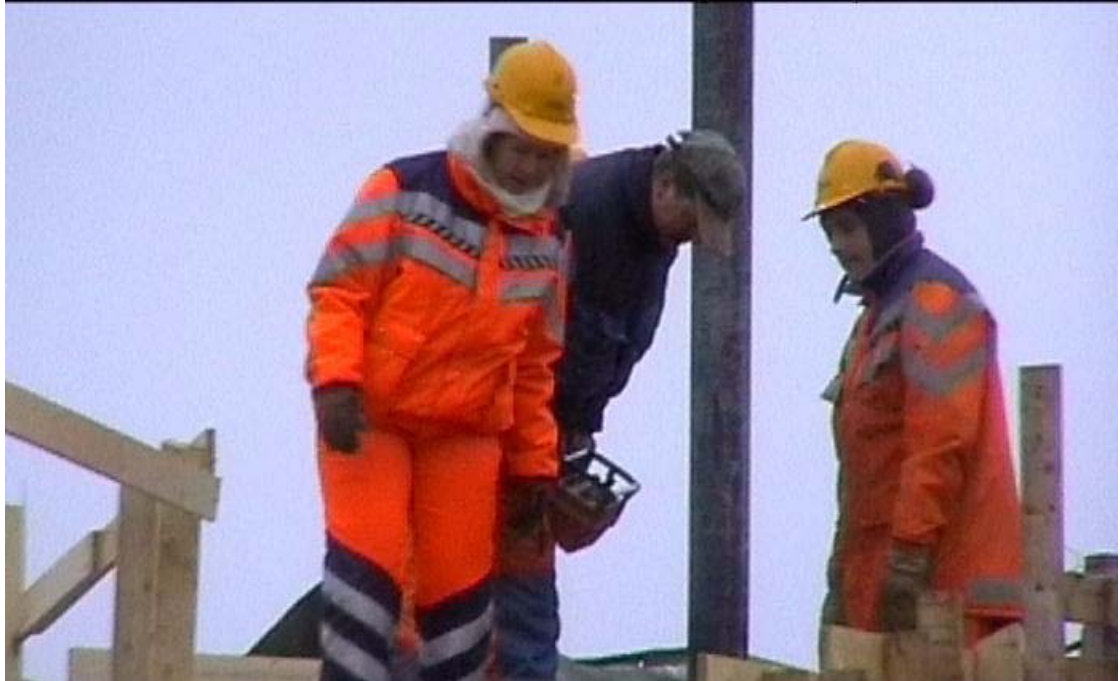
Betongen hadde meget god utflytingsevne og så også ut til å fylle godt rundt armering etc. (Dette fremgår tydelig av film). Betongen virket rimelig robust mot separasjon, men det kunne sees en mørtelseparasjon i formen etter at betongen hadde flytt ut ca. 4 m. Ved lengst utflyting, opp til ca. 18 m, inneholdt betongen fortsatt stein, men overflaten besto av et ca. 25 mm tykt mørtellag.

*Fig. 7 Utstøping av vibreringsfri betong*

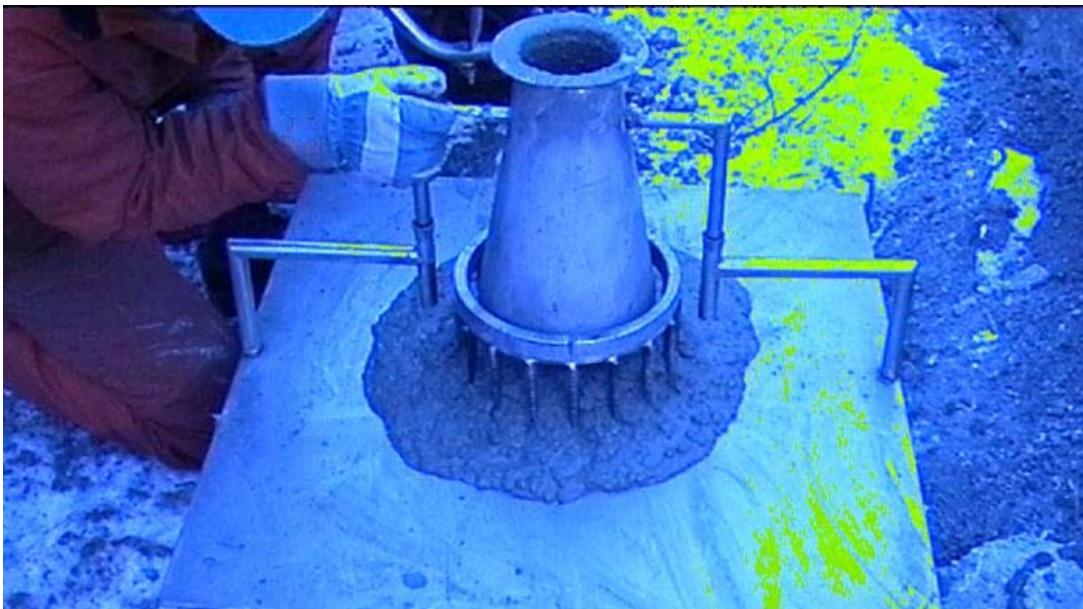
Fersk betong egenskaper ble kontrollert både av Vegvesenet og av personell fra Norcems prosjekt P626-DP1. Vegvesenets kontroll omfattet luftinnhold, masseforhold, densitet og trykkfasthet, kfr. Tabell 1. FoU-prosjektet foretok målinger av flyteegenskapene; synkmål, synkutbredelse, synkutbredelse-ring og T50, dvs. tiden til betongen hadde flytt ut til en sirkel med diameter på 50 cm. For å få reproduerbare målinger av T50 har en i FoU-prosjektet vedtatt å "nappe" synkkjeglen opp for å ha et entydig tidspunkt  $T = 0$ . Til dette formålet hadde Bjørn-Per Kyltveit, Skedsmo Betong Fabrikk, fått laget en spesiell anordning vist på Fig. 8. Måleresultatene er vist i Tabell 2.

Fig. 8 Utstyr for måling av synkutbredelse-ring (SUR) og utflytingshastighet T50

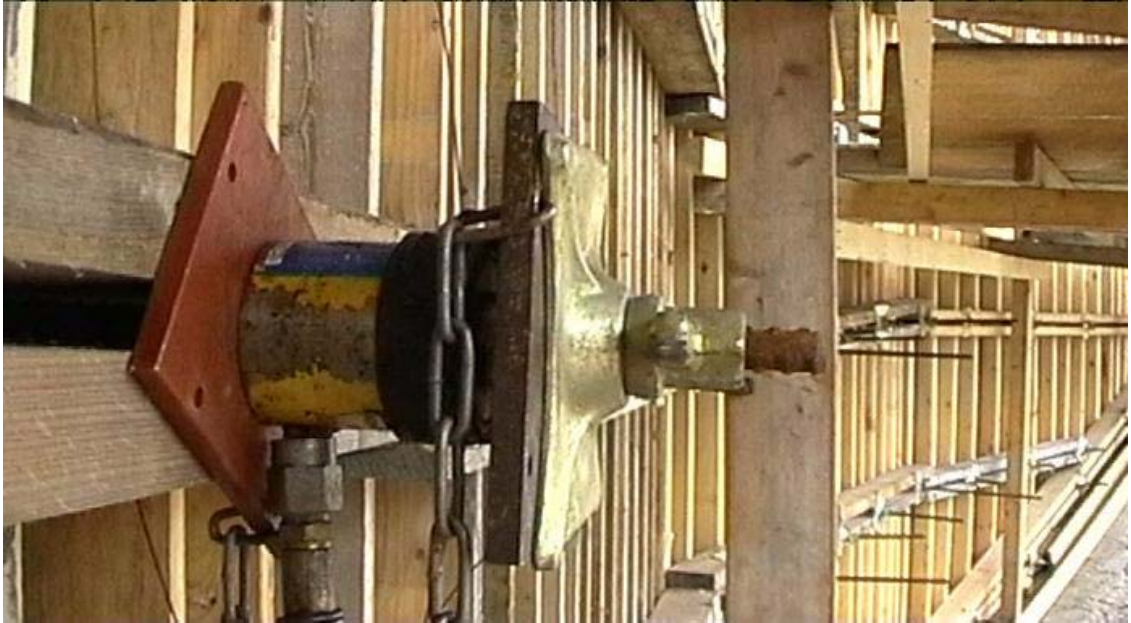
Forskalingstrykket ble målt med to lastceller montert under "klokka" på hvert sitt forskalingsstag, henholdsvis i nest-nederste og 3.-nederste stagerække, se Fig. 9 og 10. Lastcellene viste lavere forskalingstrykk enn forventet. Ved oppfylling av veggen til 2,5 m høyde økte kraften i staget til 2,5 tonn. Ved videre oppfylling av veggen økte ikke stagkraften videre.

*Fig. 9 Lastcelle montert under "klokka" på AZ-staget for måling av forskalingstrykk*

Målinger av staggrefter viser at vi får betydelig lavere forskalingstrykk enn vi ville forvente ut fra antakelsen om hydrostatisk trykk. En bør foreløpig være forsiktig med dette som en konklusjon, men i alle fall synes det å være tilfredsstillende om en fortsetter å bygge forskalingene etter de gamle erfaringene med vibrert betong.

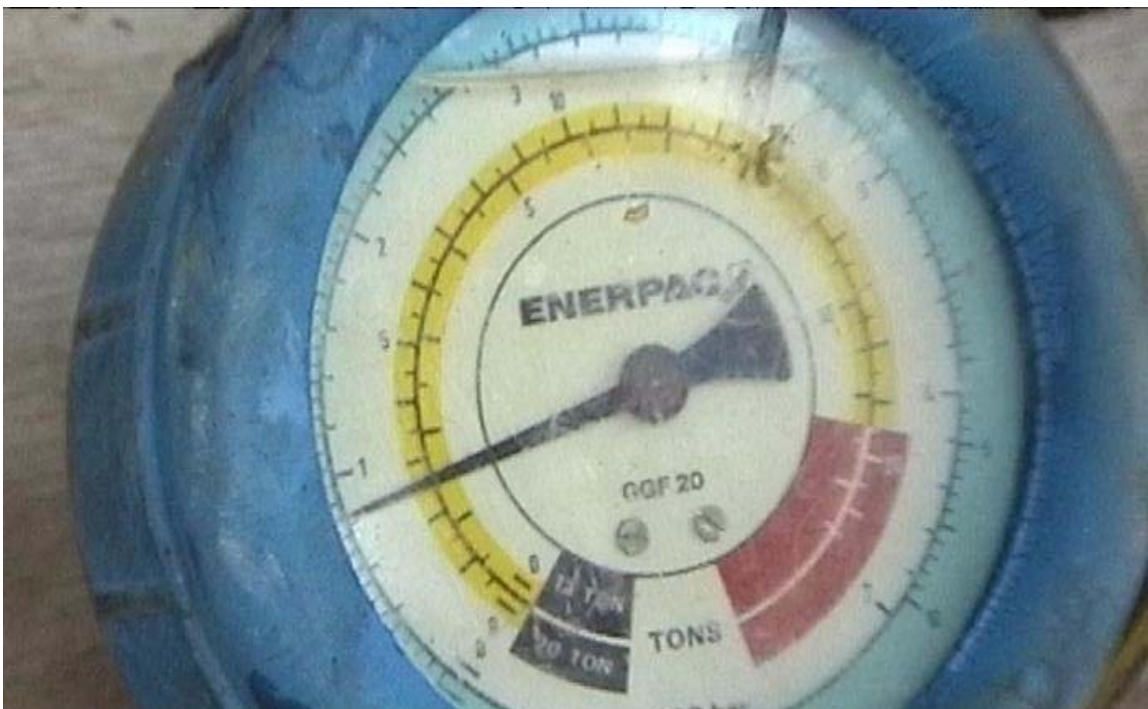
*Fig. 10 Manometret for lastcellen*

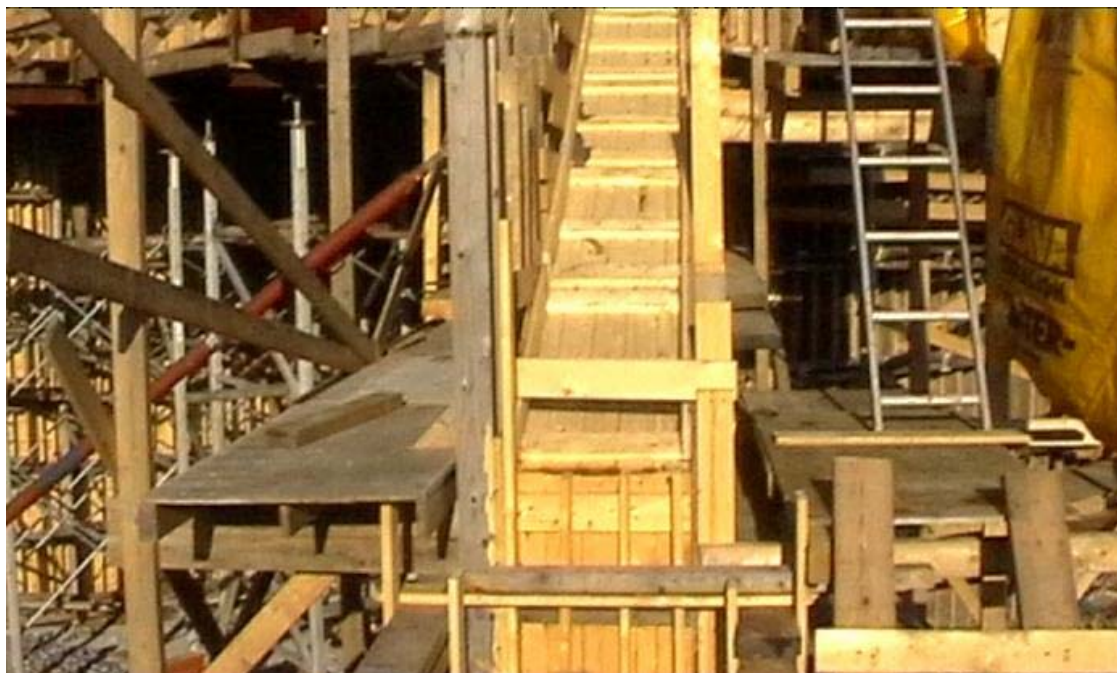
Overforskalingen på vingemurene ble spikret direkte til den horisontale forskalingsshuden, kfr. Fig. 11. Da betong var pumpet noe opp under overforskalingen, deformerte denne seg så mye at det ble lekkasje og ca. 1 m<sup>3</sup> betong rant ut på sør-østre vinge. En demonterte da overforskalingen og ventet ca. 1 time før en fortsatte støpingen. Betongen hadde da tydelig "snerket seg" på toppen, og en fryktet at dette ville resultere i et tydelig skille i betongoverflaten.

Endestengene på vingemurene viste seg også å være svake, da de bare var holdt på plass av forskalingsstag. Mellom stagene buet endestengene ut.

*Fig. 11 Overforskaling på vingemur*

Svakhetene ved endestengene og innfestingen av overforskalingen på vingemurene viser at en generelt må være mer påpasselig med styrke og stivhet av forskalingsdetaljer enn hva en har vært tidligere med vibrert betong. Deformasjoner i forskalingen resulterer lettere i lekkasjer, og lekkasjene er vanskeligere å stanse enn ved bruk av vibrert betong. Selmer ASA hadde tilsvarende erfaring ved støp av tunnelportal i Vestfold.

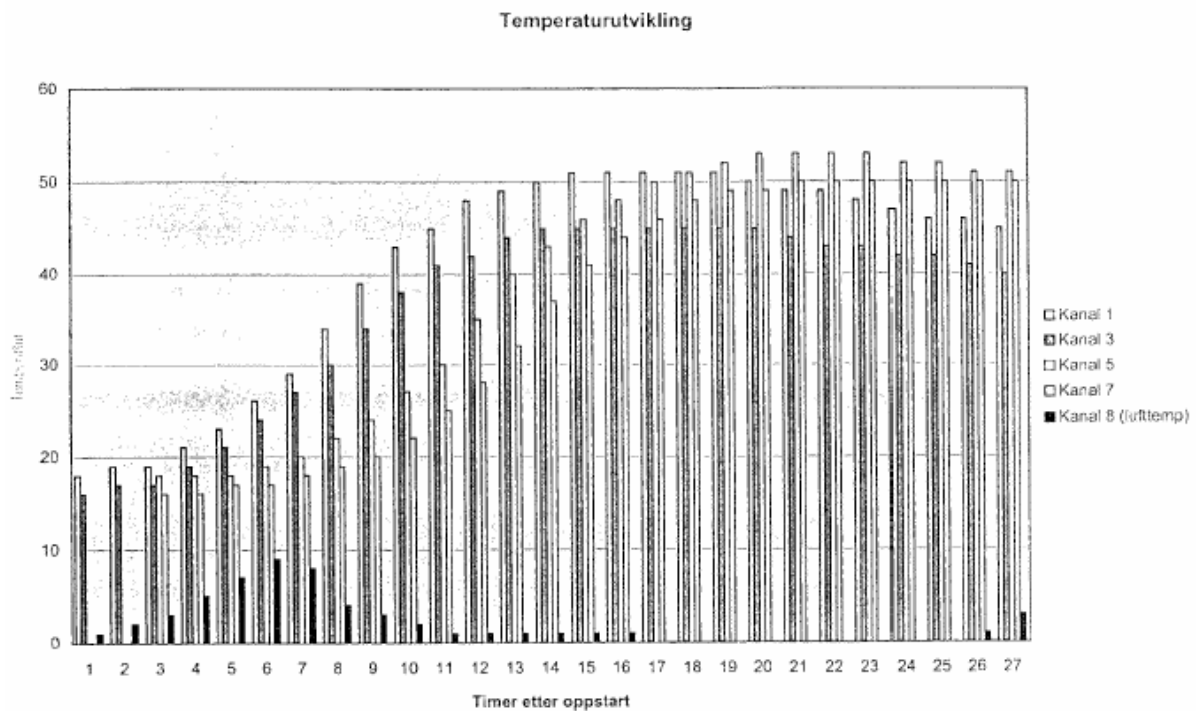
Siste betonglass ble blandet kl. 1416, og støpingen ble avsluttet ca. kl. 1515. Total støpetid var altså 7 timer (0815 - 1515), og støpehastigheten 18,3 m<sup>3</sup>/time. For å registrere når betongen størknet ble det montert to temperaturfølere i formen, ca. 1 m over sålen. Registreringene er vist i Fig. 12.

Fig. 12 Registrering av temperaturutvikling i veggen

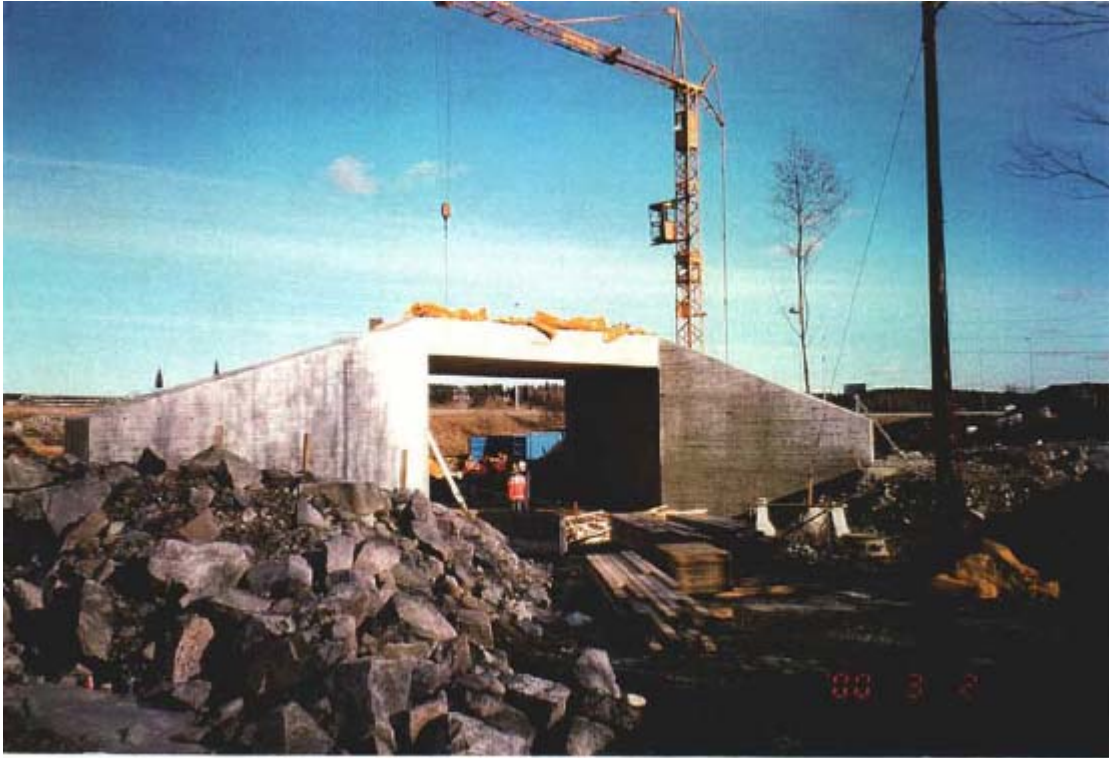
Støperesultatet ble observert etter avforskaling den 2. mars 2000, og kan sies å være nærmest perfekt. Tilslutningen til sålen var god. Når en visste hvor støpefronten hadde stått stille en stund (f.eks. ved skifte fra den ene veggen til den andre), kunne en enkelte steder se små antydninger av florender, men disse var så lite tydelige at en neppe ville kunne ha sett de hvis en ikke visste hvor en skulle lete. Ikke engang på sør-østre vinge, hvor betongnivået hadde stått stille ca. 1 time, kunne en se noe markert avtrykk av dette.

*Fig. 13 Søndre Bjørnstad bru ferdig støpt, sett fra vest*

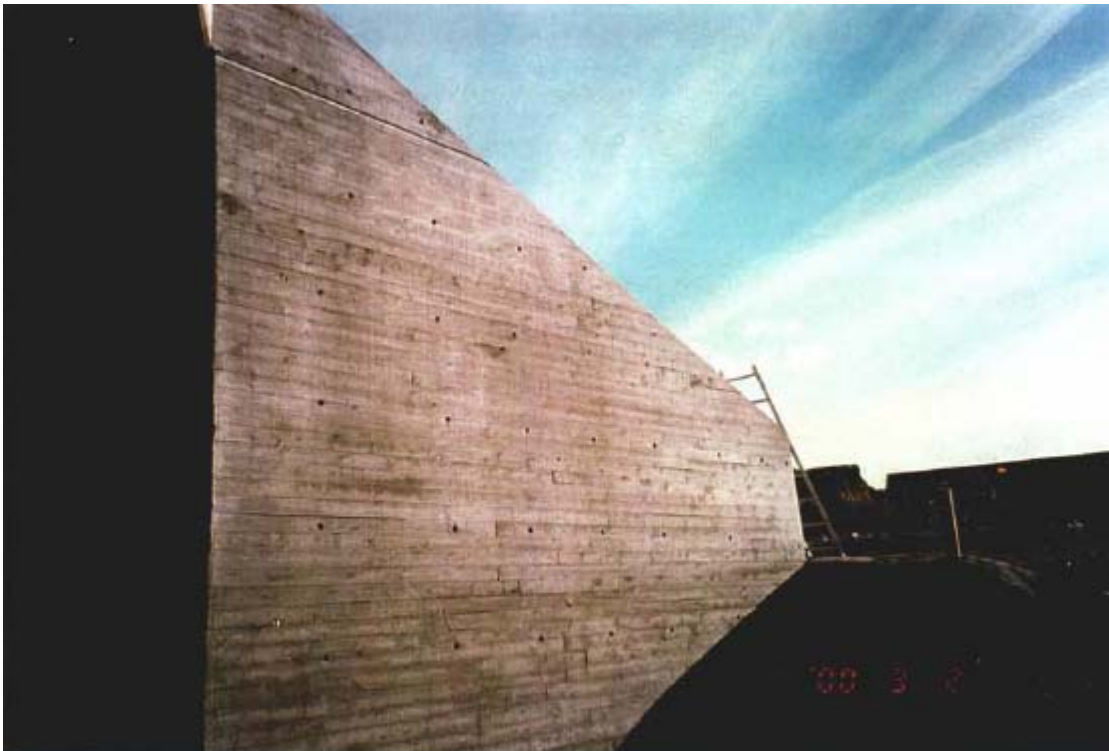
Betongoverflatene ga et 100% speilbilde av forskalingshuden, og var omtrent helt porefrie. Dette gjaldt både framsiden, som var forskalet med 4" bord, og baksiden som var forskalet

*Fig. 14 Søndre vingemur. Framside forskalt med 4" bord*

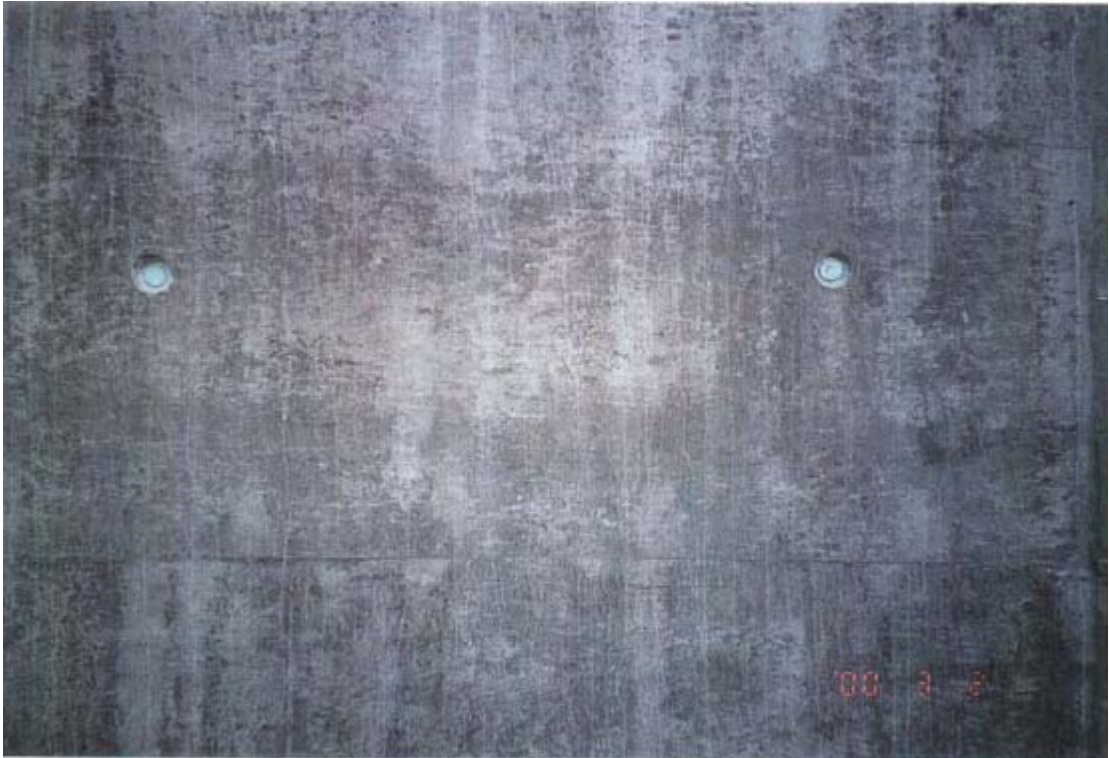
med finérlemmer. Store deler av overflaten hadde noe kalkutslag (lys farge), noe som verken har med betongtype eller utstøping å gjøre. Til og med overkanten av vingemurene, som var utstøpt oppunder overforskaling, var feilfrie og nærmest uten luftporer som ellers alltid skjemmer slike flater.

*Fig. 15 Bakside mot finerlemmer. Også her så godt som fritt for porer*

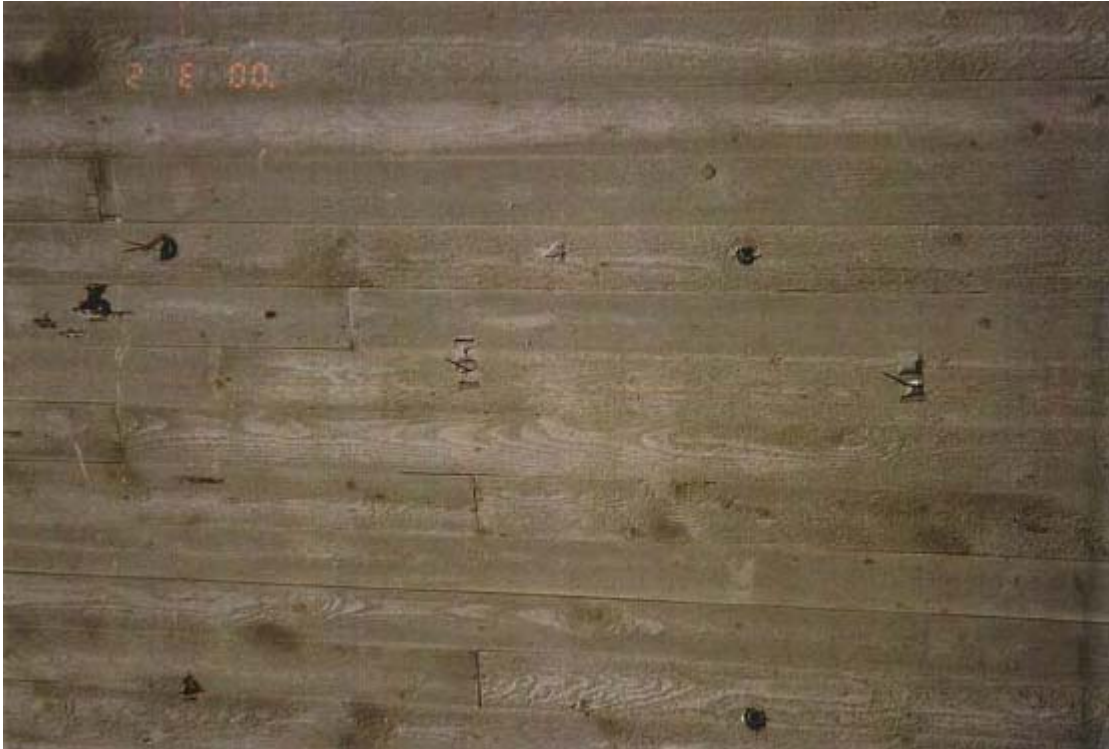
Betongoverflatene viste konsekvent én "feil" som har med betongtypen/utstøpingen å gjøre. Det var benyttet L-formede Frank armeringsstoler fra firma Halfen-Frimeda A/S, og sementlim/mørtel hadde ikke trengt inn mellom disse og forskalingen. Armeringsstolene var derfor konsekvent synlige. Denne "feilen" ble også observert, om enn i noe mindre grad, på Kvennabakkundergangen, hvor det ble brukt Sjøholt stoler. "Feilen" har ikke noe med fabrikat av armeringsstol å gjøre. Også på baksiden hvor det var benyttet trekantformede armeringsstoler av betong som henges på armeringen, kunne posisjonen av enkelte armeringsstoler sees. Det var litt mangelfull utfylling inntil spissen av trekanten som vendte mot forskalingen.

*Fig. 17 Nærbilde av overflaten. Perfekt speilbilde av forskalingshuden. Bare synd at armeringsstolene av betong synes så godt*

Manglende utflytning av mørtel mellom armeringsstoler av betong og forskalingsshuden er et forhold som må vurderes nærmere. Om en ikke kan/vil akseptere det, må en finne en armeringsstol-utforming som lettere slipper mørtelen fram. Spørsmålet er om en modifisert utforming vil være forenlig med krav til liten brekkasje og liten inntrykking i forskalingsshuden.

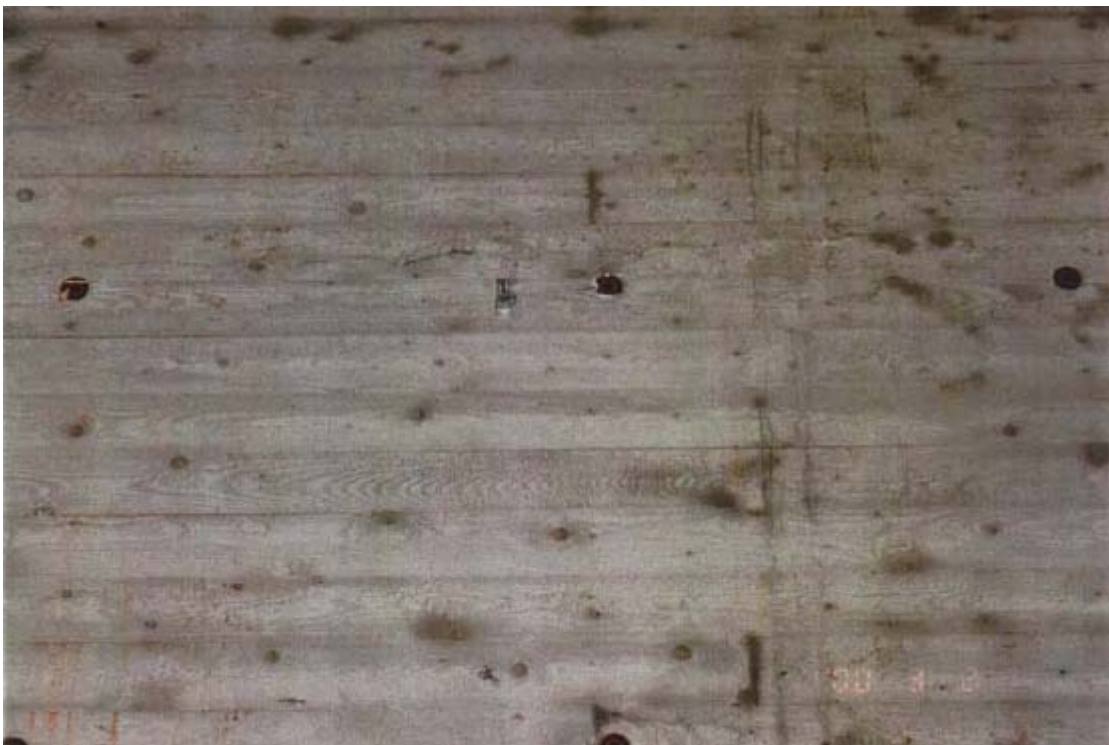
*Fig. 18 Det nærmeste en kom til en synlig florand (like over stagrekken)*

Støpemetoden med neddykket pumpe slanges synes å være riktig med denne typen betong. Som en håpet på ble problemet med florender så godt som eliminert.
