19/01297

## Ekspllosivsøk med hund i 2018

Statens vegvesen (SVV) og Forsvarets forskningsinstitutt (FFI) har samarbeidet i et pilotprosjekt om å utvikle en tjeneste der hunder benyttes for å detektere eksplosivrester i anleggsbransjen. Hundene benyttes som et HMS-tiltak der det er fare for å treffe på eksplosivrester fra tidligere arbeider.

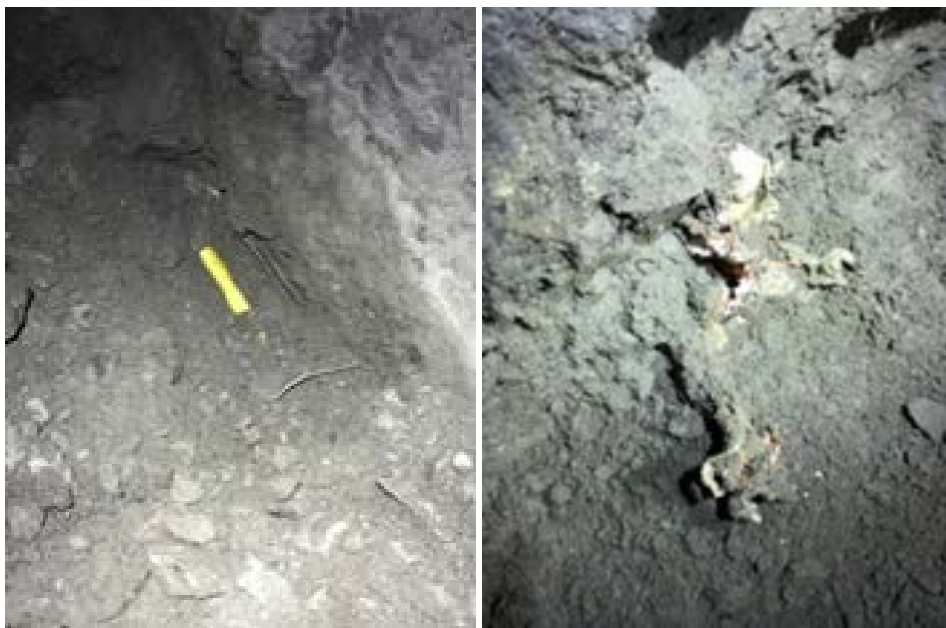
*Figur 2.1 Hagaåstunnelen.*

Hagaåstunnelen og Liarostunnelen på Fv7, som begge ble bygd i 1988 ble søkt gjennom i januar og februar 2018, Figur 2.1 og Figur 2.2. Ved søkene ble det benyttet tre–fire operative hunder og en–to hunder under opplæring. Betongdekket på banketter begrenset dybdeleksjon på områder der det var tett. Hundene hadde interesser på slike steder. Markeringer ble imidlertid ikke gjort før etter at betongdekket var fjernet. I de første søkene ble det i Hagaåstunnelen gjort fire markeringer og noen interesser, og i Liarostunnelen var det én markering og én interesse. Under søkene ble det også funnet noen sprengstoffrester og rør med sprengstoff.

Etter at betongen på banketten var fjernet, ble det nye søk i tunnelene. I Hagaåstunnelen ble det da ni markeringer og to sterke interesser og funn av rester og to rør. Det anbefales flere søk ved videre gravinger. I Liarostunnelen ble det kun én interesse etter fjerning av betongen. Det ble undret over at denne tunnelen hadde så få markeringer og interesser sammenliknet med Hagaåstunnelen.

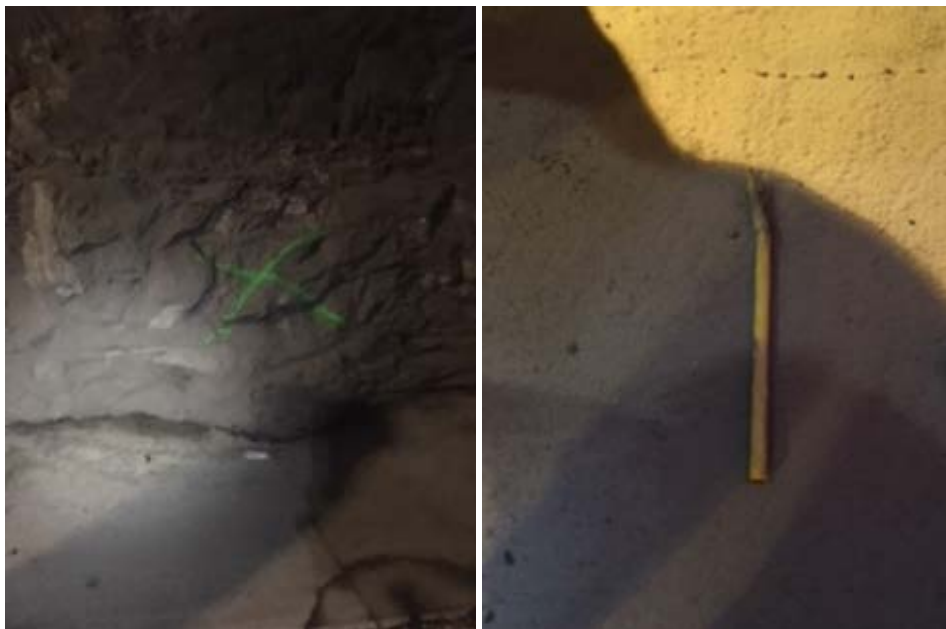
*Figur 2.2 Liarostunnelen.*

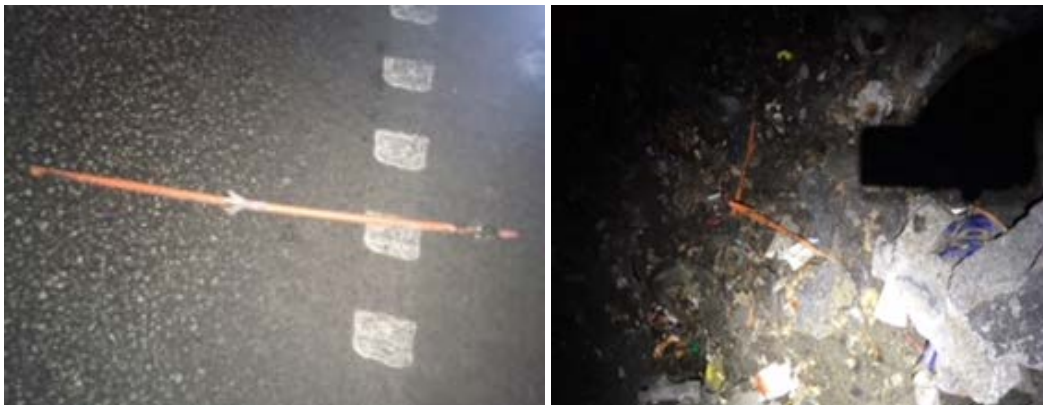
I månedsskiftet januar/februar ble det gjennomført overflatesøk i Hovdetunnelen langs Fv 55 i Høyanger kommune. Tunnelen er 1283 lang og stod ferdig i 1984. Uka før oppdraget ble det under anleggsarbeider i tunnelen funnet en forsager med totalt 4 kg dynamitt. Søk ble derfor rekvirert for å avdekke eventuelle flere forsagere og rester i grøfter på begge sider. Noe av grøftene var avdekte, men for det meste var det mellom 10 og 50 cm med løsmasser i grøftene. Søkene ble gjennomført med fem operative hunder og en hund som var under opplæring. Det ble gjort til sammen 15 markeringer på begge sider i tunnelen. Flere steder var det funn av rør, Figur 2.3. I tillegg var det interesse tre steder, hvorav to høyt oppe.

Etter at nye grøfter var gravd, ble det gjennomført nye søk i tunnelen. Dette ble gjort i slutten av februar med to operative hunder og en hund under opplæring. Søkene resulterte i åtte markeringer på den ene siden og én interesse. På den andre siden ble det ingen markeringer.

Figur 2.3 Funn av rør i Hovdetunnelen.

Tilbakemeldinger fra entreprenøren var at hundene avdekket flere sprengstoffrester som entreprenøren selv ikke hadde sett og som lå rett under eller ved siden av grøftetraséen der de arbeidet. De opplevde stor nytteverdi av hundesøkene.

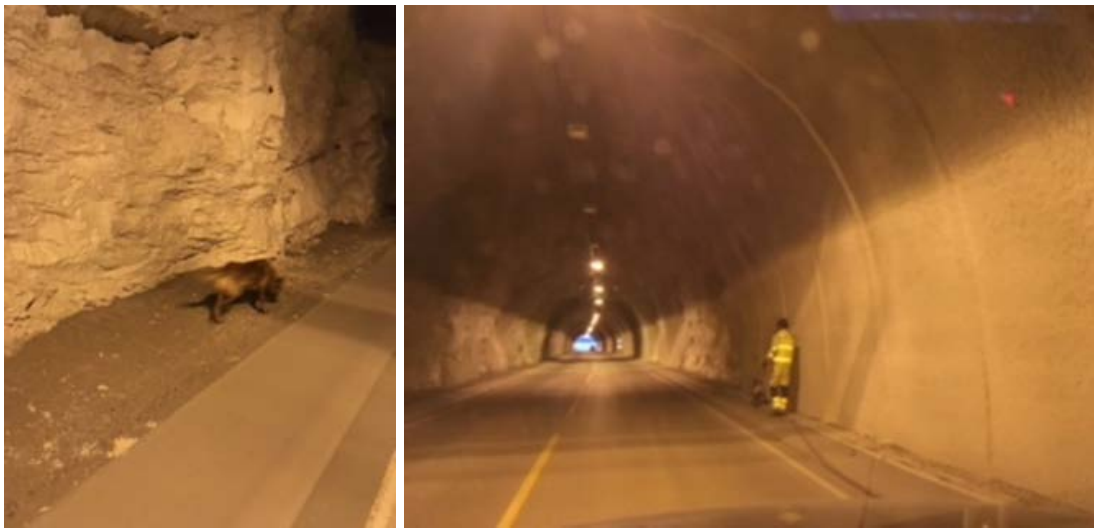
I mars 2018 ble det gjennomført søk i fire tunneler i region Nord: Larsberg tunnelen, Isfjell-tunnelen, Skarsdalstunnelen og Forså tunnelen, Figur 2.4. Seks hunder ble benyttet; fem operative og en under opplæring. Alle tunnelene var preget av lave temperaturer, ofte ned mot minus seks kuldegrader, noe som kan ha påvirket resultatet. Lukt bildet blir dårligere ved lavere temperaturer på grunn av lavere damptrykk, og det blir vanskeligere for hundene å detektere. Søkene ble gjennomført som overflateklarering. Det ble til sammen fire markeringer og fire interesser i disse tunnelene.

*Figur 2.4 Region Nord.*

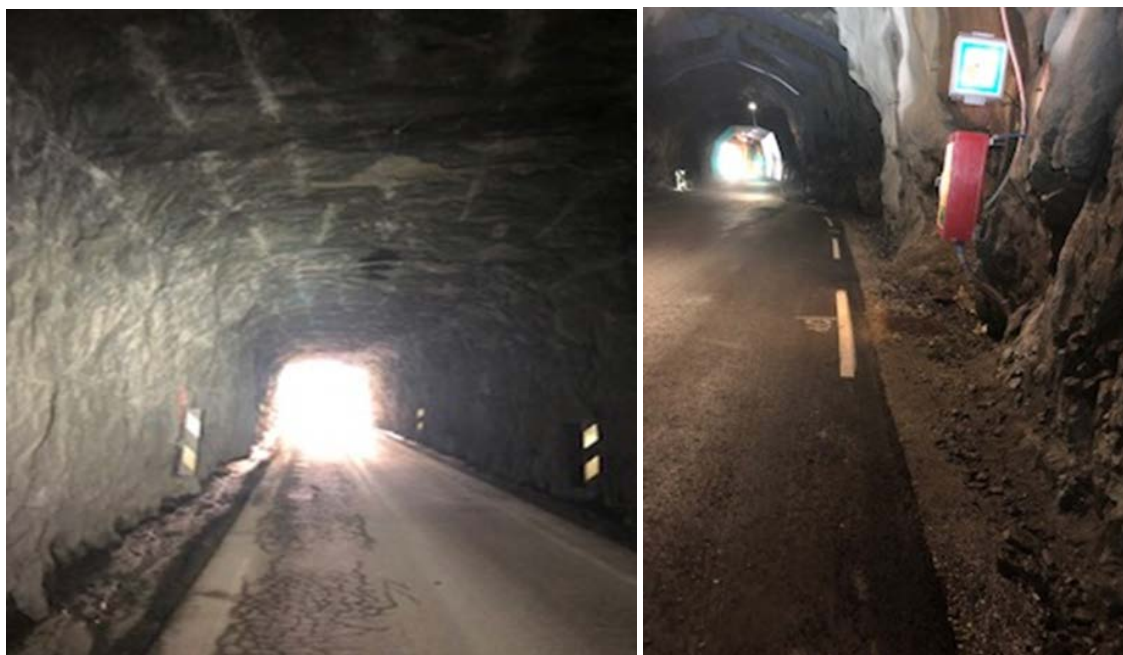
I slutten av mai ble det gjennomført søk med fire hunder langs begge sidene av vegen i to tunneler på Vestlandet: Eikelandstunnelen og Bakkatunnelen, Figur 2.7. Det ble ikke gjort markeringer i noen av tunnelene. Eikelandstunnelen ble ferdigstilt i 1959, og den har vært flomutsatt. Vann i tunnelen kan ha medvirket til utvasking av eksplosiver opp gjennom årene.

*Figur 2.7 Eikelandstunnelen (venstre) og Bakkatunnelen (høyre).*

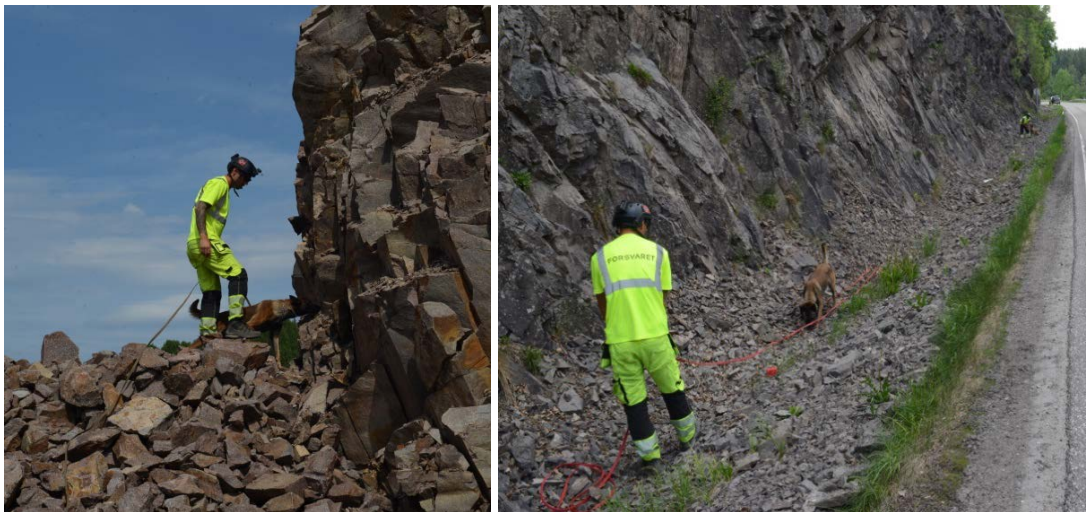
I slutten av mai ble det søkt over tre vegstrekninger i Vestfold, Figur 2.8. Fire hunder ble benyttet i søksoppdragene. Det første søket var et overflatesøk på 100 meter i en grøft langs en bergskjæring på Fv 32 på Hvittingfoss der det skulle etableres en ny rundkjøring. Her ble det ingen markeringer. Det neste søket var langs en bergskjæring langs Fv 312 ved Gravdal hvor det skulle foretas rens. På de ca. 330 meterne ble det gjort tre markeringer. Det siste området som ble gjennom søkt den dagen var en ca. 800 lang strekning på Fv 40 i Larvik der det skal etableres gang- og sykkelveg. Her ble det ingen deteksjon av eksplosiver.

Figur 2.8 Søk på vegskjæringer i Vestfold.

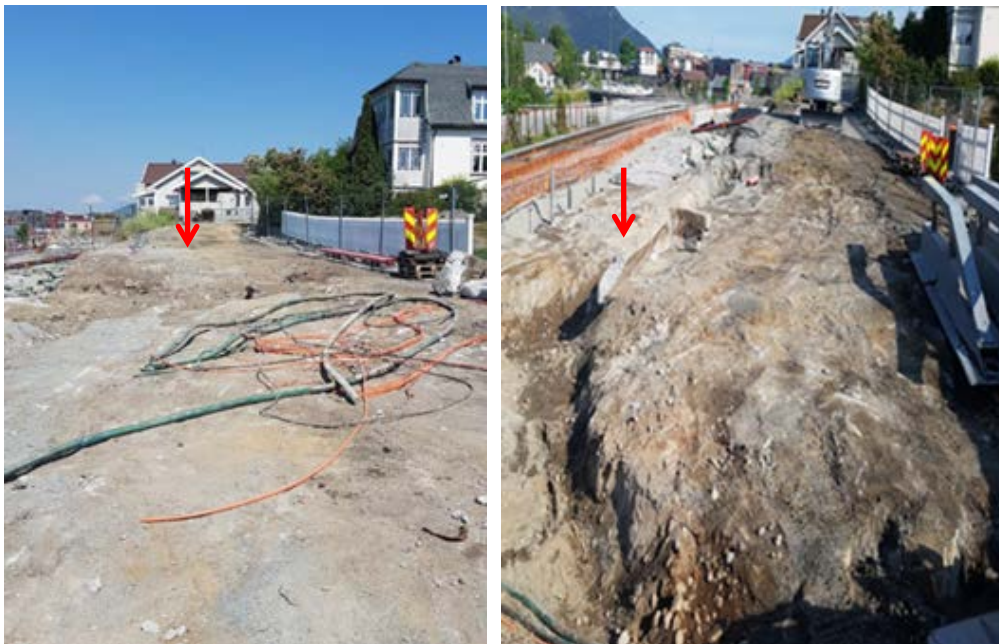
I juni ble det gjennomført søk med fire hunder på en skjæring langs E134 i Kongsberg. I forbindelse med utbygging av vegen, skulle det sprenges i Glitregata på Kongsberg, Figur 2.9. Vegstrekningen ligger nær jernbanen og boliger, og det var risiko for å støte på tidligere benyttet sprengstoff. Hundene markerte ikke på området, men viste interesse på et par steder. Dette skyldes sannsynligvis kontaminering fra utstyr fra sprengningsarbeider uka før.

Figur 2.9 Glitregata i Kongsberg.

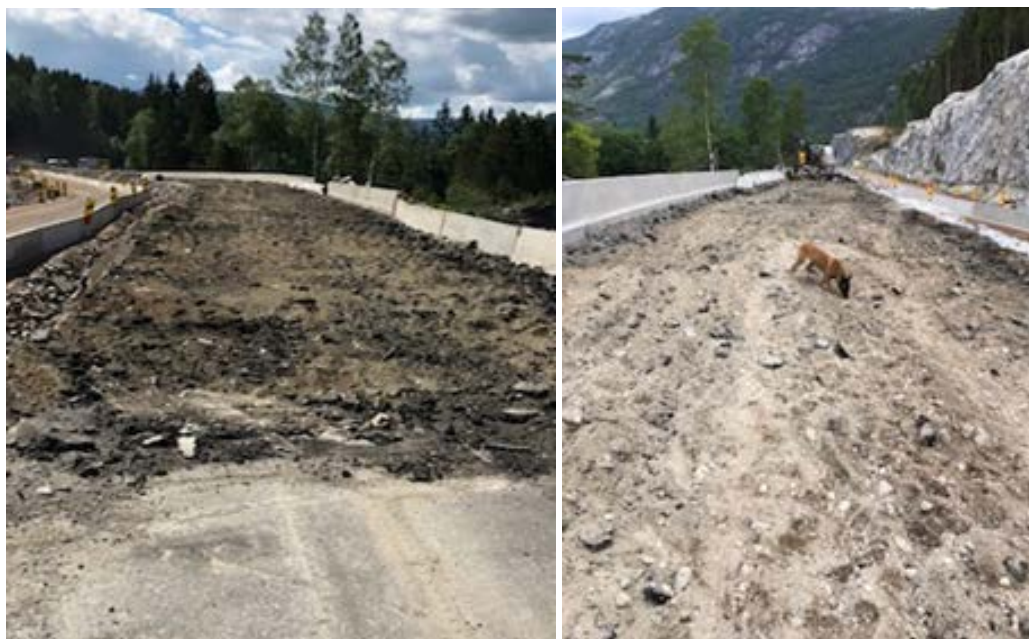
På E134 på strekningen Gvammen–Århus anlegges det ny veg. Der den nye vegen overlapper gammel veg var det behov for overflatesøk under den gamle asfalten, Figur 2.10. Søket ble gjennomført rett etter fjerning av gammel asfalt. Det ble benyttet to hunder på området. Søket gav ingen resultater på udetonert sprengstoff. Hundene viste imidlertid en interesse i en grøft mellom gammel og ny veg/skjæring og to interesser langs ny skjæring, alle kan skyldes mindre rester i fjellet. Dette søket ble gjennomført i juni.

Figur 2.10 Søk langs E134 på strekningen Gvammen–Århus.

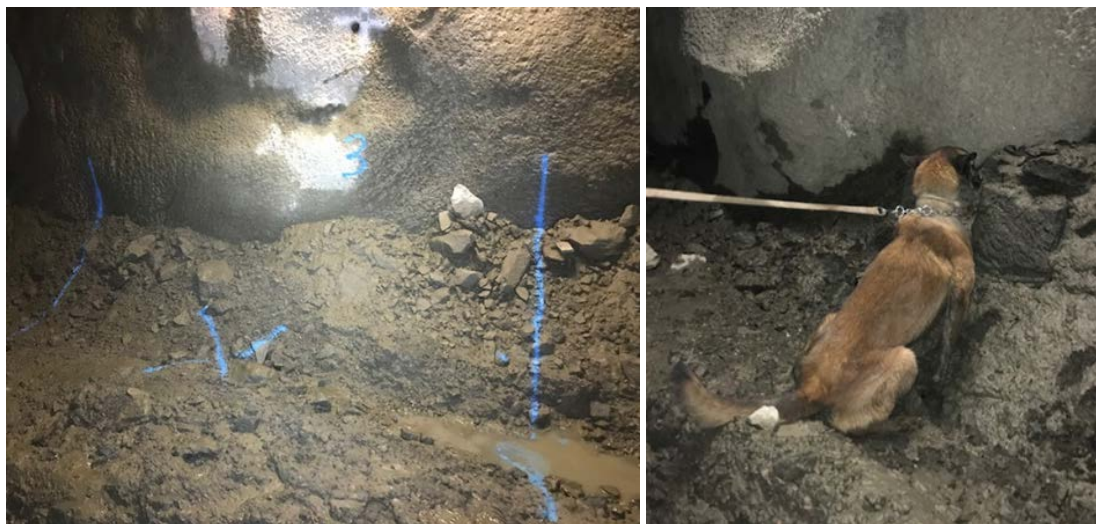
I midten av juni ble det søkt én dag i Bakliholtantunnelen på Fv 17 på Liafjell, Figur 2.11. Her var det ønske om deteksjon av forsagere etter bruk av elektroniske tennere ved bygging av tunnelen i 2017/2018. Bruk av elektroniske tennere skal gjøre det lettere å registrere om det er blitt noen forsagere i løpet av sprengningene, og det skal være mulig å lokalisere hvilke ladninger som ikke har gått av. Det ble benyttet fire hunder under søkene. Store mengder vann og leire på enkelte steder i tunnelen gjorde søket utfordrende. Slike forhold begrenser deteksjonen, og det må utvises forsiktighet ved graving. Det ble fem markeringer i tunnelen. Antall funn kan ha blitt større under andre forhold der bakken ikke er så fuktig. Etter søket inne i tunnelen ble det gjennomført søk langs en skjæring på ca. 100 m. Her ble det ikke registrert noen interesser eller markeringer.

Dette søket ble gjennomført på et nytt anlegg som ganske nylig var ferdigstilt. Søket demonstrerer at hunder også kan benyttes til å gå over nylig sprengte anleggsområder og lete

etter sprengstoffrester og forsagere rett etter bruk og på denne måten klarere områdene med en gang. Da vil man unngå å kunne støte på eksplosivrester dersom man må inn og gjennomføre anleggsarbeider på et senere tidspunkt.

*Figur 2.11 Søk i Bakliholtantunnelen.*

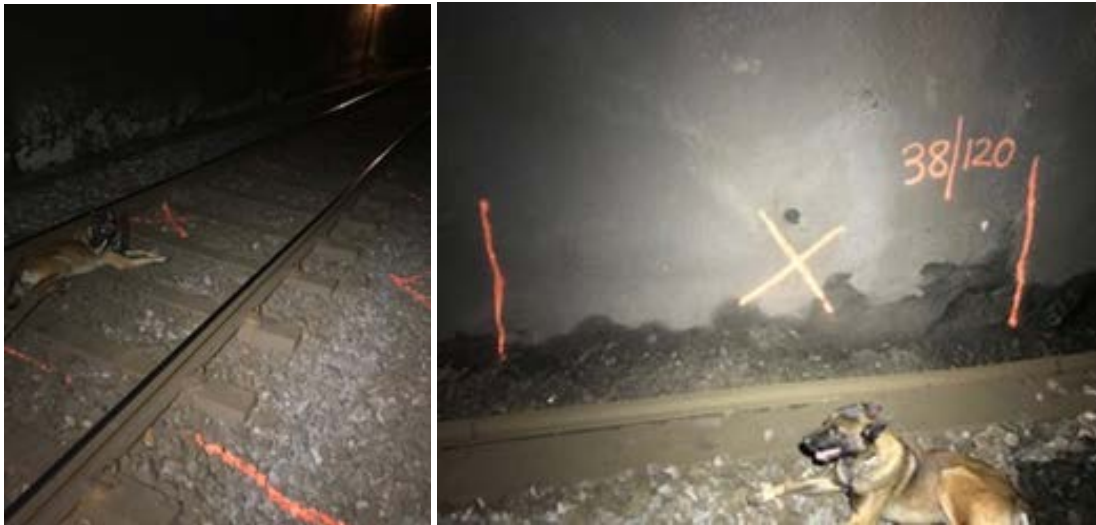
Mot slutten av juni ble det et oppdrag for Bane Nor i Lieråstunnelen, som er en jernbanetunnel mellom Oslo og Drammen, Figur 2.13. Tunnelen er 10 723 meter lang og stod ferdig i 1973. Syv hunder ble benyttet under oppdraget. Søkene har bestått av overflatesøk over områder, der hundene har klarert begge sider av tunnelen inn mot veggen. Deler av tunnelen er også klarert på midten. Det ble gjort seks markeringer på ulike steder i tunnelen: på vegg, nede i dekke på siden, nede i dekke i skinnegangen og i nisje. Det var mye lukt av sprengstoff i nisjen som representerer en stor fare. Der det er sprøytebetong, er det vanskelig å si noe om nøyaktig lokalisering av sprengstoffet fordi fuktigheten fører med seg luktstoffer bak sprøytebetongen og ned til overgangen gulv/vegg. En forsager som sitter i taket kan derfor bli markert i nedre del av tunnelveggen. Det anbefales å rive sprøytebetongen og foreta nye hundesøk for en nøyaktig lokalisering av sprengstoffene.

Figur 2.13 Oppdrag i Lieråstunnelen.

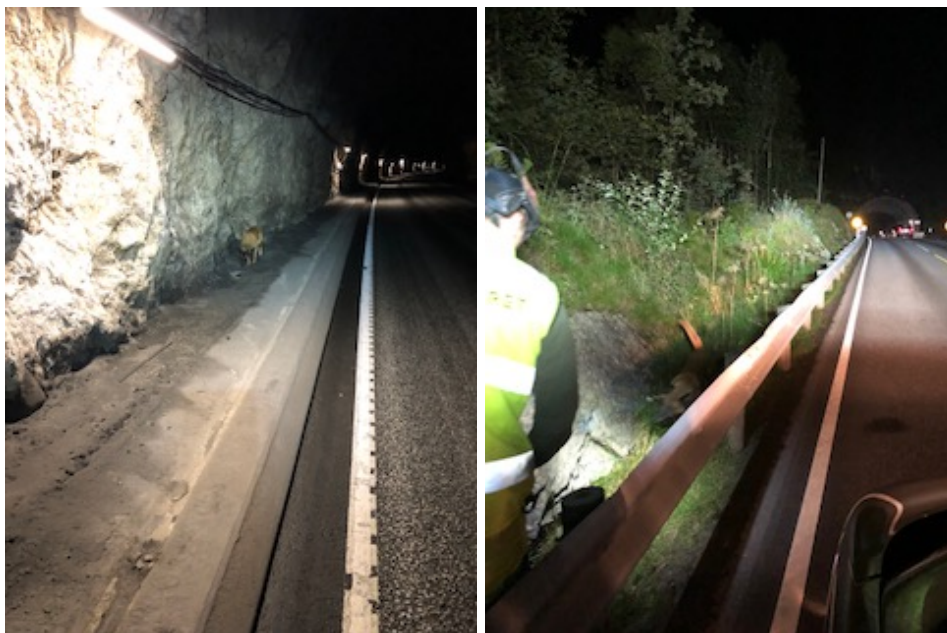
I slutten av august ble det foretatt kartleggingssøk to dager i Langhelletunnelen på E16 ved Vaksdal, Figur 2.16. Tunnelen er 926 meter lang og ble ferdigstilt ca. 1970. Søk ble gjort inne i tunnelen og på anviste plasser langs skjæringene utenfor tunnelen. Det ble benyttet fem hunder i søkene. I tunnelen ble det én markering og én interesse, og utenfor ble det én interesse på den ene skjæringen. Det ble funnet et rør som stammer fra en kontursprengning. Røret inneholdt ikke sprengstoffer, og det antas at dette er vasket ut og ødelagt. Det anbefales søk ned mot sålen dersom entreprenøren skal grave eller pigge ned mot fjell.

Figur 2.16 Søk i og utenfor Langhelletunnelen.

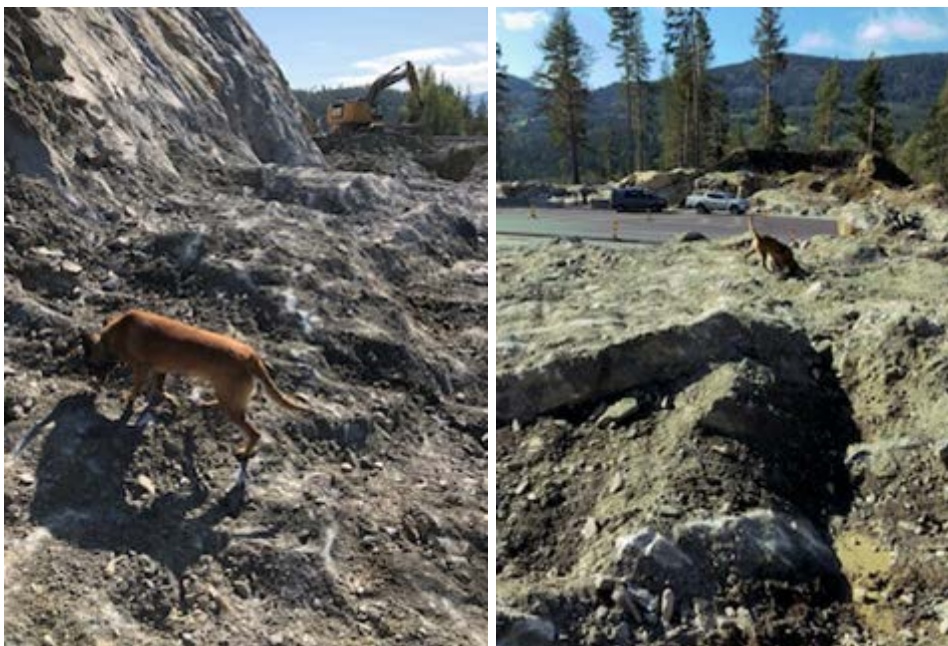
Figur 2.17 Søk på strekningen Bagn–Bjørgo.

siste området der vegen går fra gammel til ny såle, Figur 2.17. Klareringsområdet var ca. 1000 m<sup>2</sup>, og det ble benyttet overflatesøk med tre hunder. Søkene denne gangen resulterte i seks markeringer for udetonert sprengstoff.

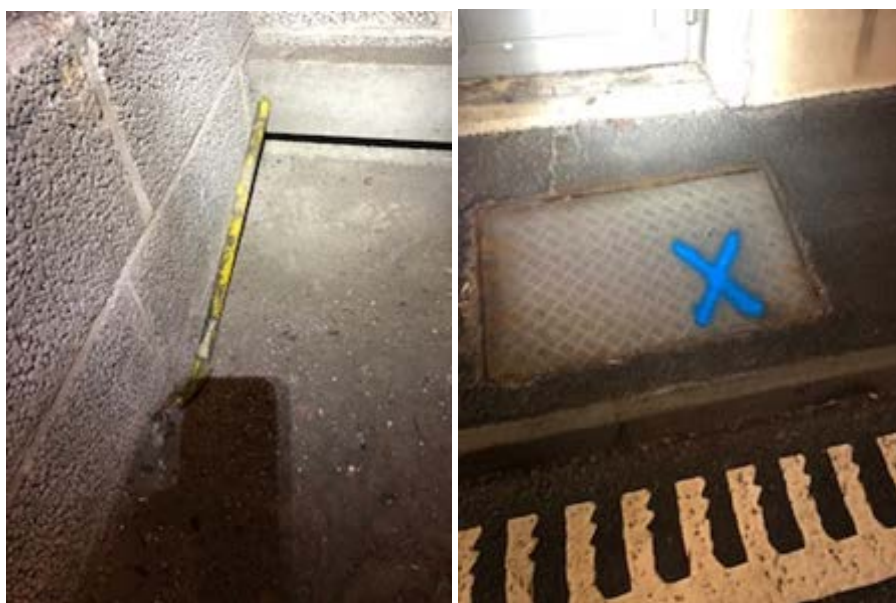
I Nordbytunnelen ble det i 2017 gjennomført søk i tverrslagene (2). I september 2018 var hundeevipasjene tilbake for å søke gjennom SOS-kiosker i sørgående løp, Figur 2.18. Det ble benyttet tre hunder under søkene. Avhengig av tilgjengelighet ble det søkt i bakkant eller innvendig i stasjonene. På to steder ble det funnet en sprengladning i gult rør (konturladning).

Figur 2.18 Funn i Nordbytunnelen.

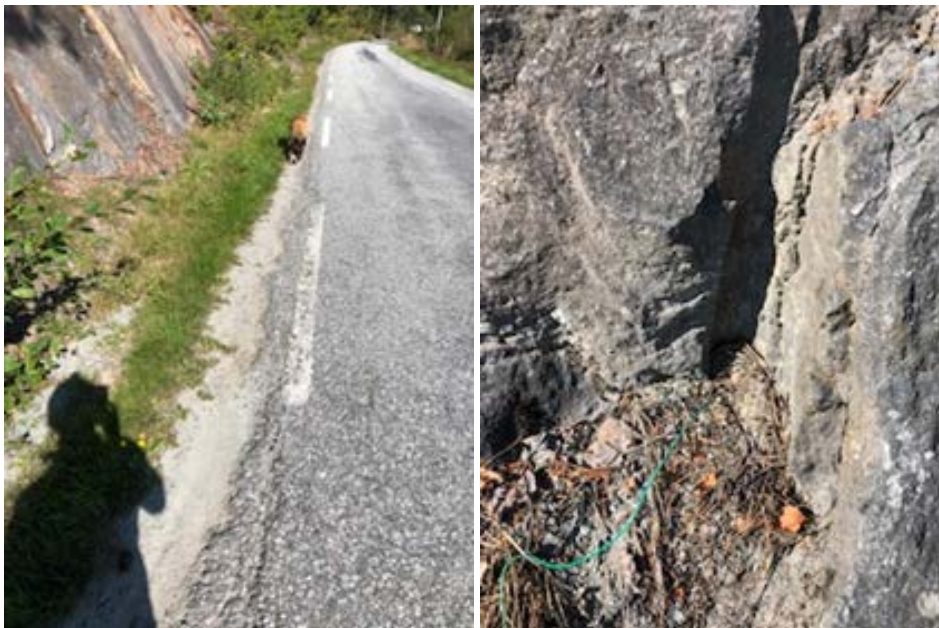
I begynnelsen av september ble det søkt en dag på vegstrekningen Fyran–Krøderen på Fv 192, Figur 2.19. Det ble gjennomført søk på tre skjæringer. Fem hunder ble benyttet under søkene. Det ble ingen markeringer på noen av skjæringene, men det ble vist interesse fra tre hunder på den tredje skjæringen. Her var det et borehull med synlige tråder. Lukta kan stamme fra sprengstoff som er blitt vasket ut av borehullet.

*Figur 2.19 Søk ved Krøderen.*

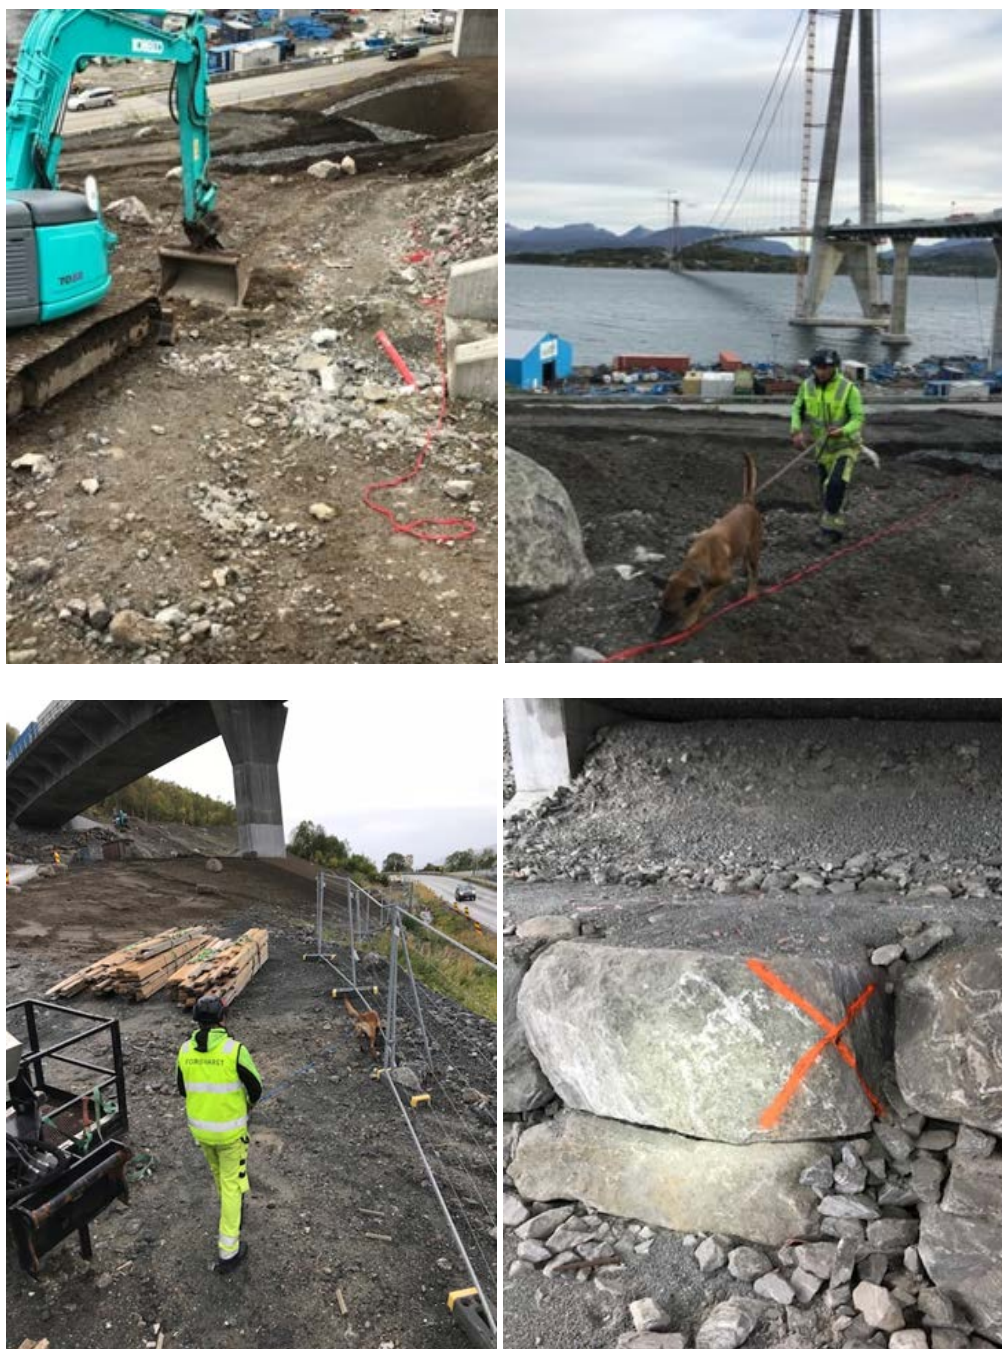
Hålogalandsbrua ved Narvik ble åpnet i desember 2018, har et spenn på 1 533 meter og er Norges nest lengste hengebru. Flere avgrensede områder rundt Hålogalandsbrua ble gjenstand for hundesøk i midten av september, Figur 2.20. Disse områdene var pekt ut som mulige lokasjoner for forekomst av udetonert sprengstoff. I det ene området der hundene viste interesse, ble det sanert ned ca. 20 cm, men under søkene etterpå mistet hundene interessen. Under brua i det samme området ble det under frittsøk markert og gjort funn av dynamitt i et borehull. Langs en sti i et av de andre områdene, ble det også markert av hundene og gjort funn av rør i steinmassene. I resten av områdene ble det ingen markeringer eller funn. Mot slutten av dagen kom det mye regn, noe som førte til gjørmete grunn der det var lagt jordmasser. Slike forhold gjør at mindre lukt trenger gjennom massene og gjør det vanskeligere for hundene å detektere. Dette ble kompensert ved å foreta et tettere linesøk i de aktuelle områdene. Det ble benyttet to hunder og tre hundeførere i søkene.

Figur 2.20 Hålogalandsbrua ved Narvik.

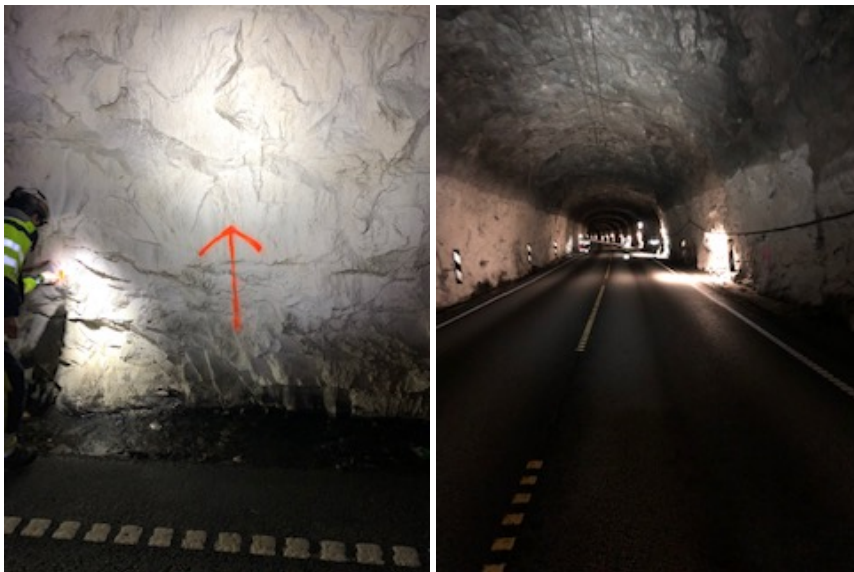
I Beitlatunnelen på E16 i Dale er det gjennomført søk i to omganger, første gang i midten av oktober og andre gang i midten av desember, Figur 2.22. Tunnelen er noe over 661 meter lang og ble ferdig i 1971. Oppdraget var overflatesøk på den ene siden av tunnelen der det skulle graves og arbeides, men det ble søkt på begge sider. På venstre side, sett fra Voss, var det ingen markeringer eller interesser. På høyre side ble det én markering der det var et synlig plastrør i høyden. Ett sted var det også interesse fra to hunder på et område i høyden. Grunnet mye gjørme i grøftene etter mye nedbør og overflatevann var det vanskelige søkeforhold. Det ble derfor anbefalt nytt søk på et senere tidspunkt etter at grøftene er rensket. Etter at slam og tett leire var fjernet, ble søket gjentatt i desember, men resultatet ble det samme som sist.

Figur 2.22 Søk i Beitlatunnelen.

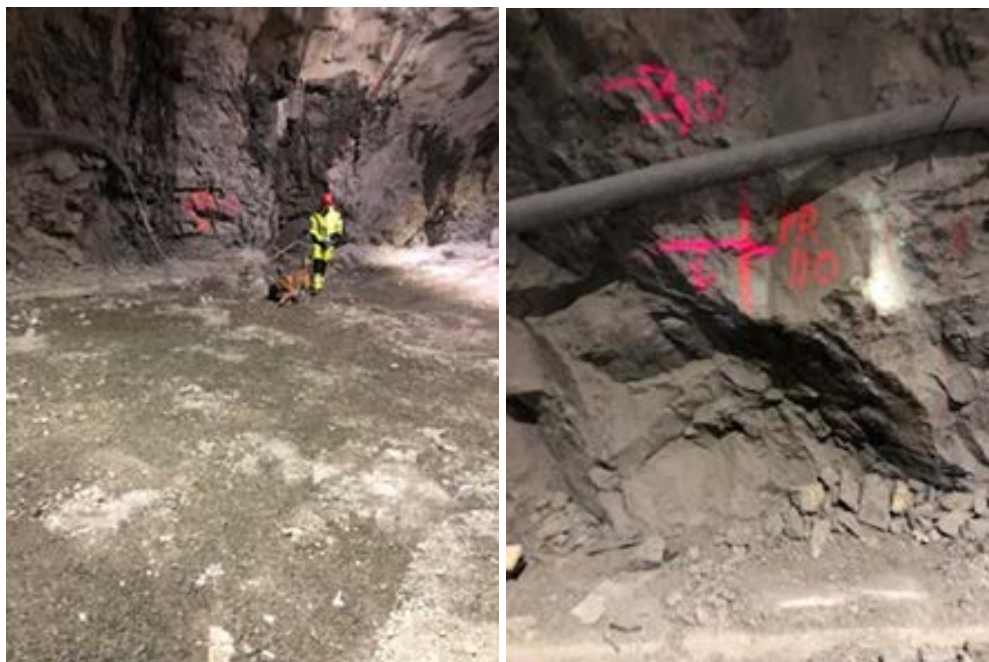
Kjørbotunnelen på E16 i Sandvika er 331 meter lang og ble ferdig i 1992. Det ble gjennomført søk med fire hunder i tunnelen i midten av desember, Figur 2.26. Kartlegging av området på ca. 4–500 m<sup>2</sup> ble gjennomført med områdesøk. Det ble også benyttet linesøk og langlinesøk. Det ble én interesse og én markering på den ene siden i tunnelen. Nye søk anbefales på dybder ned mot berget dersom det skal sprenges, borres eller pigges på bunnen.

Figur 2.26 Kjørbotunnelen i Sandvika.

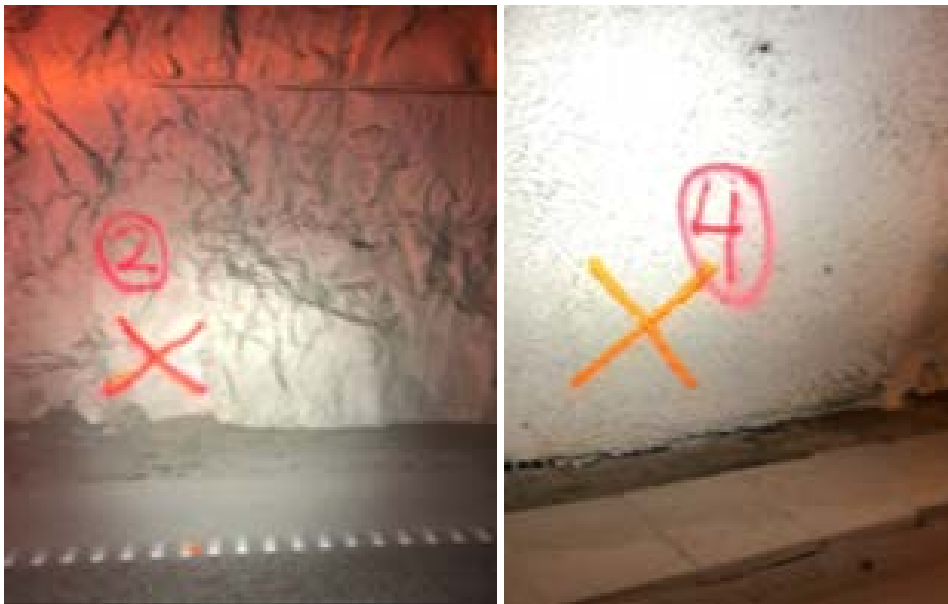
Arnanipatunnelen på E16 ligger ved Bergen. Tunnelen ble bygd i 1980 og er 2 133 meter lang. Søk i tunnelen ble gjennomført i løpet av to netter i midten av desember, og det ble benyttet fire hunder, Figur 2.27. På den siden av tunnelen hvor det var normale grøfter, og ikke bankett som på den andre siden, ble det gjort totalt fire interesser og markeringer. Dersom det skal graves grøfter, anbefales det nye søk ned mot berget.

Figur 2.27 Markeringer i Arnanipatunnelen.

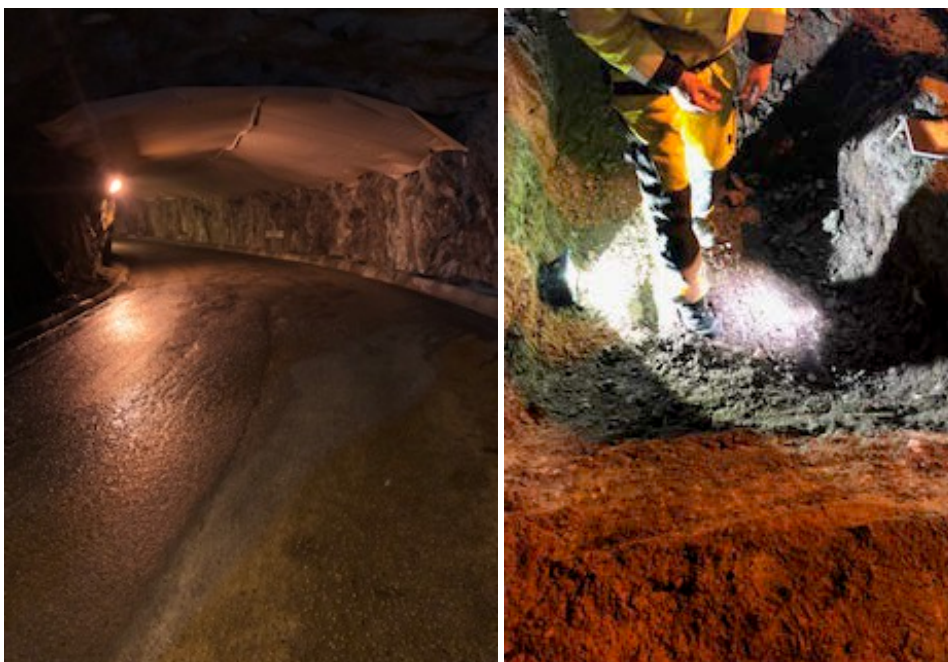
Like før jul ble det siste oppdraget i prosjektet gjennomført. Dette foregikk i Spiralen-tunnelen i Drammen som er 1 650 meter lang og stod ferdig i 1961, Figur 2.28. To hunder ble benyttet til søk i forbindelse med en prøvegraving på et punkt i tunnelen som senere skulle graves ut. Det var usikkert hvor langt ned det var til fast berg, så hundene søkte over overflater ettersom det ble fjernet ca. 20–30 cm med masser om gangen. Det ble ingen markeringer eller deteksjon av eksplosiver på stedet.

Figur 2.28 Spiralen i Drammen.

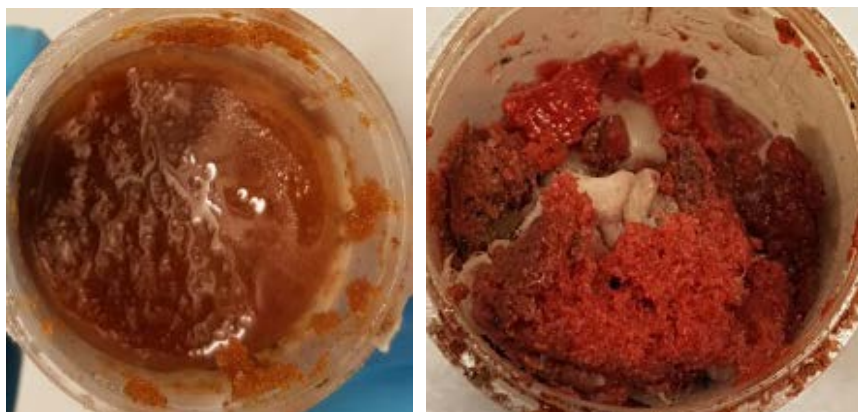
I 2018 ble det tatt to prøver i Hovdetunnelen i Høyanger. Prøve H18-1 består av en mørkebrun løs masse som flyter i en væske. H18-2 er en mørkerød fast, fuktig masse med svampaktig konsistens omsluttet av hvitt papir. Begge prøvene er tatt i bunnen av vegdekket i tunnelen. Kjemisk analyse for å bestemme innhold av eksplosiver i prøvene (4) viser at H18-1 inneholder 59 % ammoniumnitrat (AN), 6,9 % etylglykol dinitrat (EGDN) og 1,7 % nitroglyserin (NG). H18-2 inneholder 36 % EGDN, 12 % NG og til sammen 7,6 % ulike dinitrotoluener (DNT-er). Den mest følsomme prøven av disse er H18-2 som har en friksjonsfølsomhet på 67 N, mens H18-1 er vesentlig mindre følsom med en følsomhetsverdi på 169 N. Begge prøvene har slagfølsomhet større enn 50 J. Fuktigheten i prøvene er mest sannsynlig vann da termogravimetrisk analyse (TGA) viser vekttap ved økende temperaturer opp mot 100 °C. Nærmere beskrivelse av analysene er å finne i FFI-rapport 18/01312 (2). Der er også resultater for de andre prøver som er tatt i prosjektet presentert.

Figur 3.1 Prøver tatt i Hovdetunnelen, H18-1 til venstre og H18-2 til høyre.
