FYLKESMANNEN I OSLO OG AKERSHUS  
Miljøvernavdelingen

Mai 1987

**Forslag til HANDLINGSPLAN MOT  
ELGPAKJØRSLER langs veiene i  
Akershus**

*Ole Johan Krog  
Rapport nr. 5/87*

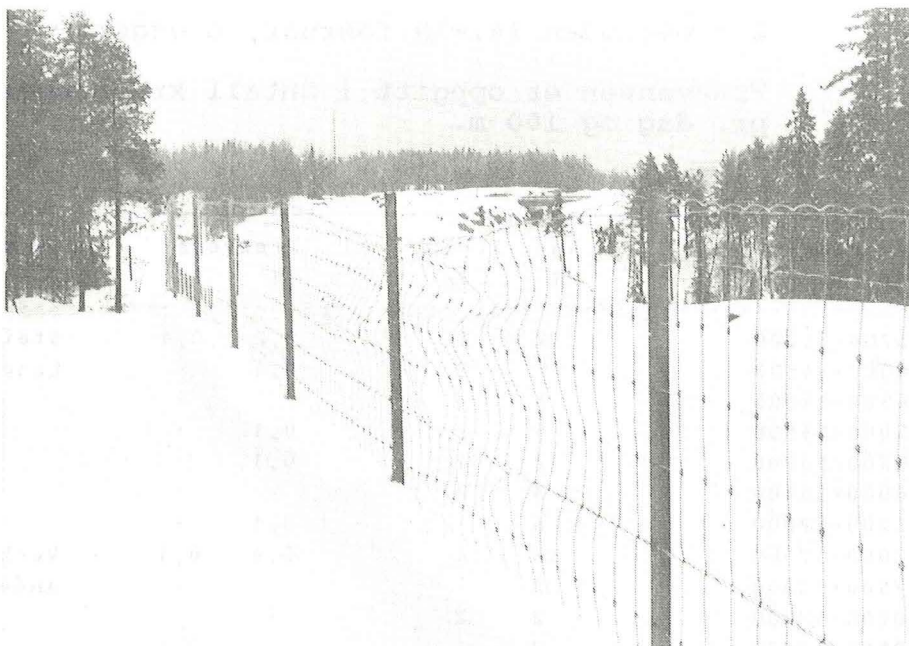
**Figur 7.** Elggjærdet langs ny trase for E6 ved Staviåsen. Elgen har her hoppet over gjærdet fordi det er for lavt.

Fra 58700 (nord for Andelva) til 61150 er det satt opp et stengegjærde på nordvestsiden av traseen. Dette har hatt en uheldig effekt da flere elger har tatt seg gjennom gjærdet nordvestfra, men ikke kunnet krysset tilbake før åpning i gjærdet er funnet. Elgen har derfor blitt gående langs traseen, og antall registrerte kryssninger ligger derfor på et høyere nivå enn det som ville vært normalt. I nordre del er dessuten gjærdet for lavt slik at elgen har hoppet over ved de snøforhold som var gjeldende vinteren 1986/87.

- Stengegjerdet langs traseen ved Staviåsen må forhøyes på den nordre del da elgen lett hopper over nåværende gjerde. Ved fjellskjæringene er det brukt enkelt sauegjerde. Her må det brukes gjerde i full høyde fordi elgen har funnet fram til disse stedene der den lettvtint kan gå over gjerdet.

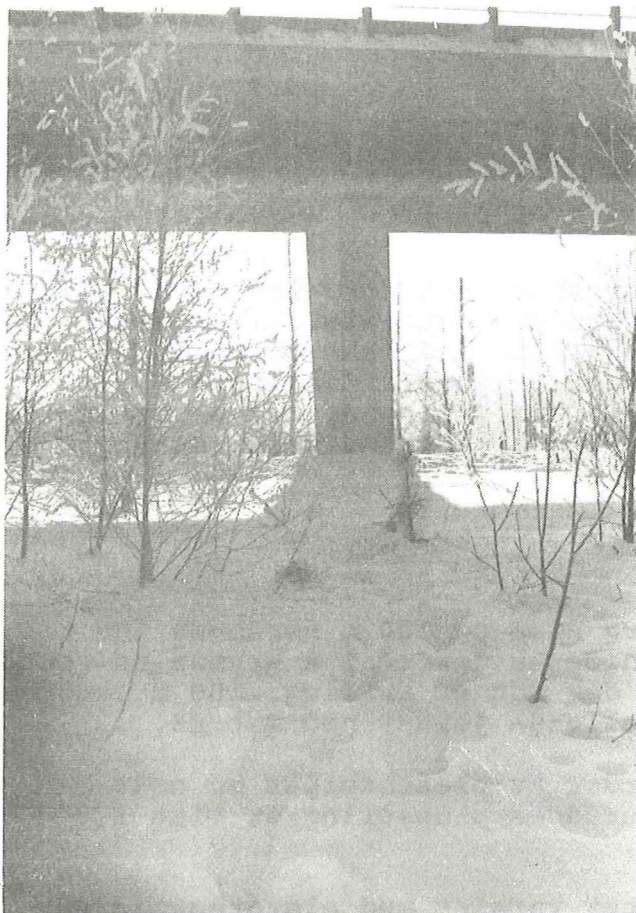
**Figur 14.** I januar 1987 krysset elg under Arteid bru

Det kan også være aktuelt å sette opp stengegjerder nord for brua mot Isingrud. I første omgang foreslås bare stengegjerde syd for brua.

En tredje løsning som det ikke vil arbeides videre med, er å forlenge veibelysningen sydvestover fra Arteid bru.

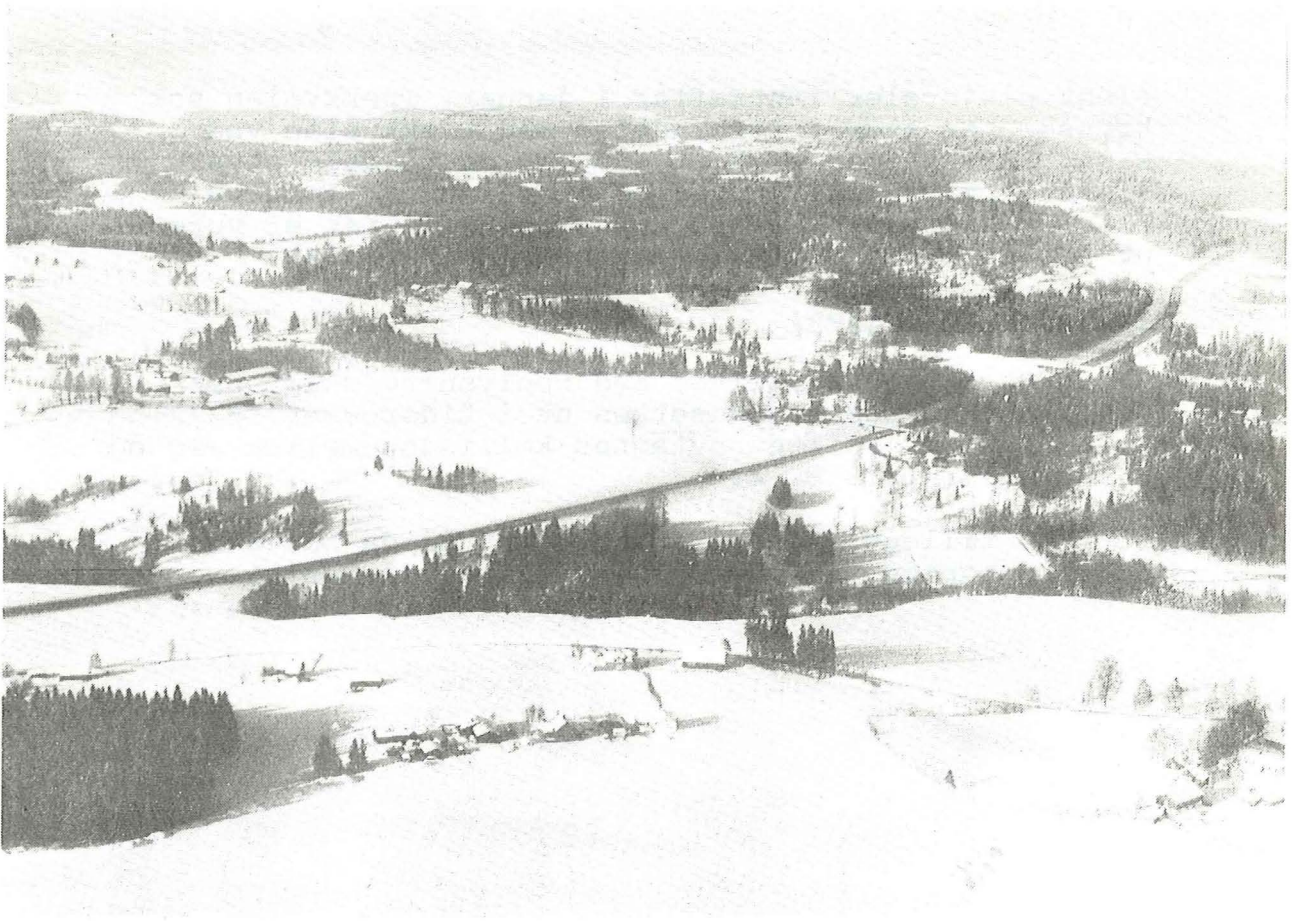
Figur 16. E6, ved Risa. Påkjørslene intreffer fra elva og nordover.

- 2) I tillegg: Veibelysning fra Risa og opp til avkjøring Norolstasjonen. På strekningen er det skjæringer og meget gode frisisiktsoner slik at veibelysning vil gi optimale forhold for å oppdage elgen.

Det faktum at nesten 3/4 av alle ulykker inntrer når det er mørkt, kjøring på nærlys og høy hastighet, taler for veibelysning.

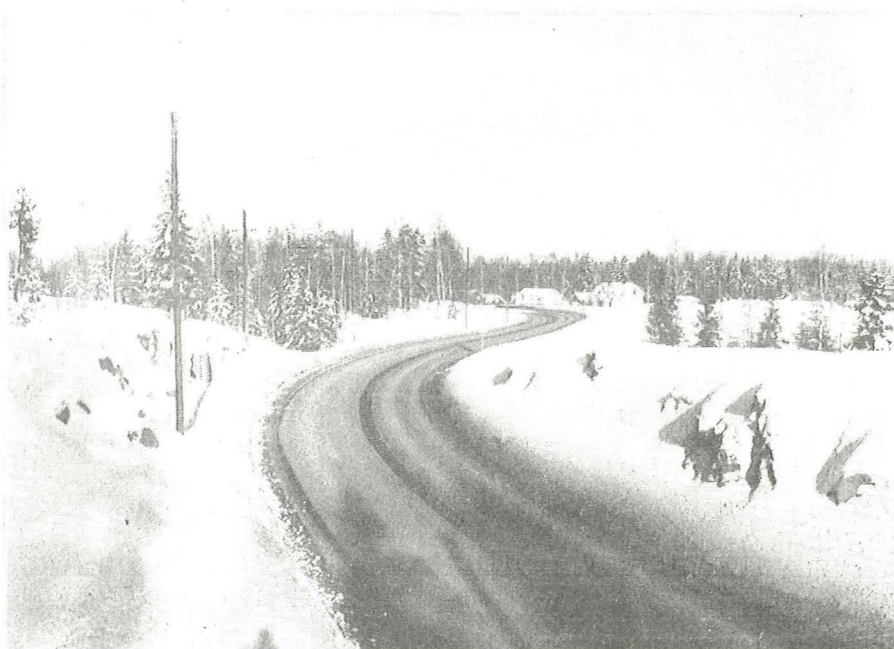
Figur 17. E6 fra Stein til Vestbysvingen. Strekningen er uoversiktlig pga. fjellknauser.

- 1) Strekningen skiltes med opplysningsskilt om ulykkespunkt som settes ut i tidsrommet 15/12-1/2. På skiltet avtegnes kollisjon mellom elg og bil (jfr.kap. 4.6).
- 2) I tillegg: Veibelysning. Det vil da bli sammenhengende veibelysning fra Risa til Vestbysvingen.

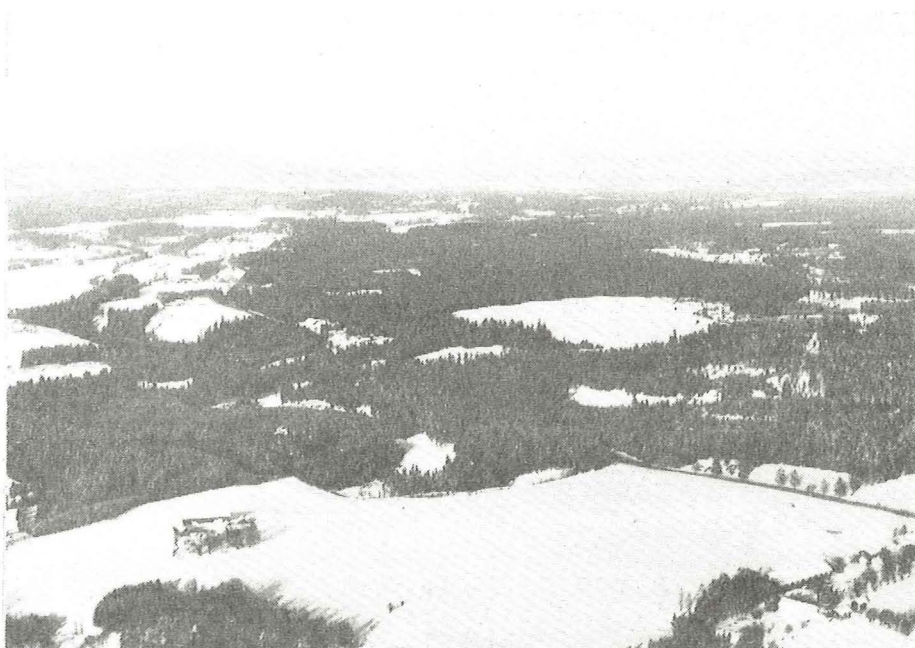
**Figur 18.** E6 syd for Mogreina i Ullensaker som her går gjennom viktige vinterbeiteområder.

- E6, Hovinmoen, østsiden, en strekning på 400 m
- E6, syd for Li, begge sider, en str. på 500 m
- E6, ved Nygård, østsiden, en str. på 300 m
- E6, Snippen til Grinda, begge sider, bare østsiden syd for Grinda. Totalt en str. på 1150 m.
- E6, ved Mogreina kirke, østsiden, en str.på 300 m.

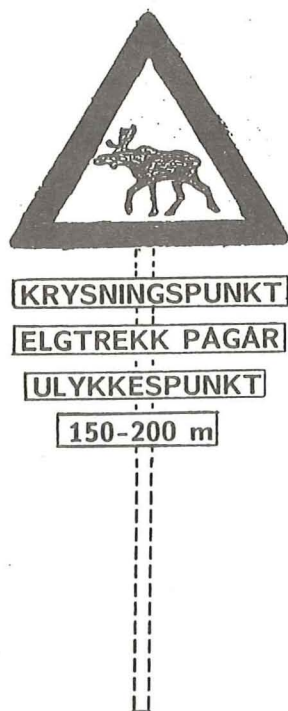
Figur 19. Det foreslås å ta i bruk 3 typer nye underskilt, samt angivelse av kortere farestrekningslengder.

Det foreslås å ta i bruk 3 typer underskilt. Disse er også foreslått på enkelte prioriterte strekninger.
