# **Klima- og forurensningsdirektoratet**

## **Vurdering av behov for nye krav til miljøsanering av kasserte kjøretøy**

**Mars 2012**

## PROSJEKTRAPPORT

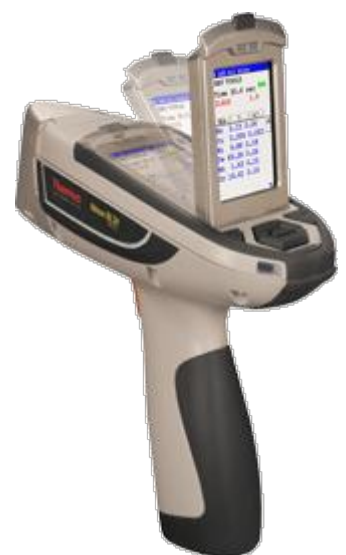
Figur 4. XRF-apparat

Apparatet måler kun hva som er i overflaten på en prøve. Avhengig av materialet som ble målet så har apparatet en rekkevidde fra 50 mikrometer (metaller) til 0,5 millimeter (plast) ned i materialet.

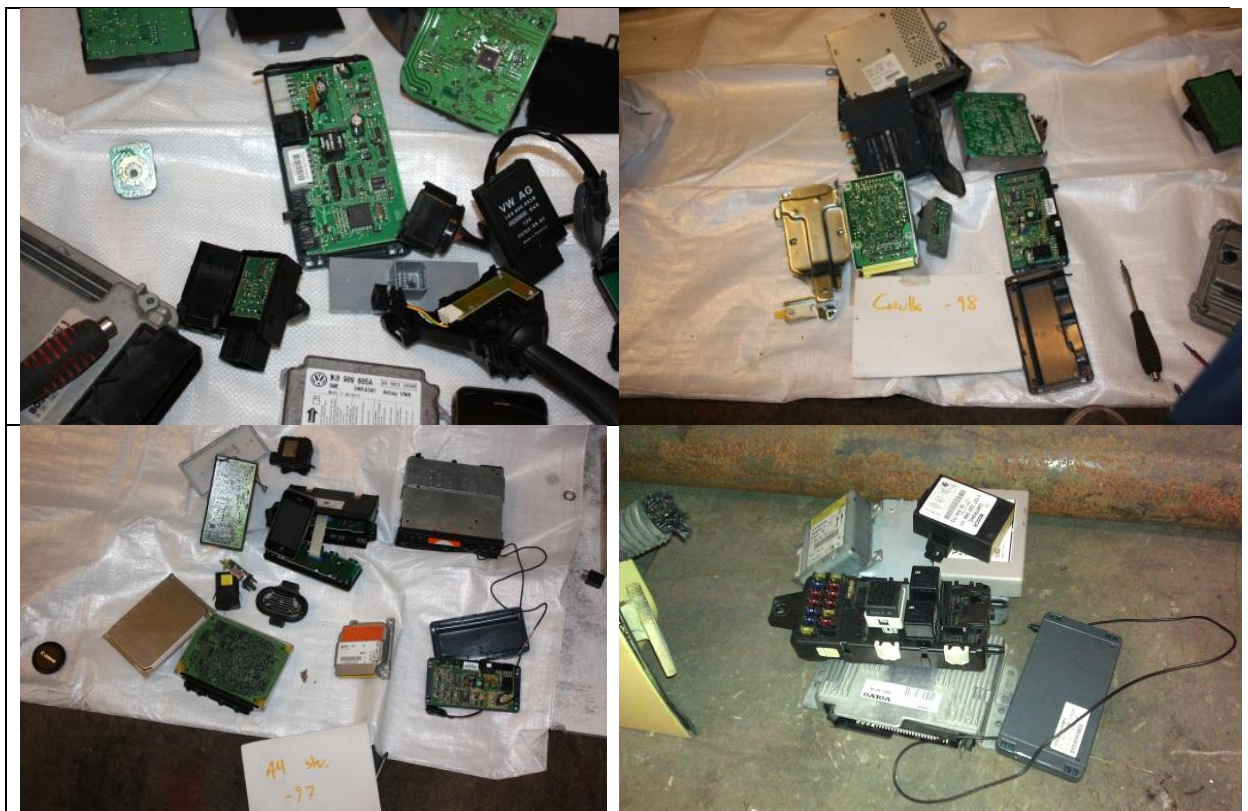
Figur 5. Eksempel elektronikk fra bil (fire forskjellige biler)

Bruken av kretskort varierte mye mellom de ulike merker og modeller. Eksempelvis var det noen biler som hadde kretskort til å styre sidespeilene mens andre kun hadde kretskort for motorstyring.

Det var utarbeidet en sjekklister over hvilke elektroniske komponenter som kunne ha kretskort. Denne listen ble benyttet som et utgangspunkt for å lete på aktuelle steder. (Skjema i vedlegg 2). Bildeserien under viser noen eksempler på hva som ble funnet i noen av bilene.

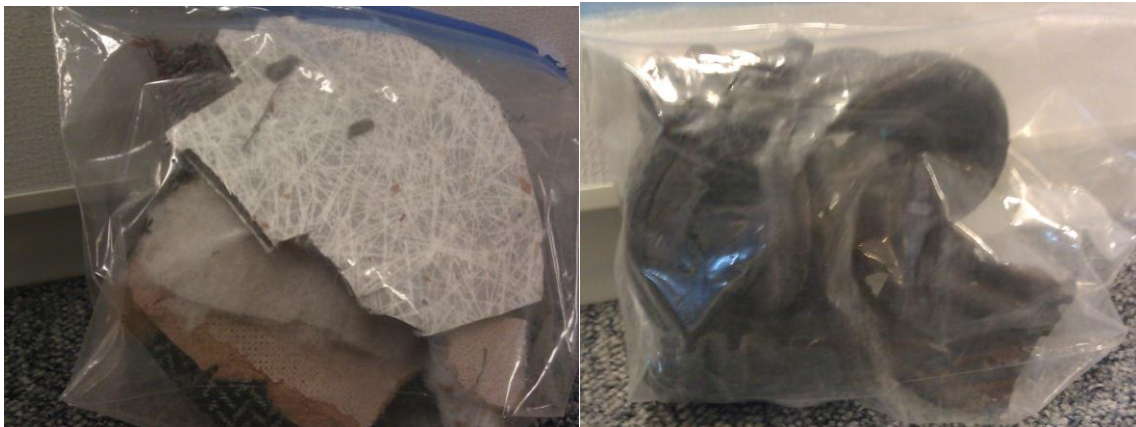
Figur 7. (f. venstre) Interiør og luftinntak pakket til analyse

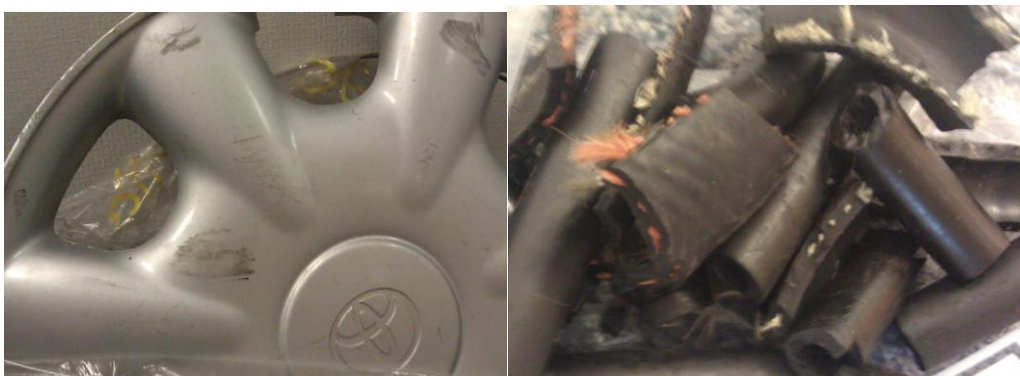
Figur 8. Hjulkapsel og slager fra motorrom pakket for forsendelse til analyse
