# Evaluering av økologisk kompensasjon i Åkersvika naturreservat

Miljødirektoratet

Økologisk kompensasjon

DOKUMENTKODE: 10244031-RIM-RAP-01

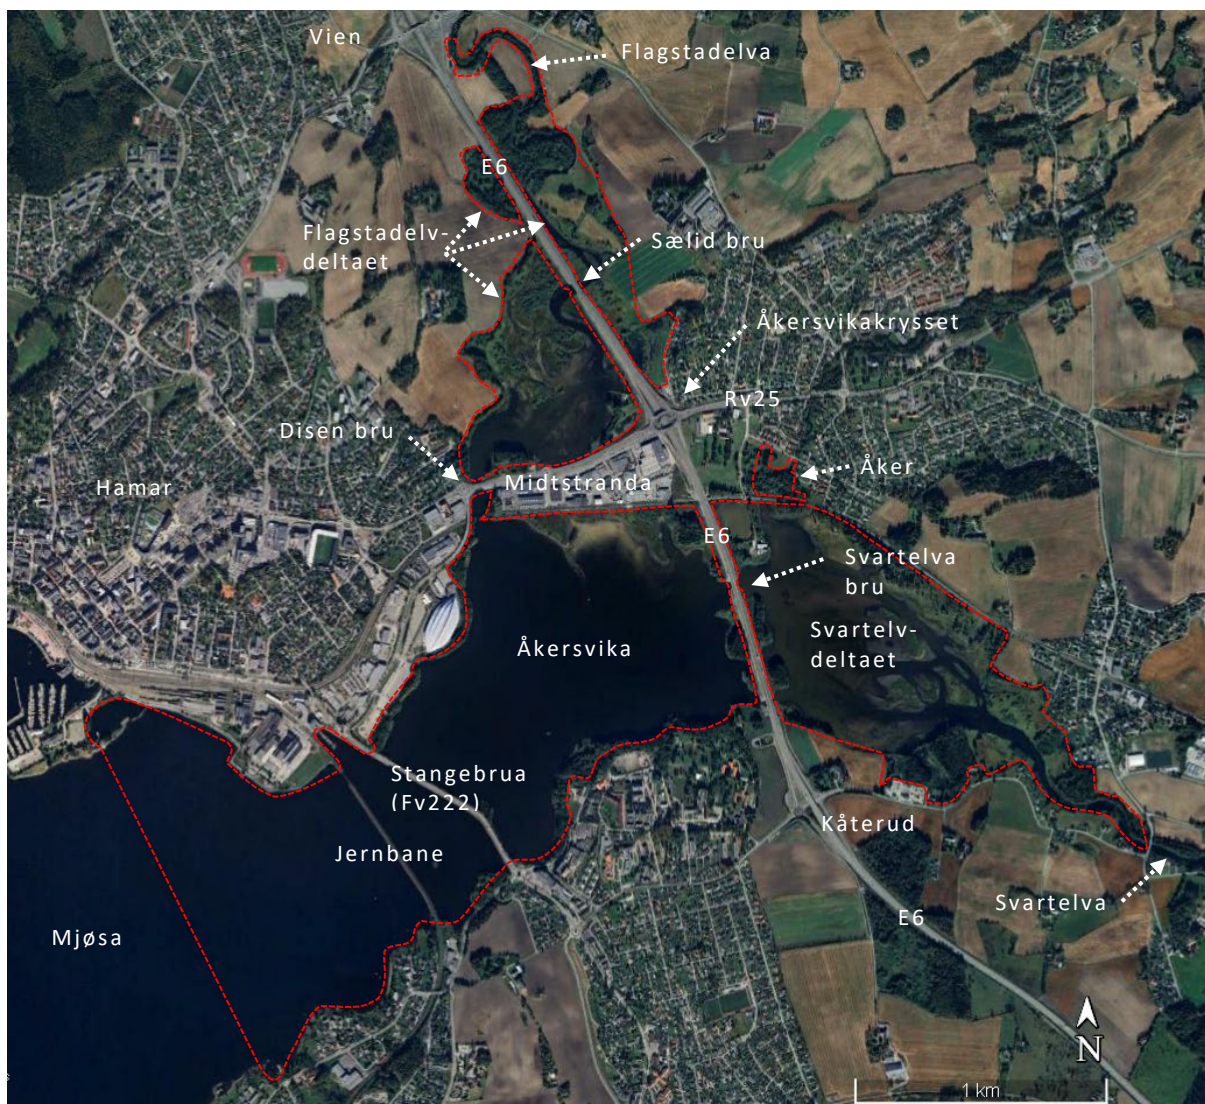
Figur 1.1: Kart over Åkersvika naturreservat etter utvidelse i forbindelse med E6-utbyggingen. Kilde: Modifisert fra Google Earth satellittbilde fra august 2021.

Reservatet inkluderer de to deltaene med både terrestriske areal og meandrerende elvearealer. Ved den siste utvidelsen av E6 ble både opprinnelig veg og utvidelsen tatt ut av verneområdet slik at reservatet består av ulike, men nærliggende, lokaliteter skilt av veganlegget (se figur 1.1 under).

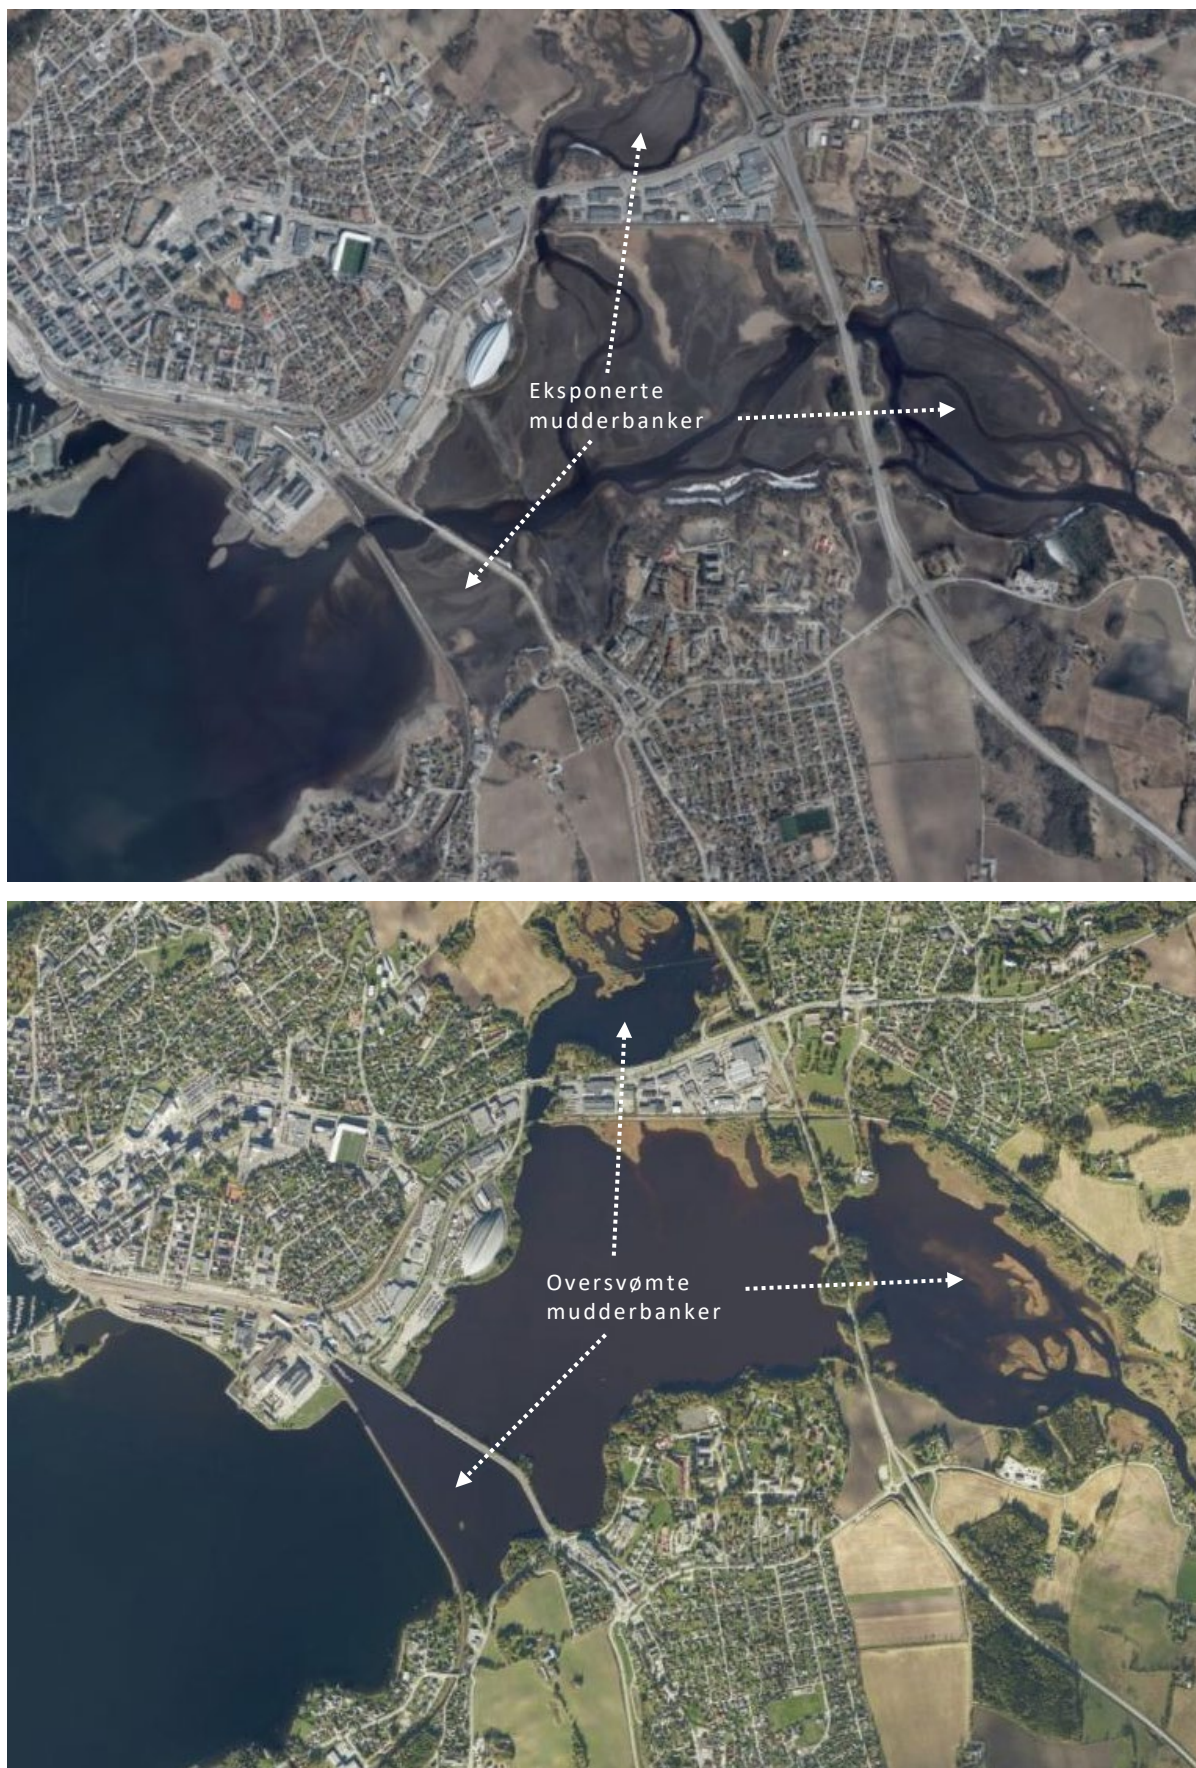
*Figur 1.2: Åkersvika ved lav vannstand og med store, eksponerte mudderbanker, april 2021 (øverst), og ved høyere vannstand og med oversvømte mudderbanker, august 2016 (nederst). Kilde: Norge i bilder.*

I sommerhalvåret, etter at vårflommen har hevet vannstanden i Mjøsa, er over 2/3 av naturreservatet vanndekt areal. Ved lav vannstand i Mjøsa (typisk vinter og vår) består store deler av reservatet tørrlagte mudderbanker (se figur 1.2 under for sammenlikning).

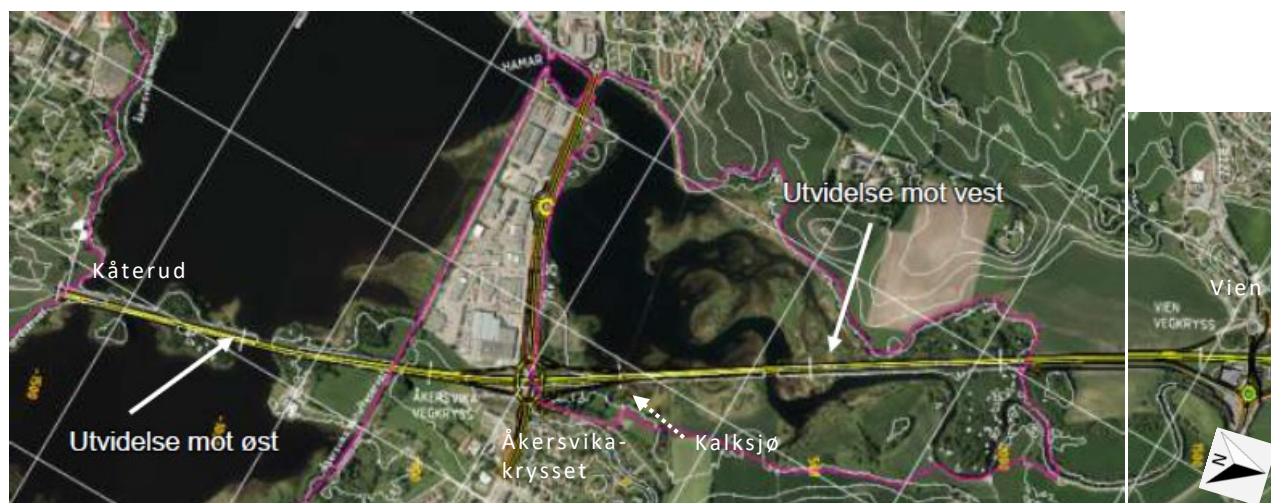
Figur 1.5: Illustrasjon av E6-utvidelsen med to nye felt mot øst fra Kåterud i sør til Åkersvika vegkryss. Videre nordover flyttes utvidelse mot vest fram til Vien for å unngå inngrep i naturmiljøet på østsiden av eksisterende E6, blant annet kalksjøen like nordøst for Åkersvika vegkryss. Kilde: Reguleringsplan 2016, s. 29-30.

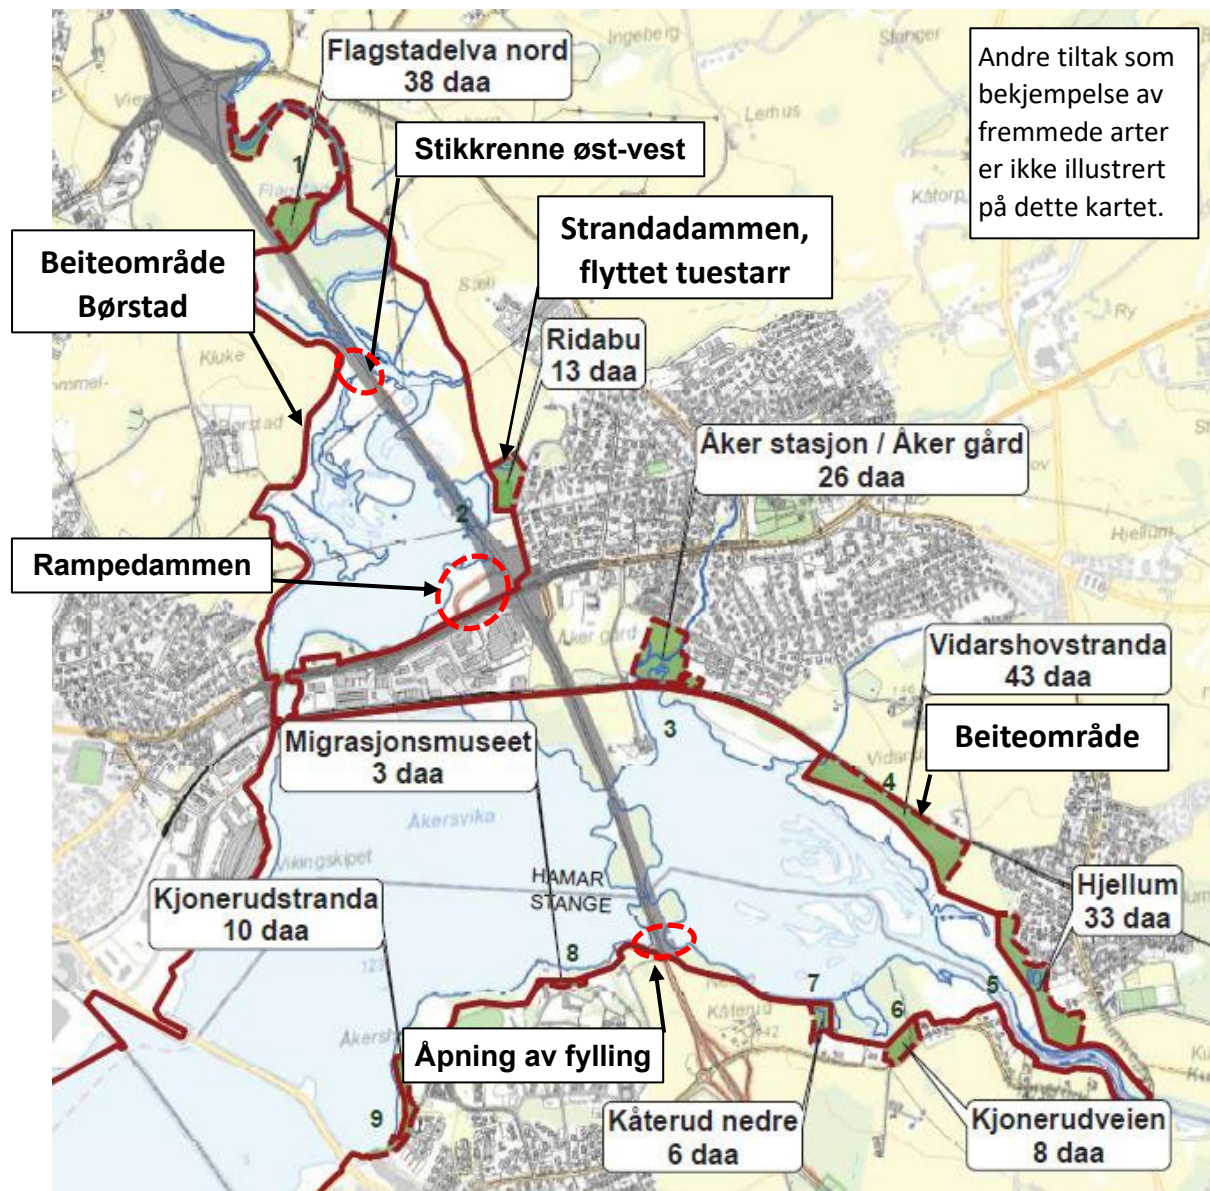
Figur 1.9: Oversikt over erstatningsareal og viktige kompensasjonstiltak i Åkersvika, jf. plan for avbøtende og kompenserende tiltak. Kilde: Modifisert etter Fylkesmannen i Hedmark 2015.

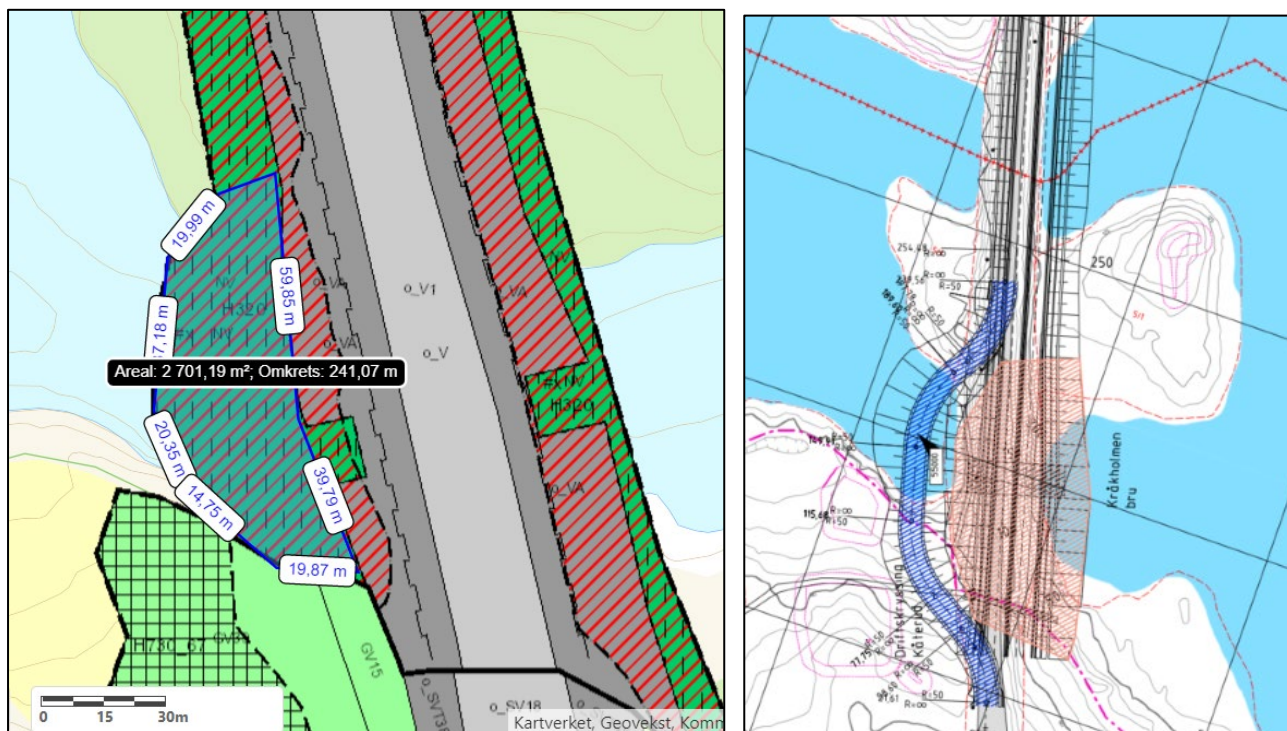
Figur 3.3: Areal ved bru over Svartelva (Kråkholmene sør) der ca. 2,7 dekar regulert til midlertidig arealbeslag (utfylling, anlegge midlertidig veg, fjerning av veg og fylling) ble unngått gjennom endring av planer for bygging og midlertidig trafikkavvikling (blå skravur i utsnitt til venstre). Kilde: Nye Veier AS. Utsnitt til høyre er fra reguleringsplanen.

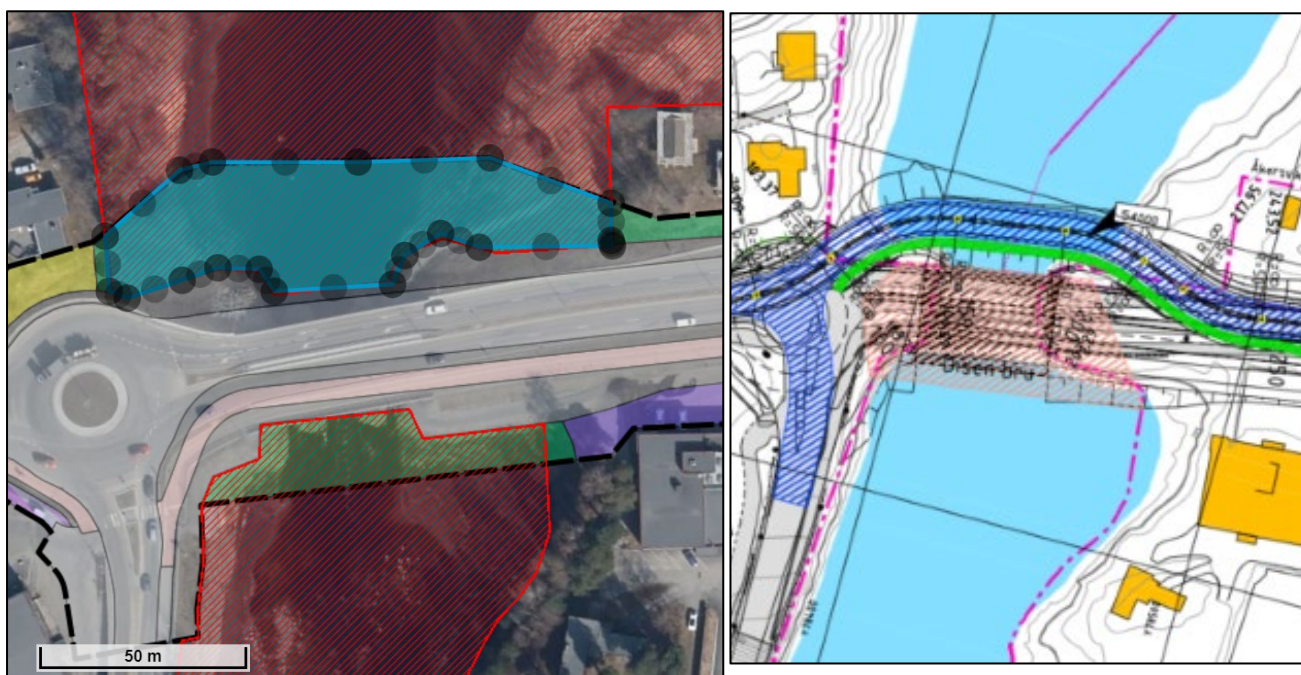
Figur 3.4: Areal ved Disen bru over Flagstadelva (ved Midtstranda vest) der ca. 2,7 dekar regulert til midlertidig arealbeslag (utfylling, anlegge midlertidig veg, fjerning av veg og fylling) ble unngått gjennom endring av planer for bygging og midlertidig trafikkavvikling (blå skravur i utsnitt til venstre). Kilde: Nye Veier AS. Utsnitt til høyre er fra reguleringsplanen.

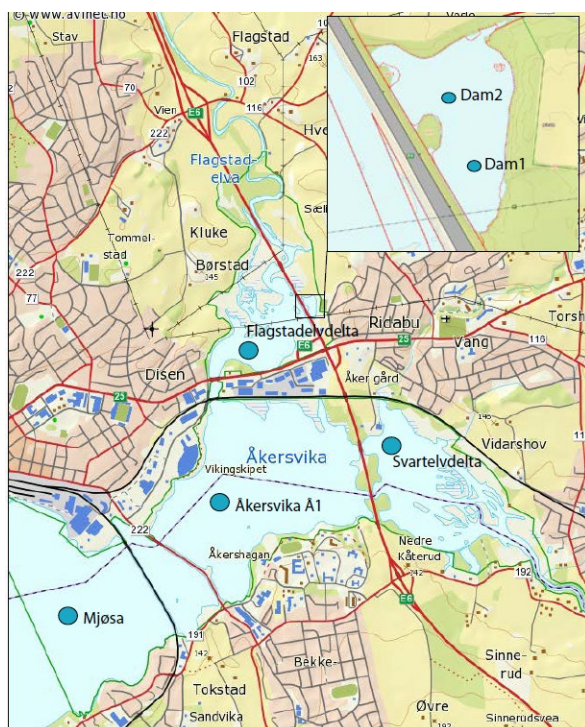
Figur 4.1: Seks lokaliteter for vannprøver før utvidelse av E6: Flagstadelvadeltaet, Svartelvdeltaet, Åkersvika, Mjøsa og kalksjødammen (2 lokaliteter). Det ble tatt flere prøver i perioden mai – september 2014. Kilde: Bækken 2014.

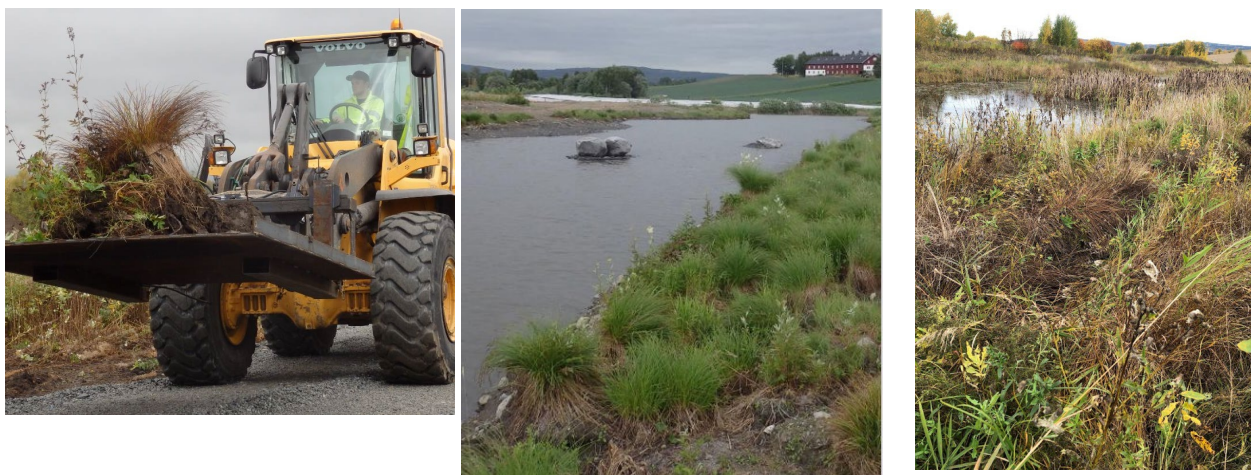
Figur 4.4: Flytting av tuestarr (venstre bilde, fra Nye Veier AS), tuestarrbeplantning i 2018 (midtre bilde, fra Nye Veier AS), og under befaring i oktober 2022 (høyre bilde, foto: Heidi Solstad).

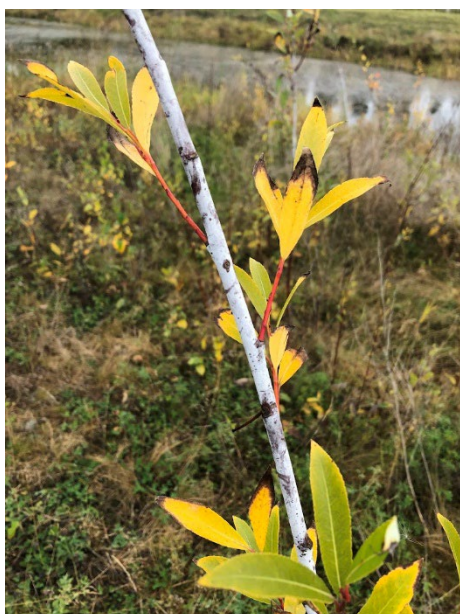
Figur 4.5: Spontan (ikke plantet) doggpil ved Strandadammen observert under befaring i oktober 2022. Foto: Heidi Solstad

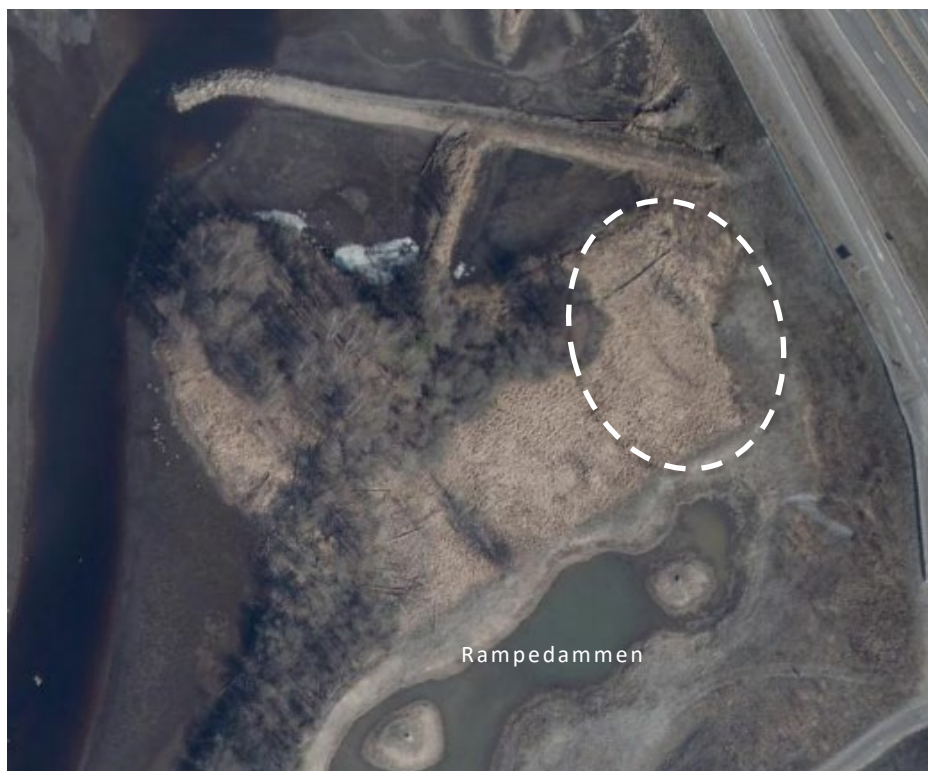
Figur 4.7: Flyfoto fra den nyanlagte Rampedammen som viser molo og oppdemming mot delta og område der bleikfiol trolig er dokumentert tidligere.

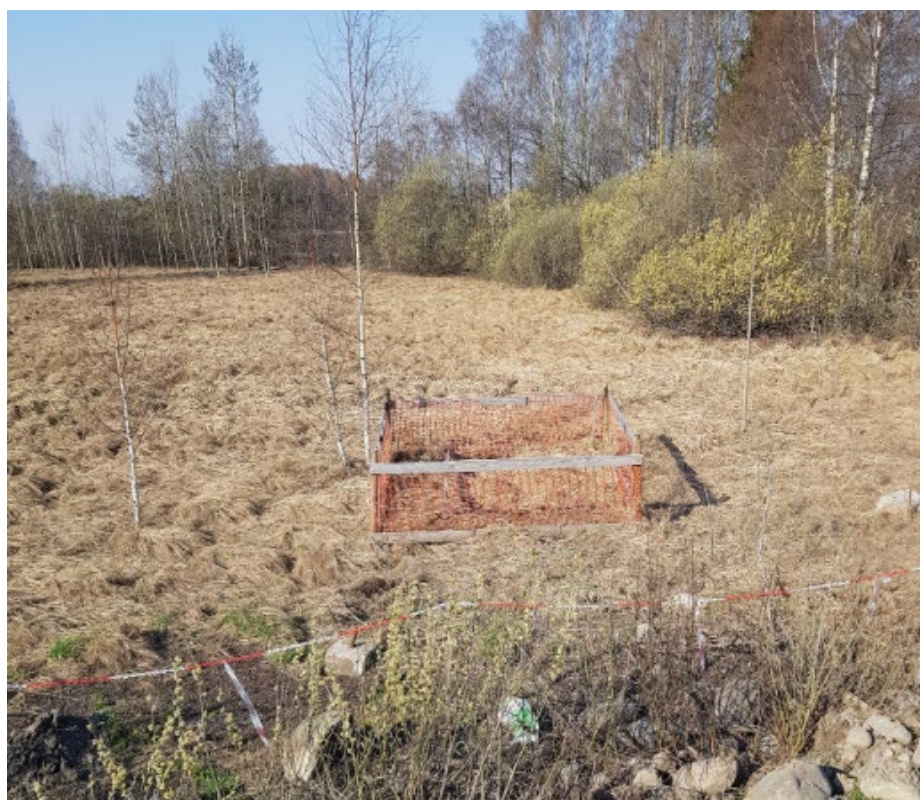
Figur 4.8: Inngjerdet lokalitet med bleikfiol ved Rampedammen før utvidelsen av E6. Bildet er tatt i nordlig retning. Kilde: Hæhre 2020b. Denne lokaliteten ligger innenfor utsnitt av flyfoto i figur 4.7 over.

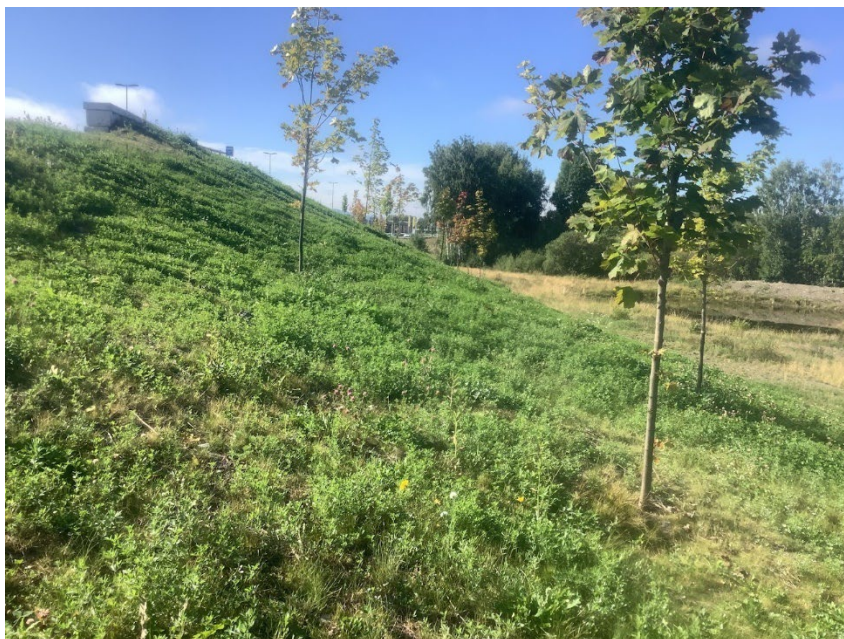
Figur 4.9: Beplantning ved Rampedammen (bildet er tatt mot sør, 2022). Høy, plasskrevende vegfylling minsker areal med potensiale for våtmark. Foto: Heidi Solstad.

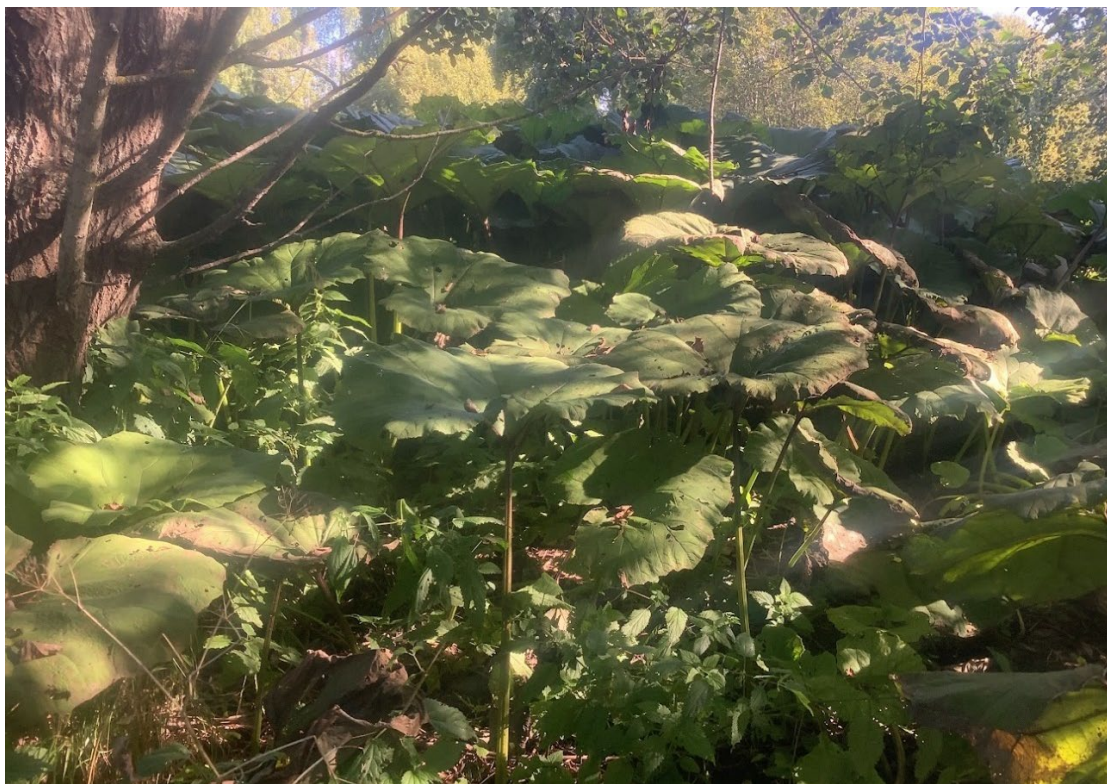
Figur 4.10: Legepestrot i tett bestand i og like utenfor kompensasjonsarealet ved Åker gård.

Kompensasjonsarealet som ble innlemmet ved Åker gård, i et redusert omfang sammenlignet med opprinnelig plan, grenser mot Hamars gamle søppelfylling. Denne søppelfyllingen utgjør et problem, både på grunn av mulig forurensning og på grunn av meterhøge legepestrot (*Petasites hybridus*), en fremmed art (SE) som brer seg utover (se figur 4.10). Denne arten vil spre seg inn i reservatet om den ikke bekjempes. Vi er ikke kjent med at det er utført andre tiltak her enn at Statsforvalteren forsøksvis (uavhengig av E6-utvidelsen) prøver å fjerne noe pestrot, tilsynelatende uten særlig hell. Det vil kreve store ressurser å bli kvitt arten. Uten tiltak kommer arten til å vokse seg inn i reservatet. Legepestrot har et nokså grunt rotsystem, men massiv klondannelse. Første funn av legepestrot i området er fra 1990 og 1993, men arten etablerte seg trolig langt tidligere. Den blir typisk spredd ut i naturen med hageutkast.

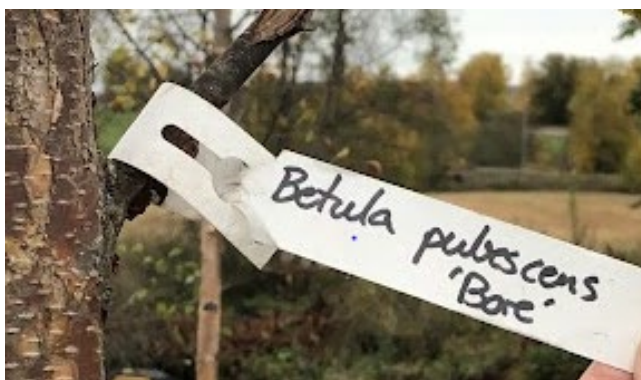
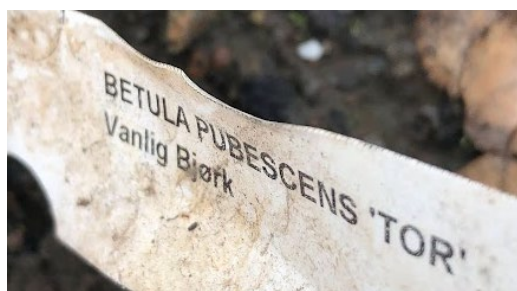
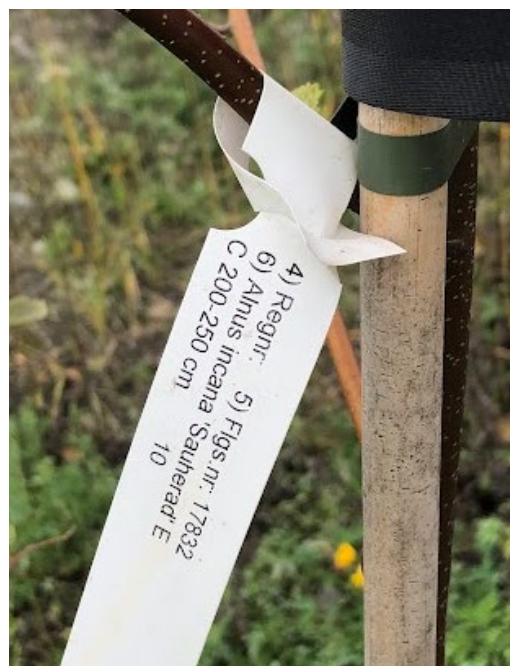
Figur 4.11: Plantede trær nær Vienkrysset. Vår informasjon om opprinnelse til beplantningen i reservatet er fra lappene som er festet til trærne.

Det er også plantet busken leddved (*Lonicera xylosteum*) i området. Informasjon om opprinnelse er hentet fra lappene på trærne, se figur 4.11.

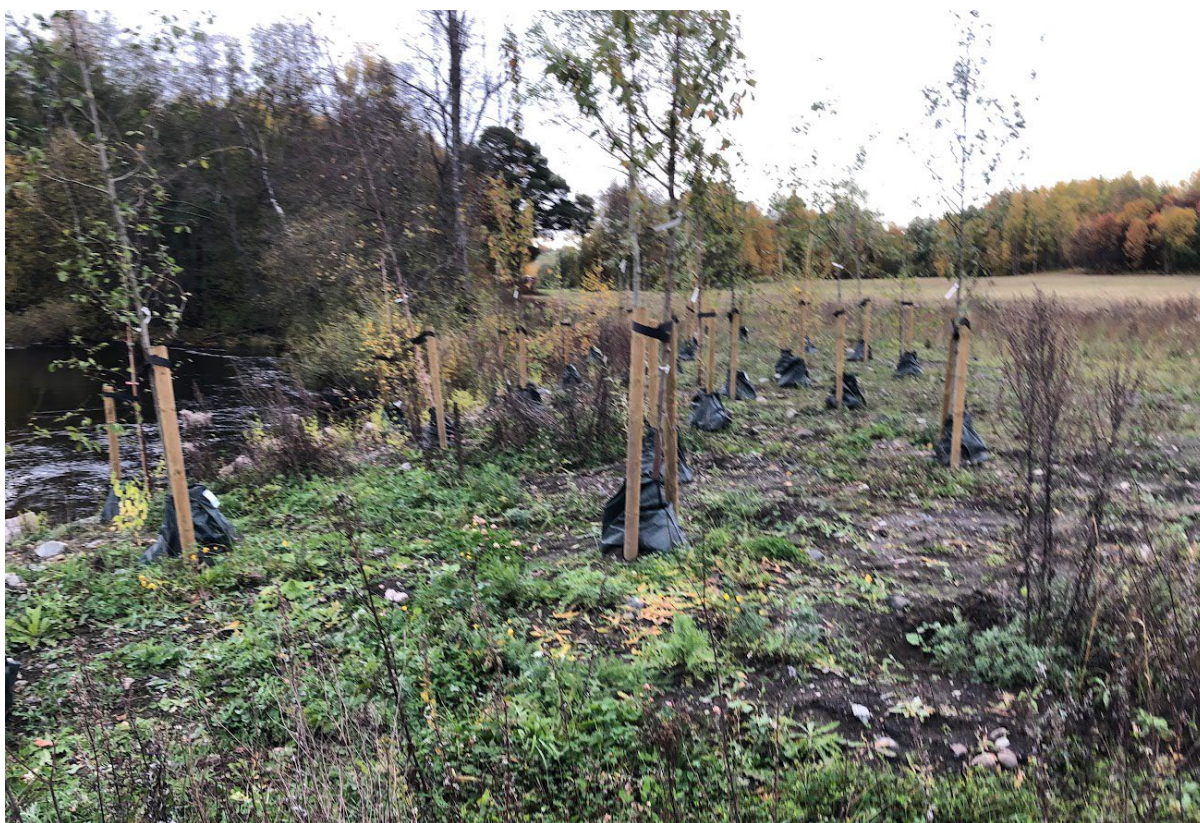
Figur 4.12: Trær plantet ved Flagstadelva ved Vienkrysset med trær av samme høyde på geledd med blant annet selje fra Telemark og den fremmede arten sølvpil (ikke mandelpil), oktober 2022. Bortsett fra seljen så kjenner vi ikke opphavet til disse plantene. Foto: Heidi Solstad.

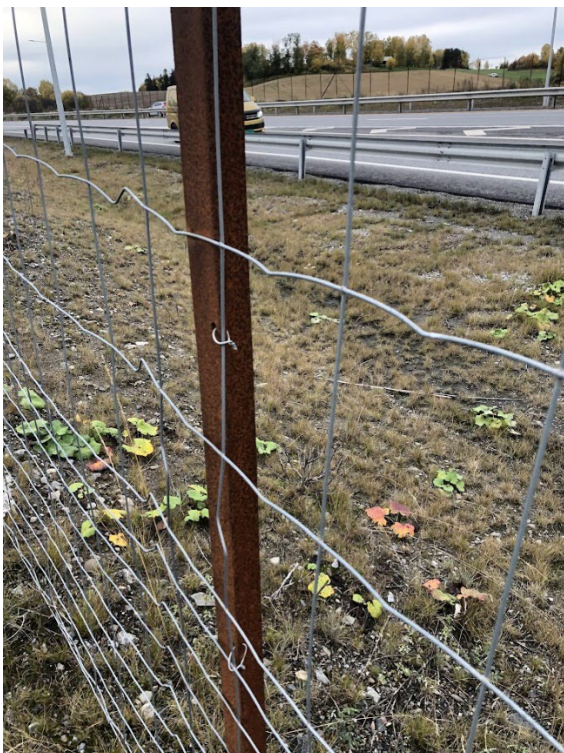
Figur 4.13: Naturlig revegetering langs E6 ved Vienkrysset. Følgende arter ble notert på vår befarings i oktober 2022: Rødsvingel, engkvein, hundekveke, reinfann, åkertistel, ryllik, rødkløver, stormaure, følblom, prestekrage, ugrasløvetann, kveke, nyseryllik, snaudylle, burot, fuglevikke, snegleskolm, veitistel, alsikekløver, veitirlunge, kvitkløver, kvitsteinkløver, hestehov, høymol, ugrasbalderbrå, mjødurt og tunsaltgras. Foto: Heidi Solstad.
