# Test av fluoriserende brøytestikk

Test av synlighet og funksjonalitet- fluoriserende vs. ordinære  
stikk- vinteren 22/23

STATENS VEGVESENS RAPPORTER

Nr. 1023

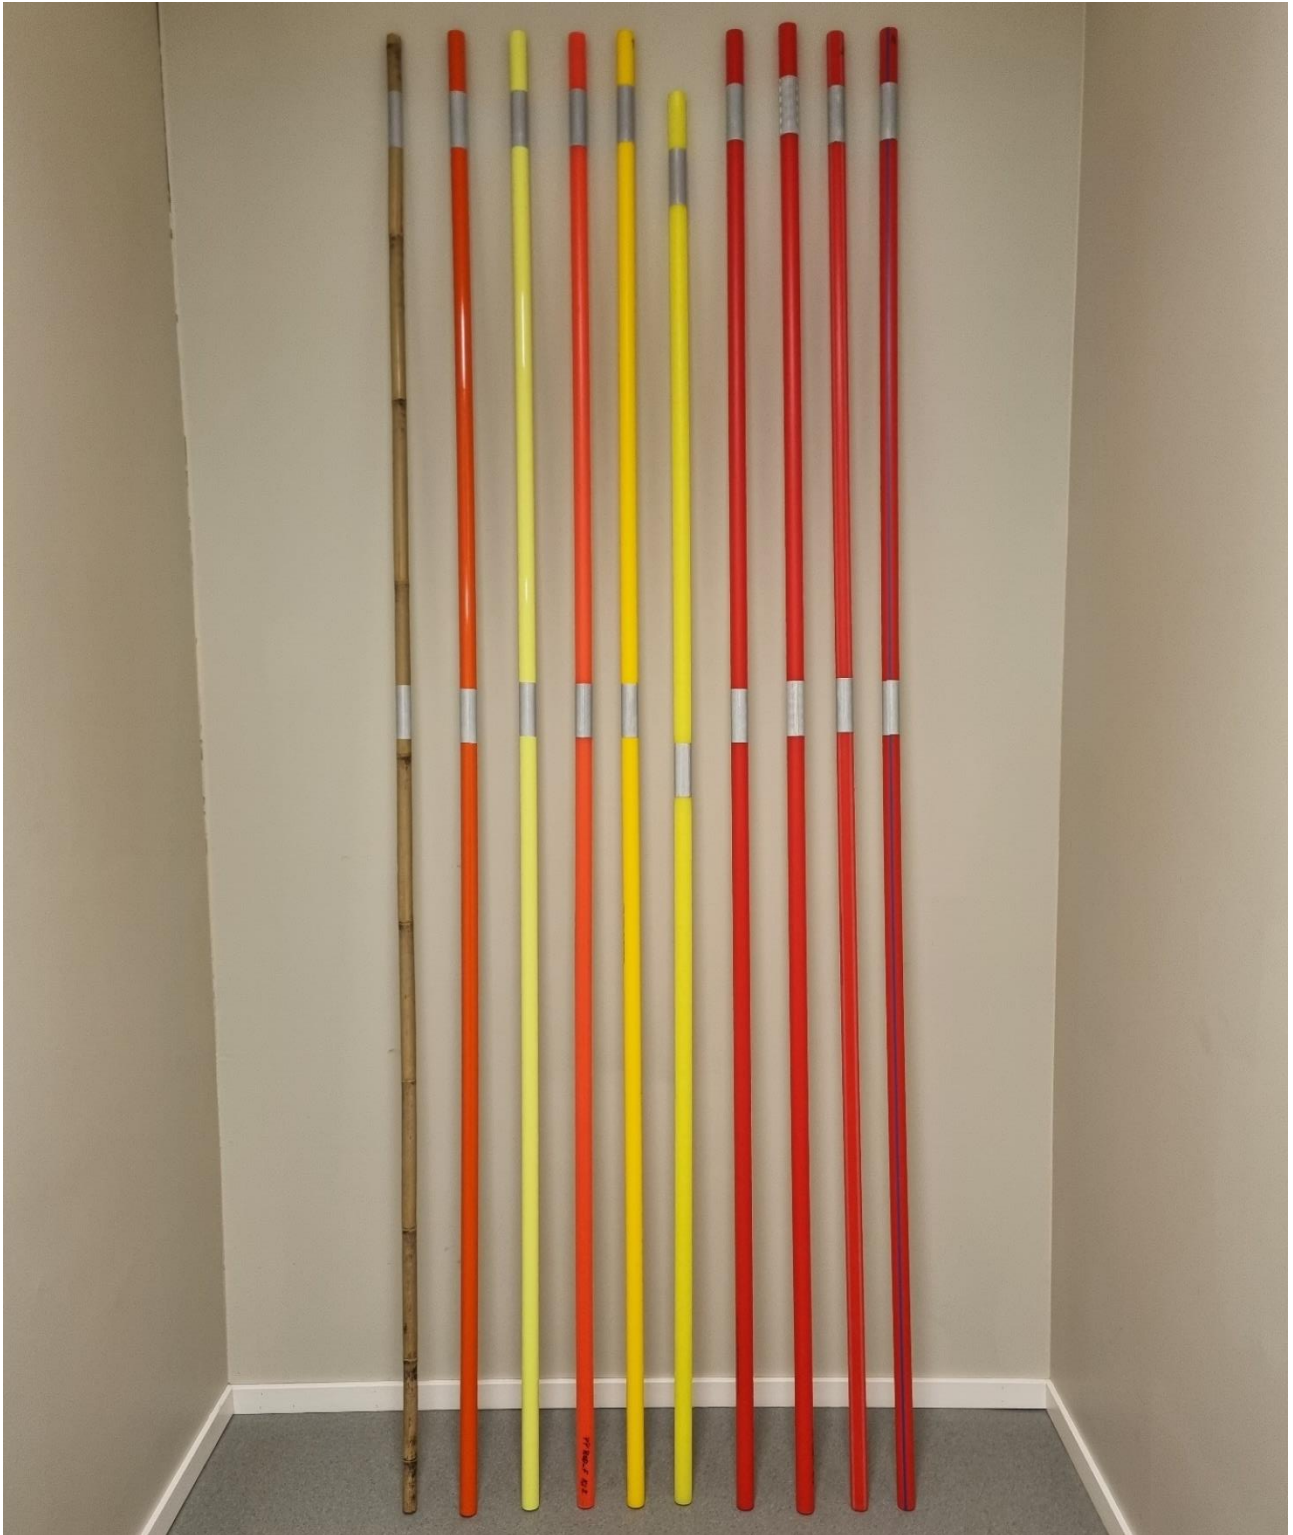
Figur 1: Testede stikketyper vinteren 2022/2023. Bambus 26/28 mm (f.v.), PC rød\_f, PC gul\_f, PP rød\_f, PP gul\_f, PP gul\*\_f, PP rød\_o, PP rød\_o (kl. 3 refleks), PP rød\_s og PP rød\_s\*.

Figur 1 viser stikketyperne som ble testet vinteren 2022/2023.

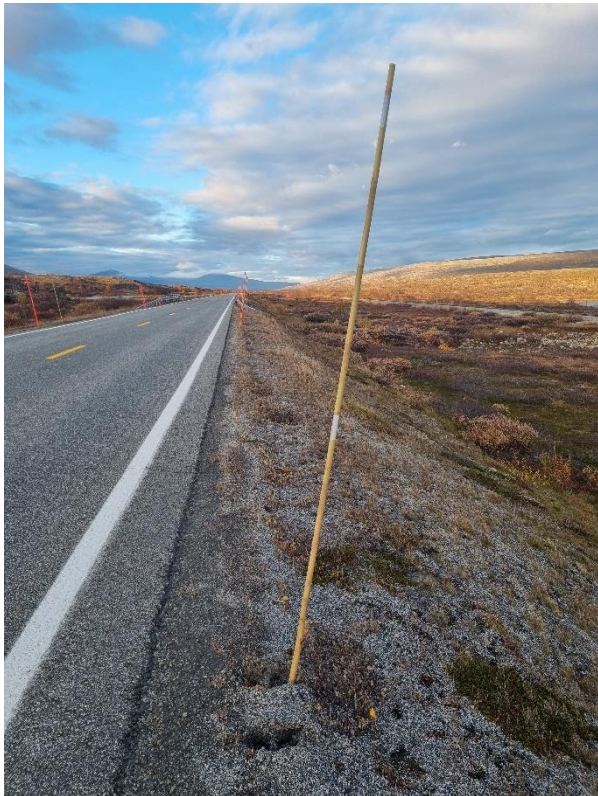
**Figur 2: Bambus 26/28 mm**

Figur 2 til 10 viser prøvestikkene oppsatt i felt på E6 Saltfjellet. PP rød\_s\* ble ikke satt ut her. Bildet i figur 11 er derfor hentet fra prøvefeltet på Bjorli flyplass. Bildene fra Saltfjellet ble tatt ifbm utsettingen den 29. september 2022, med unntak for PP gul\*\_f. som ble tatt den 3. november. Bildet av PP rød\_s\* ble tatt ifbm etableringen av prøvefeltet på Bjorli flyplass den 13. oktober 2022.

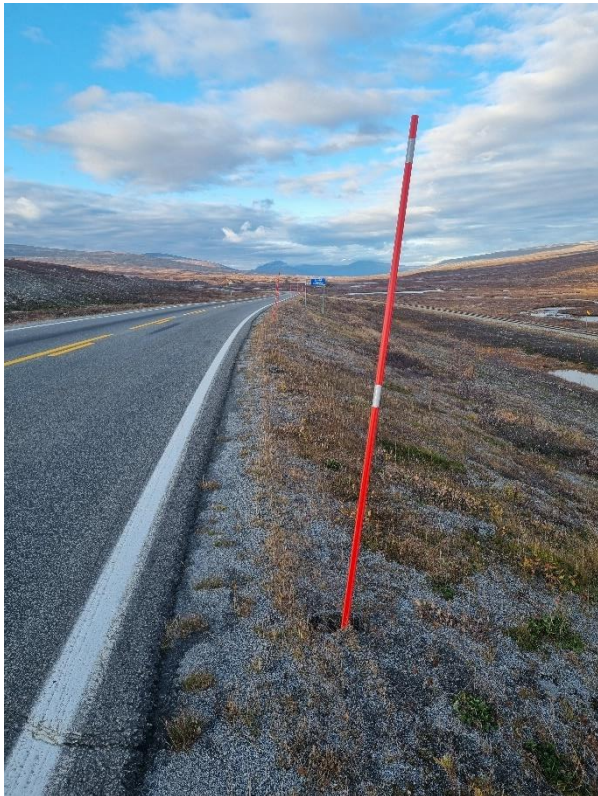
**Figur 10: PP rød\_s**

PP rød\_s var pålagt striper av et stoff som skulle lyse i mørket etter å ha blitt belyst («afterglow effekt»). PP rød\_s\* hadde striper av blå plast. Stripene var her gjennomgående, dvs. av plast med annen farge, tilsatt ifbm produksjonsprosessen.

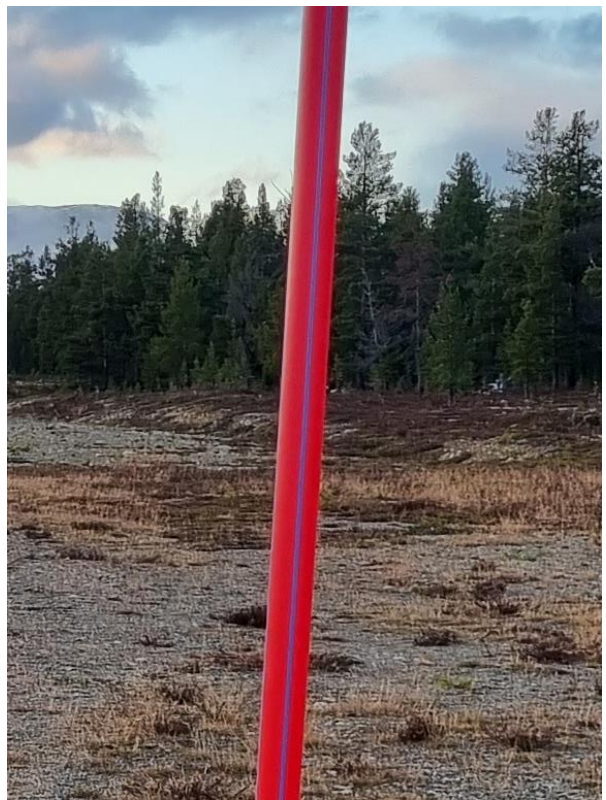
**Figur 13: Stripe av blått i PP rød\_s\***

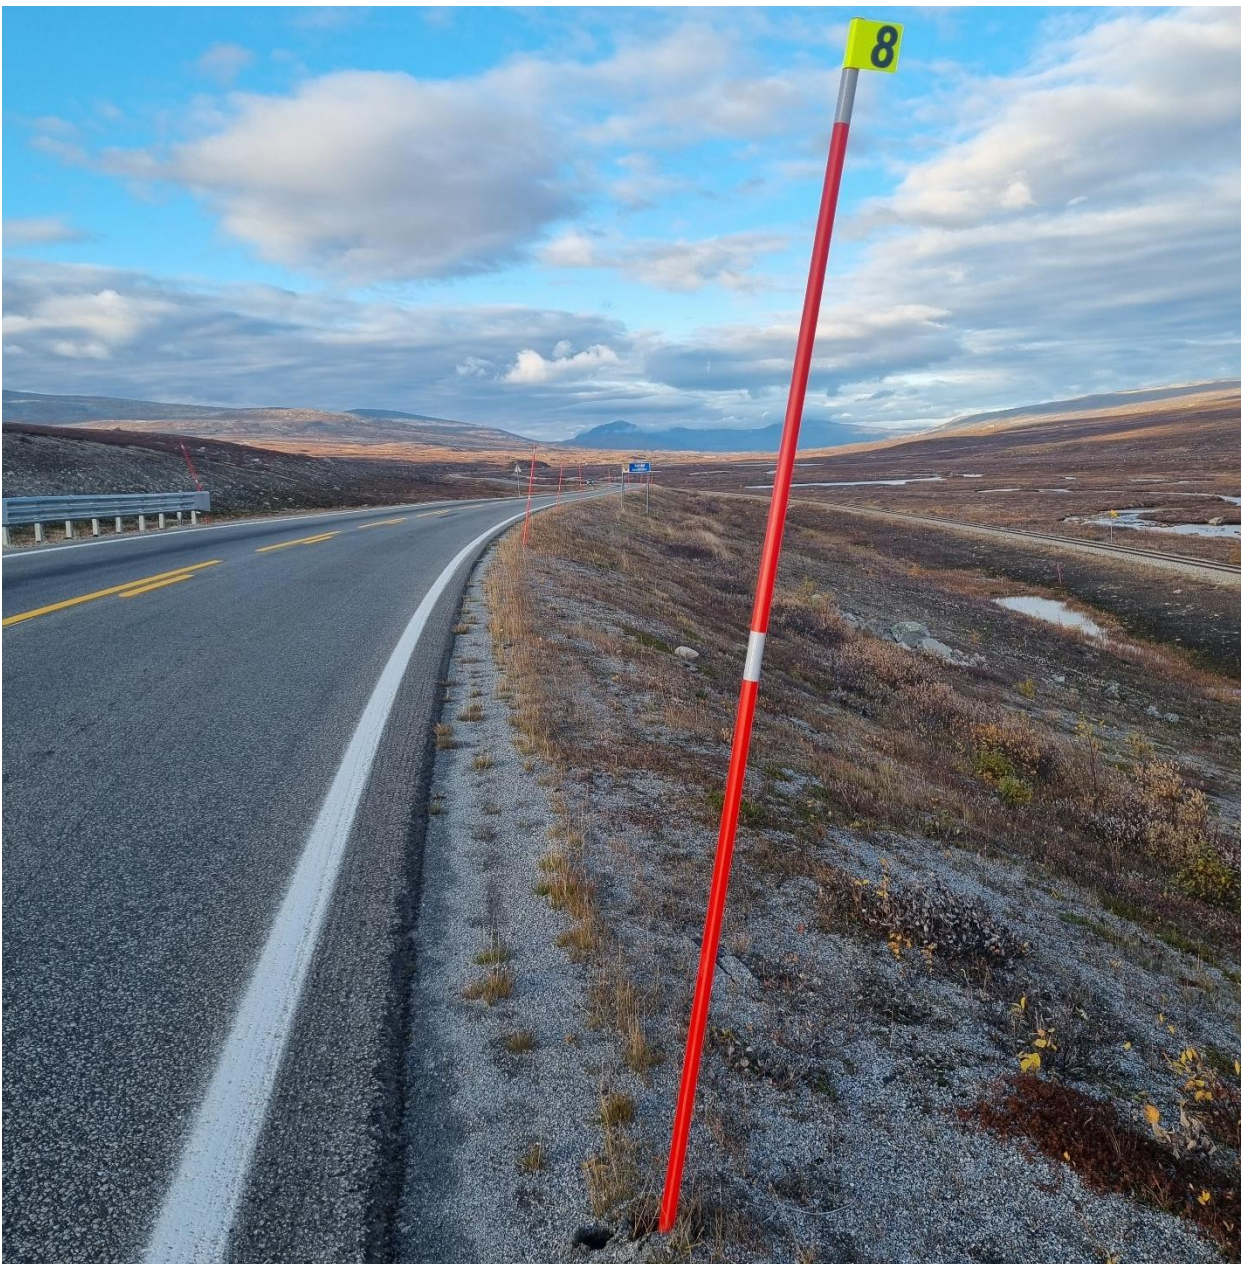
Bildet i figur 15 er tatt ved Stødibrua, retning nordover, i søndre ende av prøvefeltet. Høyden over havet på strekningen er 660-680 meter. Vindutsatt, åpent og langstrakt terreng. Årsnedbøren er typisk i størrelsesorden 500-600 mm. Veien er anlagt høyt i terrenget for at snø og fokk skal blåse over/av veien.

**Figur 15: E6 Saltfjellet ved Stødibrua, retning nordover.**

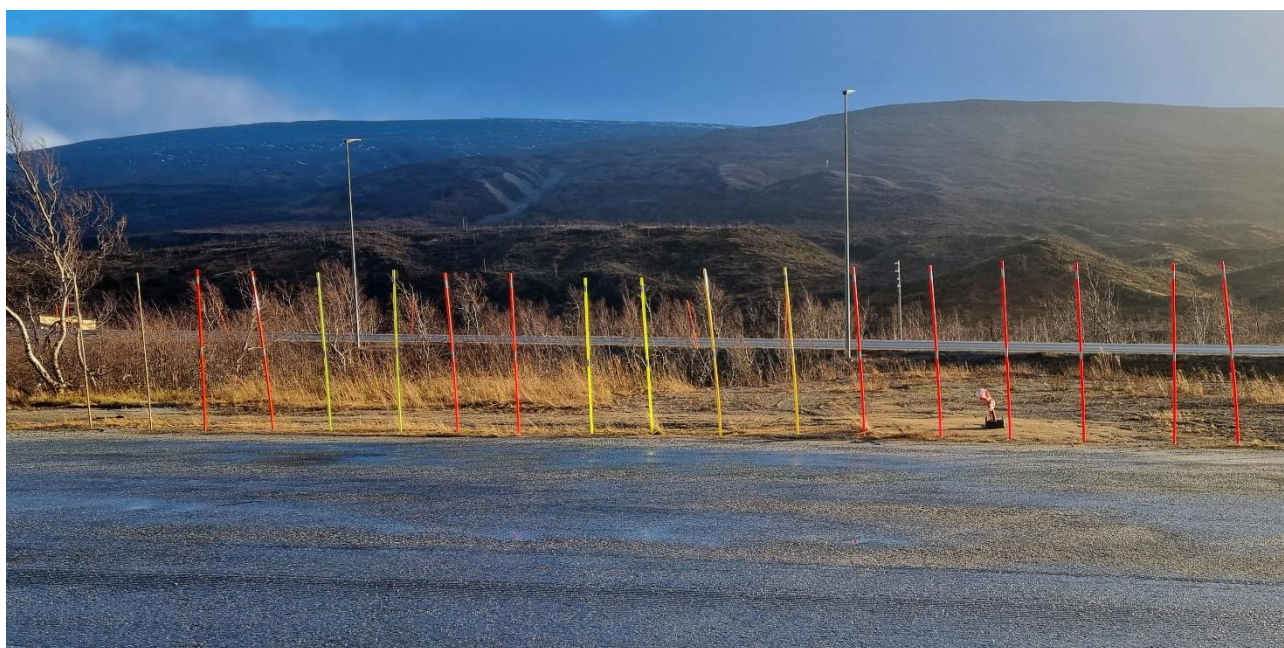
Figur 18: Prøvefelt for langtidstesting ved Sørrelva Brøytestasjon, Saltfjellet. Fra venstre: Bambus 26/28 mm, PC rød\_f, PC gul\_f, PP rød\_f, PP gul\*\_f, PP gul\_f, PP rød\_o, PP rød\_o (kl. 3 refleks), PP rød\_s (to stk stikk av hver type).

Samtidig med at prøvefeltet på Saltfjellet ble etablert den 29. september 2022 ble det satt ut stikker til langtidstesting ved Sørrelva brøytestasjon. Det ble her satt ut to stk stikk av hver type, se figur 18. Våren 2023 ble langtidsprøvefeltet utvidet med ytterligere to rekker slik at en etter dette hadde seks stk stikk av hver type stående ute. Det vises her til figur 19.

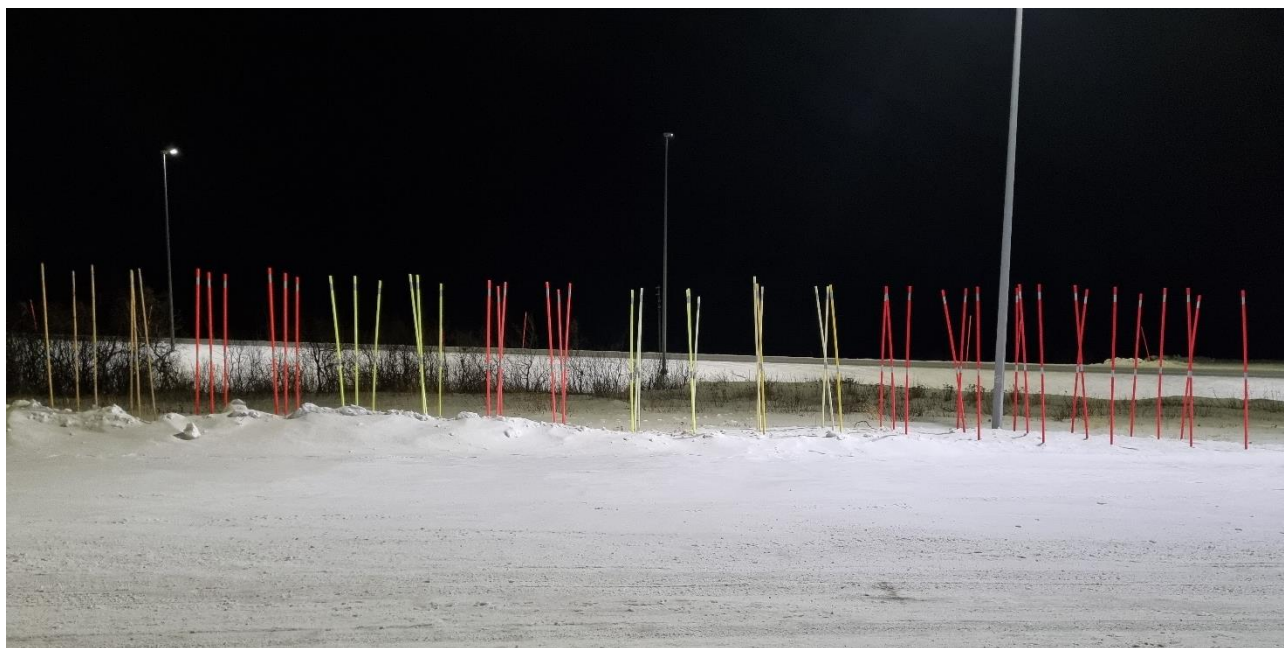
**Figur 19:** Bilde fra Saltfjellet 7. nov 2023. De to bakre rekkene har her stått ut 1 vinter + 1 sommer, den forreste 1 vinter.

Bildet i figur 19 ble tatt den 7. november 2023. Høsten 2023 ble det etablert et nytt prøvefelt for å teste ulike typer refleks til brøytestikk. Samtidig med at dette prøvefeltet ble etablert ble det tatt ned stikker fra langtidsprøvefeltet som da hadde stått ute 1 vinter + 1 sommer. Fra før hadde en stikker som hadde stått ute 1 vinter. Samtidig med at det ble tatt ned stikker som hadde stått ute 1 vinter + 1 sommer ble det satt ut stikker som hadde stått ute 1 vinter. Disse utgjør forreste rekke på bildet i figur 19.

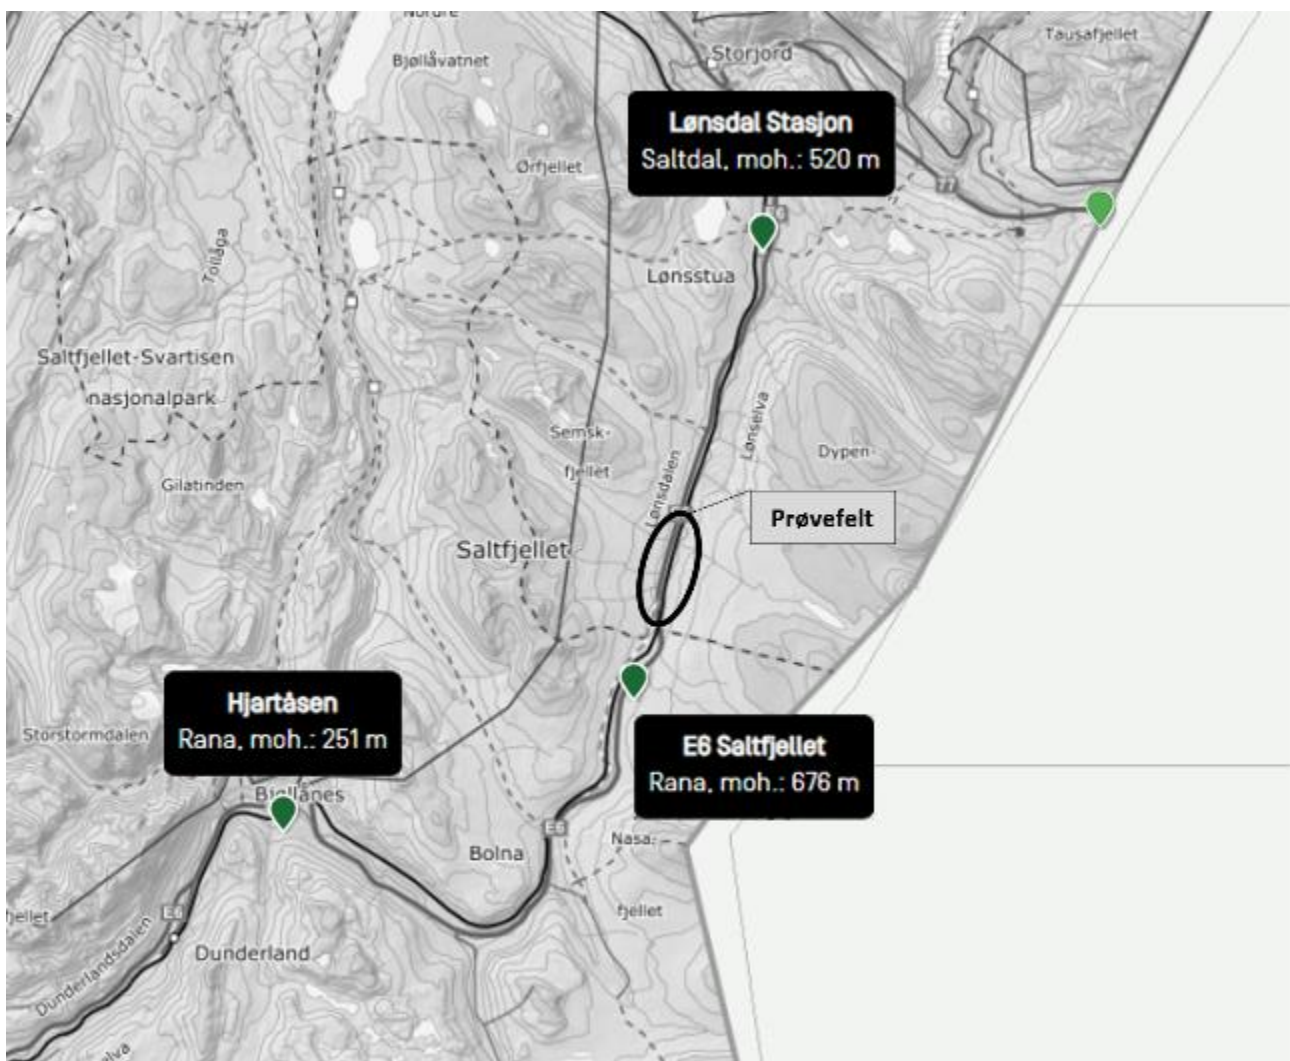
Fra kontrakten meldes det om mindre brøyting enn normalt på Saltfjellet vinteren 2022/2023. Værdata hentet fra målestasjoner i området støtter opp under dette. SVV sin målestasjon E6 Saltfjellet er lokalisert rett sør av prøvefeltet. Meteorologisk Institutt (MET) har målestasjonene Hjartåsen og Lønsdal Stasjon henholdsvis sør og nord for Saltfjellet. Hjartåsen lokalisert omkring 20 km sør for (luftlinje), og en god del lavere enn prøvefeltet, mens Lønsdal Stasjon befinner seg omkring 10 km nord for (luftlinje), og omkring 150 høydemeter lavere enn prøvefeltet.

Figur 20: Lokalisering måle-/værstasjoner ifht prøvefeltet på Saltfjellet.

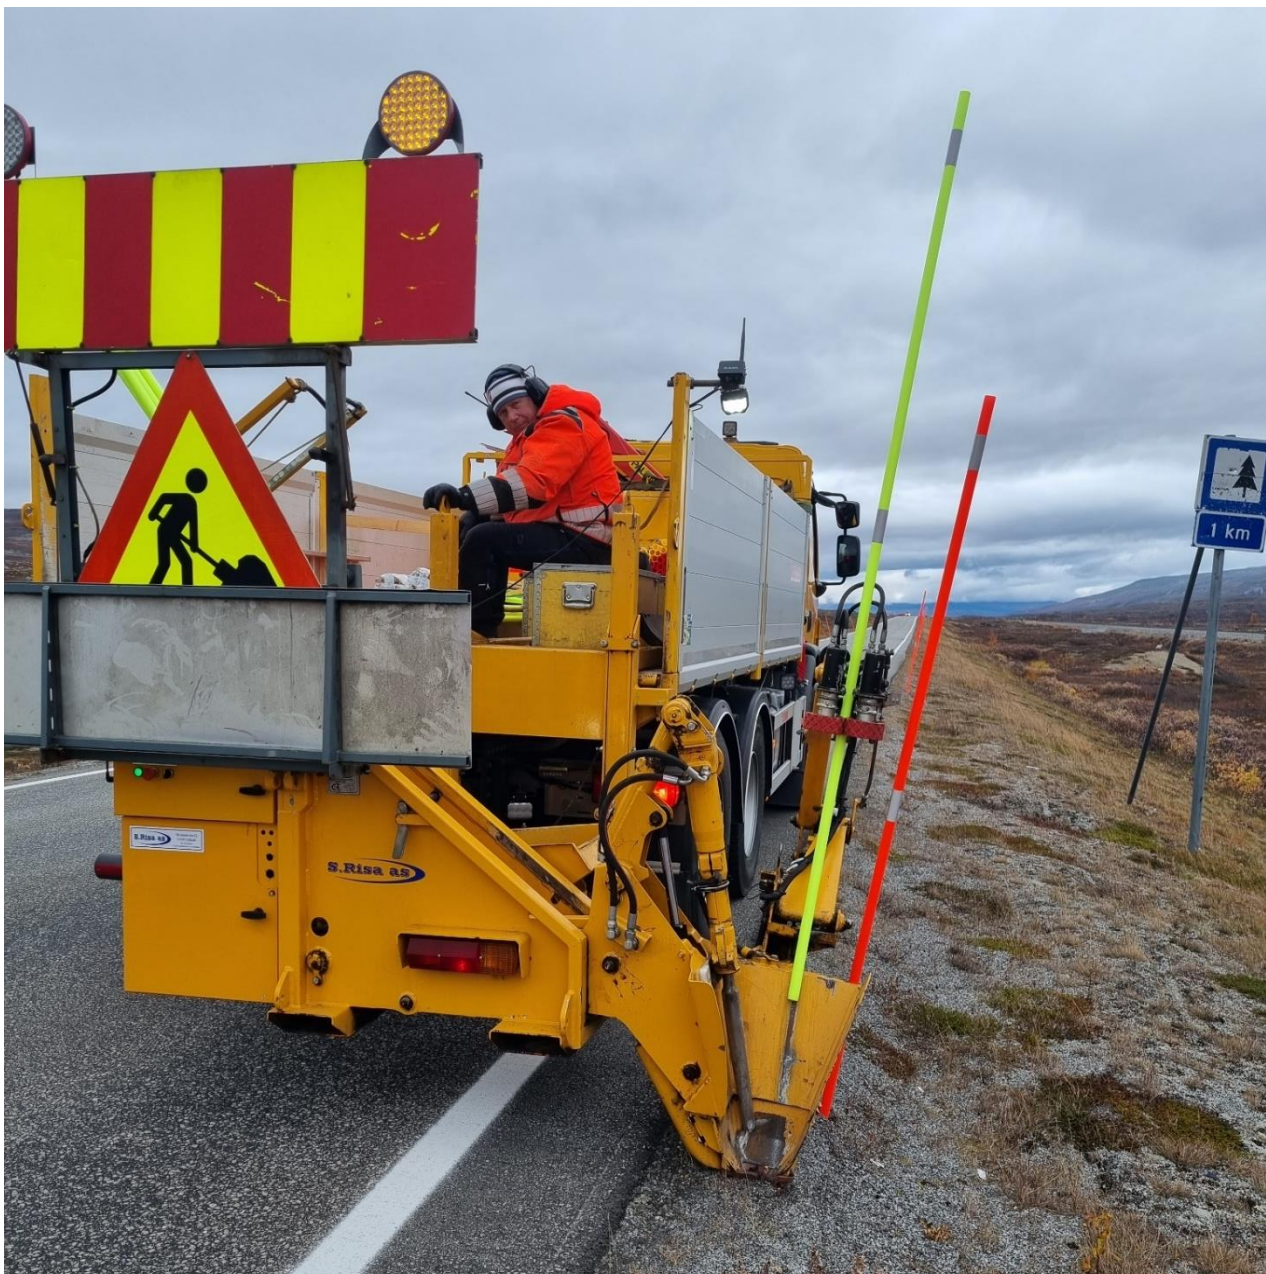
Figur 25: S. Risa Stickset 500 (m/gummihjulshenting/-mating av stikkene) – E6 Saltfjellet 29. september 2022.

Samtlige stikketyper ble satt maskinelt med en S. Risa Stickset 500, se figur 25. Det ble benyttet spett med største diameter 45 mm. Se vedlegg 3 mtp. registreringer fra utsettingen. Utsettingen gikk i det store og hele greit, men følgende ble notert:

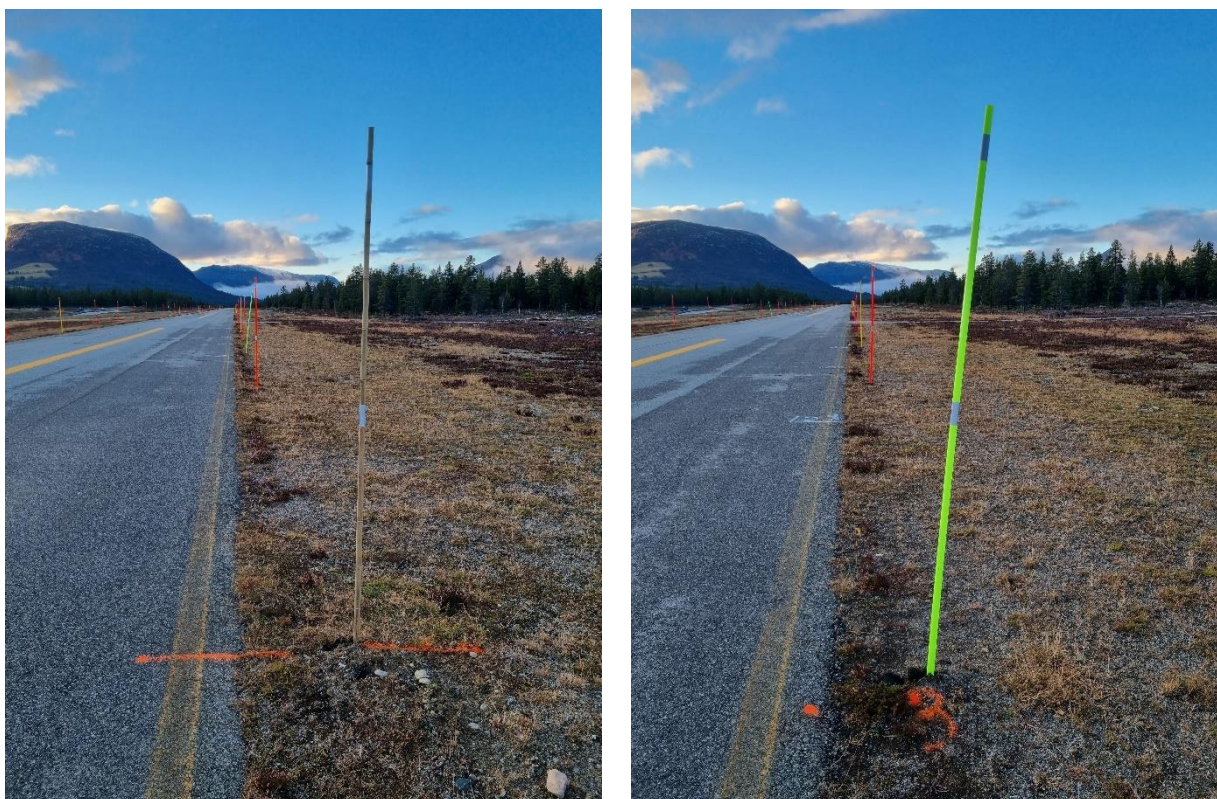
Figur 32: Bambus 26/28 mm vs. PC gul\_f. Bjorli flyplass 13. oktober kl. 1737 (tidlig skumring).

I figur 32 og 33 ser en Bambus 26/28 mm vs. PC gul\_f og PC gul\_f vs. PP rød\_f på henholdsvis høsten og vinteren. PC gul\_f bryter godt mot den høstbrune bakgrunnen, mens PP rød\_f synes bedre mot hvit bakgrunn.

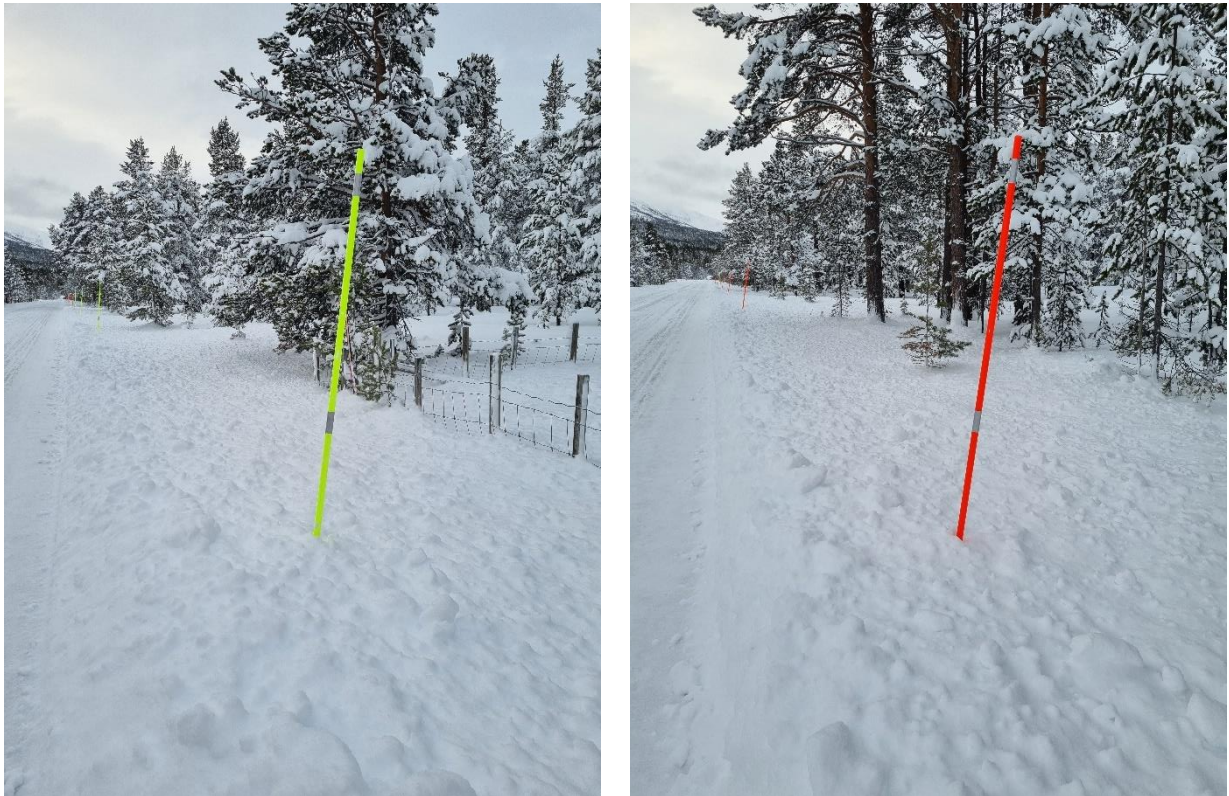
Figur 33: PC gul\_f vs. PP rød\_f Brekkelivegen (Bjørli flyplass) 31. januar 2023 kl. 1505

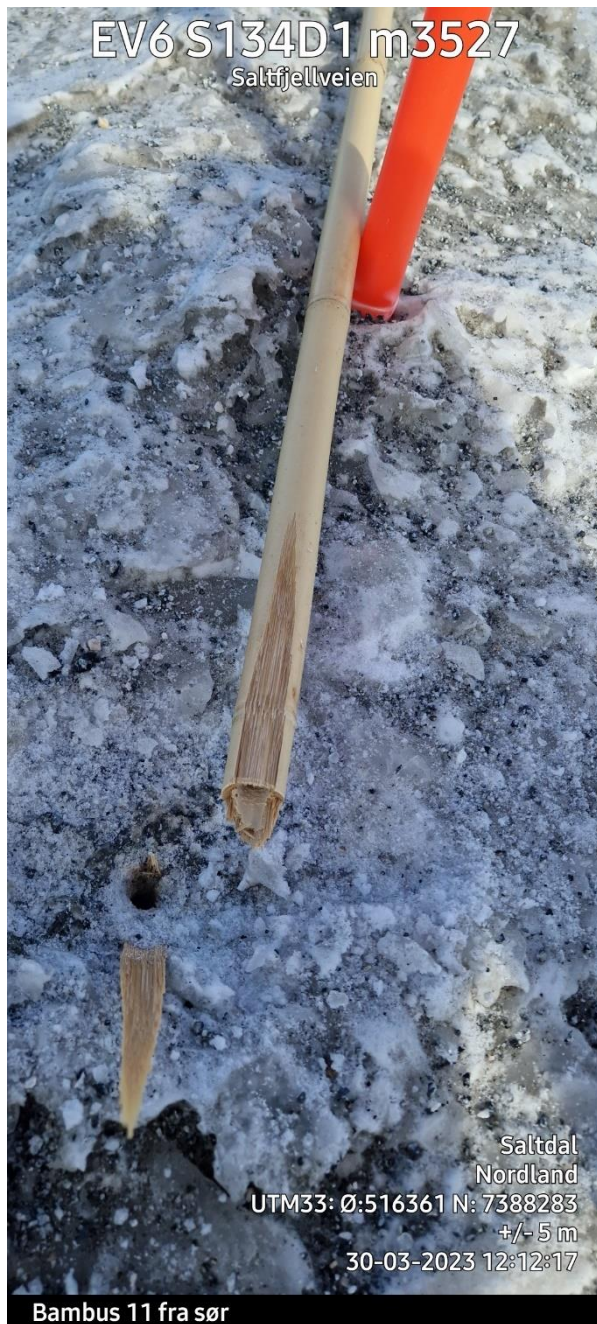
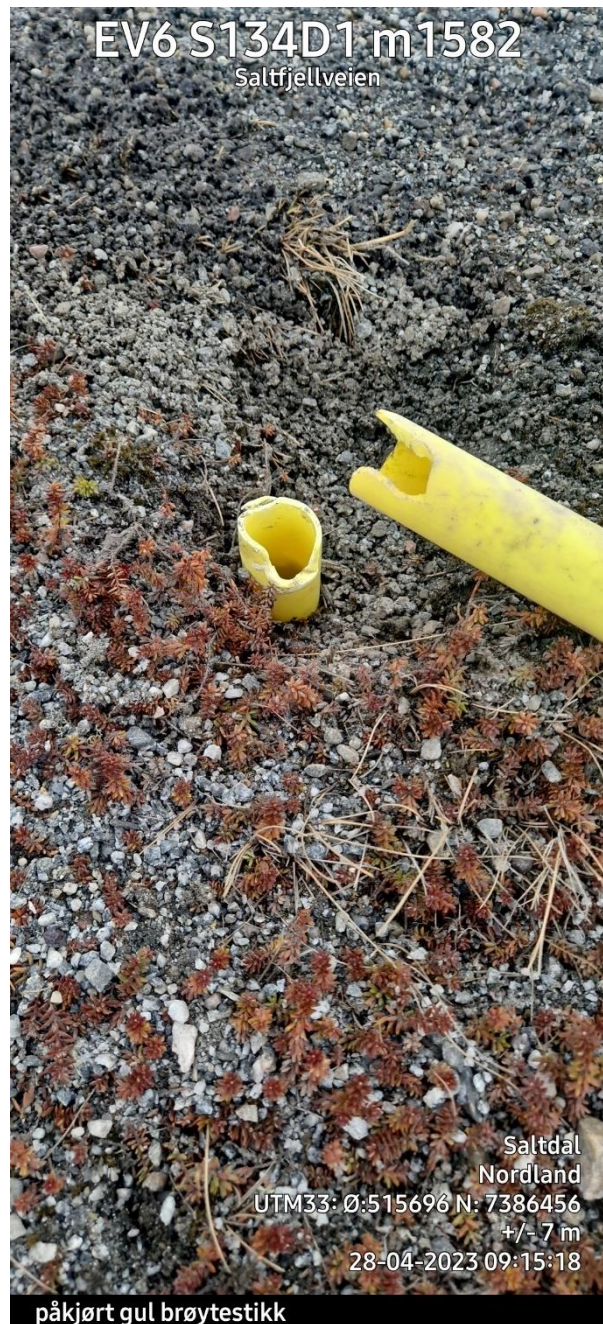
Figur 35: Bambus 26/28 mm og PP gul\_f (foto: Erling Hansen/Tor Ottar Emanuelsen Sandberg).

Lite billedokumentasjon knyttet til skader og bruddflater fra prøvefeltet denne vinter da primærfokuset har vært synlighet, men to eksempler er inntatt i figur 35. Av bildene ser en at bambusstikken har gått til brudd på en slik måte at det ble stående igjen en spiss rest, mens bruddflaten til plaststikken i dette tilfellet må kunne karakteriseres som «snillere».

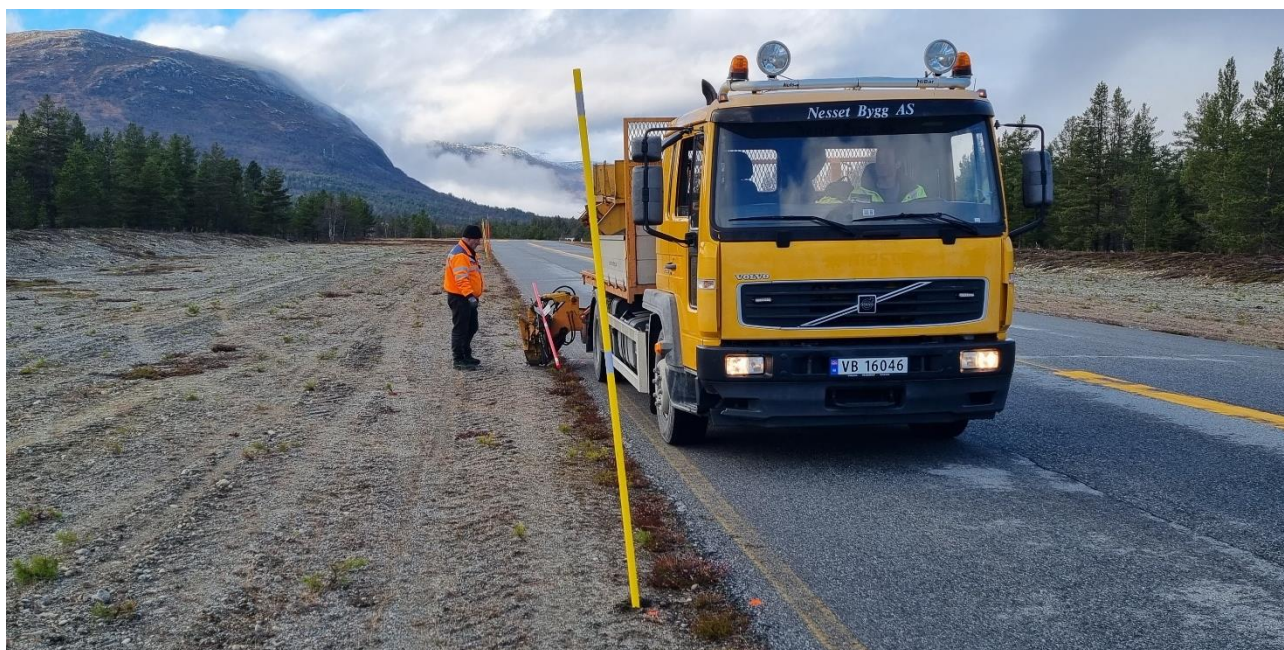
Figur 36: S. Risa Stickset (m/klype for henting/setting av stikken) – Bjorli Flyplass 13. oktober 2022.

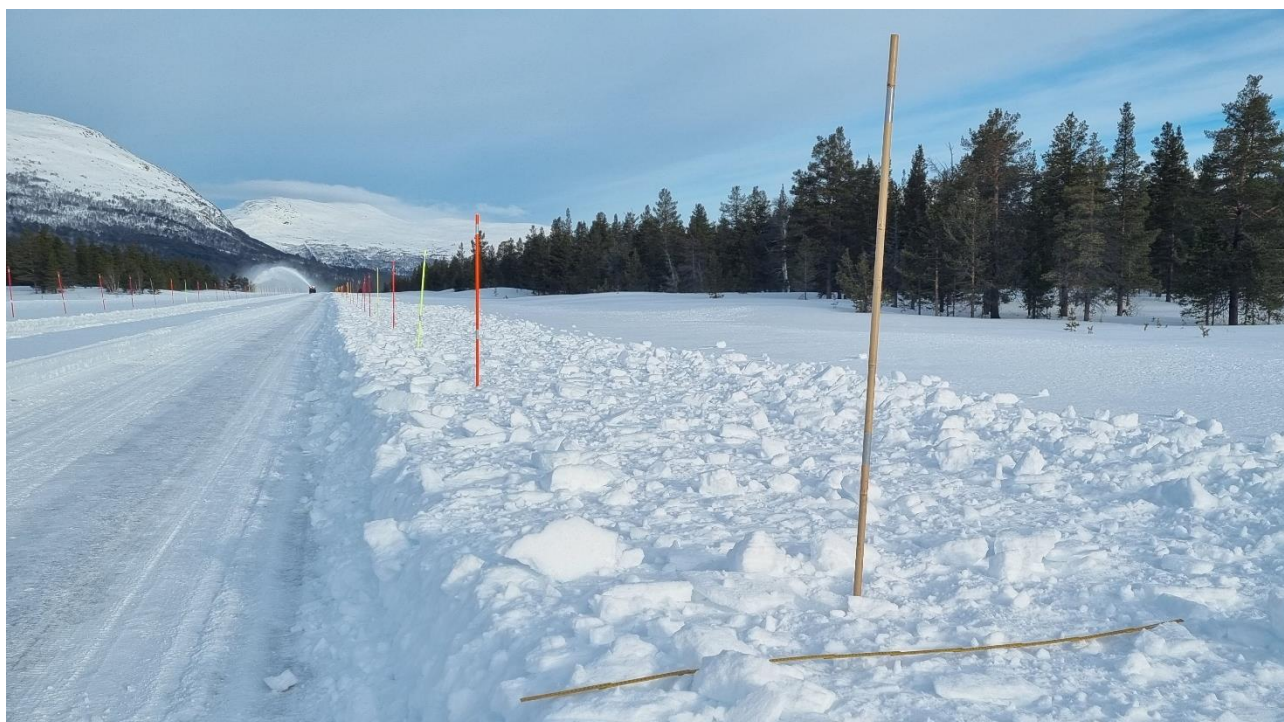
Figur 37: Forholdene på flystripa etter 1. brøyting ifbm belastningstest i kuldegrader/kaldt vær.

Figur 37 viser forholdene på flystripa etter første overfart med plogen. Snødybde omkring 50 cm på stripa da testen ble gjennomført. Traktor med fres ble benyttet for å åpne midten av stripa før brøyting med ordinær plog. Bildet i figur 37 er tatt etter 1. brøyting. Brøytekanthøyden var da omkring 55-65 cm. Belastningen i forbindelse med brøyteoverfartene var fjernede snømengder iht. beskrevet i tabell 6 og 7.

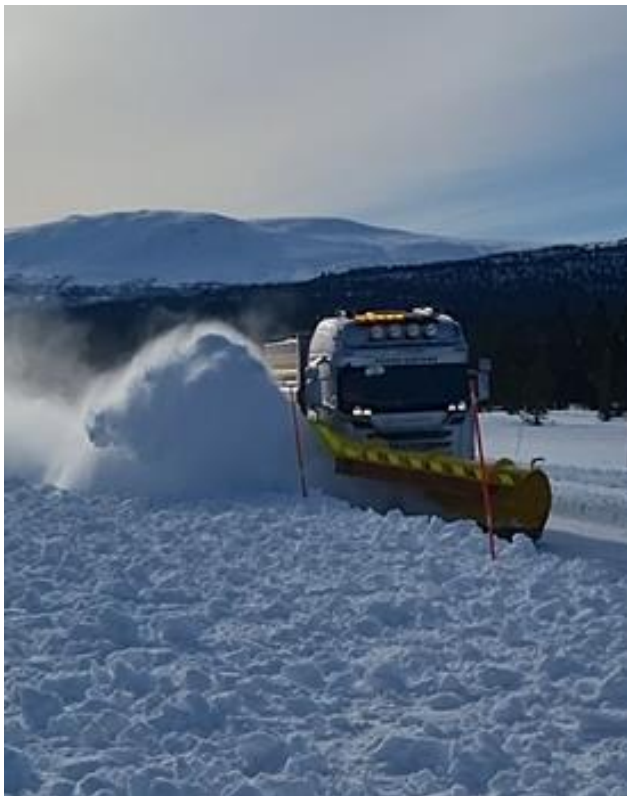
**Figur 38: Brøytebelastning ifbm testen.**

Selv om det ble flyttet en god del snø per passering med plogen var nok ikke belastningen større enn det den mang en gang vil være i en normalsituasjon på en fjellovergang. Slagpåkjenningen kan trolig beskrives som tøff. Her er det vanskelig å ha en sikker formening om påkjenningen som følge av testoppsettet, slag fra en vinge, tilsvarer påkjenningen stikkene utsettes for ved treff fra kanten av en plog, men utfallet av testene knyttet til bambus, jfr. påfølgende avsnitt, tyder muligens på at belastningen her er tøffere enn normalt. En anser det for lite trolig at skadetallene/-utfallene for bambus i en ordinær driftssituasjon blir som nedenfor. Det vises til figur 38 og 39.

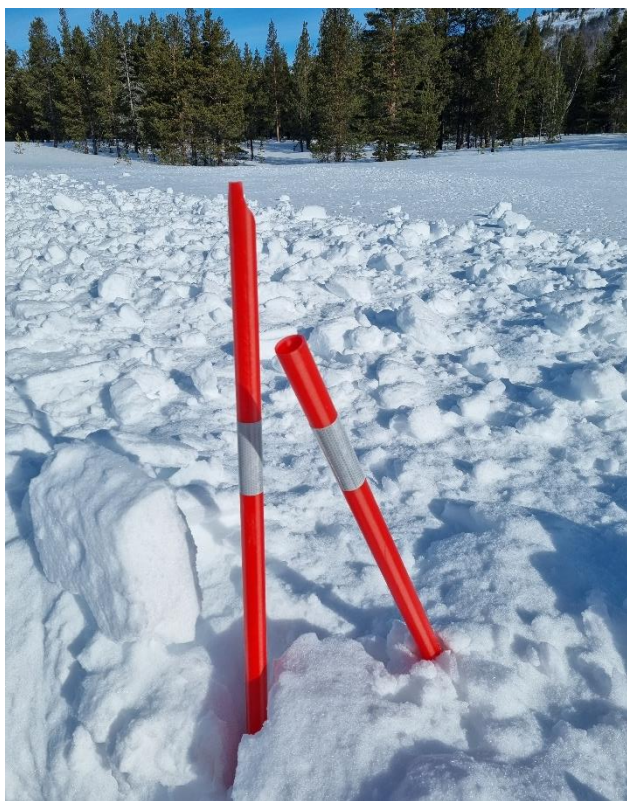
Figur 40: PP rød\_s som har gått til brudd.

Figur 40 til 42 viser det en vil si er typiske skadeutfall knyttet til brøytstikk av bambus og ordinær (PP) plast. Plaststikken knekker og går av. Bruddflaten vil i en del tilfeller være spisse i andre tilfeller mindre farlige. Bambusen spjæres eller splintres, eller knekker, men går i mange tilfeller ikke av, se eksempelvis bildet til venstre i figur 41. Bruddflatene for bambusen vil som for plast være spisse i enkelte tilfeller i andre mindre farlige.

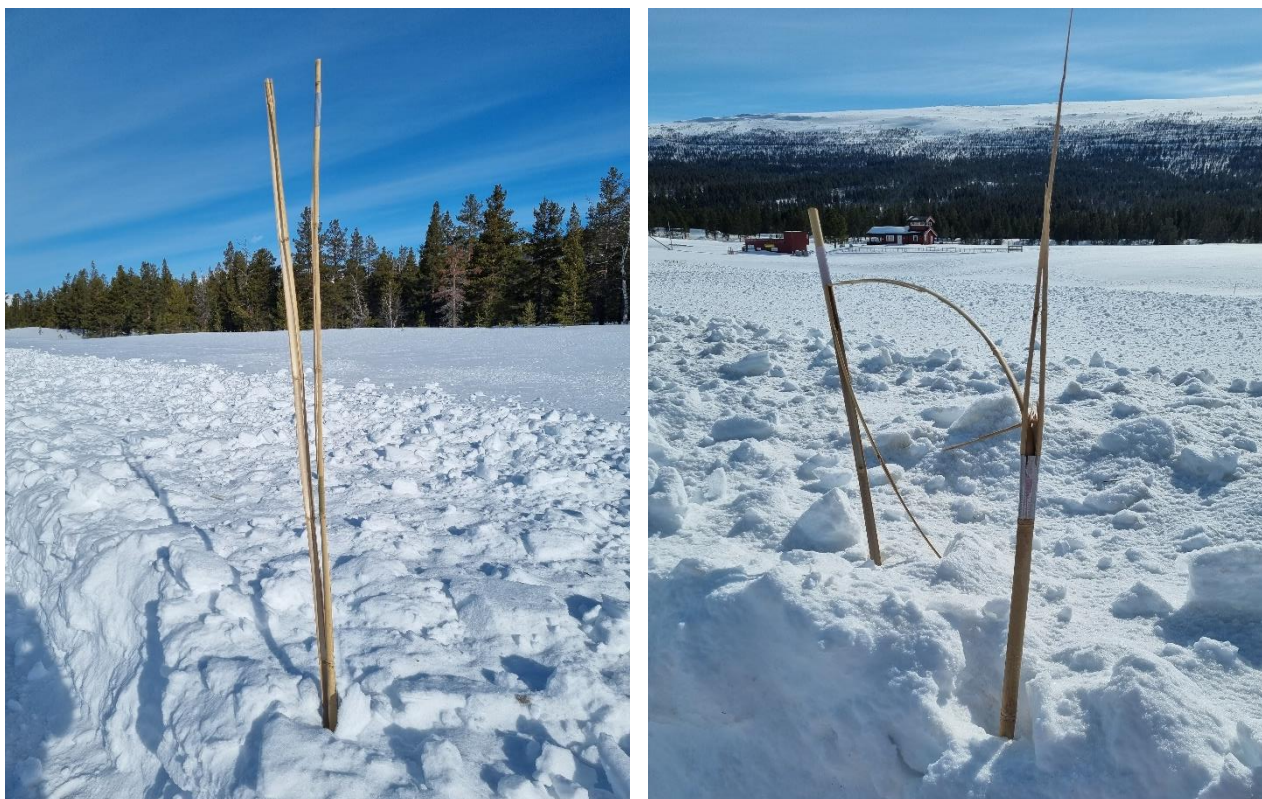
**Figur 41: Spjæret og knekt Bambus 26/28 mm.**

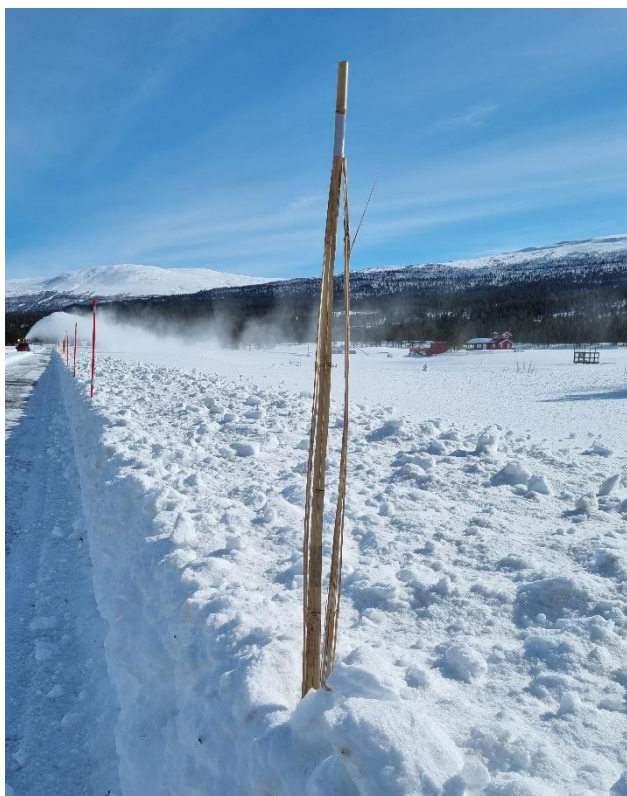
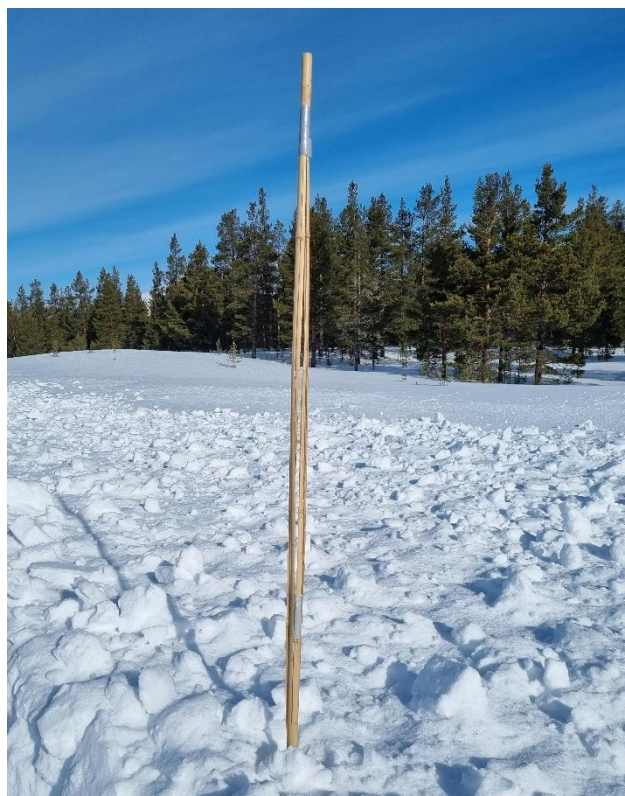
**Figur 42: Spjæret Bambus 26/28 mm.**

Om en sammenligner resultatene fra tidligere år, jfr. Statens vegvesens rapport 886 (2021) (3) og Statens Vegvesens rapport 887 (2022) (4), så vil en se at skadene for bambus 26/28 mm kom tidligere i testsyklusen enn hva tilfellet var for bambus variantene (16/18 og 18/20 mm) som ble testet den gang. For bambus i sorteringsfraksjonene 16/18 og 18/20 mm begynte skadene å inntreffe fra 4. eller 5. gangs påkjenning fra slag med vinge. For årets bambus (26/28 mm) begynte skadene å inntreffe alt fra 1. gangs påkjenning av slag. Dette må nok kunne sies å være som forventet. Stivheten øker med økende diameter og vil etter hvert bli av en slik karakter at stikken typisk spjæres. Stikken skades, samtidig som funksjonen i mange tilfeller likevel ivaretas da stikken ikke knekker, jfr. figur 42.

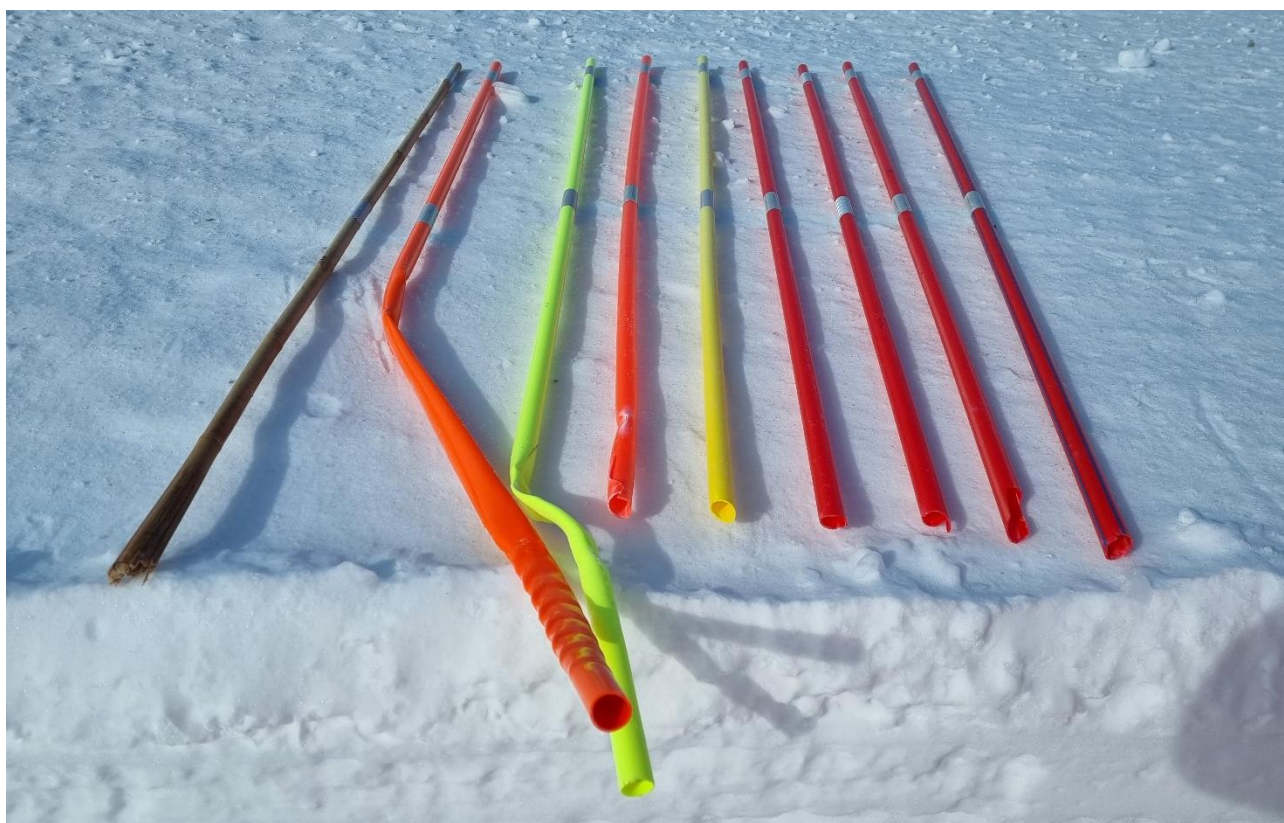
**Figur 43: Stikker påkjørt med plogen og brøytet ned. PC stikkene ble ikke kuttet, men i stedet dratt/slitt opp av hullene. Bambus 26/28 mm (f.v.), PC rød\_f, PC gul\_f, PP rød\_f, PP gul\_f, PP rød\_o, PP rød\_o (kl. 3 refleks), PP rød\_s og PP rød\_s\*.**

Figur 43 viser utfallet for den seksjonen med stikk som ble brøytet ned (påkjørt) med plogen. Det mest overraskende her kan kanskje sies å være at PC stikkene ikke ble kuttet, men i stedet ble dratt, eller kanskje en bør si slitt, opp av hullene. Dette kan skyldes tilfeldigheter, men det er samtidig liten tvil om at polykarbonatstikene er meget sterke. Kanskje kan en stille spørsmål om de er for sterke da, de etter å ha blitt påkjørt, slitt opp av hullet og deformert, ble liggende i veien, noen som neppe er ønskelig om det skulle vises seg å bli et vanlig utfall der PC stikker eventuelt tas i bruk.

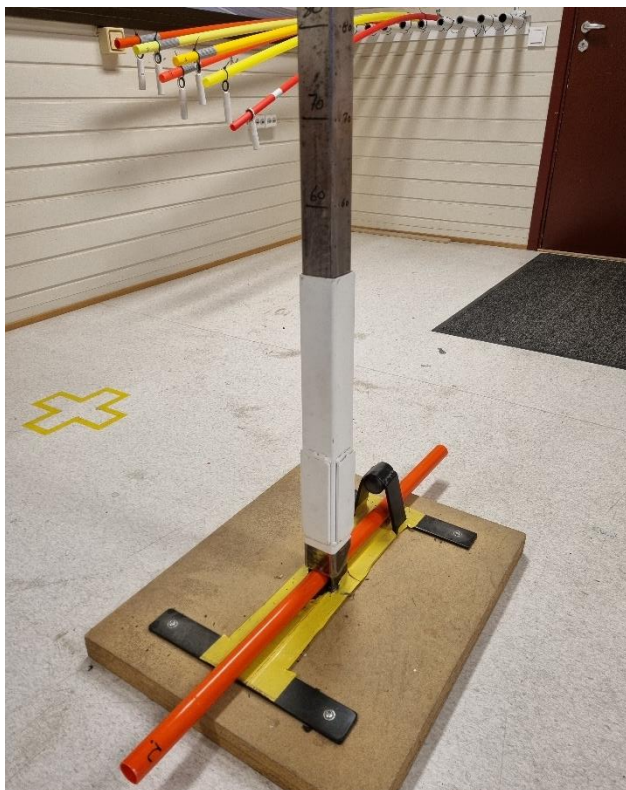
Figur 44: Teststasjon slagtesting ("giljotin")

Brøytestikkens eller plastblandingsens egenskaper i kaldt vær testes ved hjelp av en slagtest. Stikkene avkjøles til  $\pm 20^{\circ}\text{C}$  og utsettes for påkjenning, i form av slag, fra et fallhode som veier 3750 gram. Stikken må her minst tåle fall fra 80 cm høyde for å bli ansett å ha tilfredsstillende kuldeegenskaper. Samtidig, hvis stikken tåler fall fra 110-120 cm godt, vil de kunne bli for myke i varmt vær. Det vises til figur 44 og 45.

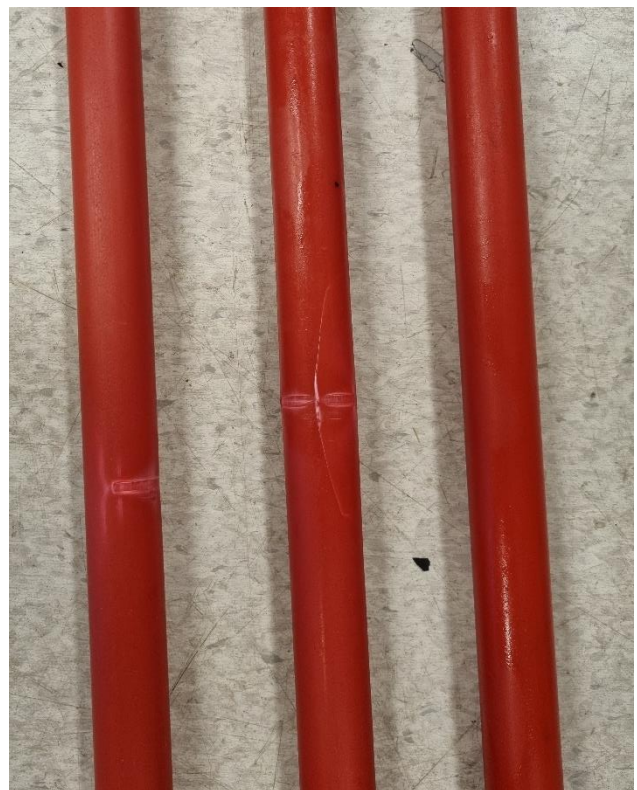
Figur 45: Slagtestede brøytestikker

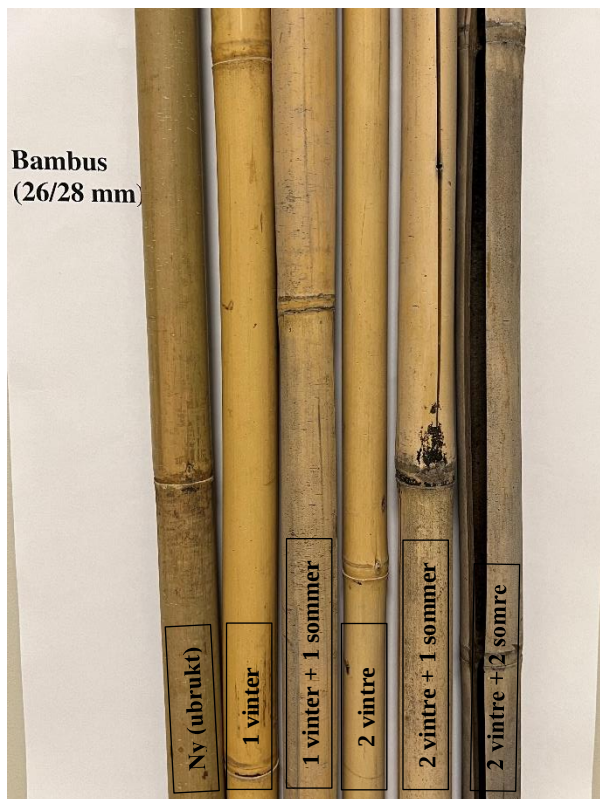
Figur 46: Bambus 26/28 mm

Resultatene fra langtidstesting viser så langt at fluoriserende PP raskt taper farge og fluorescens. Fluoriserende PC holder godt på fargen, det samme gjelder ordinær PP. Ifølge Ivar Opås samsvarer dette med det de tidligere har erfart knyttet til fluoriserende PP ved Våler Vekst. Opås har forhørt seg med flere stikkeprodusenter om farge- og fluorescensbestandigheten til PP stikker kan bedres gjennom å øke tilsatt mengde farge- og fluorescensstoff i produksjonen, men fått til svar at dette ikke vil være tilfelle. Bildene i figur 46 til 52 viser utviklingen per stikketype fra ny (ubrukt), via stått ute 1 vinter, 1 vinter + 1 sommer, 2 vintre, 2 vintre + 1 sommer til stått ute 2 vintre + 2 somre.
