# Test av fluoriserende brøytestikk

Test av synlighet og funksjonalitet- fluoriserende vs. ordinære  
stikk- vinteren 22/23

STATENS VEGVESENS RAPPORTER

Nr. 1023

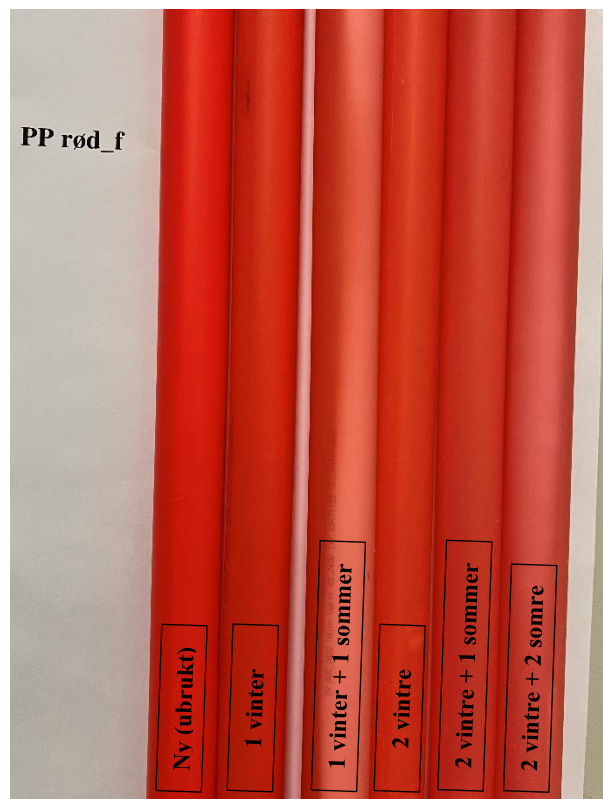
Figur 49: PP rød\_f

Resultatene fra langtidstesting viser så langt at fluoriserende PP raskt taper farge og fluorescens. Fluoriserende PC holder godt på fargen, det samme gjelder ordinær PP. Ifølge Ivar Opås samsvarer dette med det de tidligere har erfart knyttet til fluoriserende PP ved Våler Vekst. Opås har forhørt seg med flere stikkeprodusenter om farge- og fluorescensbestandigheten til PP stikker kan bedres gjennom å øke tilsatt mengde farge- og fluorescensstoff i produksjonen, men fått til svar at dette ikke vil være tilfelle. Bildene i figur 46 til 52 viser utviklingen per stikketype fra ny (ubrukt), via stått ute 1 vinter, 1 vinter + 1 sommer, 2 vintre, 2 vintre + 1 sommer til stått ute 2 vintre + 2 somre.

Fargetapet for fluoriserende PP, jfr. figur 49 til 52, er synlig alt etter en vinter. En vil her i tillegg anføre at fargetapet, med det blotte øye, er tydeligere, etter en vinter, enn det som fremgår av bildene, særlig for PP rød\_f. Lysmengde og bakgrunn har nok betydning i så måte. Ute i felt var det tydelig at de fluoriserende røde PP stikkene hadde tapt seg en god del i løpet av den første vinteren.
