Ferskvannsbilogiske  
undersøkelser i  
Løyningsbekken høsten 2019,  
med vurdering av utslipp fra  
vannrenseanlegg

Ferskvannsbiologiske undersøkelser i Løyningbekken høsten 2019, med vurdering av utslipp fra vannrenseanlegg

Bjart Are Hellen, Marius Kambestad og Geir Helge Johnsen

Tysvær kommune v/Jon Gunnar Vikingstad

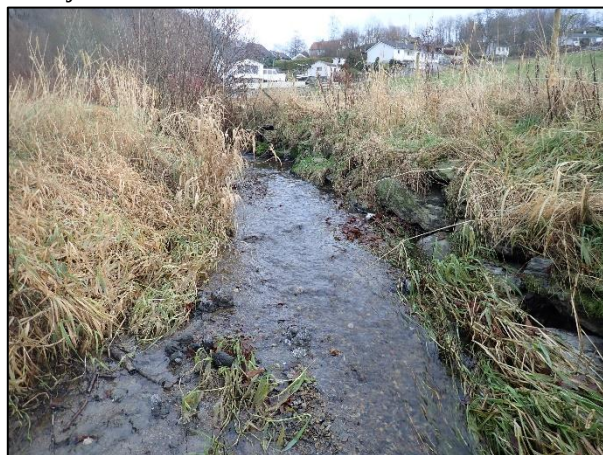
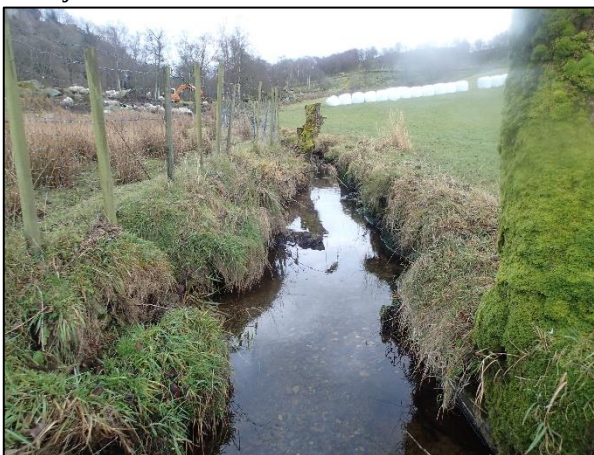
| Stasjon | Areal (m <sup>2</sup> ) | Antall omganger | Habitat |
|---|---|---|---|
| 1 (nede) | 83 | 1 | Gyteområde, stryk og renne. Grus, sand og stein. |
| 2 (oppe) | 87 | 1 | Gyteområde og stryk. Grus og litt stein |

**Figur 2.** Stasjoner for elektrofiske i Løyningsbekken 20. november 2019. Stasjonene er avmerket på kart i **figur 6** og **figur 7**.

På stasjon 1 (83 m<sup>2</sup>) ble det fanget 26 ørret, der 17 var årsyngel. Dette ga en estimert tetthet på 52 årsyngel og 18 eldre individer per 100 m<sup>2</sup>, som tilsvarer god økologisk tilstand (DV 2018).

På stasjon 2 (87 m<sup>2</sup>) ble det fanget 17 årsyngel og én eldre ørret, som gir en estimert tetthet på henholdsvis 50 og 2 individer per 100 m<sup>2</sup>, tilsvarende moderat økologisk tilstand (DV 2018). Lengdefordeling for fangsten er presentert i **figur 11**. Gjennomsnittlig tetthet for de to stasjonene var 60 individer per 100 m<sup>2</sup>, som tilsvarer moderat tilstand, men er helt på grensen mot god tilstand. Det ble ikke observert ål eller andre fiskearter på de to stasjonene.

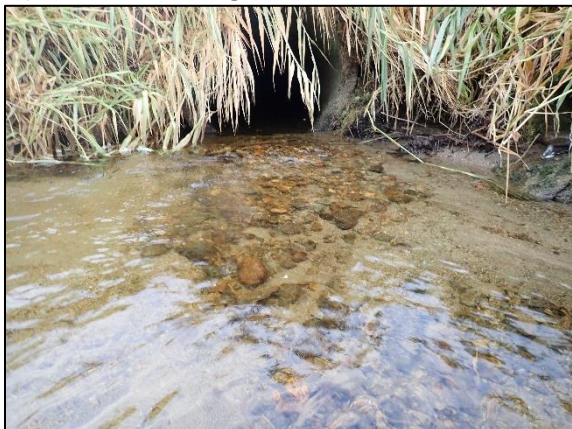
A) Rør nederst i segment 27

Det er ingen vandringshindre eller bekkelukkinger nedstrøms Gjerdesvatnet. I hovedbekken er det et langt rør som utgjør segment 27 (**figur 3A**). Selve røret ser ut til å være greit å vandre inn og ut av, og sannsynligvis er det ingen vandringshindre inne i røret. I segment 28, like oppstrøms det lange røret, er det et naturlig, temporært vandringshinder (**figur 3B**). Det er også to kortere rør i segment 28-30 (**figur 8**); begge passerbare for sjørøret.

**Figur 3.** A) Det er lett for fisk å vandre inn i det lange røret i segment 27. B) Fossestryk i segment 28. C) Røret i segment 29 er noe krevende å vandre opp i, særlig ved lav vannføring. D) Absolutt vandringshinder i Løyningsbekken.

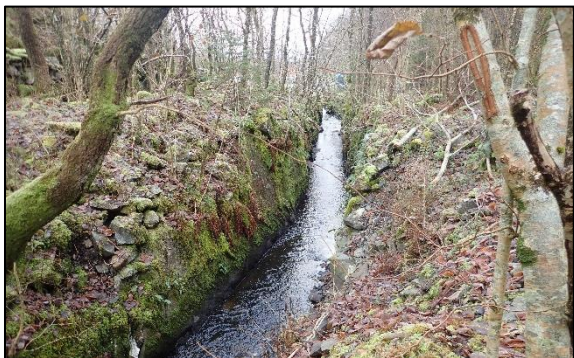
A) Senket elvestrekning ned mot sjøen

Nedenfor Gjerdesvatnet er det noe forbygninger på strekningen ned mot sjøen. På en kort strekning i overgangen mellom segment 2 og 3 ser bekken ut til å ha blitt senket for lenge siden (**figur 4**). Det er også noen korte strekk der kantvegetasjonen er fjernet eller er glissen. Tilsvarende inngrep i kantvegetasjonen er det også mellom tjernet og Gjerdesvatnet (**figur 5**).

**Figur 4.** A) På den nederste elvestrekningen mot sjøen ser det ut til at bekken er senket. B) Rennen mellom tjernet og Gjerdesvatnet. C) Forbygning like nedenfor Tysværvågvegen, og kulvert under veien. D) Forbygd bekk uten kantvegetasjon i segment 12.

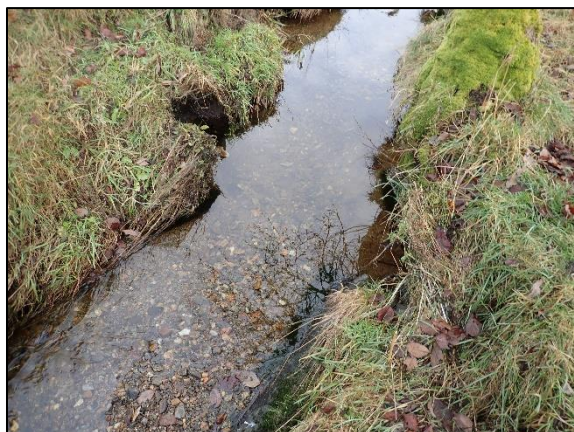
A) Gyteområde i segment 20

**Figur 10.** A) Et lite gyteområde, med forbygde banker og manglende kantvegetasjon. B) Utrettet strekning med manglende kantvegetasjon, like nedstrøms det lengste røret.

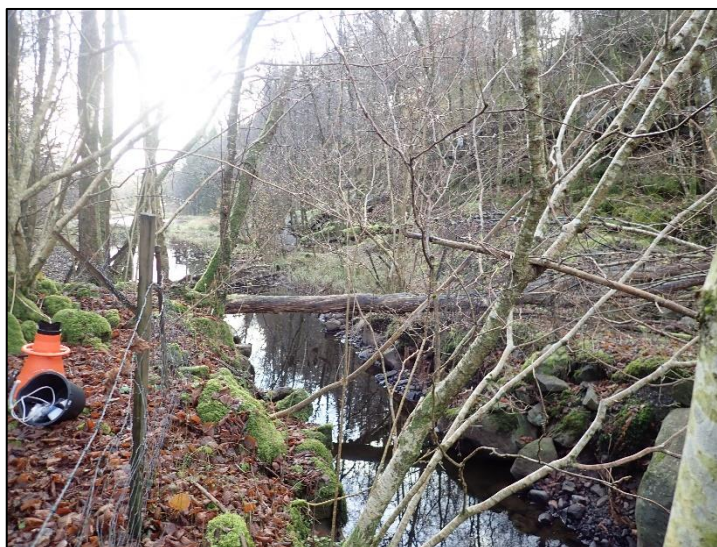
Nedenfor Gjerdesvatnet ble de elvestrekningene som hadde egnet habitat for elvemusling undersøkt. Også en lang strekning oppstrøms Gjerdesvatnet, der substratet var egnet for elvemusling, ble undersøkt. Det ble ikke påvist elvemusling på noen av disse strekningene, og det virker svært lite sannsynlig at elvemusling finnes noe annet sted på elvestrekningen nedstrøms Løyningsvatnet.

**Figur 12.** Et parti nedstrøms Gjerdesvatnet ble undersøkt for forekomst av elvemusling. Bunnsubstratet har middels til egnet substratkvalitet for elvemusling.
