# Faresoneutredning skred i bratt terreng – Hjelmeland kommune

RAPPORT NR 3 / 2026

SKREVET AV Sweco Norge AS

| Sammendrag: | Denne rapporten inneholder utredning av skredfare i bratt terreng i utvalgte områder i Hjelmeland kommune utført av Sweco Norge AS på oppdrag for NVE. Skredfare er utredet både med hensyn til dagens vegetasjonsforhold, samt uten effekten av skog der den er hogstutsatt. I de åtte kartlagte områdene er det hovedsakelig steinsprang og jord- og flomskred som er de aktuelle skredtypene. Kartleggingen under dagens skogsforhold viser at 31 bygg tilhørende sikkerhetsklasse S2 eller S3 har en skredfare som er for høy i henhold til kravene til ny bebyggelse i TEK17. |

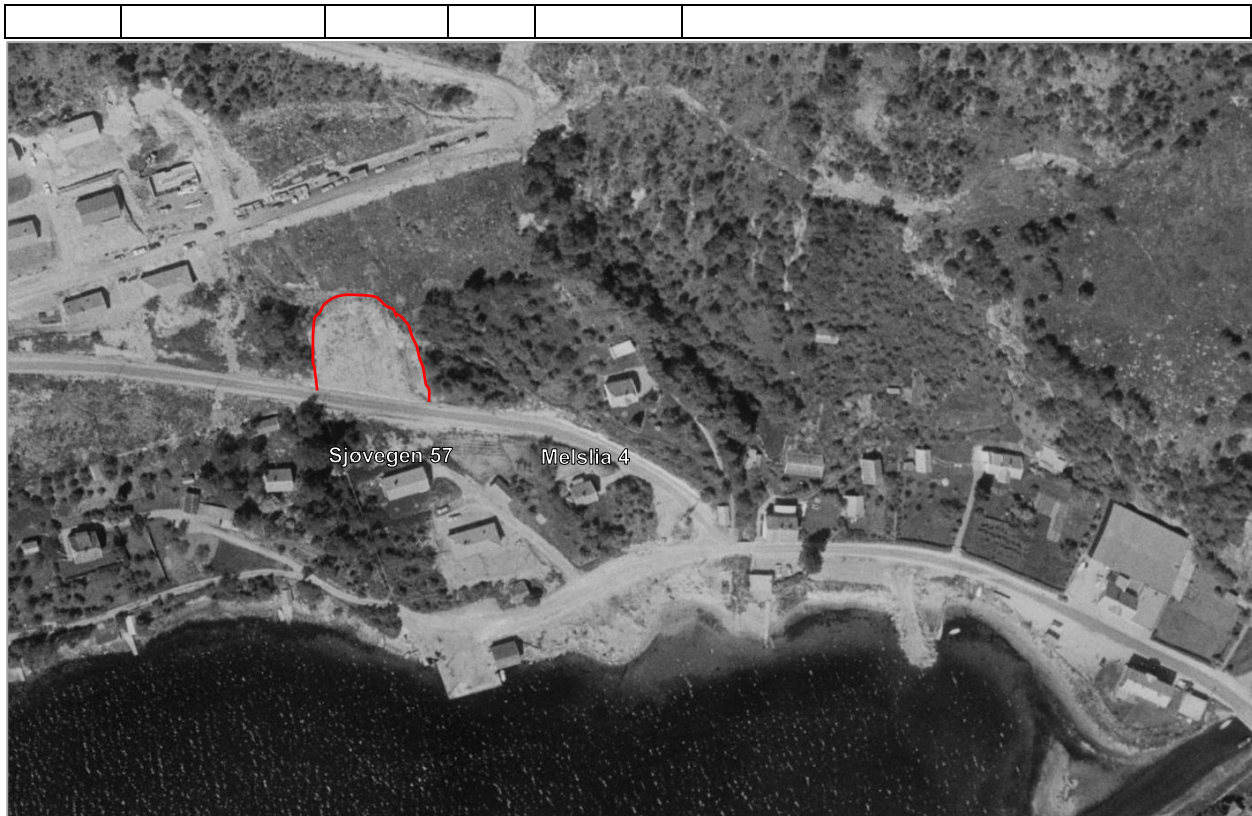
Figur 55. Flybilde tatt 08.06.1976. Skredgropen fra jordskredet ses over Sjøvegen 57. Antatt omriss av utløp kan ses i registreringskart (vedlegg 5C).

| Lokalitet | Skred-ID-registreringskart | Skred-type | Tids-punkt | Beskrivelse (fra NVEs/SVVs database) | Kommentar/info innhentet av Sweco fra lokale informanter |
|---|---|---|---|---|---|
| Melslia | 13 | Jordskred | 1976 | - | Jordmasser skled ut under opparbeiding av vegen opp i boligfeltet. Massene løsnet i terrenget på oversiden av vegen, krysset vegen og fortsatte ned til eiendommene på nedsiden av vegen. Bolighus i Sjøvegen 57 og garasjebygg til Melslia 4 ble truffet og skadet. Garasjebygget til Sjøvegen 57 var ikke oppført på tidspunktet for utrasing. Skredet er synlig på flybilde tatt 08-06-1976 (Figur 55). Overkant av er i dag sikret med en mindre tørrmur. |

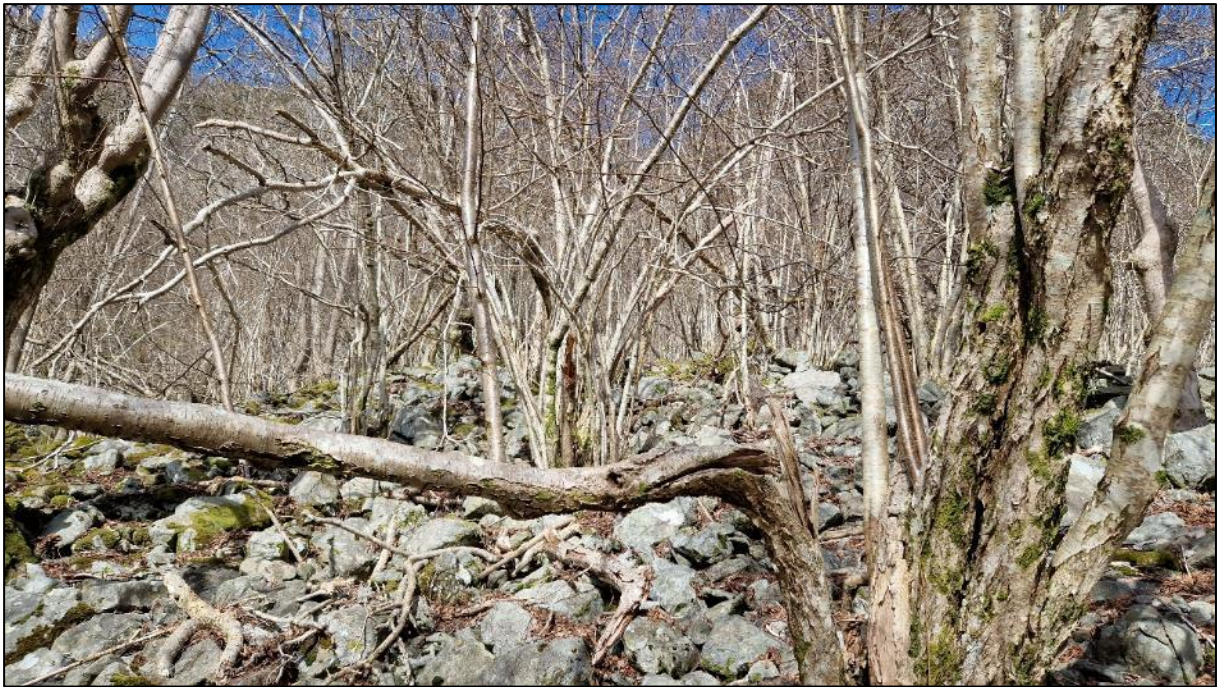
Bilde 15. Skadet trær på urmassene nord for kartleggingsområdet. Bilde er tatt mot nord.

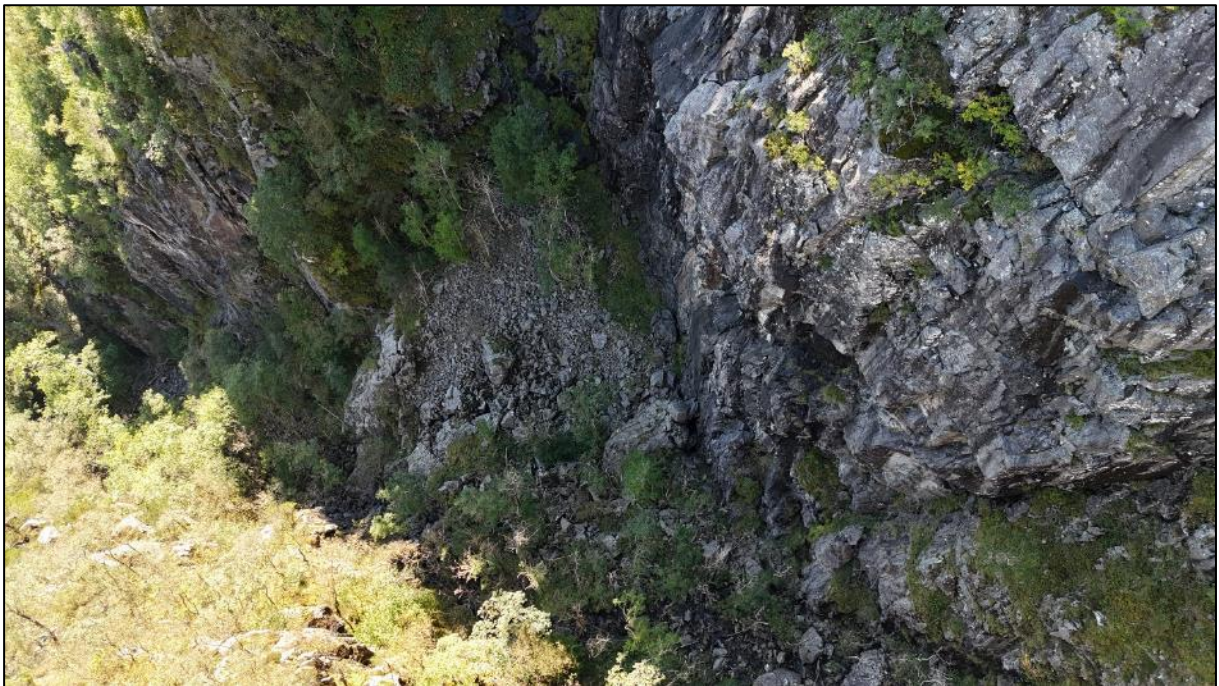
Bilde 16. Bekkeløp på Stølajuvet. Ur- og løsmasser ved bekkeløpet. Bildet er tatt mot sørvest.

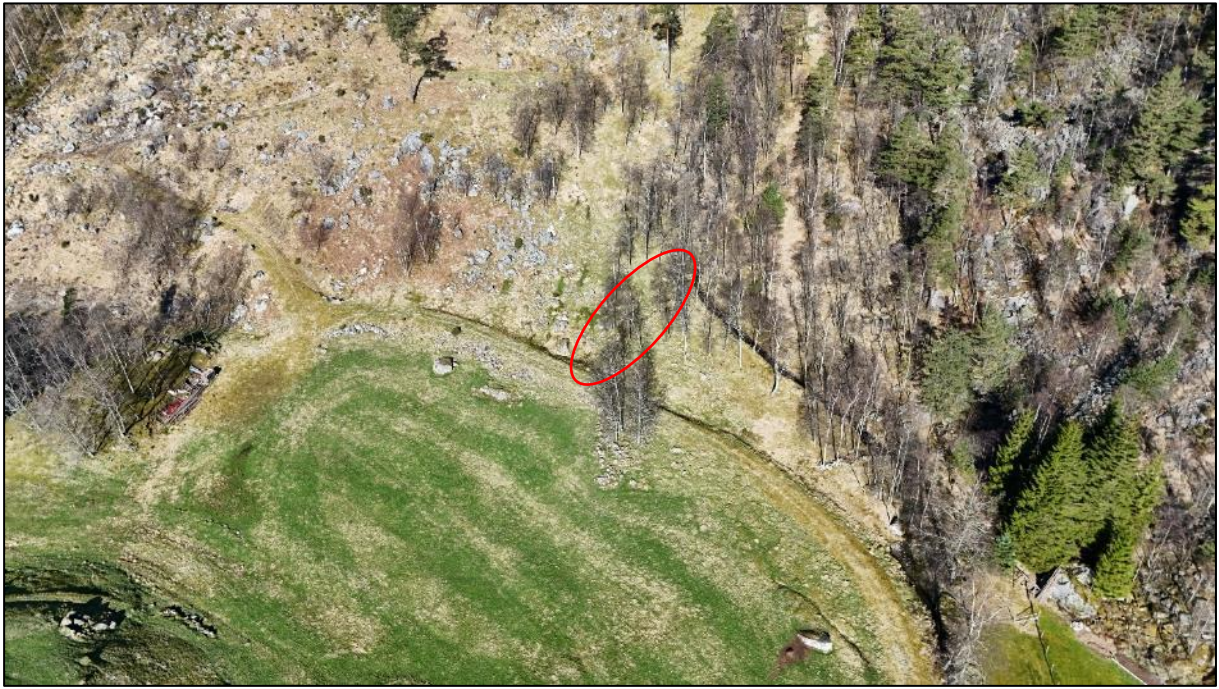
Bilde 11. Nedre del av påvirkningsområdet ovenfor nordlig del av kartleggingsområdet. Rødt omriss viser plassering til tørrlagt bekkeløp.

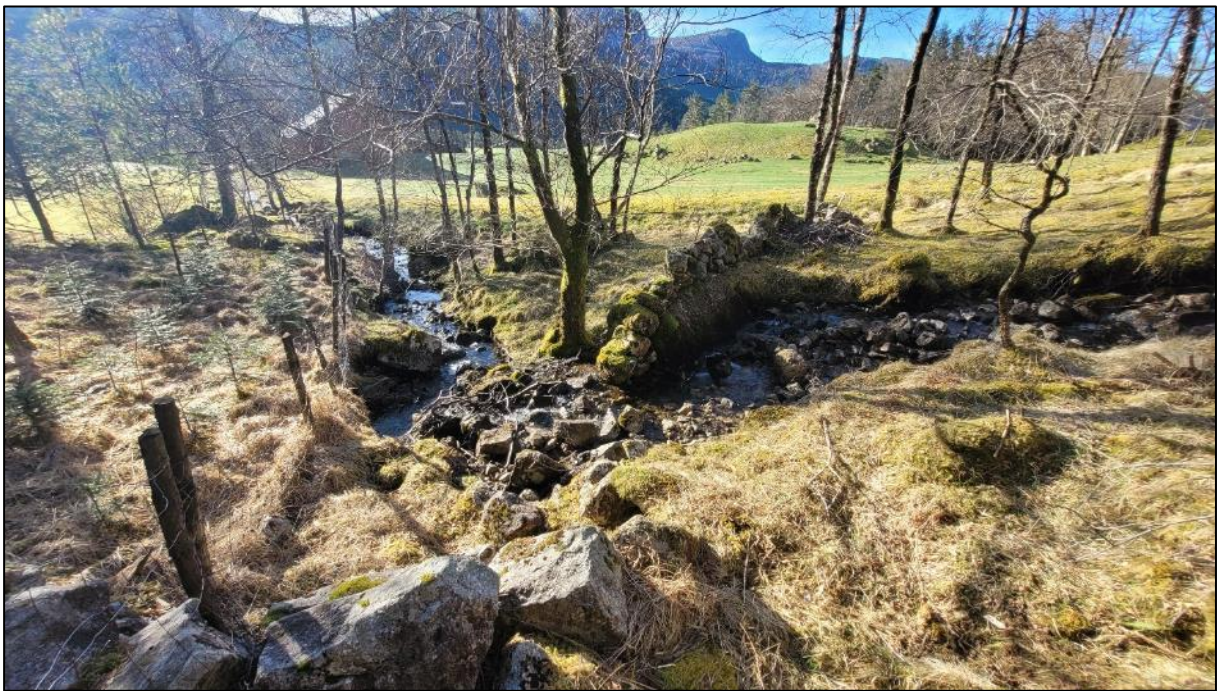
Bilde 12. Avskjærende voll og 90° dreining på bekkeløpet like nord for kartleggingsområdet.

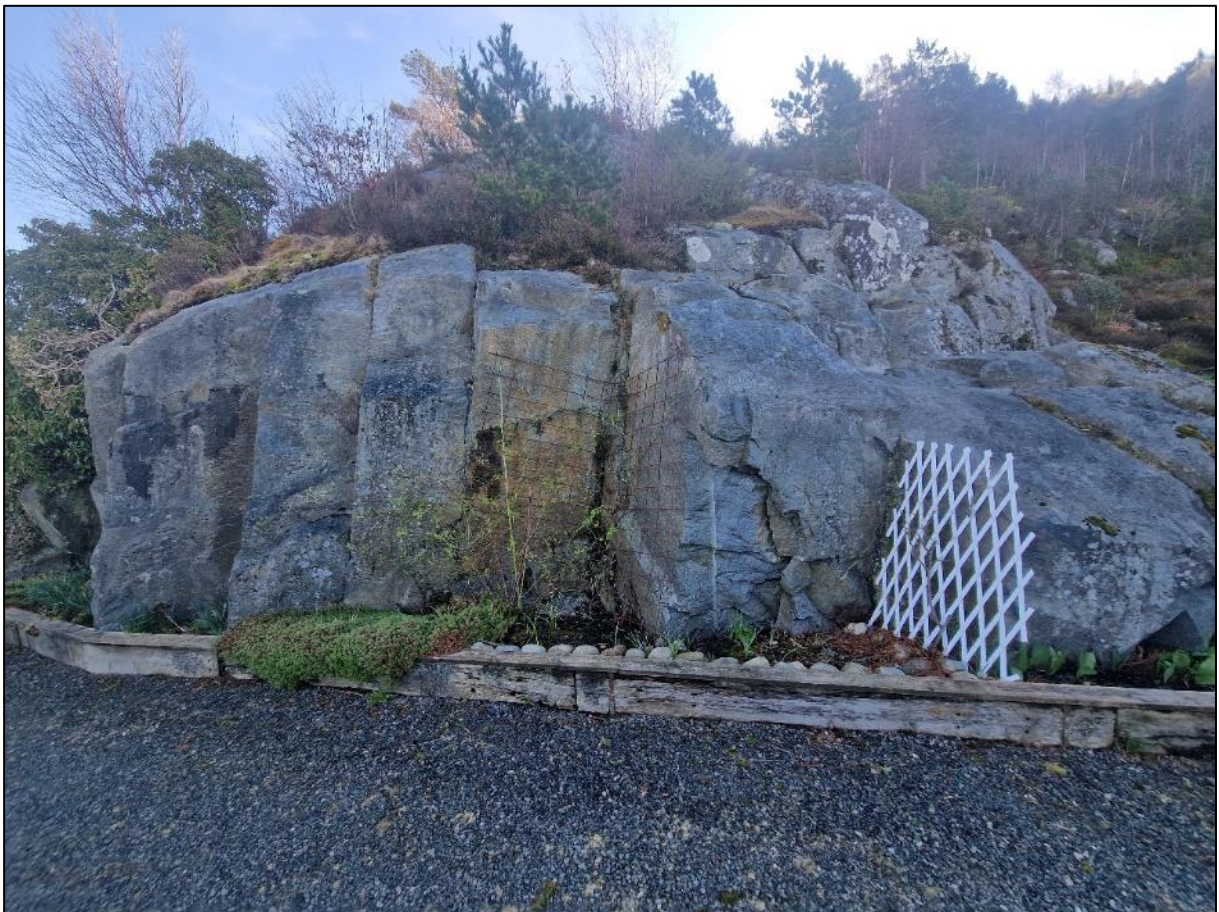
Bilde 24. Bergskjæring på adkomstvei til Nesvegen 96. Flere vertikale sprekker normal til fjellsiden vises. Bildet er tatt mot øst.

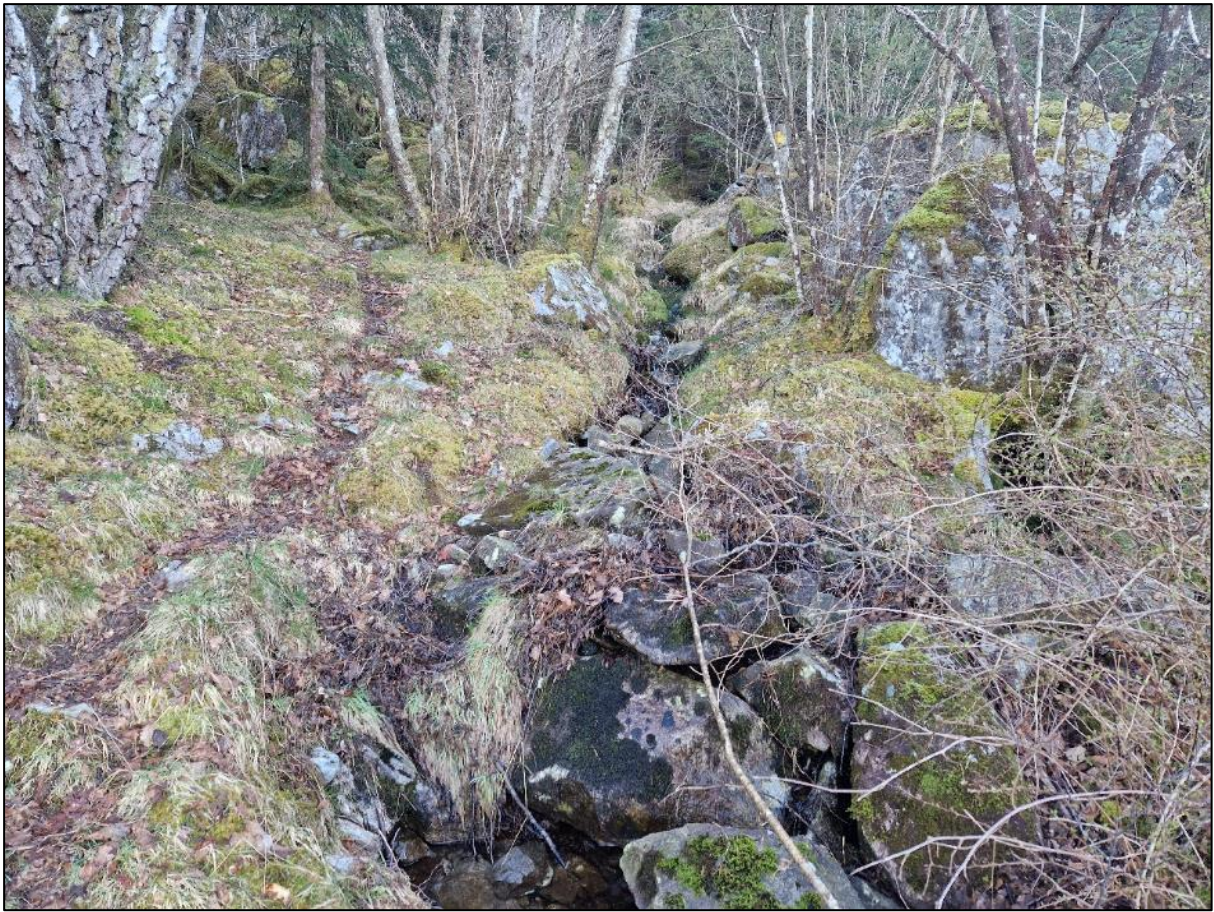
Bilde 25. Bekkeløp ved kryssing Nesvegen sørøst for Nesvegen119. Bildet er tatt mot sørøst.

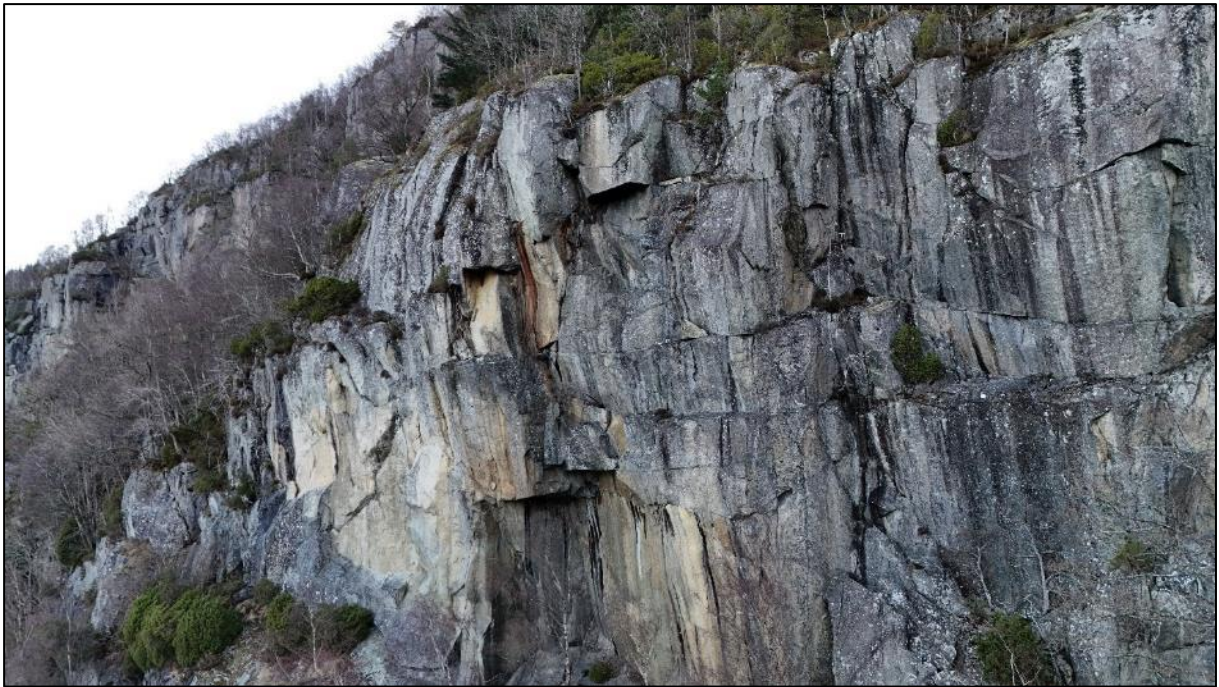
Bilde 9. Oppsprekking i fjellvegg opp mot Høgeknuten. Steile baksprekker (eksfoliasjonssprekker) og subvertikale sprekker som avgrenser sideveis, samt et tilnærmet vertikalt sprekesett som fører til øvre og nedre avgrensning. Bildet er tatt mot øst.

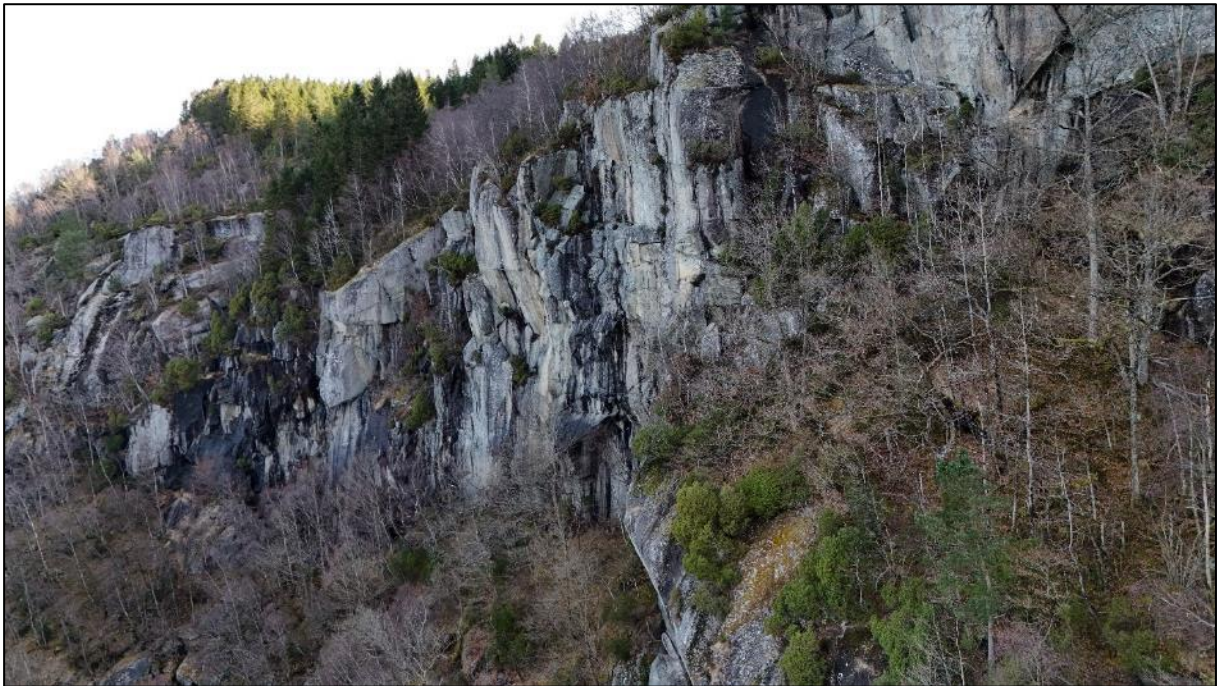
*Bilde 12. Oppsprekking i fjellvegg opp mot Høgeknuten. Bildet er tatt mot nordøst.*

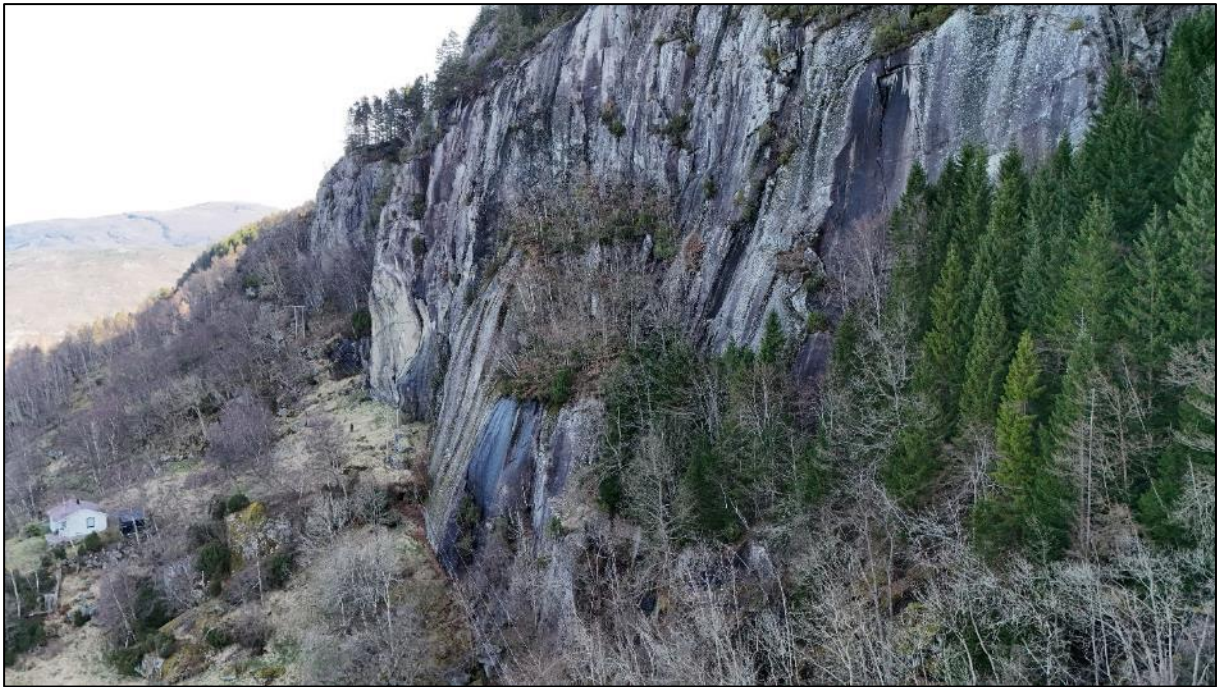
Bilde 13. Stedvis sva og glattskurt bergvegg ovenfor kartleggingsområdet. Burmavegen 95 til venstre i bildet. Bildet er tatt mot nord.

Videre nordover er fjellveggen i noe mindre grad preget av oppsprekking. I området bak Burmavegen 95 er fjellveggen stedvis glattskurt i nedre del. I øvre del er det noe mer oppsprukket og fjellveggen strekker seg omtrentlig 100 m opp over terrenget nedenfor. Fjellveggen er generelt bratt, men mindre overhengende sammenlignet med skrenten lengre sør. Det observeres blokker og stedvis urer ved foten av fjellveggene.

Det understrekes at det i dette området er knyttet usikkerhet til vurderingene pga. glattskurt overflate som ved undersøkelse på avstand (fots eller drone) øyensynlig er kompakt uten oppsprekking. Vegetasjon vil også kunne skjule avgrensede og løs blokker.
