## Bergkunstskjøtsel på Bogge, Molde kommune, Møre & Romsdal

**NTNU Vitenskapsmuseet  
arkeologisk rapport 2021-7**

Rapporten omhandler skjøtselarbeid og tildekking på Bogge-feltene i tidligere Nasset kommune, nå Molde kommune, Møre og Romsdal våren og høsten 2020. Arbeidet er gjort i samarbeid mellom NTNU Vitenskapsmuseet, Møre og Romsdal fylkeskommune og Molde kommune gjennom Bevaringsprogrammet for bergkunst (BERG). Skjøtselen bestod i avdekking og våtreng (vår) og etanolbehandling og tildekking (høst) av Bogge I-III.

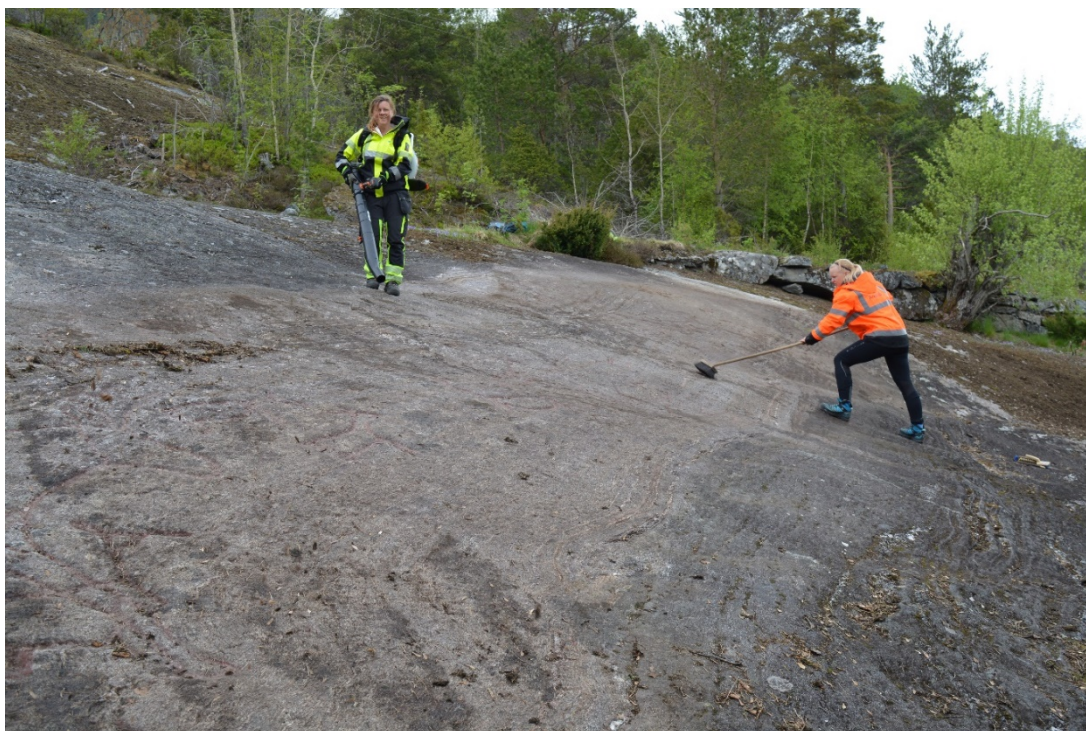
Figur 3: Bergflaten blir rengjort med skånsom hånd etter avdekking. Da62528\_017. Sett mot NØ.  
Foto: Lene Vestrum Kirkhus, NTNU Vitenskapsmuseet

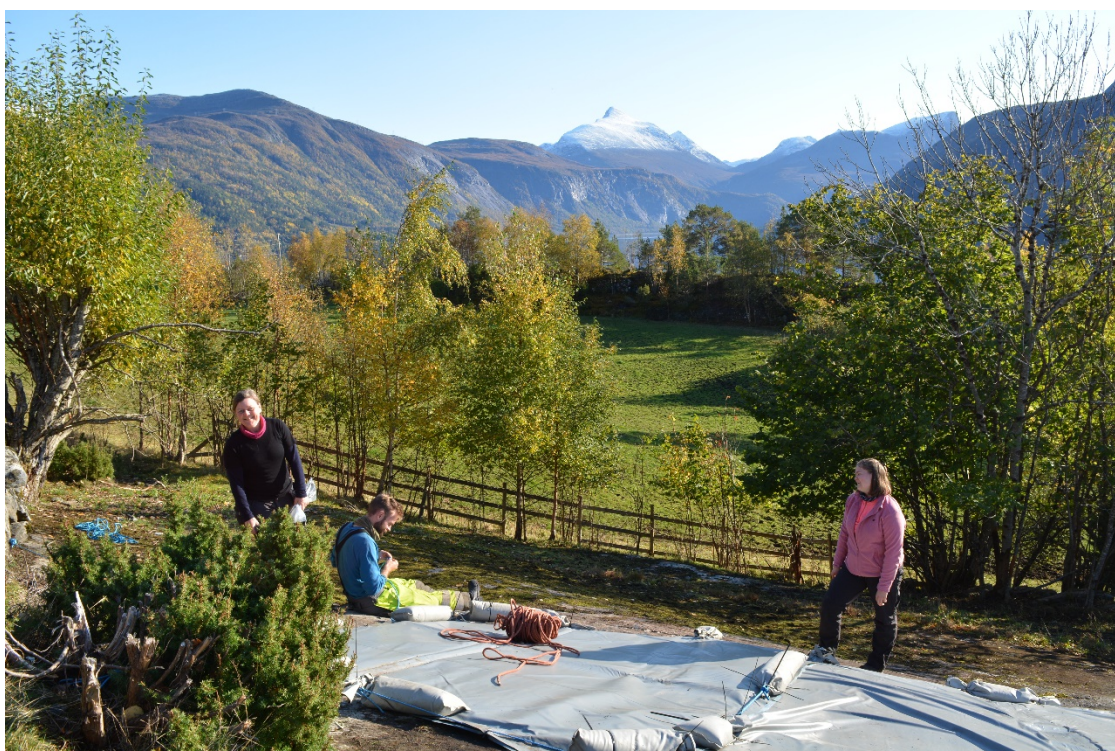
Figur 4: Feltet tildekkes i nydelig vær og omgivelser. Sett mot SØ. Da62528\_082.  
Foto: Lene Vestrum Kirkhus, NTNU Vitenskapsmuseet

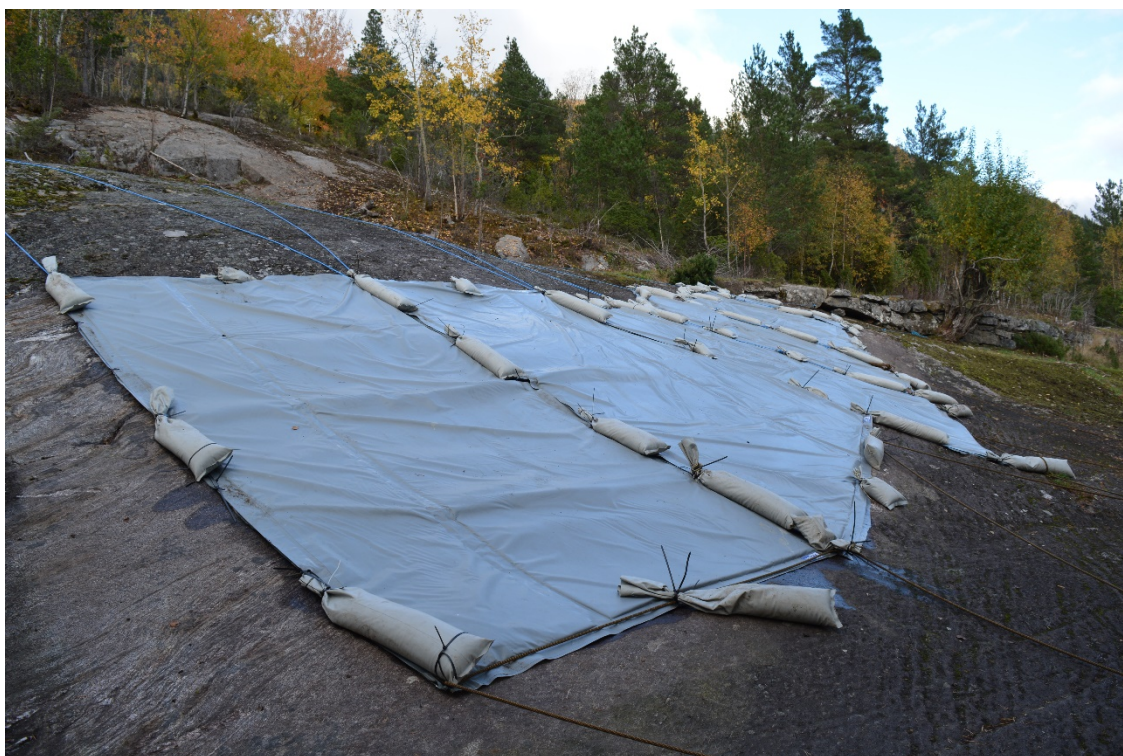
Figur 5: Bogge 1 ferdig tildekt. Sett mot NNØ. Da62528\_085.  
Foto: Lene Vestrum Kirkhus, NTNU Vitenskapsmuseet

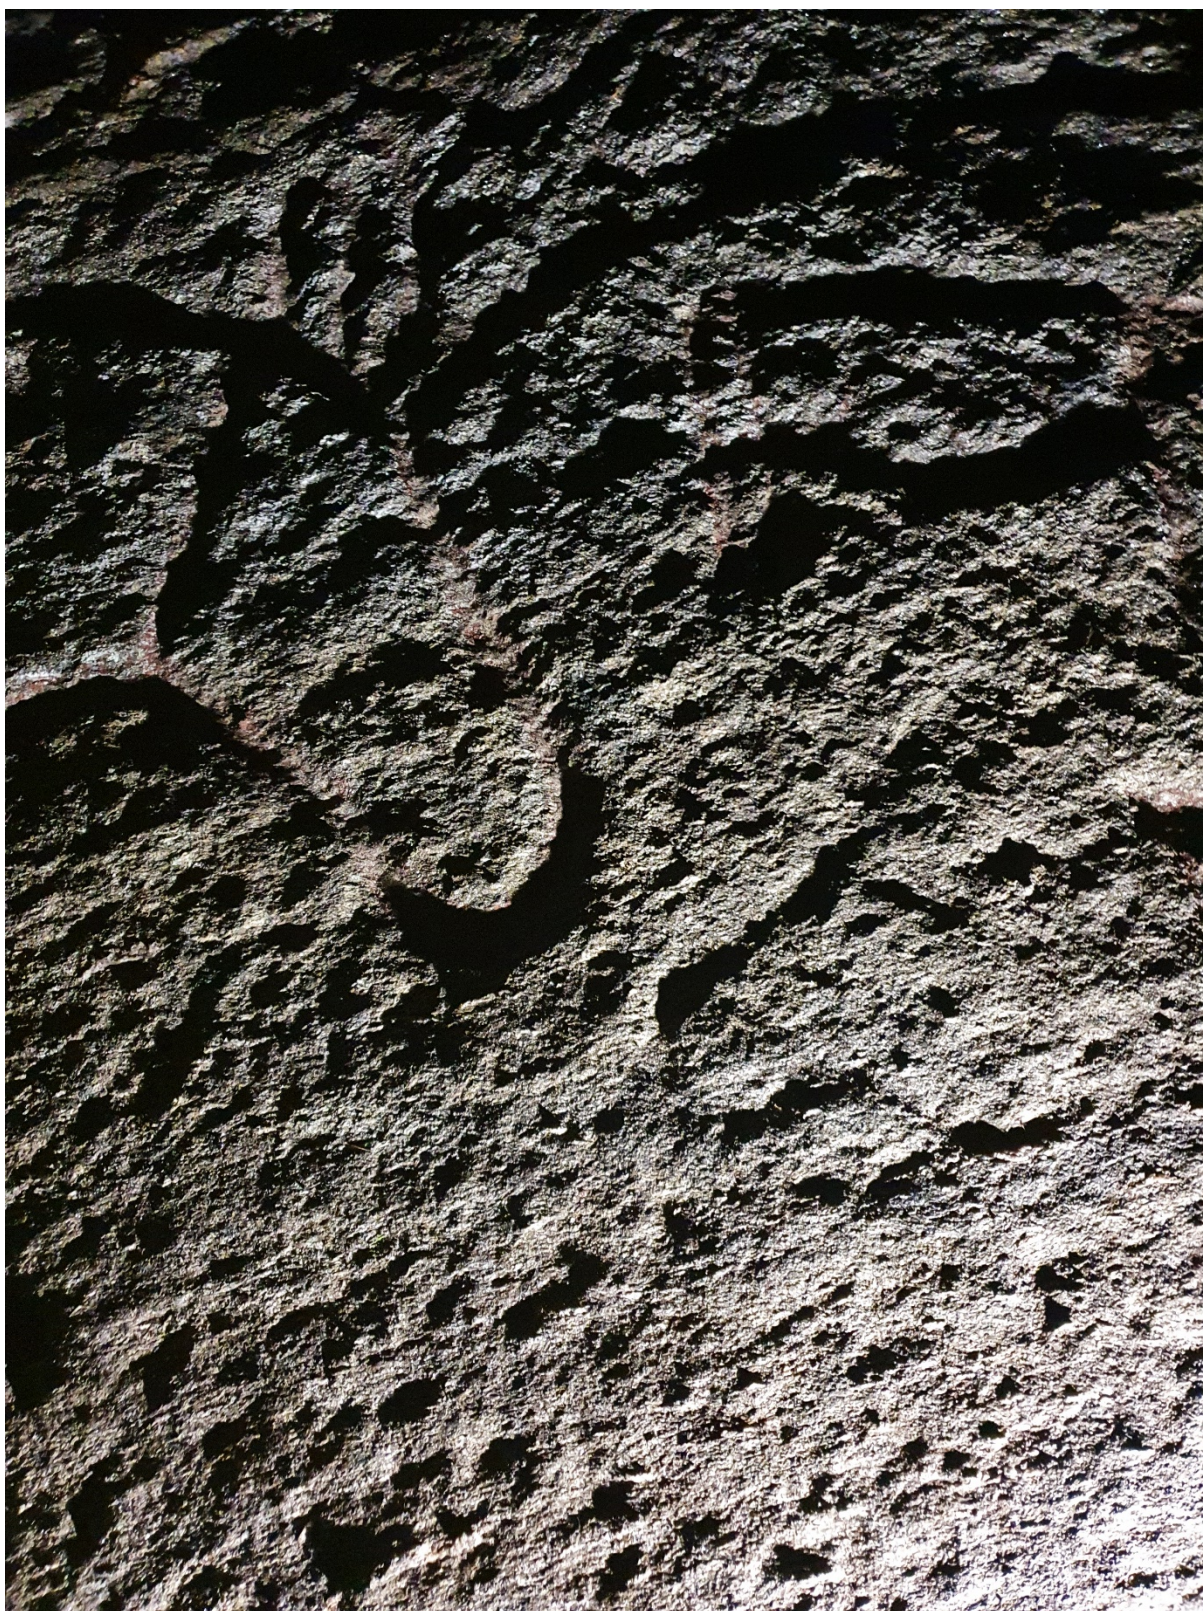
Figur 8: Detalj fra nattlysning. To ansikter mot hverandre: Elg og mulen til en kalv Da62528\_077.  
Foto: Lene Vestrum Kirkhus, NTNU Vitenskapsmuseet

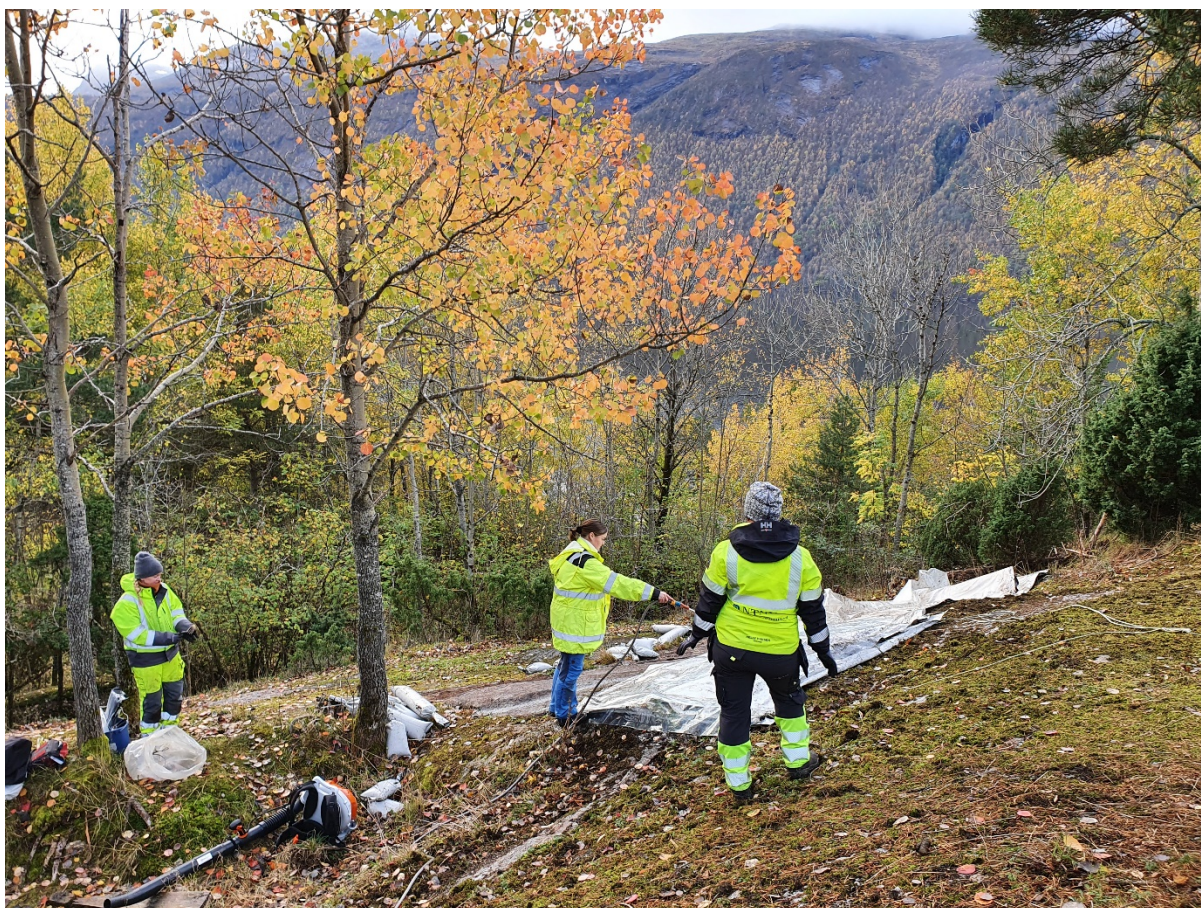
Figur 11: Både tildekning og bergflate vaskes. Da62528\_058.  
Foto: Lene Vestrum Kirkhus, NTNU Vitenskapsmuseet

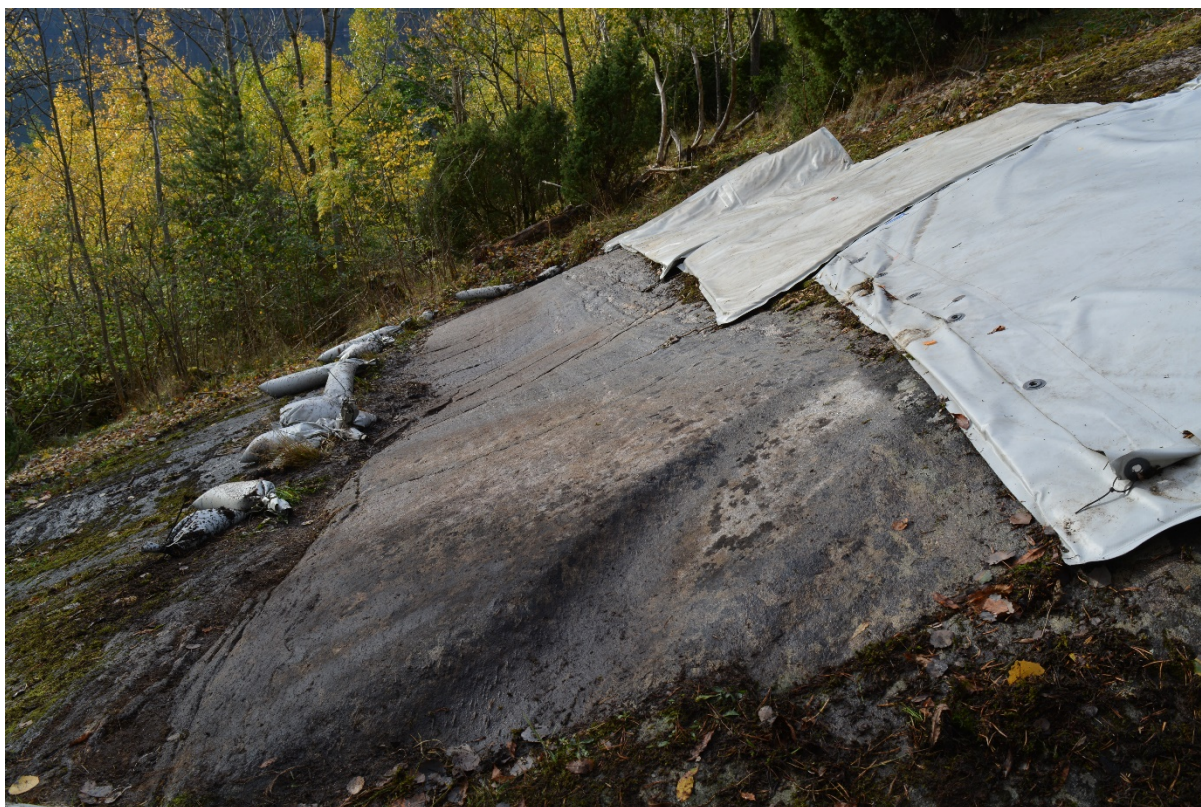
Figur 12: Bogge II etter vask og rens. Da62528\_059 Sett mot SV.  
Foto: Einar Kristensen, Møre og Romsdal fylkeskommune

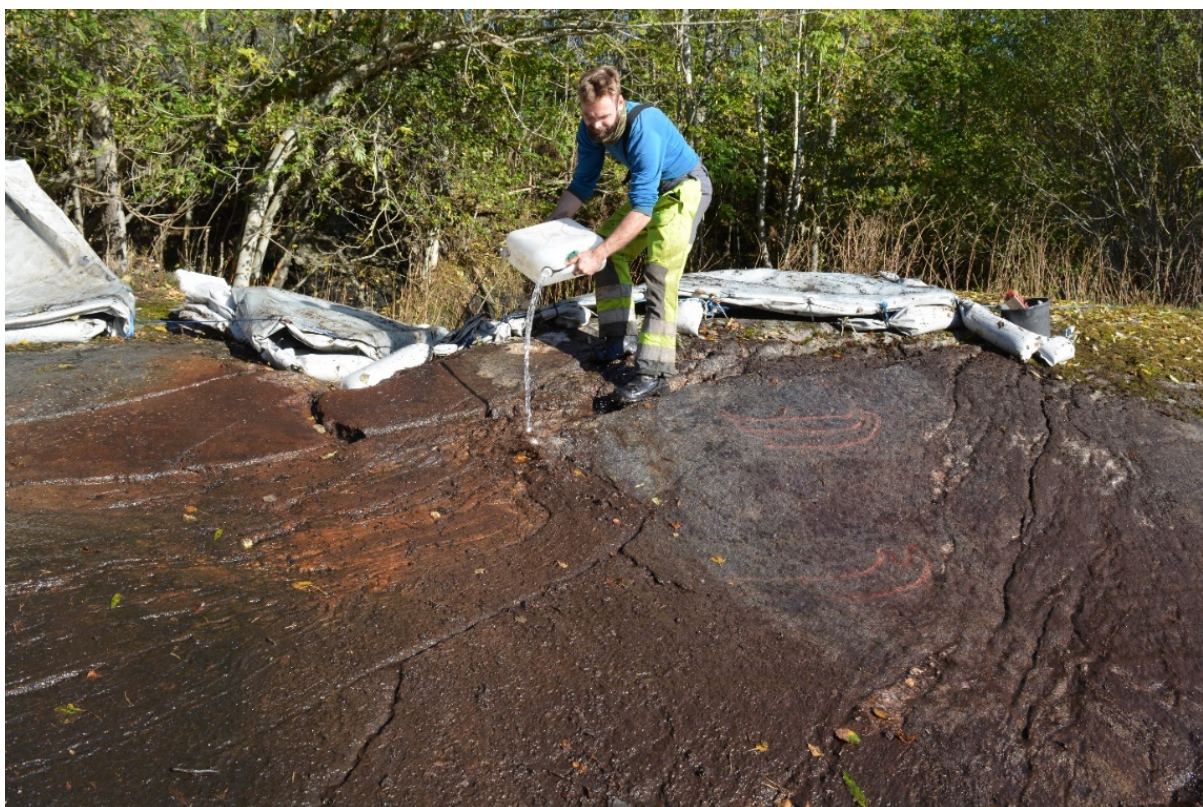
Figur 14: Bergflaten vaskes etter avdekking. Jord og løs humus vaskes lett av. Sett mot N. Da62528\_047  
Foto: Lene Vestrum Kirkhus, NTNU Vitenskapsmuseet

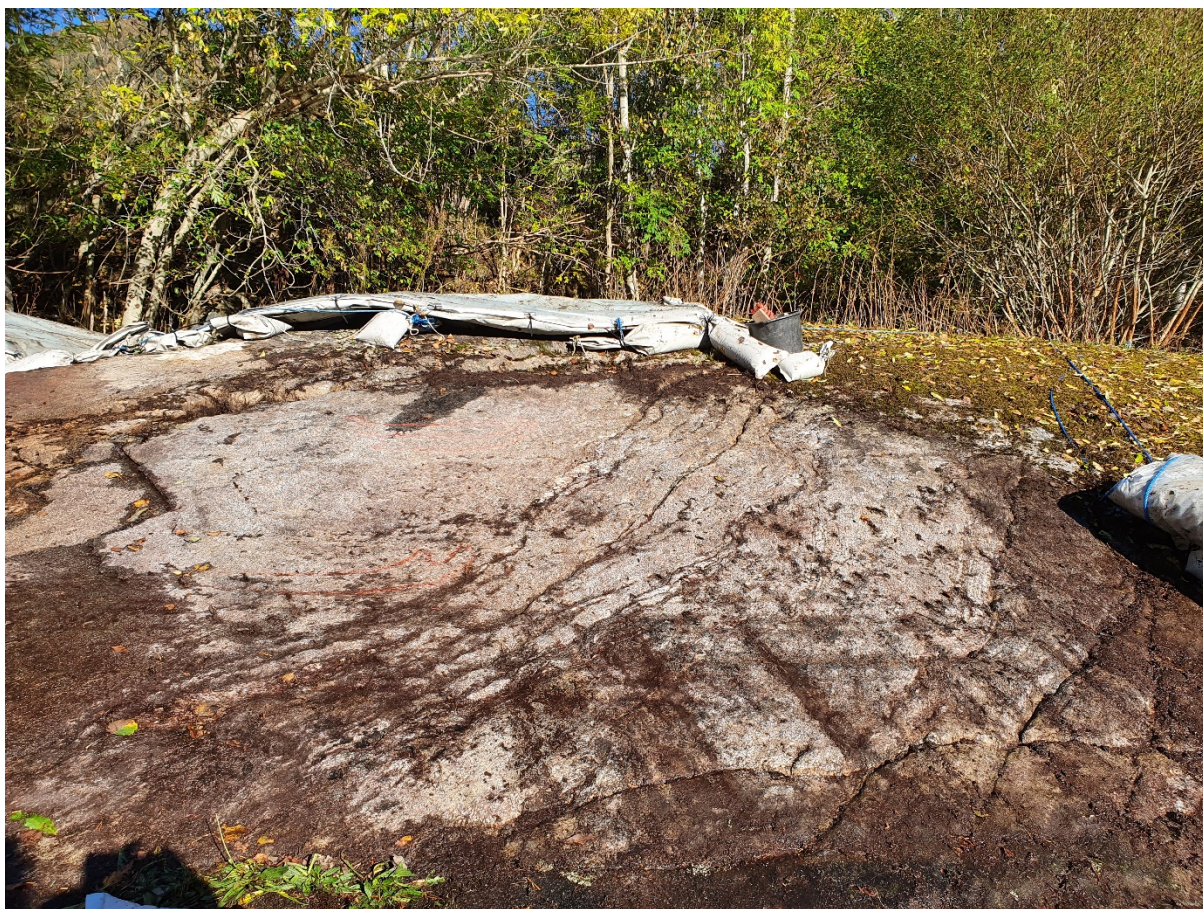
Figur 15: Bogge III etter rens. Tildekking med god effekt allerede etter én sesong. Sett NV. Da\_62528\_048.  
Foto: Lene Vestrum Kirkhus, NTNU Vitenskapsmuseet

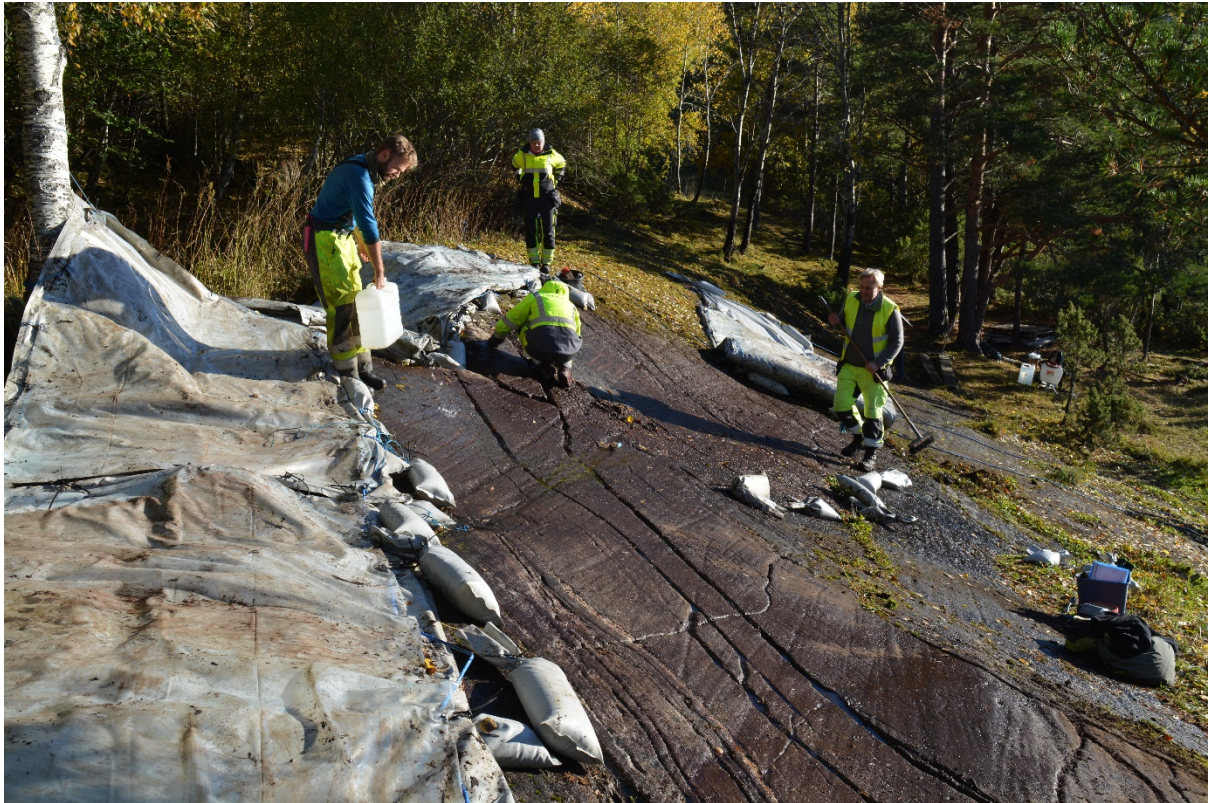
Figur 16: Bogge III ble åpnet og vasket vår og høst. Det ble gjort vegetasjonsskjøtsel i område rundt. Sett mot Ø. Da62528\_046. Foto: Lene Vestrum Kirkhus, NTNU Vitenskapsmuseet

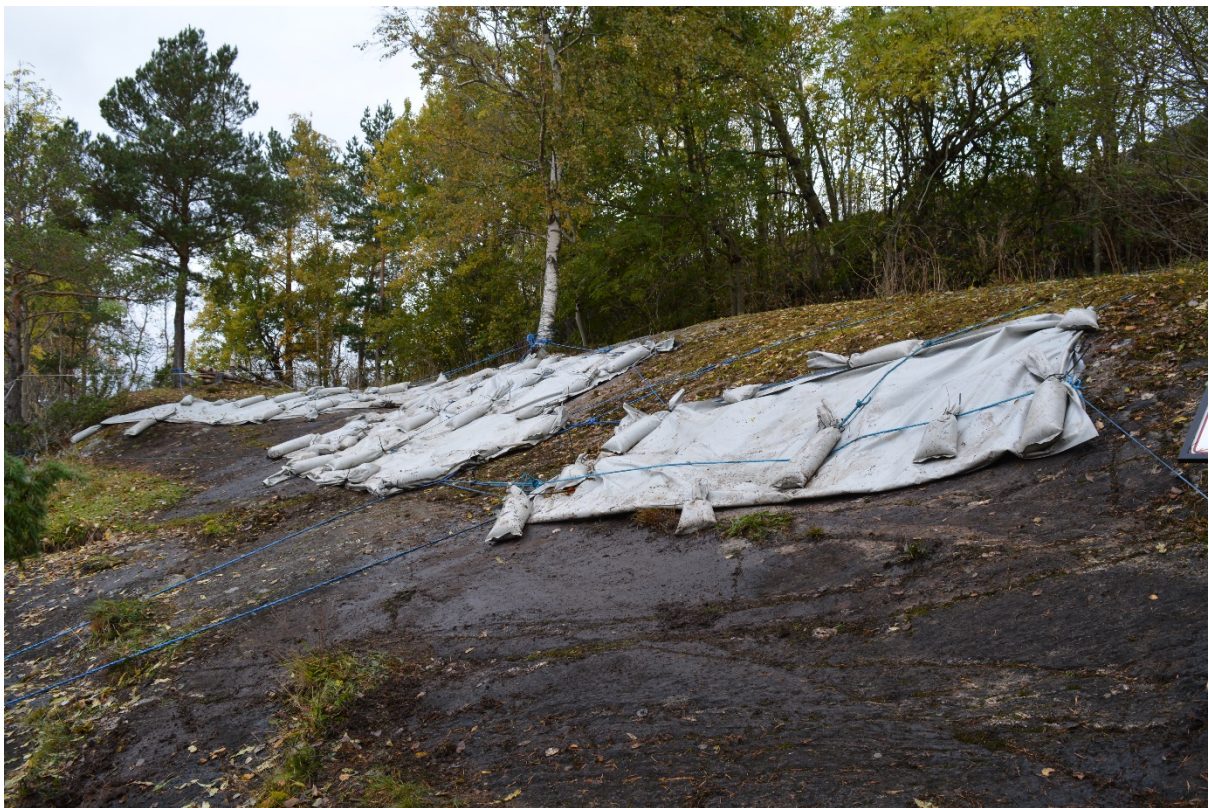
Figur 17: Bogge 3 tildekket. Planen er å la feltet ligge i ro i 2021. Sett mot NV. Da62528\_056. Foto: Lene Vestrum Kirkhus, NTNU Vitenskapsmuseet

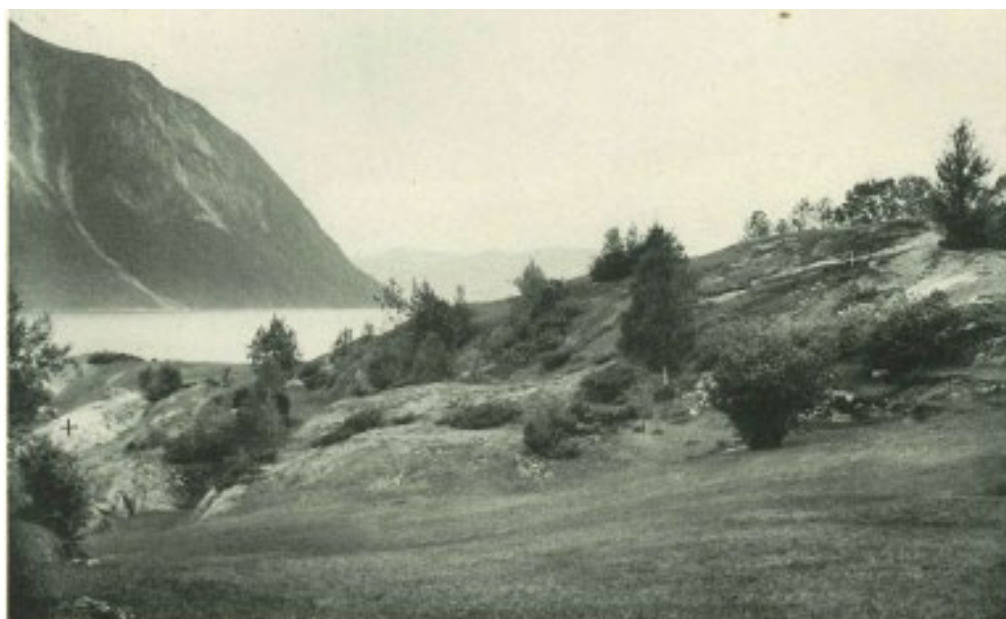
Figur 19: Oversiktsbilde over de to laveste grupper av bergkunst (markert med +). Sett fra sør. Figur 91 i Hallström 1913

Det ble gjort en befarings i området på Bogge for å se om det var mulig å lokalisere Bogge V og Bogge VI. Disse ble ikke gjenfunnet. Disse bør lokaliseres før en ny tilrettelegging av Bogge skal påbegynnes.
