# Faresoneutredning skred i bratt terreng – Alta kommune

EKSTERNRAPPORT NR 6 / 2026

SKREVET AV Skred AS

Denne rapporten presenterer resultatene fra faresonekartlegging av skred i 16 utvalgte områder i Alta kommune, Finnmark fylke. Arbeidet er utført av Skred AS for NVE.

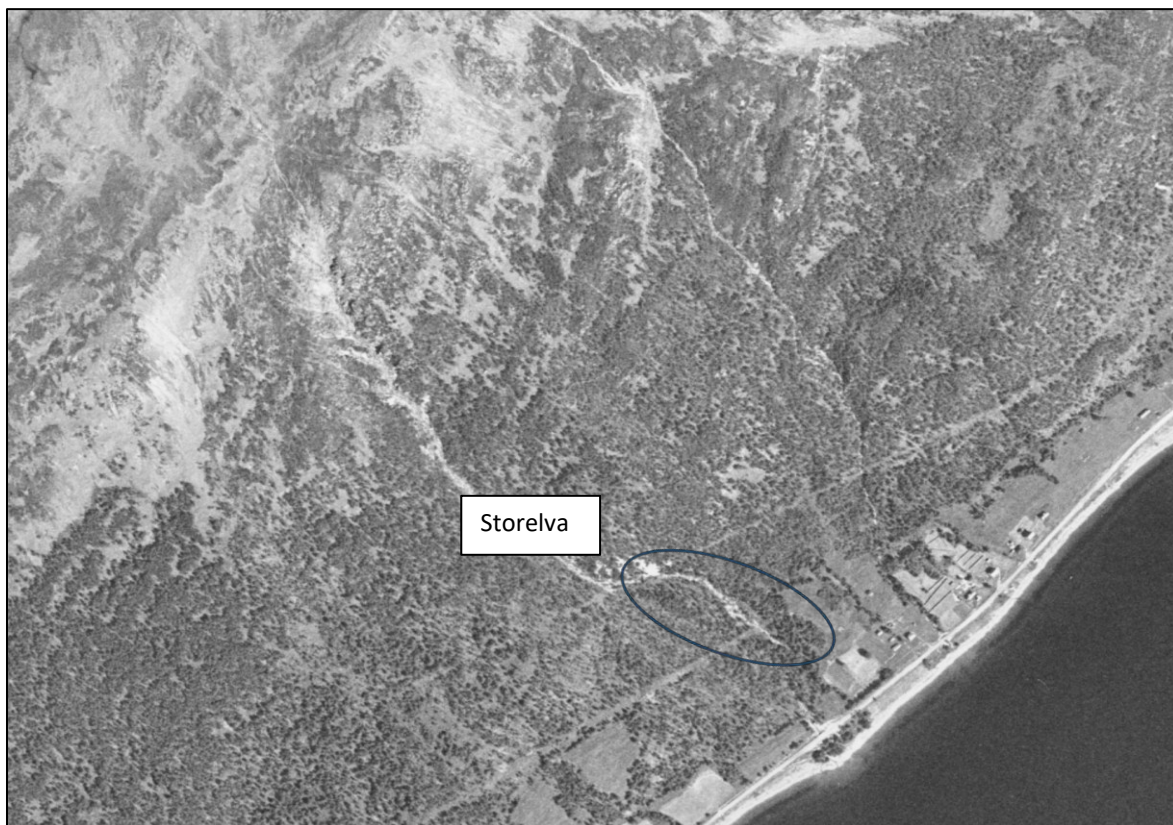
Figur 19: Flyfoto fra 1966 viser til erosjon i NØ løp i Storelva.

Det finnes serier med flyfoto for området fra 1957, 1966, 1979, 2005, 2008, 2015, 2020, 2023 og 2024 (Statens vegvesen et al., 2026). Av skredrelaterte observasjoner ses det tydelig tegn til erosjon i Storelva, både i flyfoto fra 1966 og i dag (Figur 19).

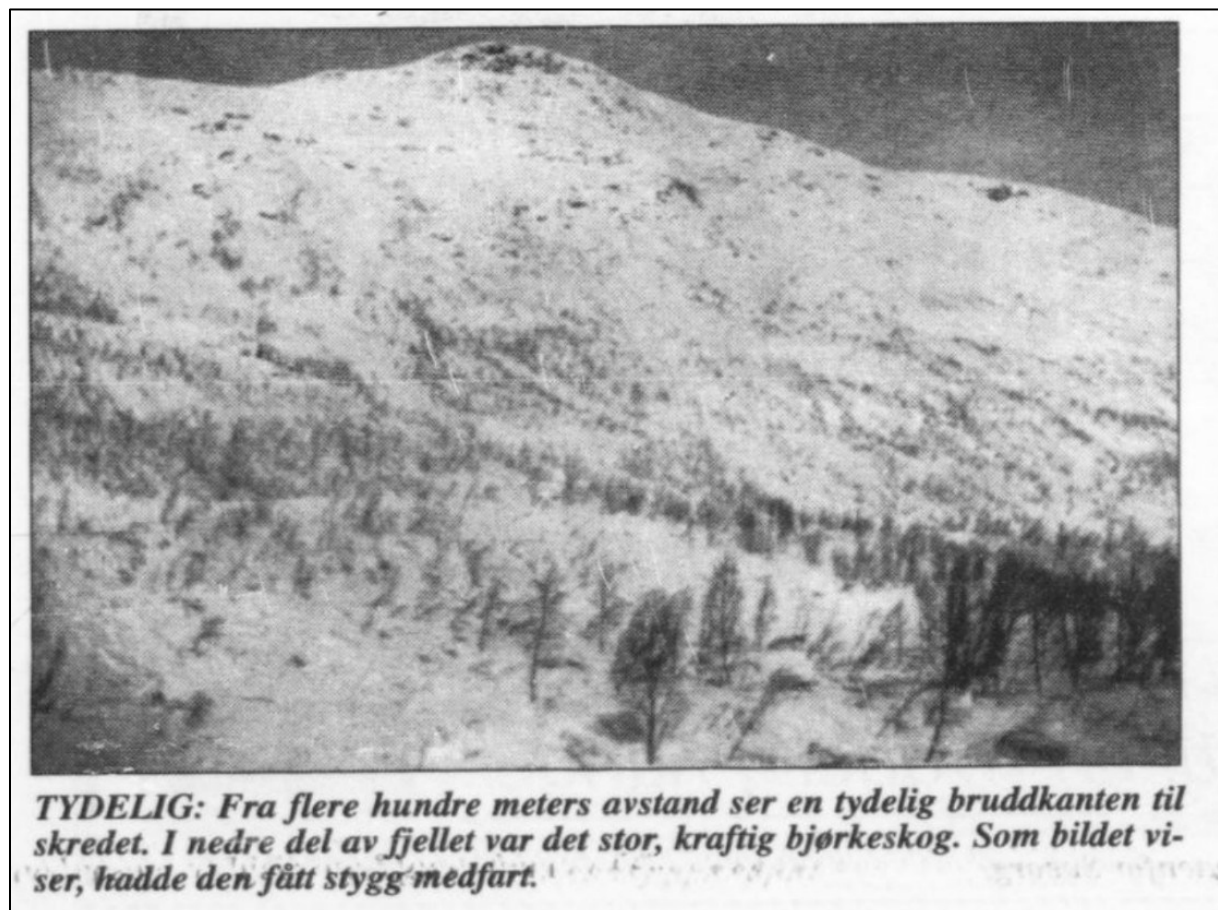
Figur 21: Skjermdump fra artikkel i Altaposten 3.mars 2000 (Odd Hagen, 2000). Storelvtind ses i toppen og midten av bildet. Vi klarer ikke å se bruddkanten i dette bildet og ut ifra det estimere noe bruddhøyde.

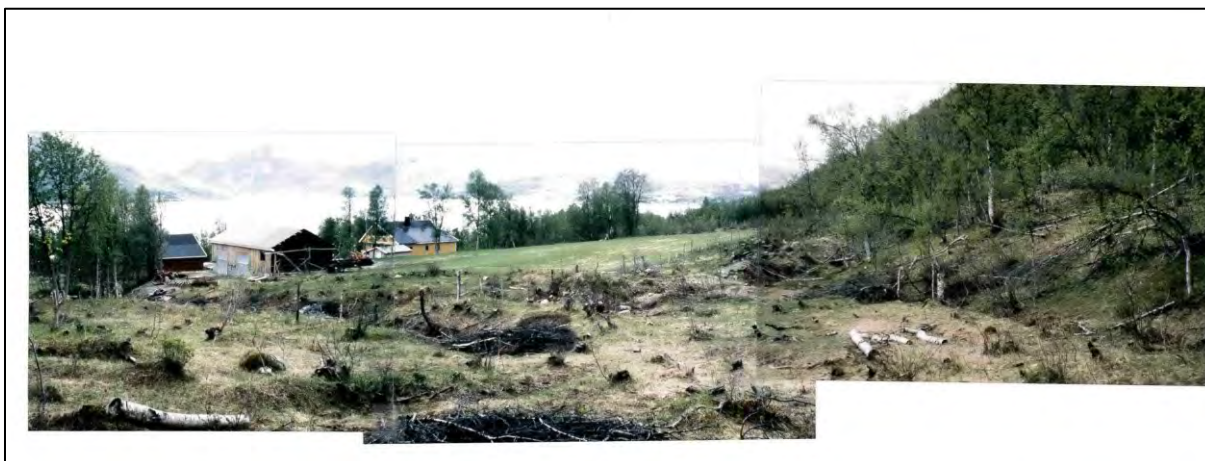
*Figur 23: Bilde hentet fra NGI rapport (NGI, 2000) som viser til skredskadet skog som følge av snøskred i 1997 og 2000. Snøskred fra 1997 skal ha gått helt ned til bygningen i venstre i bildet og inn på innmarka ovenfor våningshuset. I 2000 skal snøskred ha nådd omtrent ned til gjerdet mot innmark.*

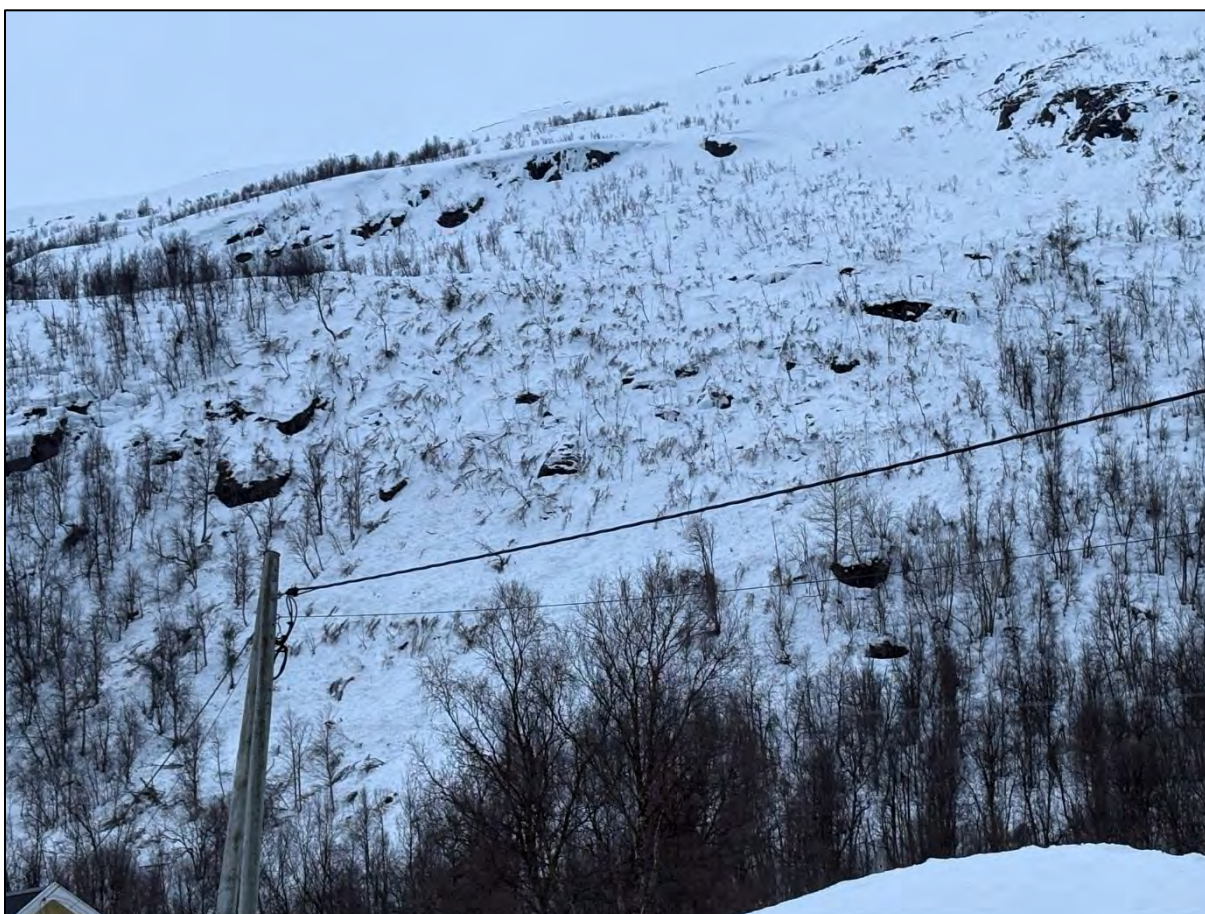
*Figur 24: Snøskred 23. mars 2025 ned mot Aspa og Tappeluftveien 141. Bildet er hentet fra Vegkart (Statens vegvesen, 2024).*

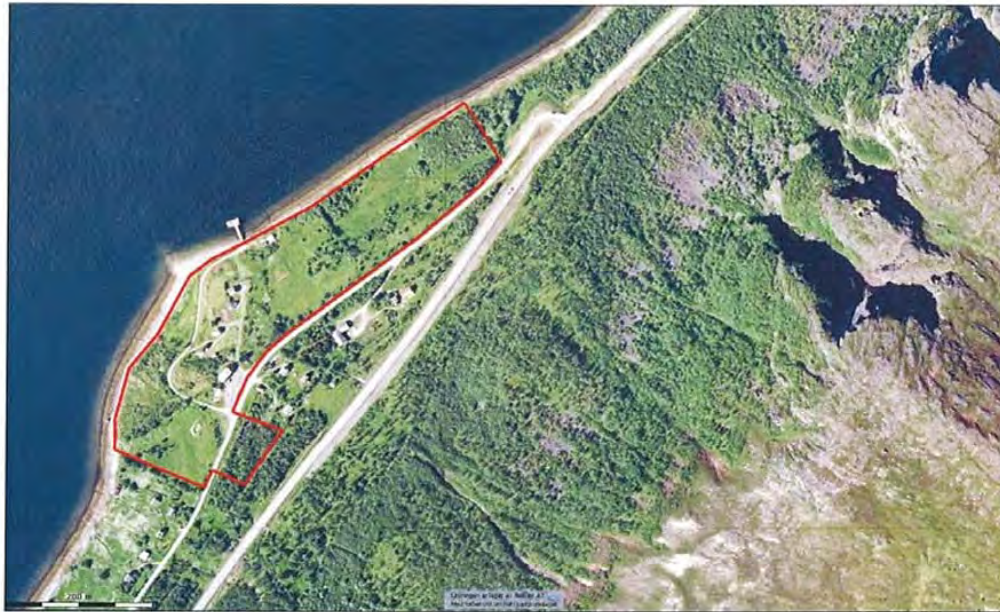
Fig. 2. Flybilde av Storsandnes (fra Alta kommunes web-sider). Planlagt hyttefelt er markert i rødt.

*Figur 50: Hyttefelt vurdert av Multiconsult i 2008 (Multiconsult, 2008) er markert med rødt.*

I 2008 vurderte Multiconsult et hyttefelt ved Storsandnes (Multiconsult, 2008). Skredfaren ble vurdert til å være mindre enn 1/1000. Argumentasjon brukt for en lavere sannsynlighet for skred inn på hytteområdet er god avstand mellom den potensielt skredfarlige delen av fjellsiden og det planlagte boligfeltet, og bredden på flate partiet nedenfor fjellsiden.

Området vurdert i rapporten er vist i Figur 50. Vi opplyser om at tunnelen og vollen var ikke etablert på dette tidspunktet.

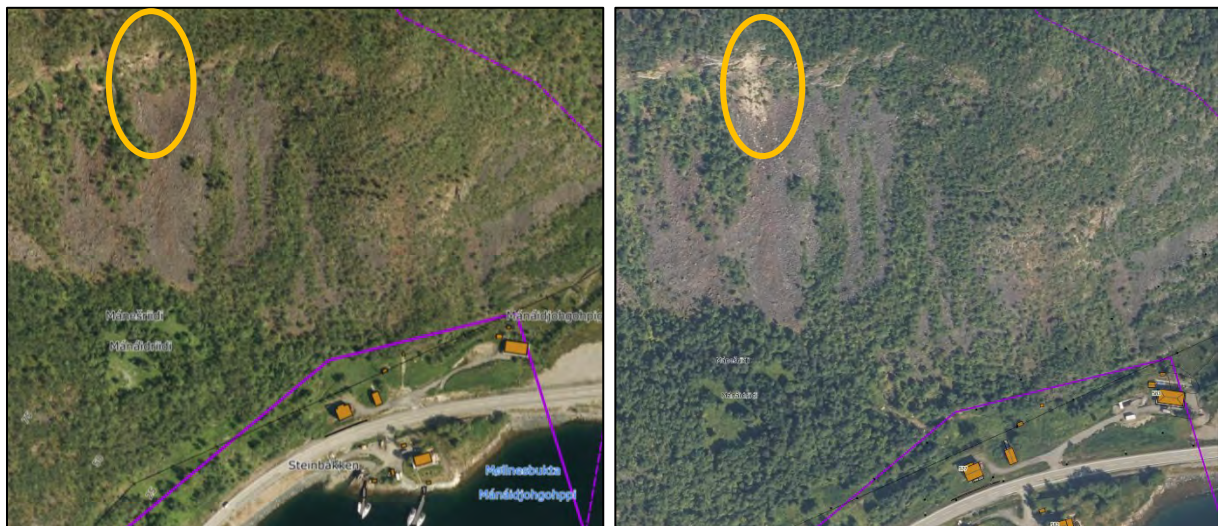
Figur 70: Flybilder fra 2018 t.v. og 2024 t.h. Sammenligning av bildene viser et lysere parti i det nyeste bildet som vitner om nylig steinsprangaktivitet.

Sammenligning av bildene viser at det gikk et steinsprang mellom 2018 og 2024 fra den langsgående bergskrenten som går ca. 160-200 moh. som stoppet i ura. Steinspranget er synlig som et lysere parti, som er mer fremtredende på bilder fra 2024 enn fra 2018, se **Feil! F** ant ikke referanse kilden..

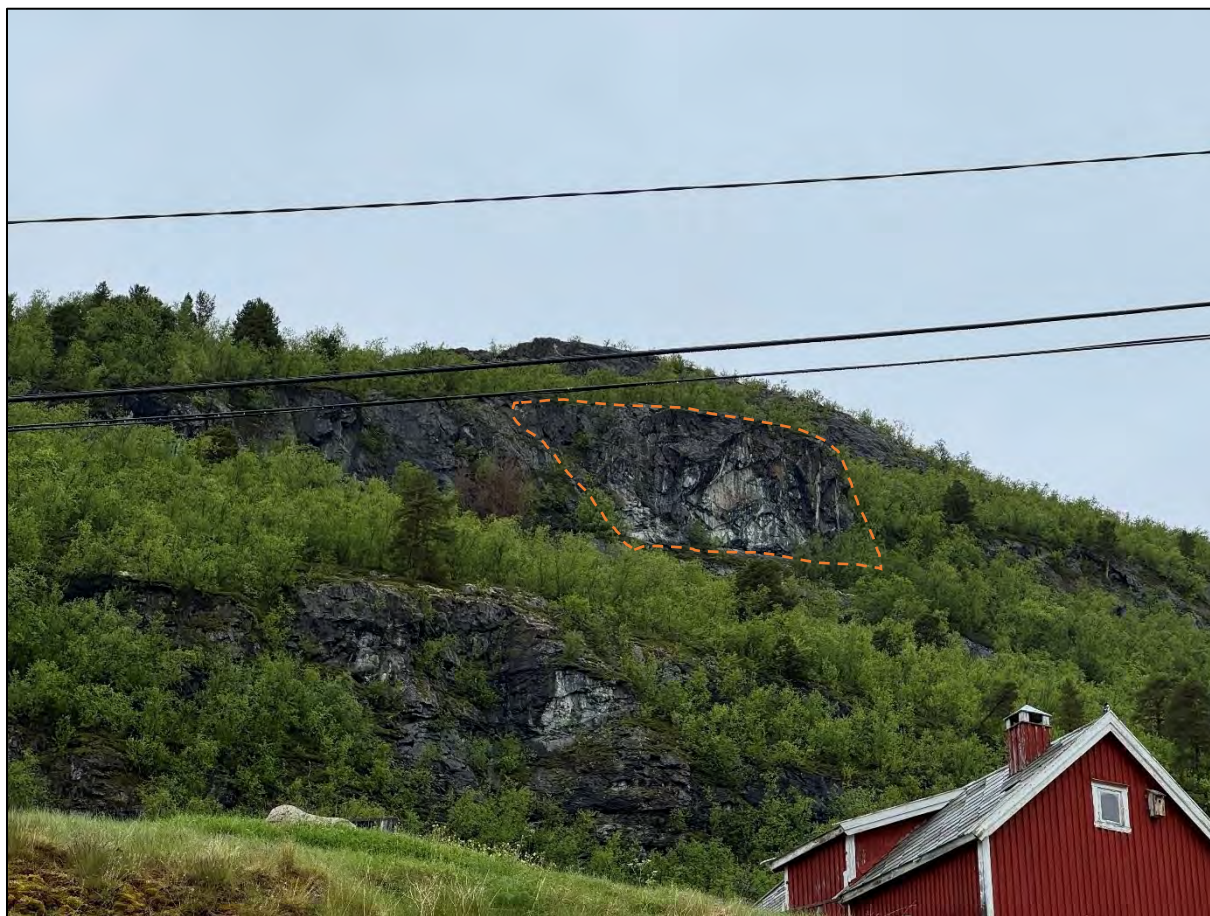
*Figur 84: Bildet viser et mulig løснеområde for steinskred. Området er også markert i registreringskart, vedlegg C.*

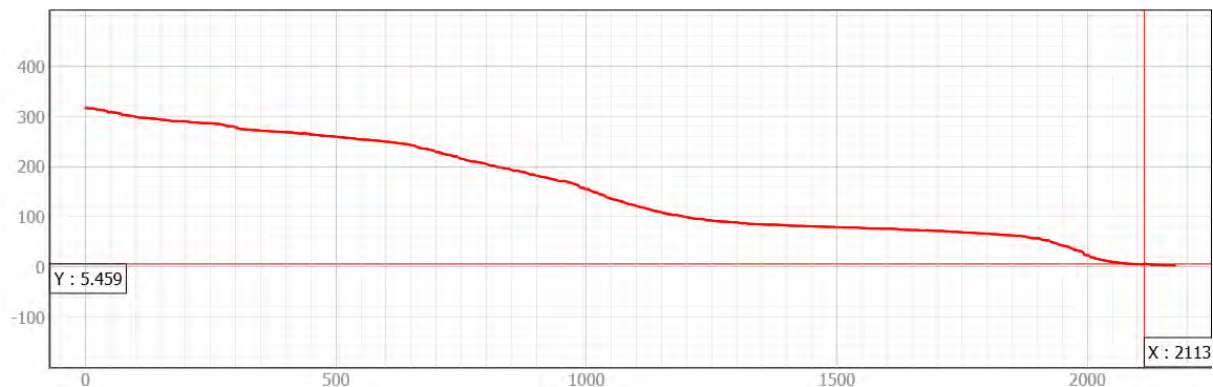
Figur 97: Figuren viser et lengdeprofil av Krokkelva. Aksene har samme oppløsning og viser antall meter. Profilet viser at det er et tilnærmet flatt område mellom 1200 m – 1900 m.

Elva har imidlertid slak gradient, og vi vurderer derfor utløp av sørpeskred til kartleggingsområdet som lite sannsynlig. Terrenget i elveløpet har en 700 meter lang utflatning ca. 100 moh., i området der hvor Tverrelva møter Krokkelva (se lengdeprofil i Figur 97). Dette området vil effektivt bremse eventuelle sørpeskred som løsner lengre opp i elveløpene. Gitt et løsnevolum på 1000 m<sup>3</sup> (og erosjon) støtter utløpsmodelleringer dette, og viser at sørpeskred modellert med friksjonsparametere  $x_i = 5000$  og  $m_y = 0,04$  ikke vil ha utløp til kartleggingsområdet.

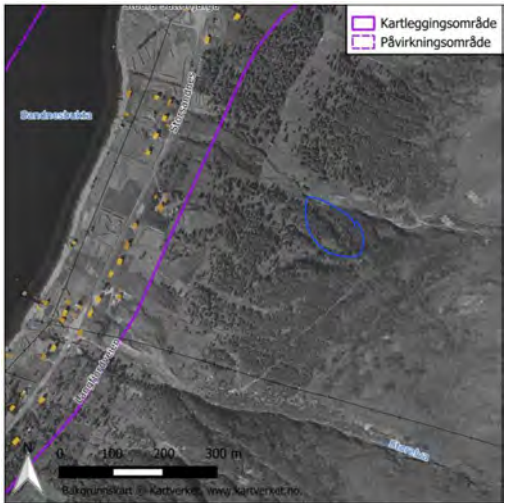
| Kapittel | Status | Kommentar Rambøll |
|---|---|---|
| 8.1.6 Historiske skredhendelser | ANM | I de historiske bildene sees et stort skred rundt 1979.<br> |

| Kapittel | Status | Kommentar Rambøll |
|---|---|---|
| | | Hendelsen bør inkluderes i registreringskartet og registreres i den nasjonale skreddatabasen. |

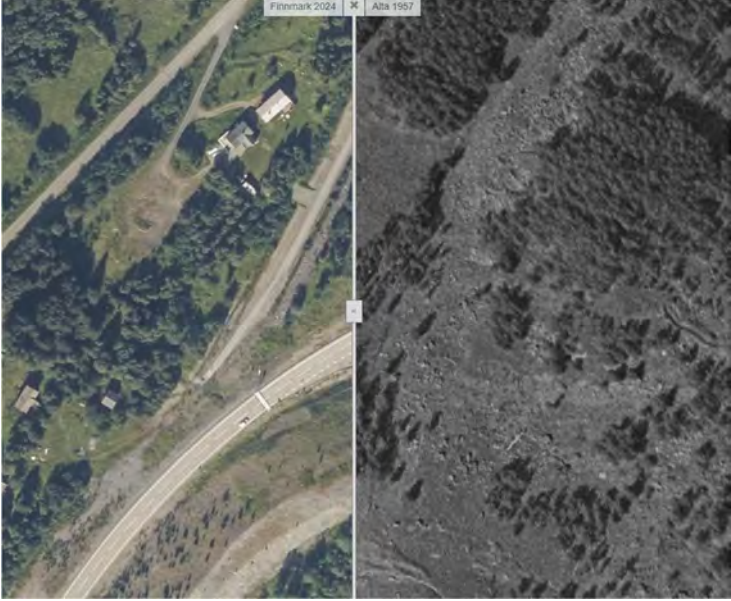
| Kapittel | Status | Kommentar Rambøll |
|---|---|---|
| 8.2.1 Steinsprang | AV | <p>Sannsynligheten for at steinsprang når kartleggingsområdet er vurdert av Skred AS som lavere enn 1/5000. Det finnes imidlertid to historiske hendelser (ID-05-6 og 05-7) som er rapportert å være utløst fra naturlig terreng («Stein på EV6 løsnet fra fjell/dalside 20–50 m over vei»). I tillegg viser et bilde fra 1957 at det finnes mange blokker i nedre del av skråningen, der veien og tunnelen er bygget. Rambøll vurderer at sannsynligheten kan være høyere, eller at en annen type prosess kan ha avsatt alle disse blokkene i foten av skråningen, og at dette bør diskuteres i rapporten.</p> <p>Det mangler beskrivelse av dimensjonerende størrelse og blokkform.</p> |

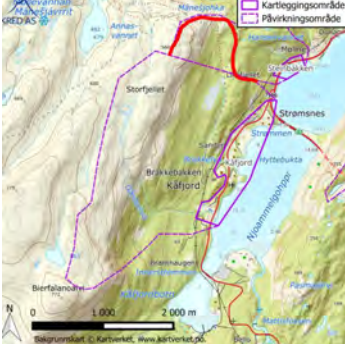
| Kapittel | Status | Kommentar Rambøll |
|---|---|---|
| 12.1 Områdebeskrivelse | AV | Påvirkningsområdet bør utvides til å inkludere Sno09-17-Sno09-19 i dalføre mellom Litlefjellet og storfjellet. Sørpeskred fra dette området kan ha potensial til å nå kartleggingsområdet?<br> |

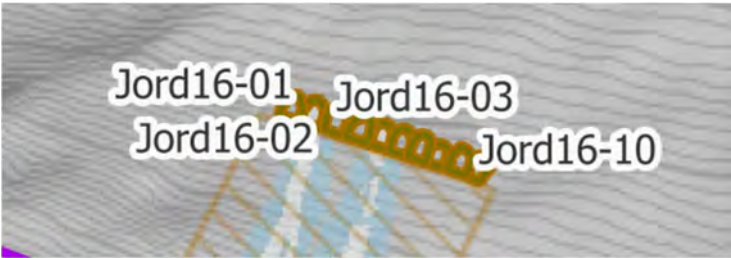
| Kapittel | Status | Kommentar Rambøll |
|---|---|---|
| 19.2.4 Jordskred | ANM | <p>Vurderer jordskred som mindre enn 1/5000 selv om det er løsmasser og passende helning for hele sør og øst?</p> <p>Tegnet inn 10 små løснеområder, mens på Sørnes-Nygård så har dere det som ikke hensiktsmessig å tegne inn enkelte løснеområder, men et stort.</p> <p>Kommentert at det er løsmasseskråning inn mot hus som andre fare momenter, men det er ikke fare for utglidninger her?</p> <p>«Ikke avrenning ifølge avrenningsanalyse. Årlig løsnestannsynlighet &lt;1/1000 og &gt;1/5000.» og «Mye avrenning ifølge avrenningsanalyse. Årlig løsnestannsynlighet &gt;1/1000.» for området ved siden av. Hvordan kan avrenningen skilles fra disse når de er så tette?</p> <p>Ser ut som løsmasser andre steder som ikke er kartlagt. F.eks. langs Kommagfjordelva.</p> |

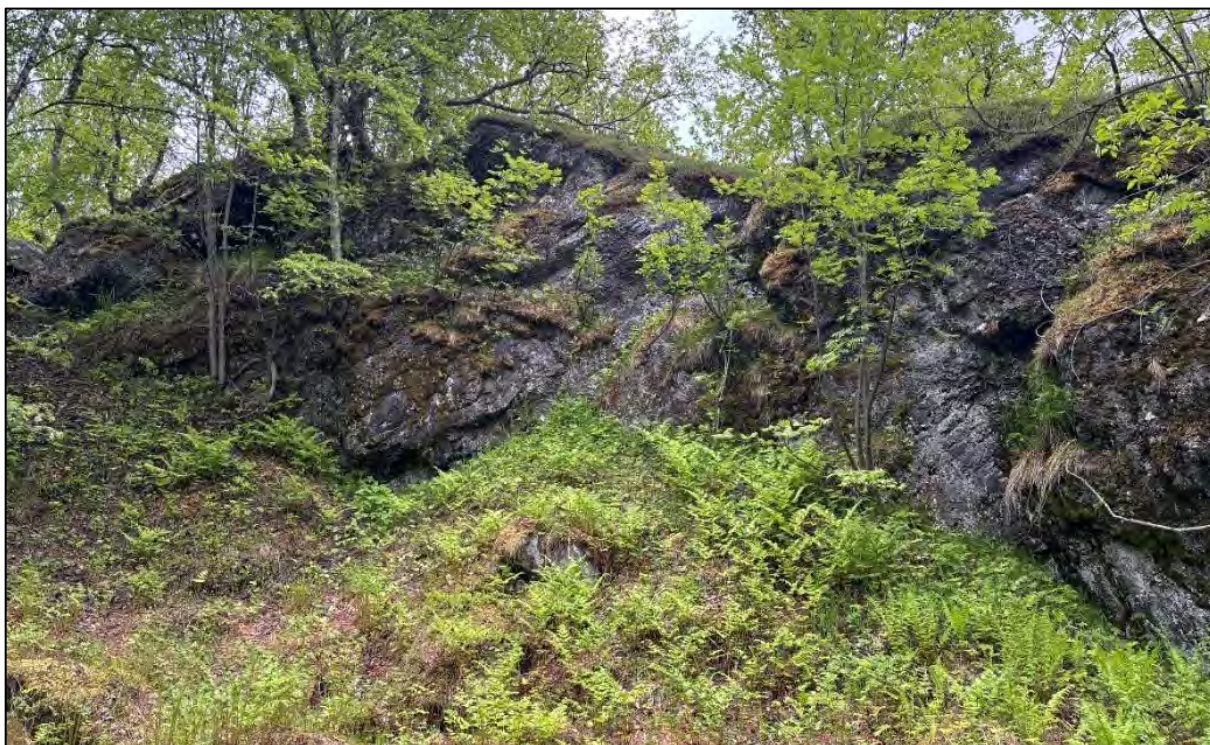
*Figur 1: Skrent i østlig del av kartleggingsområdet. Egenhøyde ca. 5 m. Ingen underliggende blokker ble observert.*

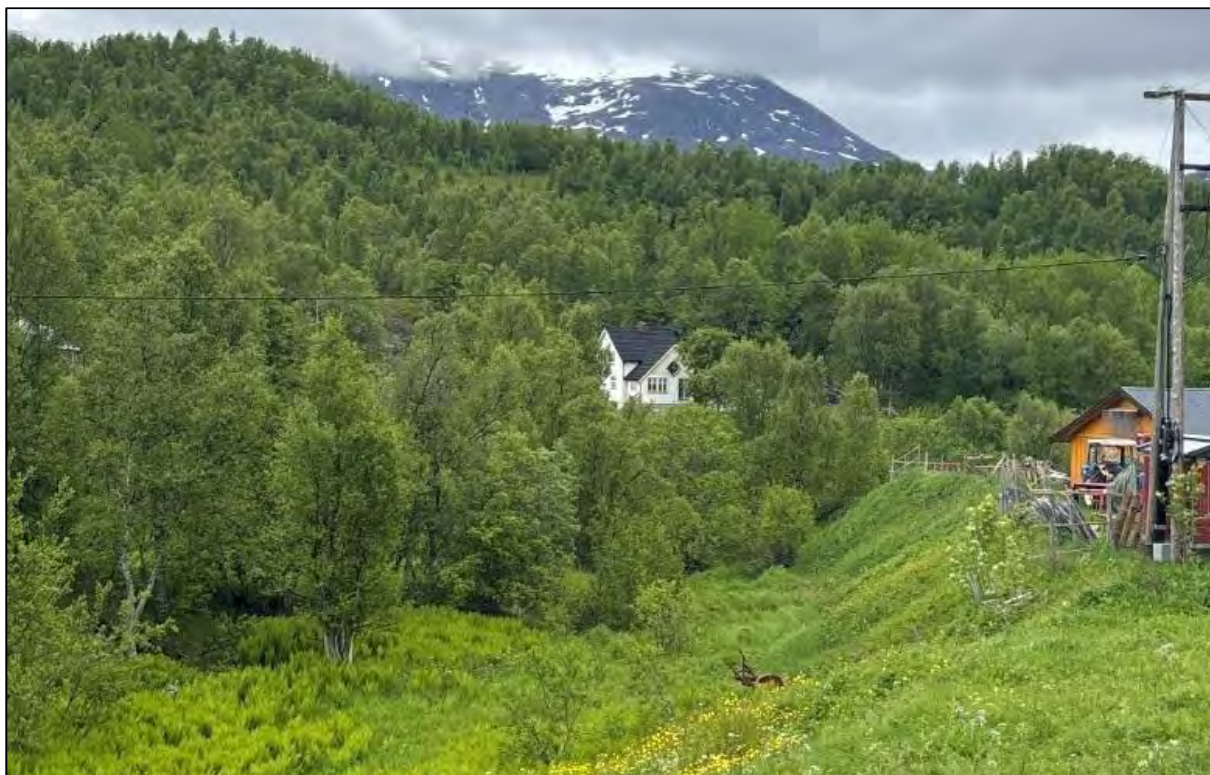
*Figur 2: Til høyre i bildet, tett inntil husvegg, ses historiske skredkant i tilknytning til bekkedal som renner i østlig del av kartleggingsområdet.*

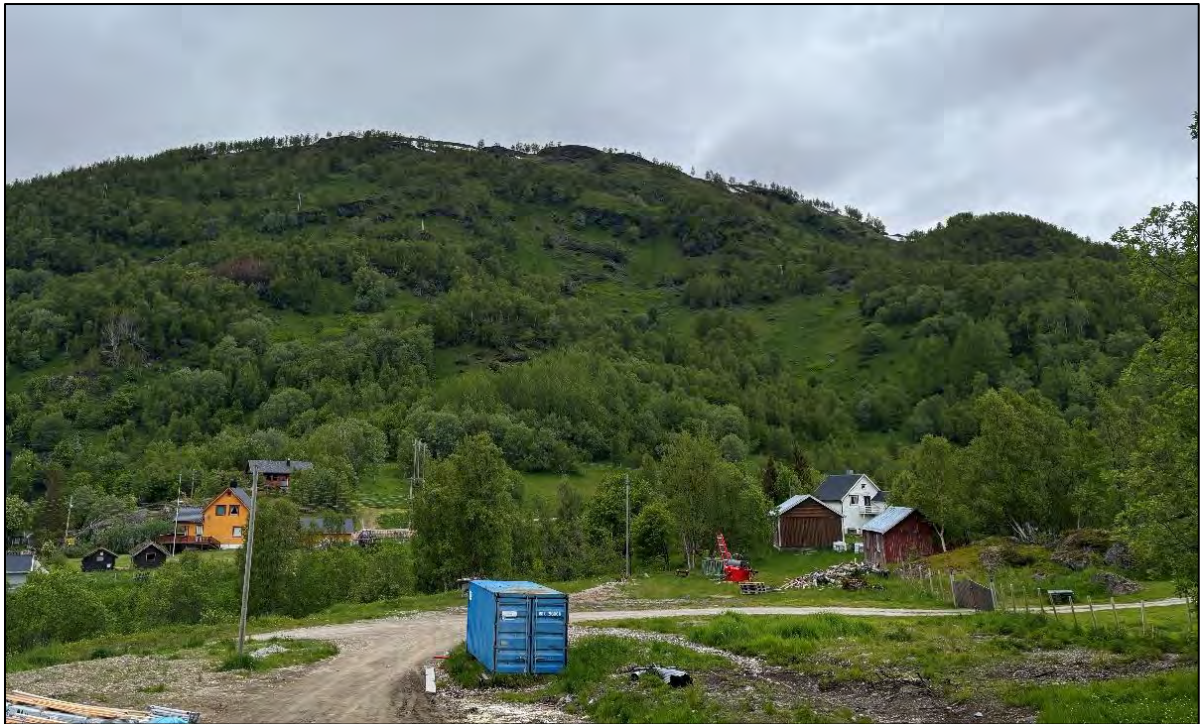
*Figur 3: Vestlig del av påvirkningsområdet sett fra øst. De åpne områdene i øvre og venstre del av bildet representerer mulige løснеområder for snøskred og stedvis jordskred. Ingen skredskadet skog eller andre ferske avsetninger ble observert under befarig.*

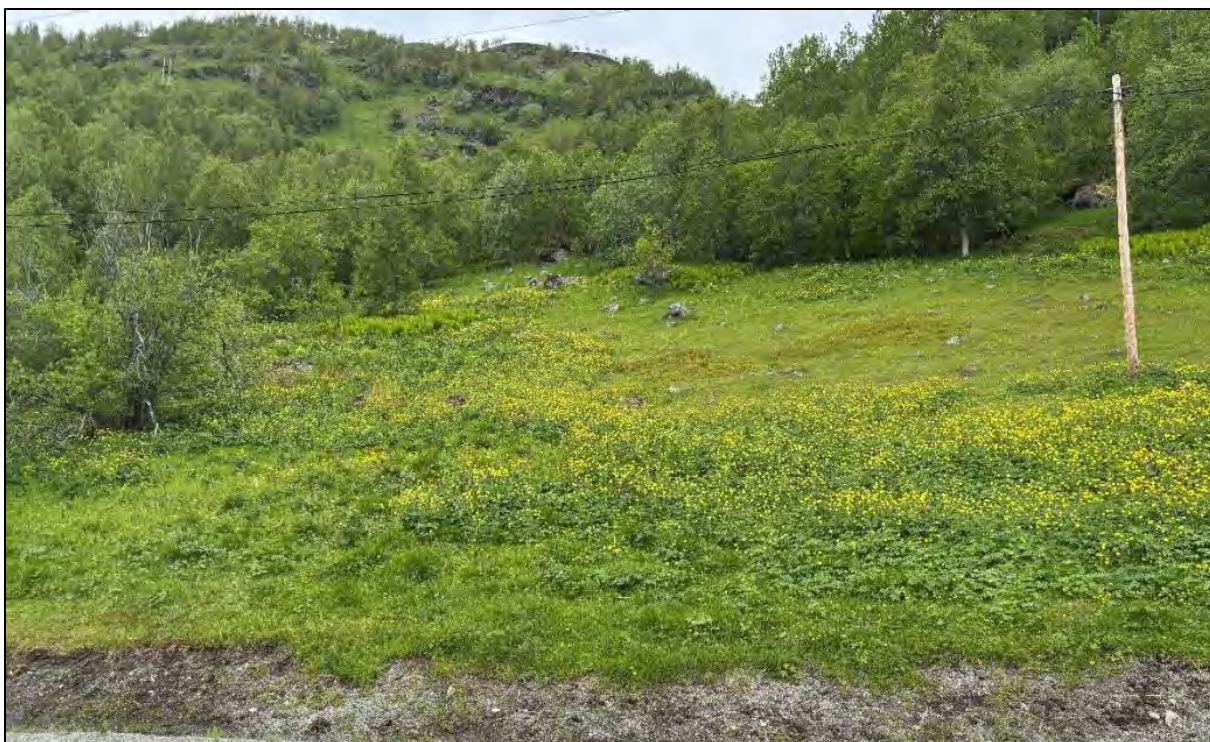
*Figur 5: Bilde er tatt mot vest langs med Tappeluftvegen rett nord for kartleggingsområder. Avsetninger av enkeltblokker i terrengoverflaten kan tyde på snøskredavsetninger. Det er ikke nærliggende kildeområder for steinsprang eller avsetninger etter jordskred som kan ha transportert blokker. Dette er med på å argumentere for at avsetningen er etter snøskred.*

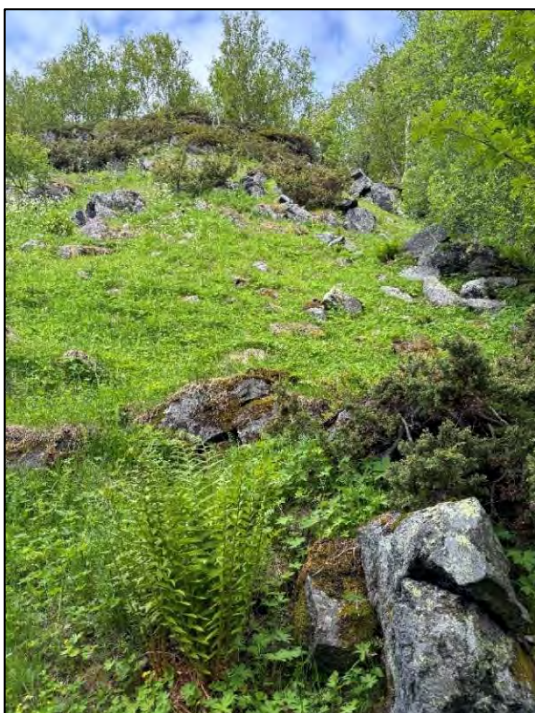
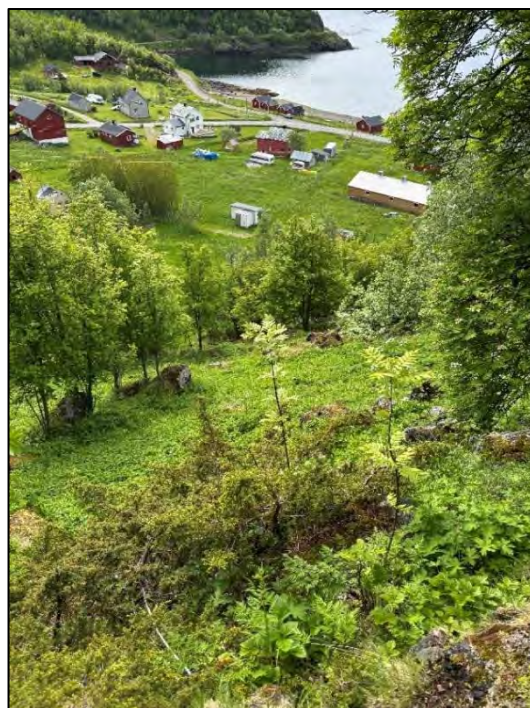
*Figur 6: Bildet er tatt i vestlig del av påvirkningsområdet og ser mot vest ca. 55 moh. Skrent i venstre bildet representerer løsneområde for steinsprang og under ses flere steinsprangavsetninger. Langs med denne fjellsiden er det flere skrenter som representerer løsneområder for steinsprang. Bildet til høyre, ser man ned mot bebyggelsen og vestlig del av kartleggingsområdet.*

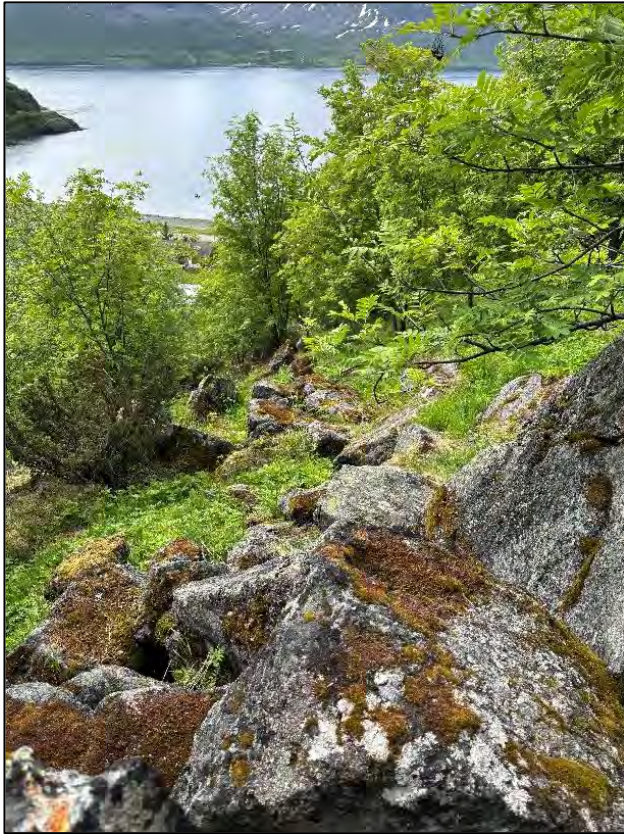
*Figur 7: Mot vest øker mengden steinsprangavsetninger i takt med stigende egenhøyde på skrentene.*

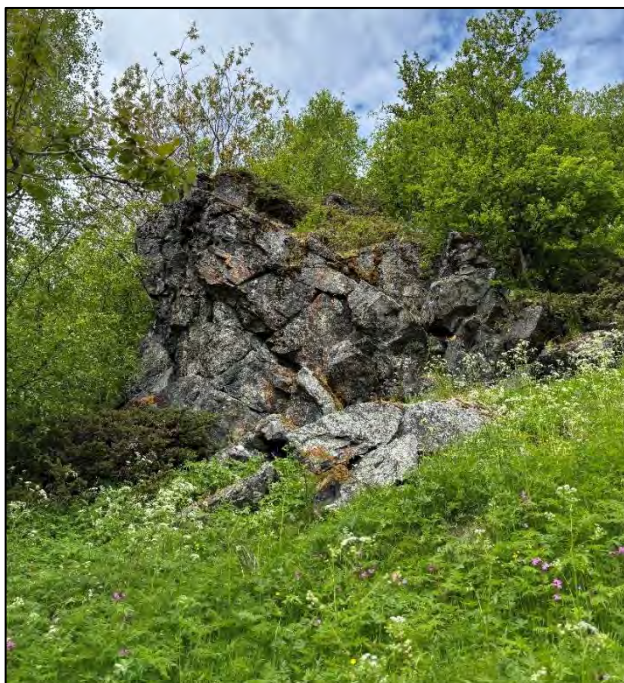
*Figur 8: Skrent i sørvestlig del av påvirkningsområde viser høy grad av oppsprekking og flere delvis avløste blokker, også blokker som delvis mangler understøtte. Bildet er tatt ca. 48 moh.*

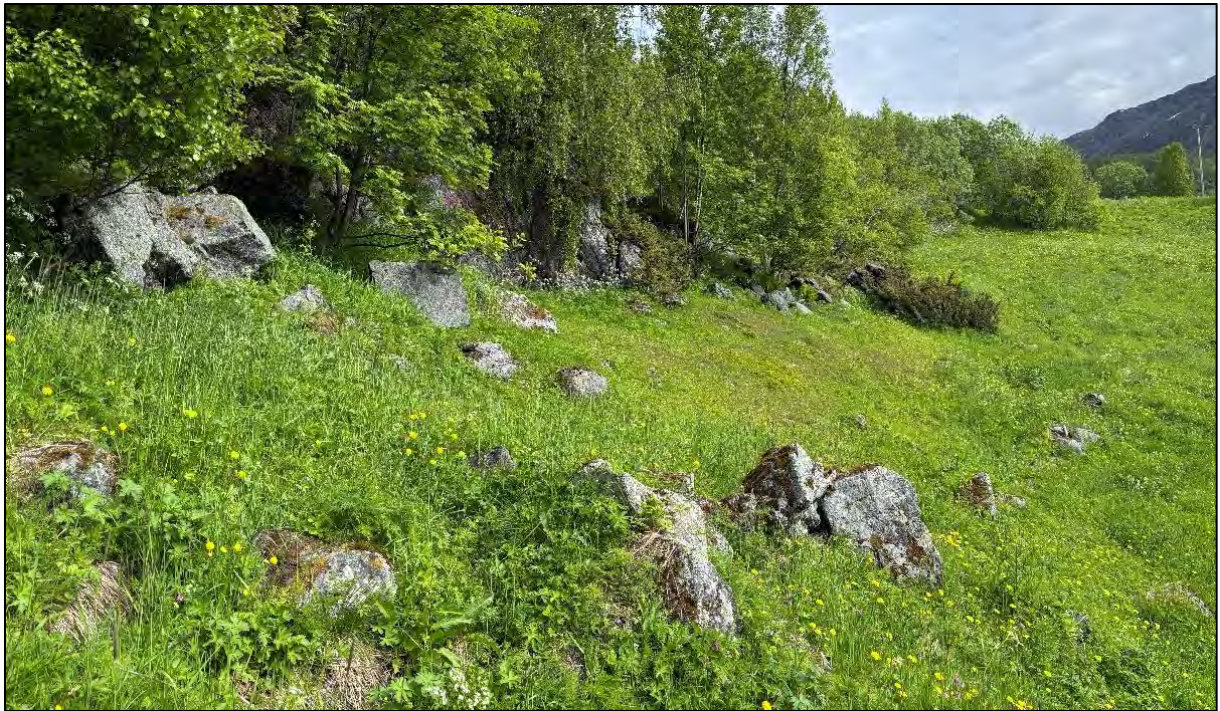
*Figur 9: Blokker som tolkes til å representere historiske steinsprangavsetninger. Vestlig grense til kartleggingsområdet er helt til høyre i bildet.*

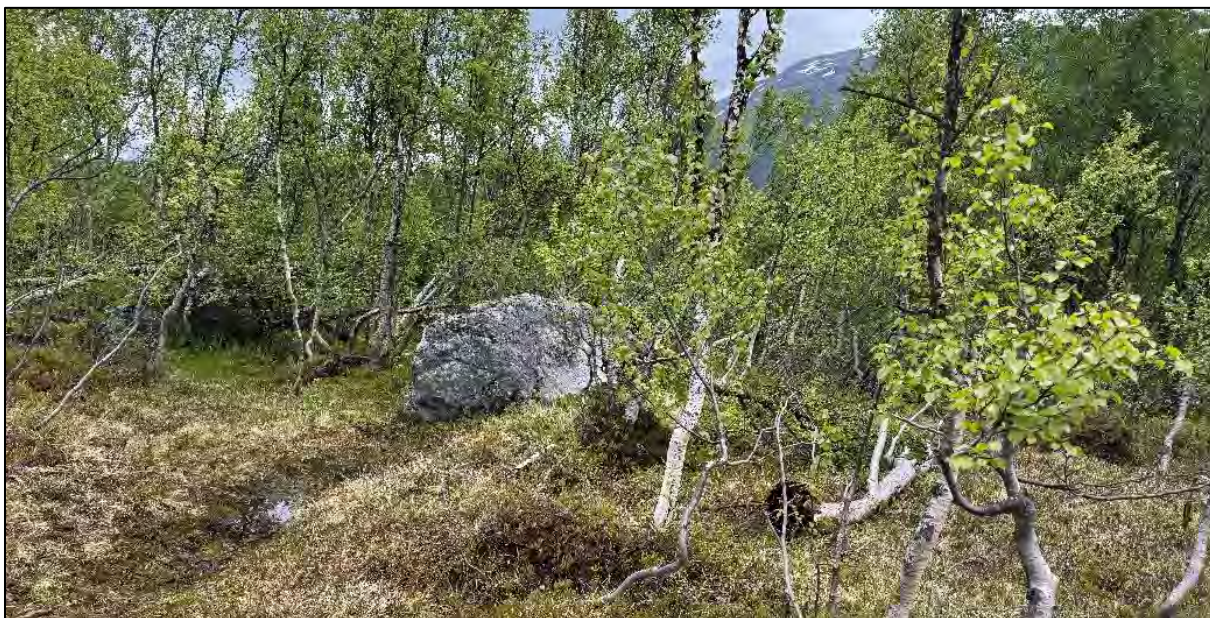
*Figur 2: Skredskadet skog og store blokker i terrengoverflaten observert under befaring i felt vitner trolig om snøskredaktivitet. Bildet er tatt i nedre del av påvirkningsområdet, i NØ, ved blå sirkel gitt til høyre i figur 1.*

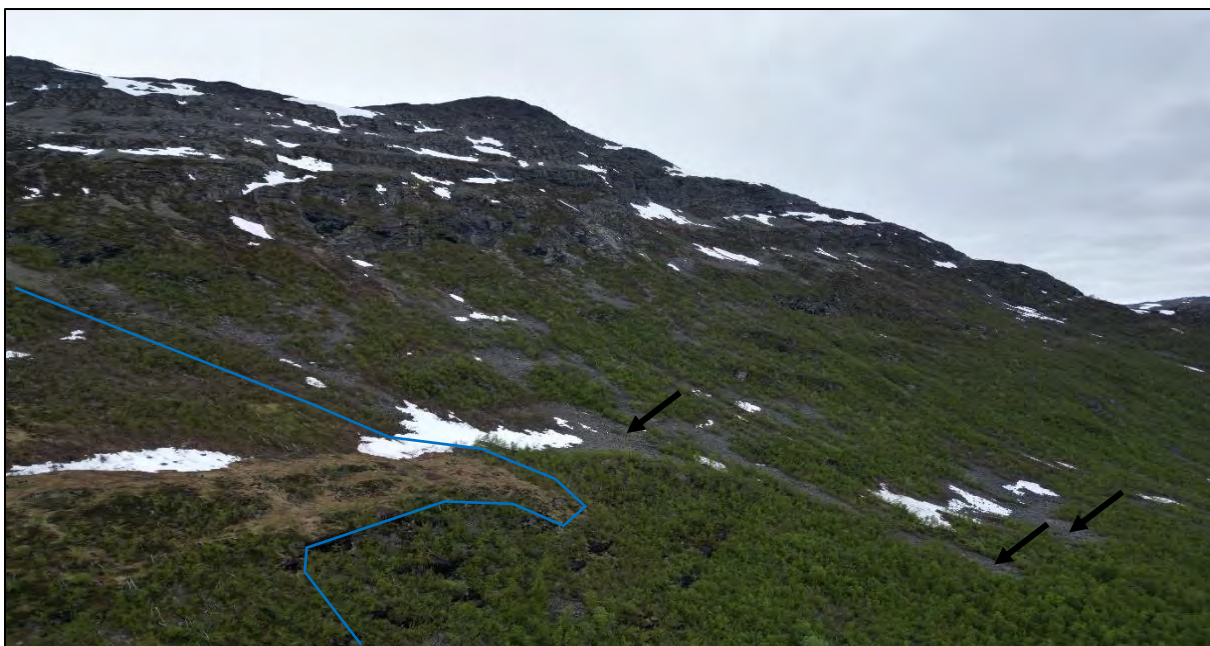
*Figur 3: Nordøstlig og øvre del av påvirkningsområdet ses skrått fra SV. Omriss av observert skredskadet skog er merket med blå linje, og steinsprangavsetninger er vist til med svart pil. Øvre deler av snøskredskadet skog til venstre i figur 1 ses her til venstre i figuren.*

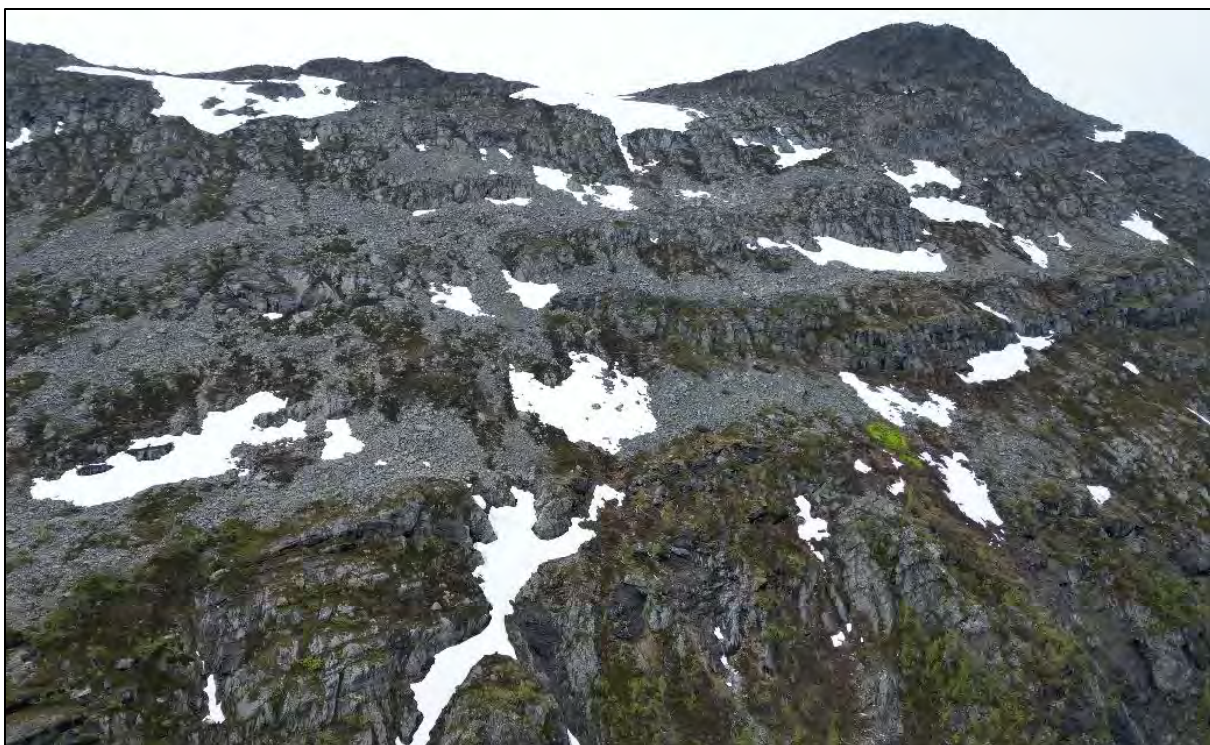
*Figur 5: Øvre deler av påvirkningsområdet i nordøst viser flere bratte skrenter som fungerer som kildeområder for steinsprang. Under skrentene er det steinsprangur. Til høyre i bildet ses Storelvtinden. Dronebildet er tatt mot NV.*

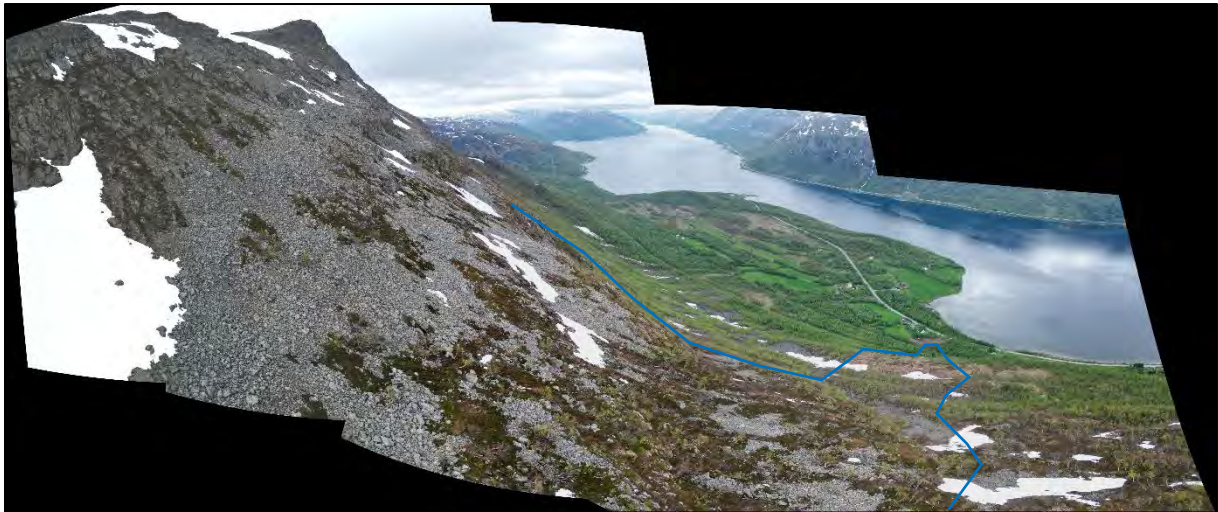
*Figur 7: Bildet gir et inntrykk av terrenghelningen og mulige løснеområder for snøskred fra øvre deler av fjellsiden og ned mot nordøstlig del av kartleggingsområdet. Skredskadet skog som følge av nylig snøskredaktivitet ses i nedre del av bildet (ca. omriss merket med blå strek). Storelvtinden ses som det høyeste punktet i bildet. Bildet er satt sammen fra flere bilder og proporsjonene i bildet er stedvis noe forvrengt.*

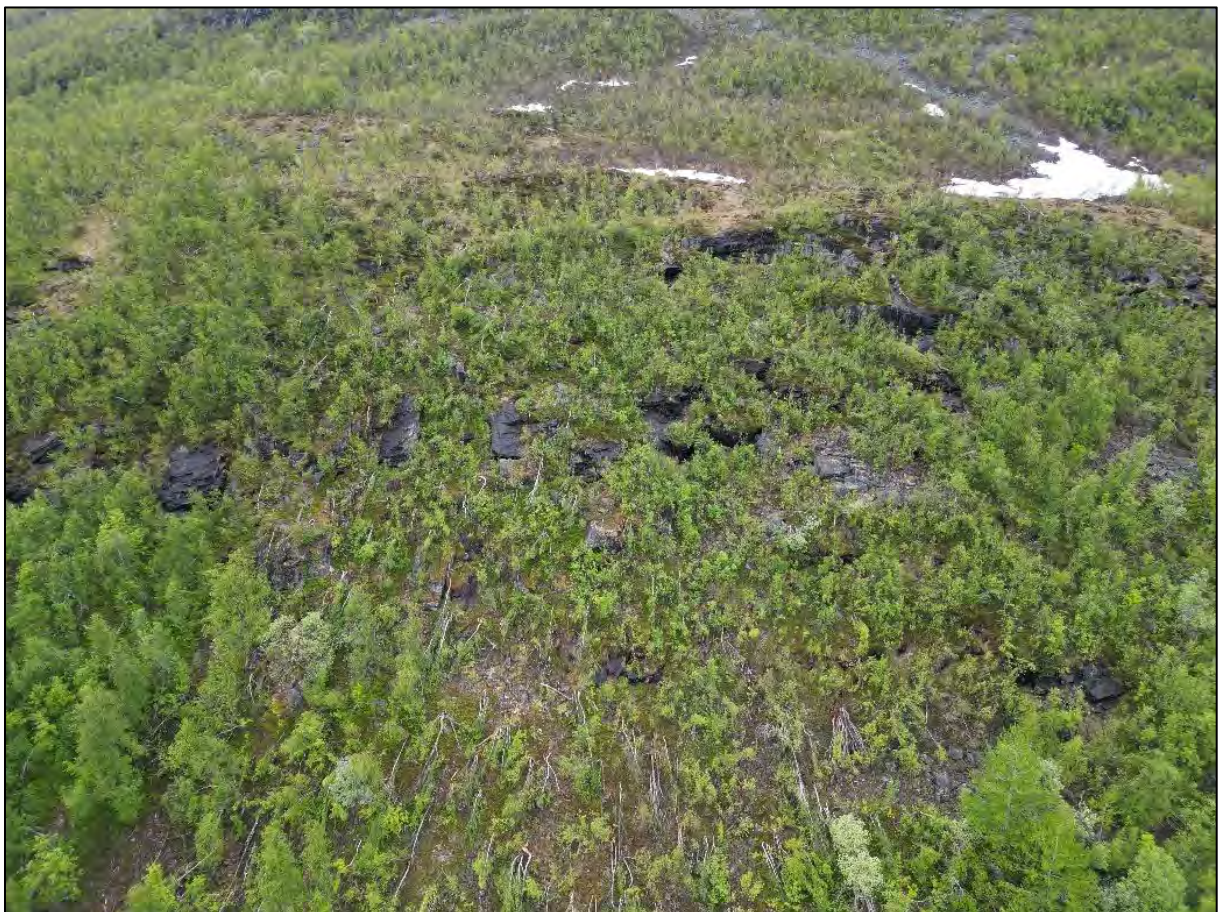
*Figur 8: Skrent bak Aspa og Tappeluftveien 141. Uravsetninger, delvis vegetert, og snøskredskadet skog ses også midt i bildet.*

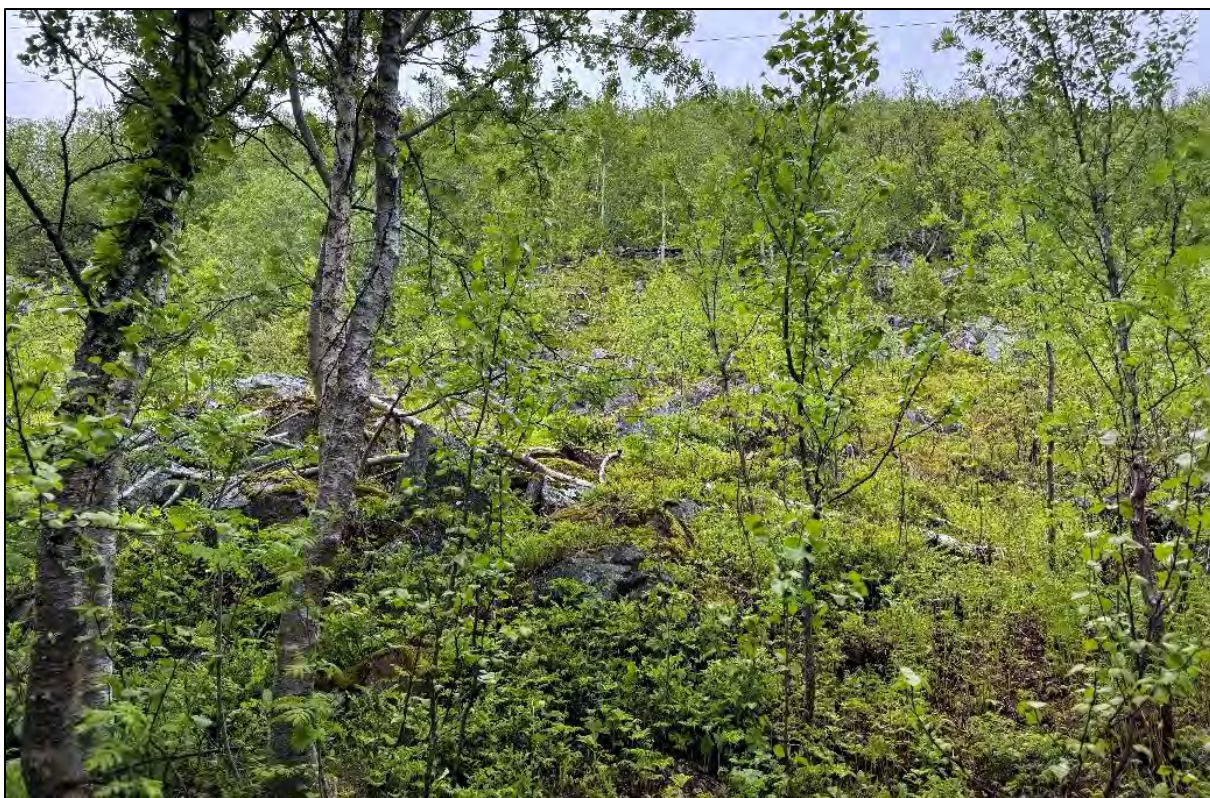
*Figur 9: Observerte uravsetninger av steinsprang bak gården «Aspa». Bildet er tatt ca. 45 moh.*

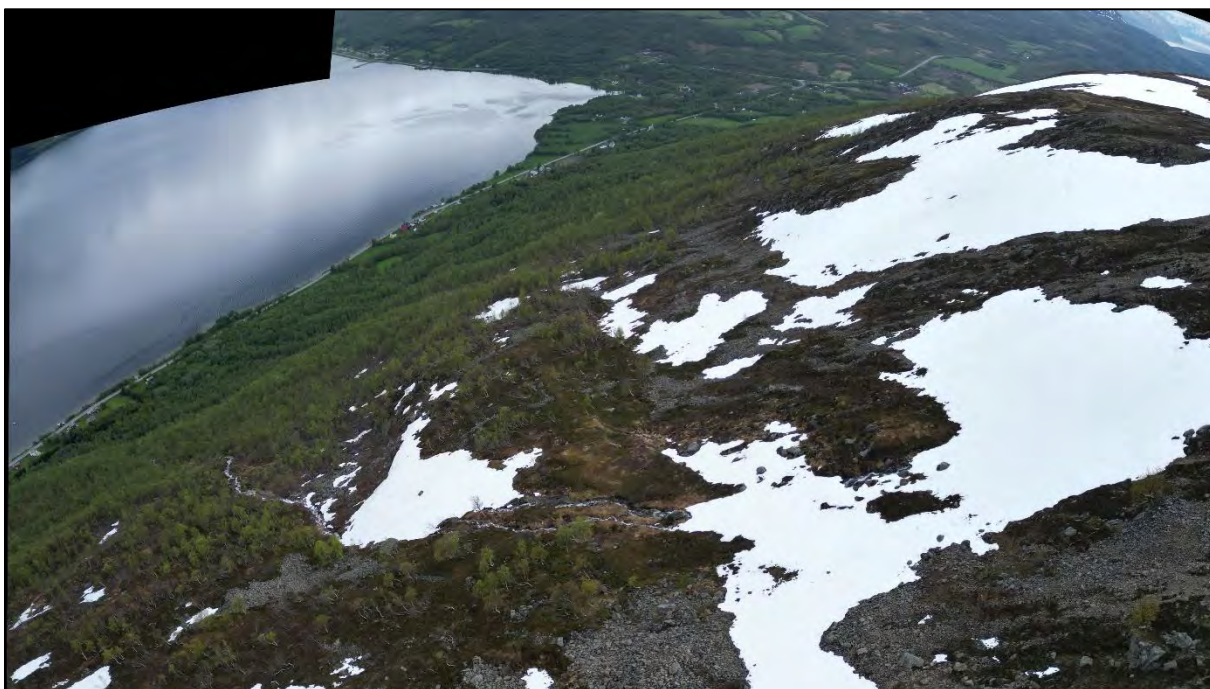
*Figur 10: Nede til venstre i bildet ses elveløp NØ for Storelva. Løsneområde snøskred merket Sno-2-2 i registreringskartet ses til høyre i bildet. Midt i bildet ses også antydning til skredskadet skog. Bildet er satt sammen fra flere bilder og proporsjonene i bildet er stedvis noe forvrengt.*

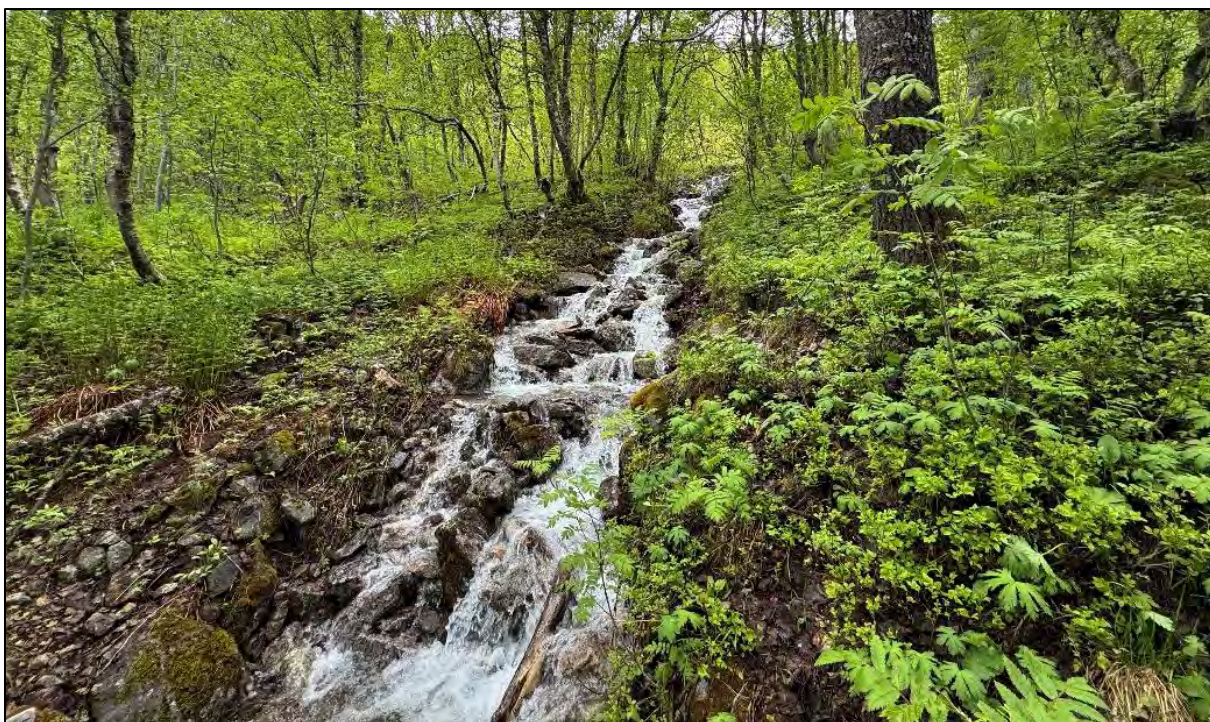
*Figur 11: Elveløp øst for Storelva, ca. 50 moh. Observasjoner i felt viser ikke fersk erosjon og massetransport i elveløpet, men bildet er tatt i et område som er tolket som en vifteavsetning, og viser dermed antatt avsatte masser.*
