# Faresoneutredning skred i bratt terreng – Alta kommune

EKSTERNRAPPORT NR 6 / 2026

SKREVET AV Skred AS

Denne rapporten presenterer resultatene fra faresonekartlegging av skred i 16 utvalgte områder i Alta kommune, Finnmark fylke. Arbeidet er utført av Skred AS for NVE.

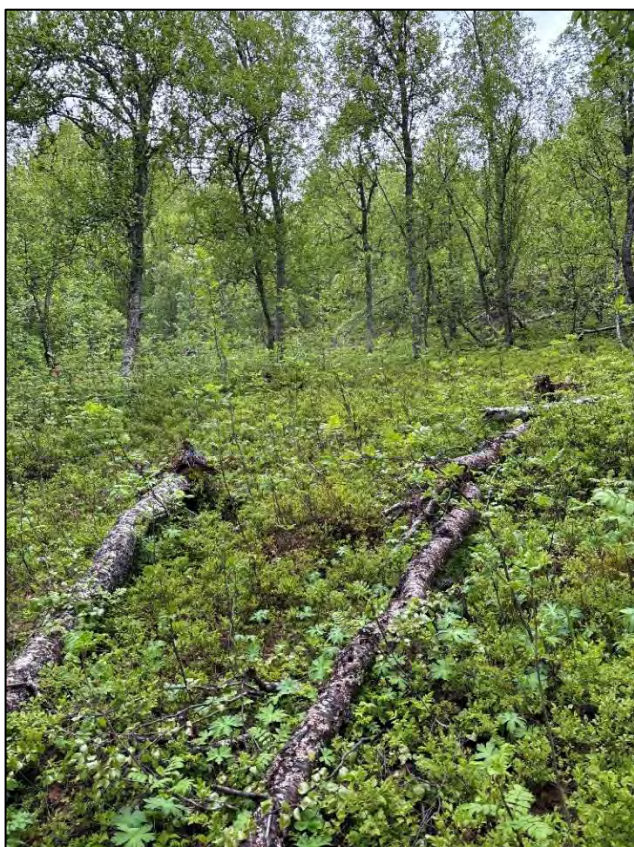
*Figur 12: Bak Tappeluftveien 113 og 115 ble det observert felte trær som alle lå i samme fallretning. Dette kan tolkes som skredskadet skog.*

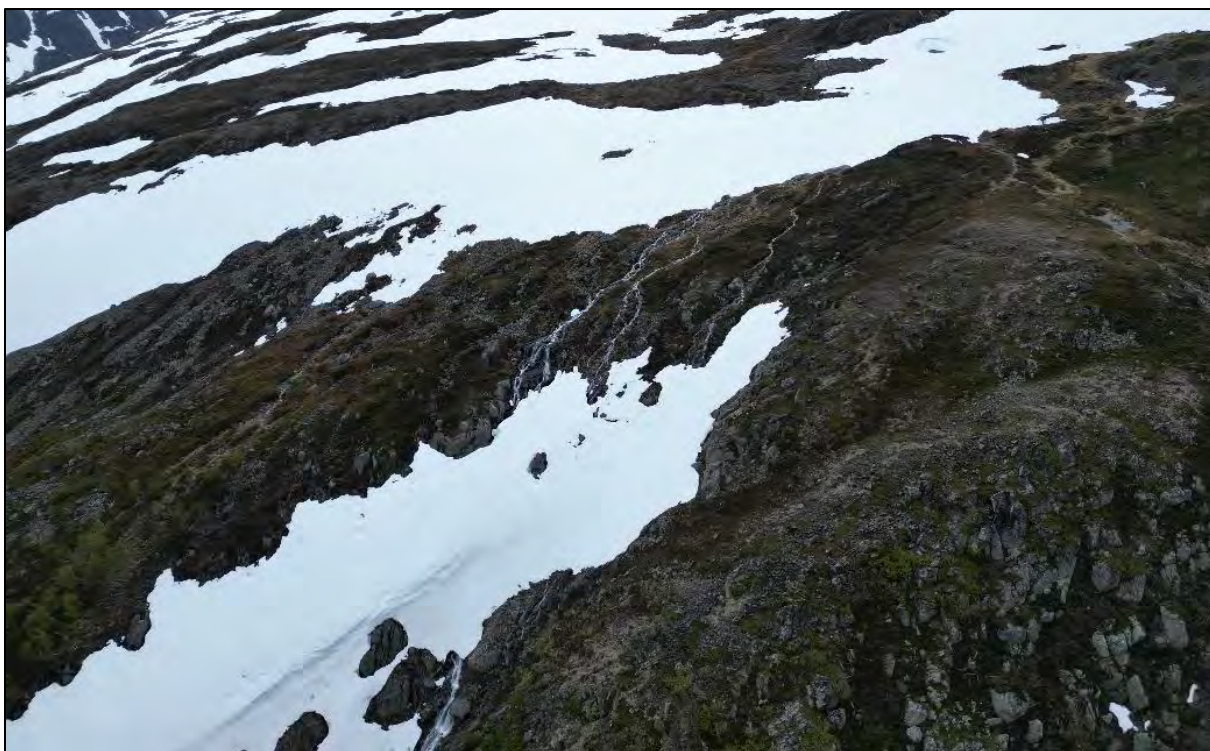
Figur 13: Dronebildet er tatt mot NV og ser rett på øvre deler av Storelva. Brå overgang i terrenget gir mye drivsnø inn i selve elveløpet.

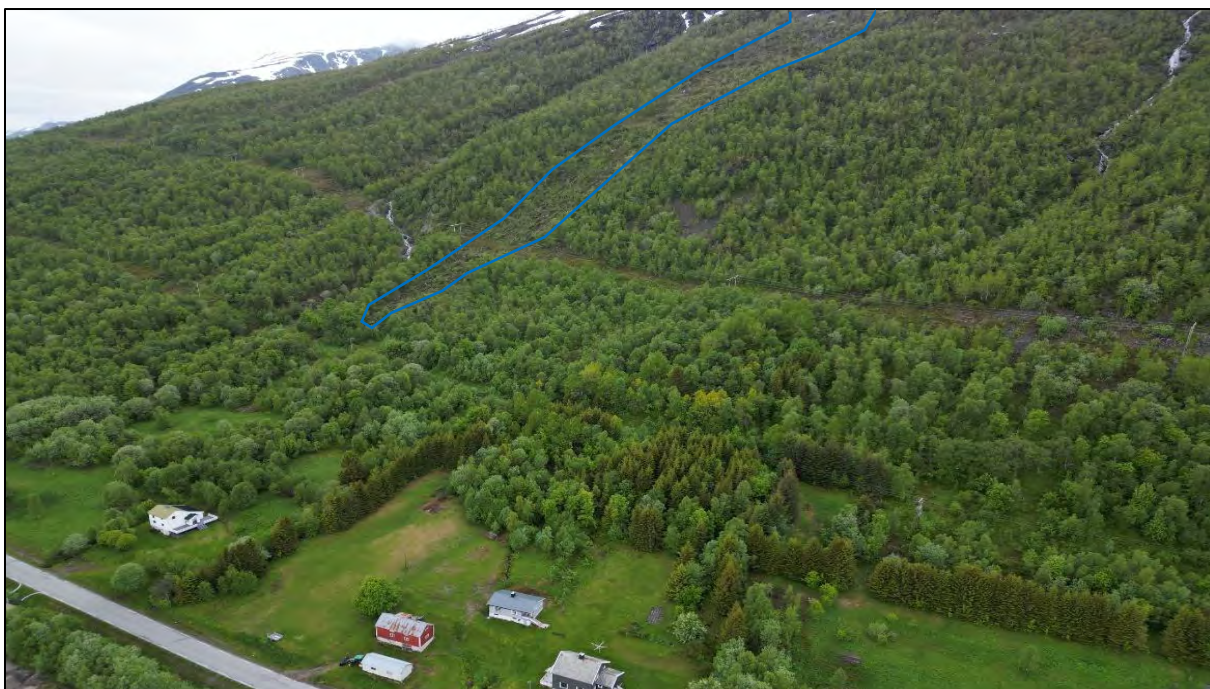
*Figur 15: Snøskredet NØ for Storelva hadde retning ned mellom Tappeluftveien 105 og 109. Skredskadet skog som følge av snøskred er merket blå linje. Skredet har trolig gått vinteren 2025.*

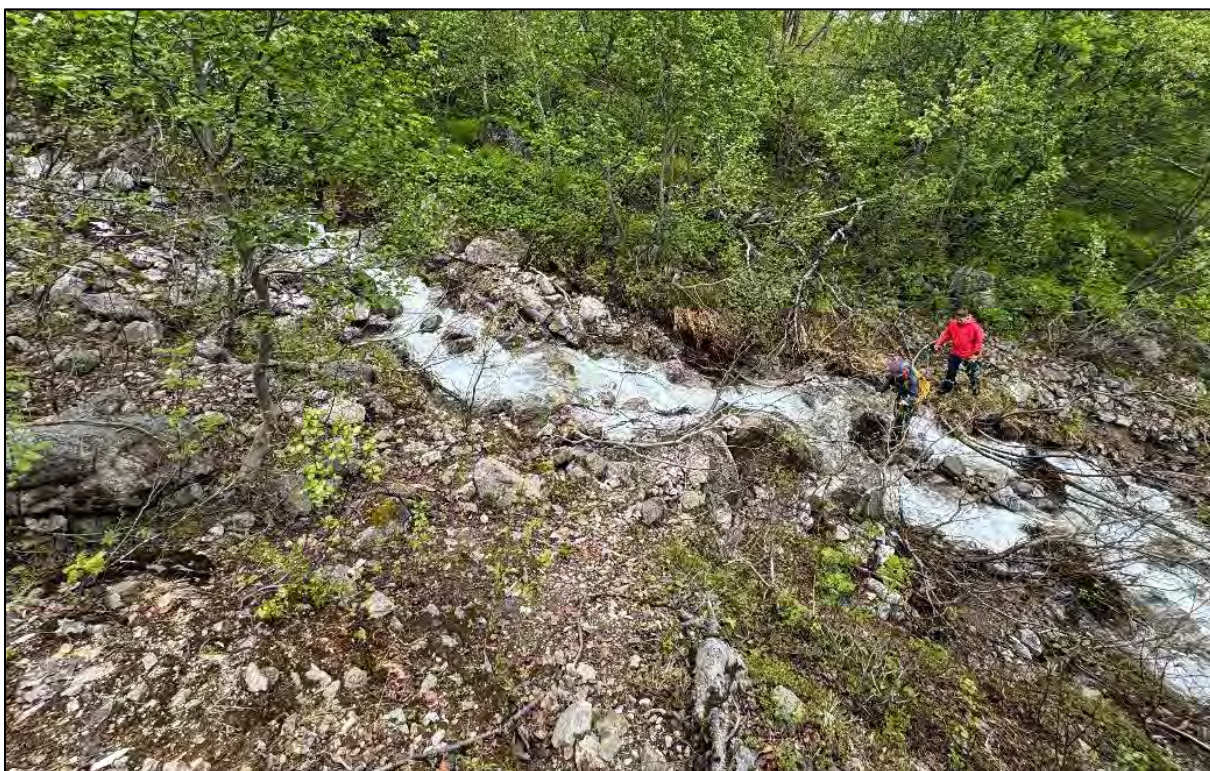
*Figur 16: Storelva sett fra SV. Bildet er tatt ca. 50 moh. Observasjoner i felt tyder på erosjon av sidekantene til elveløpet og massetransport i løpet.*

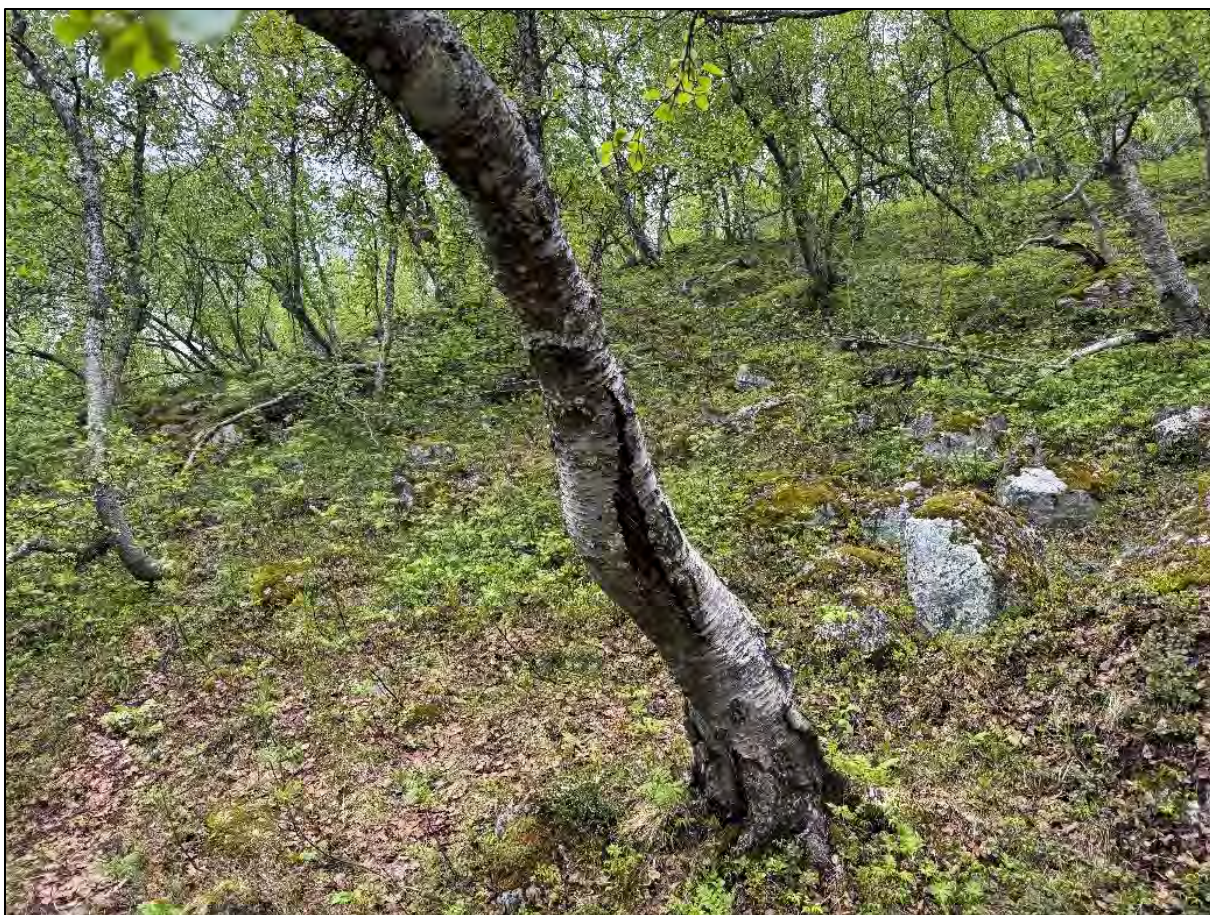
*Figur 17: Rett SV for Storelva er det tegn til skredskadet skog og det observeres mye blokker i terrengoverflaten.*

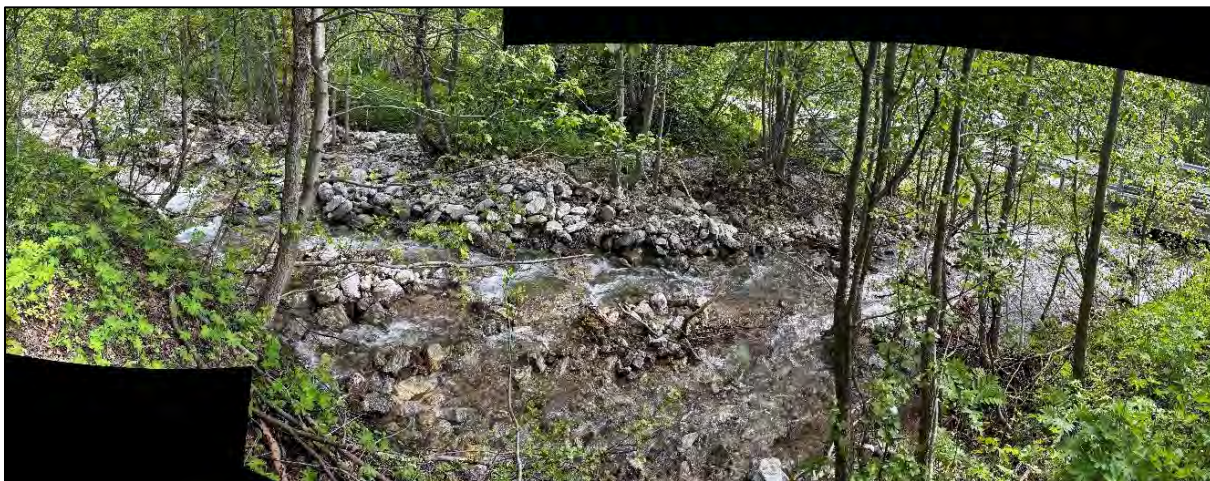
*Figur 18: Bilde av Storelva sett ned mot fylkesvegen. Observasjoner i felt viser til store mengder avsatte løsmasser. Massetransport i elveløpet er svært aktuelt. Bildet er satt sammen fra flere bilder og proporsjonene i bildet er stedvis noe forvrengt.*

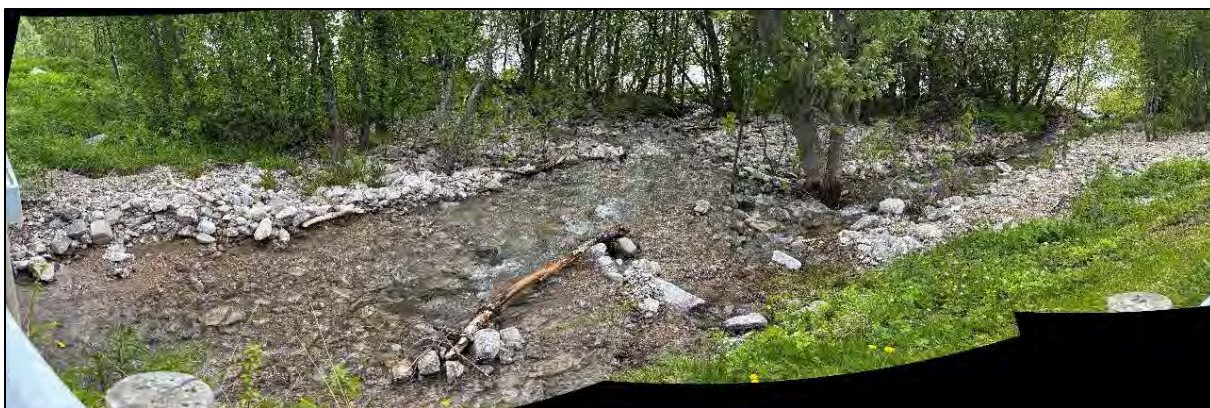
*Figur 19: Bilde av Storelva sett på nedsiden av fylkesvegen. Større mengder med avsatte løsmasser observeres, og avsatt biomasse (trær) og løsmasser opp etter trestammer tyder på relativt nylig avsatte masser. Massetransport i elveløpet er svært aktuelt. Bildet er satt sammen fra flere bilder og proporsjonene i bildet er stedvis noe forvrengt.*

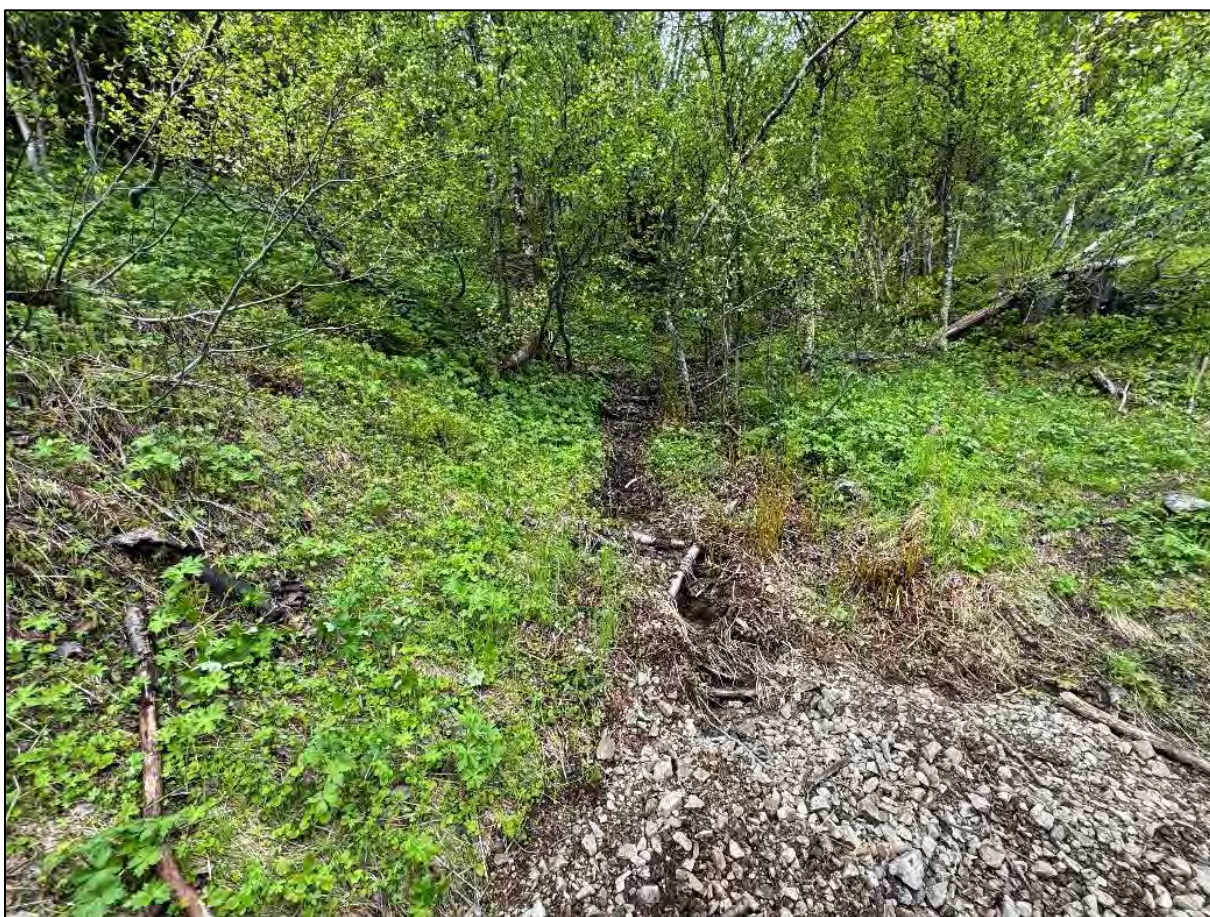
*Figur 20: Avsetninger som følge av massetransport i bekkeløp ble observert bak Tappeluftveien 59. Bildet er tatt ca. 60 moh.*

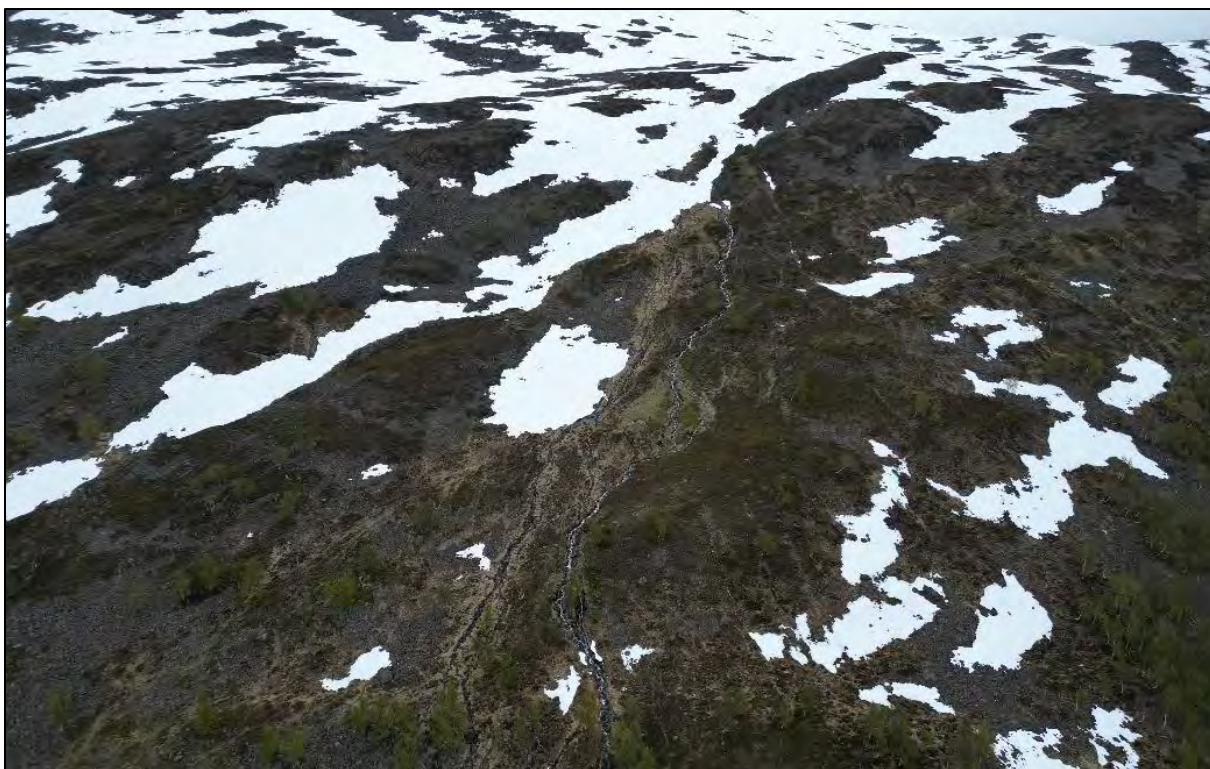
*Figur 21: Dronebilde tatt mot NØ av elveløp sørvest i påvirkningsområdet. Basert på kartlagte og observerte avsetninger i nedre deler av dette elveløpet vurderer vi at det er aktuelt med løsneområder for sørpeskred i øvre deler. Sorpe2-1 gitt i registreringskartet er inntegnet i dette området.*

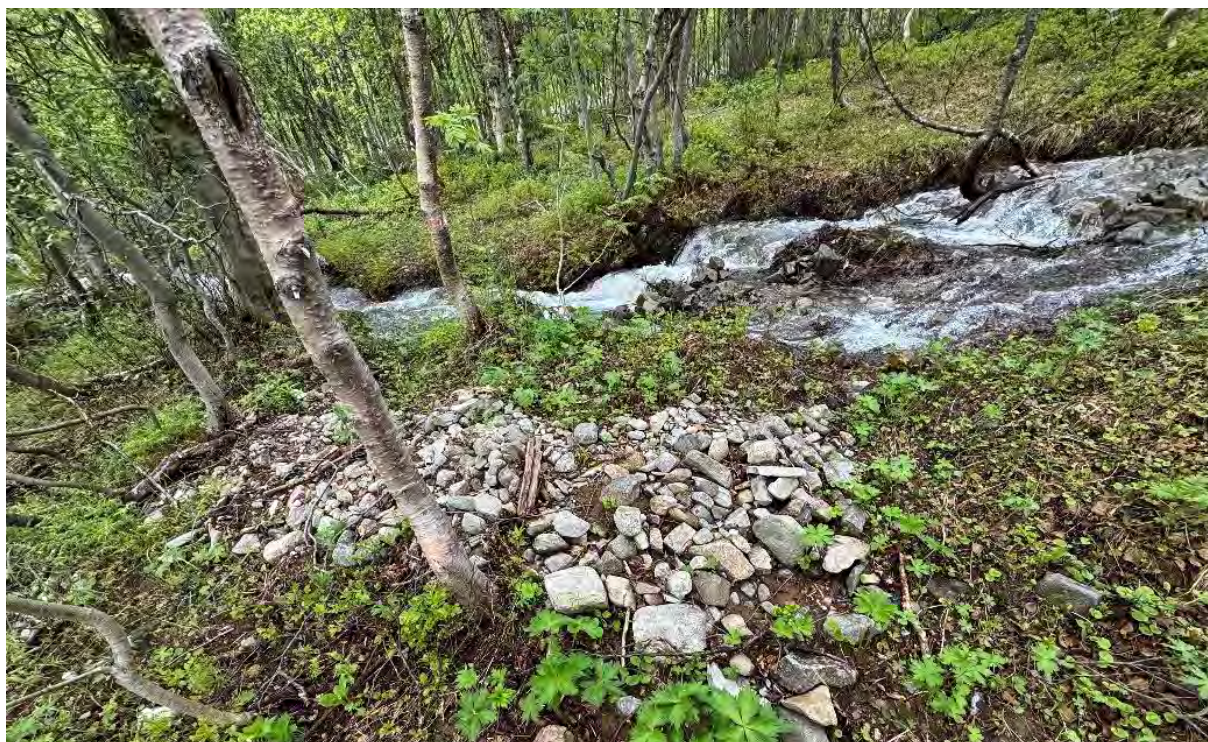
*Figur 22: I nedre deler av løpet vist i figur 16 ble det i felt observert relativt ferske avsetninger av løsmasser. Avsetningene og geomorfologien i området tolkes til å være formet av blant annet sørpeskred.*

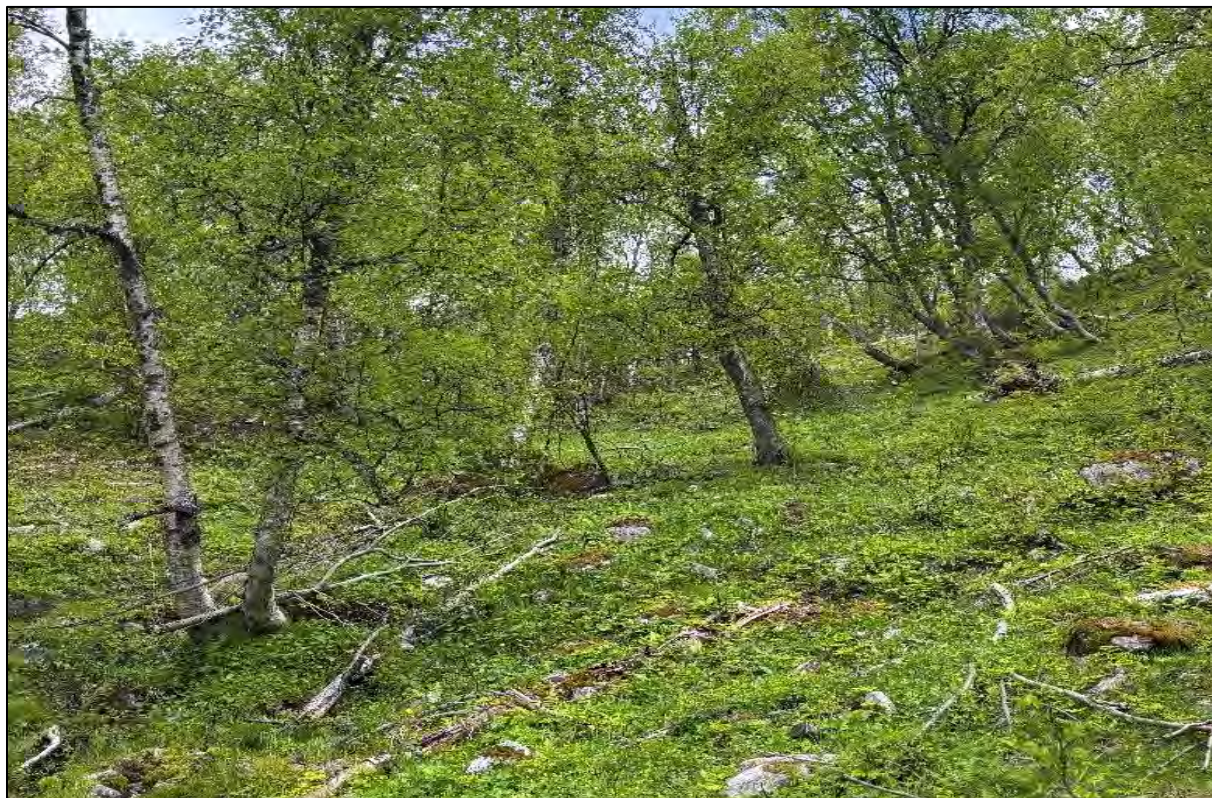
*Figur 1: Terrengform som tolkes til å være historisk skredkant. Bildet er tatt under løснеområde Jord3-4. Svak vifteform observeres lengre ned i terrenget.*

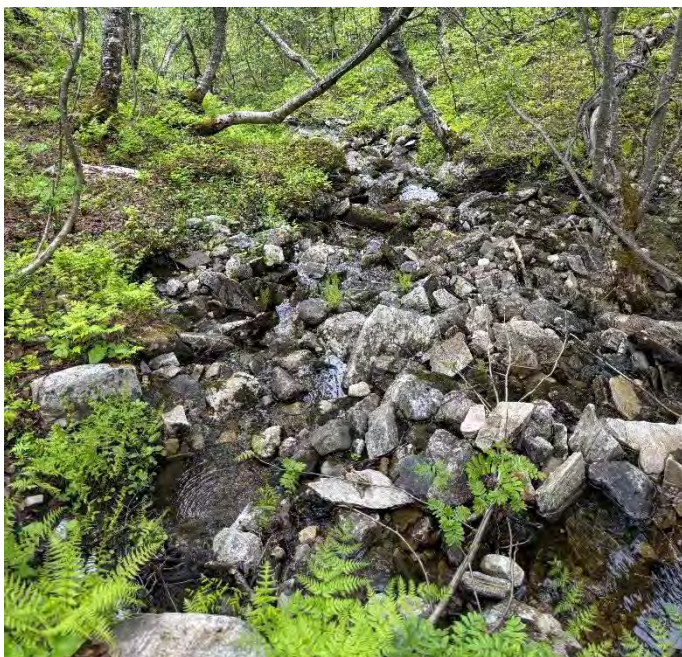
*Figur 2: Bak Bognelvdalen 45, i en mindre ravine/bekkenedskjæring observeres det tegn til nylig massetransport. Massene er forholdsvis grove. Bildet er tatt ca. 100 moh.*

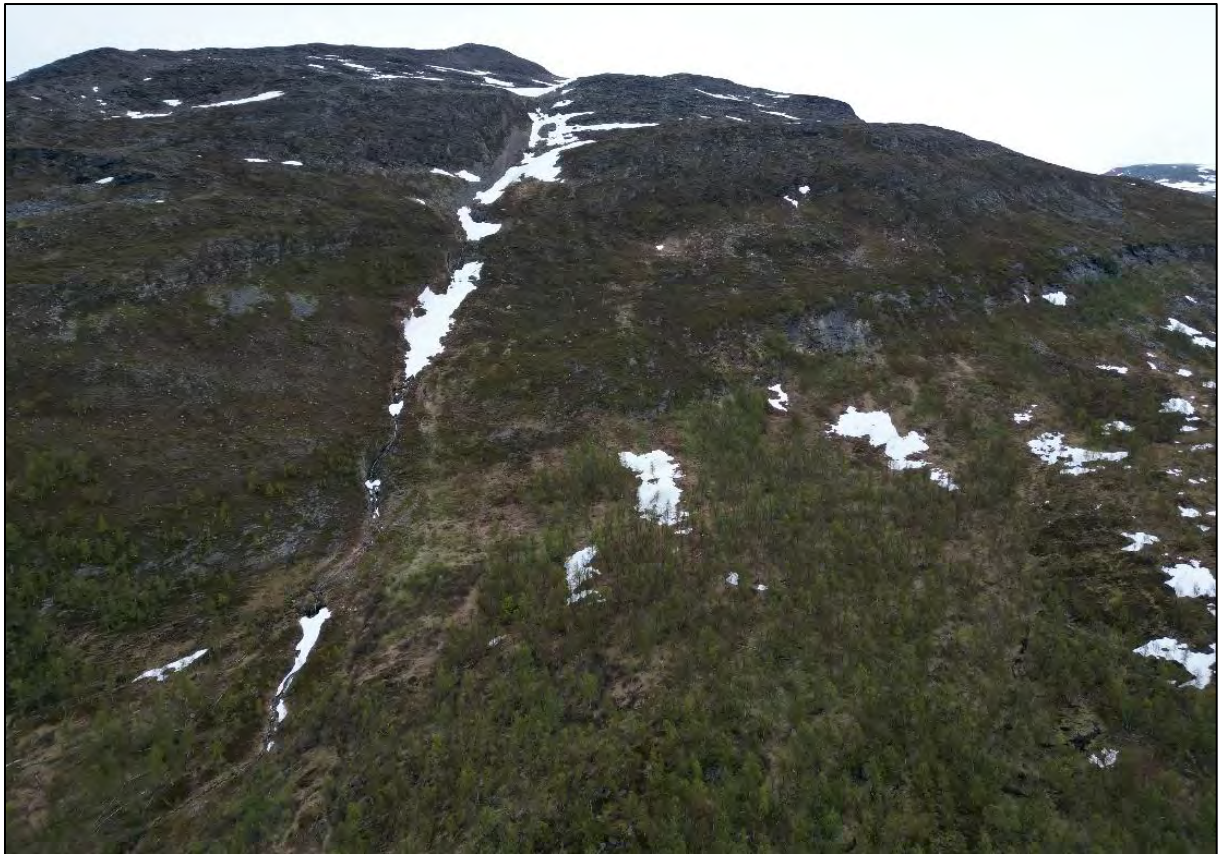
*Figur 3: I øvre del av bildet ses Skardelvfjellet. Forsenkning og sideterreng til venstre i bildet kan fungere som løснеområde for snøskred, både basert på terrenghelning og terrengets evne til å samle drivsnø.*

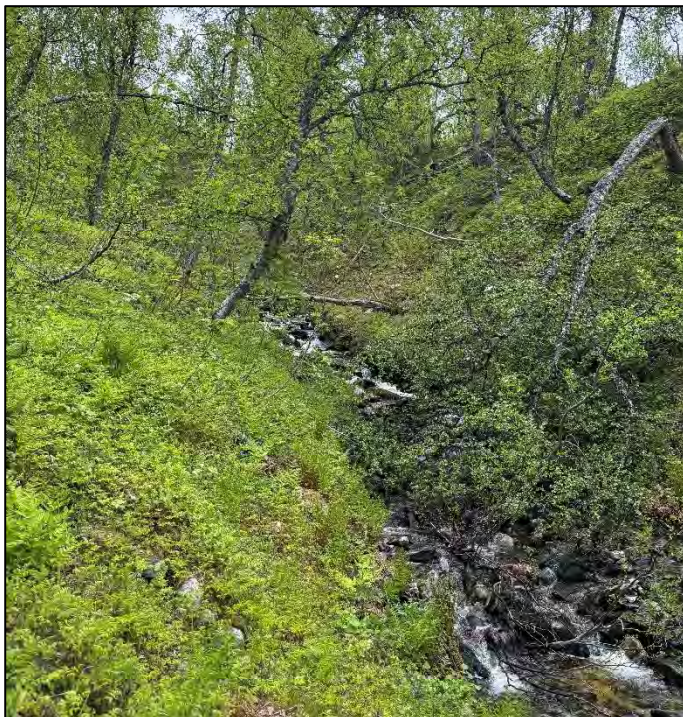
*Figur 4: Tydelig ravineform observeres bak Bognelvdalen 19 ved Bekkeplass. Det er ingen tegn til nylig erosjon eller massetransport i ravinen. Bildet er tatt ca. 115 moh.*

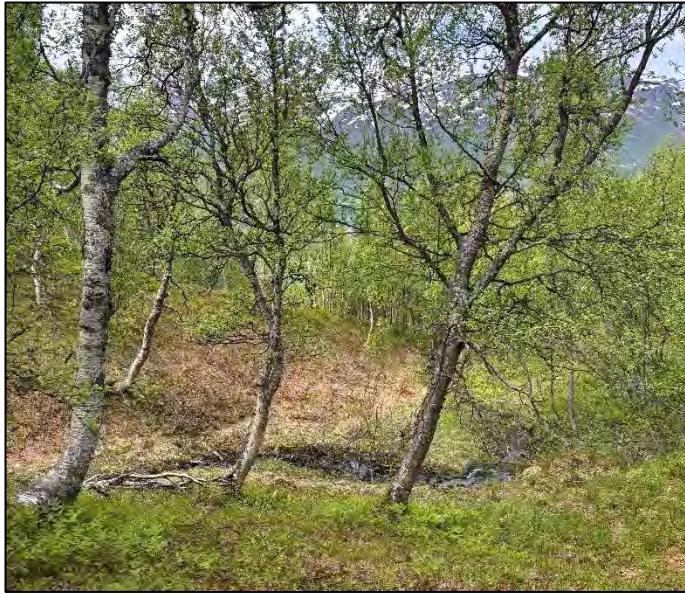
*Figur 5: Terreng med betydelig avrenning og en gradient som gir potensiale for opphoping av vann i snødekket. Løsneområde for sørpeskred Sorpe3-4 har blitt inntegnet her.*

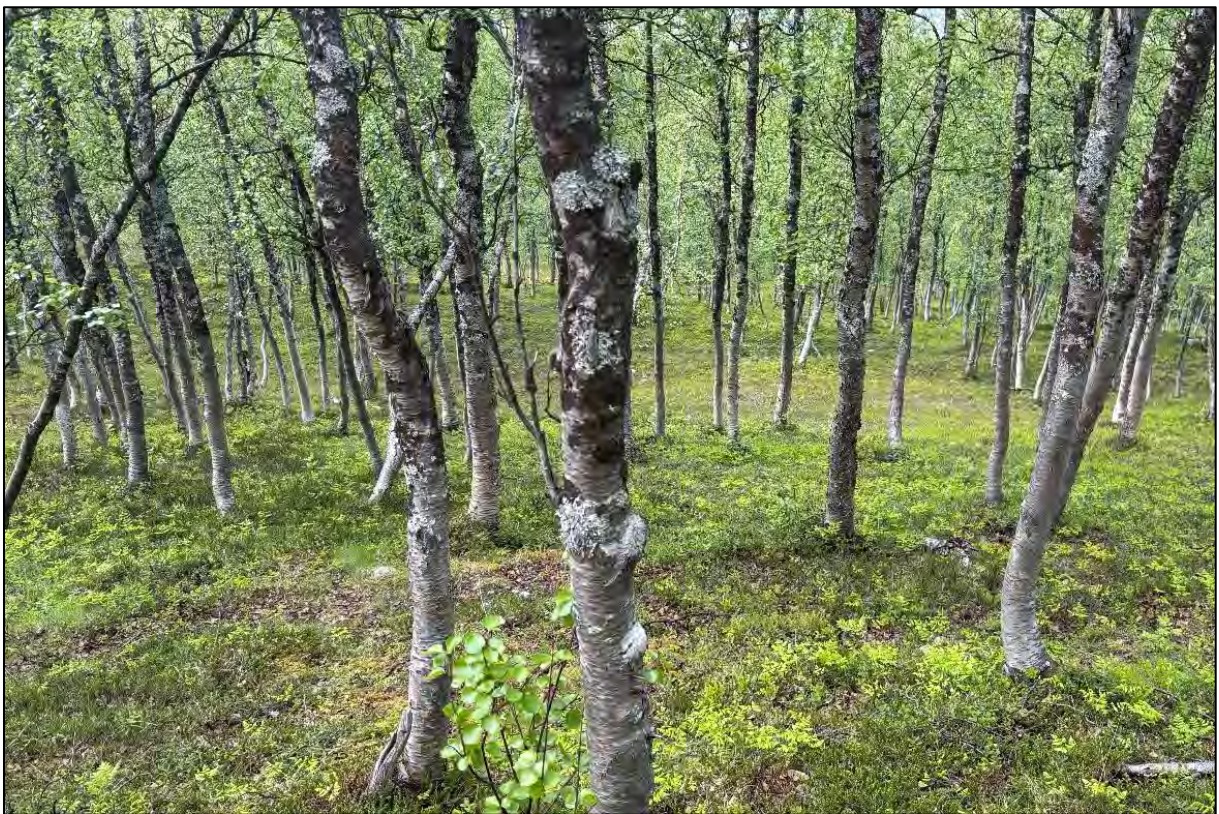
*Figur 6: Terreng med gradient og et løsmassedekke som gir mulighet for utløsning av jordskred. Fravær av tegn til tidligere jordskredhendelser og lite avrenning gjør at vi vurderer utløsningssannsynligheten som svært lav. Bildet er tatt over adresse Langfjordveien 1323, ca. 140 moh. Løsneområde Jord3-17 er inntegnet i dette området.*

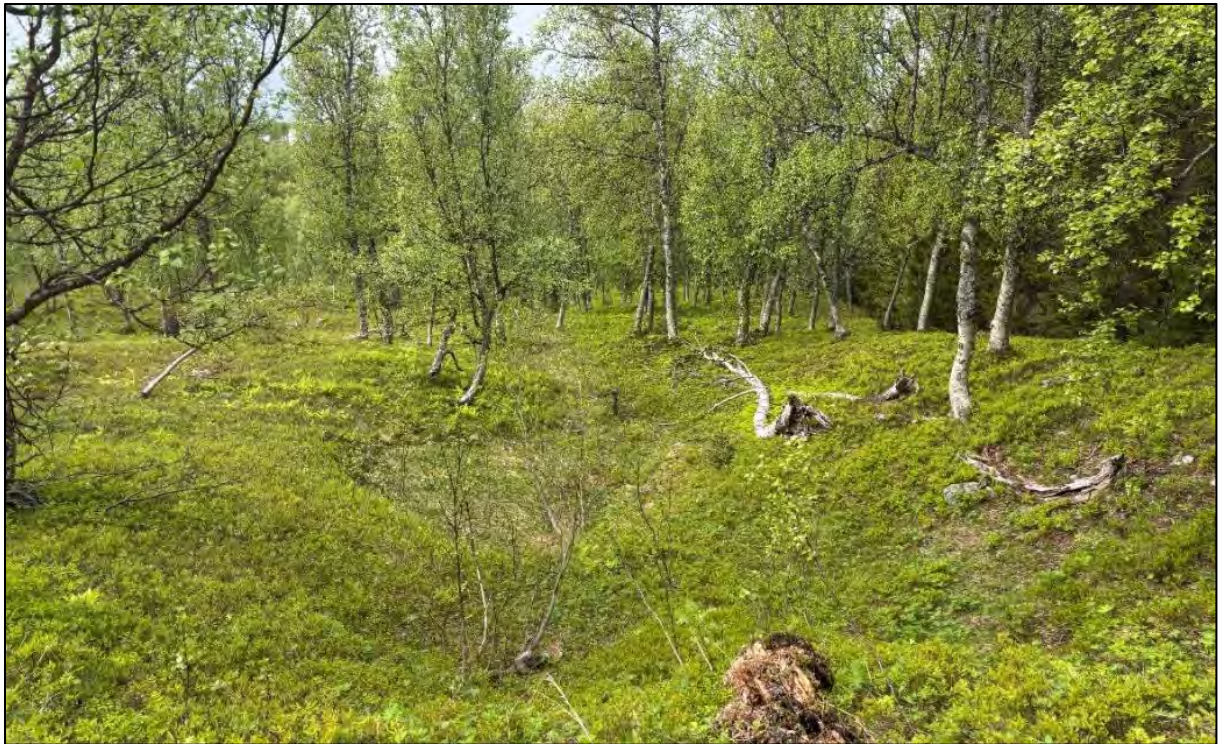
*Figur 7: Mot nord øker sannsynligheten for utløsning av jordskred. Mindre skredkanter og nedskjæringer i terrenget vitner trolig om tidligere hendelser. Bildet er tatt over adresse Langfjordveien 1315, ca. 140 moh. Løsneområde Jord3-17 er inntegnet i dette området.*

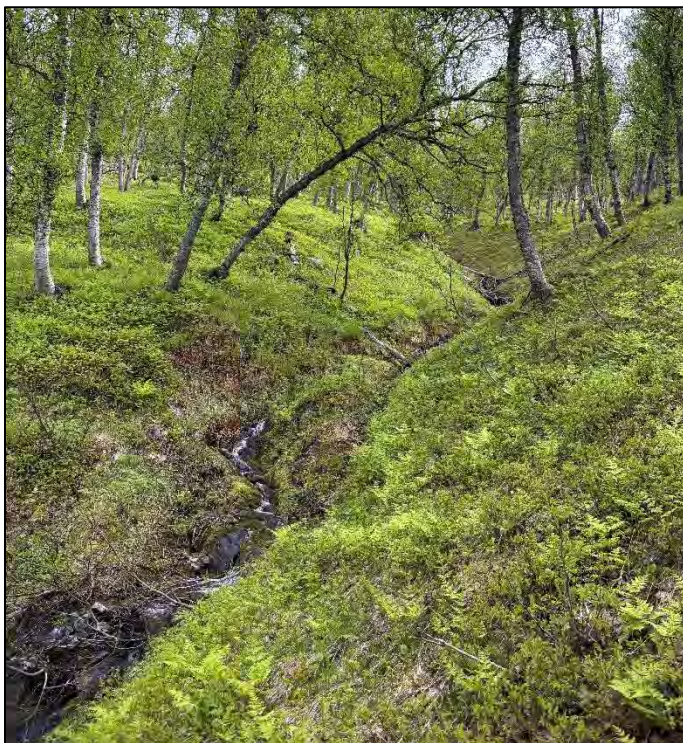
*Figur 8: Forsenking bak Langfjordveien 1305. Avsetninger lengre ned i terrenget, rett over og inn i kartleggingsområdet, er tolket til å representere jordskredavsetninger. Forsenkningen kan dermed tolkes til å være en skredbane. Bildet ser mot NØ, og er tatt på ca. 150 moh. Løsneområde Flom3-3 er inntegnet i dette området.*

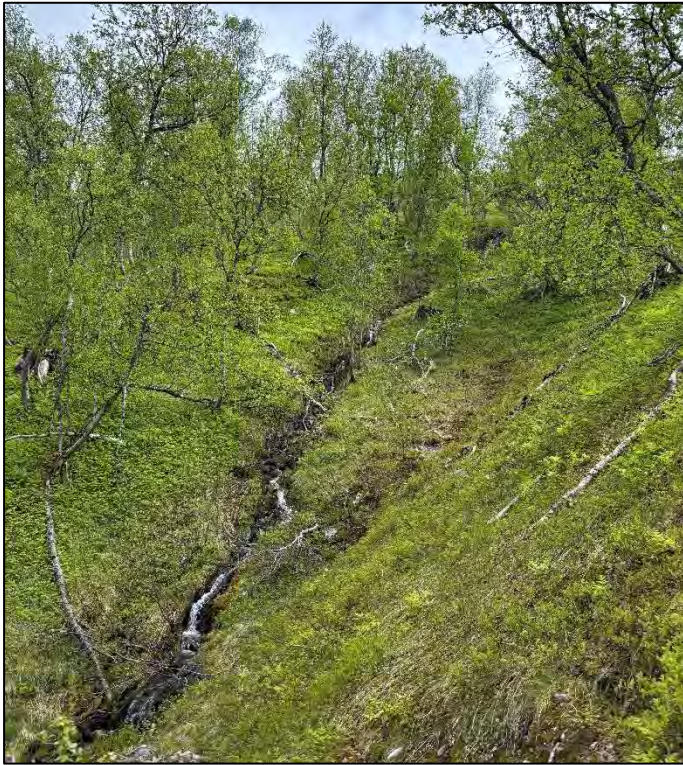
*Figur 9: Under befaringen ble det observert flere skredkanter i området. Avsetninger lengre ned i terrenget, rett over og inn i kartleggingsområdet, er tolket til å representere jordskredavsetninger. Forsenkningen kan dermed tolkes til å være en skredbane. Bildet ser mot NØ, og er tatt på ca. 150 moh. Løsneområde Jord3-20 og Flom3-3 er inntegnet i dette området.*

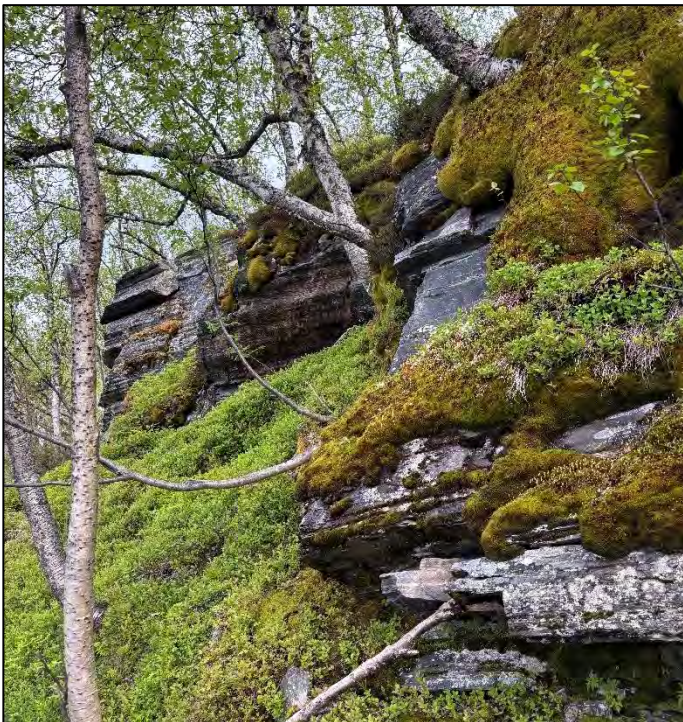
*Figur 10: Bak Langfjordveien 1299, ca. på 140 moh., er det flere mindre skrenter av fast fjell. Det observeres et tilnærmet horisontalt og et vertikalt foliasjonsplan i skrentene.*

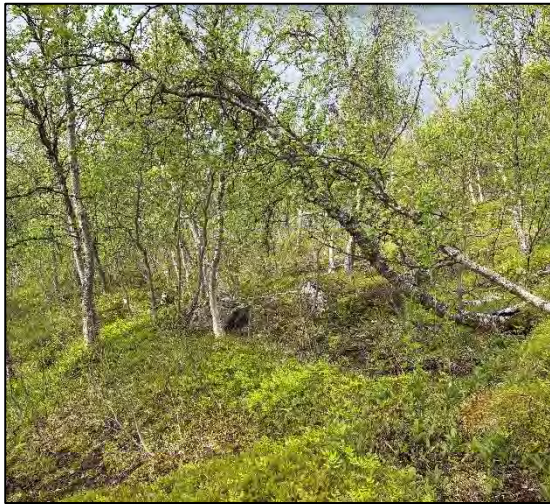
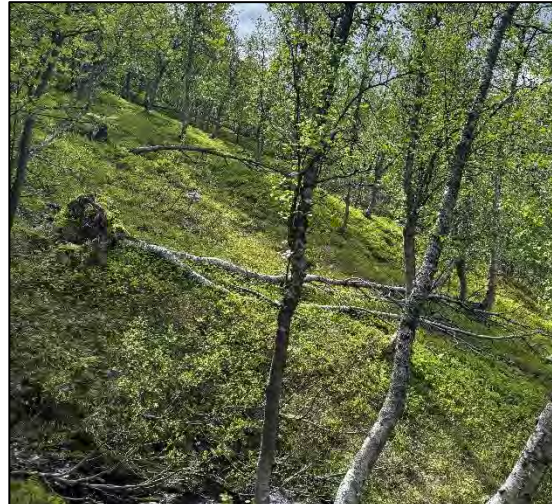
*Figur 11: Mellom Langfjordveien 1285 og 1299, ca. 140 moh. observeres det stedvis det som kan tolkes til å være skredskadet skog, og i terrengoverflaten ligger det spredte blokker, opp mot 0,5 m<sup>3</sup>.*

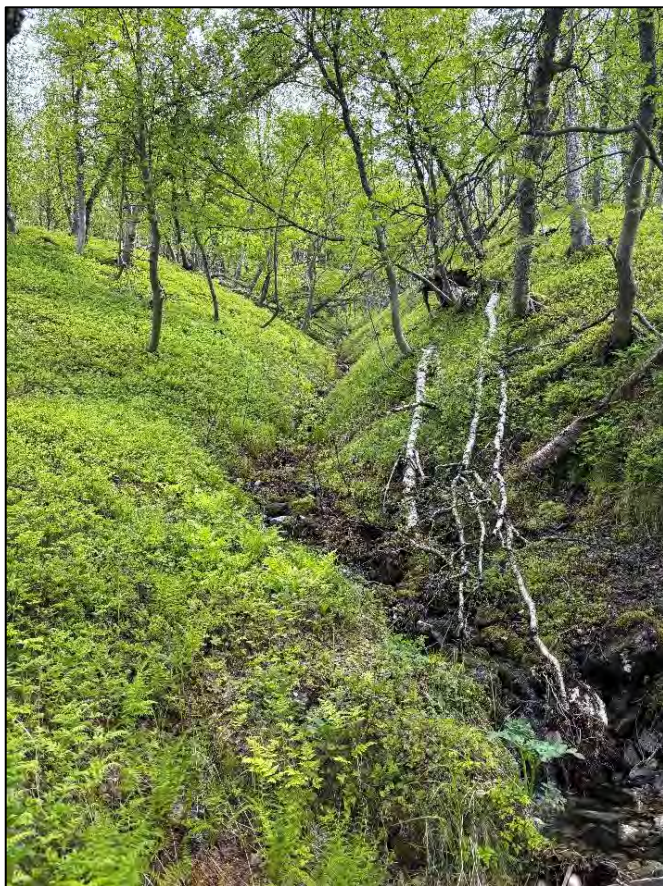
*Figur 13: Mellom Langfjordveien 1285 og 1299 er det terrenget ravinert, og flere av forsenkningene kan tolkes til å representere tidligere skredbaner, både for jordskred og snøskred. Løsneområde Flom3-6 er inntegnet høyere opp i dette løpet. Bildet er tatt ca. 125 moh.*

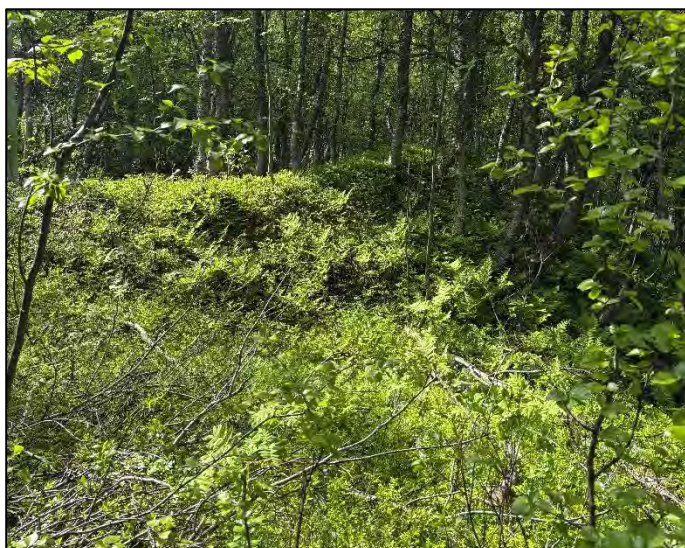
*Figur 14: Rett ovenfor Langfjordveien 1285 er det antydning til en lobeform. Terrengformasjonen ses som en mindre forhøyning i terrenget. Bildet er tatt ca. 25 moh.*

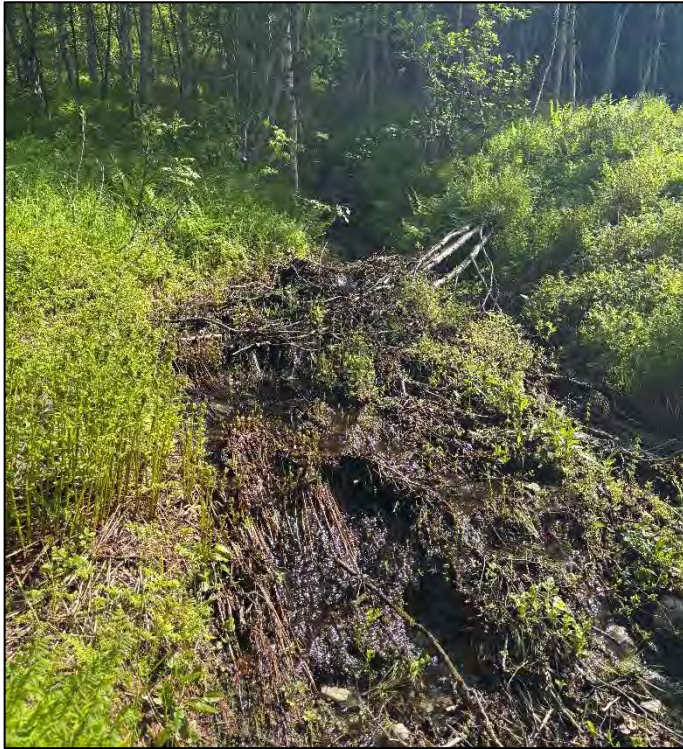
*Figur 15: Rett bak Langfjordveien 1305 er det tegn til overvann og noe massetransport i forsenkningen. Bildet er tatt ca. 55 moh.*

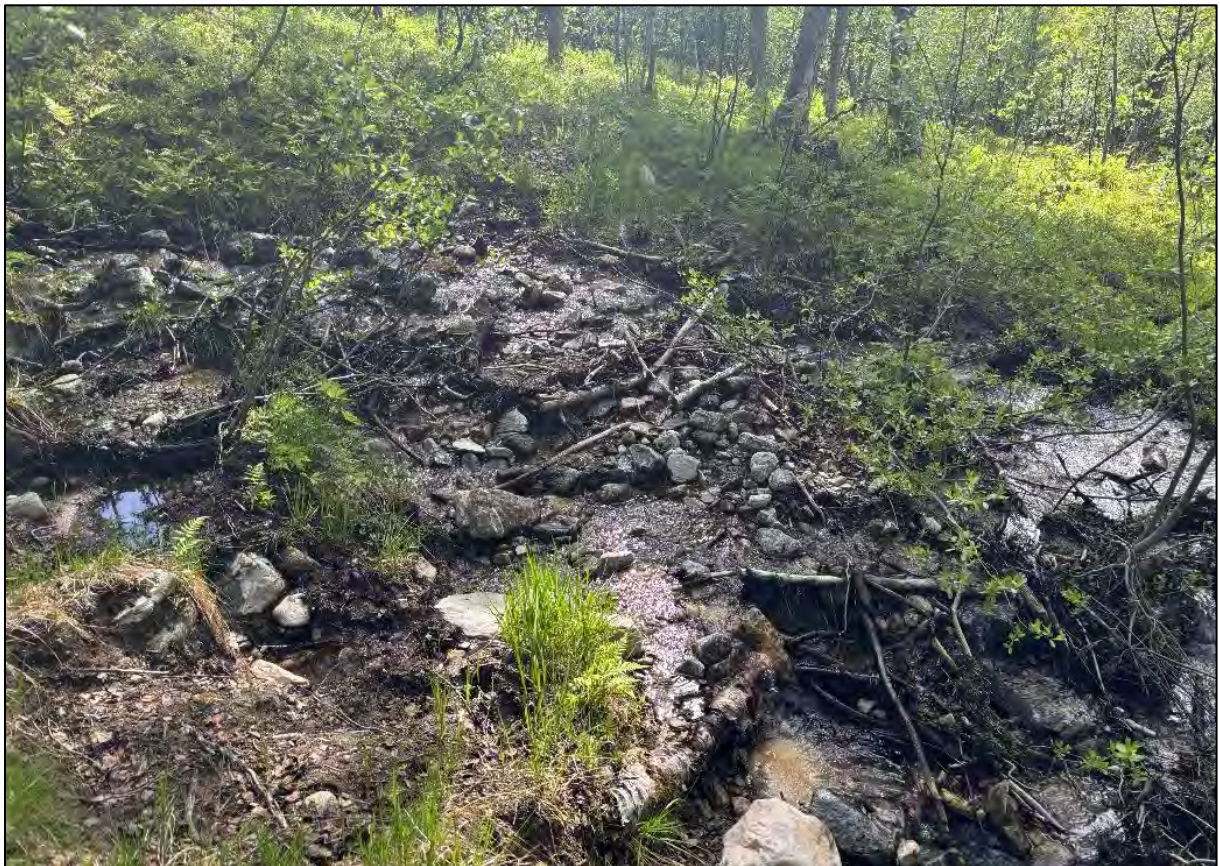
*Figur 16: Tydelig massetransport i bekkeløp med retning ned mot Langfjordveien 1331. Bildet er tatt rett bak Langfjordveien 1331, ca. 45 moh.*

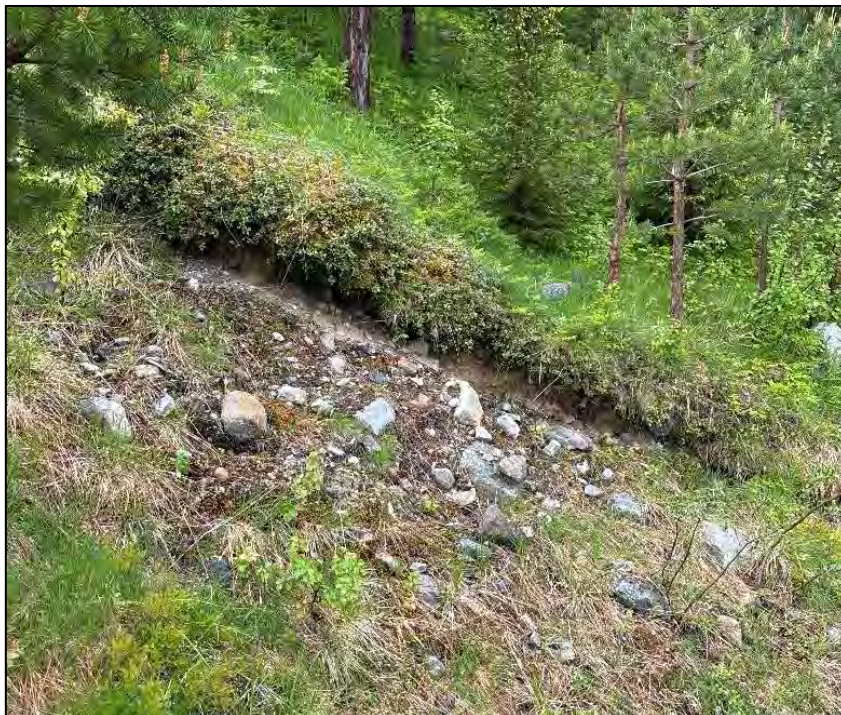
*Figur 1: Helt vest i påvirkningsområdet, ca. 30 moh., observerte vi relativt grove løsmasser. Snittet av løsmassene ble observert i det som er kartlagt som breelvavsetninger i NGU sin detaljerte løsmassekartlegging.*

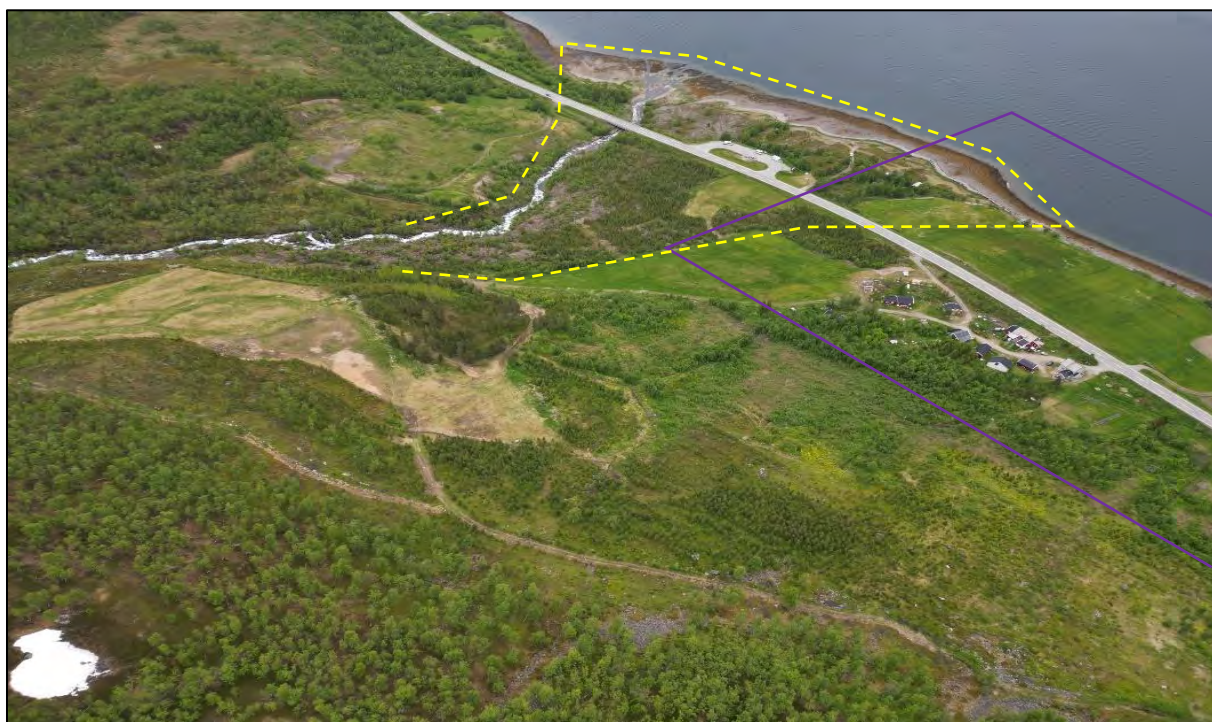
*Figur 2: Vifteform (merket med gul linje) dannet i forbindelse med Kjerringbergelva inngår som vestlig del av kartleggingsområdet (merket med lilla linje). Bildet er tatt med drone og ser mot NV.*

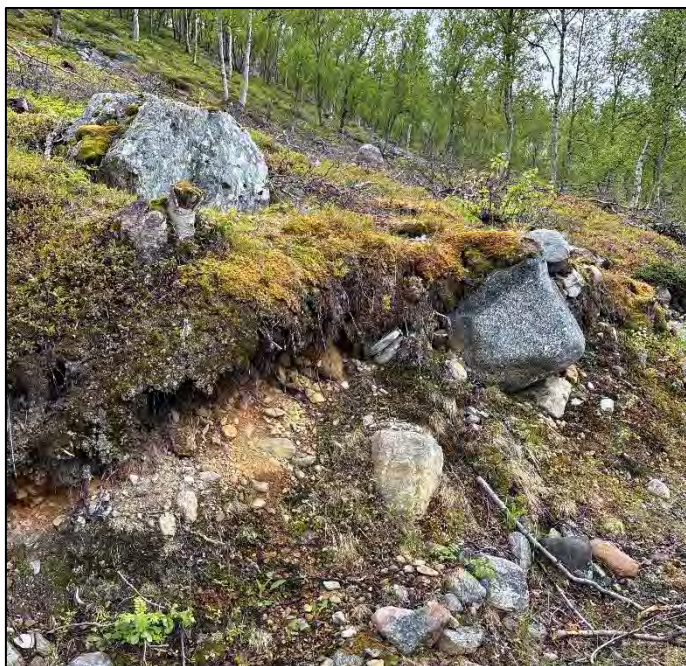
*Figur 3: Et snitt av løsmassene noe mer mot øst fra lokaliteten i figur 1 viste mer usortert løsmasser iblandet større blokker. I dette området er det kartlagt morene i NGI sin detaljerte løsmassekartlegging.*

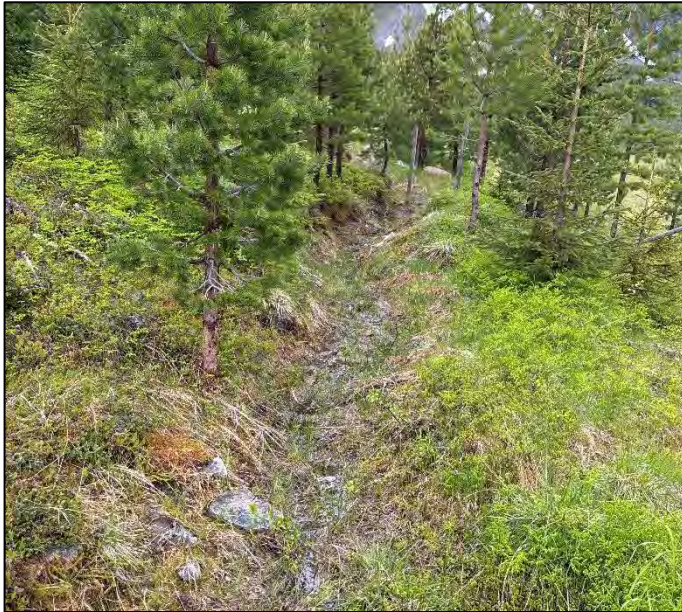
*Figur 5: I nedre og vestlig del av påvirkningsområdet er det plantefelt, også med etablerte dreneringskanaler. Det ble observert lite vann i disse under befaringen.*
