# Faresoneutredning skred i bratt terreng – Alta kommune

EKSTERNRAPPORT NR 6 / 2026

SKREVET AV Skred AS

Denne rapporten presenterer resultatene fra faresonekartlegging av skred i 16 utvalgte områder i Alta kommune, Finnmark fylke. Arbeidet er utført av Skred AS for NVE.

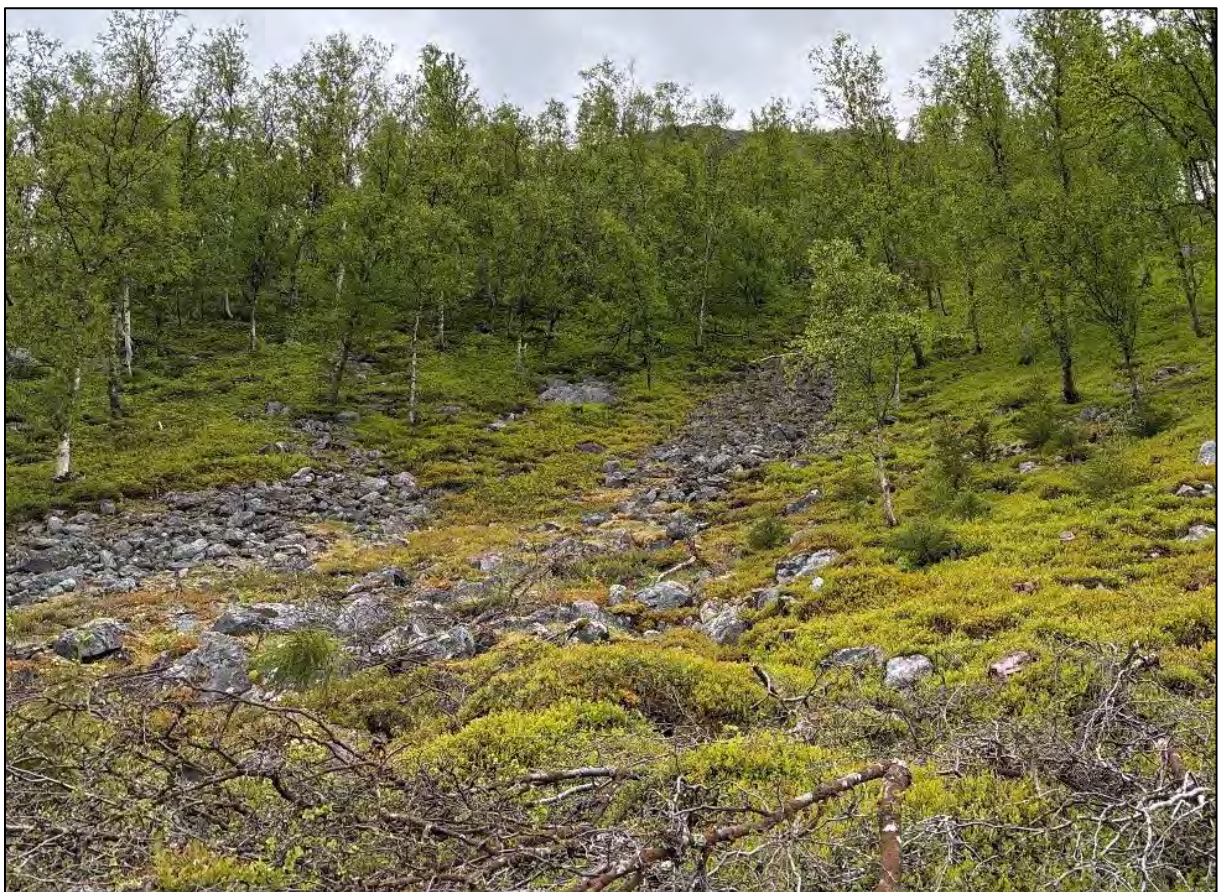
*Figur 6: I nedre deler av påvirkningsområdet er skogen tilstrekkelig tett for å hindre utløsning av snøskred. Dette bildet ser mot S og er tatt vest for løснеområde snøskred Sno4-2. Blokker i terrengoverflaten er grovere løsmasser, noe som argumenterer for lavere sannsynlighet for mobilisering av løsmasser og videre jordskred.*

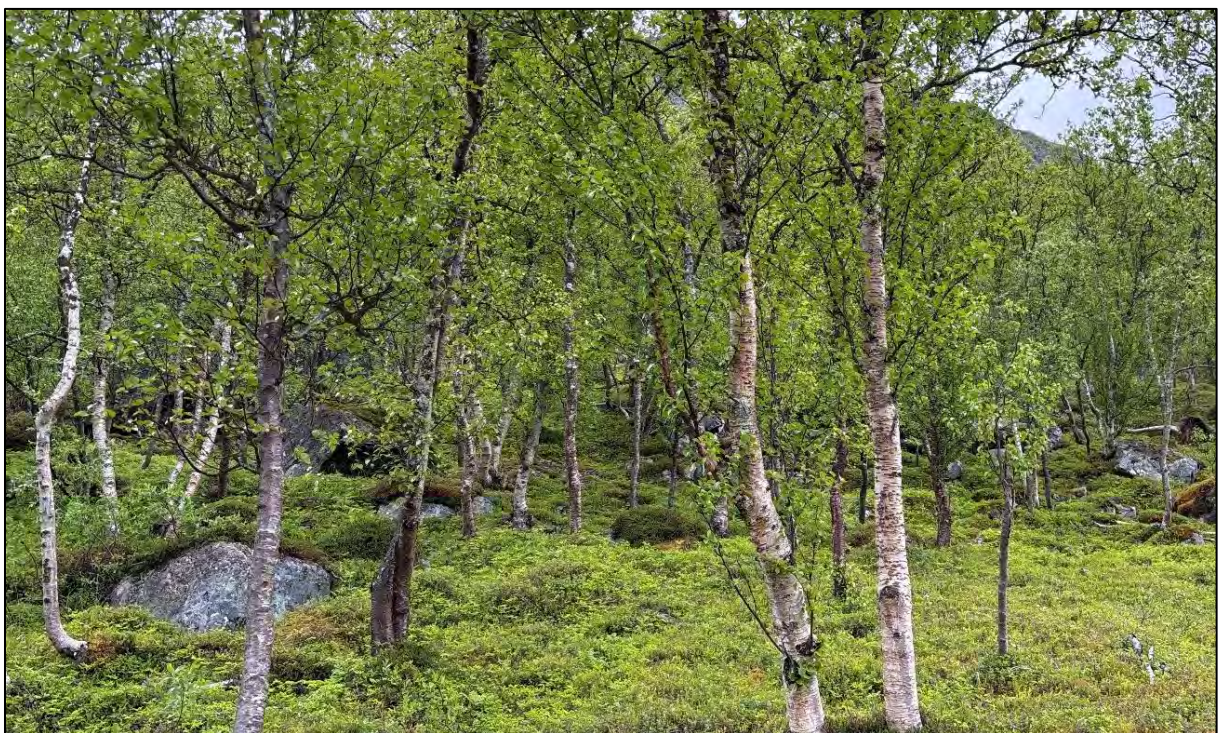
*Figur 8: Øst i påvirkningsområdet er det flere større blokker i terrengoverflaten. NGU har kartlagt morene i dette området. Det er identifisert mulige løснеområder for snøskred over.*

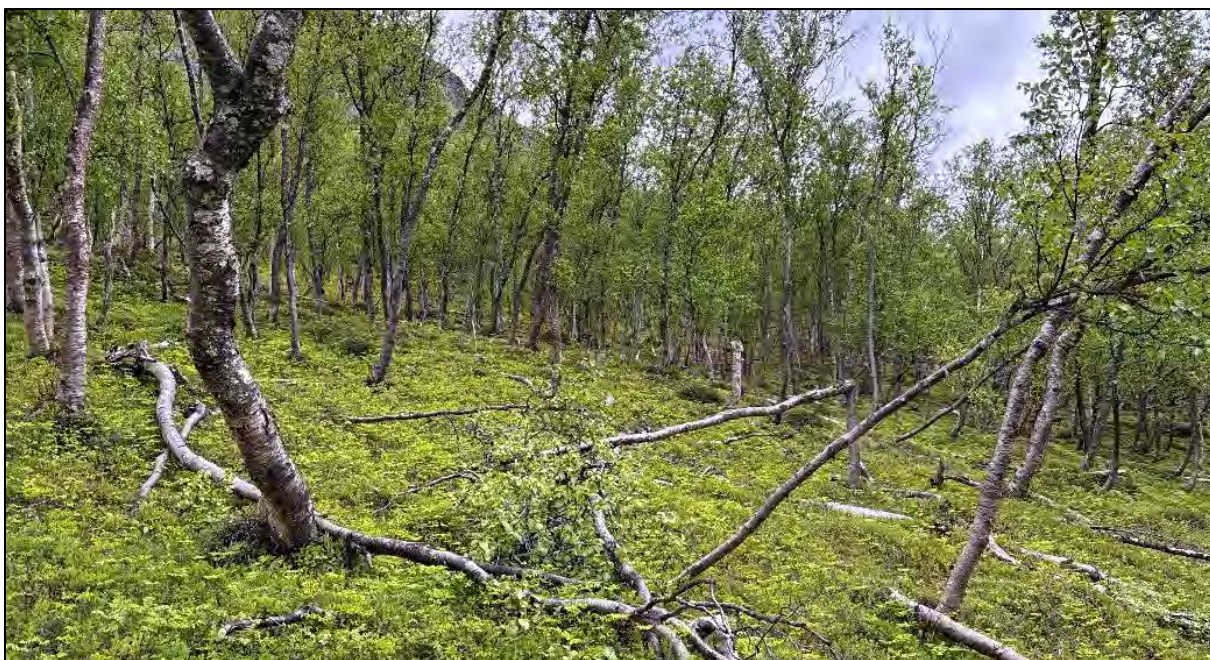
Figur 11: Skadet skog helt øst i påvirkningsområdet, ca. 60 moh., trolig som følge av snøskred. Trær ligger felt i fallinjen. Det er kartlagt skredbaner og skredavsetninger i området av NGU, og vi har identifisert mulig løснеområder for snøskred over.

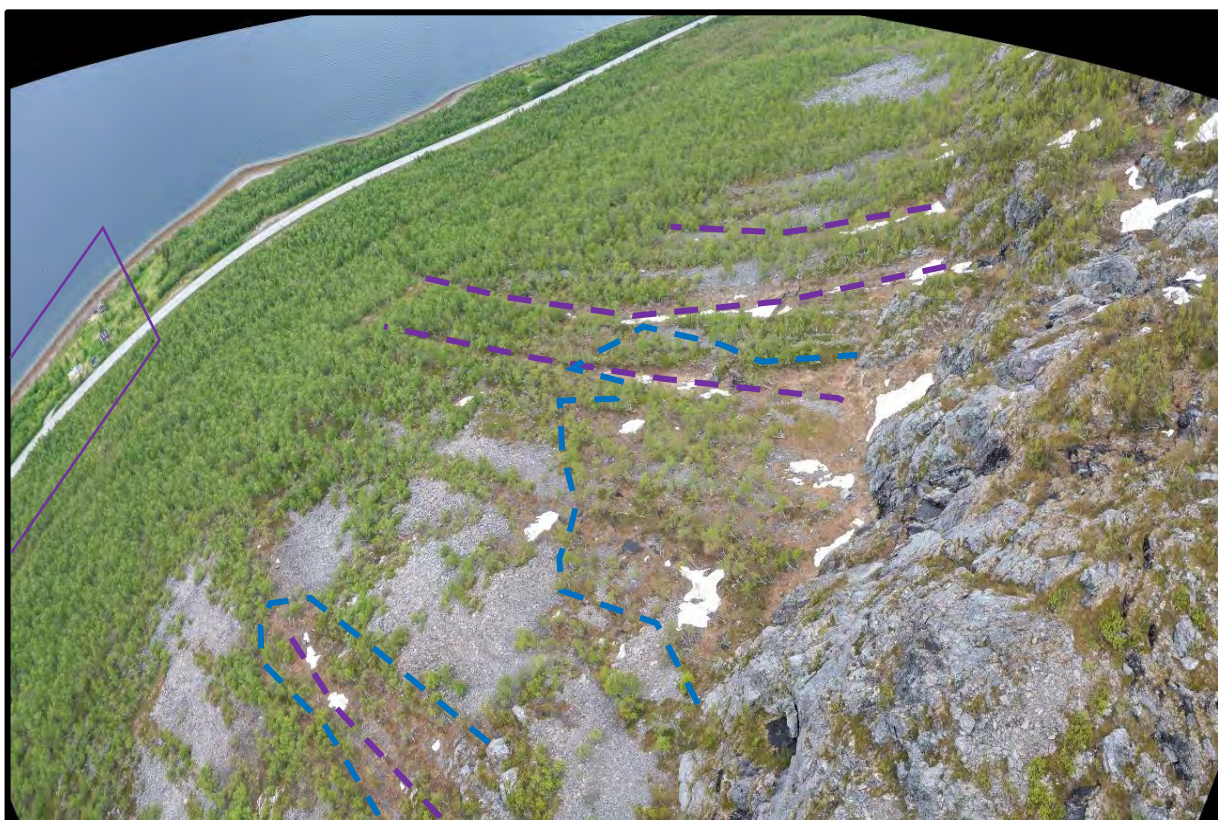
Figur 12: Bildet som ser ned i fallretningen. Linjer med fravær av skog tolkes til skredbaner (merket med lilla strek), og skadet skog, trolig som følge av snøskred, er merket med blå linje. Bildet er satt sammen av flere bilder og proporsjonene i bildet er stedvis noe forvrengt. Kartleggingsområdet er antydnet med lilla omriss til venstre i bildet.

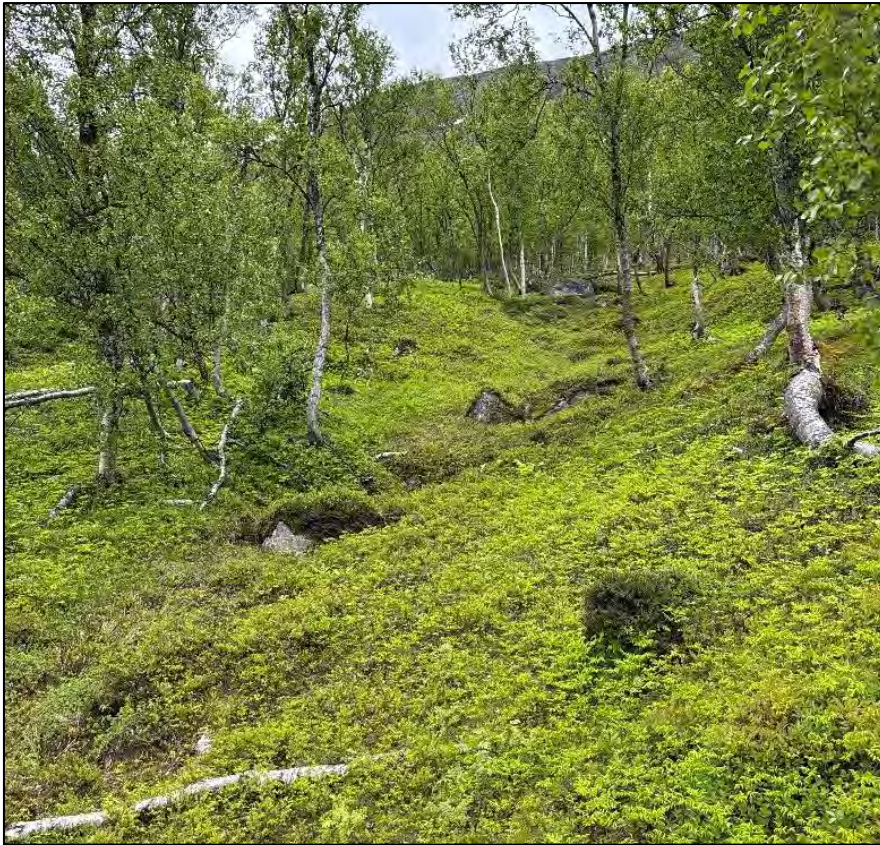
*Figur 13: Helt øst i påvirkningsområdet observeres det flere forsenkninger. Disse tolkes til å representere historiske skredbaner. Bildet er tatt ca. 60 moh.*

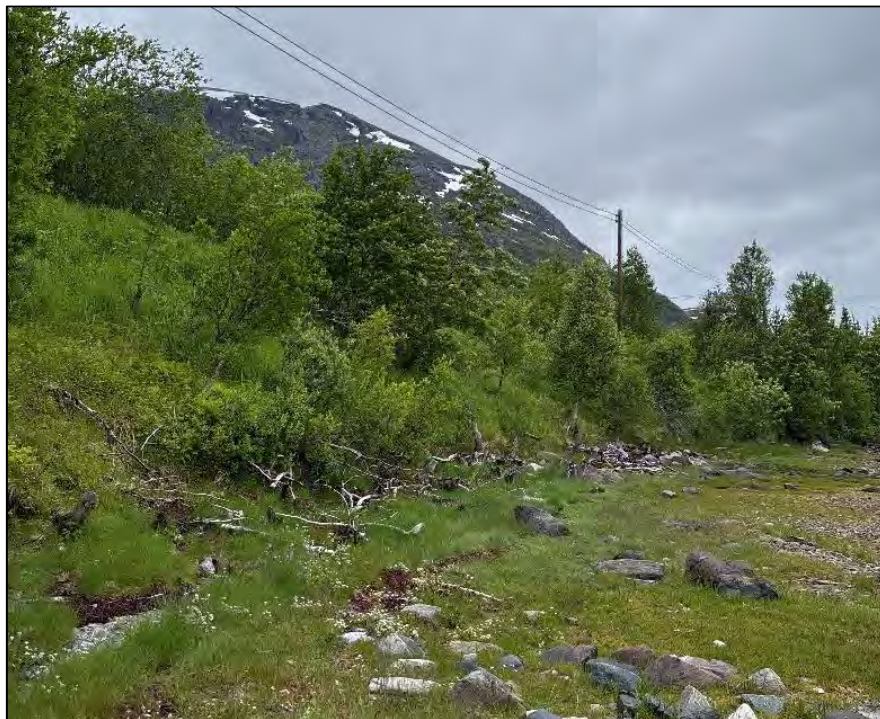
*Figur 14: Langs med strandsonen i midtre deler av kartleggingsområdet er det en langsgående terrassekant. Denne har en egenhøyde på ca. 5 m.*

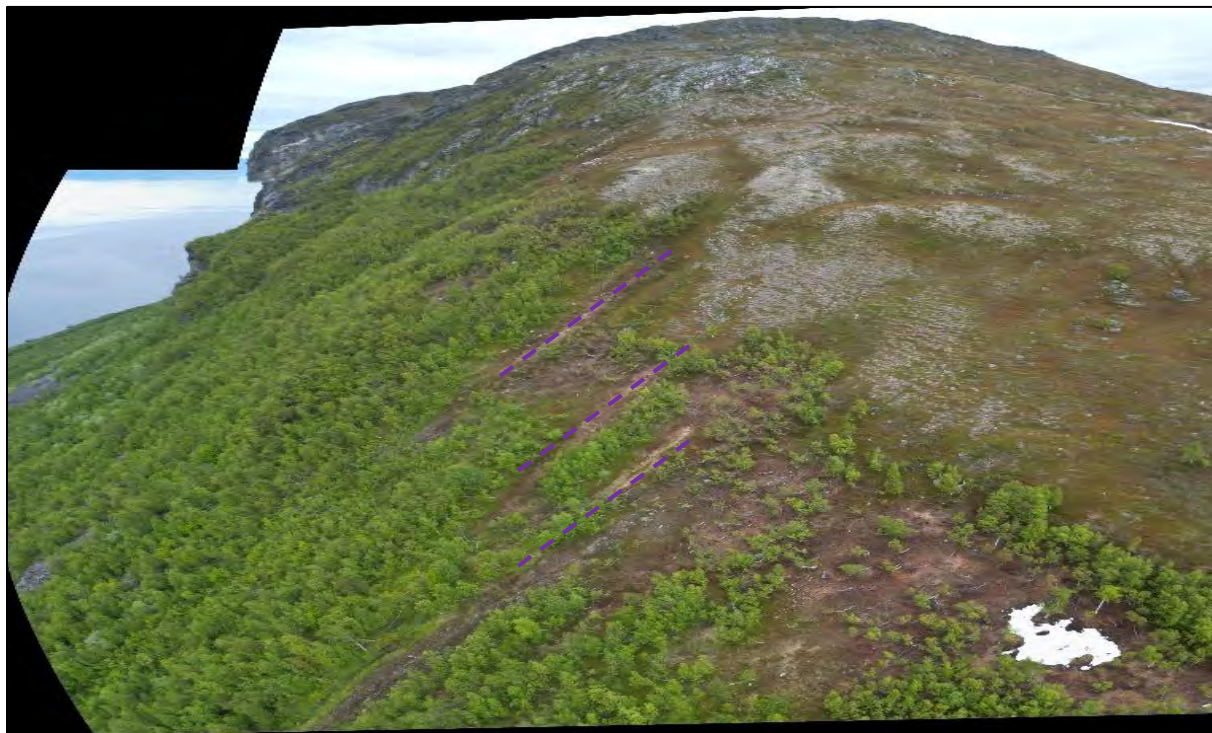
*Figur 1: Helt nordøst i påvirkningsområdet er det spor i terrenget og skredskadet skog som tyder på skredaktivitet. Dette terrenget er rett på oppsiden av skredvoll i tilknytning til tunnelåpning ved E6. Skredbaner er merket med lilla stiplet linje. Dronebildet ser mot nord. Bildet er satt sammen av flere bilder og proporsjonene i bildet er stedvis noe forvrengt.*

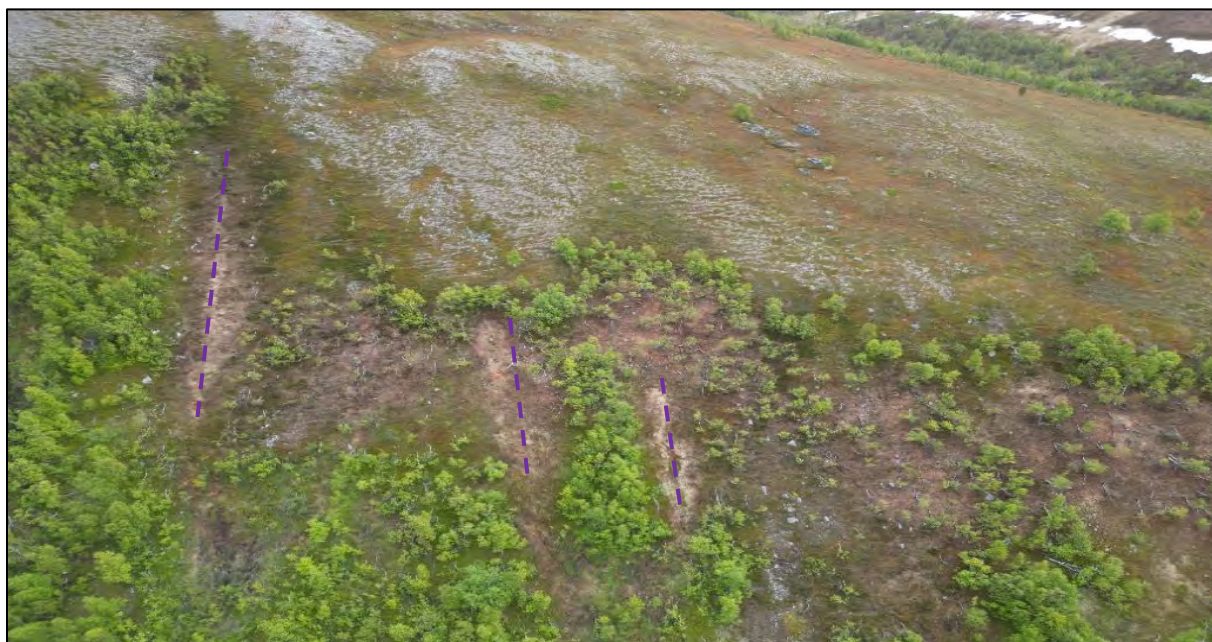
*Figur 2: Antatte skredbaner (lilla, stiplet linje) sett rett på mot øst. Skredskadet skog i forbindelse med skredbanene observeres også i bildet. Vi tolker at aktuelle skredprosesser i området er snøskred og grunne jordskred.*

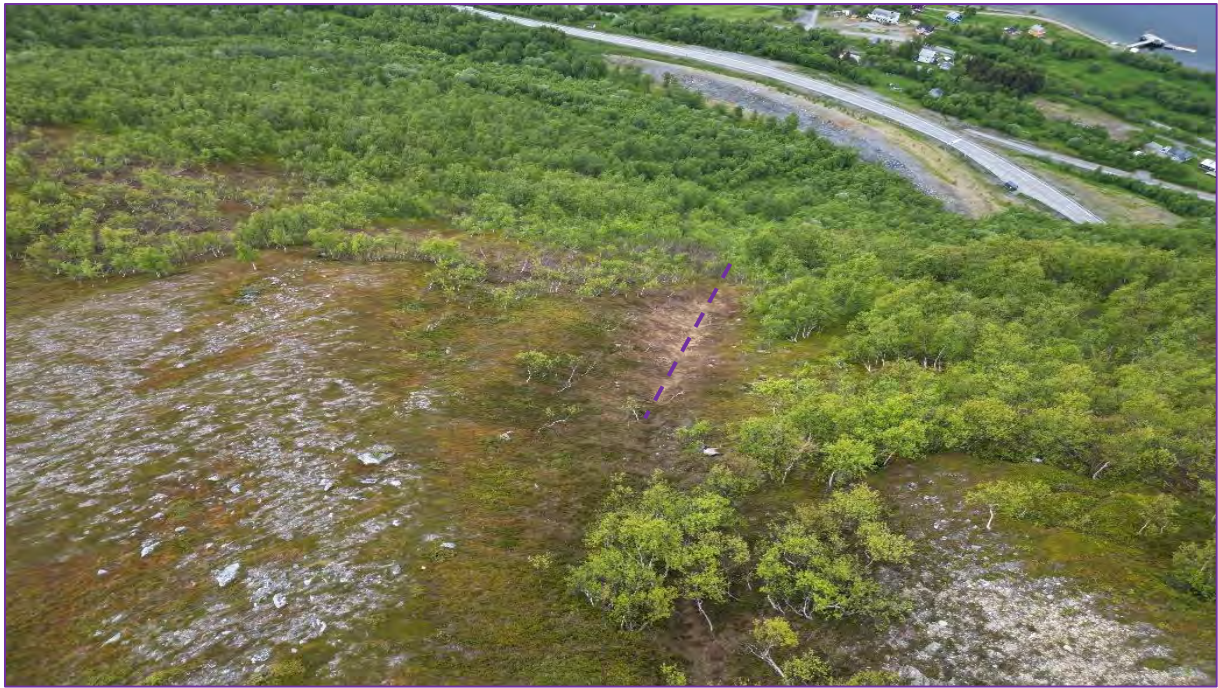
*Figur 3: Dronebilde tatt helt øst i påvirkningsområdet. Her ser vi ned en av skredbanene merket i figur 1 og 2, ned mot skredvollen ved tunnelåpning.*

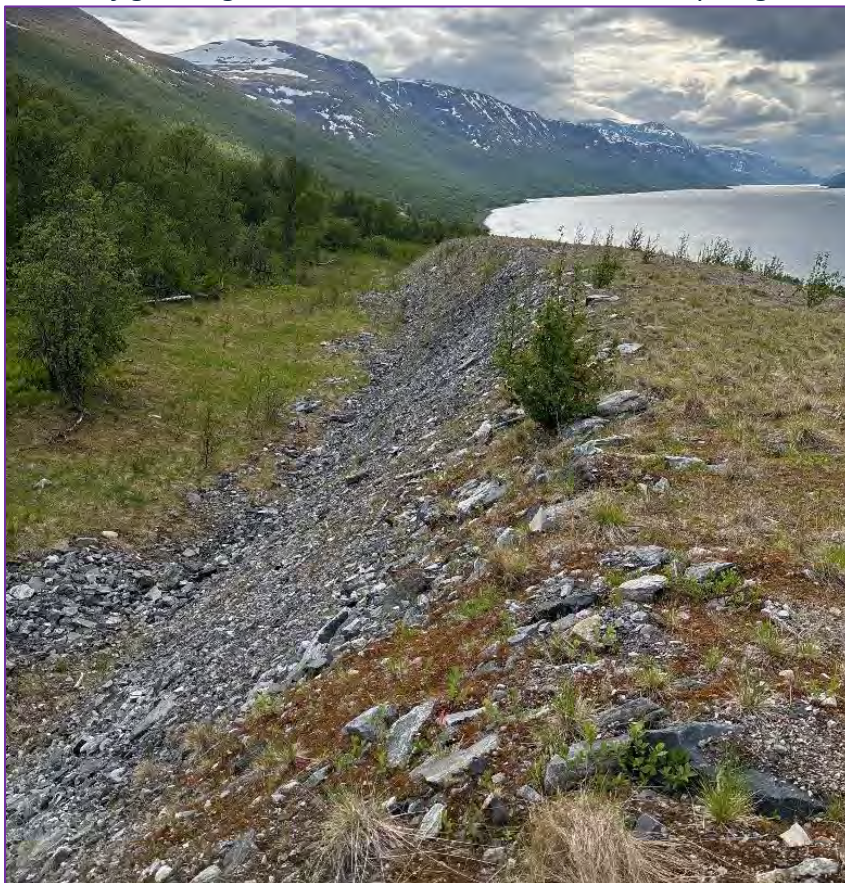
*Figur 4: Voll ved tunnelåpning til E6. Bildet ser mot sørvest. Vollens høyde er 6 m ifølge Vegkart (Statens vegvesen, 2024), og den strekker seg 320 m fra nordøst til sørvest. Det ble ikke observert skredavsetninger på støtsiden av vollen på befaringstidspunktet.*

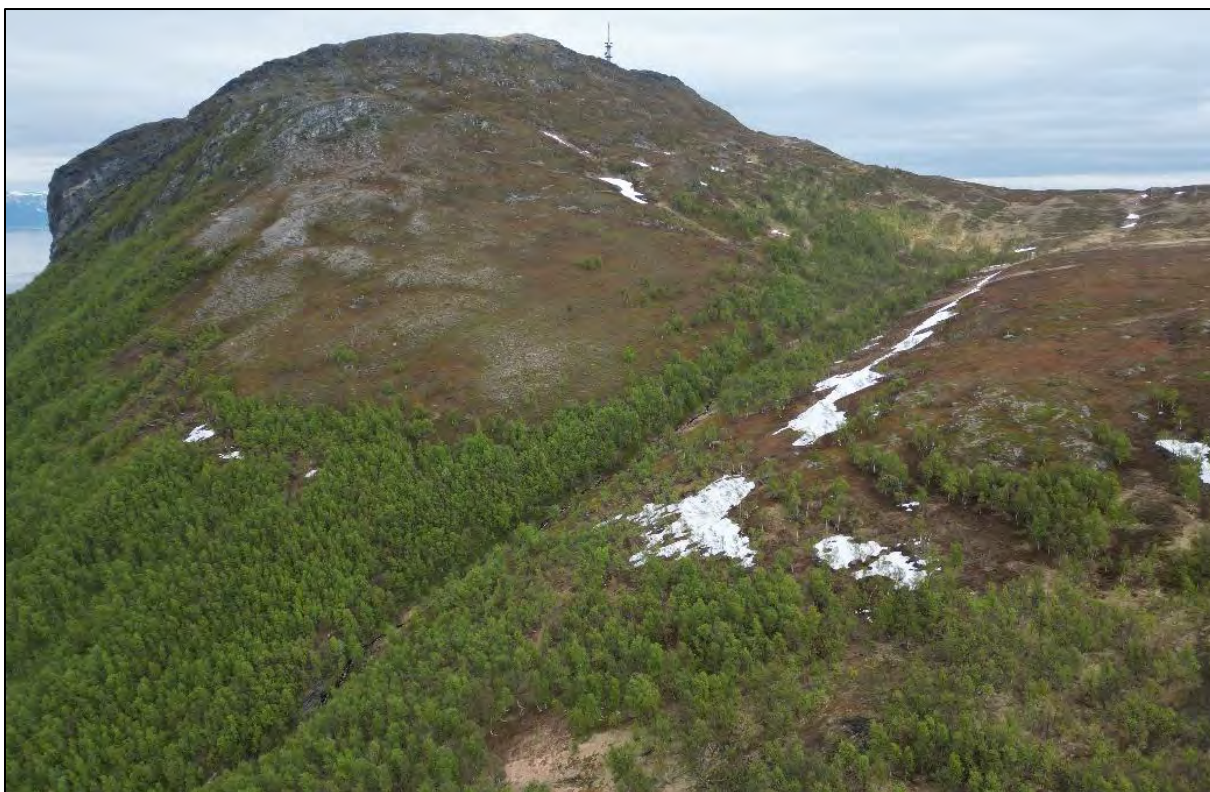
*Figur 5: Bekk nordøst for Storelva ses midt i bildet. I denne bekken er det, i øvre deler av løpet (sett til høyre i bildet), identifisert mulige løснеområde for sørpeskred. Bildet er tatt med drone og ser mot nord.*

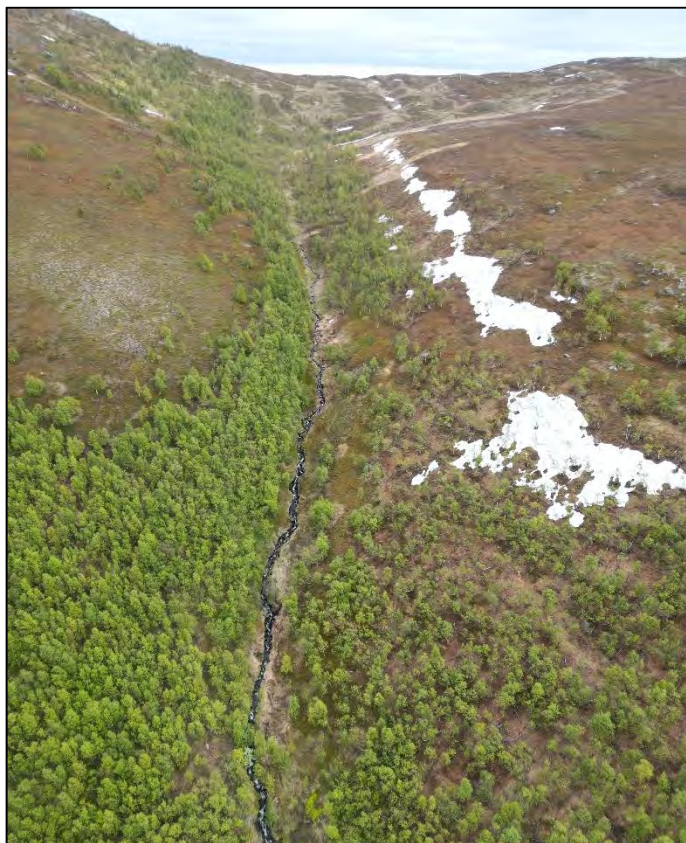
*Figur 6: Bekk nordøst for Storelva sett rett imot. Bildet er tatt med drone og ser mot øst.*

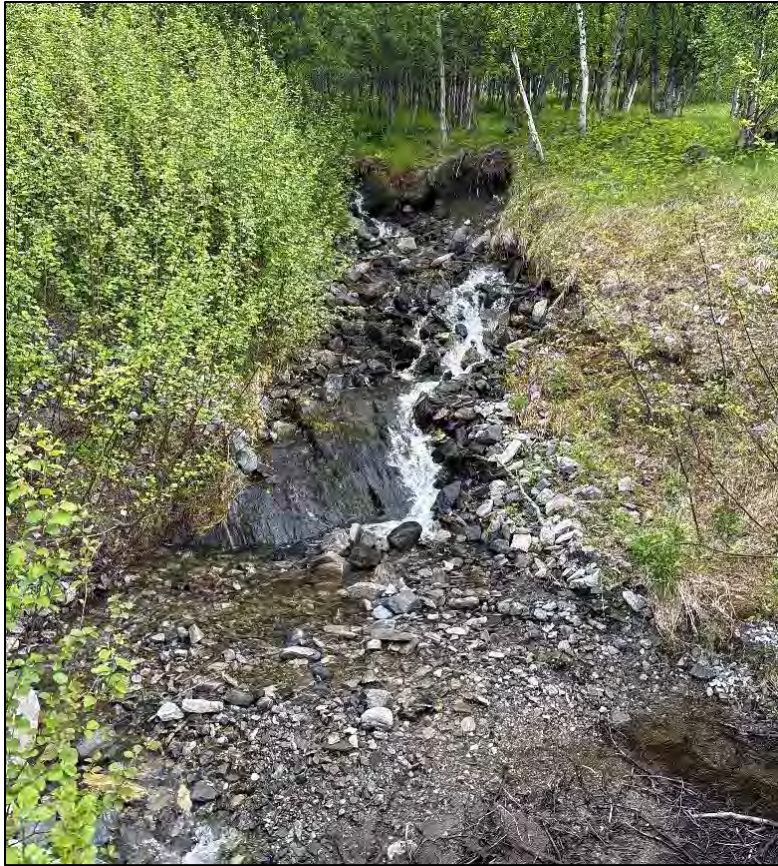
*Figur 7: Bekk nordøst for Storelva viser tegn til noe erosjon langs med sidekantene og løsmassetransport. Bildet ser opp mot løpet og er fra oppsiden av E6.*

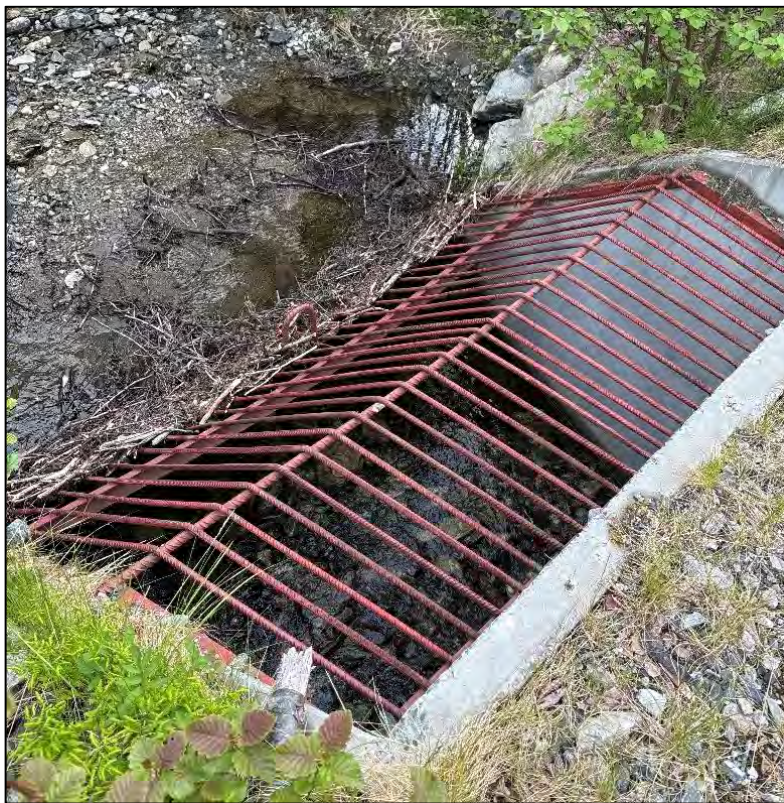
*Figur 8: Bildet viser kulvert på oppside av E6. For bekk nordøst for Storelva.*

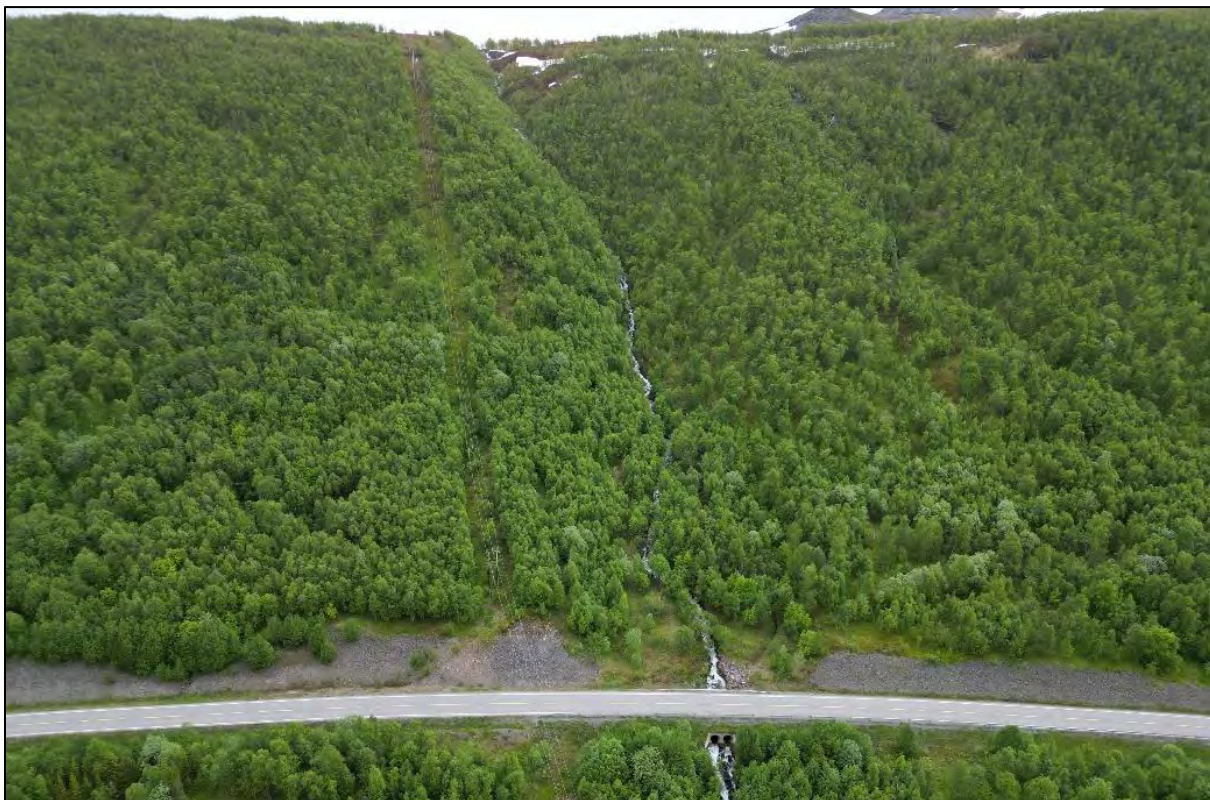
*Figur 9: Dronebilde av Storelva. Bildet er tatt mot sørøst.*

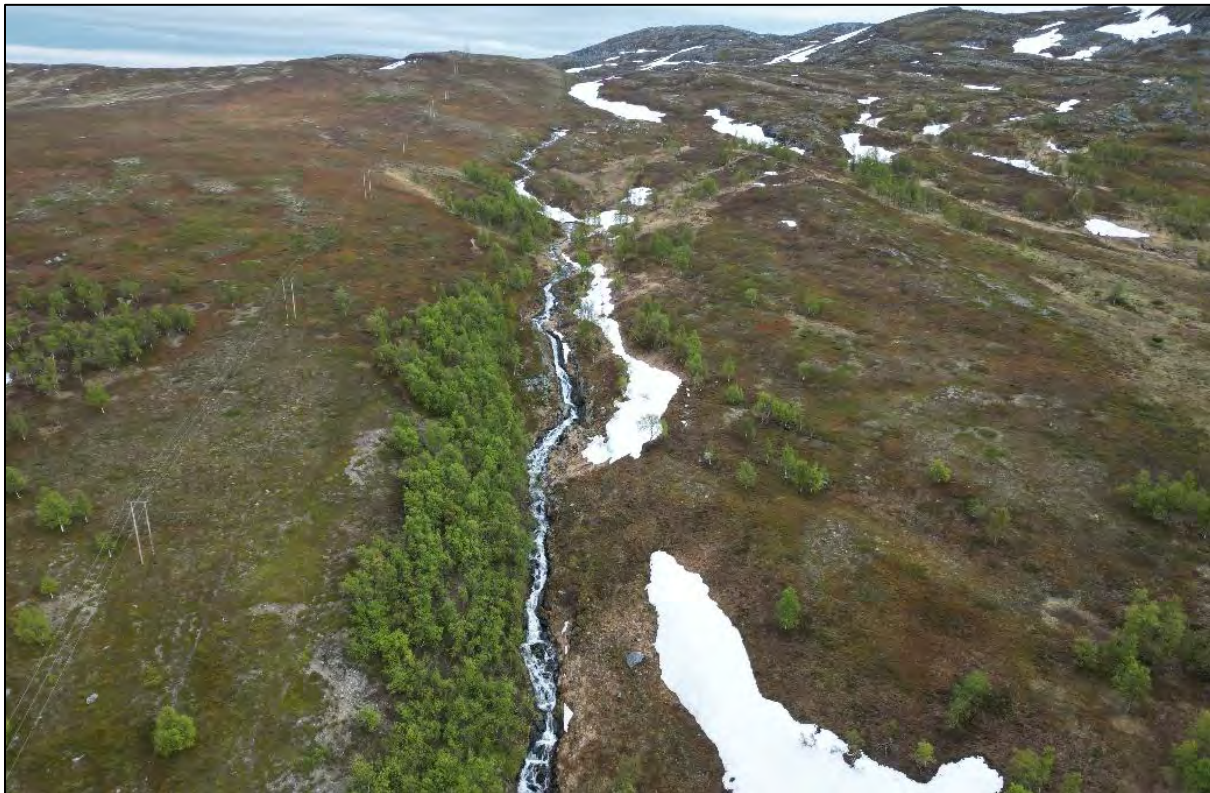
*Figur 10: Øvre deler av Storelva sett med drone. Bildet ser mot sørøst. Særlig i overgangen mellom slakt til brattere terreng er det identifisert mulig løснеområde for sørpeskred.*

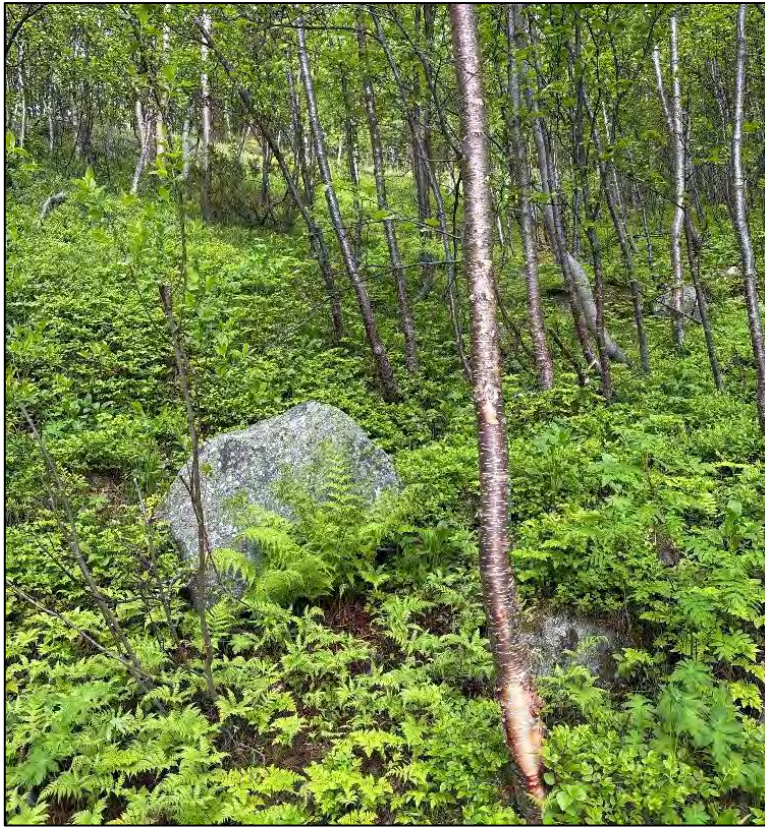
*Figur 11: Blokker i terrengoverflaten langs med Storelva kan representere sørpeskredavsetninger. Slik blokkavsetninger ble også observert langs med bekken nordøst for Storelva. Bildet er tatt ca. 60 moh.*

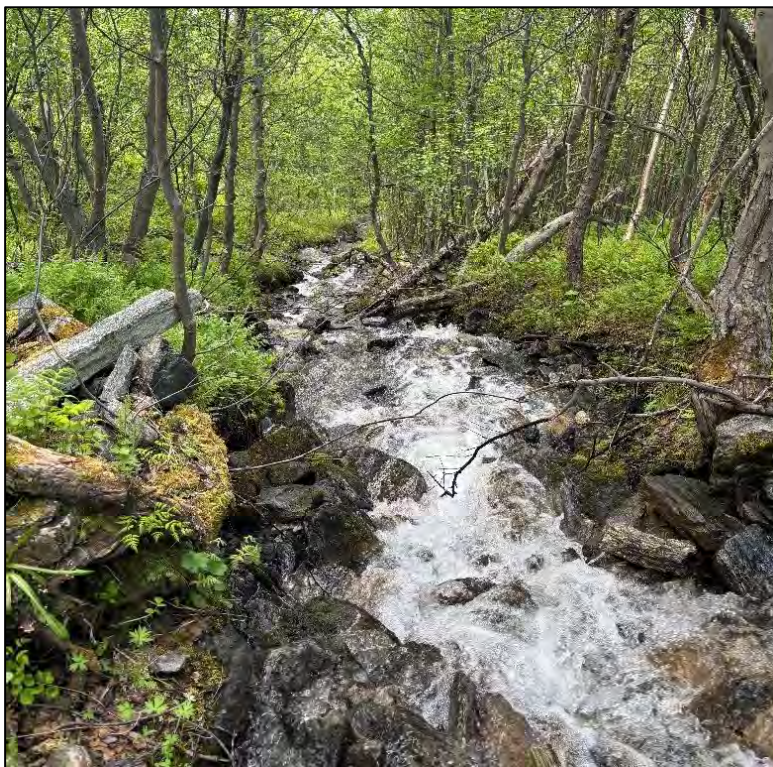
*Figur 12: Bildet ser ned løpet til Storelva fra ca. 85 moh. Til venstre i bildet ses avsatte løsmasser, også blokkavsetning.*

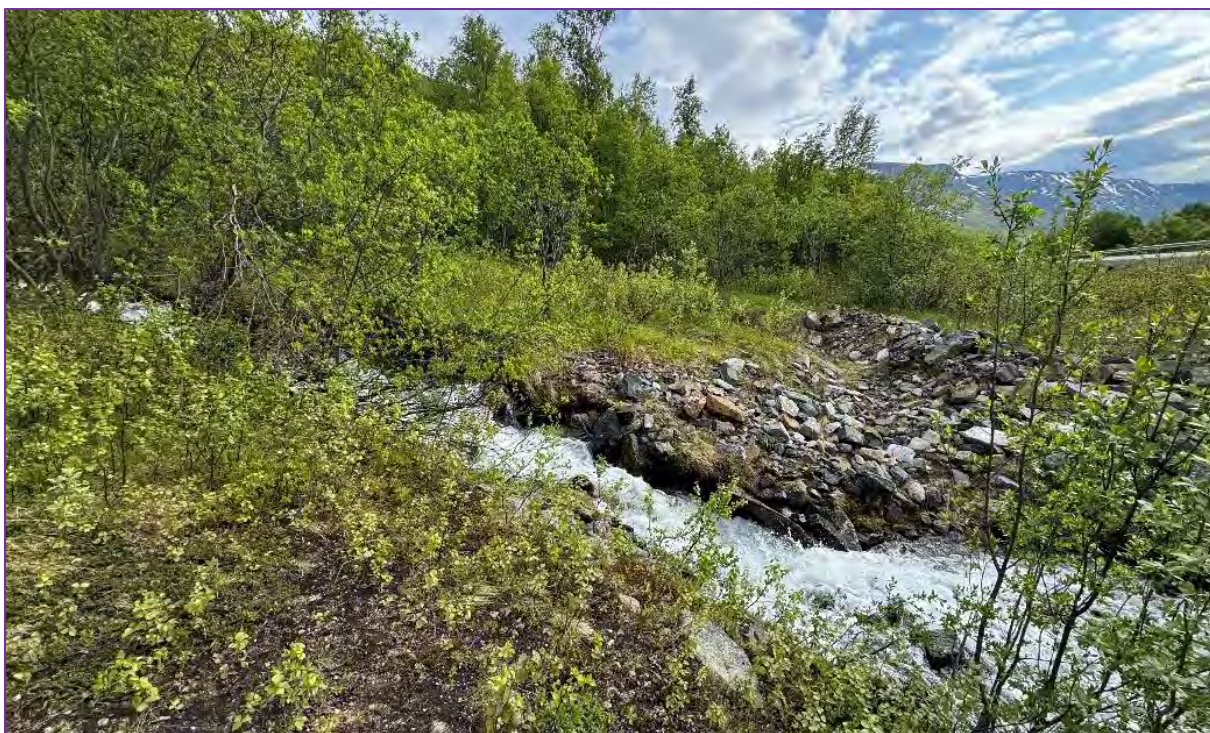
*Figur 13: Bildet tatt ved utløpet av Storelva, rett på oppsiden av E6. E6 ses til høyre i bildet. Det ligger større mengder med avsatte løsmasser i dette området.*

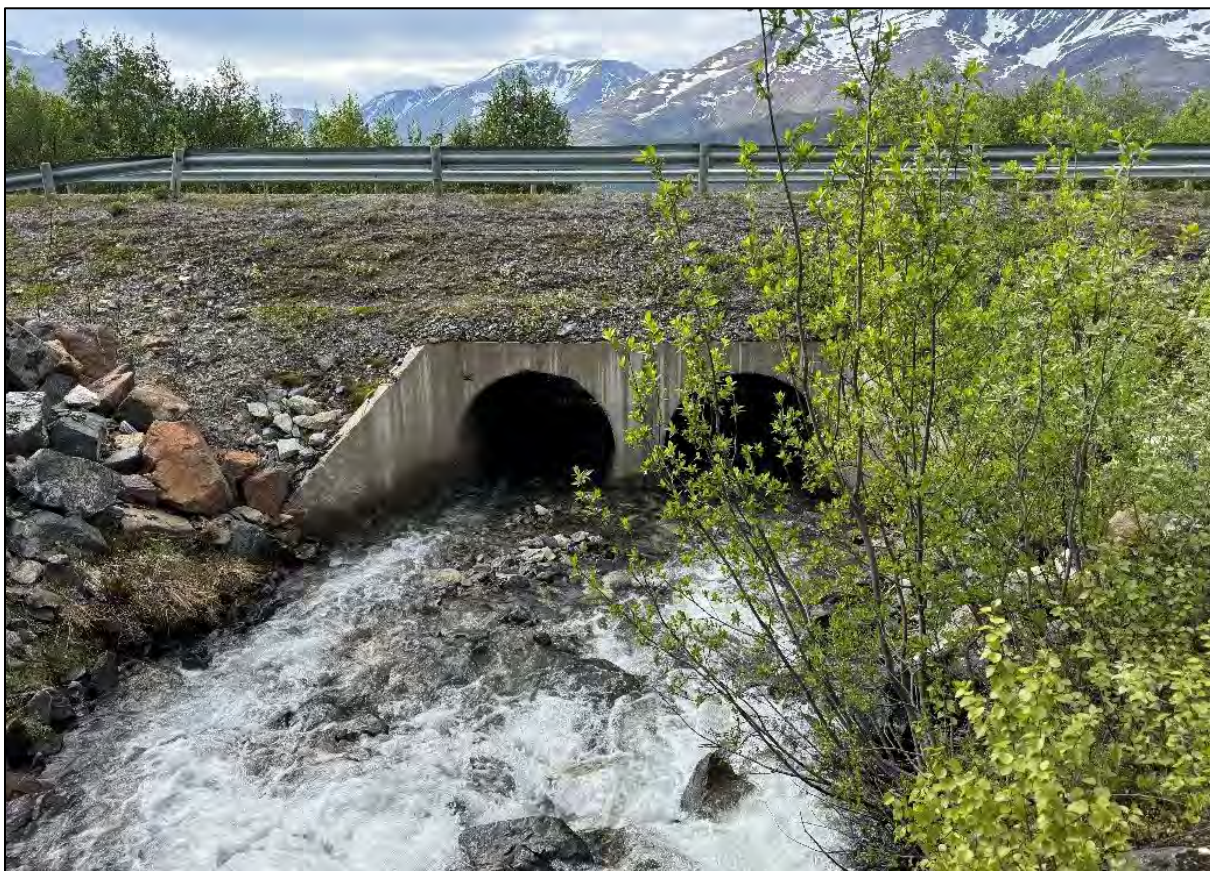
*Figur 14: Kulvert ved E6 for Storelva sett mot vest. De to lysåpningene er ca. 1,5 m i diameter.*

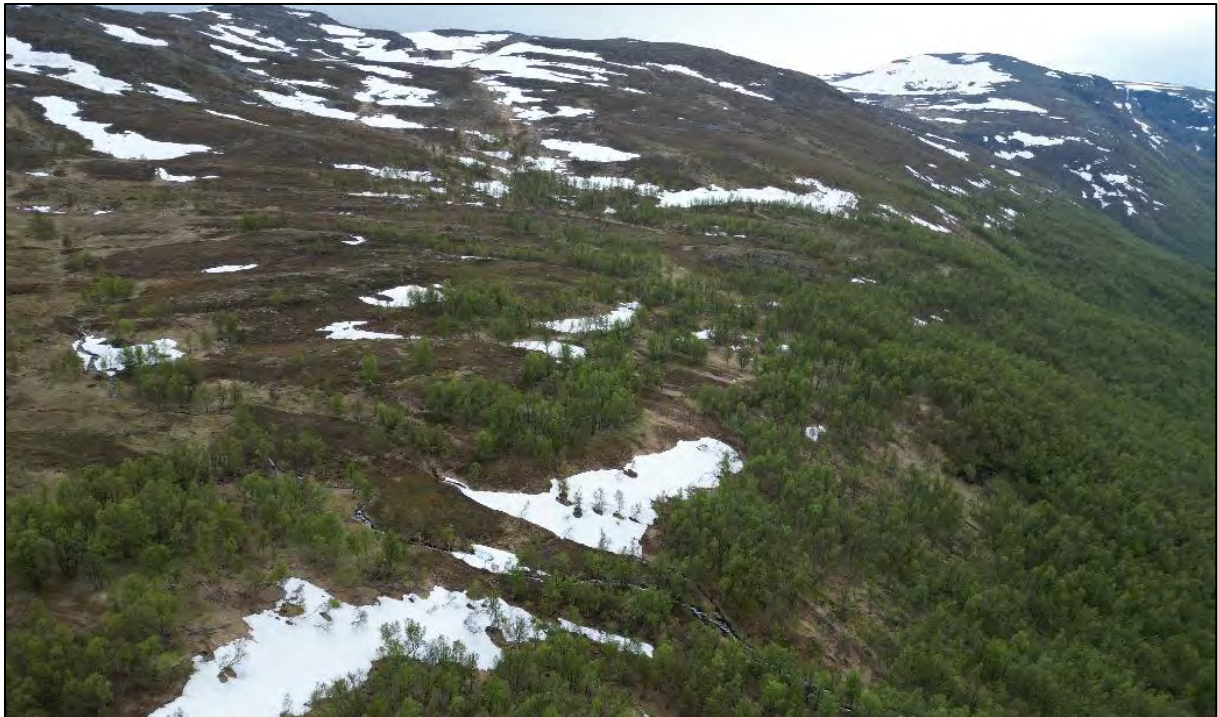
*Figur 15: I påvirkningsområdet er det en markant overgang fra slakt til brattere terreng ved skoggrensen, og et større areal drenerer ned mot kartleggingsområdet. I forsenkninger og bekkeløp har vi identifisert løsneområder for sørpeskred og stedvis også flomskred. Bildet er tatt med drone og ser mot sørvest. Bekkeløpet som ses ca. midt i bildet er løp sørvest for Storelva.*

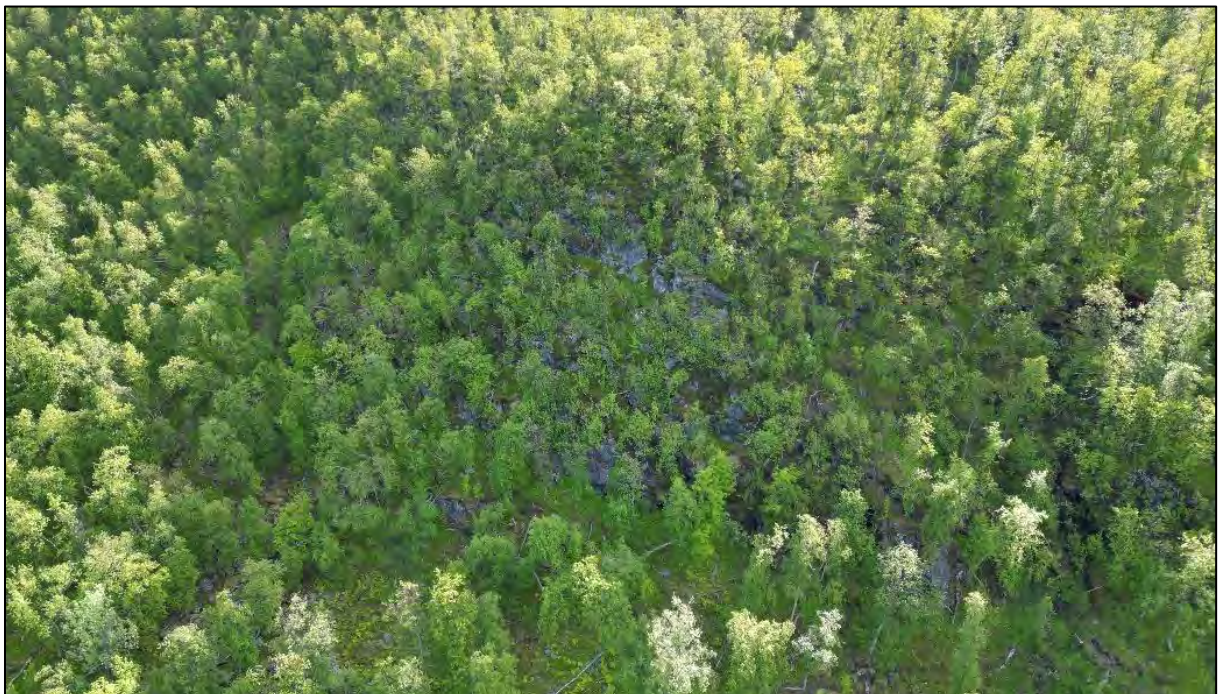
*Figur 16: Dronebilde der skrenter bak Storsandnes 73 og 96 skimtes. Skrent strekker seg ca. 200 m langs med kartleggingsområdet, ca. fra 140-170 moh. Nedenfor skrent ses blokkavsetning og knekte trær. Knekte trær kan være velt som følge av relative nylig utfall av blokker.*

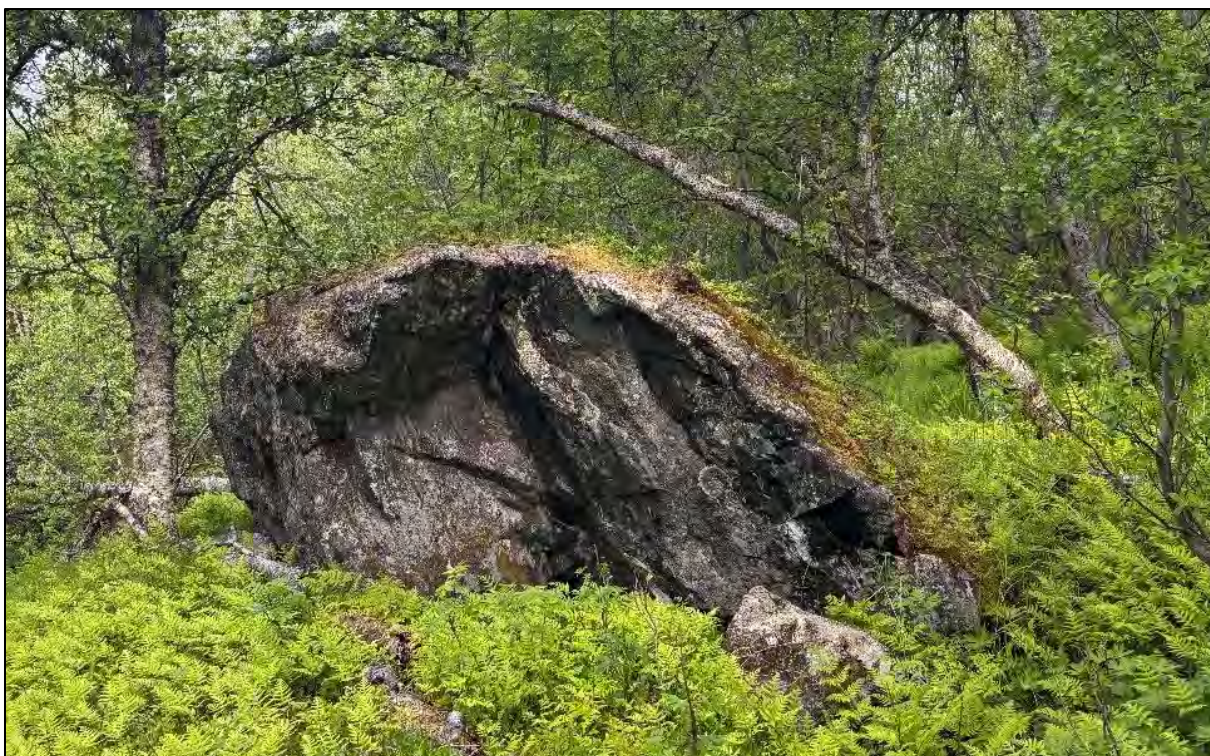
Figur 17: Antatt steinsprangblokk  $4 \text{ m}^3$ . Bildet er tatt bak Storsandnes 96, ca. 80 moh. Det ble ikke observert blokker lavere i terrenget enn denne.

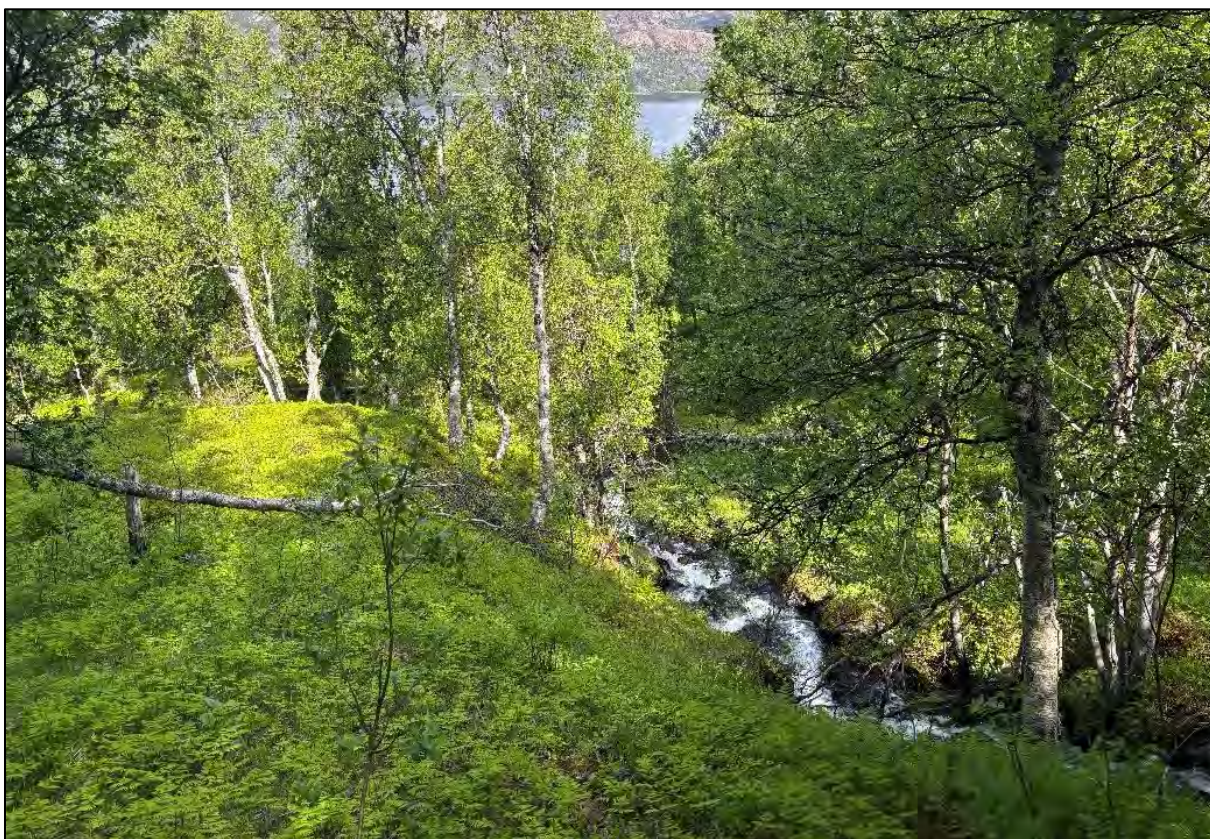
Figur 18: Bekkeløp sørvest for Storelva er tydelig ravinert. Under befaringen ble det observert det som tolkes til å være relativt ferske løsmasseavsetninger i form av grus og mindre blokker (under  $0,25 \text{ m}^3$ ). Bildet ser ned løpet og er tatt ca. 80 moh.

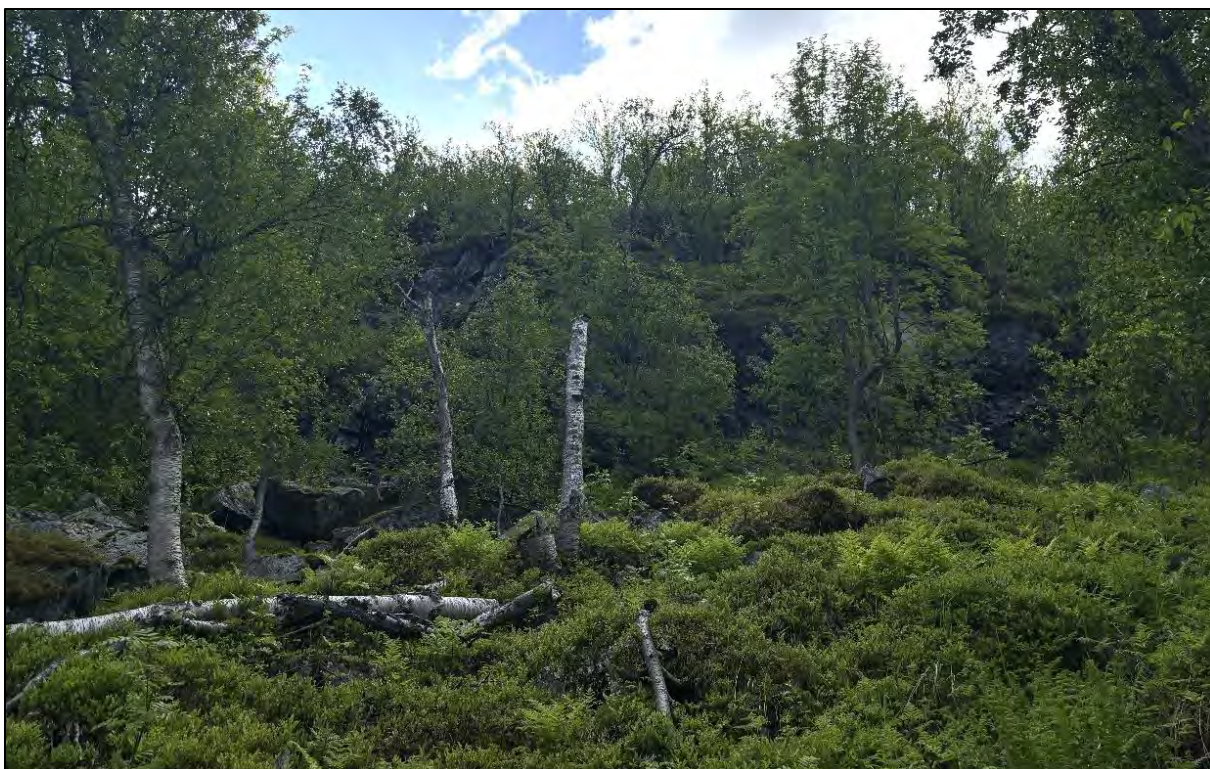
*Figur 19: Bak avkjørsel fra Langfjordveien (E6) til Storsandnes og bak Storsandnes 96 observeres det skrenter med opptil 20 m egenhøyde. Under skrentene ligger det stedvis blokkavsetninger, både forvittringsmateriale og steinsprang. Skrentene ligger ca. 100 moh. Blokkavsetning er i god avstand til kartleggingsområdet, ca. 180 lengdemeter.*

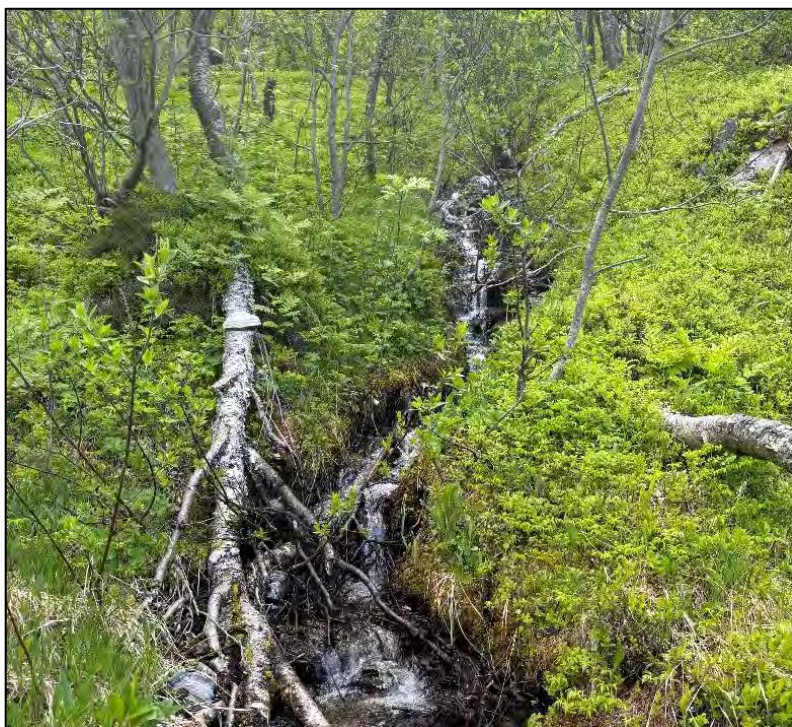
*Figur 20: Bekkeløp bak Langfjordveien 230. I dette området er det flere mindre bekkeløp som drenerer inn i kartleggingsområdet. Ingen skredrelaterte observasjoner ble gjort langs med bekkene.*
