# Faresoneutredning skred i bratt terreng – Alta kommune

EKSTERNRAPPORT NR 6 / 2026

SKREVET AV Skred AS

Denne rapporten presenterer resultatene fra faresonekartlegging av skred i 16 utvalgte områder i Alta kommune, Finnmark fylke. Arbeidet er utført av Skred AS for NVE.

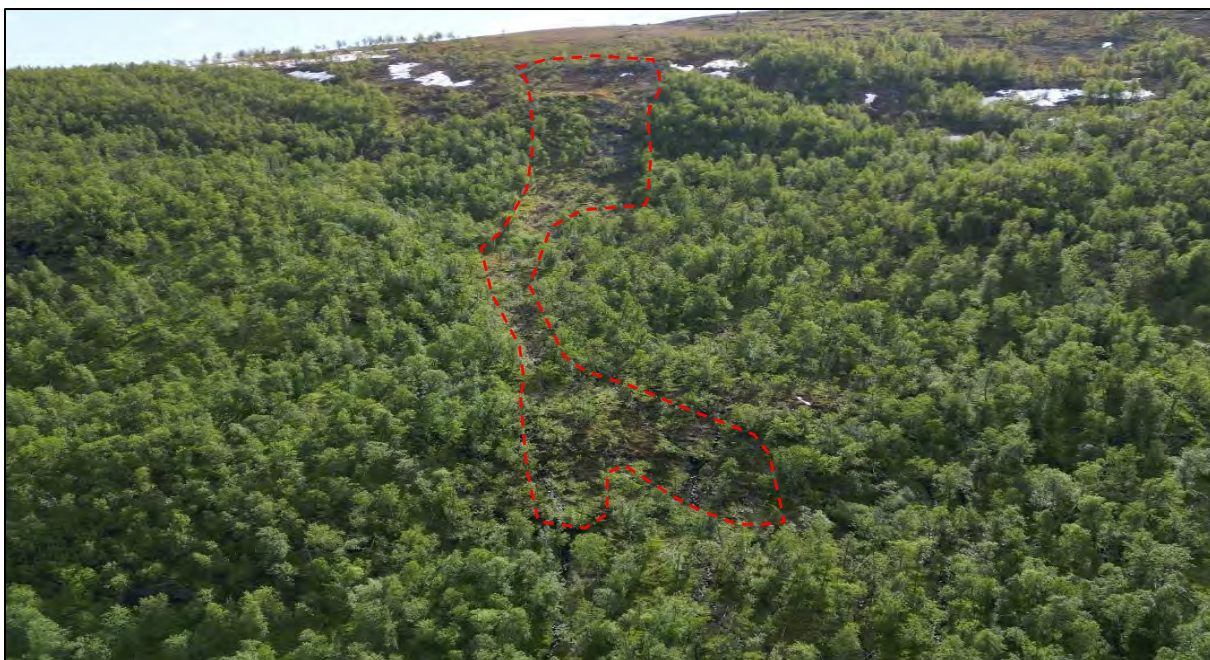
*Figur 21: Bak Langfjordvegen 230 er det fravær av skog. Dette tolkes til å være på grunn av snøskred da vi har identifisert mulig løsnemåte for snøskred i dette området (Sno5-2).*

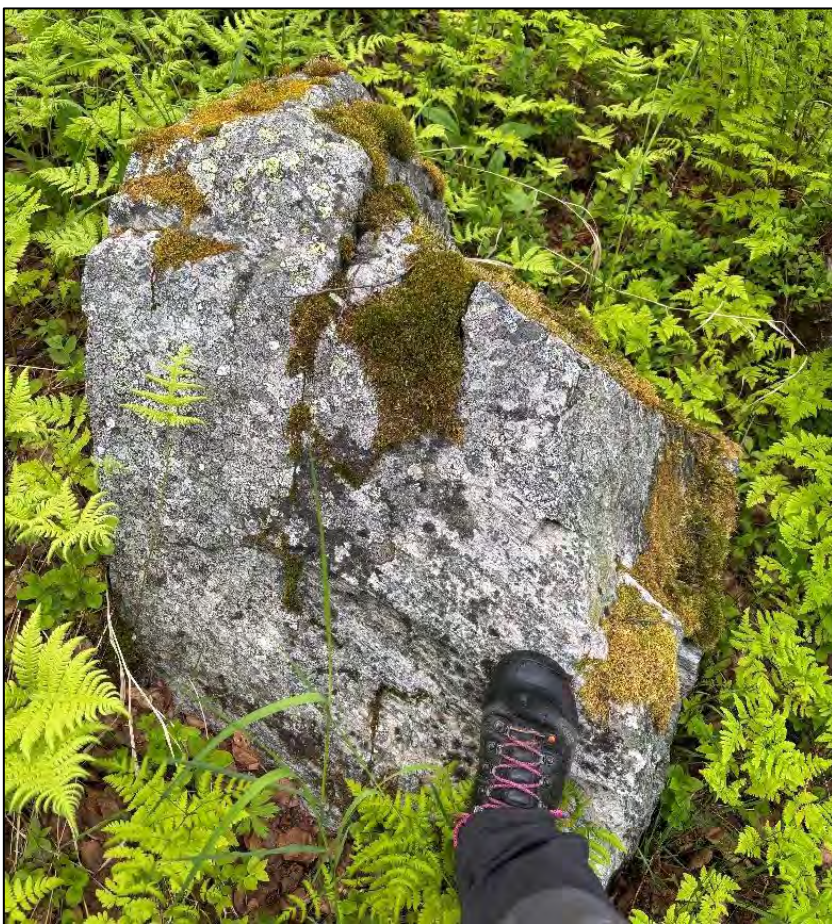
*Figur 22: Antatt steinsprangblokk, ca. 0,5 m<sup>3</sup>, observert bak Langfjordveien 237. Blokka ligger ca. 46 moh. Det ble ikke observert blokker lengre ned i terrenget fra denne blokken.*

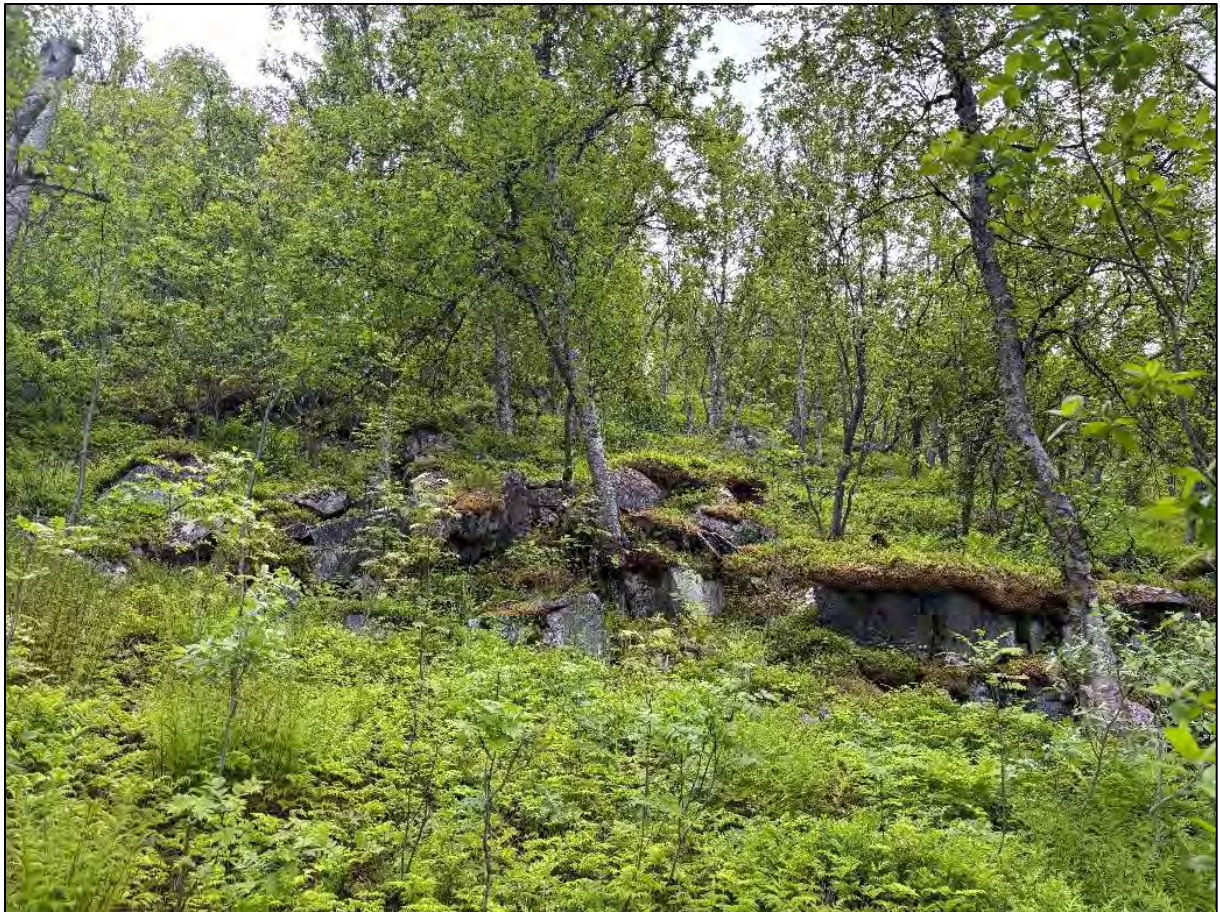
*Figur 23: Helt sørvest i kartleggingsområdet, bak Langffjordvegen 237, er det langsgående skrenter med lav egenhøyde (under 2 m). Under disse skrentene ligger det blokkavsetninger, i form av forvittringsmateriale. Bildet er tatt på ca. 40 moh.*

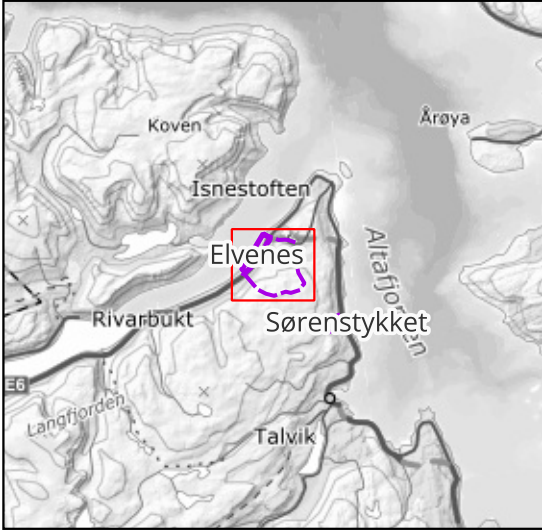
Modelleringene viser det vi vurderer som nærmest for et scenario med årig sannsynlighet 1/1000 for alle områdene unntatt 7, 10, 14 og 16. For disse områdene har vi vist det vi vurderer som nærmest for et scenario med årlig sannsynlighet 1/5000.

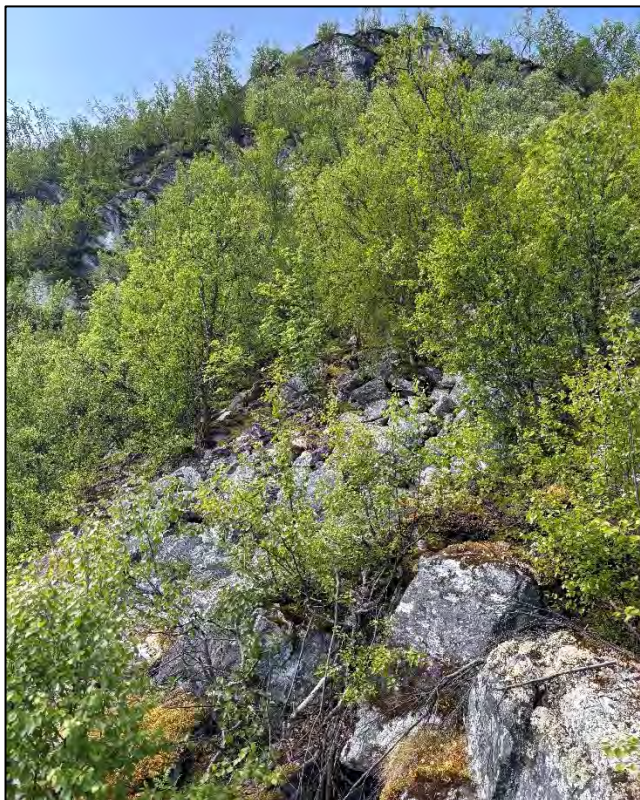
*Figur 1: Større skrent i nordlig del av påvirkningsområdet og underliggende uravsetninger. Uravsetninger når ikke inn i kartleggingsområdet. Det er en del vegetasjon i uravsetninger og i selve skrenten. Bildet er tatt mot sørvest.*

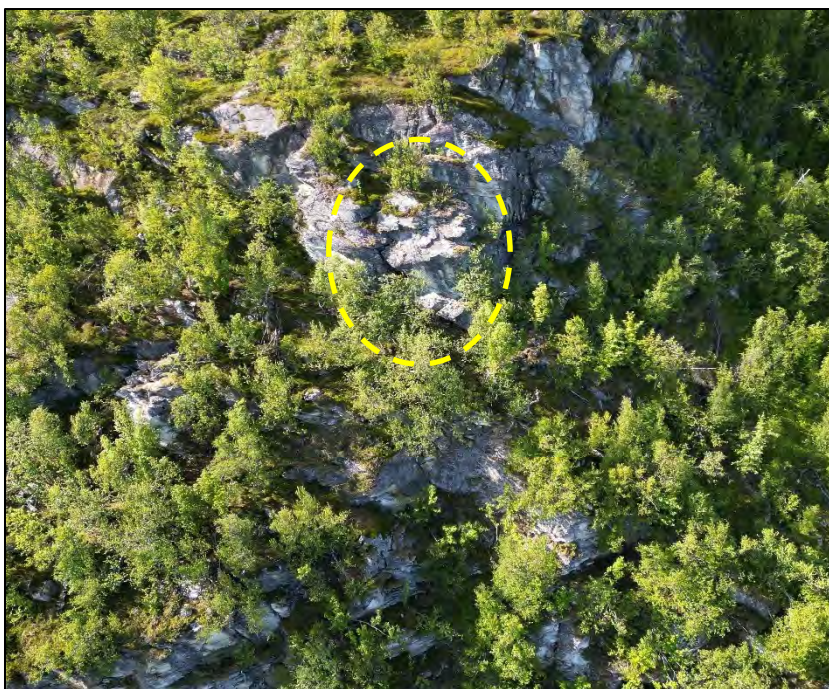
*Figur 3: Delvis avløst parti i skrent nord i påvirkningsområdet (merket med gult omriss), ca. 100 m nord for nordlig grense til kartleggingsområdet. Delvis avløst parti er vurdert til å være ca. 50 m<sup>3</sup>. Dronebildet ser mot nordvest.*

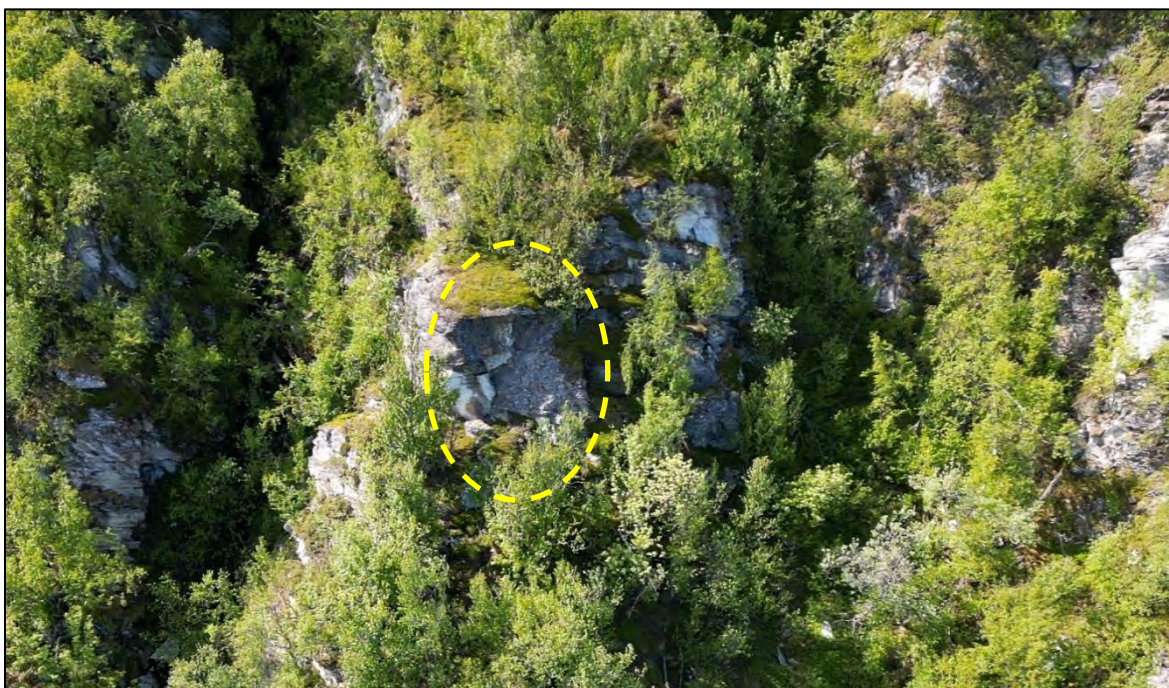
*Figur 4: Dronebilde tatt mot vest av skrent i nordlig del av påvirkningsområdet, og ca. 100 m nord for nordlig grense av kartleggingsområdet. Arr etter trolig utfall av blokk er merket med gult omriss.*

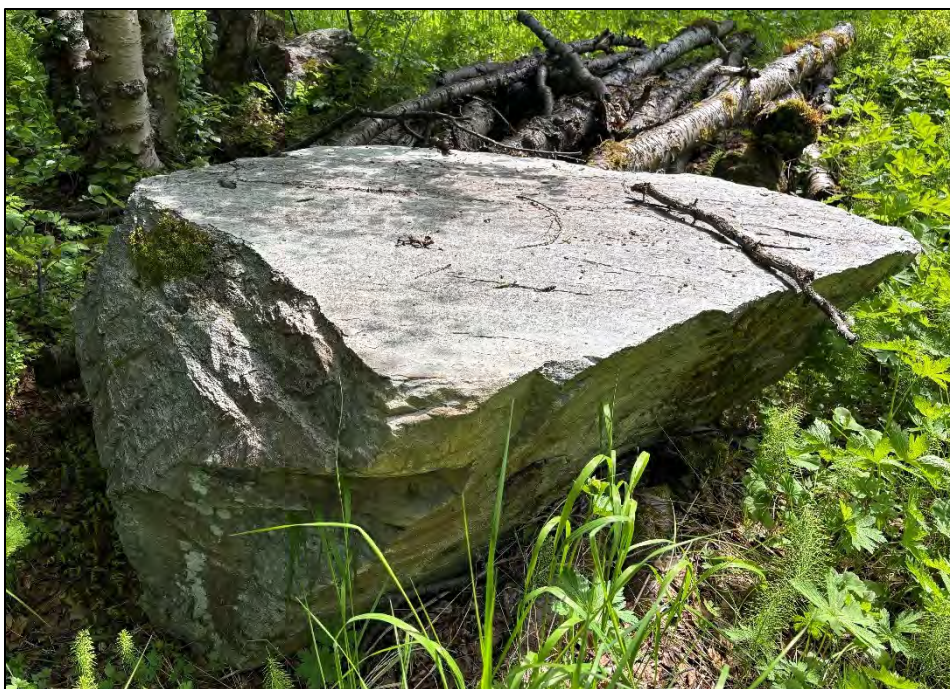
*Figur 5: Ferskere blokk, ca. 1 m<sup>3</sup>. Blokk er lokalisert ca. 20 m rett nord for nordlig grense av kartleggingsområdet.*

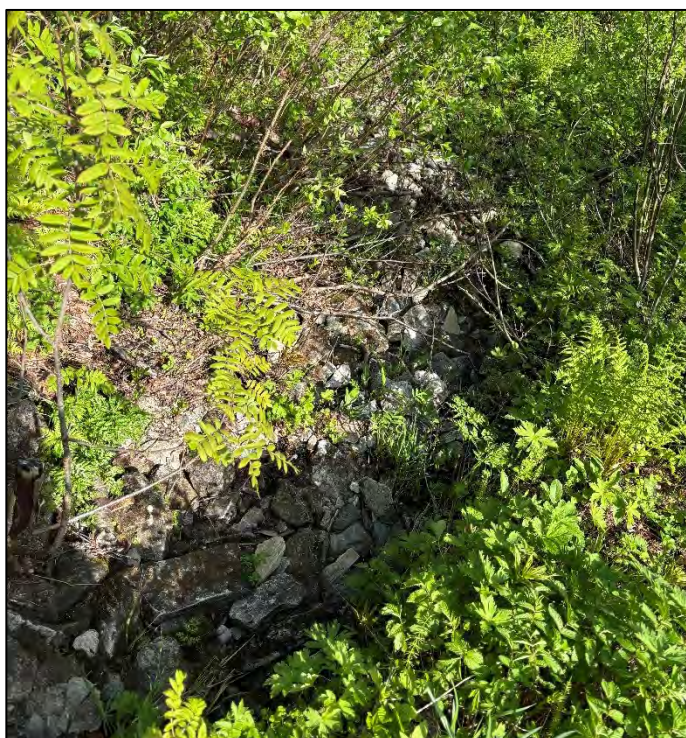
*Figur 6: Bekk med utløp helt nord i kartleggingsområdet. Noe massetransport ble observert i bekken. Bekken er merket som infopunkt 06-1 i Vedlegg 6C.*

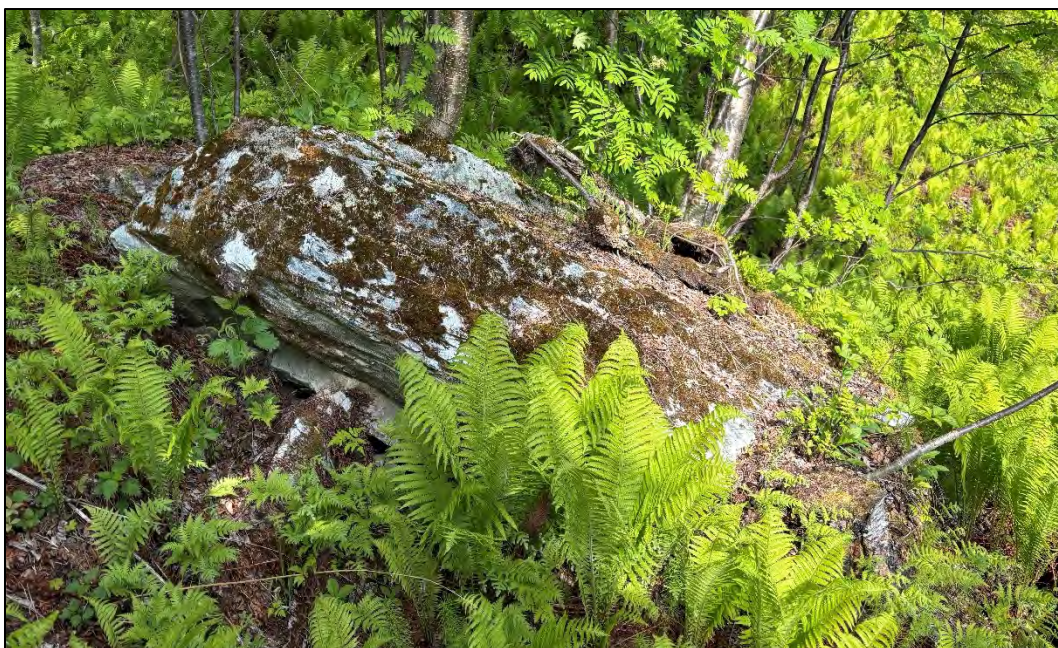
*Figur 7: Flere ca. 2 m<sup>3</sup> store blokker ble observert rett vest for kartleggingsområdet, bak Langnesveien 167. Blokkene er noe avrundet på oversiden, men er mer kantete under.*

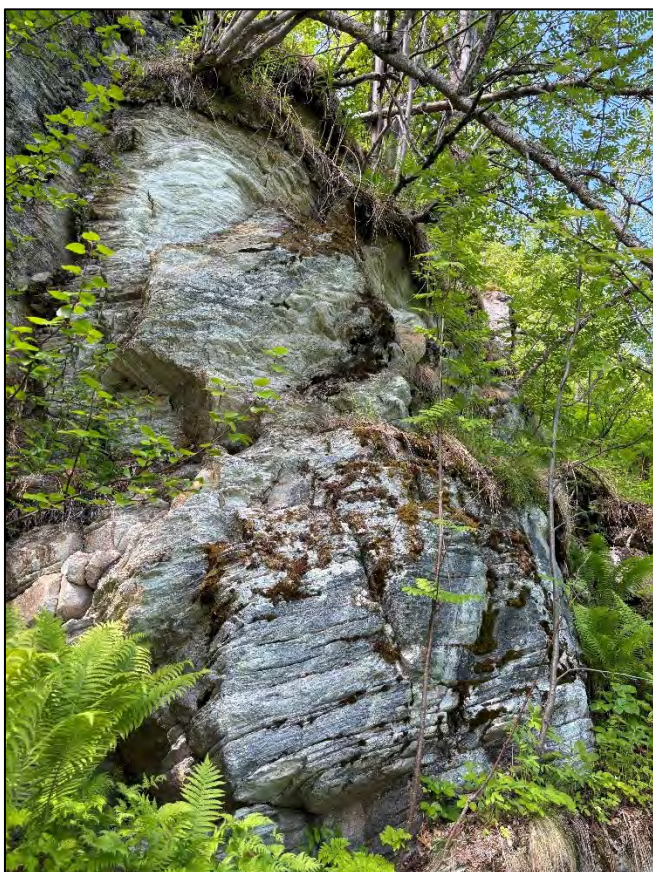
*Figur 8: Skrent vest for kartleggingsområdet og bak Langnesveien 167. Bergarten er skifrig med to tydelige foliasjonsplan: Ett tilnærmet horisontalt sørvest-nordøstvendt foliasjonsplan med fall mot vest, og ett sør-nord orientert tilnærmet vertikalt foliasjonsplan.*

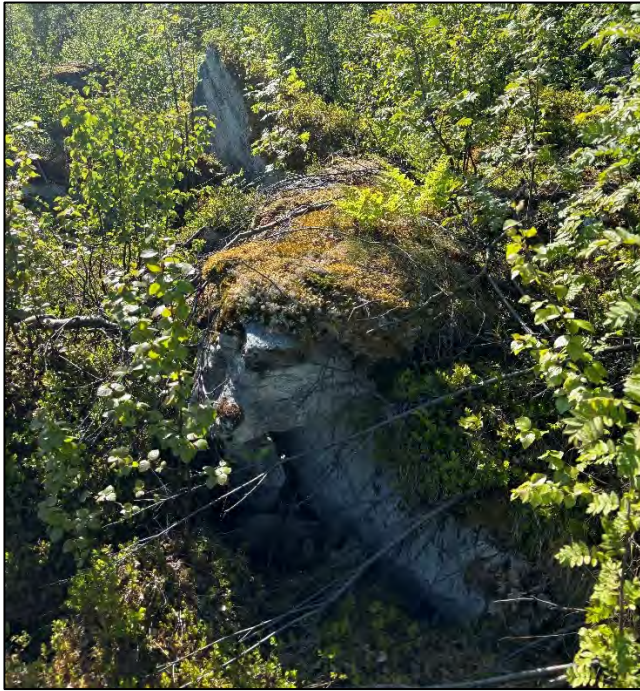
*Figur 9: Sør i kartleggingsområdet, bak Langnesveien 161-163, utgjør uravsetninger større blokker, opp mot 8 m<sup>3</sup>.*

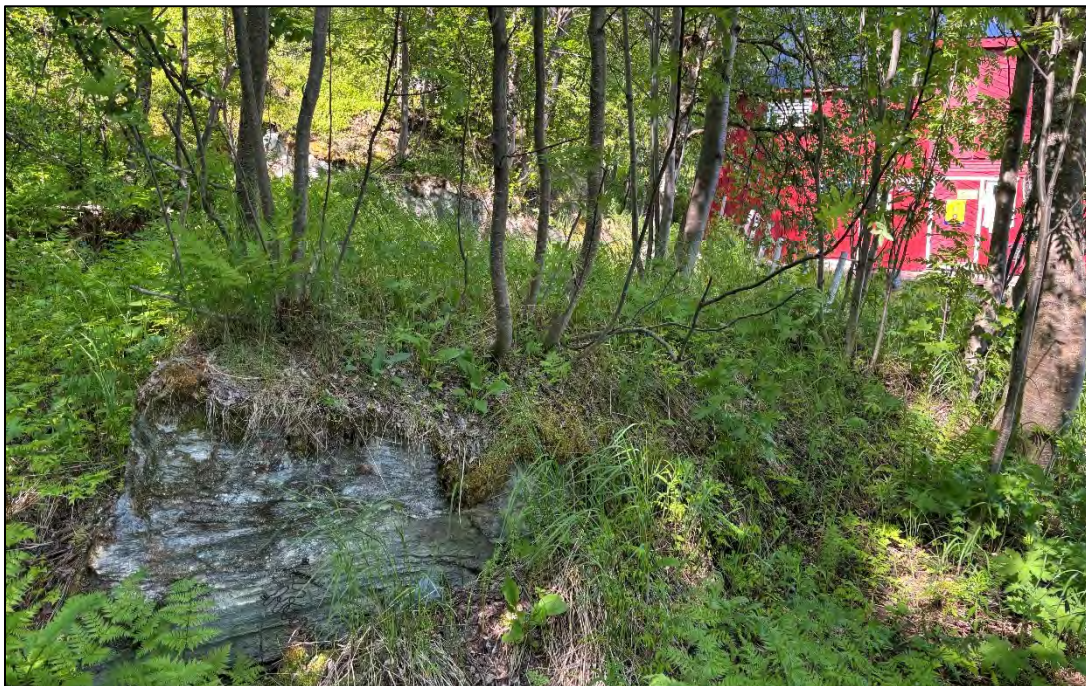
*Figur 10: Maks observerte utløp av blokker sør i kartleggingsområdet når ned på høyde med fjøs vest for Langnesveien 161. Blokkstørrelse er ca. 1 m<sup>3</sup>.*

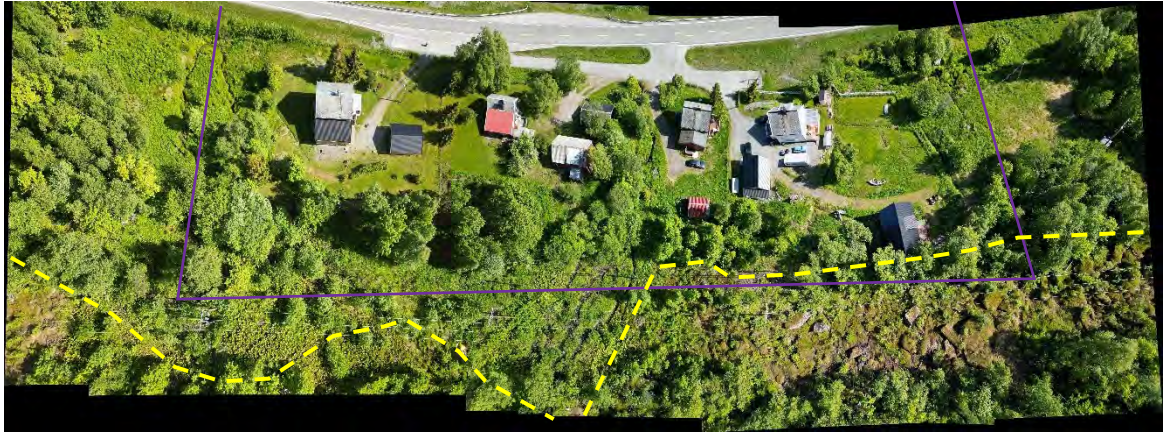
*Figur 11: Kartleggingsområdet sett fra vest. Bildet er tatt med drone. Kartleggingsområdet er merket med lilla. Ca. avgrensing av uravsetninger er merket med svart stiplet linje.*

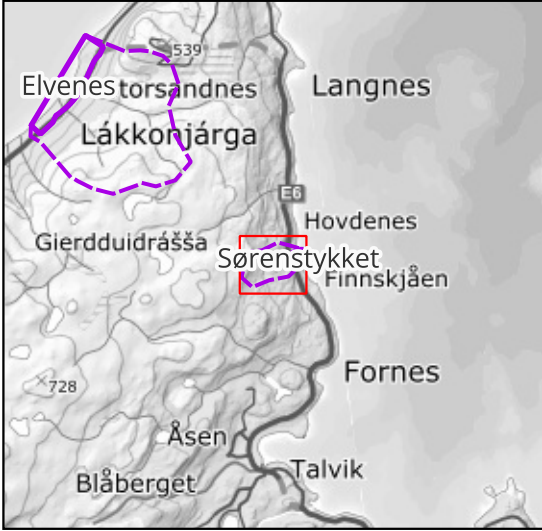
- Kartleggingsområde
  - Påvirkningsområde
  - Løsneområder steinsprang
- RockyFor3D - 1 m3 - "Reach Probability" (%)
- <= 1,1
  - 1,5 - 3
  - 3 - 10
  - 10 - 20
  - 20 - 100

Skyggelagt område viser siktevinkel 31°  
beregnet med Eline

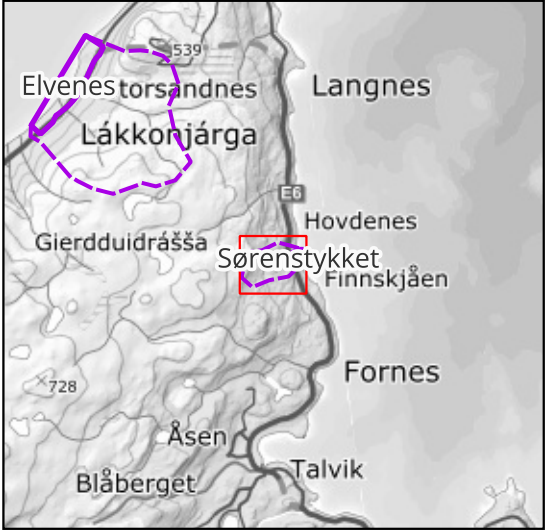
- Kartleggingsområde
- Påvirkningsområde
- Løsneområder jordskred
- Erosjon Jordskred
- RAMMS::Debrisflow, maks hastighet
  - $\leq 0,2$  m/s
  - 0,2 - 3 m/s
  - 3 - 5 m/s
  - 5 - 8 m/s
  - 8 - 10 m/s
  - 10 - 15 m/s

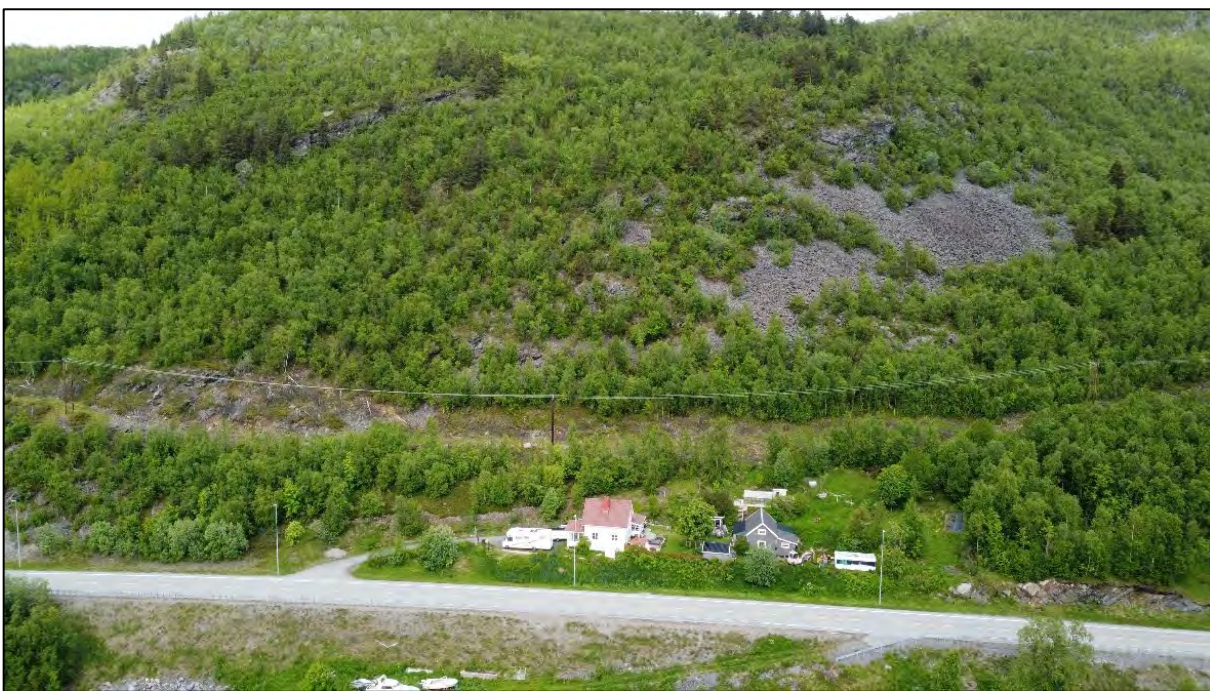
*Figur 2: Bildet viser den sørvestlige delen av kartleggingsområdet, og uravsetninger like ovenfor. Kartleggingsområdets avgrensning går omtrentlig på kraftlinja.*

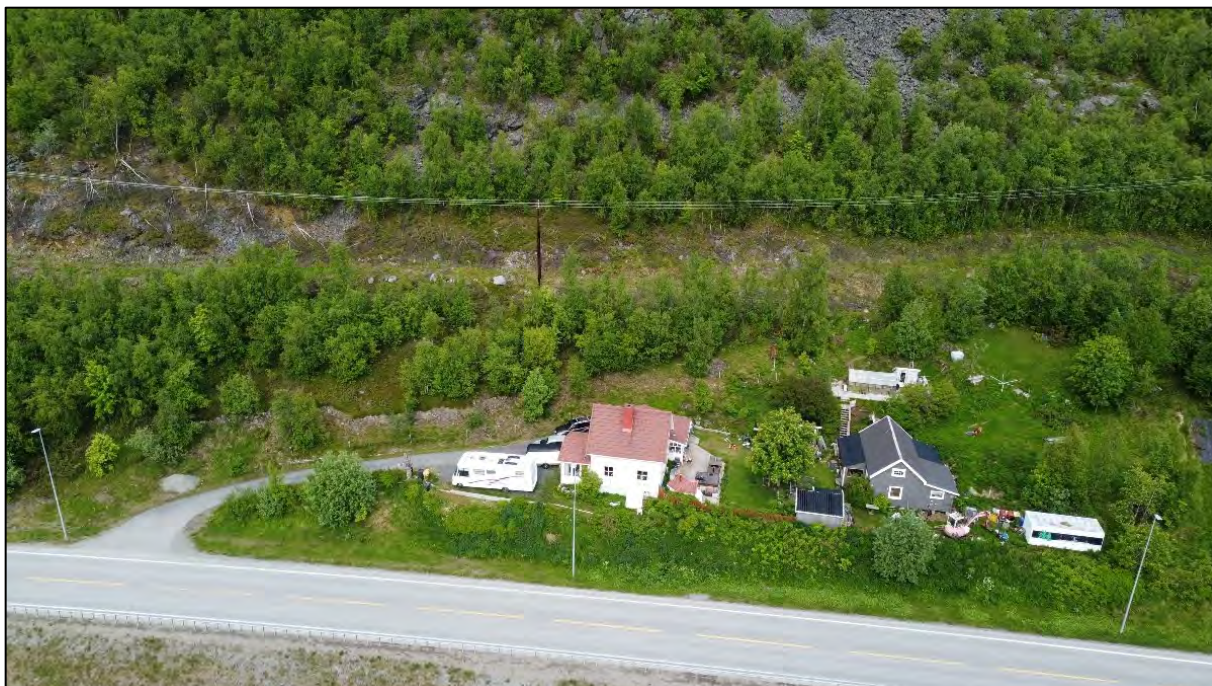
*Figur 3: Bildet viser den sørvestlige delen av kartleggingsområdet, og uravsetninger like ovenfor. Kartleggingsområdets avgrensning går omtrentlig på kraftlinja.*

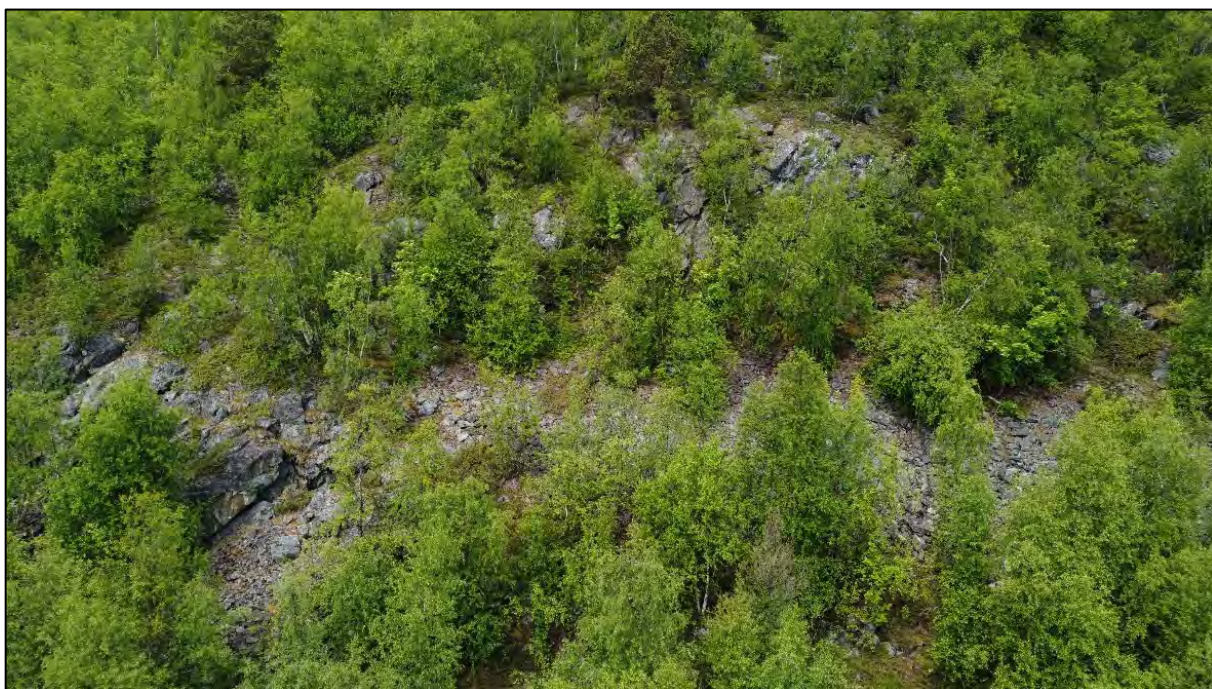
*Figur 4: Deler av løснеområdene for steinsprang ovenfor sørlige del av kartleggingsområdet.*

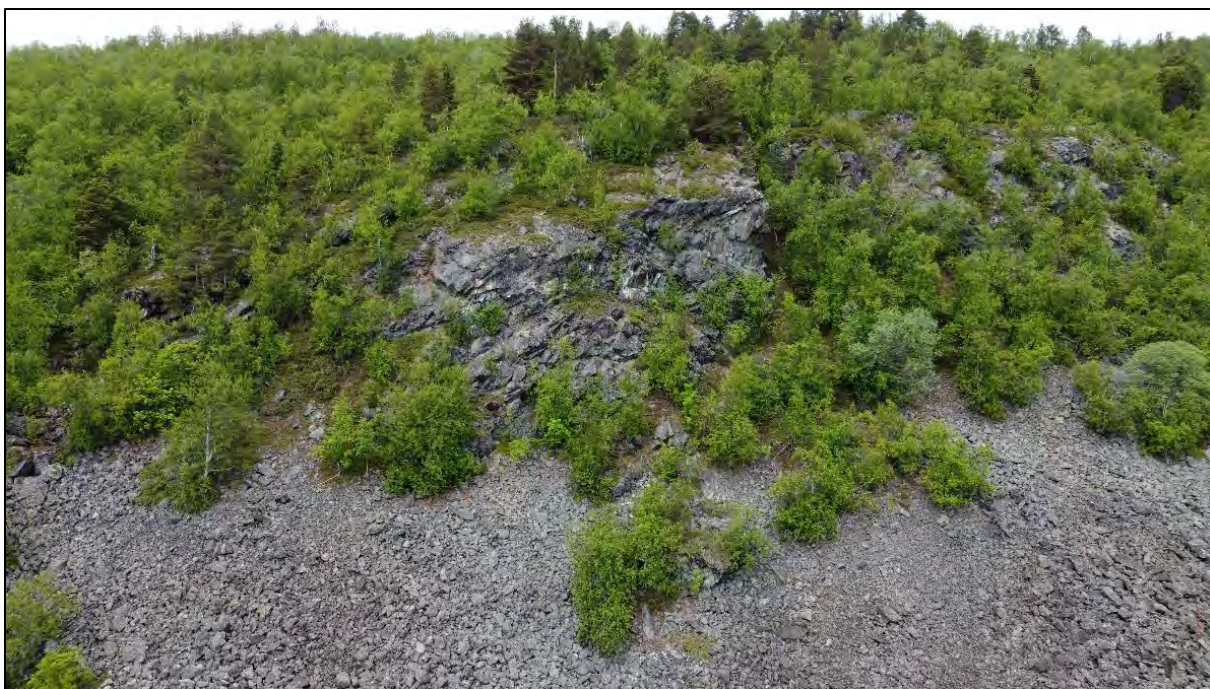
*Figur 5: Deler av løsneområdene for steinsprang ovenfor sørlige del av kartleggingsområdet.*

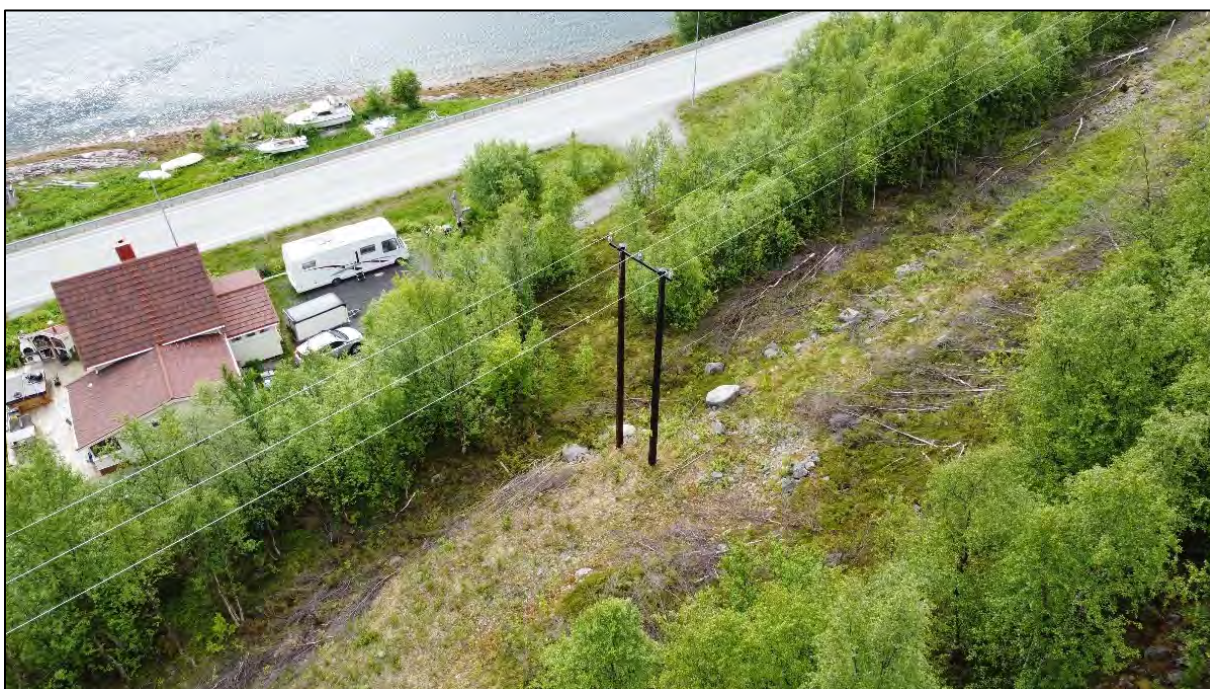
*Figur 6: Kantrunda blokker mellom ur og kraftlinja.*

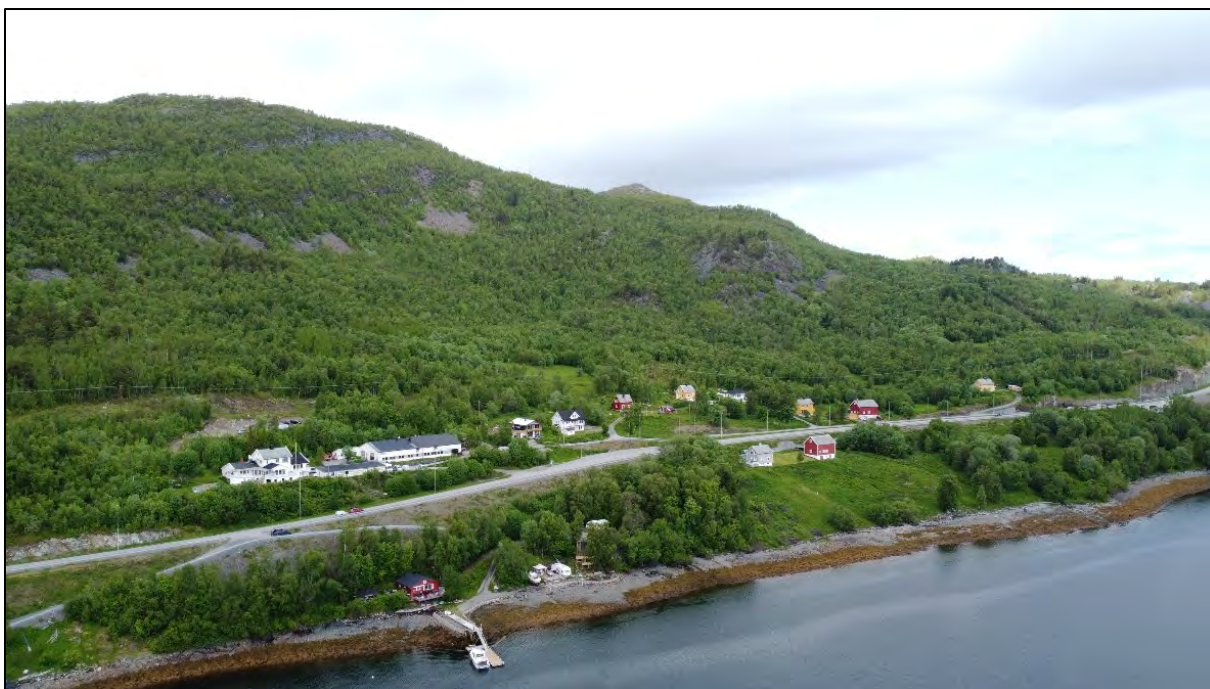
*Figur 7: Bildet viser kartleggingsområdet, og uravsetninger i god avstand (200 meter) fra kartleggingsområdet.*

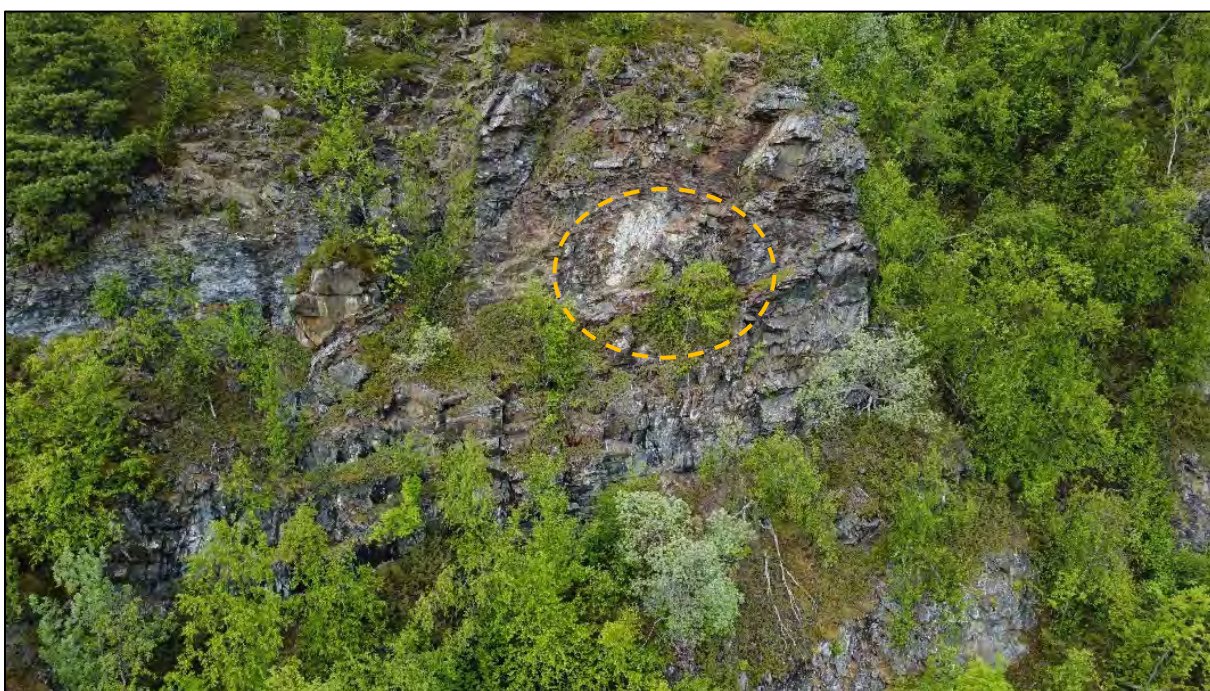
*Figur 8: Deler av løsneområdene for steinsprang i midtre/sentrale del av påvirkningsområdet. Tegn til relativt ferske utfall i midtre del.*

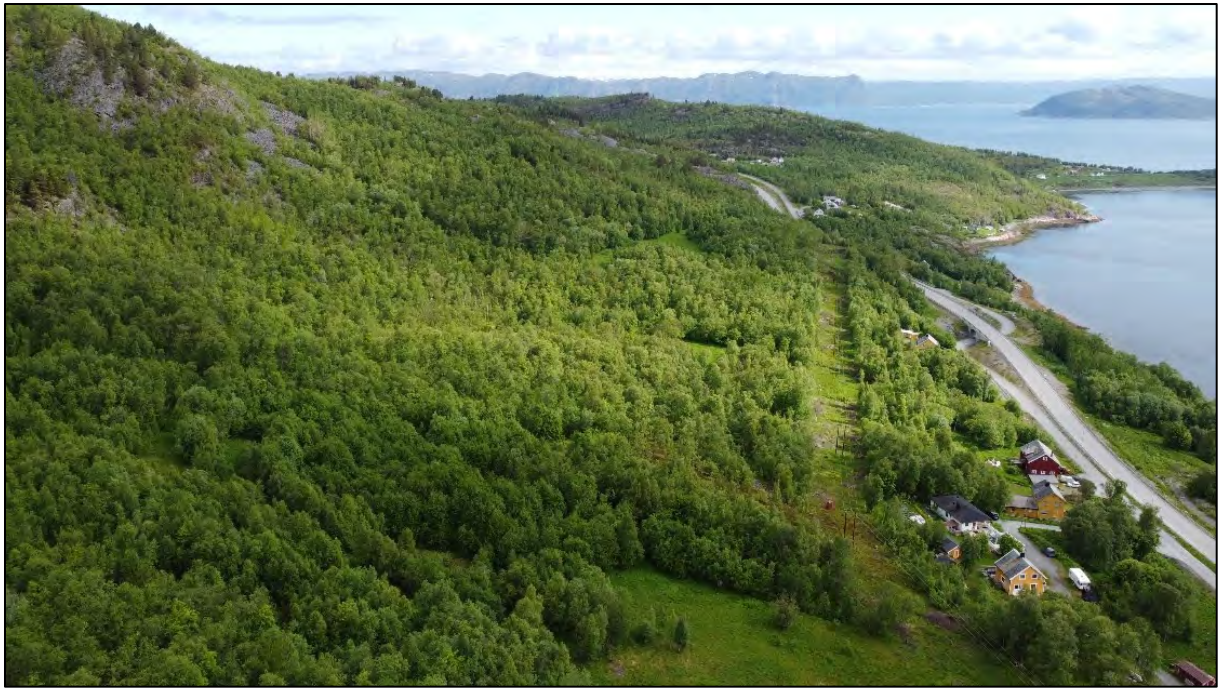
*Figur 9: Nordlige del av kartleggingsområdet, bildet er tatt mot nordvest. Løsneområder for steinsprang til venstre, og slakt terreng mellom uravsetninger og kartleggingsområdet.*

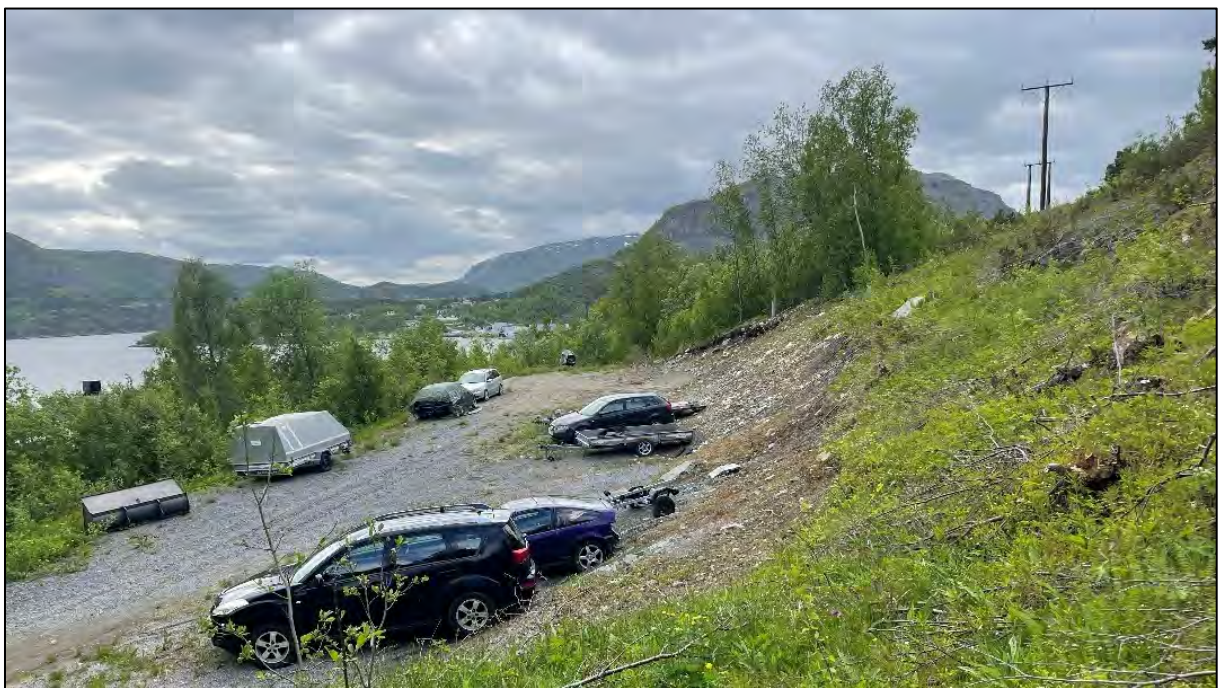
*Figur 10: Bildet viser en løsmasseskjæring sentralt i kartleggingsområdet, hvor løsmassene består av morenemateriale. Bildet er tatt mot sør.*

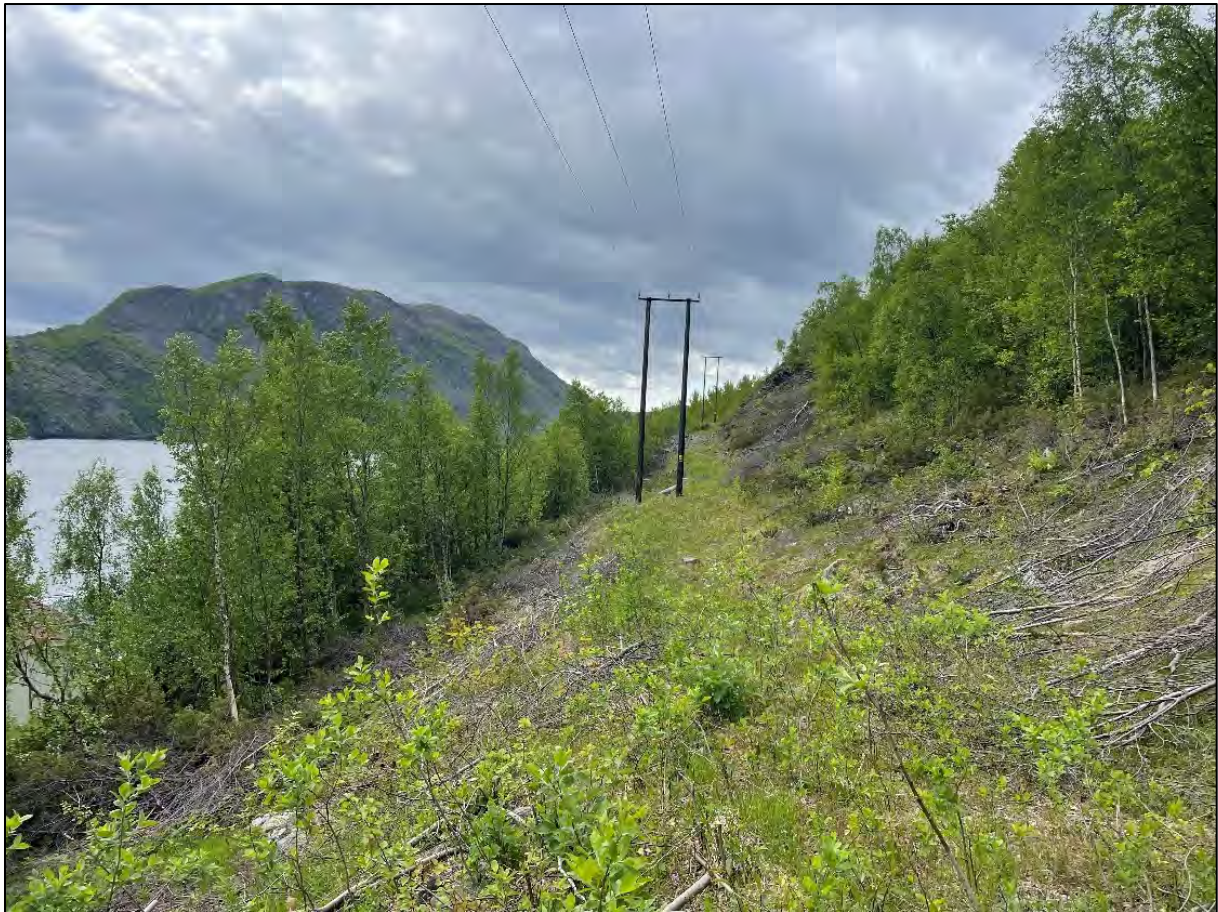
*Figur 11: Bildet er representativt for hvordan terrenget ser ut i øvre avgrensning for kartleggingsområdet i sørvestlige del. Noen kantrunda blokk med usikkert opphav. Bildet er tatt mot sør.*

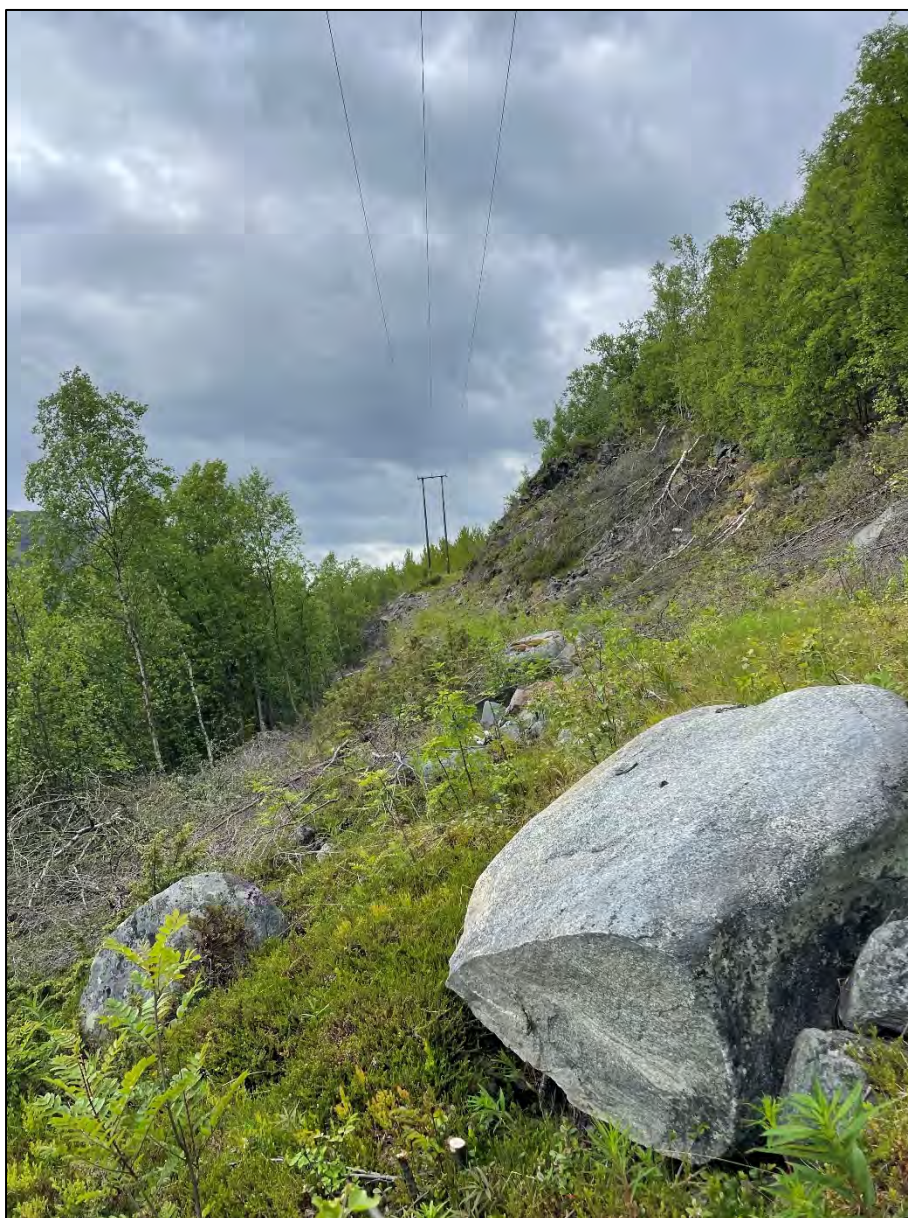
*Figur 12: Bildet viser en mer blokkrik del av avgrensning til kartleggingsområdet enn Figur 11, men mer runda blokker.*

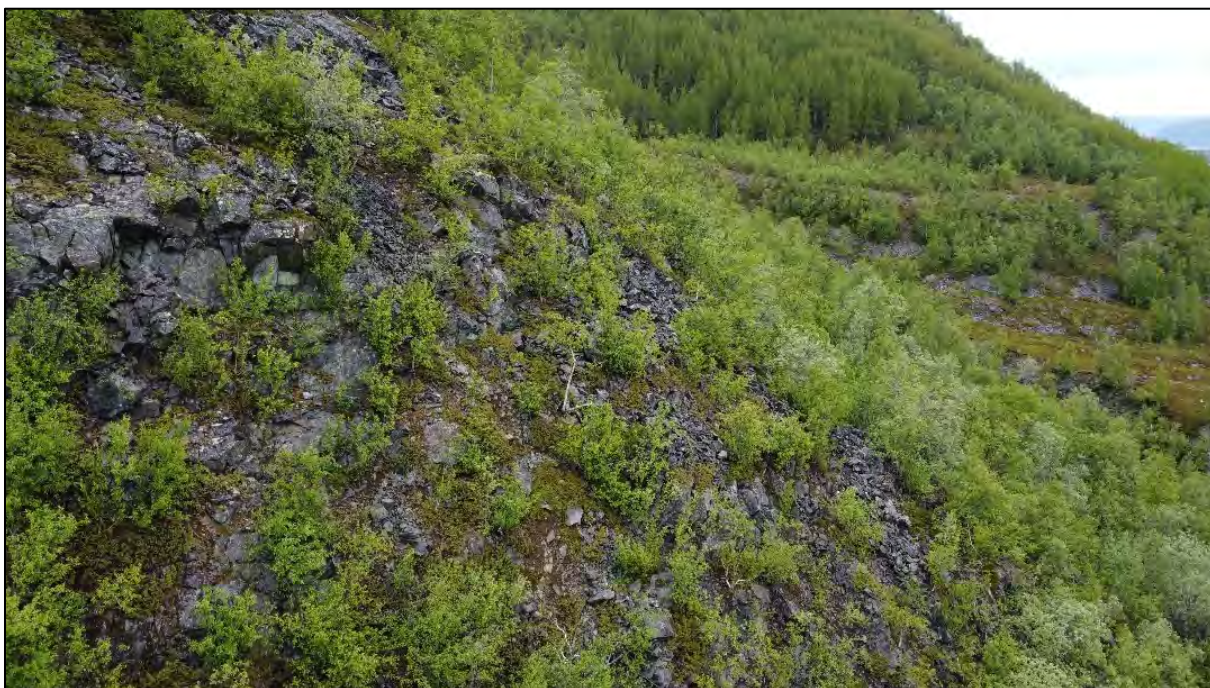
*Figur 2: Bergskrent på ryggformasjon nord i påvirkningsområdet, Møllneselva til høyre i bildet. Bildet er tatt mot nord.*

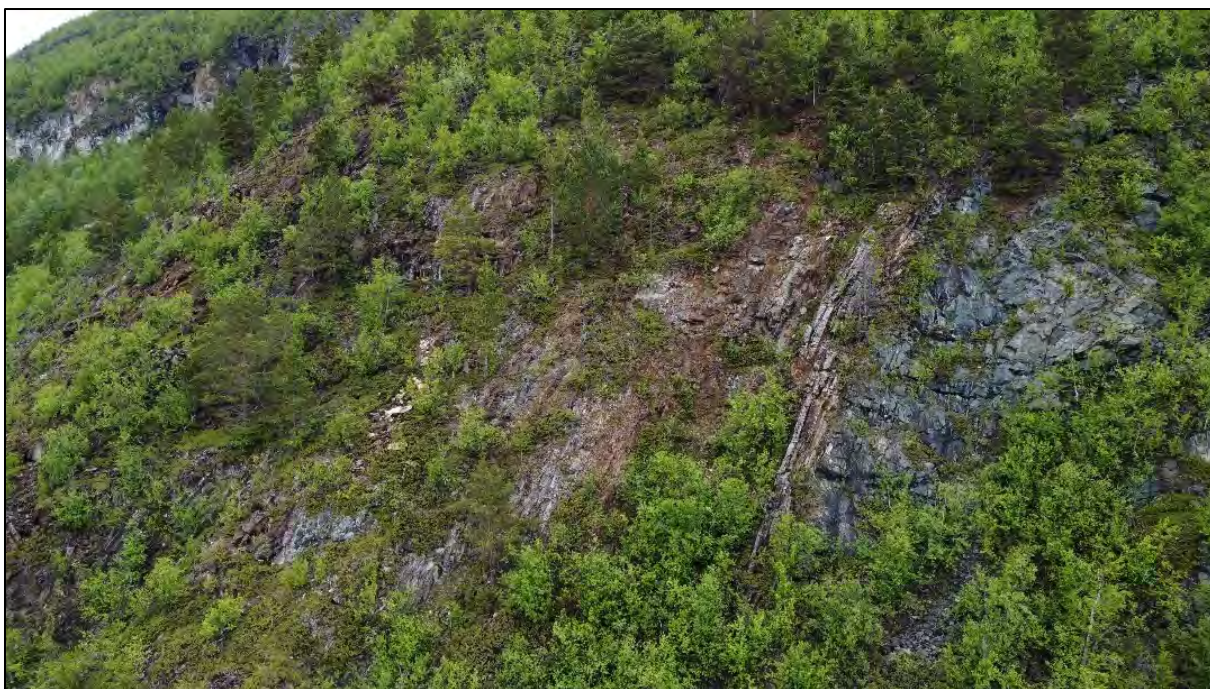
*Figur 3: Bildet viser løsneområder for steinsprang i ryggformasjonen nord i påvirkningsområdet.*

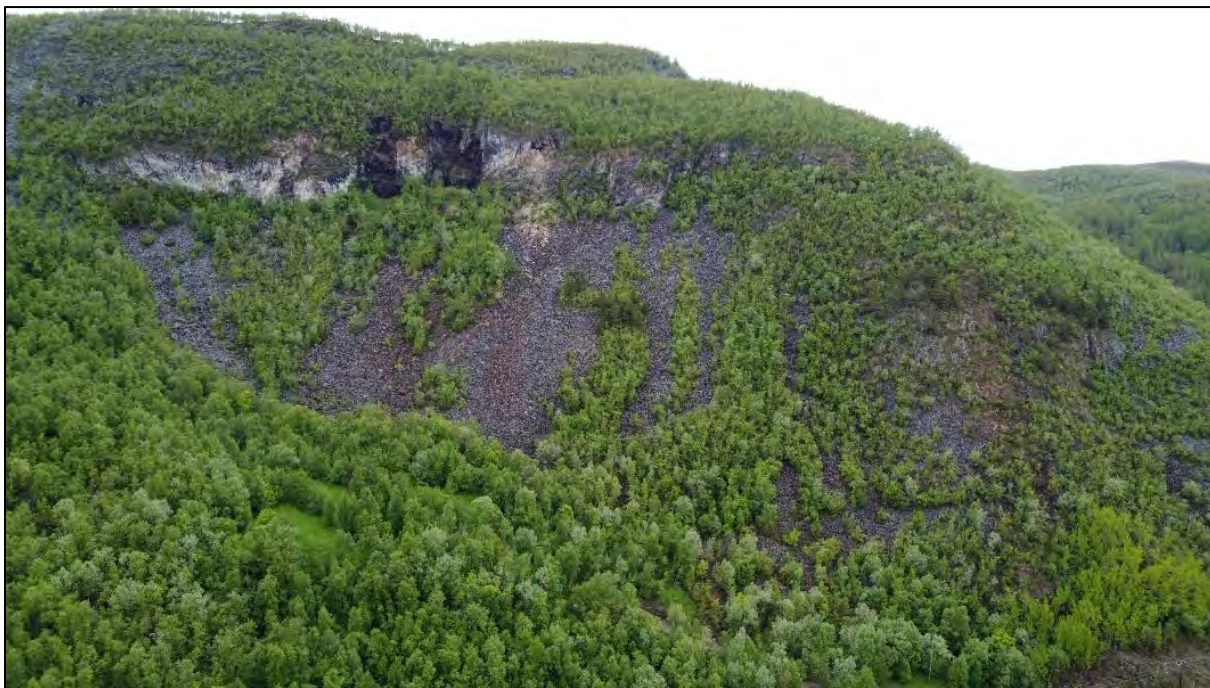
*Figur 4: Bildet viser bergskrentene med egenhøyde opp mot 40 meter, mellom ca. 160-200 moh., i sentrale deler av påvirkningsområdet. Det er lyse partier i bergskrenten og steinsprangur i nedkant av skrenten.*
