# Faresoneutredning skred i bratt terreng – Alta kommune

EKSTERNRAPPORT NR 6 / 2026

SKREVET AV Skred AS

Denne rapporten presenterer resultatene fra faresonekartlegging av skred i 16 utvalgte områder i Alta kommune, Finnmark fylke. Arbeidet er utført av Skred AS for NVE.

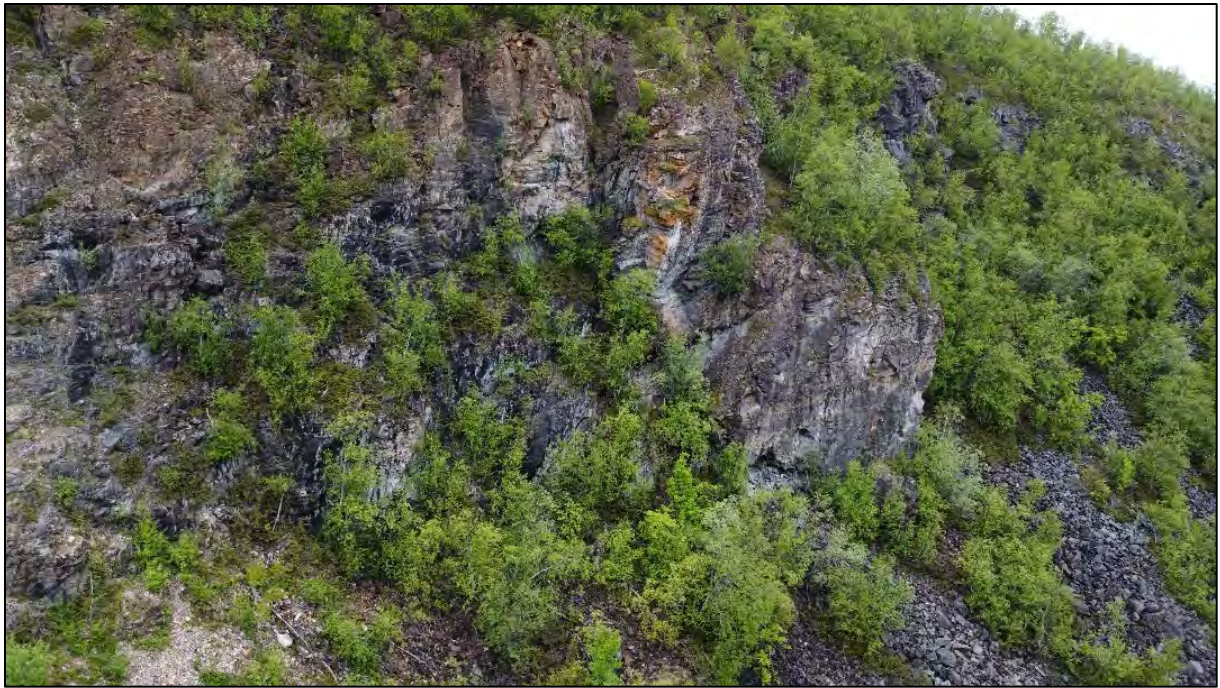
*Figur 5 :Bildet viser løsneområder for steinsprang i sentrale deler av området, i bergskrenten som går fra ca. 160-200 moh.*

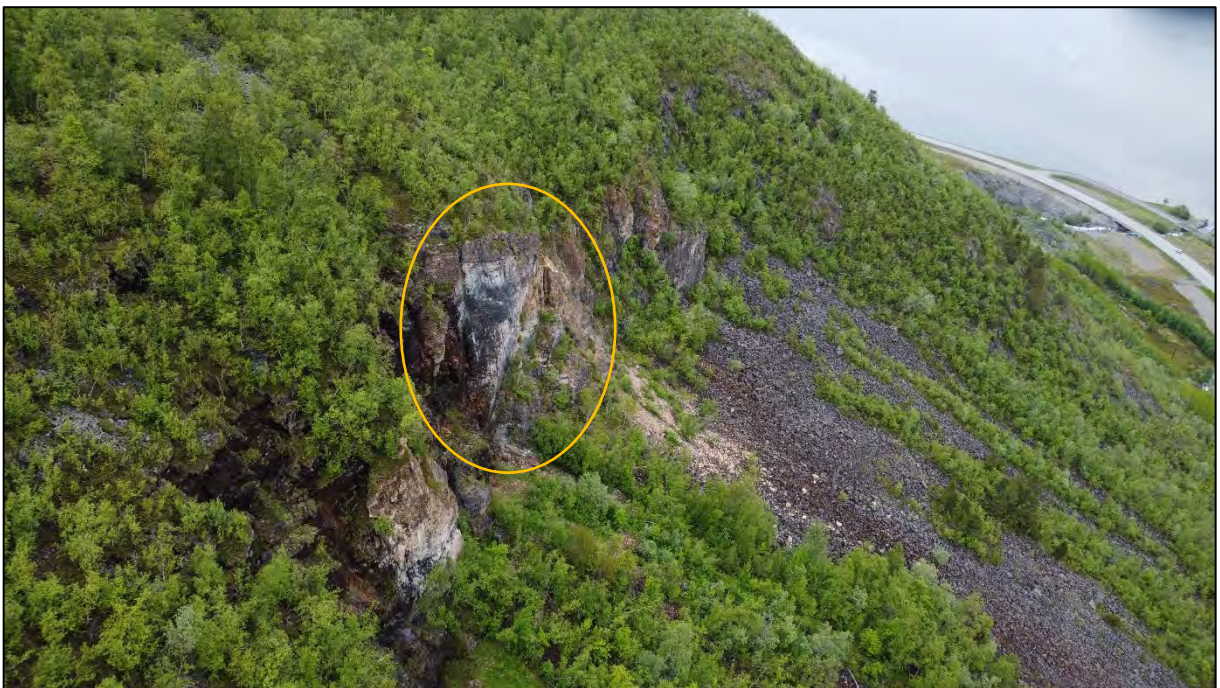
*Figur 6: Bildet viser relativt fersk steinsprangaktivitet (datert til 2018-2024 fra flybilder), samt et relativt stort avløst bergparti med en vertikal baksprekk markert med oransje.*

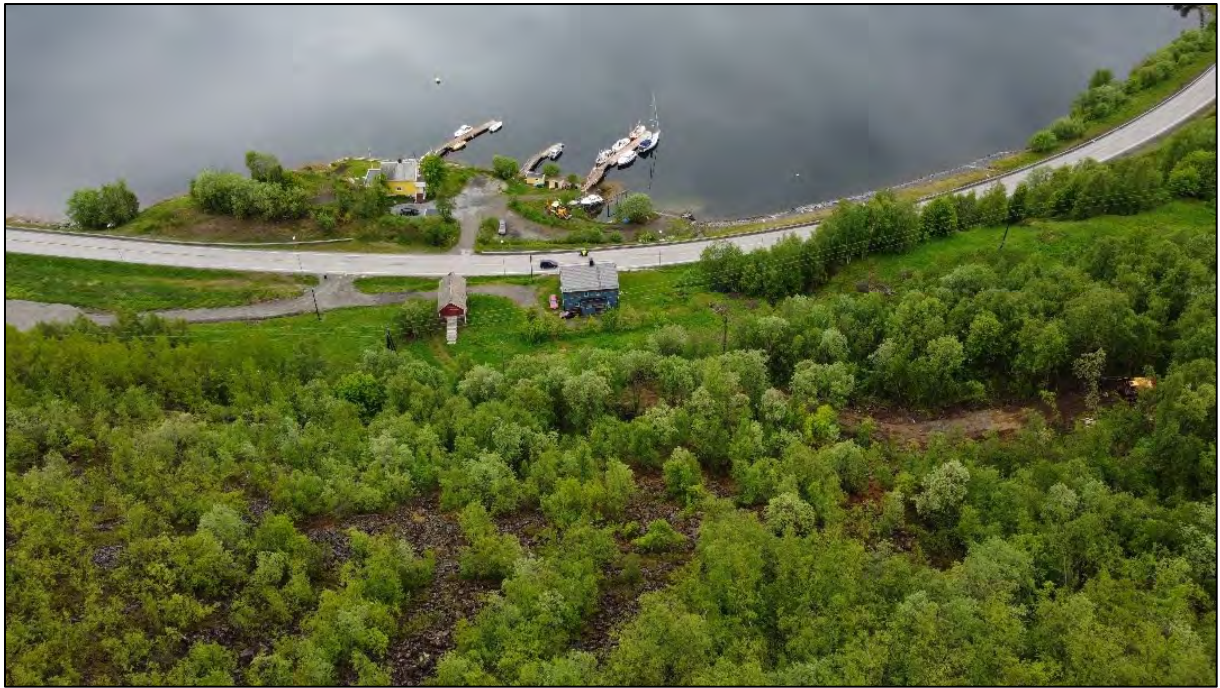
*Figur 7: Bildet viser utstrekning av ur ned mot Kåfjordveien 577. Bildet er tatt mot sør.*

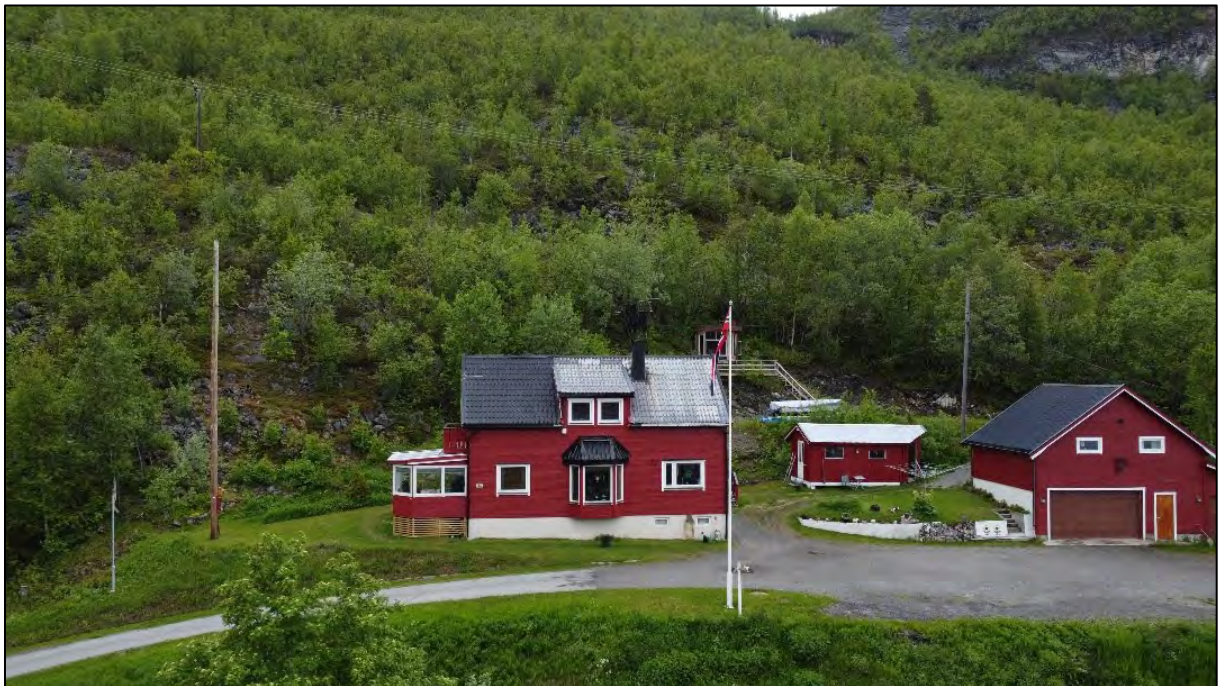
*Figur 8: Bildet viser Kåfjordveien 567 og 569, og skråningen i bakkant. Bildet er tatt mot vest.*

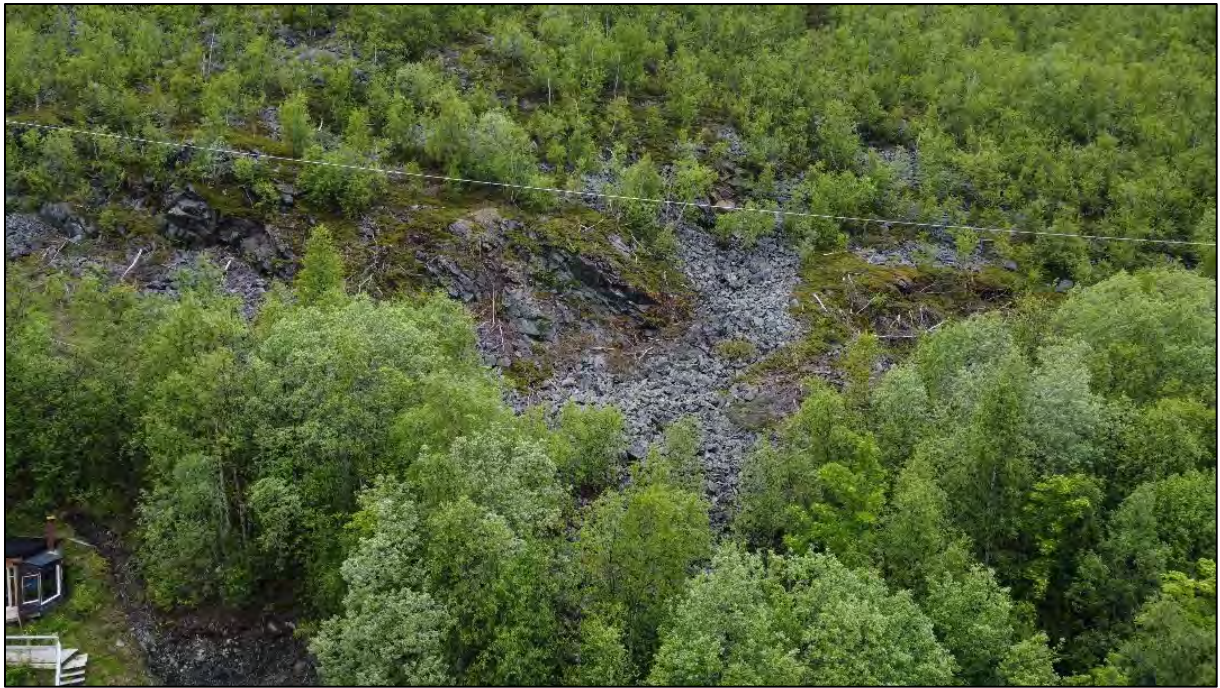
*Figur 9: Bildet viser skråningen bak Kåfjordveien 567 og 569, med uravsetninger og noen bratte (> 45 grader) bergskrenter med 2-5 m egenhøyde.*

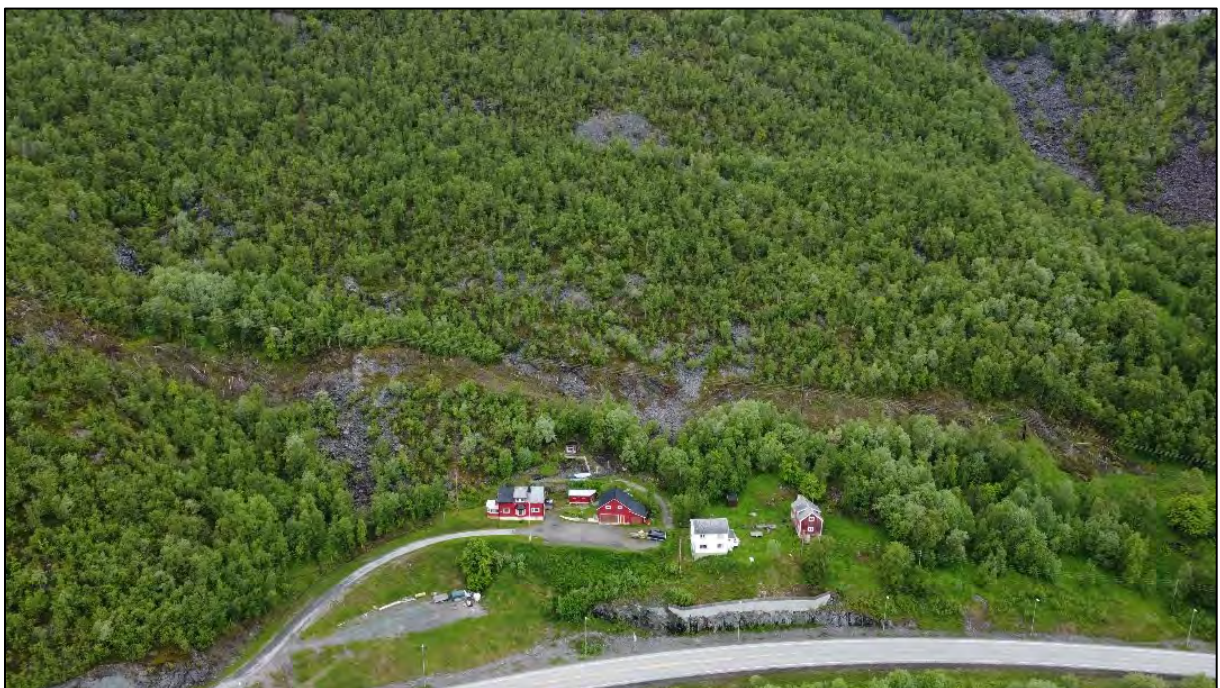
*Figur 10: Bildet viser skråningen bak Kåfjordveien 567 og 569, med uravsetninger og noen bratte (> 45 grader) bergskrenter med 2-5 m egenhøyde like bak bebyggelsen.*

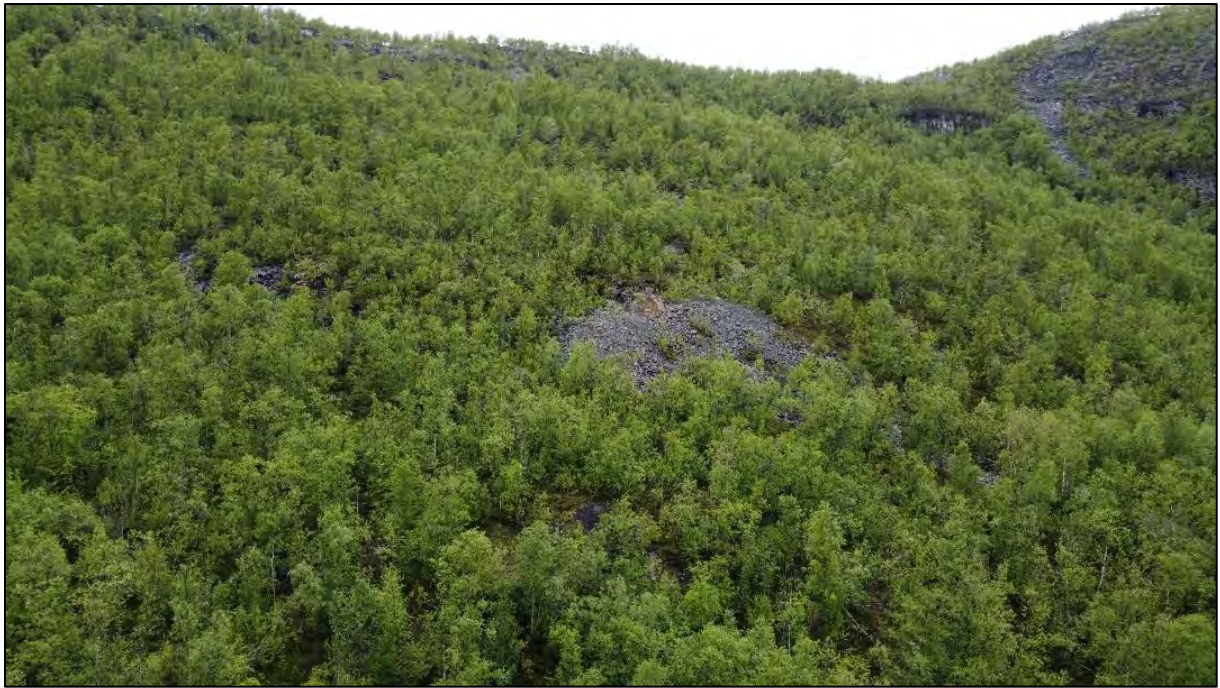
*Figur 11: Bildet viser en ur midt oppe i påvirkningsområdet, som i dag har svært begrensede kildeområder for steinsprang.*

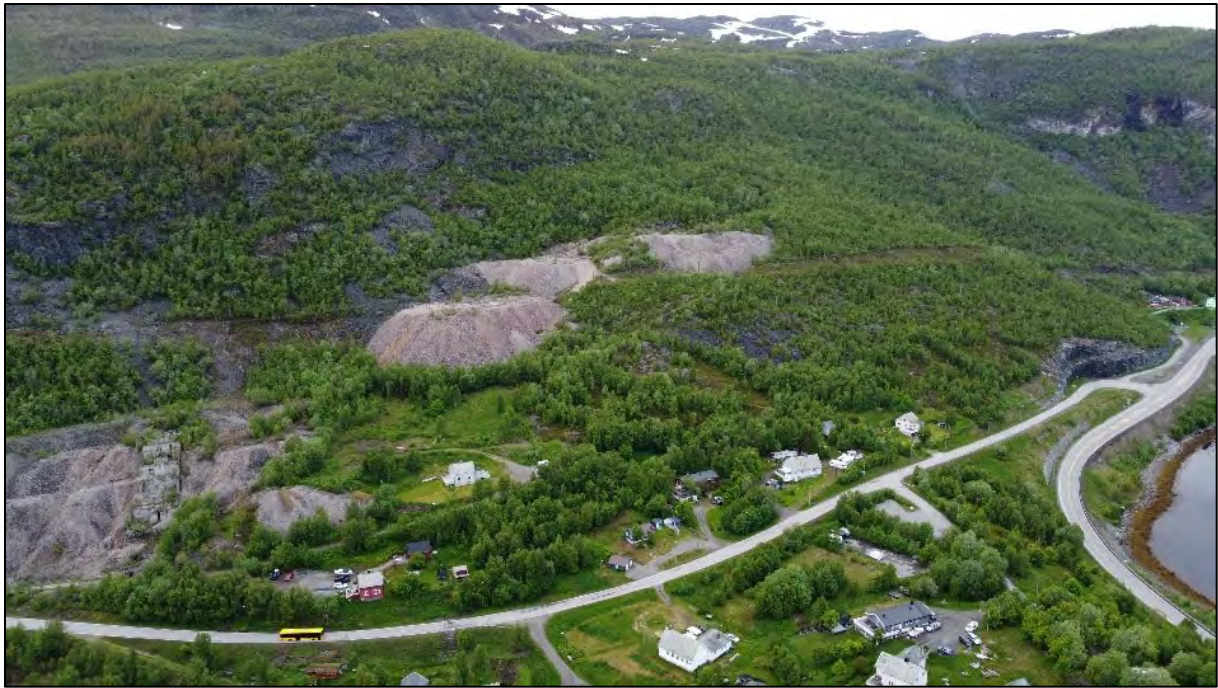
*Figur 2: Bildet vider nordlige del av området, hvor det både er uravsetninger nedenfor naturlige bergskrenter og fyllmasser.*

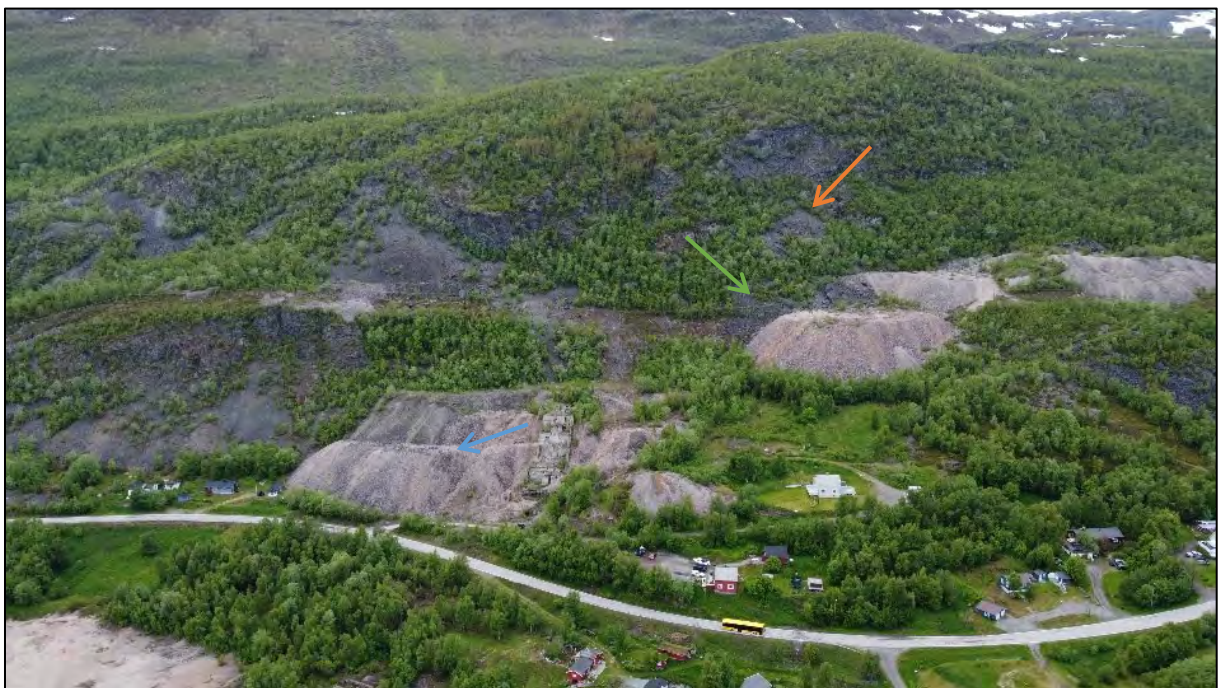
*Figur 3: Bildet er tatt i nordlige del av området, nær Figur 2. Oransje pil viser steinsprangur, blå pil viser fyllmateriale, grønn pil viser forvittringsur.*

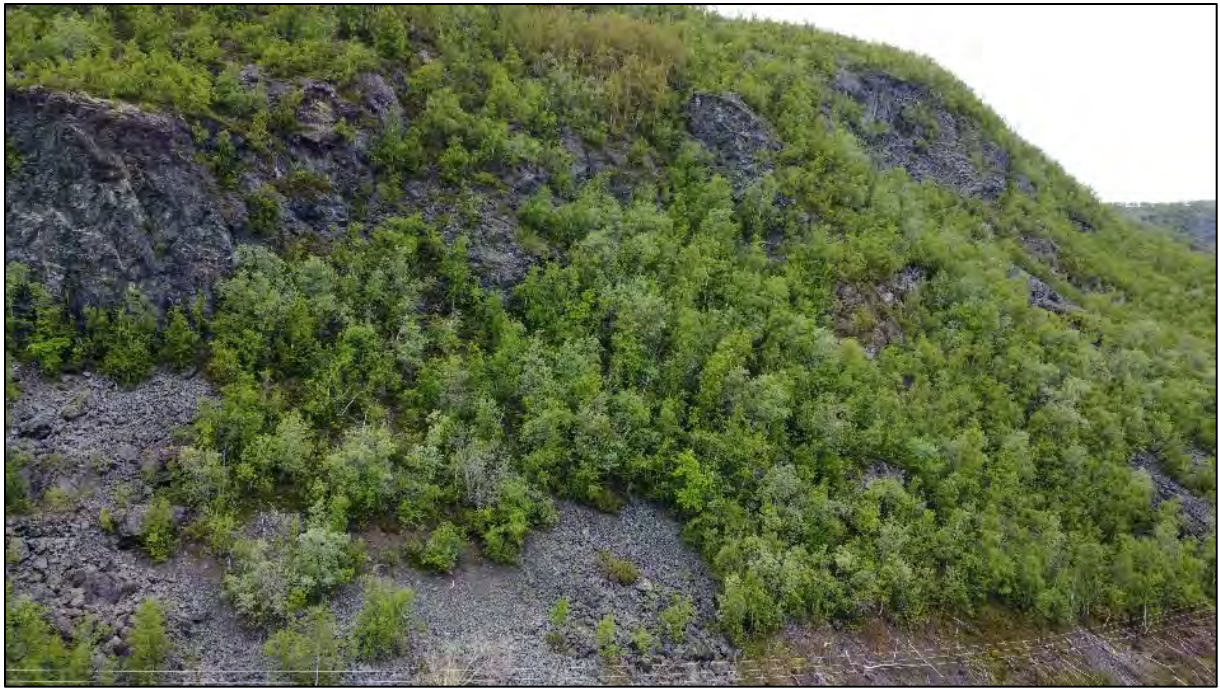
*Figur 4: Bildet viser bergskrenter, løsneområder for steinsprang i nordlige del.*

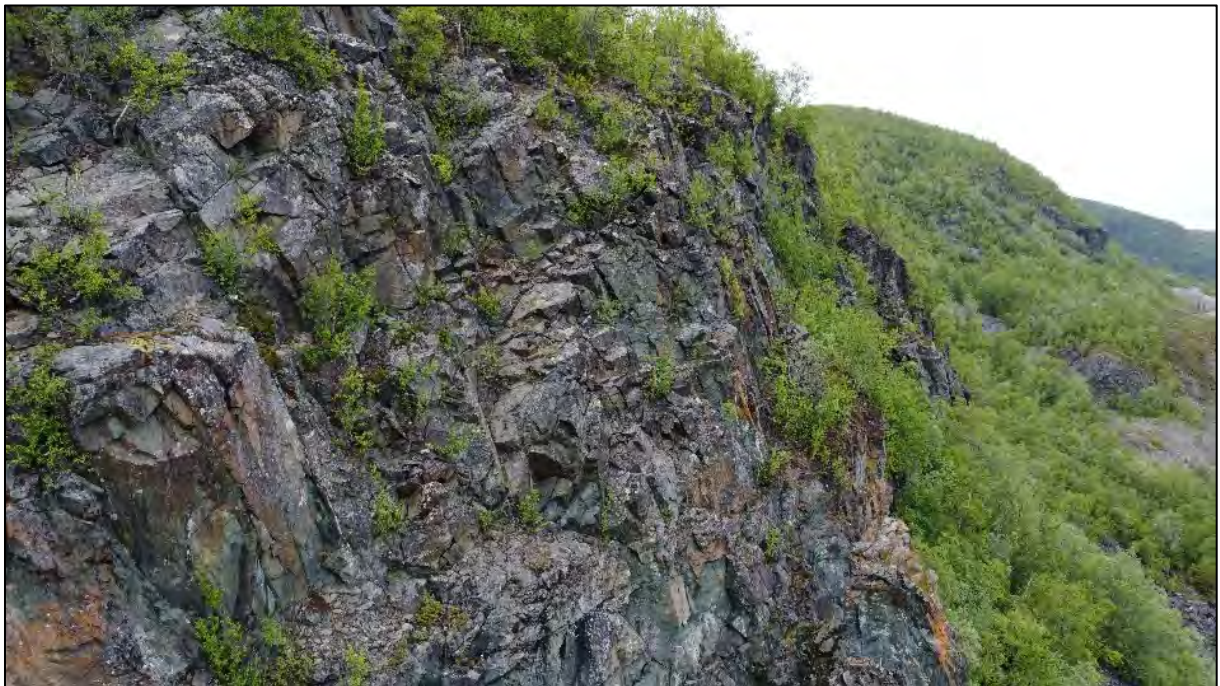
*Figur 5: Løsneområder i for steinsprang i nordlige del, sett mot nord*

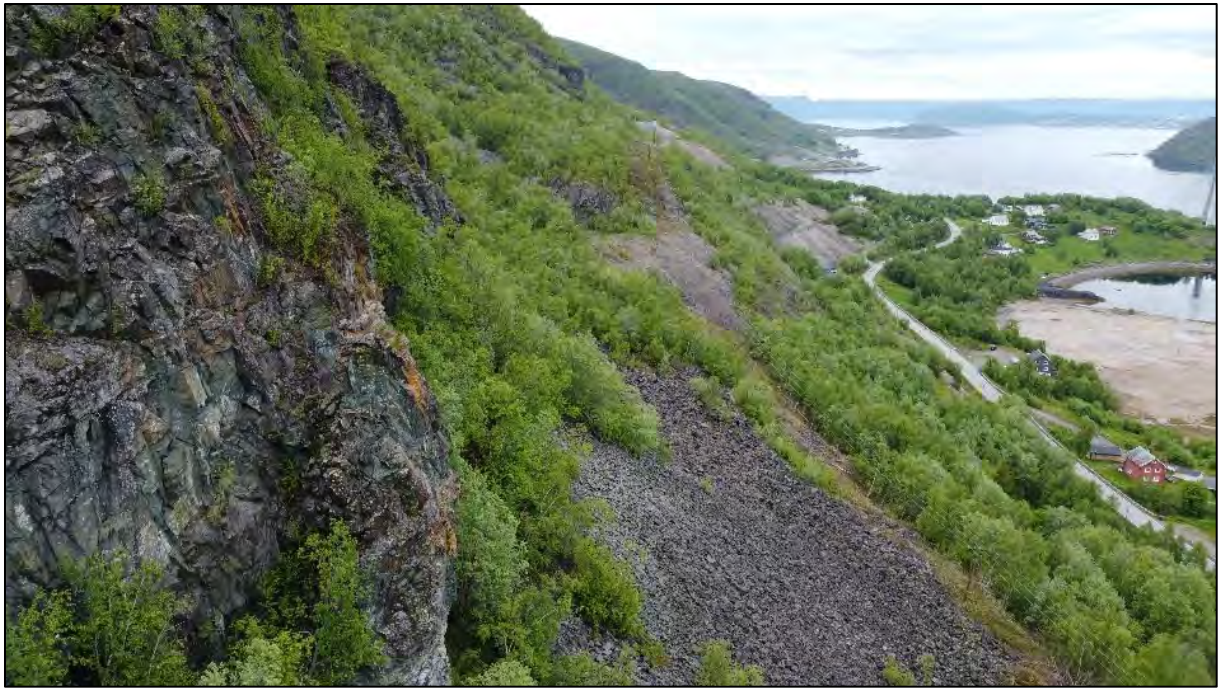
*Figur 6: Løsneområder i for steinsprang i nordlige del, sett mot nord*

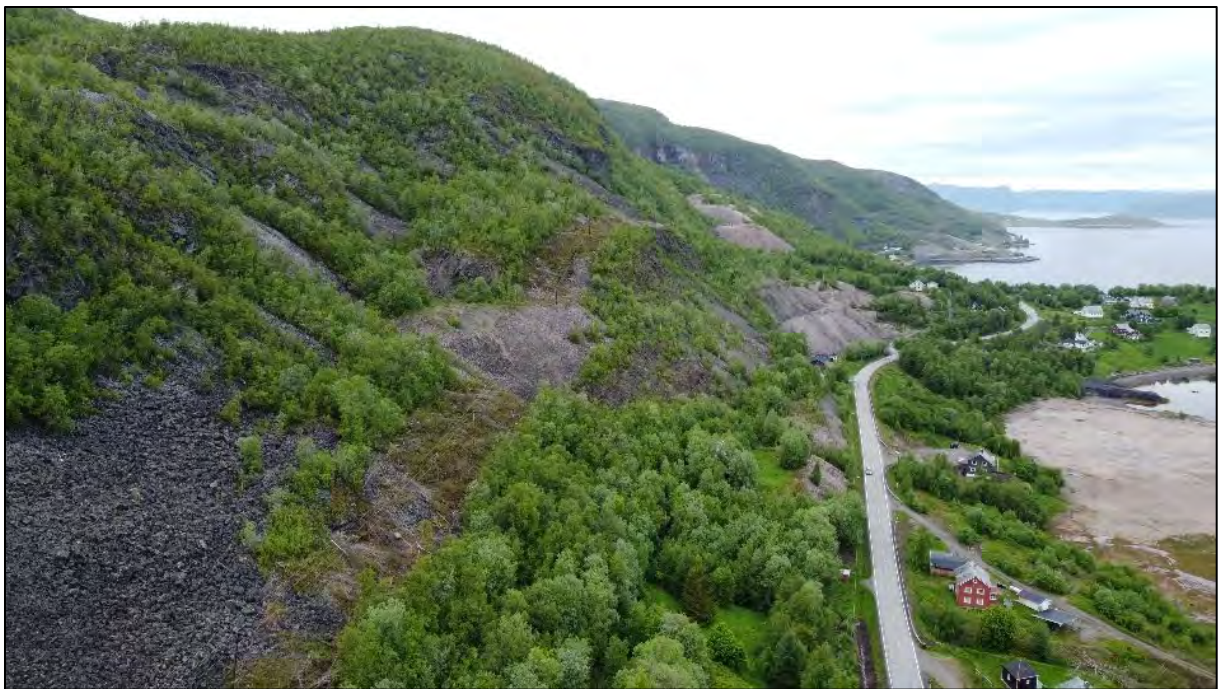
*Figur 7: Steinsprangur og fyllmasser, sett mot nord.*

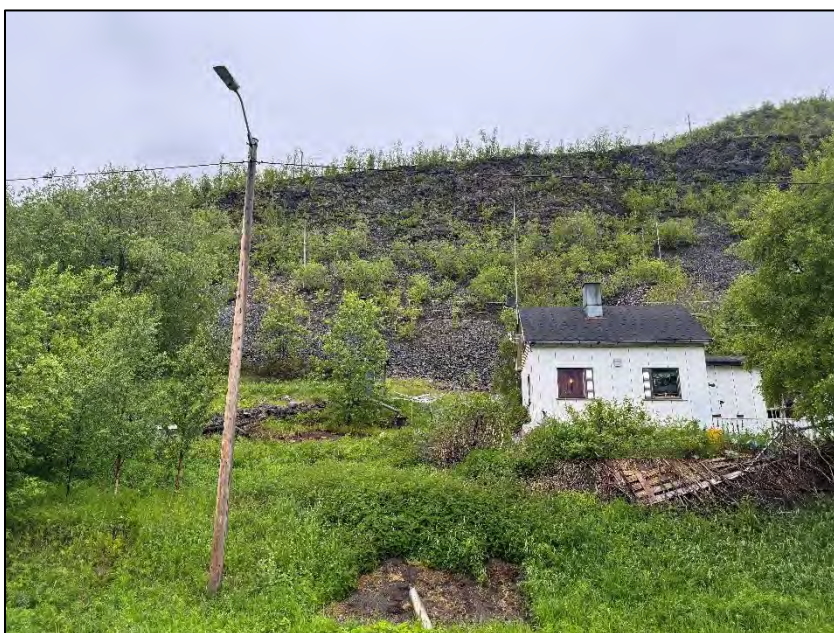
*Figur 9: Bildet viser Kåfjordbotn 107 og skråningen bak. Vi tolker at skjæringa bak huset er delvis menneskeskapt og at ura består av både fyllmasser og steinsprangavsetninger.*

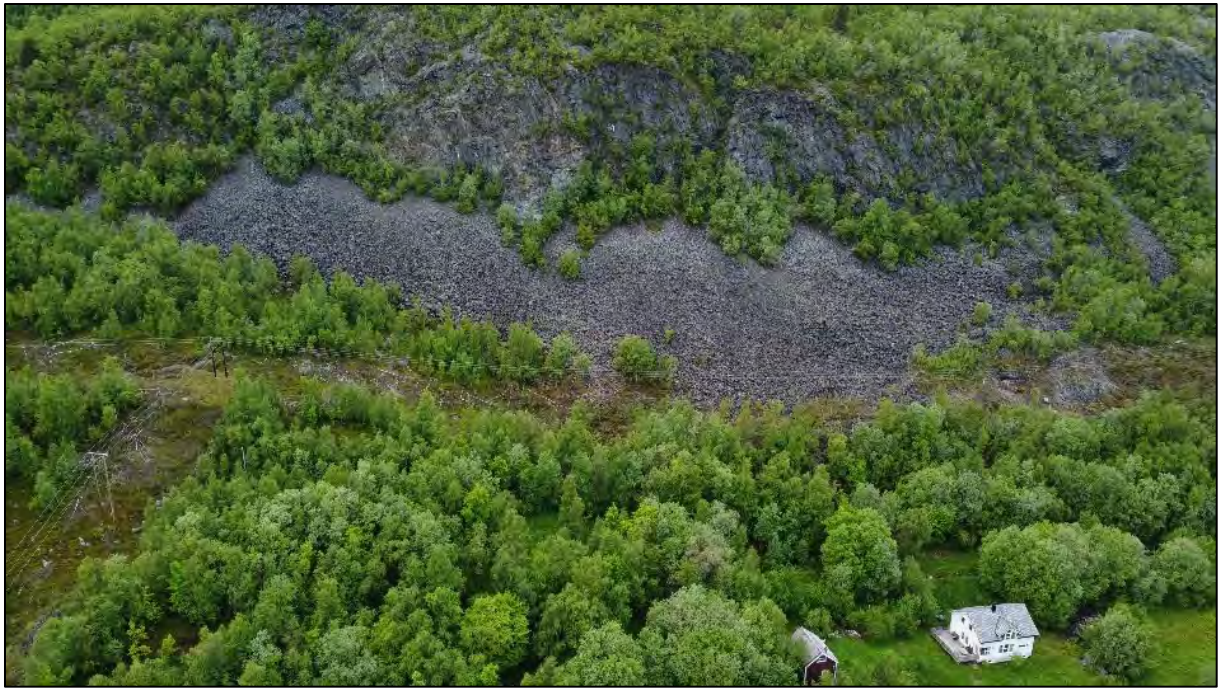
*Figur 10: Bildet viser utbredelsen av steinsprangur i forhold til bebyggelse (Kåfjordbotn 95)*

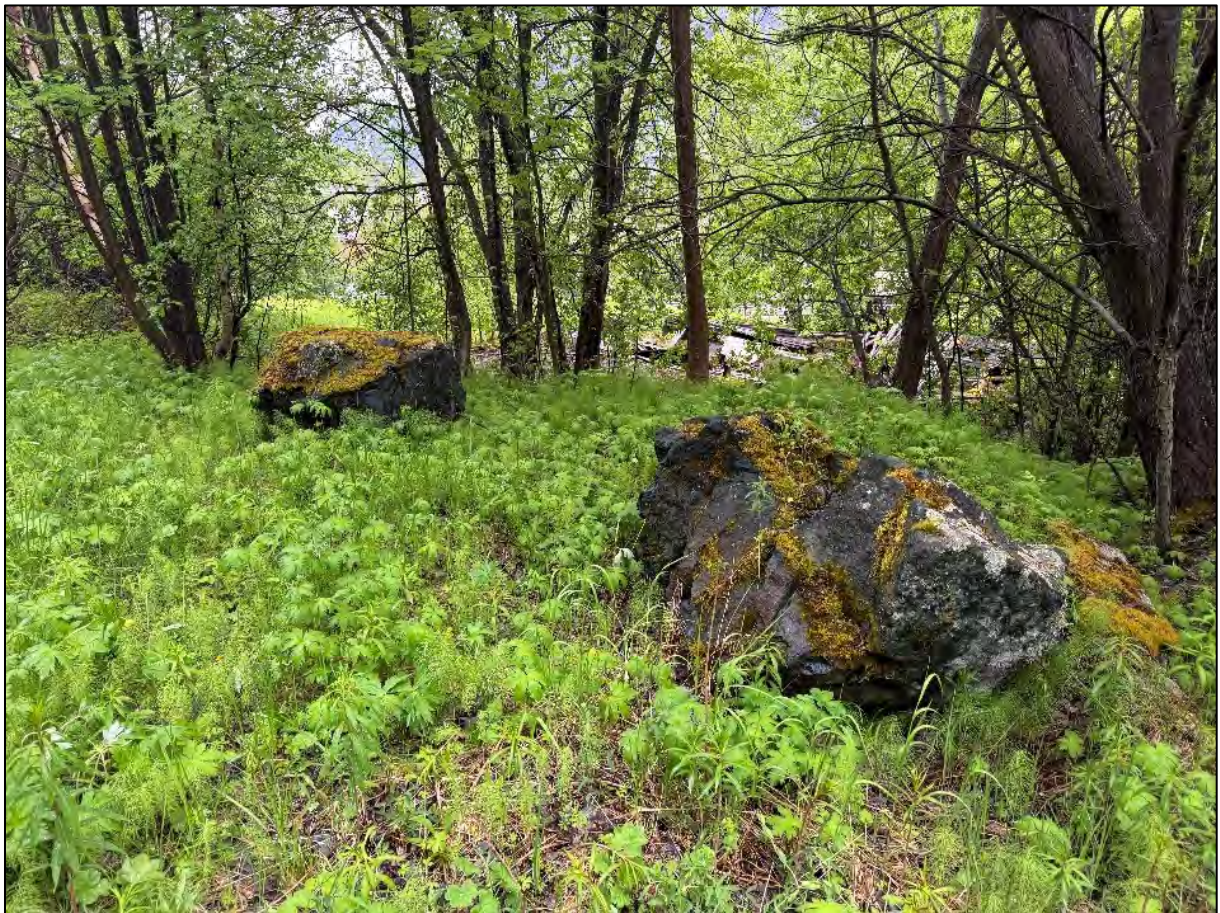
*Figur 11: Steinsprangblokker bak Kåfjordbotn 95*

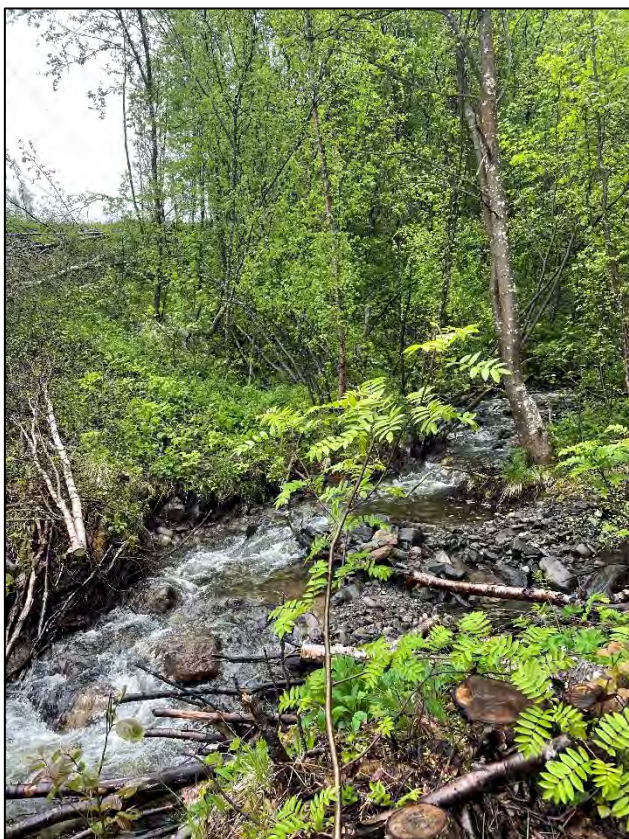
*Figur 13: Brakkelva. Bildet viser at elva er nedskjært i løsmasser og det er noe løsmasser i elveløpet.*

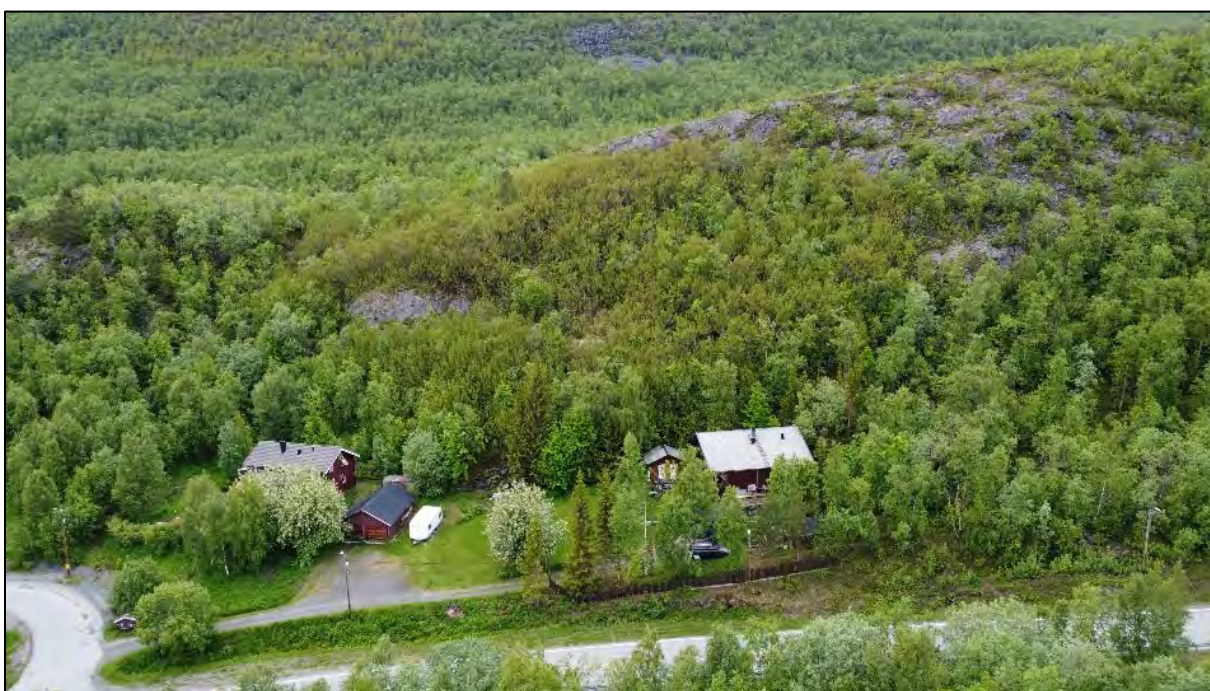
*Figur 15: Bildet viser fjellknausen "Karl Johan", og husene med adresse Kåfjordbotn 2 og 4. Berget fremstår massivt.*

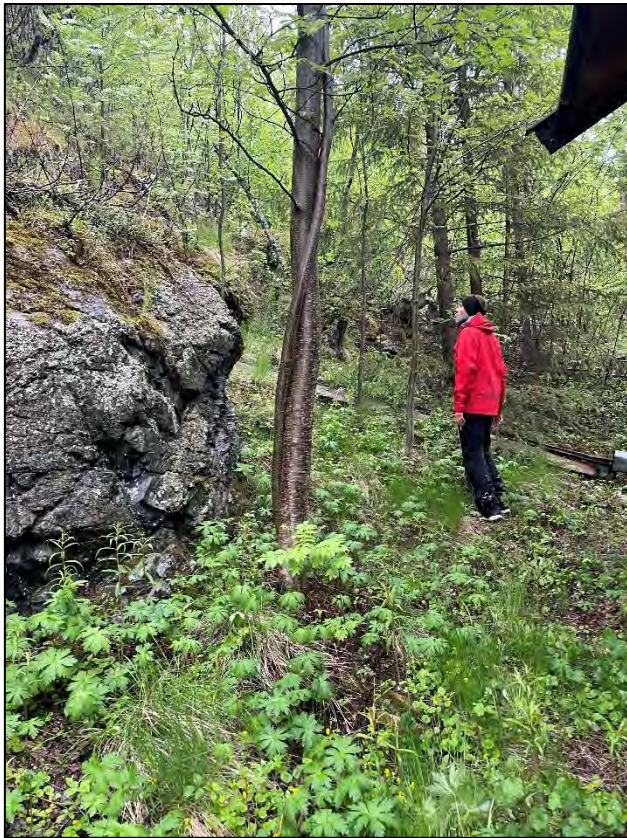
*Figur 16: Bildet viser bergskrenten bak Kåfjordvegen 2. Berget fremstår massivt, og vi vurderer årlig løsesannsynlighet som mindre enn 1/1000, men større enn 1/5000.*

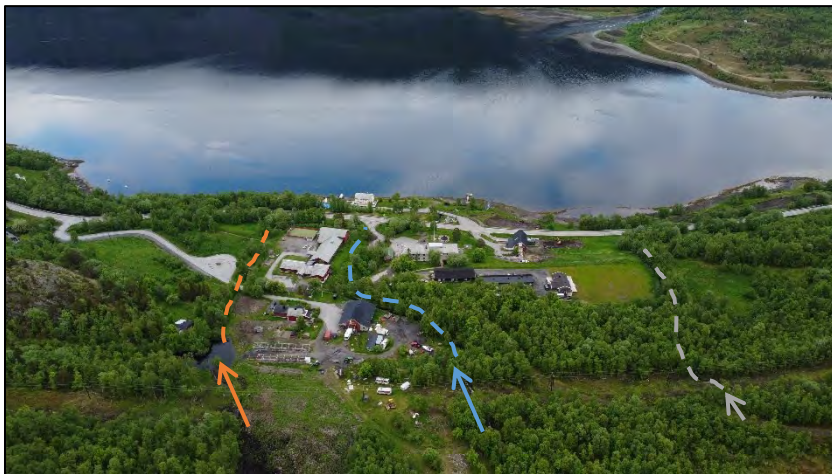
*Figur 17: Bildet viser sørlige del av området, med Kristinebekken (grå), Gårdselva (blå) og navnløs bekk (oransje).*

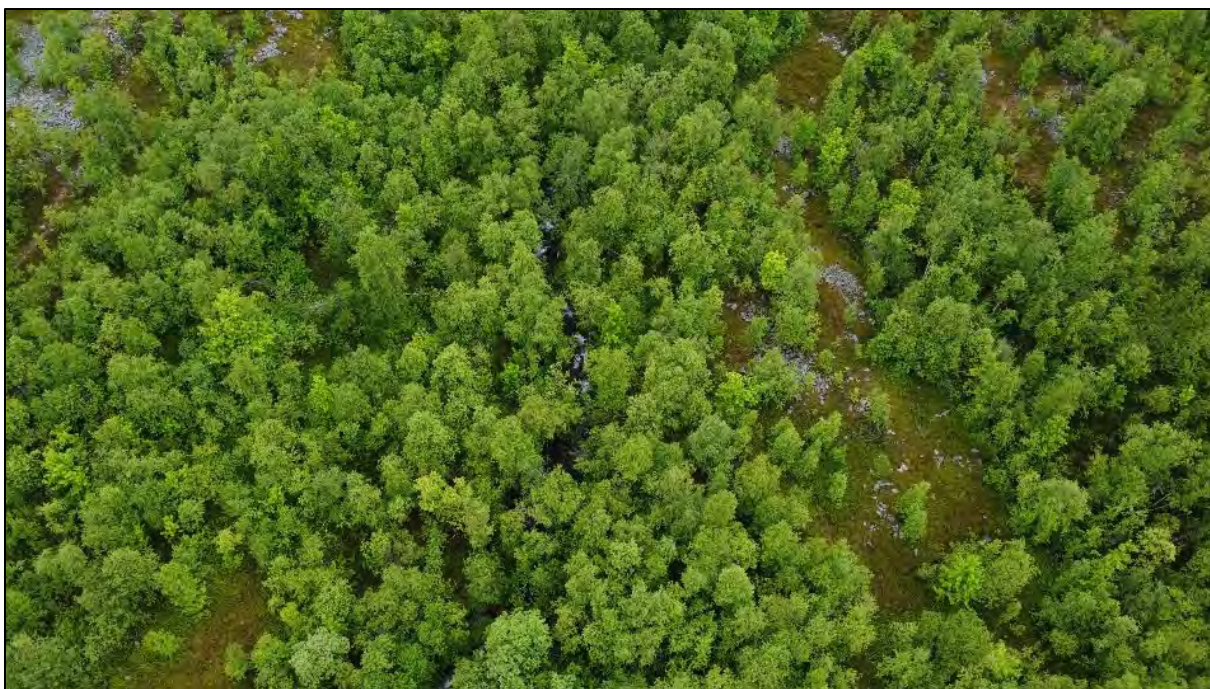
*Figur 18: Bildet viser Gårdselva og stein- og blokkrike elve- og bekkeavsetninger. Bildet er tatt ca. 250 meter fra bebyggelsen i sørlige del av kartleggingsområdet.*

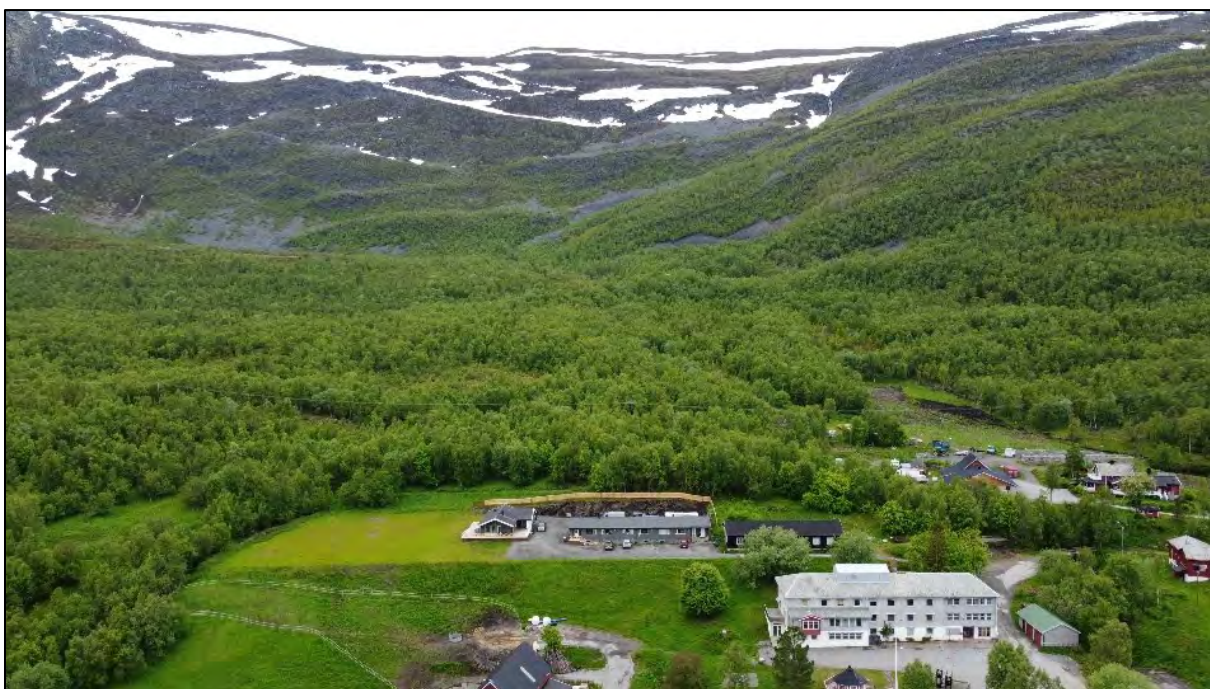
*Figur 19: Sørlige del av området. Bildet viser at terrenget i kartleggingsområdet er slakt i utløpet av Gårdselva*

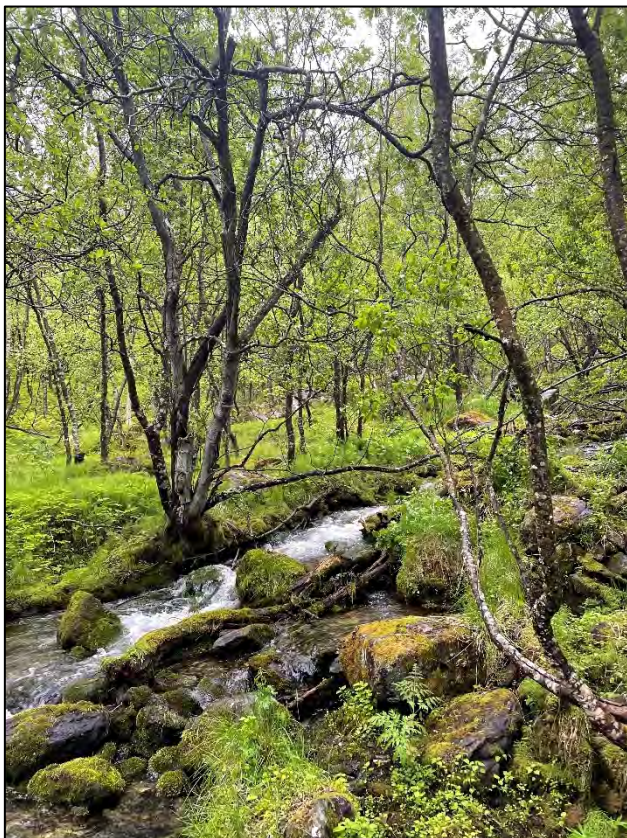
*Figur 21: Gårdselva, omtrent i grensa til kartleggingsområdet. Bildet viser at det er kantrunda blokker og rygger i terrenget som kan ha blitt dannet av flomprosesser.*

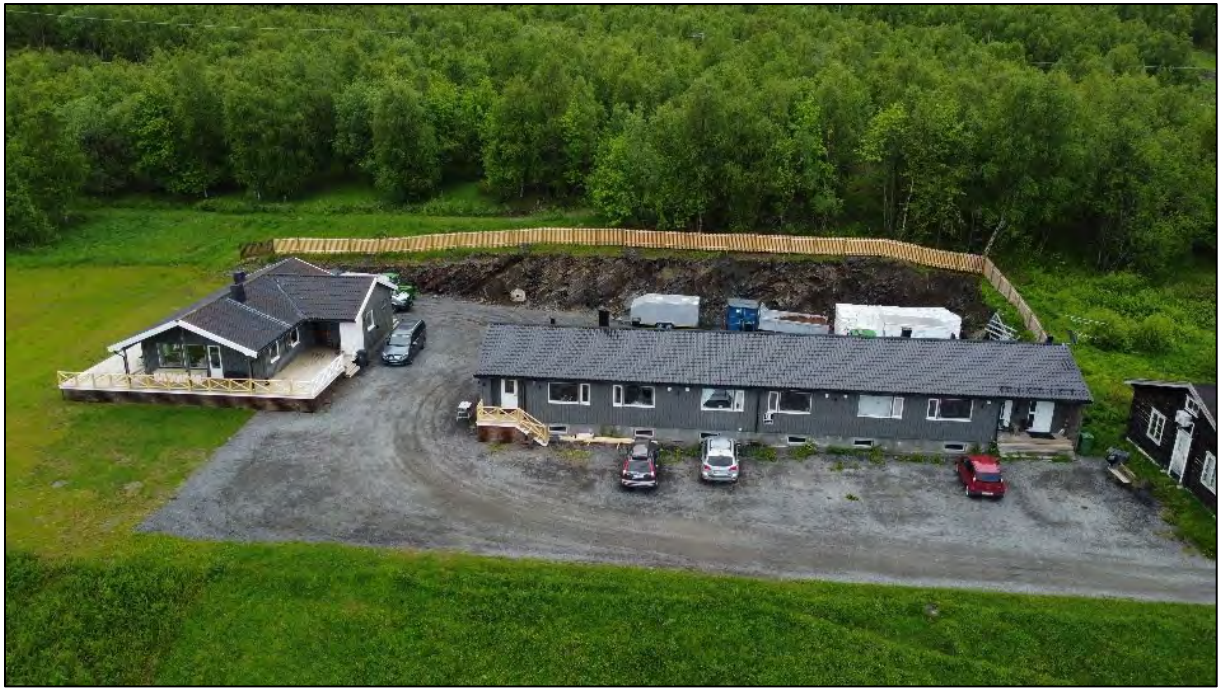
*Figur 22: Menneskeskapt bergskjæring bak Kåfjordbotn 55, 57, 59. Denne er ikke vurdert.*

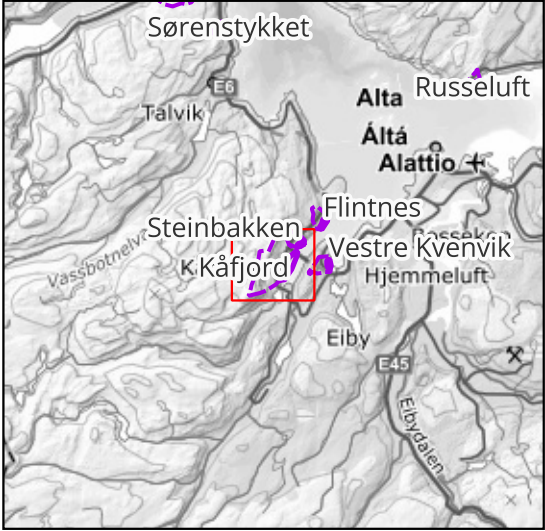
Modelleringene viser det vi vurderer som nærmest for et scenario med årig sannsynlighet 1/1000 for alle områdene unntatt 7, 10, 14 og 16. For disse områdene har vi vist det vi vurderer som nærmest for et scenario med årlig sannsynlighet 1/5000.

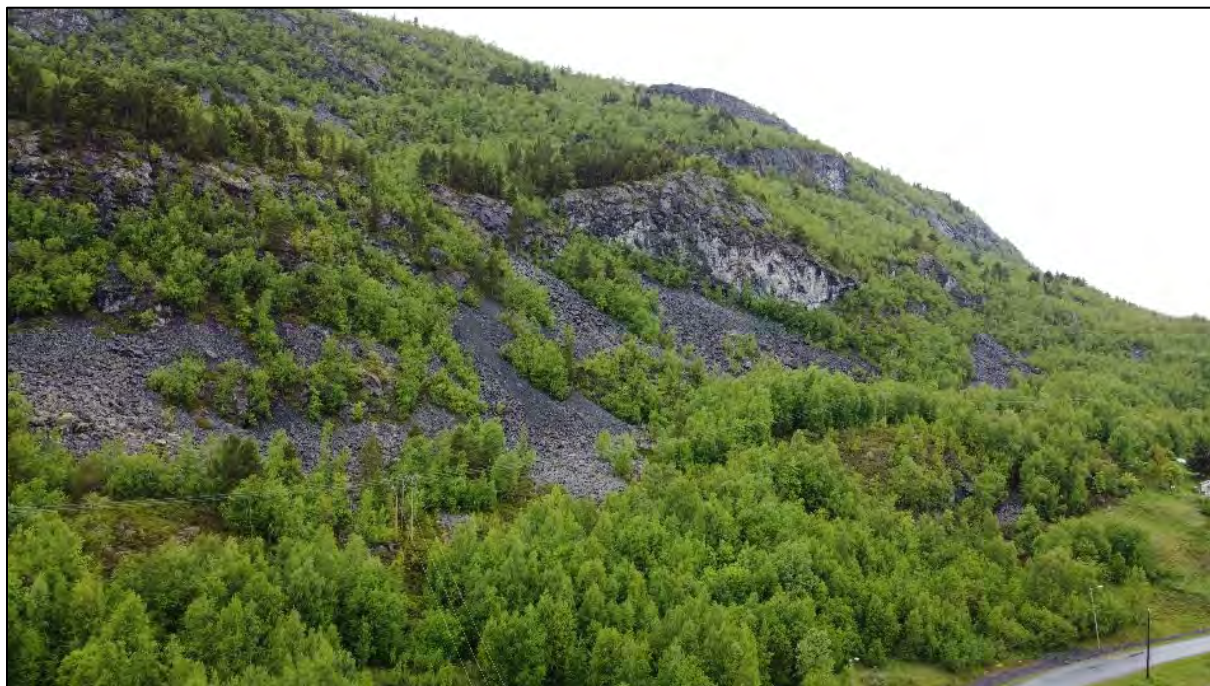
*Figur 2: Bildet viser nordlige del av området, hvor det er løsneområder for steinsprang og steinsprangur. Bildet er tatt mot nordvest.*

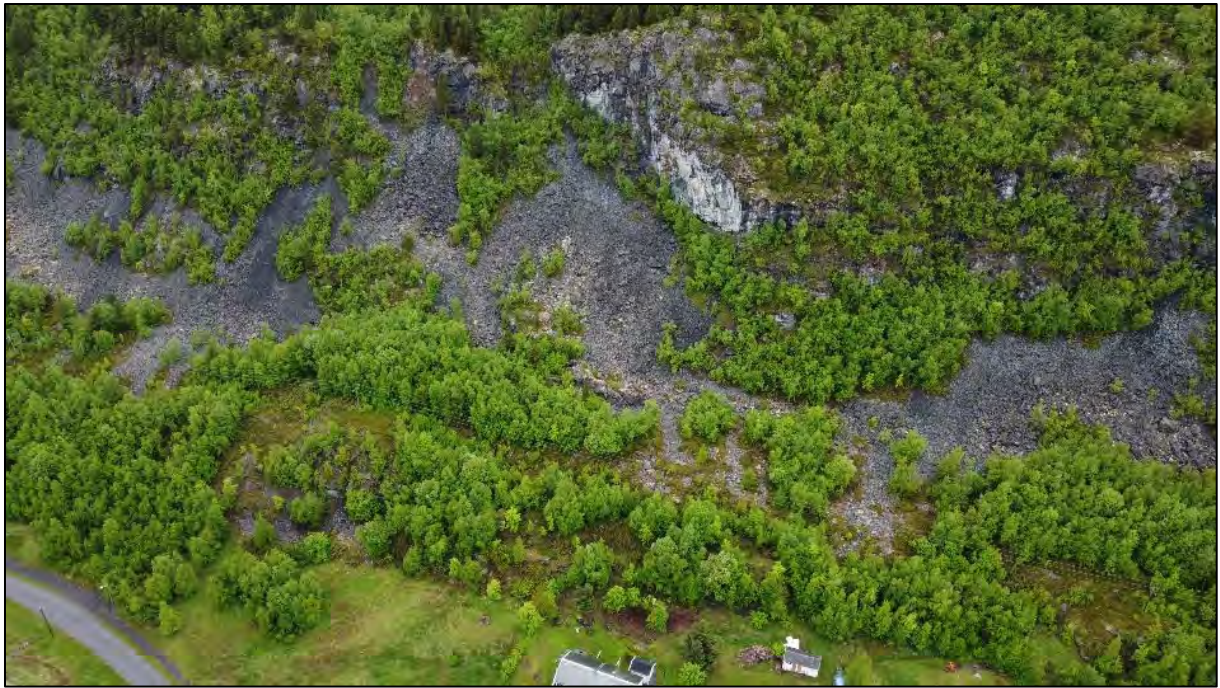
*Figur 3: Bildet viser nordlige del av området, hvor det er løsneområder for steinsprang og steinsprangur. Ura har utbredelse omtrent til kraftlinja. Bildet er tatt mot sørvest.*

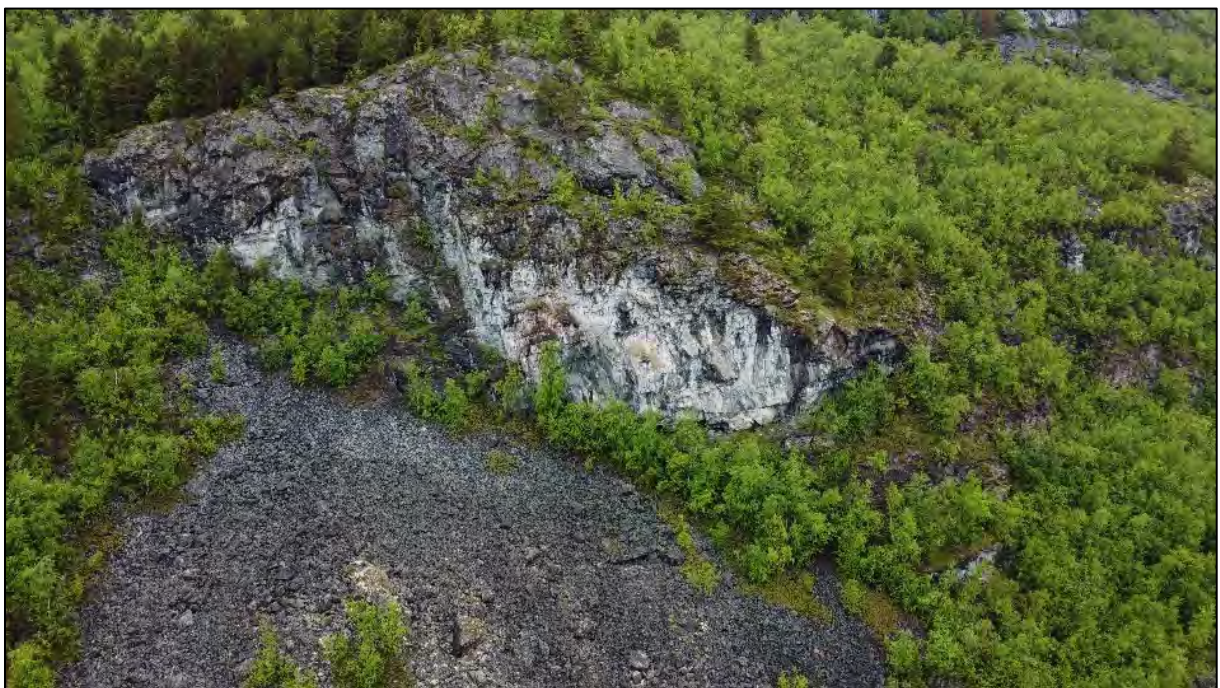
*Figur 4: Bildet viser løsneområder for steinsprang i nordlige del av området.*
