# Faresoneutredning skred i bratt terreng – Alta kommune

EKSTERNRAPPORT NR 6 / 2026

SKREVET AV Skred AS

Denne rapporten presenterer resultatene fra faresonekartlegging av skred i 16 utvalgte områder i Alta kommune, Finnmark fylke. Arbeidet er utført av Skred AS for NVE.

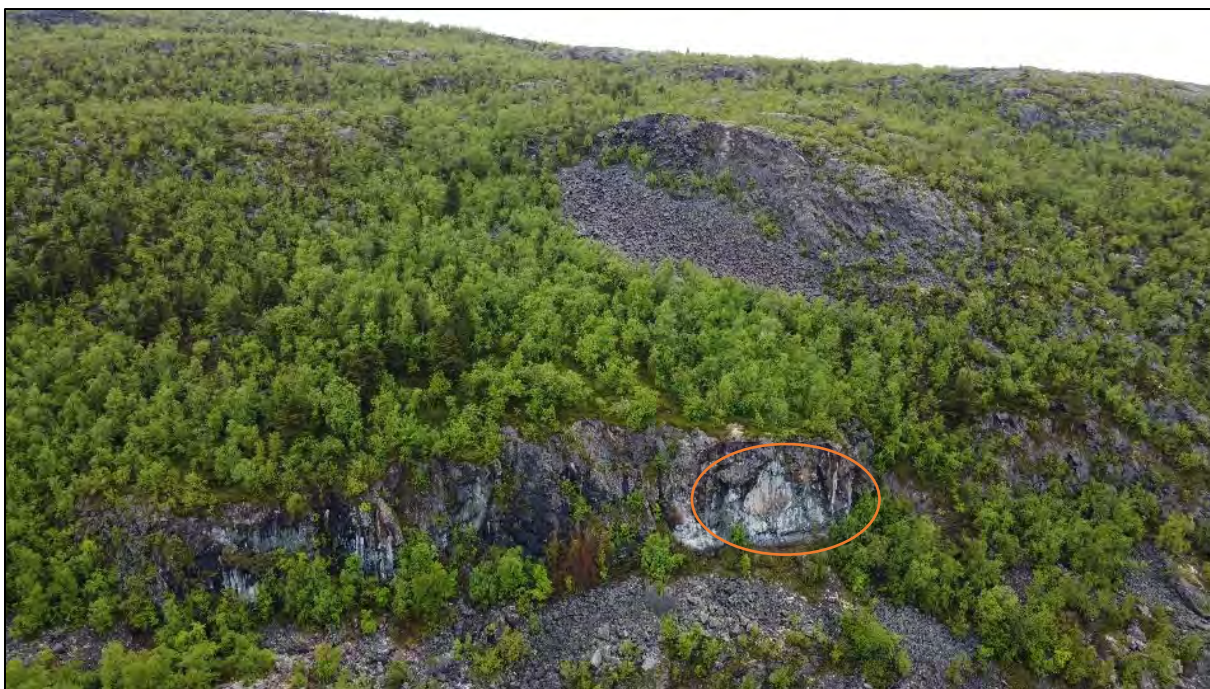
*Figur 5: Bildet viser løsneområder for steinsprang og mulig steinskred i nordlige del av området.*

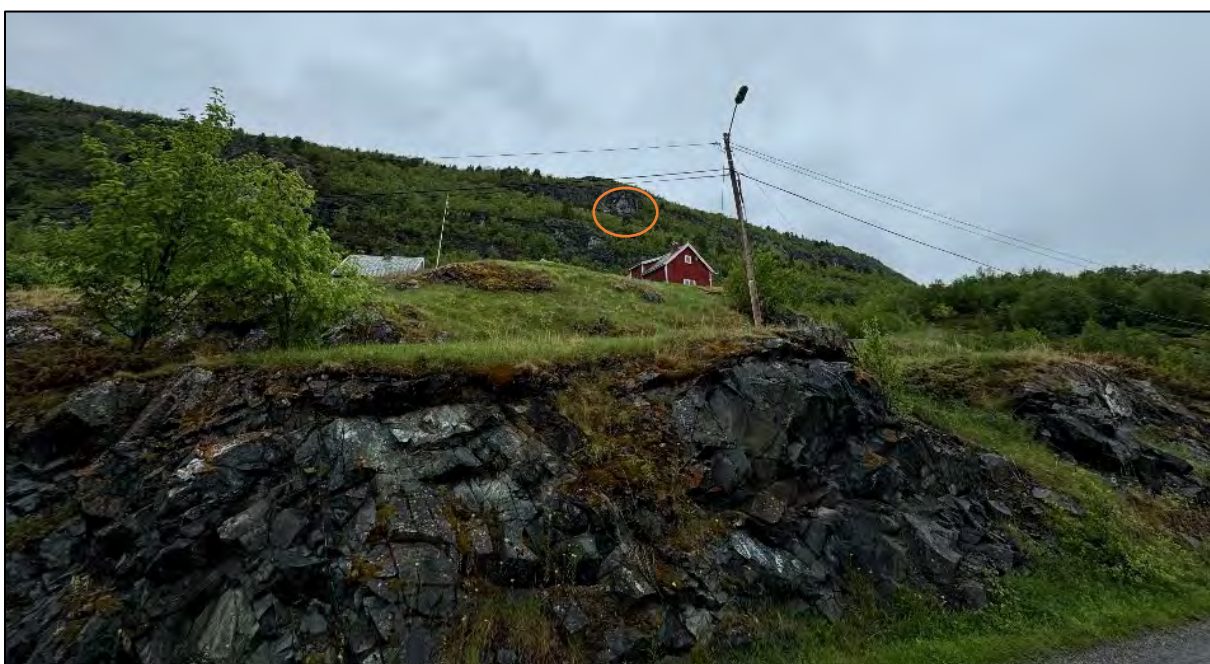
*Figur 6: Bildet viser vegskjæring i nordlige del av kartleggingsområdet, og løsneområde for steinskred i øvre del av fjellsiden.*

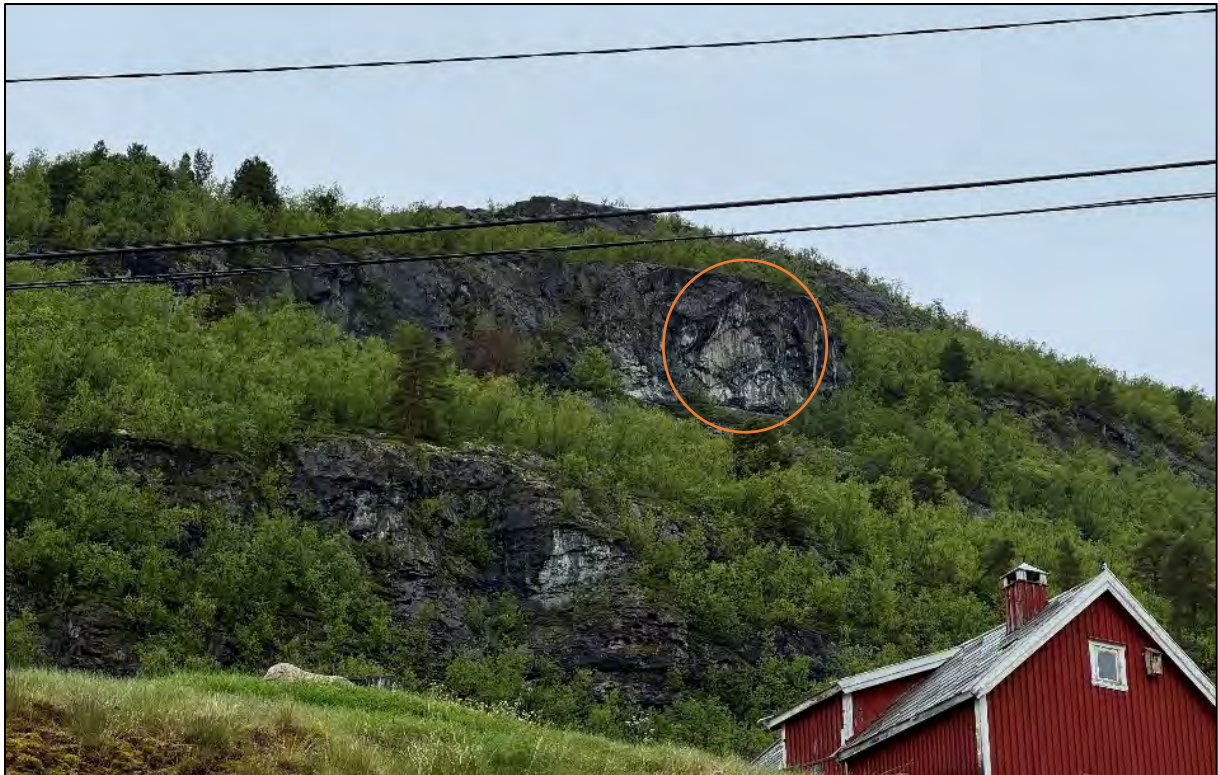
*Figur 7: Mulig løснеområde for steinskred i nordlige del av området.*

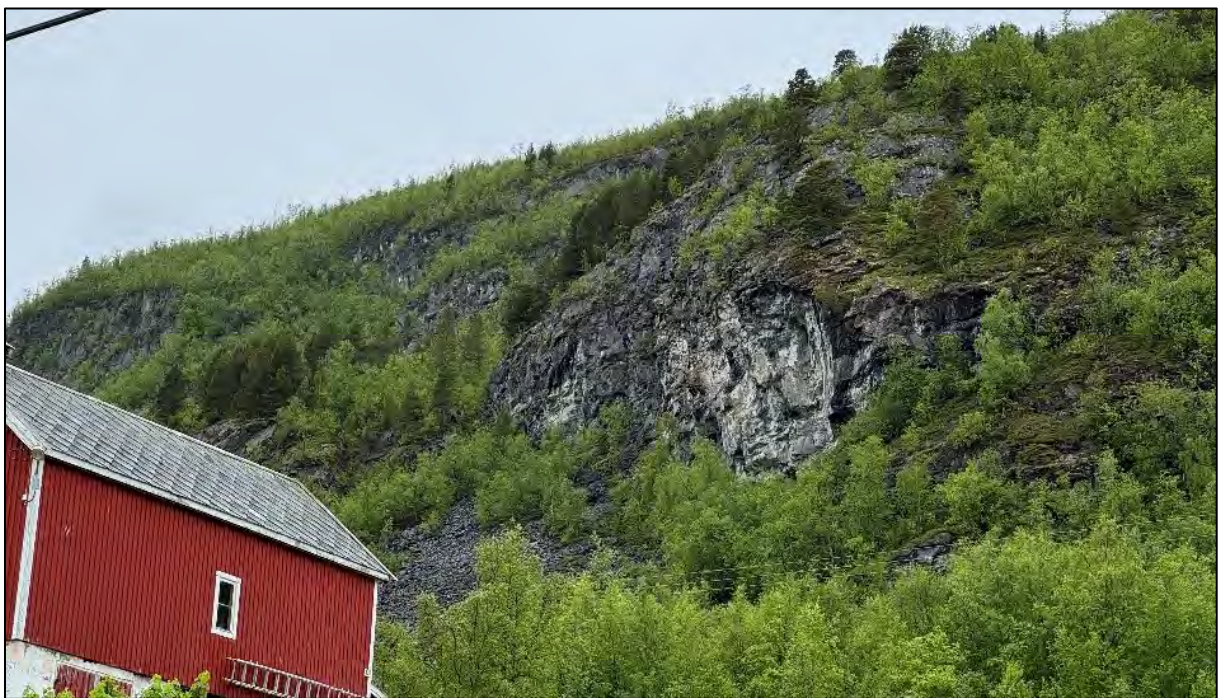
*Figur 8: Løснеområder for steinsprang i nordlige del av området.*

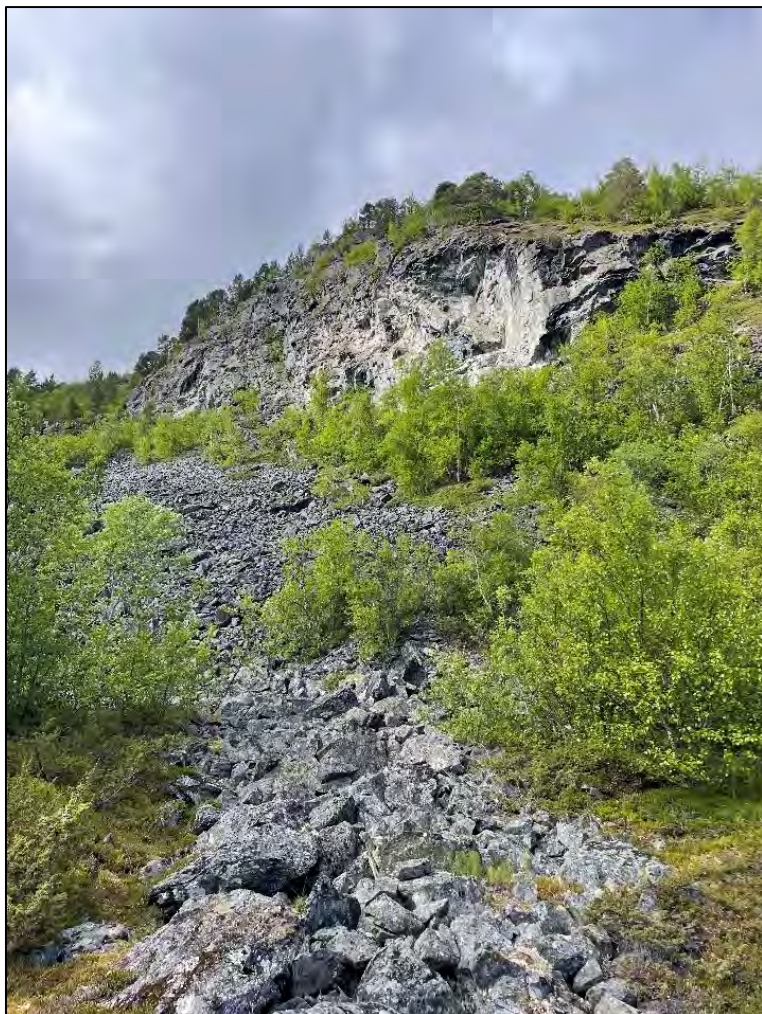
*Figur 9: Uravsetninger i nordlige til midtre del av påvirkningsområdet*

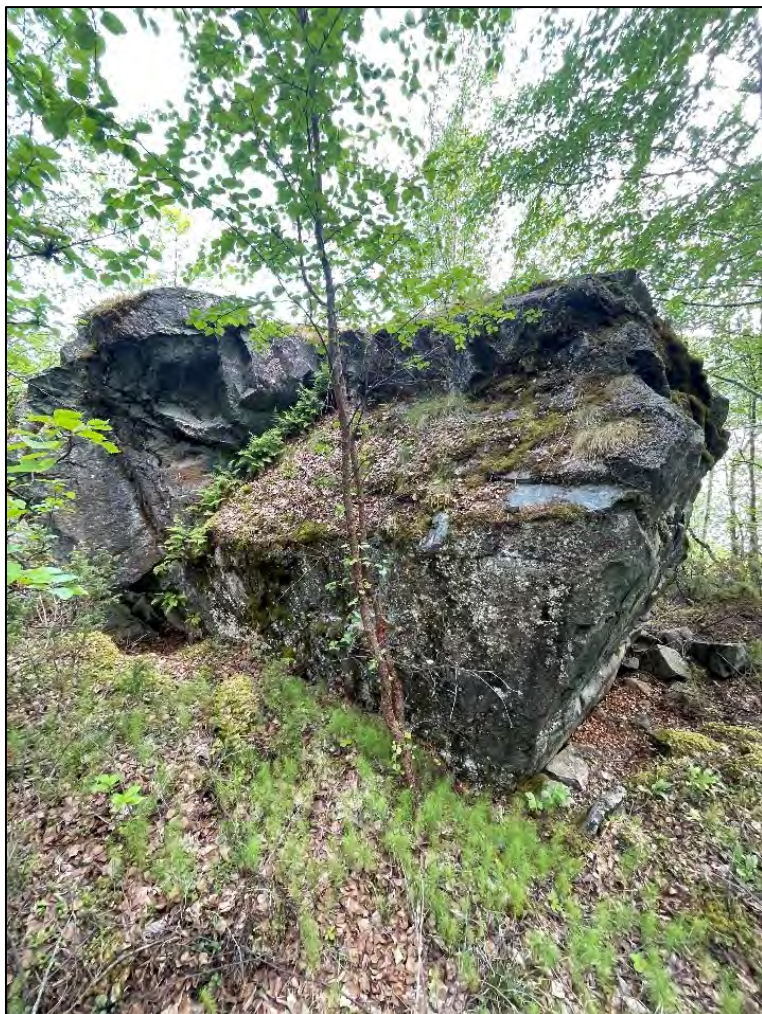
*Figur 10: Antatt steinsprangblokk i vestlige avgrensning av kartleggingsområdet, ca. 45 meter sør for bolighus på Kvenvikvegen 41*

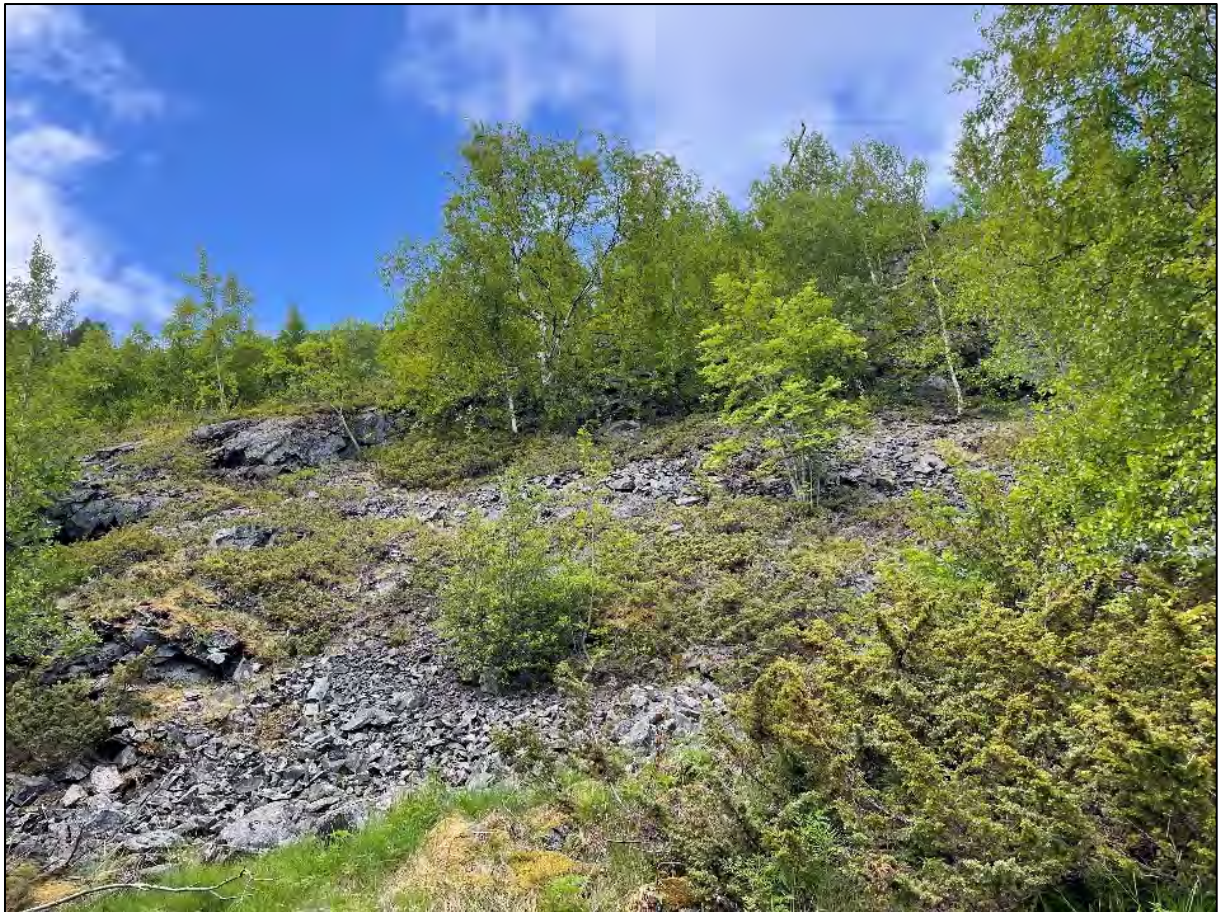
*Figur 11: Bildet viser steinsprang- og forvittringsur nedenfor skrent i midtre/nordlige del av området 15-25 moh.*

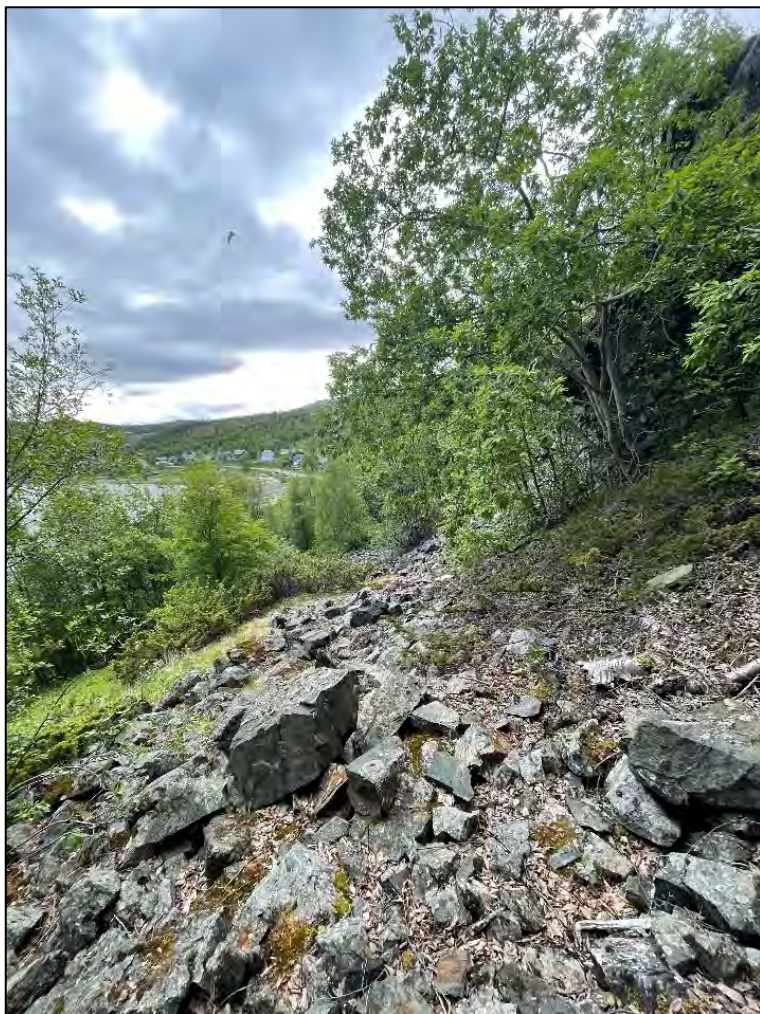
*Figur 12: Bildet viser steinsprang- og forvittringsur nedenfor skrent i midtre/nordlige del av området 15-25 moh.*

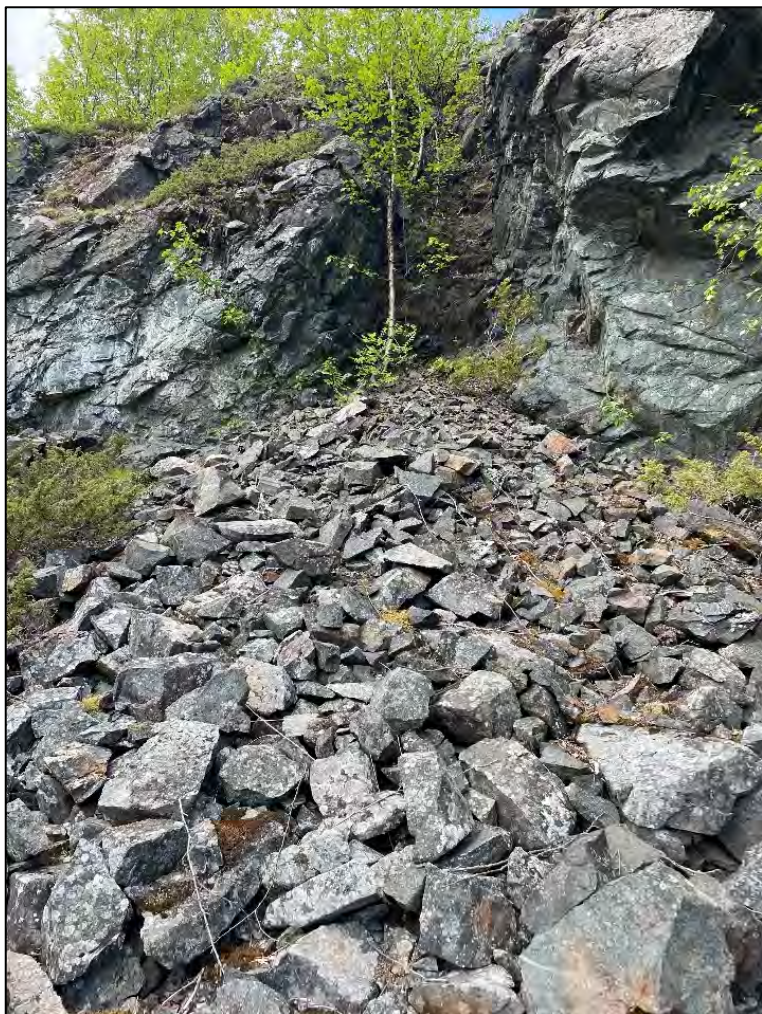
*Figur 13: Bildet viser steinsprang- og forvittringsur nedenfor skrent i midtre/nordlige del av området 15-25 moh.*

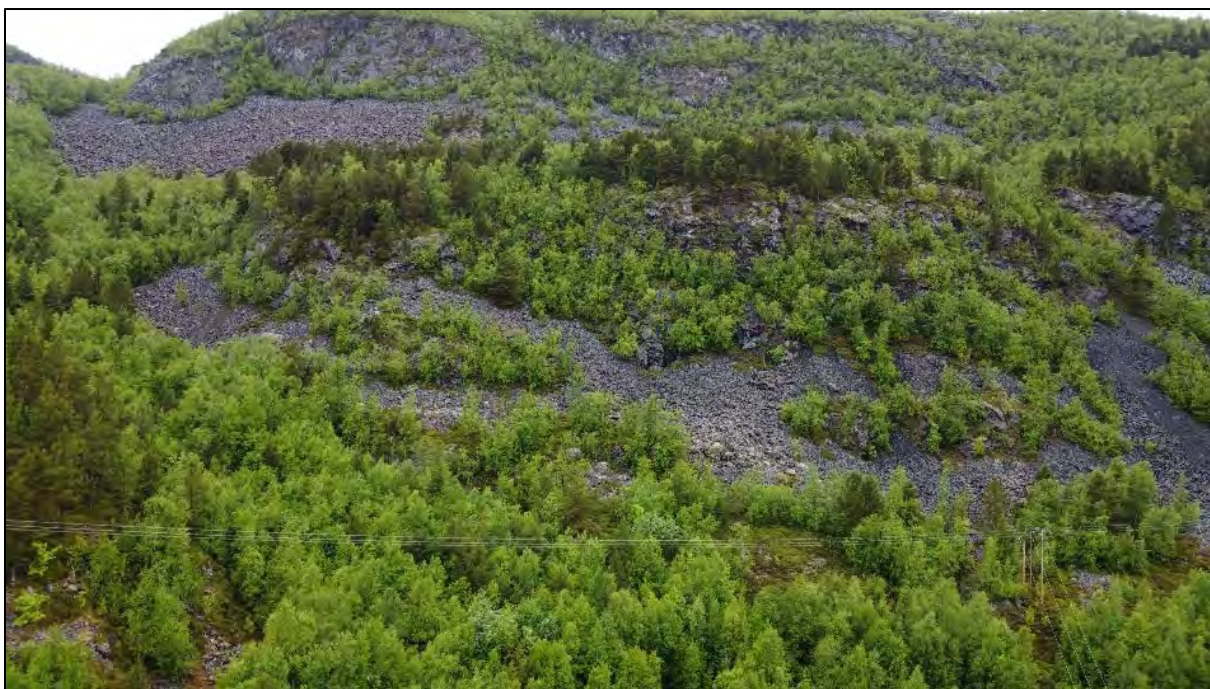
*Figur 14: Bildet viser midtre del av området, hvor det er løsneområder for steinsprang og steinsprangur. Bildet er tatt mot vest.*

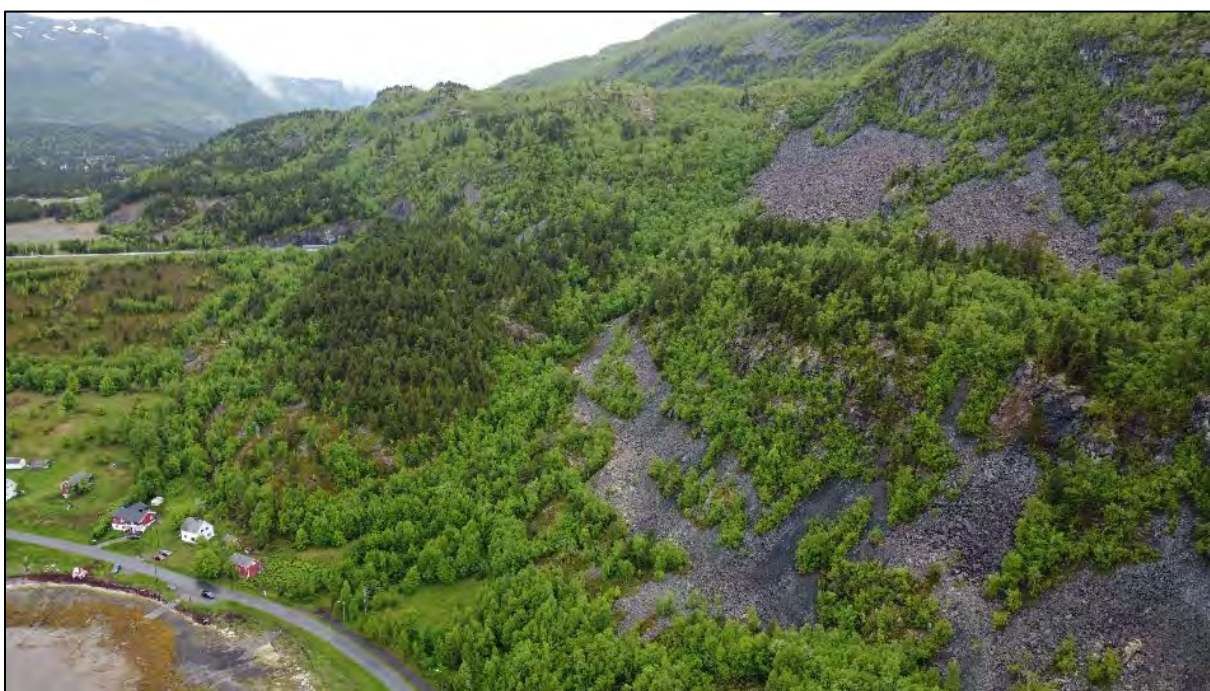
*Figur 15: Bildet viser midtre og sørlige del av området, hvor det er løsneområder for steinsprang og steinsprangur. Bildet er tatt mot sør.*

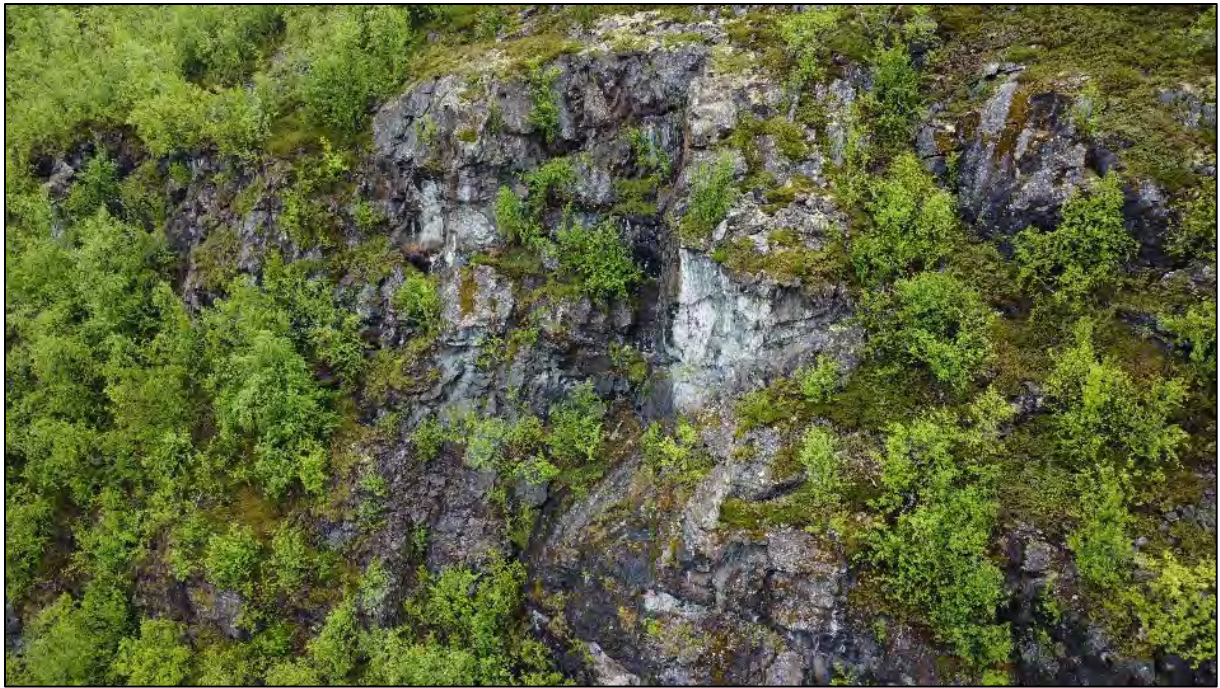
*Figur 16: Bildet viser løsneområder for steinsprang i nordlige del av området.*

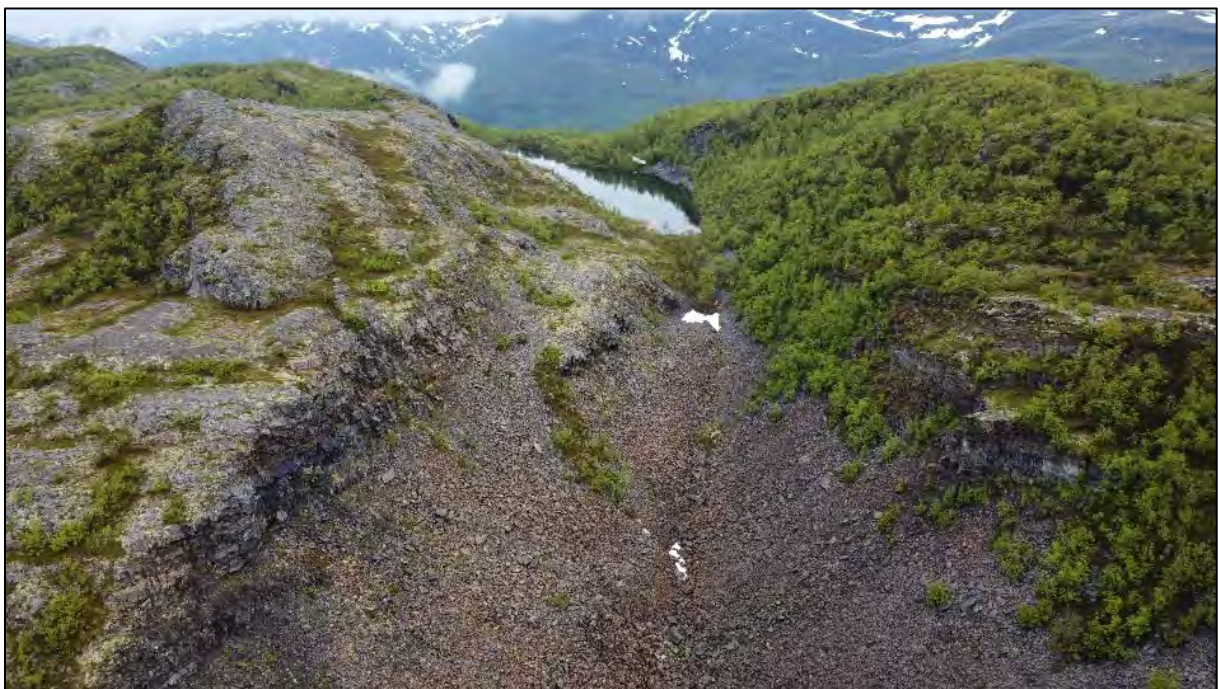
*Figur 17: Øvre del av påvirkningsområdet, med vann 297 moh. og forsenkning i forgrunnen. Bildet er tatt mot sørvet.*

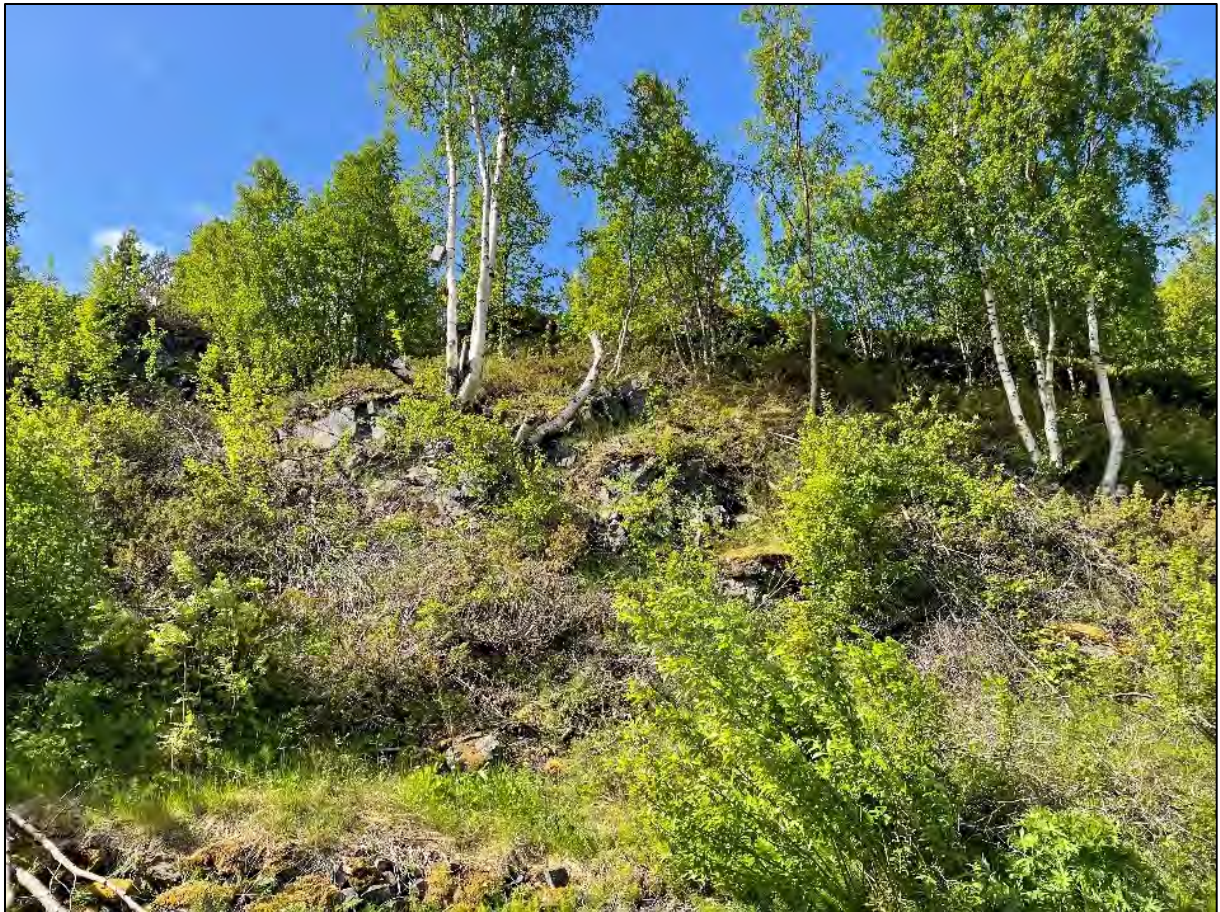
*Figur 18: Bildet viser lokal skråning bak Kåfjordveien 31 og 33*

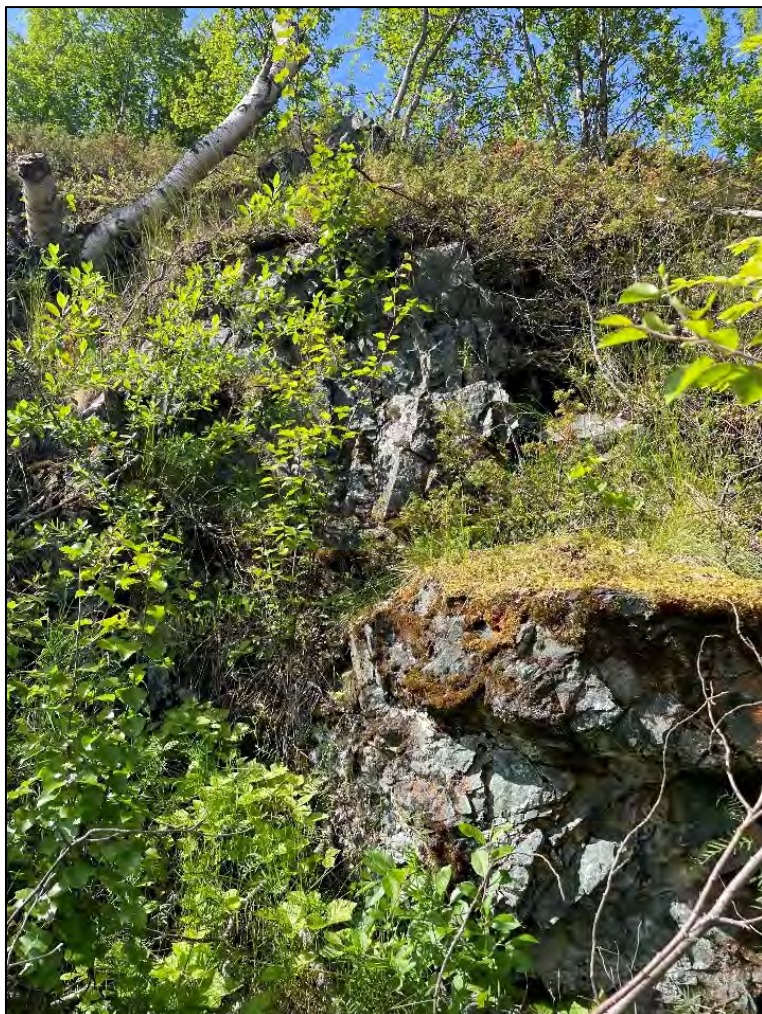
*Figur 19: Bildet viser lokal skråning bak Kåfjordveien 31 og 33*

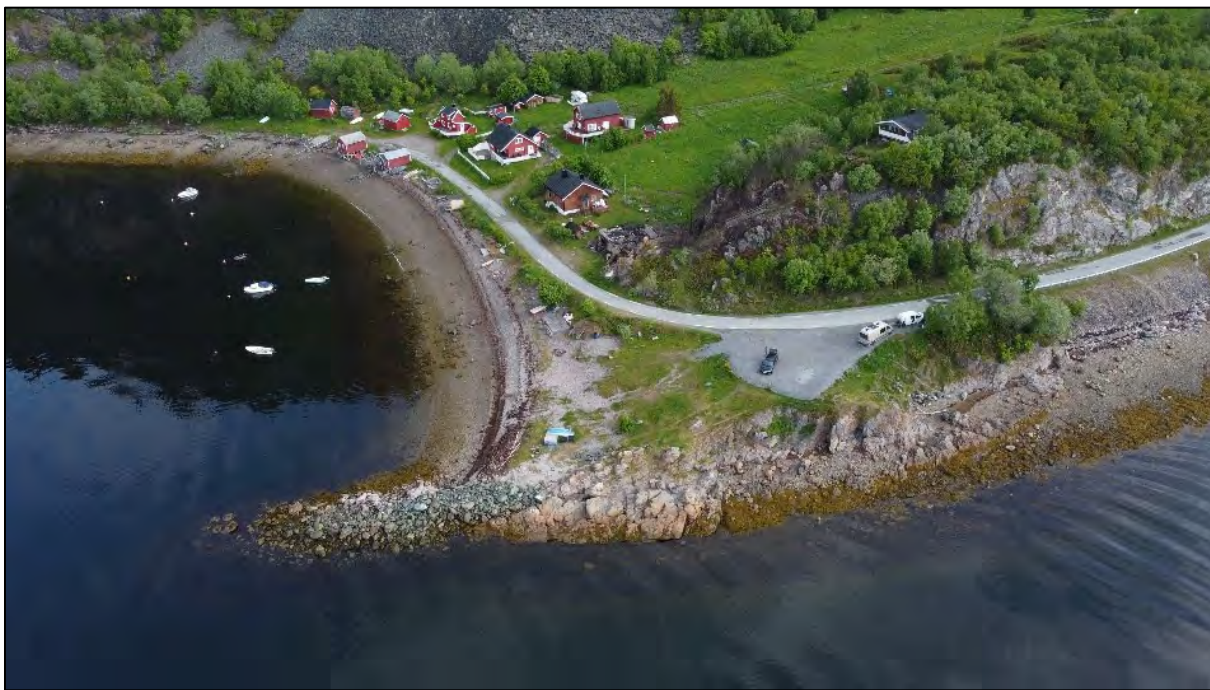
*Figur 2: Russeluftneset. Veiskjæring til høyre (øst) i bildet.*

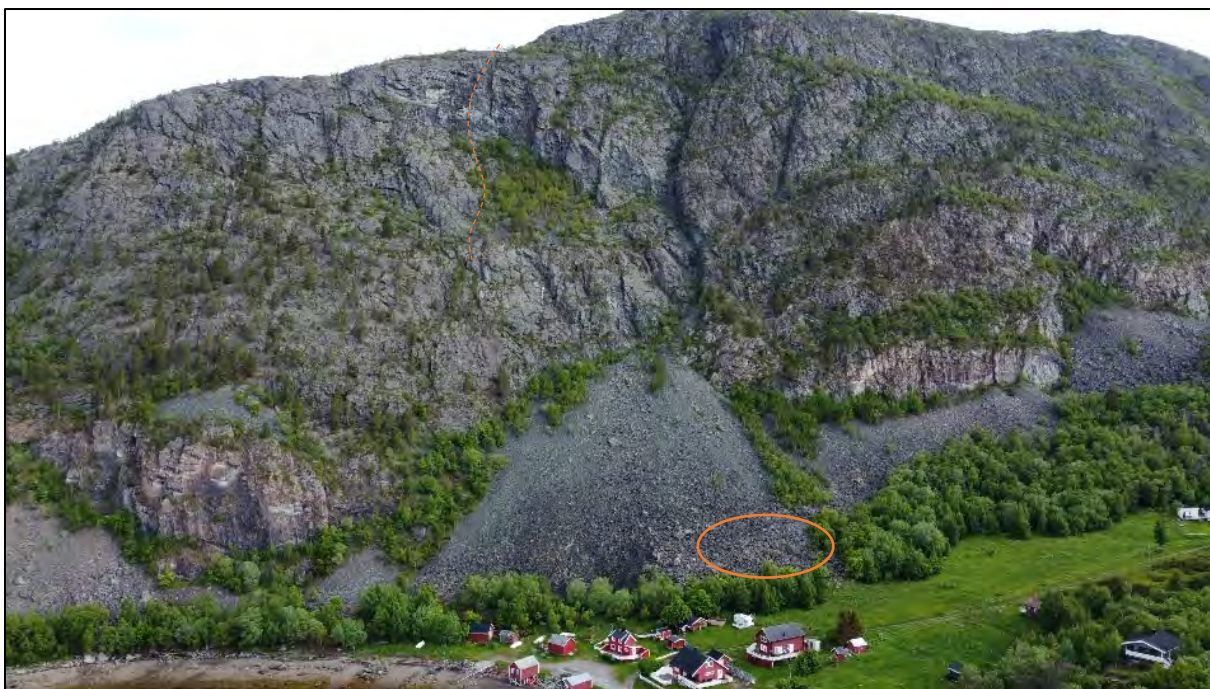
*Figur 3: Ur i vestlige del av kartleggingsområdet. Østre (høyre) del av ura kan muligens være steinskredavsetninger (markert omtrentlig med oransje), avsatt fra toppen av kilen/sprekken (markert omtrentlig med stiplet oransje linje) med utløp til ura.*

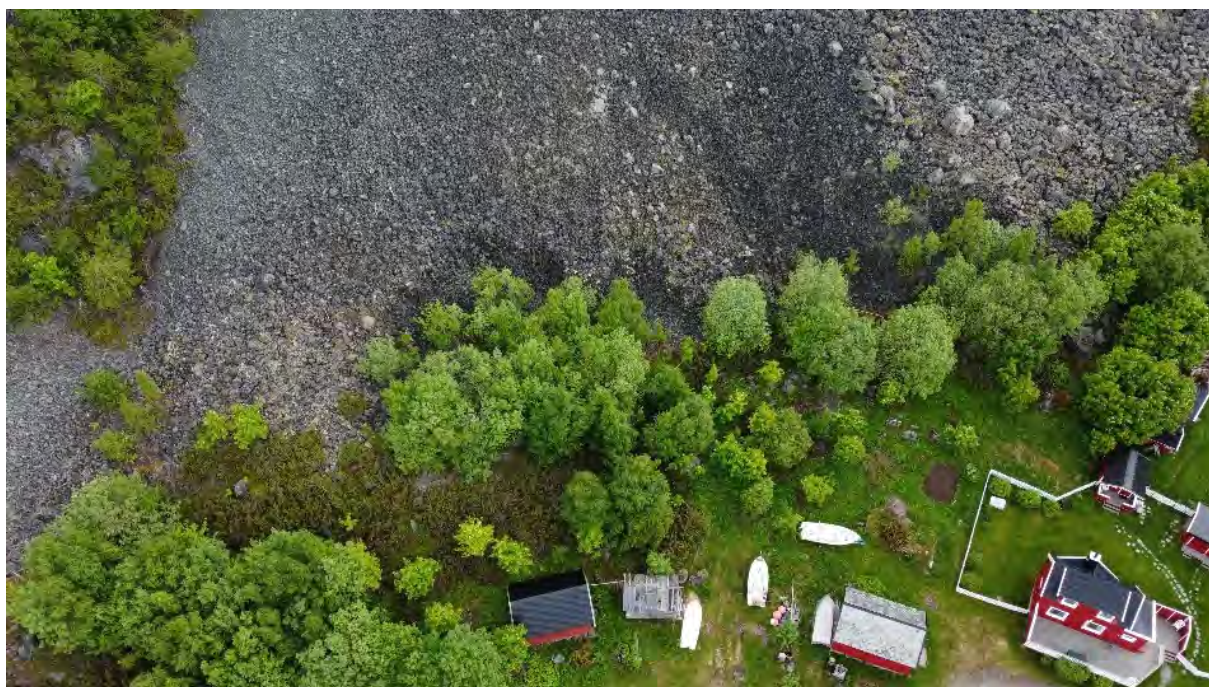
*Figur 4: Steinsprangavsetninger i vest, div. naust og småbygg i tilknytning til Russluftveien 390 kan ses i bildet*

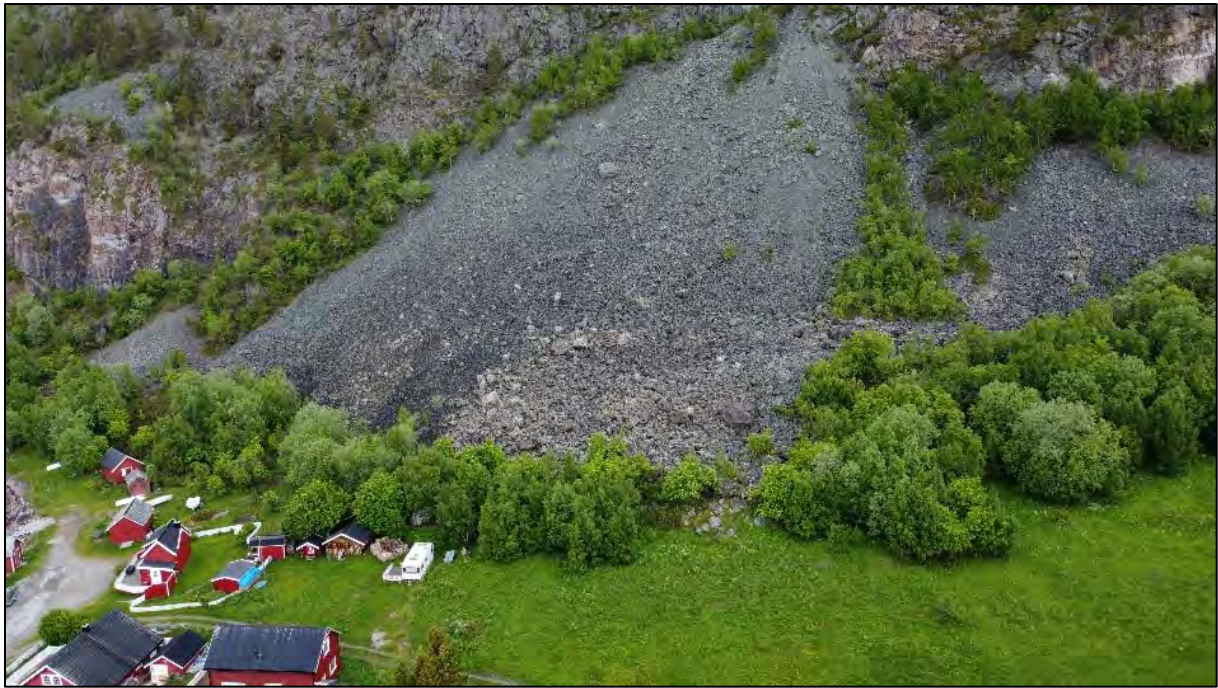
*Figur 5: Steinsprangavsetninger, og mulig steinskredavsetning øst i ura. Russeluftveien 390 på tunet til venstre.*

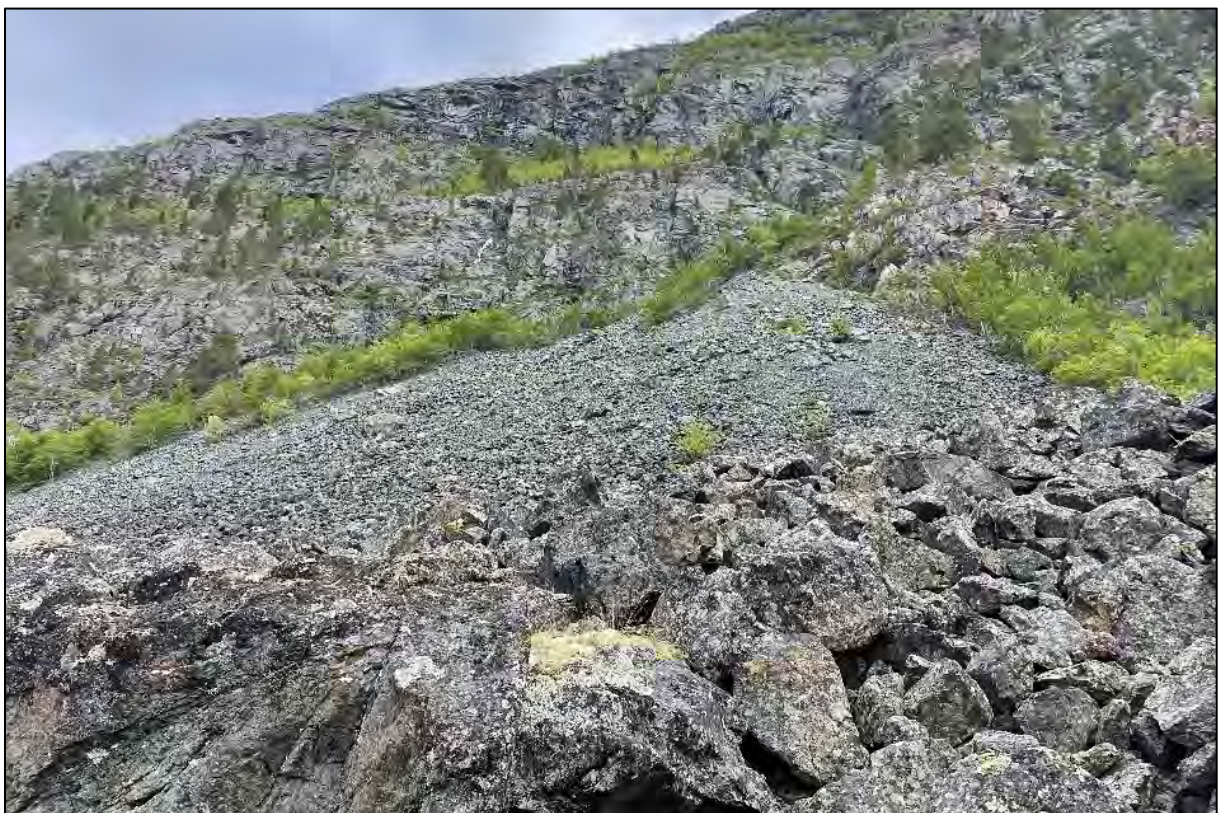
*Figur 6: Bildet viser ura i vestlige del av området, bak Russeluftveien 390*

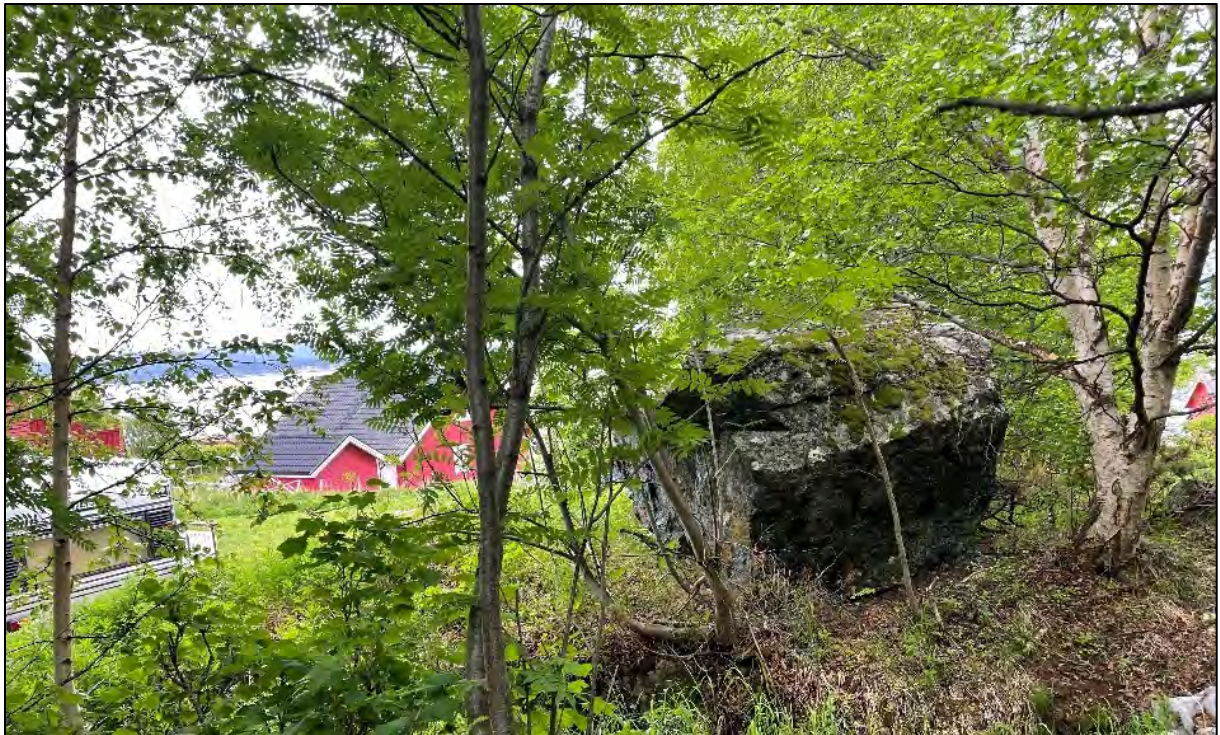
*Figur 7: Bildet viser steinsprangblokk (blokkstørrelse ca. 8 m<sup>3</sup>) i forlengelsen av ur mot Russeluftveien 390*

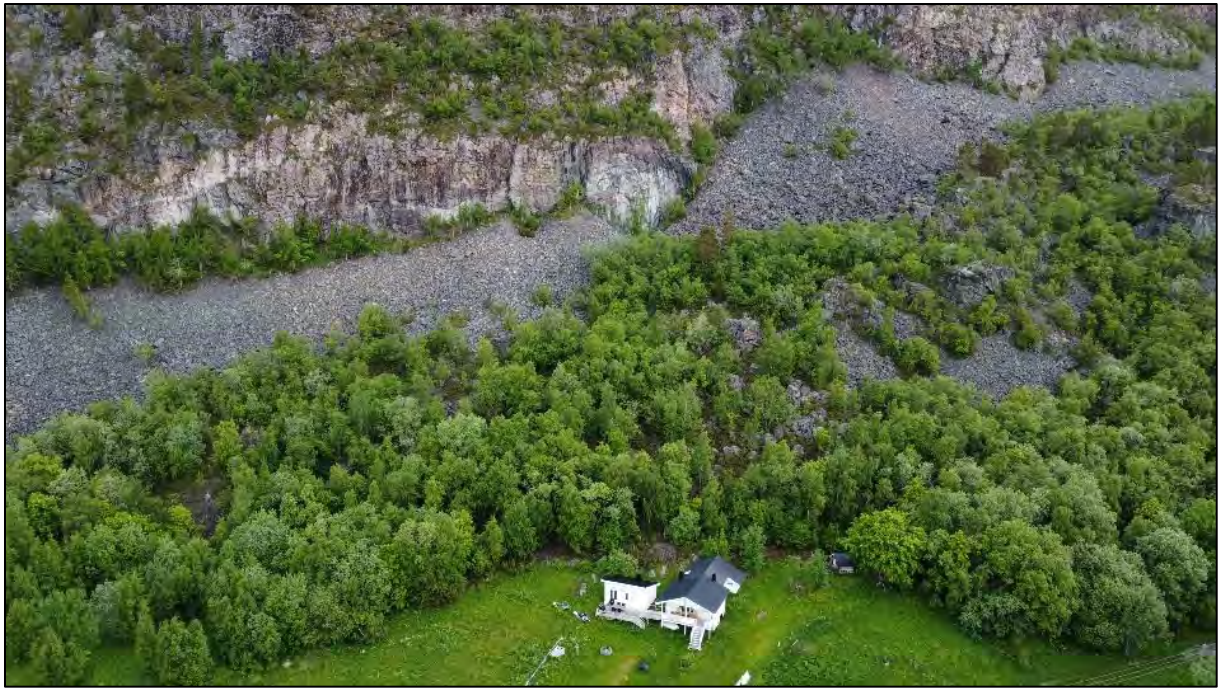
*Figur 9: Russluftveien 380. Steinsprangavsetninger og løsneområder for steinsprang i fjellsiden. Noen observerte moreneblokker tett innpå bygningen.*

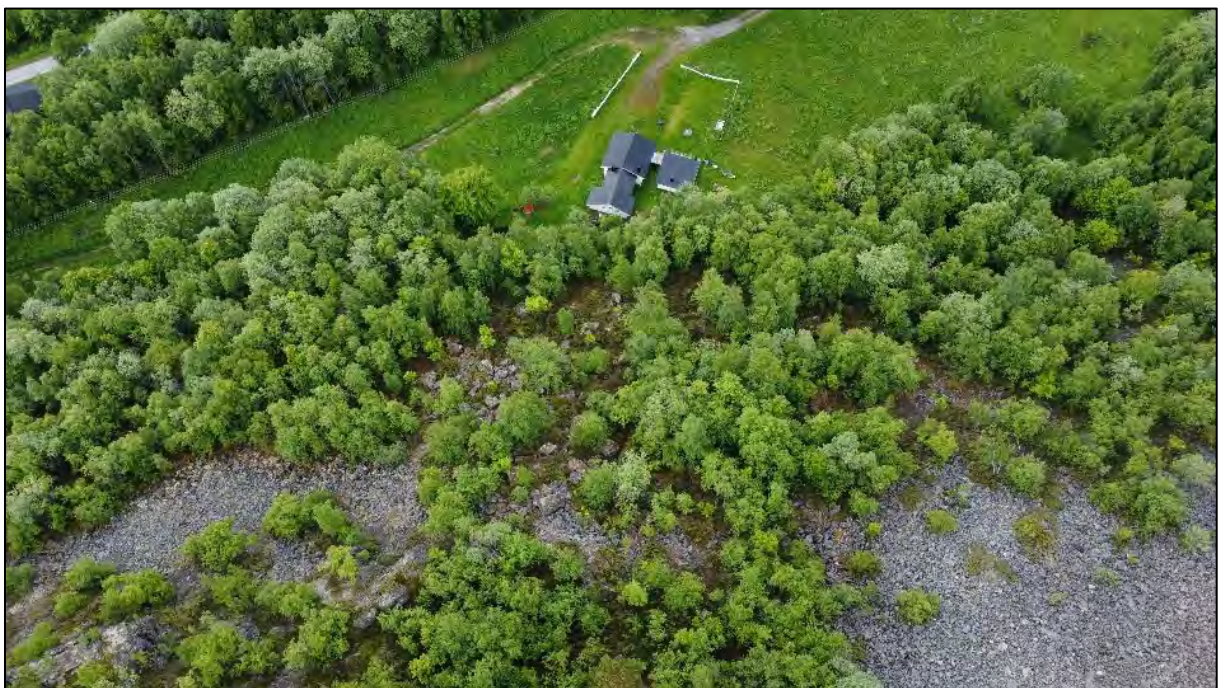
*Figur 10: Bildet viser steinsprangavsetninger mot Russluftveien 380*

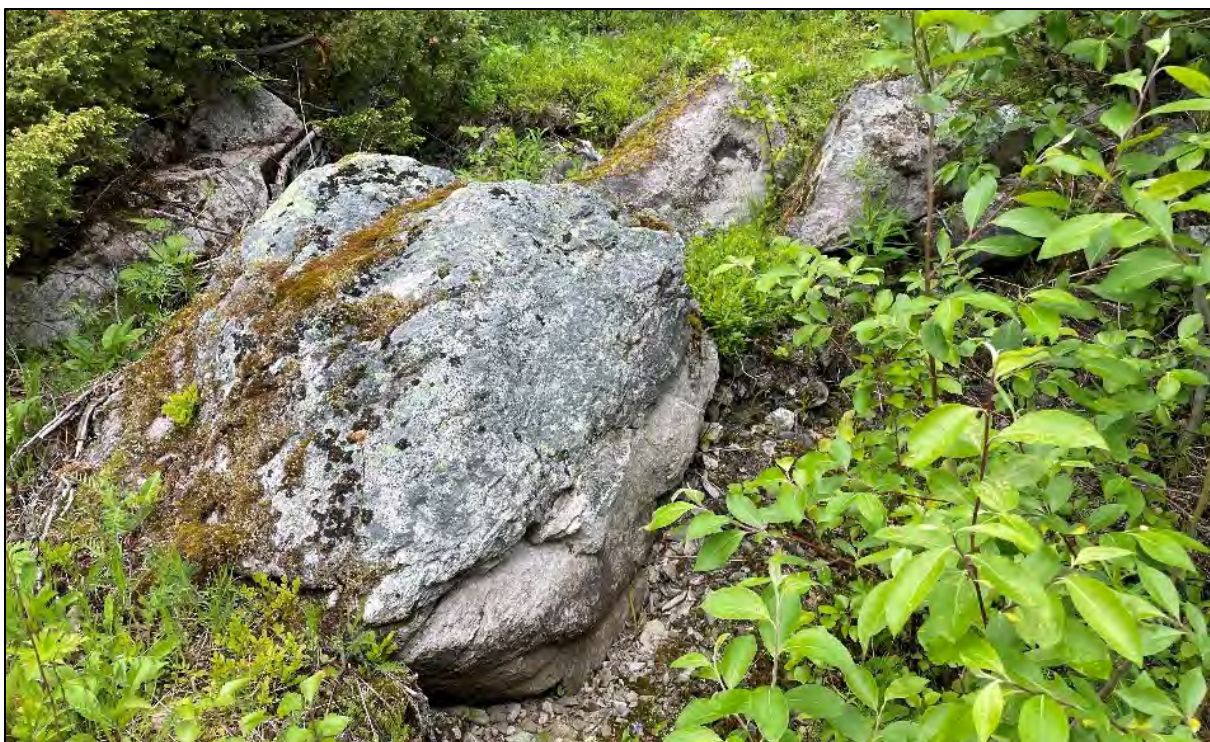
*Figur 11: Bildet viser blokker med ukjent opphav bak Russeluftveien 380*

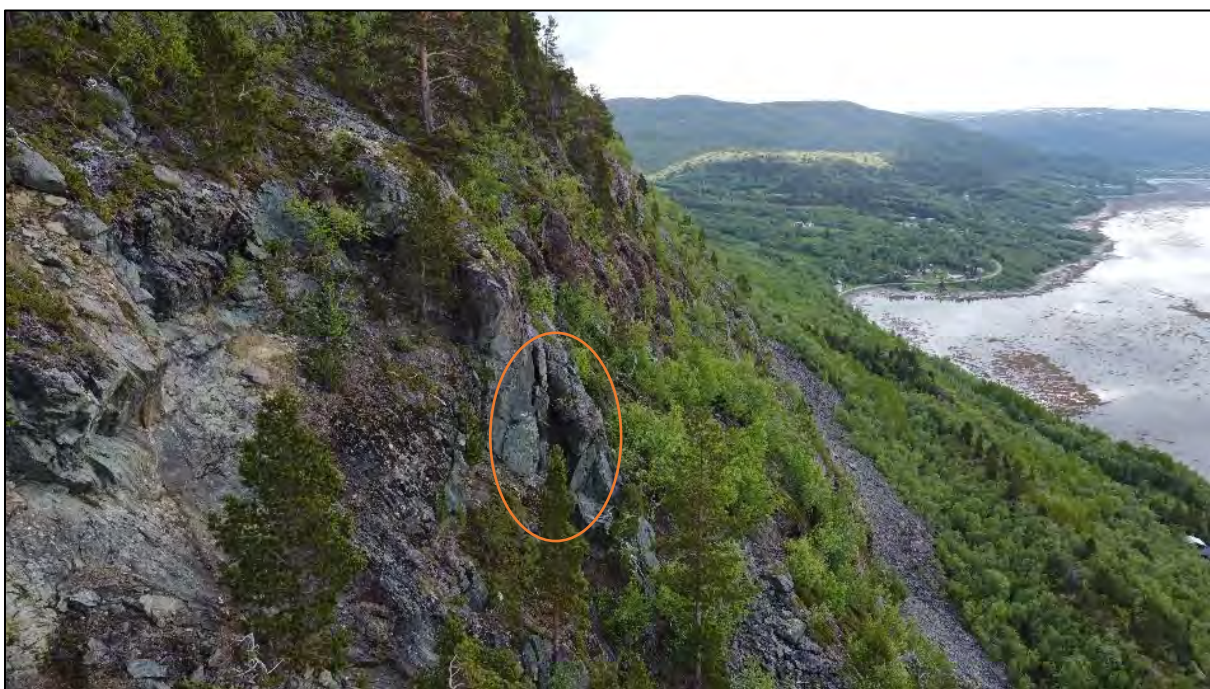
*Figur 12: Bildet viser løsneområder for steinsprang i sentrale deler av påvirkningsområdet. Oransje sirkel markerer avløste blokker.*

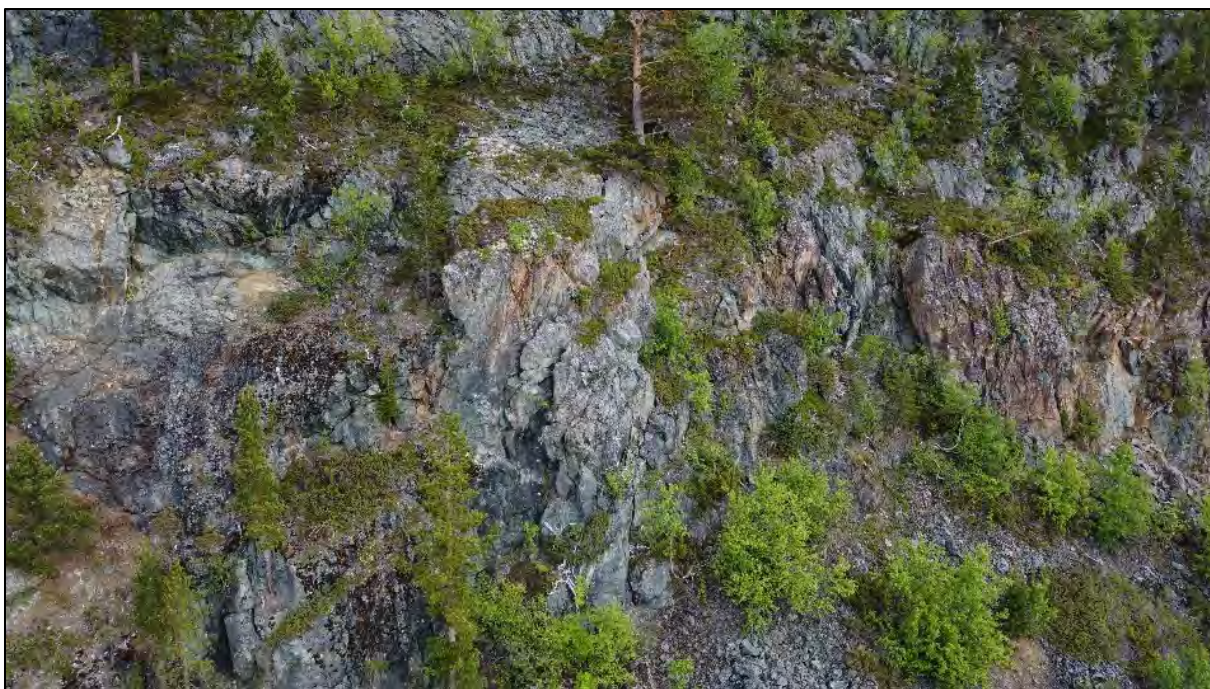
*Figur 13: Bildet viser løsneområder for steinsprang i sentrale deler av påvirkningsområdet. Samme område som Figur 12, men sett fra en annen vinkel.*
