# Faresoneutredning skred i bratt terreng – Alta kommune

EKSTERNRAPPORT NR 6 / 2026

SKREVET AV Skred AS

Denne rapporten presenterer resultatene fra faresonekartlegging av skred i 16 utvalgte områder i Alta kommune, Finnmark fylke. Arbeidet er utført av Skred AS for NVE.

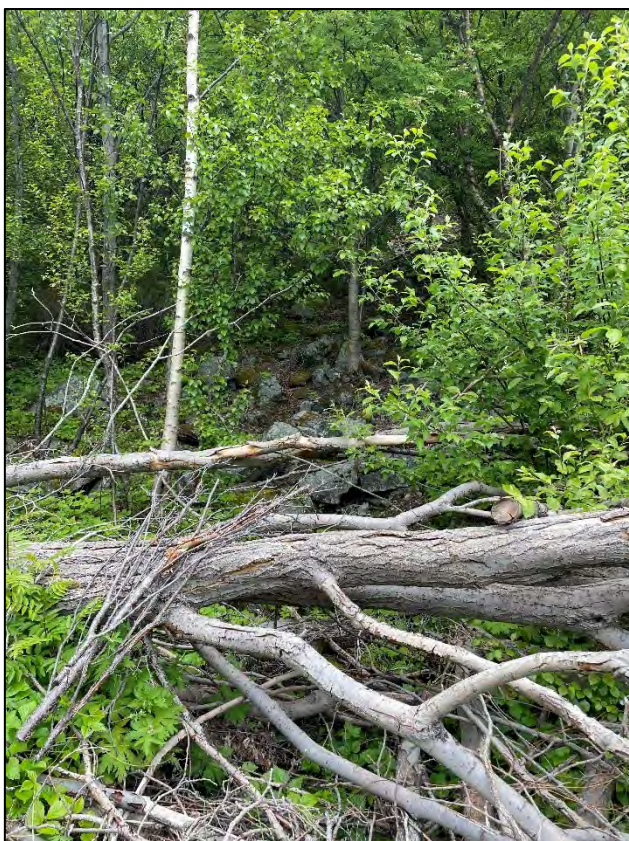
*Figur 15: Gjengrodde steinsprangavsetninger i skråningen like bak/sørvest for Russeluftveien 318*

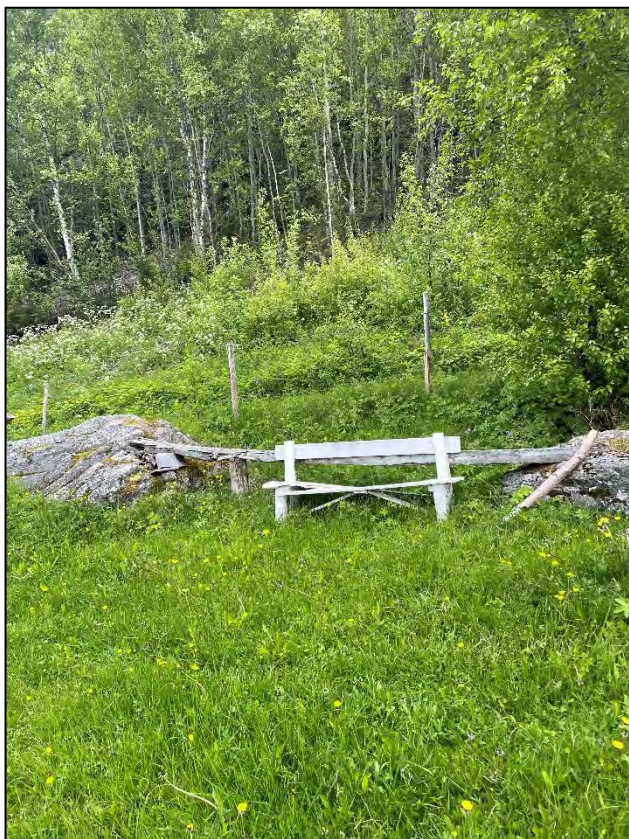
*Figur 16: Blokker med ukjent opphav på tunet ved Russeluftveien 318*

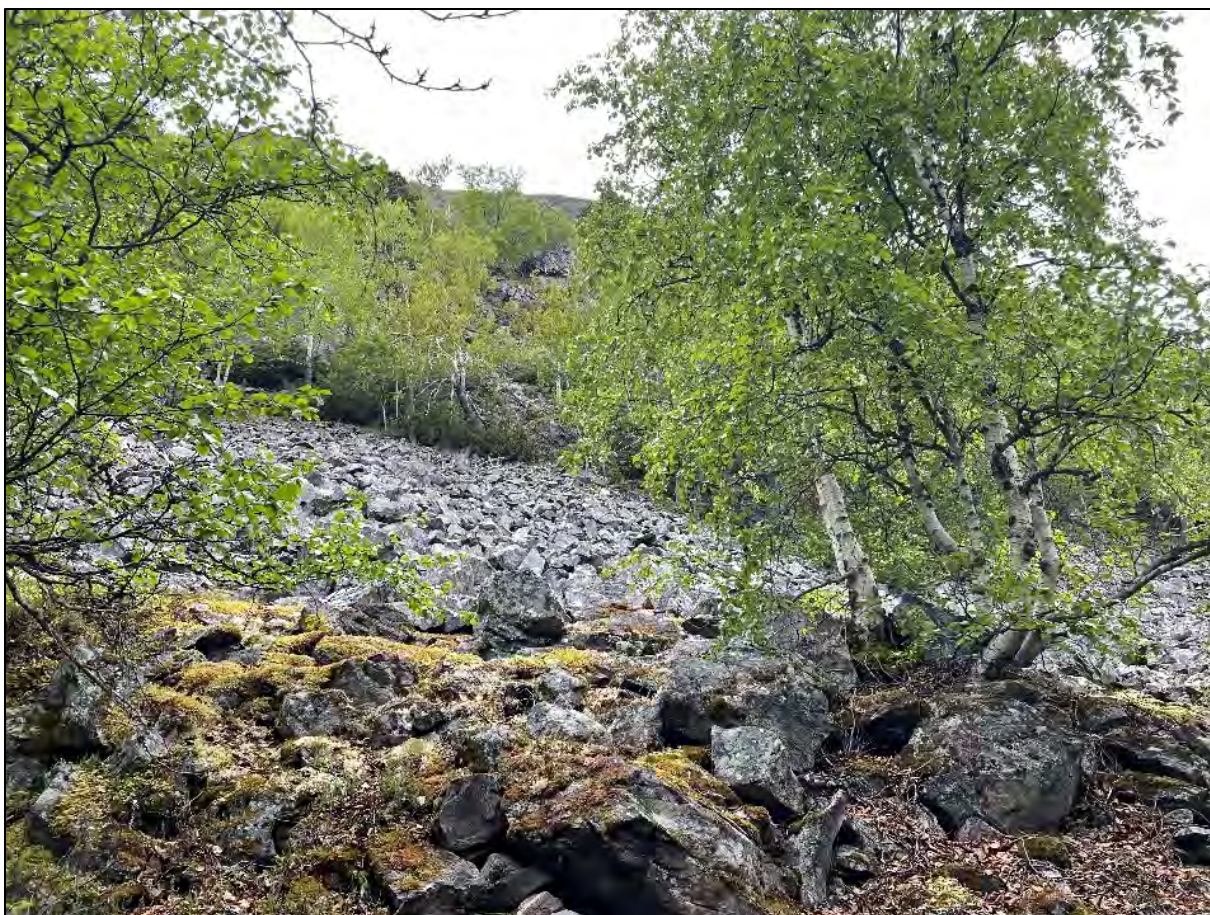
*Figur 17: Bildet viser steinsprangur mellom Russluftveien 300 og 306*

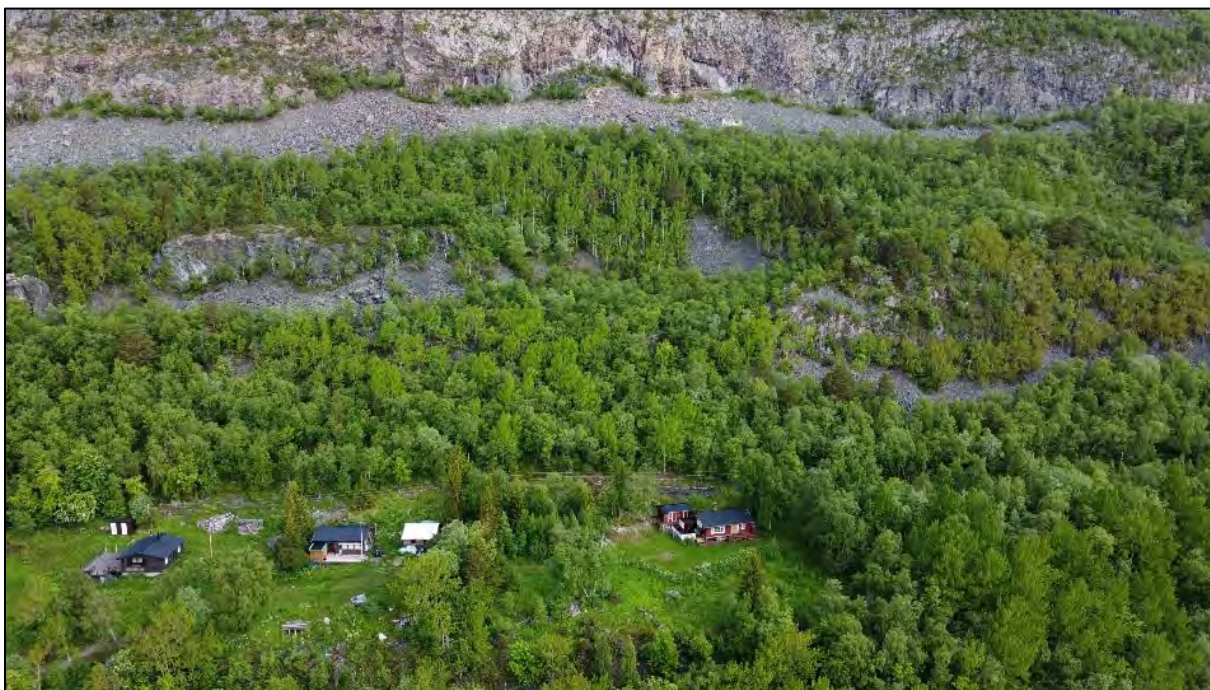
*Figur 18: Russluftveien 306, 308 og 310. Steinsprangavsetninger i fjellsiden og noe blokk med usikkert opphav rundt hyttene.*

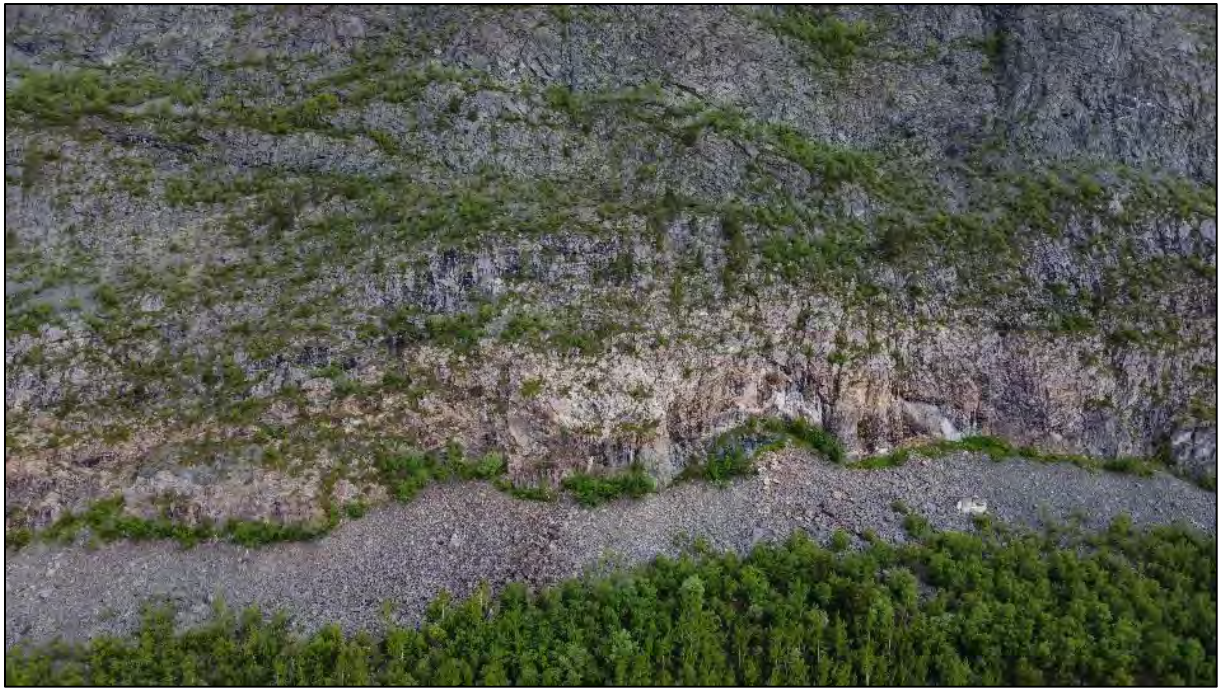
*Figur 19: Løsneområder for steinsprang i østlige del av området*

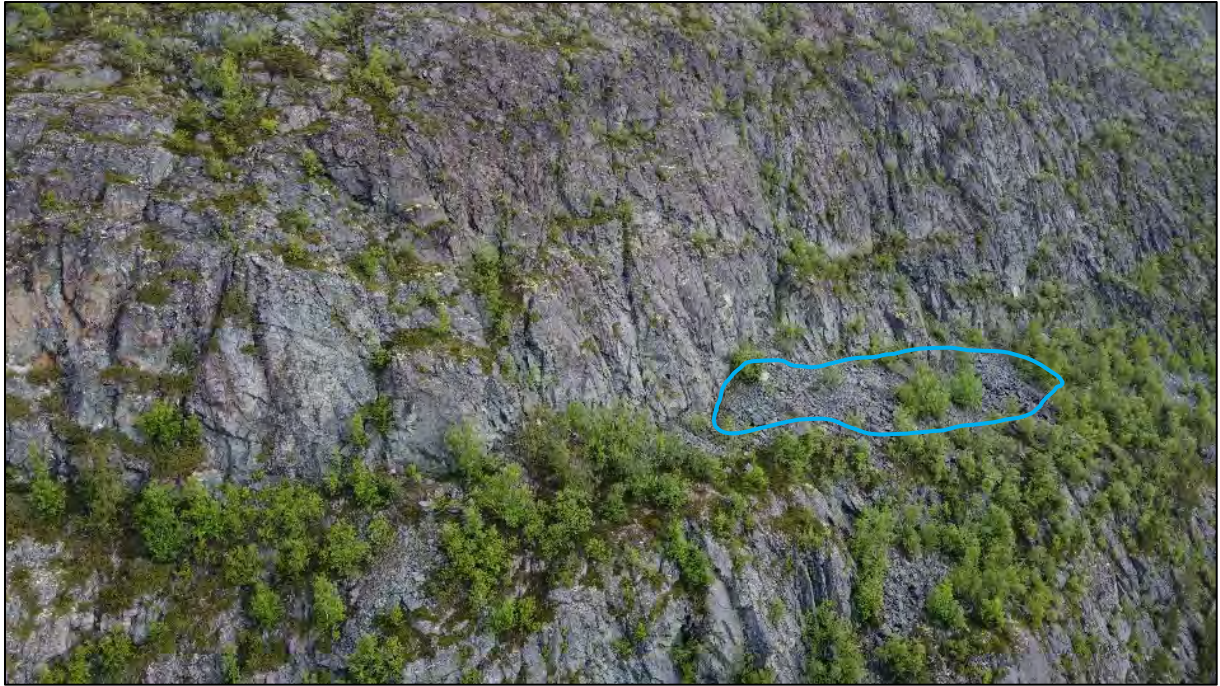
*Figur 21: Eksempel på hylleformasjon i fjellsiden som teoretisk sett har gunstig terrenghelning for utløsning av snøskred, men ur og spredte trær reduserer løsnings sannsynligheten.*

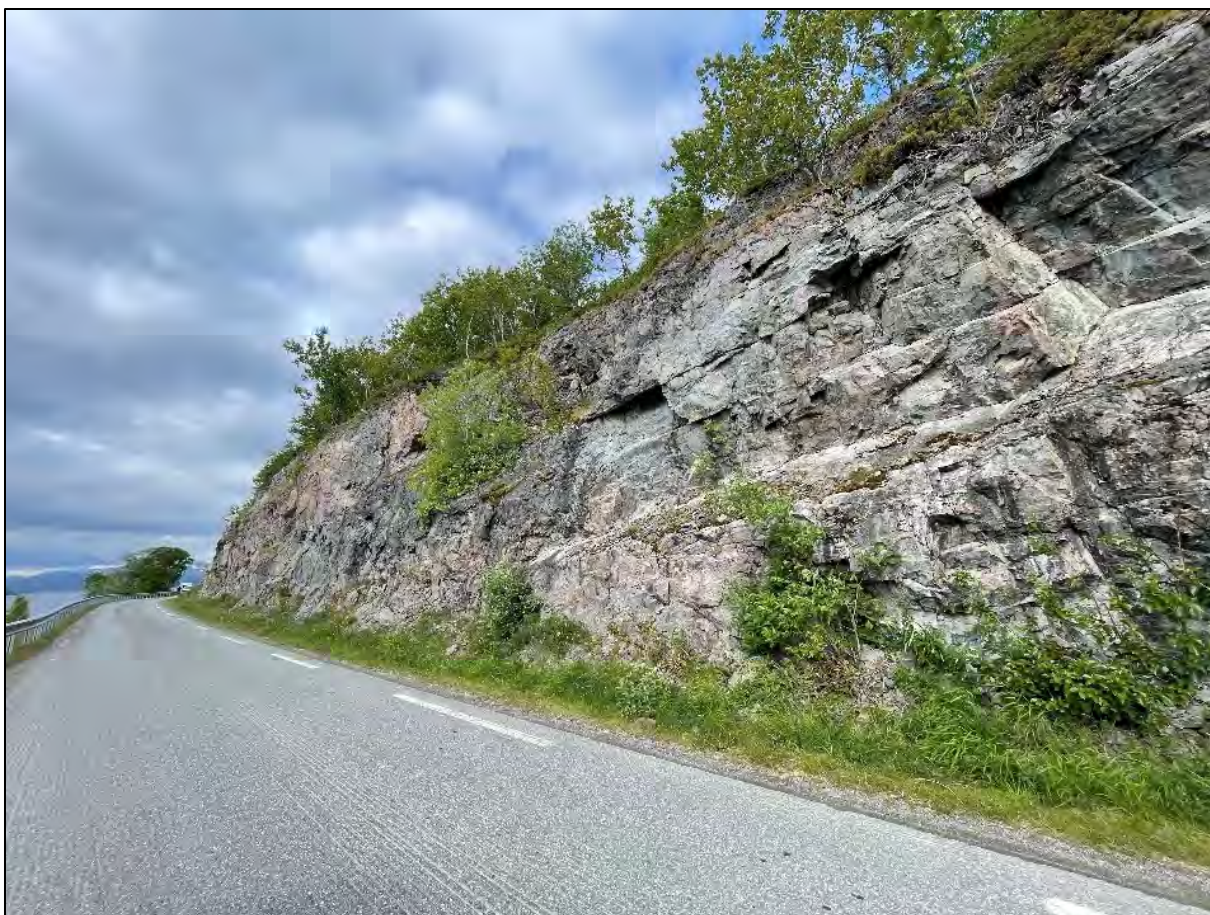
*Figur 23: Vegskjæring, sett mot vest.*

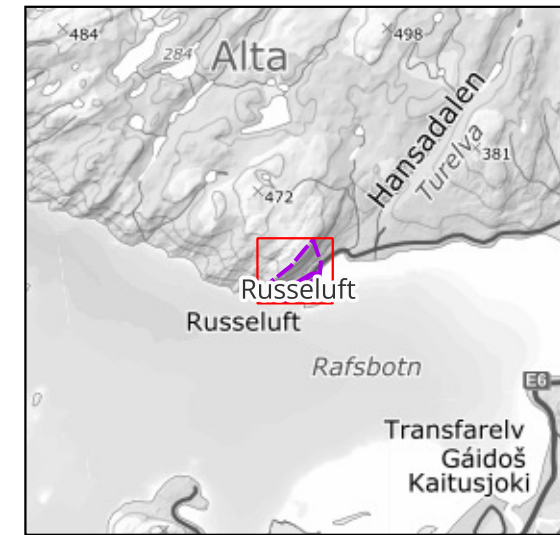
- Kartleggingsområde  
 Påvirkningsområde  
 Løsneområder steinsprang  
RockyFor3D - 1 m3 - "Reach Probability" (%)  
 <= 1,1  
 1,5 - 3  
 3 - 10  
 10 - 20  
 20 - 100

Skyggelagt område viser siktevinkel 31°  
beregnet med Eline

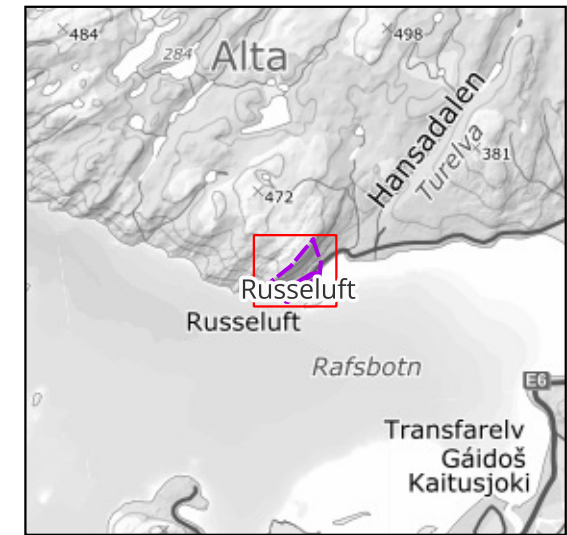
| <b>Vedlegg 11D-2</b><br><b>Kartleggingsområde 11 - Russeluft</b><br><b>Modelleringskart snøskred</b> | | | |

Modelleringene viser det vi vurderer som nærmest for et scenario med årig sannsynlighet 1/1000 for alle områdene unntatt 7, 10, 14 og 16. For disse områdene har vi vist det vi vurderer som nærmest for et scenario med årlig sannsynlighet 1/5000.

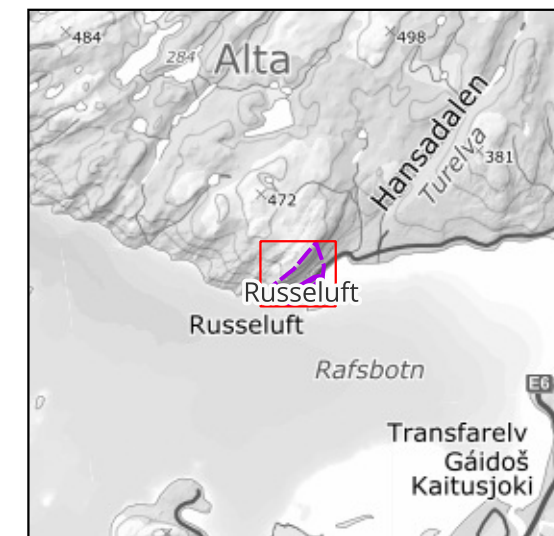
| | <b>Vedlegg 11D-3</b><br><b>Kartleggingsområde 11 - Russeluft</b><br><b>Modelleringskart jordskred 1/1000 scenario</b> | | |

- Kartleggingsområde
- Påvirkningsområde
- Løsneområder jordskred
- Erosjon Jordskred
- RAMMS::Debrisflow, maks hastighet
  - $\leq 0,2$  m/s
  - $0,2 - 3$  m/s
  - $3 - 5$  m/s
  - $5 - 8$  m/s
  - $8 - 10$  m/s
  - $10 - 15$  m/s

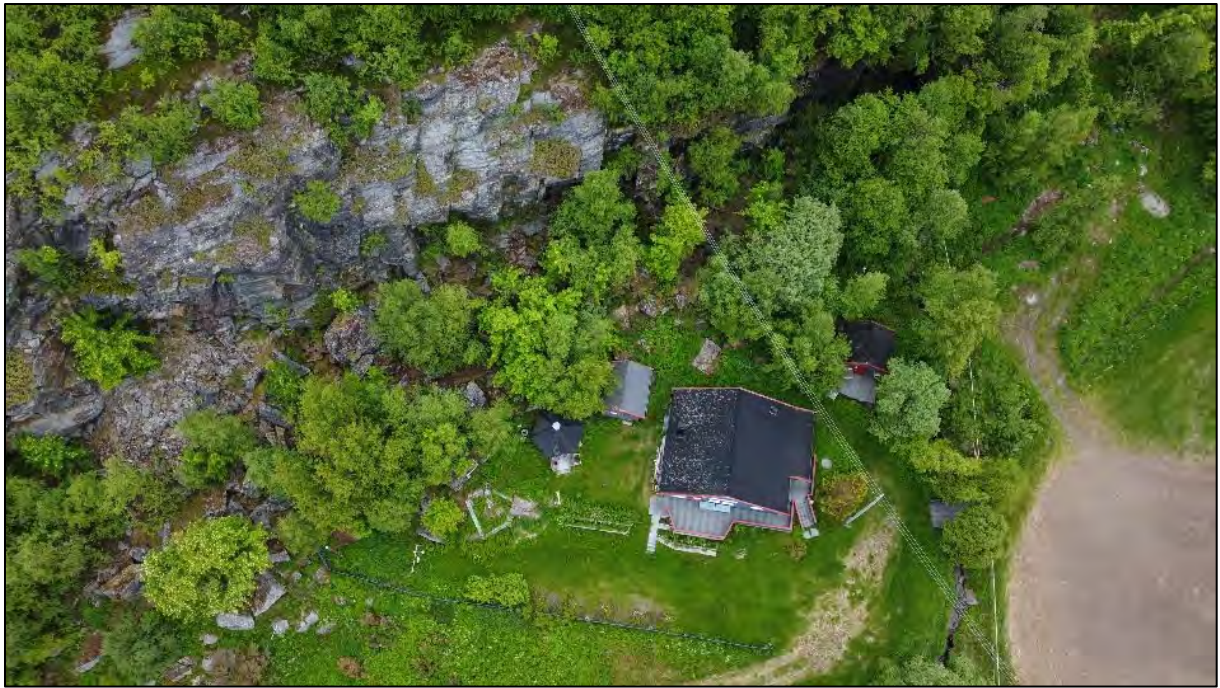
*Figur 3: Skråning bak Kvibyveien 96 med blokker i nedkant*

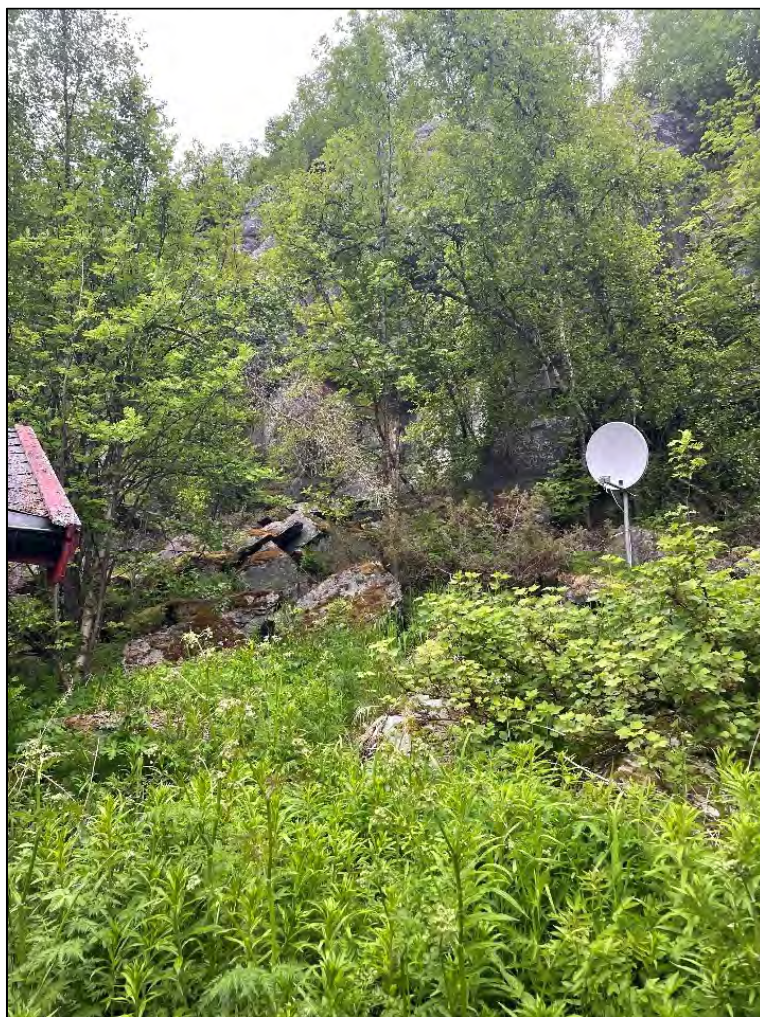
*Figur 4: Steinsprangavsetninger bak Kvibyvegen 96*

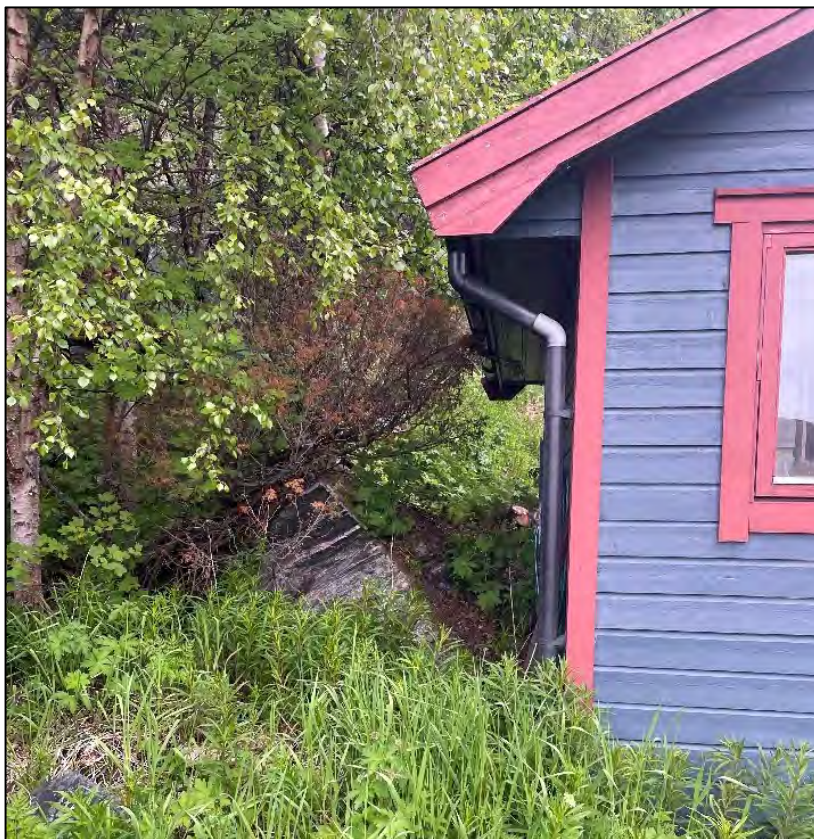
*Figur 5: Uthus på Kvibyvegen 96 er bygd delvis på steinsprangavsetninger*

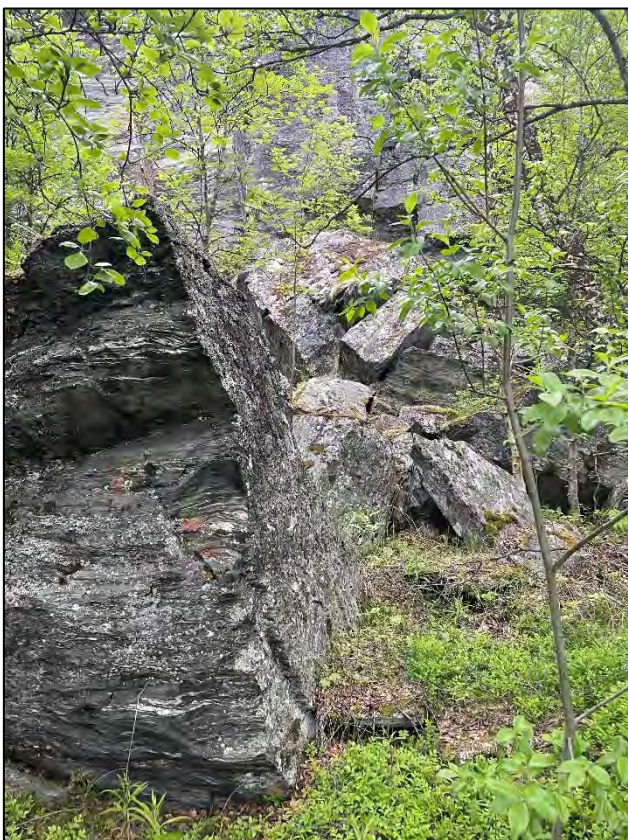
*Figur 6: Steinsprangavsetninger ca. 30 meter vest for hovedbygningen på Kvibyvegen 96*

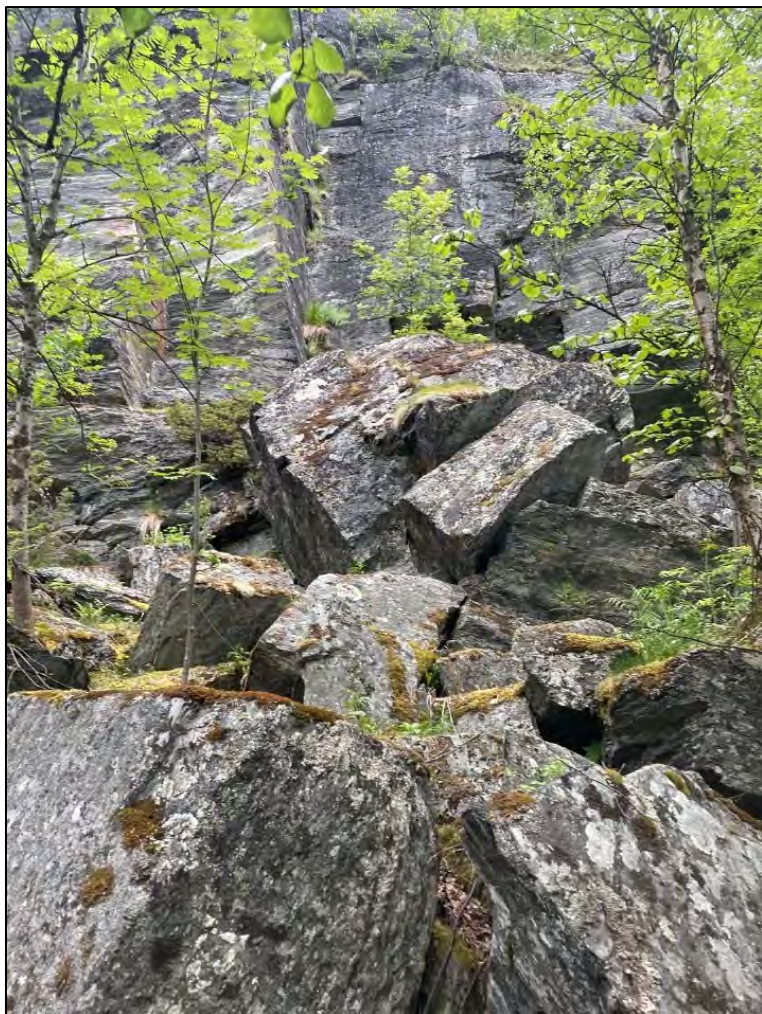
*Figur 7: Steinsprangavsetninger ca. 3 meter vest for hovedbygningen på Kvibyvegen 96*

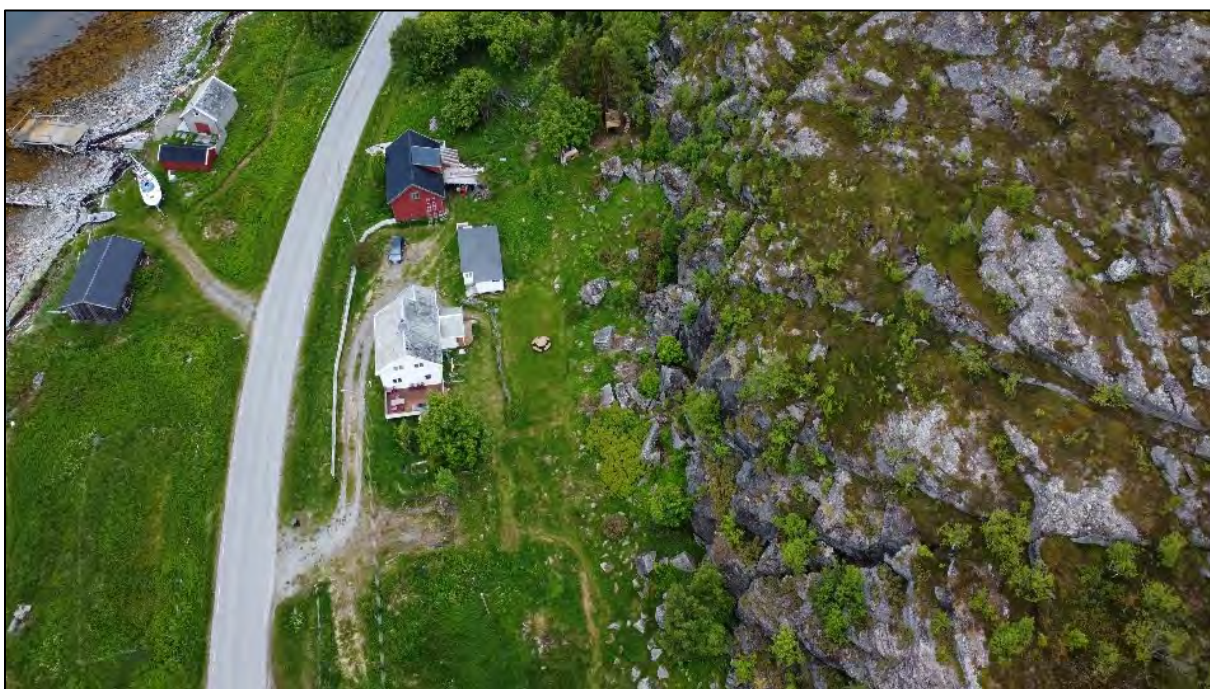
*Figur 9: Skråning bak Kvibyveien 100 med blokker i nedkant*

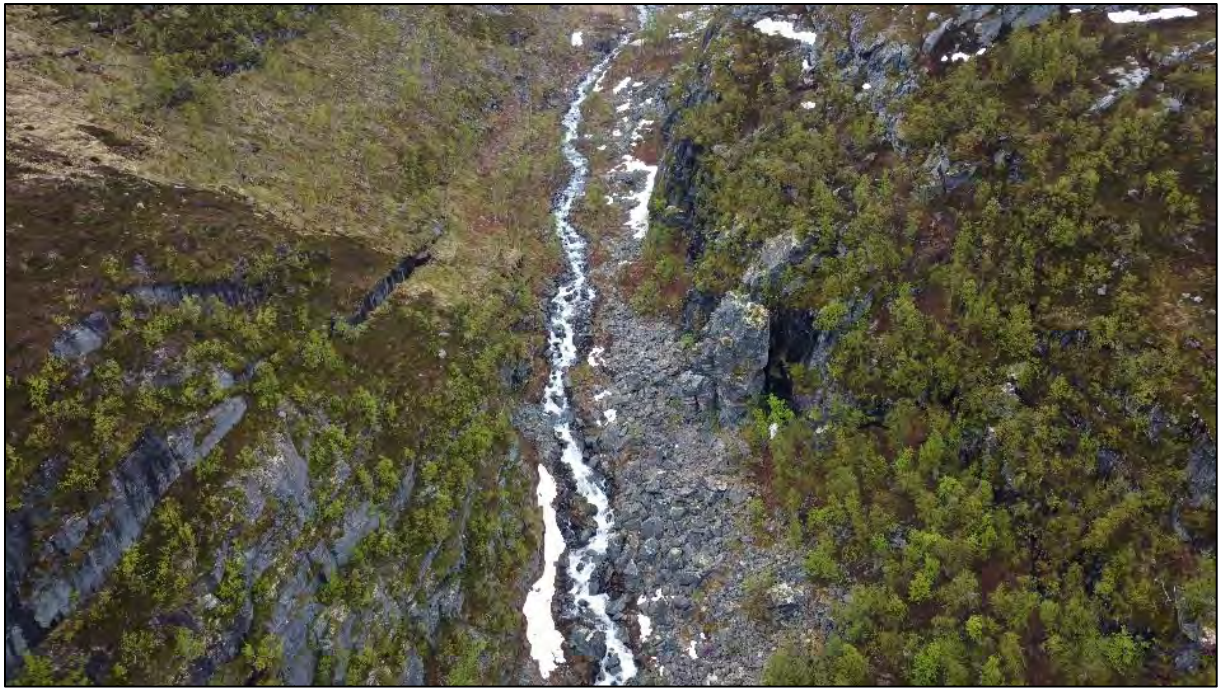
*Figur 14: Avløst bergparti, men uten glideplan.*

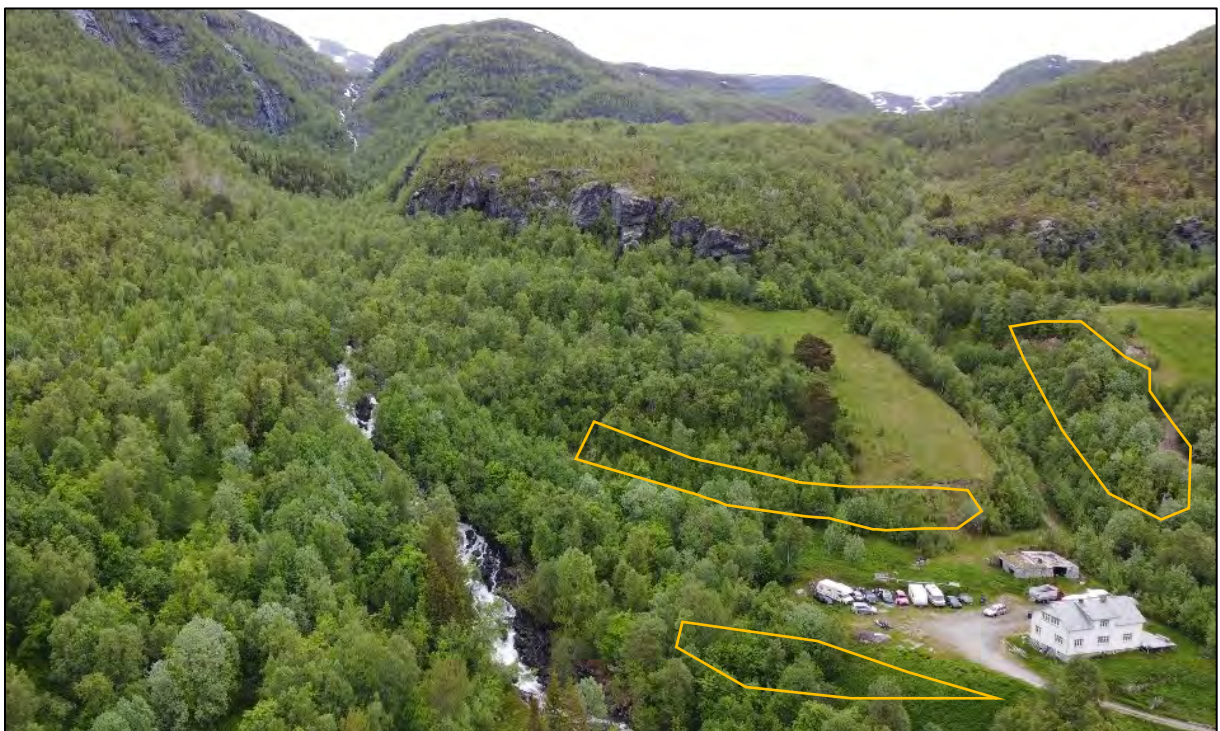
*Figur 15: Bildet viser løsneområder for jordutglidninger, markert med oransje polygon.*

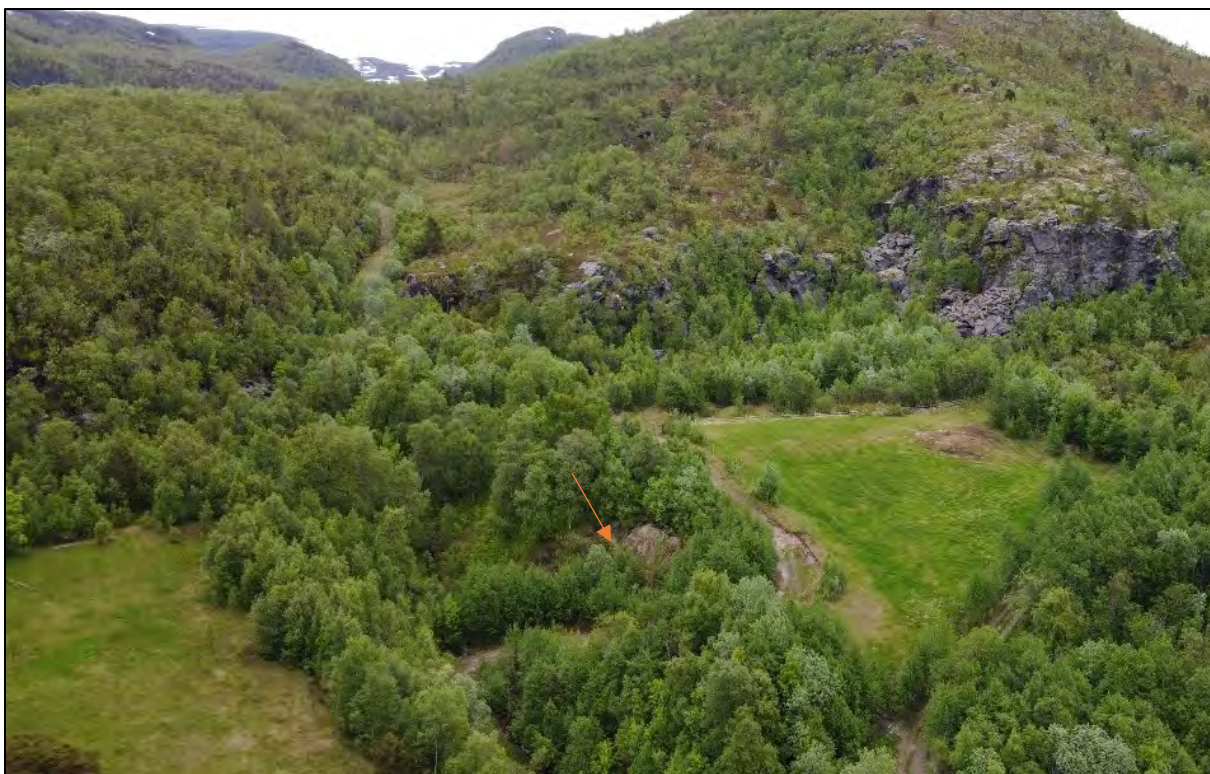
*Figur 16: Bildet viser tegn til tidligere utglidning, markert med oransje pil*

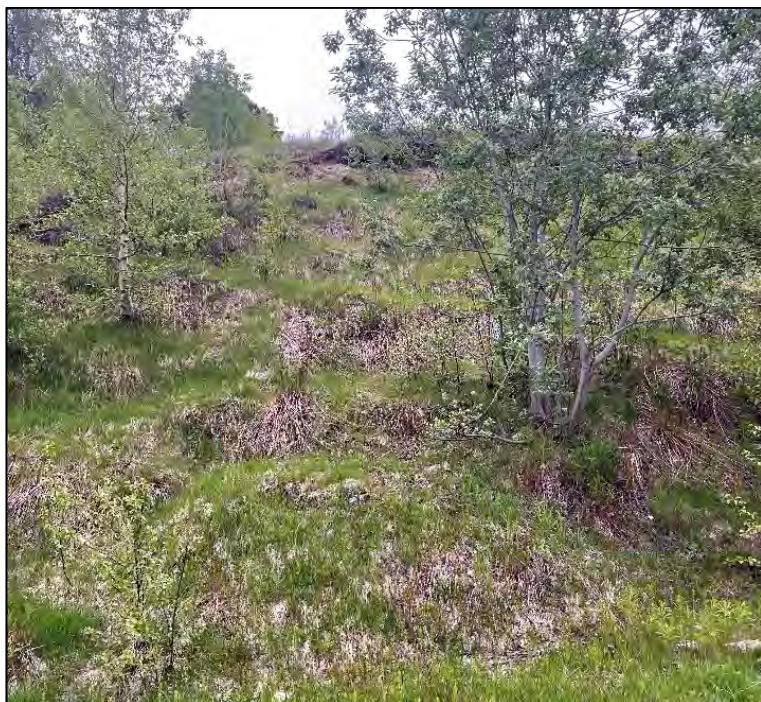
*Figur 17: Bildet viser løsmasseskråningen i bak/nordvest for Hesjebakken 12*

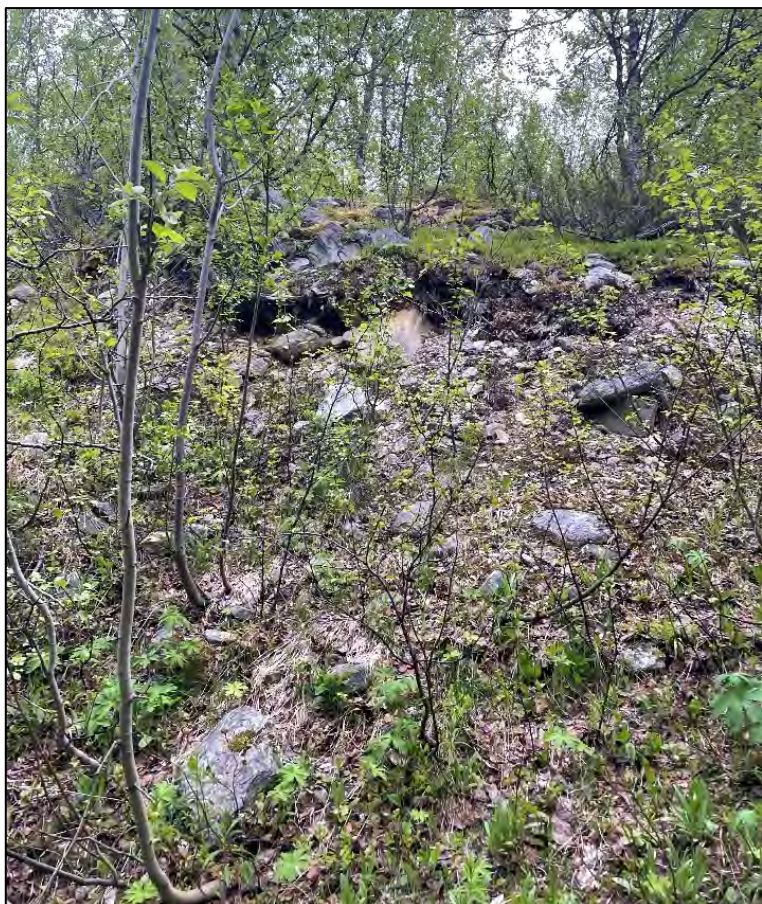
*Figur 18: Bildet viser løsmasseskråningen i bak/nordvest for Hesjebakken 12*

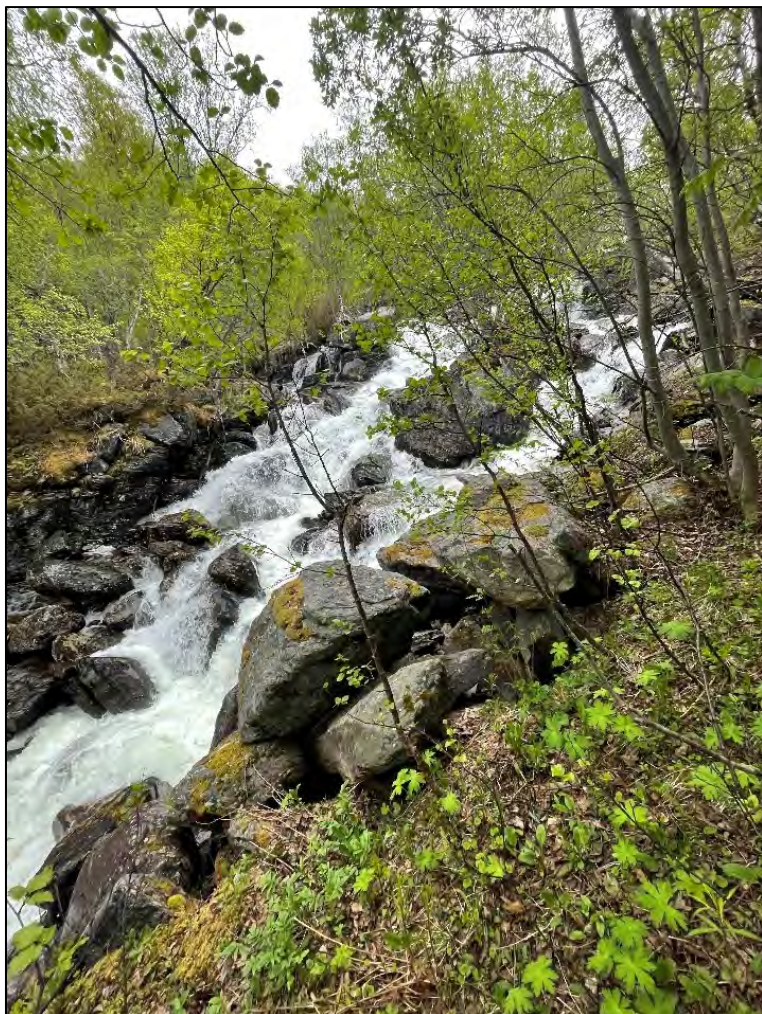
*Figur 20: Grove løsmasser/blokkrikt i Krokelta*

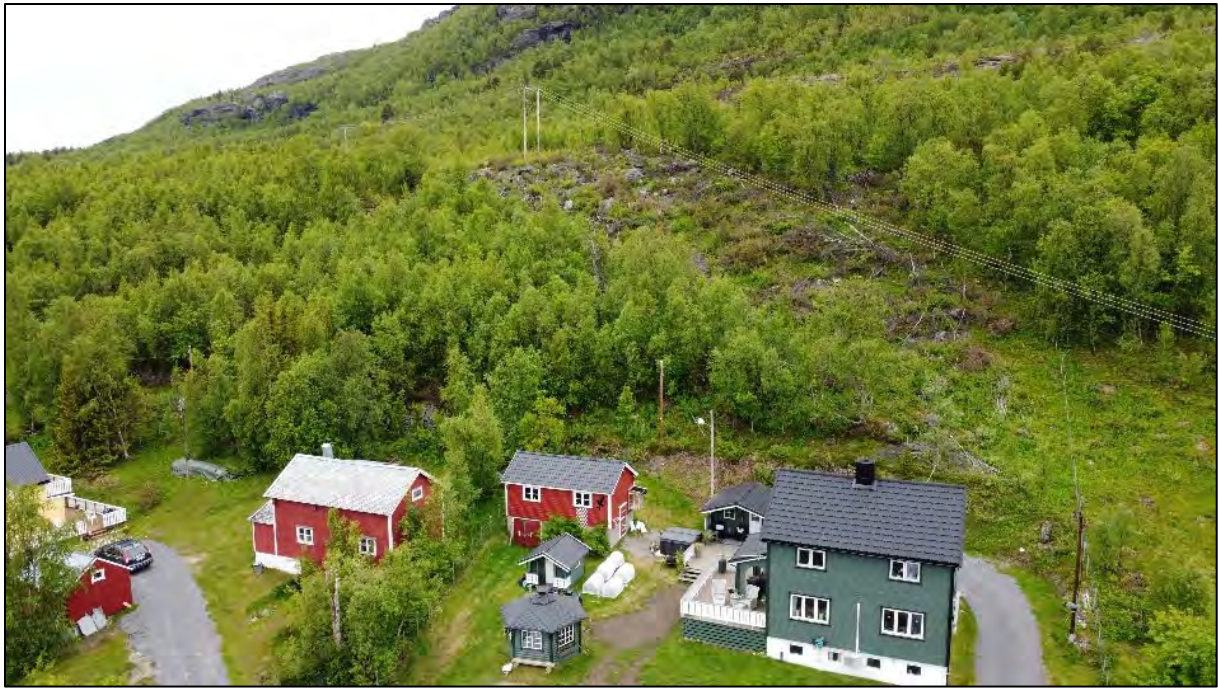
*Figur 21: Bildet viser skråningen bak Kvibyveien 80 og 82, hvor det er tynt løsmassedekke og noe blokk i overflaten.*

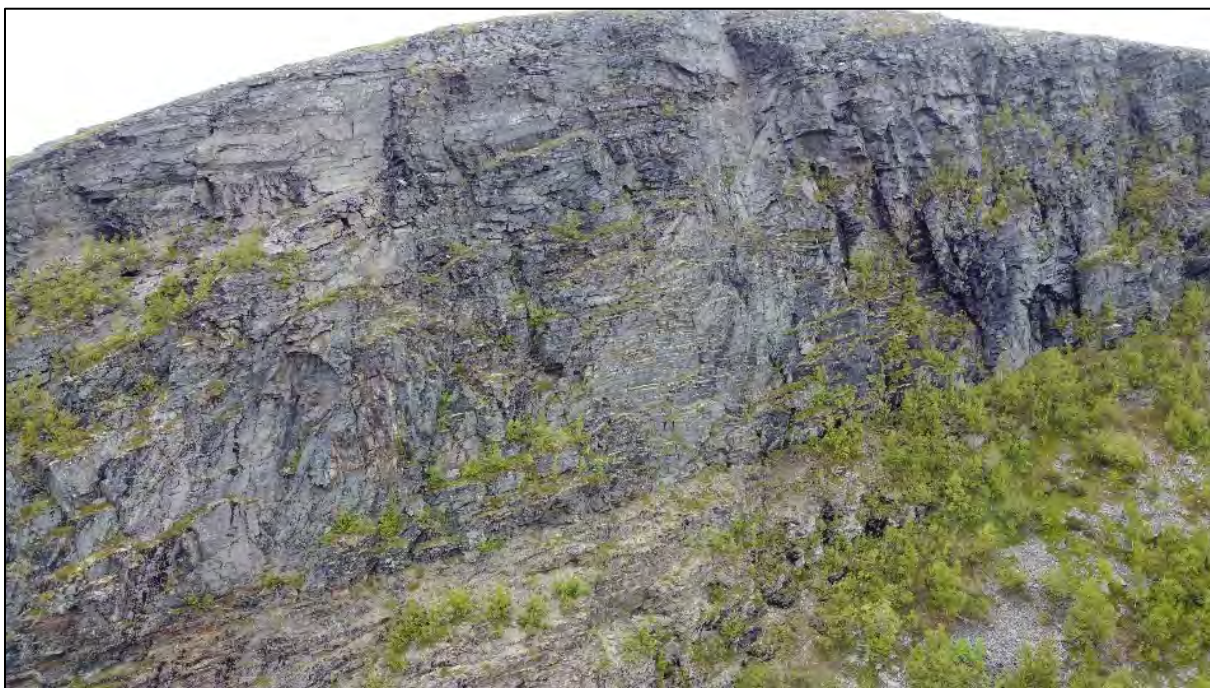
*Figur 2: Løsneområder for steinsprang i øvre del av påvirkningsområdet.*

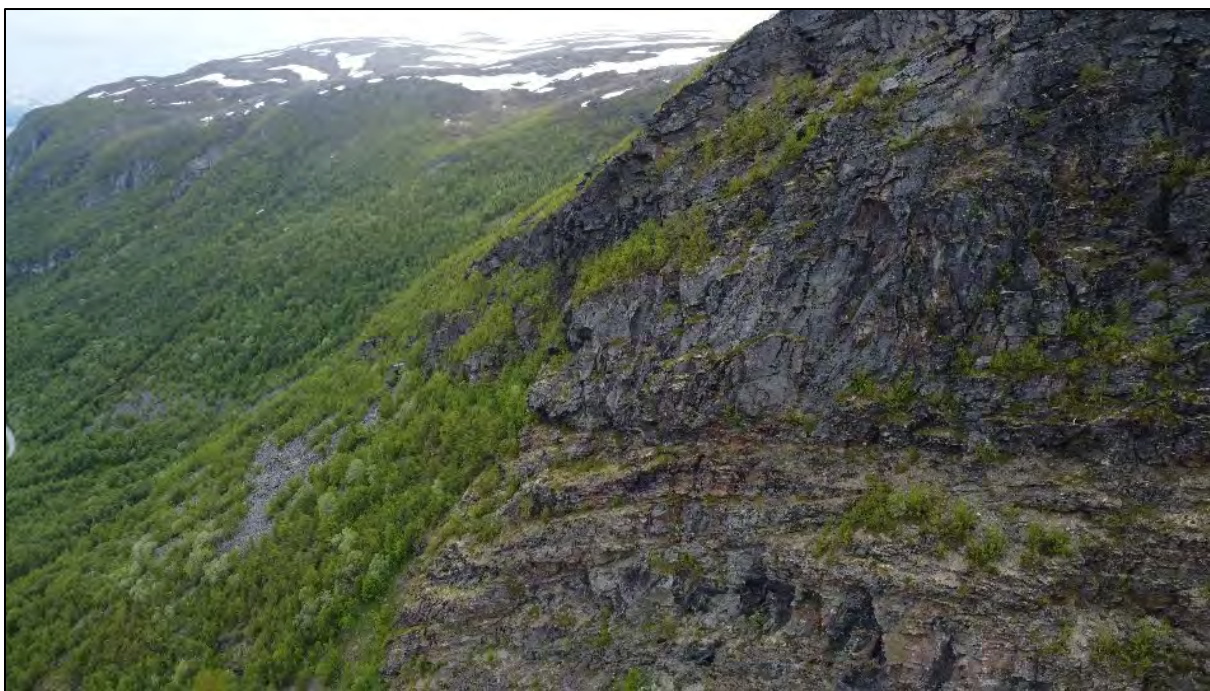
*Figur 3: Løsneområder for steinsprang i øvre del av påvirkningsområdet.*

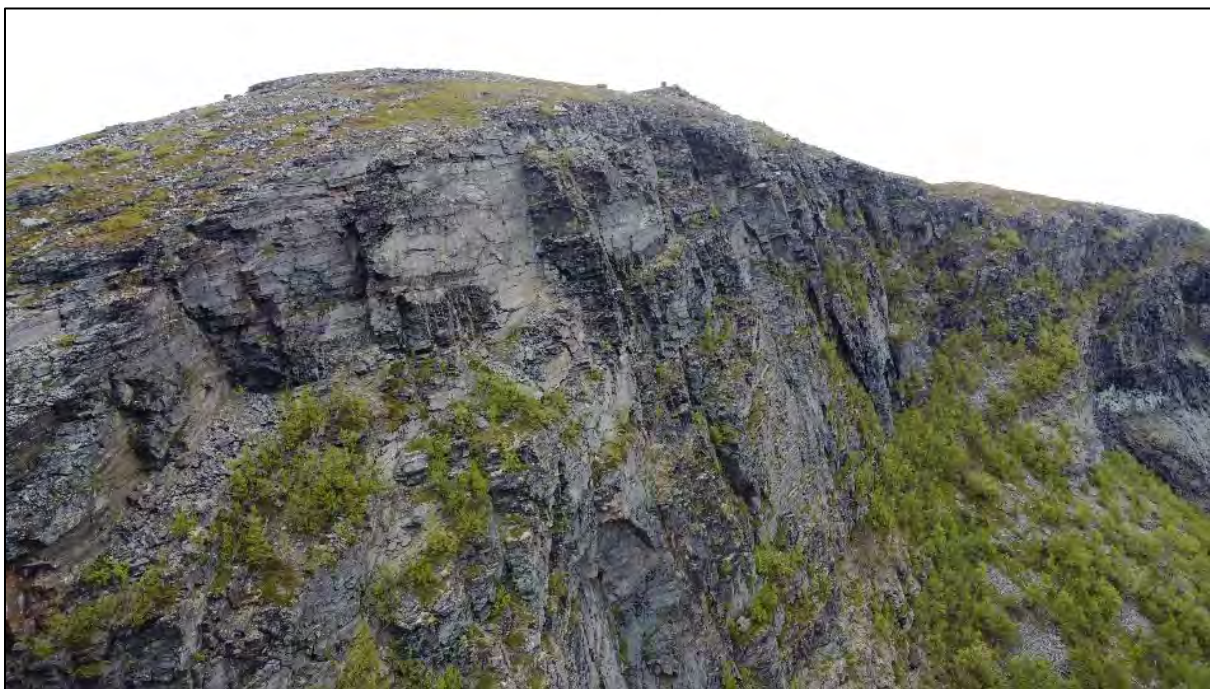
*Figur 4: Løsneområder for steinsprang i øvre del av påvirkningsområdet. Bildet er tatt mot nordøst.*

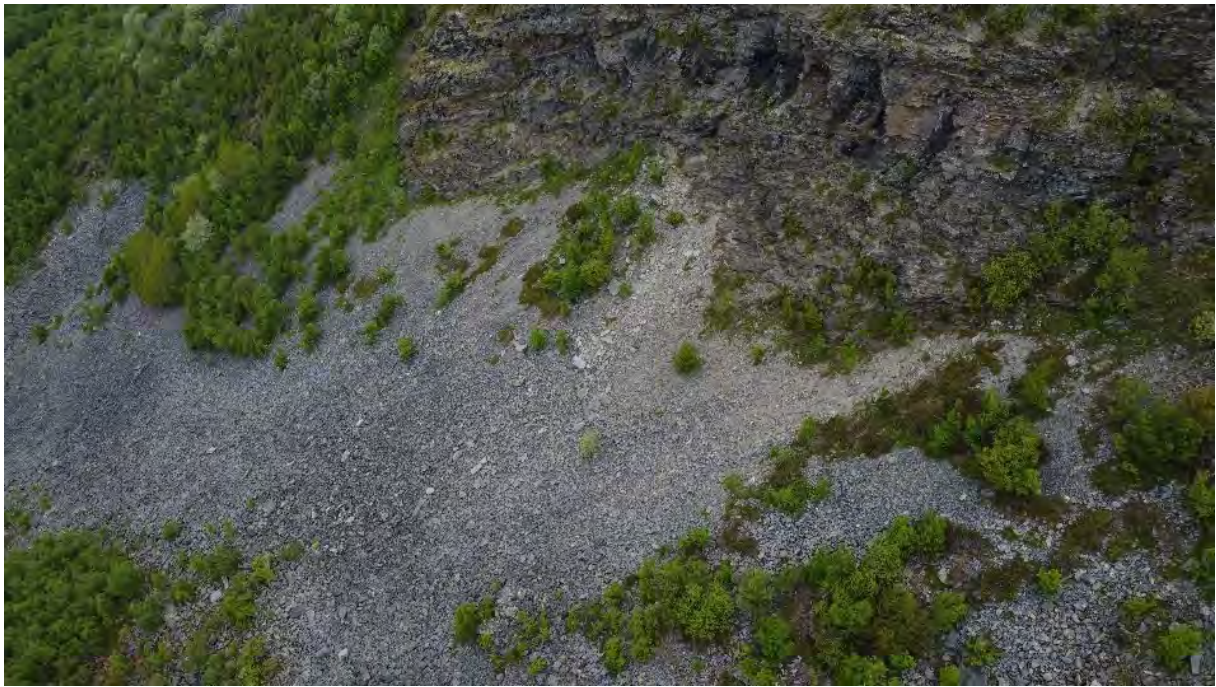
*Figur 5: Løsneområder for steinsprang og uravsetninger nedenfor den øvre skrenten i påvirkningsområdet.*

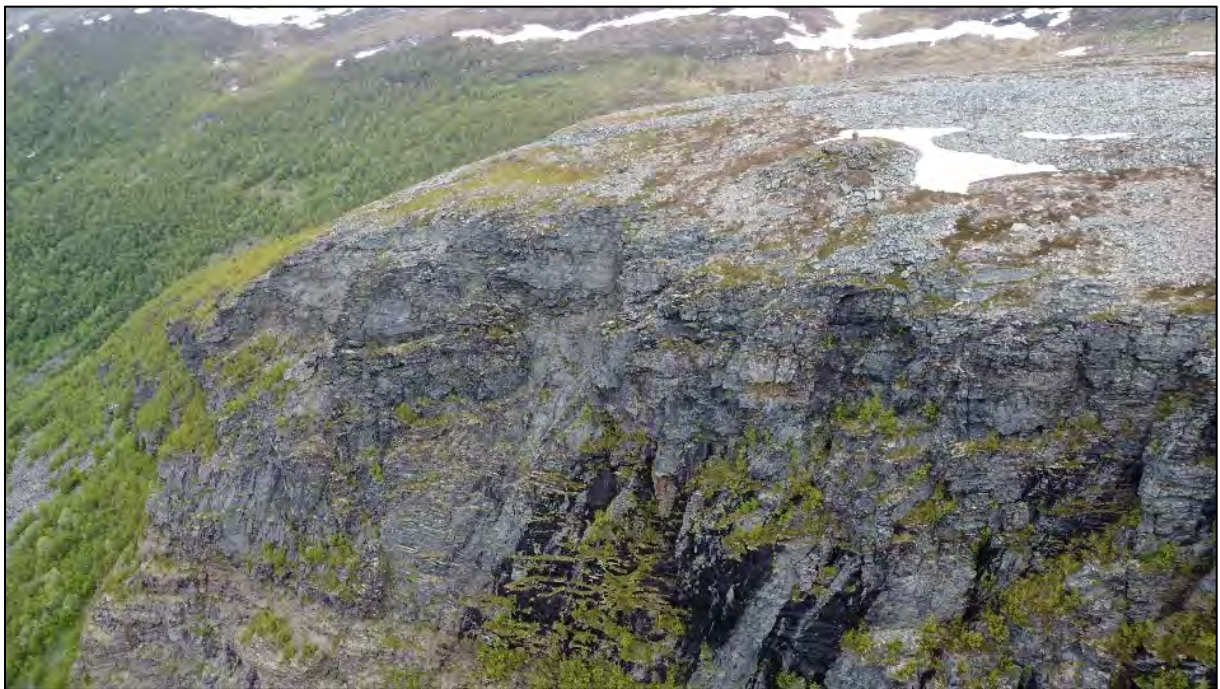
*Figur 6: Løsneområder for steinsprang i øvre del av påvirkningsområdet. Bildet er tatt mot nordvest.*

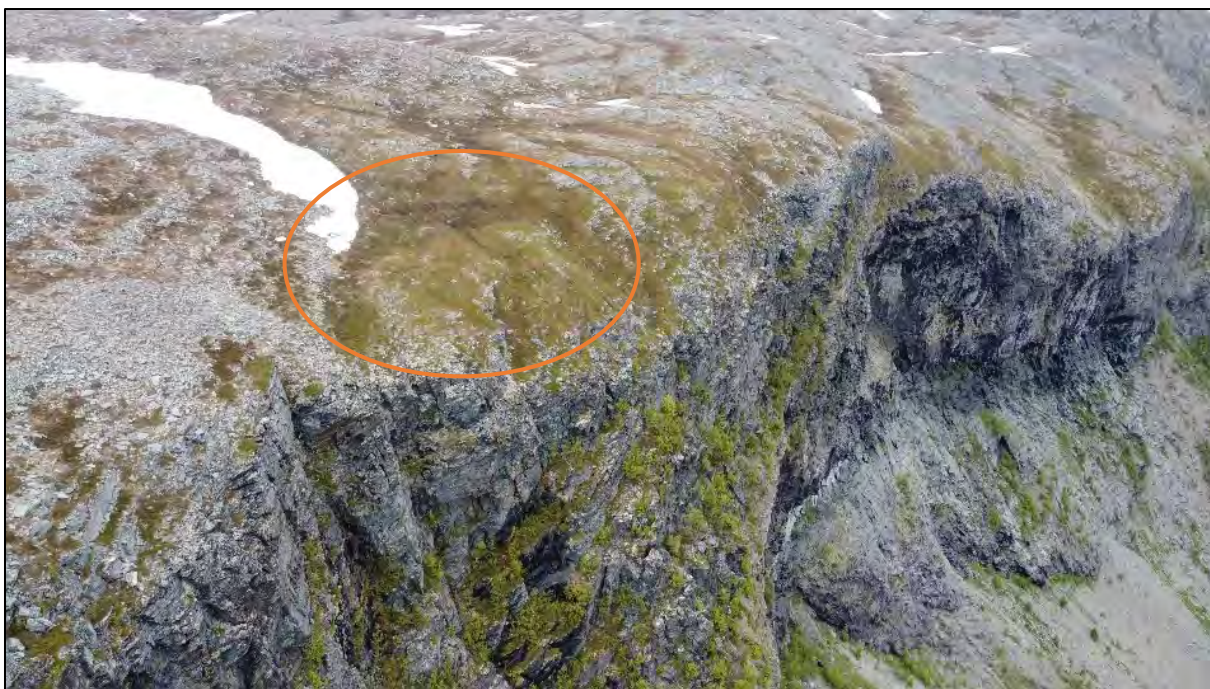
*Figur 7: Mulig innsunket parti, markert med oransje.*
