# Faresoneutredning skred i bratt terreng – Alta kommune

EKSTERNRAPPORT NR 6 / 2026

SKREVET AV Skred AS

Denne rapporten presenterer resultatene fra faresonekartlegging av skred i 16 utvalgte områder i Alta kommune, Finnmark fylke. Arbeidet er utført av Skred AS for NVE.

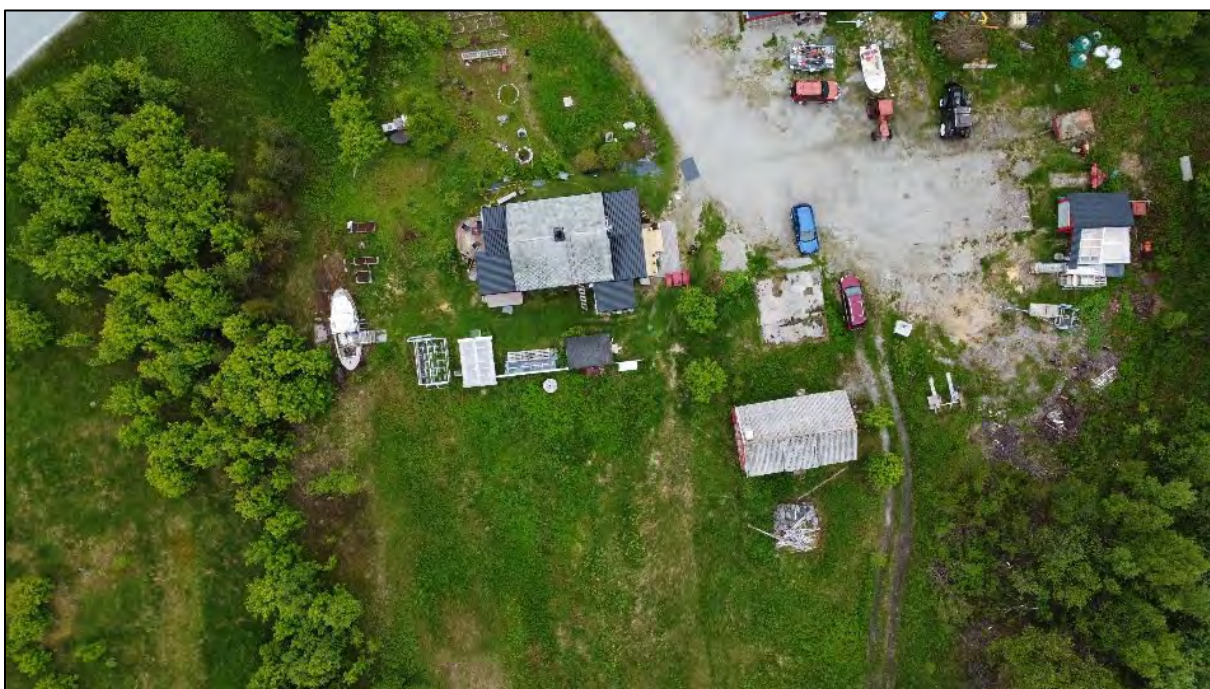
*Figur 8: Bebyggelse i Skillefjordbotn, ingen observerte blokker eller skredavsetninger på tunet.*

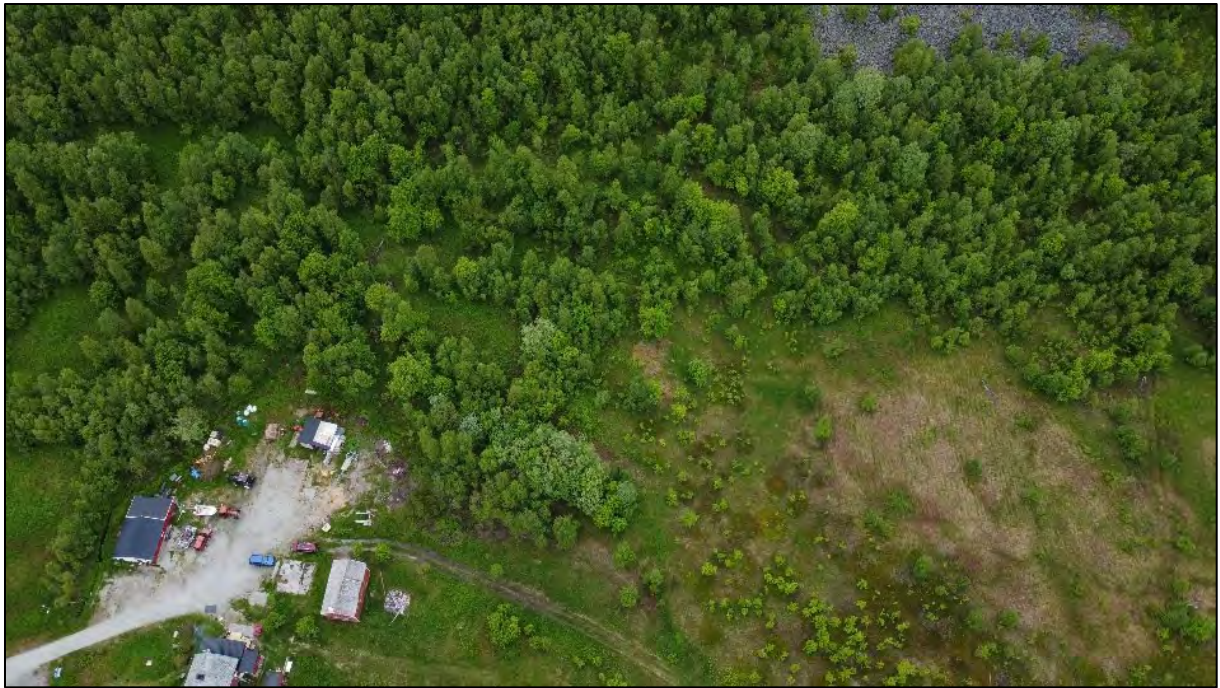
*Figur 9: Uravsetninger oppe til høyre i bildet, sett i forhold til bebyggelsen i Skillefjordbotn*

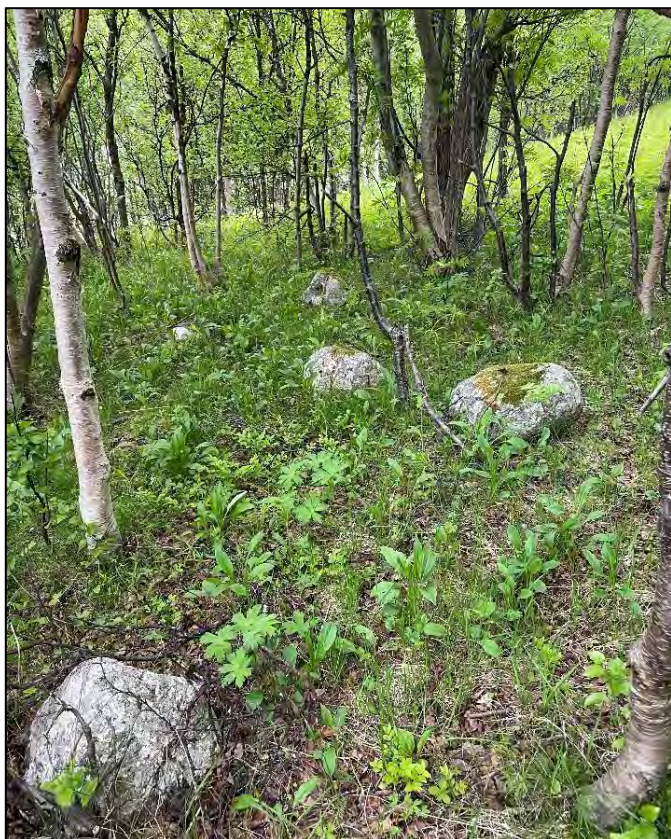
*Figur 11: Avrunda blokk i skråningen bak bebyggelsen. Bildet viser også skogen i nedre del av fjellsiden, med stammediameter for det meste 5-10 cm.*

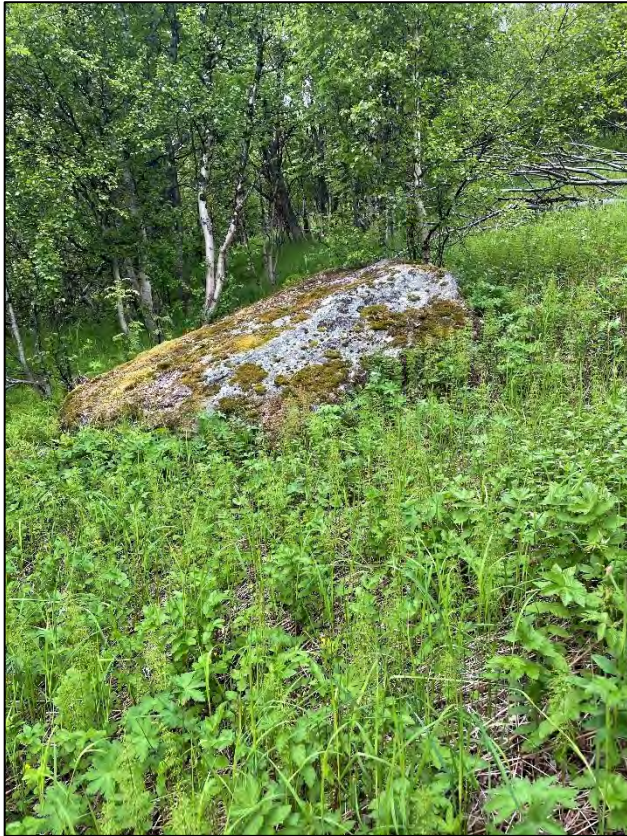
*Figur 12: Kantrunda blokk i skråningen bak bebyggelsen i Skillefjordbotn*

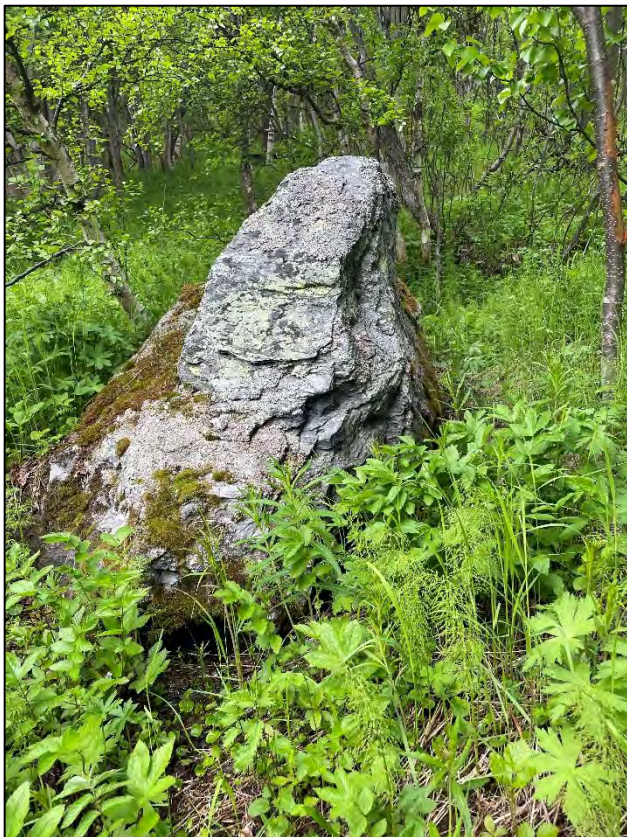
*Figur 13: Kantrunda blokk i skråningen bak bebyggelsen i Skillefjordbotn*

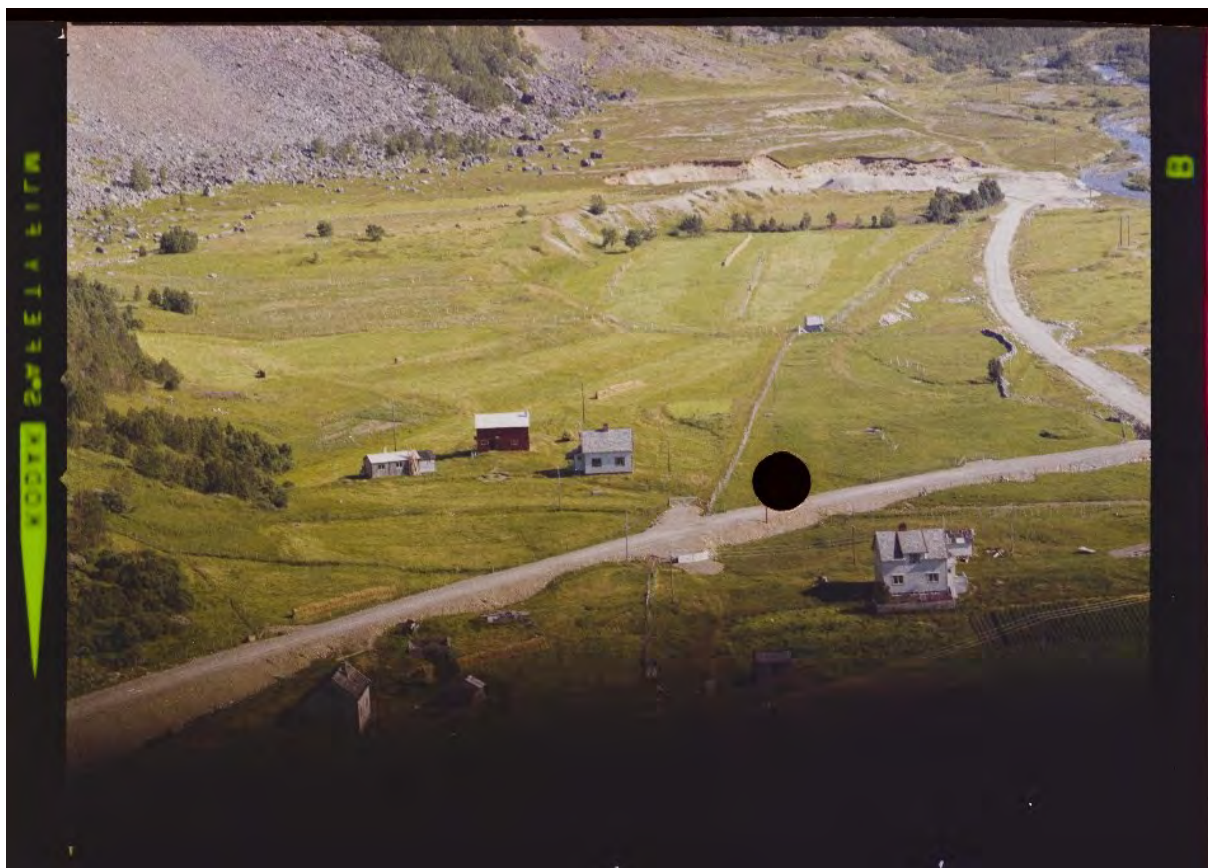
*Figur 14: Skråfoto fra Nasjonalbiblioteket, tatt i 1966. Bildet er tatt mot nordøst og viser at det var mindre skog i området på den tiden.*

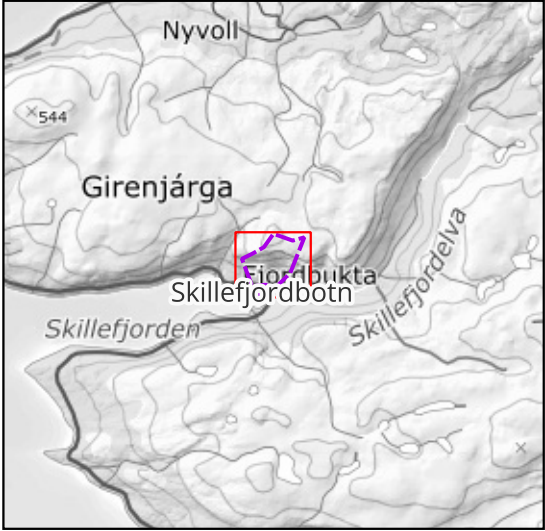
- Kartleggingsområde
- Påvirkningsområde
- Løsneområder steinsprang
- RockyFor3D - 1 m3 - "Reach Probability" (%)
- ≤ 1,1
  - 1,5 - 3
  - 3 - 10
  - 10 - 20
  - 20 - 100

Skyggelagt område viser siktevinkel 31° beregnet med Eline

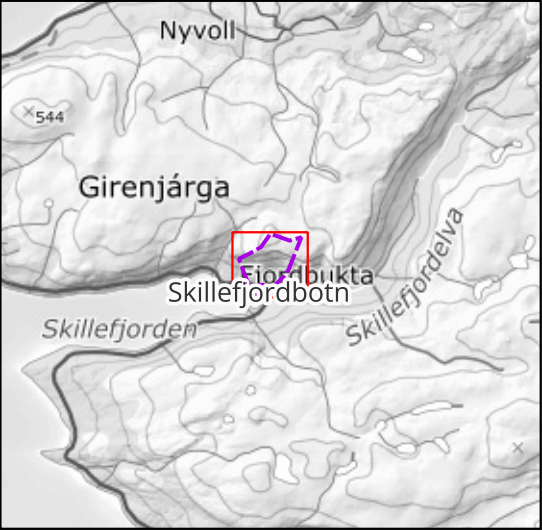
| | <b>Vedlegg 13D-3</b><br><b>Kartleggingsområde 13 - Skillefjordbotn</b><br><b>Modelleringskart jordskred 1/1000 scenario</b> | | |

- Kartleggingsområde
  - Påvirkningsområde
  - Løsneområder jordskred
  - Erosjon Jordskred
- RAMMS::Debrisflow, maks hastighet
- $\leq 0,2$  m/s
  - $0,2 - 3$  m/s
  - $3 - 5$  m/s
  - $5 - 8$  m/s
  - $8 - 10$  m/s
  - $10 - 15$  m/s

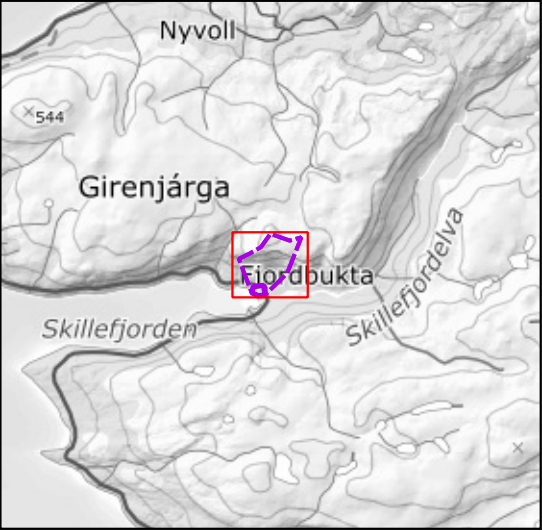
| | | <b>Vedlegg 13F</b><br><b>Kartleggingsområde 13 - Skillefjordbotn</b><br><b>Skog med betydning for faresonene</b> | |

- Kartleggingsområde
- Påvirkningsområde
- Skog som har betydning for om faresonene er gyldige

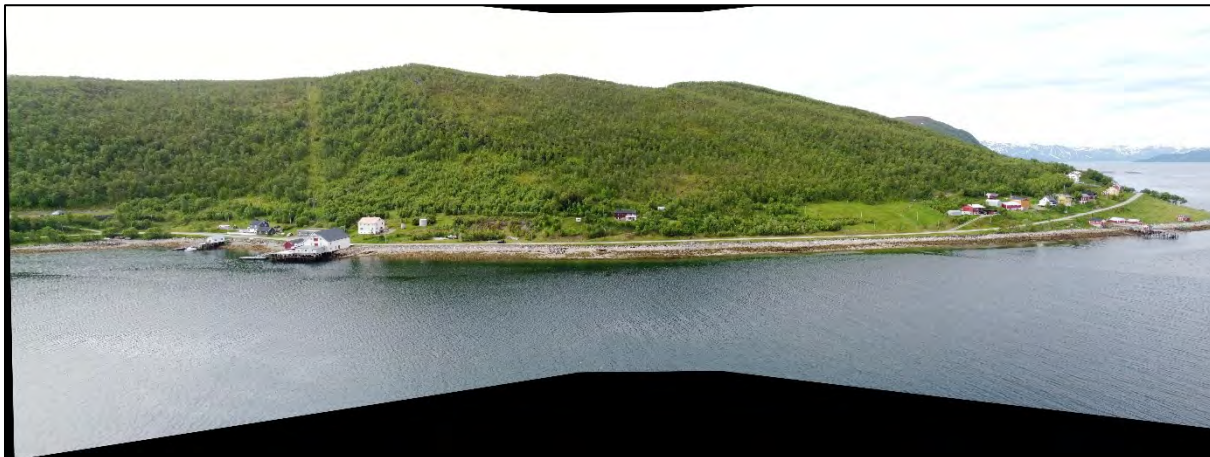
*Figur 1: Sørnes-Nygård panorama, oversiktsbilde over kartleggingsområdet og påvirkningsområdet.*

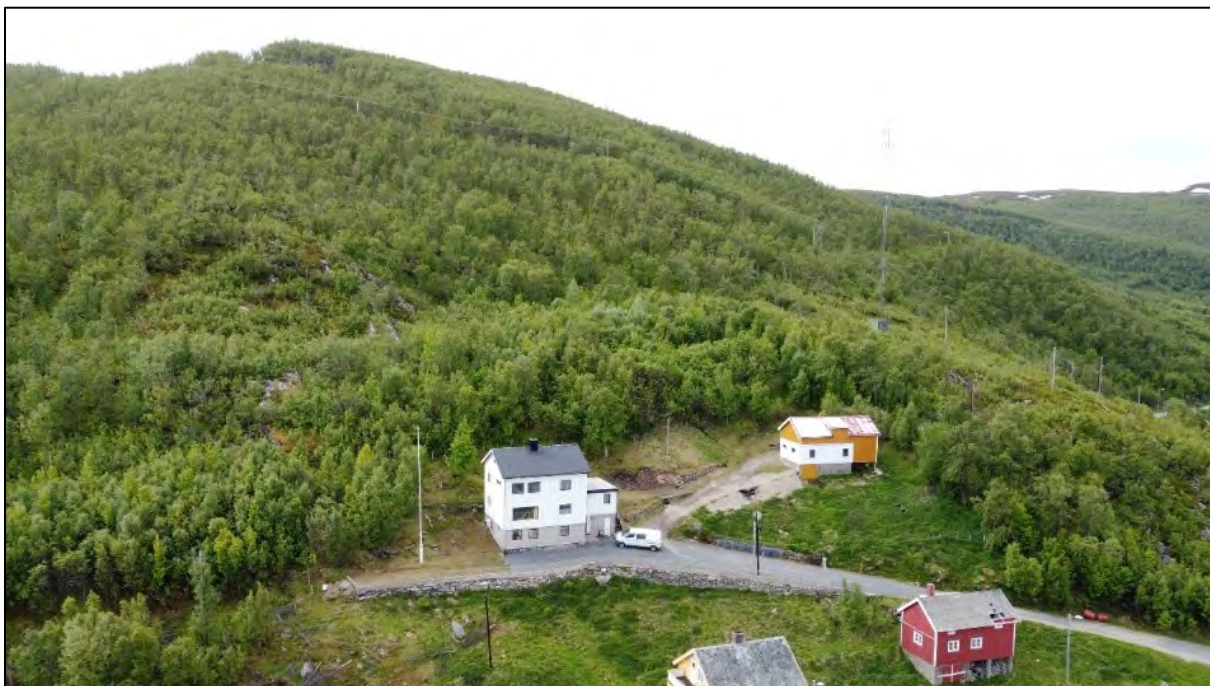
*Figur 2: Nordlige del. Bildet er tatt mot sør.*

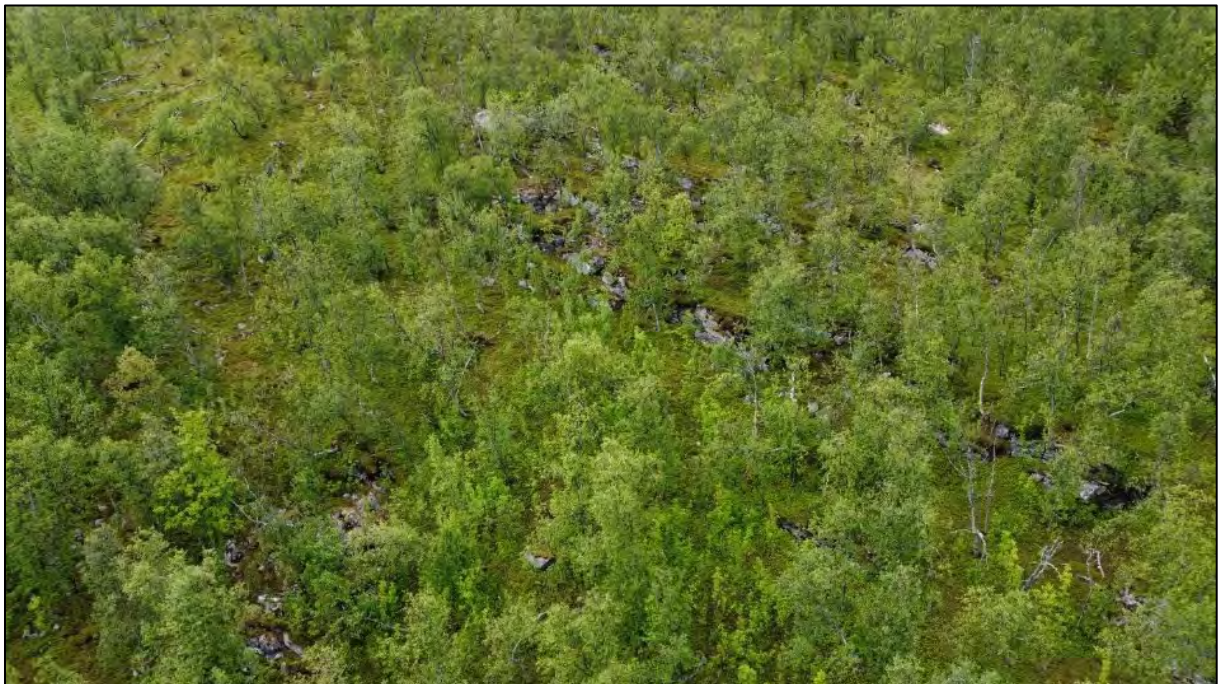
*Figur 4: Lokale småskrenter i midtre del ovenfor Rakaluftvegen 41 og 43.*

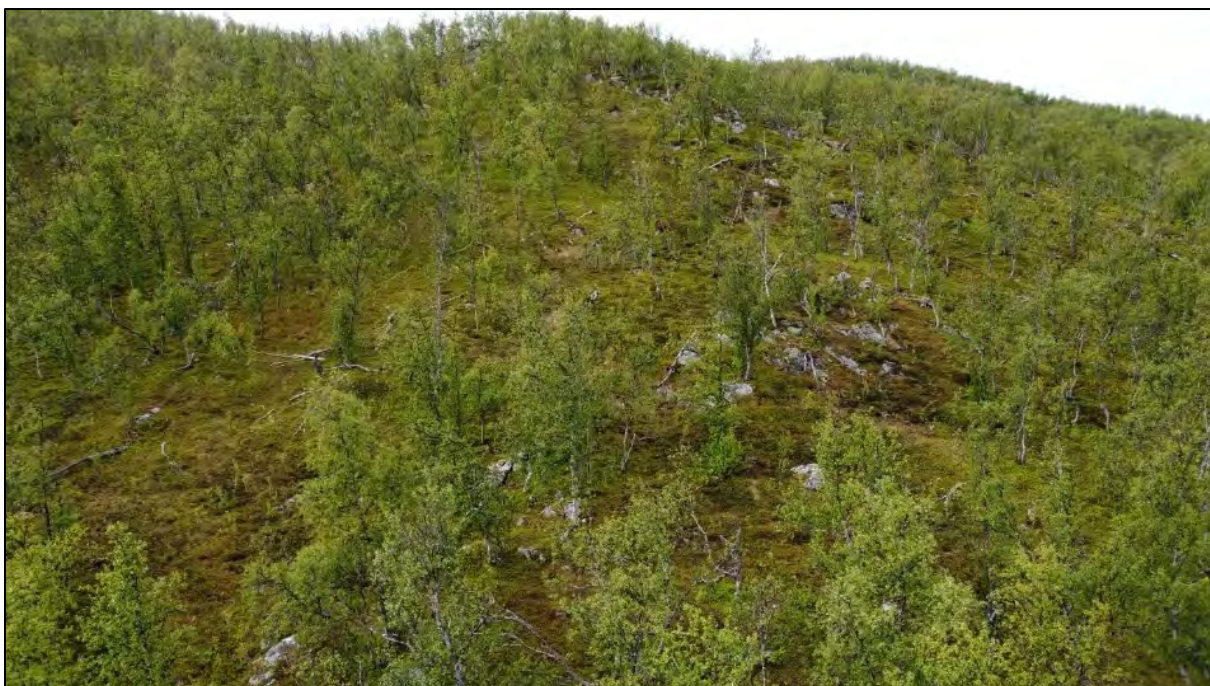
*Figur 5: Midtre del, en del velte trær generelt i områder, men vi tolker ikke dette som spor etter skred.*

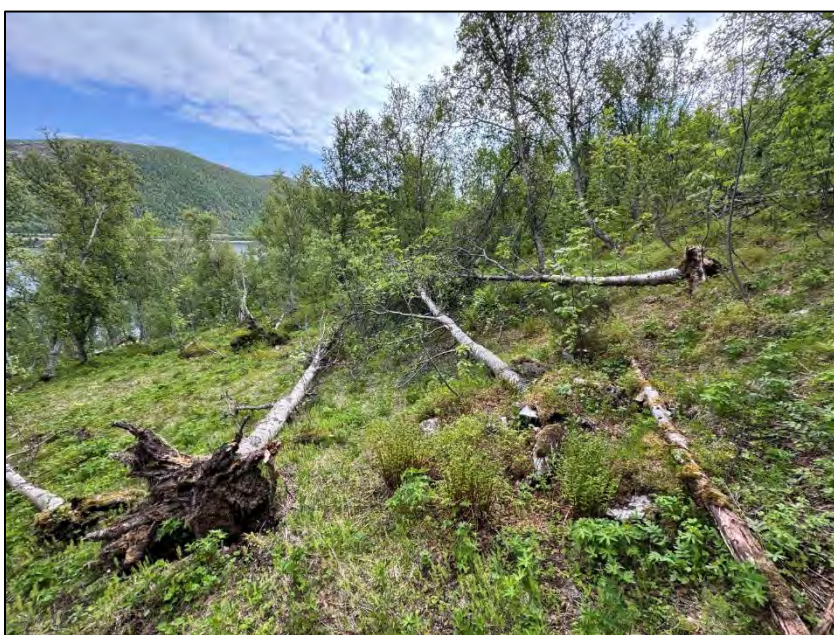
*Figur 6: Trær som råtner, trolig ikke velt pga skred.*

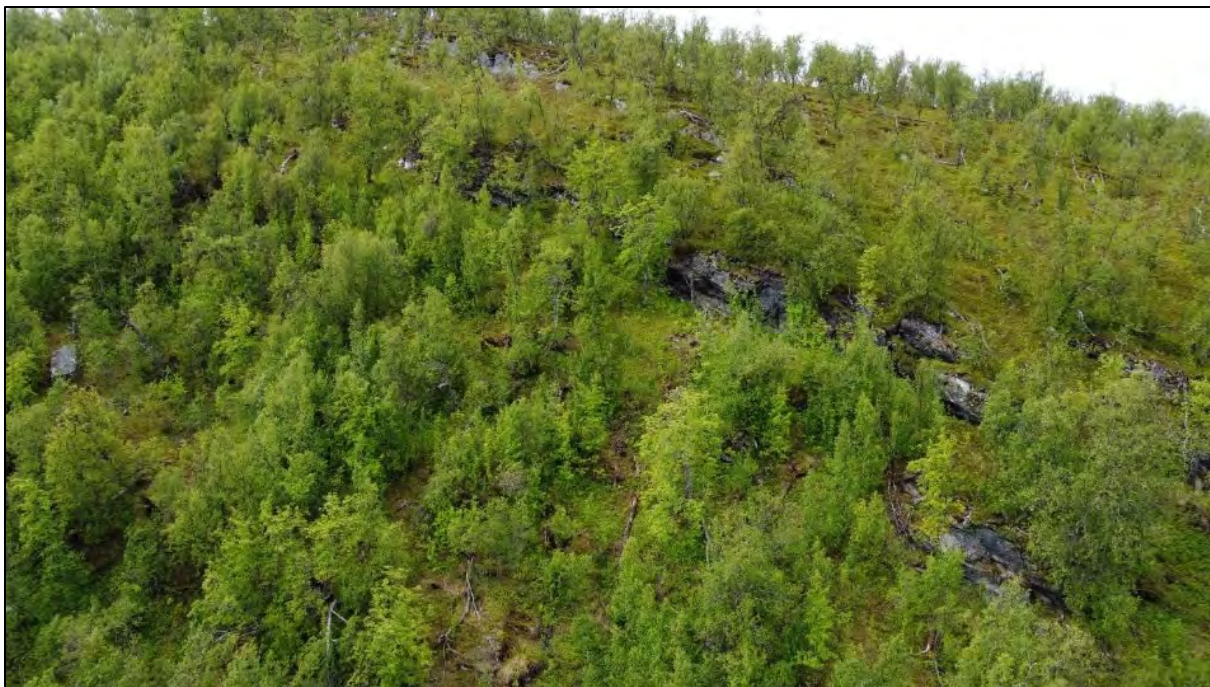
*Figur 7: Skrenter i midtre del av området, representativt for de høyeste skrentene i påvirkningsområdet i NV-SØ gående skrent.*

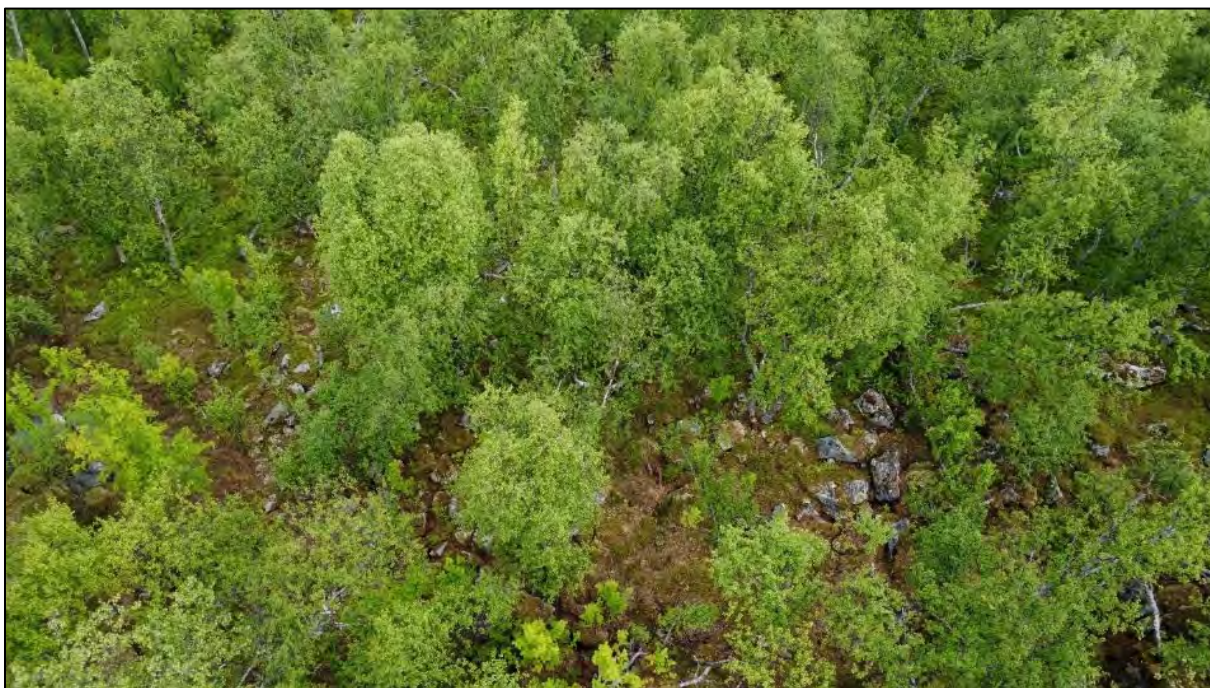
*Figur 8: Mange områder med blokkrik overflate. Trolig forvittringsblokker.*

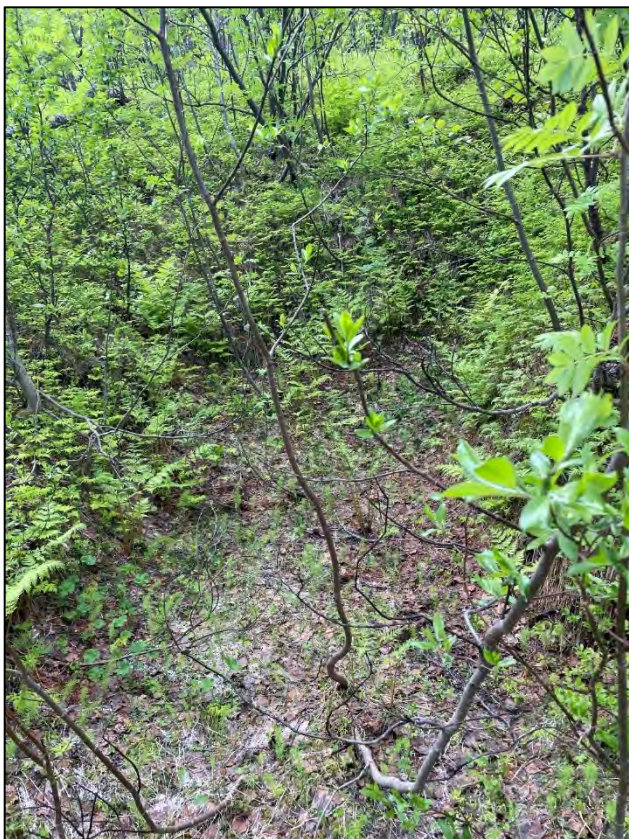
*Figur 9: Mulig liten utglidning i sørlige del, hvor det i registreringskart er tegnet inn skredkant.*

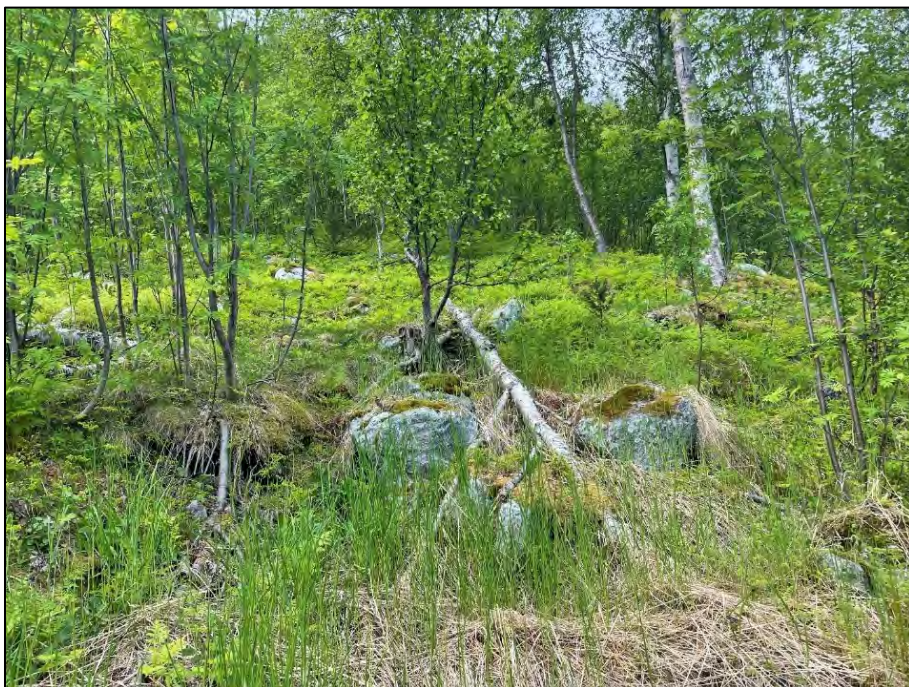
*Figur 10: Blokkrik overflate i sentrale del.*

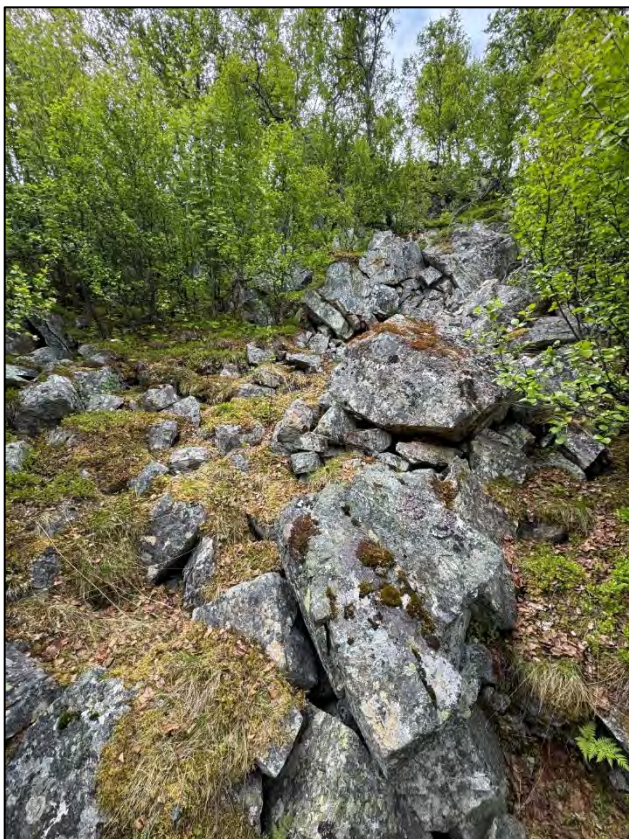
*Figur 11: Forvittringsur i nordlige del.*

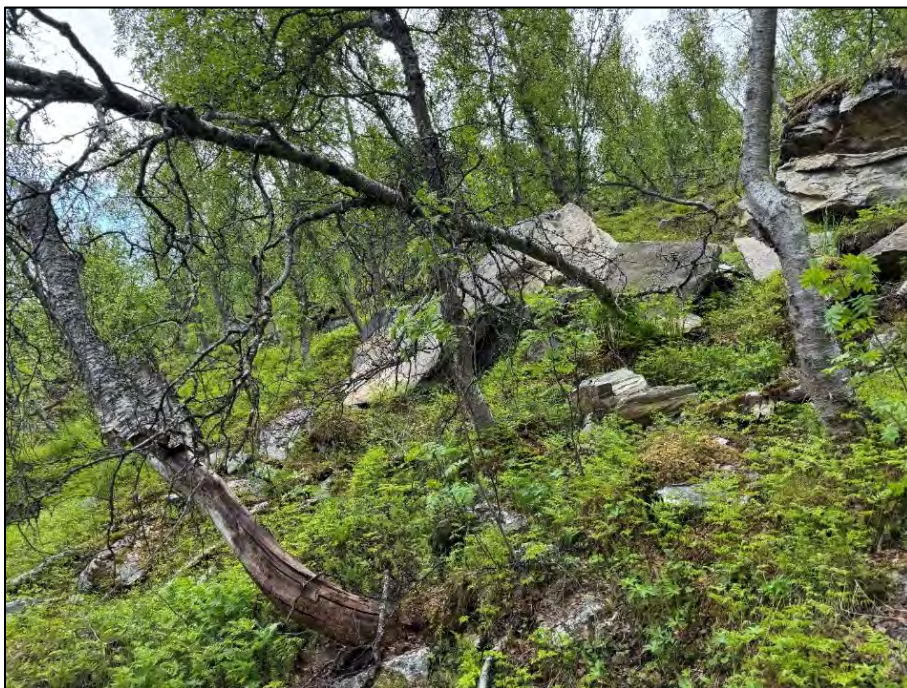
*Figur 12: Forvitring av berg i nordlige del.*

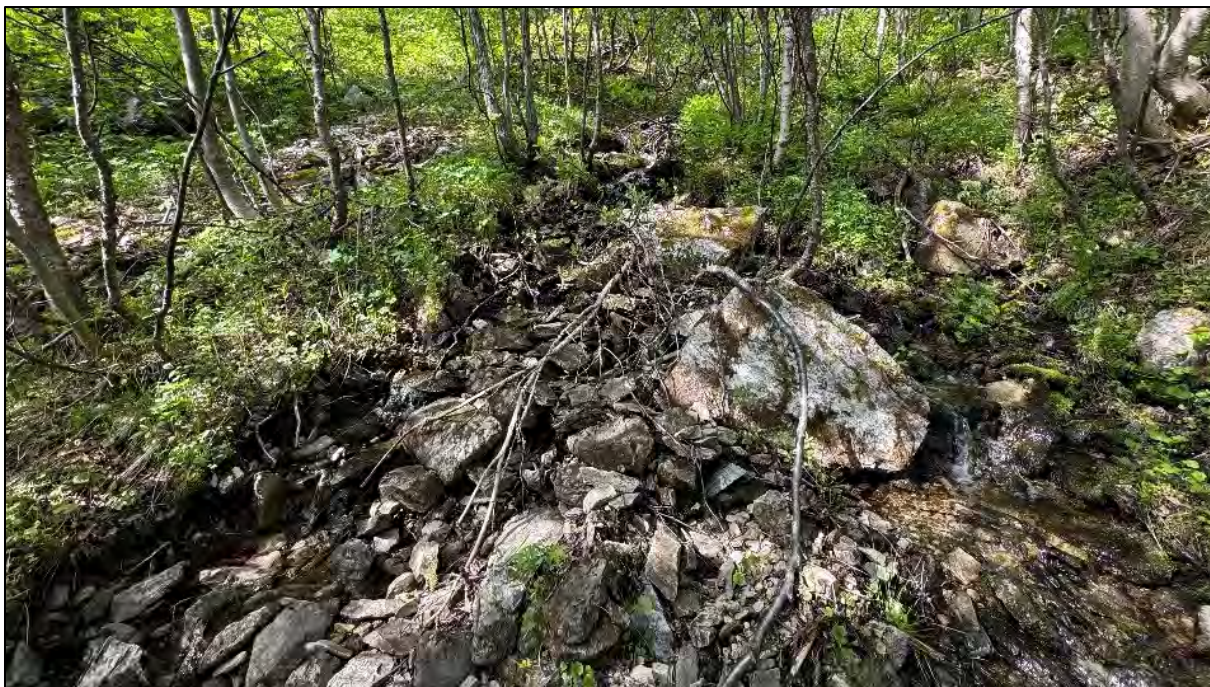
*Figur 3: Bildet viser NV-SØ løpende bekkefar, som går rett øst for (til høyre for i Figur 2) Lerresfjordveien 61.*

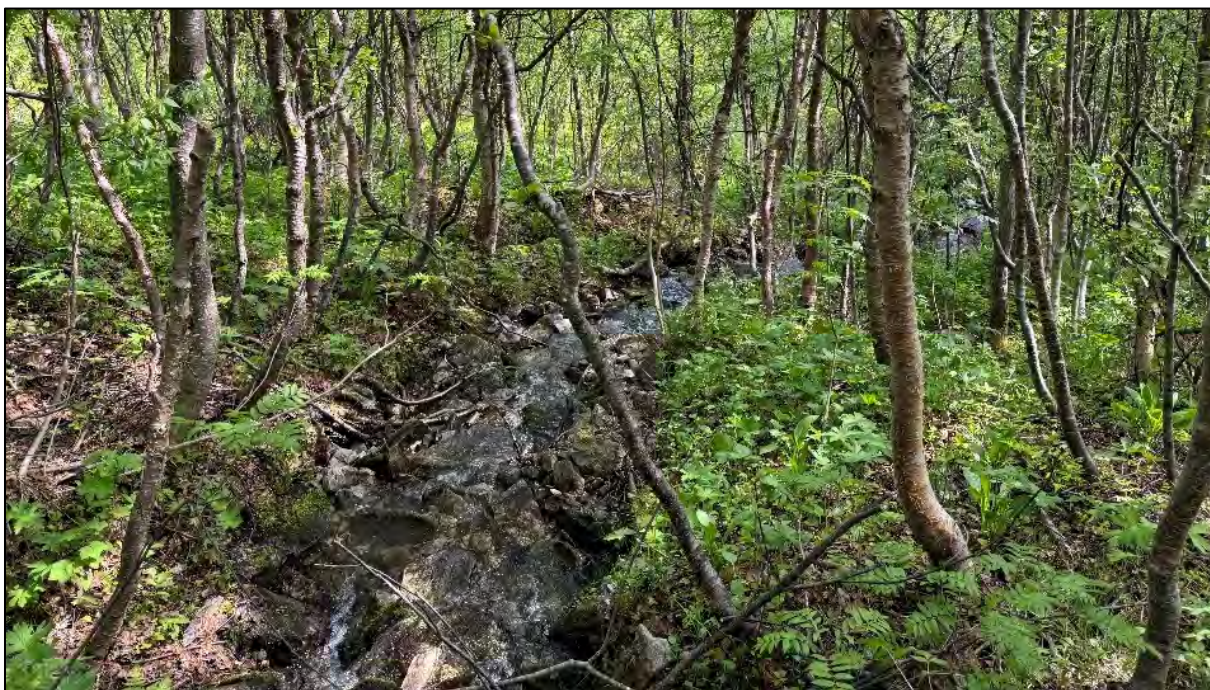
*Figur 4. Samme bekkeløp som Figur 3.*

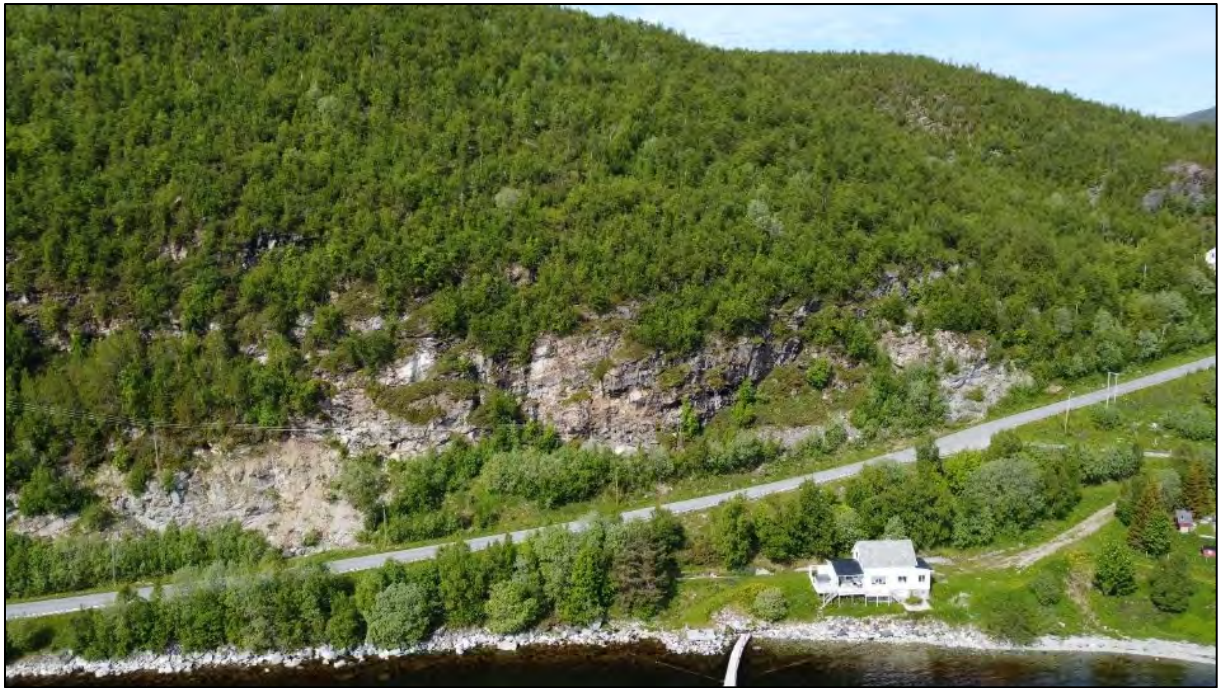
*Figur 5: Vegskjæring vest i kartleggingsområdet. Basnjarga nr 2 i forkant i bildet.*

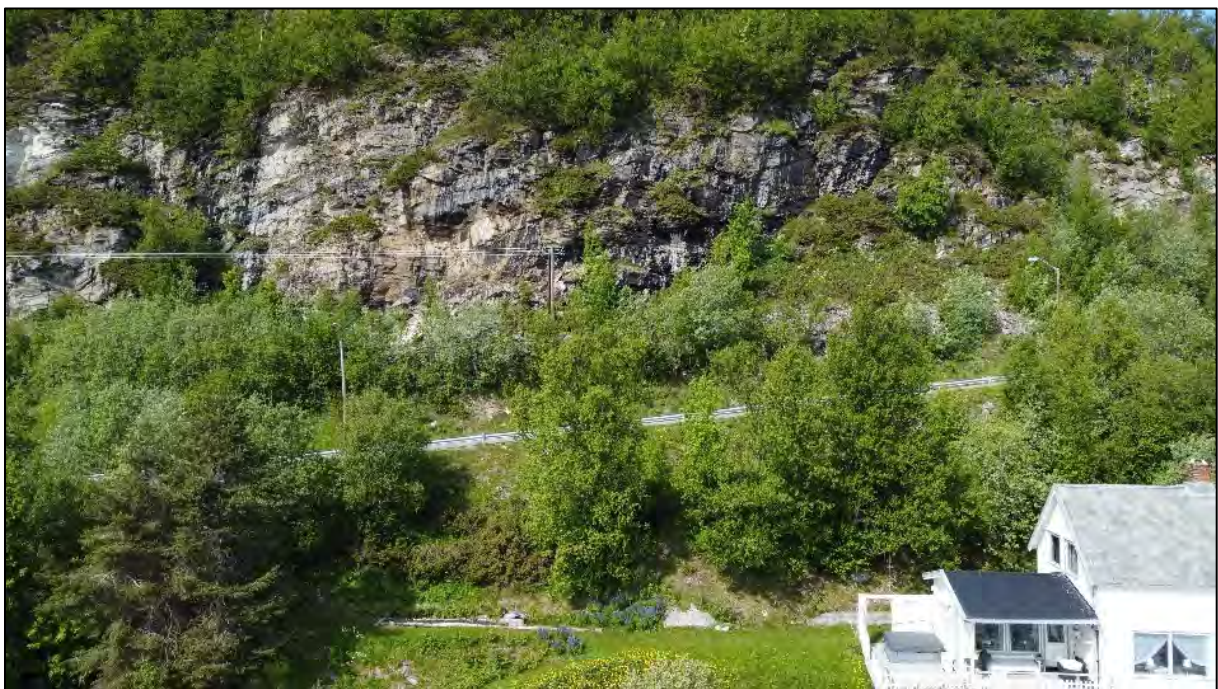
*Figur 6: Bergskjæring over Lerresfjordveien, Basnjarga nr. 2 i forkant i bildet.*

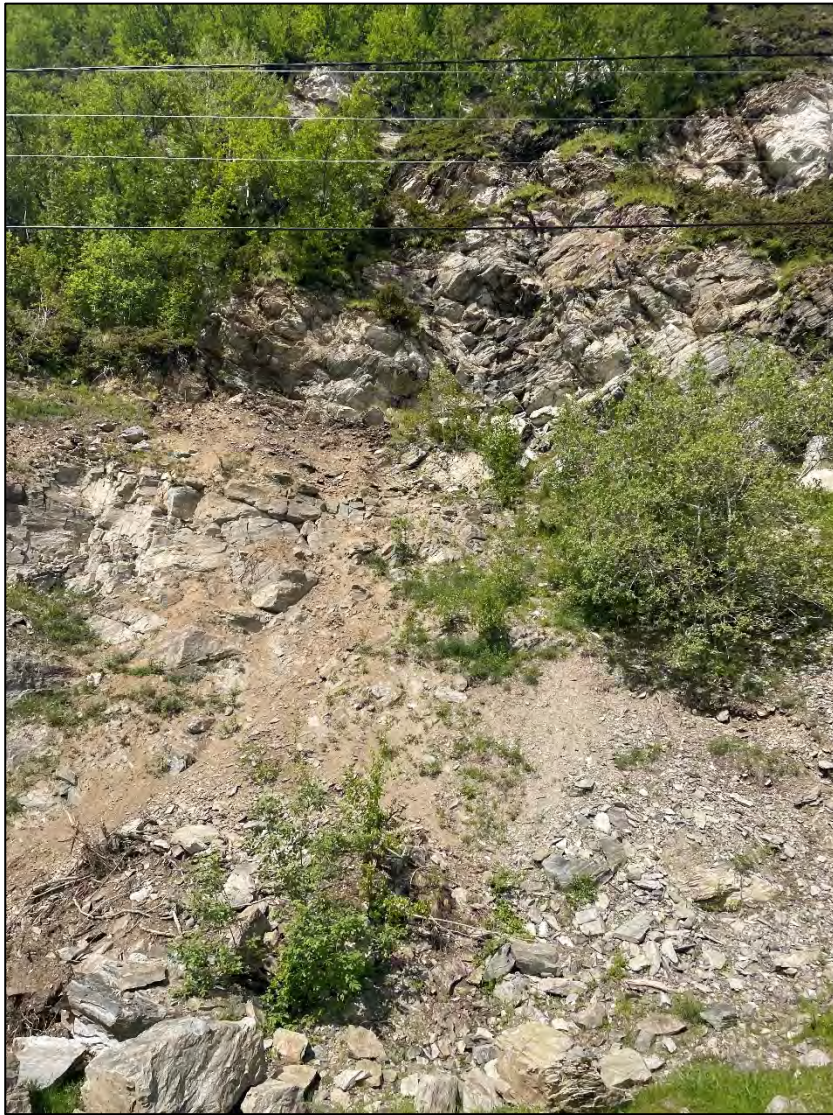
*Figur 7: Bergskjæringen over Lerresfjordveien, i vestlige del av området.*

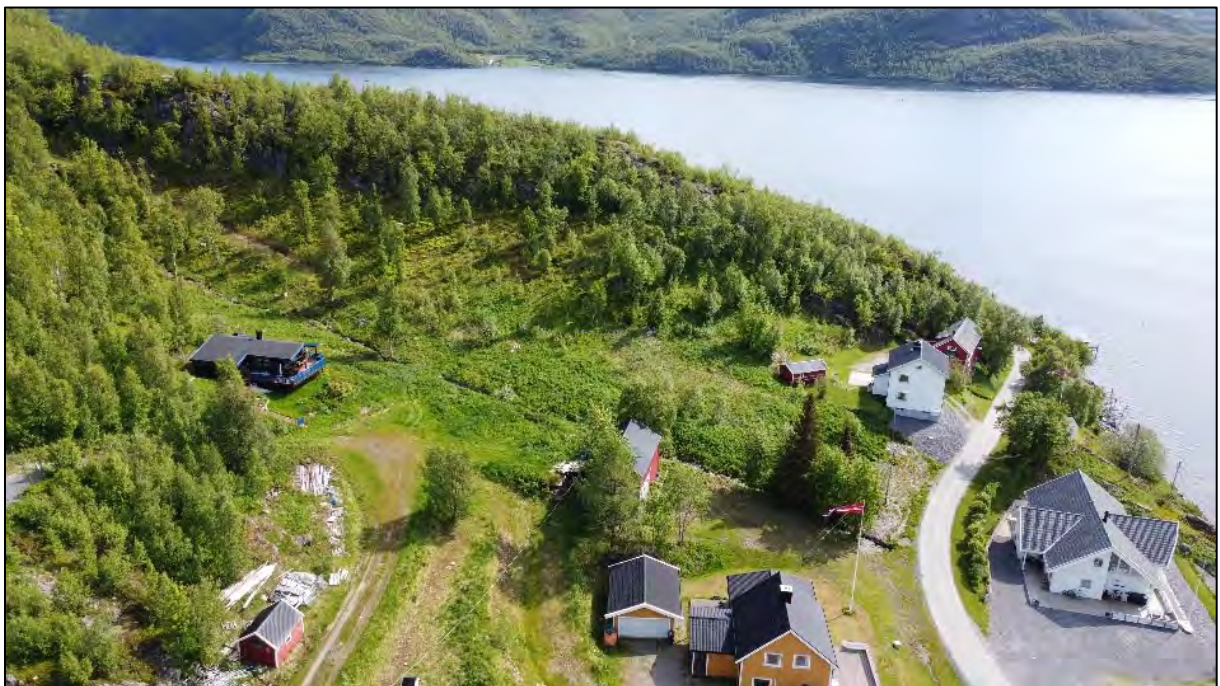
*Figur 13: Tørrlagt bekk med lav gradient i midtre del av området*

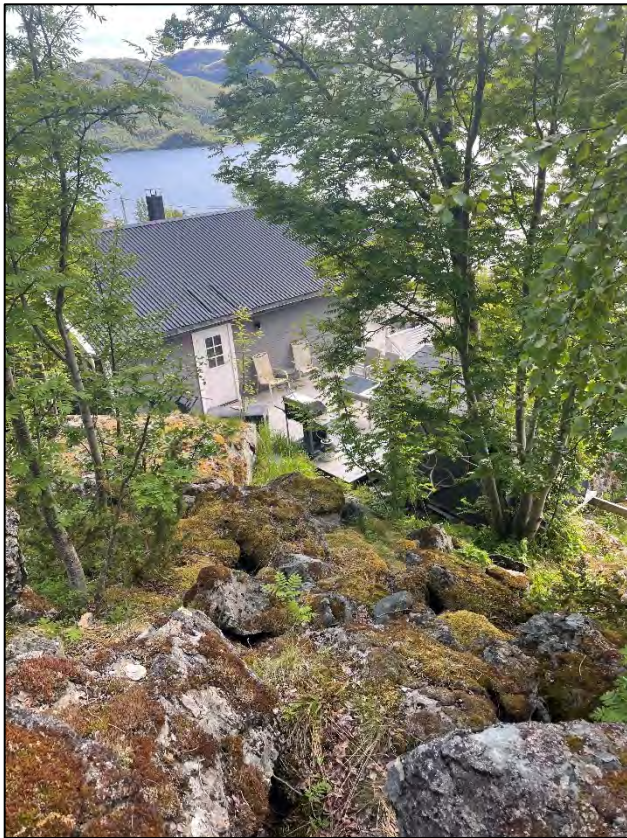
*Figur 18: Ur like bak bebyggelsen. Basnjarga nr. 25.*

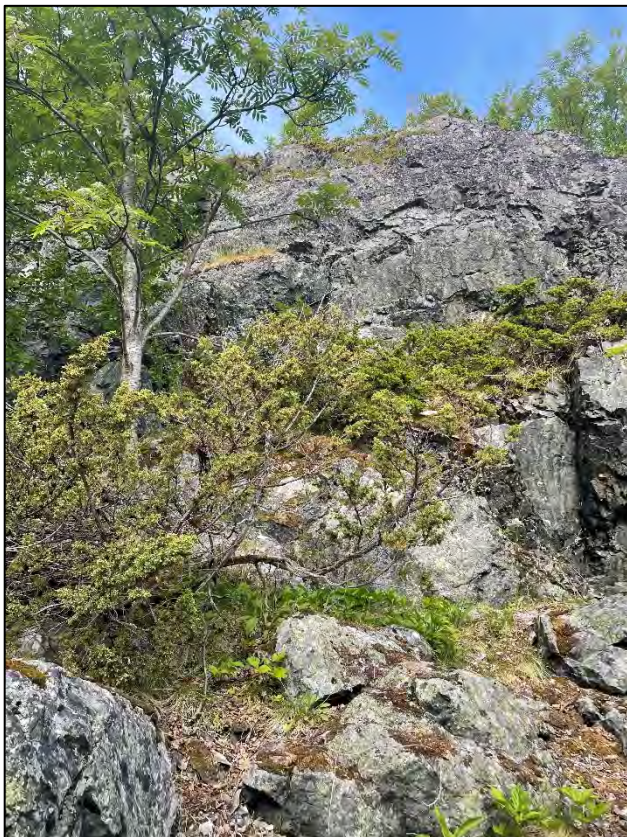
*Figur 19: Bergskrent rett bak babyggelsen*

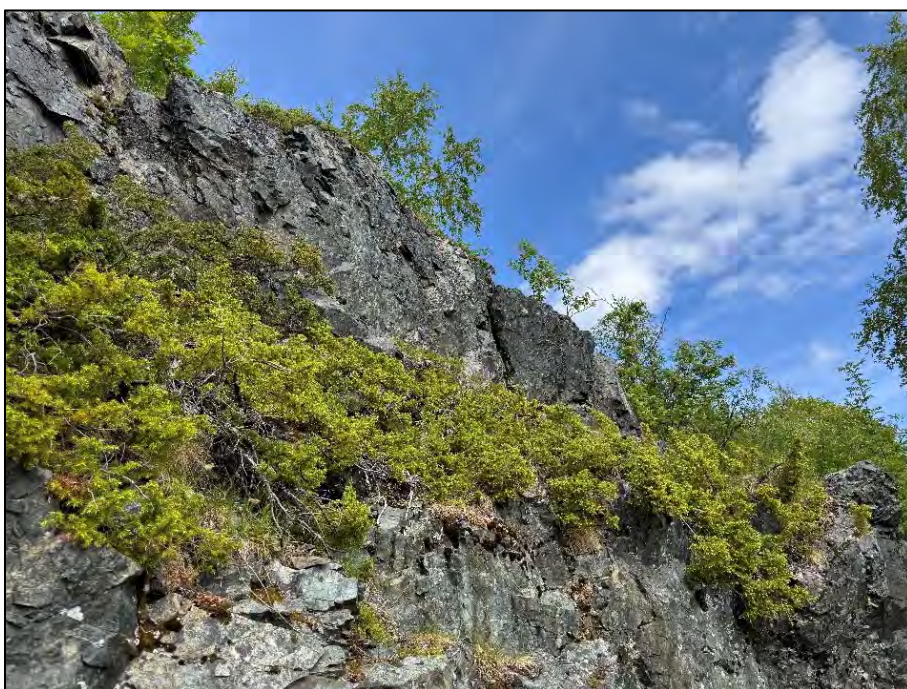
*Figur 21: Bergskrent bak Basnjarga nr. 25*

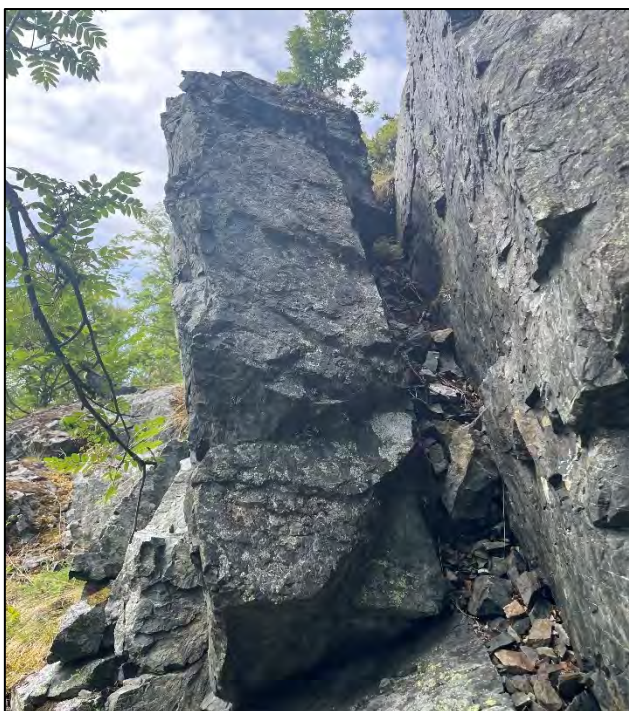
*Figur 22: Avløst blokk i skråningen bak Basnjarga nr. 25. Baksprekk tilhører sprekkesett som heller bratt mot NV*

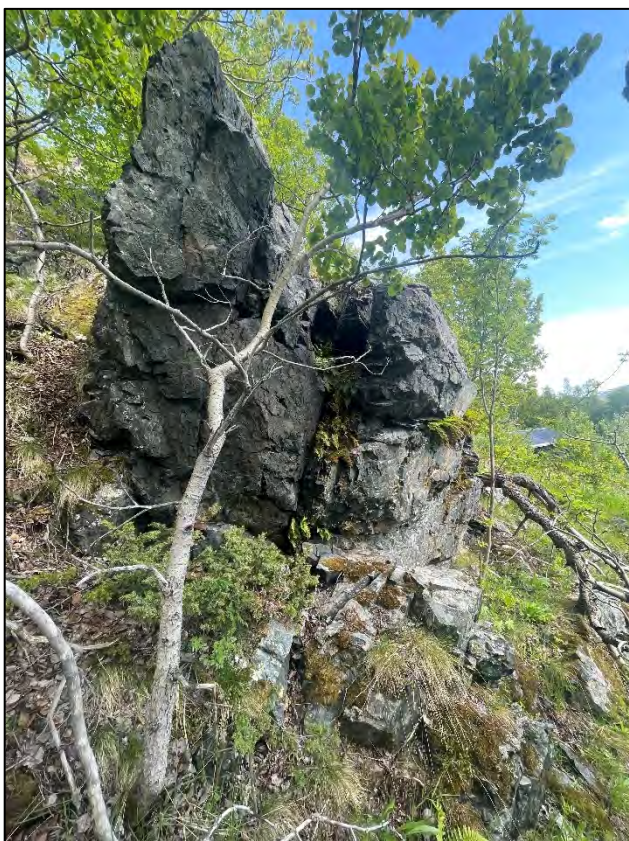
*Figur 23: Avløste blokker, mulighet for remobilisering i skråningen bak Basnjarga nr. 29*

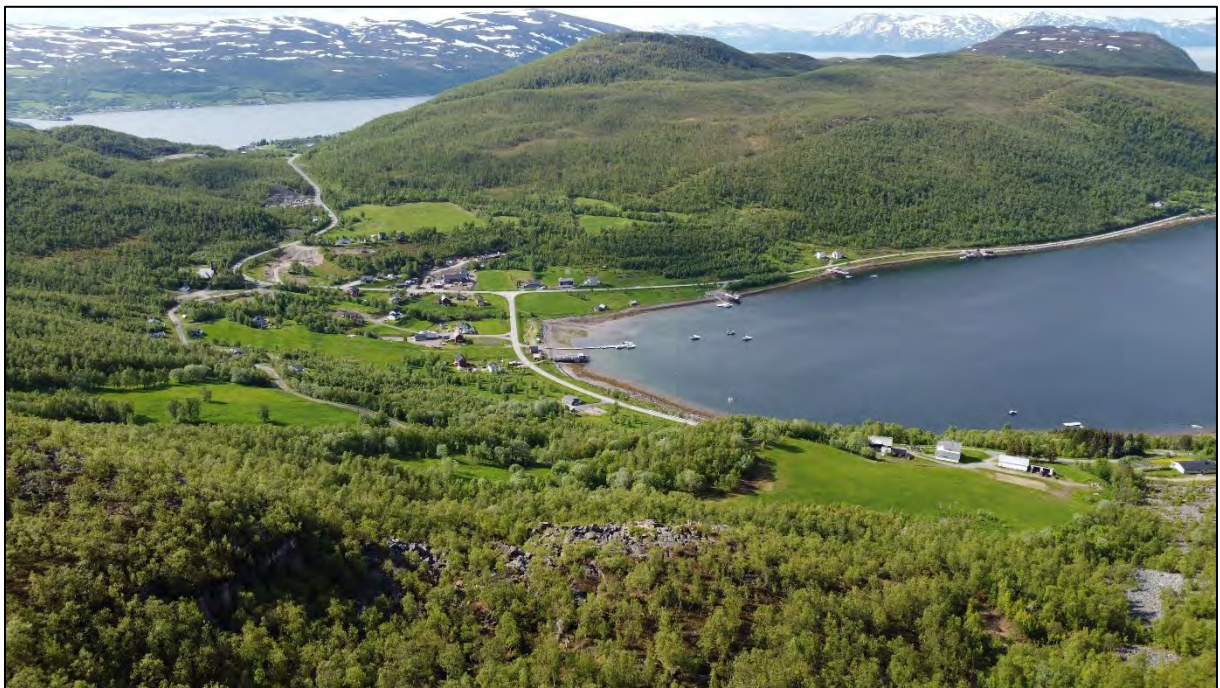
*Figur 2: Sett mot sørlige del av påvirkningsområdet, hvor terrenget er slakt.*

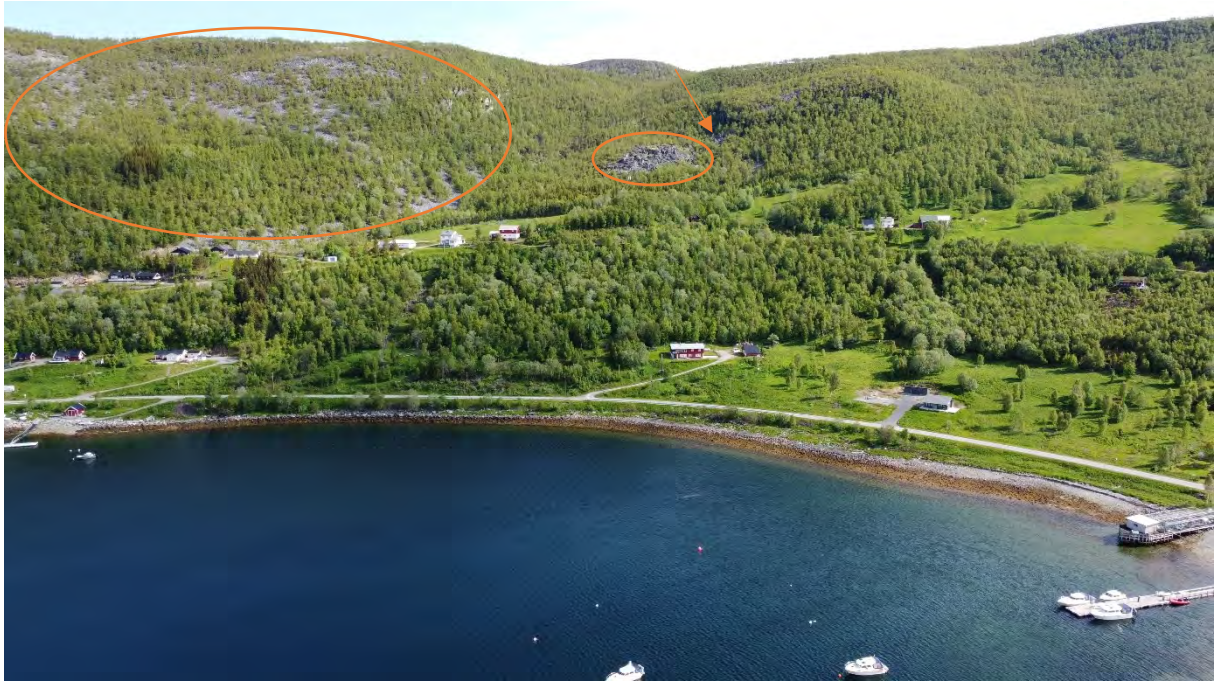
*Figur 3: Forvittringsur med oransje omriss, og steinsprangur med oransje pil*
