# Faresoneutredning skred i bratt terreng – Alta kommune

EKSTERNRAPPORT NR 6 / 2026

SKREVET AV Skred AS

Denne rapporten presenterer resultatene fra faresonekartlegging av skred i 16 utvalgte områder i Alta kommune, Finnmark fylke. Arbeidet er utført av Skred AS for NVE.

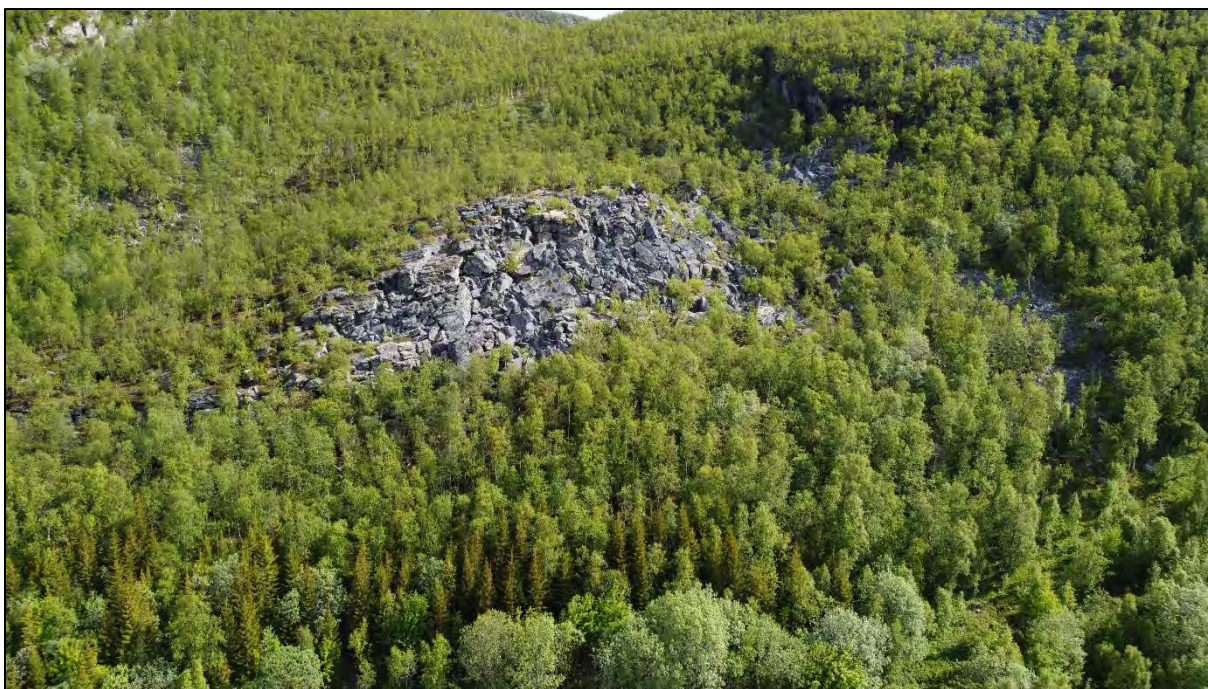
*Figur 4: Forvittringsur*

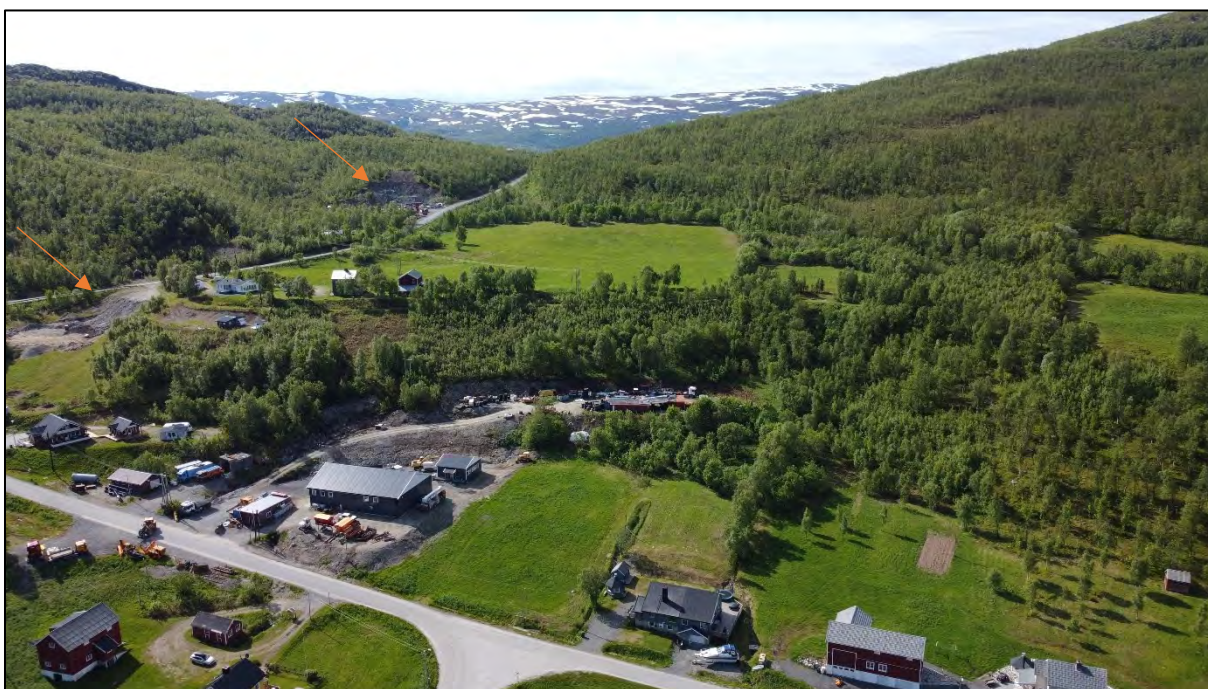
*Figur 5: To masseuttak. Slakt terreng i sørlige del av kartleggings- og påvirkningsområdet.*

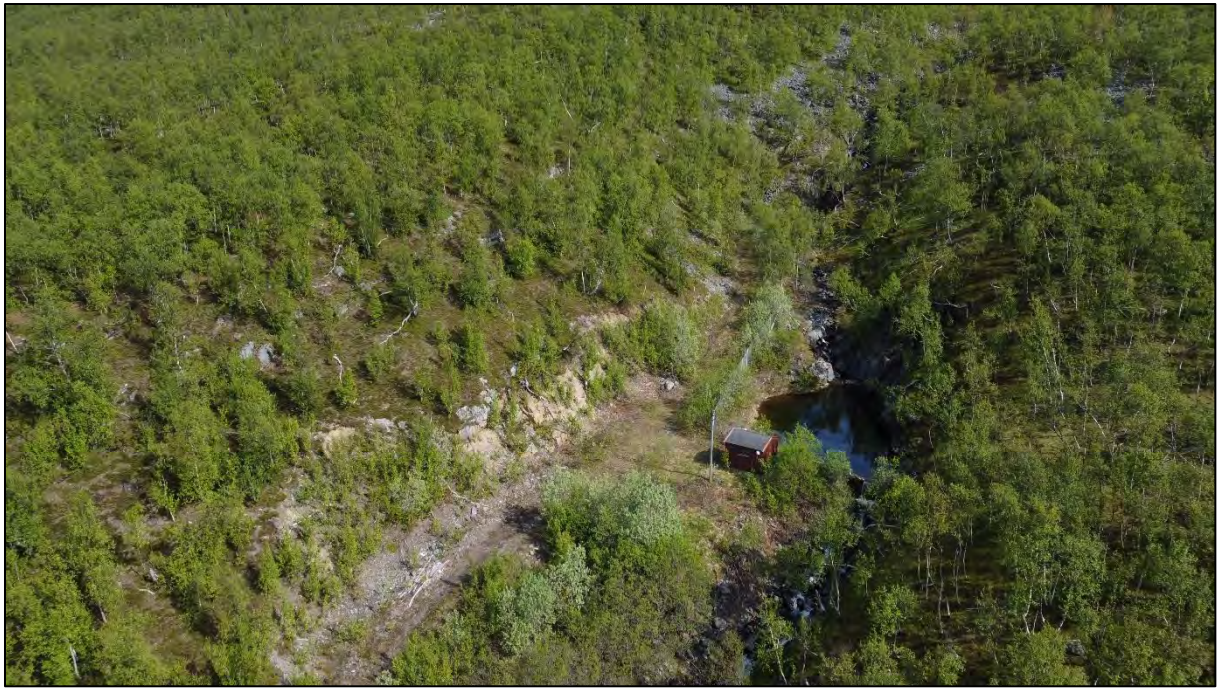
*Figur 6: Demning i Komagfjordelva*

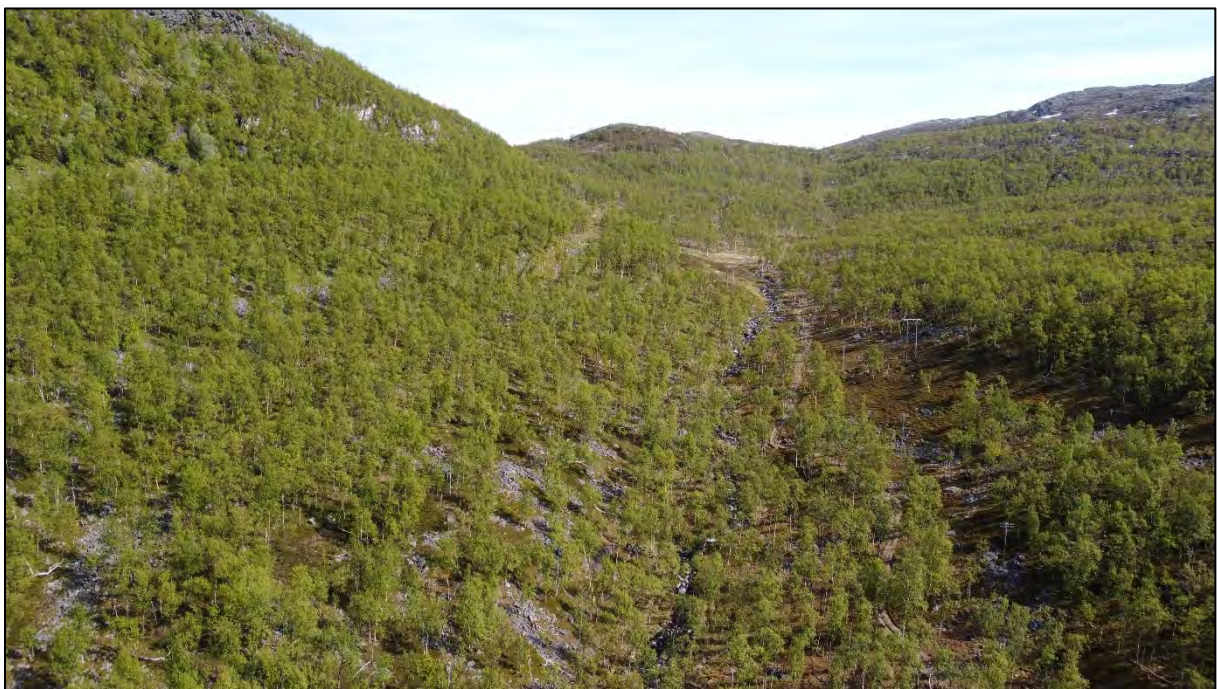
*Figur 7: Komagfjordelva ovenfor demningen*

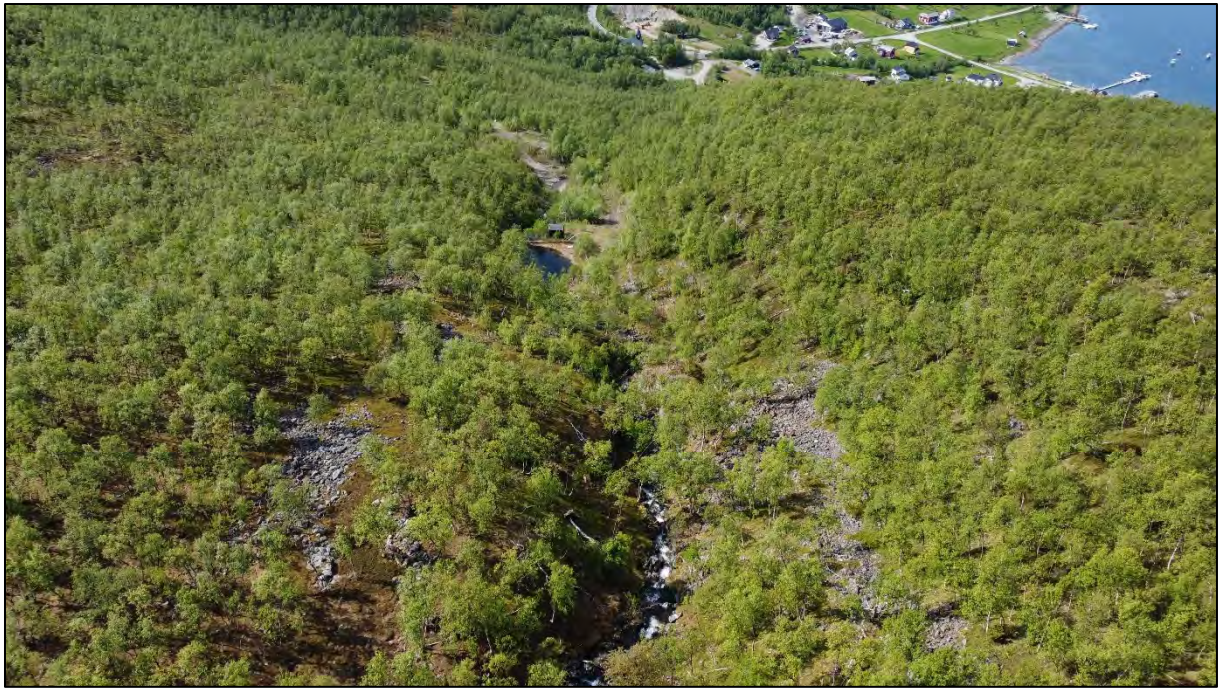
*Figur 8: Komafjordelva og demningen sett fra øst, med kartleggingsområdet øverst i bildet*

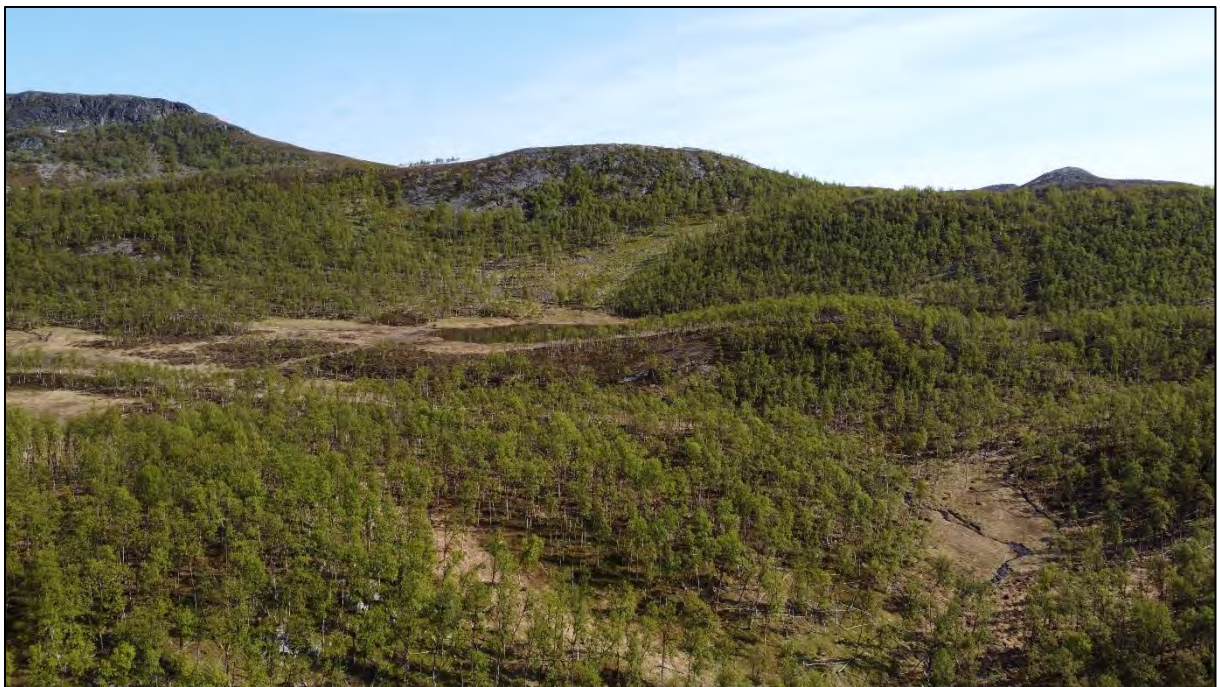
*Figur 9: Øvre deler av nedbørfeltet til Synøvselva*

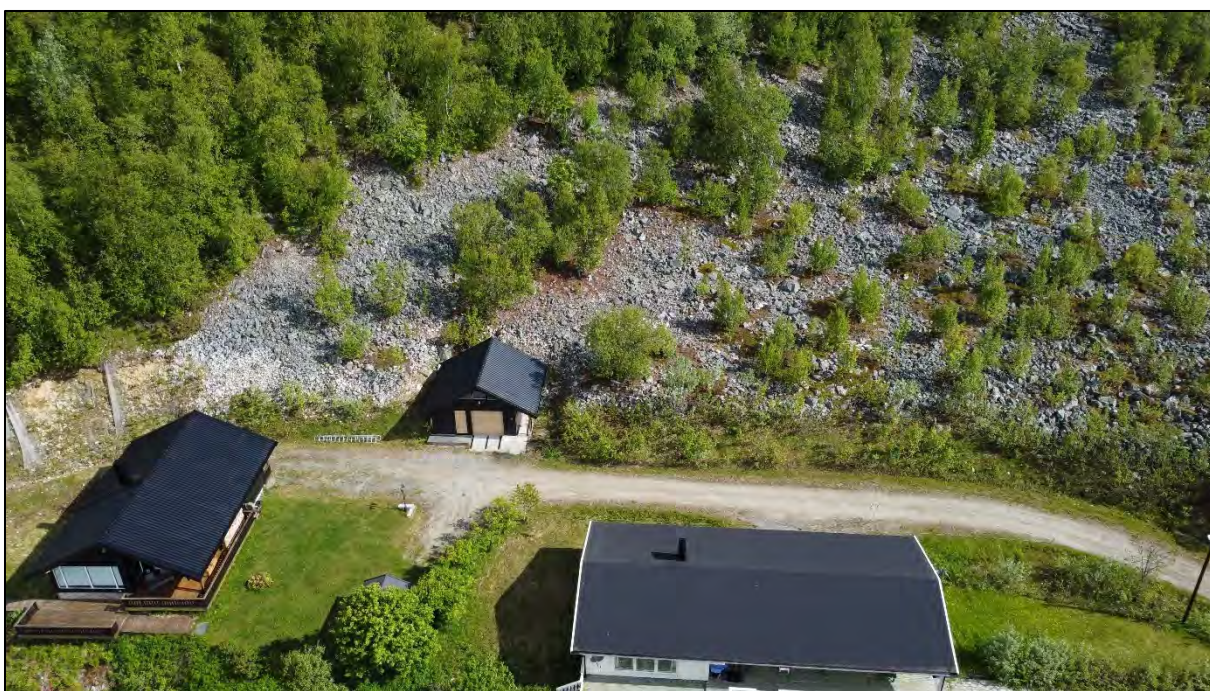
*Figur 11: Forvittringsur*

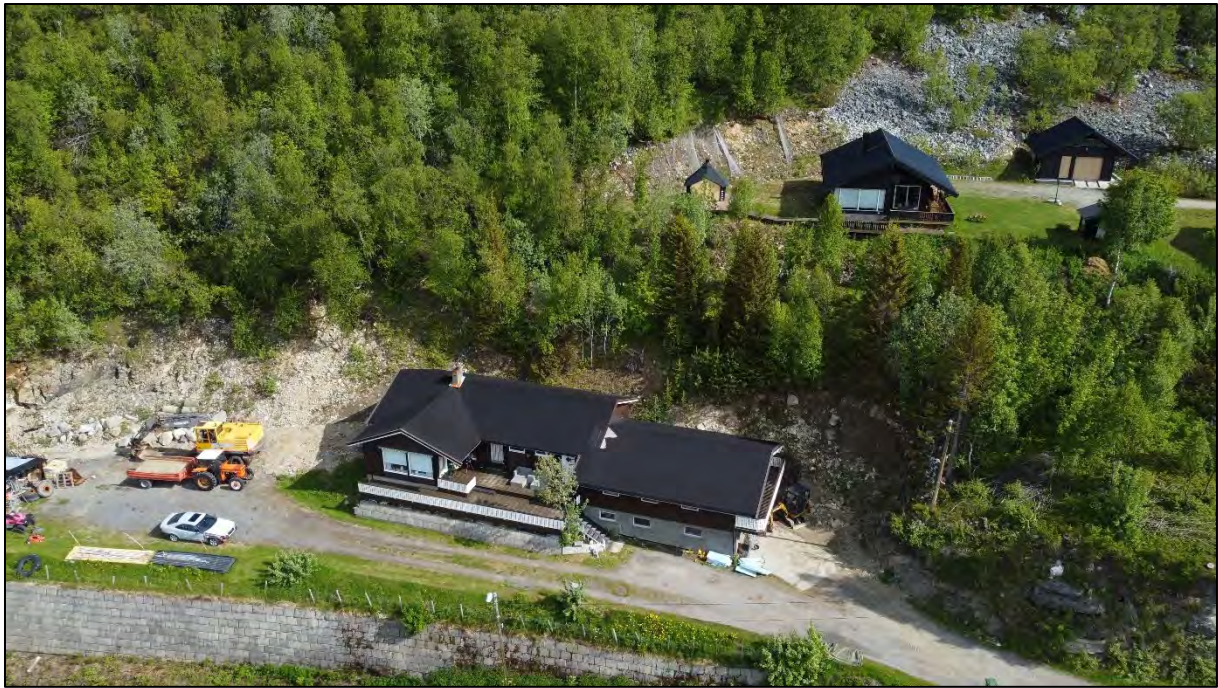
*Figur 12: Løsmasseskråning inn mot hus.*

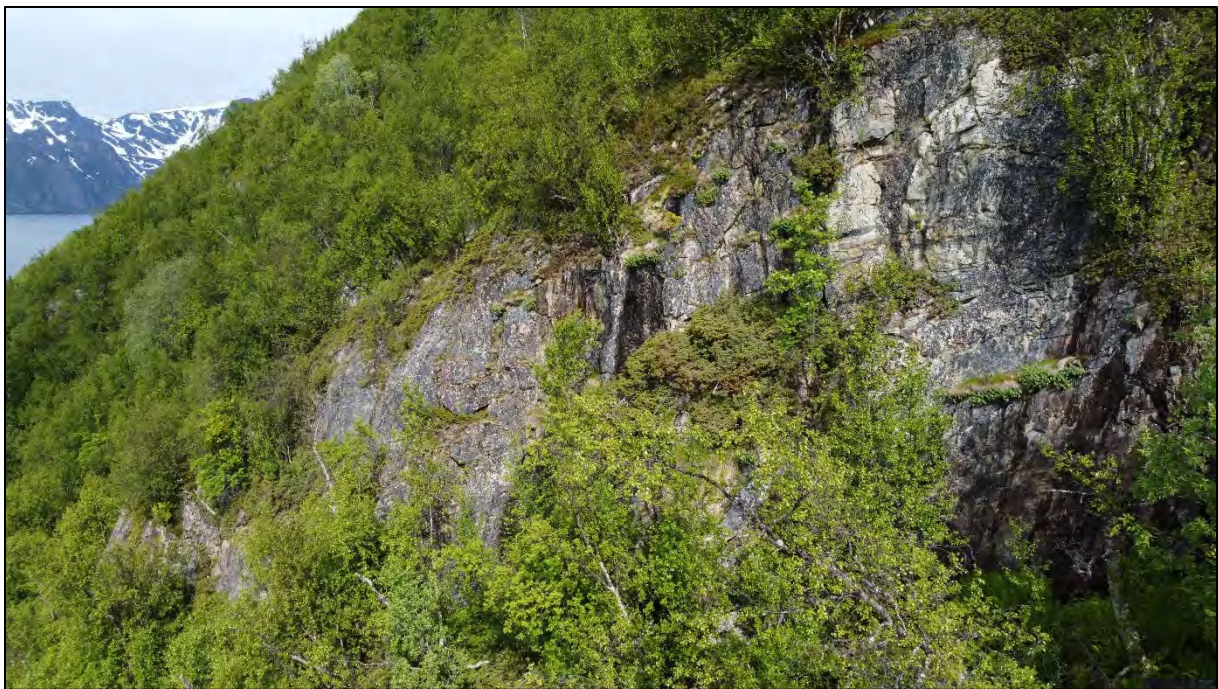
*Figur 13: Skrenter i nordvestlige del med løsnesannsynlighet større enn 1/100*

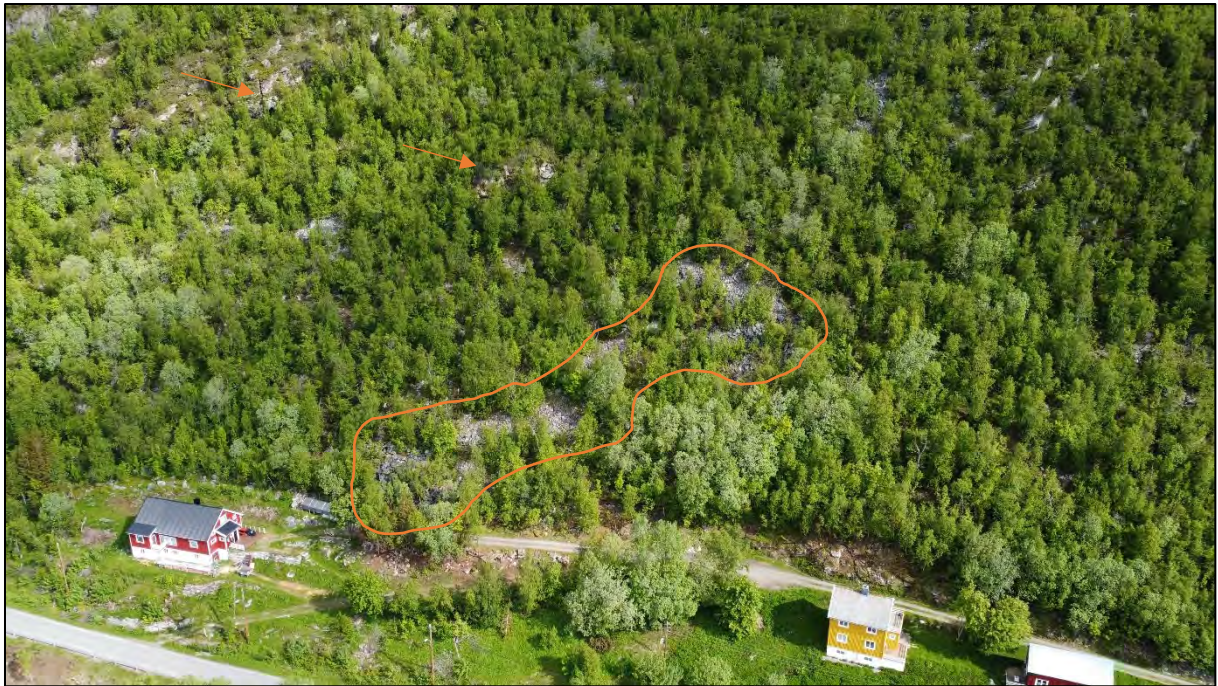
*Figur 14: Lerrefjordveien 182 (gult til høyre) og 186 (rødt til venstre) og overliggende fjellside, med ur mellom de to husene. Pilene peker på skrenter med høy løsningsannsynlighet (vurdert som større enn 1/100 ut fra tilstanden til skrentene, Figur 13 og Figur 15). Oransje omriss viser ur, som vi er usikre på om er steinsprangur eller forvittringsur. Hele eller deler av denne ura er fredet ifølge lokale. På bildet er det også synlig flere enkeltblokker i terrenget, og mellom husene.*

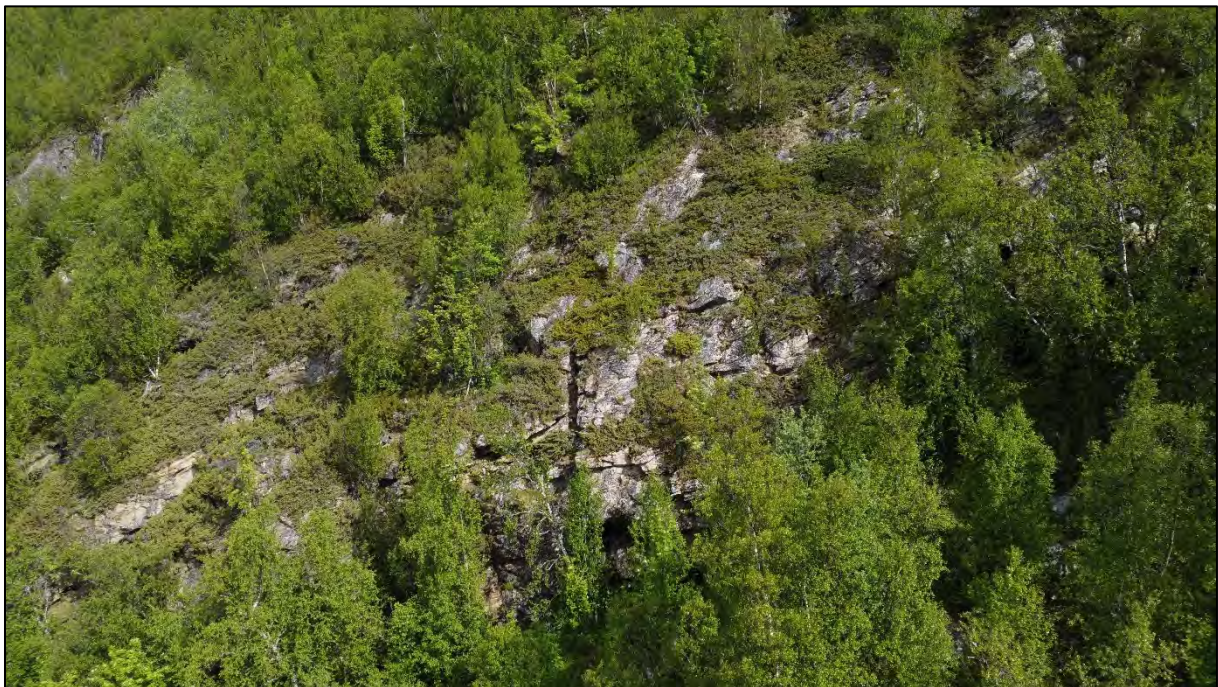
*Figur 15: Skrenter i nordvestlige del med løsningsannsynlighet større enn 1/100*

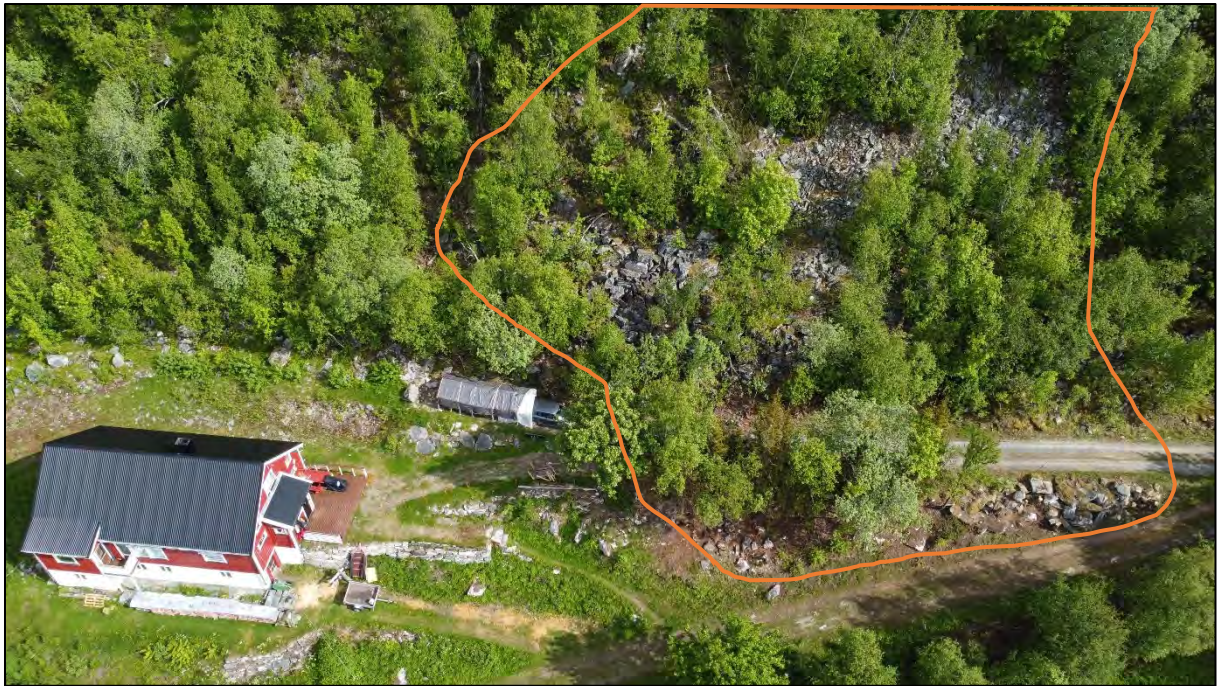
*Figur 16: Nærbilde av Lerresfjordvegen 186, hvor utbredelsen av ur kommer tydeligere frem (oransje omriss).*

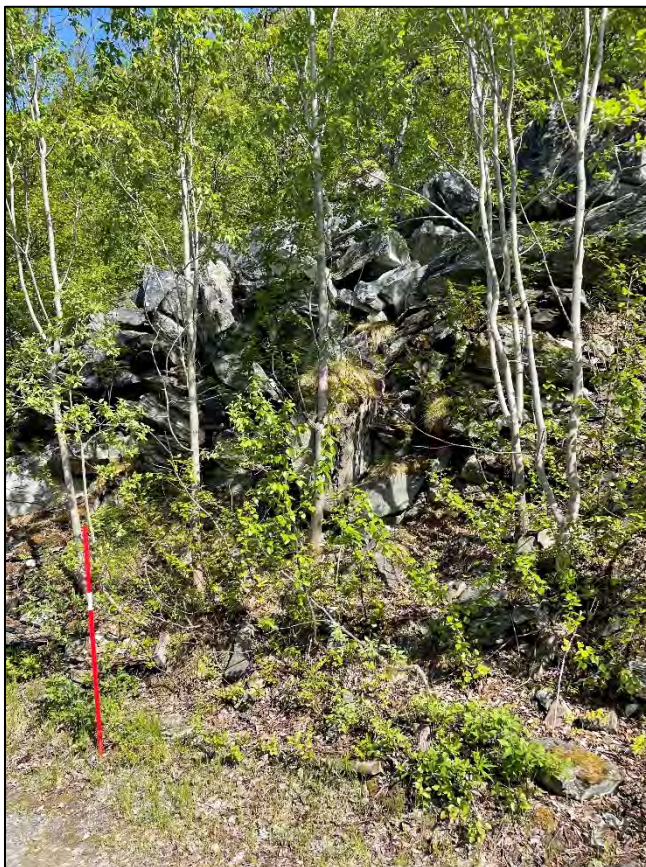
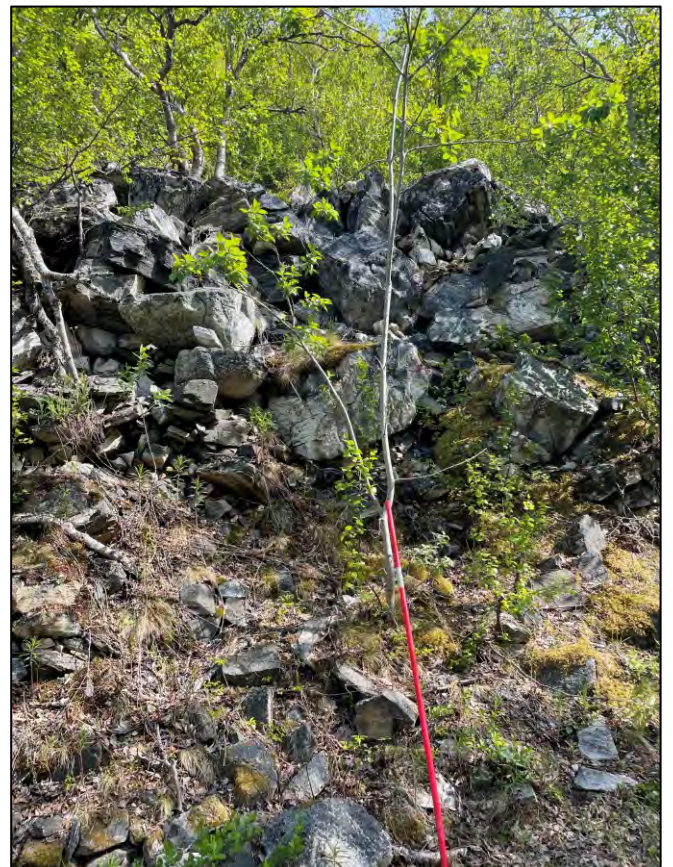
*Figur 17: Bilder av ura, tatt fra Lerresfjordvegen*

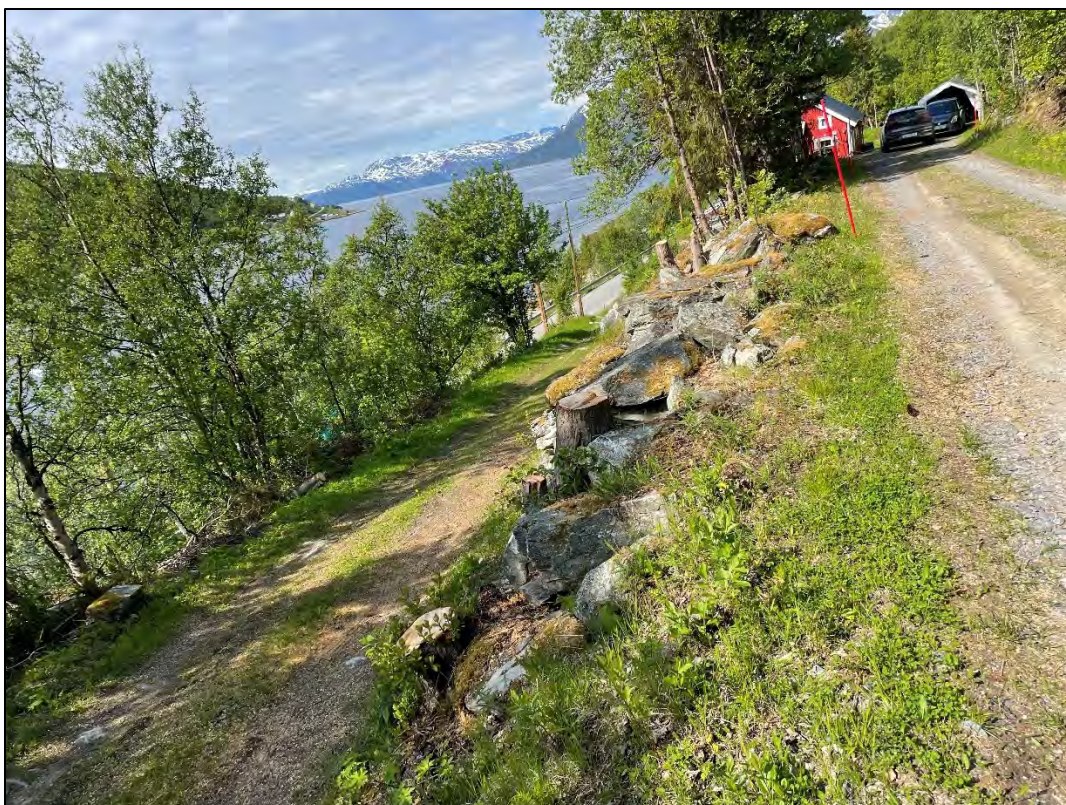
*Figur 18: Lerrefjordvegen til høyre i bildet. Ura ligger til høyre for bildet, og vegen er trolig bygget inn i ura/delvis med ur som fyllmasser.*

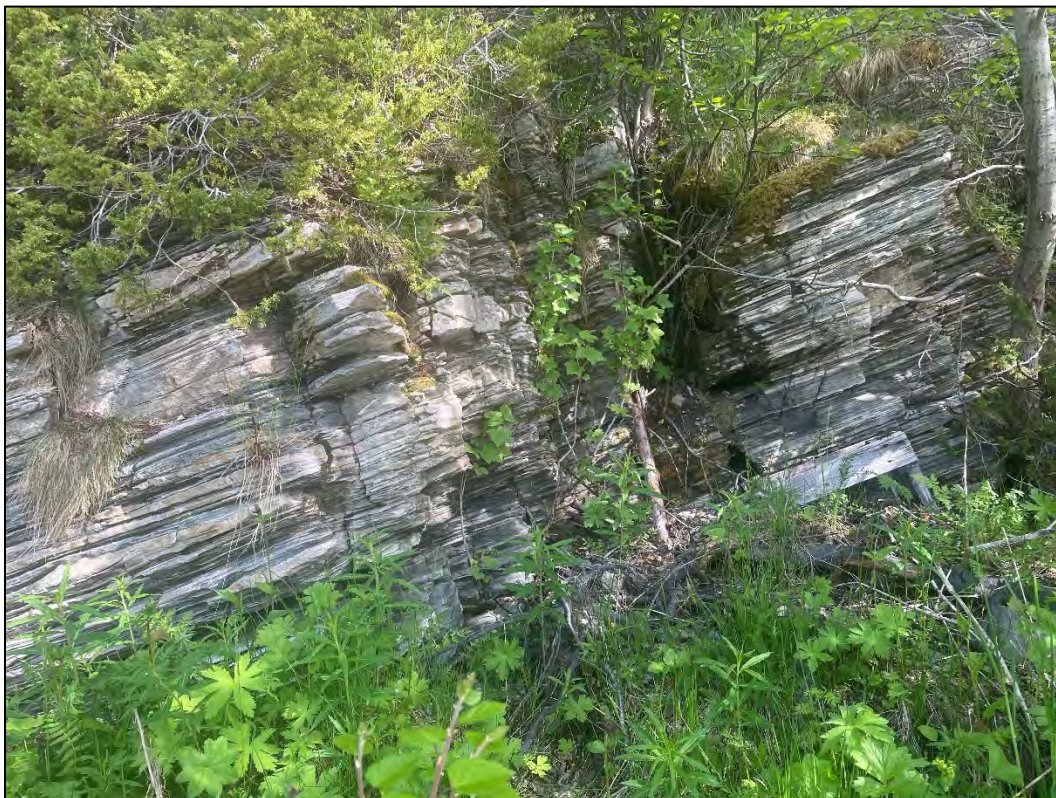
*Figur 19: Skifer i skrenter i deler av kartleggingsområdet langs Lerresfjordvegen*

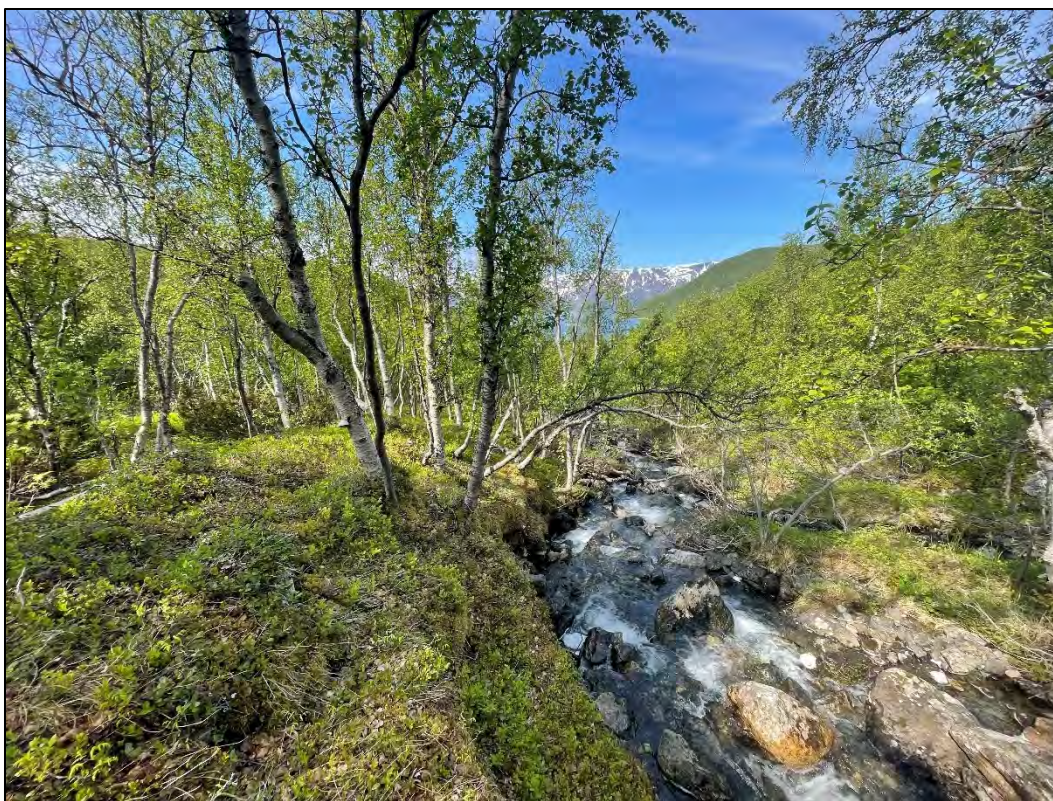
*Figur 20: Bildet er tatt ca. 50 moh. langs Kommagfjordelva og viser gjengrodde leveer til venstre (sør for) for elveløpet.*

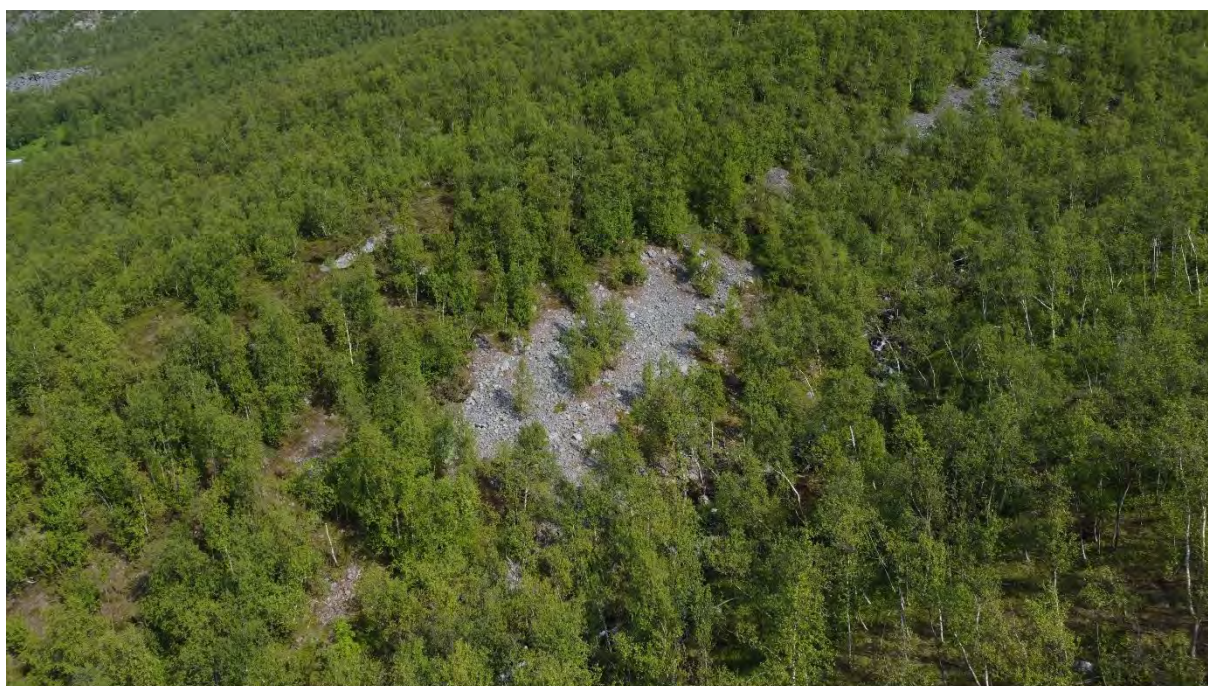
*Figur 21: Bildet viser grove løsmasser i sidekanter til Komagfjordelva*

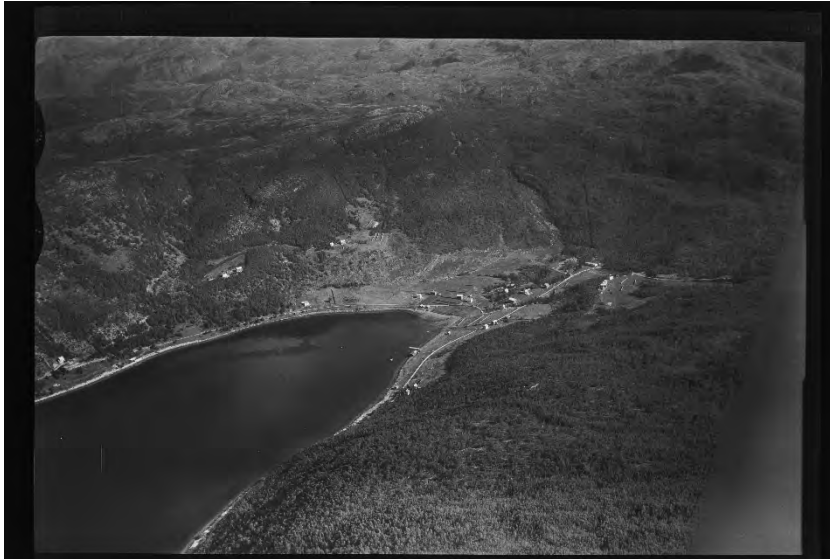
*Figur 22: Skråfoto fra nasjonalbiblioteket, tatt mot nordøst i 1953. Bildet viser at det var mindre skog på den tiden.*
