# Sykkelprioriterte gater og gjennomgående fortau

Evaluerings av to pilotprosjekter i Oslo

2136/2026

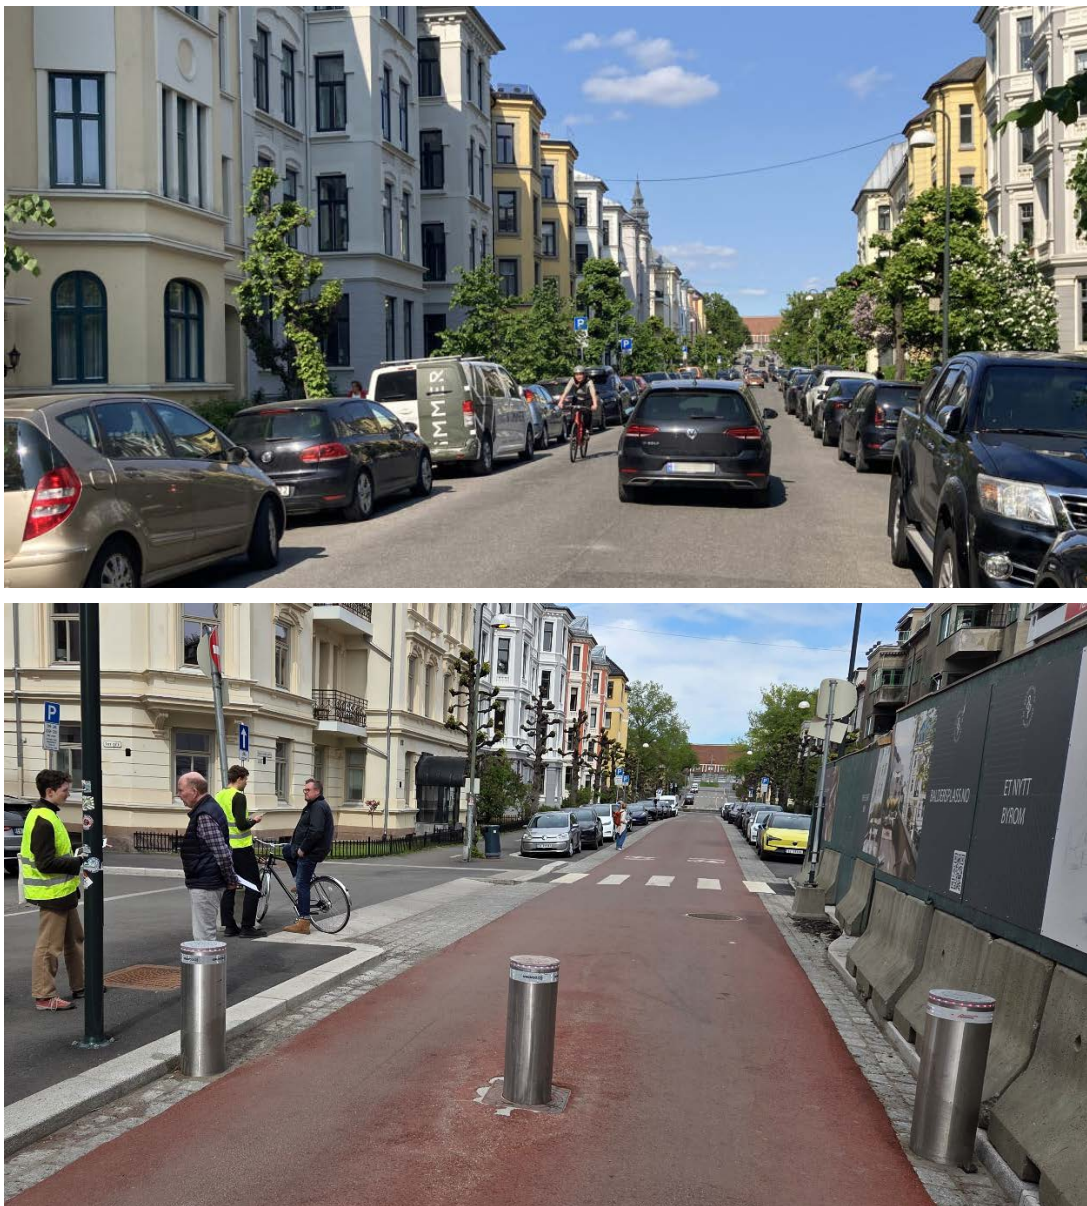
Figur 1.1: Løvenskiolds gate før (mars, 2024) og etter tiltaket (mai 2025). Begge foto: Aslak Fyhri.

Strekningen i Løvenskiolds gate som ble sykkelprioritert er en toveiskjørt gatestrekning på om lag 350 meter fra Gyldenløves gate til Frognerveien i Oslo vest. For å muliggjøre sykling i blandet trafikk var det nødvendig å redusere trafikken på strekningen først. Hev-/senk-pullerter midt på strekningen ble satt i drift i mars 2024 og reduserte trafikkmengden fra rundt 4 200 til ca. 225 kjøretøy per døgn. Trafikk-reduksjonen fant dermed sted før spørreundersøkelsene ble gjennomført. Figur 1.1 viser Løvenskiolds gate før og etter tiltaket.

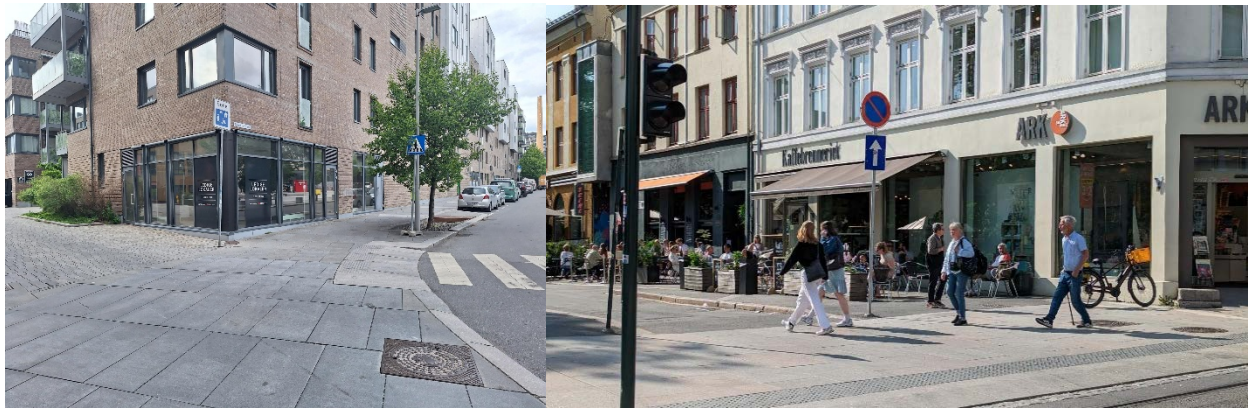
Figur 1.3: Bilde fra gjennomgående fortau ved gatetun (venstre) og fra Thorvald Meyers gate (høyre).

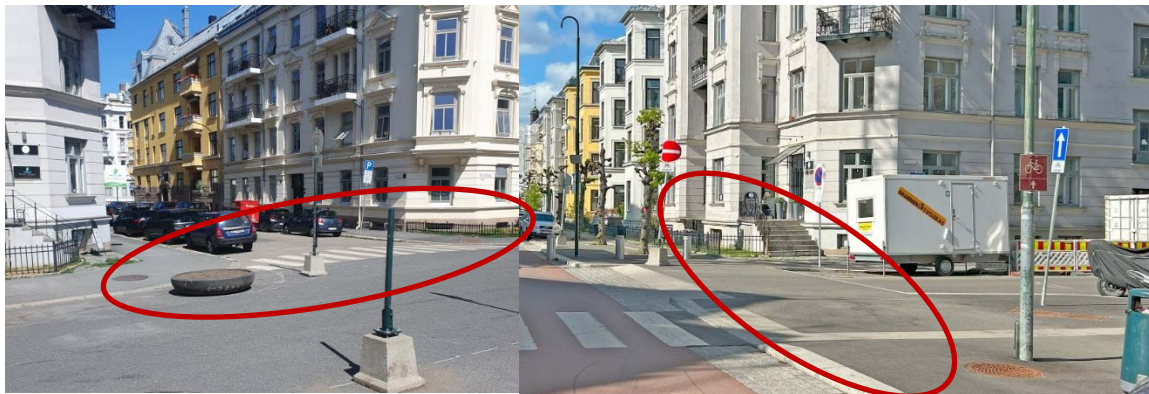
Figur 1.4: Kryssing av Tors gate før og etter endringen.

I forbindelse med utbyggingen av Løvenskiolds gate ble et fotgjengerfelt over Tors gate (se figur 1.4) og Balders gate bygget om til gjennomgående fortau.

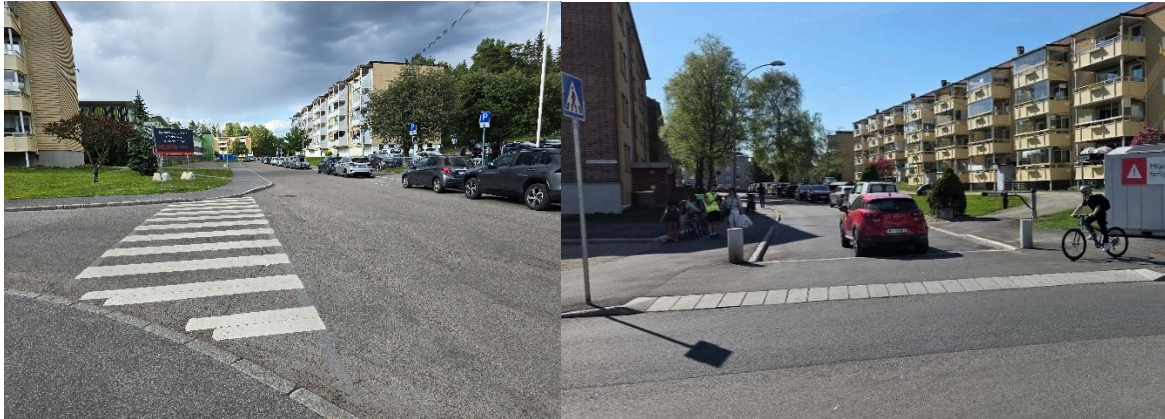
Figur 1.5: Krysset Filerveien-Vetlandsveien før og etter tiltaket.

På samme måte ble fotgjengerfeltene i kryssene Vetlandsveien-Filerveien og Vetlandsveien-Kranveien bygget om til gjennomgående fortau (se figur 1.5).

Tiltaket i krysset Filerveien-Vetlandsveien består av et asfaltert fortau, som fungerer som en fortsettelse av det eksisterende fortauet langs Vetlandsveien. Fortauets høyde over kjørebanelen er redusert fra 13 til 10 cm for å unngå at biler blir skadet av for krapp oppramping. Det er ikke skiltet i forbindelse med tiltaket, men det er plassert granittpullerter for å lage en «innramming» av arealet bilene kan benytte ved kryssing av fortauet. Filerveien har beholdt vanlig toveistrafikk etter tiltaket.

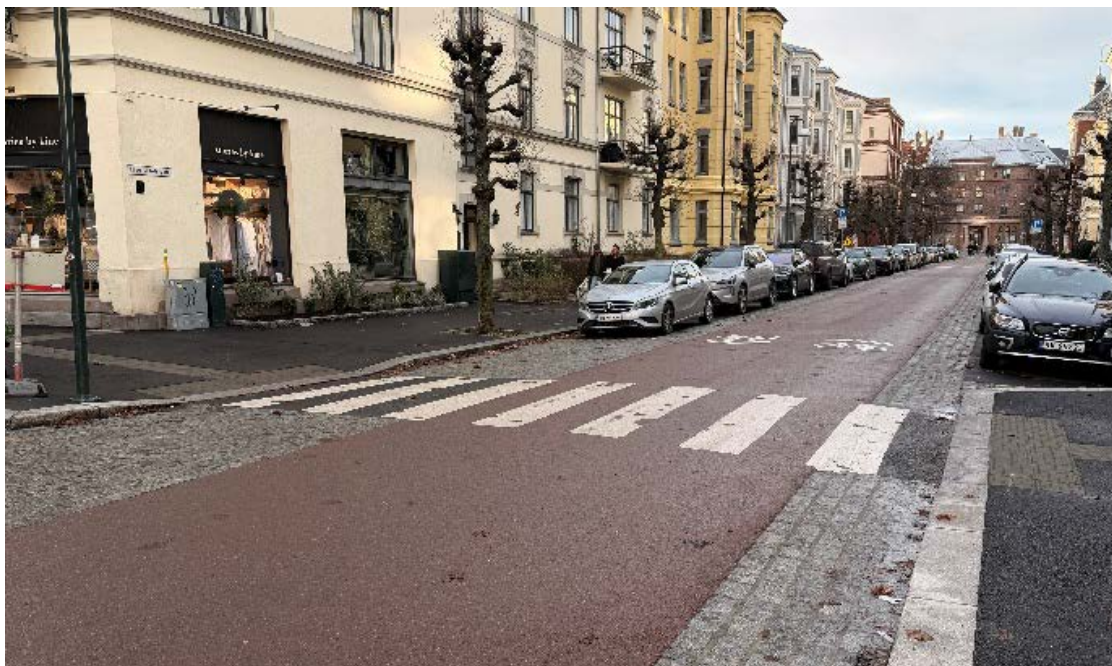
*Figur 2.1: Løvenskiolds gate kjennetegnes av et vanlig gangfelt med nedfelt fortau, brosteinskant, smal veibane med rød asfalt, ledelinjer, og markering av gangfelt over en sykkelprioritert gate.*

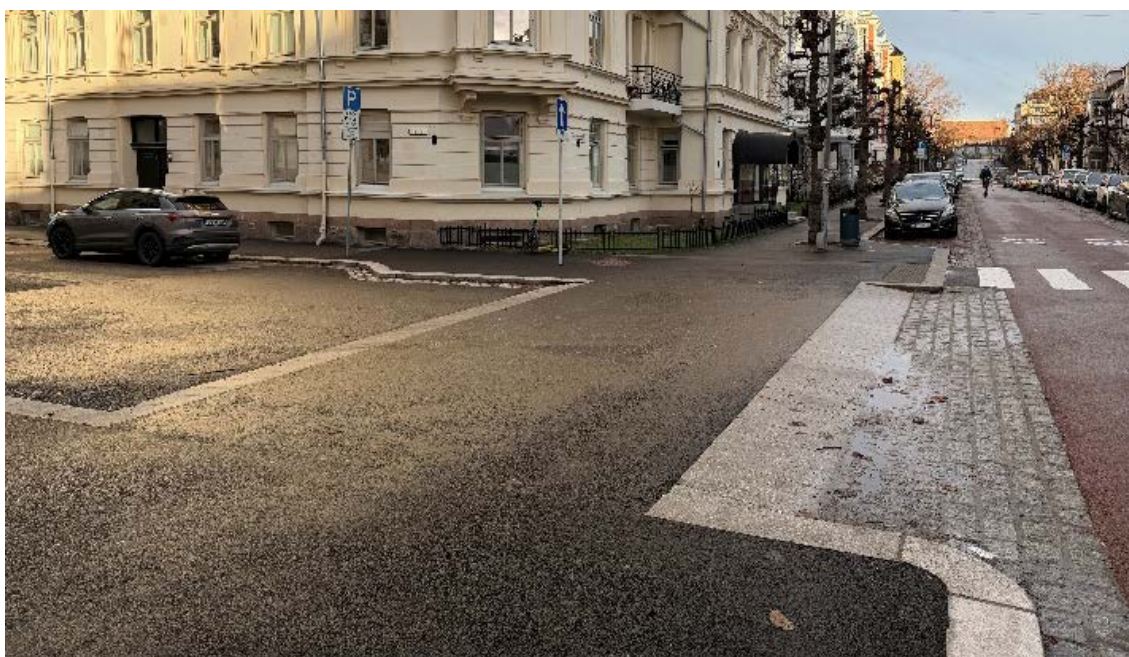
*Figur 2.2: Gjennomgående fortau ved Tors gate kjennetegnes av et bredt fortau uten noe oppmerking eller ledelinjer ved krysset, asfalt er brukt som materiale.*

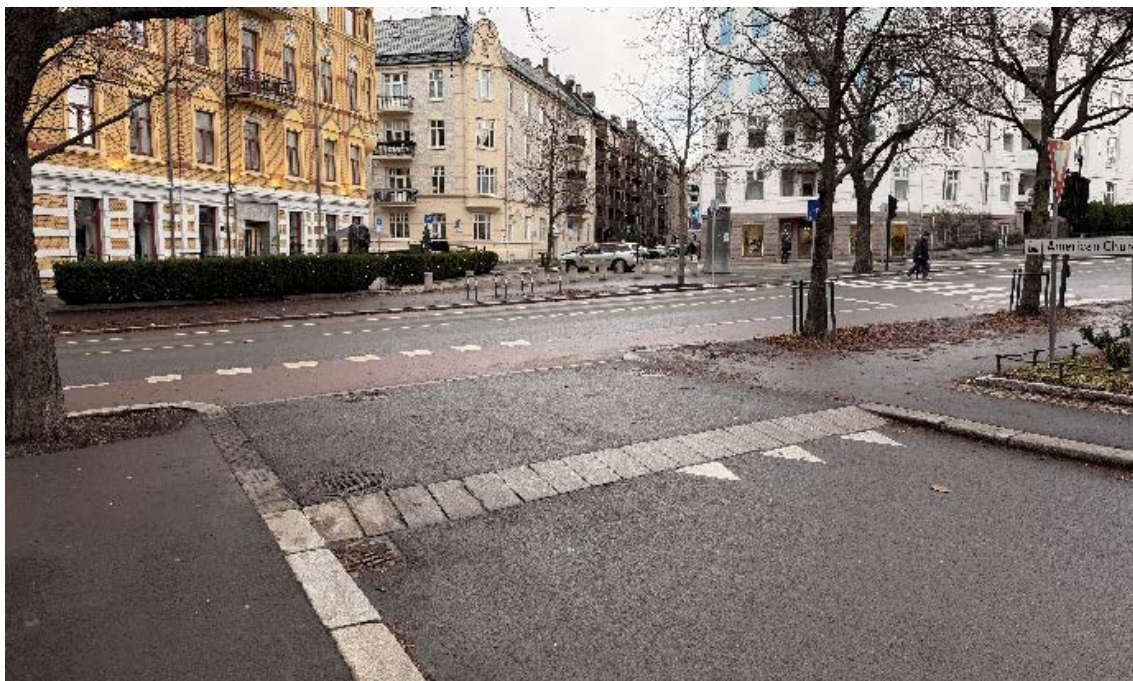
*Figur 2.3: Gjennomgående fortau ved Fritzners gate har en enkel varsellinje i kontrasterende farge og asfalt både på fortau og overgang.*

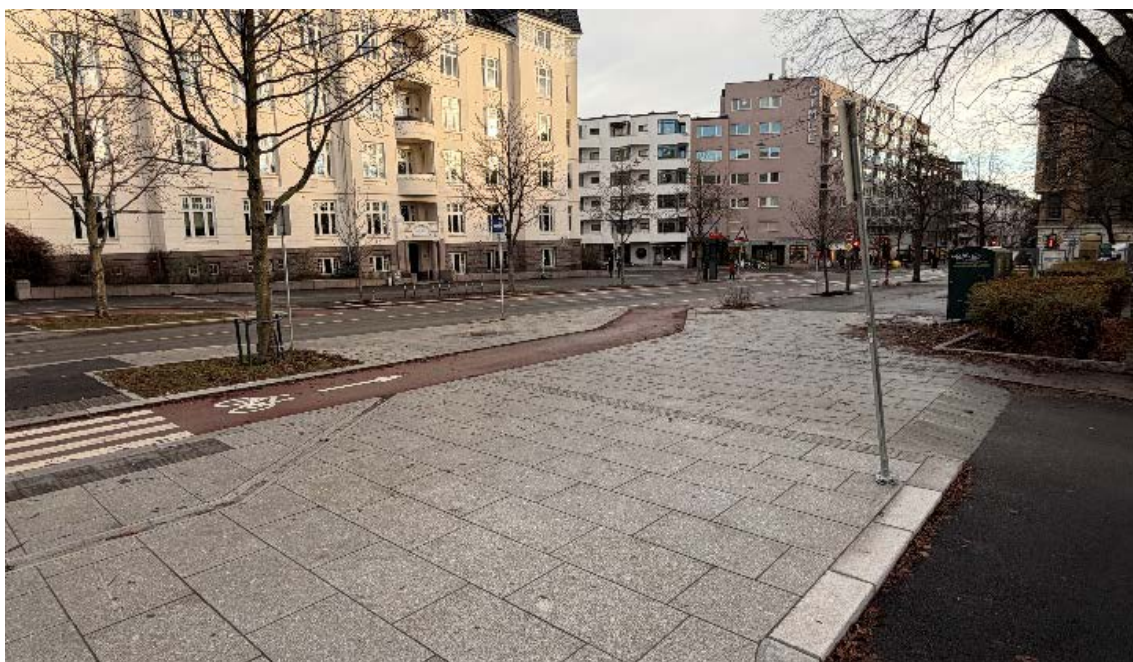
*Figur 2.4: Gjennomgående fortau ved Sophus Lies gate har store lyse steinheller og en enkel varsellinje i samme farge for å markere gjennomgående fortau.*

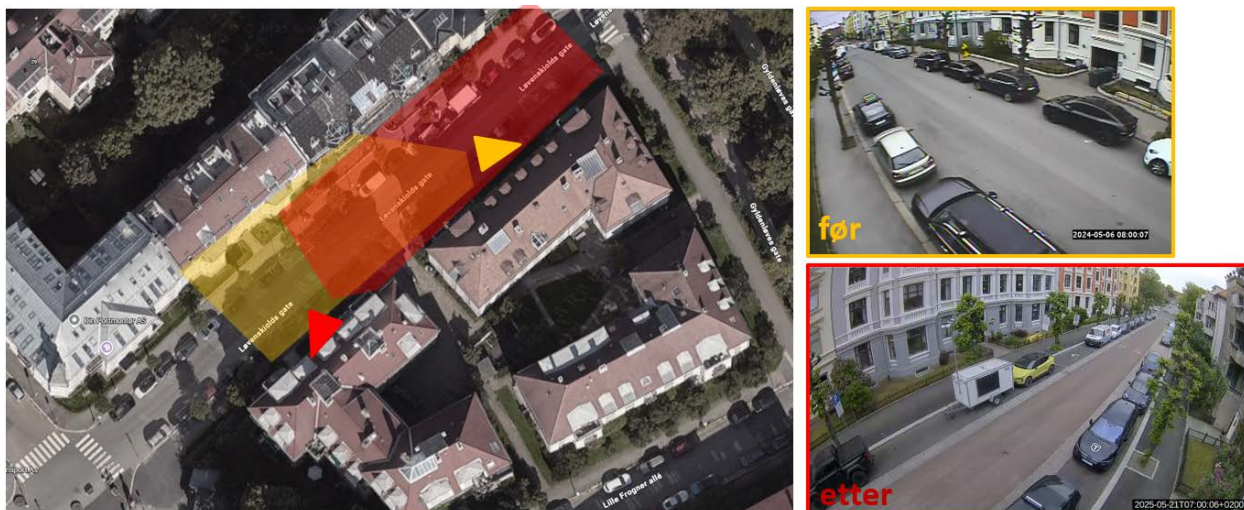
Figur 2.5: Plassering av kameraene i Løvenskiolds gate.

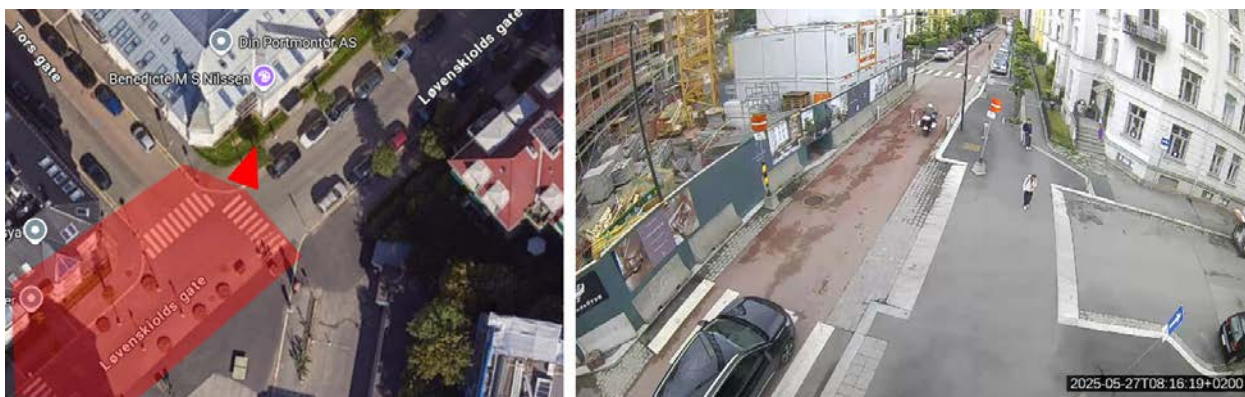
Figur 2.6: Plassering av kameraet i krysset mellom Løvenskiolds gate og Tors gate.

I etterperioden (26.–28. mai 2025) ble det i tillegg installert ett *Scout Plus*-kamera i krysset mellom Løvenskiolds gate og Tors gate for å observere og evaluere vikepliktsituasjoner på det gjennomgående fortauet. Figur 2.6 viser kameraets plassering og opptaksområde.

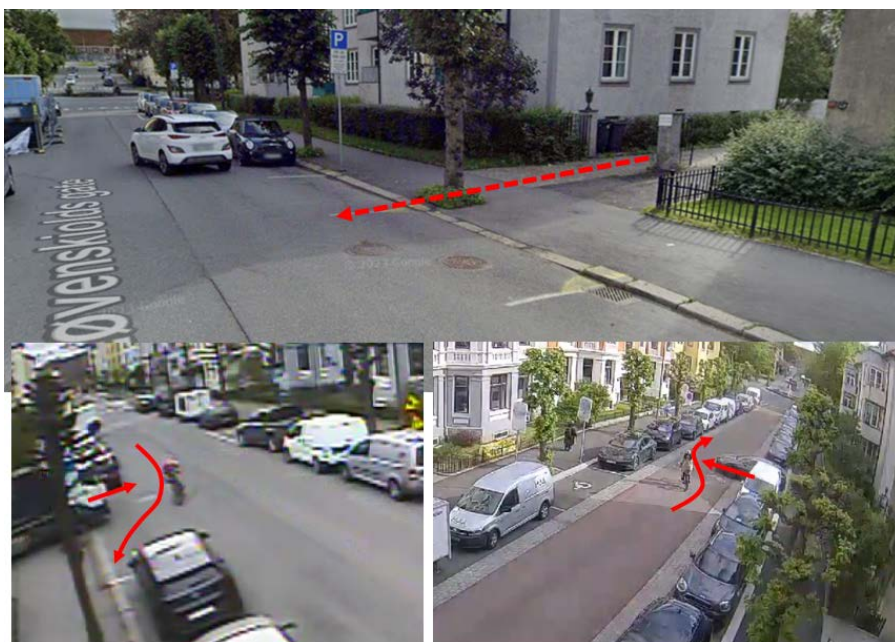
Figur 3.12: Avkjørsel mellom husene (øverst). Konflikt mellom en lastebil som kjører inn i gata og en syklist (til venstre; 7. mai 2024 kl. 08:13:27). Konflikt mellom en bil som kjører inn i gata og en syklist (til høyre; 22. mai 2025 kl. 09:18:11).

Mellom Løvenskiolds gate 11B og 13 finnes en avkjørsel som skaper noe inn- og utkjørende trafikk. Her observerte vi to konflikter mellom en utkjørende bil og en syklist i Løvenskiolds gate – én i førsituasjonen og én i ettersituasjonen (se figur 3.12). Begrenset sikt forårsaket av parkerte kjøretøy fremstår som den viktigste risikofaktoren. På grunn av den lave fortauskanten fungerer dette stedet også som et hyppig krysningspunkt for både syklist og fotgjenger. Disse observasjonene ble bekreftet av funn knyttet til konfliktlokaliseringer og bevegelsesbaner for personer som krysser vegen, i Viscando-rapportene.

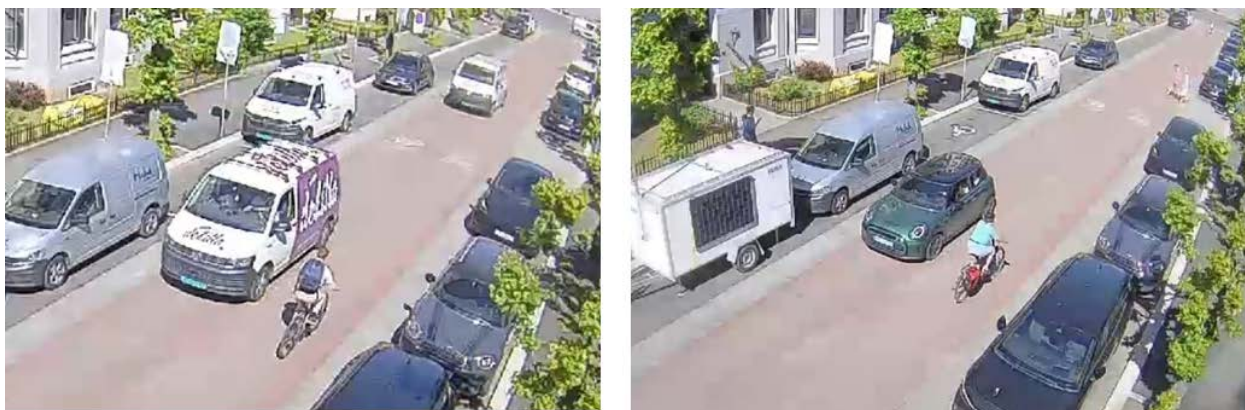
Figur 3.14: Posisjonene i to interaksjoner.

Denne observasjonen tyder på at gateutformingen gir tilstrekkelig plass for syklister til å holde seg på asfalten i situasjoner der de møter motoriserte kjøretøy som kjører i gaten. Det ble også observert at bilførere ofte la seg nærmere kanten når det kommer en møtende syklist, noe som bidro til å frigjøre ekstra plass for de syklende og dermed muliggjorde tryggere passeringer. Et eksempel på dette er vist i figur 3.14 .

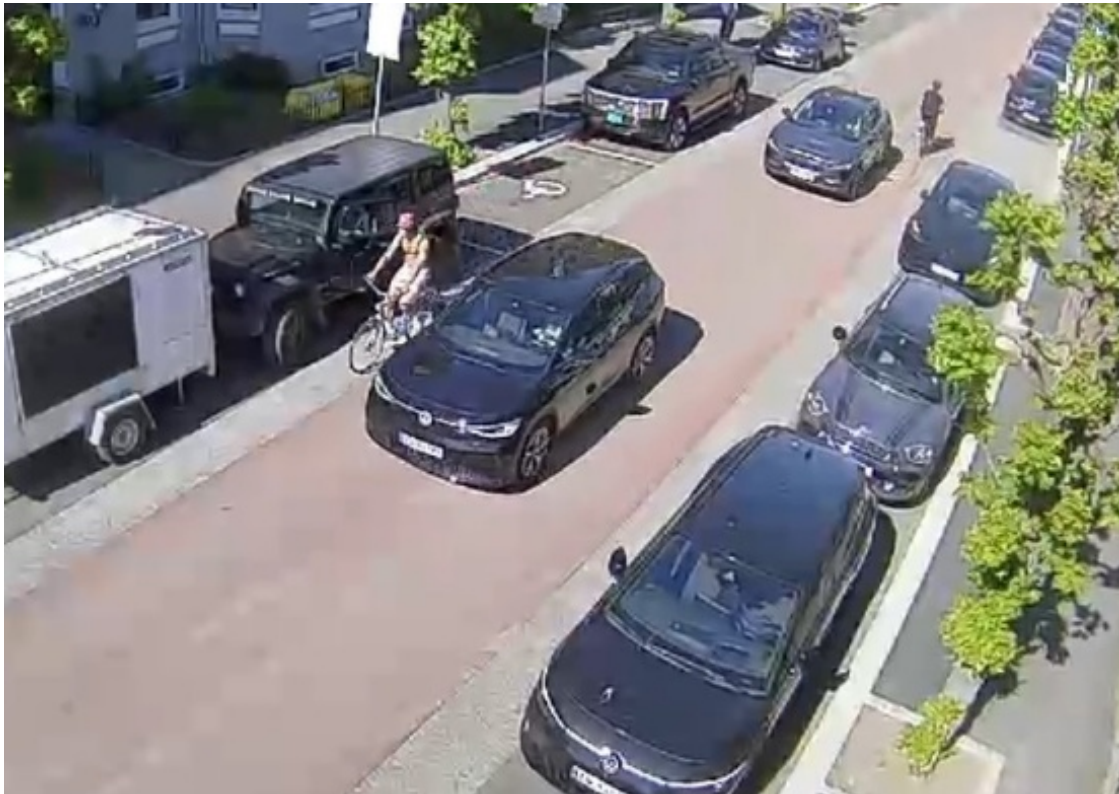
Figur 3.15: En syklist kjørte forbi bilen på høyre side og brukte brosteinkanten.

Langs gata er det langsgående parkering på begge sider. Når en syklist møter et kjøretøy som utfører en parkeringsmanøver, sykler syklisten enkelte ganger opp på brosteinskanten for å unngå bilen. Vi observerte også én situasjon der en syklist kjørte forbi en bil på høyre side og benyttet brosteinskanten som manøvreringsrom (se figur 3.15). Denne manøveren fremstod som kalkulert fra syklistens side, og utgjorde ikke noen farlig situasjon<sup>9</sup>.

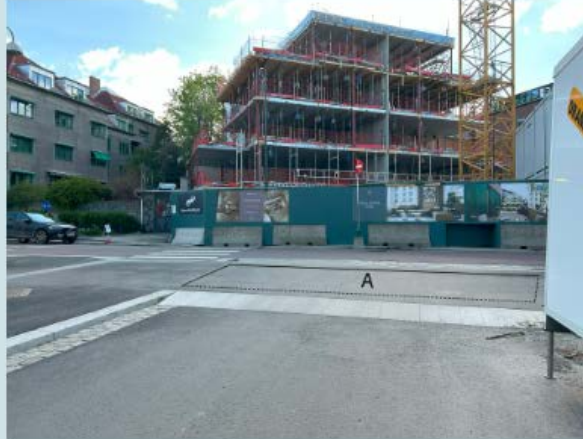
Figur 4.2: Scenario som ble presentert for respondentene, for å vurdere vikeplikt i Tors gate.

Svaralternativene var: **1) Fotgjengere eller syklist i område A; 2) Kjøretøy/sykler fra venstre; 3) Kjøretøy fra høyre; 4) Ingen; 5) Vet ikke.** Riktige svar er markert i **fet skrift**. Deltagerne kunne gi flere svar <sup>10</sup>. Figur 4.3 viser svarfordelingen.

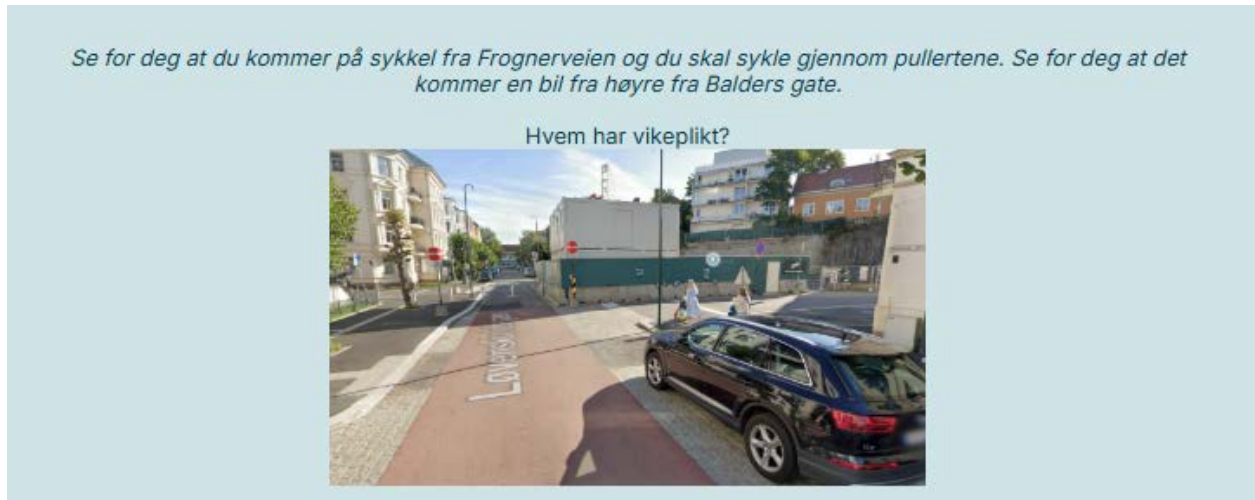
Det neste scenariet de ble vist var dette bildet, som viser Balders gate som krysser over et gjennomgående fortau til høyre, og stengningen med pullertene (ved byggeplassen):

Figur 4.4: Scenario som ble presentert for respondentene, for å vurdere vikeplikt i Balders gate.

Svaralternativene var 1) Syklisten (du); **2) Bilisten**; 3) Vet ikke. Her kunne deltagerne kun gi ett svar. Figur 4.5 viser svarfordelingen.

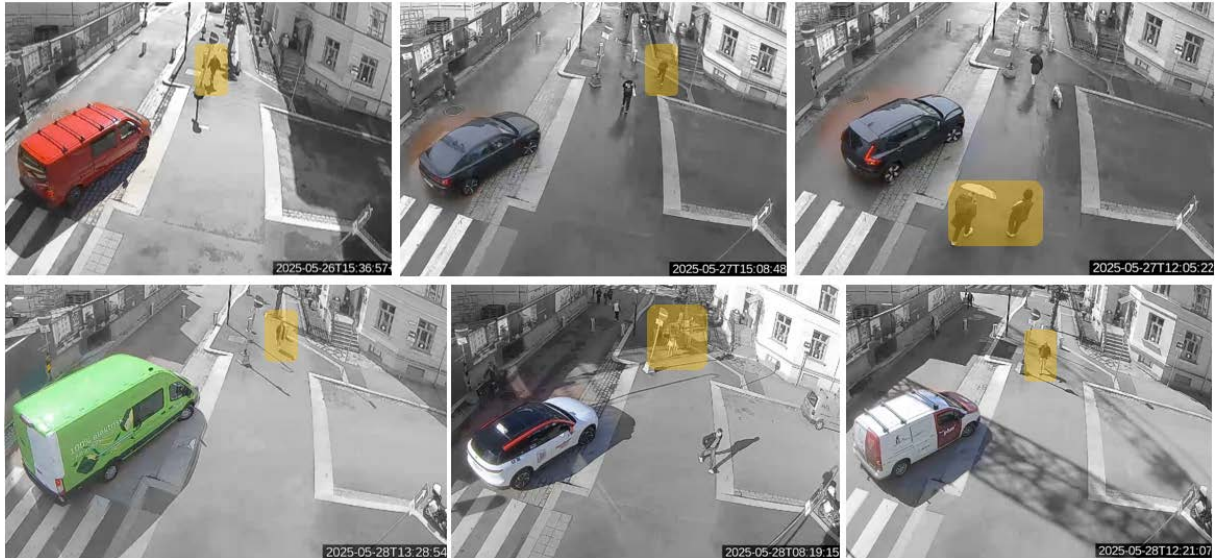
Figur 4.9: Brudd på vikeplikt situasjoner i Tors gate. Gule felt indikerer fotgjengere som blir utsatt for vikepliktsbrudd.

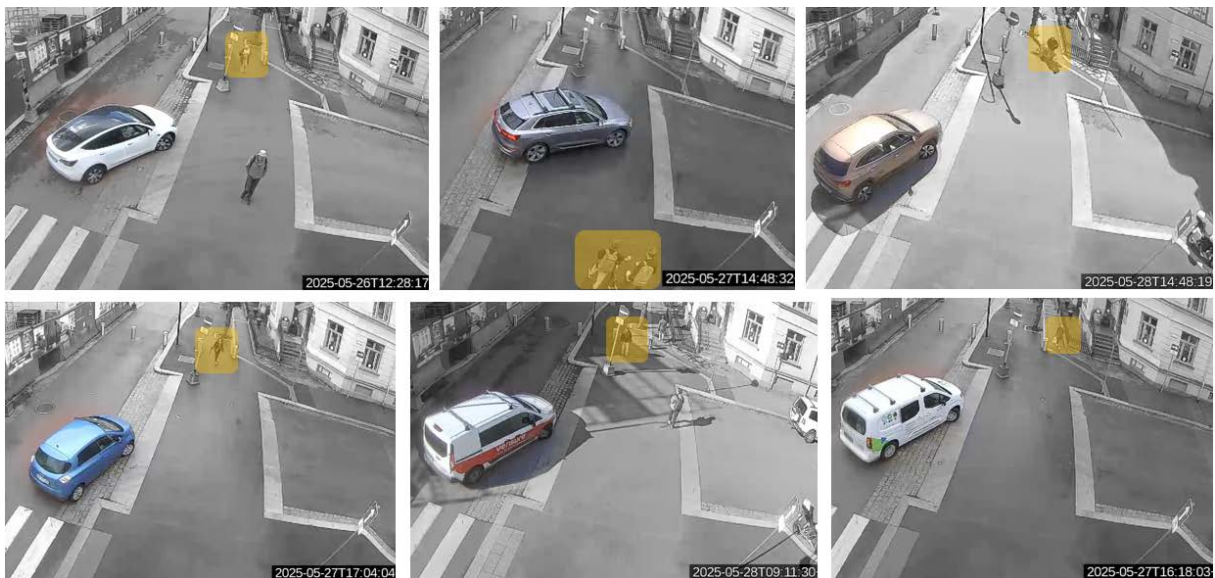
Figur 4.10: Nesten-brudd på vikeplikt situasjoner i Tors gate. Gule felt indikerer fotgjengere som blir utsatt for nesten-vikepliktsbrudd.

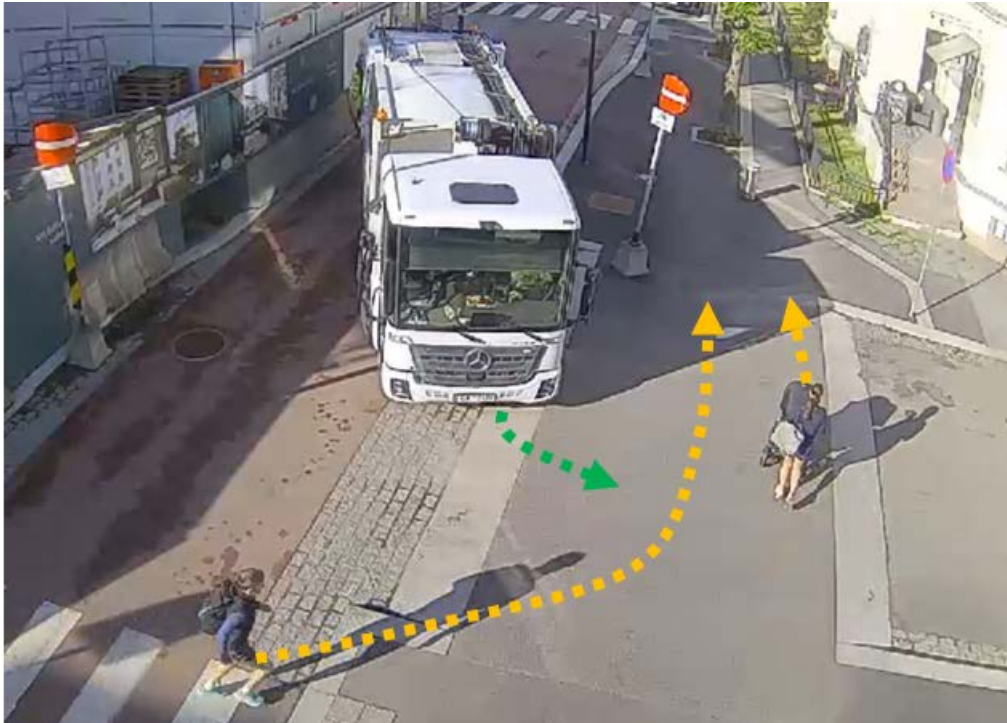
Figur 4.11: Eksempel på forhandlingsmanøver med en lastebil.

Figur 4.11 viser et eksempel på en forhandlingsmanøver med en lastebil, der to fotgjengere krysser foran kjøretøyet. Figur 4.12 viser to eksempler på personbiler som stopper på det gjennomgående fortauet.

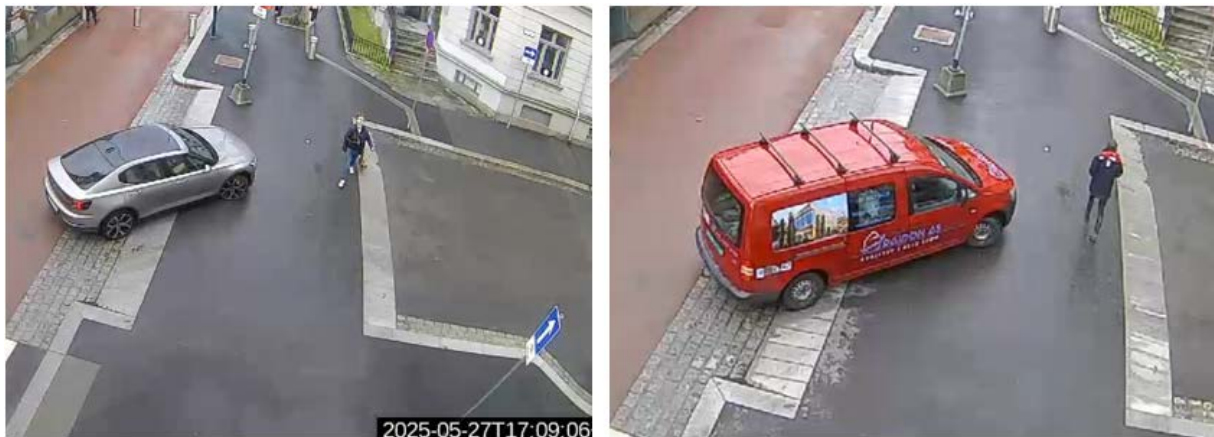
Figur 4.12: Eksempel på biler som stopper på gjennomgående fortau.

I 23 % av situasjonene virket det som om føreren av det svingende kjøretøyet var klar over vikeplikten, men likevel stanset på det gjennomgående fortauet og/eller fortsatte å svinge i lav hastighet. Dette kan tolkes som en forhandling mellom fotgjenger og bil, men kan også av fotgjengere oppfattes som en form for press eller usikkerhet.

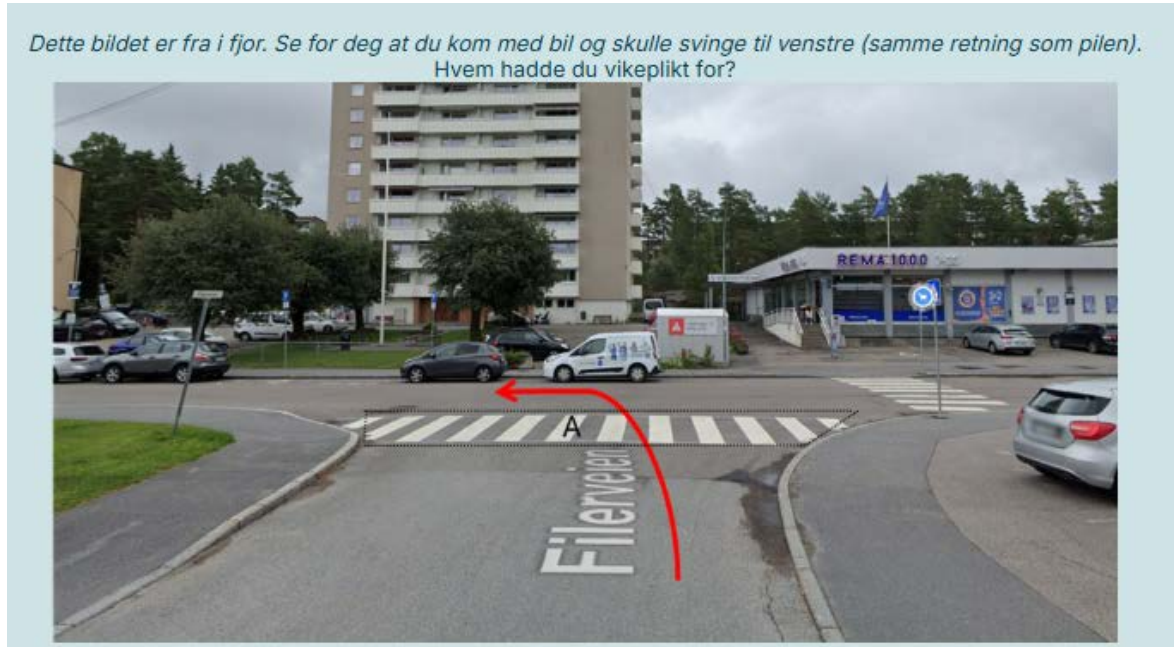
Figur 5.2: Scenario som ble presentert for respondentene, for å vurdere vikeplikt før tiltaket i krysset Filerveien/ Vetlandsveien.

Svaralternativene **1) Fotgjengere som skal krysse veien i gangfeltet**; 2) Syklister som skal krysse veien i gangfeltet; 3) Kjøretøy/Syklister fra venstre; **4) Kjøretøy/Syklister fra høyre**; 5) Ingen; 6) Vet ikke. Riktig svar er angitt i **fet skrift**. Deltagerne kunne gi flere svar<sup>13</sup>.

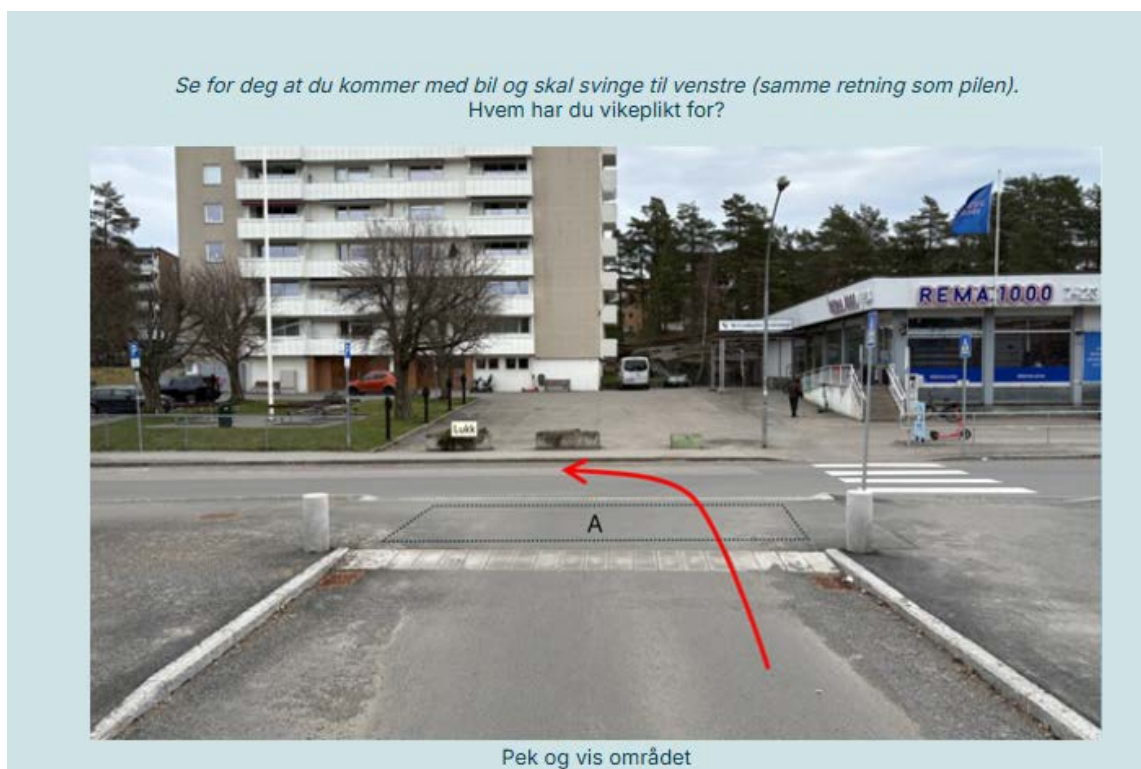
Figur 5.4: Scenario som ble presentert for respondentene, for å vurdere vikeplikt etter tiltaket i krysset Filerveien/Vetlandsveien.

Svaralternativene var **1) Fotgjengere som skal krysse veien i område A; 2) Syklister som skal krysse veien i område A; 3) Kjøretøy/Syklister fra venstre; 4) Kjøretøy/Syklister fra høyre; 5) Ingen; 6) Vet ikke**. Riktig svar er angitt i **fet skrift**. Deltagerne kunne gi flere svar<sup>14</sup>.

Det riktige svaret er at man har vikeplikt for fire kategorier av medtrafikanter. Det var 16 prosent som svarte dette, 35 prosent som svarte tre kategorier, 24 prosent som svarte to kategorier og 19 prosent som svarte en kategori. De vanligste kategoriene folk valgte var kjøretøy/syklister fra høyre (88 prosent) og fotgjengere på det gjennomgående fortauet (76 prosent). Også her var det få (24 prosent) som forstod at man har vikeplikt for kjøretøy og sykler fra venstre, siden man har vikeplikt når man forlater fortausområdet.

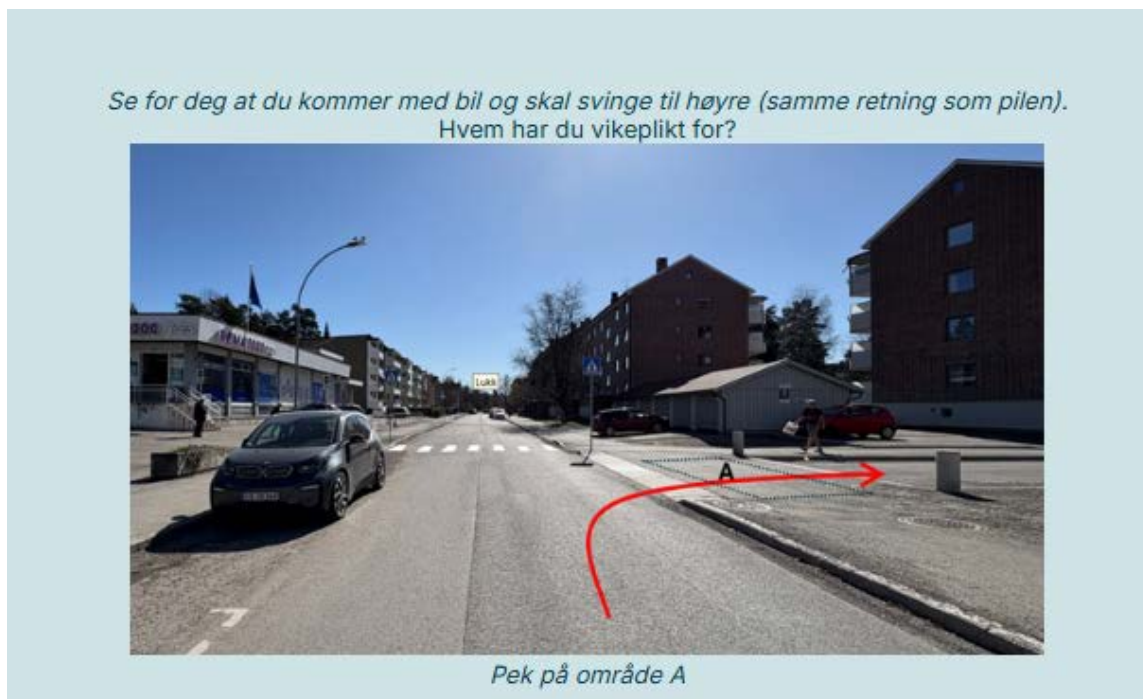
Figur 5.6: Scenario som ble presentert for respondentene, for å vurdere vikeplikt etter tiltaket i krysset Filerveien/Vetlandsveien.

Det siste scenariet handlet om å kjøre bil i Vetlandsveien og skulle svinge inn til Filerveien. I dette scenariet er det kun fotgjengere og syklistene man vil ha vikeplikt for, og det gjennomgående arealet ble omtalt som fortau. Dette gir et noe annet utgangspunkt for tolkning, og gjør direkte sammenligning mellom spørsmålene mer krevende.

Svaralternativene var **1) Fotgjengere på fortauet; 2) Syklister på fortauet 3) Ingen; 4) Vet ikke**. Riktig svar er angitt i **fet skrift**. Deltagerne kunne gi flere svar<sup>15</sup>.

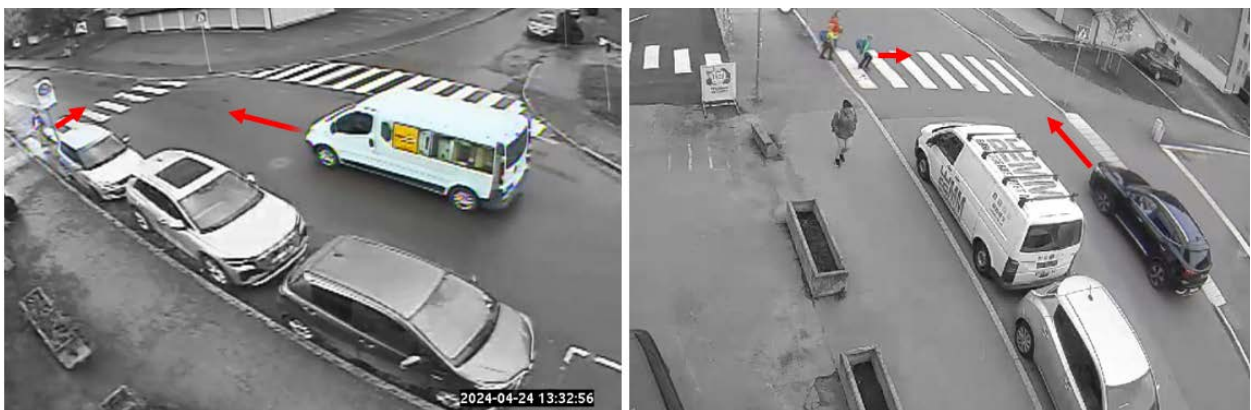
Figur 5.11: Fotgjenger og varebil (venstre); Løpende barn og bil (høyre)

Konfliktanalysen identifiserer tydelig gangfeltet over Vetlandsveien ved REMA 1000 som det mest risikoutsatte elementet i det observerte området. De manuelle analysene basert på Miovision-opptak bekrefter dette. Det ble identifisert flere risikosituasjoner både i før- og ettersituasjonen. Disse involverte fotgjengere som krysset Vetlandsveien og biler som nærmet seg fra høyre (kjørende i sørlig retning). I disse situasjonene var sikten mot krysset begrenset på grunn av parkerte biler langs veien. To av disse situasjonene er vist i figur 5.11 – i begge tilfeller måtte bilførerne bråstanse foran fotgjengerfeltet.

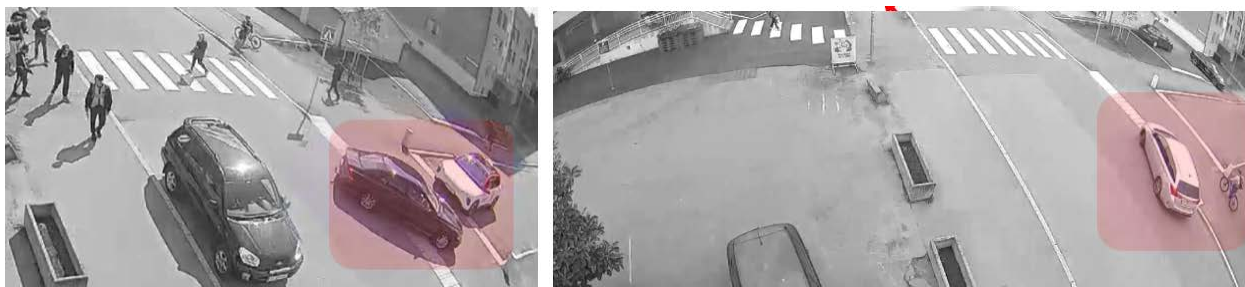
Figur 5.12: To situasjoner i etterperioden fra Miovision.

De manuelle analysene basert på Miovision-opptak identifiserte to situasjoner i etterperioden som er verdt å fremheve. Den første situasjonen involverte to biler som hadde vansker med å passere hverandre (figur 5.12, venstre bilde). Den andre situasjonen var en interaksjon mellom en bil som svingte til høyre og en syklist (barn) som nærmet seg det gjennomgående fortauet (figur 5.12, høyre bilde). I sistnevnte tilfelle stanset bilføreren og overholdt vikeplikten i siste øyeblikk, men syklisten måtte foreta en unnamanøver.

Den nye gateutformingen kan ha bidratt til at slike situasjoner oppstod. I den første situasjonen kan den reduserte svingradiusen ha vært en medvirkende faktor, mens i den andre kan utformingen av det gjennomgående fortauet ha gjort vikepliktinteraksjoner mer krevende for enkelte trafikanter.

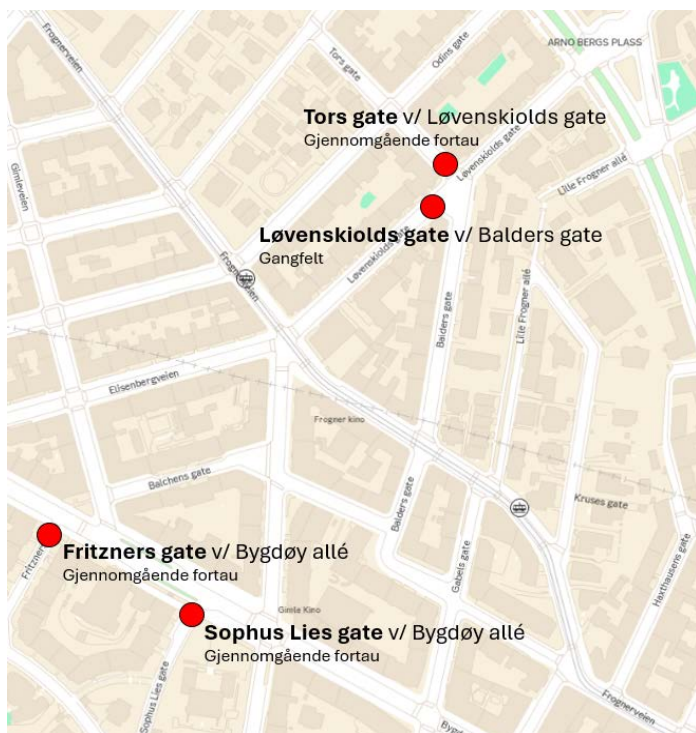
Figur 6.1: Kart med plassering av gjennomgående fortau og gangfelt i følgestudien.

Vi har testet utforming av gjennomgående fortau for personer med nedsatt funksjonsevne på tre forskjellige steder som er beskrevet i kapittel 2. Det er Tors gate ved Løvenskiolds gate, Fritzners gate ved Bygdøy allé og Sophus Lies gate ved Bygdøy allé. Vi har også sett på et tradisjonelt gangfelt over sykkelprioritert gate i Løvenskiolds gate.

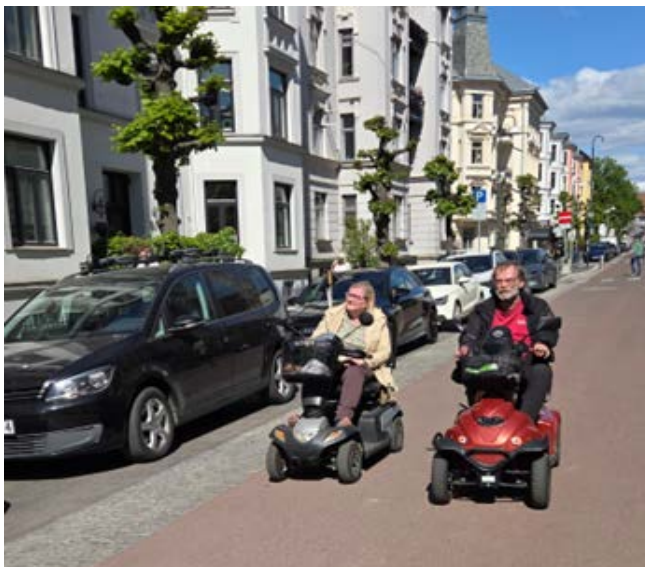
Figur 6.3: Sykkelprioritert gate brukes av rullestolbrukere.

Den sykkelprioriterte gata ble generelt vurdert som godt fungerende og ble aktivt brukt av rullestolbrukere, som foretrakk å ferdes på kjørebaneens jevne asfaltdekke fremfor det parallelle fortauet. En deltaker påpekte at hun i gater med høyere trafikkmengder vanligvis foretrekker å bruke fortauet fremfor kjørebane, til tross for at vannrenner og ujevnt dekke på fortau ofte oppleves som svært ubehagelig og kan føre til betydelige vibrasjoner i rullestolen. I den sykkelprioriterte gata opplevdes imidlertid ferdseilen som både trygg og komfortabel, blant annet på grunn av lav trafikk og et jevnt dekke.

Rullestolbrukerne trakk også frem at et jevnt asfaltdekke gir bedre fremkommelighet enn fortau, som ofte er smalere og preget av hindringer som skilt, trær og avfall. I tillegg muliggjør kjørebane at man kan ferdes side om side og føre samtaler, i motsetning til fortau der man ofte må kjøre etter hverandre. Fortau ble videre beskrevet som krevende å bruke på grunn av høye fortauskanter og ujevne overflater, som i enkelte tilfeller kan føre til at man nesten «ristes ut av stolen».

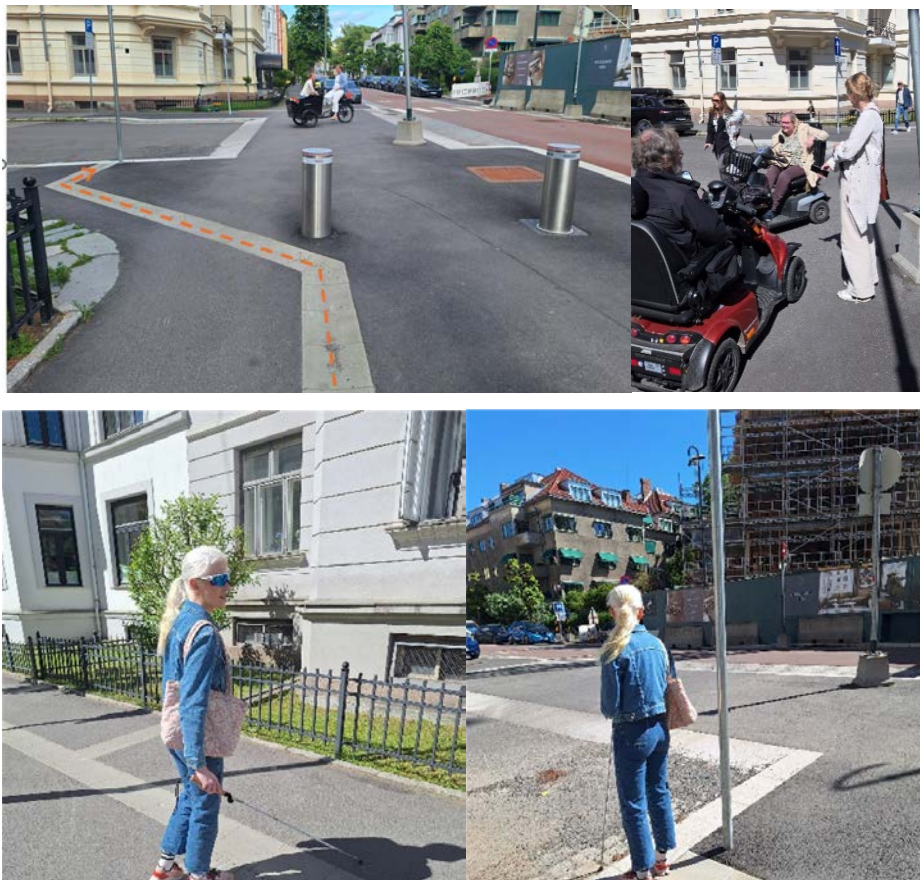
Figur 6.4: Personer med funksjonsnedsettelse tester gjennomgående fortau.

Utformingen av det gjennomgående fortauet i Tors gate ved Løvenskiolds gate ble på den ene siden opplevd som romslig og visuelt tiltalende, men samtidig som problematisk. Fravær av tydelig varslings- og taktile overganger førte til feilnavigering blant deltakere med synshemming. En deltaker fulgte vannren-

nen, som i praksis ledet henne først rett mot en pullert hun ikke hadde oppdaget, og deretter videre til feil krysningspunkt, ved siden av det gjennomgående fortauet (Se pil i figur 6.4).

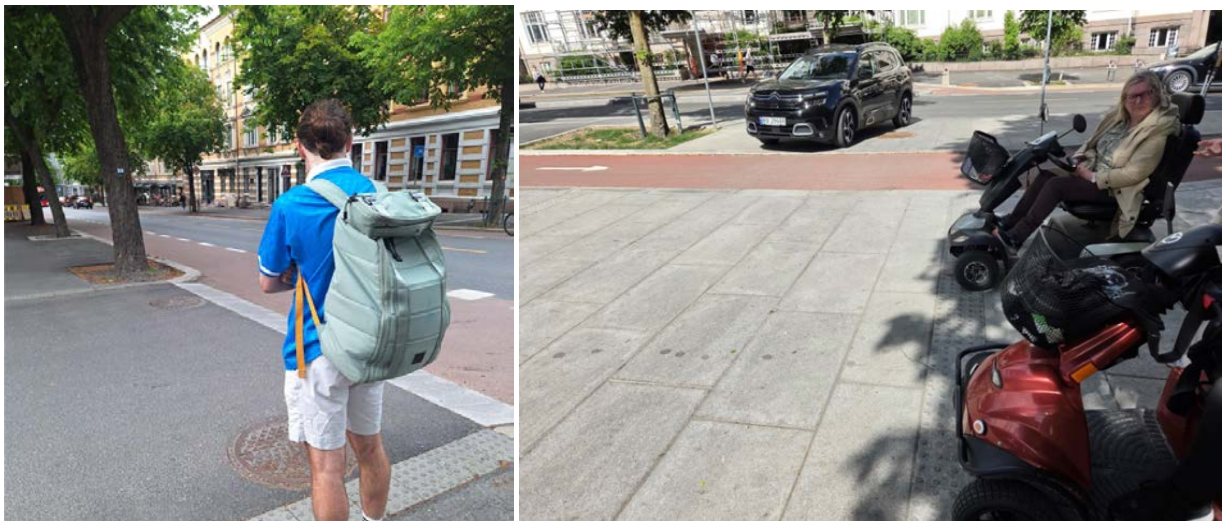
Figur 6.5: Venstre: Enkelt markeringsfelt ved Fritzners gate i kontrasterende farge fungerte godt. Høyre: Rullestolbrukere på gjennomgående fortau ved Sophus Lies gate.

Utformingen av det gjennomgående fortauet i Fritzners gate ved Bygdøy allé ble vurdert som klar og trygg. Bruken av tydelig brostein og et enkelt varselsfelt før kryssing fungerte godt som taktil veiviser. En av de svaksynte deltakerne forsto at biler kunne krysse det gjennomgående fortauet, som ga en viss utrygghet i seg selv, men han følte samtidig trygghet fordi designet ga tydelig varsling og forutsigbarhet. Etter denne erfaringen reflekterte han på at det forrige fortauet (versjon 1) uten varsel ga en slags falsk trygghet som han kalte det. Han foretrakk å få vite istedenfor å 'merke' at det ikke var så trygt som man først trodde. Begge uttrykte at sånne erfaringer ville ødelegge mye, siden de da aldri kunne vite om de måtte være veldig observante på motoriserte kjøretøy hele tiden. En av deltakerne uttrykte at hun ville unngå steder uten varselsfelt i fremtiden.

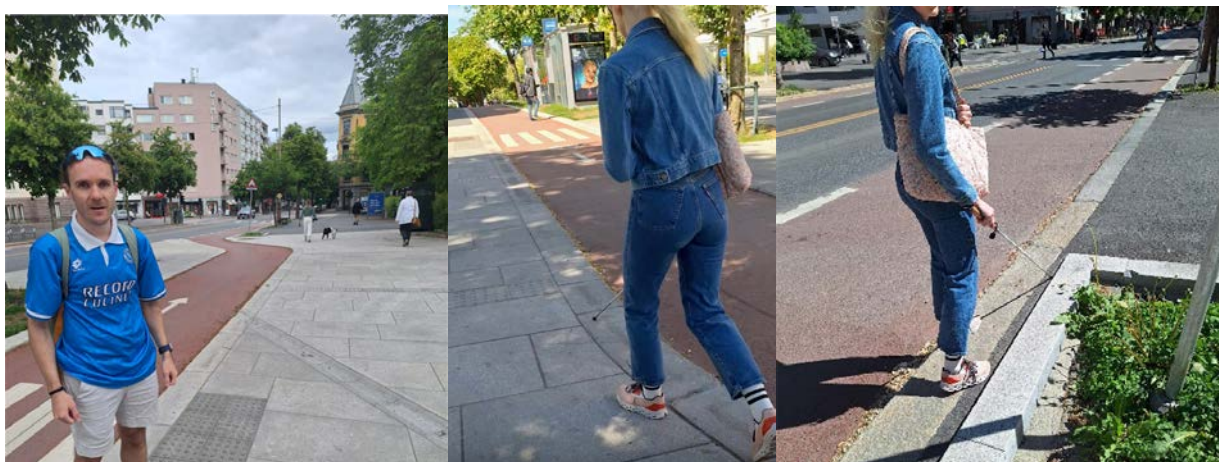
Figur 6.6: Vannrenne og fortauskant ble fulgt som veiviser, varselfeltet ble ikke oppdaget.
