## Faresoneutredning skred i bratt terreng – Fauske kommune

# **NVE Rapport nr. 23/2022**

## **Faresoneutredning skred i bratt terreng – Fauske kommune**

**Utgitt av:** Norges vassdrags- og energidirektorat  
**Forfatter:** Sweco Norge AS v/Roger Sørstø Andersen og Sara Skutlaberg  
**Forsidefoto:** Sweco Norge AS

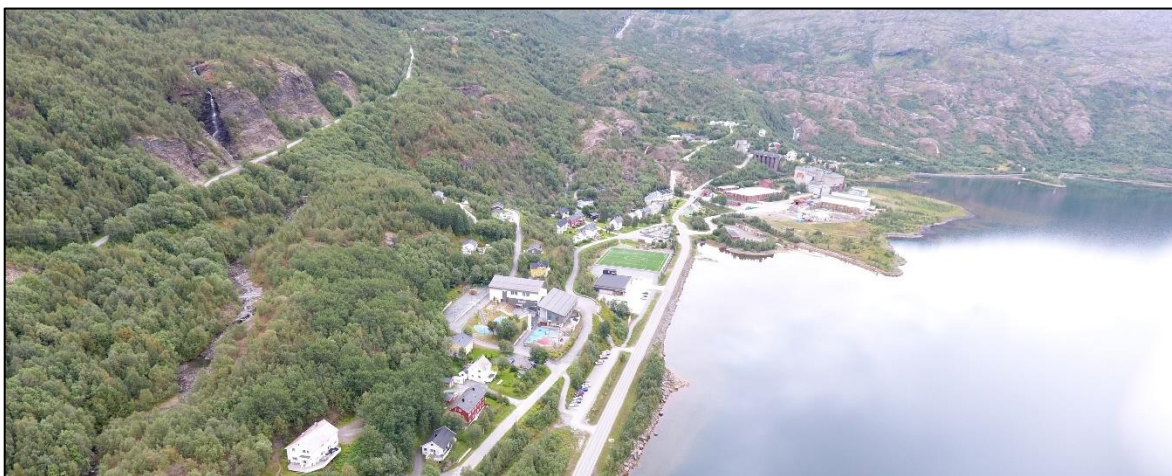
Figur 11: Elvedelta i forbindelse med Lomielva og Gikenelva ved Sandnes.

Øst i kartleggingsområdet ligger Sandnes på vifter eller delta i forlengelsen av elvegjel fra Gikenelva og Lomierva (Figur 11). Påvirkningsområdet dekker ca. 12 km<sup>2</sup> opp mot Koppartoppen (1010 moh.).

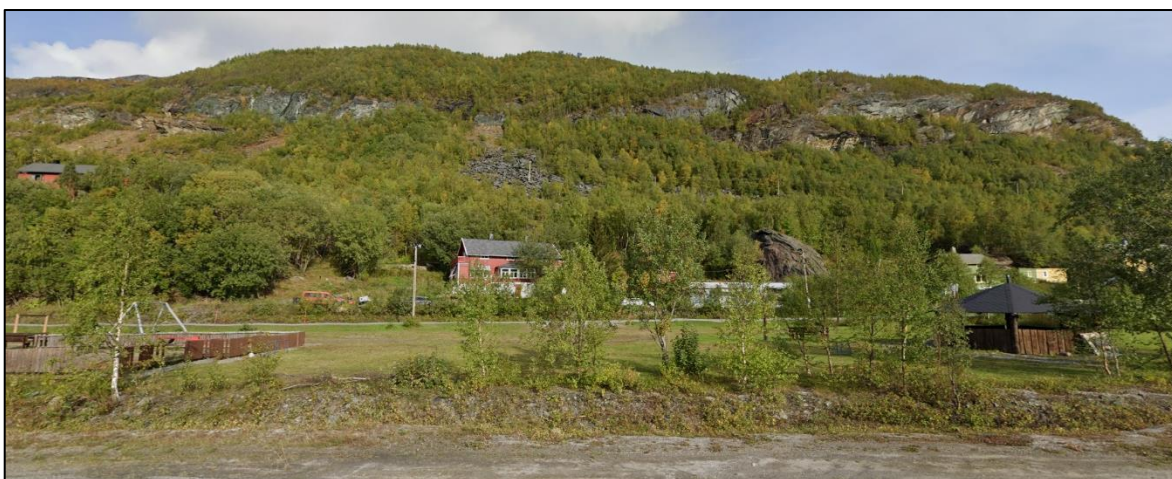
Figur 12: Skogkledd terreng med hyller og bratte stup, mellom Furulund og Sulitjelma kirke [12]. Fjellside preget av hyller og skrenter.

Utenom bratthellingene er fjellsiden dekket av løvskog (Figur 12). Bilde av Sulitjelma kirke i 1953 (Figur 13) antyder at det var mindre vegetasjon i området på den tiden enn i dag.

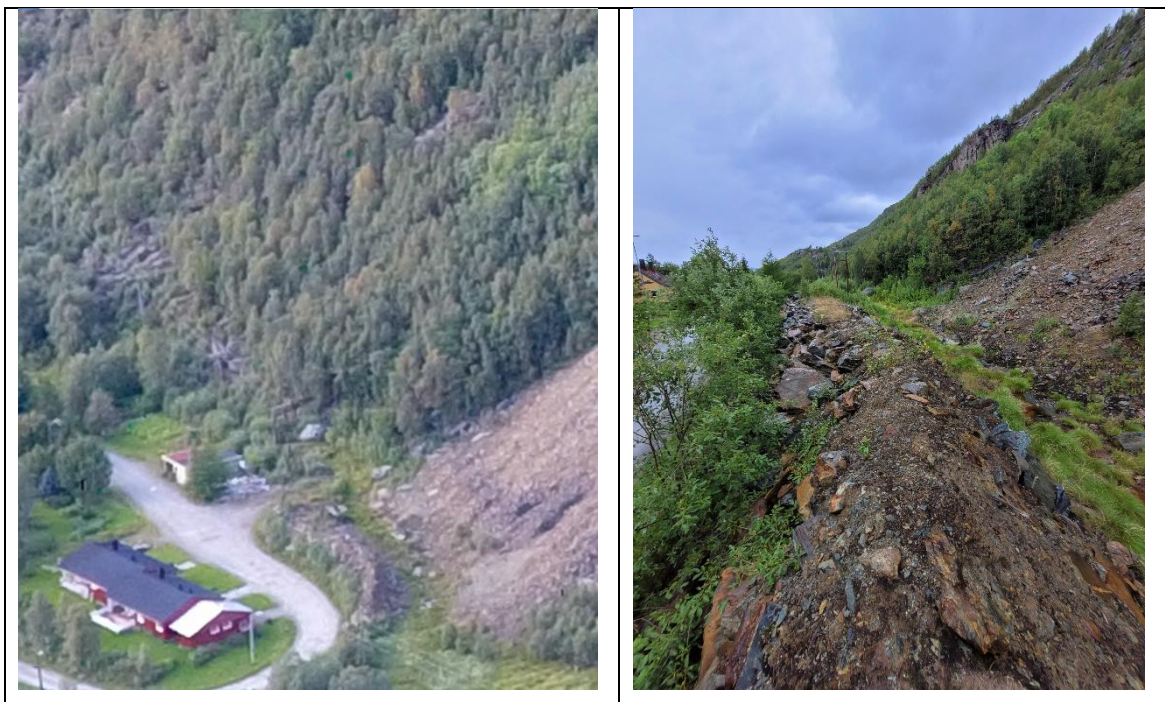
Figur 15: Oversikt og nærbilde av eksisterende skredvoll i nedkant av gruvetipp ved Mons Pettervei 17 og 19.

Ved Mons Pettervei 17 og 19 er det etter tidligere steinspranghendelser bygget en skredvoll (etter 2010) med anslagsvis ca. 4 meters høyde, 35 m lengde og 10 m bredde (Figur 15). Vollen er etablert av stedlige masser med blandede kornstørrelser, fra jord til større og mindre blokker. Tverrsnittet fremstår som symmetrisk, Det foreligger ikke data på oppbyggingen og prosjekteringen av selve vollen, men det antas likevel at vollen vil beskytte boligene godt mot nedfall. Det kan imidlertid ikke utelukkes at det kan rase blokk ned fra selve vollen, disse vil evt. ha kort rekkevidde, i grøften eller mulig litt ut på veien. Det er ikke laget faresoner for dette ettersom vollen er en menneskeskapt konstruksjon.

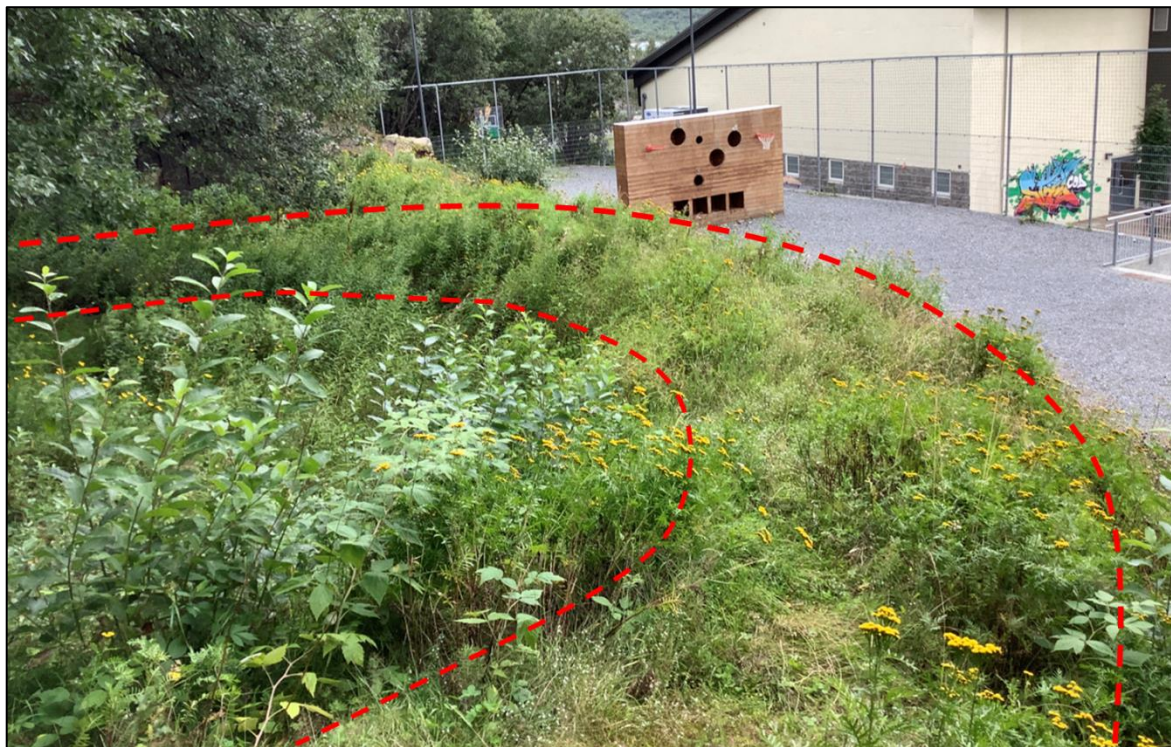
Figur 16: Vegetert voll bak Sulitjelma skole. Ca. plassering stippet.

Ved Sulitjelma skole er det en skredvoll med høyde anslagsvis ca. 1,8 m, av tilsynelatende stedlige masser av antatt blandet kornstørrelse (Figur 16). Denne er etablert etter steinspranghendelse i 2013. Sweco har ikke mottatt dokumentasjon av sikringstiltakene. Under befaringen var det mye vegetasjon over vollen og det var vanskelig å se oppbygningen av denne. Mindre steinsprang antas å stoppe før, eller i vollen. Dersom hele den oppsprukne berghammeren (grovtt anslått, 50-100m<sup>3</sup>), som er ca. 30m høyere oppe i terrenget skulle løsne kan det ikke utelukkes at steinsprang vil kunne gå over vollen.

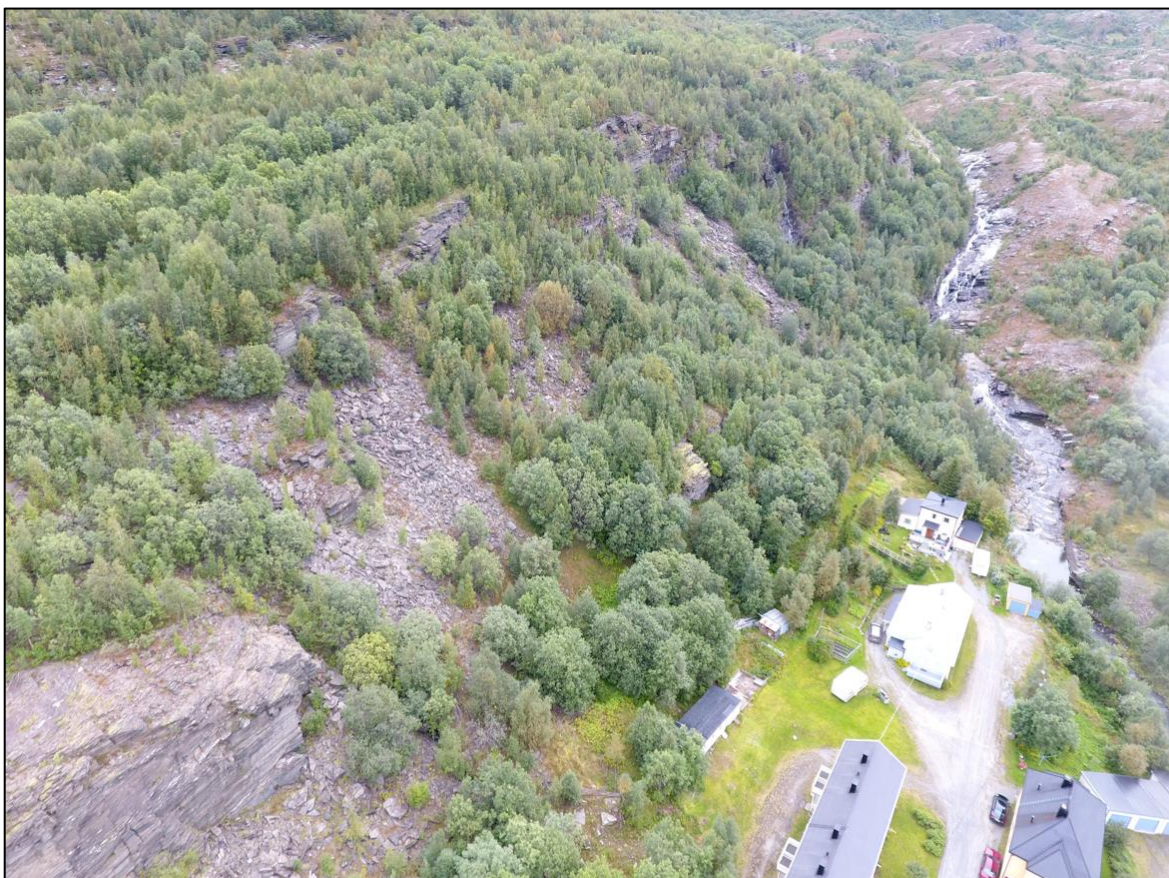
Figur 20: Typiske skrenter og ur over bebyggelsen ved Sandnes, helt øst i området.

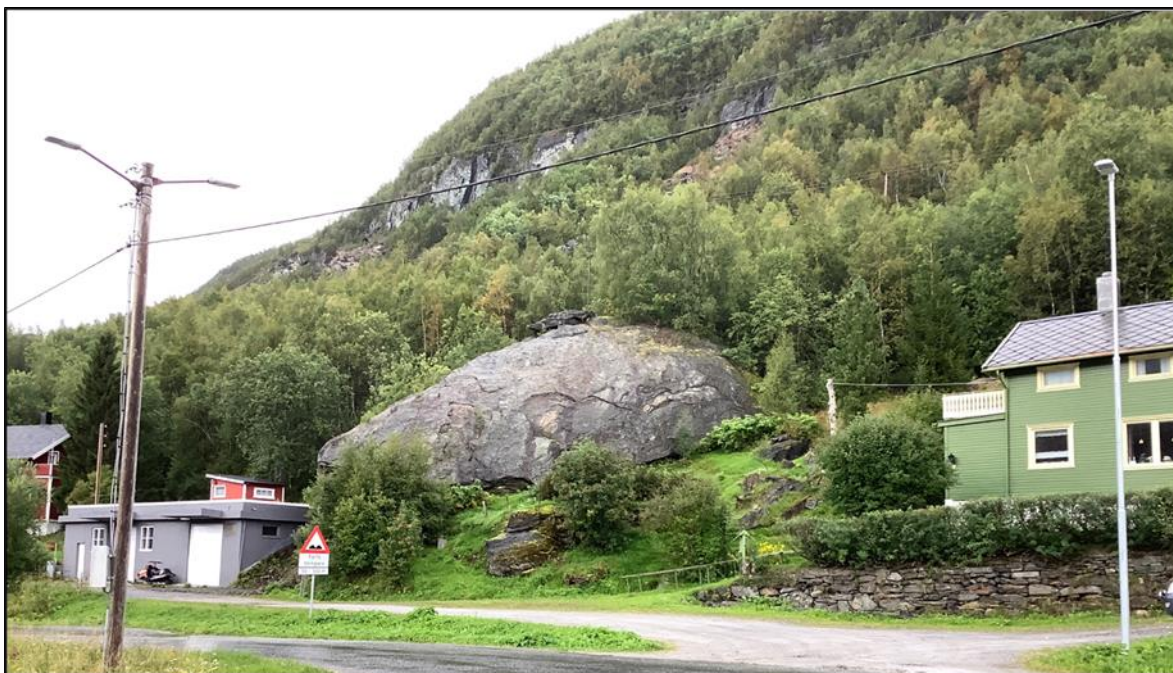
*Figur 23: Store skredblokk ved siden av boliger ved Charlotta vitner om tidligere nedfall fra fjellskrentene over.*

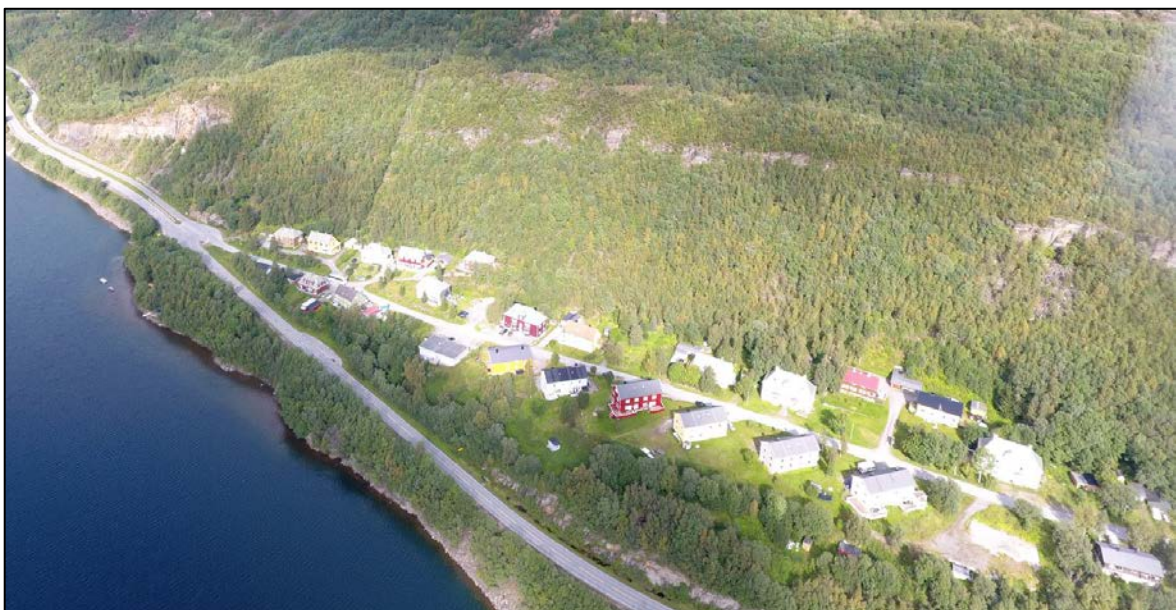
Figur 25: Fotoet viser Glasstunes, som den vestligste del av kartleggingsområdet. Småskrenter vises over bebyggelsen også her.

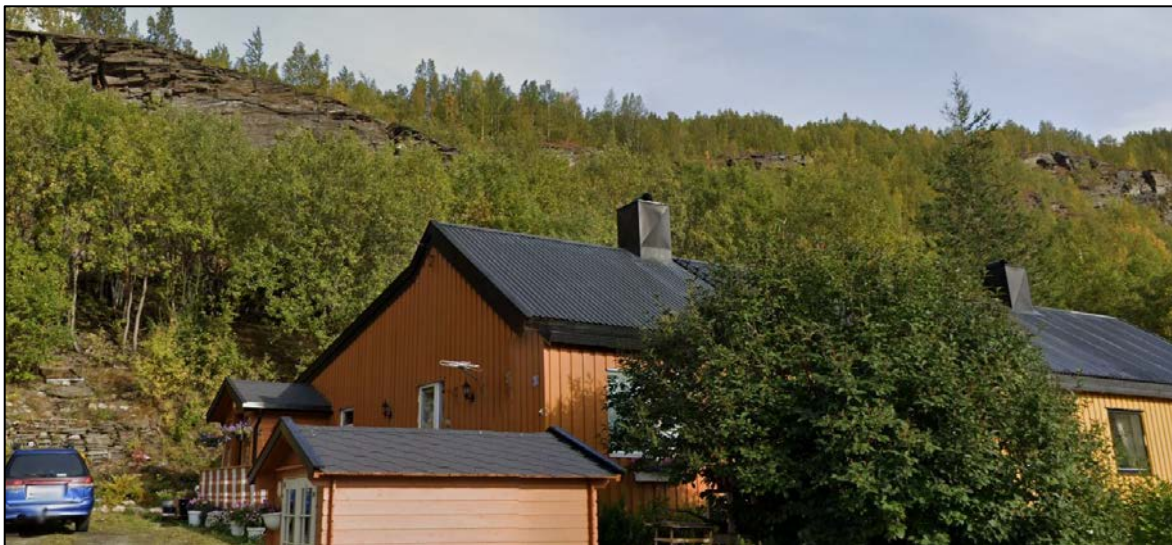
*Figur 26: Skrent bak hus på Sjeidehusbakken 69 A og B, Sandnes*

Sjeidehusbakken er plassert under en brattskrent ca. 30 m oppe i lia. Skrenten er sterkt oppsprukket, med klart definerte løsneområder for nye steinsprang. Det er observert steinsprang like over boligene i den ca. 30-40° bratte skråningen. Det vurderes at nye steinsprang med sannsynlighet større enn 1/1000 vil kunne nå boligene på eiendommene Sjeidehusbakken 69 A og B i kartleggingsområdet (Figur 26 og Figur 27).

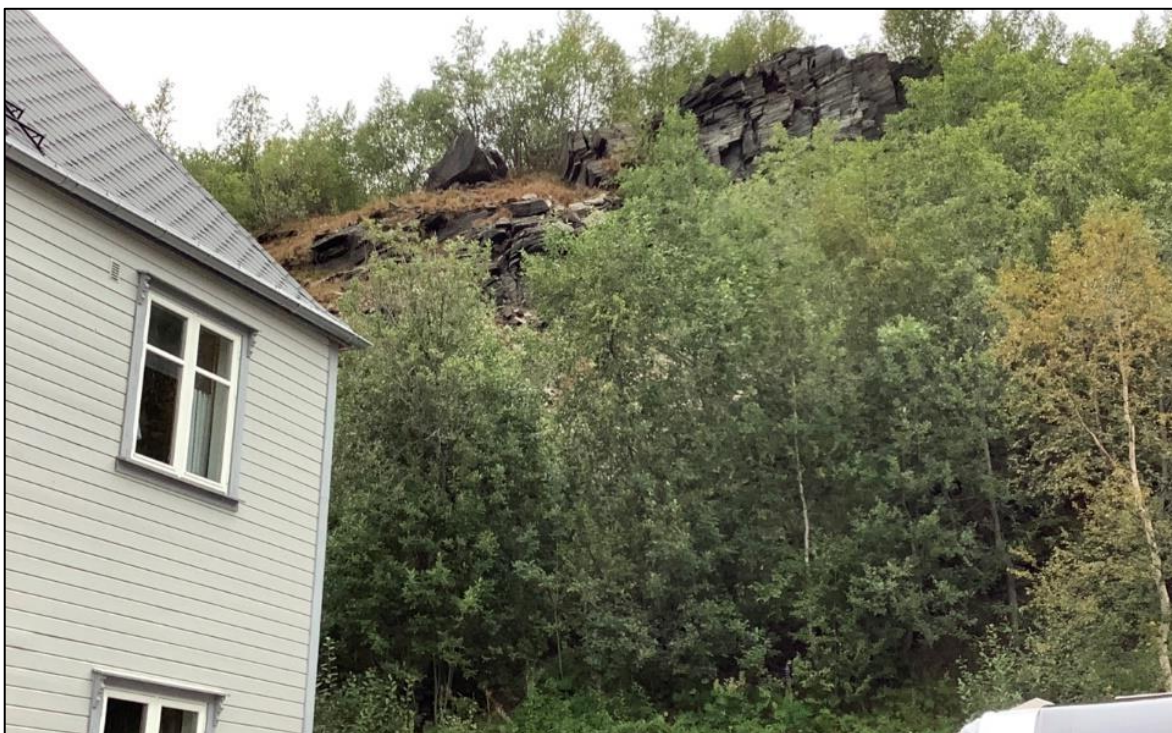
*Figur 27: Bratt skrent bak bolig med adresse Sandnes 37.*

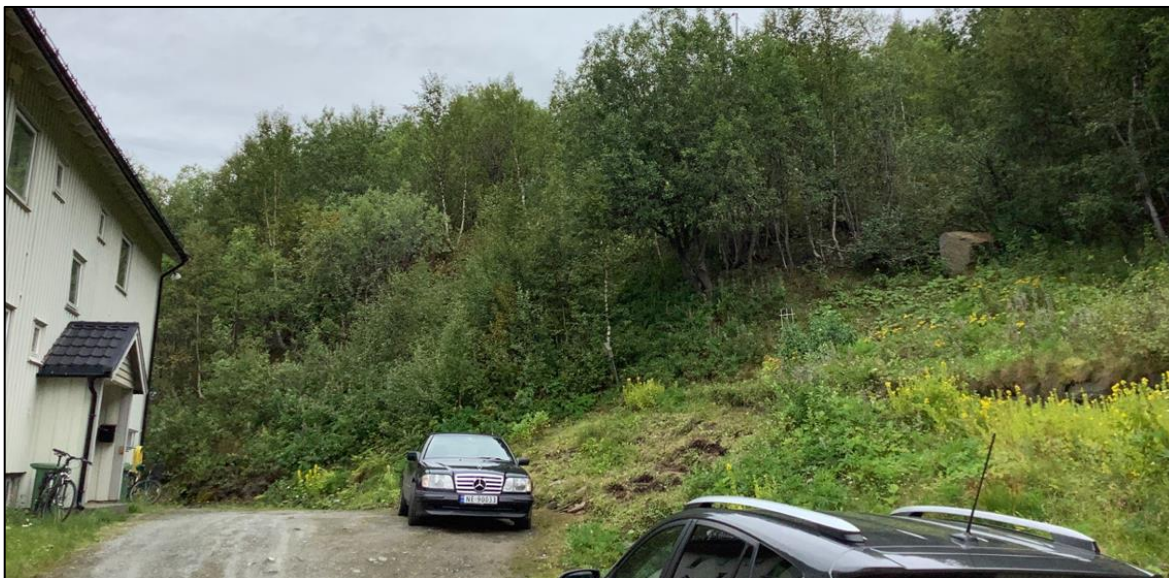
*Figur 28: Hesttrøa 3, med synlig skredblokk til høyre i bildet.*

Ved Hesttrøa ligger boligene plassert under en brattskrent 30-60 m oppe i lia. Også denne skrenten er sterkt oppsprukket, med klart definerte løsneområder for nye steinsprang. Det er observert steinsprang i terrenget like over boligene (Figur 28). Like bak bolig i Hesttrøa 7 ligger det urer som vitner om tidligere steinsprang. Vurderinger av observasjoner i felt, kombinert med tolkning av terreng og steinsprangmodelleringer viser at steinsprang vil kunne nå eiendommer i området.

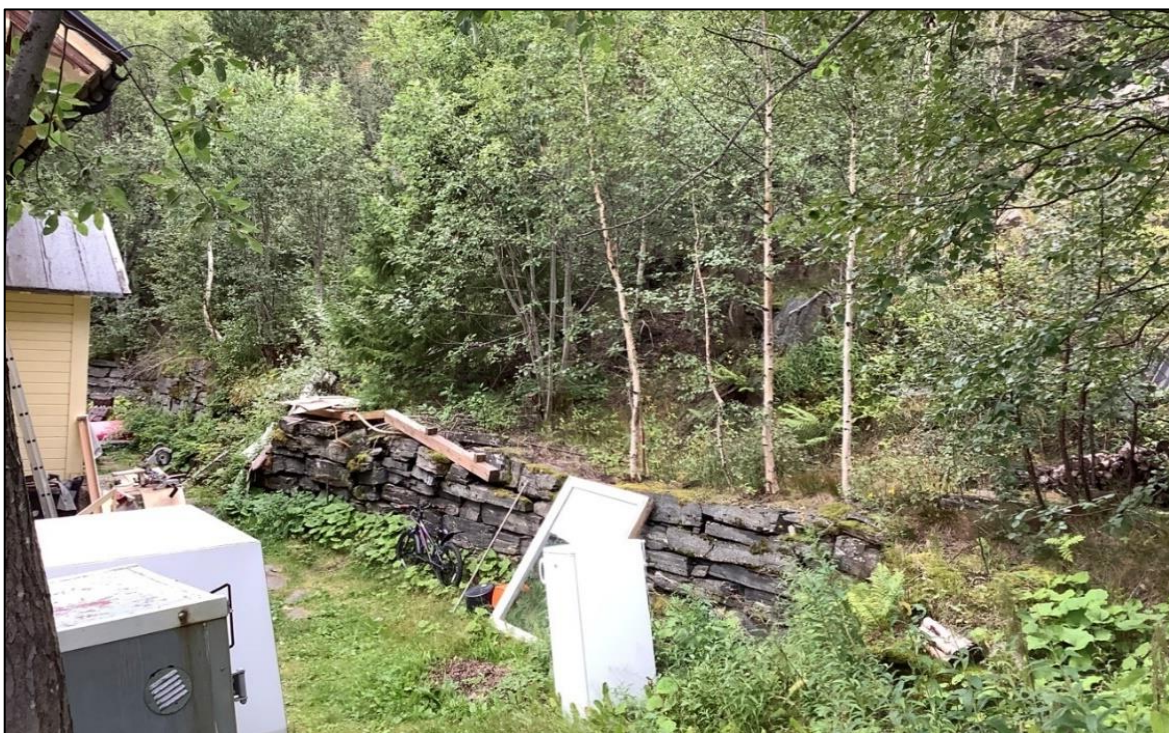
*Figur 29: Hesttrøa 7, med ur i skogen like bak boligen.*

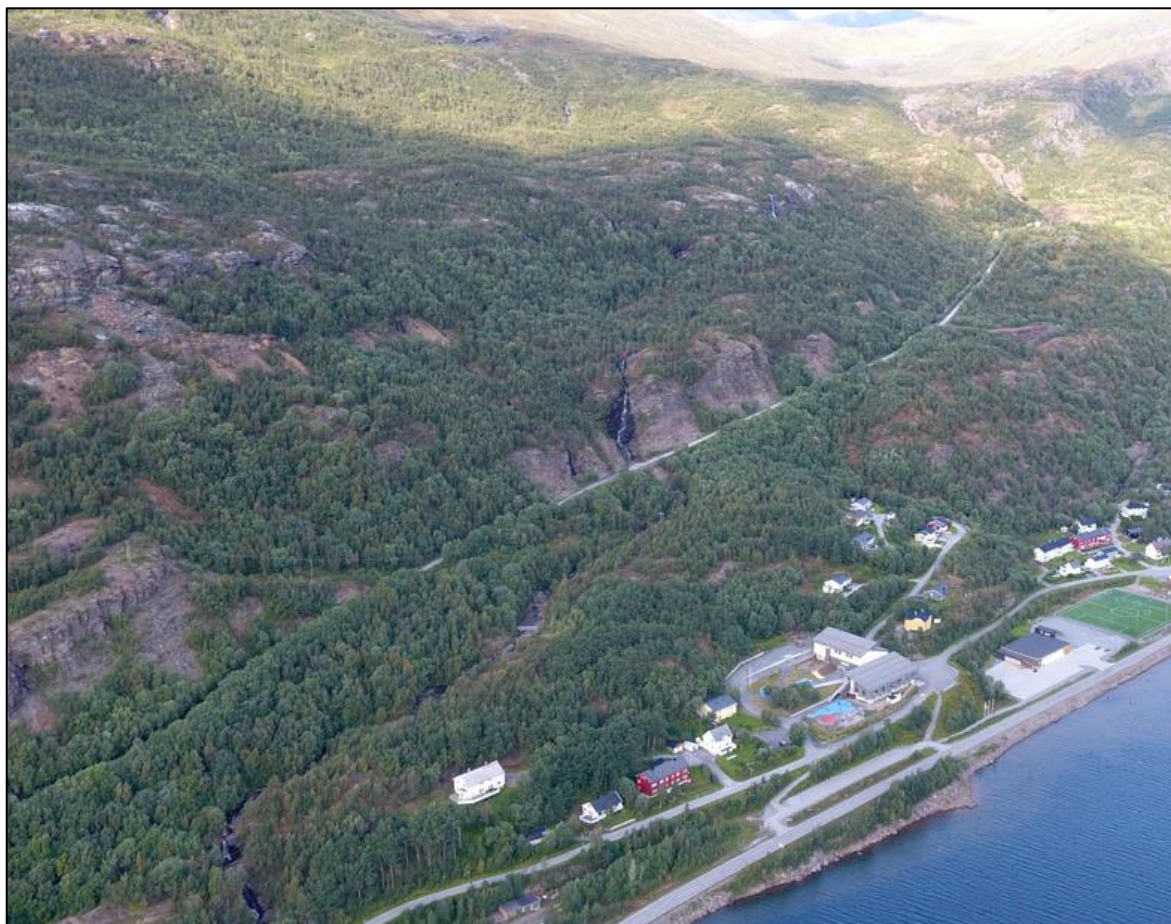
*Figur 30: Området ved Sulitjelma skole. Gikenveien går på oversiden langs hele området.*

Ved Sulitjelma skole (Figur 30) preges terrenget av mindre skrenter, ofte er meget oppsprukket og med blokk og mindre uransamlinger under. Skrentene som ligger over Gikenveien vil ikke være noen trussel for bebyggelsen i dette området, siden terrenget er for avtrappet og slakt i underkant av veien. Mellom Gikenveien og skolen dreneres Leirelva i ett markant terrengsøkk, som effektivt stopper eventuelle steinsprang fra skråningen over og under veien.

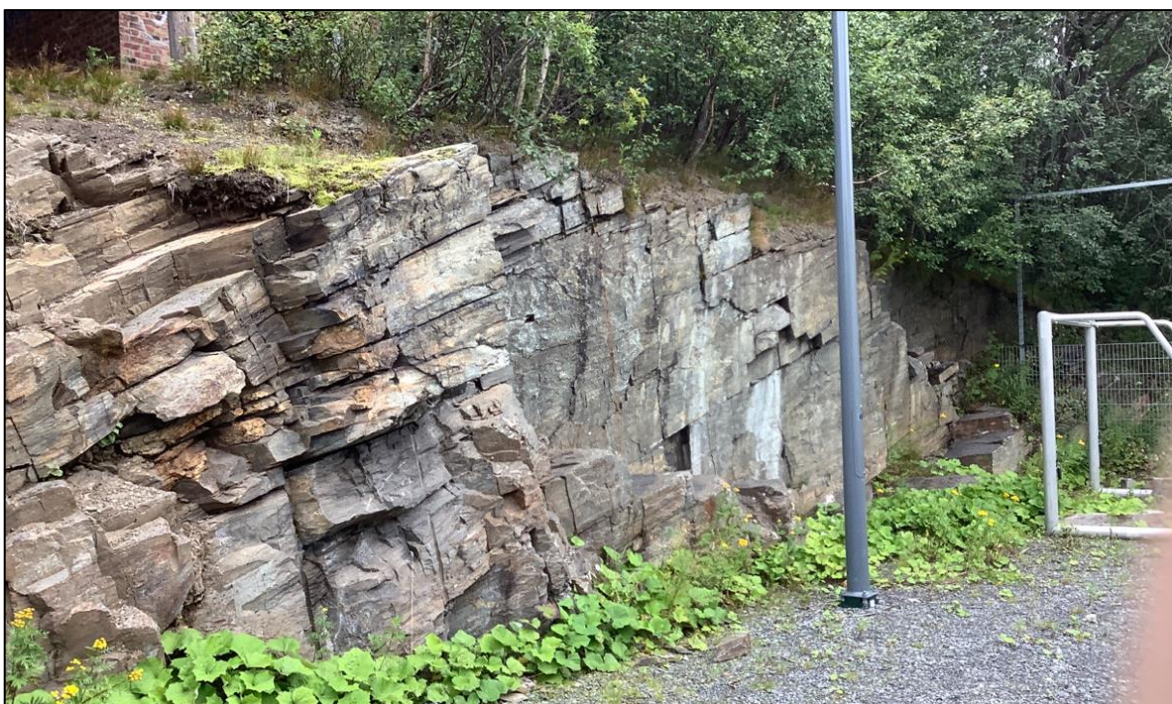
Figur 32: Liten skrent ved grusplassen nord for skolen.

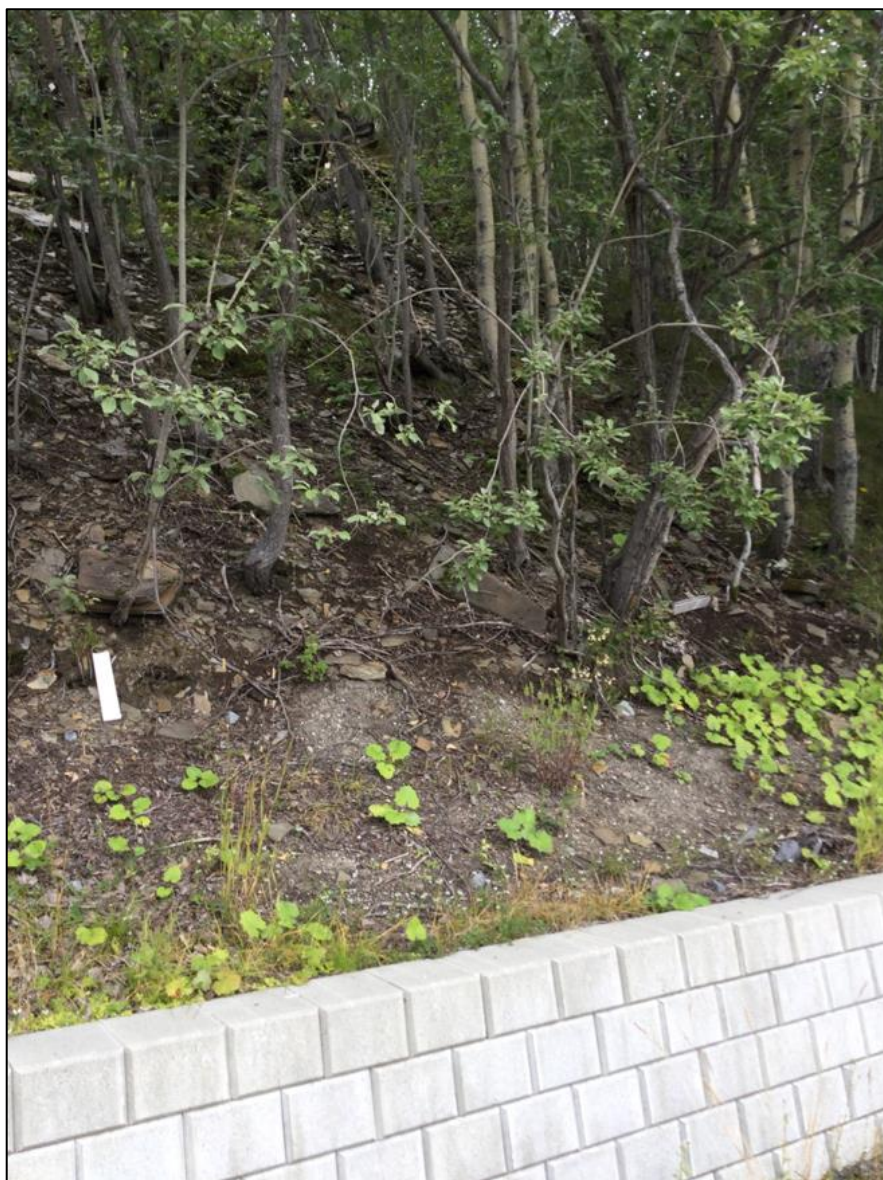
*Figur 33: Småskrenter like over mur til skoleplassen. Skrentene er dekket med løvskog med tynne stammer, typisk for kartleggingsområdet.*

Det er også noen mindre skrenter ved adkomstveien til skolen i nordvest (Figur 33). Berget er sterkt oppsprukket, med en del småblokkig ur langs bunn av skrentene, helt til muren ved veien.

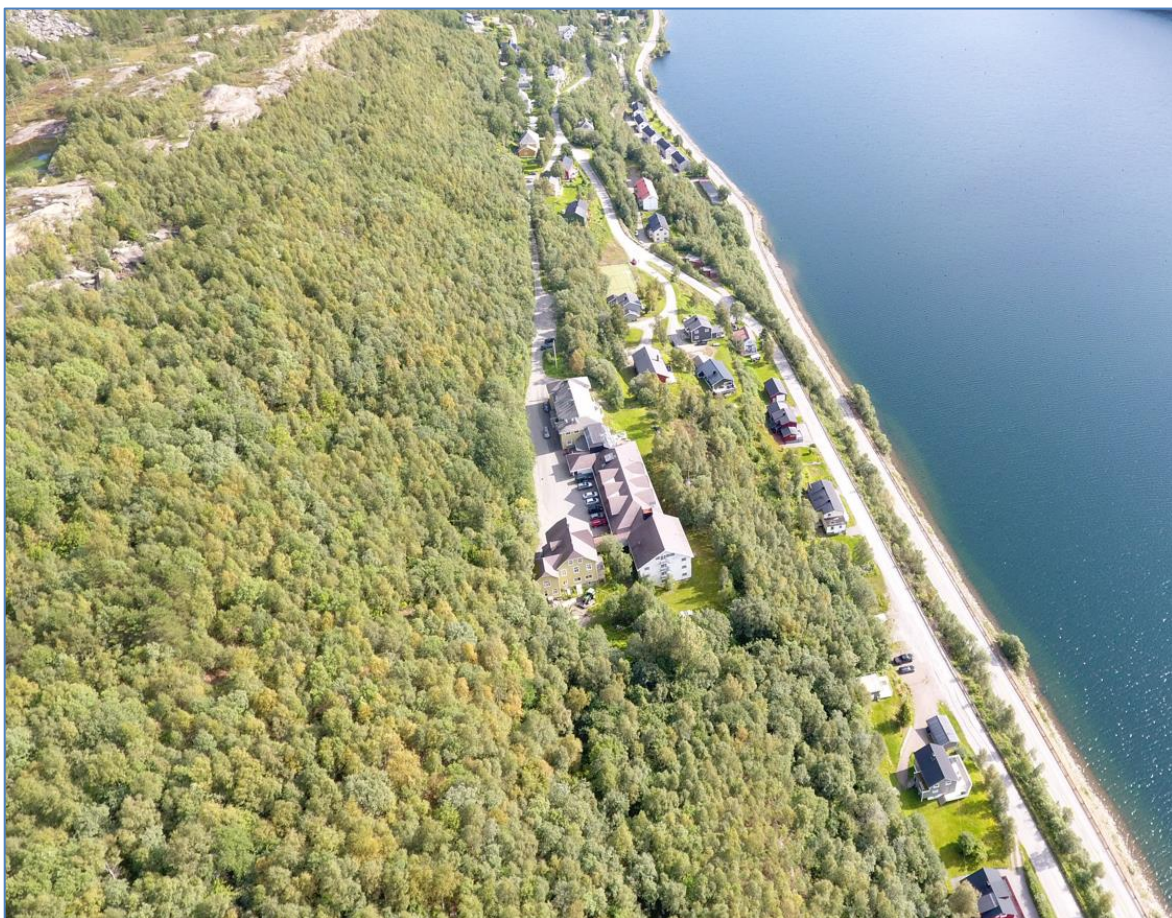
*Figur 35: Steinsprang vil kunne nå frem til bebyggelsen ved Sulitjelma Hotel og østover mot Mons Pettervei. Legg merke til den flate hyllen i topp skrent.*

Sterkt oppsprukket berg i løsneområdene tilsier at det vil løsne steinsprang i fremtiden også, der nye steinsprang vurderes å kunne nå eiendommer i kartleggingsområdet (Figur 35). Dette styrkes av modelleringer.

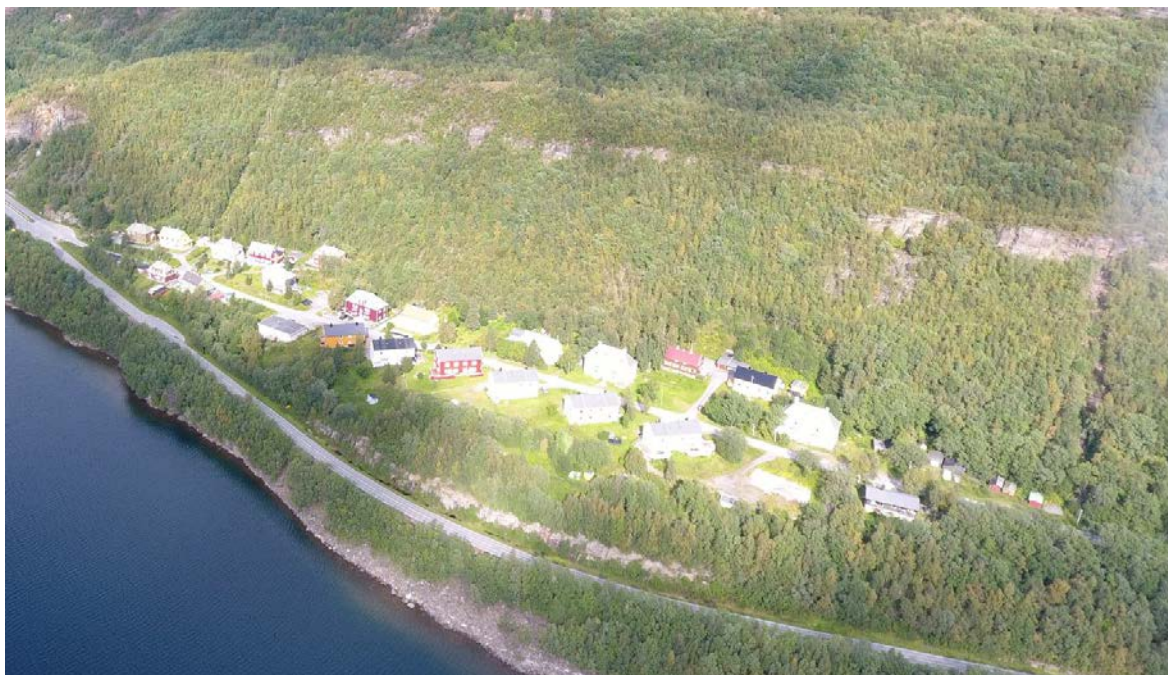
Figur 36: Steinsprang fra småskrentene øverst i skogkanten når helt ned til bebyggelsen ved Glasstunes.

Sterkt oppsprukket berg i løsneområdene over Glasstunes (Figur 36) tilsier at det vil løsne steinsprang i fremtiden også. Disse vurderes, på bakgrunn av modelleringer og observasjoner i felt og kart, å kunne nå frem til eiendommer i kartleggingsområdet.

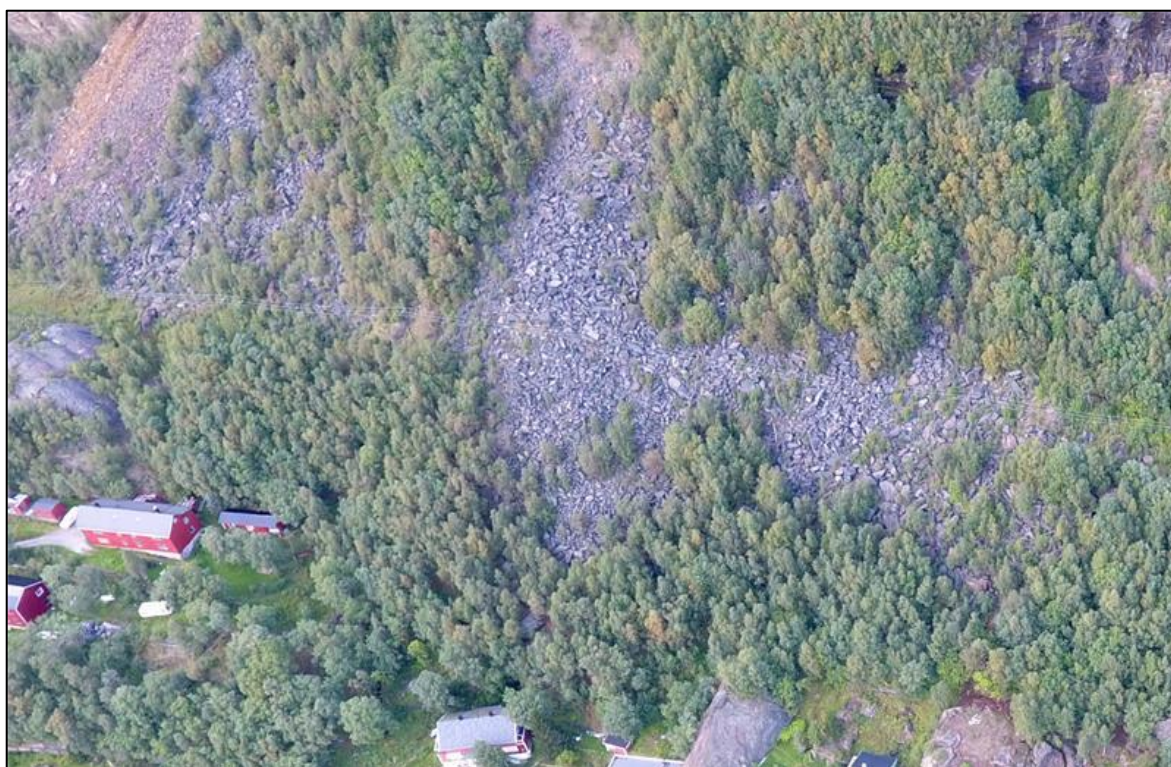
Figur 37: Tippmasser (venstre) og grove urer over Mons Pettervei og Charlotta.

Under de ulike brattskrentene i området ligger det naturlige urer med grove til meget grove blokker (Figur 37). Disse urene er godt drenert og vil ikke utgjøre naturlige løsneområder for jordskred. Det er heller ikke observert tegn til dette.

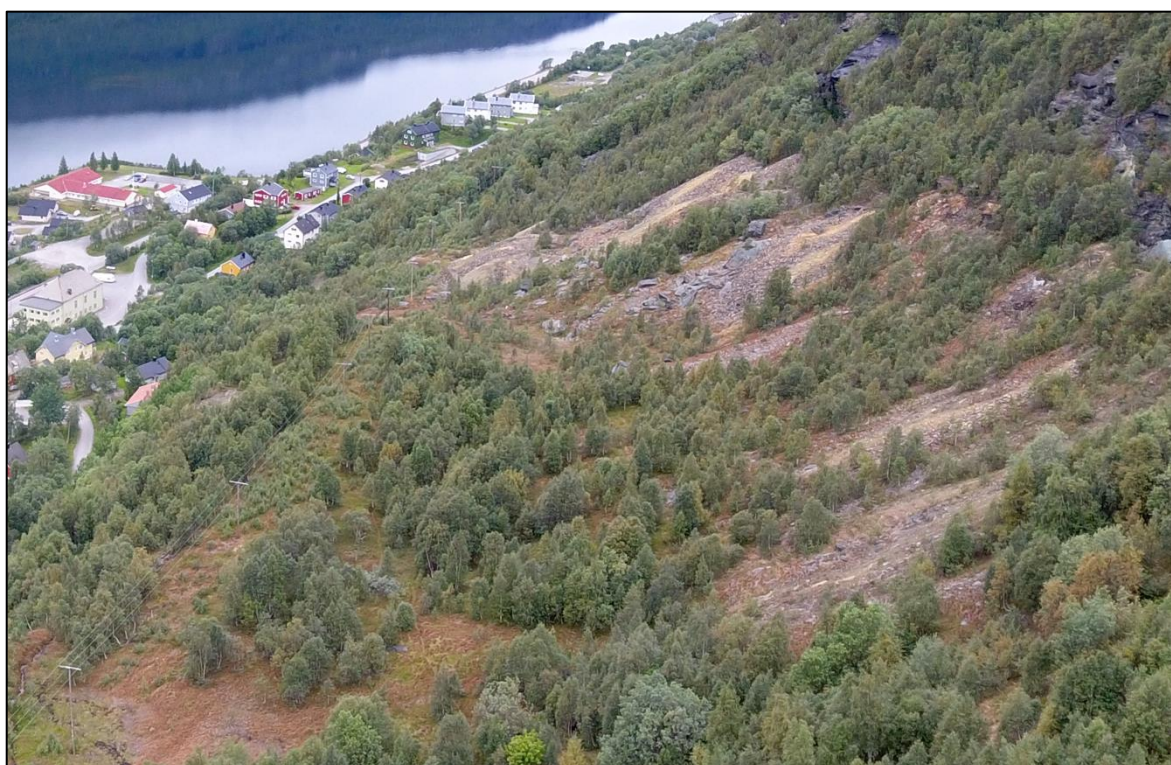
*Figur 38: Gamle gruvetipper over bebyggelsen og Gikenveien, like nord/nordøst for kirken. Tippene har ujevne, haugete former med varierende helningsvinkler, og fremstår i all hovedsak som drenerte.*

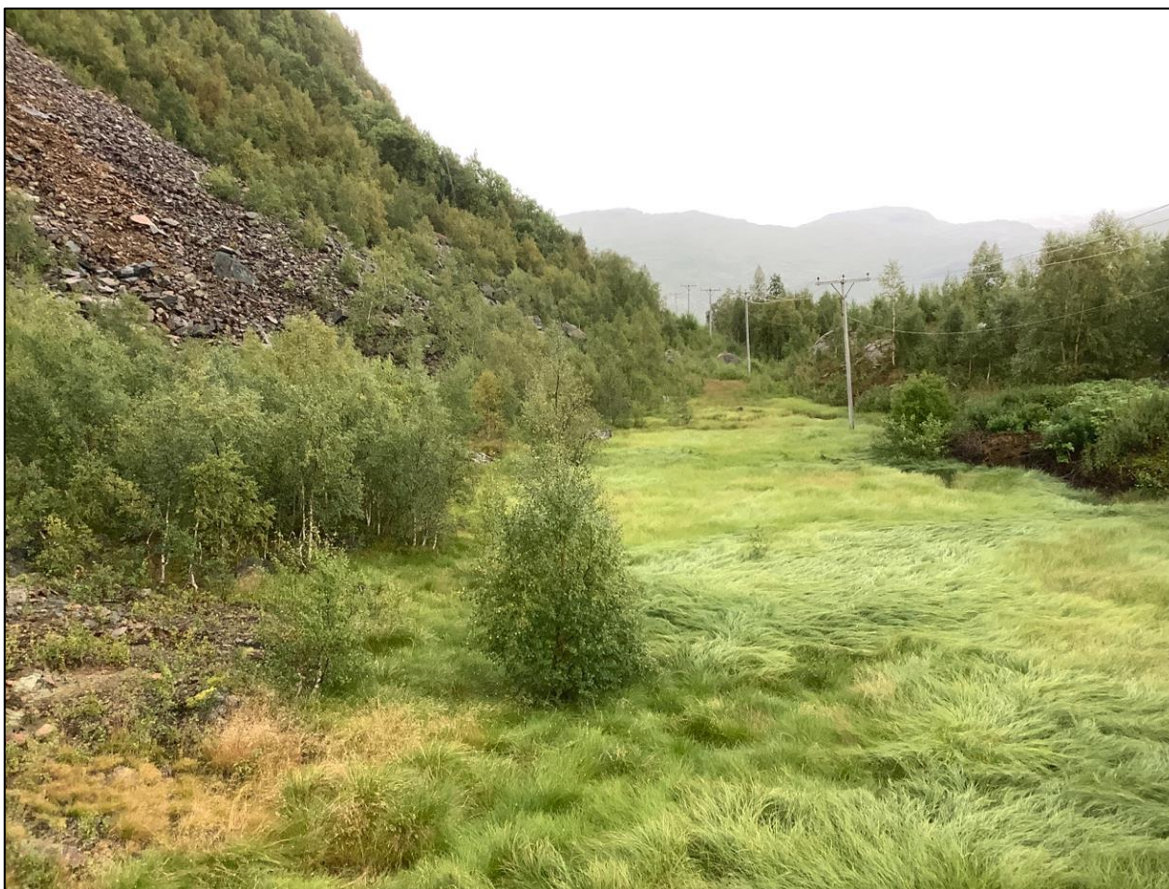
*Figur 39: Flat myrete hylle nedenfor tippene like øst for Mons Pettervei.*

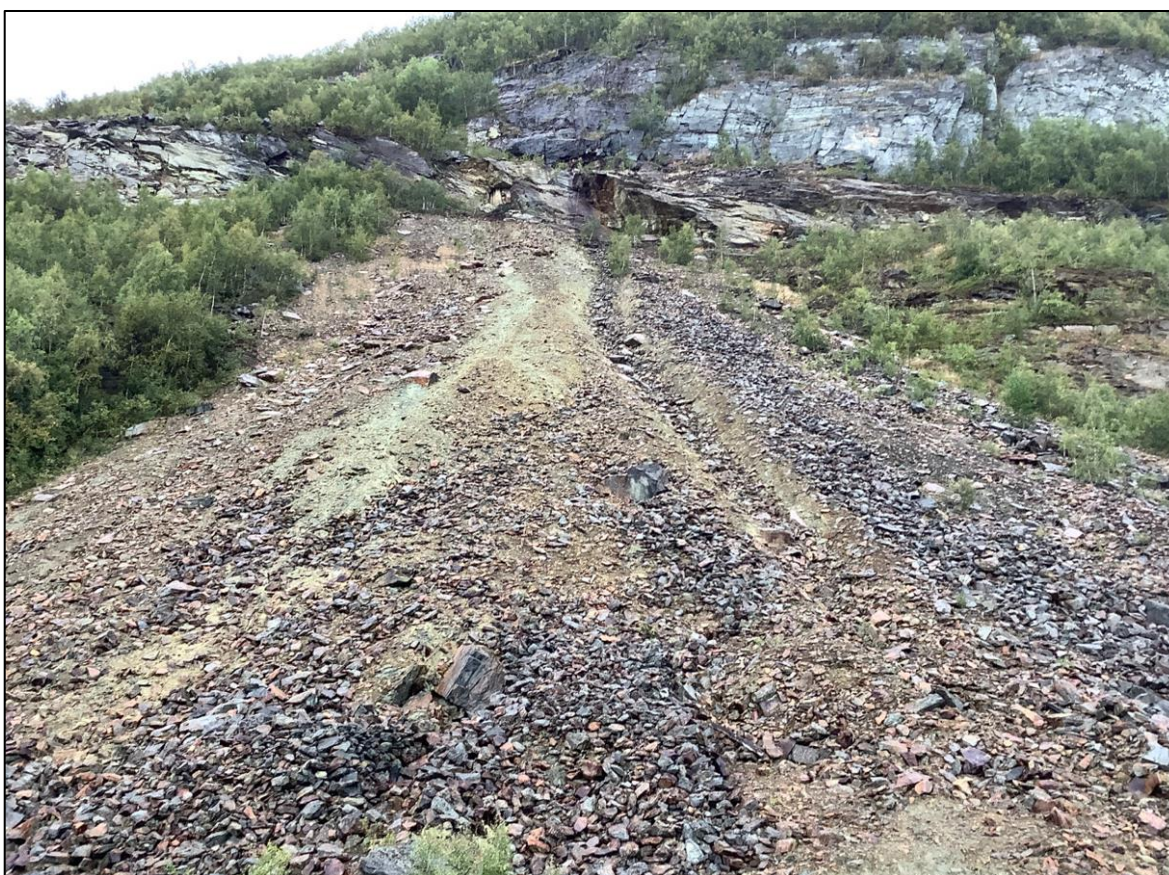
Figur 42: Tipp bak voll over Mons Pettervei. Ravineringer og finere løsmasseavsetninger er synlig.

Det vurderes at eventuelle utrasinger vil ha begrenset volum og således begrenset rekkevidde. Dette tilsier at mindre skredprosesser vil stoppe internt i tippene, eller når de møter den flate myren og/eller vollen i bunn. Mindre skredprosesser vil kunne løsne og avsettes internt i tippen i denne delen av kartleggingsområdet.

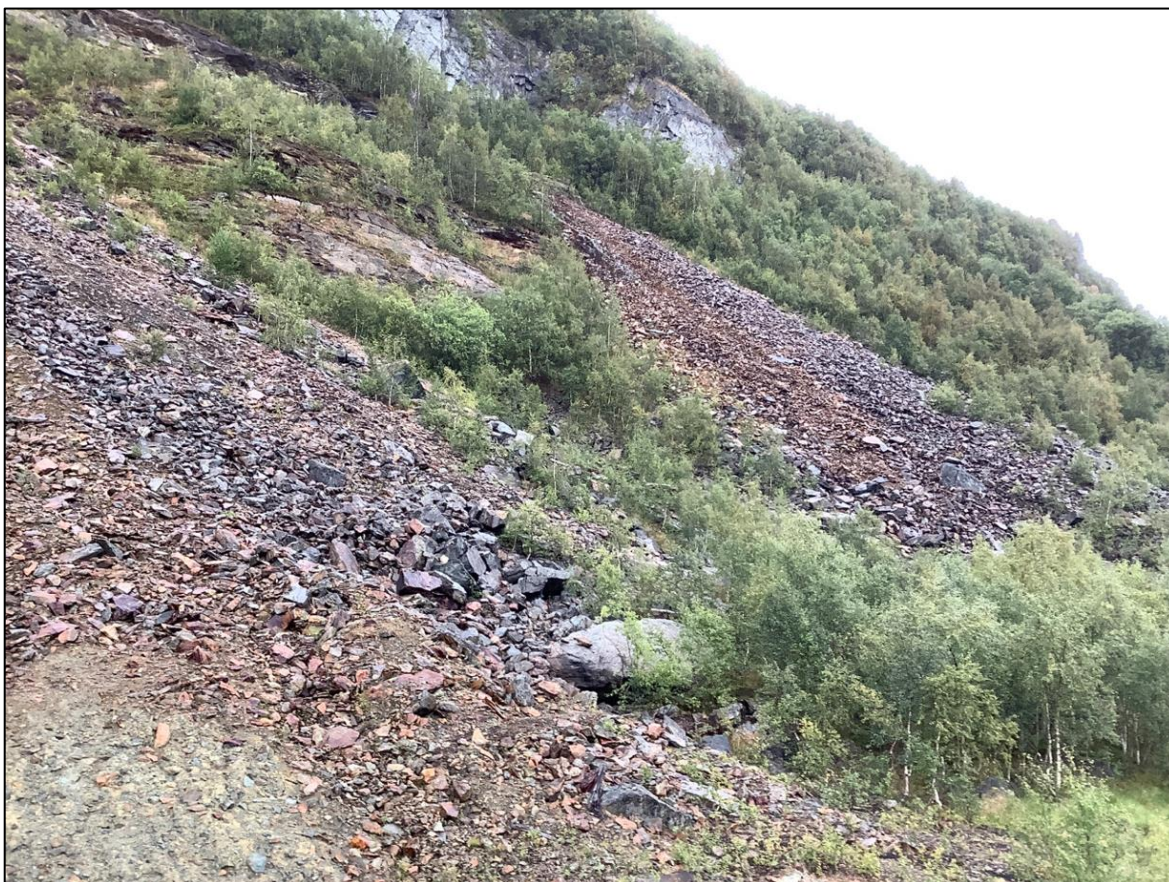
Figur 43: Tippmasser øst for Mons Pettervei, mot Charlotta.

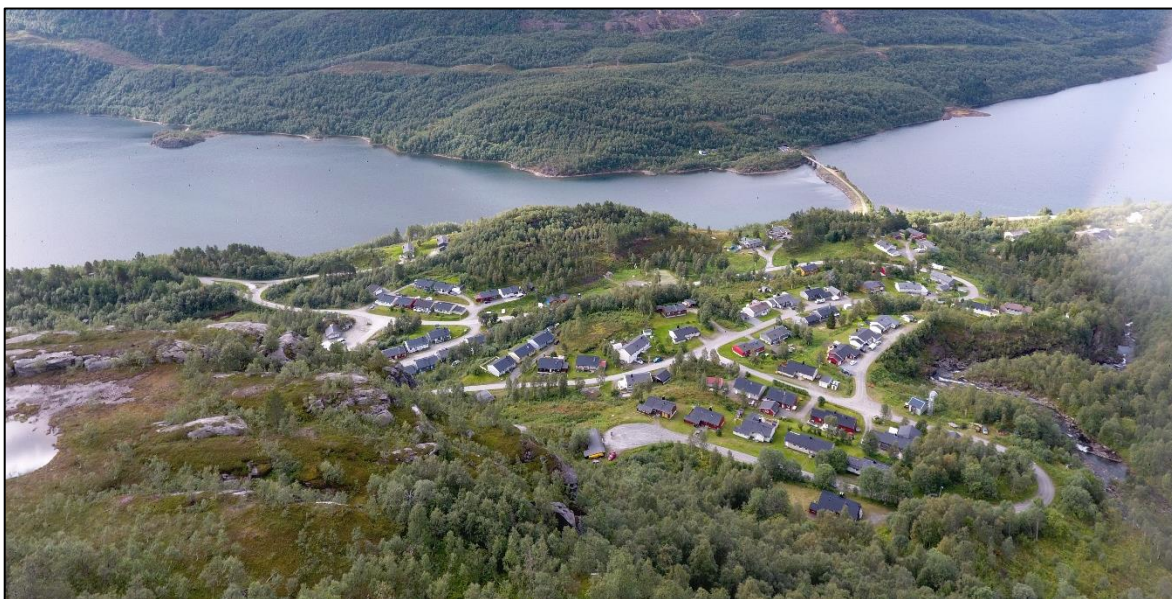
*Figur 45: Dronebilde av Bursimarka mot sør, med kanten ned mot Ørnfloget i forgrunn. Grønli skimter lengst til høyre i bildet.*

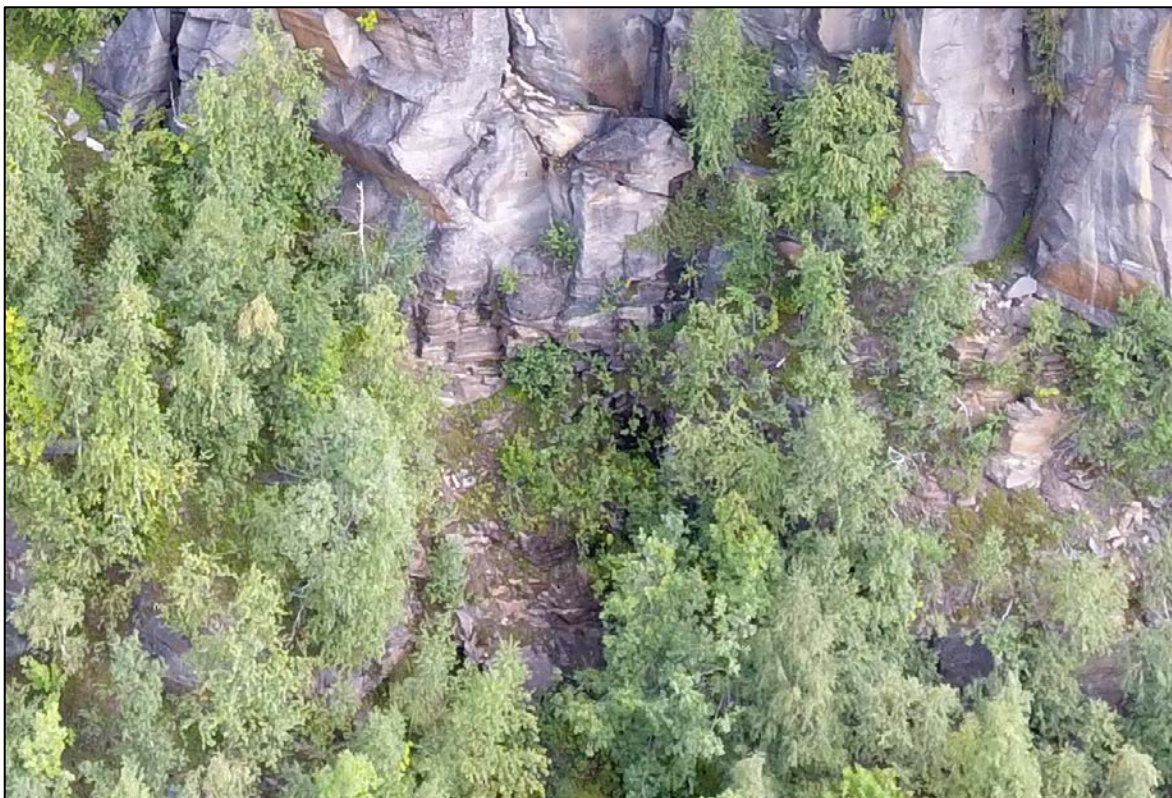
*Figur 50: Skiferbergarter i nedre del av Ørnfloget har tett oppsprekking, slik at utfall herifra vil bestå av mindre blokker eller flak av varierende tykkelse.*

Figur 50 viser utsnitt av Ørnfloget, der det kan observeres en markant forskjell i oppsprekingsgrad i granitten, som utgjør de øvre delene av berghammeren, og de underliggende skiferene. Toppen av Ørnfloget utgjøres av granitt med grove blokker (opptil 10-talls m<sup>3</sup>), definert av et nord-sørlig hovedsprekkesett, et nordvest-sørøstlig sprekkese sett og et slakt til middels innoverhellende sprekkese sett. Enkelte bratte utoverhellende sprekkeseplan forekommer også, og det er observert både små, avløste parti som utgjør kilde til steinsprang, opp til avløste (nærmest frittstående) parti som kan utgjøre kilde for skred i størrelsesorden steinskred hvis de løsner i sin helhet. Det sistnevnte er nærmere omtalt i neste delkapittel. Nedre deler av Ørnfloget er tett vegetert, og består av skiferbergarter med tett oppsprekking og slakt hellende skifrihet. Skiferne oppviser stor grad av forvitring og utgjør kilder for steinsprang fra håndstykker og mindre flak til større enkeltblokker som antas å lett kunne knuse opp langs skifriheten under støt og sprett mot underlaget.

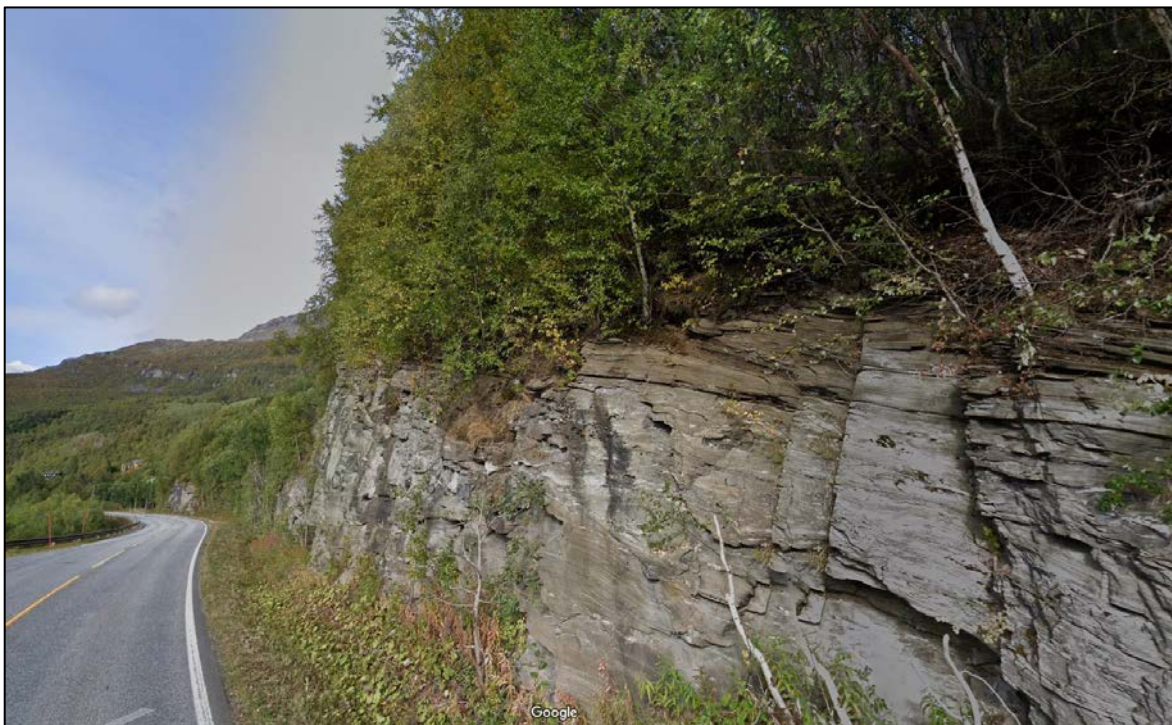
Figur 54: Oppsprekking/skifrihet i glimmerskifer ved skjæringer langs vei [12].
