## Faresoneutredning skred i bratt terreng – Fauske kommune

# **NVE Rapport nr. 23/2022**

## **Faresoneutredning skred i bratt terreng – Fauske kommune**

**Utgitt av:** Norges vassdrags- og energidirektorat  
**Forfatter:** Sweco Norge AS v/Roger Sørstø Andersen og Sara Skutlaberg  
**Forsidefoto:** Sweco Norge AS

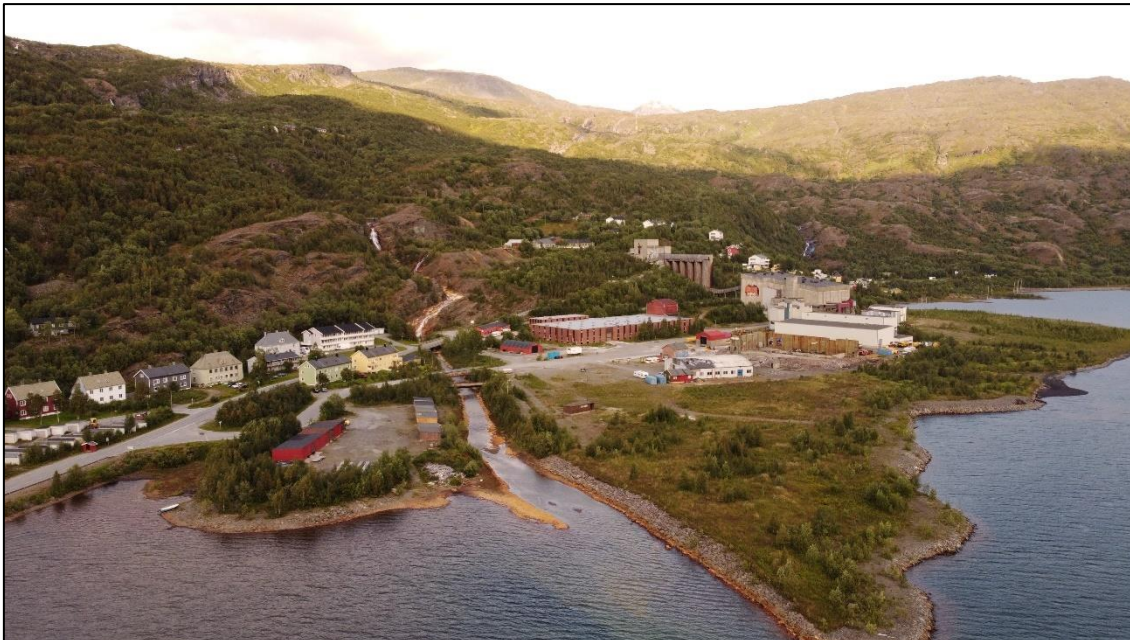
Figur 1: Sandnes med den dypt nedskårne Gikenelva.

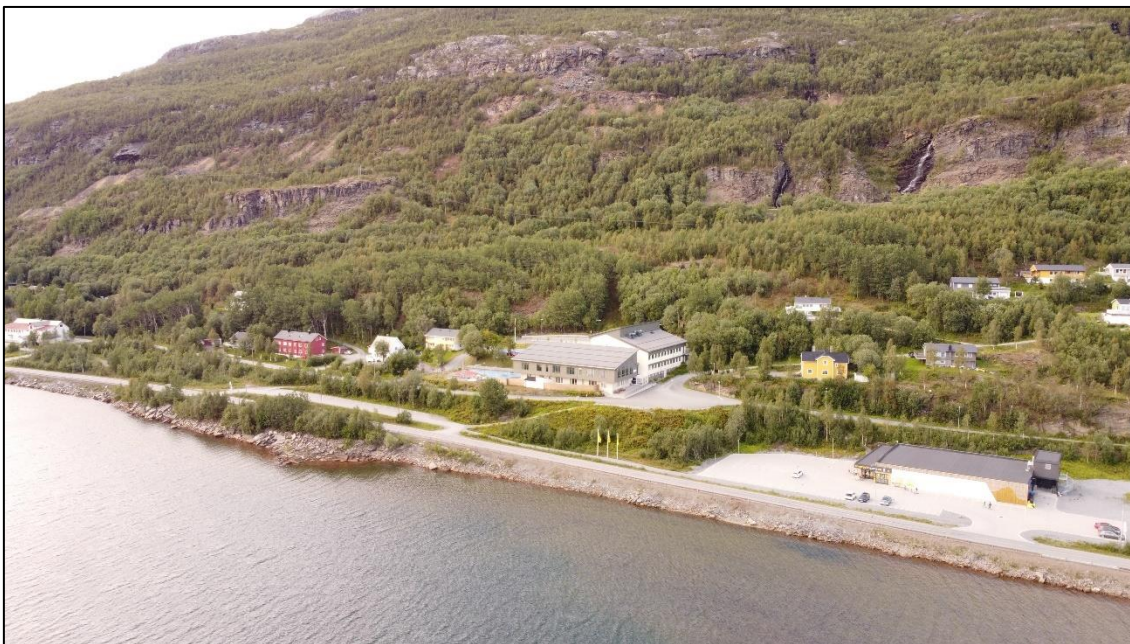
*Figur 3: Sulitjelma skole sentralt i bildet. Leirelva og tilførselsbekk renner ned en berghylle bak/over skolen. Gikenveien (ikke synlig i bildet) er plassert langs nedkanten til denne hyllen.*

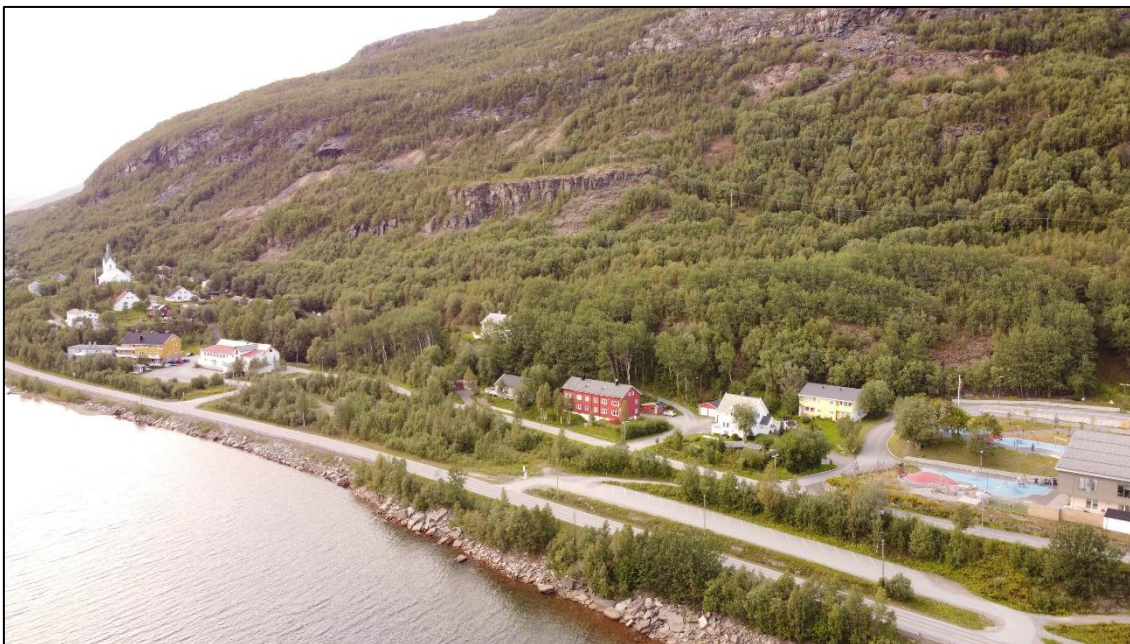
Figur 5: Sulitjelma kirke ved Knudsen til venstre og Sulitjelma skole til høyre. Leirelva når Langvatnet ved den store, hvite bygningen i venstre del av bildet.

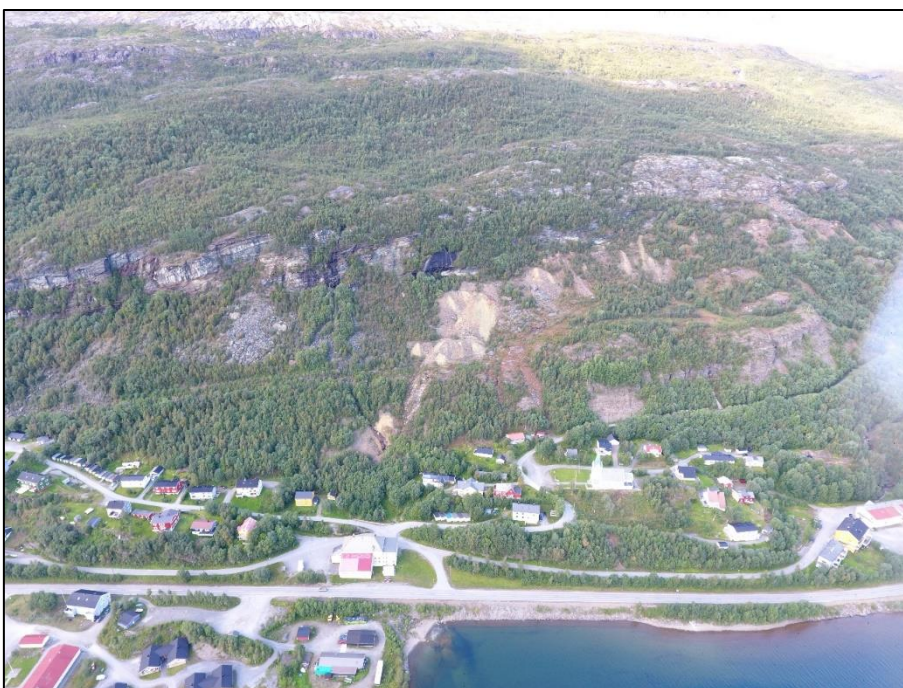
Figur 6: Gikenveien går opp i terrenget på baksiden av Sulitjelma kirke. Gruvetipper fra Knudsen i bakenforliggende terreng. Fylling i Langvatnet i forgrunn.

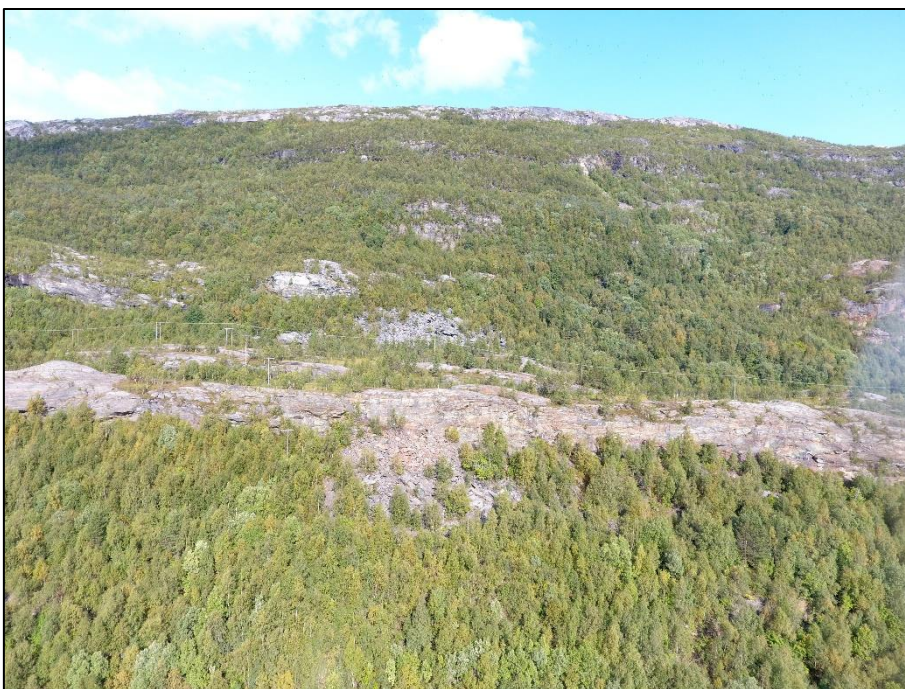
*Figur 8: Toppen av bergskrenten mellom Emil Knudsens vei og Mons Pettervei/Verkstedhaugen.*

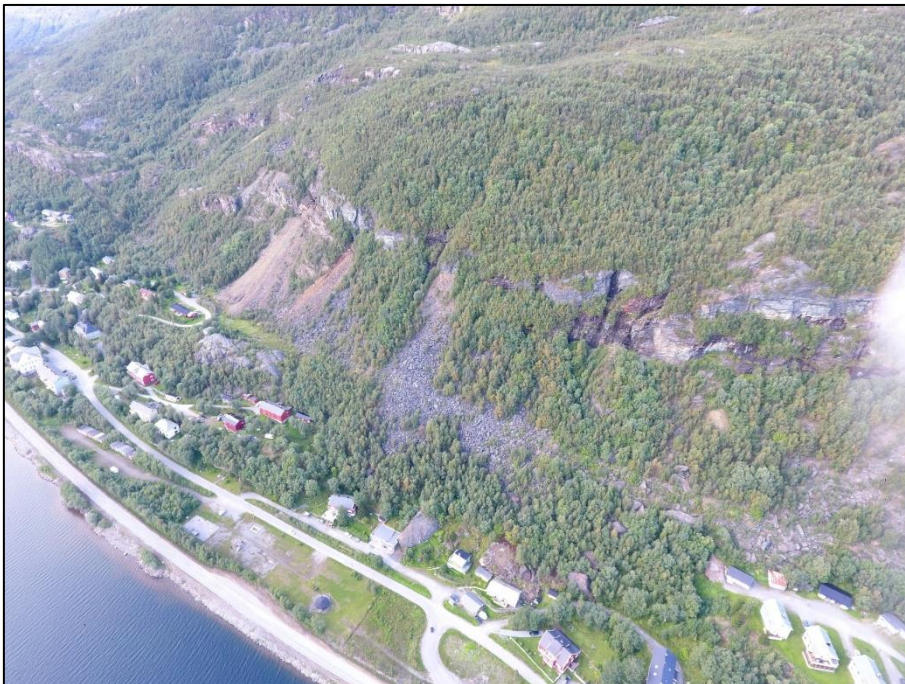
Figur 9: Steinsprang og flomskred ved Mons Pettervei/Verkstedhaugen/Charlotta 59.

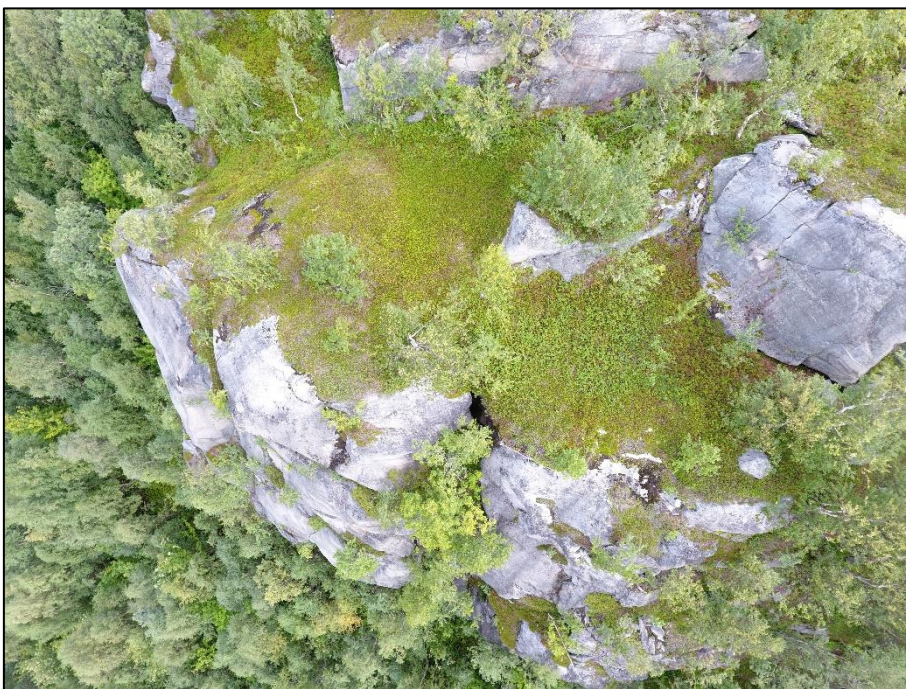
Figur 9: Oversiden av partiet i Figur 8.

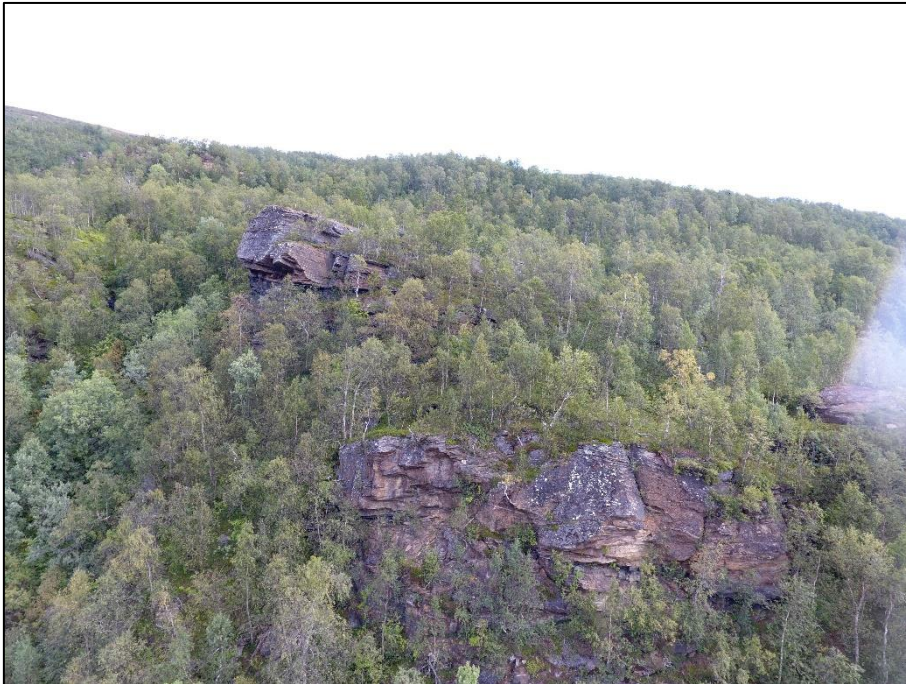
*Figur 12: Utstikkende bergnabber i glimmerskifer. Disse er plassert i høyereliggende bergskrent bak vestlig del av Ørnfloet.*

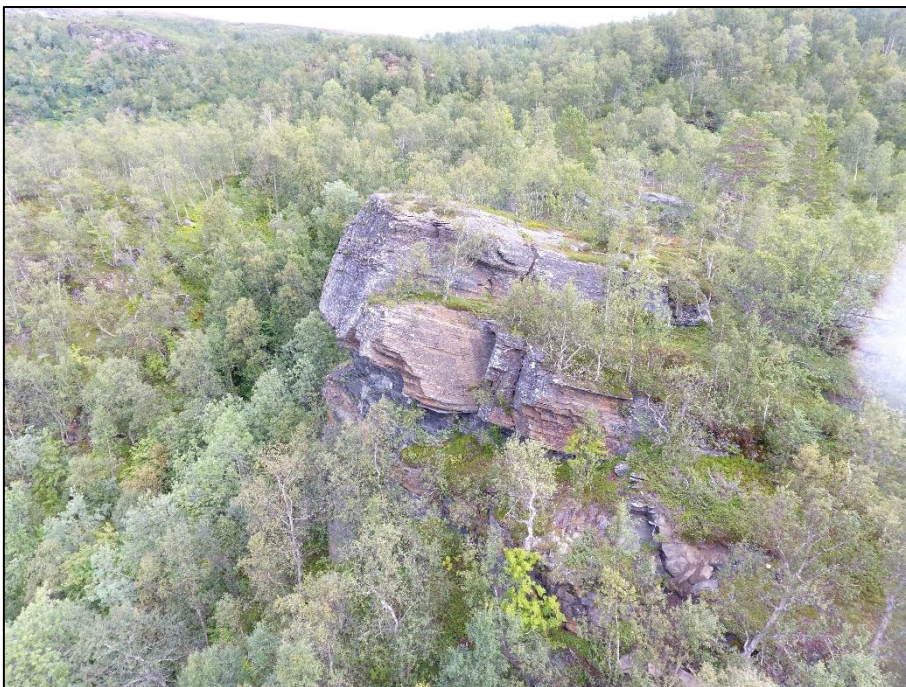
*Figur 13: Nærbilde av høyeste parti i Figur 12.*

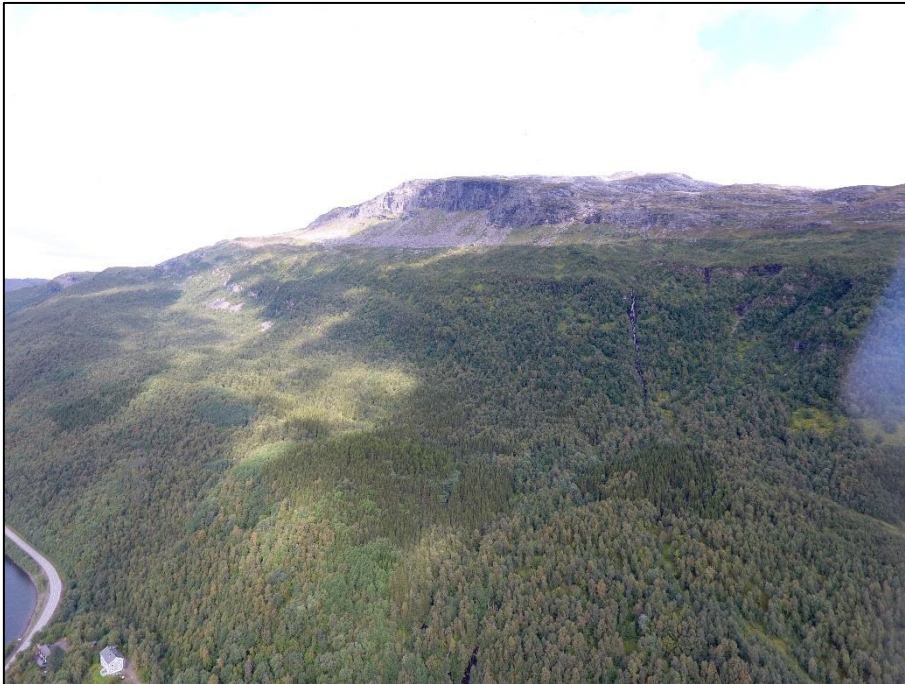
Figur 16: Terrengnet til venstre for Figur 15. Grønli skimter nede til venstre. Det er mindre parti med tett granskog på relativt flate deler av terrenget i høyden.

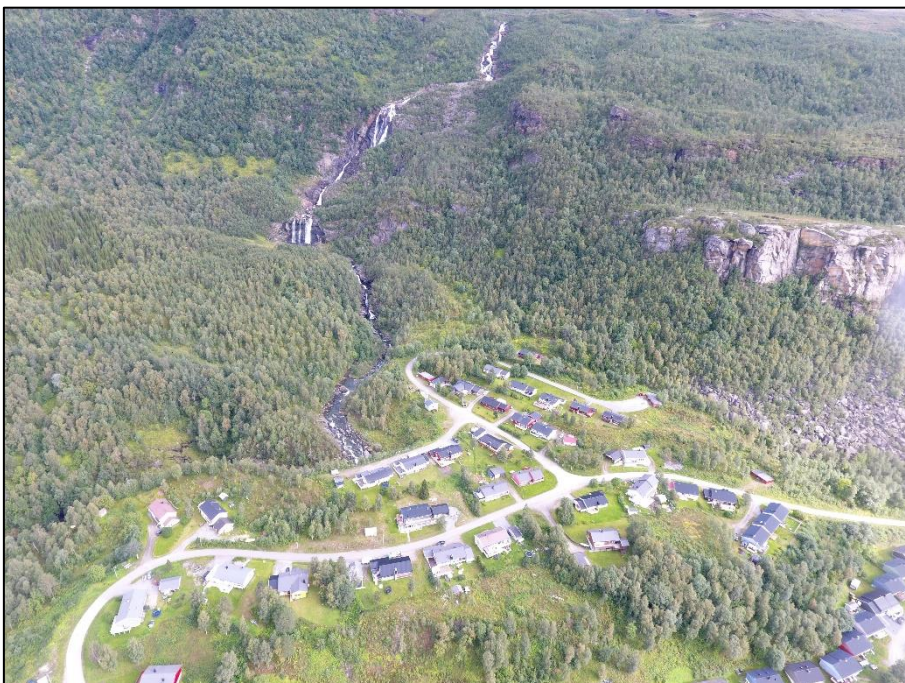
Figur 17: Rupsielvas løp ned mot Bursimarka.

Oppe på høyfjellet er det relativt slakt terreng, der Rupsielva i stor grad følger hovedsprekkeretningen i berggrunnen, og skjærer over langs terrenghelningen fra sprekk til sprekk. I de brattere delene av elveløpet i området Bursi, er elven i mindre grad styrt av hovedsprekkeretningen. I de høyereliggende delene av elveløpet er terrenget tydelig avspylt i et større område rundt hvert «overløp» mellom de sprekkestyrt strekningene. Samme tendens er synlig i nedre deler av elveløpet frem til vest for Bursi. Det antas at disse avspylte partiene skyldes flomprosesser og ikke sørpeskred, da de finnes igjen langs vannveien langt oppe i høyfjellet.

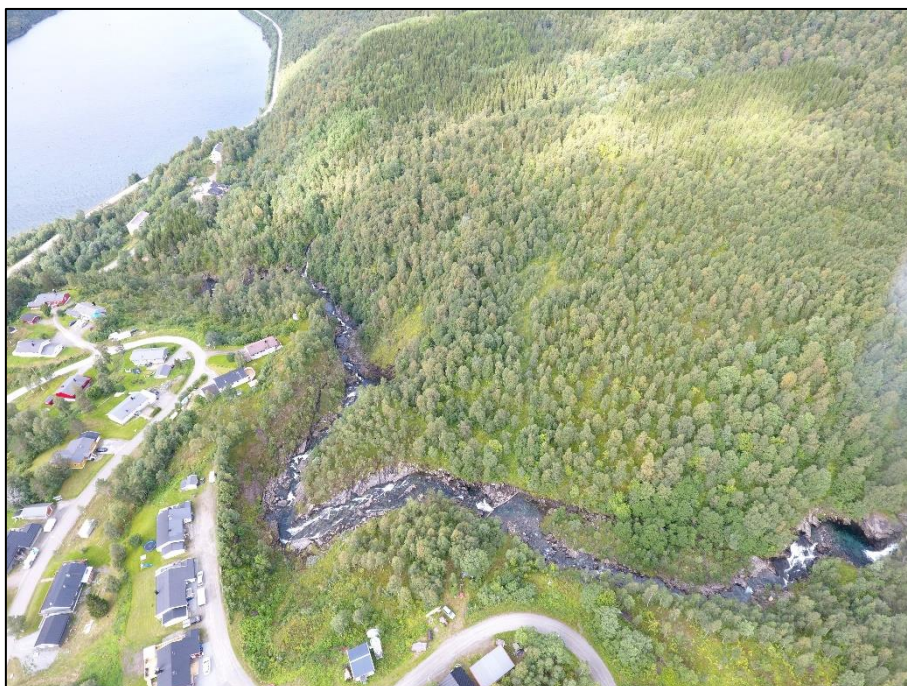
Figur 18: Rupsielva langs Bursimarka. Elven er dypt nedskåret.

Terrengtet er preget av at mindre bekker har dradd med seg det meste av løsmassene i fluviale prosesser etter isavsmeltingen, og ført materialet ned i Rupsielva. Det er ikke observert noen avsetninger som vifteformer, leveør eller andre tegn til flomskred. På bakgrunn av dels svært slake lengdeprofiler i nedre halvdel av fjellsiden, kombinert med mangel på avsetninger etter tidligere hendelser vurderes at flomskred ikke er en aktiv prosess av betydning i bekkeløpene. Mindre utrasinger internt i ravinene forventes å oppstå, som følge av erosjon langs bekkeløpene.

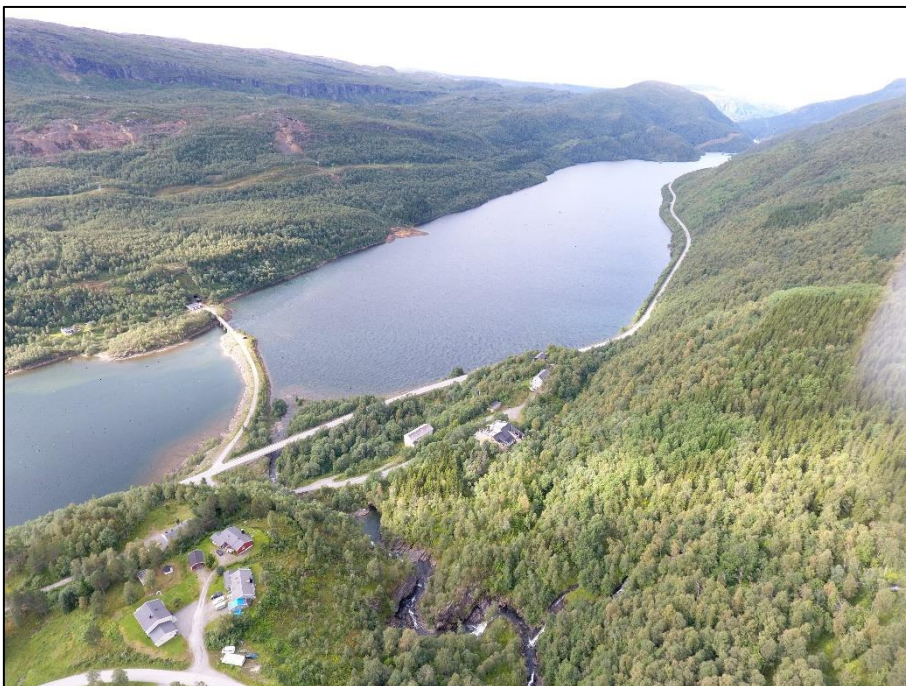
Figur 20: Nedre del av Rupsielva. Grønli til høyre og Bursimarka til venstre.

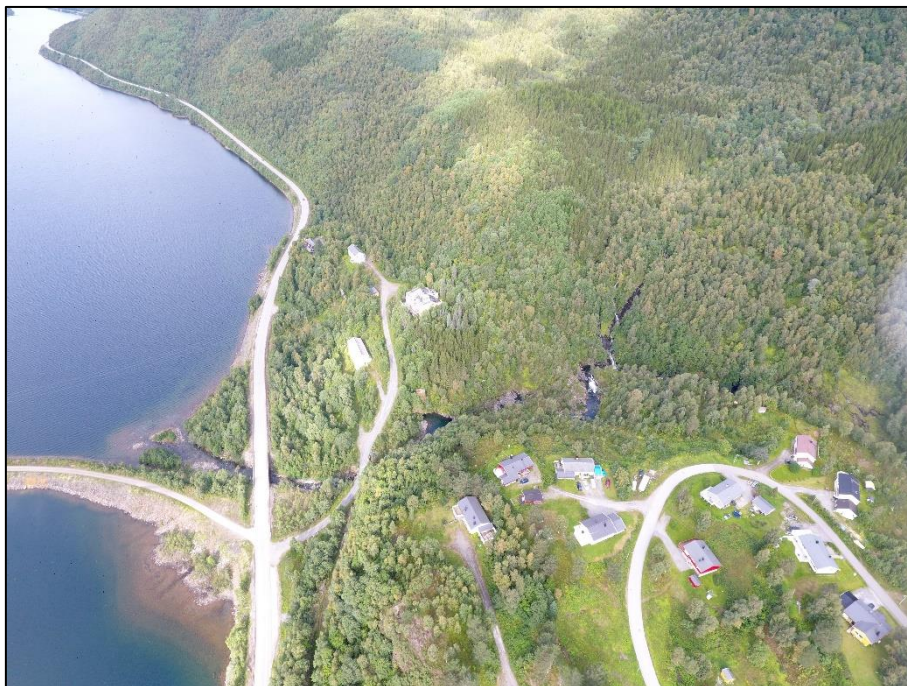
Figur 22: Nedre del av Rupsielva, med Grønli oppe og Bursimarka nede til høyre. En traktorvei er tydelig i terrenget mellom Bursimarka og hovedveien.
