# **NVE Ekstern rapport nr. 12/2022**

## **Faresoneutredning skred i bratt terreng – Sør-Fron kommune**

# Skredfareutredning i regi NVE

SØR-FRON KOMMUNE

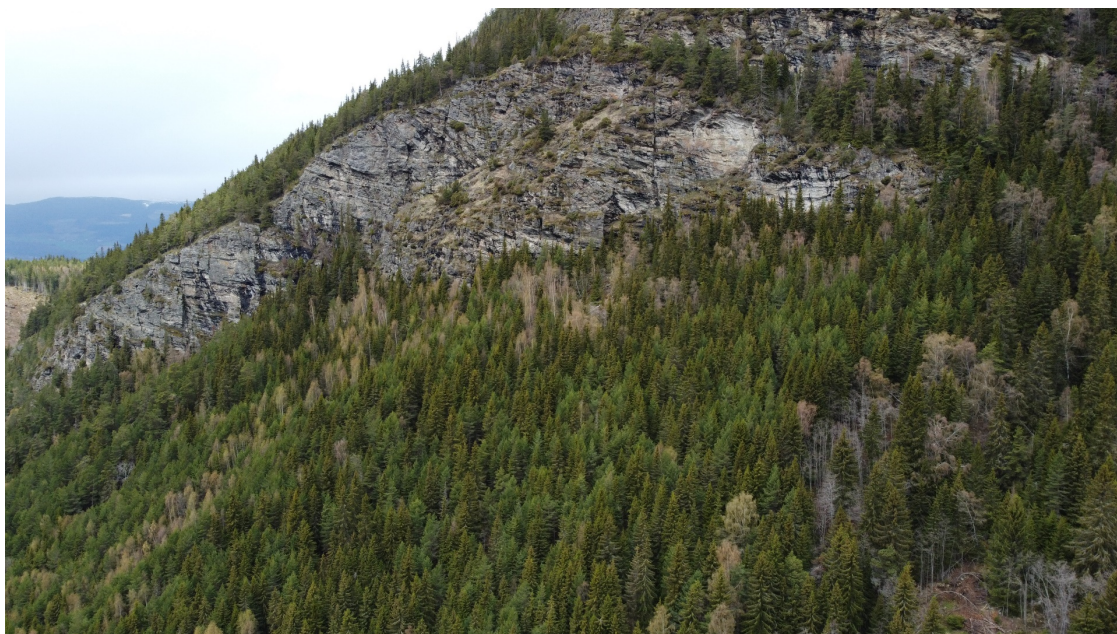
Figur 4-9. Dronefoto av skrentpartiet ved Høgberget.

Sandsteinen i Høgberget har i hovedsak horisontal lagdeling og et vertikalt sprekkesett (Figur 4-9). Sprekkeavstanden her er større, hvilket betyr mulighet for større utfall. Den horisontale lagdelingen gir opphav til stabilt berg, men sammen med vertikale sprekker og manglende understøttelse flere steder, også mulighet for blokkutfall. Det ble observert flere delvis avløste partier uten understøtte, men mangelen på fersk aktivitet eller hendelser, samt få observerte steinsprangblokker i utløpet, tyder på at utfallshyppigheten er lavere eller i størrelsesorden 1/100 per år for hele skrenten.

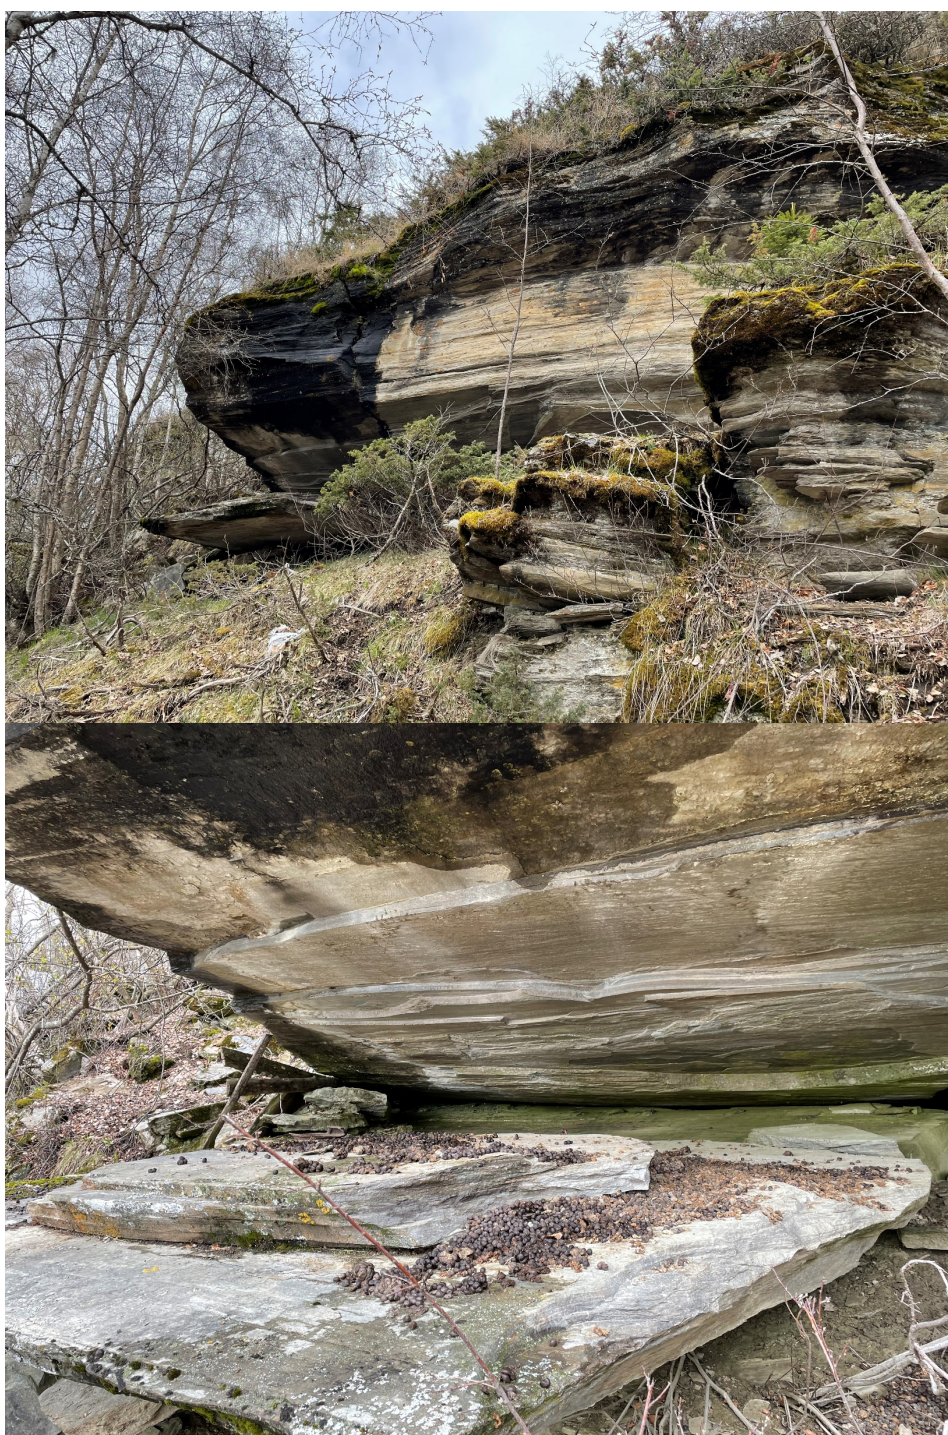
*Figur 4-10 Mindre løснеområder ved Pyntaberget med utpreget lagdeling og resulterende helleformede blokker.*

Pynteberga består av metasandstein med horisontal lagdeling (Figur 4-10). Helleformede blokker flaker av, men har begrenset utløp. Kun få potensielle nye blokkutfall ble observert i de lave skrentene. Utfallssannsynligheten er vurdert som lav, lavere enn 1/100 for hele skrentområdet.

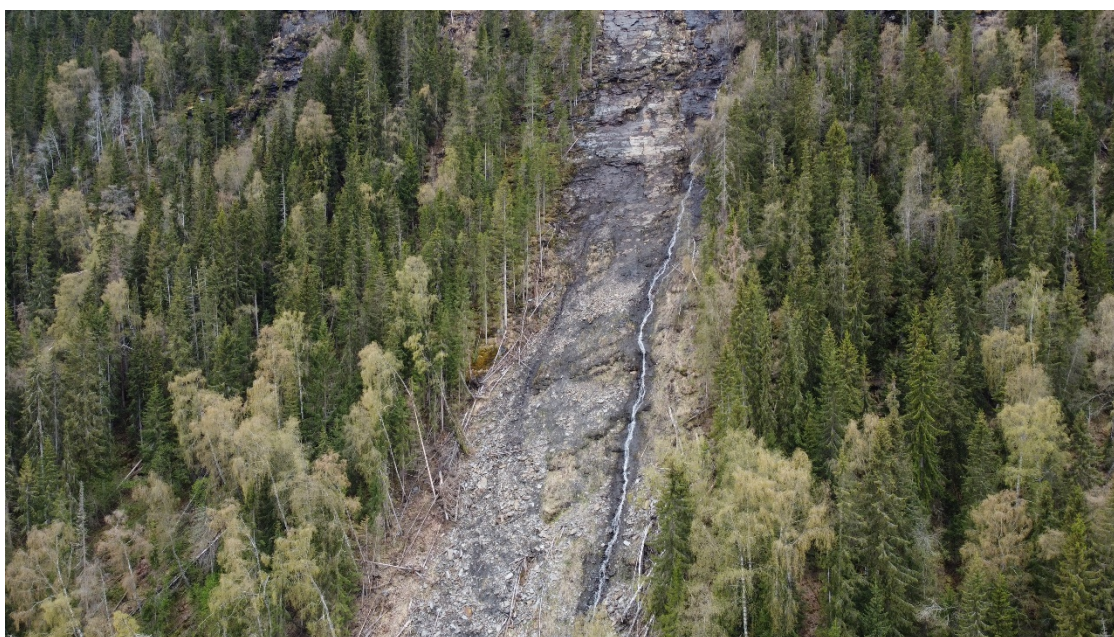
Figur 5-10 Dronefoto som viser eksponert sva etter steinsprang ovenfor Sveipe i 2019.

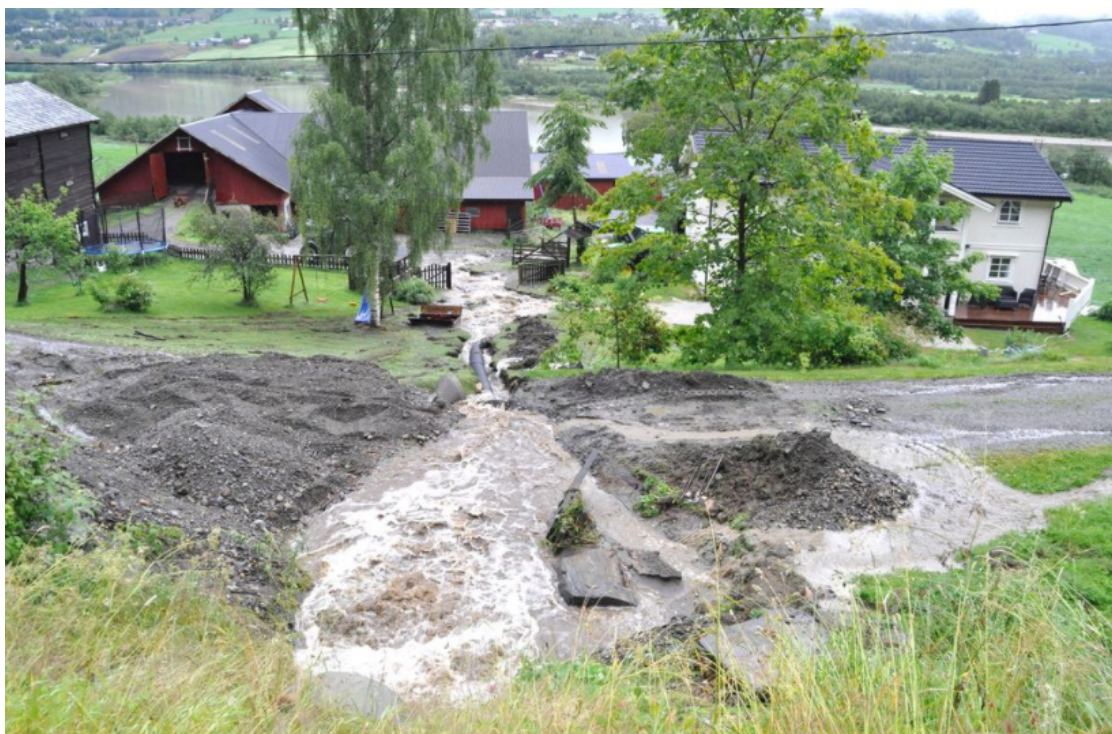
Figur 5-11. Sveipe gård med flomvann som har gravd seg nytt løp gjennom tunet (2017) Tabell 5-2.

Det kommer ned bekker av ulik størrelse mange steder langs området. Bekken ned mot Sveipe er utvilsomt den som er mest krevende og har størst skadepotensial i området (Figur 5-11).

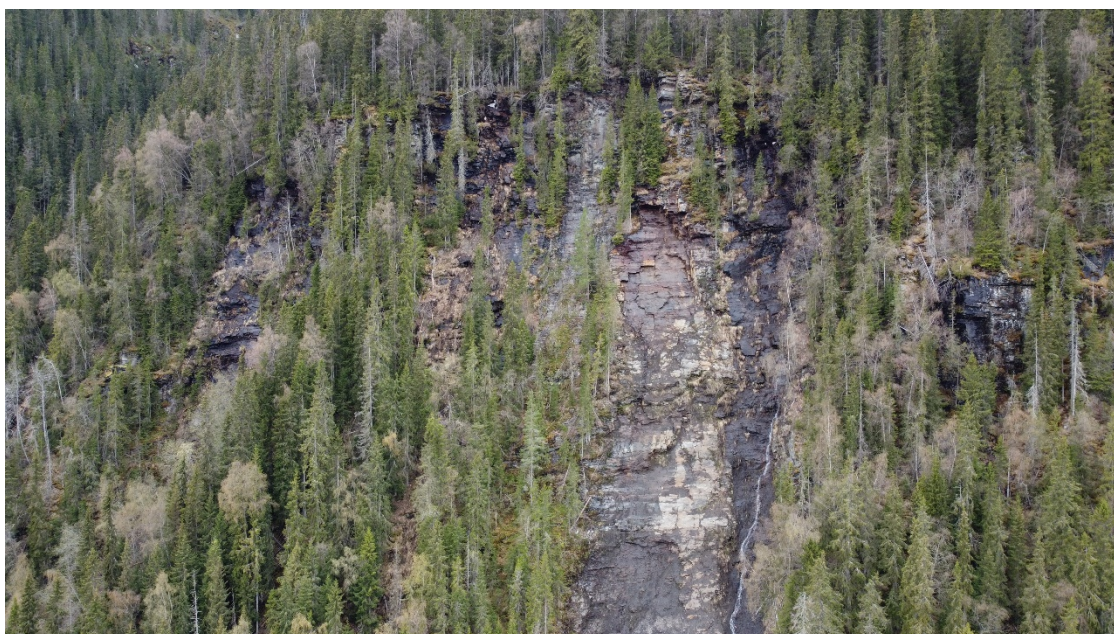
*Figur 5-12 Dronefoto som viser skrentområdet ovenfor Sveipe med løsneområdet for skredet i 2019 som har rensket skogen nedover fjellsiden i et 30 bredt belte.*

Skredet i 2019 har vært en plan utglidning på et bratt og glatt glideplan (se Figur 5-12). I tillegg til den nær horisontale lagdelingen er det to nær vertikale sprekkesett normalt på hverandre som gir en oppsprukket skrent med mulighet for utfall fra overheng i øvre del av skrent. Blokkene kan bli relativt store og rektangulære. Flere ustabile partier kunne observeres i skrenten. Løsnestannsynligheten for dette skrentområdet er i størrelsesorden 1 per år, ifølge observasjoner og tidligere hendelser.

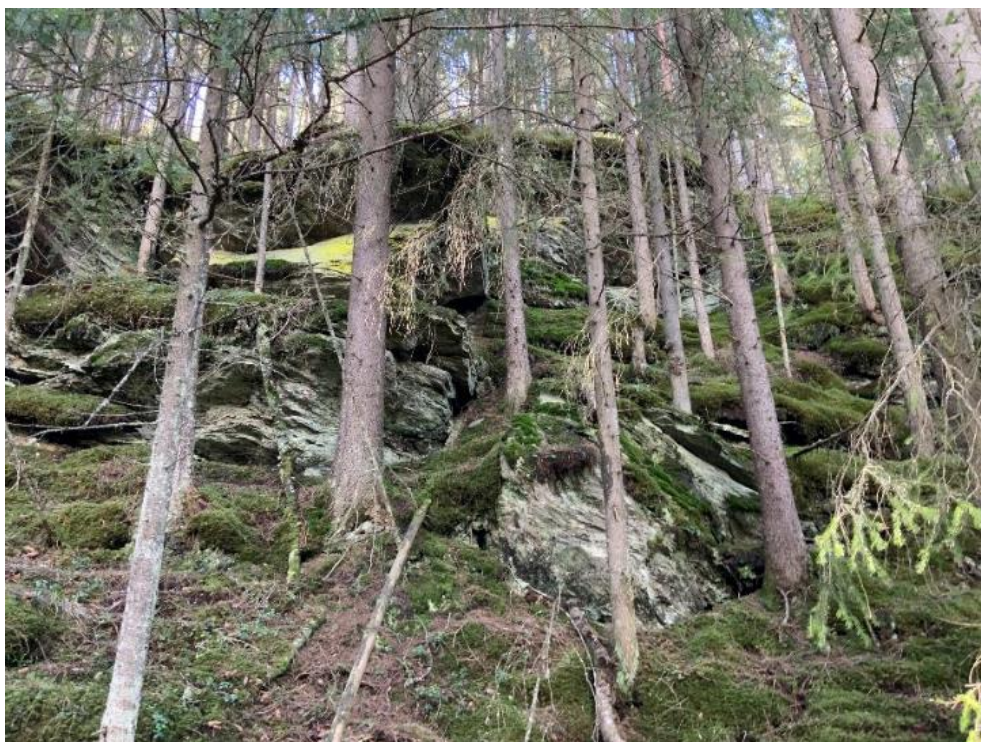
*Figur 1-15 Blottlagt berg opp for Gålåvegen 262. Lite eller ingen aktivitet. Frostsprengt stein kan gli ut. Området har ikke potensial for utløp som starter med fall.*

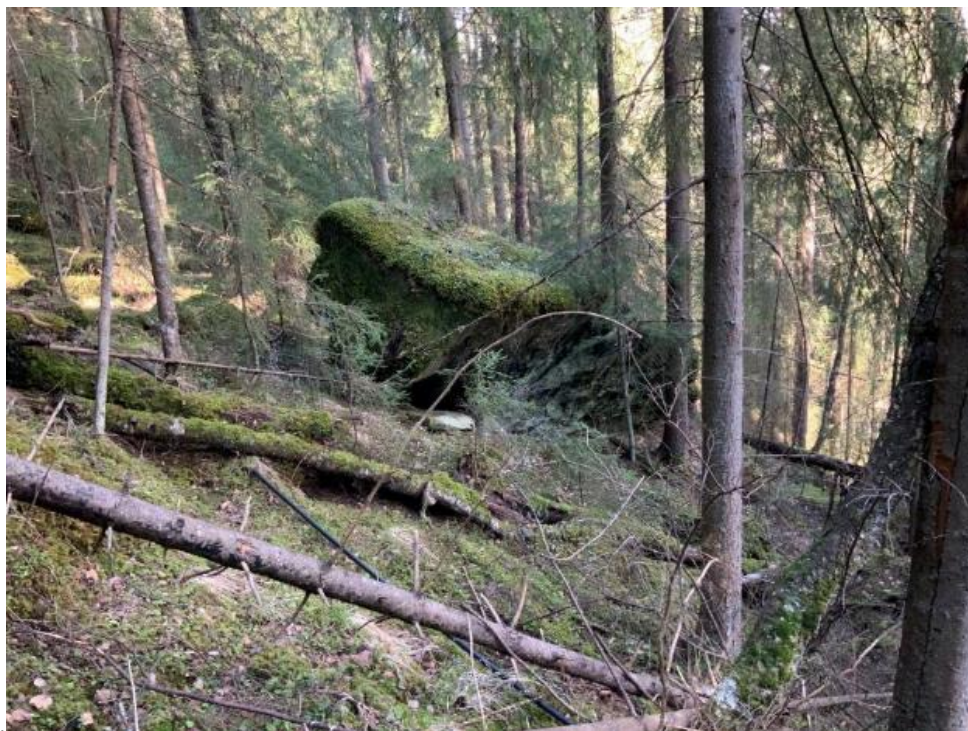
*Figur 1-16 Antatt utglidd blokk fra berg rett ned for skrent, sørover for foto ovenfor.*
