## Faresonekartlegging i Nordkapp kommune

## Rapport, bokmål nr 11-2019

**Sammendrag:** Det er utarbeidet faresonekart for skred i bratt terreng for utvalgte områder i Nordkapp kommune

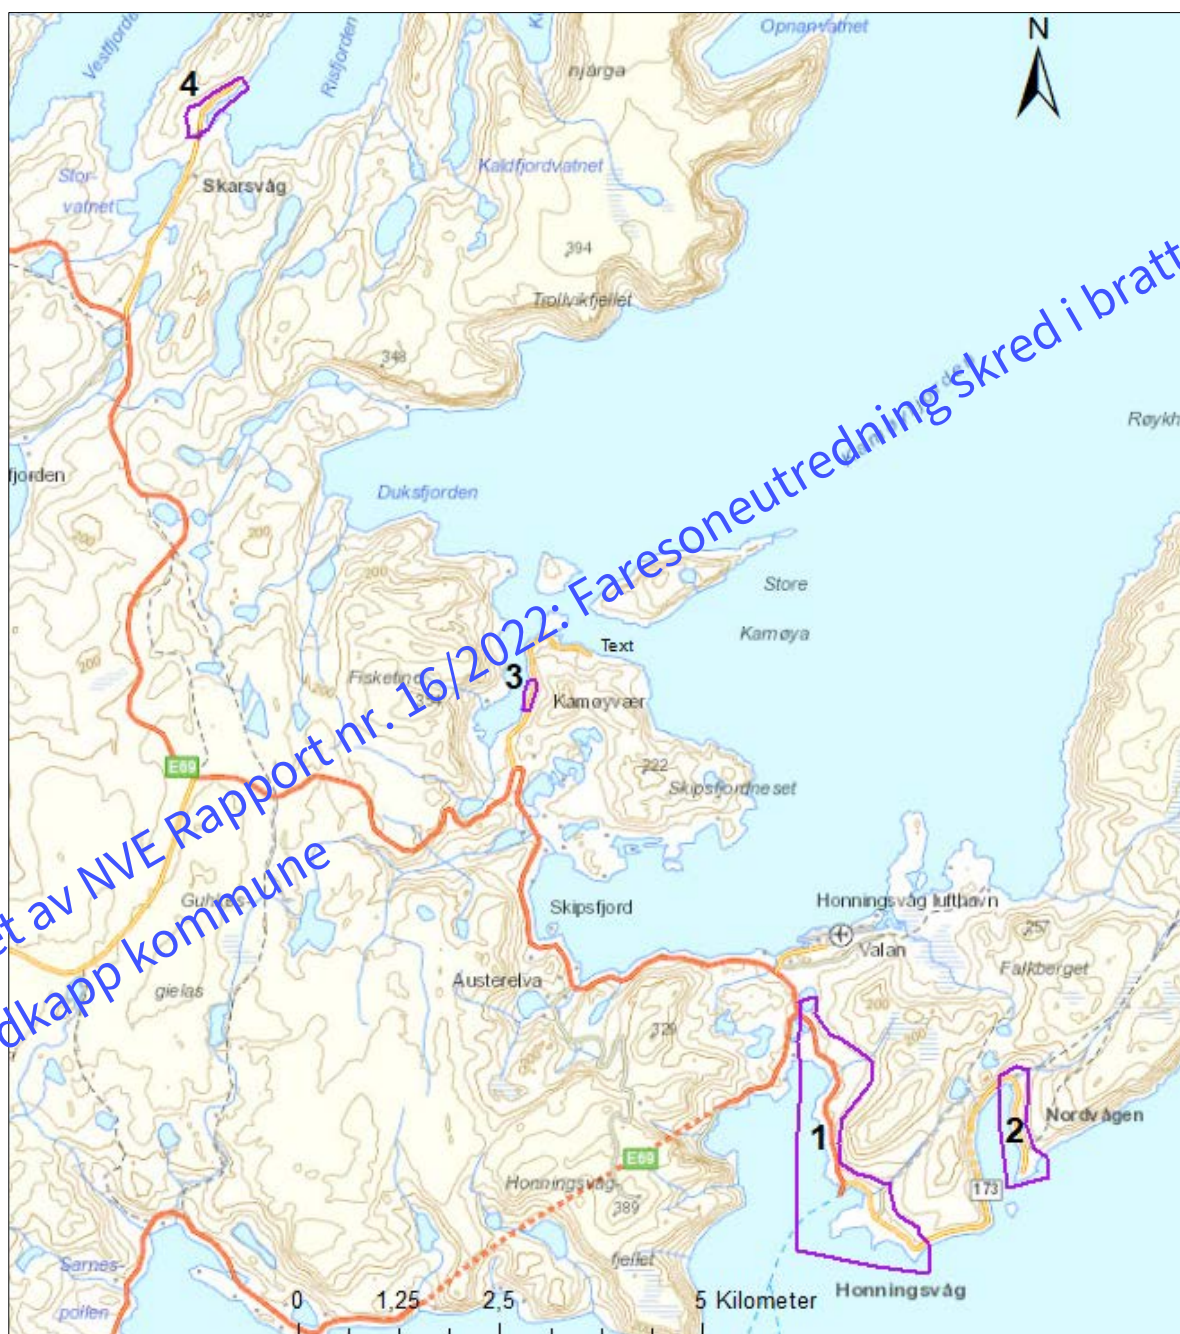
Figur 1: Oversikt over de fire områdene som er kartlagt i Nordkapp kommune: 1 Honningsvåg, 2 Nordvågen, 3 Kuvika og 4 Skarsvåg.

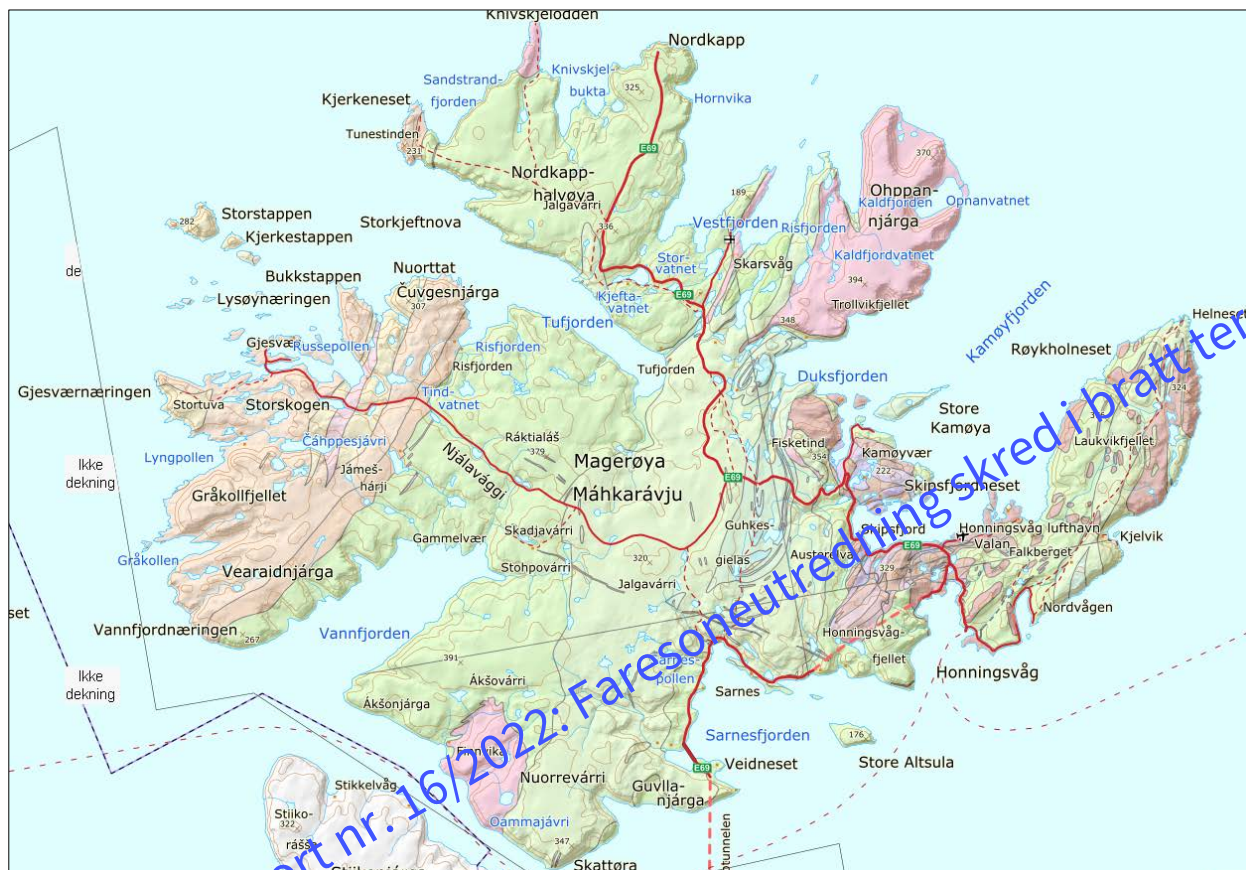
Figur 2: NGUs berggrunnskart over Magerøya. Berggrunnskartet er laget i detaljgrad 1:50000. Grønn: Granatglimmerskifer. Rosa: Granitt, omkranset, svakt foliert. Lilla (ved Kamøyvær): Intrusjonsbreksje med blokker av peridotitt, troktolitt og olivingabbro i en grunnmasse av peridotitt eller troktolitt. Lys oransje (vest på Magerøya): Migmatitt, varierende fra lagdelt paragneiss til massiv migmatitt. Mørkere oransje (vest på Magerøya): Mylonitt. Mørkest oransje (øst på Magerøya): Gabbro-noritt. Kart hentet fra [www.ngu.no](http://www.ngu.no).

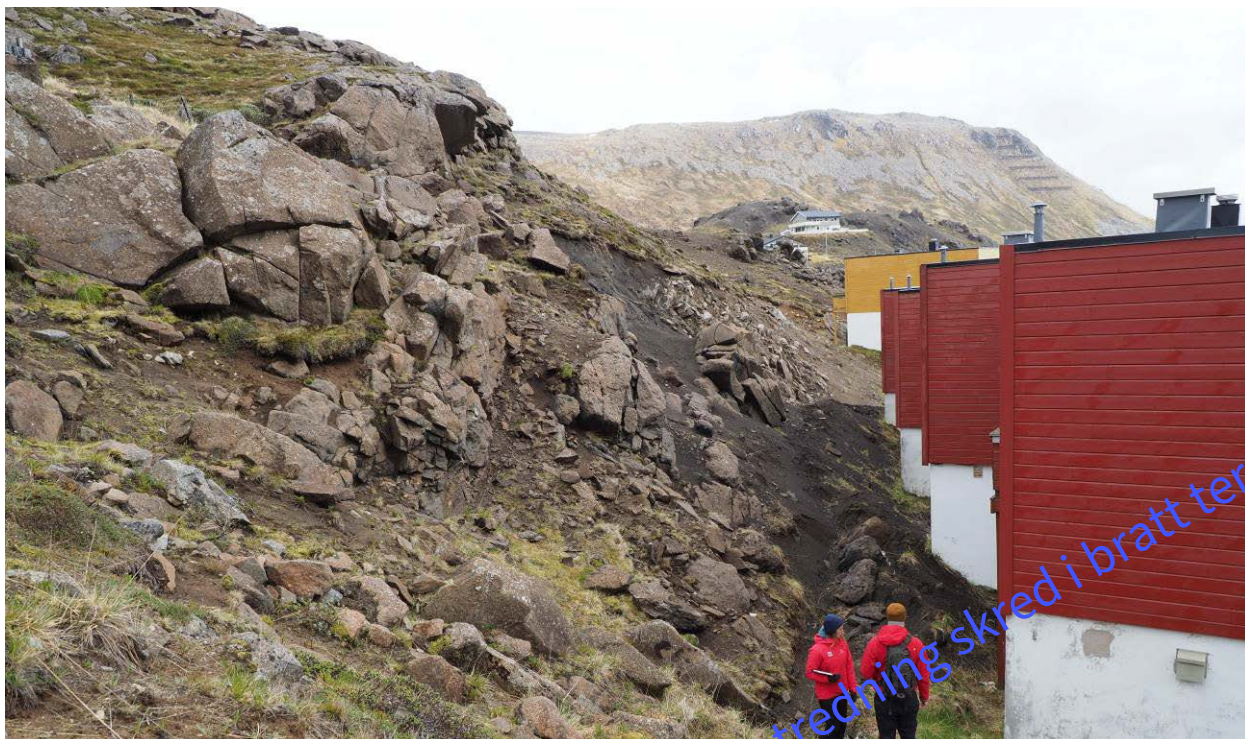
Figur 1: Skrent bak Førstevannsveien 23-29. Bilde tatt fra nord.

boligene ligger helt inntil skrenten. Se bilde i vedlegg 1A. De fleste større utfall fra skrenten vil kunne treffe og skade husene. Dermed er 1/100 faresone lagt i husveggen. Forskjellen på de tre faresonene går på størrelsen på eventuelle blokkeutfall og potensiale disse har for skade. De minste blokkene som ser ut til å komme jevnt og trutt vil ikke gjøre stor skade og mange av disse vil kunne fanges opp av en svært beskjeden jordvoll rett bak nr. 23 og 25. Kommunen ble gjort oppmerksom på denne lokasjonen tidlig i prosjektet og har før denne rapporten er ferdig tatt kontakt med konsulent for å se på alternative sikringsmuligheter. Konsulenten har hatt møte med NVE for overføring av kunnskap fra faresonekartleggingen slik at de kunne begynne før dette prosjektet var ferdig.

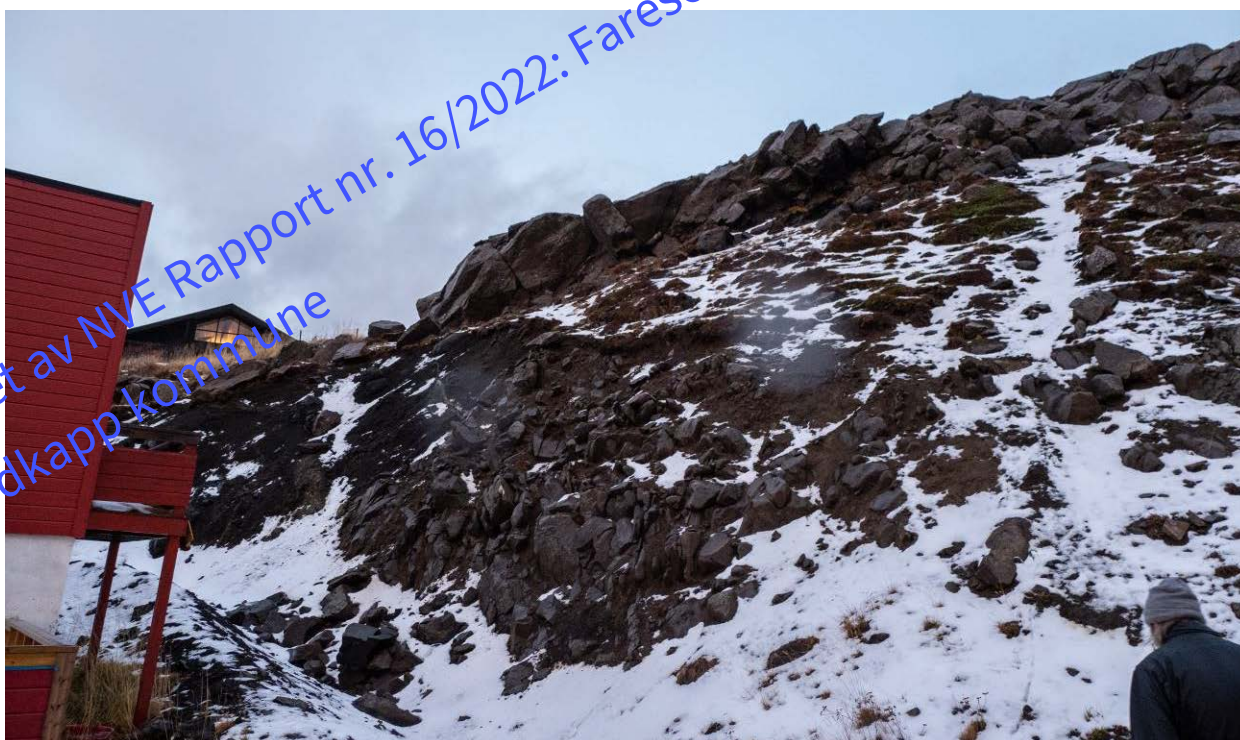
Figur 2: Skrent bak Førstevannsveien 23-29. Bilde tatt fra sør.

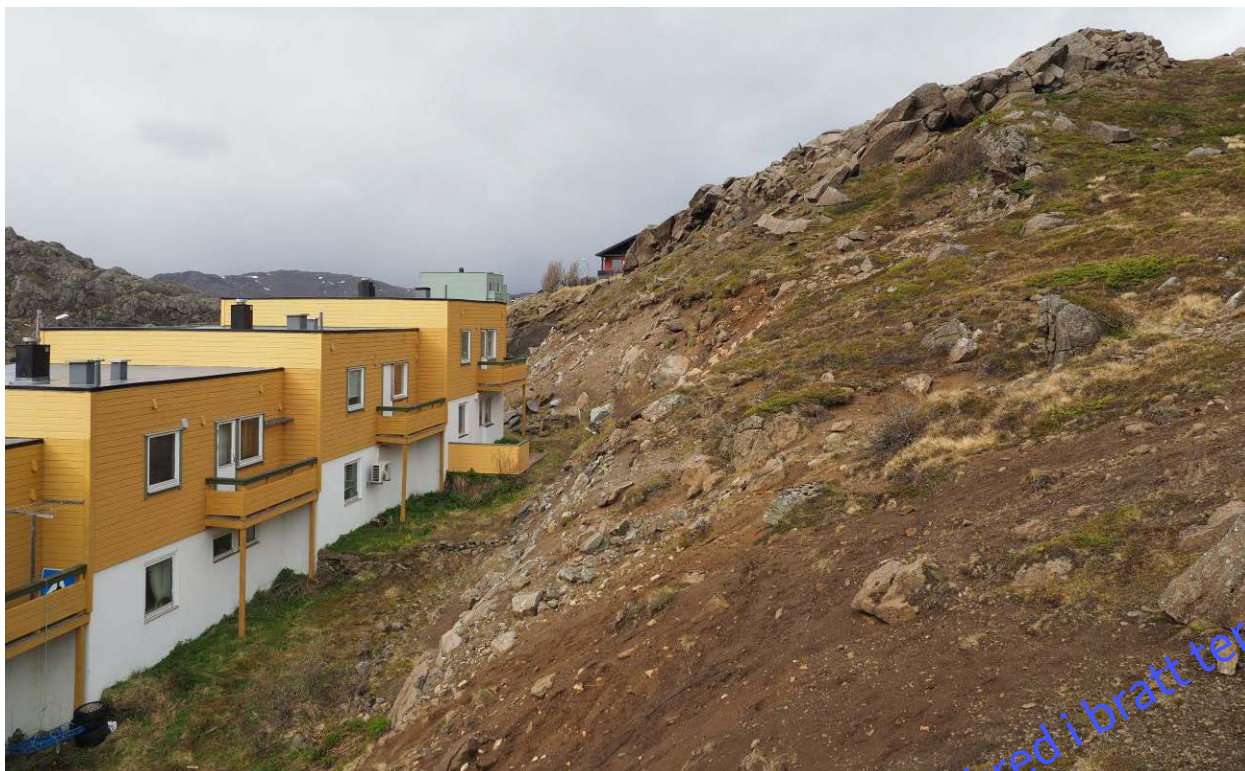
Figur 3: Skrent bak Førstevannsveien 15-21. Bilde tatt fra sør.

Ved rekkehuset Førstevannsveien 21 er det en bratt løsmasseskråning som vil kunne gi utglidninger som når inn på huset (se foto i figur 3, vedlegg 1A). Det er ikke en stor skråning, men med såpass nærhet til huset så er potensialet for mindre skader helt klart til stede. Steinsprang er imidlertid klart dimensjonerende skredtype her og det er steinsprang som er grunnlaget for 1/100 faresonen. Jordskred er med på å danne 1/1000 og 1/5000 faresonene.

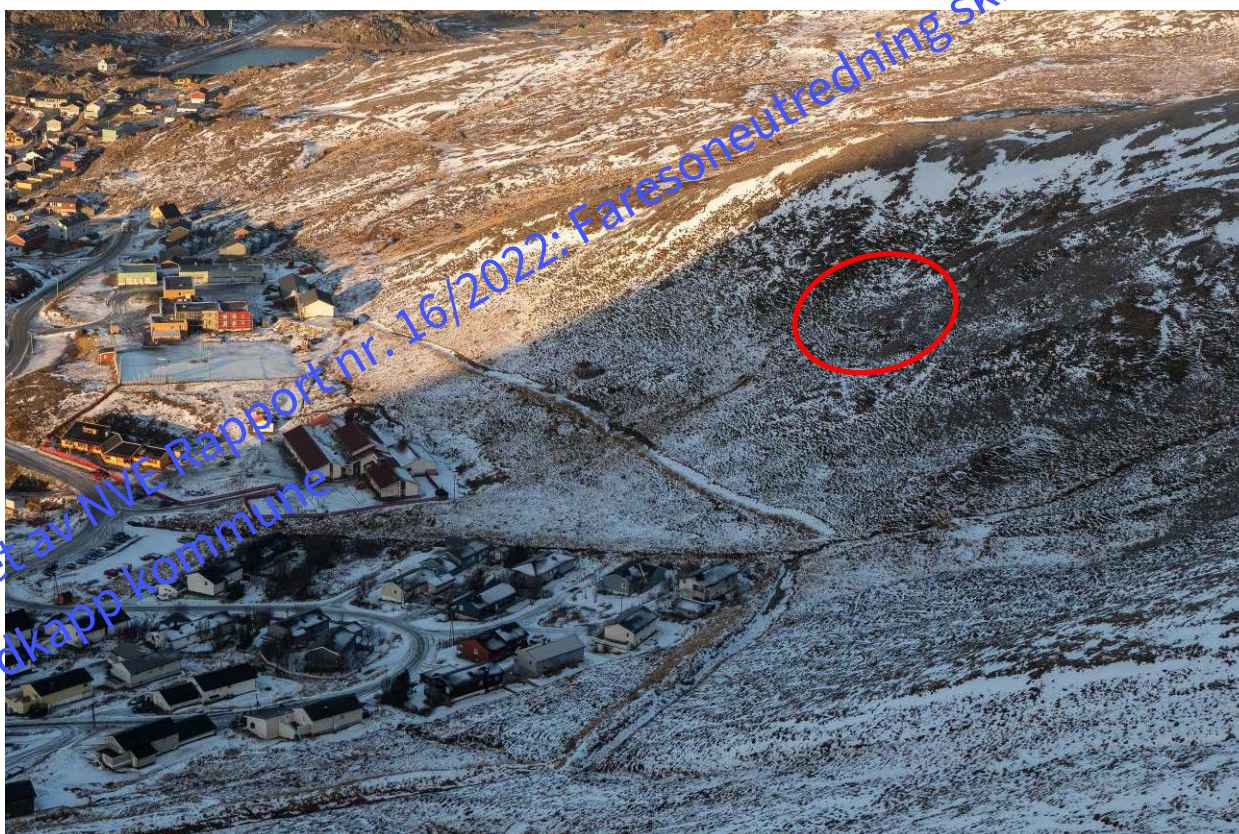
Figur 6: Utløpet av Seppoladalen sett fra lufta i sør. Skolen og løseområdet for snøskred (omtrentlig markert med rød ring) ovenfor denne sees sentralt i bildet.

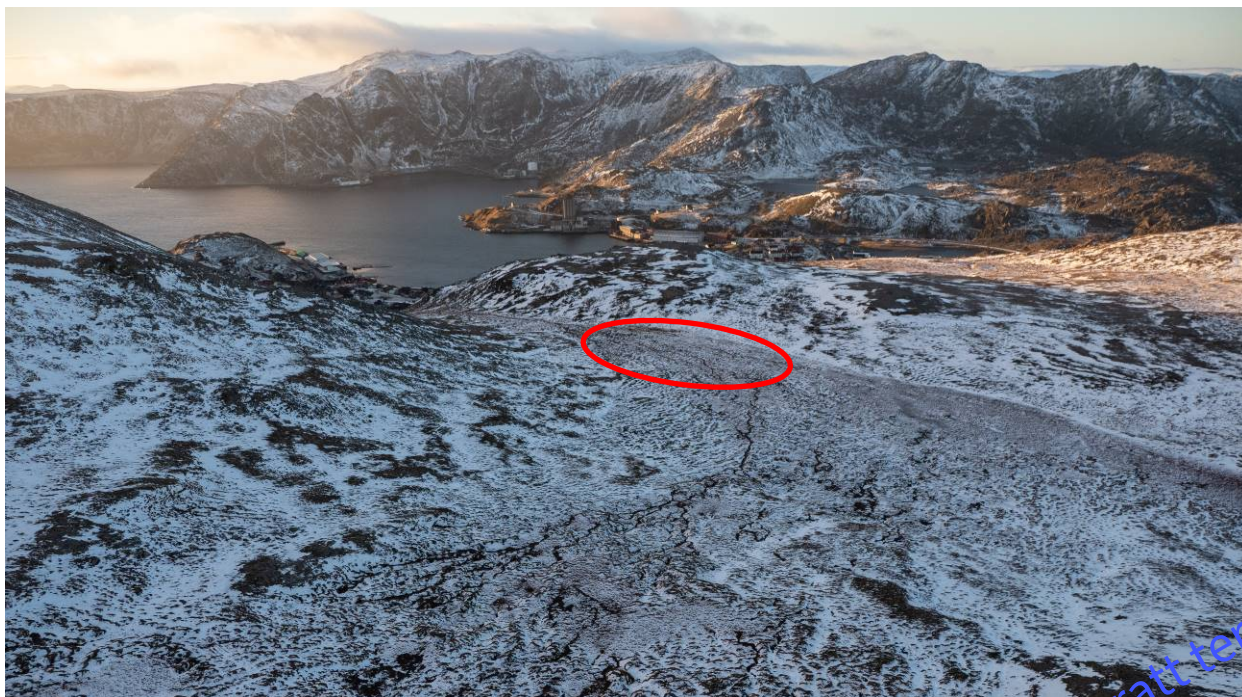
Figur 7: Løsneområde for sørpeskred med utløp ned Seppoladalen er markert med rød ring.

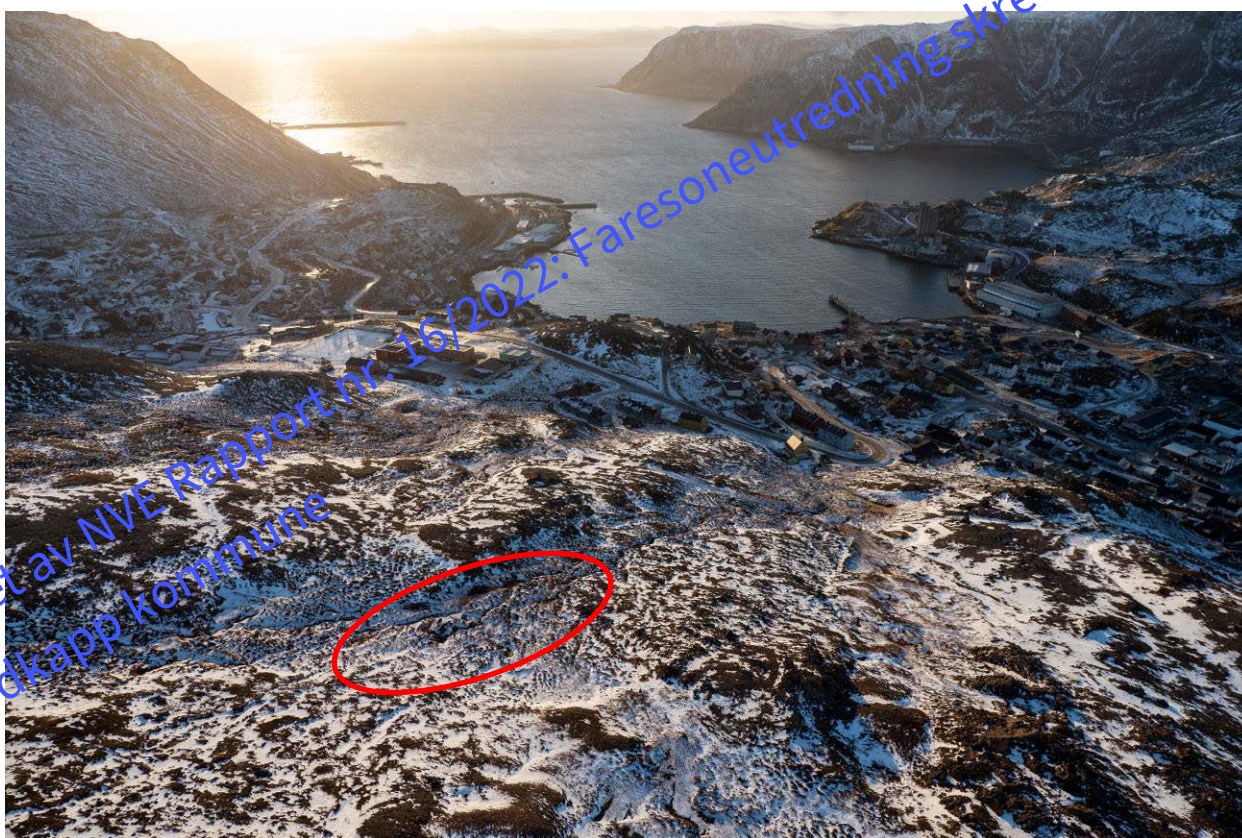
Figur 8: Løsneområde for sørpeskred med utløp nord for Seppoladalen er omtrentlig markert med rød ring.

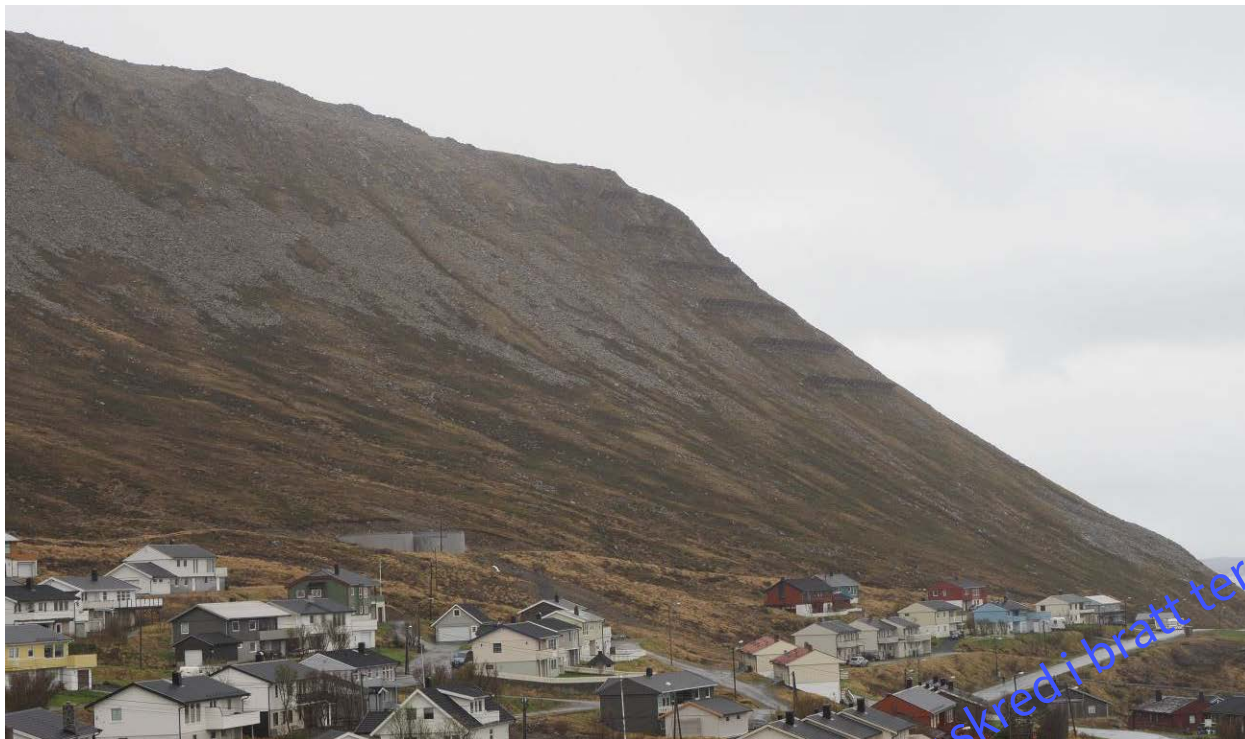
Figur 11: Storfjellet og fjellsiden over bebyggelsen i Skytterveien og kommunens Vanntårn øverst. Til høyre sees støtteforbygningene mot snøskred ovenfor Holmbukt.

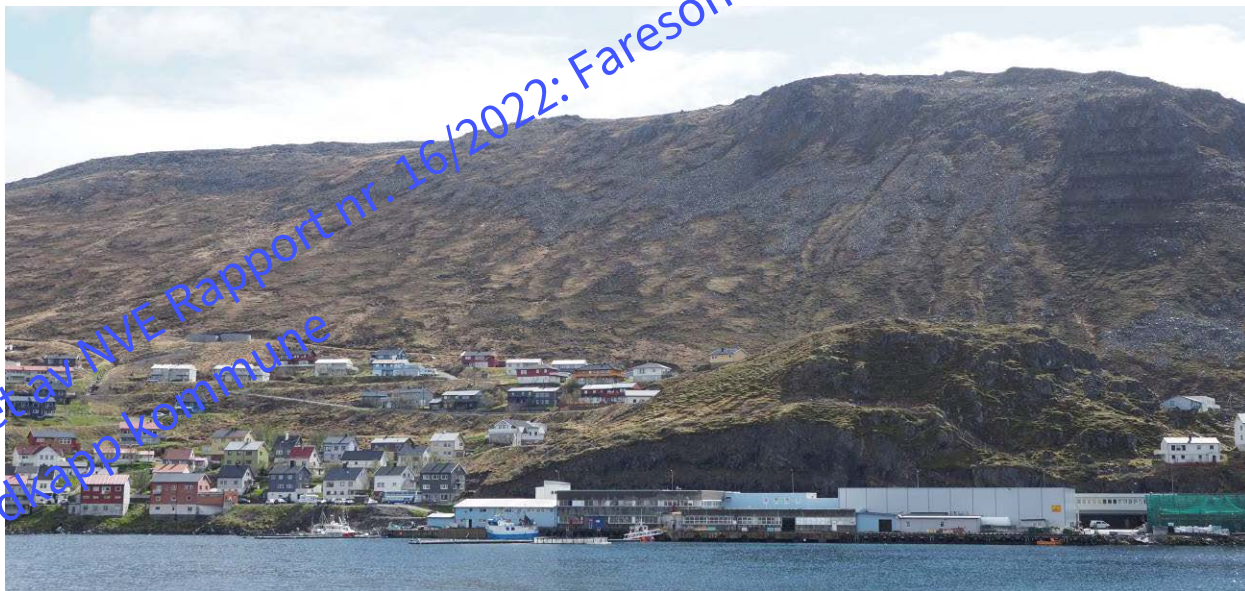
Figur 12: Hele fjellsiden over Skytterveien og støtteforbygningene over Holmbukt til høyre. Lillefjellet i forgrunnen.

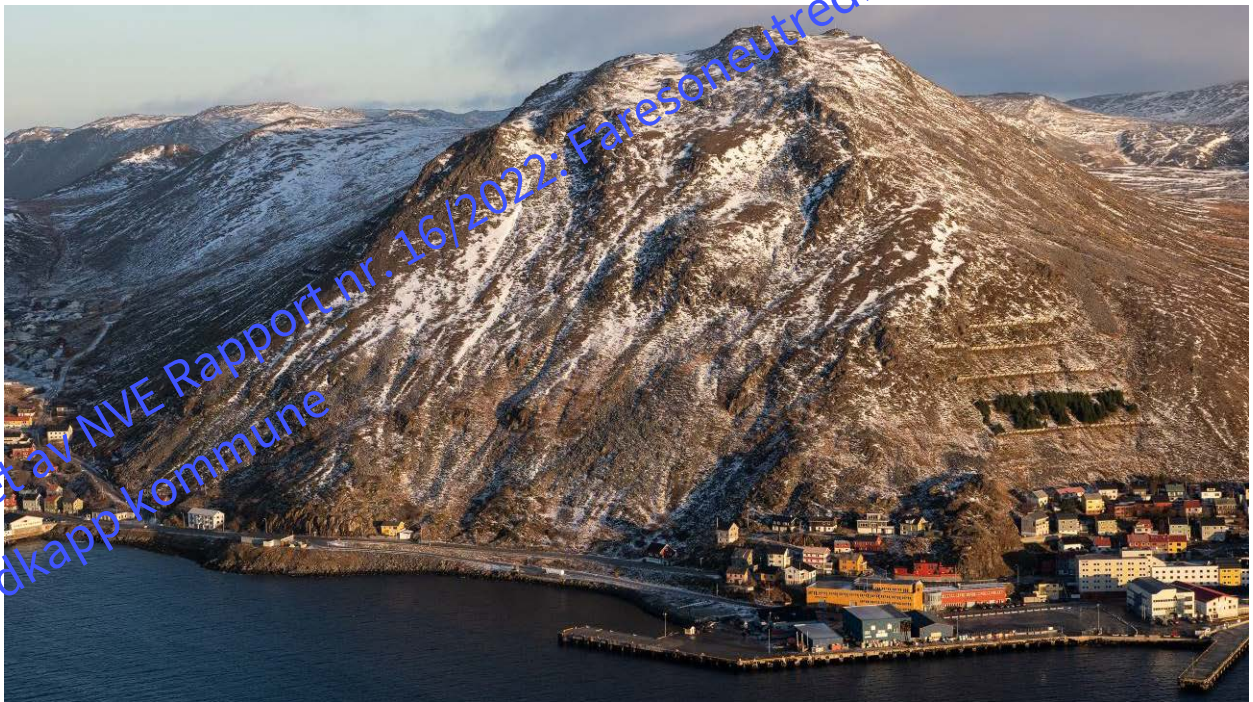
Figur 14: Oversiktsbilde over Storfjellet og fjellsiden mellom Holmbukt og sentrum. Boligfeltet i Åsenveien sees rett imot. Til høyre sees også støtteforbygningene over Øvre St.Hansvei. Bildet tatt fra lufta i sørvest.

Over Øvre St.Hansvei er det bygd støtteforbygninger av tømmer i fjellsiden etter et større snøskred i 1959 som skadet flere hus. Historikken viser at det har gått snøskred både før og etter sikringen ble bygd, både i 1942 og 1985. Etter snøskredet i 1985, ble området sikret ytterligere med wirenett i nedre løøgneområder. De eldste støtteforbygningene bestående av stål og tømmer bør kontrolleres. Under feltarbeidet ble vi oppmerksomme på at tømmerstokkene flere steder er knekt. Dette kan være på grunn av steinsprang fra skrenten på toppen, men også som følge av snøskred eller skavlnedfall fra toppen. Alderen på disse tilsier også at det er på tide med en tilstandsvurdering.

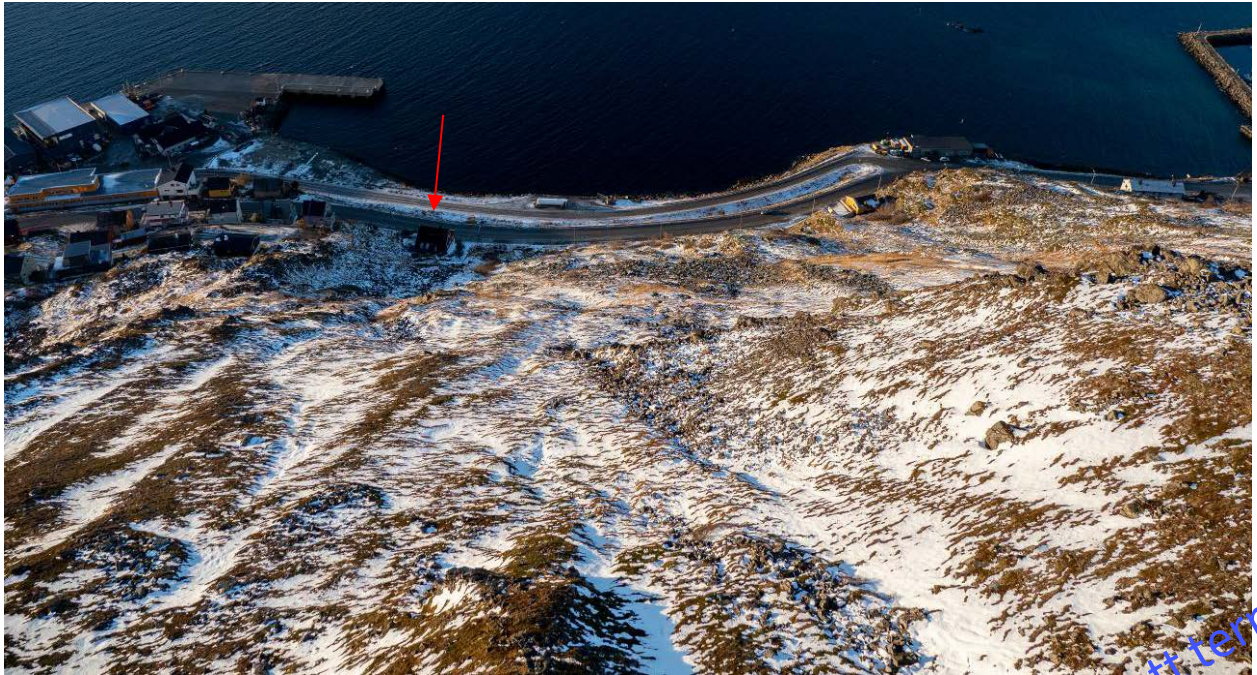
Figur 20: Skredbanene over Nordkappgata 25. Huset er merket med rød pil.

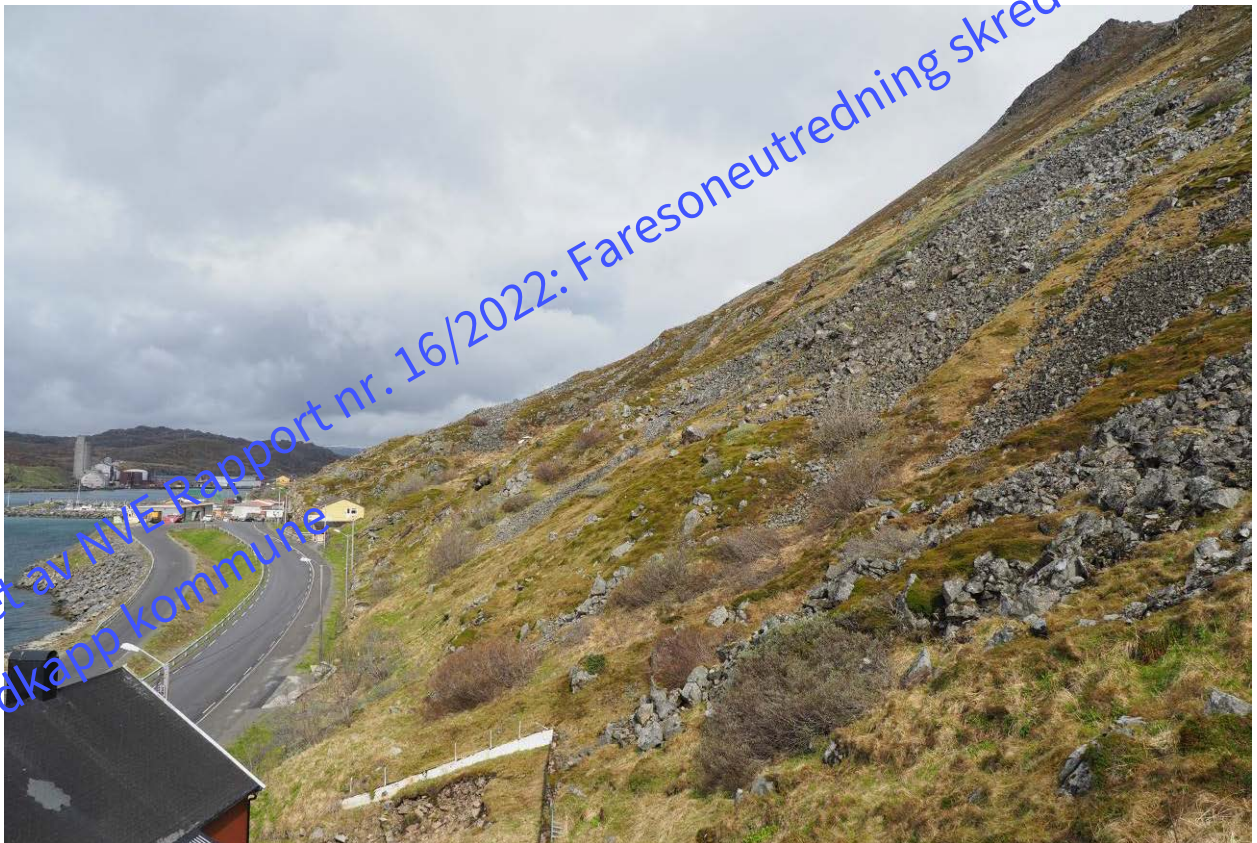
Figur 21: Fjellsiden over nordkappgata 25 og 35 sett fra sør. Bildet er tatt rett over Nordkappgata 25 (huset sees nede til venstre)

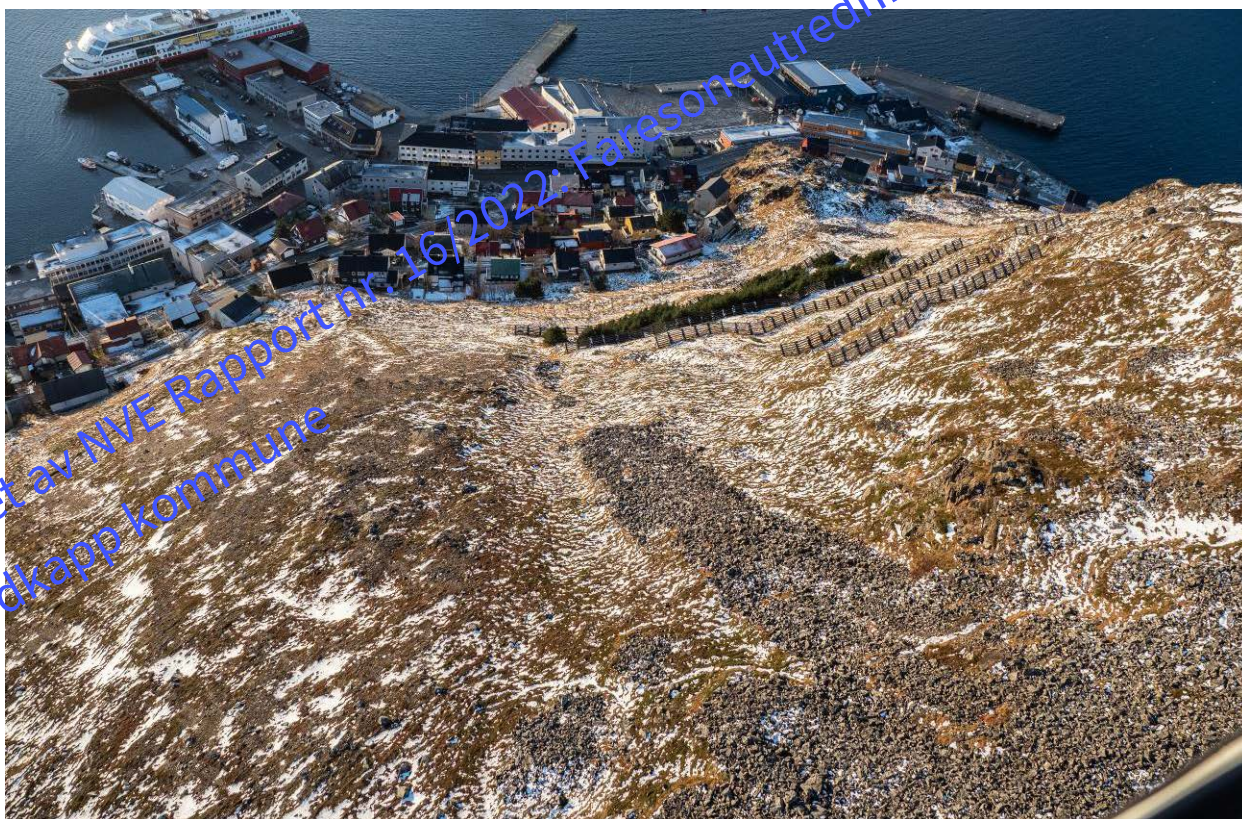
Figur 23: Bilde fra lufta over støtteforbygningene over Øvre St.Hansvei. Ikke alle løseområdene her er sikret.

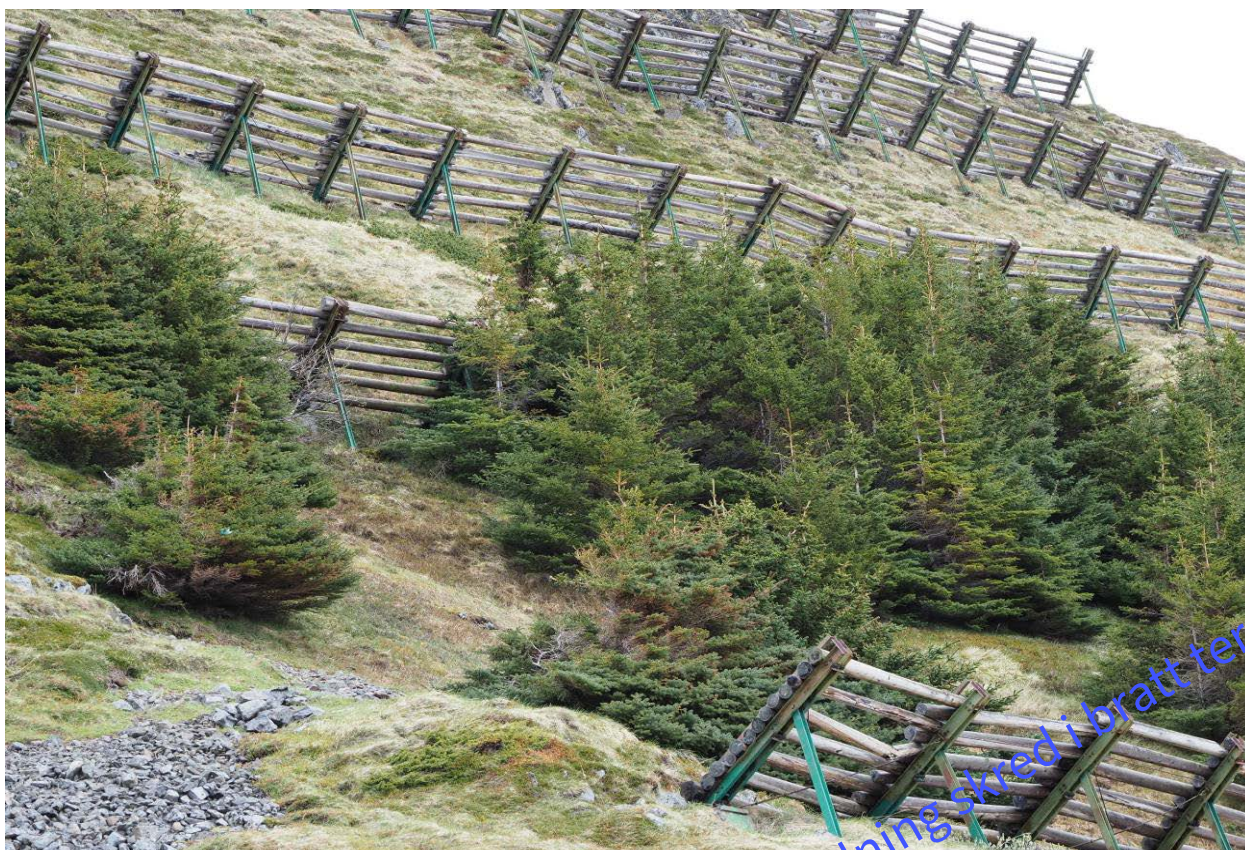
Figur 24: Støtteforbygningene over Øvre St.Hansvei. Disse begynner å bli gamle, og en bør vurdere fornyelse.

Skred fra løснеområdet over støtteforbygningene vurderes å kunne treffe støtteforbygningene og ytterligere skade disse, men anes ikke å true bebyggelse under nåværende forhold. På sikt vil dette kunne forverres, alt etter tilstanden på de gamle støtteforbygningene.

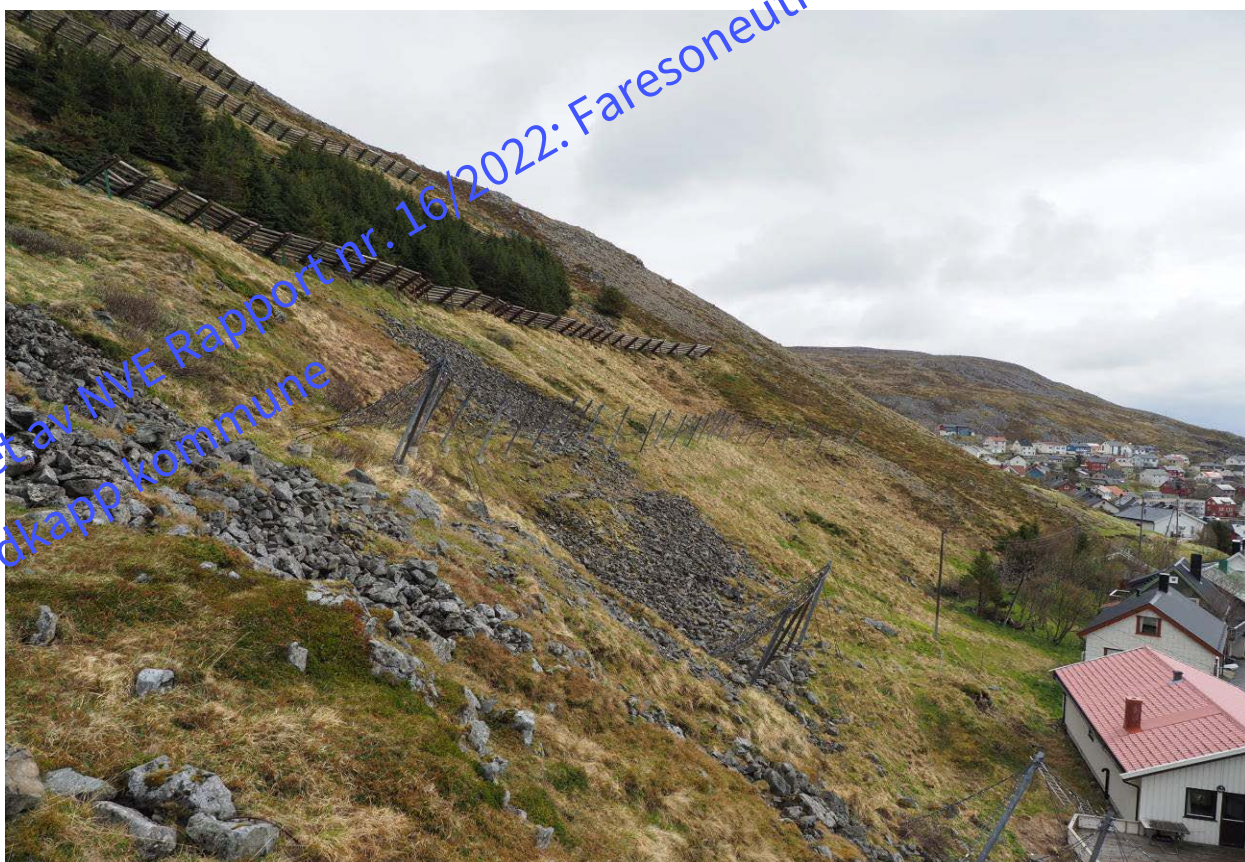
Figur 25: Støtteforbygningene over Øvre St.Hansvei. Øvre del er gammel og av stål og trestokker, mens i nedre del er det supplert med wirenett.

Over støtteforbygningene mot snøskred over Øvre St.Hansvei er det også steinsprangløsneområder. Utfall fra disse utgjør en liten fare så lenge støtteforbygningene står der, men på helikopterbefaringen avdekket vi blokker bakom den øverste sikringsrekka, samt skader på forbygningene – trolig som følge av steinsprang. Bilder av forbygningene kan sees i vedlegg 1A.

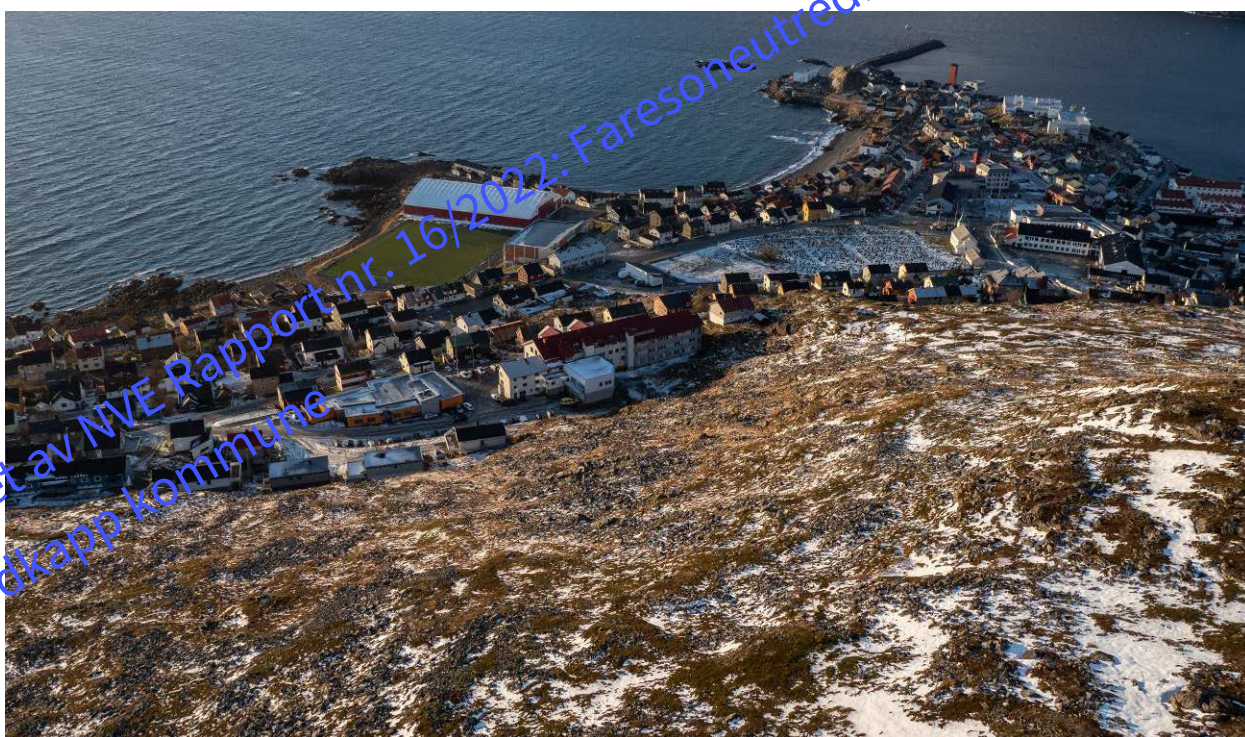
Figur 31: Skråningen over Sykehuset sett fra lufta.

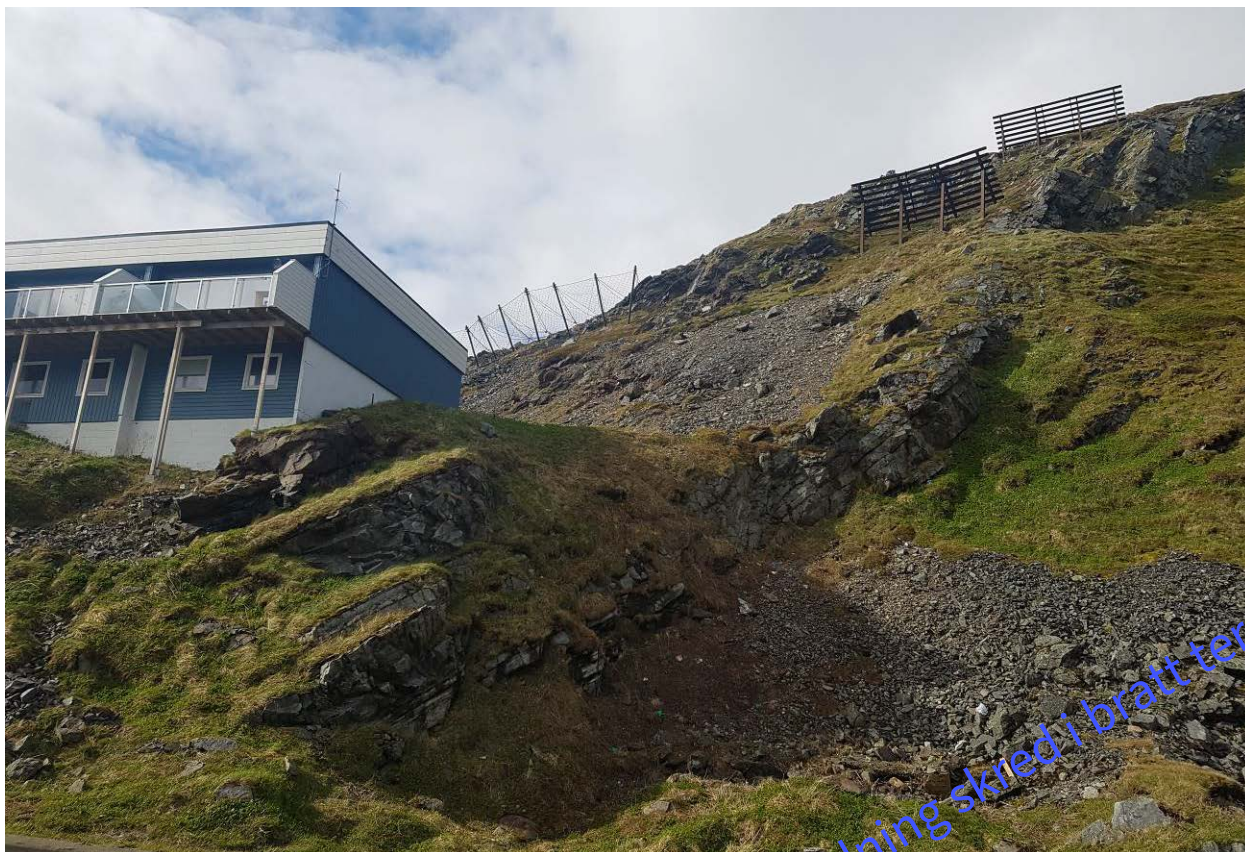
Figur 32: Deler av skråningen ved Hjellevassen. Området er delvis sikret med støtteforbygninger, både stiver av stål og wirenett.

Over Hjelplassen har det gått snøskred tidligere, både i 1981 og 1985. Området er dels sikret med nett (se reg kart i vedlegg 1C og bilde i 1A), men noe snø kan gå rundt sikringen ved årlig gjentaksintervall på 1/1000 og 1/5000, men uten å skade bebyggelse. Det er to løsnearråder som går ned mot Nordvågveien der det vestligste truer garasje og lagerbygg. Det vurderes at faresonen 1/100 går over veien mens både faresonen for 1/1000 og 1/5000 stopper i byggene.

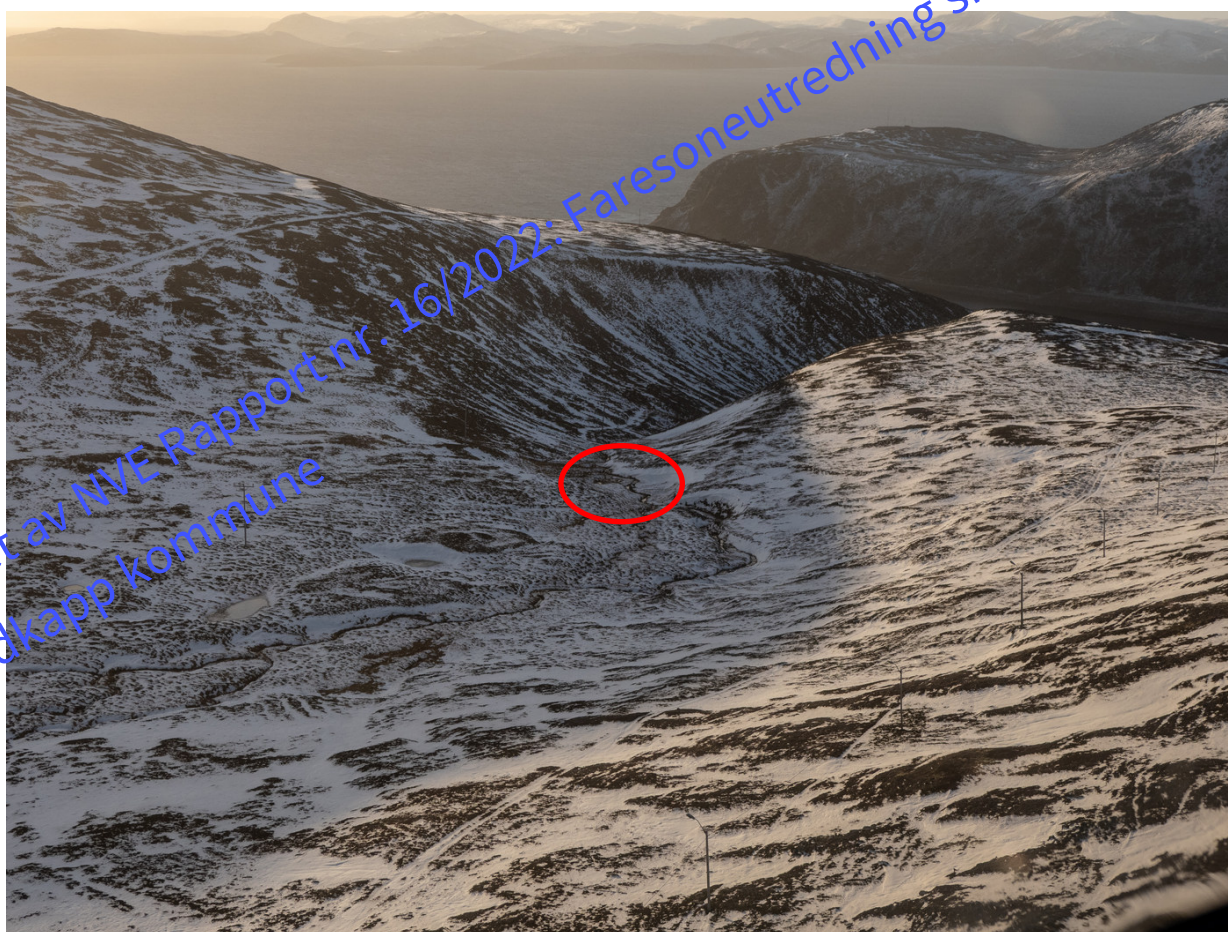
Figur 2 Potensielt løснеområdet for sørpeskred i Nordvågsdalen i overgangen fra Elvedalen til det flatere området opp på fjellet.

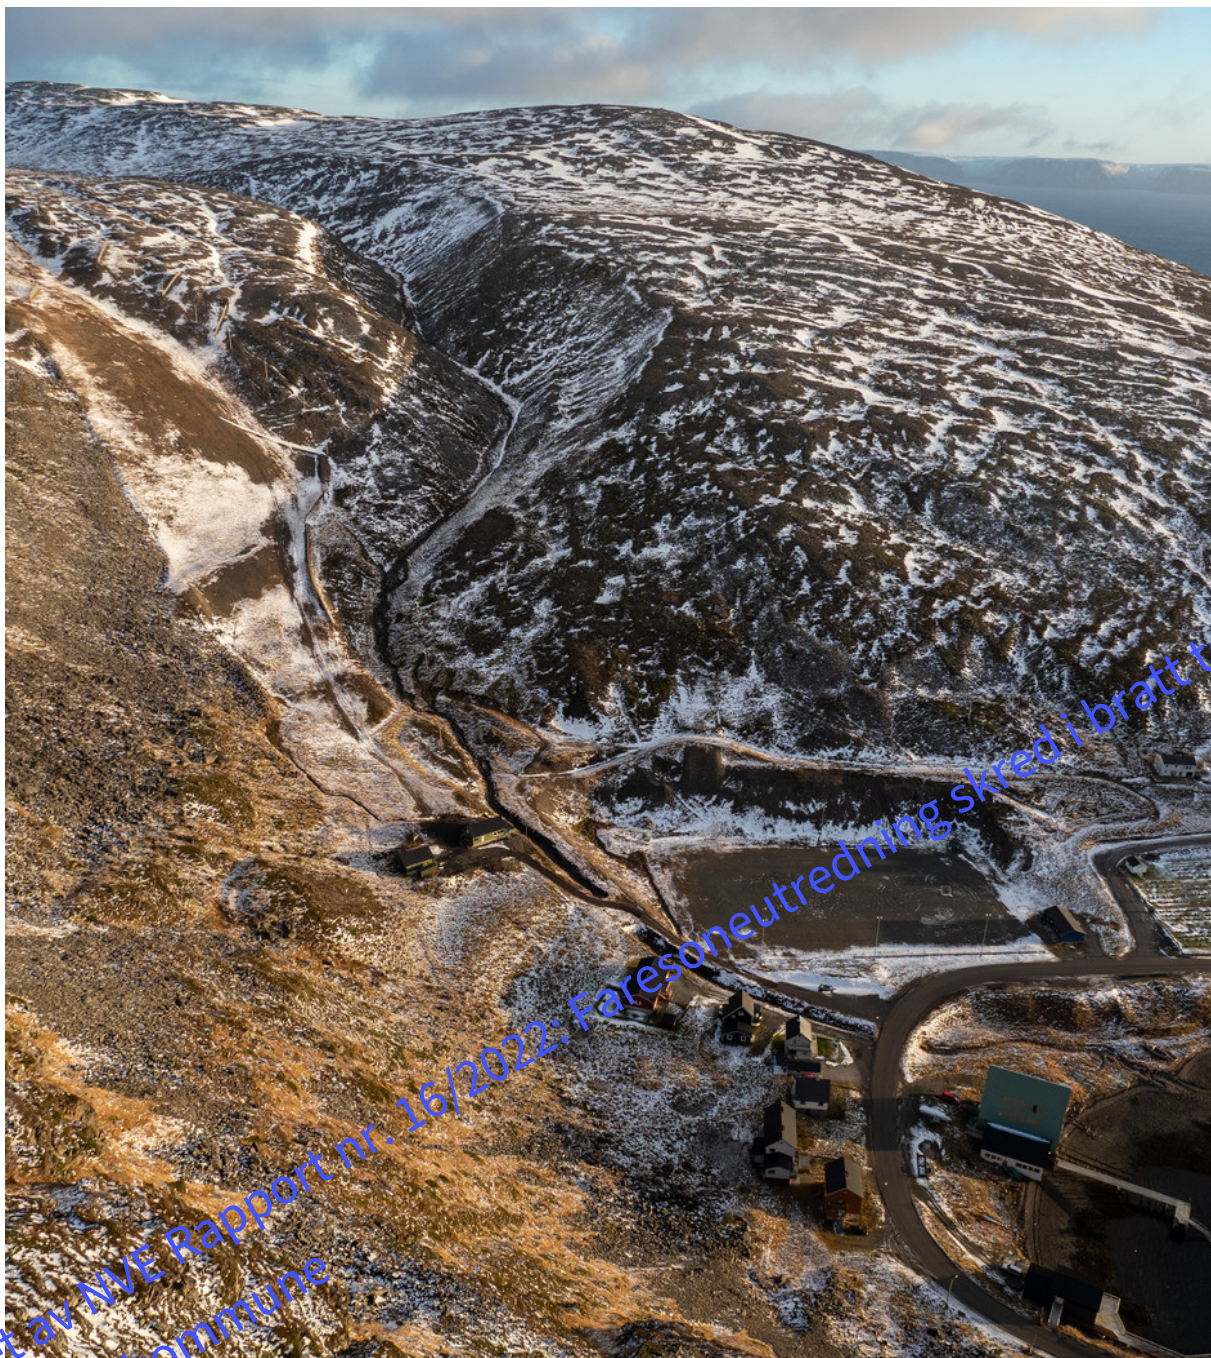
Figur 3 Elvedalen er V-formet og har bratte skråninger ned mot elva. I perioder med stor vannføring kan det forekomme erosjon på skråningene og ta det med ned elva. Det er lite spor i terrenget i form av vifteform i utløpet etter massetransport ned Elvedalen. Det er godt utviklet steinur i fjellfoten ovenfor nærmeste bebyggelse.
