## Faresonekartlegging i Nordkapp kommune

## Rapport, bokmål nr 11-2019

**Sammendrag:** Det er utarbeidet faresonekart for skred i bratt terreng for utvalgte områder i Nordkapp kommune

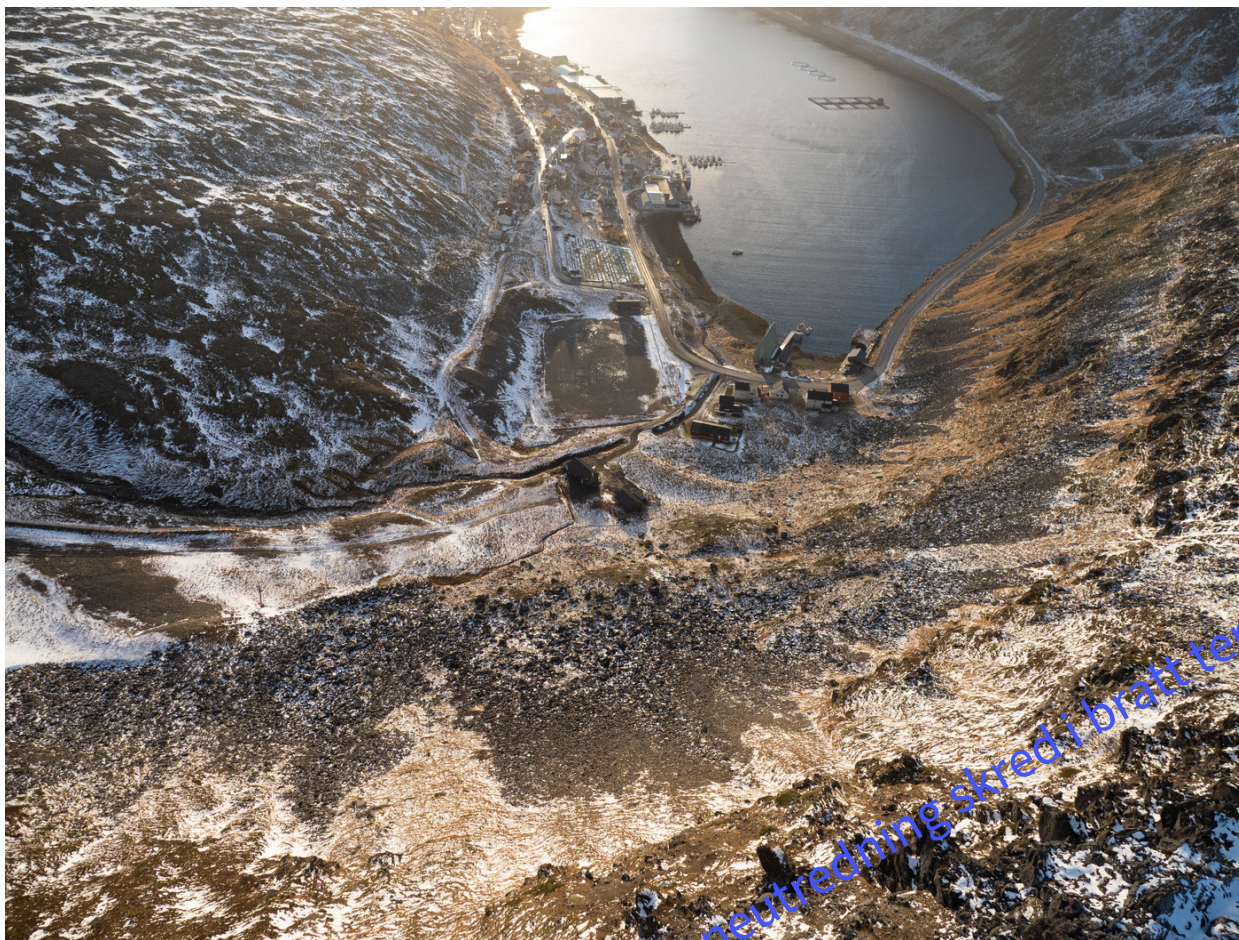
Figur 4 Steinura langs fjellfoten stammer etter steinsprangaktivitet i fjell sidene over bebyggelsen. De største blokkene finner man lengst ut fra fjellfoten. Høyere opp i terrenget er det også mange lysneområder for snøskred, før og mellom klippepartiene mot toppen.

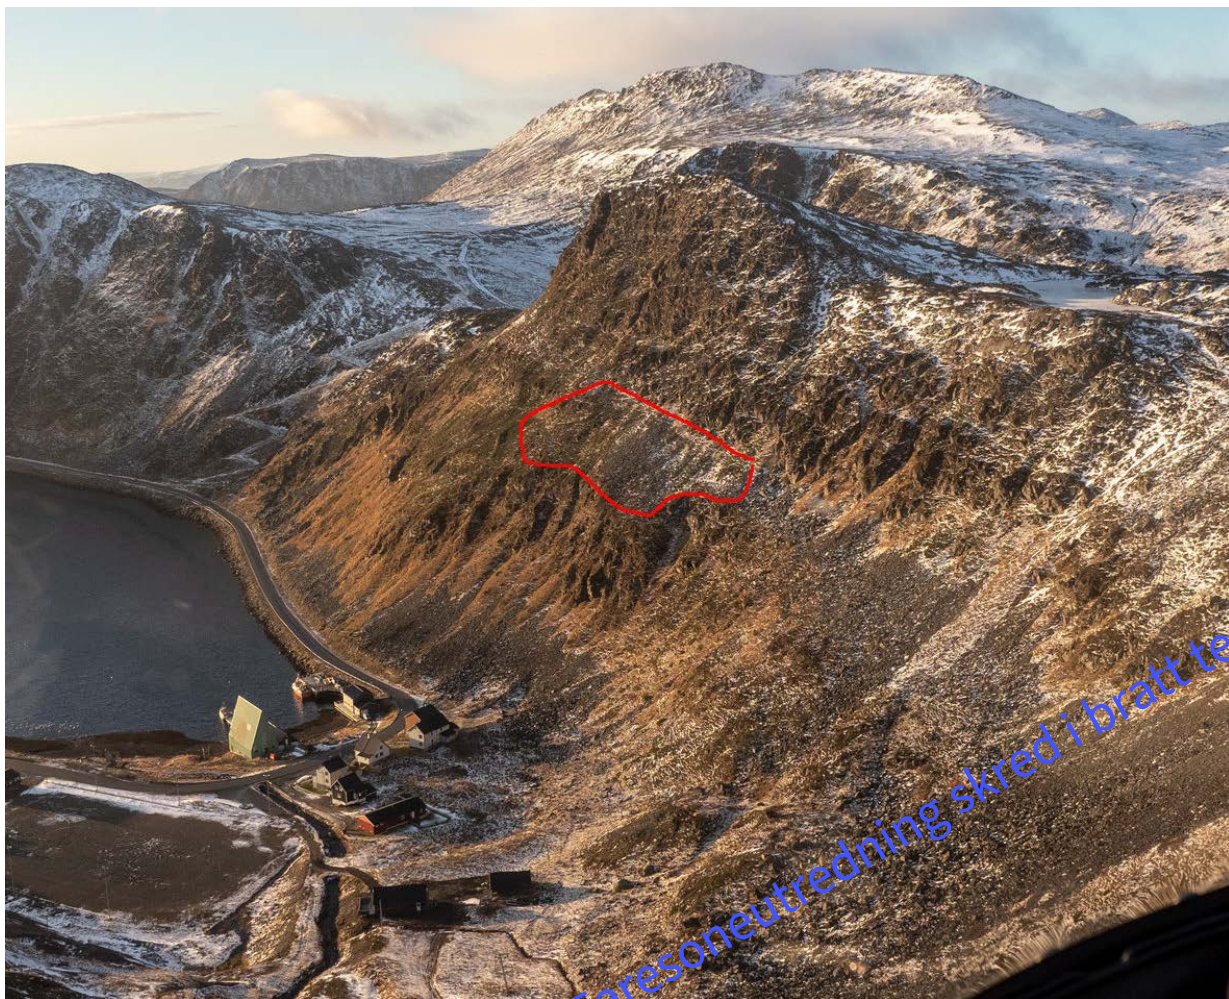
Figur 5 Ovenfor bukta er det bratt og informant forteller at skred går jevnlig til veien. Markert i rødt er et hyllesystem bratt nok for snøskred, men det har ikke noe støtte under, kun frit fall så snømengdene vil bli begrenset

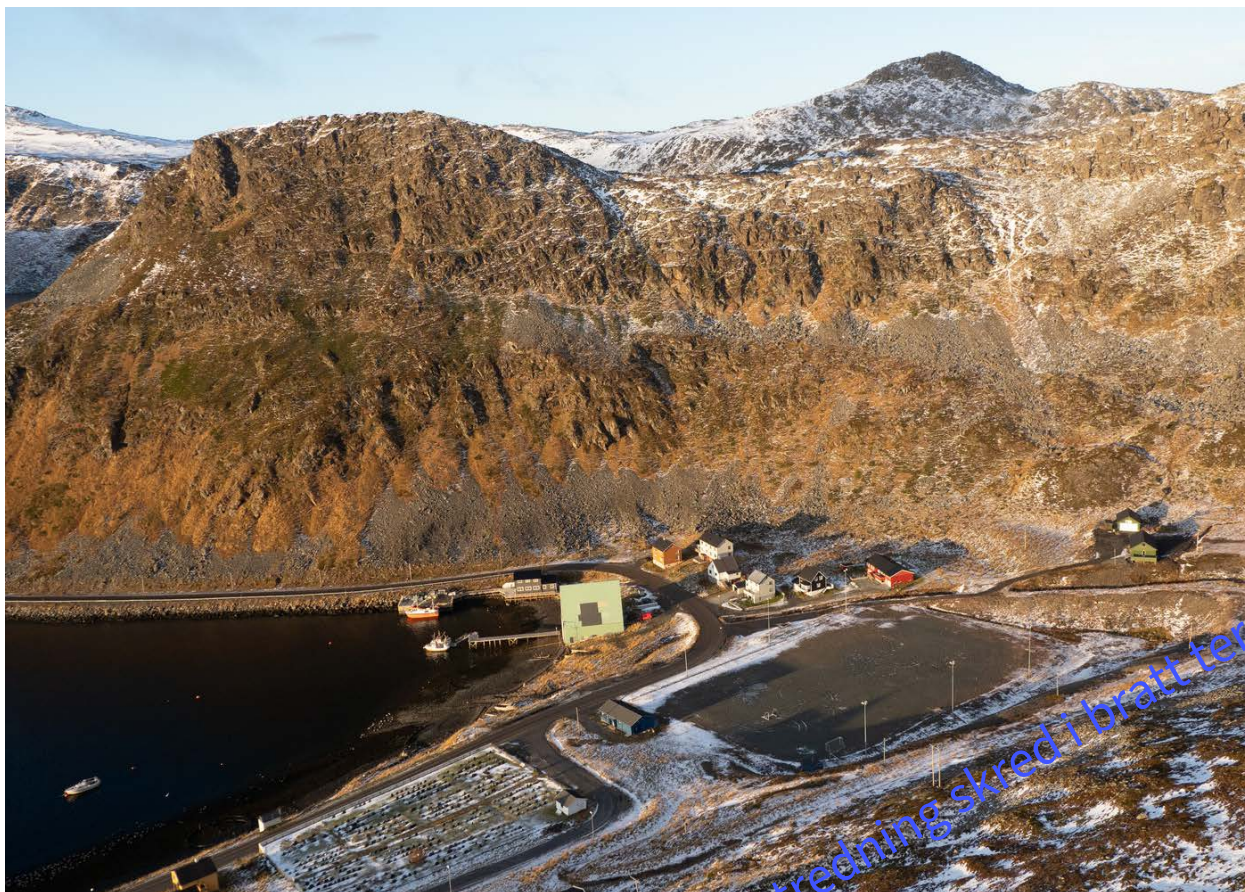
Figur 6 Ovenfor bebyggelsen er det mange klippebånd som er kilder til steinsprang. Spor etter steinsprang synes godt i form av steinur og frittliggende steinblokker bak bebyggelsen. De mer åpne områdene mellom klippene er typisk løseområder for snøskred.

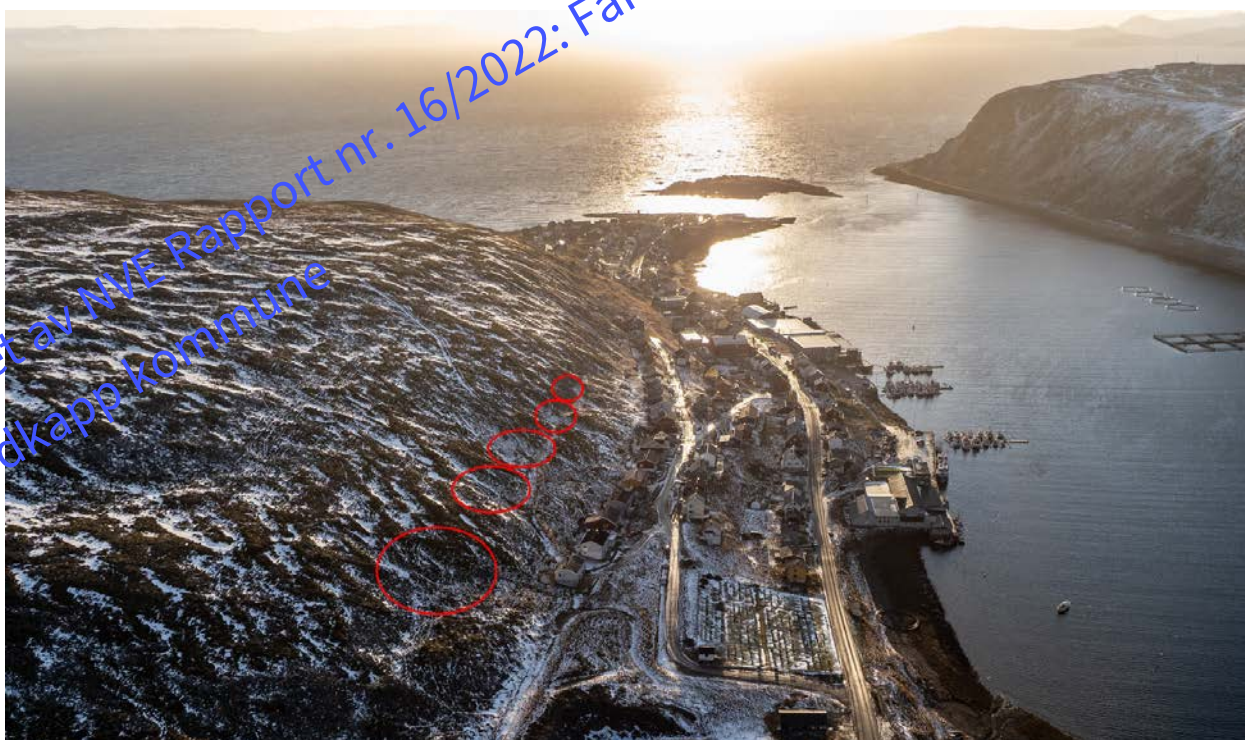
Figur 7 Over bebyggelsen er terrenget bratt nok til at snøskred kan løsne, spesielt i de mindre forsøknene markert i røde sirkler.

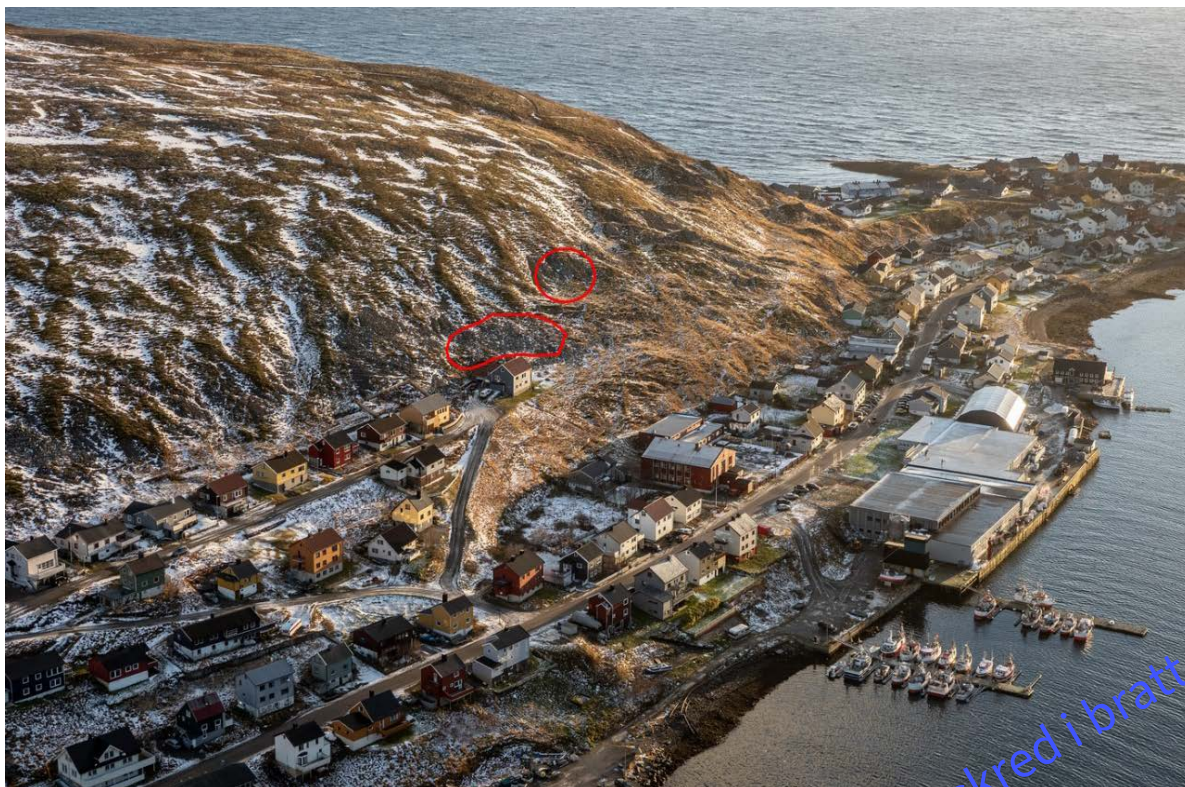
Figur 8 Ovenfor skolen og barnehagen er det to løснеområder markert med røde sirkler som kan nå ned til byggene ved årlig sannsynlighet 1/1000. Barnehagen er mest utsatt, men der er bakveggen av betong og tåler på grunn av byggingen av et slikt snøskred. Skolen ligger utenfor rekkevidde for skred med gjentakstintervall 1/1000.

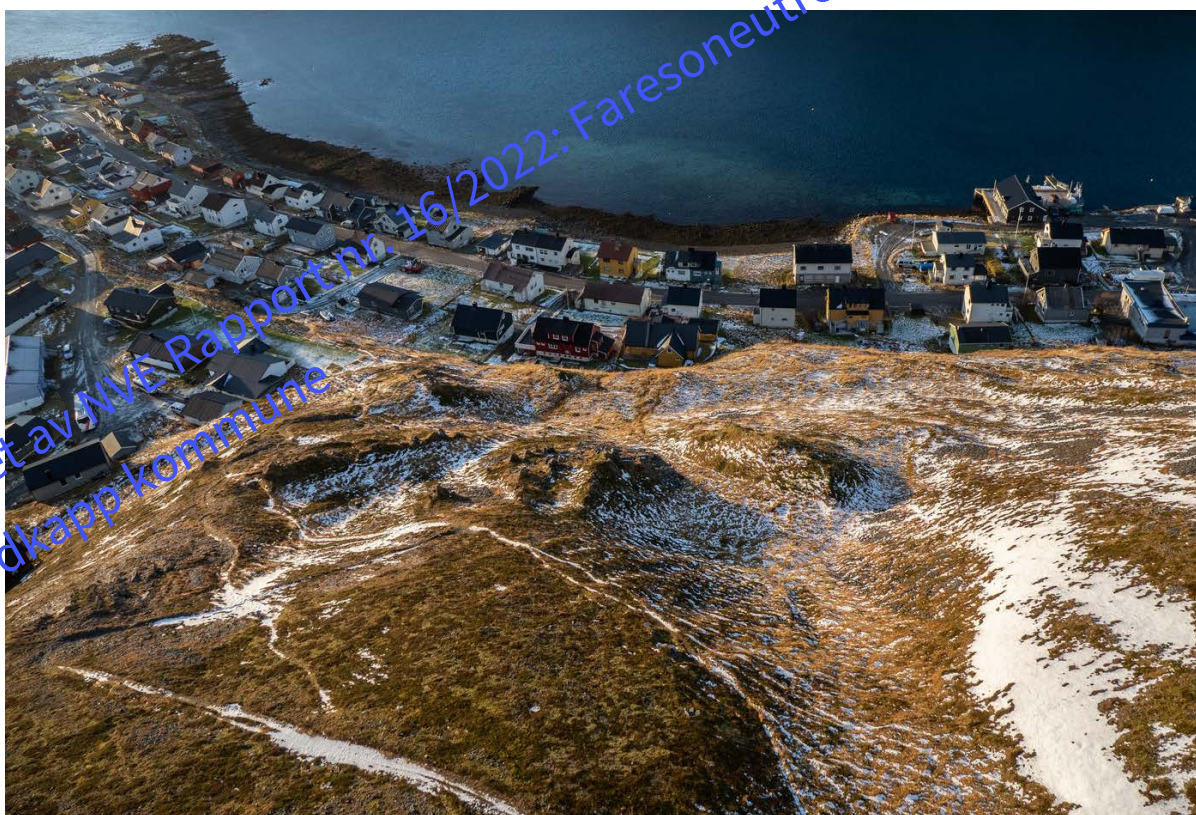
Figur 9 I forkant av bilde kommer det ned en forsenkning som flater ut bak en haug i terrenget. I dette flate søkket er det et potensielt løsnemråde for sørpeskred som har retning mot bebyggelsen. Det er flere mindre løsnemråder for snøskred som også kan true bebyggelsen ved sjeldnere tilfeller.

Sør i kartleggingsområdet er det også et par små løснеområder for sørpeskred (vedlegg 2C og fig.9 i vedlegg 2A). Det øverste er nok lite aktuelt annet enn som bidragsyter til det nedre området ved svært sjeldne hendelser (1/5000). Det nedre området ligger i en forsenkning midt i en skålform i fjellsiden og ansees som mer reelt og vil kunne være aktuelt også ved 1/1000. De minste hendelsene vil bare være som små flombekker og ha mindre skadepotensiale enn snøskred, så det er bare ved sjeldne hendelser lik

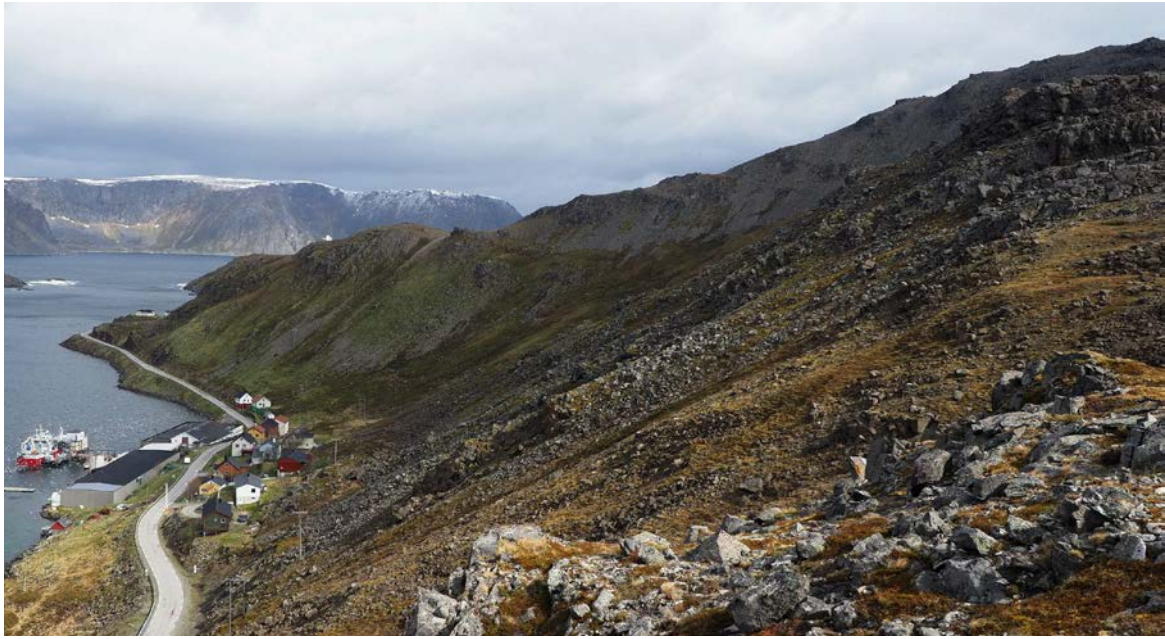
Figur 5: Søndre del av skråningen sett i profil

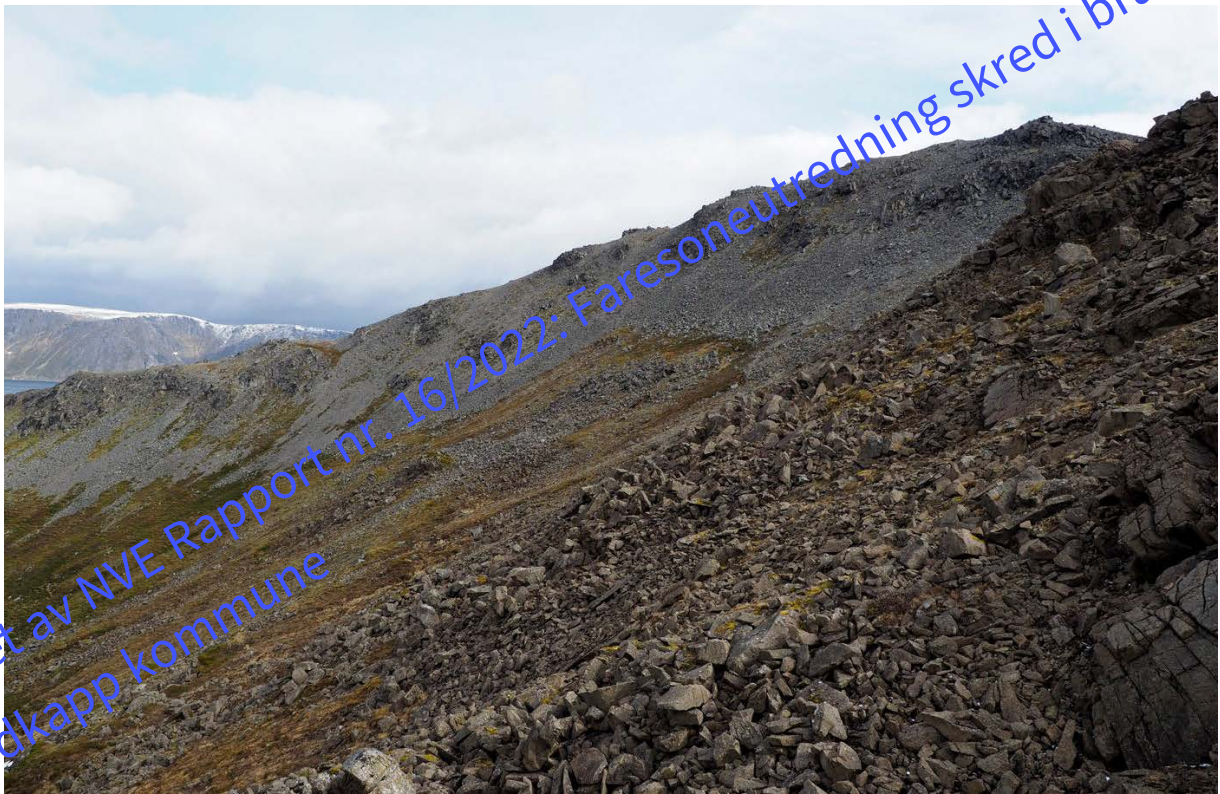
Figur 6: Øvre del av skråningens søndre del i forgrunnen av bildet. Lengst bak sees de store urene under toppskrenten, samt de øverste løseområdene for snøskred.

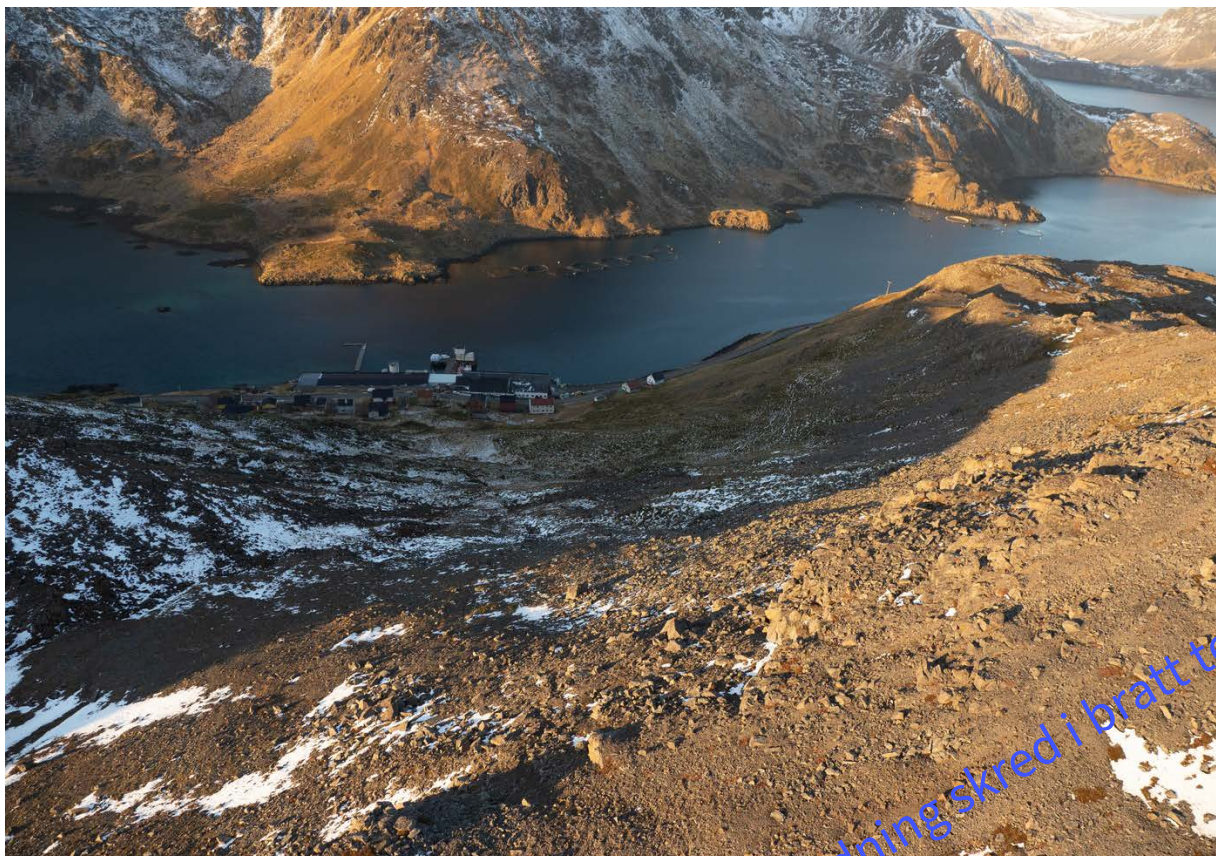
Figur 7: Skålform i øvre del. Løsneområder snøskred.

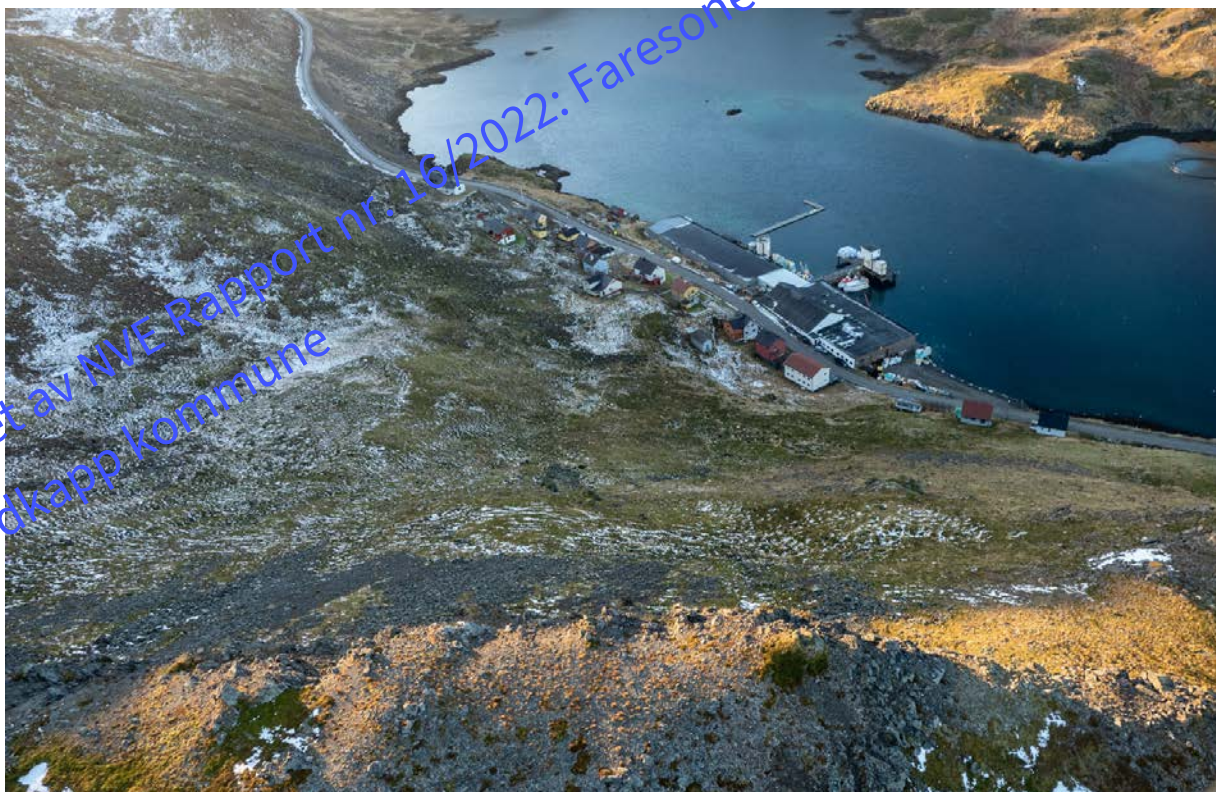
Figur 8: De øvre løsneområdene for både steinsprang og snøskred som kan nå søndre deler av kartleggingsområdet.

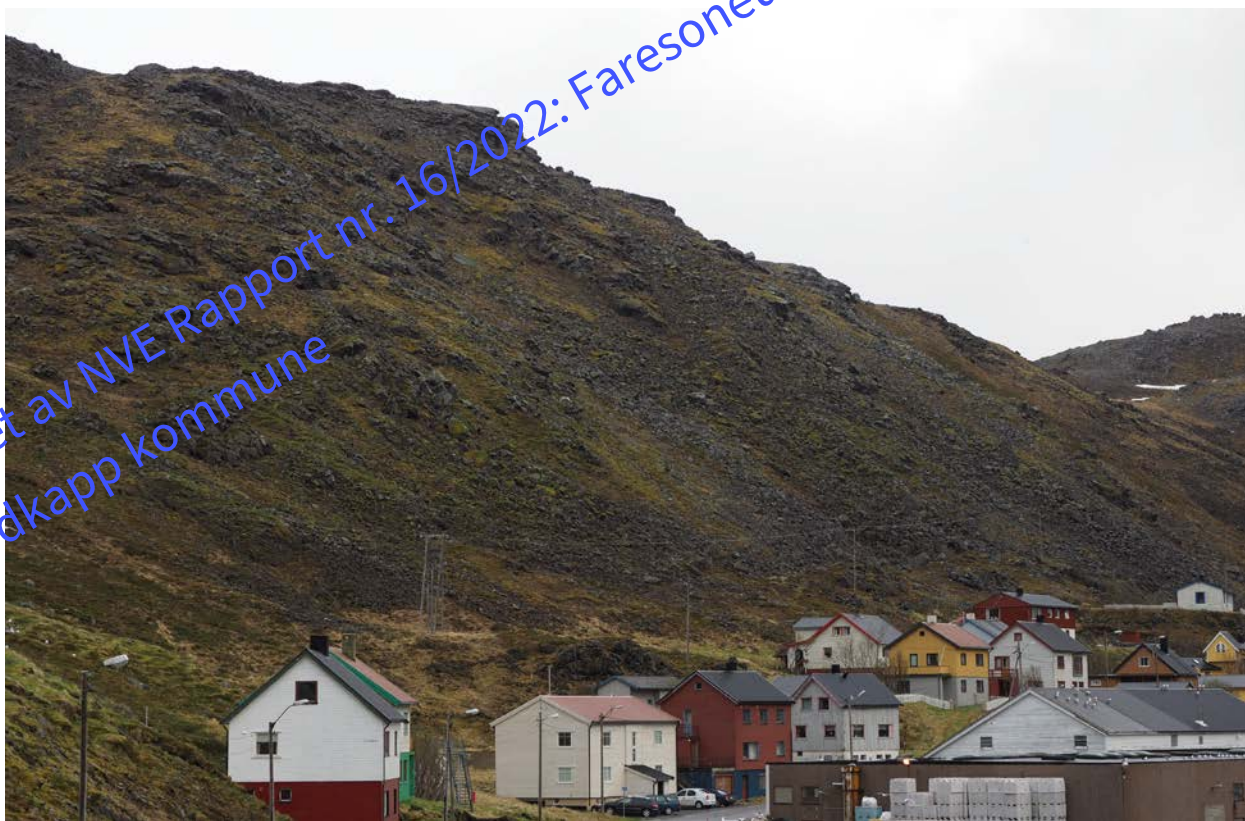
Figur 10: Skråningen over søndre del av området.

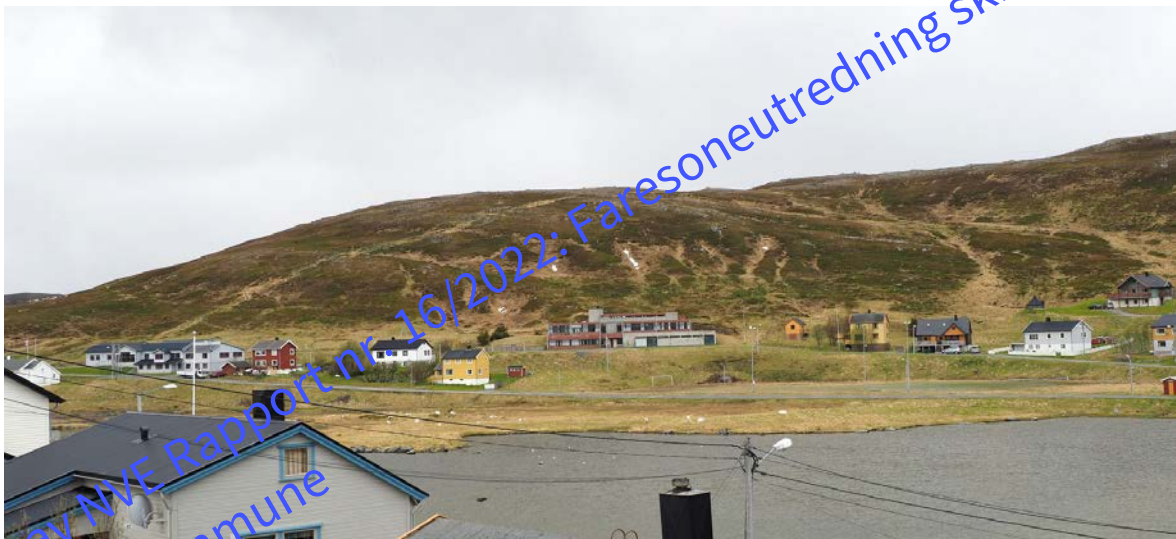
Figur 2: Oversikt søndre del. Nivasjonsformer med et par snøflekker igjen midt i bildet, bak skolen, og dreneringsveien helt til høyre i bildet.

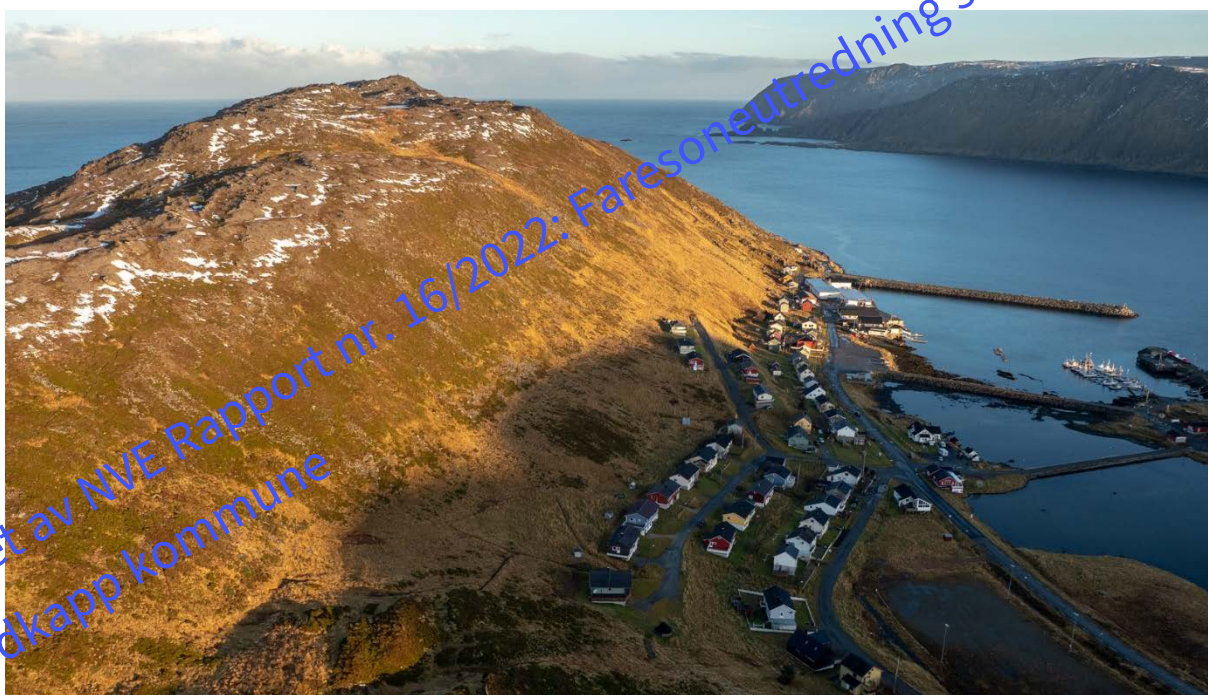
Figur 4: Områdets nordre del sett fra lufta med skråningen i profil.

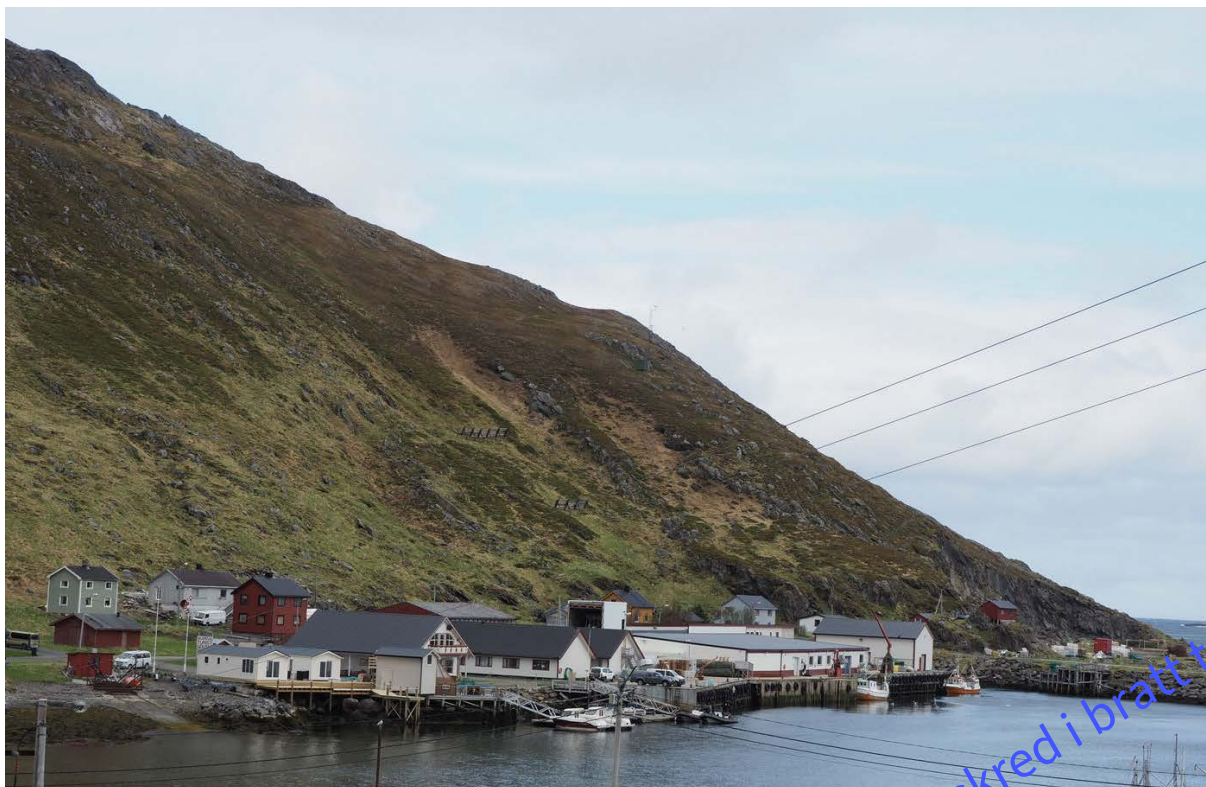
Figur 5: Oversikt nordre del. Her sees løseområder for snøskred og steinsprang, samt renneformasjoner og de gamle støtteforbygningene. Bildet er tatt fra andre siden av vågen, på Skutneset. .

Over Øvre St.Hansvei er det bygd støtteforbygninger av tømmer i fjellsiden etter et større snøskred i 1959 som skadet flere hus. Historikken viser at det har gått snøskred både før og etter sikringen ble bygd, både i 1942 og 1985. Etter snøskredet i 1985, ble området sikret ytterligere med wirenett i nedre løøgneområder. De eldste støtteforbygningene bestående av stål og tømmer bør kontrolleres. Under feltarbeidet ble vi oppmerksomme på at tømmerstokkene flere steder er knekt. Dette kan være på grunn av steinsprang fra skrenten på toppen, men også som følge av snøskred eller skavlnedfall fra toppen. Alderen på disse tilsier også at det er på tide med en tilstandsvurdering.

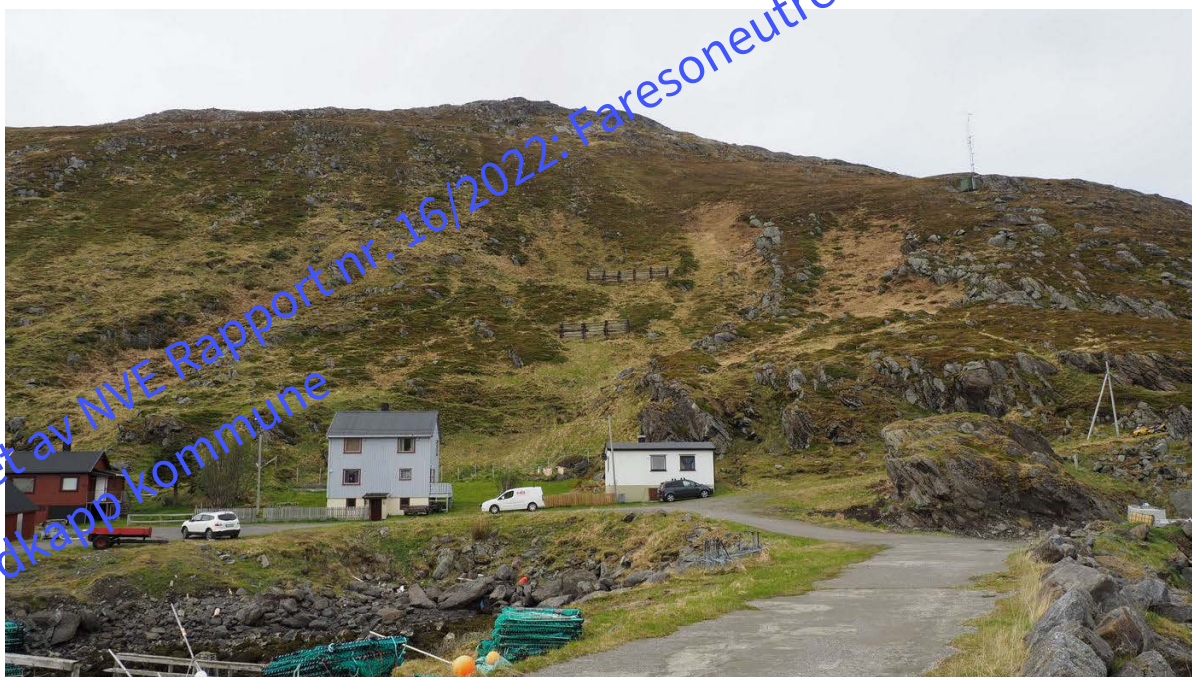
Figur 6: Kartleggingsområdets nordre del. Her sees løseområder for snøskred og steinsprang, samt renneformasjoner og de gamle støtteforbygningene. Bilde er tatt fra moloen.

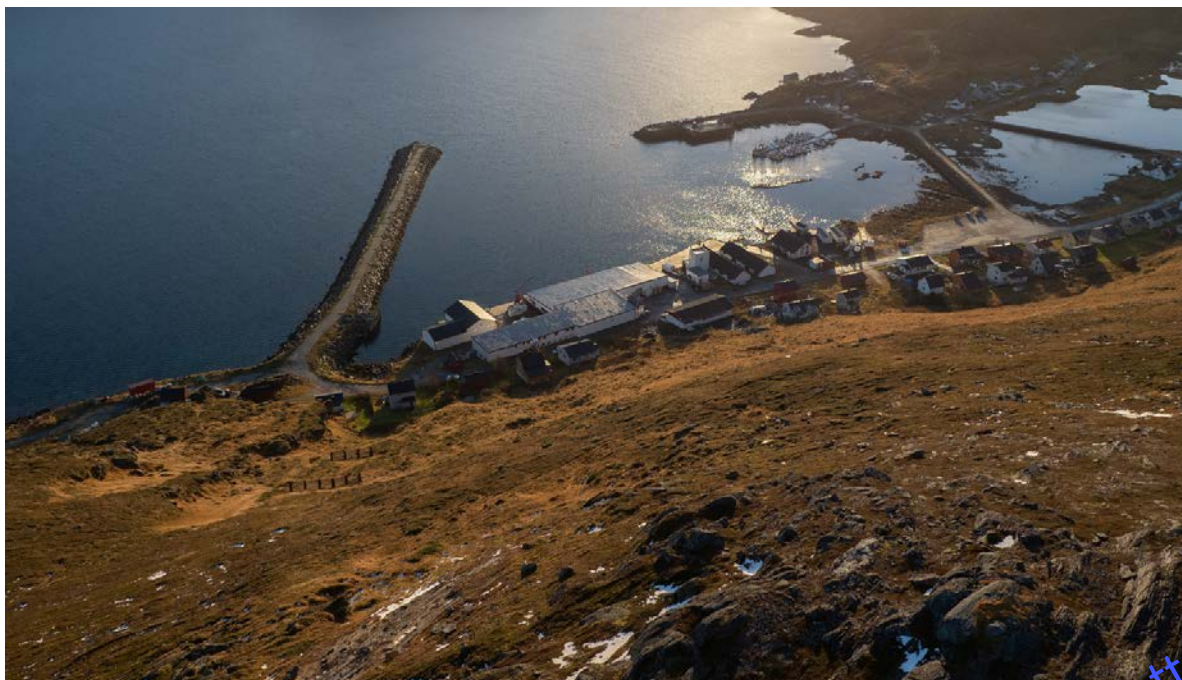
Figur 7: Nordre del av kartleggingsområdet sett fra lufta over toppen av skråningen. Her sees renneformasjoner og de gamle støtteforbygningene tydelig.

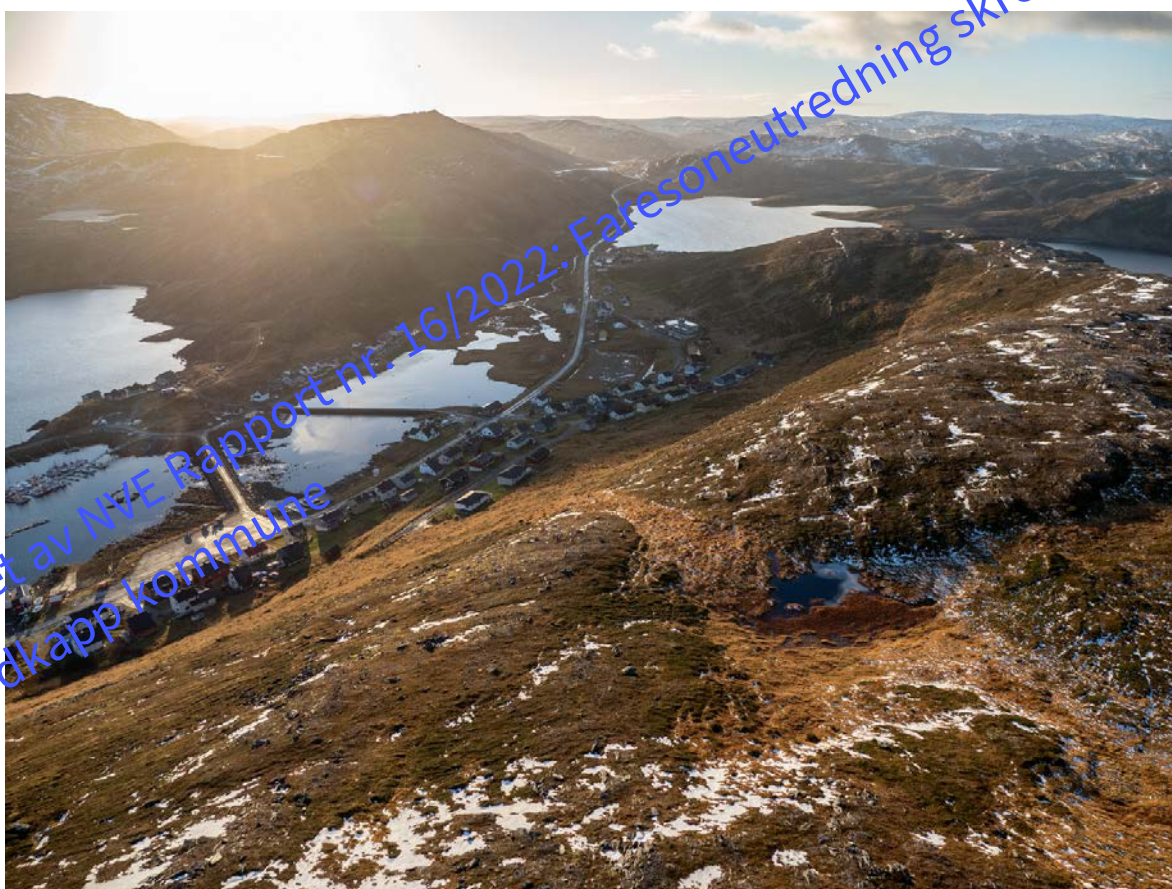
Figur 8: Midte og søndre del av kartleggingsområdet sett fra lufta. Løsneområdet for sørpeskred sees nærmest i bildet.

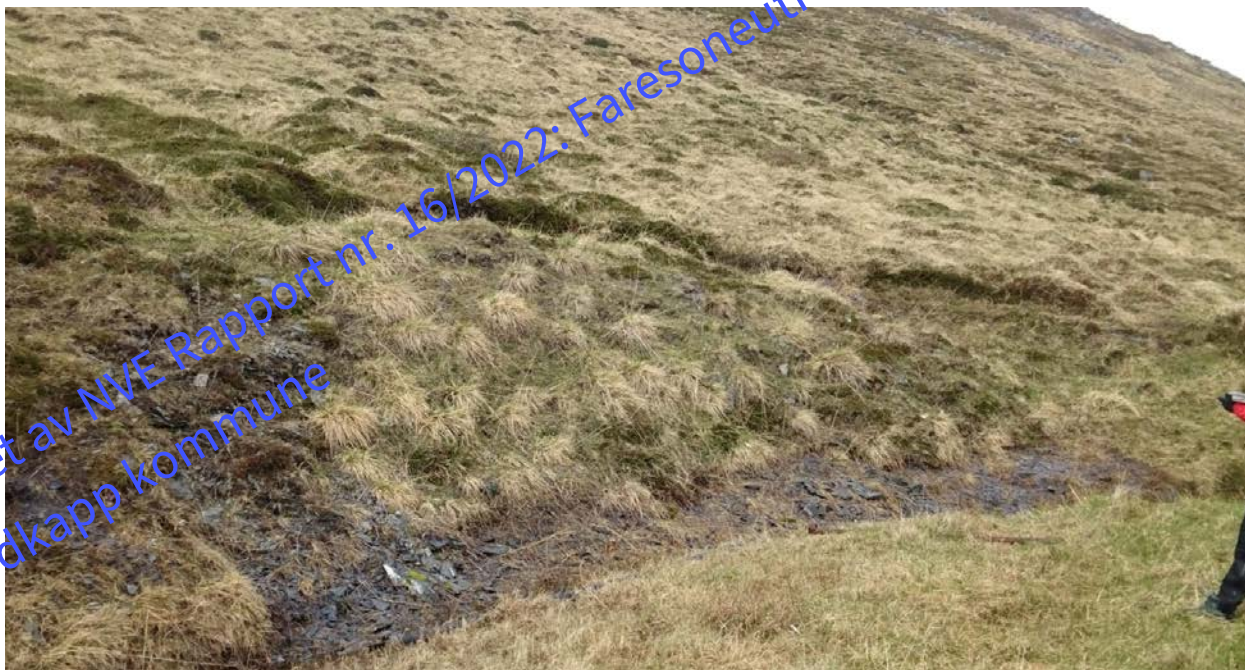
Figur 10: Sprekk/påbegynt utglidning i midtre del av området. Plassering vist i registreringskart i vedlegg 4C.
