# FoUI Asfaltdekkers funksjonsegenskaper

Sammenligning av forskjellige georadar utstyr

STATENS VEGVESENS RAPPORTER

Nr. 1129

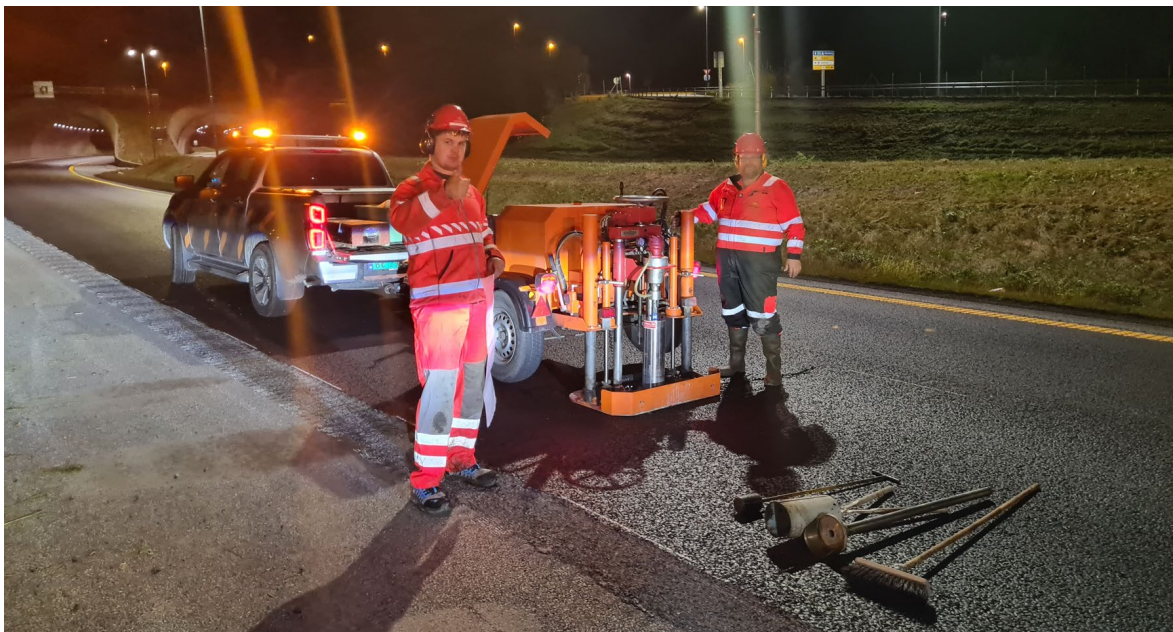
Figur 1: Utboring av asfaltkjerner. Foto: Kim Rune Grannes, Statens vegvesen

Kjernene som benyttes til kalibrering av georadar har en diameter på 150 mm. Det benyttes kun en kerne per punkt, og ikke to parallelle kjerner à 100 mm slik som det benyttes ved ordinær hulromskontroll.

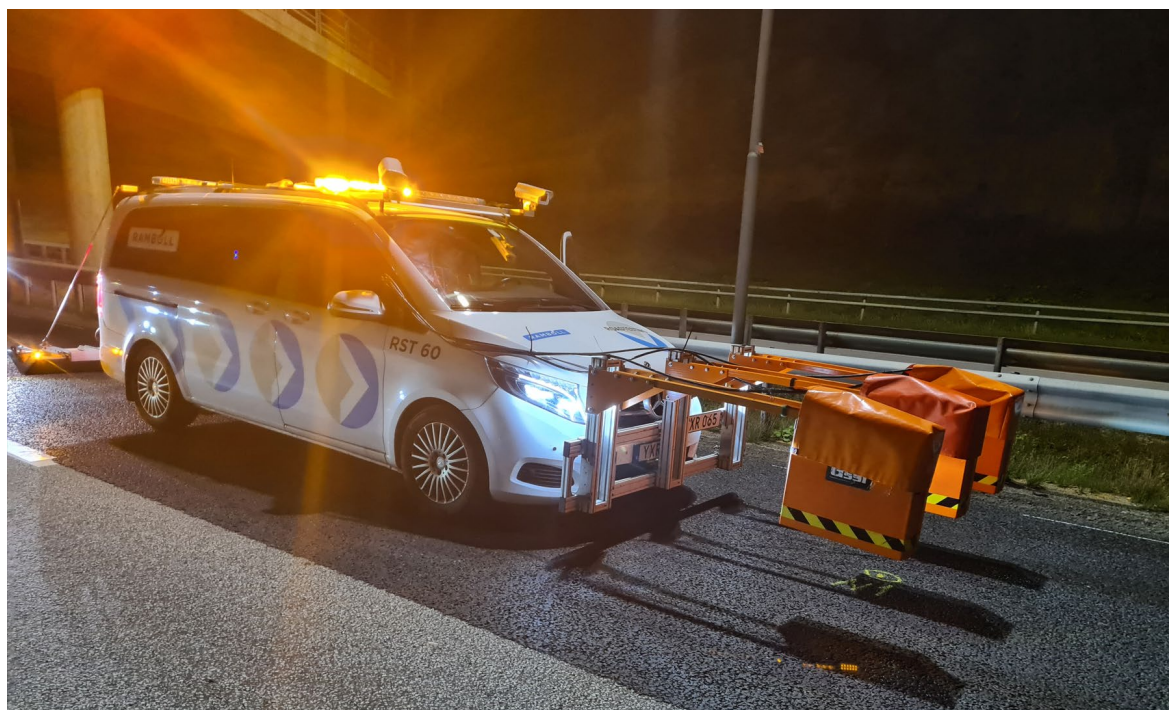
Figur 3: Sir 30 system fra GSSI med 3 stk 2 GHz antenner montert på Rambølls målebil. Foto: Kim Rune Grannes Statens vegvesen

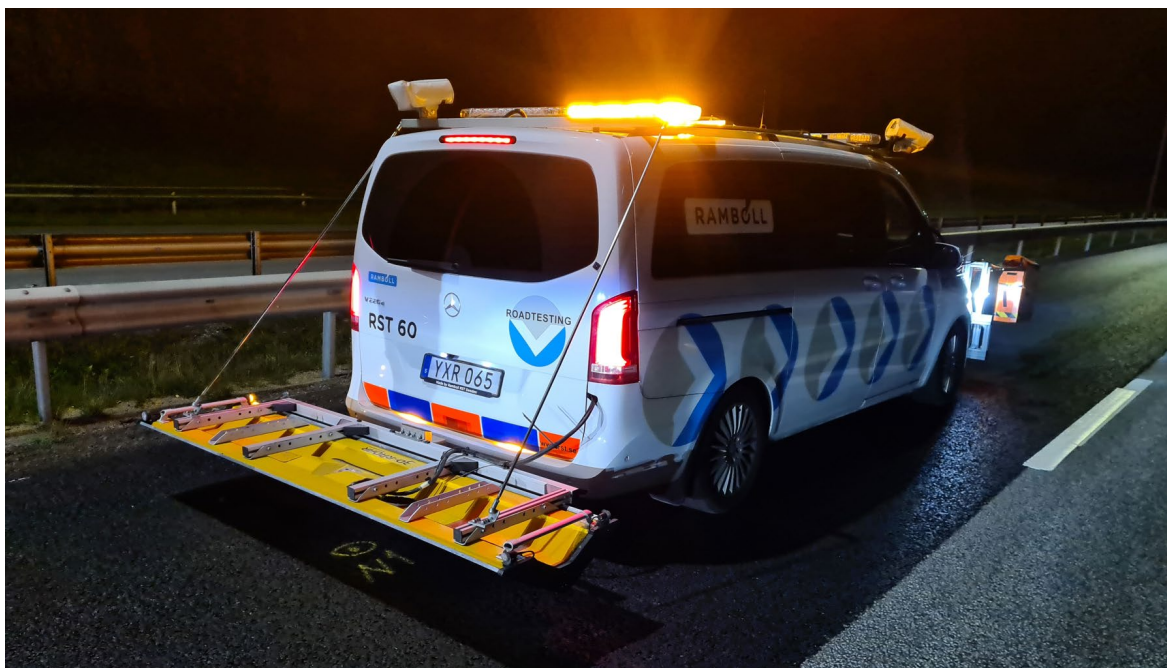
Figur 4: 3D radar fra Kontur montert på Rambølls målebil. Foto: Kim Rune Grannes Statens vegvesen

Rambøll hadde i tillegg påmontert en 3D-radar fra Kontur, med målebredde på 2,4 meter og antenner plassert med 7,5 cm avstand (utstyret er vist i figur 4). 3D-radaren var montert på hengerfeste, med stive hengsler på hver side, for å sikre at utstyret står vannrett. På grunn av en feil under måling ble det imidlertid ikke levert resultater fra dette utstyret.

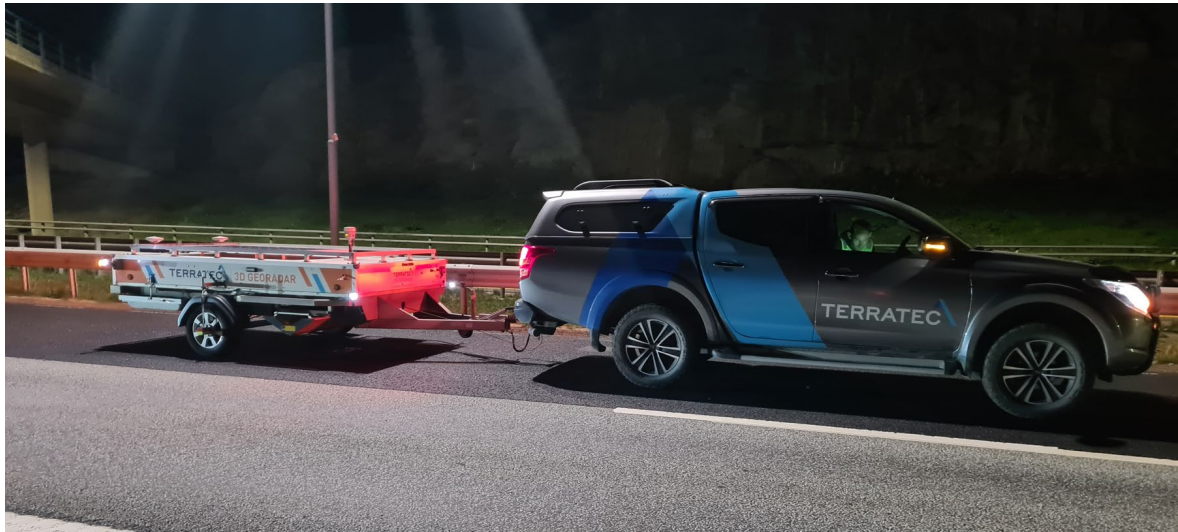
Figur 5: 3D radar fra Kontur, bygget inn i tilhengeren av Field. Foto: Kim Rune Grannes Statens vegvesen

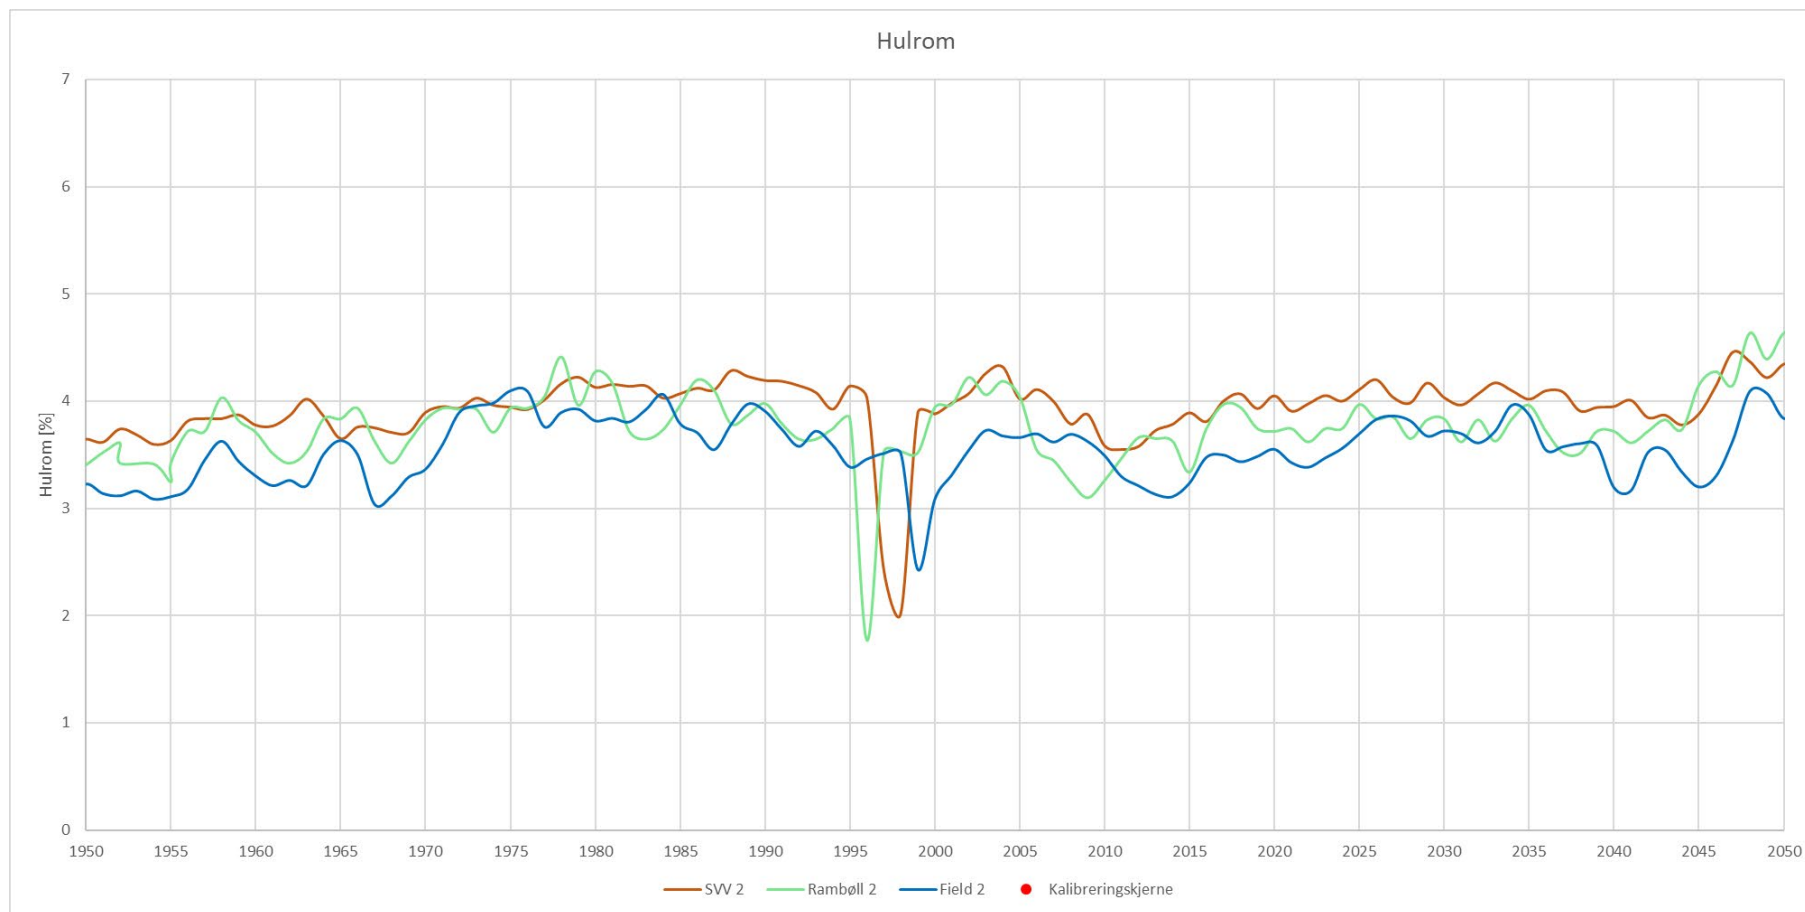
Figur 20 Sammenligning av hulrom fra alle måleutstyr på utvalgt strekning for måling 2
