# Brannforsøk med trekkekummer

En forsøksstudie med brannpåvirkning på trekkekummer

STATENS VEGVESENS RAPPORTER

Nr. 1121

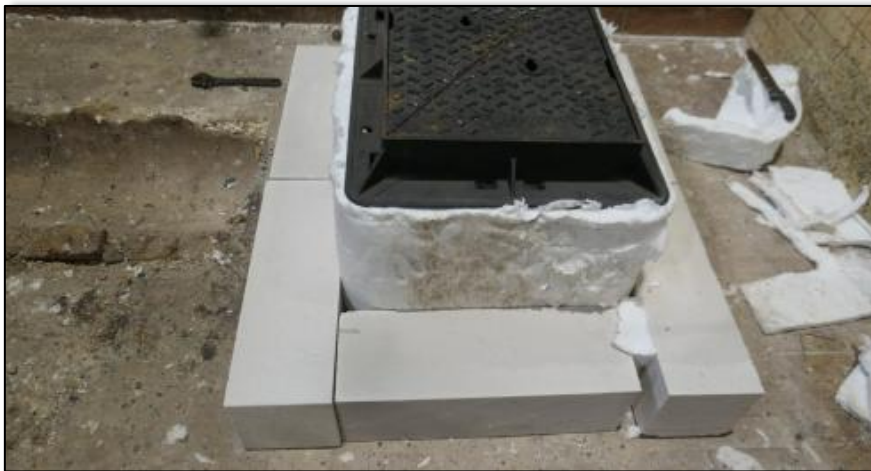
Figur 7 Fotografiet viser hvordan kummen er dekket med fiberisolasjon (fire master) og lettbetong (Siporex). Foto: RISE Fire Research.

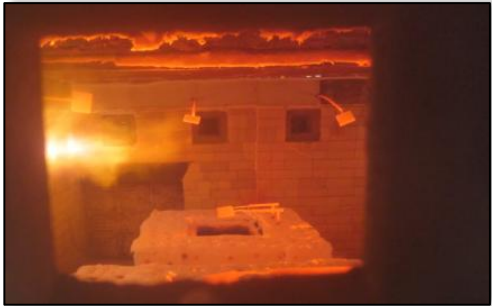
Figur 8 Bildet viser varmepåvirkning på lokk.  
Foto: RISE Fire Research.

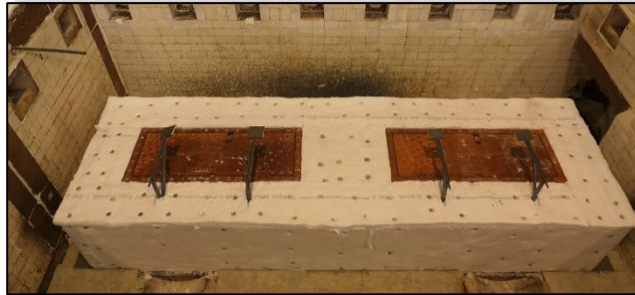
Figur 9 Bildet viser trekkekummene isolert med Siporex på kort- og langside. Foto: RISE Fire Research.

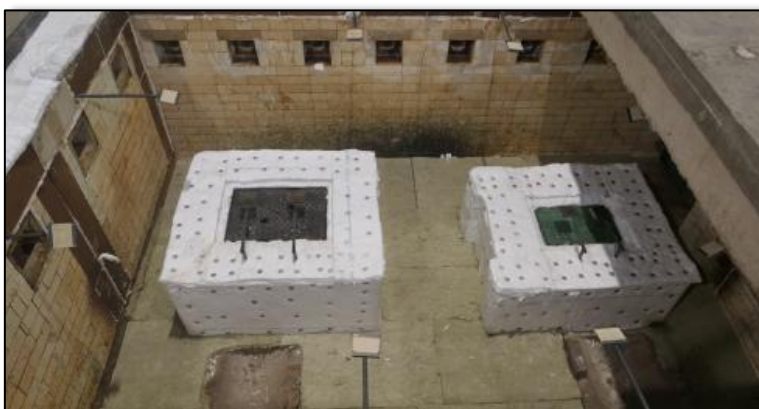
Figur 12 Bildene viser trekkekummer i HDPE-materiale plassert i brannmotstandsovn for testene ble igangsatt. Foto: RISE Fire Research.

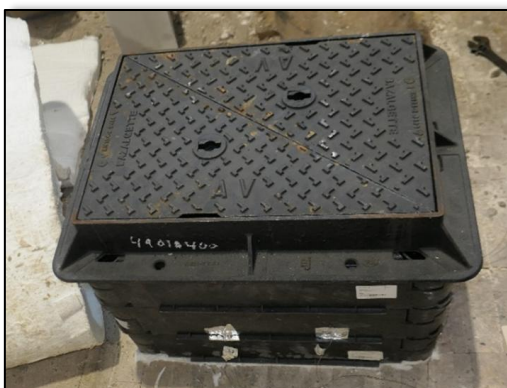
- Trekkekum: Melbye, Footway Fortress, FF6045, Rating: D400, Materiale: HDPE
- Størrelse: 150mm, innermål: 610x445, yttermål: 715x550mm
- Lokk: Støpejernslokk D400, 2-delt ramme, ikke låsbart. Størrelse lokk: 680x100x510

Figur 13 Bildet viser HDPE-trekkekum med støpejernslokk. Foto: RISE Fire Research.

Resultatene fra test nr. 1 viser at HDPE-kum med støpejernlokk var fullstendig nedsmeltet, og ikke tålte den temperaturpåkjenningen som kummen ble utsatt for. Alle kum-elementene er å anse som totalskadet, i tillegg til kablene som var plassert i kummen.

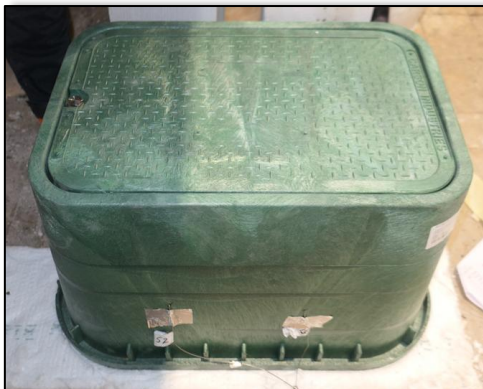
Type trekkekum og lokk: SW1220-18 A15 HDPE svart, 48x65x45cm, Grønt HDPE-lokk.

Figur 16 Bildet viser grønn HDPE-kum og HDPE-lokk. Foto: RISE Fire Research.

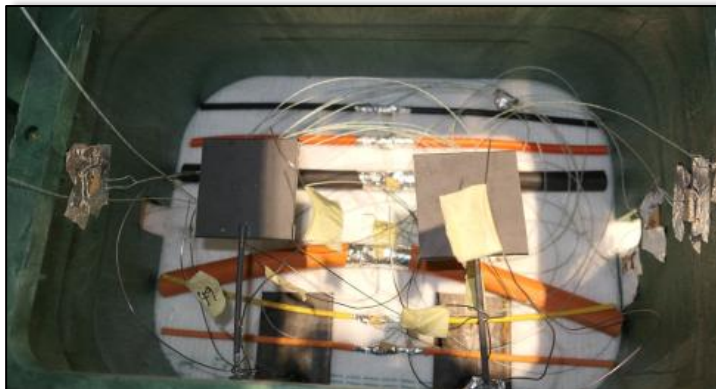
Figur 17 Bildet viser hvordan kablene er plassert i HDPE-kummen. Foto: RISE Fire Research.

I likhet med trekkekummen Footway Fortress, i test 1a, ble både trekkekummen og kablene totalskadet. Lokket var også fullstendig nedsmeltet.

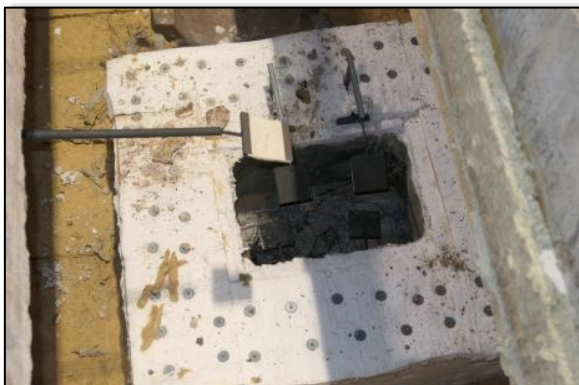
Figur 18 Bildet viser tilstand på kummen etter test. Foto: RISE Fire Research.

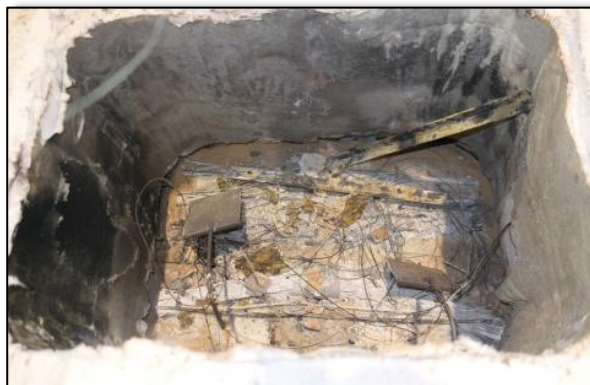
Figur 19 Bildet viser trekummen etter test. Kummen er fullstendig nedsmeltet. Foto: RISE Fire Research.

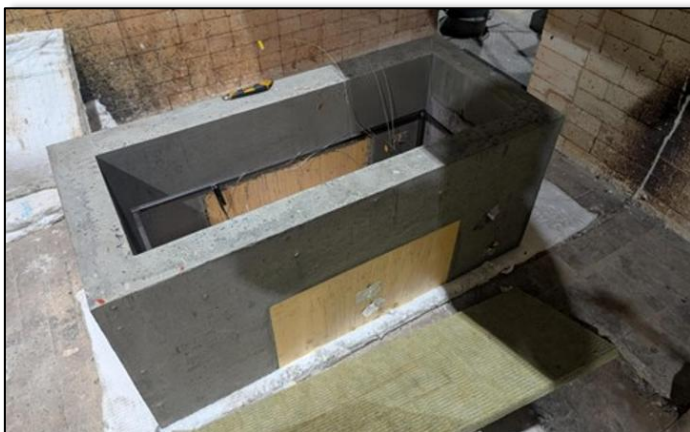
I test nr. 2 vil det bli benyttet betongkummer i begge testene, og begge med støpejernslukk. Trekkekummer i betong, Type TK2 Tunnel, er mye brukt i tunneloppgraderingsprosjekter.

Figur 20 Bildet viser trekkekum type TK2 Tunnel. Foto: RISE Fire Research.

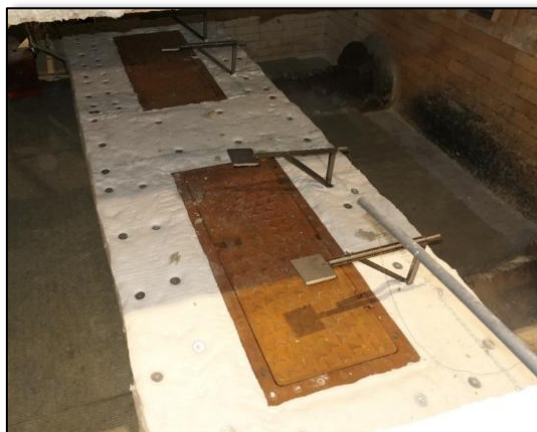
Figur 21 Bildet viser kummene før test isolert med lettbetong og AES fiberisolasjon. Foto: RISE Fire Research.

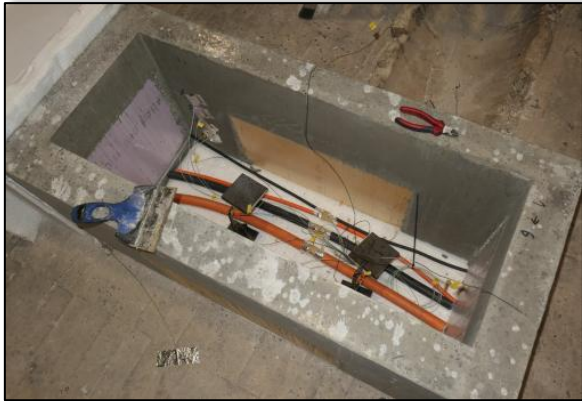
Figur 22 Bildet viser kablene plassert i trekkekum TK2 Tunnel. Foto: RISE Fire Research.

Resultater fra testen viser at både trekkekummen og kablene har tatt store skader. Støpejernslokket var intakt, men varmen fra lokket ned på godset til kummen har medført såpass stor påkjenning at trekkekummen har kollapset. Kablene i kummen har derfor også fått store skader.

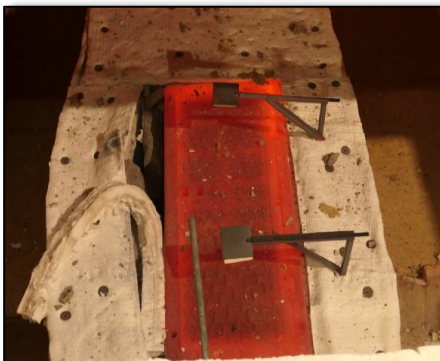
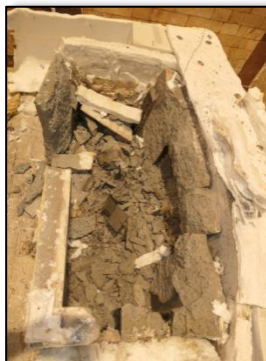
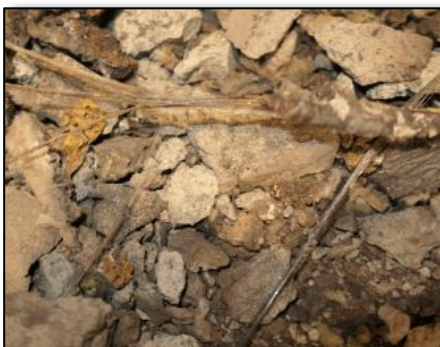
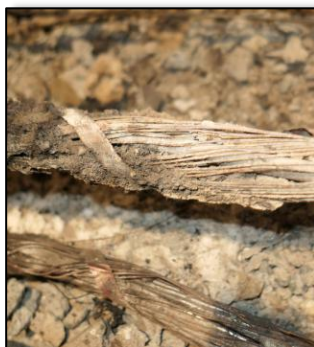
Figur 23 Bildene over viser hvordan trekkekum TK2 Tunnel har fått store skader etter gjennomført test. Foto RISE Fire Research.

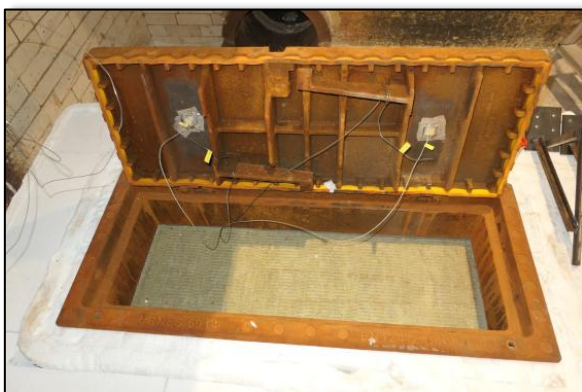
I denne kummen er det plassert 3 cm isolasjonsmatte av steinull-isolasjon (Rockwool), 2-3 cm under nedre kant av skjørtet på rammen av løkkes. Isolasjonen er lagt som en hel matte, uten skjørt, og på en stållamme som vist på bildet under.

Figur 24 Bildet viser hvordan trekkekum TK2 Tunnel er isolert med 3 cm steinullisolasjon. Foto: RISE Fire Research.

Etter gjennomført test viser kummen seg å være ødelagt med store skader som følge av avskalling. Kum i test 2b har dog tatt langt mindre skade enn kum i test 2a. Testene viser derfor at isolasjonsplatene reduserer varmepåkjenningen i kummen og på kablene. Løkket var intakt etter gjennomført test. Kablene hadde tatt noe skade, og det er uvisst om de fortsatt ville fungert.

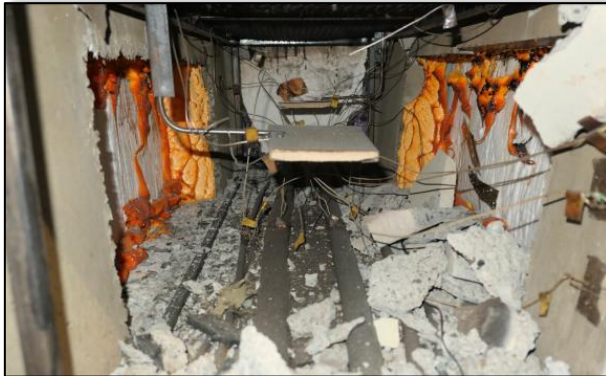
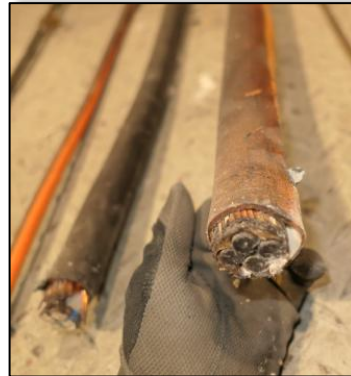
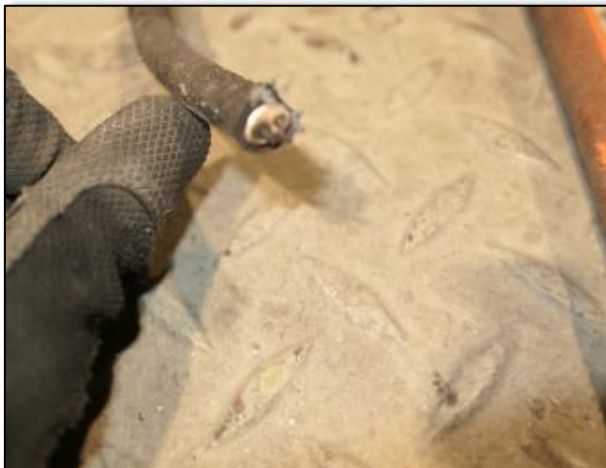
Figur 26 Bildene viser hvordan TK2 trekkekum er skadete etter test med 3cm isolasjon. Foto: RISE Fire Research

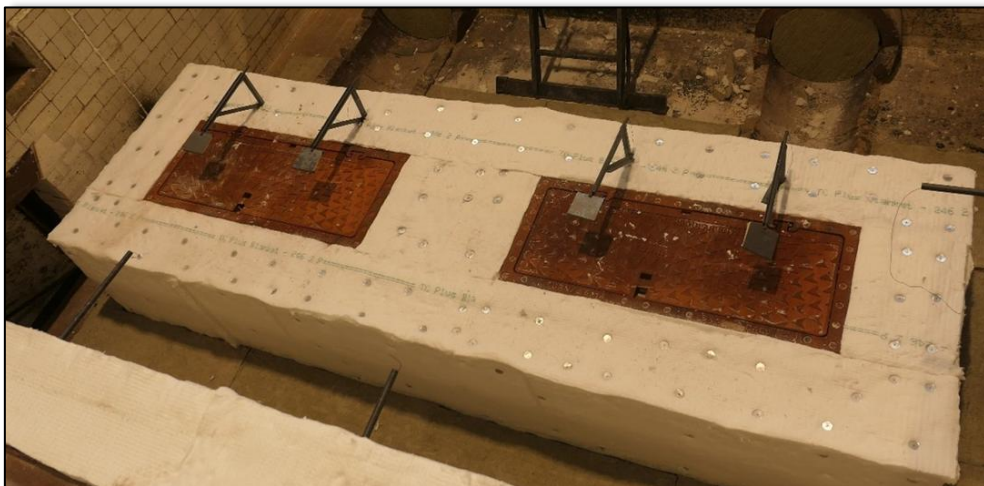
Figur 28 Bildet viser de to kummene med montert støpejernslokk før testene skal igangsettes.  
Foto: RISE Fire Research.

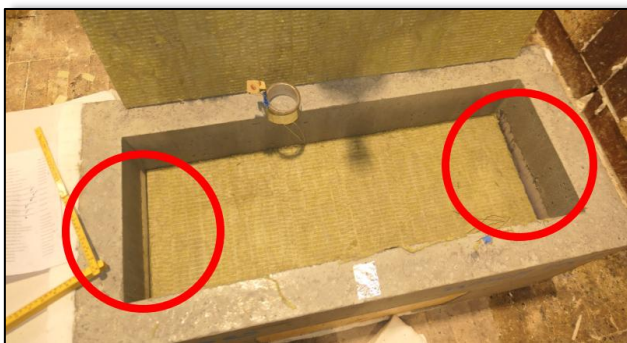
Figur 30 Bildet viser glippe mellom isolasjon og kummens kortsider som kan ha bidratt til noe varmetilførsel.

Resultatene fra testen viser at områdene ved sidearealene, ved utsparingene dekket med XPS-materiale, har hatt størst varmegjennomtrenging og derfor avskalling. Kablene i kummen er såpass skadet av de høye temperaturene at de trolig har mistet sin funksjonalitet. Kummen var mindre skadet, sammenlignet med kum i test nr. 2a, hvor det ikke var plassert isolasjonsmatter.

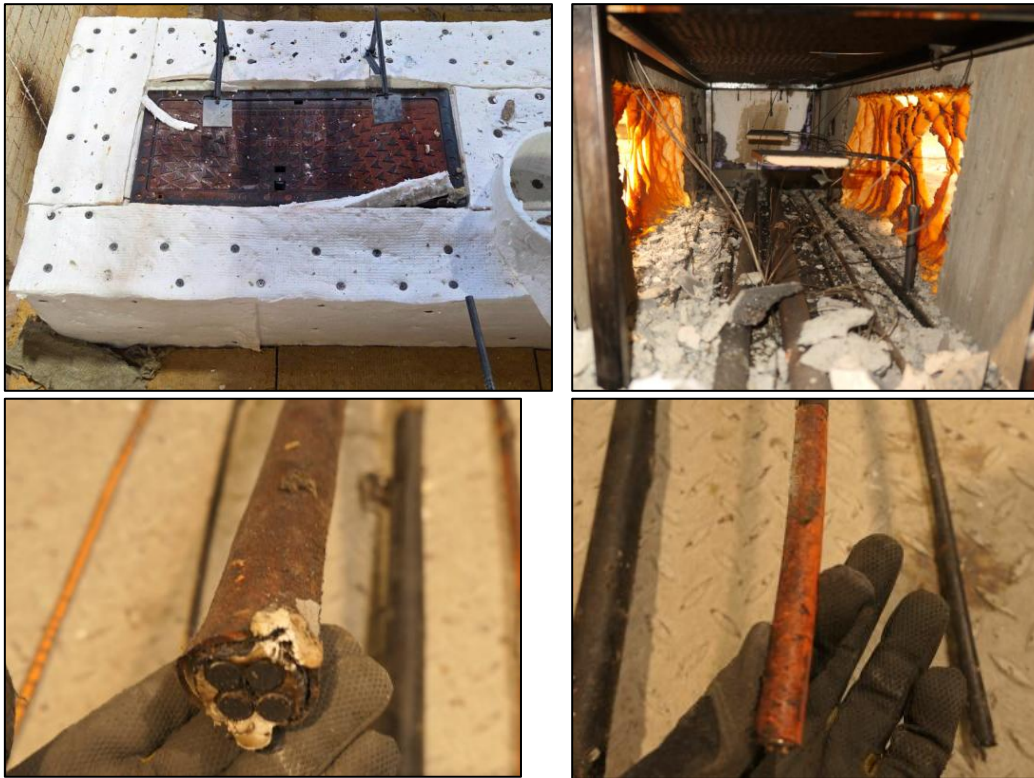
Figur 31 Bildene over viser tilstanden på kummer og kabler etter gjennomført test. Foto: RISE Fire Research.

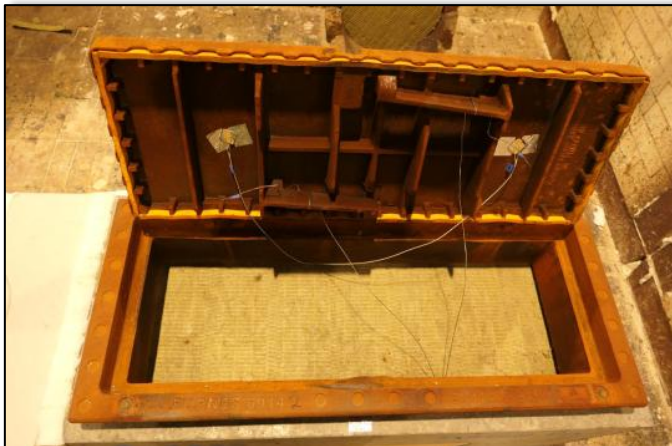
Figur 32 Bildet viser trekkekum TK2 Tunnel og støpejernslokk med 10 cm isolasjon før igangsettelse av test. På undersiden av lokket 2 stk. temperatursensorer. Foto: RISE Fire Research

Kum i test 3b tok noe mindre skade enn kum i test 3a, men kablene var også her såpass skadet av de høye temperaturene at de trolig ikke ville ha opprettholdt sin funksjonalitet.

Erfaring fra test nr. 3 viser at 10 cm steinullisolasjon beskyttet kablene svært godt mot varme, men at betongkummen, TK 2 Tunnel, virker å være noe sårbar på kortsidene ved områdene for utsparing dersom dette området ikke er tildekket. Kablene hadde også tatt en del skade.

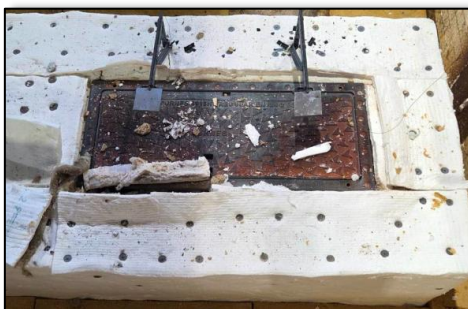
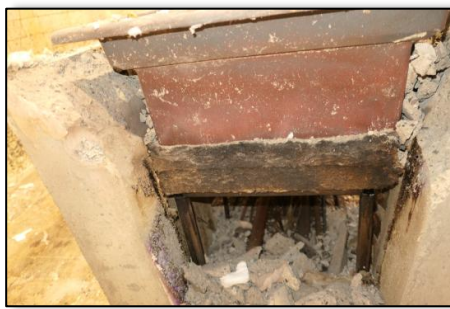
Figur 33 Bildene over viser tilstand på kum og kabler etter test 3b. Foto: RISE Fire Research.

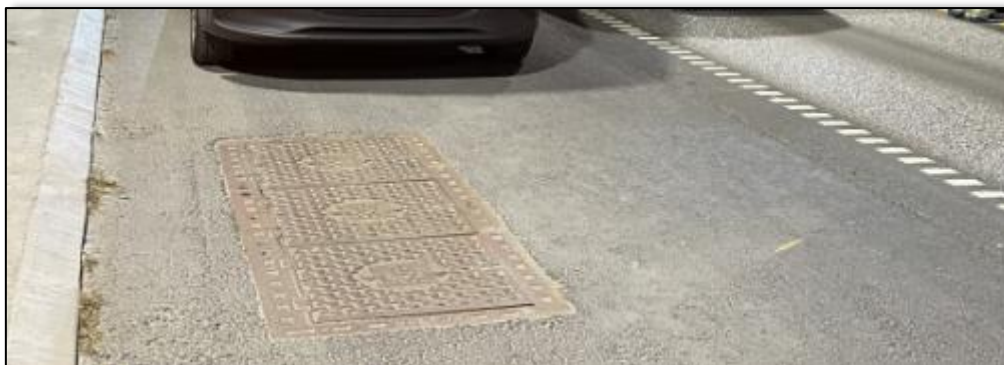
*Figur 34 Bildet viser hvordan kumlokk og bakken ligger i flukt i en havarinisje. Foto: Ole Pedro Myklebostad, Statens vegvesen.*

Ved test nr. 4 var det også ønskelig å erfare om påstøp asfalt eller betong over kanten på kummene ville ha positiv innvirkning på resultatene. Ved test nr. 4 ble det valgt å etablere 6 cm påstøp asfalt over betongkanten på den ene kummen (test 4a), og et 5 cm påstøp betong over betongkanten på den andre (test 4b). Det å etablere et slikt lag er i tråd med normal praksis i tunnelprosjekter, hvor kummen er nedsenket i bankett eller i havarinisjer.

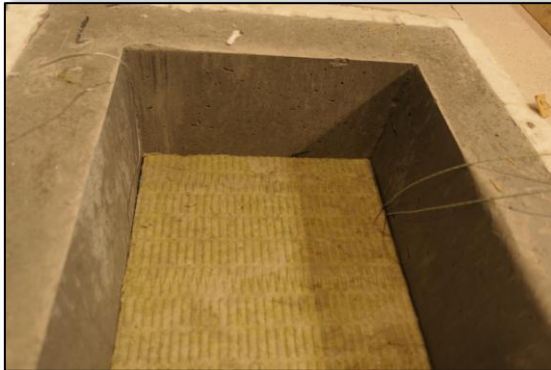
Figur 35 Bildet viser hvordan isolasjonen ligger tett inntil innerveggen på trekkekummen. Foto: RISE Fire Research

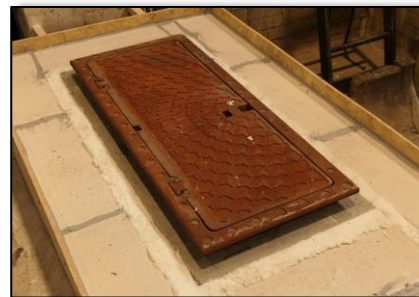
Ved denne testen ble det også besluttet at testen skulle avbrytes før opprinnelig tid (105 min), dersom temperaturen i kummen når 70 °C. Dette for å vurdere tilstanden på kummen. Det skulle tas utgangspunkt i termoelementet plassert ca. 10 cm over bunnen av kummen (ca. 5 cm over kablene). Bildet nedenfor viser lag av asfalt og betong.

Figur 36 Bildet viser trekkekum TK2 Tunnel med påstøp av asfalt på vestre og påstøp med betong til høyre. Bildet til høyre viser trekkekummen ute påstøpen er etablert. Foto: RISE Fire Research.

Testen fikk en varighet på 105 min, og ble ikke avbrutt før planlagt tid. Det ble observert langt mindre skader på betongkummen sammenlignet med test 3, og ingen avskalling fra lang- eller kortside. Heller ingen skader på kablene. Både kummen og kablene fremsto som godt intakte. Merk! Det er ikke avskalling fra kummen som vises på bildet nedenfor, men biter av isolasjonen som ble revet av da isolasjonsplatene ble løftet av etter test.

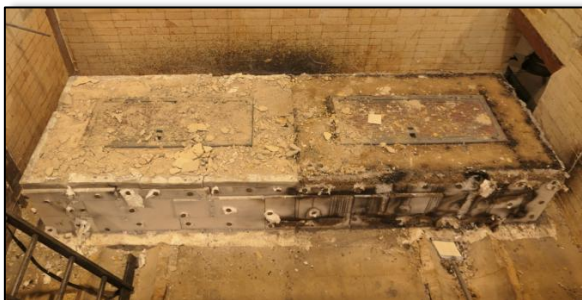
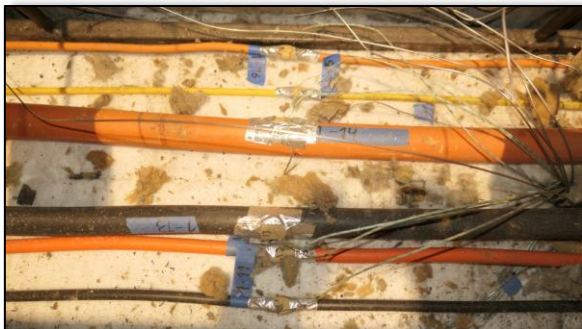
Figur 38 Illustrasjonene viser trekkekum 4a etter gjennomført test. Foto: RISE Fire Research.

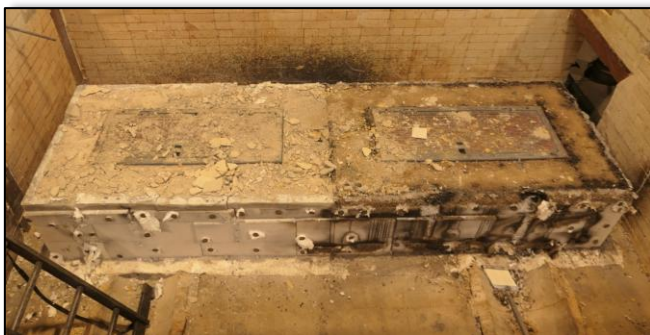
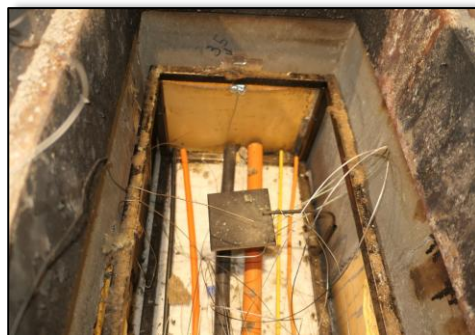
Figur 40 Bildene viser tilstand på oppi trekkekummen etter gjennomført test 4b. Foto: RISE Fire Research.

I likhet med Kum 4a, med asfaltlag under lokk, var også i denne kummen ingen synlige skader eller avskalling. Både kummen og kablene fremsto som intakte. Merk! Det er ikke avskalling fra kummen som vises på bildet nedenfor, men biter av isolasjonen som ble revet av da isolasjonsplatene ble løftet av etter test.

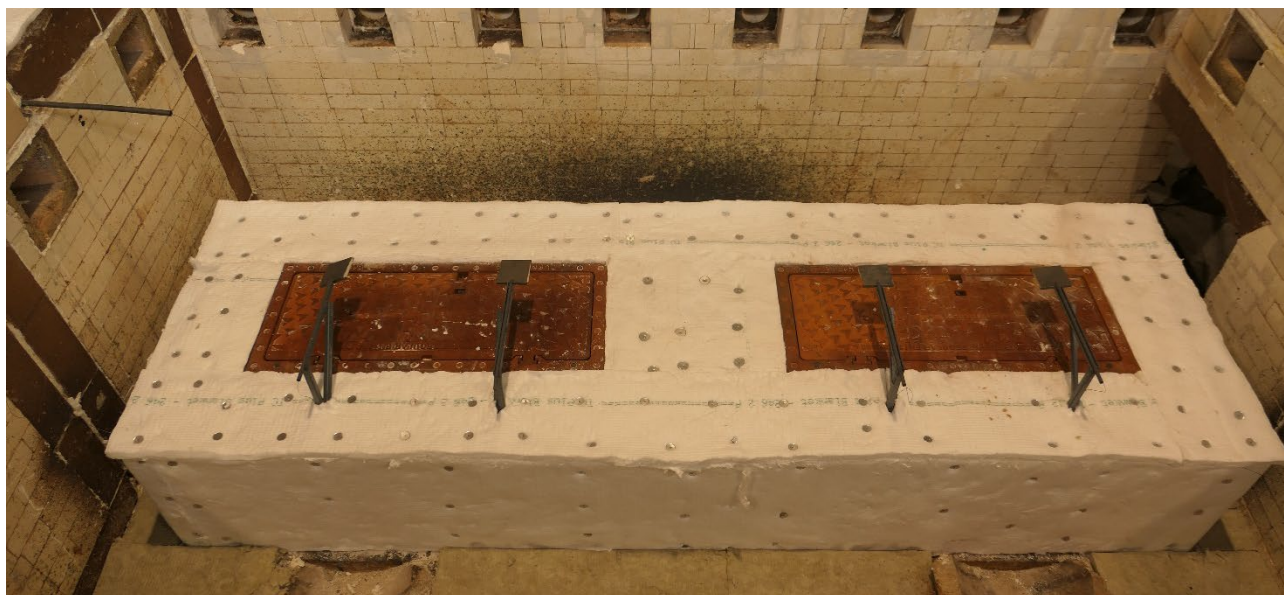
Figur 3.2 Fotografi av to av trekkekummene i forkant av test 3.

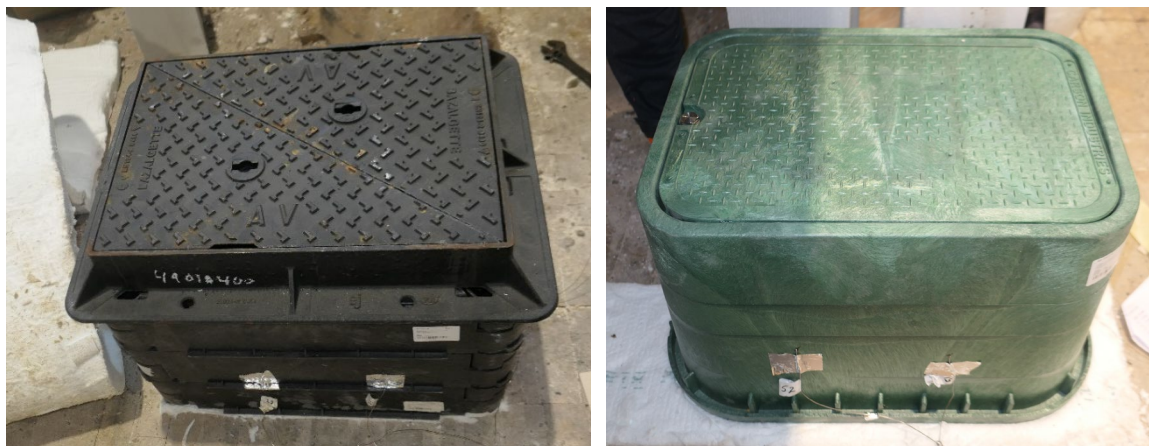
Trekkekummene som ble brukt i denne testen var FF6045 HDPE kumseksjoner med støpejernslokk (1a) og SW1220-18 HDPE kumseksjon og lokk (1b).

Figur 4.1 Til venstre: Trekkekum FF6045 HDPE kumseksjoner med støpejernslokk. Til høyre: SW1220-18 HDPE kumseksjon og lokk.

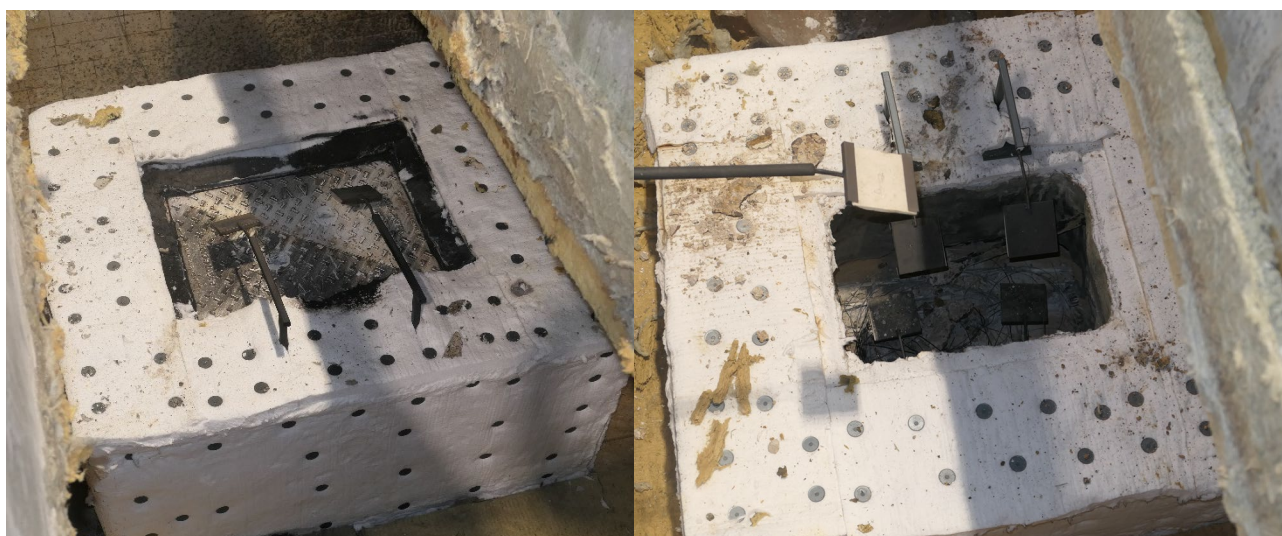
Figur 4.3 Trekkekum 1a (venstre) og 1b (høyre) direkte etter test. Under støpejernslokket på trekkekum 1a var mesteparten av kumseksjonen smeltet bort og brent opp. Trekkekum 1b er fullstendig brent opp/smeltet, og det er kun et hulrom igjen der trekkekummen var.

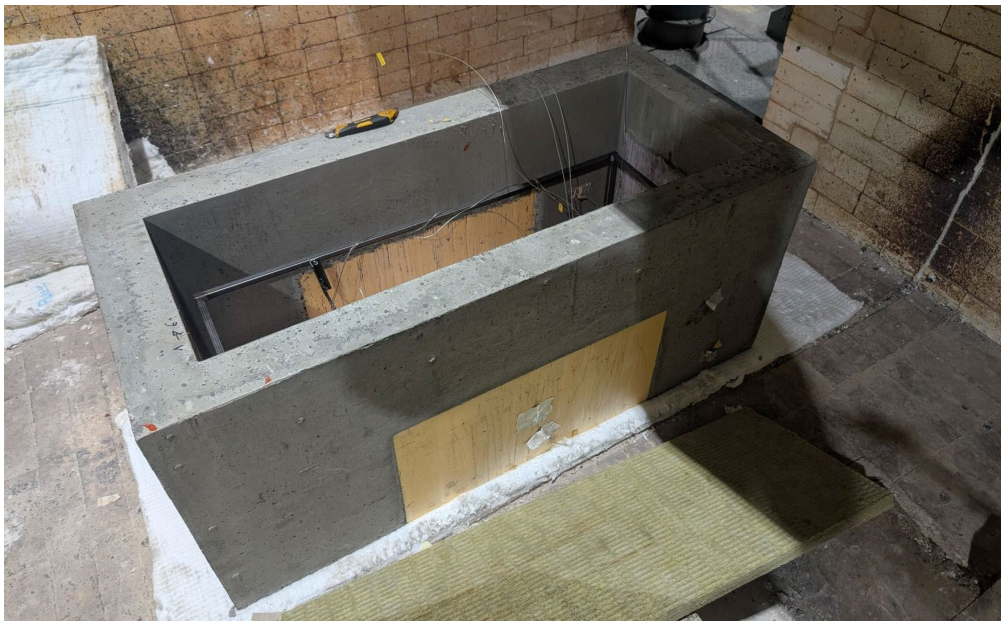
Figur 4.11 Trekkekum 2b, før test.

Test 2 besto av 2 stk. TK2 – tunnel med støpejernslokk fra Furnes, se Figur 4.11 og Figur 4.13. Forskjellen mellom trekkekummene var at 2a ble testet uten noen modifikasjoner, mens 2b ble testet med en 30 mm tykk isolasjonsplate av typen Rockwool markplate (Artikkelnummer: 30674964) som ble lagt 2-3 cm under nedre kant av skjørtet på rammen til lokket. Isolasjonsplaten ble lagt på en ramme som ble plassert ned i trekkekummen. Figur 4.12 viser hvordan dette ser ut med åpent lokk.

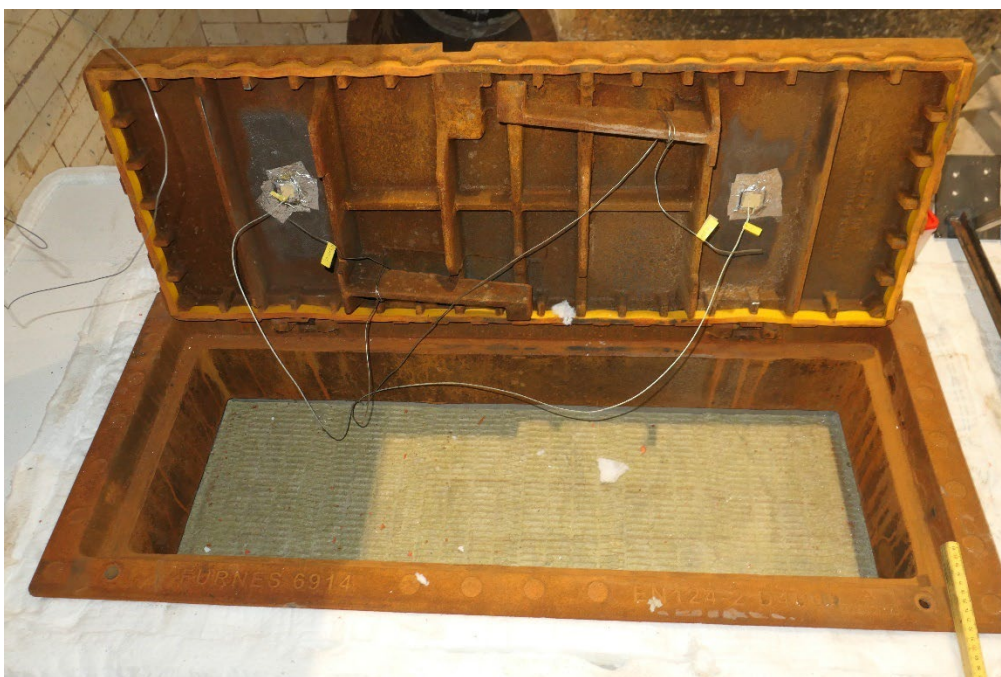
Figur 4.12 Trekkekum 2b etter isolasjonsplate er lagt ned i trekkekummen.

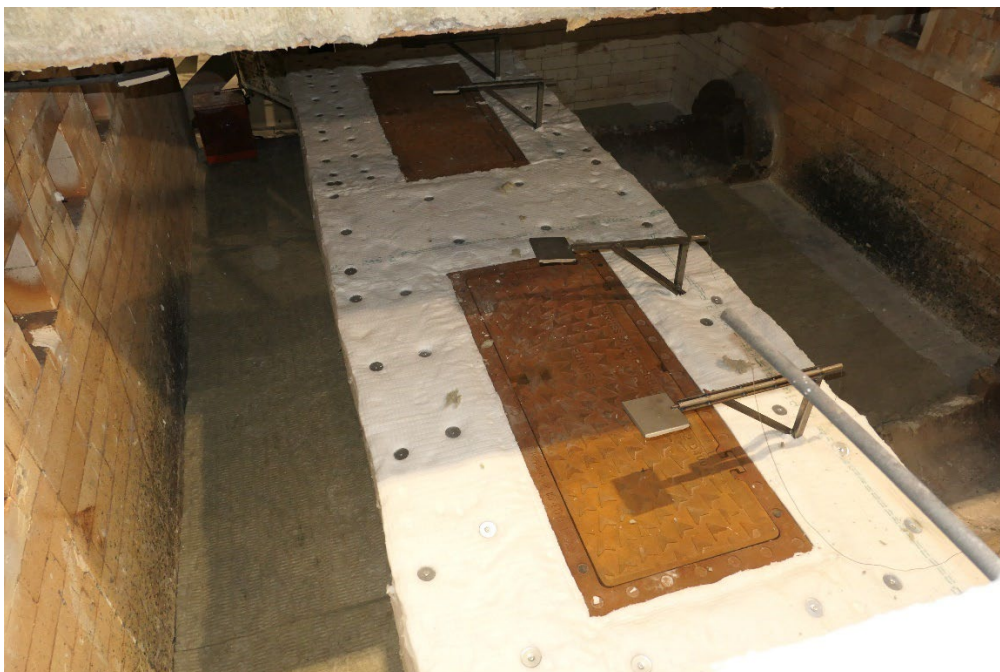
Figur 4.13 Trekkefum 2a (nærmest) og 2b (bakerst) før teststart.

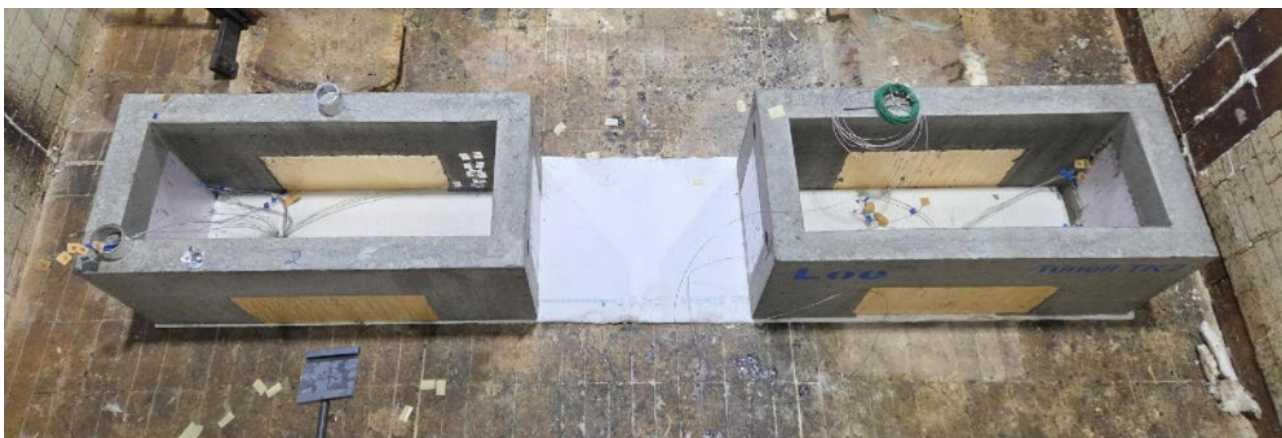
Figur 4.21 Fotografi av trekkekum 3a (venstre) og 3b (høyre) før de ble isolert utvendig.

Test 3 bestod av 2 stk. TK2 – tunnel med støpejernslokk fra Furnes, se Figur 4.21 og Figur 4.22. Forskjellen mellom trekkekummene var at de ble testet med ulik isolasjonstykkelse. Trekkekum 3a ble testet med 50 mm og trekkekum 3b ble testet med 2 isolasjonsplater med tykkelse på 50 mm, som ga en total isolasjonstykkelse på 100 mm. Isolasjonen for begge testene var av typen Rockwool markplate (Artikkelnummer: 30674931) som ble lagt 2-3 cm under nedre kant av skjørtet på rammen til lokket. Isolasjonsplaten ble lagt på en ramme som ble plassert ned i trekkekummen.
