## Del 3: 50 år med lette masser av ekspandert polystyren i vegbygging

Design og eksempler på bruk av ekspandert polystyren

STATENS VEGVESENS RAPPORTER

Nr. 1019

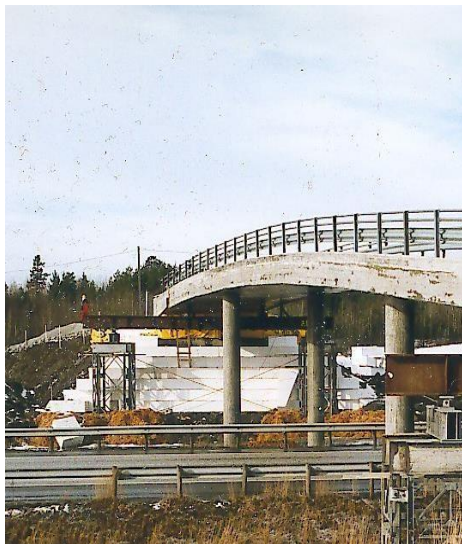
*Figur 2. Innovativ løsning for fundamentering direkte i en EPS fylling. E6 Hjelmungen.  
Foto: T. H. Johansen, Statens vegvesen*

Et sitat, noe omskrevet, fra TRB er dekkende for hvordan EPS-metoden har utviklet seg og nye konsepter og innovative løsninger (som i Figur 2) har blitt tatt i bruk i nye land og delstater: «Ofte er det slik at når en hendelse inntreffer som krever rask handling, åpnes det for innovasjon. Noen ganger er imidlertid den beste innovasjonen teknikker og teknologier som er ukjente eller utestet for de beslutningstakerne som skal håndtere situasjonen. I slike tilfeller kan allerede publisert forskning bidra til å veilede beslutningstakerne, og gi et grunnlag og en begrunnelse for at de velger å ta i bruk tilsynelatende banebrytende teknikker.»

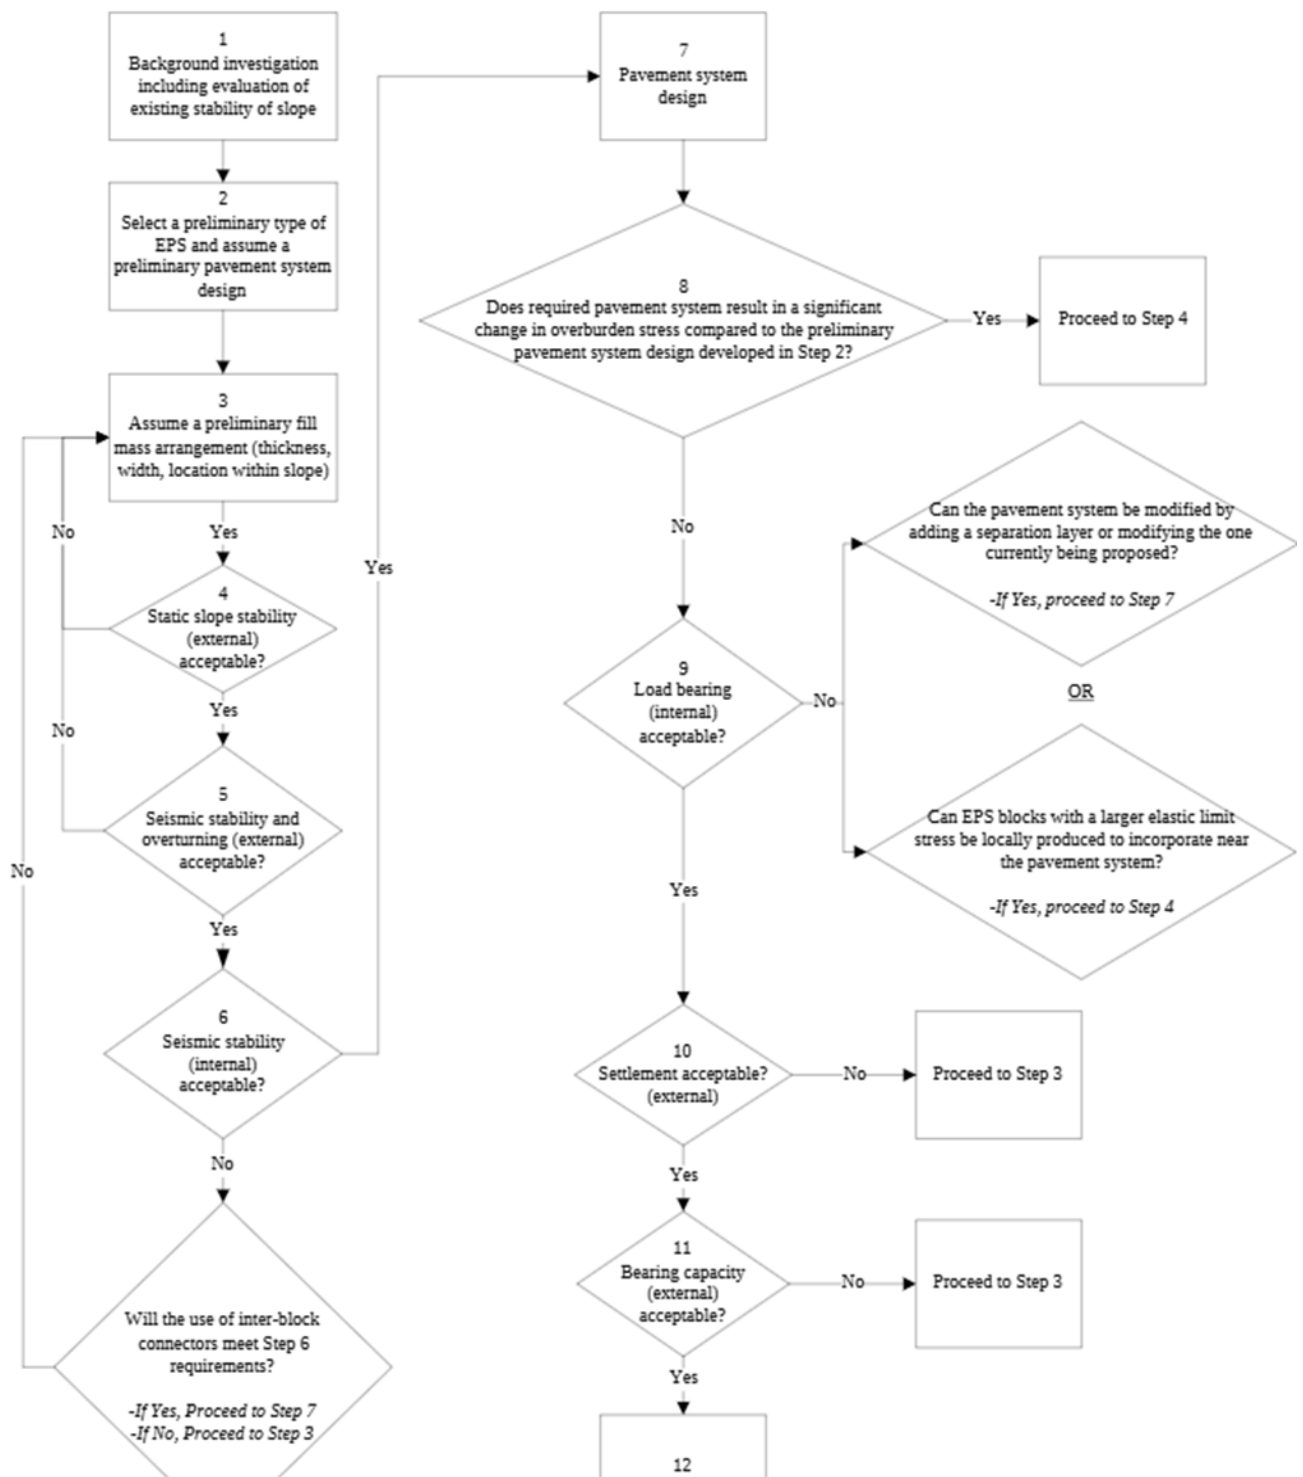
Figur 3. Guidelines for Geofoam Applications in Slope Stability Projects (2013). The National Academies Press

I de amerikanske retningslinjene finnes meget gode designkart som beskriver fremgangsmåten for å dimensjonere EPS fyllinger. Et eksempel er vist i Figur 3.

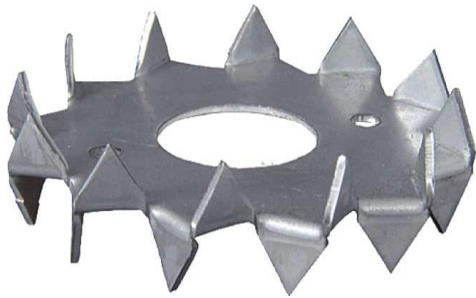
*Figur 4. Tannede tømmerforbindere Foto: Roald Aabøe*

Da bruken av EPS-blokker som lett fyllmasse i vegfyllinger ble introdusert, var det usikkerhet rundt friksjonen mellom blokkene og mulige blokkbevegelser både under konstruksjon og senere på grunn av trafikkbelastninger. For å eliminere slike risikoer ble og blir tannede tømmerforbindere både i stål (Figur 4) og i plast brukt for å binde blokkene sammen. Kravene i N200 er at blokkene skal sikres mot forskyvning, både midlertidig og permanent og at blokklåser (som blant annet tømmerforbindere) kan brukes.

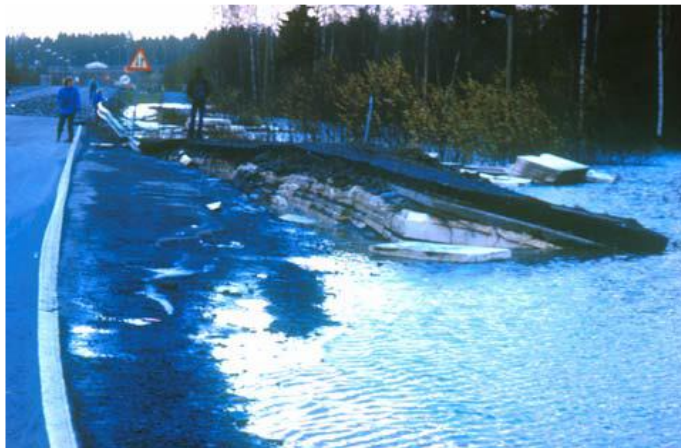
*Figur 5. Oppdrift i EPS blokker. RV 159 . Foto: Arvid Sagbakken, Statens vegvesen*

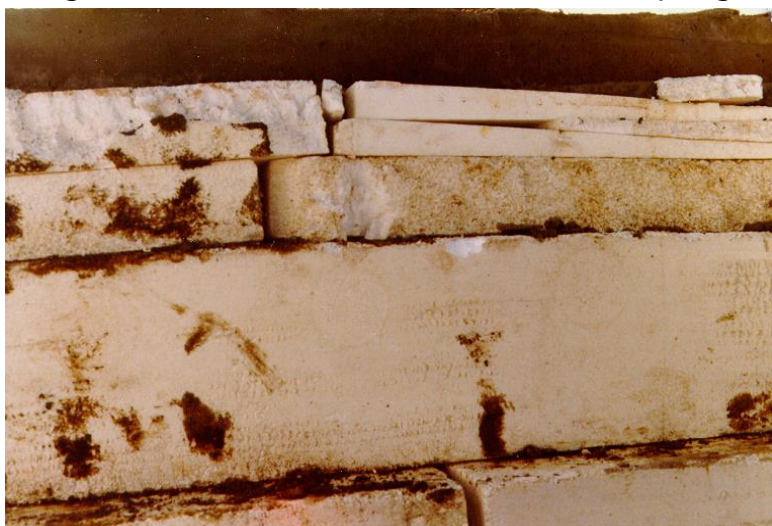
*Figur 7. Tvilsom kvalitet av EPS fylling. Foto R. Aabøe Statens vegvesen*

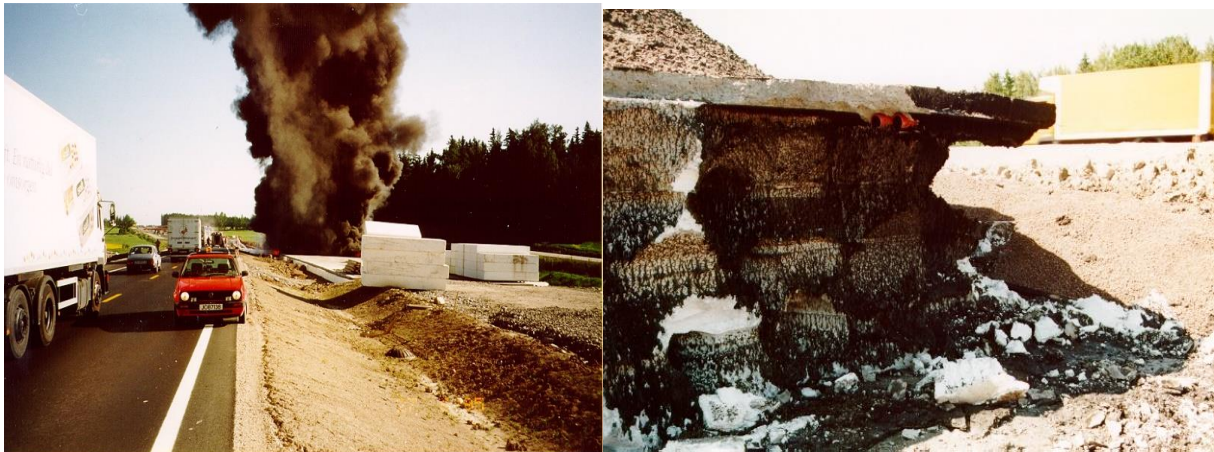
*Figur 11. Antenning av EPS fyllinger. E6 Vestby 1995. Foto: Statens vegvesen*

To uhell, henholdsvis på E ved Vestby og på Knatten bru (over Rv 159) på Lørenskog, forårsaket av branner har oppstått i Norge og begge var forårsaket av sveisearbeid i byggefasen utført på brulandkar med tilliggende EPS-fyllinger. I det første tilfellet ble betonglandkaret skadet på grunn av varmeutviklingen med betong som skallet av fra armeringsjernene.

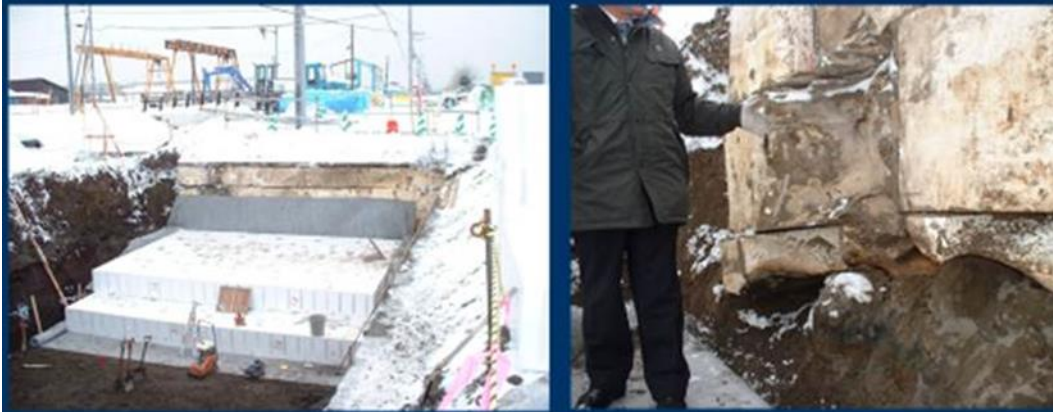
Figur 12. Skade fra bensinlekkasje i Japan. Foto: EDO

Mulighetene for bensin – eller oljesøl på en EPS-fylling er liten, men selv om en tankbil skulle velte på et slikt sted og innholdet i tanken skulle renne ut på vegen, vil ovennevnte tiltak være tilstrekkelig til å beskytte EPS-blokkene. I alle fall vil det ta noe tid før løsningsmidlene trenger gjennom jordlaget på skråningene, noe som gir mulighet til korrigerende tiltak. Men selv om løsningsmidler skulle nå frem og skade de ytre blokkene, vil reparasjonstiltak være enkle å foreta. Bortsett fra ett tilfelle i Japan (Figur 12) finnes ingen eksempler på skader på EPS-blokker i vegfyllinger på grunn av løsemidler.

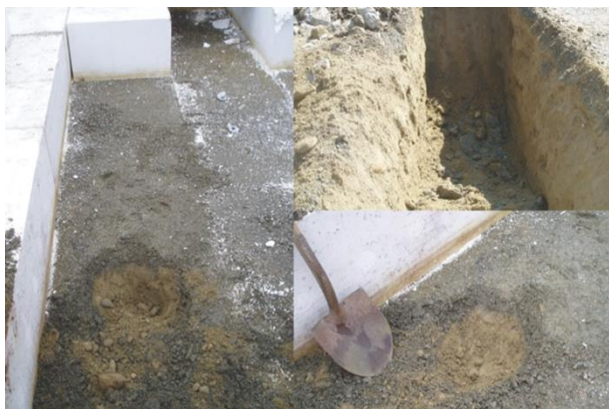
*Figur 13. E6 Hjelmungen. Miljøundersøkelse.  
Foto: Tor Helge Johansen, Statens vegvesen*

På E6 Hjelmungen og E6 Løkkeberget bru ble det tatt prøver og funnet tilstrekkelig data under vegfyllingene med EPS til å gjøre en risikovurdering og beregne veiledende verdier for jord og overflatevann. Resultatene og risikovurdering for disse 2 konstruksjonene er beskrevet i Statens vegvesen rapport 1018 Materialoppførsel og i [Environmental Risk Assessments of Flame-Retardant Found in EPS Bridge Embankments \(Paper, EPS 2011, Norway\)](#)

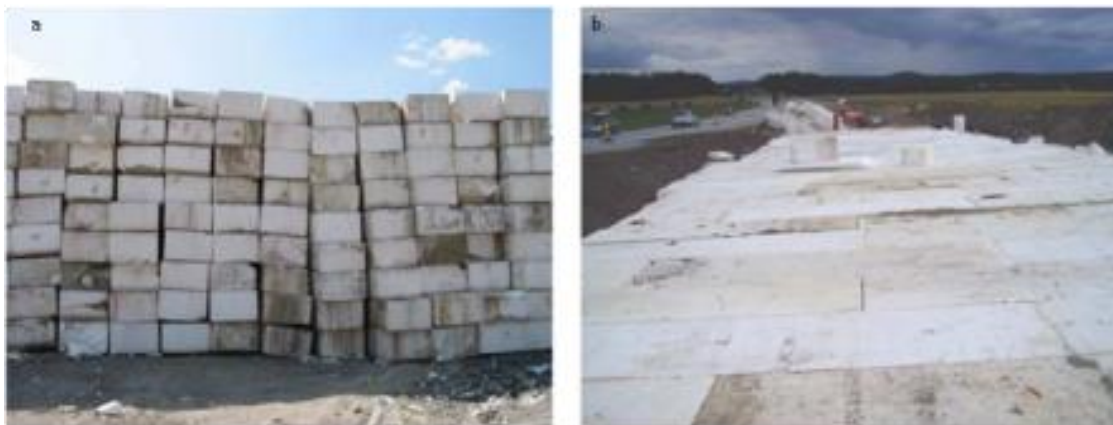
*Figur 15. a) Lager av EPS blokker fra Løkkeberg bru, b) Gjenbruk av EPS blokker fra Løkkeberg bru (Foto: Statens vegvesen)*

I 2006 ble to fyllinger på E6 i den sørlige delen av Norge, (kap. 9) delvis fjernet på grunn av utvidelse og endringer på E6. Blokkene holdt fortsatt den forutsatte kvaliteten og det ble besluttet å gjenbruke mer enn 5000 m<sup>3</sup> EPS blokker av disse blokkene som vist i Figur 15.

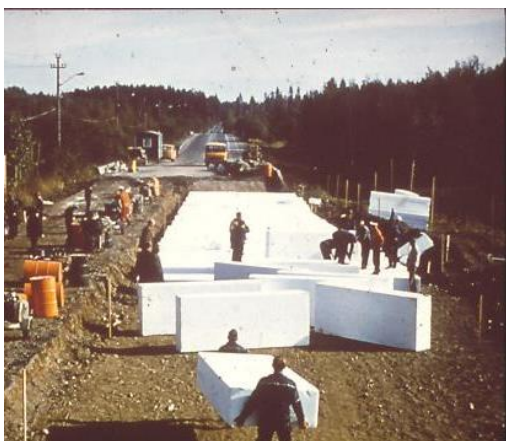
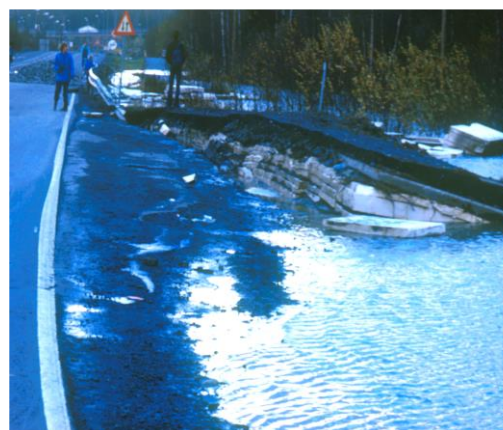
*Figur 18. Rv 159 flom bruer. Verdens første EPS fylling under bygging og senere oversvømmet i en flomsituasjon. Foto: Geir Refsdal og Arvid Sagbakken, Statens vegvesen*

Oslo området ble rammet av store flommer i 1987. Dette resulterte i at den første EPS fyllingen bygget i 1972 fløt opp inklusiv en tilstøtende veg som ble bygd i 1974. Endring i avrenningsbetingelser resulterte her i større vannmengder enn 100 års flommen tilsa under prosjekteringen i 1972, da betydelig mer asfalterte flater knyttet til boligbygging og industriutbygging ga raskere avrenning i området. Under flommen i 1987 var vannstanden 85 cm over angitt nivå for 100 års flommen. Konstruksjonen ble i 1987/88 bygd opp igjen på samme måte, men med en tykkere overbygning som sikrer vegen og en ny oppdatert 200 årsflom.

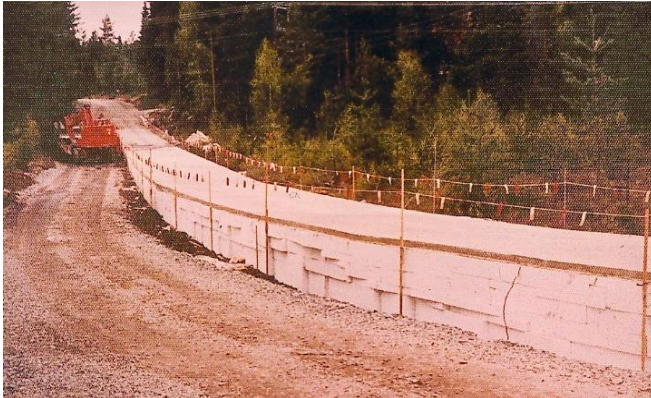
Figur 19 Solbotmoan ble bygd i 1975. (Esso Magazine, 1980)

Rv 154 Solbotmoan (ca 30 km syd for Oslo) krysser vegen her et myrområde. Det var et område med store setninger og vegen ble oversvømt flere ganger i året. Store setninger og krakeleringer i asfaltdekket indikerte at strukturen kunne kollapse. Under torvlaget var det bløt leire med 6–10 m til berg. [plastic-foam-in-road-meddelelse-61](#).

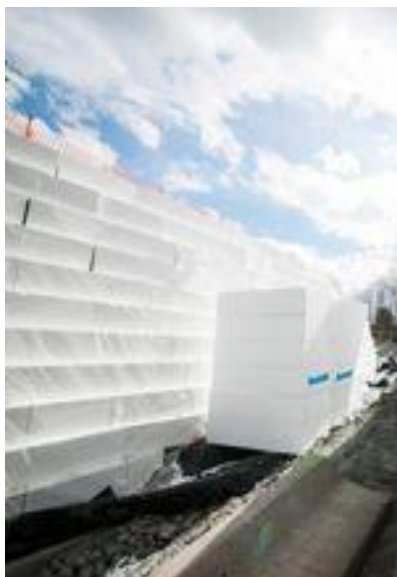
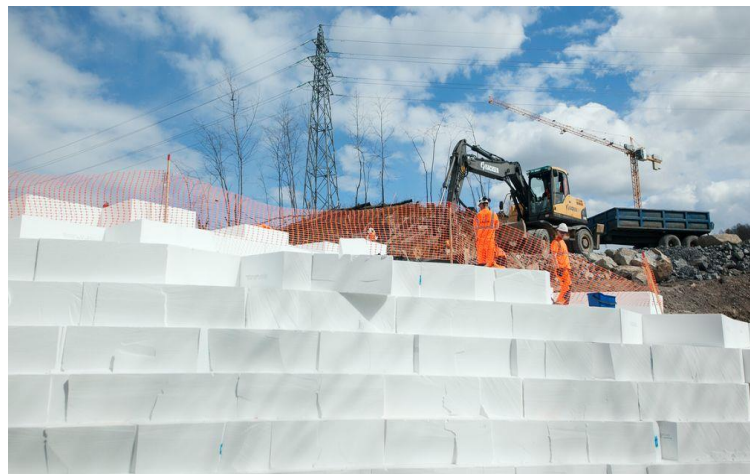
*Figur 22. E16 ved Vøyenenga. Foto: Mari Gisvold Garathun, Teknisk ukeblad. 2016*

Det er en del av utbyggingen av strekningen E16 Sandvika–Skaret som åpnet i 2019 med svært dårlig og setningsgivende grunnforhold. Eksisterende veg hadde i området sunket med opp til 1,5 meter fra den ble bygget på 80-tallet

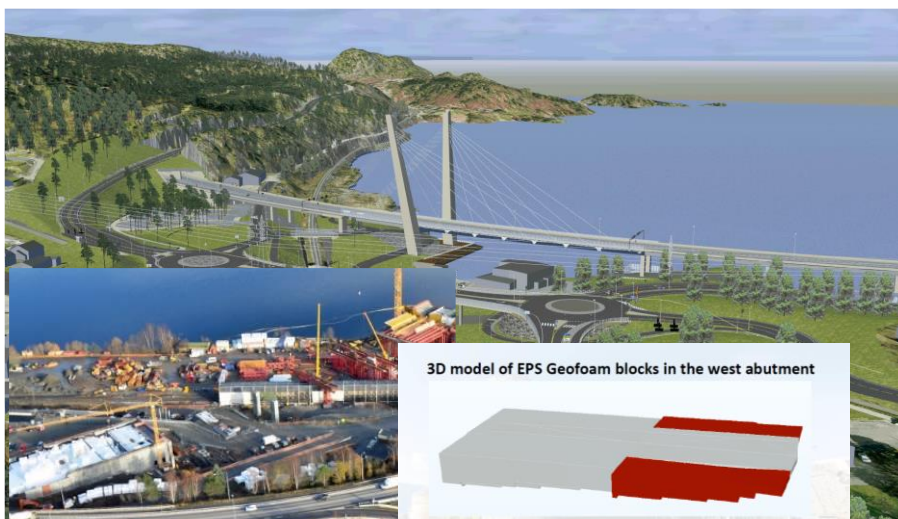
Figur 23. E18 Farris brua 2018. Bruk av EPS i landkar og fyllinger.

I 2018 ble den 570 m lange Farris brua bygget bestående hovedsakelig av en betongviadukt og en 120 meter lang skråkabelbru i stål, med to 70 meter høye betongtårn. Under begge fundamentene var det bløt leire til stor dybde og svært lav bæreevne.

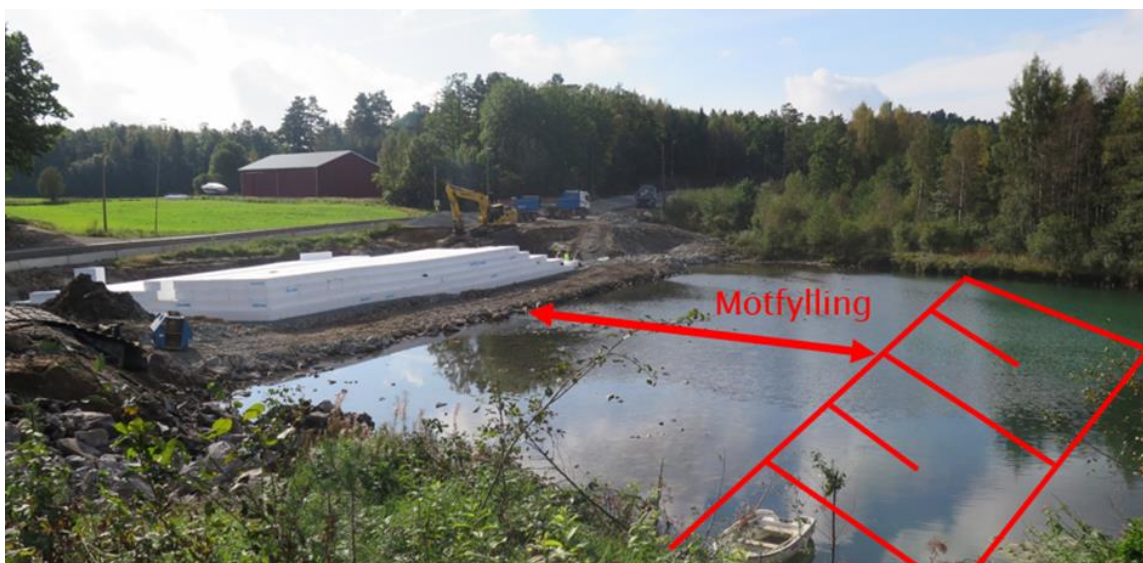
Figur 24. EPS fylling på FV 420 Sangereid Foto: Veslemøy Gardå, Statens vegvesen

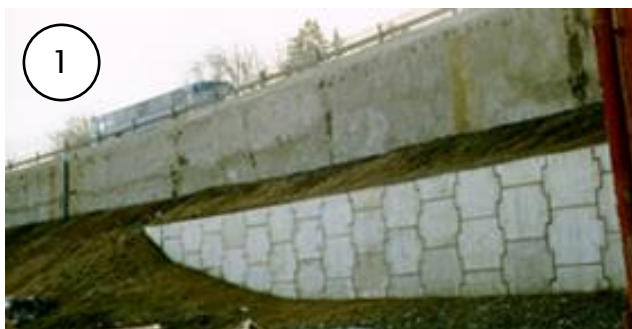
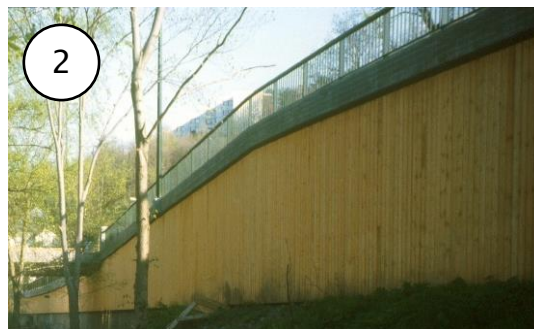
1. Rv 181 Sundet bru. Armert jord og sprøytebetong. Bilde Statens vegvesen.
2. Barbudalen Arendal. Trekledning. Bilde Statens vegvesen.
3. [Geo Foam| Concrete Construction Magazine](#). Fasade av betongelementer.

- EPS-konstruksjoner med en enkel kledning i fronten for mekanisk beskyttelse. Dette forutsetter at konstruksjonen ikke utsettes for jordtrykk i bakkant.
- EPS som fylling inntil støttemurer eller landkarvegger for å redusere jordtrykket

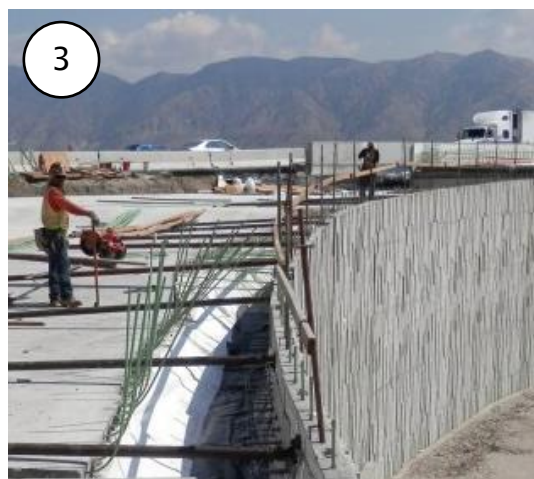
Figur 27 Eksempler på vertikale avslutninger med EPS og forskjellige løsninger på fronten.

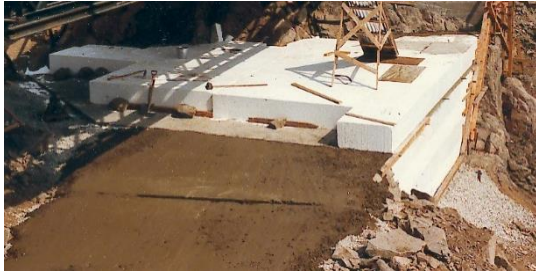
Figur 28. Støping av betongplate mellom EPS lag. Foto Statens vegvesen

Mellom og over EPS-blokkene ble det støpt to betongplater, som ble forankret med stålstag i berget. Rommet mellom blokkene og berget ble fylt med drenerende sementstabilisert lettklinker for å unngå oppbygging av vanntrykk. EPS-blokkene ble beskyttet mekanisk med stålpaneler mot sjøen.

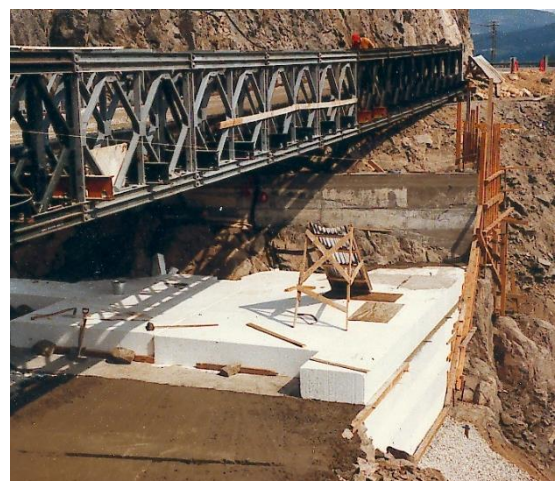
Figur 29. Eksempler på vertikale fyllinger med EPS. (Rv 5 Stedjeberg, Norge (Foto og illustrasjon: Statens vegvesen

Konstruksjonen er fortsatt intakt i 2025 selv om vegen er omlagt på stedet med skredsikringstunnel og fungerer i dag som sykkelveg.

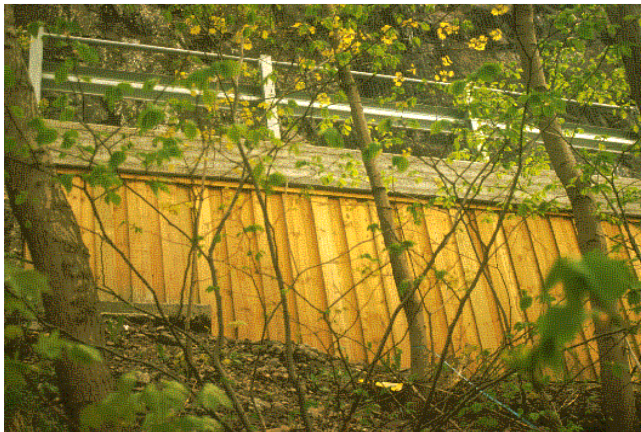
*Figur 30. Rv 315 Nyveien ved Holmestrand.  
Foto: Roald Aabøe*

På 80 tallet ble løsningen med vertikal avslutning fulgt av en rekke vertikale fyllinger med enkle kledninger. Eksempel på dette er Rv 315 Nyveien, som vist i Figur 30. Her ble impregnerert trepanel brukt på EPS fyllingen (utvidelse for å få plass til en gang og sykkelveg) som ligger i en bratt skråning med urmasser. Områdene i bunn av skråningen var båndlagt av en kirkegård. Det ble vurdert to alternativer og den vertikale EPS fyllingen var den beste både

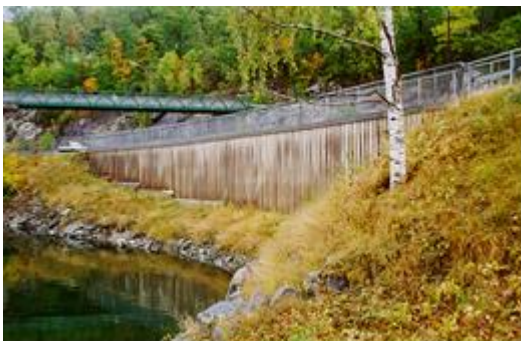
*Figur 31. E6 (Daværende) ved Nesset. Enkle EPS utforminger med vertikale vegger. Foto::  
Roald Aabøe, Statens vegvesen*

Det ble bygget flere relativt enkle utformede vertikale støttemurer med EPS som byggingen av en g/s-veg på et relativt trangt parti av daværende E6 ved Nesset i Akershus. Stedvis var det vanskelig å gå inn i fjellskjæring på innsiden av vegen (bratt og delvis bebygd) da dette ville medføre store utslag av fylling ut i sjøen i område med anstrengt stabilitet. I tillegg lå det fritidshus tett inn til vegen på

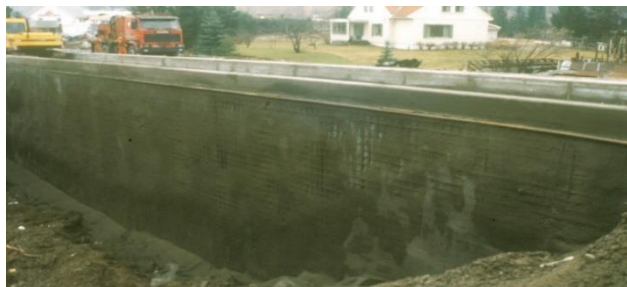
Figur 34. Ny trikkelinje ved kryssing av Gaustadbekkdalen, Oslo. Kledning med sprøytebetong. Foto: Statens vegvesen

sand fra knust betong og tegl i en tykkelse på 15 cm. Sprøytebetong er ikke den mest estetisk tiltalende kledningen, men i dette tilfellet er kledningen 25 år senere innbygget, dekket og kombinert med andre konstruksjoner (bygg).

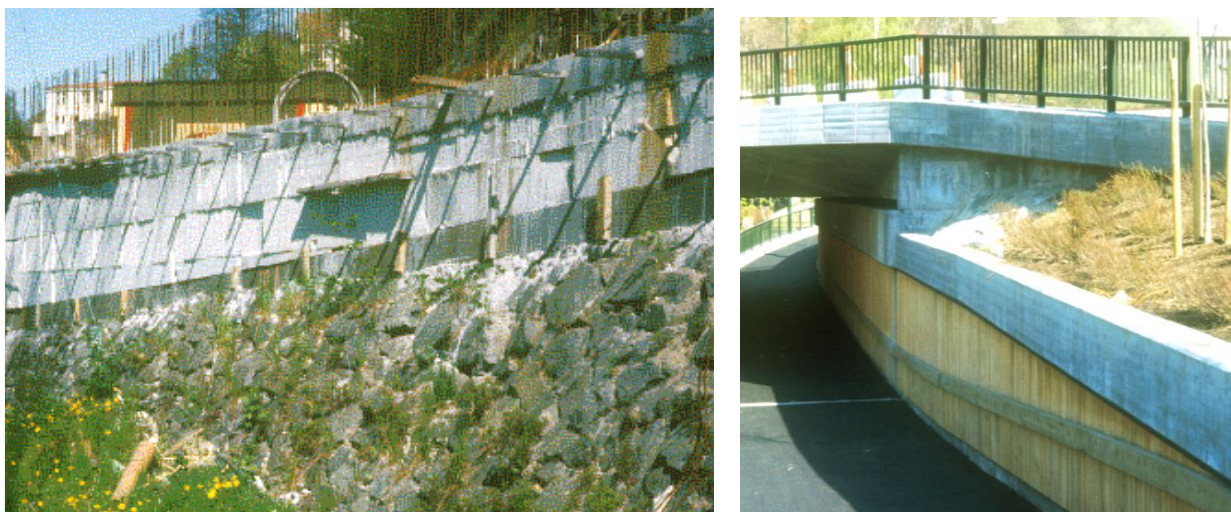
Figur 35. Arendal Øst– vest. EPS fylling. Foto: Statens vegvesen

I forbindelse med bygging av Øst–Vest forbindelsen i Arendal måtte lokalvegen heves med inntil 6,5 m over eksisterende veg for å komme i høyde med tunnelåpningen og bru over jernbanen som krysser lokalvegen i plan.

På yttersiden av lokalvegen er det bygd en G/S-veg. Lokalvegen, bygd på 1960 tallet har en støttemur som er delvis bygget som betongmur og delvis som tørrmur.

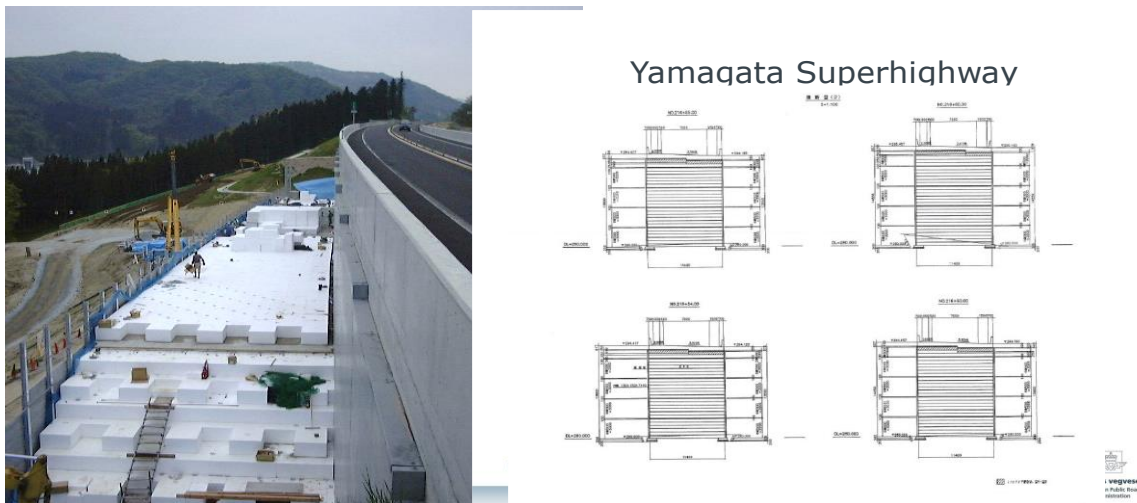
Figur 40. Yamagata expressway (EPS 2018, Springer)

I et skredområde på Yamagata Expressway som er en del av Yamagata Superhighway ble det på slutten av 90 tallet bygget en vegkonstruksjon som var opptil 16 m høy med vertikale vegger på begge sider. Det har tidligere gått skred i området, og grunnvannet står høyt.

Det ble støpt 10 cm tykke armerte betongplater for hver 3 m med EPS for å binde strukturen sammen og jevne ut eventuelle mindre nivåforskjeller. I tillegg ble det introdusert en form for glidende forbindelser for å tillate eventuelle differensielle vertikale bevegelser. Rammen til konstruksjonen bygges med H-profiler med senteravstanden 2 m og dekkes med et panel i komposittmateriale.

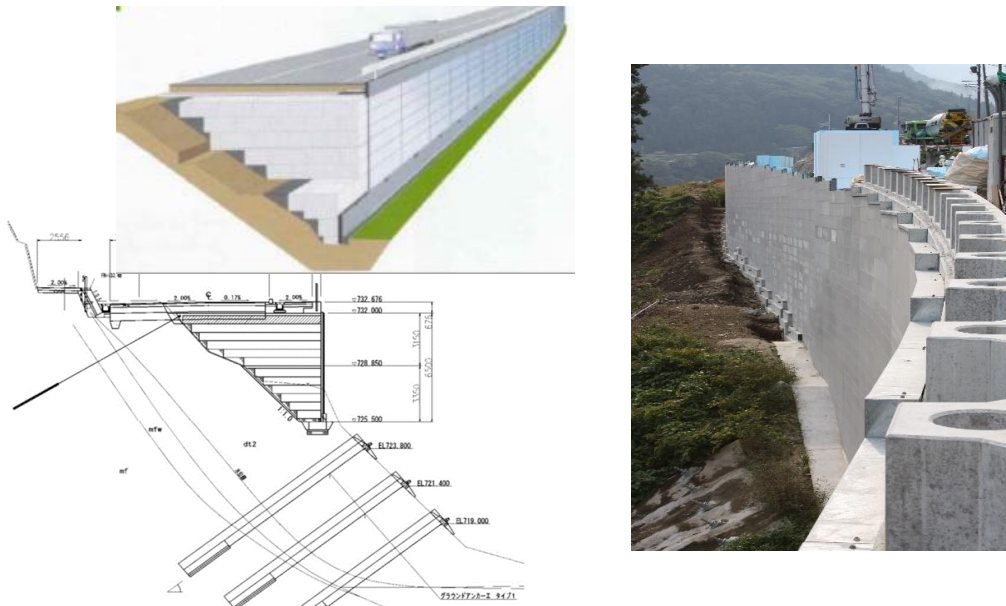
*Figur 41. Otario road (Japan). Verdens høyeste (trolig) EPS fylling (17 m). Foto: Kristian Aunaas Statens vegvesen, Illustrasjon: EDO*

Utenfor Nagano på Otario Road på en strekning på 1,2 km ble det i perioden rundt 2010 bygd en 17 m høy EPS-konstruksjon som trolig er den høyeste bygde EPS fyllingen i verden med et omfang på 30 000 m<sup>3</sup> EPS. Konstruksjonen utenfor Nagano er tilsvarende som i Yamagata. I ytterkant av fyllingen lages det en beskyttelsesvegg i komposittmateriale. Rammen til konstruksjonen bygges med H-profiler, og mellom beskyttelsesveggen og H-bjelkene lages det et mellomrom. Dette mellomrommet skal ta opp de horisontale kreftene som er den store utfordringen ved jordskjelv. Det støpes inn en betongplate med jevne mellomrom. Denne betongplaten er avstivende og gir en forbindelse mellom EPS-blokkene og H-bjelkene.

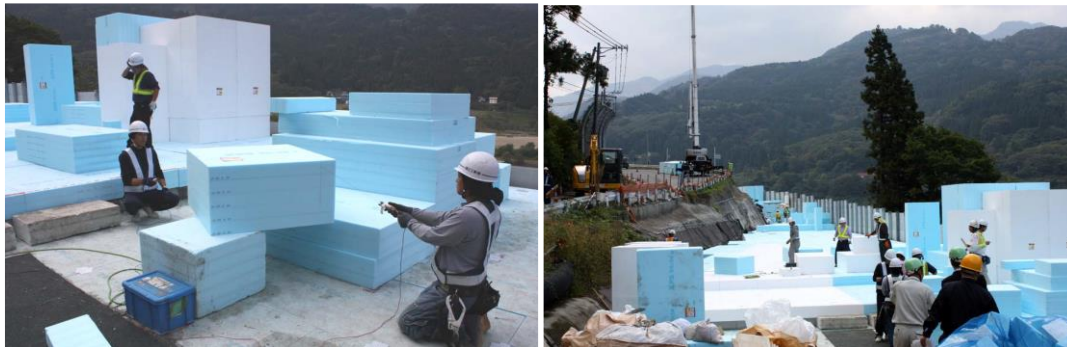
*Figur 42. Otario road (Japan). Bygging av 17 meter høy EPS fylling. Bruk av varmetråd til kutting av blokker. Foto K. Aunaas/ A.Slobodinski*

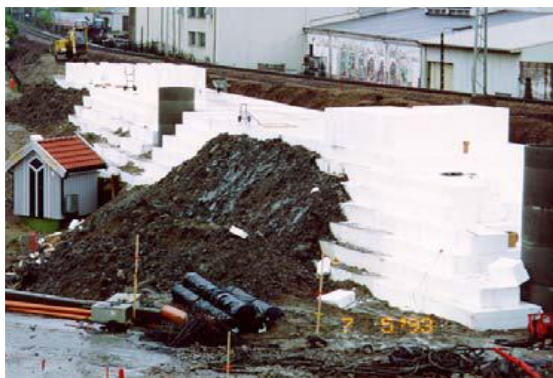
Figur 45. St Croix omlegging av jernbane. Foto Statens vegvesen

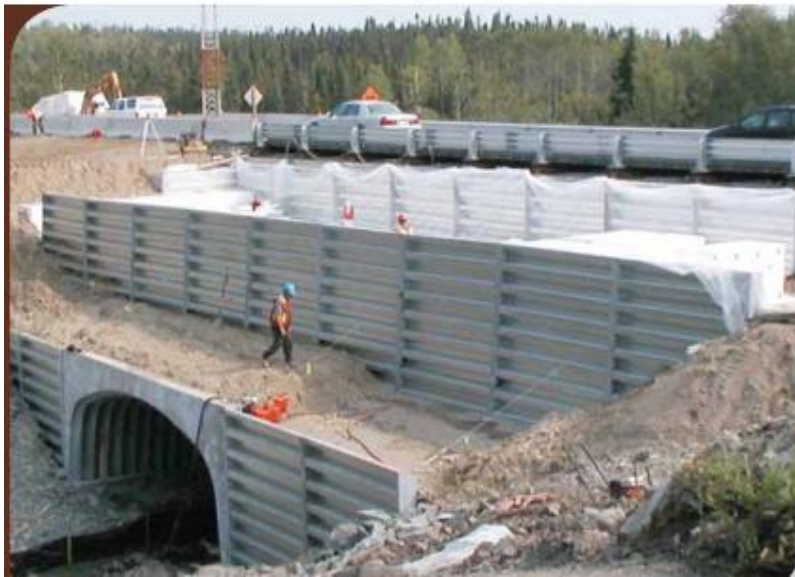
Figur 48. I 15 Motorvegprosjekt bygget i forbindelse med vinterolympiaden 2001. Foto: Utah Department of Transportation Research Division.

*Et av de største EPS prosjektene i USA er breddeutvidelse av I-15 i Salt Lake City, Utah der det fra 1997 til 2001, ble lagt ut nærmere 100,000 m<sup>3</sup> med EPS for å øke kapasiteten på vegene i forbindelse med arrangementet av 2002 vinterolympiaden.*

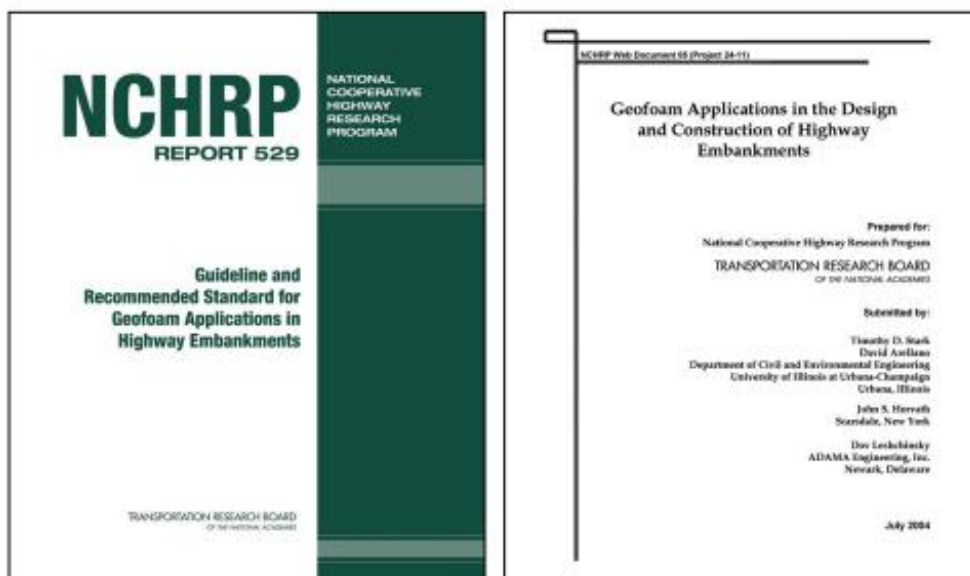
The project team followed best practices outlined in *NCHRP Report 529* and *NCHRP Web Document 65* to design a novel use of Geofoam expanded polystyrene blocks to repair a section of US 36 in Colorado.

*Figur 51. Beslutningsstøtte i det nasjonale regelverket (NCHRP)*

*Konklusjonen var at tilgangen til NCHRP-forskningen ga designretningslinjer, material- og konstruksjonsforslag, samt de tekniske egenskapene til EPS-materialet og en oppsummering som ga grunnlag for valg av løsning. Selv om løsningen var banebrytende og innovativ for prosjektteamet, var det allerede et utviklet regelverk for EPS på nasjonalt nivå (kap. 2) som var blitt brukt med suksess andre steder.*

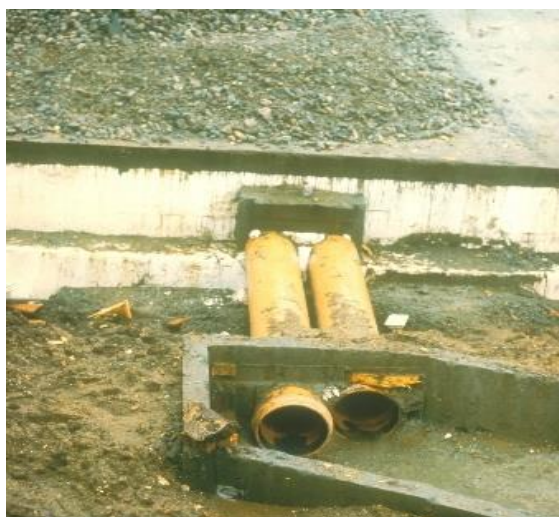
Figur 55. Rv 610. Regulering slik at vannstanden holdes konstant. Foto: Skildbrei.

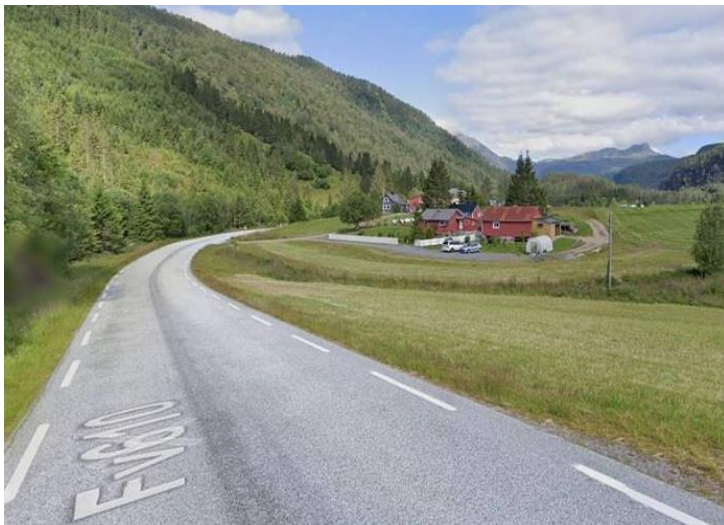
*Figur 56. Myrbrua av EPS 30 år etter bygging. Foto Simen Hermansen.*

Medregnet betongplaten ble det lagt ut i alt 45 cm overbygning. Etter at vegen ble ferdigstilt har det blitt registrert minimale setninger. Blokkene har blitt kontrollert for både dimensjonerende tyngdetetthet og trykkfasthet 10 og 30 år senere uten at det har blitt konstatert materialforandringer.

Masteroppgave til Simen Hermansen (2012) konkluderer med at etter 30 år med bruk av EPS, viser tester utført på både myrbrua og andre undersøkte EPS fyllinger ingen tegn til at materialet svekkes over tid og ingen tegn til nedbrytning av materialet samt at vegen visuelt framstår som bra.

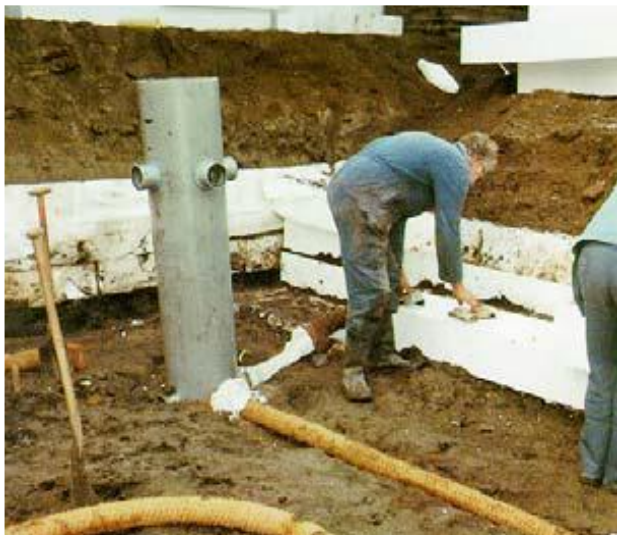
*Figur 57. Drenering / infiltrering av vann i en neddykket konstruksjon i Nederland. Foto Roald Aabøe*

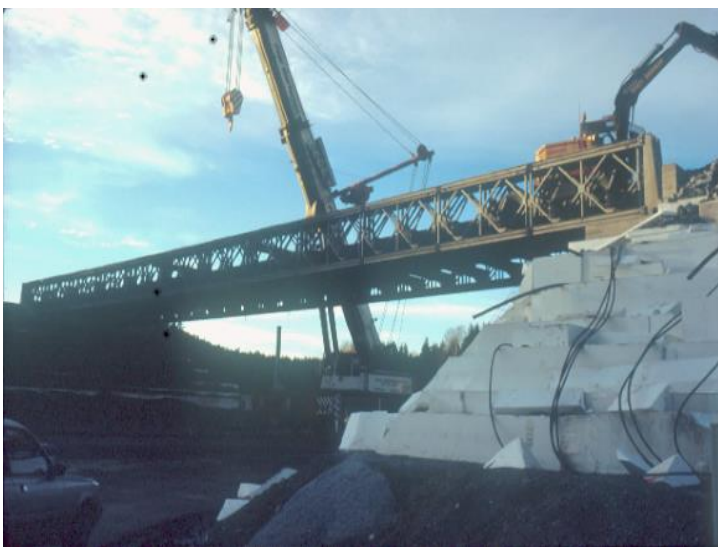
Figur 62. Fundamentering av Løkkeberg bru direkte på fyllinger av EPS-blokker, 1989 (Statens vegvesen)

fungere i 3–5 år, inntil den nye E6-brua var ferdig, men den ble stående i 17 år. I hele perioden ble konstruksjonen fulgt opp med instrumentering og målinger både underveis og ved demontering. Dokumentasjonen på instrumentering og målinger er vist i Statens vegvesen rapporter nr.1018. Del 2: Materialoppførsel av ekspandert polystyren. Konstruksjonen fungerte som planlagt, og både setnings- og bruksmessig var løsningen en suksess. Det ble ikke registrert sprekker eller ujevne bevegelser i konstruksjonen i løpet av de 17 årene.

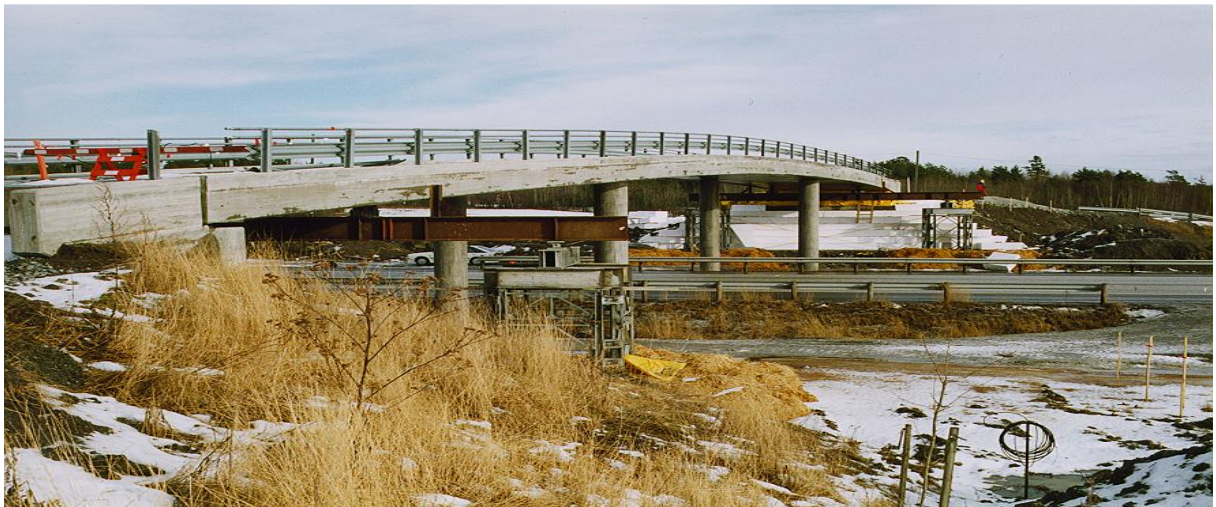
*Figur 64. Oppbygging av EPS-fyllinger. Brua bæres av midlertidige understøttelser. Foto: Tor Helge Johansen. Statens vegvesen*

Ett landkar ble refundamentert av gangen mens brudekket fikk alternativ understøttelse. Tykkelse og tyngdetetthet til fyllmassene som ble fjernet, ble registrert for å kunne ha sikrere data for last- og deformasjonsberegninger. Etter at de opprinnelige landkarene var fjernet, ble betongpelene inspisert for mulig skade før de ble kappet i terrengnivå.

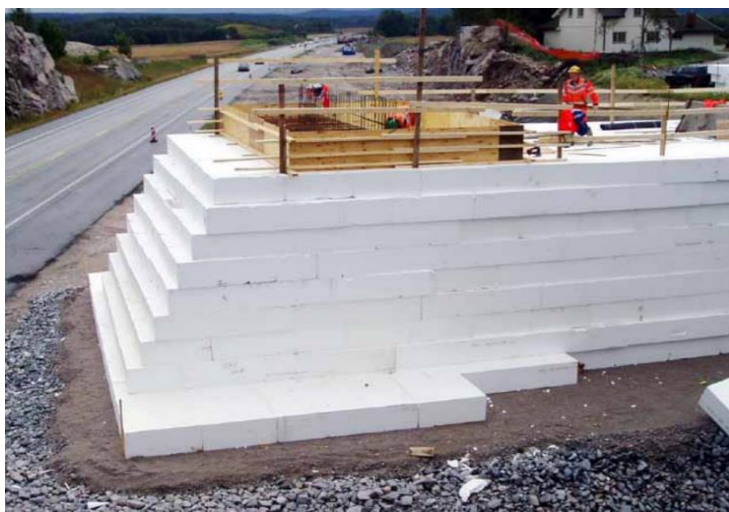
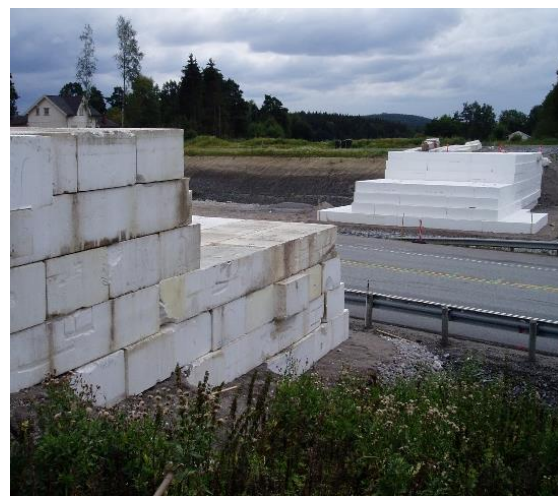
*Figur 65 Fyllinger for interimsbru over E6 ved Grimsøyveien Foto: Tor Helge Johansen. Statens vegvesen*

Da en nærliggende bru over E6 for Grimsøyveien skulle utvides for å spenne over ny 4-felts E6, ble samme type løsning anvendt på ny. Figur 65 viser en midlertidig bru fundamentert på EPS-blokker som ble etablert (som et alternativ til peling av fundamentene) for bruk mens Grimsøyveien bru ble forlenget.

Deler av EPS blokkene var gjenbrukt fra Løkkeberg bru. Alle blokkene for interimsbrua ble senere benyttet i andre vegfyllinger på E6. Konstruksjonen ble foreslått av entreprenøren rett før bygging av den planlagte pelefundamenterte løsningen. Derfor ble det heller ikke tid til instrumentering og oppfølging av denne konstruksjonen.

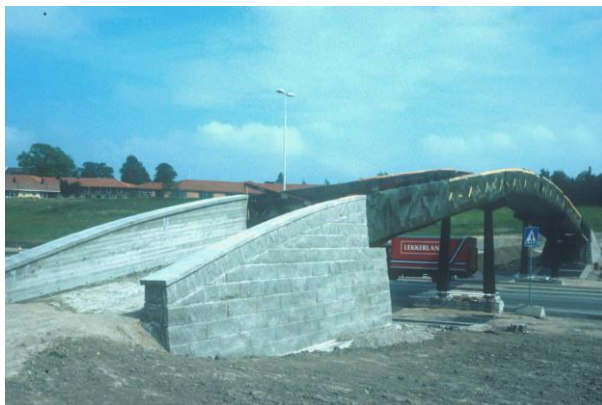
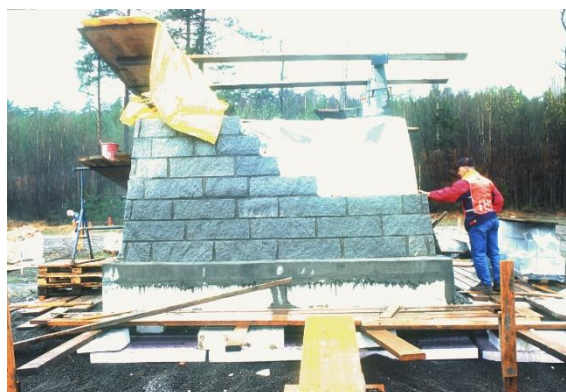
Figur 67. Rv 109 Rolvsøyvegen. Gangbruer fundamentert på EPS. Foto: Statens vegvesen

med denne helningen. Over den øverste EPS-blokken er det støpt en betongplate med sidevanger. Granittblokkene gir i motsetning til sprøytbetongflater landkarene et bedre estetisk utseende. Eksempel av dette er vist i Figur 67.

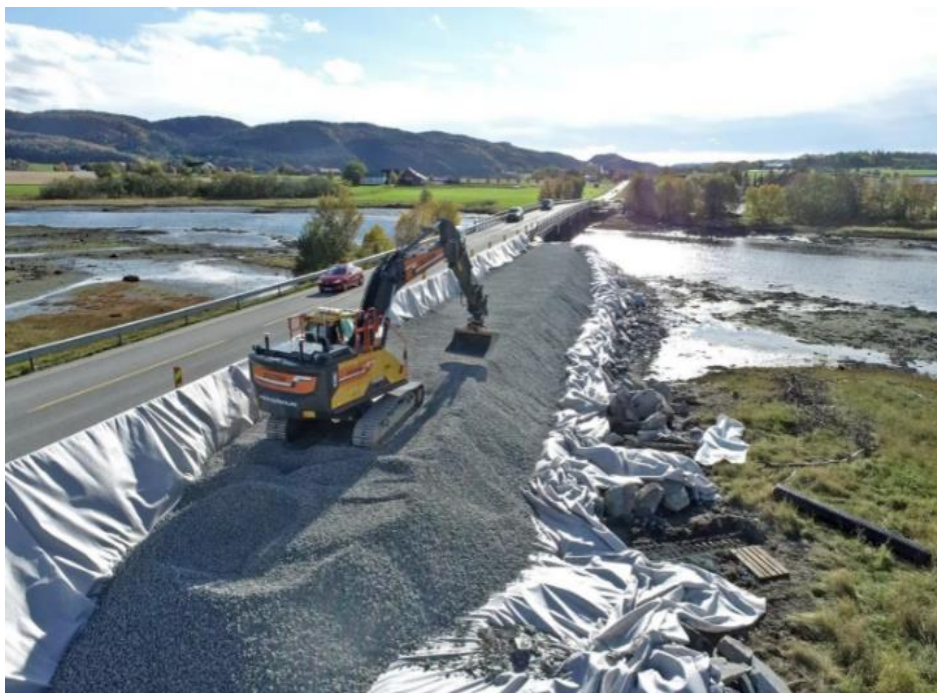
*Figur 69. GS veg med EPS og skumglass. Foto: Emil Cederström, Multiconsult*

Det er forutsatt en trykkfasthet som må tåle en langtidslast på minimum 45 kPa og en kortidslast på minimum 100 kPa. EPS blokkene ble plassert på et avrettingslag og blokkene lagt i forband. Tilbakefylling mot landkaret ble utført med skumglass, Figur 69. Utstikk på EPS-blokkene utenfor landkarets såle er minimum 1 m på grunn av lastfordeling.

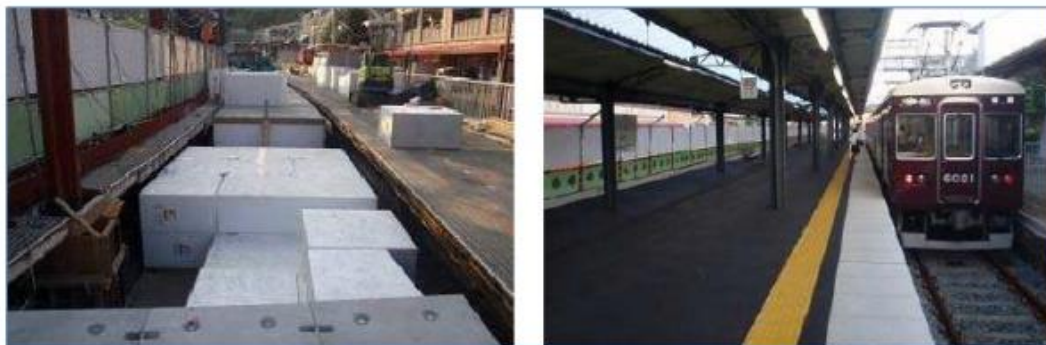
*Figur 72. Jernbanepattform i Japan under bygging. Foto:EDO*

På grunn av sikkerhets- og tidshensyn ble EPS brukt til utvidelse av en jernbaneperrong i Nishinomiya city og måtte gjennomføres raskt. Arbeidet må bli unnagjort i løpet av få dager. EPS er et materiale som i tillegg til å være svært lett også er klart til bruk når det ankommer byggeplassen og blokkene kan legges raskt på plass, noe som var avgjørende i dette prosjektet.

*Figur 72 viser bilder fra byggetiden. For dette prosjektet var maksimal høyde 1 m, lengde 60 m og det samlede EPS-volumet 110 m<sup>3</sup>.*

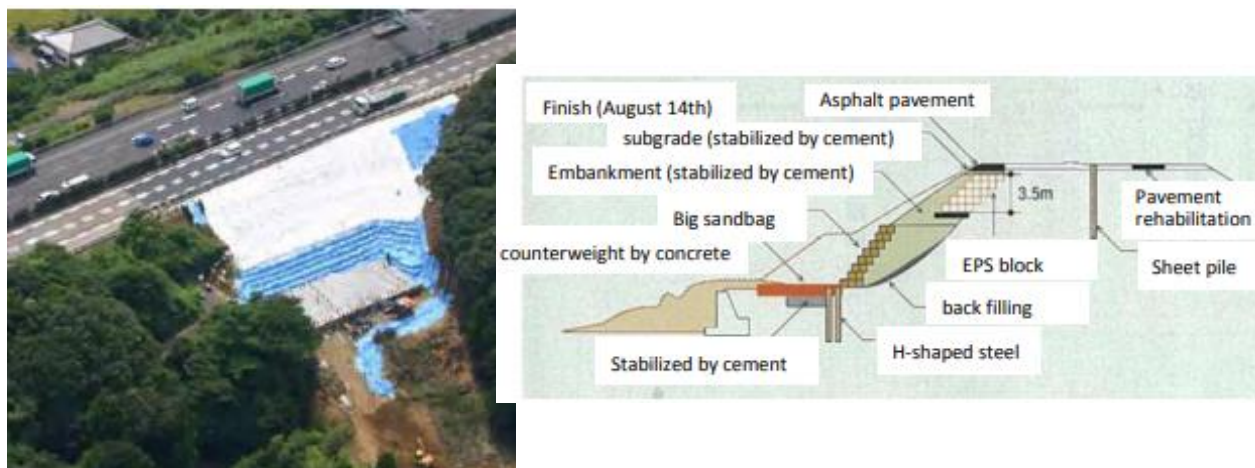
*Figur 73. EDO-EPS Method Applied for Rehabilitation of Expressway Hit by Earthquake Central Nippon Expressway. Foto og illustrasjon: EDO*

*Et jordskjelv i august 2009 førte til at en motorveg nær episenteret kollapset. Et akutt reparasjonsarbeid ble igangsatt, ettersom denne motorveien er en av Japans viktigste hovedveier. Flere metoder for rehabilitering ble vurdert.*

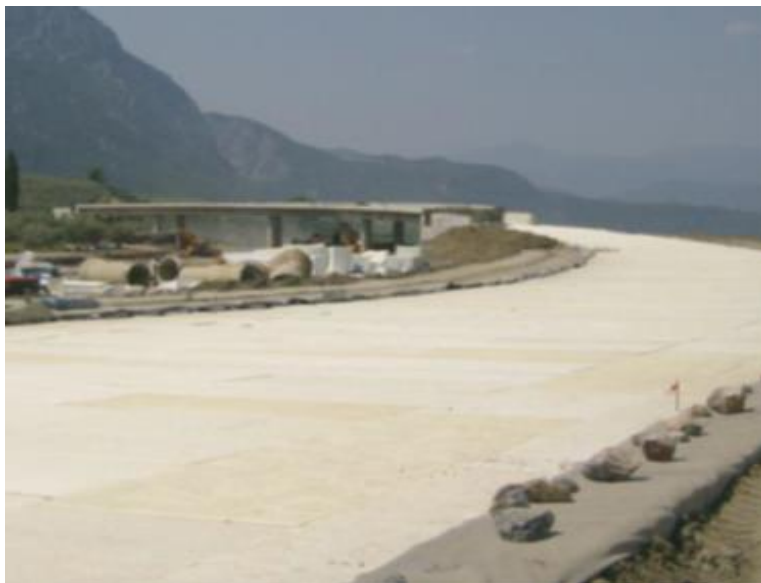
*Figur 74. 65.000 m<sup>3</sup> EPS-blokker på E 75 ved Thermopylene, Hellas (Bilde: Sotiropoulos & Associates SA)*

*Konstruksjonen som trolig er verdens største EPS fylling, er vist i Figur 74. Den har en lengde på 1030 m, størst høyde på 8,5 m og et totalvolum på hele 65 000 m<sup>3</sup>. Den ble bygget i etterkant av et stort jordskred (Özer & Akinay, 2017).*

*Det enorme EPS volumet førte til at det ble opprettet en egen EPS-fabrikk nær anlegget. Fabrikken hadde en gjennomsnitts produksjon på 1000 m<sup>3</sup> om dagen. Å legge produksjonen av EPS til anleggsstedet var logistisk fordelaktig, samtidig som det var besparende både økonomisk og miljømessig og hele prosjektgjennomføringen tok bare 2,5 måned.*

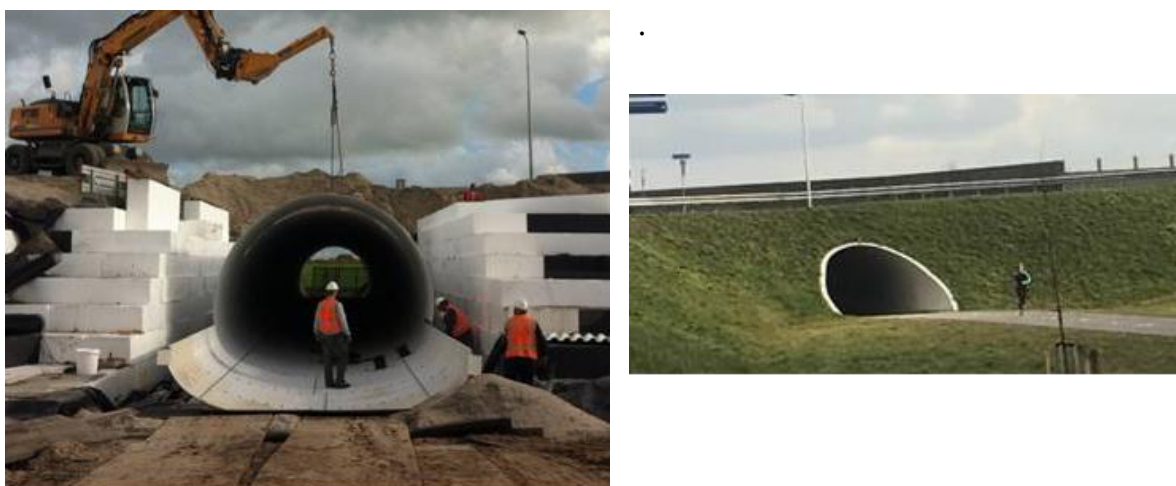
Figur 75. Korrugert stålrør hvor EPS optimaliserer konstruksjonen. N222 Haag. Foto: Infradelft
