## Del 3: 50 år med lette masser av ekspandert polystyren i vegbygging

Design og eksempler på bruk av ekspandert polystyren

STATENS VEGVESENS RAPPORTER

Nr. 1019

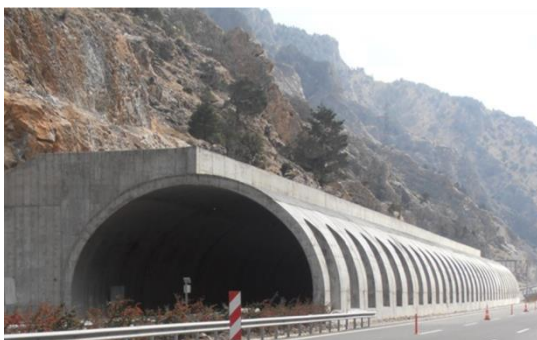
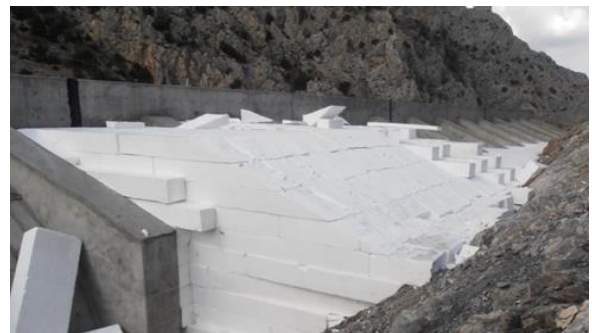
*Figur 77. Geofoam blocks applied for energy absorption on rock fall protection tunnel in Turkey (Foto: Courtesy of EPSDER, Turkey)*

*Snøskredoverbygg benyttes på vegstrekninger med hyppig snøskredaktivitet og vil normalt ha et lag med fyllingsmateriale på toppen for å absorbere noe av kreftene fra steinnedfall. For ytterligere å redusere påvirkningskrefter, kan EPS plasseres på taket, eventuelt med et betongdekke og fylling på toppen som vist fra Tyrkia i Figur 77*

*Når store steiner treffer konstruksjonen, vil EPS-materialet deformeres og absorbere en stor del av den dynamiske energien, noe som dermed reduserer de dynamiske lastene som overføres til snøskredoverbygget.*
