## Del 2: 50 år med lette masser av ekspandert polystyren i vegbygging

Materialoppførsel av ekspandert polystyren

STATENS VEGVESENS RAPPORTER

Nr. 1018

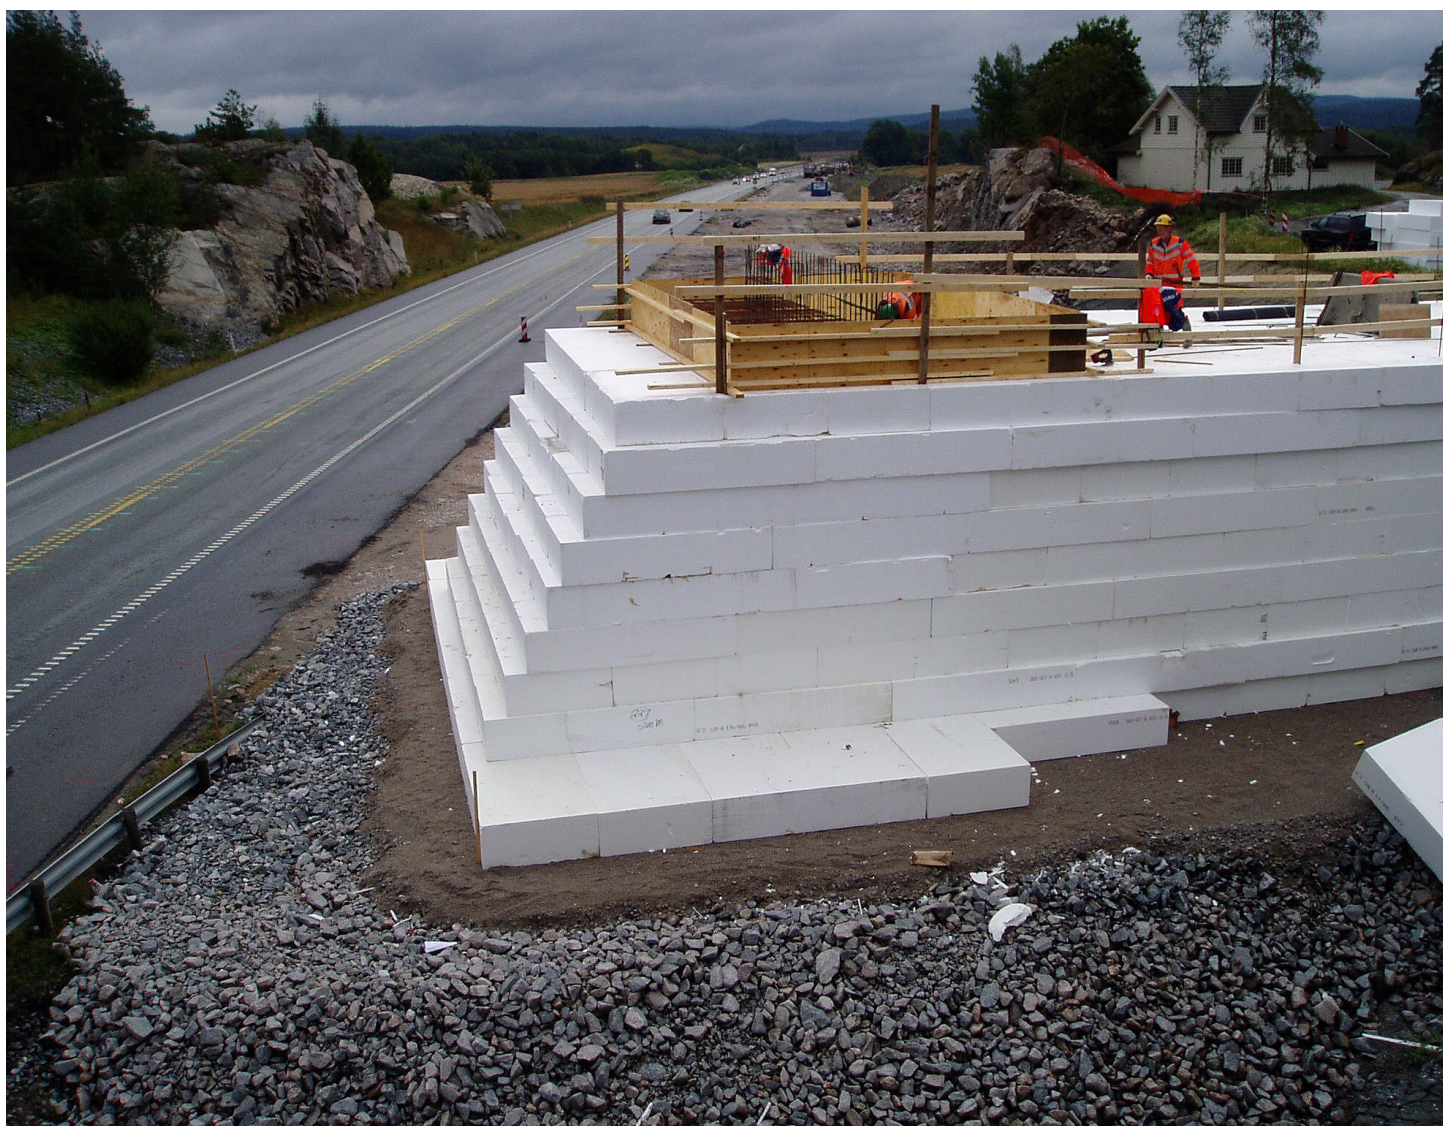
E6 Grimsoyveien bru. Fundamentering av bru på EPS fylling. Foto: Henriette Busterud, Statens vegvesen

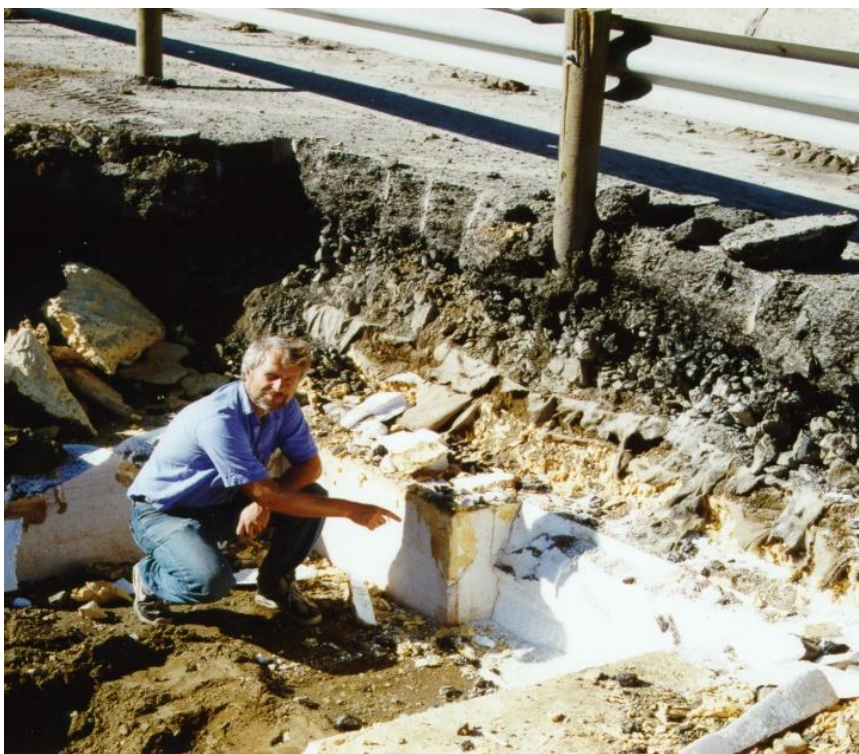
*Figur 1. Blokker av EPS har gjennom 50 år blitt testet. Foto: Tor Helge Johansen Statens vegvesen*

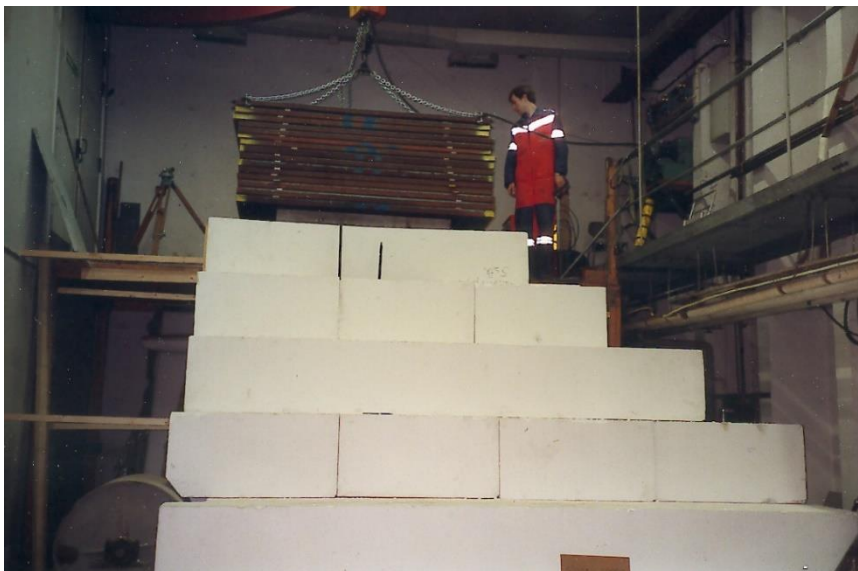
*Figur 2. Krypforsøk på en fylling av EPS i forsøkshallen på Veglaboratoriet. Hermann Bruun styrer pålastningen. Foto: Roald Aabøe, Statens vegvesen*

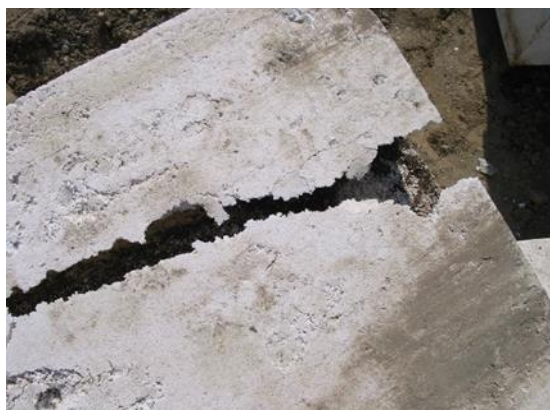
*Figur 6. EPS må beskyttes mot kjemisk og mekanisk påvirkning. Foto R. Aabøe, Statens vegvesen*

EPS skal beskyttes mot kjemisk og mekanisk påvirkning som kan påvirke materialegenskapene. Ekspandert polystyren skal ikke inneholde bromerte flammehemmere og/eller stoffer av klorfluorkarboner (N200 Vegbygging).

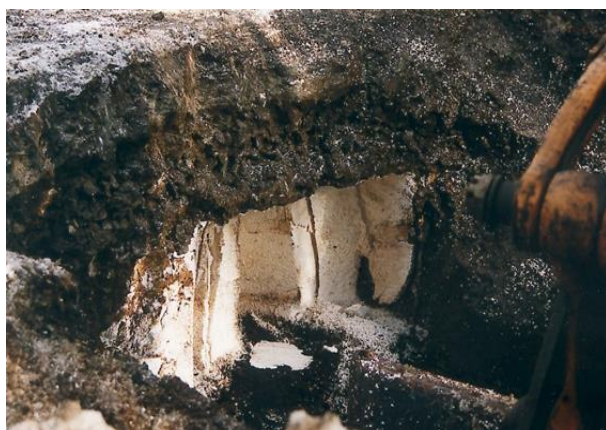
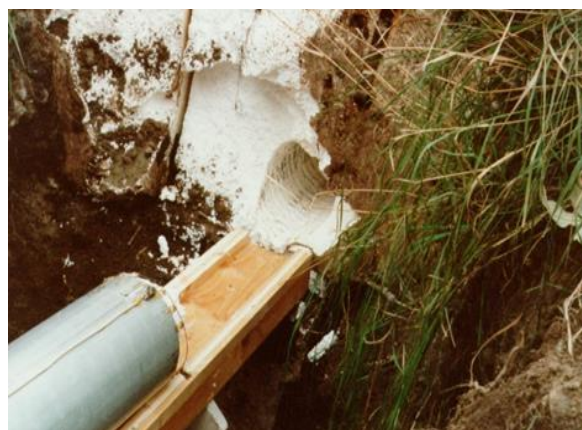
Figur 7. Utgraving for prøveprogrammet med gravemaskin og motorsag og med varmetråd.. Foto fra Vd rapport 33 og masteroppgave Brattensborg G.

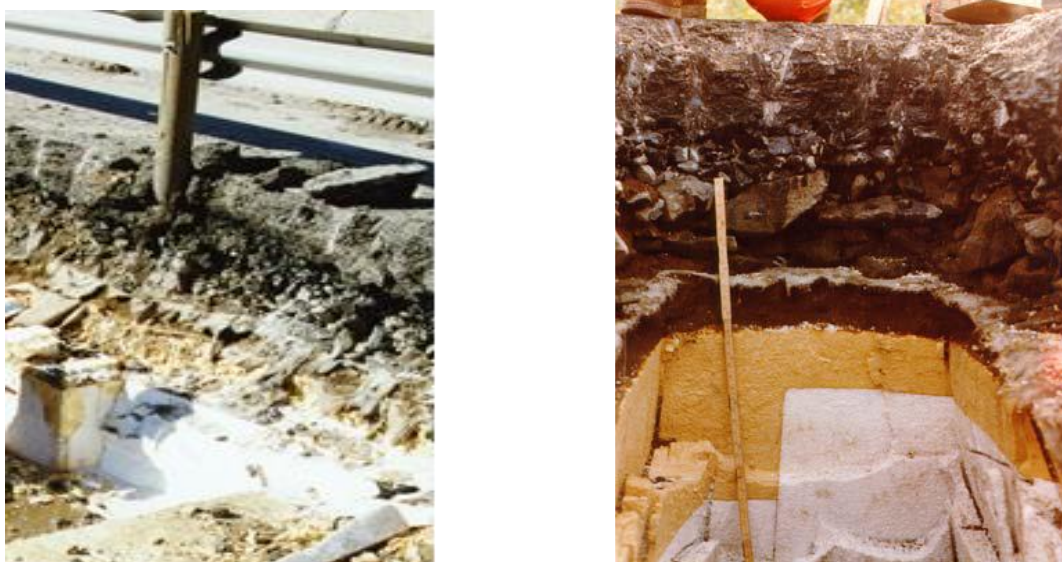
Figur 9. Utgraving av den første EPS fyllingen på Rv 159 Flom bruer. Foto Tor Helge Johansen

blokken enn mot de ytre sidene. Videre er det ingen tegn til variasjon i materialets styrke avhengig av om de testes våte eller tørre. Dette indikerer at vannopptak over tid i bakken ikke vil påvirke materialets styrke. Figur 9 viser utgraving av den første EPS fyllingen på Rv 159 ved Flom bru etter 24 år

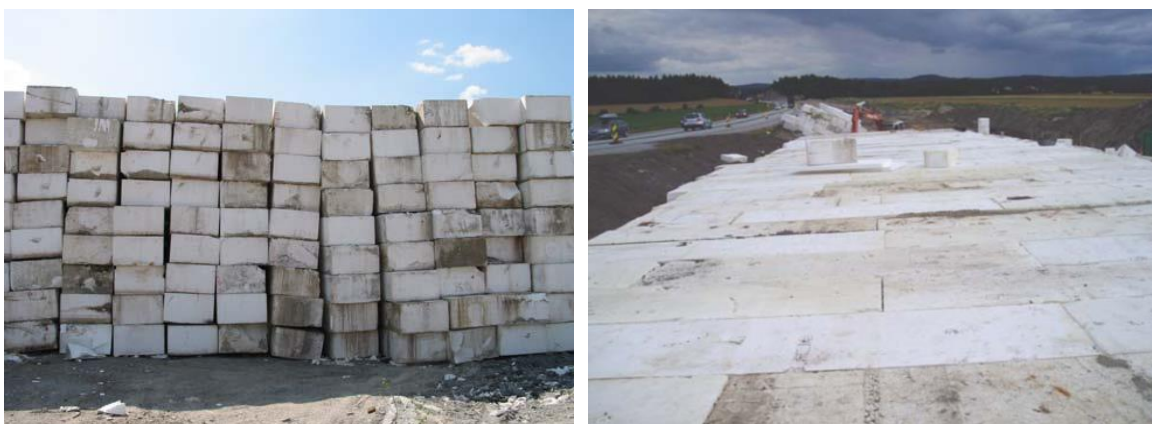
Figur 12. Gjenbruk av EPS blokker fra Løkkeberg bru

I 2006 ble to midlertidige EPS konstruksjoner på E6 ved Halden (Løkkeberg bru og Hjelmungen Bru) fjernet på grunn av omlegging av E6 traseen, se «Statens vegvesen rapport nr. 1019. Del 3: Design og eksempler på bruk av ekspandert polystyren. Blokker fra disse konstruksjonene ble inkludert i overvåkningsprogrammet. 17 år etter utlegging viste målingene at trykkfasthet var godt over det som er normalt

(gjennomsnittsverdi  $\sigma_5 = 104,6$  kPa for materiale med densitet 20 kg/m<sup>3</sup>). På bakgrunn av resultatene fra disse målingene ble det besluttet å gjenbruke mer enn 5000 m<sup>3</sup> EPS-blokker på andre EPS-fyllinger, Figur 12.

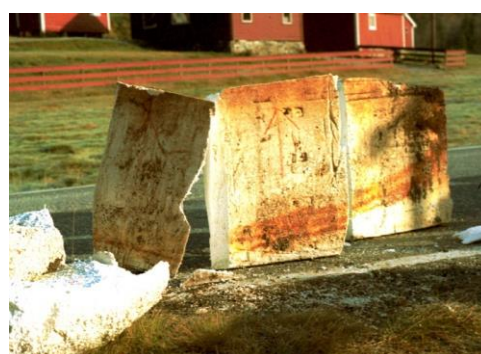
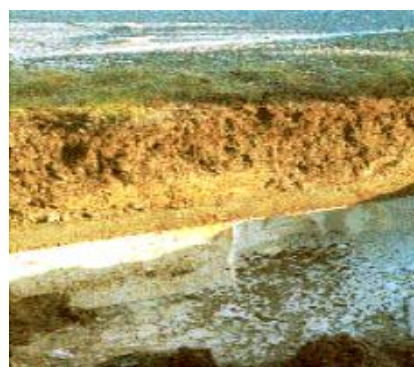
Figur 15. Vanninnholdsgradient gjennom en neddykket EPS fylling. Oppgraving av EPS fylling som har ligget neddykket i 9 år i Fv 610 ved Sande-Osen i Sunnfjord.

Ved prøvetakingen i 2012 ble det hentet ut 15 prøver testet på samme laboratorium i Oslo. Denne gangen ble det målt et gjennomsnittlig vanninnhold på 7,6 %.

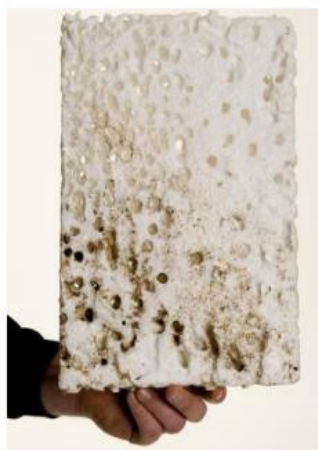
Figur 3.11: EPS angrepet av insekter (skadedyrkontroll.biz, 2011).

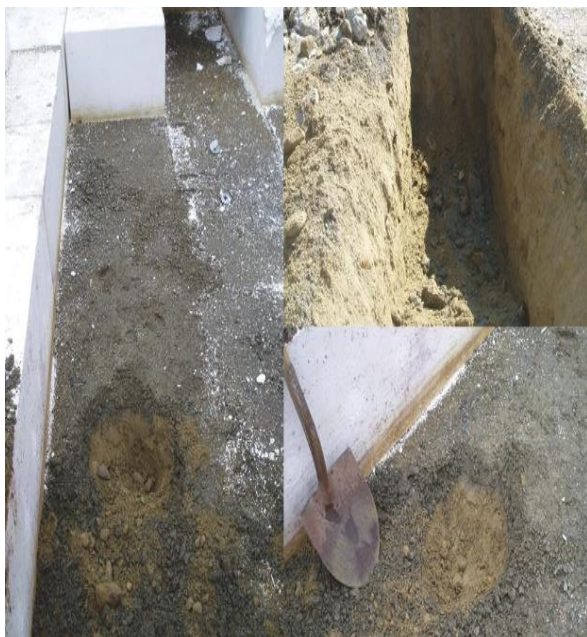
*Figur 17. Jordprofiler under EPS fylling på Løkkeberg bru. – Photo: Tor Helge Johansen, NPRA, 2006.*

På E6 Hjelmungen og E6 Løkkeberget bru ble det tatt prøver og funnet tilstrekkelig data under vegfyllingene med EPS til å gjøre en risikovurdering, Figur 17. Det var også mulig å beregne veiledende verdier for jord og overflatevann for de to fyllingene. Dette er beskrevet i artikkelen: “Environmental risks assessments of flame-retardant found in EPS bridge embankments. Arnt-Olav Håøya (Ecoloop AS), Kim Haagensen (Rambøll Denmark AS), Roald Aabøe (Norwegian Public Roads Authorities)” ([eps-proceedings-2011-norway.pdf](#)).

- Innholdet av HBCD i EPS-blokkene er høyt og på et nivå som er sammenlignbart med det forventede innholdet basert på produksjonsinformasjon
- Innholdet av HBCD i jorden under EPS-blokkene var under deteksjonsgrensen (0,2 mg/kg DM), som også er nivået for veiledende verdi fra 2006, og mer enn 10 ganger lavere enn EU PNEC-verdien fra 2008.

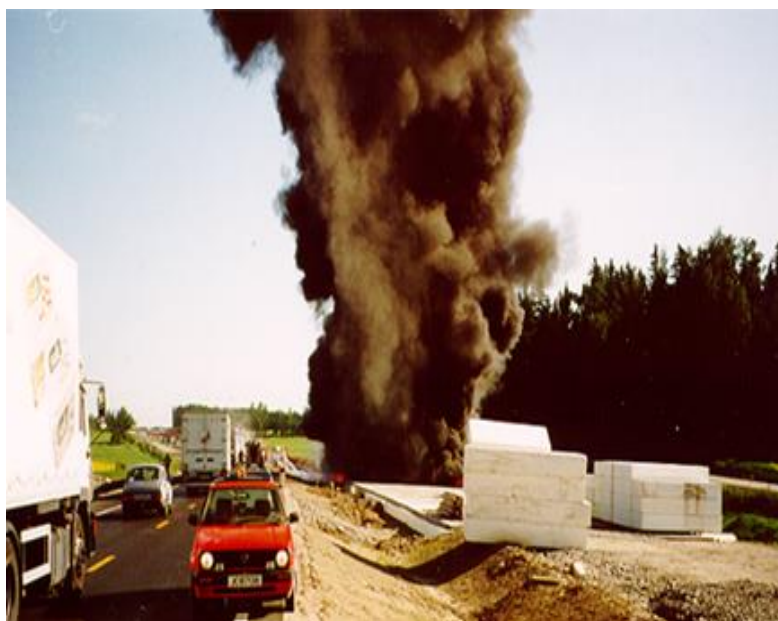
*Figur 18. Brann i en EPS fylling under bygging, E6 ved Vestby. Foto Statens vegvesen*

EPS som brukes i vegkonstruksjoner er i dag med brennbarkvaliteten (uten

bromidtilsetting). Ved forskriftsmessig bruk og ved å følge kravene i N200 Vegbygging utgjør ikke EPS noen brannrisiko. Vedvarende flammer mot EPS kan gi antenning. Dersom EPS brenner, er det med en sotende flamme og alle brannslukningsmidler kan benyttes. Dersom en brann i EPS materiale likevel skulle oppstå er EPS ikke mer forurensende enn vedfyring.

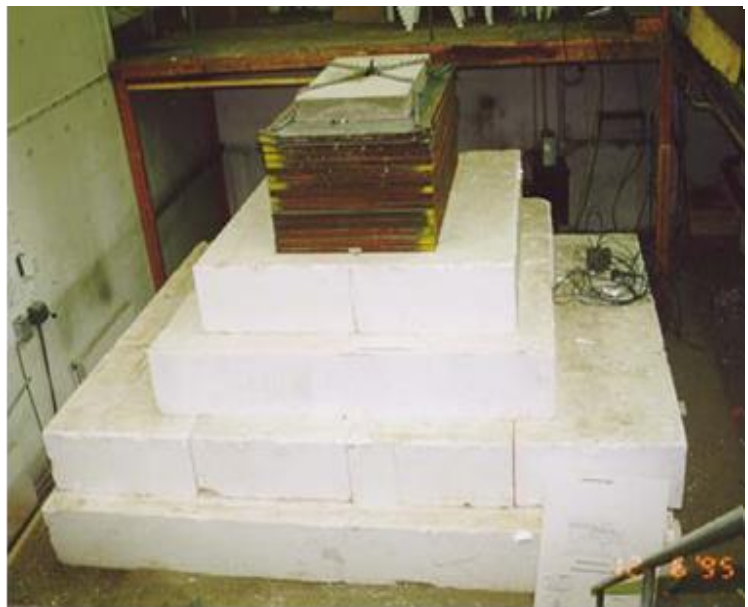
Figur 19. Modellforsøk med EPS blokker for å se på deformasjon, kryp og spenningsfordeling. (Foto: R. Aabøe)

I et modellforsøk, (Figur 19) utført i forsøkshallen på Veglaboratoriet ble en testfylling med en høyde på 2 m med EPS blokker med trykkfasthet  $\sigma_5 = 100$  kPa belastet med en last på 52,5 kPa for å se på krypdeformasjoner og spenningsfordeling gjennom en EPS fylling under forskjellige belastninger ([Intern rapport nr. 1645 ,Roald Aabøe, Deformasjongegenskaper og spenningsforhold i fyllinger av EPS \(2\).pdf](#)).

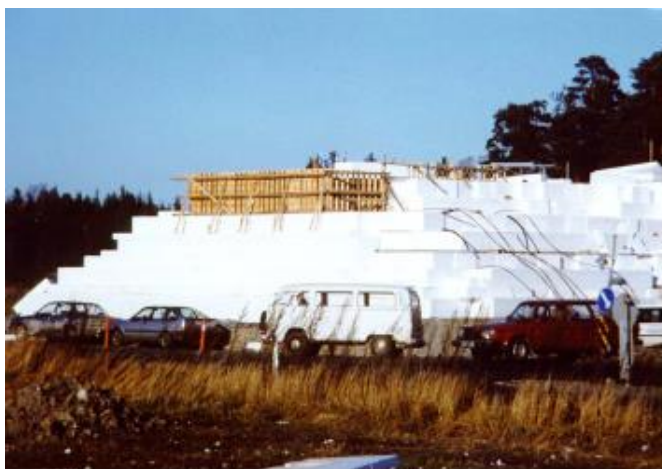
*Figur 25. EPS fylling og landkar for Løkkeberg bru* I hele perioden ble konstruksjonen fulgt opp med instrumentering og målinger både underveis og under demontering. Konstruksjonen fungerte som planlagt og både setnings- og bruksmessig var løsningen vellykket. Det ble ikke registrert sprekker eller ujevne bevegelser i konstruksjonen i perioden.

Prosjektet ble gjennomført som en fullskala test etter at det var verifisert at løsningen var mulig å gjennomføre og eventuelle deformasjoner kunne håndteres i driftsperioden. Løkkeberg Bru, vist i Figur 25 har gitt en god mulighet for overvåking av langtids-egenskaper som kryp og spenningsfordeling i en EPS-fylling.

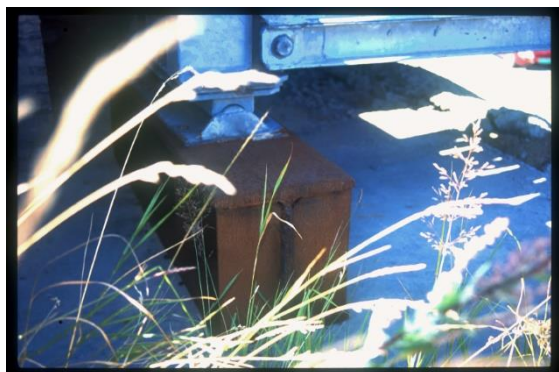
*Figur 26. Landkaret ble hevet med 30 cm*

Brua var i drift i 17 år etter ferdigstillelse. Ingen tegn til sprekker eller ujevn deformasjon ble observert. Fundamentet ble løftet 30 cm på en side på grunn av setninger i undergrunnen i samsvar med teoretiske beregning. I juni 2006 ble brua fjernet og EPS blokkene gjenbrukt i forbindelse med utvidelsesarbeider for E6 i samme område. Prosjektet er beskrevet i Del3 av denne rapportserien om EPS.

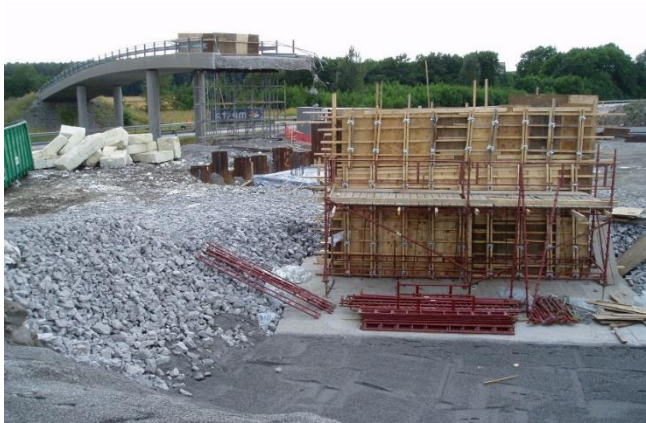
Figur 34. Hjelmungen bru. Utvidelse av E6/nytt fundament på EPS. Foto: T. H. Johansen

Det ble installert både slangesetningsmålere, teleskopstenger for å måle lagdeformasjon og jordtrykksmålere for å overvåke den rekonstruerte brua.

Brua ble rekonstruert med en ny søyle og et nytt EPS-fundament ble bygd med samme designkonsept som i rekonstruksjonen i 1996 og er i dag en del av eksisterende bru over E6.

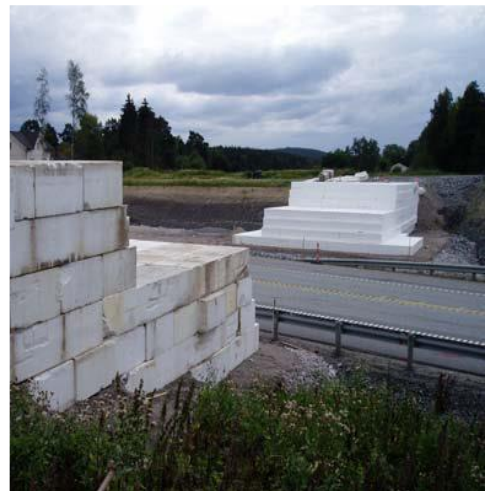
Figur 36. E6 Grimsøyvegen bru. Midlertidig bru fundamentert på EPS. Foto: Roald Aabøe

Grimsøyvegen bru var en midlertidig stålbru med ett kjørefelt og et spenn på 30 meter som krysser Europavei E6 i Østfold litt nord for Løkkeberg bru. Brua ble bygget for å midlertidig (i 3 måneder) erstatte den permanente brua på stedet, som måtte utvides med et nytt spenn. Designløsningen med direkte fundamentering av landkaret direkte på toppen av EPS-fyllingene på begge sider ble også her brukt som et alternativ til å plassere brulandkaret på peler. På grunn av lav bæreevne og forventede store setninger, var lette fyllingsmaterialer (EPS) nødvendige i fyllingene. EPS-fyllingene ble delvis bygget opp med gjenbrukte EPS-blokker fra Løkkeberg bru, Figur 36.

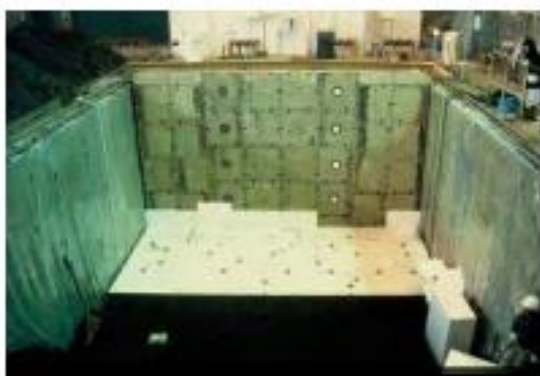
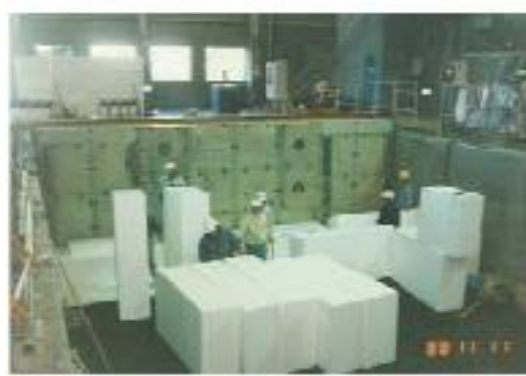
*Figur 40. Måling av jordtrykk på en stor støttemur i laboratoriet. Foto; Hideki Tsukamoto*
