# Vegoppmerking

Forsøk med plan nedfresing av midtlinje i asfaltdekker -  
oppdatering 2023

STATENS VEGVESENS RAPPORTER

Nr. 916

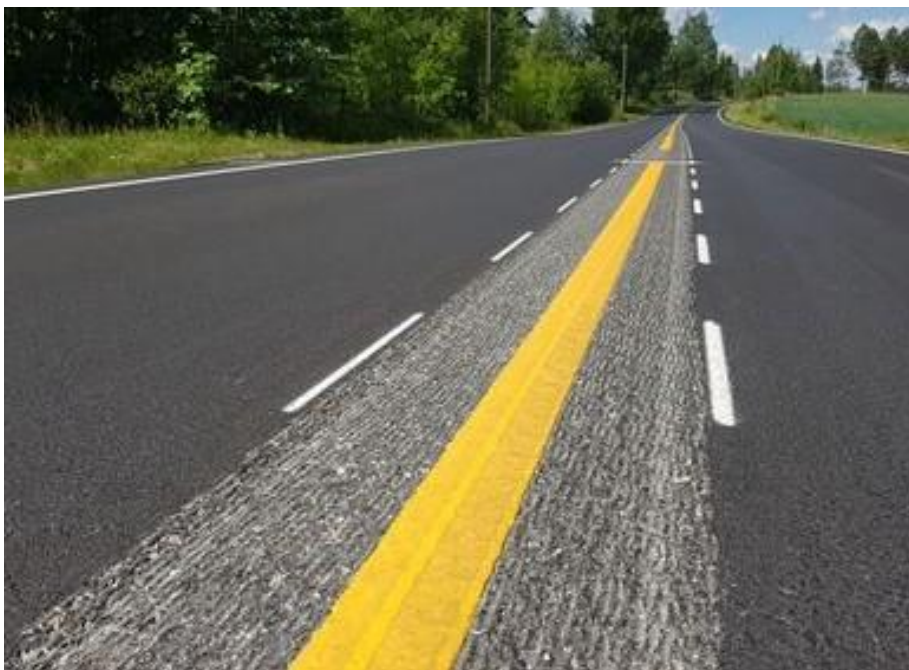
*Figur 2: Eksempel på plan nedfresing av midtlinje (Foto: Terje Giæver)*

Utførelse av plan nedfresing av midtlinje er vist Figur 1 og Figur 2, der midtlinjen er lagt i et plant nedfrest spor.

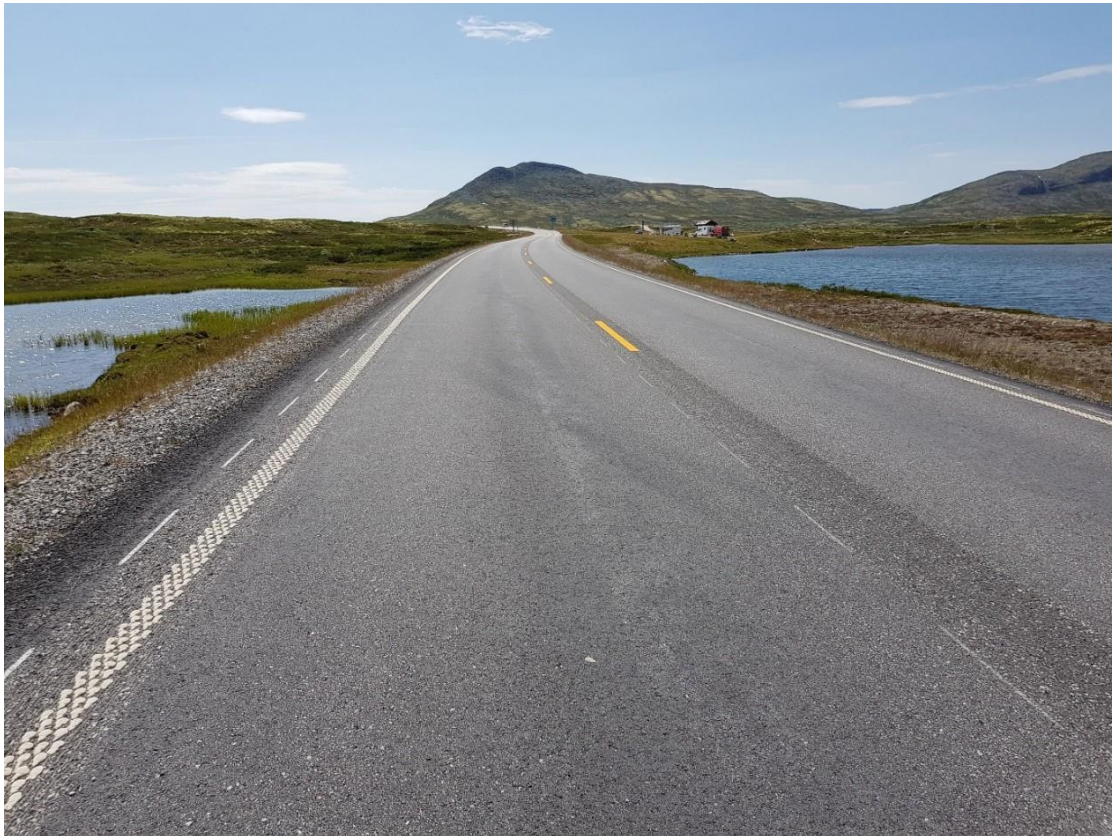
*Figur 4: Plan nedfresing av midtlinje på Fv27 over Venabygdsfjellet (Foto: Terje Giæver)*

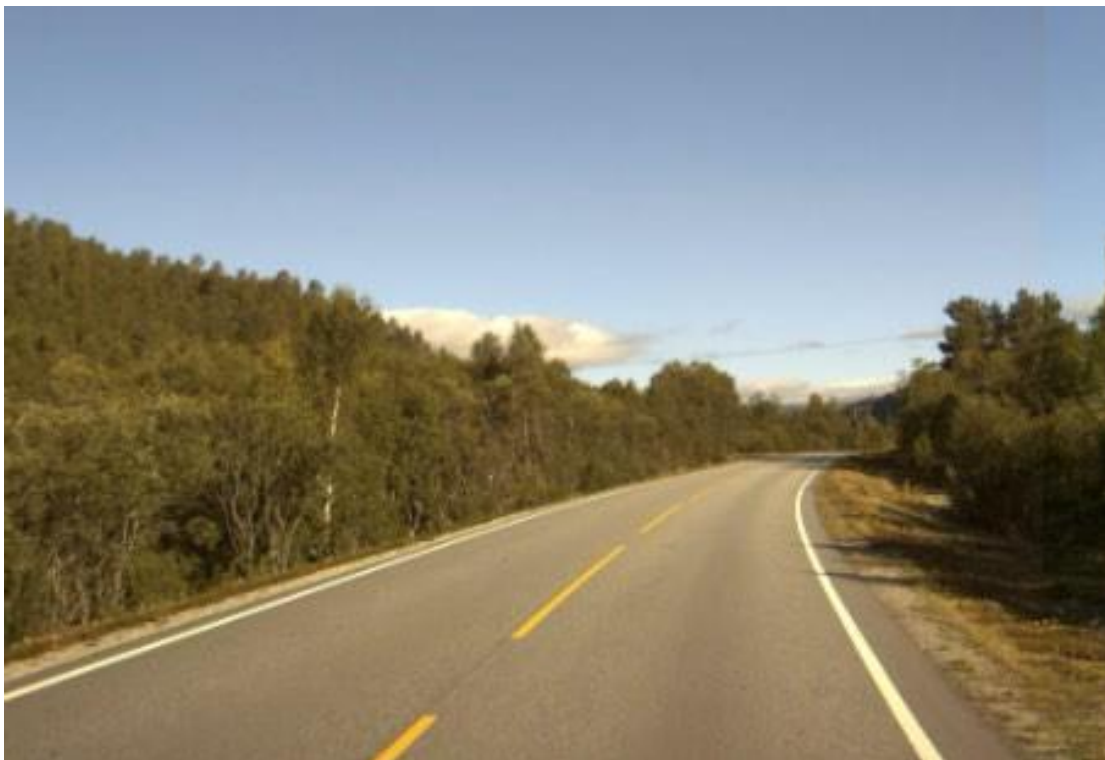
*Figur 5: Tradisjonell midtlinje uten nedfresing på Fv27 nord for Nordre Enden (Foto: Vegbilder, Statens vegvesen)*

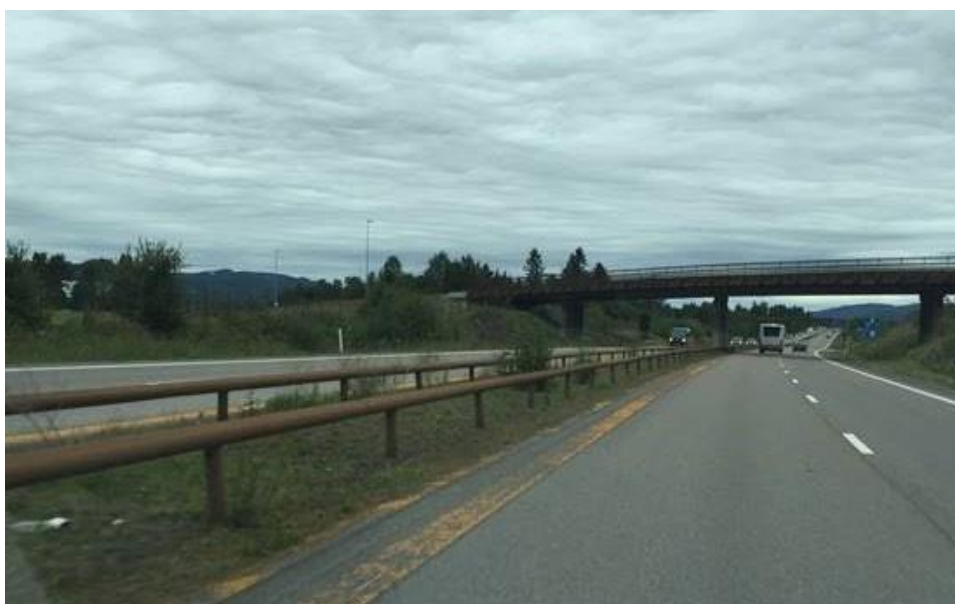
Figur 10: Rester med flak av gul vegoppmerking langs veg (Foto: Bjørn Skaar)

Rester med flak av gul termoplast i vegkanten er ikke uvanlig langs våre veger etter endt vintersesong, noe som i hovedsak skyldes vinterdriften. Dette er verken miljømessig gunstig og heller ikke estetisk positivt. Statens vegvesen får en del henvendelser fra de som driver med dyrehold, spesielt de som driver med sau, om eventuelle farer ved at dyr får termoplast materialer i seg. En midtlinje lagt i et planfrest spor vil redusere dette problemet.
