## Skredfarekartlegging i Ullensvang herad

## **Ekstern rapport nr 4-2018**

**Sammendrag:** Det er utarbeidet faresonekart for skred i bratt terreng for utvalgte områder i Ullensvang herad.

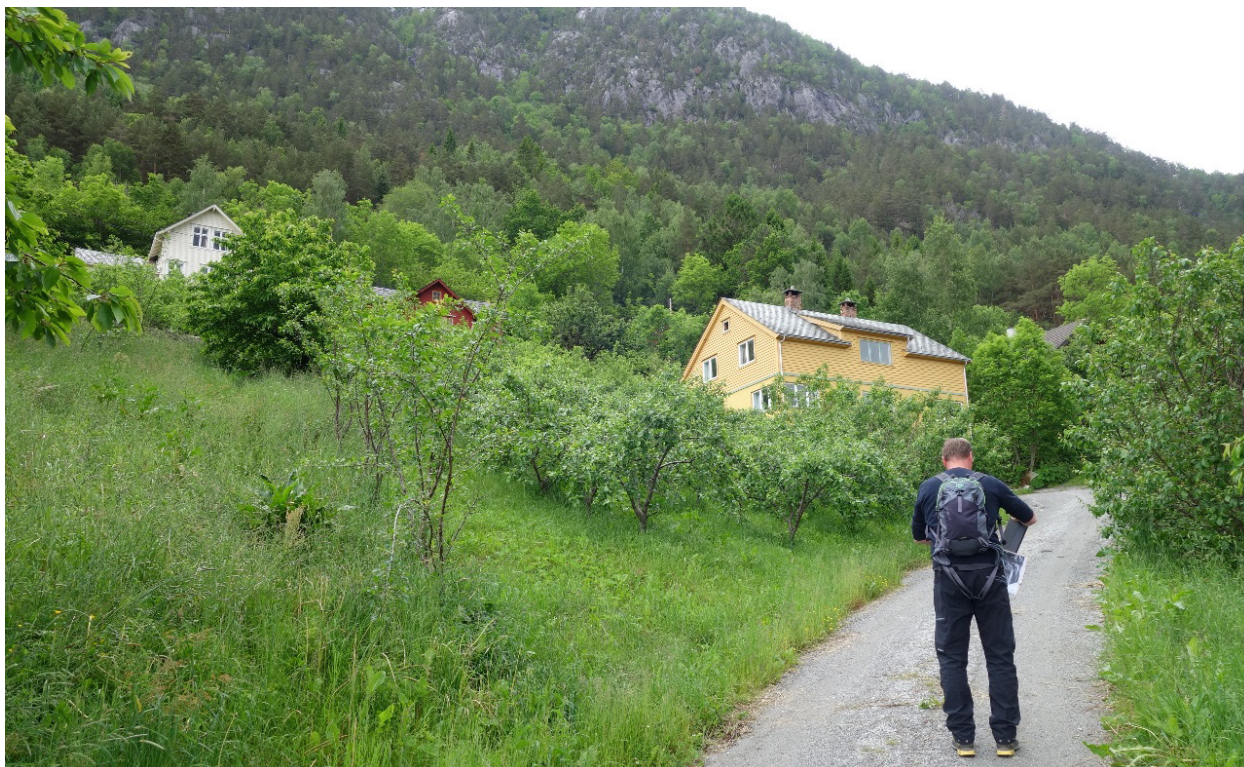
Foto 3: Område hvor skredhendelser i 2005 og 2015 hvor gult hus påført skade.

- 07.01.2005 gikk det et stort jord- og flomskred som gjorde skade på et hus som ligger nærmest bekkeløpet. Skredmassene skal ha gått nesten til hovedveien.
- 05.12.2015 gikk det et stort jord- og flomskred som gjorde skade på det samme huset som i 2005. I tillegg gikk skredet noe lenger mot vest og tok et eldhus som antas å være fra omkring 1850.

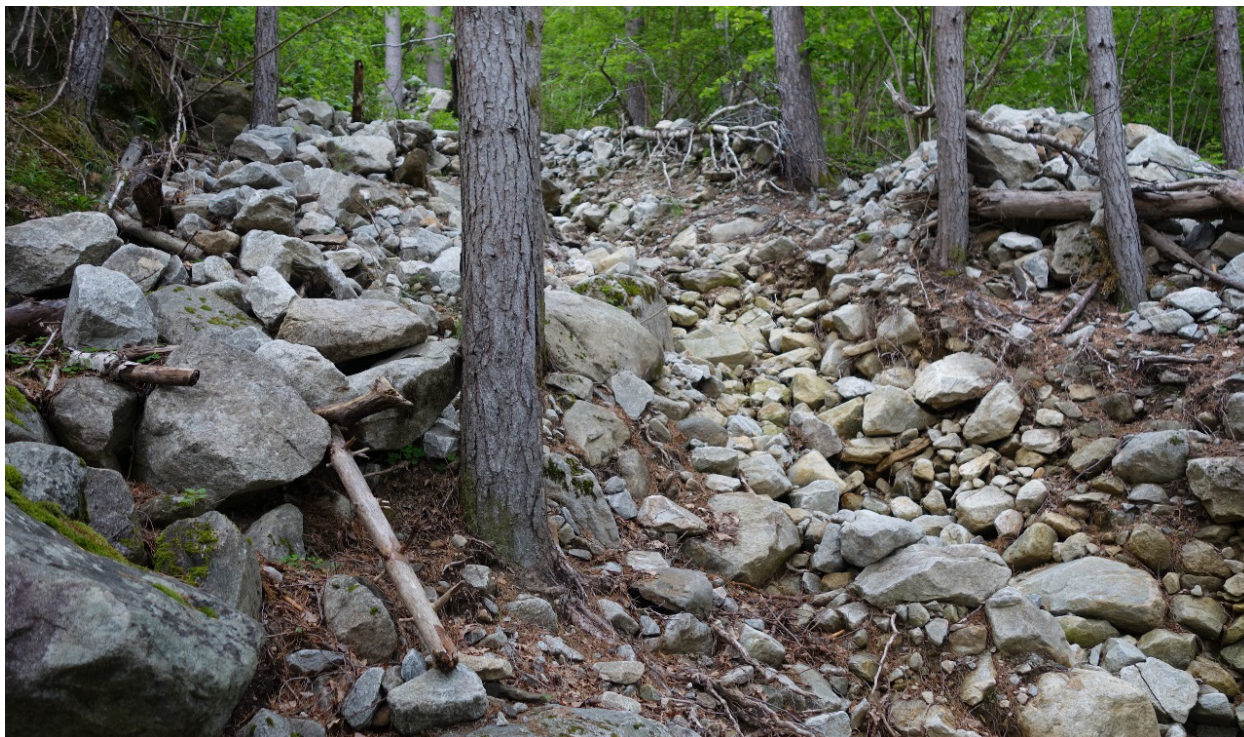
Foto 4: Flomskred i vestre del av området hvor Kvernabekken midlertidig tok nytt løp.

I vestre kant går den store Kvernabekken. Midt i området er det en forsenkning i fjellsiden, og bekk herfra går tett ved bebyggelsen og har gjort skade. Flere detaljer finnes i kart og foto i vedlegg 1.
