# Bruprosjektering med tanke på bestandighet

Etatsprogrammet varige konstruksjoner 2012-2015

Nr. 545

Bridge design considering durability

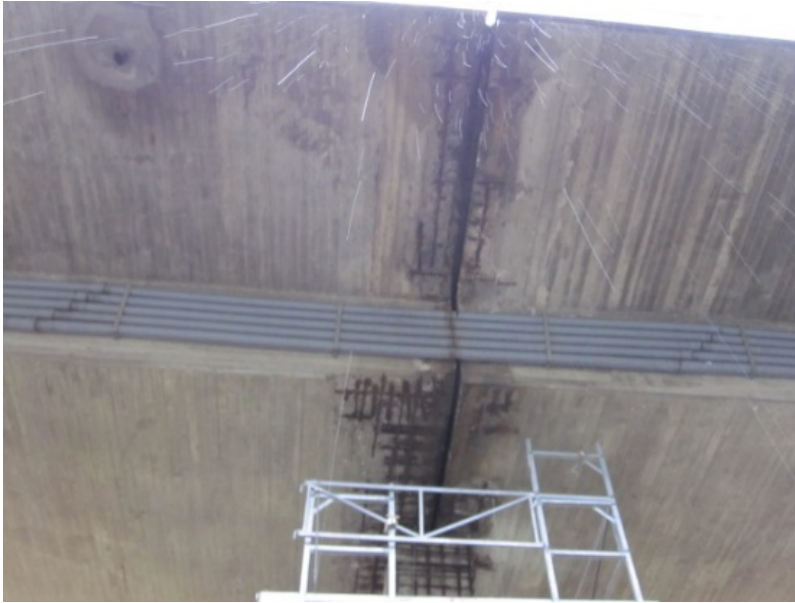
Alt som handler om bestandighet for bruer er i bunn og grunn knyttet til vann på avveie eller vann på uønskede steder. Det er ikke vannet i seg selv som er problemet, men det som vannet fører med seg av salter og andre forurensinger, se figur 1. I et helt tørt miljø, ville ikke de problemene og utfordringene som er omtalt nedenfor vært noe å tatt hensyn til. Det er viktig å «tenke vann» gjennom hele prosjekteringsprosessen. Vann må ledes bort, det må gjøres tiltak for å hindre kontakt med vann eller beskyttelsen må være god. Vann volder verk, vis vann vekk.

Figur 1 Armeringskorrosjon under fuge som følge av klorider (foto: Gaute Nordbotten)

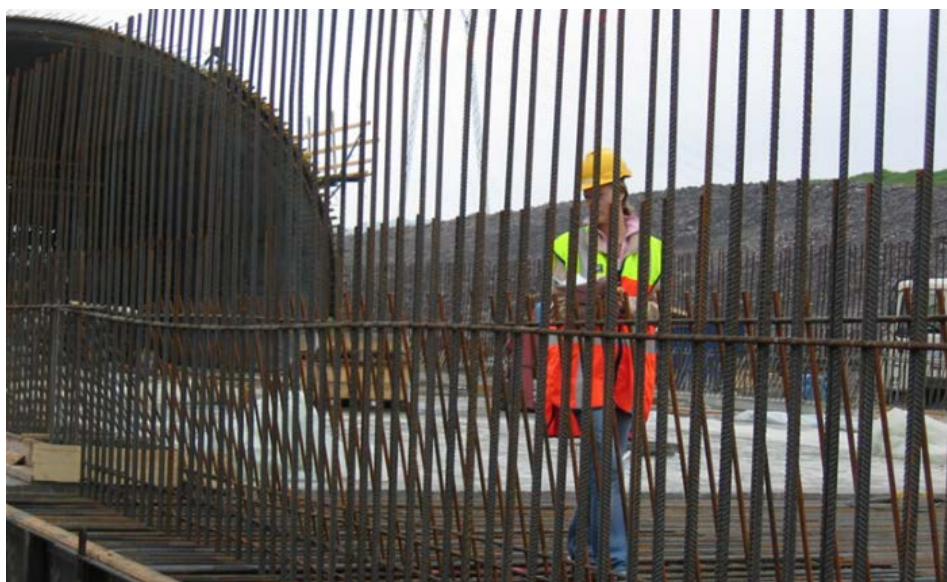
*Rapporten fra 1994* tar for seg mye om hvordan ulike løsninger bør prosjekteres, men i liten grad hvordan dette skal formidles til de som bygger. Produksjonsunderlaget inneholder tegninger og beskrivelse, og det er tegningene som blir brukt ute på byggeplassen. Det er således i hovedsak tegningene som formidler budskapet fra den prosjekterende og ut til fagarbeiderne på byggeplassen, se figur 4. Det er bare et fåtall fagarbeidere som leser i beskrivelsene. Ettersom det i dag er et stort innslag av ikke-norskspråklige fagarbeidere, er tegninger med figurer en langt bedre kommunikasjonsform enn beskrivende tekst.

Figur 4 Tegningene formidler budskapet (foto: Gaute Nordbotten)

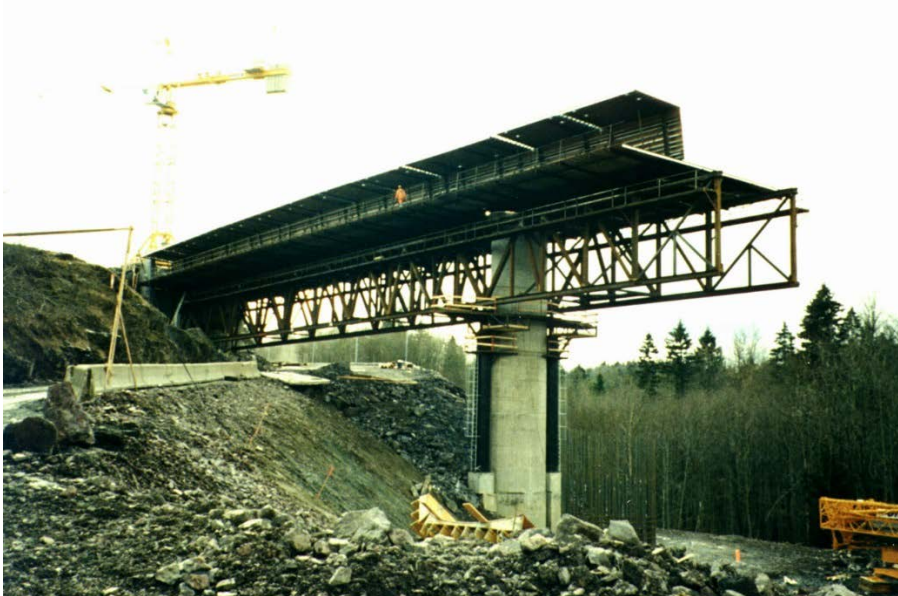
I punkt 5.2.1 i *Rapporten fra 1994* anbefales det å minimere antall søyler i sjøvann da miljøpåkjenningen i skvalpesonen er stor. Dette anbefales fortsatt. Noen prosjekterende er skeptiske til å prosjektere lengre betongspenn enn det finnes eksisterende vogner for. Dette har i praksis lite å si da flere entreprenører lager «engangsvogner» tilpasses det enkelte prosjektet, se figur 7.

Figur 7 Engangsvogn for støp av bru (foto: Gaute Nordbotten)

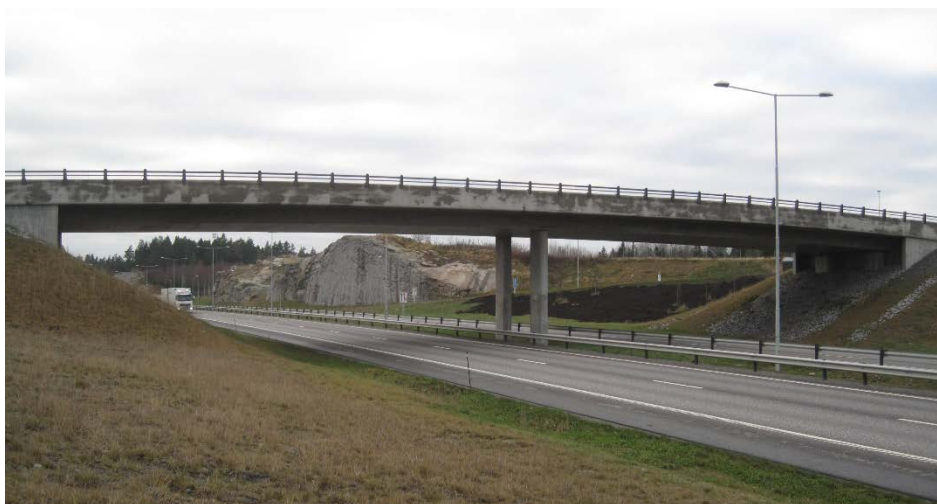
Plassering av søyler langt fra vegen er en fordel, både med tanke på saltbelastning og trafiksikkerhet. Det er de siste årene bygget en hel del tospenns spennarmerte betongbruer over firefelts motorveg, se figur 8. Landkaret i form av fugefri løsning blir da liggende et godt stykke fra vegen, og det blir kun søyle i midtdeleren. En del av disse bruene har også fått skryt fra det estetiske miljøet i Vegdirektoratet selv om tospenns bruer ofte har vært sett på som negative i et estetisk perspektiv.

Figur 8 Overgangsbru med to spenn, søyle i midtdeler og fugefri løsning (foto fra Brutus)

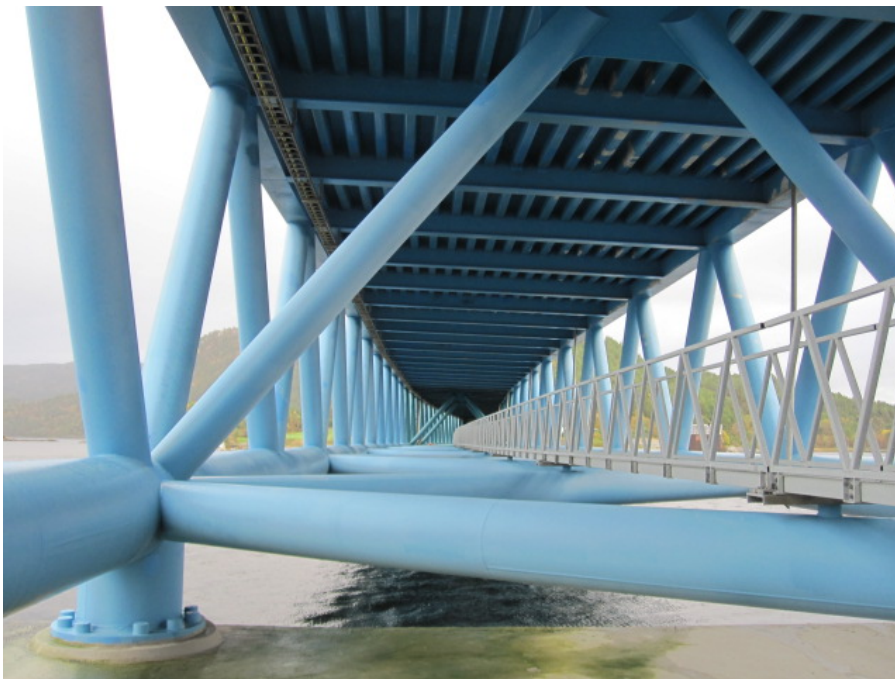
De siste årene er det også observert at horisontale undersider av stålplater nært sjøvann har overraskende mye korrosjonsskader mens bjelkesidene ikke har det. På Bergsøysundet flytebru har det vært utført omfattende overflatebehandling de siste årene. Underkanten av bruplata måtte blåserenses ned til bart stål mens fagverksbjelkene kun hadde behov for fornyet dekkstrøk, se figur 10.

Figur 10 Mye malingsskader i underkant brudekke på Bergsøysundbrua (foto: Gaute Nordbotten)

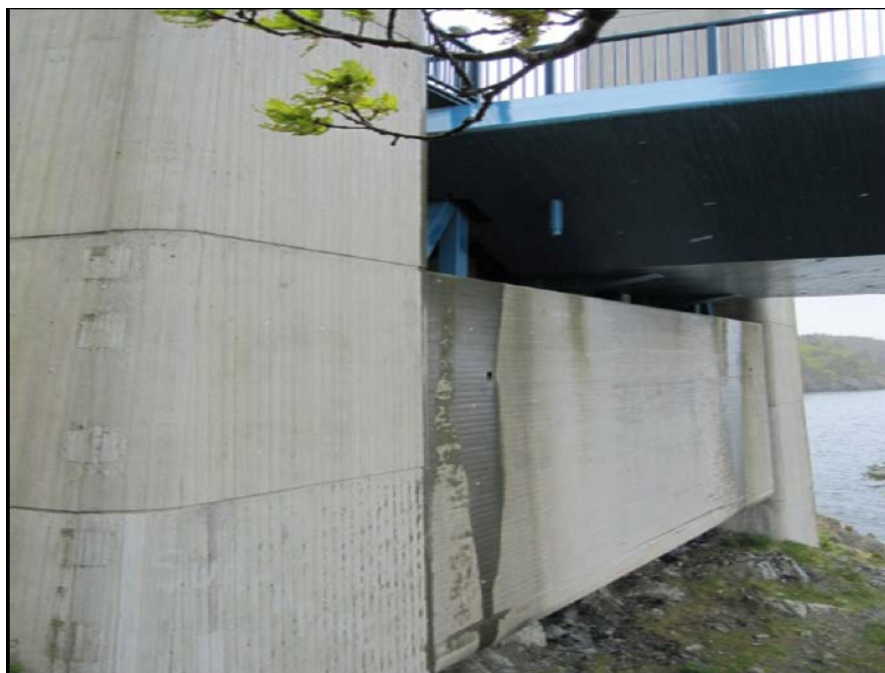
I likhet med i 1994 lekker fortsatt «alle» brufuger, se figur 11. Det er også slik at brufuger er et av de områdene innen bruvedlikehold som det brukes mest ressurser på. For selve fugene vises det til Statens vegvesen rapport nummer 400 *Mekaniske brufuger*.

Figur 11 Lekkasje i fuge (foto: Gaute Nordbotten)

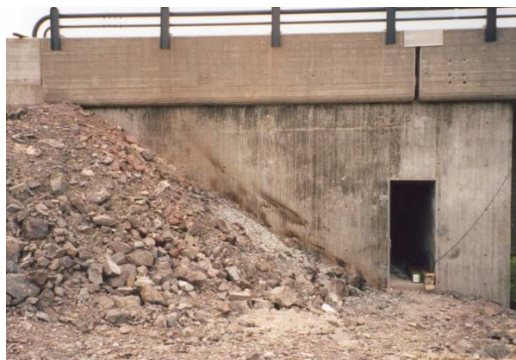
I 1998 ble anbefalingene fra *Rapporten fra 1994* om rom under fuge innarbeidet som krav i *håndbok 185 Prosjekteringsregler for bruer* og er opprettholdt i senere utgaver av *håndbok N400 Bruprosjektering*, se figur 12. I dag er rom under fuge stort sett implementert i prosjekteringsmiljøet, men det forekommer fortsatt at konstruksjoner kommer inn til godkjenning uten rommet.

Figur 12 Rom under fuge (fra håndbok N400 Bruprosjektering, foto: Gaute Nordbotten)

Rom under fuge har også gitt lagre mye bedre vilkår da lekkasjevann enkelt kan ledes utenfor lagrene.

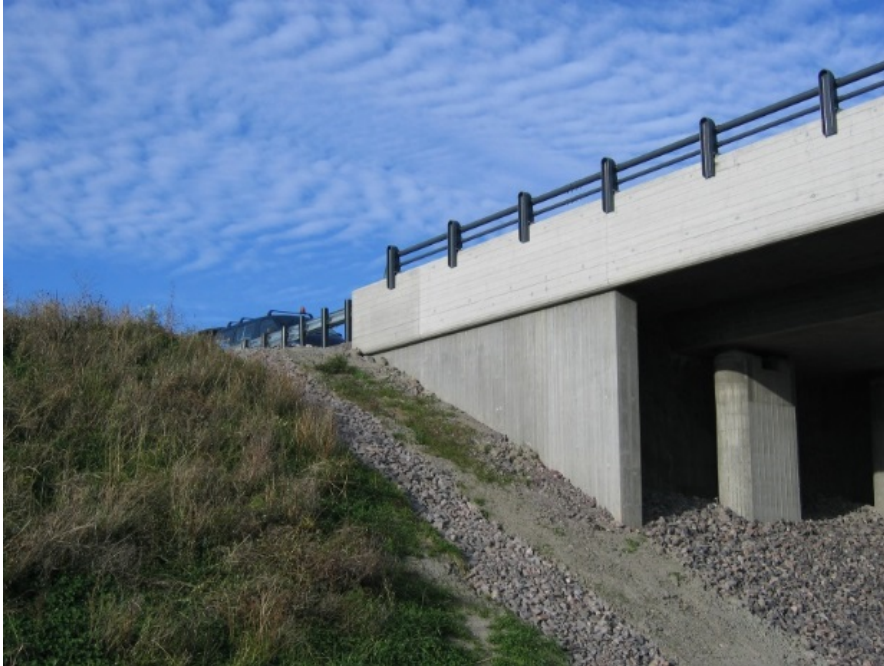
For kortere bruer og i fastpunktsenden av lengre bruer blir det nå benyttet fugefri løsning, se figur 13. Løsningen innebærer at endeskjørt og vingemurer blir monolittisk festet i bruoverbygningen. Dette er en stor fordel da det ikke gir fuger og spalter der vannet kan trenge inn. Dersom det er behov for høye eller lange vingemurer i forlengelsen av brua, kan dette løses ved å henge en minimum 0,5 m langt stykke av vingemuren i bruoverbygningen, lage en vertikal fuge i veggterrsnittet og deretter gå over til ordinær støttemur, se figur 14.

**Figur 13 Fugefri løsning med endeskjørt og vinger festet i bruoverbygningen (foto: Gaute Nordbotten)**

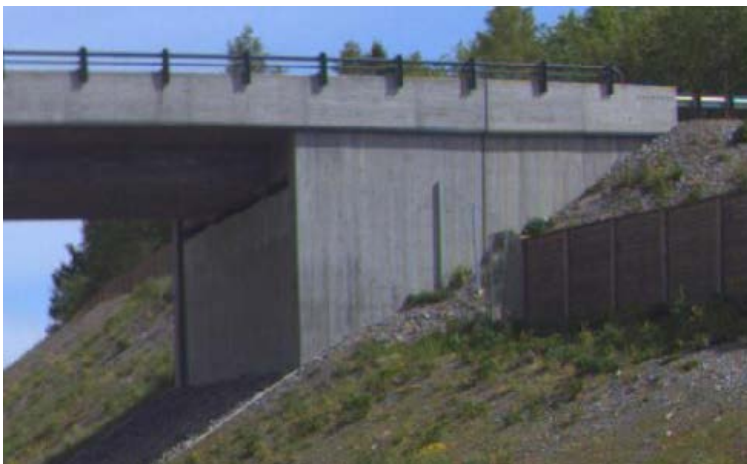
**Figur 14 Fugefri løsning med overgang til støttemur (foto fra Norsk vegdatabank)**

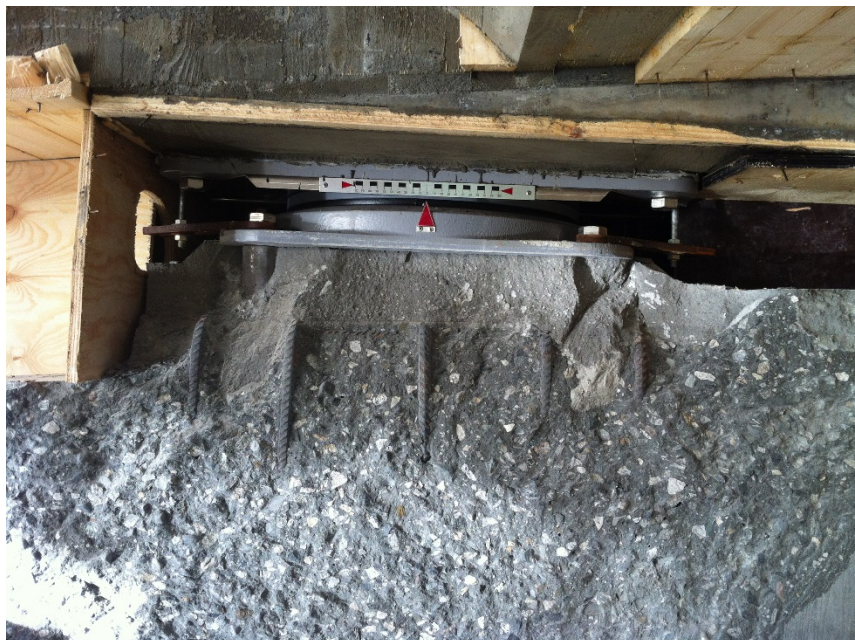
Fra byggeplassene kommer det mange tilbakemeldinger om at lagre plasseres med primær bevegelsesretning feil veg noe som vil gi skader på lagret eller konstruksjonen, se figur 18. Årsaken til feilplasseringen må være at prosjekterende ikke har fått fram budskapet om

hvordan lagret skal monteres. Det er stilt krav om egen lagertegning noe som forhåpentligvis kan bidra til å hjelpe på problemet.

Figur 18 Lager montert med bevegesretning feil veg (foto: ukjent, bru: ukjent)

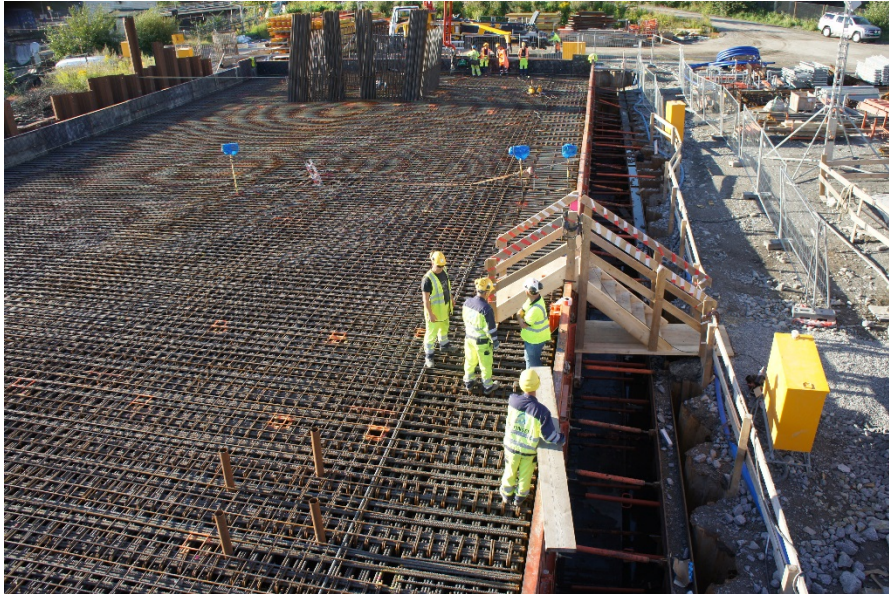
Dersom spunten brukes som forskaling vil det bli et støpetrykk mot spunten fra innsiden. Trykket vil kunne medføre lekkasjer i spunten med risiko for utvasking av betong. Mangelfull utstøping med tilhørende dårlig bestandighet vil være en risiko. Det er dessuten ingen

mulighet for å kontrollere hva som skjer. Riktig løsning er at forskalingen settes opp innenfor spunten slik at den tar støpetrykket, se figur 19.

Figur 19 Spuntgrop med separat forskaling innenfor (foto: Morten Jordbakke)

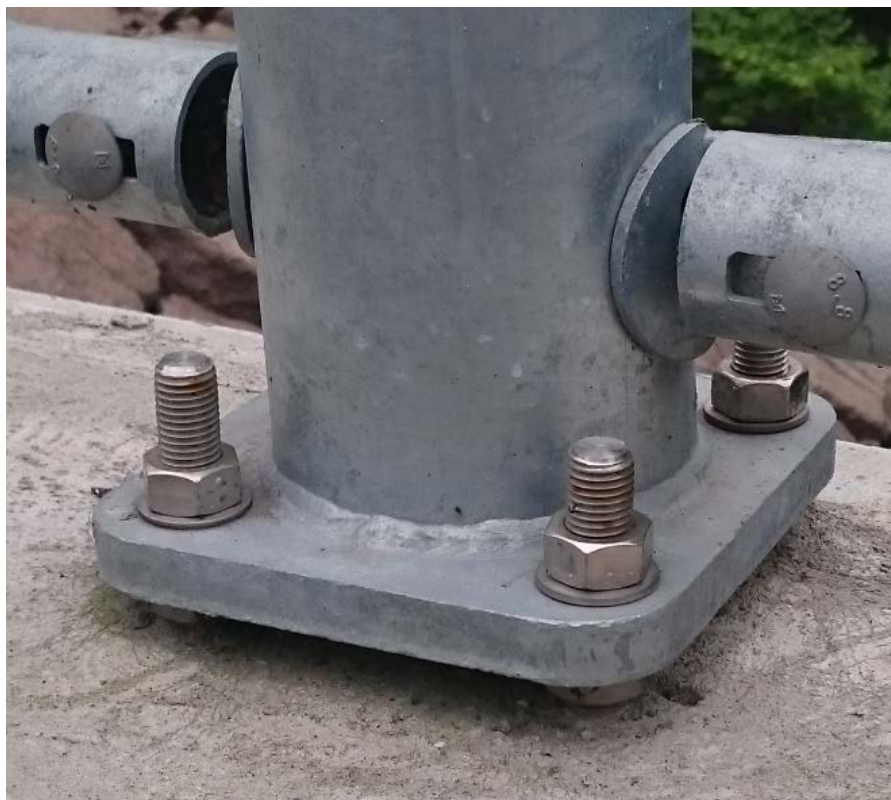
I dag er fotplater på rekkverksstolpene og rustfri gruppe av gjengestenger i kantdrager enerådende som løsning, se figur 20. Dette er i henhold til anbefalingene i *Rapporten fra 1994*.

Figur 20 Rekkverksinnfesting (foto: Gaute Nordbotten)

Det er problemer med understøper som smuldrer opp eller sprekker noe som har medført at understøper frarådes. Løsningen krever M24 gjengestenger.

Det har vist seg at overgangen mellom betong og varmforsinket innstøpt stål ikke fungerer spesielt bra da det blir korrosjon i overgangen. Det har derfor vært krav om at innstøpningsgods skal være i rustfritt stål siden 2007. Rustfrie rekkverksbolter er vist i figur 20. Rustfritt stål blir også brukt til beslag, rør, dører og så videre.

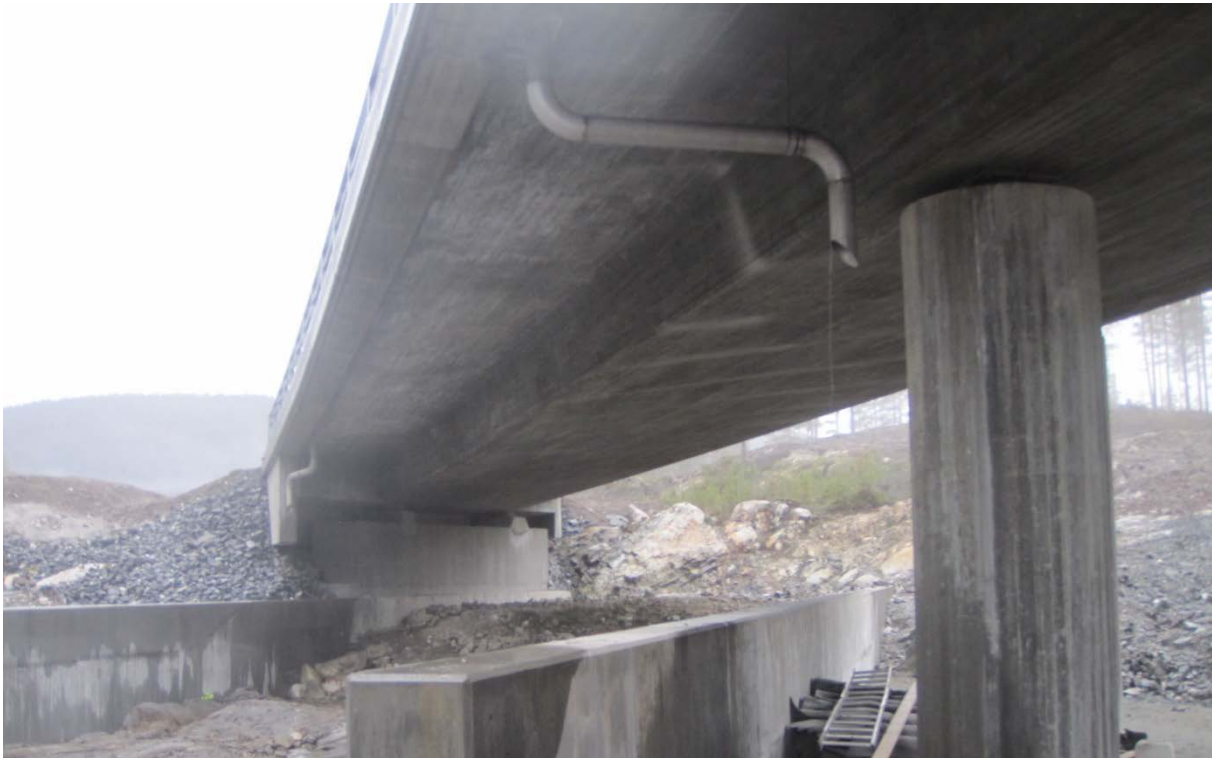
Bruer åpnet så sent som i 2014 har vannavløp som medfører at vannet renner nedover underliggende søyle, se figur 22. Løsningen ble bygget om etter at forholdet ble påpekt.

**Figur 22** Uheldig utløp fra sluk (foto: Arve Aaby), løsningen er senere bygget om

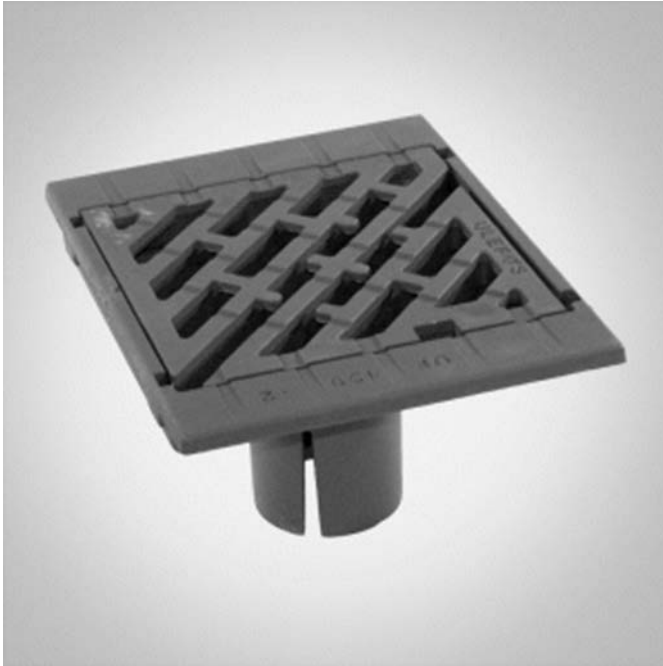
Sluk er et typisk eksempel der det er nødvendig med kompromiss for å få en løsning alle parter kan leve med. På veg og i tunnel benytter Statens vegvesen i dag sluk og rister i seigjern/kulegrafittjern (det som til daglig kalles støpejern) produsert etter *NS-EN 124 Sluktopper og kumtopper for kjøre- og fotgjengerområder del 1 og del 2*, se figur 23. Deler av brumiljøet har ikke tatt dette innover seg og holder fortsatt på med egne slukløsninger. Slukløsninger i henhold til *NS-EN 124 Sluktopper og kumtopper for kjøre- og fotgjengerområder del 1 og del 2* er en kompromiss mellom krav til funksjon, trafikk sikkerhet, drift- og vedlikehold og universell utforming. Vegdirektøren har ved flere anledninger påpekt viktigheten av universell utforming. Løsning med sluk i kulegrafittjern er ikke negativt med tanke på bestandighet, men kan nok gi høyere driftskostnader da det vil være behov for rengjøring oftere enn for slukløsninger med større åpninger enn det *NS-EN 124 Sluktopper og kumtopper for kjøre- og fotgjengerområder* godtar.

Figur 23 Sluk i kulegrafittjern (foto fra brosjyremateriell, ulefos.com)

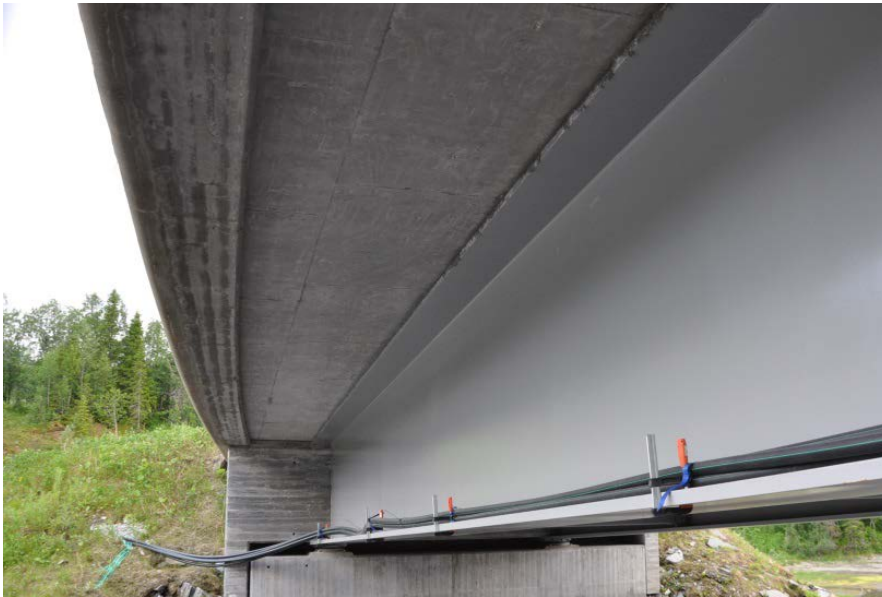
- for små trekkerør
- for krokete trekkerør
- for liten overdekning
- mangelfull utstøping

Mangelfull prosjektering kan således gå utover både bestandighet og funksjon. Det er som regel lite ønskelig fra et vedlikeholdsperspektiv å ha kabler som henger og slenger utenfor brua. Figur 24 illustrerer problemet.

Figur 24 Manglende trekkerør (foto fra Brutus)

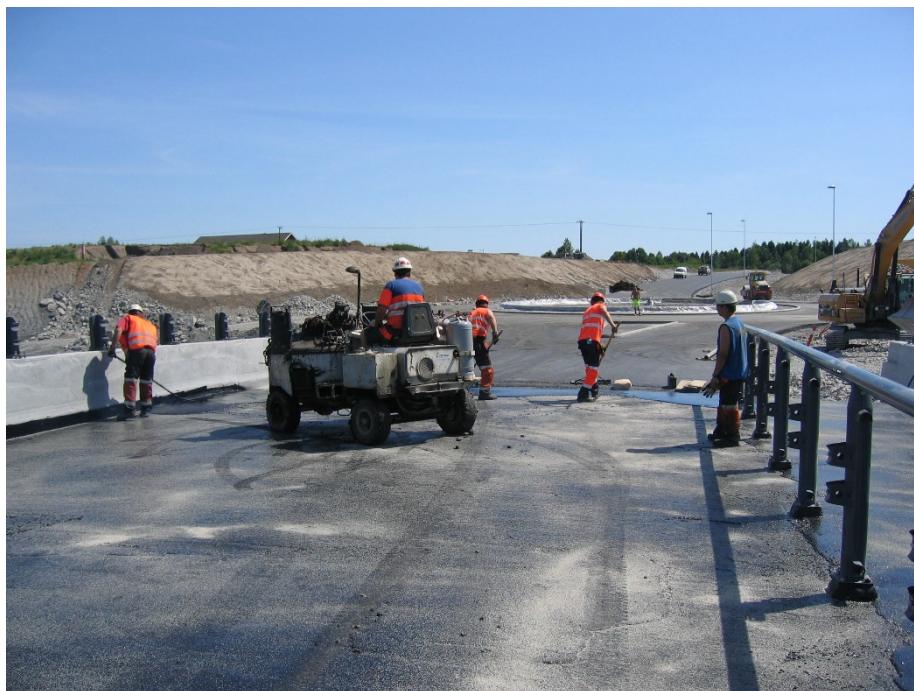
Bruk av full fuktisolering på brudekkene er et svært godt tiltak for å hindre kloridinntrengning og er i dag enerådende på nye riks- og fylkesvegbruer og har vært det de siste årene, se figur 25. Praksis har på dette punktet vært i forkant av regelverket og revideringen av *håndbok N400 Bruprosjektering* i 2015 ble kun en tilpasning til dagens gode praksis. Mange gamle bruer med betongslitelag har de siste årene fått fuktisolering og asfaltslitelag.

Figur 25 Legging av fuktisolering type A3-4 (foto: Gaute Nordbotten)

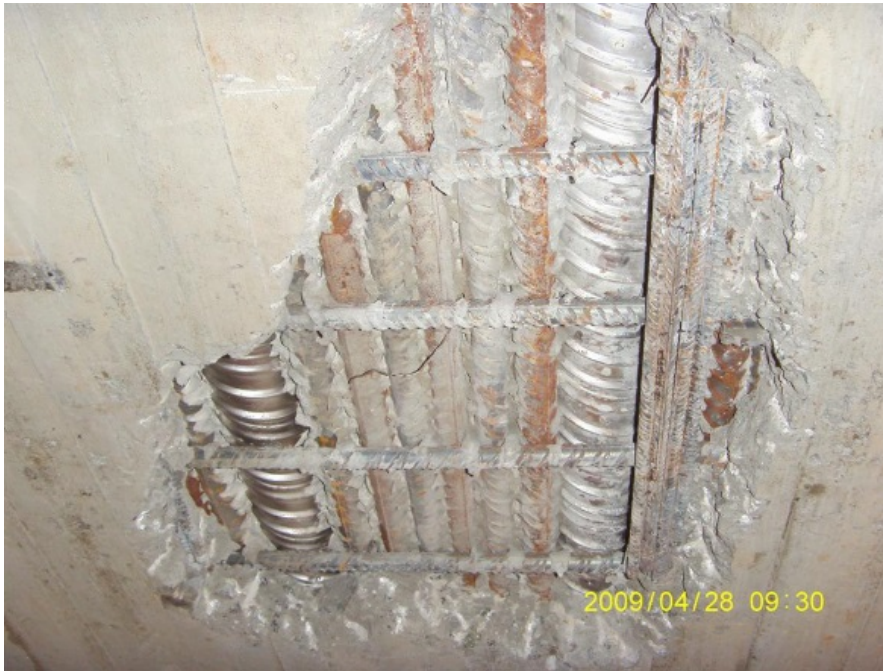
En del steder blir armeringen for tett, se figur 28. Det er dessuten slik at det er mer enn bare armering i en armert konstruksjon som kan skape konflikter eller gjøre utstøping vanskelig. Dette kan være spennarmering, som vist på figur 28, innstøpingsgoods, trekkerør, lagerbolter eller utsparinger. Prosjekterende bør således tegne opp punkter med potensiell for tett armering i riktig målestokk og med alt innlagt for å se at det er plass for god utstøping. Det er et håp om at bruk av 3-dimensjonal modellbasert prosjektering kan gi forbedringer på dette punktet.

Figur 28 For tett armering (foto: Linda Brateng)

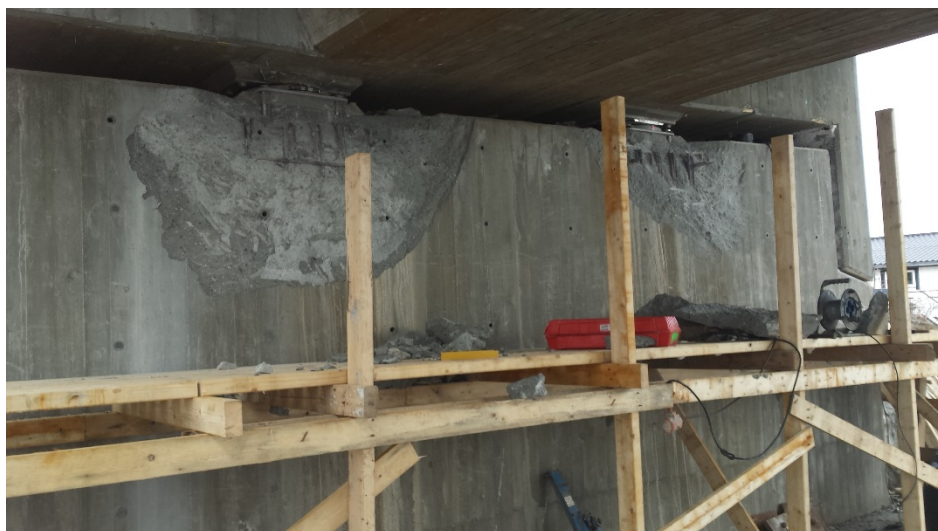
Bruk av ekspandert polystyren som forskalingshud har vist seg fungere dårlig og er ikke tillatt i henhold til *håndbok R762 Prosesskode 2*. Materialet tåler ikke den behandlingen forskaling skal tåle med skader som resultat. Betongoverflaten får ikke tilsiktet geometri og konstruksjonen ikke tiltenkt funksjon. Et eksempel på dette er når ekspandert polystyren

(EPS) har vært brukt i åpne spalter og skader i polystyrenen har medført betong mot betong i spalten. Bruas funksjon blir da ikke ivaretatt hvilket i sin tur gir skader andre steder.

Nylig ble det en stor skade på lagerinnfesting av fastlagre i forbindelse med bygging av en ny bru, se figur 30. I motsatt ende var det benyttet ekspandert polystyren som forskaling i en spalte. Skade på forskalingen medførte at spalten delvis var gjenstøpt og da brua ble spent opp, oppsto det så stor kraft på lagerboltene at betongen i landkaret gikk til brudd. Den delvis gjenstøpte spalten forhindret brua i å bevege seg i andre enden.

Figur 30 Skade på innfesting av fastlagre (foto: Odd Bjarne Norheim)
