2494

## Tiltaksanalyse for elvemusling i Vollaelva

Med tilstandsvurdering for laksefisk i Vollaelva og  
Konsvikvassdraget

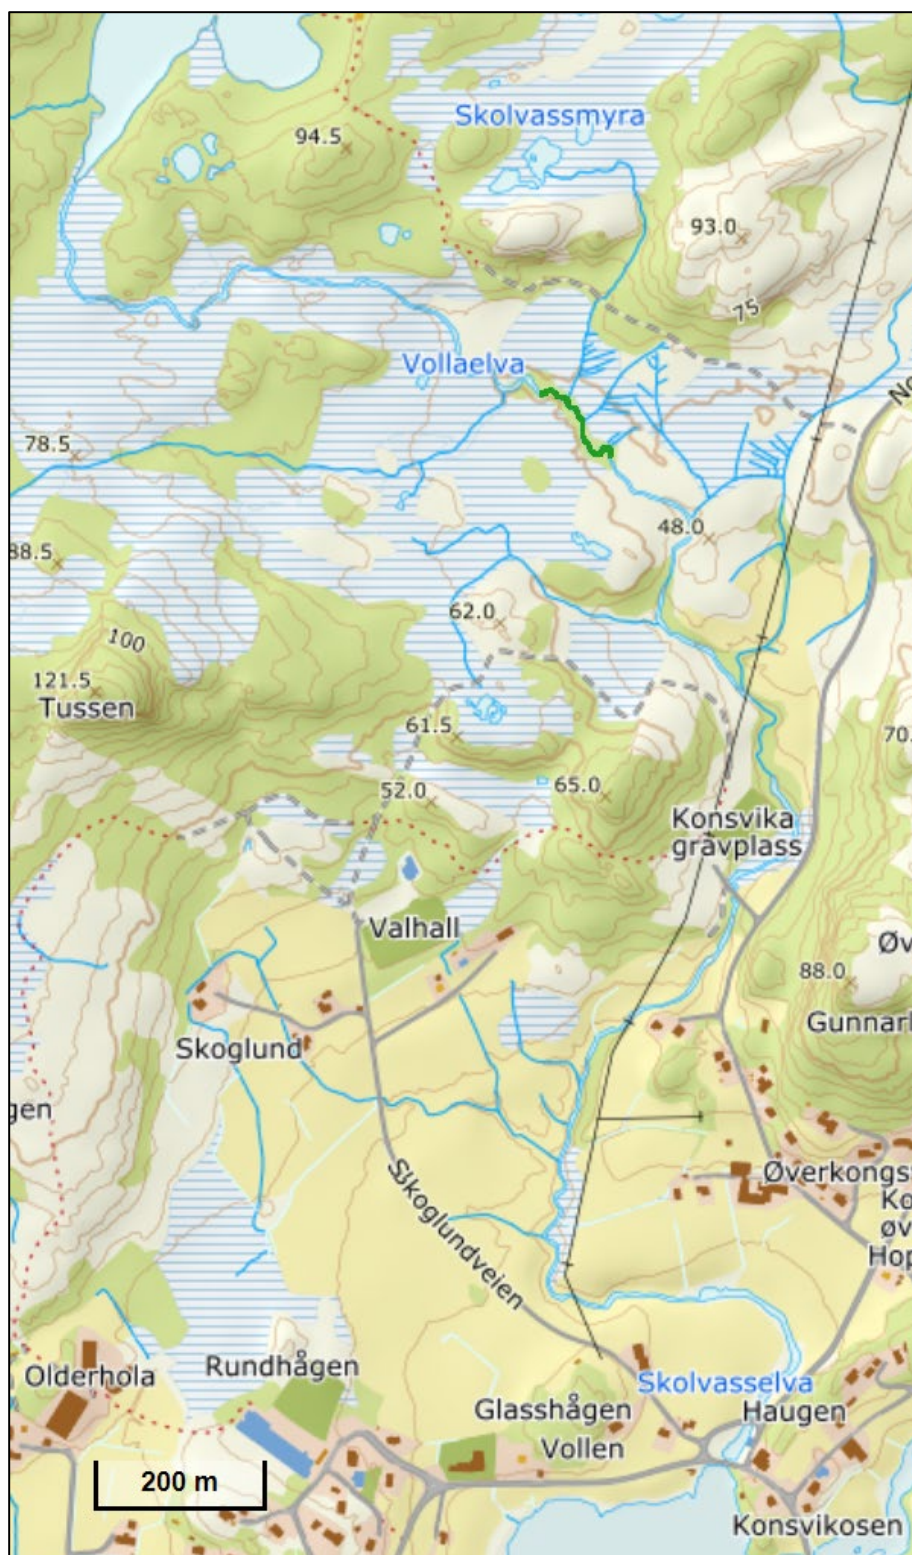
**Figur 3.** Utbredelse av elvemusling i Vollaelva. I 2017 ble det funnet muslinger på en ca. 200 m lang strekning i øvre del av Vollaelva (Larsen 2017b). Kartgrunnlaget er hentet fra Norges-kart (2024).

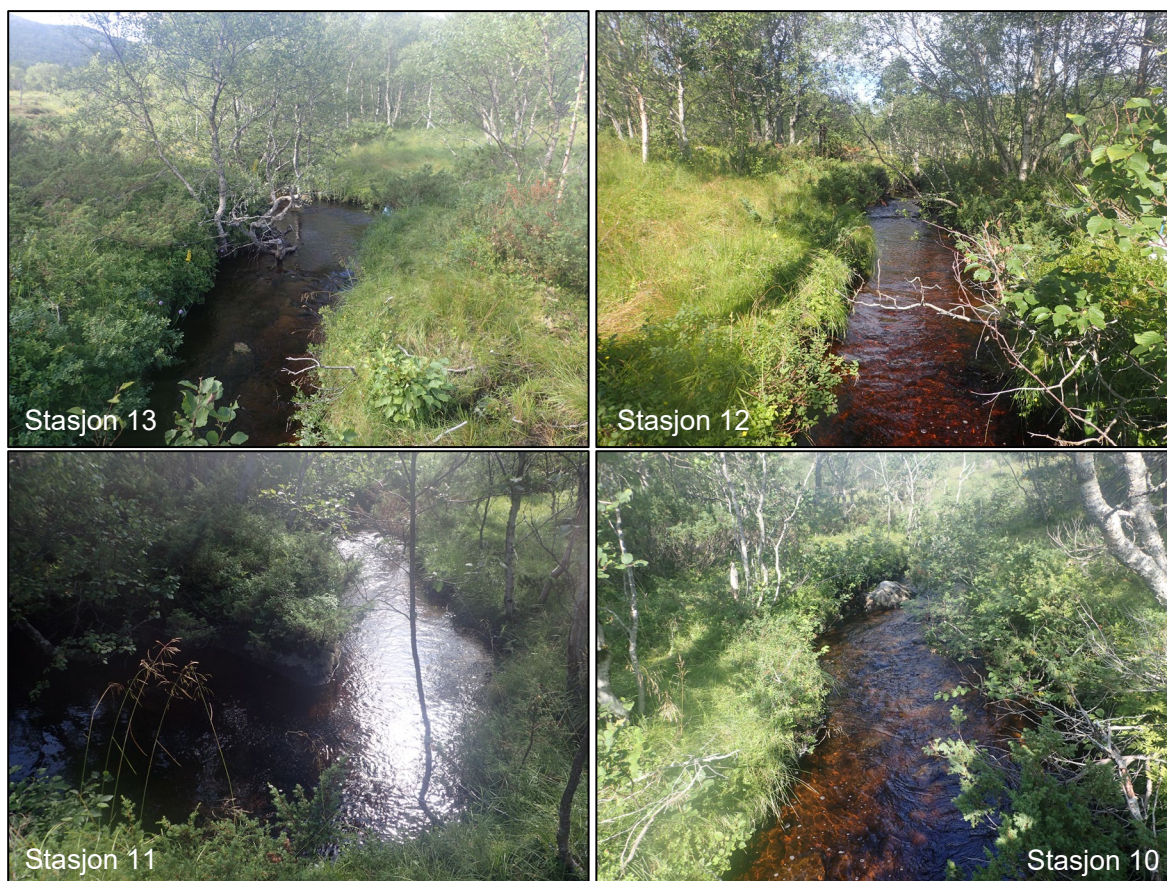
**Foto 4.1a.** Redoksmålingsstasjoner i øvre del av Vollaelva i 2024. Stasjon 10-13. Alle disse stasjonene ligger innenfor utbredelsesområdet til elvemusling i elven. Alle foto: Jon H. Magerøy.

Det ble gjennomført redoksmålinger ved åtte stasjoner (**foto 4.1a og b, figur 4.2a og b, og vedlegg 10.1 tabell 1**) i Vollaelva 01. og 02.08.2024. Ved hver stasjon ble det målt redokspotensial ved 15-16 punkter i substratet og fem målinger i de frie vannmassene, fordelt på fem til åtte transekter (**foto 4.2**). Målingene i substratet ble gjennomført 5-8 cm nede i substratet. Målinger ble bare gjennomført i den delen av stasjonen som var vanddekt. Både transektene og målepunktene innen transektene ble lagt ca. 2 m fra hverandre. Metodikken er basert på den metodikken som er beskrevet av Larsen (2012a), i forbindelse med utprøvingen av redoksmålinger i Norge. I tillegg er erfaringer med redoksmålinger i Norge (f.eks. Larsen 2017a; 2017c, Larsen & Magerøy 2019b; 2020, Magerøy 2017; 2020d; 2021, Magerøy & Larsen 2019) og andre land i Europa (f.eks. Denic & Geist 2015, Geist & Auerswald 2007, Killeen 2006, Jürgen Geist, pers. med.) brukt til å videreutvikle metodikken. I tillegg til redoksmålingene, ble det målt vanntemperatur ved de fleste av stasjonene, og vannføringen ble evaluert i forhold til nivåforskjellene mellom vannoverflaten og terrestrisk vegetasjon (se f.eks. Magerøy 2020a; 2020d, Magerøy & Larsen 2019).

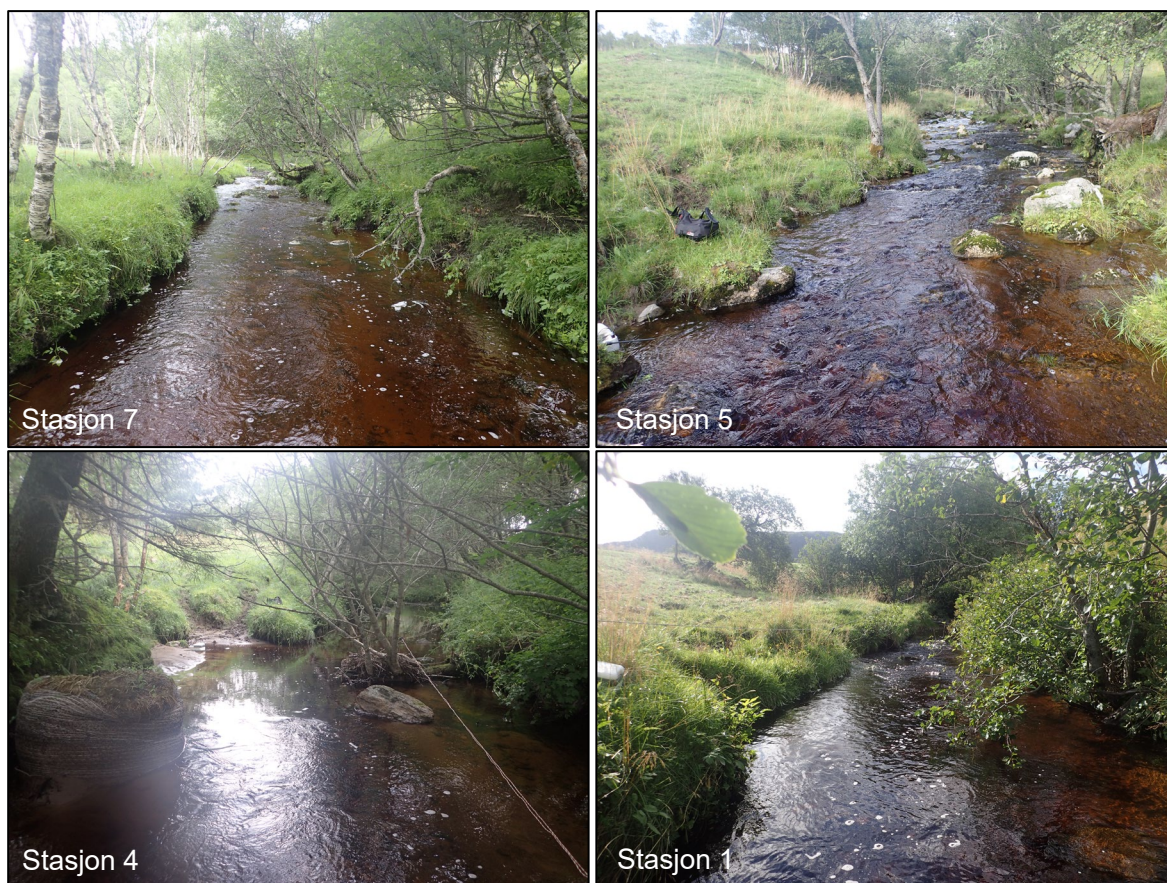
**Foto 4.1b.** Redoksmålingsstasjoner i midtre og nedre deler av Volla elva i 2024. Stasjon 1, 4, 5 og 7. Alle foto: Jon H. Magerøy.

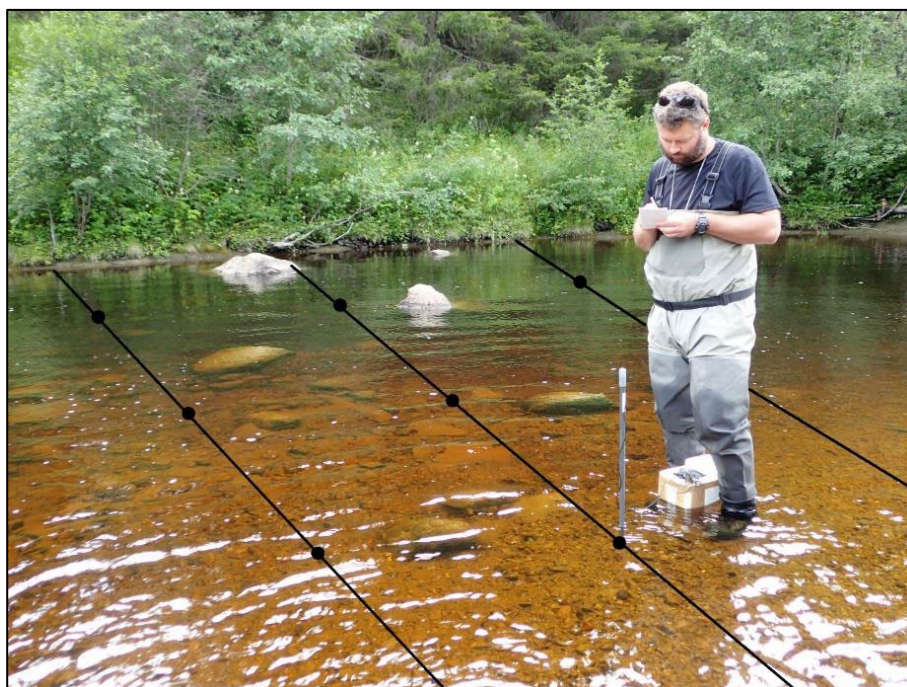
**Foto 4.2.** Redoksmåling. Fotografiet viser en redoksmålingsstasjon i Elstadelva i Grong kommune i Trøndelag. De svarte strekene og sirklene indikerer henholdsvis transektene og målepunktene ved stasjonen. Ved det ene målepunktet tas det en redoksmåling i substratet. Foto: Bjørn Mejdell Larsen. Figuren er opprinnelig figur 2.1 i NINA Rapport 1623 (Magerøy & Larsen 2019).

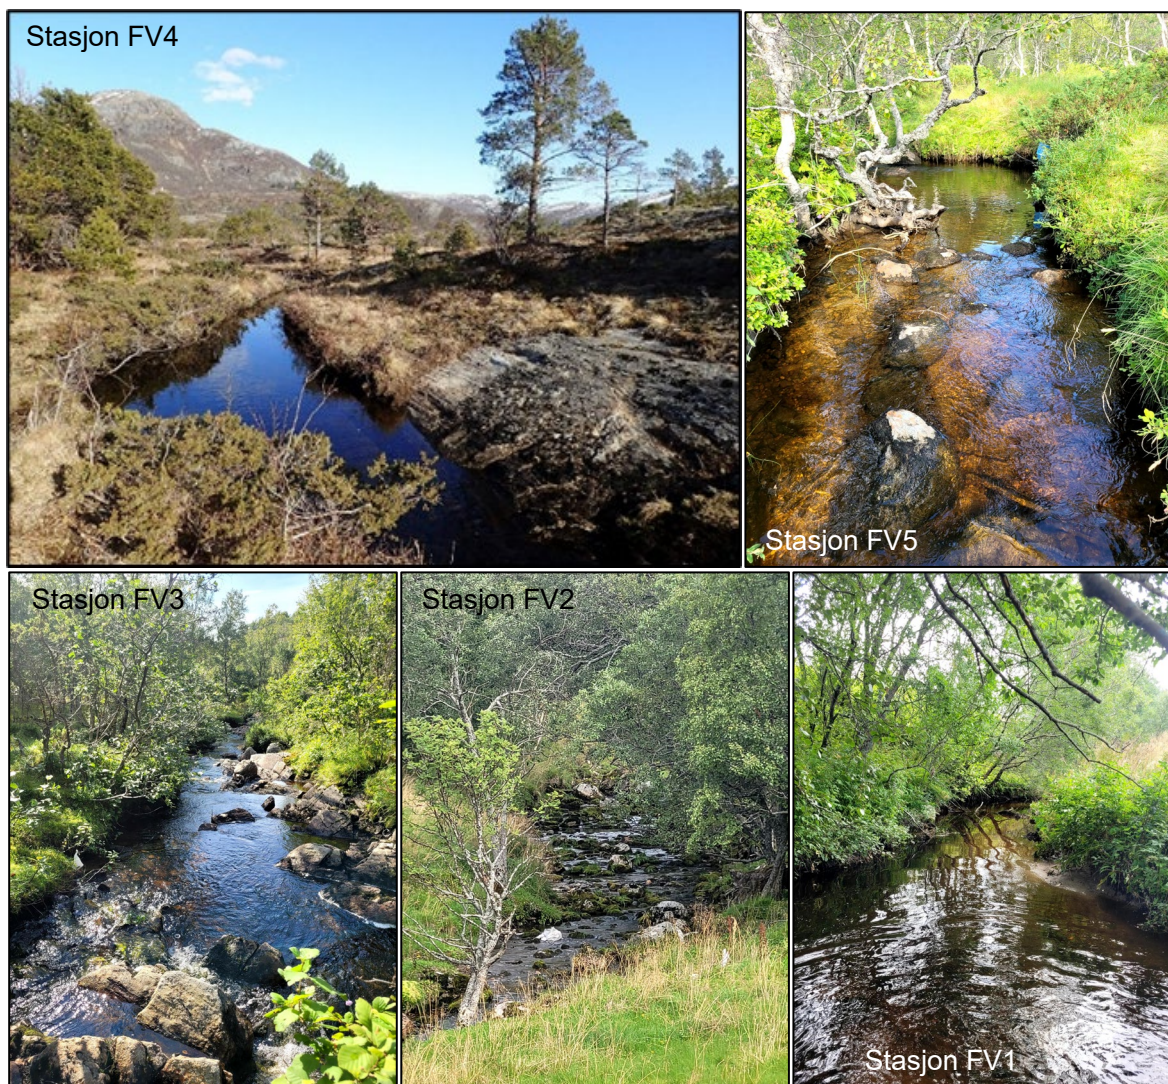
**Foto 4.2.** Elfiskestasjoner i Vollaelva. I 2017 ble det undersøkt tetthet ved stasjon FV1-4, mens i 2024 ble det undersøkt tetthet ved stasjon FV1-5. Legg merke til at stasjon FV5 ligger mellom stasjon FV3 og FV4. Foto stasjon FV1-3 og 5: Thomas Bjørnå. Foto stasjon FV4: Bjørn Mejdell Larsen.

Larsen (2017b) sine undersøkelser av ungfisktetthet av laksefisk i Vollaelva og Konsvikvassdraget i 2017 ble fulgt opp med nye undersøkelser i 2024. I 2017 ble det undersøkt fire stasjoner i Vollaelva (FV1-4) (**foto 4.2, figur 4.3, vedlegg 10.2.1 tabell 1 og 2**) og seks stasjoner i Konsvikvassdraget (**foto 4.3, figur 4.4, vedlegg 10.2.2 tabell 1 og 2**), inkludert fem in Indrelva (FI1-5) og én i Refdalselva (FI6). I 2024 ble de samme stasjonene undersøkt. I tillegg ble FV5 også undersøkt i Vollaelva. Ved denne stasjonen ble det kun samlet inn fisk til gjellundersøkelser i 2017. I 2024 ble stasjon FI1 flyttet fra rett ovenfor samløpet av Indrelva og Refdalselva til rett nedenfor samløpet, ved en feil. I 2017 varierte arealet som ble avfisket fra 37 til 180 m<sup>2</sup> i Vollaelva og fra 76 til 482 m<sup>2</sup> i Konsvikvassdraget. I 2024 ble det i hovedsak avfisket mindre arealer, med fra 100 til 104 m<sup>2</sup> i Vollaelva fra 100 til 130 m<sup>2</sup> i Konsvikvassdraget.

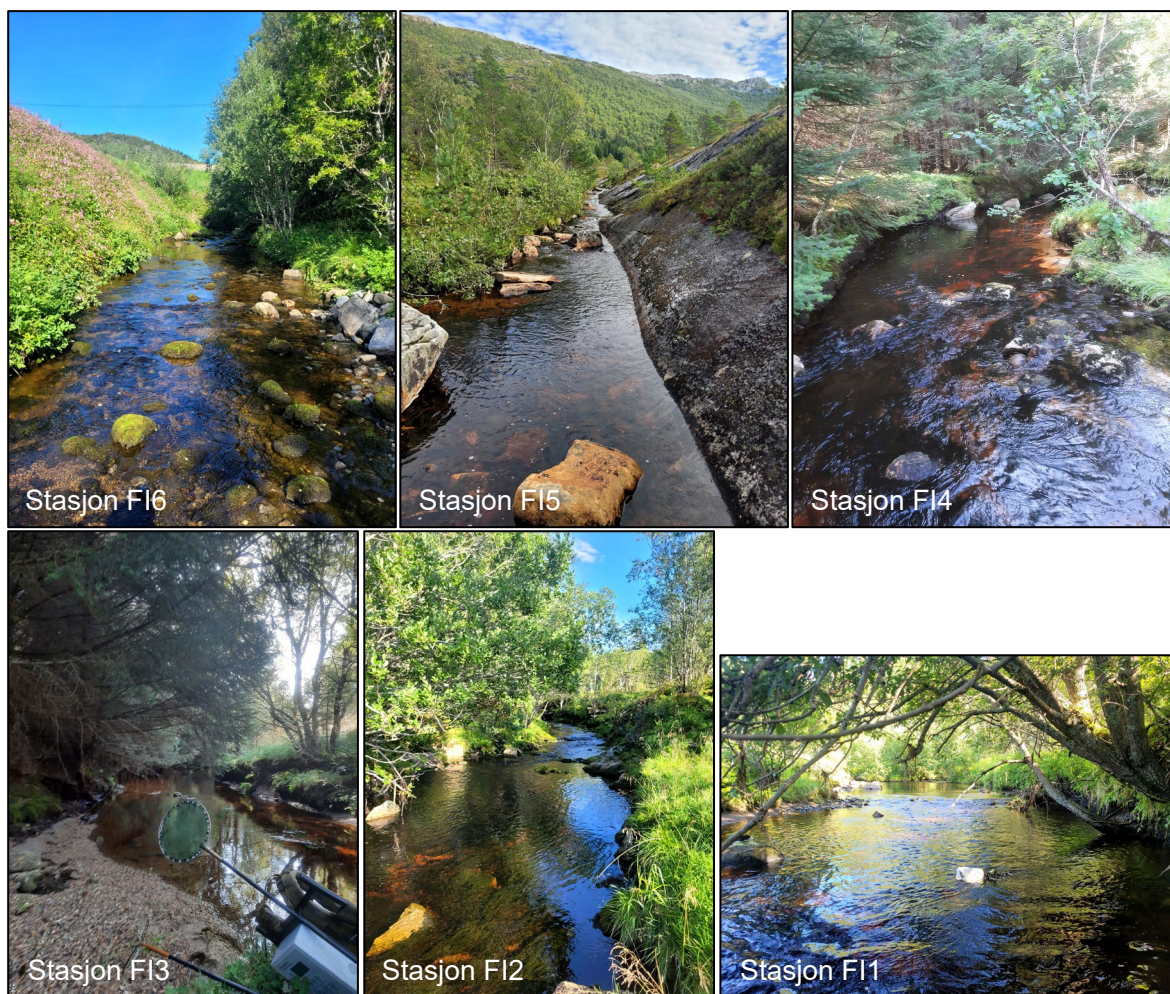
**Foto 4.3.** Elfiskestasjoner i Kongsfjellvassdraget. Stasjon FI1-5 ligger i Indrelva, mens stasjon FI6 ligger i Refdalselva. Alle stasjoner ble undersøkt både i 2017 og 2024. Alle foto: Thomas Bjørnå.

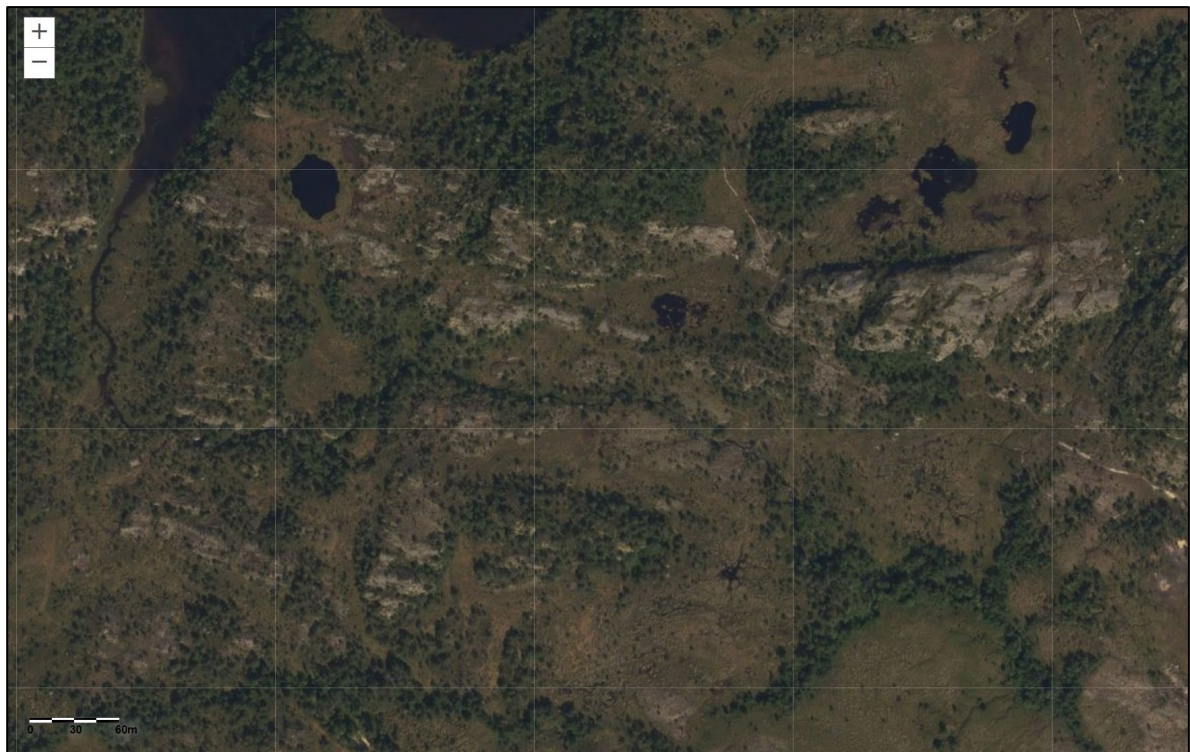
**Foto 5.3.** Flyfoto av området mellom Skolvatnet og nederst i elvemuslingens utbredelsesområde i Vollaelva. Flyfotoet er hentet fra (Norge i bilder 2024).

Befaringsområdet (**foto 5.3**) inkluderer området rundt Vollaelva og sørbredden av Skolvatnet. Her består nedbørfeltet av en blanding av skog og myr (**foto 5.4a og b**). Elven renner både gjennom stryk og rolige områder (**foto 5.4c-f**). Der elvemuslingen fremdeles finnes er det skog langs elvekanten (**foto 5.4f**).

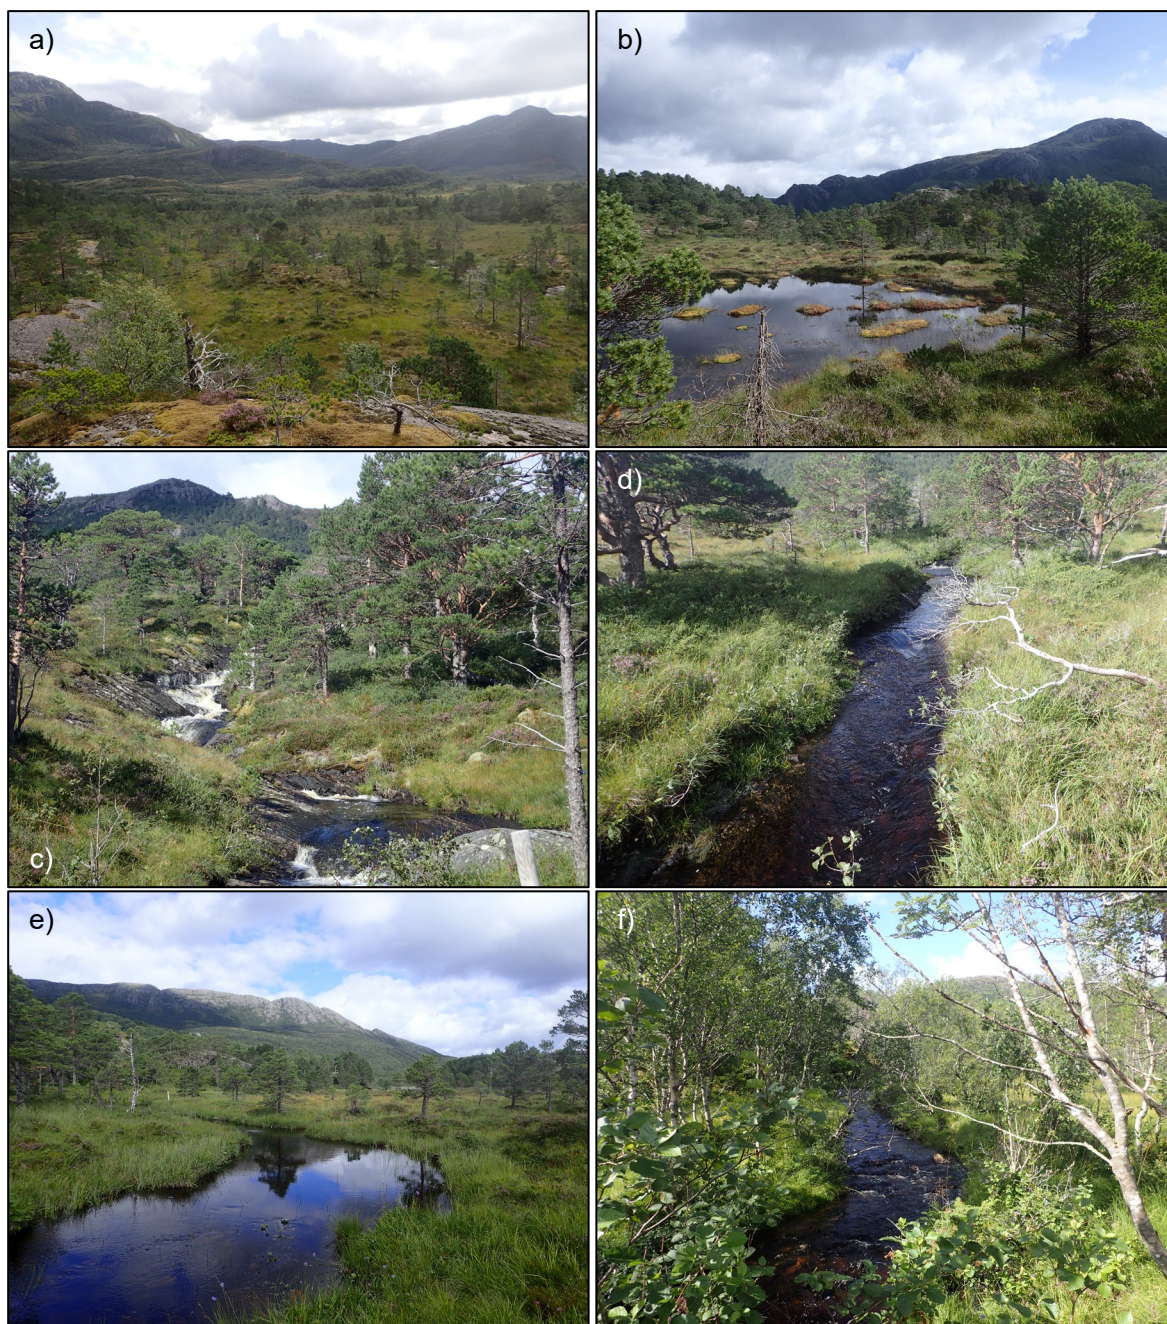
**Foto 5.4.** Foto fra området fra Skolvatnet til nederst i elvemuslingens utbredelsesområde i Vollaelva. **a-b)** Nedbørfeltet består av en blanding av skog og myr. **c-f)** Stryk og roligere parti i elven. **f)** Området med elvemusling har skog langs elvekanten. Alle foto: Jon H. Magerøy.

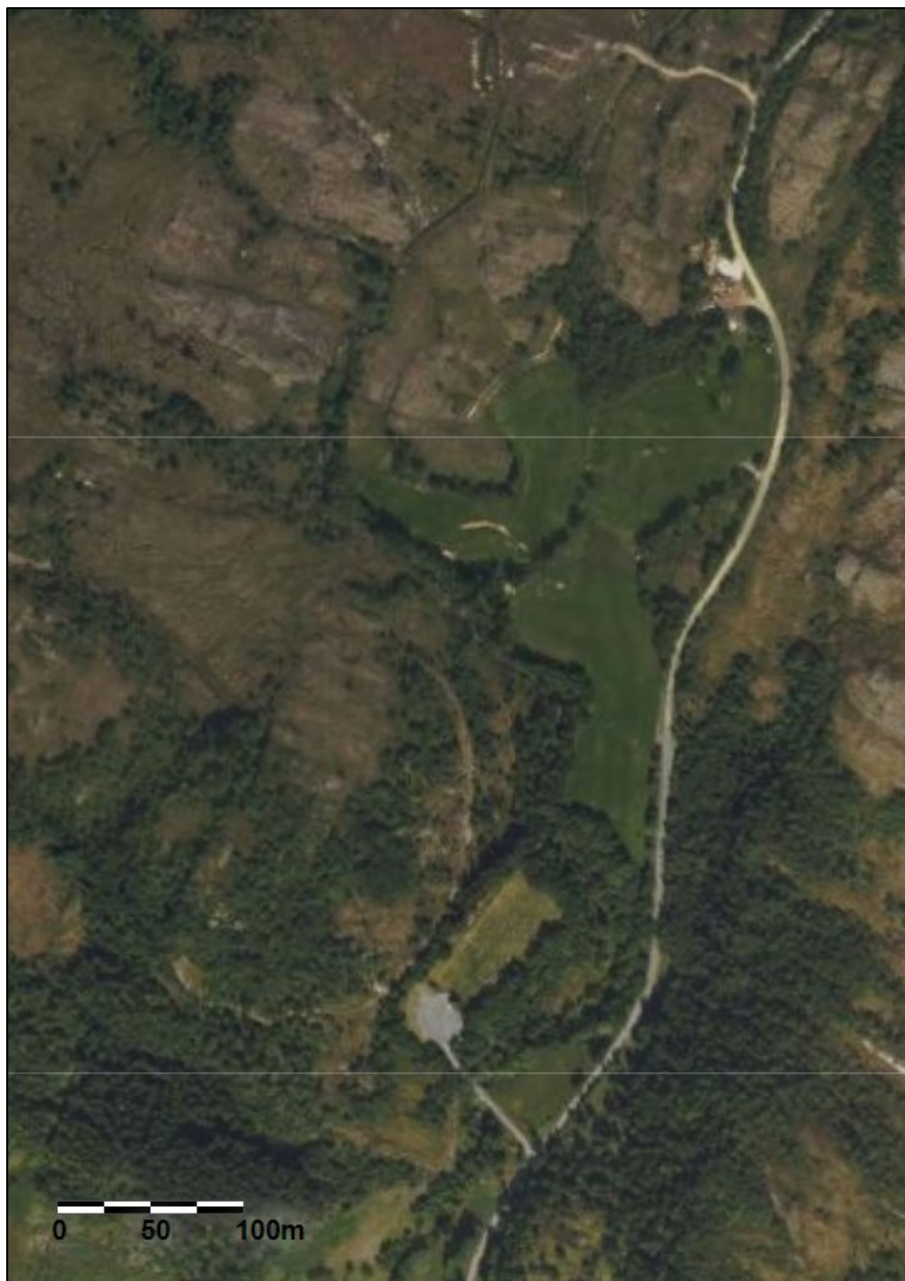
**Foto 5.6.** Flyfoto av området mellom nederst i elvemuslingens utbredelsesområde og Konsvika gravplass i Volla-elva. Flyfotoet er hentet fra (Norge i bilder 2024).

Befaringsområdet (**foto 5.6**) inkluderer området rundt Vollaelva. Her består nedbørfeltet av en blanding av skog og myr i øvre del (**foto 5.7a**) og dyrket mark i nedre del (**foto 5.7b**). Elven renner hovedsakelig gjennom strykpartier (**foto 5.7c og d**).

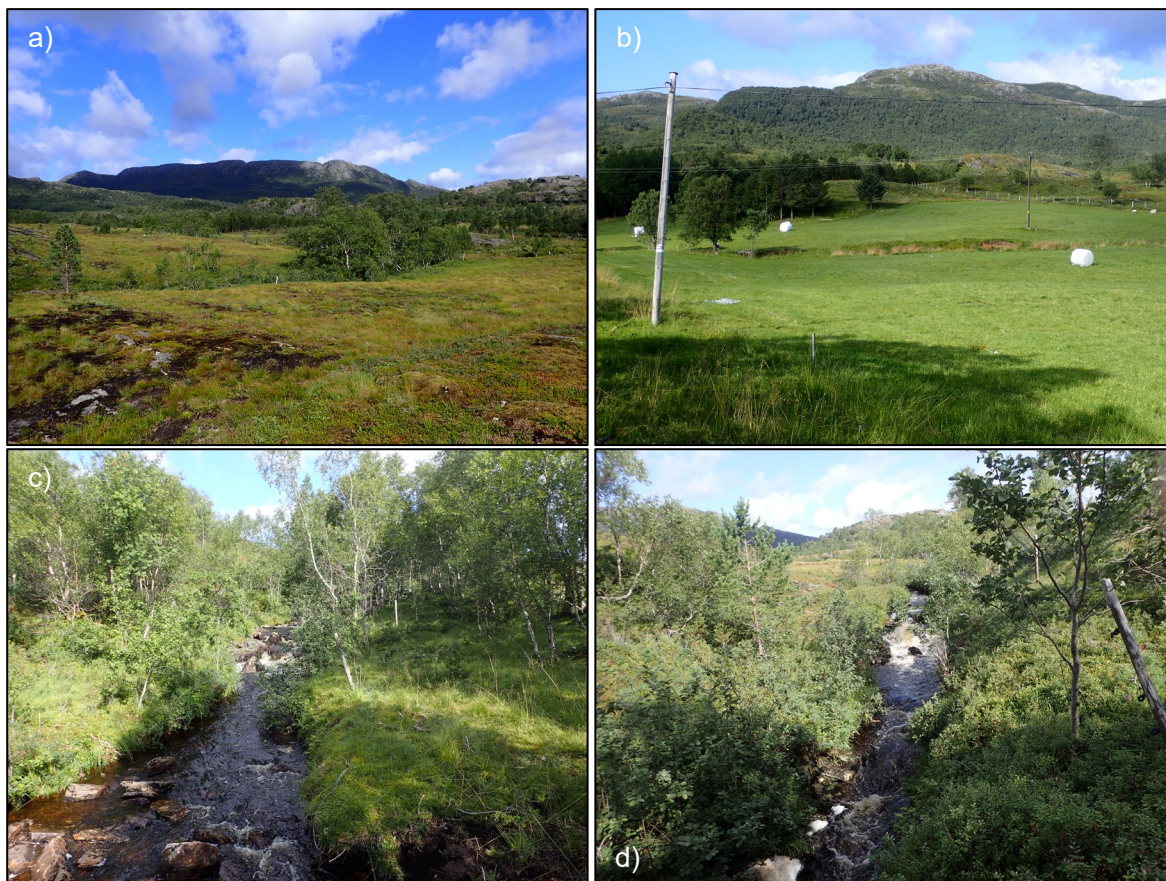
**Foto 5.7.** Foto i området fra nederst i elvemuslingens utbredelsesområde til Konsvika gravplass i Vollaelva. **a)** Beiteområder med blanding av myr og skog langs elven. **b)** Dyrket mark, som også brukes til beite. **c-d)** Elven renner hovedsakelig gjennom strykpartier. Alle foto: Jon H. Magerøy.

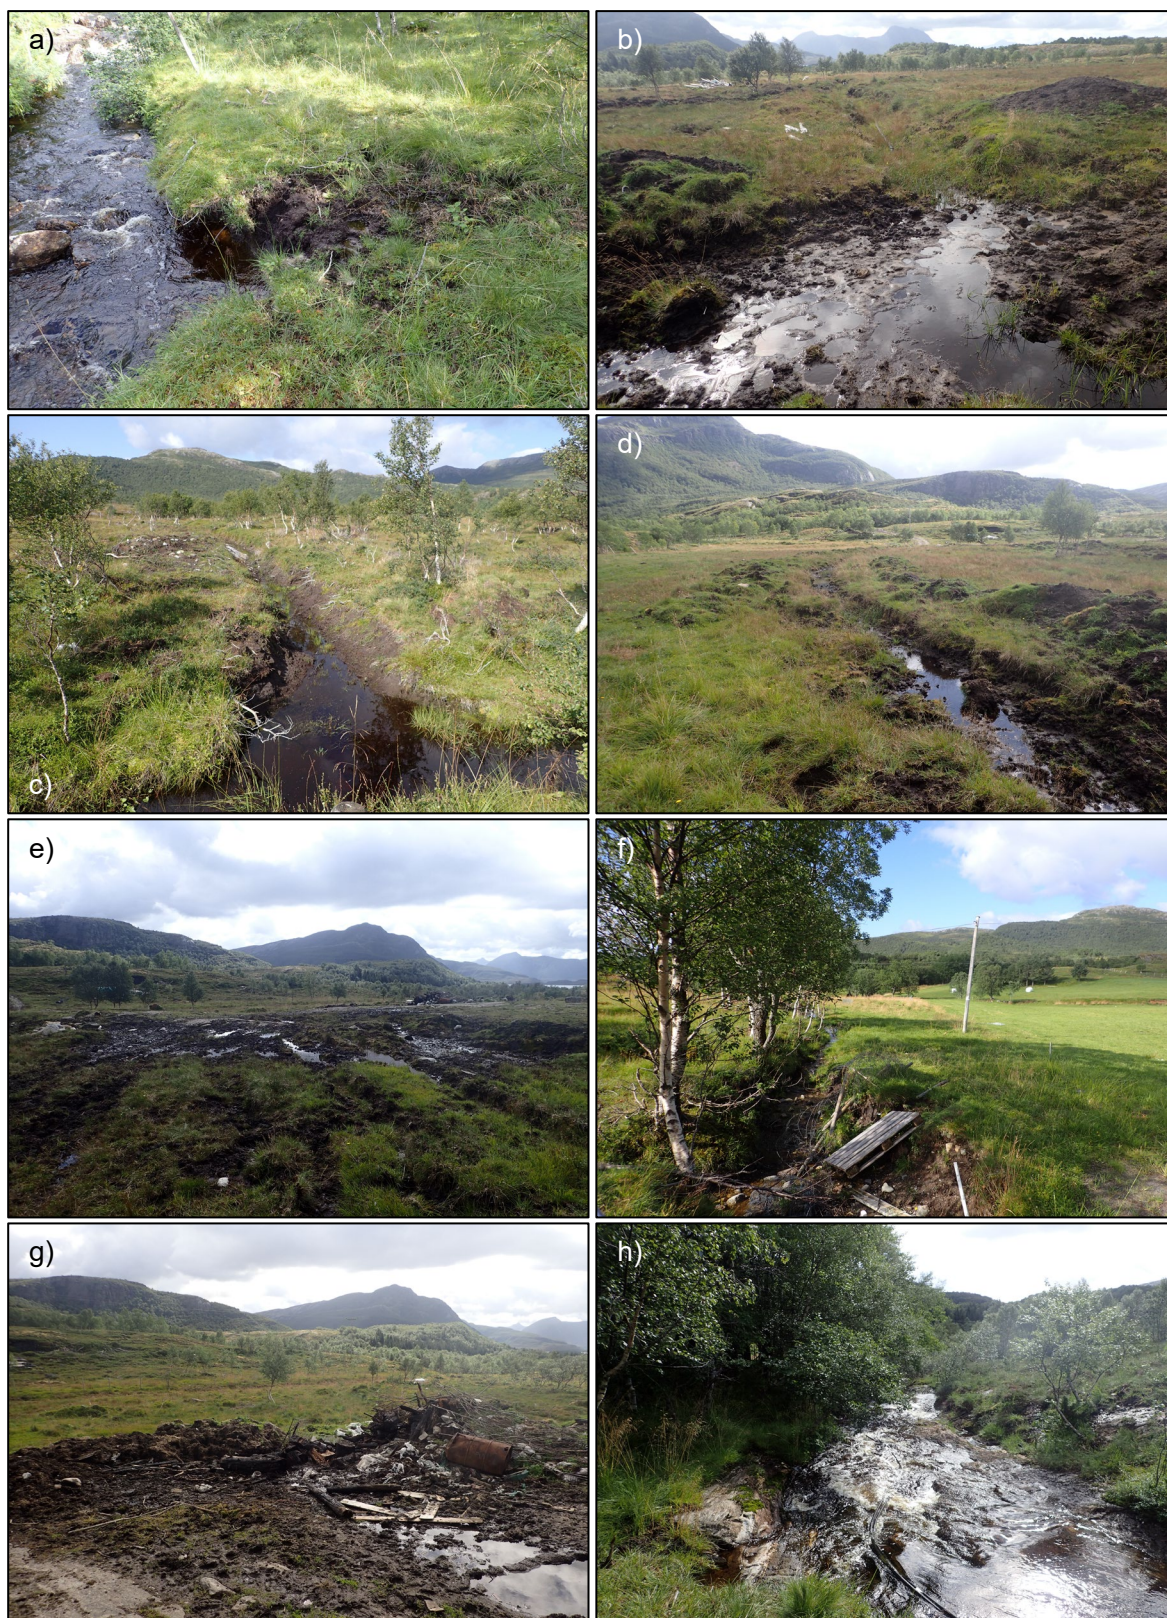
Denne dele av Vollaelvas nedbørfelt er vesentlig mer påvirket av landbruk enn områdene oppstrøms, da beitetrykket virker å være sterkere og det er områder med dyrket mark ned mot Konsvika gravplass. Det beiter både storfe og sau i området. Spesielt storfeet skaper erosjonsskader i elvekanten (**foto 5.8a**) og terrenget (**foto 5.8b**). Større områder nord for elven er drenert, med tilhørende erosjonsproblemer (**foto 5.8b-d**). Flyfoto viser at dette området har vært drenert i minst 20 år (Norge i bilder 2024), men det er også gjennomført dreneringsarbeid nylig. Kjøring med kjøretøy fører også til erosjonsproblematikk (**foto 5.8e**). Kantsonene er dårlige langs sidebekker og dreneringsgrøfter i den dyrkede marken (**foto 5.8f**). Det deponeres og brennes avfall

i nedbørfeltet (**foto 5.8g**). I dette området er det også mye rester etter plastikk fra rundballer. Vann tas ut av elven (**foto 5.8h**).

**Foto 5.8.** Foto av landbrukspåvirkning i området fra nederst i elvemuslingens utbredelsesområde til Konsvika gravplass i Vollaelva. **a)** Erosjonsskader på høyre elvebredd av elven pga. storfetråkk. **b)** Erosjonsskader i forbindelse med dreneringsarbeid forverret av storfetråkk. **c-d)** Erosjonsproblematikk knyttet til dreneringsarbeid i nedbørfeltet. **f)** Kjøring med kjøretøy fører til erosjonsproblematikk. **f)** Manglende kantsone langs sidebekk som renner gjennom dyrket mark. **g)** Det deponeres og brennes avfall i nedbørfeltet. **h)** Vann tas ut av elven. Alle foto: Jon H. Magerøy.

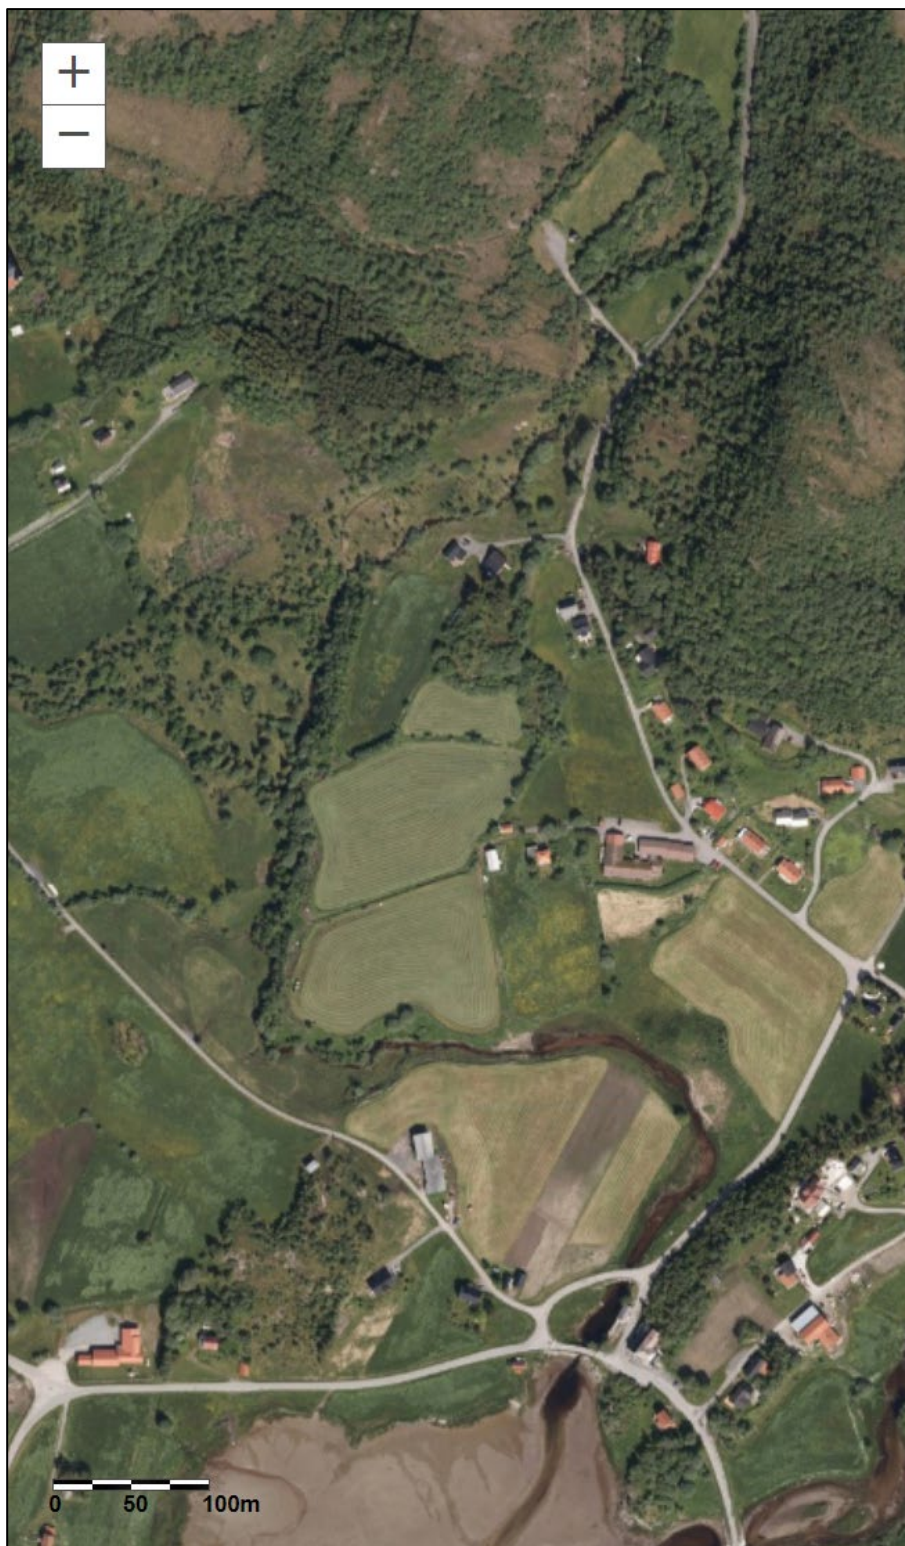
**Foto 5.9.** Flyfoto av området mellom Kongsvik gravplass og utløpet av Volla-elva i Kongsvikosen. Flyfotoet er hentet fra Norge i bilder (2024).

Befaringsområdet (**foto 5.9**) inkluderer området rundt Vollaelva og sidebekker. Her består nedbørfeltet i hovedsak av en blanding av beiteområder (**foto 5.10a**) og dyrket mark (**foto 5.10b**), med noe bebyggelse (**foto 5.10a**). Elven renner gjennom stryk og roligere partier (**foto 5.10b-d**).

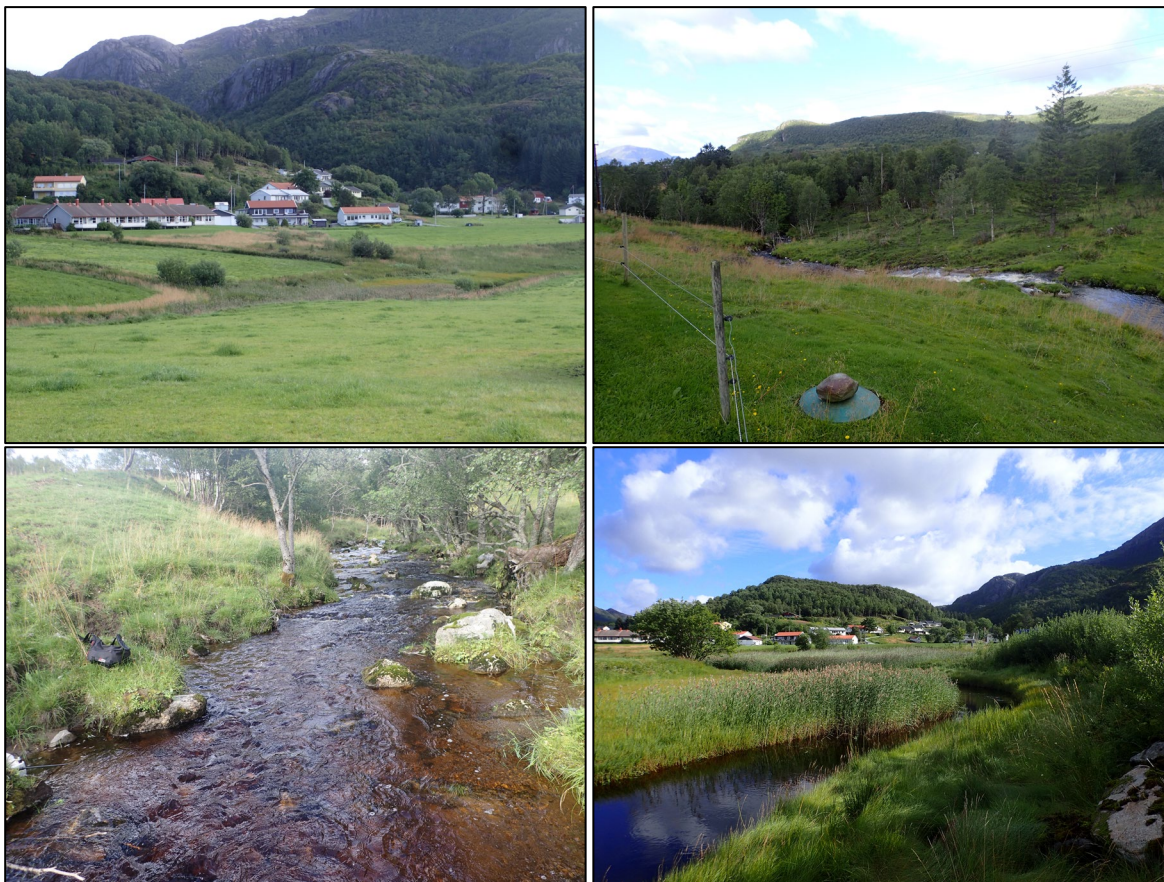
**Foto 5.10.** Foto fra området fra Konsvika gravplass til utløpet av Vollaelva i Konsvikosen. **a)** Dyrket mark og bebyggelse. **b)** Beitemark. **c-d)** Elven renner gjennom stryk og roligere partier. Alle foto: Jon H. Magerøy.

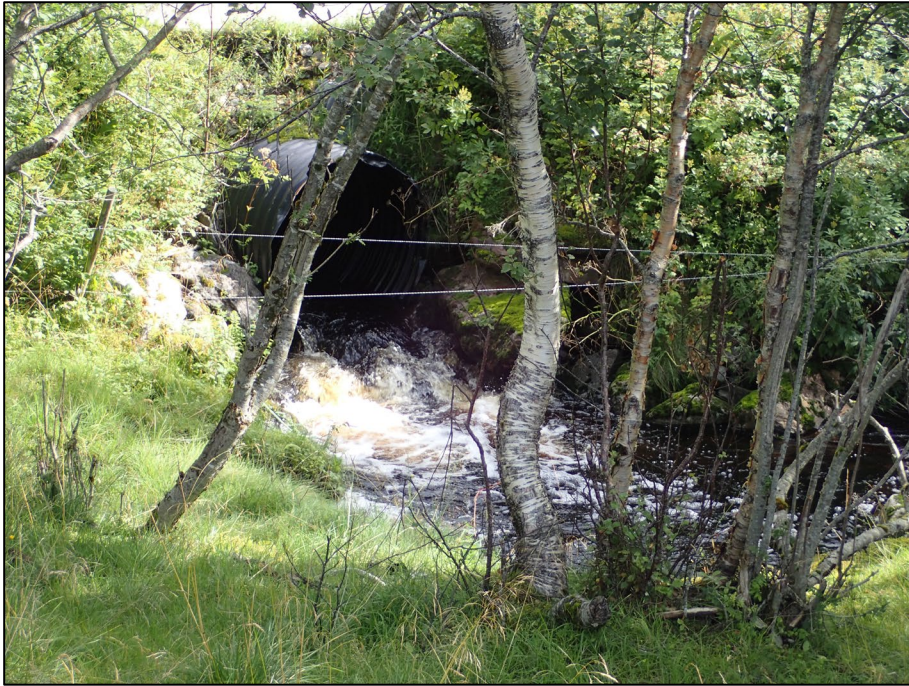
Under veien til Konsvika gravplass går Vollaelva gjennom en kulvert (**foto 5.12**). Henriksen og Jensen (2024) vurderer at denne kan utgjøre et vandringshinder for fisk ved lav vannføring, mens Larsen (2017b) anser at den ikke utgjør et større vandringshinder sammenlignet med strykene rett nedstrøms. Selv om kulverten, isolert sett, kan være et vandringshinder, sier vi oss enig med Larsen (2017b) sin vurdering når man ser den i sammenheng med naturlige vandringshindre i elven.

**Foto 5.12.** Kulvert under veien til Konsvika gravplass i Volaelva. Foto: Jon H. Magerøy.

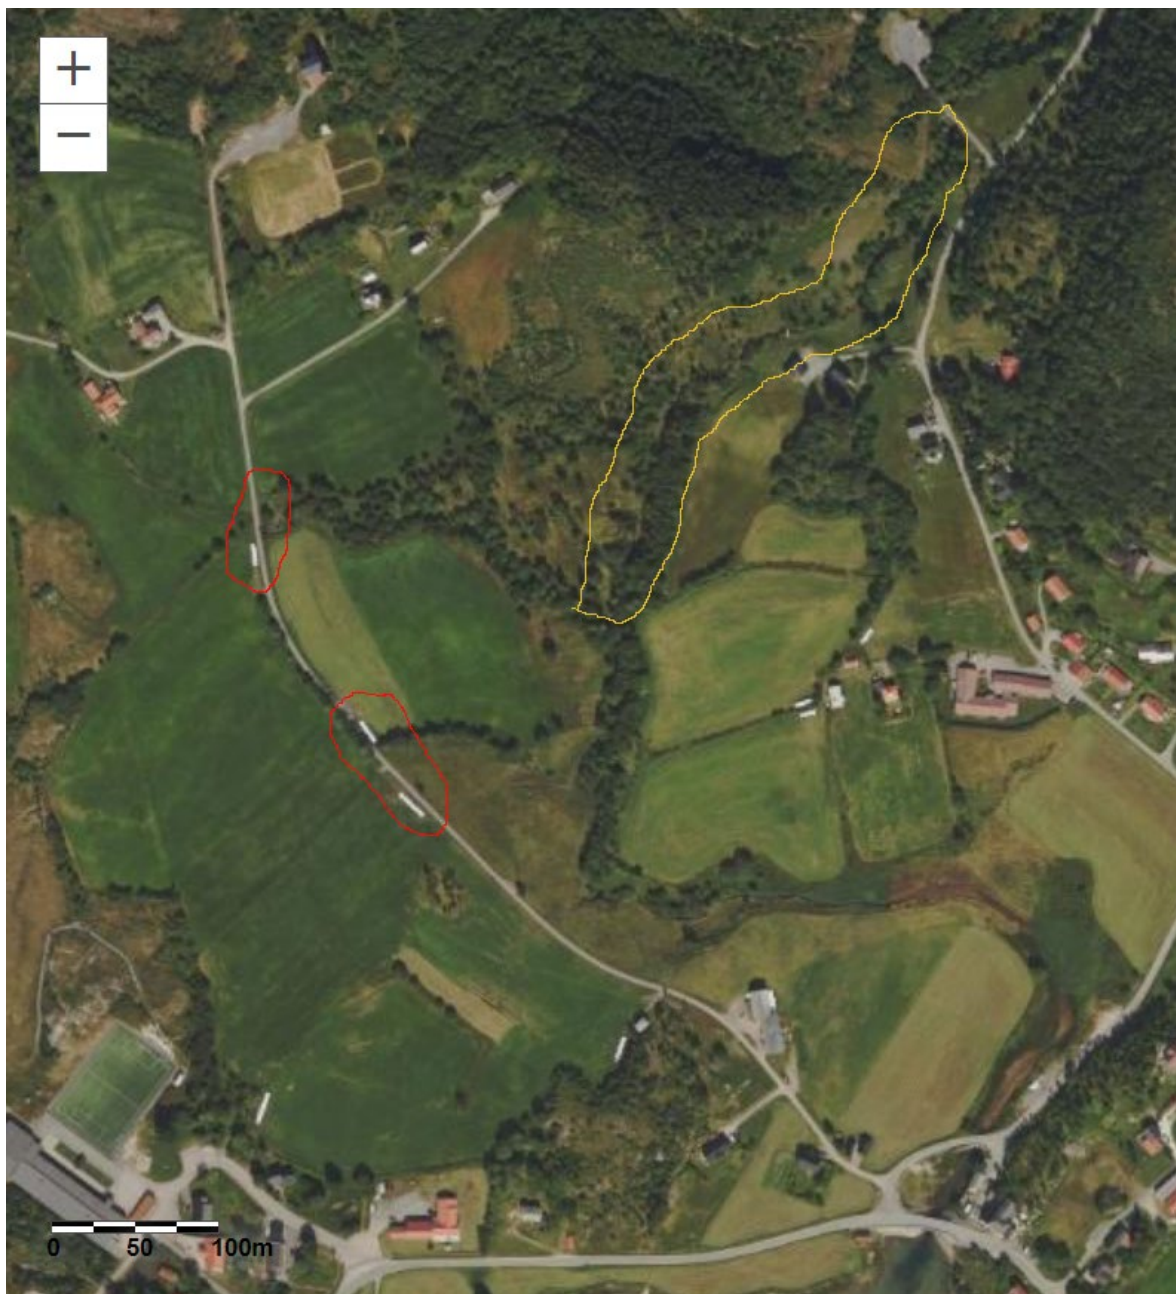
**Foto 7.3.** Tiltak i midtre og nedre deler av Vollaelva. Den gule linjen viser minsteområdet som bør gjerdes inn eller ekskluderes fra beiteområdene vha. «Nofence-teknologi» for å redusere tilgangen til beitedyr til elven. Den røde linjen viser områder der det har blitt observert lagring av rundballer, enten ved befaringen i 2024 eller ved å studere flyfoto (Norge i bilder 2024), og der lagringen av disse må stoppes fordi lagringsplassene ligger for nært vassdraget. Flyfotoet er hentet fra Norge i bilder (2024).

Rundballer må ikke deponeres langs Vollaelva og sidebekker, slik som det har vært praksis å gjøre (**foto 7.3**). Saften som lekker fra disse rundballene kan tilføre næringsstoffer til vassdraget, plastrester utgjør en forurensningsfare (Haavik et al. u.å.), og rundballene kan havne i elven ved flom. Derfor bør rundballer ikke lagres nærmere enn 50 m (helst 100 m) fra dreneringsgrøfter, bekker, elver og vann. Dette er spesielt viktig i områder med stor helning ned mot vassdraget (Haavik et al. u.å.).
