# Klassifisering av miljøtilstand og kartlegging av vasspest i innsjøer i Haugaland vannområde 2023

Linn Eilertsen  
23.01.2024

# Biota Naturkompetanse AS

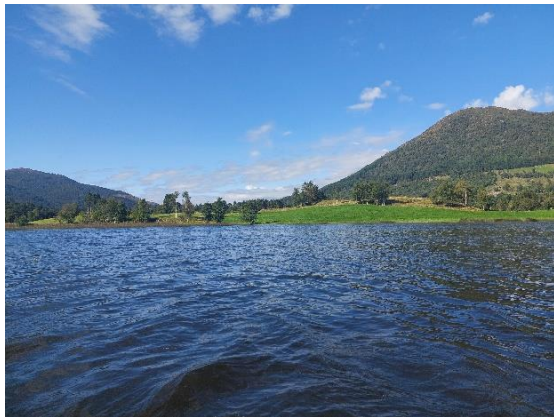
**Vannforekomst ID:** 038-22536-L  
**Beliggenhet:** Vindafjord, Rogaland  
**Vanntype:** L105A  
**Typebeskrivelse:** Små, kalkfattig, klar  
**Høyde over havet:** 15  
**Innsjøareal (km<sup>2</sup>):** 0,4

I strandsonen rundt Landavatnet er det mest oppdyrket mark, men det er også partier med skog helt inntil vannkanten. Flere steder er det helofyttsump, i noen partier er det mudderbanker med kortskuddsvegetasjon. Vannvegetasjonen i Landavatnet var i 2023 dominert av langskuddsplanter, særlig butt-tjønnaks og småtjønnaks, men det var nokså spredt med flytebladvegetasjon og kortskuddplanter. Skaftvejblom og trådbregne er kjent fra Landavatnet fra før og er rødlistede arter.

Klassifisering av tilstand basert på vannvegetasjon i Landavatnet gir «svært dårlig» tilstand (**Tabell 4**). Av de 13 registrerte artene er fire vurdert som sensitive for eutrofiering og tre er vurdert som tolerante. Dette gir en trofiindeks på 7,69, noe som tilsier «svært dårlig» tilstand.

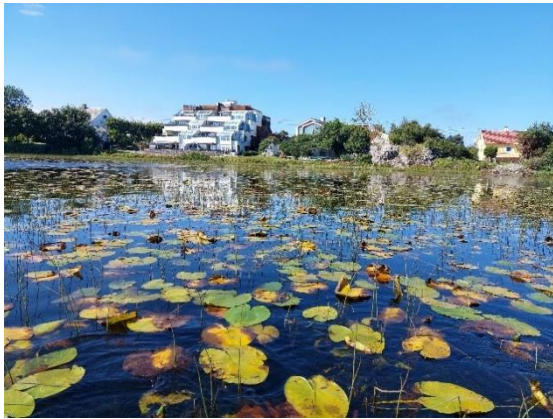
**Vannforekomst ID:** 040-22916-L  
**Beliggenhet:** Karmøy, Rogaland  
**Vanntype:** L105A  
**Typebeskrivelse:** Små, kalkfattig, klar  
**Høyde over havet:** 0  
**Innsjøareal (km²):** 0,1

Tjøsvollvatnet var i 2023 dominert av flytebladvegetasjon, særlig hvit og gul nøkkerose, og det ble registrert noen få langskuddsplanter og ingen kortsuddsplanter. Tjøsvollvatnet ligger i et nokså tettbygd område med boliger inntil innsjøen, og i strandsonen er det både opparbeidet mark (plen til boliger), beitemark, myr og sump.

Klassifisering av tilstand basert på vannvegetasjon i Tjøsvollvatnet gir «dårlig» tilstand (**Tabell 5**). Av de ni registrerte artene, er tre vurdert som sensitive for eutrofiering og én som tolerant. Dette gir en trofiindeks på 22,22.
