## ***Evaluering av Nullvisjonsprosjektet på Lillehammer***

### ***Delrapport 1: Samlet evaluering av alle vegtiltakene***

Terje Giæver, Arild Ragnøy, Trine M. Stene, Fridulf Sagberg

## Evalueringsprosjektet på Lillehammer – Delrapport 1: Samlet evaluering av alle vegtiltakene

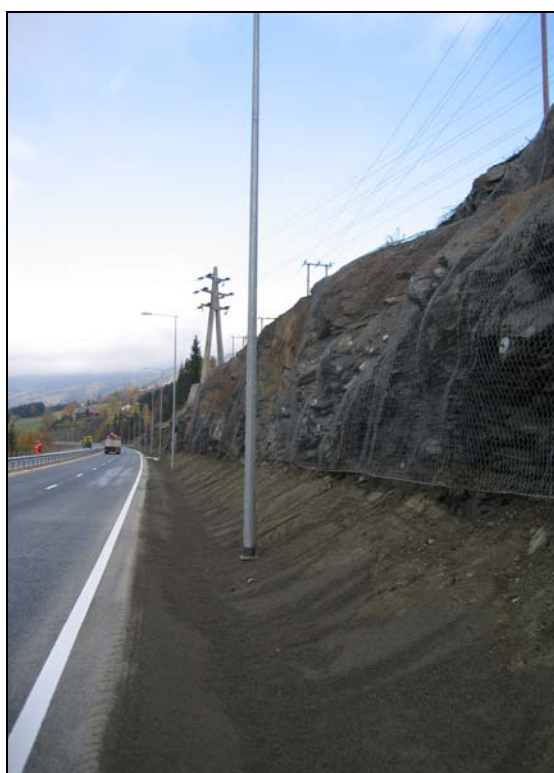
Figur 2.3 Motfylling på ny E6

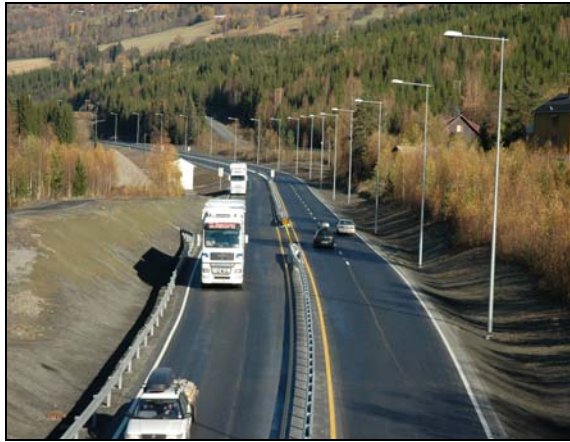
*Figur 2.4 E6 utvides til 4 felt*

Katastrofeåpninger er anlagt i hver ende av 16-metersvegen ved overgang til 1+1 i nord og sør. Åpningene er utført med støtputer (sikkerhetsklasse S110) og det er oppsatt fleksible plaststolper (FlexiMark) c/c 2 m i rommet mellom. 3 plaststolper i hver katastrofeåpning er demontert for å gi mulighet for å komme gjennom med brøyteplog.

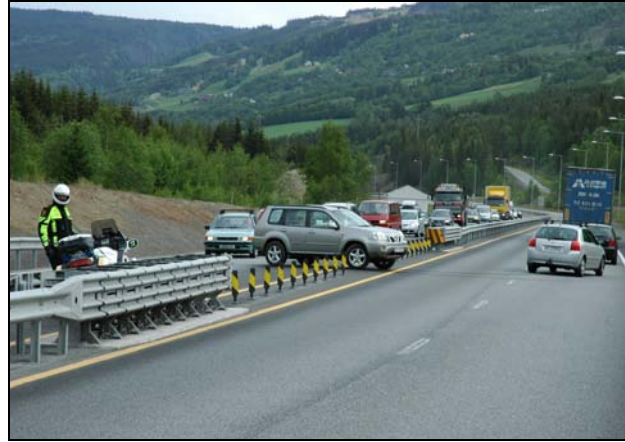
*Figur 2.5 Katastrofeåpning brukes under øvelse*

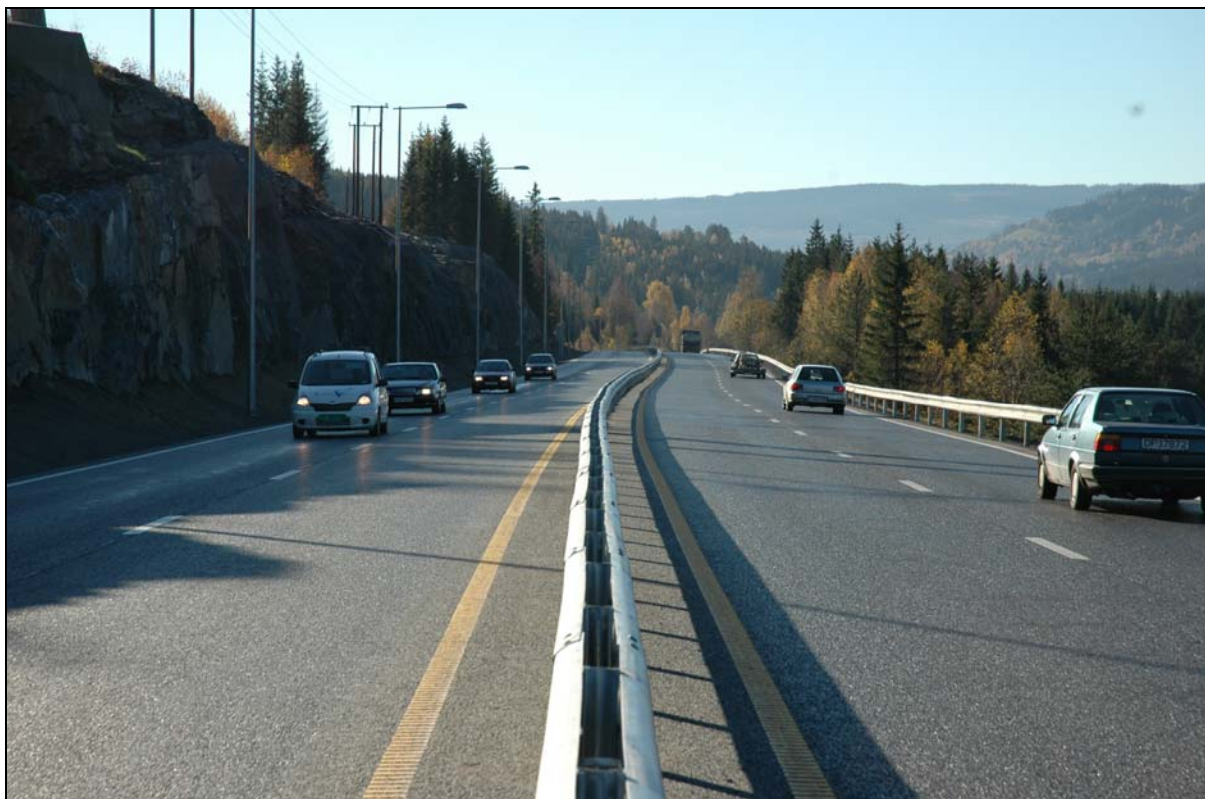
*Figur 2.6 Smal 4-felts veg med total bredde 16 meter*

4-feltsvegen har en total bredde på 16,0 meter, og dette er en løsning som er betydelig smalere en ordinær 4-feltsveg etter gjeldende Håndbok 017. Midtfeltet med Vik-midtdeler er på 1,5 meter, kjørefeltene har bredde 3,25 meter og skulderbredde er på 0,75 meter. Der det ikke er siderekker er fyllinger slaket ut til 1:4 og indre grøfteflater har helning 1:4. Det er anlagt voll mot fjellskjæring med helning 1:1,5. Strekningen med 4 felt har en lengde på ca 1250 meter.

Midtrekkverket har ”skjørt” av aluminium i ytterkurver. Dette er etablert for å forebygge skader på motorsyklister ved påkjøring av rekkverket.

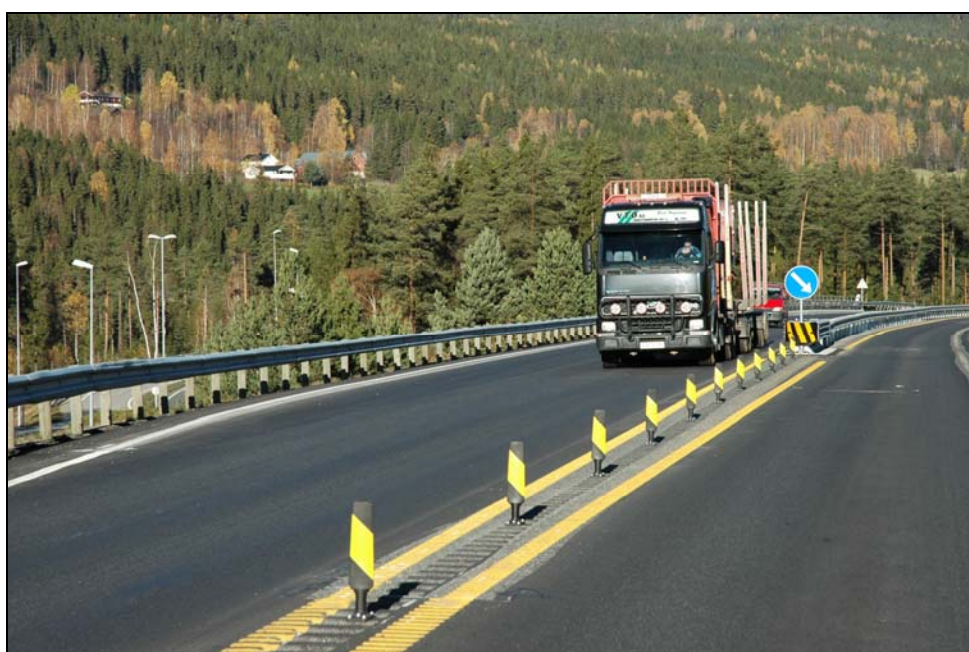
*Figur 2.10 Fleksible plaststolper varsler starten av midtrekkverk på strekningen*

Starten av strekningen med midtrekkverk er også markert med fleksible plaststolper, se **Figur 2.10**. Dette er gjort for å hindre kjøretøyer å komme over på feil side av rekkverket ved innkjøring på strekningen. Det er også satt opp to doble sett med skilt som varsler om at forbikjøring forbudt, samt skilt som varsler midtdeler.

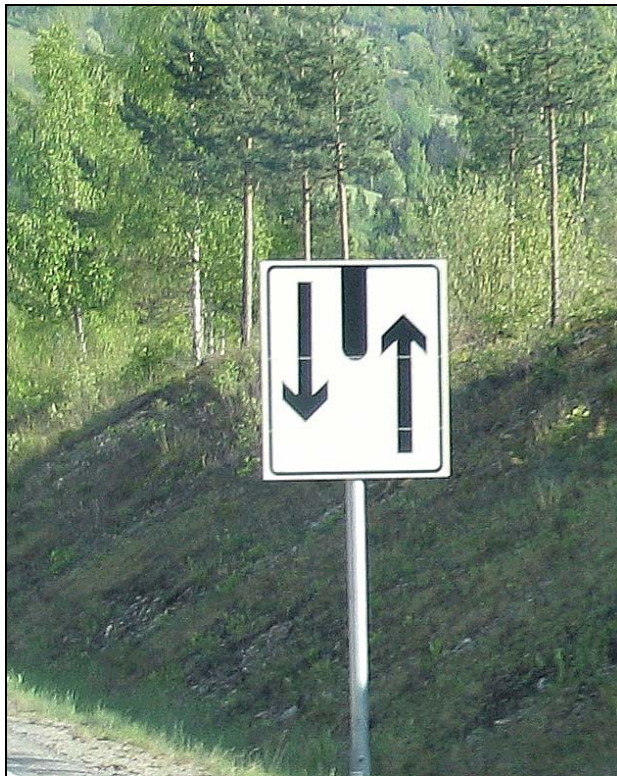
*Figur 2.11 Skilt som varsler om midtdeler*

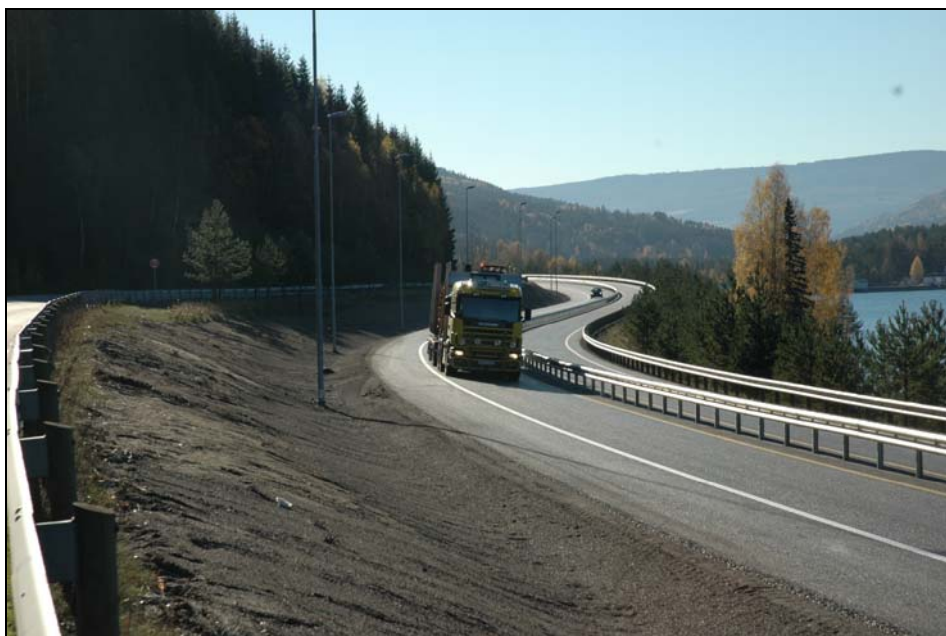
*Figur 2.12 Bred skulder i nordgående retning ved Hunderfossen*

Fra Hunderfossen og nordover er 2-feltsstrekning med midtrekkverk ca 1,5 km lang. Her er det en smal løsning i retning sørover med 3,5 meter kjørefelt og 0,75 meter skulder. I nordgående retning er det noe bredere løsning med 3,5 meter kjørefelt og 1,5 meter skulder.

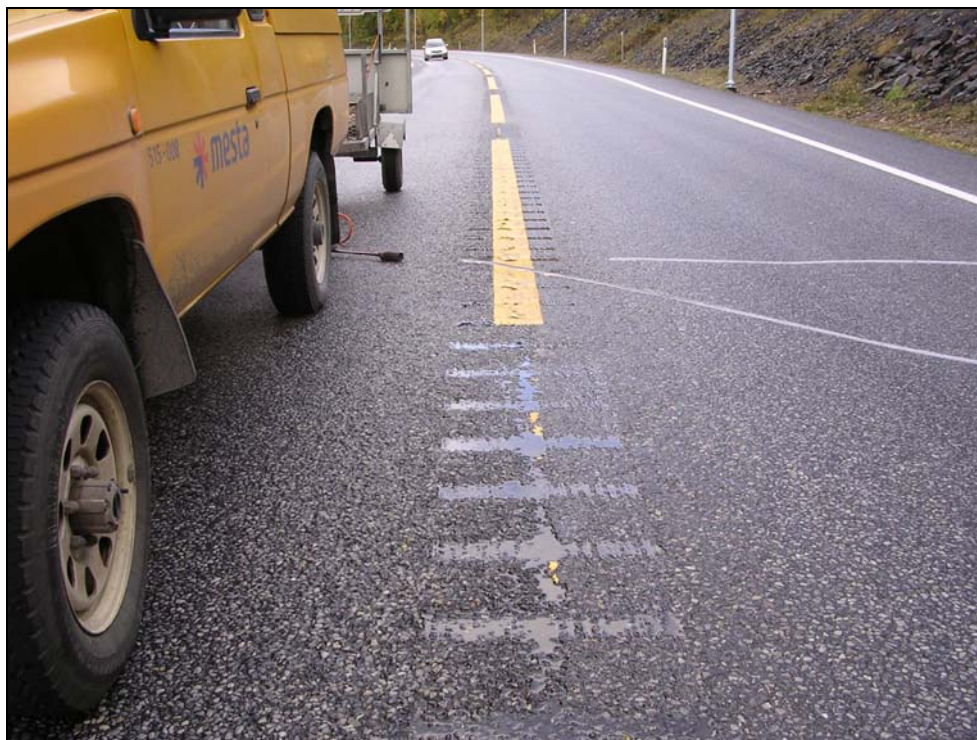
Figur 2.13 Rumlestripe med 50 cm bredde på ordinær midtlinje

Rumlestriper ble benyttet på strekninger med varsellinje, men ikke der det var merket opp kjørefeltlinje.

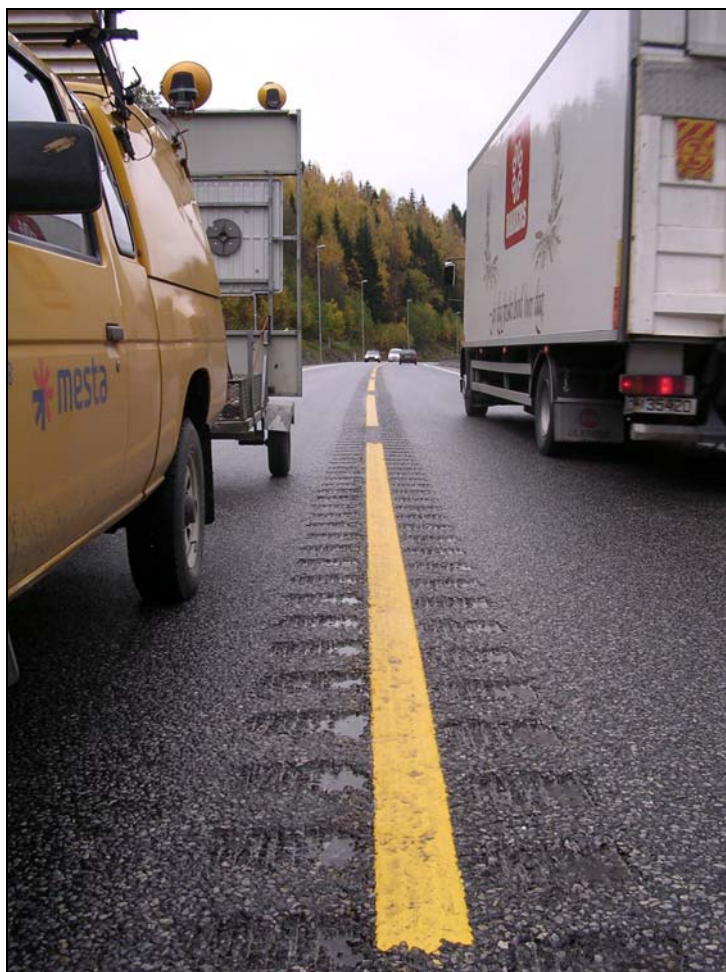
*Figur 2.14 Rumlestripe på hver side av midtlinje. Total bredde 70 cm.*

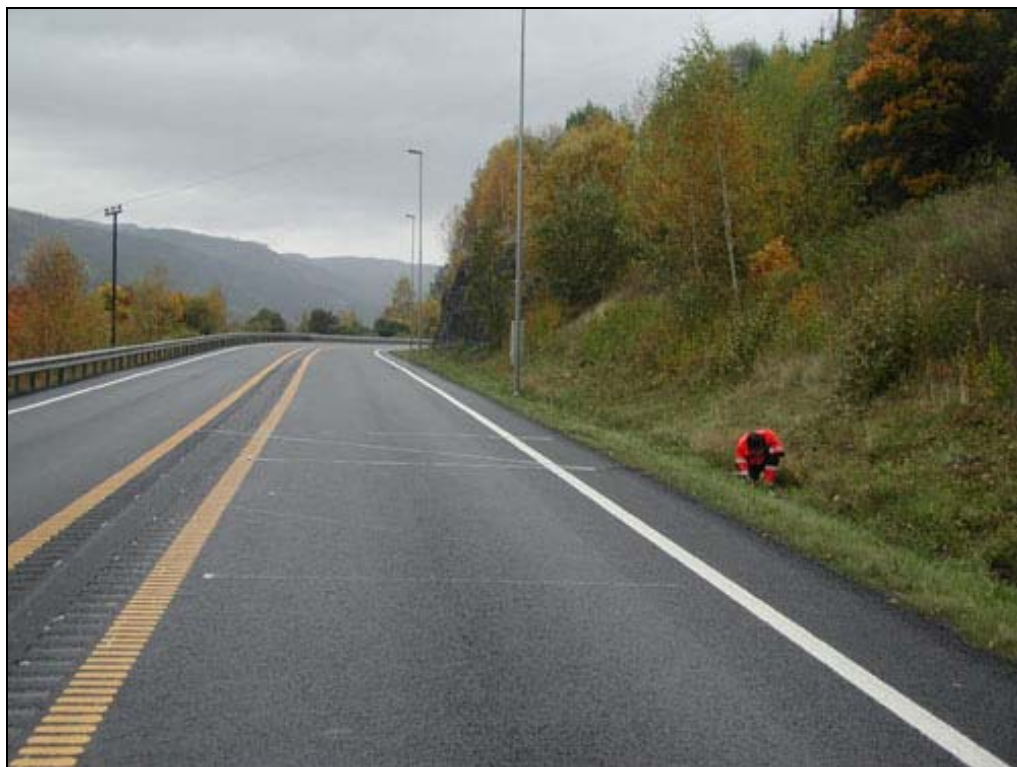
*Figur 2.16 Ordinært midtfelt med bredde 1,0 meter ved Storhove*

På strekninger der det ikke er ønskelig med forbikjøring består midtfeltet av 2 parallelle Sperrelinjer (**Figur 2.16** og **Figur 2.17**). Mellom linjene er det frest ut to atskilte rumlestriper i asfaltdekket. Bredden på rumlestripene er 25 cm, og innbyrdes avstand mellom dem er 30 cm.

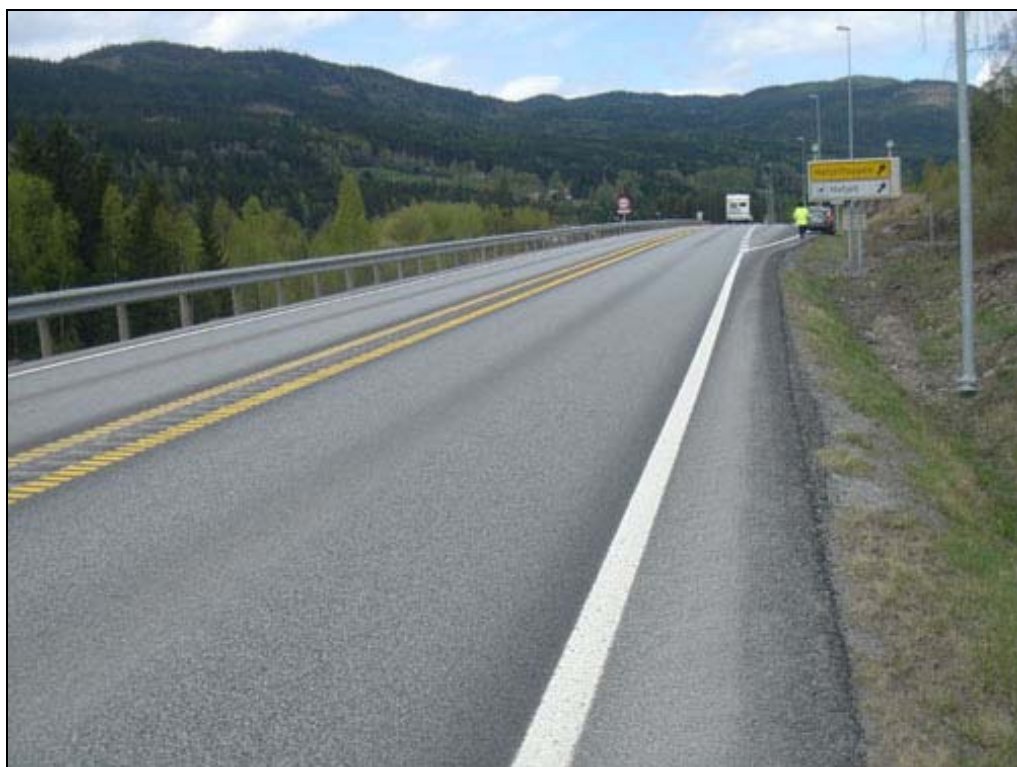
*Figur 2.17 Smalt midtfelt med bredde 0,5 meter sør for Ensby*

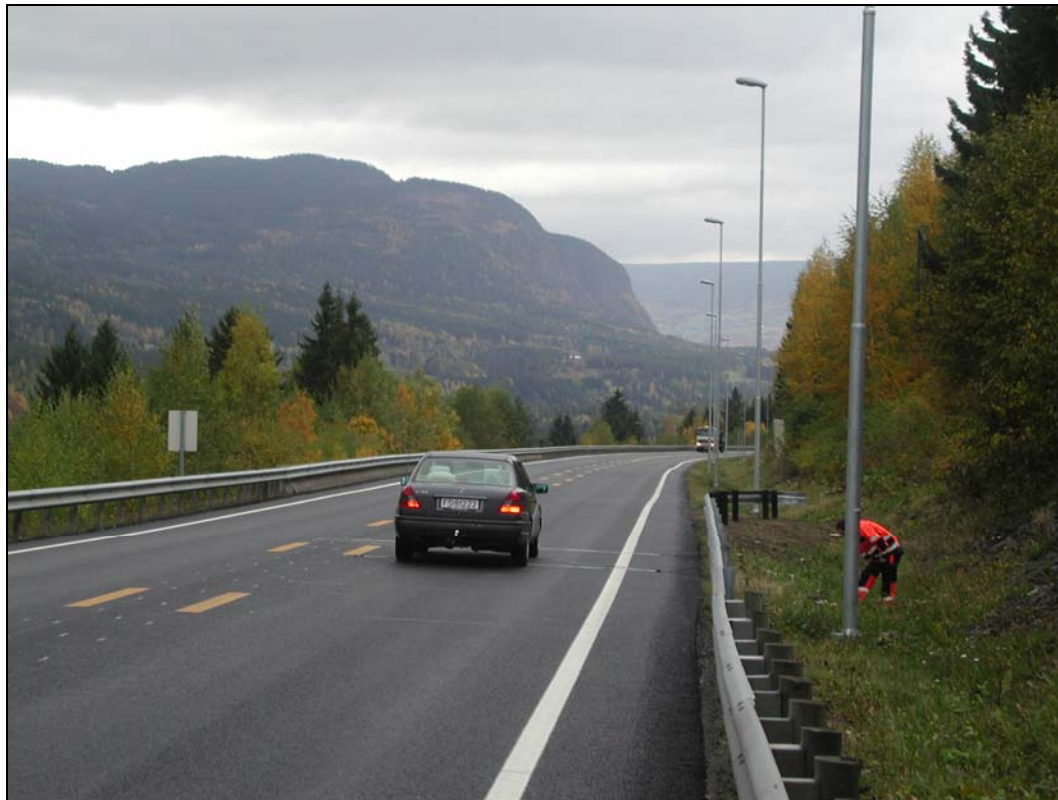
*Figur 2.18 Midtfelt med to kjørefeltlinjer markerer at forbikjøring er tillatt*

På strekninger der det tillates forbikjøring i begge retninger, består linjene av to parallelle kjørefeltlinjer. Det er ikke frest ut rumlefelt mellom disse.

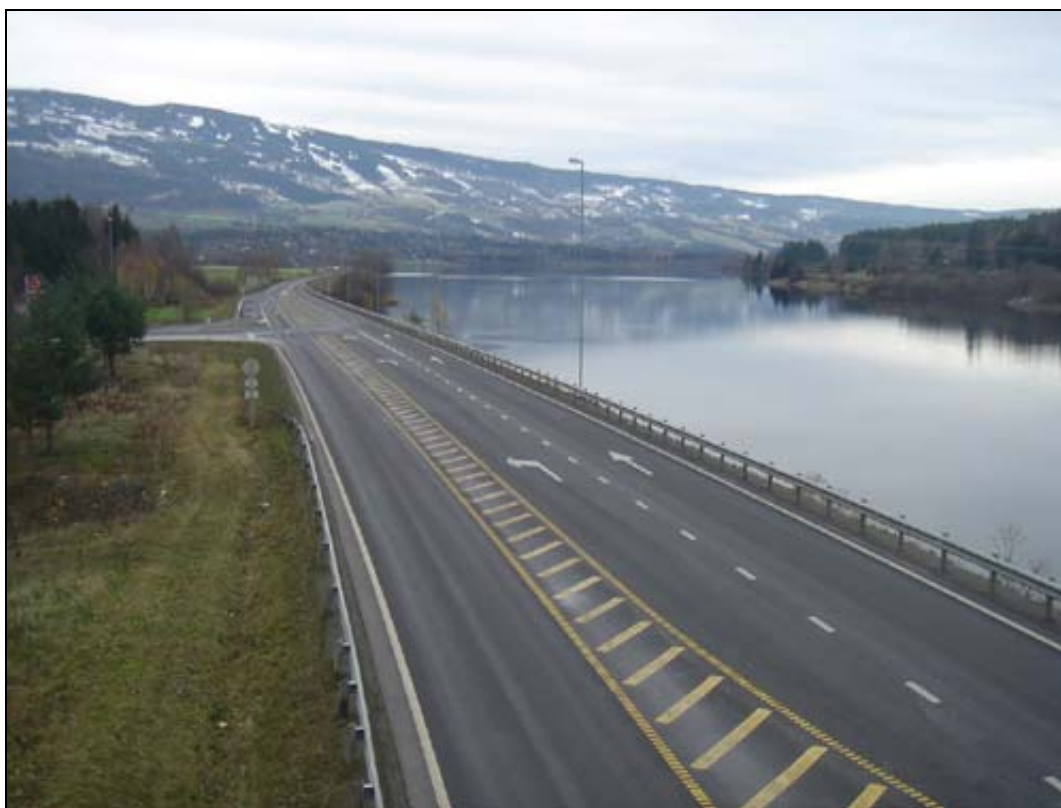
*Figur 2.20 Tingbergkrysset etter utbedring*

Ombyggingen av Tingbergkrysset fra fysisk til malt kanalisering hadde som mål å redusere antall personskadeulykker i krysset. Tiltaket ble supplert med stopp-plikt fra sekundæveg, samt en reduksjon av fartsgrensen fra 80 til 70 km/t.

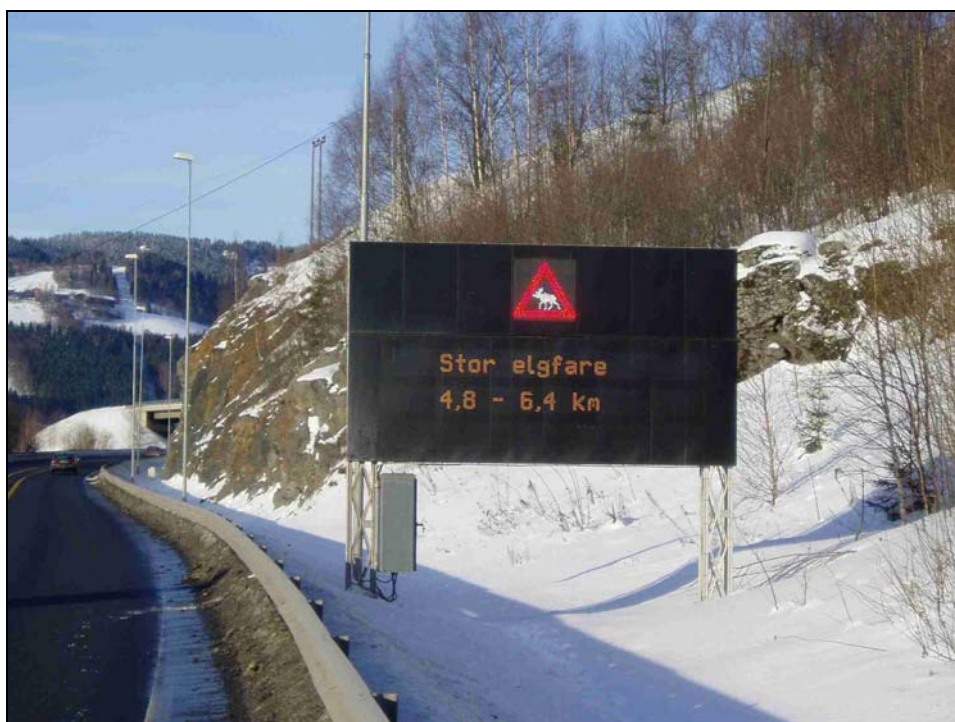
Figur 2.21 Fritekst-tavle sør for Ensby-krysset

Fritekstattavlene ble satt opp i 2005, men feil og mangler med utstyret har gjort at systemet ikke har vært i drift. Det er derfor ikke foretatt noen evaluering av tavlene som var forutsatt i dette prosjektet.

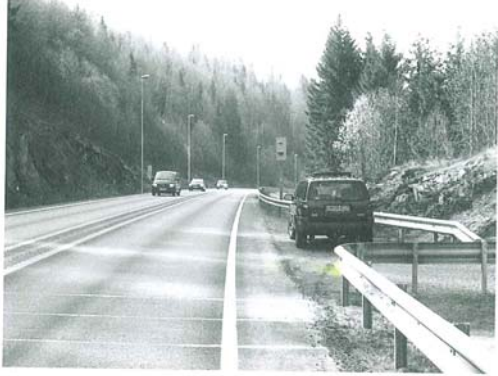
| <p><i>Figur 2.24. Første målepunkt, punkt A</i><br/>(Kilde: Vegdirektoratet )</p> | <p><i>Figur 2.25. Siste målepunkt, punkt B</i><br/>(Kilde: Vegdirektoratet )</p> |

*Figur 2.24* og *Figur 2.25* viser de aktuelle målepunktene.

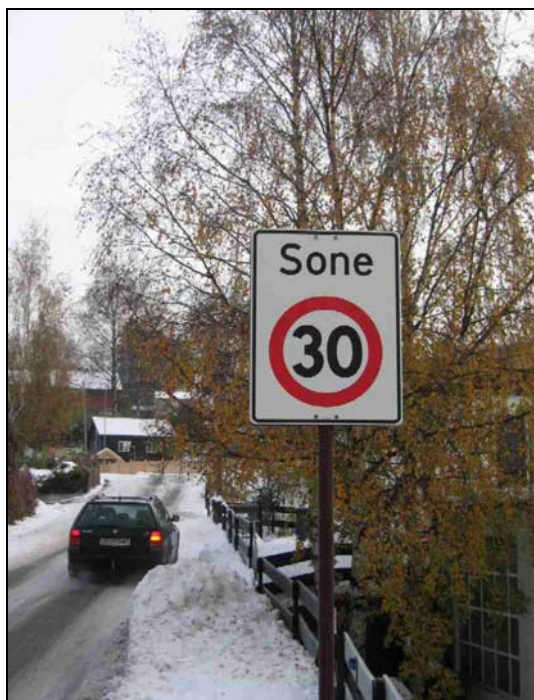
Figur 2.26 Fartssone med 30 km/t i Lillehammer sentrum

Høsten 2005 etablerte Lillehammer kommune 30-sone for hele indre Lillehammer sentrum. Bakgrunnen for tiltaket var at fartsnivået i enkelte gater lå betydelig over det man kunne akseptere. Samtidig ble det etablert fysiske fartsdempende tiltak i Storgata, se avsnitt 2.4.2.

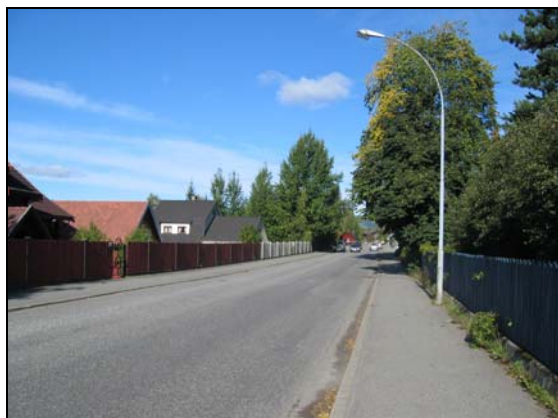
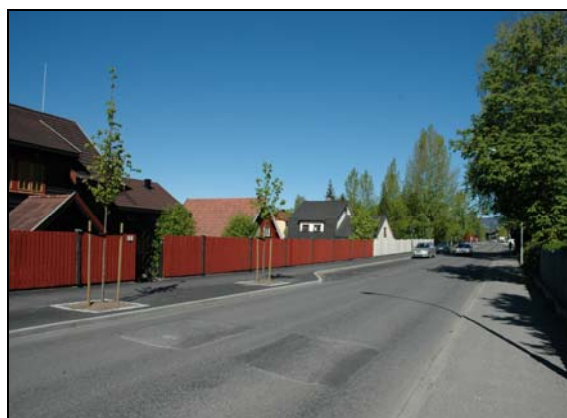
Figur 2.27 Bilde fra Storgata før og etter anlegging av fartsputer og innsnevring

I Storgata er det gjennomført fartsdempende tiltak over en strekning på 1,1 km. Tiltakene består av innsnevring og fartsputer. **Figur 2.27** viser bilder fra før og etter at tiltakene ble gjennomført. Fartsputene på bildet er noe slitt ned av brøyting/høvling i forbindelse med vintervedlikeholdet. **Figur 2.28** viser fartsputer med spor etter brøyting.

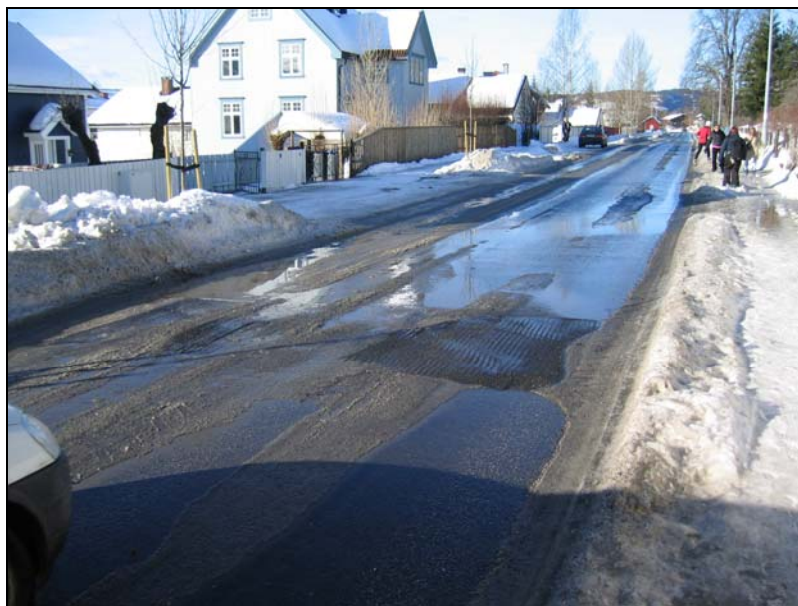
*Figur 2.28 Slitasje på fartspute som følge av brøyting*

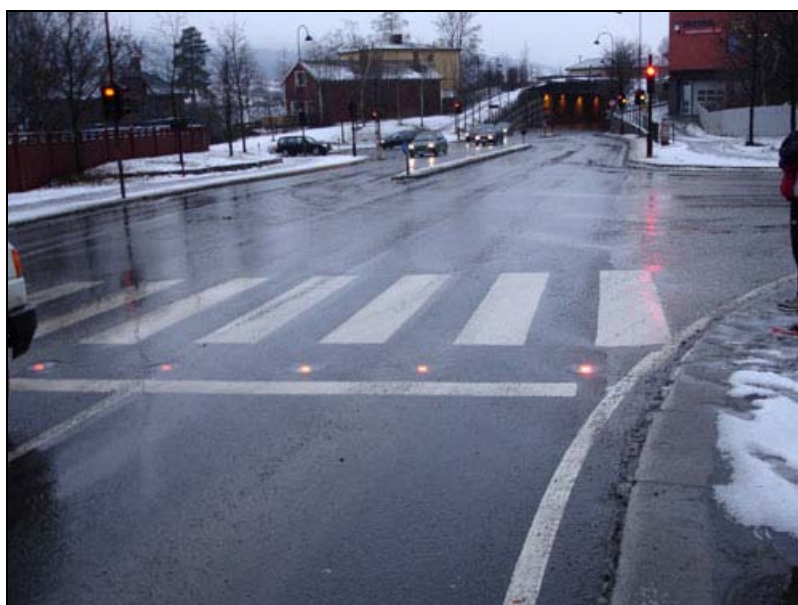
*Figur 2.29 LED-lys i vegbanen i krysset Kirkegata/Brufoss gate*

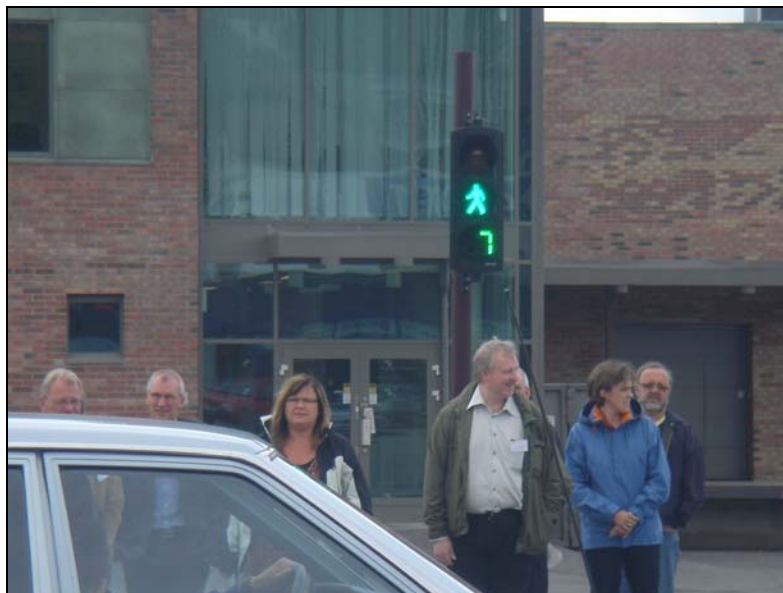
*Figur 2.30 Signalanlegg med nedtellingsfunksjon*

Nord i Gudbrandsdalvegen i Lillehammer er det montert nedtellingsfunksjon i tilknytning til et signalanlegg. Her kan de gående se hvor mange sekunder det er igjen med grønt lys før det skifter til rødt.

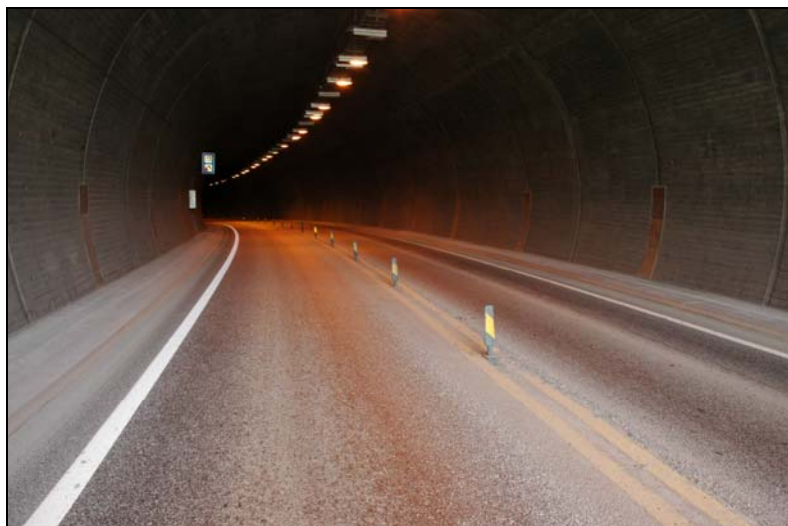
*Figur 2.31 Overkjørbare plaststolper (Flexi-mark) i Sorgendalstunnelen*

De overkjørbare plaststolpene i Sorgendalstunnelen blir ikke spesielt godt mottatt og kun 46% svarer at dette tiltaket er bra eller svært bra. De fleste kommentarene går på at plaststolper løsner og blir borte, er skadet eller er nedsmusset. Noen sier også at det føles trangt og utrivelig i tunnelen med plaststolper.

I Sorgendalstunnelen ble det montert overkjørbare plaststolper (Flexi-mark) langs midtlinjen. Avstanden mellom stolpene er 5 meter. Etter eventuell påkjørsel reiser stolpen seg opp igjen i loddrett posisjon og påfører kjøretøy i stor fart kun mindre skader.

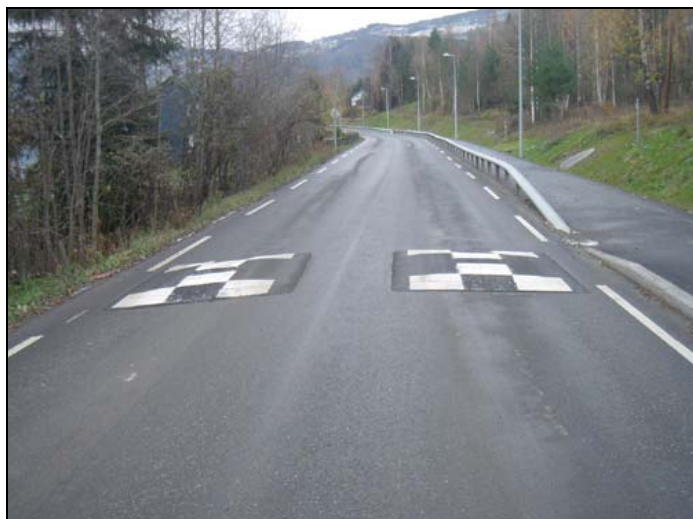
*Figur 2.33 Fartsputer og 40-sone på Fv312 nord for Granrudmoen*

På en del av strekningen Granrudmoen og Tingberg nærmest Granrudmoen ble det i 2006 etablert fartsputer samtidig som fartsgrensen ble redusert fra 60 til 40 km/t. Målsettingen med tiltaket er å øke sikkerheten og trygghetsfølelsen blant de myke trafikantene.

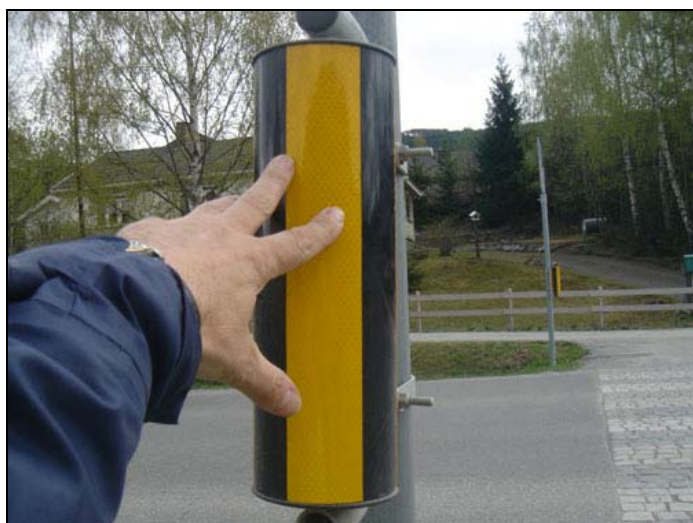
*Figur 2.34 Roterbare sylindre ved gangfelt (Rolrefleks)*

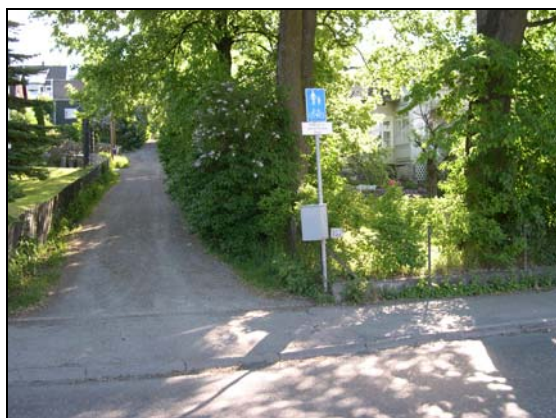
*Figur 3.7 Plassering av skap med radar*

Det ble foretatt radarmålinger av hastighet på en rett strekning før og etter gjennomføring av de fartsdempende tiltakene. **Figur 3.7** viser plasseringen av radarskapet. **Figur 3.8** viser vegen sett i henholdsvis sørgående og nordgående retning fra målepunktet. Hastighetene er analysert for trafikk i nordgående retning, dvs. kjøreretningen nærmest radaren.

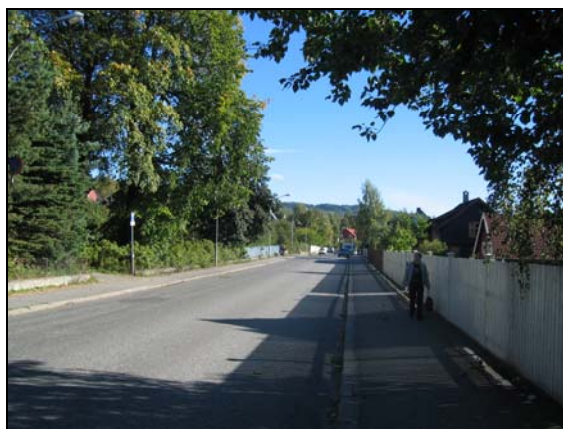
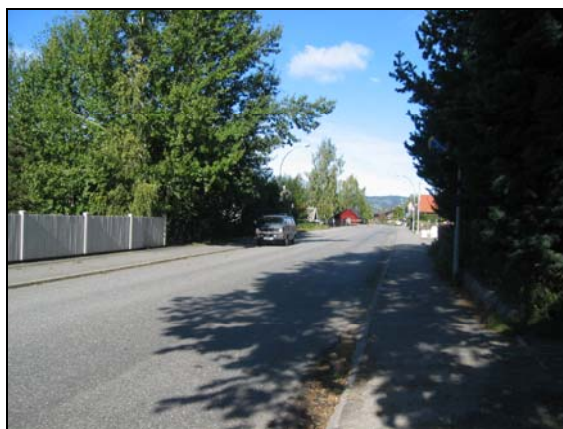
*Figur 3.8 Til venstre: Storgata sett sørover. Til høyre: Storgata sett nordover*
