# Evaluering av tiltak mot pukkellaks i Norge i 2023

RAPPORT M-2733 | 2024

Nasjonal kompetansegruppe for tiltak mot pukkellaks

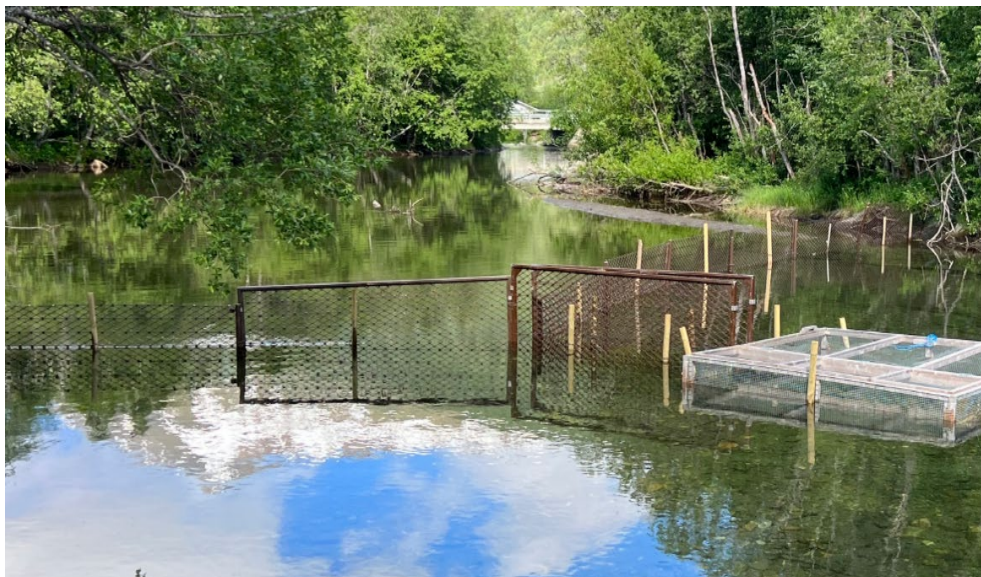
Figur 3.4. Felle i Storelva i Gratangsbotn. Foto: Fjordbotn grunneierlag.

Det var mye arbeid hver dag å rense fellene og ledegjerdene for lauv og kvist. Det ble ikke registrert skader på noe fisk som gikk i fellene. Det ble oppdaget graving under fellene og at en del pukkellaks hadde kommet seg gjennom sperringen. Noen av disse ble fanget på oversiden av fella med harpun. Det kom ingen villaks eller sjørret i fellene, og foreningen mener det kan ha en sammenheng med den lave vannføringa i elvene.

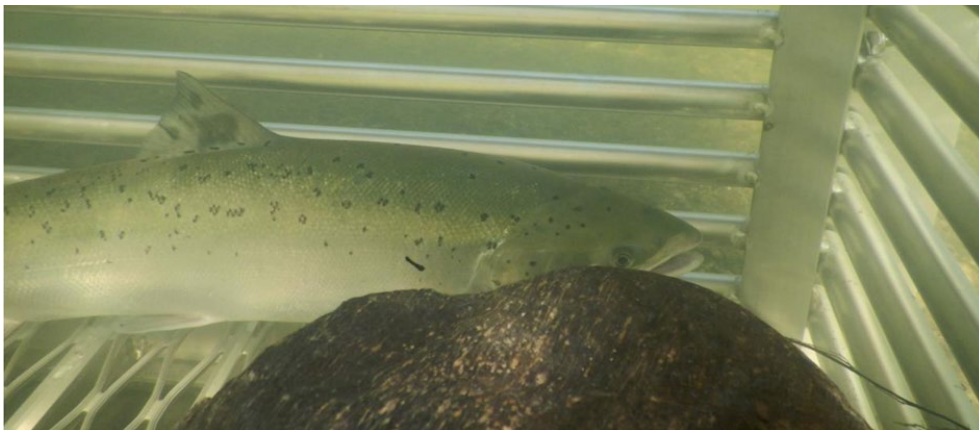
Figur 6.4. Laks med pigmentforandring på snuten, i fella i Måskejohka. Foto: Pierre Fagard

Fisk som blir stresset eller får panikk kan skade seg ved å krasje inn i hjørner og kanter i buret, men ingen har rapportert store tap av fisk. Av 13 637 laks fanget i fellene ble 47 avlivet ([miljodirektoratet.no/aktuelt/datavisualisering/pukkellaks-uttak/](https://miljodirektoratet.no/aktuelt/datavisualisering/pukkellaks-uttak/)). Dette inkluderer fisk som hadde alvorlige skader når de kom inn i fella (garnskader, bittskader etc.), som ble avlivet av hensyn til dyrevelferd. Rapporten fra Syltefjordelva sier at laks som står sammen med pukkellaks i buret blir stresset av håndteringen med håv. Fra elvene i Sør-Varanger (Karpelva, Klokkelva og Munkelva) rapporteres det at noen fisk ble skadet i forbindelse med røktinga og frislipp, men at de mistet mye færre fisk denne gang sammenlignet med 2021 da de hadde selvbygde nettingfeller. Innrapporterte tall viser at de fanget 2392 individer av laks, sjørørret og sjørøye i disse tre elvene til sammen, og kun 5 måtte avlives. De mener likevel at de fortsatt har et forbedringspotensial når det gjelder å unngå sårskader og sopp. I Vesterelva fant de ikke noen felle-relaterte skader på den fisken de håvet ut av fella, men de observerte garnmerker, og avlivet noen laks på grunn av garnskader. I Kongsfjordelva ble det tidlig observert en kant på skilleveggen i buret som fisken kunne kollidere i når den skulle ledes mot åpningen. Det ble montert en trekantformet polstring på denne kanten. Etter at dette tiltaket var gjort skrives det at frislipp av fisk fungerte veldig bra, både når det var kun laks og når det var blanding. De bemerker at god opplæring av personell er en forutsetning, og at man må nærme seg buret rolig. De opplevde noen tilfeller av at laks svømte rett nedover etter frislipp og krasjet i gjerdet, men registrerte ingen skader eller død fisk som følge av dette. Fra Kvalsundelva rapporteres at håndtering av alle fiskearter gikk greit, og at de ikke så noen sår som var forårsaket av fellen. Det er observert fisk med snuteskader i flere elver oppstrøms fellene. For eksempel i Máskejohka hadde 12 av 56 laks observert under drivtelling i øvre del av vassdraget snuteskader med ulik grad av soppinfeksjon. Registrerte snuteskader ved fellene var ikke nødvendigvis sårskader, men også pigmentforandringer som antyder at fisken har presset mot ledegjerde eller vegger i fangstkammer for å komme videre (Figur 6.4). Ellers registrerte TF i Máskejohka 2 laks med mulige bittskader, 5 med garnskader og 2 med soppinfeksjon, av totalt 165 undersøkte laks i fella.
