KARTLEGGING AV NYERE FRAKSJONER AV FARLIG AVFALL I BYGG

Mars 2010

Norconsult

Kartlegging av nyere fraksjoner av farlig avfall i bygg
Identification of new building components that should be classified as hazardous waste

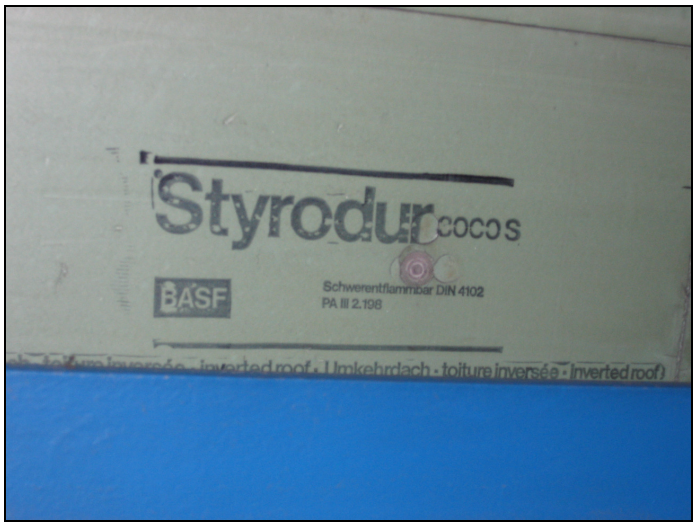
Kun én av de prøvetatte platene (fra 1981) inneholder KFK- eller HKFK-gass. Den lave hyppigheten i forekomsten av slik gass er noe overraskende.

Figur 3: XPS-plate under kjørerampe i parkeringshus fra 1980-tallet.

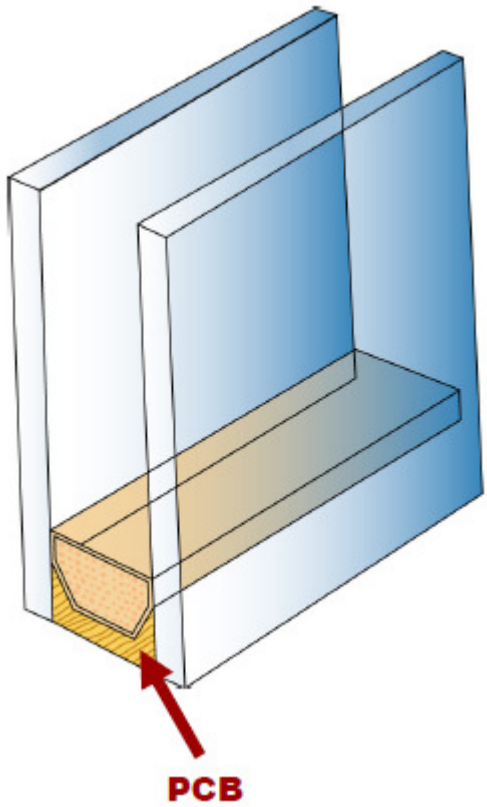
Figur 20 Isolerglasslim, her merket "PCB"
